LAPORAN KERJA PRAKTIK

PT. KARYA TEKHNIK UTAMA

2.13 Deskripsi Kegiatan Minggu ke-6	36
2.14 Deskripsi Kegiatan Minggu ke-7	43
2.15 Deskripsi Kegiatan Minggu ke-8	51
2.16 Deskripsi Kegiatan Minggu ke-9	58
BAB III LIFTING AND SETTING MAIN ENGINE TUGBOAT	
27M TWIN SCREW TUG, HULL NO.1456.....	62

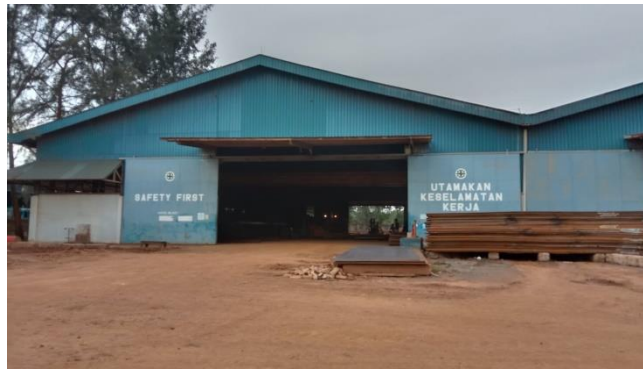
Gambar 1.14 Bengkel *Auto Blast*

Bengkel *Auto Blast* merupakan bengkel yang mempunyai mesin *blasting and painting*, yang metodenya efektif untuk menghilangkan kontaminasi permukaan, membersihkan dan menghasilkan pori-pori permukaan plat yang sebelumnya masih ada *mill scale* dan menerapkan cat *shop primer* atau pelapis pada bahan yang diperlukan sebuah bangunan baru kapal, dapat kita lihat pada gambar 1.14

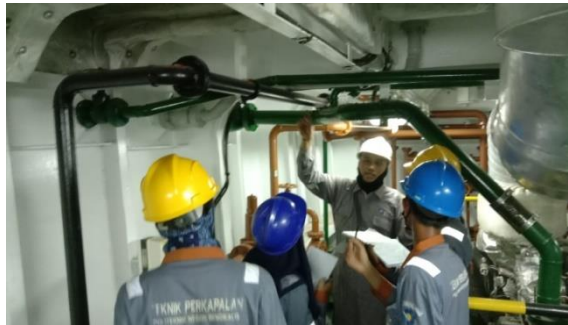
Gambar 2.4 Melihat *system* perpipaan Tugboat

Siang selesai istirahat kami ikut bersama *Assistant Piping Supervisor*, yaitu Bapak Roy. Yang dimana Bapak Roy menjelaskan apa saja sistem perpipaan yang ada di kapal Tugboat, adapun sistem perpipaannya yaitu:

1. *Bilge system*
2. *Ballast System*
3. *Fuel Oil Piping System*

4. *Fresh Water piping System*
5. *Sewage Piping System*
6. Sistem Pemadam Kebakaran
7. *OWS (Oil Water Separator) System*
8. *Enggine Cooling System*
9. *Main Sea Chest*

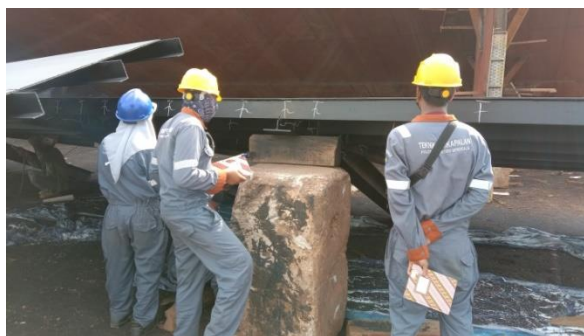
Gambar 2.5 *Inspect Welding Side Board*

Selasa, 5 Juli 2022 sebagai hari keempat kami magang di PT.Karya Teknik Utama, kami bersama QC *Hull*, Bapak Muhammad Imam melakukan *Inspect Welding* di bagian *side board* kapal Tongkang guna untuk mengetahui kesalahan juga kerusakan yang terjadi pada hasil *welding*, adapun cacat las yang dimaksud yaitu *spatters*, *stop start*, *surface under fill*, *surface under cut*, *excessive reinforcement*.

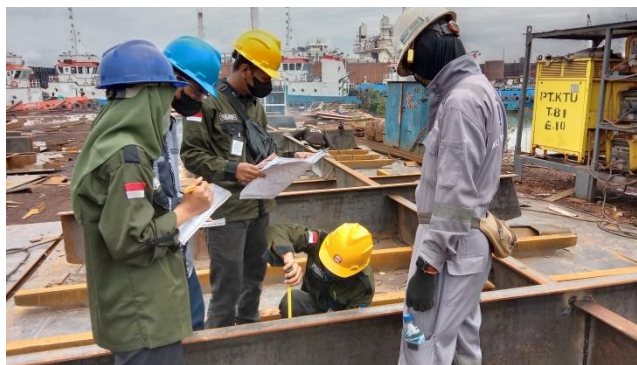
Gambar 2.6 *Inspect T. Bulkhead Vert. Web. W20"x4"x9mm*

Pagi ini kami bersama QC *Hull*, Bapak Imam melakukan *Inspect* pada bagian profil Tongkang dibagian *Transversal Bulkhead* di *frame* 25, yang mana kami mendapati bagian *stiffener* nya ada ukuran yang tidak sesuai dengan yang ada pada gambar. Dimana ukuran pada gambar AB150x75x9mm, sedangkan pada *actual* nya AB150x90x9mm, kenapa bisa seperti itu dikarenakan *stock* 75mm tidak ada pada *store*, jadi kita ganti dengan yang 90mm.

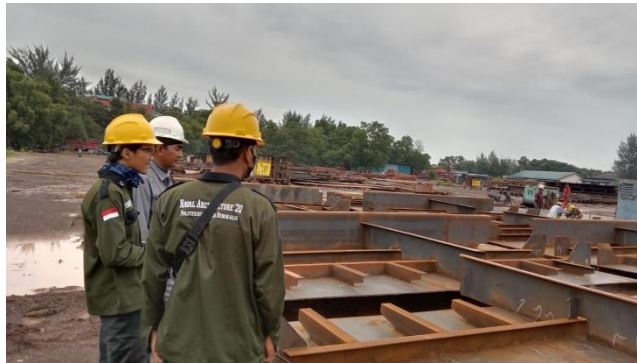
Gambar 2.7 Proses pembuatan panel Tongkang

juga QC *Hull* dan kami menanyakan tentang proses pengerjaan panel di Tongkang, yaitu sebagai berikut:

- *Trans Bulkhead*
- *Long Bulkhead*
- *Main Deck*
- *Side shell*

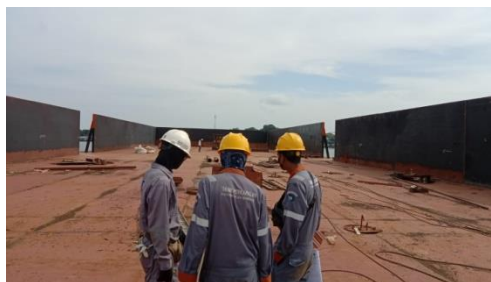
Gamar 2.10 Melihat *actual* tampak atas dari kapal Tongkang

Lalu selesai istirahat siang kami ikut bersama Bapak Imam ke atas *deck* kapal Tongkang, disana kami melihat *actual* kapal Tongkang yang terlihat dari tampak atas. Disana kelihatan ada *long bulkhead*, *trans bulkhead*, *bottom girder*, dan lainnya. Pada *joint* plat di *deck* tidak boleh tepat pada panel-panel nya, karna jika plat itu dipasang pas dengan panel tersebut maka akan mengalami kerusakan yaitu patah.

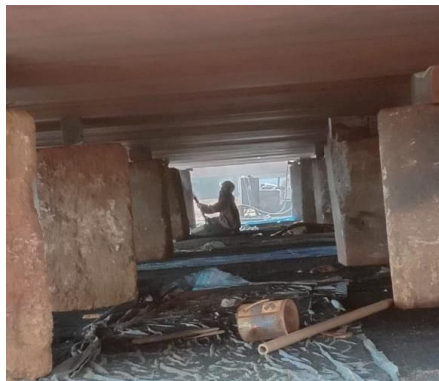
Gambar 2.11 Proses *sand blasting*

Pada hari ini kami bersama Bapak Imam melihat proses *sandblasting* pada bagian *bottom* kapal Tongkang, *sandblasting* adalah proses penyemprotan *abrasive*, material yang digunakan biasanya berupa pasir silika atau *steel grit* dengan tekanan tinggi.

Di lakukannya *sandblasting* ini bertujuan untuk menghilangkan kotoran-kotoran yang menempel pada kapal sebelum memulai pengecatan, seperti karat, cat, oli, dan lain-lain Selain itu juga bertujuan untuk membuat kekerasan pada permukaan metal tercapai tingkat perekatan yang baik antara permukaan metal dan bahan pelindung seperti cat.

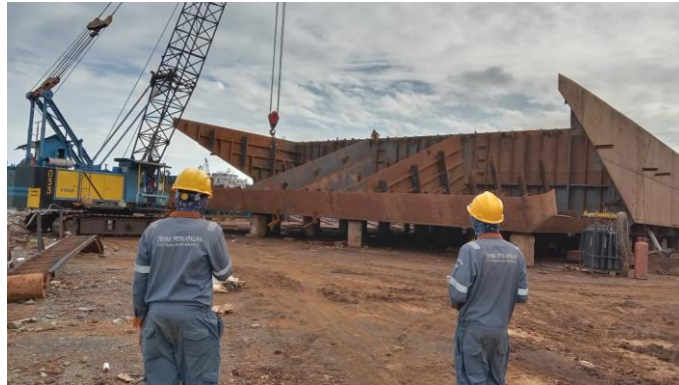
Gambar 2.12 Proses pengaitan tali baja

1. memastikan *profil* atau plat sudah di *joint*
2. memastikan *crane* dalam kondisi baik
3. lalu tali baja dikaitkan pada kupingan, untuk mengangkat plat yang akan di *bending*
4. setelah itu dua *crane* mengangkat perlahan bagian ceruk tersebut
5. setelah ceruk setara dengan *deck*, para *welder* segera melakukan *joint* plat.

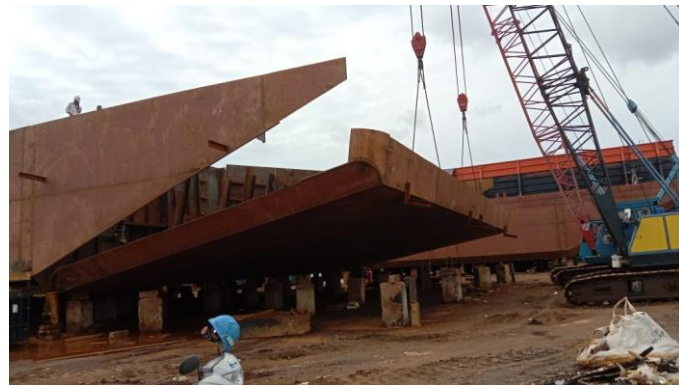
Gambar 2.13 *Bending ceruk*

Hari ini kami melihat proses *bending* ceruk pada kapal Tongkang *Hull* no.KTU-1487 dimulai dari persiapan sampai selesai, adapun persiapannya yang saya lihat adalah:

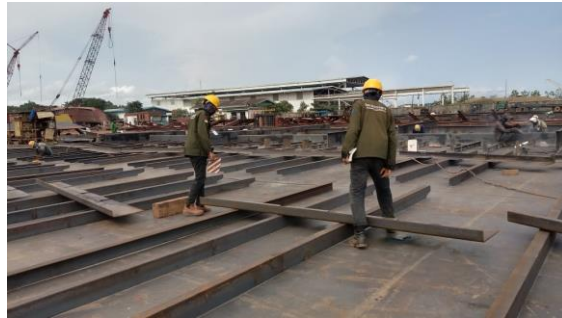
Gambar 2.14 *Inspect angle trans.bhd typical frame* pada Hull No.1451

- Jarak antar *web* 3429mm
- Jarak antar *angel* 857,25mm
- Tebal plat 9mm
- *Stiffener* AB150 x 90 x 9mm
- *Stringer* W16' x 4' x 10mm

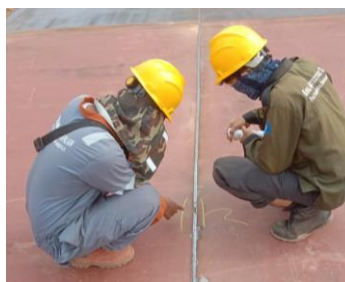
Gambar 2.15 *Inspect welding join plat bottom*

Siang selesai sholat jum'at kami masih bersama Bapak Imam meng-inspeksi bagian plat *bottom* bangunan baru Hull No.1451, adapun cacat las yang kami temukan pada *inspect* tersebut adalah *porosity*, *surface concavity*, *pin hole*, *surface undercut*.

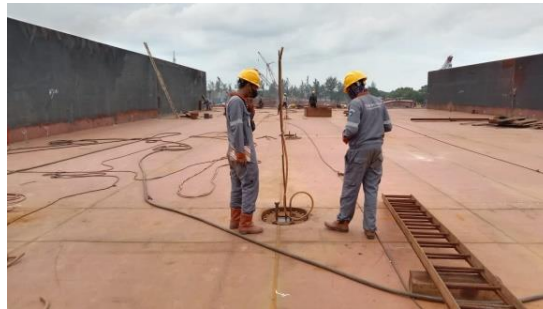
Gambar2.16 Pengisian tangki void 0.2bar

Setelah selesai *inspect* di bagian *bottom* itu, kami segera ke *Hull* No.1478 untuk meng-*inspect* kebocoran hasil las menggunakan *airtest* bagian *internal* yaitu bagian tangki Tongkang, pengujian ini menggunakan tekanan 0,2bar , proses ini menggunakan cairan sabun yang berbusa untuk mendeteksi adanya kebocoran tangki yang timbul karena adanya udara yang keluar dari tangki yang telah diisi udara.

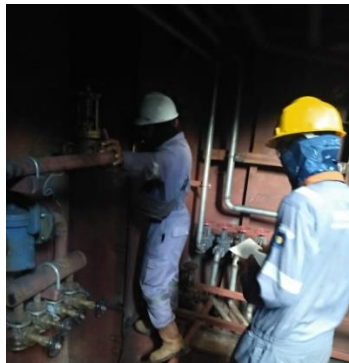
2.18 Pemeriksaan bagian-bagian *pipe* dikapal Tugboat

1. bagian utama *shaft propeller* juga bantalan-nya harus sudah terpasang sesuai gambar dan terkunci.
2. Memeriksa *pipe underwater* yaitu *sea chest pipe*, *blowdown pipe*, sudah terpasang sesuai gambar dan terkunci.
3. Memeriksa *air vant* sudah terpasang dan terkunci.
4. Cek *overboard* sudah terpasang dan terkunci juga memastikan arah panah *valve* nya sudah keluar.

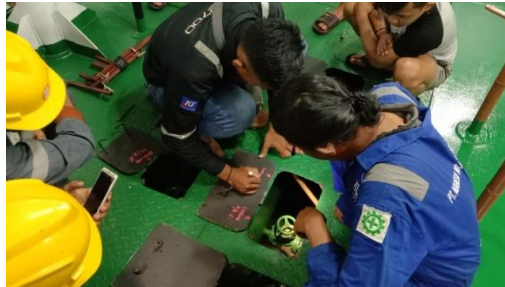
Gambar 2.20 *Commissioning Piping System*

Hari ini kami pergi bersama Bapak Roy dan satu orang *satcon* untuk *Commissioning Piping System* atau uji coba sistem pipa di Tugboat Prima 221. adapun pipa yang diuji coba adalah:

1. *Bilge system*
2. *Ballast system*
3. *Fire main system*
4. *Fuel oil system*
5. *Fresh water system*

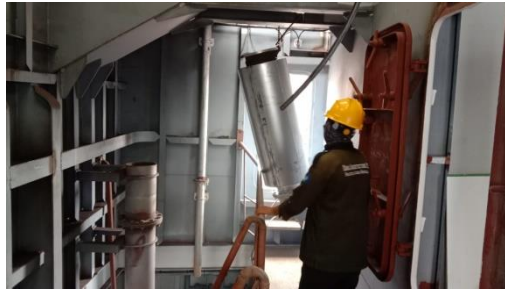
Gambar 2.23 Proses memasang *silencer*

Hari ini kami ke *Hull No.1443* melihat Bapak Gunawan sebagai *Chief Mechanic* sedang memasang *silencer*, adapun fungsi dari *silencer* ini untuk meredam suara ledakan yang keluar dari ruang bakar didalam mesin. Jika suara ledakan yang keras ini keluar begitu saja ke lingkungan, hal itu akan menimbulkan polusi udara.

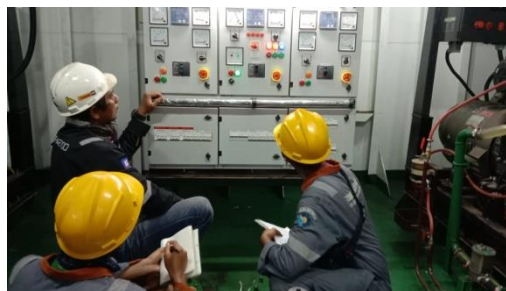
Hari ini kami bersama *Assistant Electric Supervisor*, Bapak Dwi. Kami diajak Bapak Dwi ke Tugboat *Hull No.1401* kebagian pertama yaitu bagian *Engine room*. Lalu kami dikenalkan dengan yang namanya *MSB (Main Switch Board)*, adalah suatu susunan peralatan listrik/komponen listrik yang dirangkai atau disusun sedemikian rupa didalam suatu papan kontrol (*board*) sehingga saling berkaitan dan membentuk fungsi sesuai dengan kebutuhan yang diinginkan.

Didalam satu *MSB* kapal Tugboat *Hull NO.1401* ada 3 yaitu, *Generator 1, Shore Supply, Generator 2*.

Gambar 2.26 *MSB* kapal Tugboat *Hull No.1401*

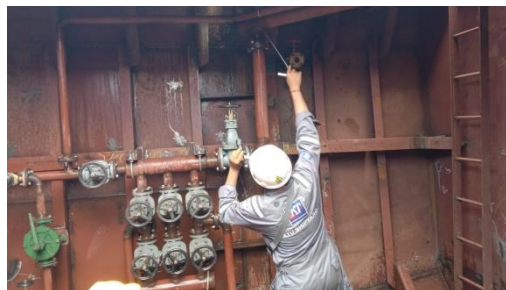
Lalu kemudian disiang harinya kami ikut melihat serta memeriksa *joint* pipa menggunakan *airtest* guna untuk mengetahui apakah ada kebocoran pada *joint* pipa tersebut.

Gambar 2.29 Memeriksa *Joint* pipa

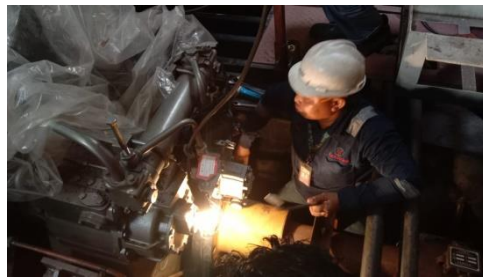
Disana kami mengikuti proses *Shaft Alignment before Chockfast*. Proses ini berguna untuk mengatur M/E(*Main Engine*) supaya *centre*, penyetelan tersebut menggunakan alat yaitu *dial indicator*. *Dial indicator* ini berfungsi untuk mengukur kemiringan pada *gap* yg kita atur agar sejajar dengan *gap* satunya. Dengan toleransi 0,05mm. Hal yang paling penting dalam penyetelan tersebut adalah:

1. penyetelan tersebut M/E harus dalam kondisi free
2. pada saat penyetelan kapal tidak boleh berada didarat, kapal harus dalam kondisi mengapung diatas laut.
3. benda yang kita *alignment* harus dalam kondisi bersih, tidak ada kontaminasi apapun.

Gambar 2.30 Bapak Atan melakukan *Shaft alignment*

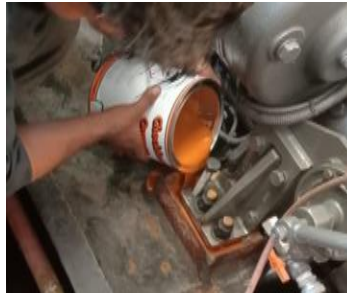
Dan *crank shaft deflection* selesai dilakukan pengecoran dengan *Chockfast orange* guna untuk memperkuat kaki-kaki M/E. Adapun tahapan dalam pengecoran dengan *chockfast* ini adalah:

1. mencampur *chockfast* dengan *hardener* dengan perbandingan 1:1.

*campuran ini tergantung dengan iklim, jika iklim tropis, *hardener*-nya disisakan sedikit. Jika iklim dingin, *hardener*-nya dituang sampai habis.

2. Lalu dilakukan pengadukan selama 3,5 – 4,5 menit. Setelah pengadukan kita lakukan pengecoran pada kaki-kaki M/E.

Gambar 2.32 Pengecoran tapak *engine*

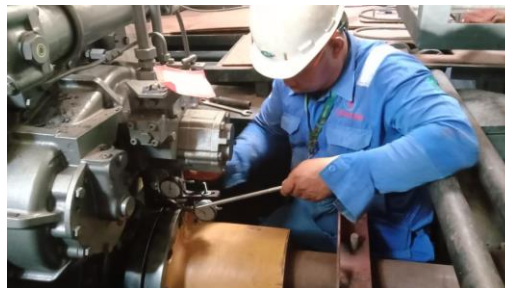
Hari ini kami mengikuti lagi proses penyetelan *Shaft alignment after Chockfast* di *Hull No.1446*, Bintang Sangkulirang II. Ada perubahan yang terjadi setelah dilakukan pengecoran.

Gambar 2.33 *Shaft alignment after chockfast*

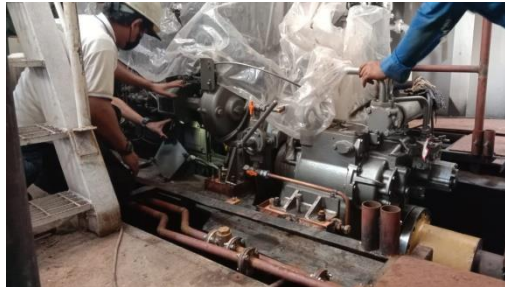
lalu dilakukan *crank shaft deflection after chockfast*. Dalam melakukan *crank shaft deflection* ada faktor-faktor yang mempengaruhi kelurusan poros engkol yaitu:

1. Material poros
2. Temperatur
3. Gesekan poros dengan bantalan
4. Beban mesin (internal dan eksternal)
5. Getaran
6. Kondisi dan kualitas bantalan

Gambar 2.34 *Crank Shaft Deflection after chockfast (Mitsubishi)*

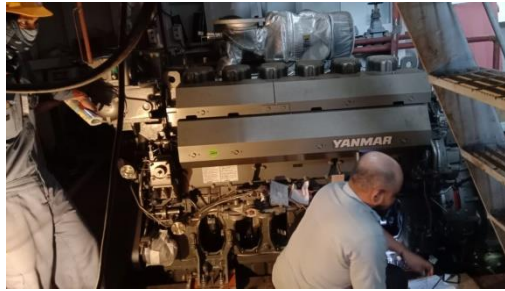
Hari ini kami ke *Hull No.1443* ikut melaksanakan kegiatan *shaft alignment* M/E dengan merk *Engine Yanmar*, proses kerjanya sama saja dengan *Mitsubishi*.

Lalu *shaft alignment* M/E selesai dilanjutkan dengan melakukan *crank shaft deflection*, orang *Yanmar* melakukan pengecekan ini dilakukan pada ke-enam *cylinder* tersebut.

Gambar 2.35 *Crank Shaft Deflection after Chockfast (Yanmar)*

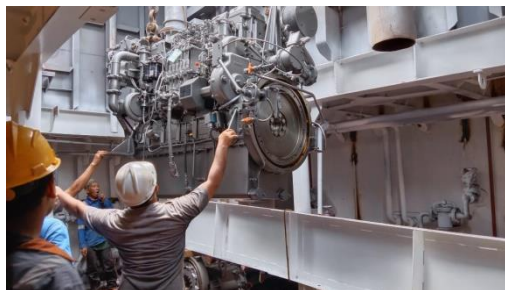
Setelah semua selesai kami ke *Hull No.1456* untuk ikut menyaksikan *lifting M/E* pada kapal Tugboat. Ada hal yang harus kita perhatikan dalam peletakan M/E ke kapal, yaitu:

1. Kondisi kapal sudah berada diatas laut.
2. Tidak ada orang yang melakukan pekerjaan diatas kapal selain yang melakukan proses peletakan dan pemasangan *engine*.
3. Kondisi *engine room* bersih.
4. Masuknya *engine* hanya dilakukan pada saat cuaca kering atau tidak hujan.

Gambar 2.36 Peletakan dan pemasangan *Main Engine*

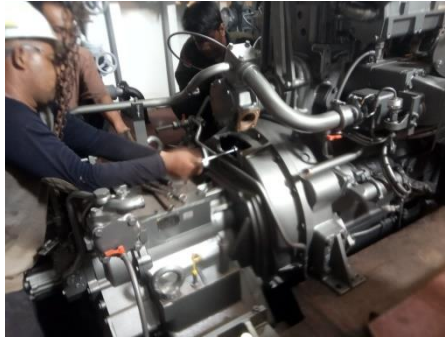
1. *joint engine to gearbox*
2. *joint as steering shaft*
3. memasang pipa oli mesin dan pipa *cooling engine*
4. *setting intermediate shaft*
5. menaikkan *engine* dan *gearbox*, 30mm

Gambar 2.37 *Joint engine to gearbox*

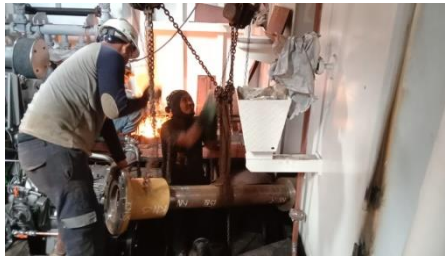
Gambar 2.38 *Setting intermediate shaft*

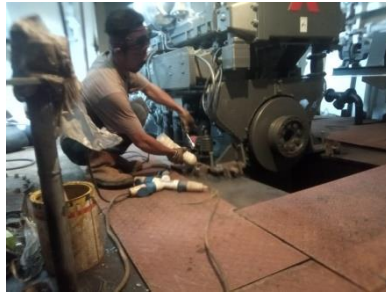
1. Pengeboran tapak M/E
2. Prepare kotak *chockfast*
3. Pasang *plummer block*, sebelum *plummer block* dipasang dan dikunci, tapaknya dibor dahulu.

Gambar 2.40 Pengeboran tapak M/E

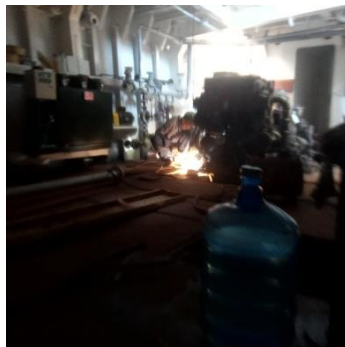
1. Pengetek-an *box chockfast*
2. Membersihkan *axial(ax)* dan *radial(rd)* pada *intermediate shaft* yang akan dilakukan *shaft alignment to gearbox*.

Gambar 2.41 Tackweld box chockfast

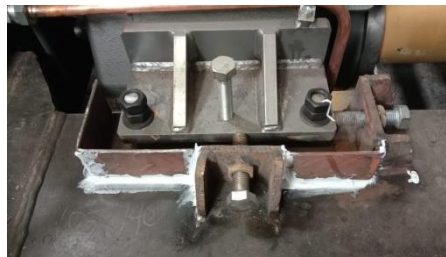
1. Memberikan *compound* pada kotak *chockfast*
2. Pemasangan *soft foot* pada bagian *intermediate shaft*.

Gambar 2.43 Pemberian *compound* box *chockfast*

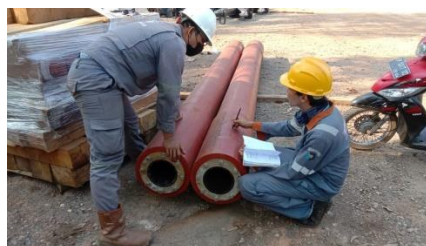
Lalu setelah semua itu selesai kami diajak Bapak Dimas ke *store II* untuk melihat dan mengenali bagian-bagian dari *Strentube*, adapun bagian dari *strentube* adalah:

1. bantalan *strentube*, bantalan ini ada dibagian *foreward* dan *after*
2. *ring*
3. penekan *strentube*

Gambar 2.45 *Sterntube*

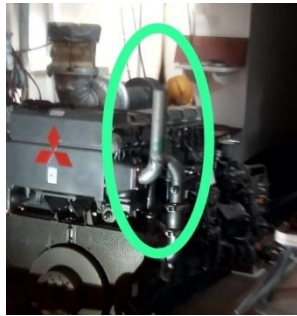
Gambar 2.46 *Cooling Pipe for Fresh Water*

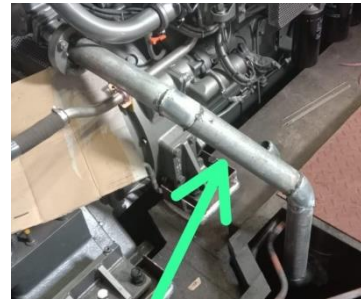
Gambar 2.47 *Cooling Pipe for M/E*

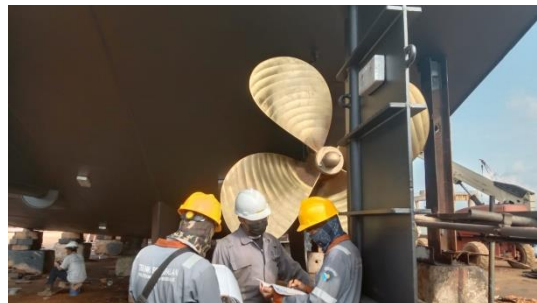
Gambar 2.48 FPP (*Fixed Pitch Propeller*)

Jenis *propeller* yang dipakai kapal Robert Allan adalah FPP (*Fixed Pitch Propeller*) adapun kendala yang terjadi pada *propeller* kapal adalah terkena benturan karang dan bengkok, jadi solusinya lebih baik kita *repair* dari pada kita ganti baru (jika kerusakan-nya masih bisa kita *repair*), karna *repair* biaya-nya lebih ringan ketimbang beli baru.

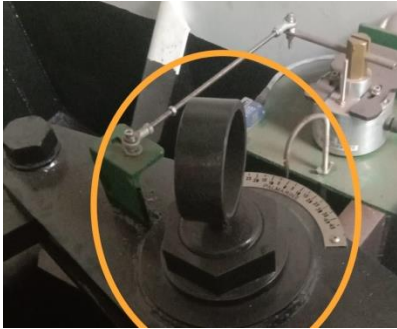
Untuk menampilkan posisi kemiringan kemudi kapal, <i>max</i> 35°
<i>Steering Arms</i>

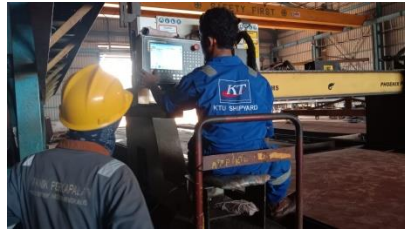
1. Plat naik ke kolam potong
2. Cari koordinat X dan Y, atau kita sebut sederhana-nya *disiku*
3. Udah ok, dilakukan pengecek-an material yang akan dipotong sudah sesuai dengan *schedule* dan sudah sesuai di monitor.
4. Pastikan juga gambar di *schedule* dan gambar pada monitor.
5. Kita harus juga memastikan ketebalan material dimonitor dengan material yang akan kita potong, jika tidak sama kita harus menyamakan-nya, misal material 8mm di monitor 10mm kita harus menggantinya dengan ukuran 8mm.
6. Jika udah ok semua, *start* mesin untuk melakukan pemotongan.
7. Operator harus wajib mengontrol mesin.

Gambar 2.51 Cari koordinat X & Y

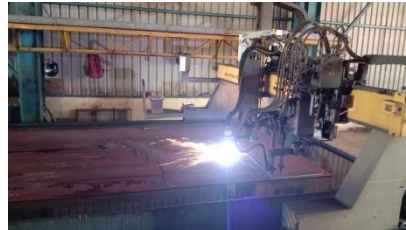
Untuk tahapan pemotongan-nya sendiri tidak boleh sembarangan, harus ada prosedur yang kita ikuti, adapun prosedur-nya sebagai berikut:

Gambar 2.52 CNC cutting

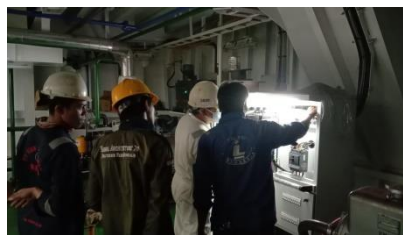
1. Cek *cooling A/E*
2. Cek *water sea chest*
3. Cek FO
4. Cek *panel A/E*
5. *Start A/E*
6. Lakukan *Setting Limited Switch*
7. Setelah ok, matikan mesin

Gambar 2.53 *Setting Limited Switch*

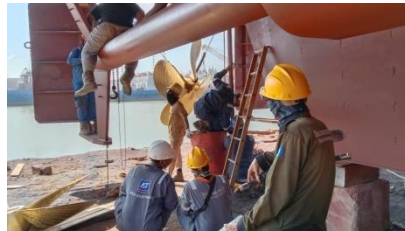
1. Material datang dari *store* turun ke lapangan
2. Cek *serial number propeller*
3. Penangkatan *propeller* dengan *chain block*.

4. Lalu *propeller* dimasukkan ke *shaft* dan diikat menggunakan *kun*
5. Lalu dibagian daerah *kun* di bor lalu diikat dengan baut m12, biar tambah *safety*.
6. Cek *clearance shaft*

Gambar 2.54 Mengikuti pemasangan *propeller*

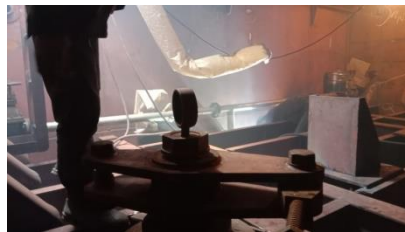
1. *Tiller arms*
2. Tapak *Hydrolic jack*

Gambar 2.55 *Steering Gear Room*

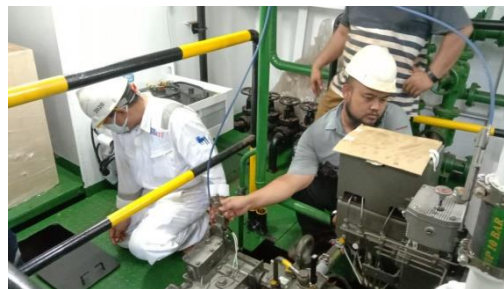
1. Pastikan *manifold* FO terbuka
2. Buka *valve* FO di *Main Engine*
3. Buka *feed pump* dan dilakukan pemompaan agar solar naik dan memadat di dalam *engine*.
4. Sambil dipompa kita melakukan *line check* aliran bahan bakar, jika ada *plug*, *plug* nya dibuka sedikit untuk mengeluarkan angin yang ada didalam *engine*.
5. Jika sudah kita melakukan pemompaan di bagian oli menggunakan *hand pump*, tanda jika oli sudah naik ini *hand pump* makin terasa berat.
6. Kemudian jika sudah ok, *engine* mulai di *start* sambil melakukan pemompaan di *feed pump*.
7. Saat *engine* hidup, *feed pump* segera ditutup.
8. Lalu *setting rpm* di *governor*, hingga *overspeed* (1600rpm). *overspeed* ini tidak semua mesin menggunakan 1600rpm, itu semua tergantung besar rpm setiap *Engine* kapal.
9. Sudah ok semua, *engine* dimatikan.

Gambar 2.57 *Setting rpm* M/E

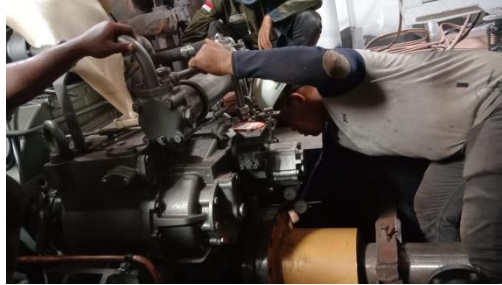
Hari ini kami bersama Bapak Gunawan di *Hull No.1456* untuk melakukan persiapan *shaft alignment before chockfast*, persiapan ini mulai dari pembersihan *engine room*, memasang *floor*, membebaskan *engine* (M/E kondisi *free*). Lalu melakukan persiapan penyetelan.

Gambar 2.58 Persiapan penyetelan

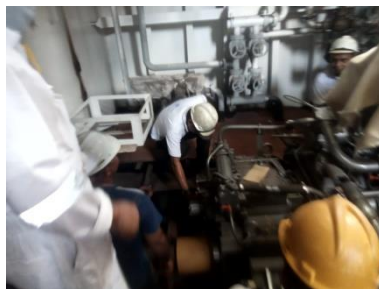
Pagi ini saya bersama Bapak Gunawan untuk melanjutkan pekerjaan kemarin yang telah dipersiapkan yaitu *Shaft alignment before Chockfast* dan *Crank Shaft Deflection before Chockfast* oleh Fendor Mitsubishi sendiri, hal ini berguna untuk mencari letak *centre* dari *engine*.

Gambar 2.59 *Shaft alignment*

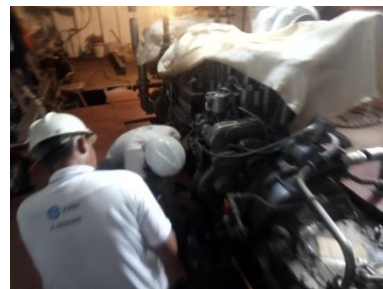
Gambar 2.60 *Crank Shaft Deflection*

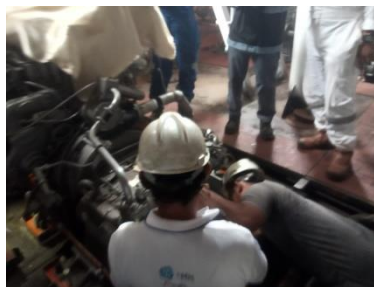
Pagi ini saya ke *Hull No.1456* untuk mengikuti *Shaft alignment after chockfast* dan *Crank Shaft Deflection after chockfast*, bersama *Chief Mechanic* nya yaitu Bapak Gunawan, Bapak Dedy sebagai *Mechanic Supervisor*, juga dari pihak Mitsubishi sendiri, kegiatan ini berguna untuk memeriksa letak *centre M/E* dan *centre* dari *crank shaft*.

Gambar 2.63 *Shaft alignment after chockfast*

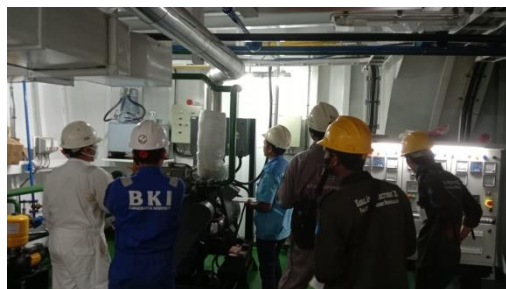
Gambar 2.68 *Load Test Genset*

Pagi ini kami semua dibawa oleh Bapak Dedy ke *Hull No.1440* untuk melakukan *Load Test Genset*, maksud dari *Load Test Genset* ini adalah untuk menguji beban daya *genset* dan memeriksa semua komponen *generator* dalam kondisi prima.

Dalam pengujian *Load Test Genset* ini harus bersama *fendor* genset tersebut, ada *Class Surveyor* dari BKI, ada *Electrician*. Untuk bebannya kita memakai yang namanya *Load Bank*.

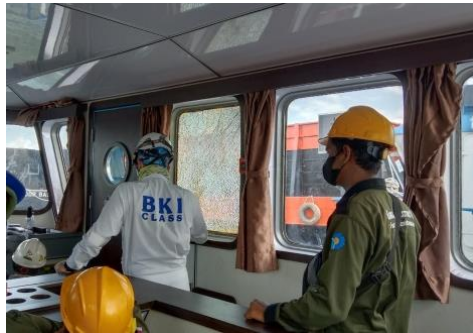
Gambar 2.69 *Function Test*

Selanjutnya kami mengikuti *Asst Electric Supv* yaitu Bapak Dwi bersama *Class Surveyor* dari BKI untuk melakukan *Function Test* di *Hull No.1440*, adapun item yang di test yaitu:

1. *Function Test Normal 220V & LT 24V DC*

2. *Function Test Navigation LT*
3. *Function Test Emergency stop blower E/R & FO*
4. *Function Test Emergency Stop fan, toilet, ABK room, Galley room*
5. *Function Test manual alarm*
6. *Function Test P.A & Interphone*

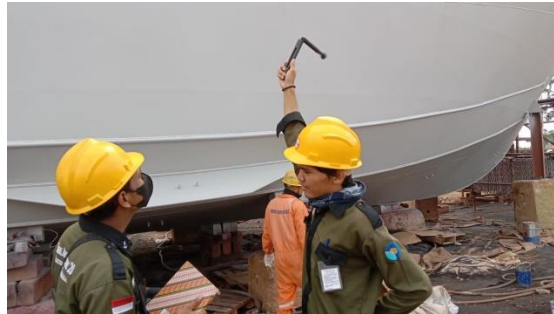
Gambar 2.70 Mengukur titik embun dan kelembapan udara

3. Hasil pengukuran temperatur basah dan kering selanjutnya digunakan untuk menentukan temperatur titik embun dan *presentase* kelembapan udara; gunakan *dewpoint calculator* untuk menentukan temperatur titik pengembunan dan kelembapan udara.

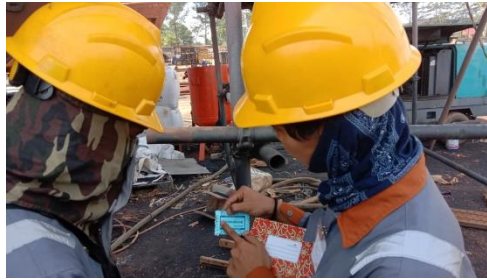
Gambar 2.71 Pengecekan WFT

1. *Initial Condition*, yaitu melihat hasil blasting sudah sesuai dengan *standart* yang di ajukan.
2. *Clean Lines*, melihat apakah ada kontaminasi seperti minyak, *welding slag*, dll
3. *Limited Condition*, memeriksa *wet, dry, R.H, dew point, surface temprature*.
4. Lalu memeriksa DFT sudah sesuai *standart* apa belum, jika belum tambah *layer* sampai sesuai *standart* yang diminta.
5. Jika ok, lalu masuk ke lapisan berikutnya.

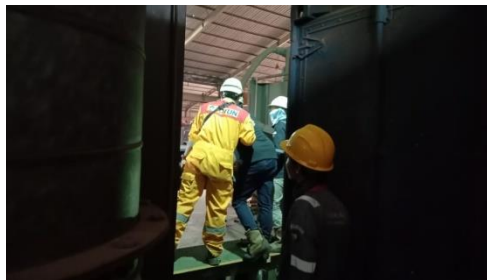
Gambar 2.72 *Test Plat* produk cat Jotun

Selasa, 23 Agustus 2022 kami bersama QC *Painting* yaitu Bapak Sulis dan *Technical* dari Jotun ke *workshop autoblast* untuk melakukan *Test Plat* yang akan dicat menggunakan *shop primer* dari produk Jotun sendiri.

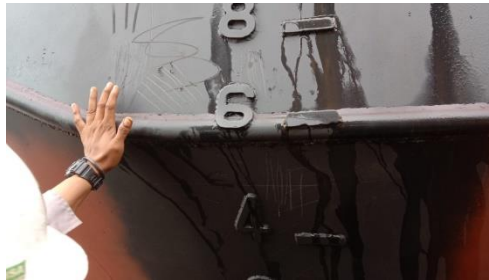
Gambar 2.74 Kegagalan pengecatan

Setelah itu kami melakukan pengecekan hasil pengecatan pada bagian *draft* Tongkang pada bagian AP(*After Peak*), disana kami melihat hasil *paint defect*/kegagalan pengecatan, yaitu cat-nya tidak mengering, itu disebabkan karena:

1. Pengadukan cat yang tidak merata.
2. *Curing* yang diberikan tidak sesuai dengan *data sheet* produk.

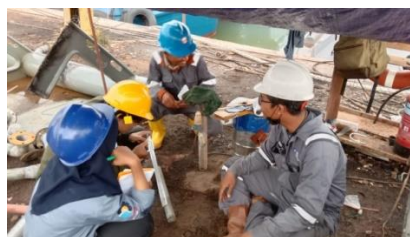
Gambar 2.76 Belajar menggunakan *Caliper*

Kemudian pada siang hari-nya kami bersama diajak Bapak Dimas untuk belajar menggunakan *Caliper*. *Caliper* ini merupakan alat ukur yang digunakan untuk mengukur lebar suatu celah atau objek dengan akurat.

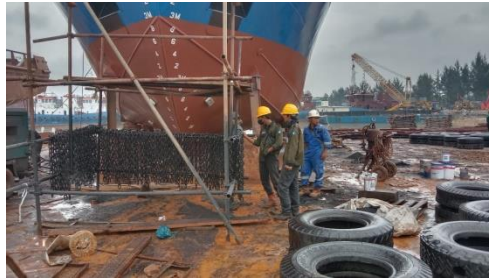
Gambar 2.77 Pengecekan *body* kapal

Hari ini kami bersama Bapak Sulis untuk pengecek-an hasil *painting* pada bagian *body* karna nanti malam kapal Tugboat ini akan segera launching, adapun hal yang harus kita cek sebelum *launching*, yaitu:

1. Cek apakah *painting* nya sudah *complited* apa belum
2. Cek *plim sol* apakah sudah *dipainting* apa belum
3. Cek kembali DFT-nya apakah sudah masuk kedalam *spec* yang diminta.
4. Kontak penyangga kapal wajib dicat sebelum *launching*

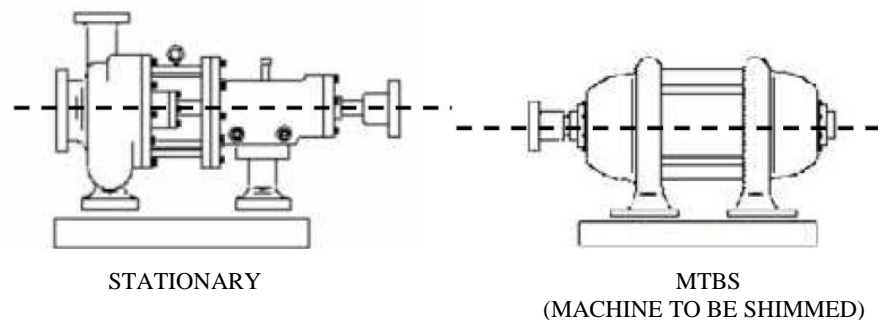
Gambar 3.6 *Vertical Misalignment* (R. Keith Mobley (2004:80))

Kedua *misalignment* sudut dan *offset* dapat terjadi dalam bidang vertical. *Vertical misalignment* dapat dikoreksi dengan menggunakan *shims*, ilustrasi digambarkan dalam *side-view*.

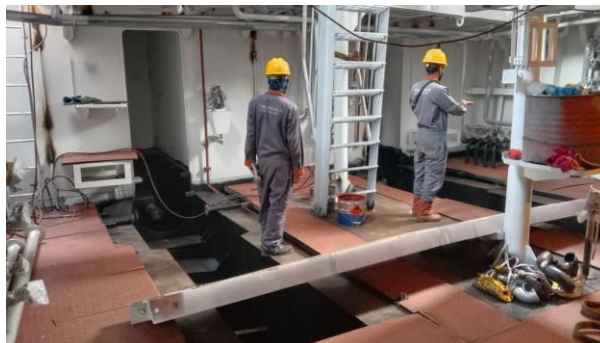
Gambar 3.8 Kondisi *engine room* sebelum M/E masuk

1. *Main Engine* dan beserta *mechanical equipment* datang dari *store* yang telah di *request* oleh *chief mechanic* dan sebelum *request* tersebut kondisi *engine room* haruslah bersih dan kering.

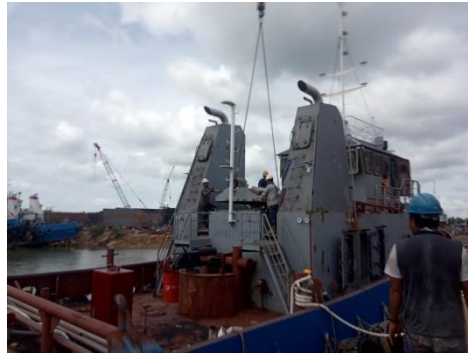
Gambar 3.9 Pengangkatan *engine casing* oleh *crawler crane*

3. Saat semua siap, kemudian *crawler crane* mengangkat *engine casing*, dan kemudian mengeluarkan barang-barang yang menghambat masuknya M/E, seperti tangga, dan lain-lain.

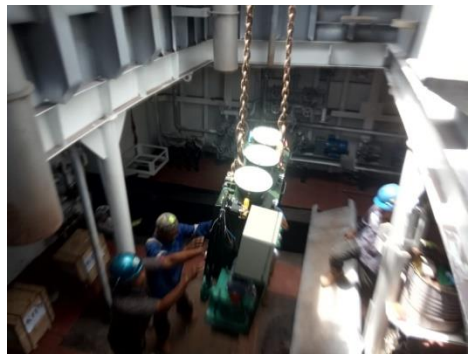
Gambar 3.10 *Lifting OWS*

4. Sebelum M/E masuk kita masukkan terlebih dahulu *mechanic equipment* seperti OWS, *gearbox*. *Gearbox* ini langsung kita letakkan pada *engine bed* dimana area *gearbox* berada.

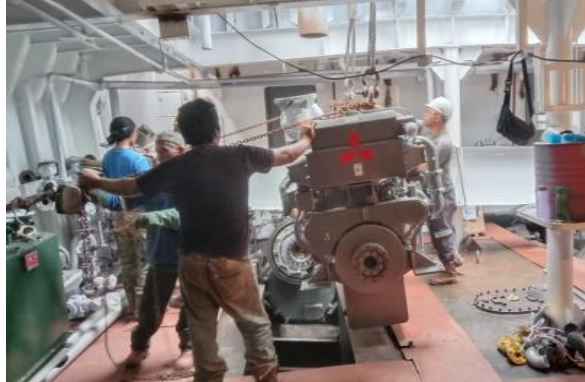
Gambar 3.12 *Lifting main engine*

M/E berada. Karna Tugboat ini *Twin Engine* maka *lifting* nya diperlakukan sama dengan *engine* yang telah masuk duluan.

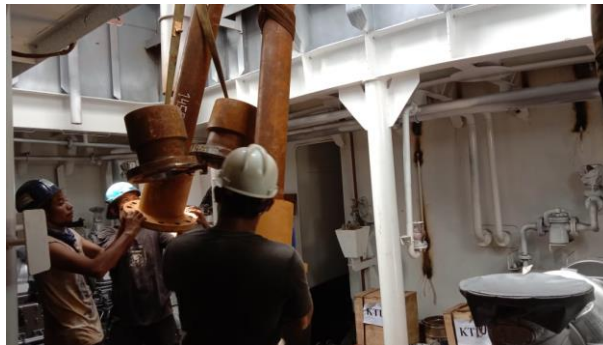
Gambar 3.13 *Lifting intermediate shaft*

6. Kemudian kita masukkan *intermediate shaft* dan kopleng as. Dan masukkan tangga dan jalan ke *engine room*, lalu tutup kembali *engine casing*.

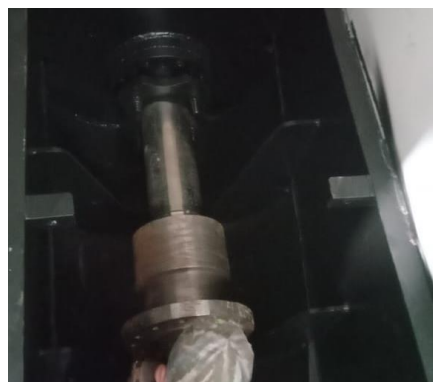
Gambar 3.14 Pemasangan kopleng as

7. Setelah semua siap, lalu kita mulai dengan memasang kopleng as *propeller* dan harus dikunci.

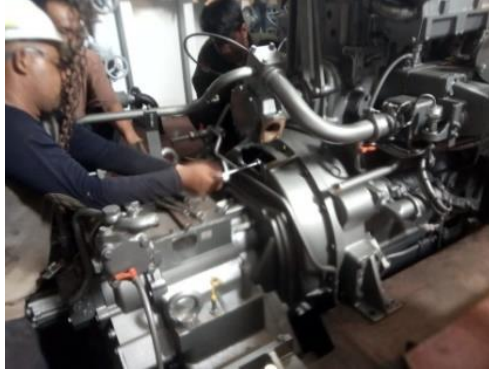
Gambar 3.15 *Joint as steering shaft*

8. selanjutnya melakukan *joint gearbox* dengan *engine*, juga kita *joint as steering shaft*, agar kopling pada *gearbox* juga ikut berputar.

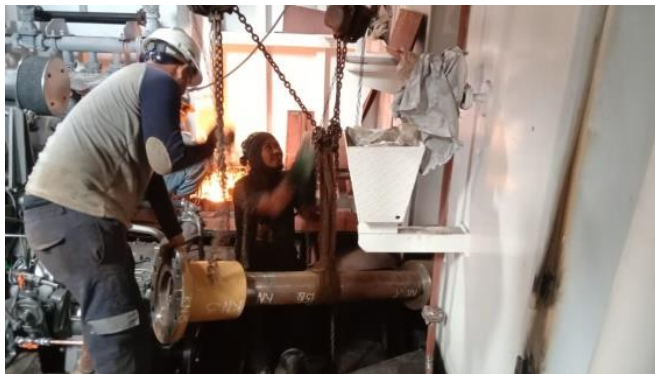
Gambar 3.16 *Lifting intermediate shaft to coupling engine and coupling as*

9. Selanjutnya *lifting* dan *joint intermediate shaft* pada kopling *engine* dan kopling as, pada kopling *engine* dan *propeller shaft* kopling ini diberi jarak 5mm (*sesuai STD perusahaan*) dan jangan lupa *intermediate shaft* yang belum di pasang *plummer block*, kita beri *soft foot*, yang berguna sebagai penopang dan pengunci *intermediate shaft* tidak bergeser terlalu banyak pada saat *shaft alignment* nanti.

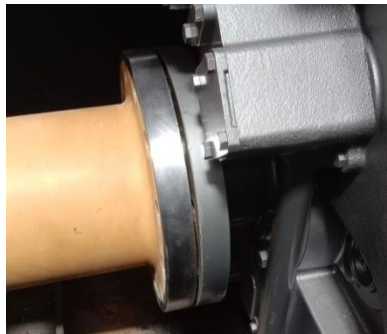
Gambar 3.19 Kondisi kopling sudah dibersihkan

12. Selanjutnya kita melakukan *shaft alignment before chockfast*, tapi sebelum melakukan *shaft alignment* pastikan *axial* dan *radial* kopling sudah bersih dari cat, karat atau kontaminasi lain-nya, kondisi kapal sudah dilaut, tidak ada pekerjaan lain selain *shaft alignment*.

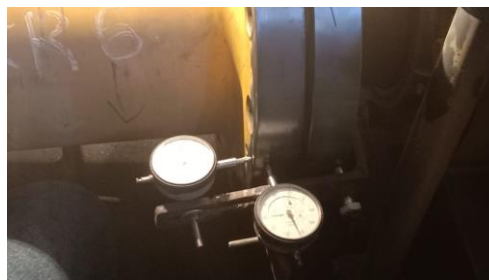
Gambar 3.20 *Dial Indicator*

13. Untuk mengetahui posisi engine sudah centre kita menggunakan alat yang nama-nya *dial indicator*. Dan dipengunci nya dipasangkan di kopling *engine* untuk spindel nya diletakkan pada *axial* dan *radial* nya kopling *shaft propeller*.

14. Kemudian kita melakukan *shaft alignment* dengan cara memutar kopling engine beberapa kali hingga mendapatkan posisi *centre*. Berikut data yang didapatkan pada saat *shaft alignment before chockfast*:

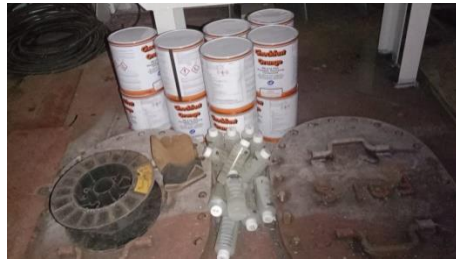
Gambar 3.21 *Chockfast orange & hardener*

- a. Campur *chockfast* dengan *hardener*
- b. Kemudian aduk rata selama 3.5 menit

Setelah pengadukan selesai kita melakukan pengecoran pada tapak *engine*, dan tapak *plummer block*, fungsi dari *chockfast* ini ialah sebagai dudukan dan sebagai penghantar getaran mesin ke baut pengikatnya.

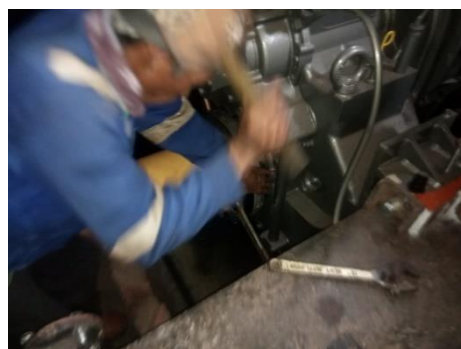
Gambar 3.25 Penguncian kopling

19. Lalu kita melakukan *finishing*, dimulai dari penguncian kopling *engine* dengan kopling *propeller shaft*, pemasangan pipa *exhaust*, pipa *cooler engine*, pipa bahan bakar, dan lain sebagainya.
