LAPORAN KERJA PRAKTEK
PT. BESMINDO MATERI SEWATAMA
“Analisa Kerusakan Komponen Lubrication system pada Engine
C7 Caterpillar Di PT.Besmindو Materi Sewatama”

BAB IV Analisa Kerusakan Komponen Lubrication system pada Engine C7 Caterpillar Di PT.Besmindu Materi Sewatama. 22

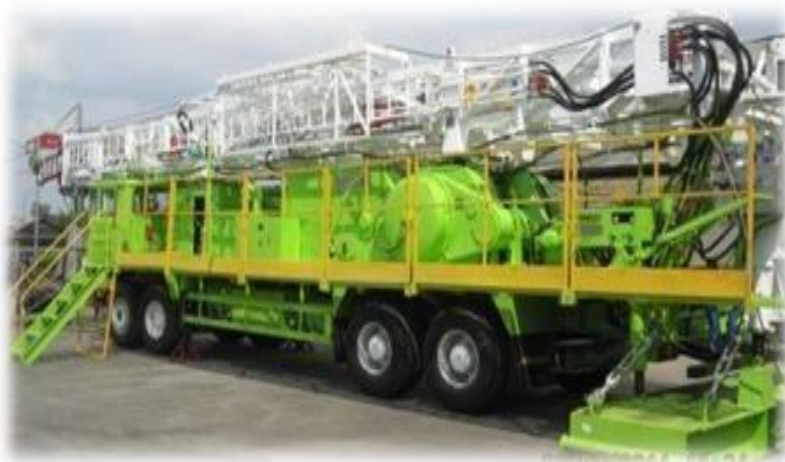
Gambar 2. 3 Rig

Rig adalah sekumpulan peralatan yang digunakan untuk melakukan pengeboran (*resevoir*) bawah tanah untuk mendapatkan minyak bumi, gas maupun mineral-mineral bawah tanah lainnya. PT Besmindo Materi Sewatama memiliki 13 Rig yang tersebar di beberapa wilayah, yang mana Rig tersebut tersebar di wilayah Duri, Petapahan, Aceh dan Bunyu. Jenis Rig yang dimiliki oleh PT Besmindo Materi Sewatama adalah *Onshore Rig* yaitu Rig yang umumnya dioperasikan untuk didaerah daratan. Untuk mobilisasi jenis Rig ini maka digunakan alat angkut jenis trailer. Penggunaan dari Rig (skala kecil) yakni untuk *Well Service Maintenance* dan *Work Over*. Sedangkan untuk skala yang lebih besar umumnya digunakan untuk operasional *vertical drilling*.

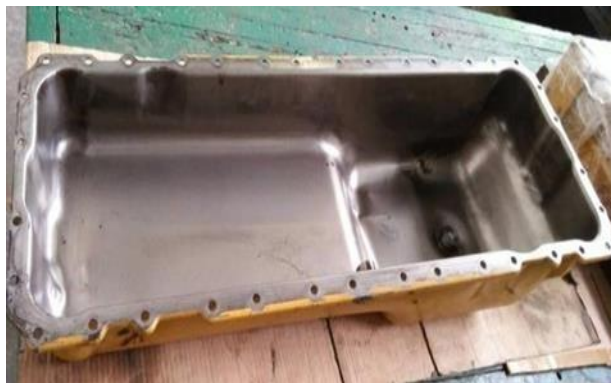
Gambar 4. 2 *Oil Pan*

Oil Pan berfungsi sebagai tempat oli atau penampung oli. *Oil Pan* juga mempunyai fungsi membuang panas dari oli ke atmosfer. *Oil Pan* terpasang pada bagian bawah dari *Block Engine*.

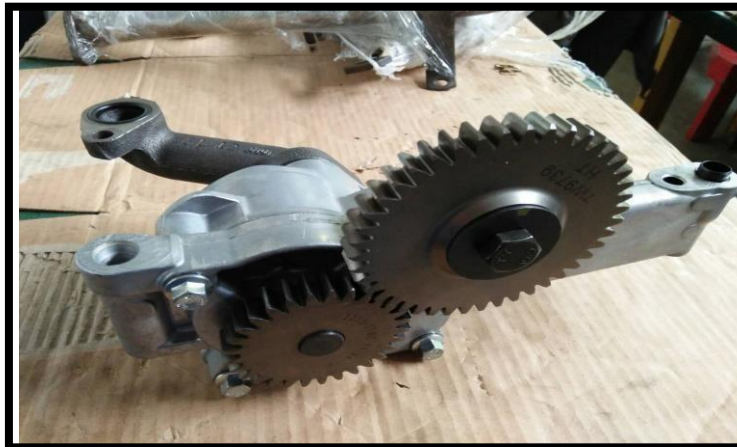
Gambar 4. 3 Oil Pump

Oil Pump membuat terjadinya aliran oli yang mengalir (bersirkulasi) ke seluruh bagian *Engine*. *Oil Pump* terletak dekat *Oil Pan* digerakan oleh *Crankshaft* melalui Gear pada *Oil Pump*. *Pressure Relief Valve* biasanya

terletak dengan Oil Pump. Relief Valve berfungsi melindungi sistem lubrikasi dari tekanan tinggi. Dari Oil Pump, oli mengalir melalui Oil Cooler.

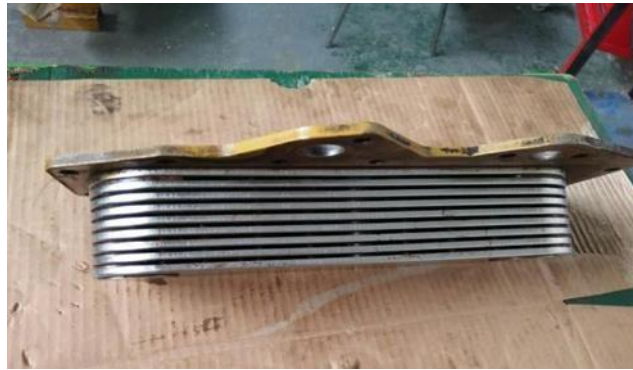
Gambar 4. 4 Oil Cooler
Sumber : PT.Besmindo Materi Sewatama

Oil Cooler berfungsi menyerap panas dari oli. Oli mengisi rumah *Oil Cooler*. Didalam rumah *Oil Cooler* terdapat beberapa pipa yang dialiri oleh air pendingin *Engine*. Panas berpindah dari oli ke air pendingin *Engine*. *Oil Cooler* juga memiliki *Bypass Valve*.

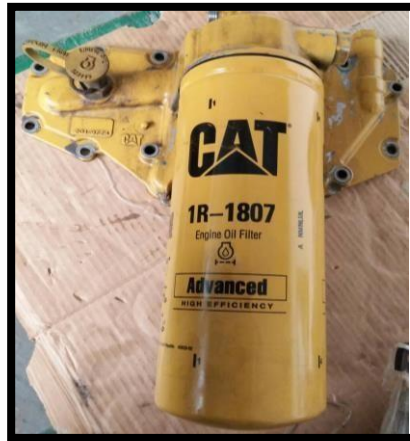
Gambar 4. 5 Oil Filter with Bypass Valve
Sumber : PT.Besmino Materi Sewatama

Oil Filter Bypass Valve adalah *Valve* pengarah aliran oli yang akan membuka apabila perbedaan tekanan antara oli yang akan masuk ke *Filter* lebih besar dari gaya tekan *Spring* pada *Valve* untuk membuka. Apabila oli masih dalam keadaan kental karena masih dingin seperti ketika *Engine* baru.

Dihidupkan atau pada waktu *Filter* dalam keadaan buntu, maka *FilterBypass Valve* membuka. Oli dialihkan dari *Oil Filter* agar sebagian oli selalu dapat mencapai *Bearing* dan komponen *Engine* lainnya.

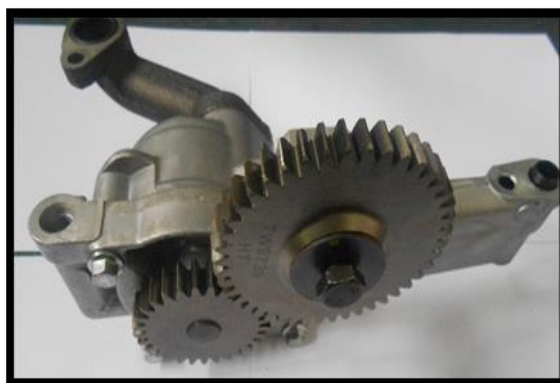
*Gambar 4. 12 Bolt pada idler gear
Sumber: PT. Besmindo Materi Sewatama*

1. Lepas bolt pada idler gear, kemudian lepas idler gear dan juga shaft.

2. Lepas bolt untuk melepas Outlet manifold
3. Lepas semua bolt, kemudian pisahkan bracket dan body.
4. Lepas outer rotor, inner rotor dan juga relief valve dari body.
5. Lepas drive gear dari shaft.

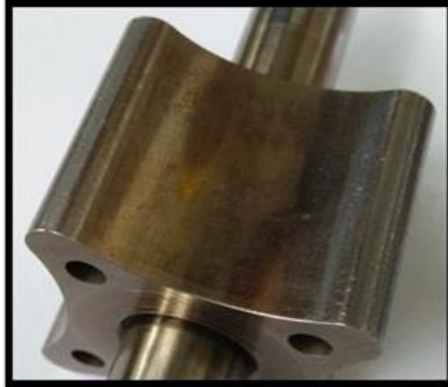
Gambar 4. 15 Pemeriksaan visual inner rotor

Pada gambar 4.10 dilakukan pemeriksaan visual terhadap *inner rotor* yang mengalami keausan jenis *abrasive wear* dan membandingkan dengan standar GRPTS. Permukaan yang keras seperti *inner rotor* ini tidak mudah tergores/terpotong oleh keausan *abrasive. Scratch* jika ada, maka lebih dan sulit dilihat oleh mata. Pada proses pemeriksaan secara visual yang telah dilakukan terhadap inner rotor ditemukan adanya keausan *abrasive* pada permukaan komponen ditandai dengan adanya *scratch*. Hasilnya adalah *inner rotor* mengalami keausan scratches pada permukaan *gear*, pada GRPTS disebutkan bahwa hal ini tidak mempengaruhi kinerja dari *oil pump* dan komponen ini dapat digunakan lagi atau *use again*.

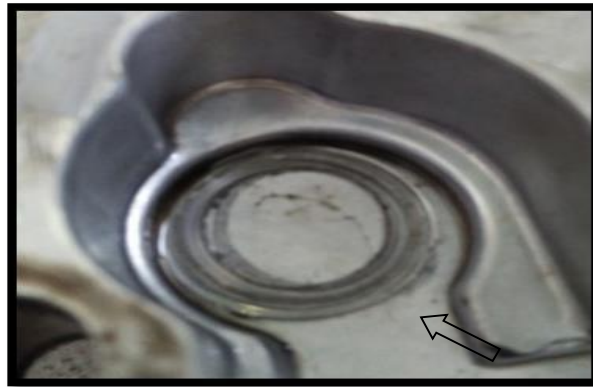
Gambar 4. 17 Pemeriksaan visual *Relieve valve body*
Sumber : PT.Besmino Materi Sewatama

Pada gambar 4.12 dilakukan pemeriksaan visual terhadap *reliev velve body* yang mengalami keausan jenis *contact stress fatigue* dan membandingkan dengan standar GRPTS. Hasilnya adalah *reliev velve body* mengalami keausan berat pada permukaan *housing reliev velve body*, pada GRPTS disebutkan bahwa hal ini mempengaruhi kinerja dari *oil pump* dan komponen ini tidak dapat digunakan lagi atau *do not use again*.

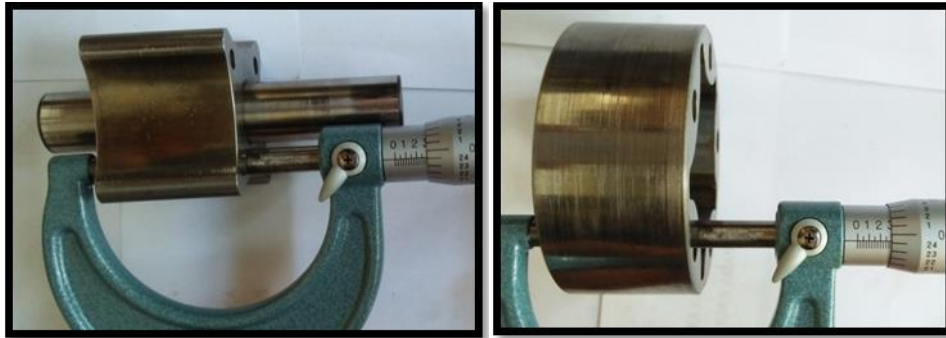
Gambar 4. 18 pengukuran length
Sumber: PT. Besmindo Materi Sewatama

No	Pengukuran	Spesifikasi	Aktual	Kondisi
1	<i>Length of the inner gear</i>	1.299" ± 0.001"	1.299"	In Spec

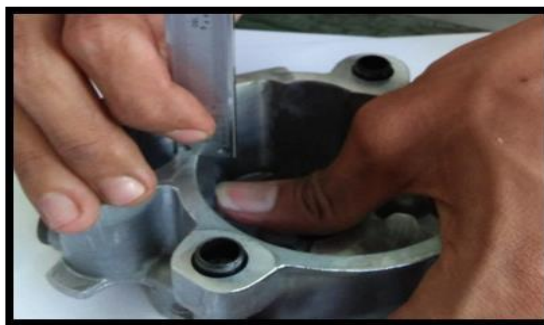
Gambar 4. 19 Pengukuran *Depth of the bore for the gear*
Sumber: PT. Besmindo Materi Sewatama

1	<i>Depth of the bore for the gear</i>	33.13 ± 0.02 mm	33.14mm	In Spec
---	---------------------------------------	-----------------	---------	---------

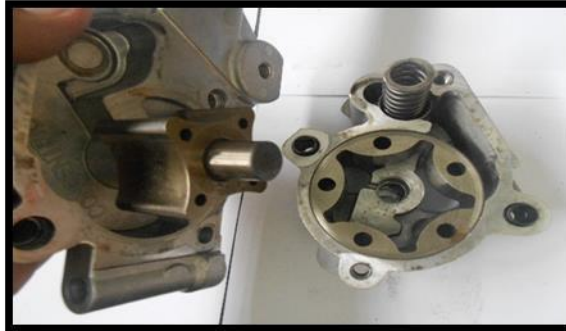
*Gambar 4. 23 Outer rotor dan inner rotor
Sumber: PT. Besmindo Materi Sewatama*

1. Pasang outer rotor, inner rotor dan relief valve ke body.
2. Pasang drive gear pada shaft.
3. Pasang body ke bracket, kemudian pasang bolt.
4. Pasang bolt pada outlet manifold.
5. Pasang idler gear pada shaft kemudian pasang bolt.

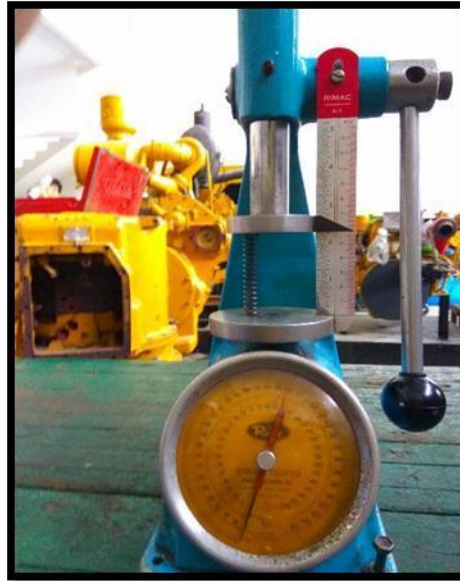
*Gambar 4. 25 Pengukuran spring pada bypass valve
Sumber: PT. Besmindo Materi Sewatama*

Pengukuran dilakukan untuk mengetahui apakah komponen tersebut masih bisa digunakan atau tidak. Adapun komponen yang dilakukan pengukuran adalah spring pada bypass valve.

1. Berdasarkan pemeriksaan secara *visual* serta dibandingkan dengan GRPTS dan juga dilakukan pengukuran, disimpulkan bahwa kondisi *oil pump* mengalami kerusakan. Pada pemeriksaan *visual* terjadinya keausan *abrasive wear*, keausan *contact stress fatigue* ditemukan juga pada *housing oil pump* yang bersentuhan langsung dengan *spring relief valve*. karena adanya *contact* atau gesekan dengan *spring* tersebut. Pada pengukuran semua komponen masih sesuai dengan spesifikasi kecuali *Spring bypass valve* yang mengalami kerusakan dan disarankan untuk di ganti.

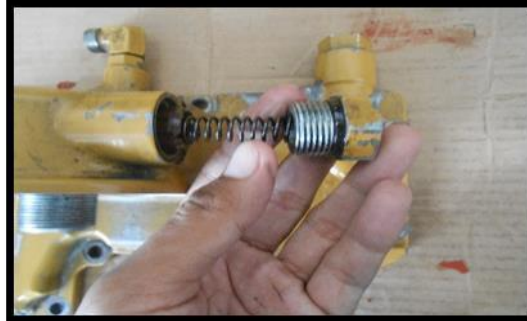
Gambar 4. 26 Plug,plunger dan spring

Pasang plunger dan spring, kemudian pasang plug pada bypass valve,
