**LAPORAN KERJA PRAKTEK  
PT. YASA WAHANA TIRTA SAMUDERA**

**JURUSAN TEKNIK PERKAPALAN  
PRODI D-IV TEKNOLOGI REKAYASA ARSITEKTUR  
PERKAPALAN  
POLITEKNIK NEGERI BENGKALIS  
2022/2023**

2.7	Perangkat yang Digunakan .....	19
2.8	Kegiatan Mingguan .....	20
<b>PROSES SANDBLASTING DAN PAINTING PADA KAPAL TRANSKO ANDALAS .....</b>		<b>119</b>

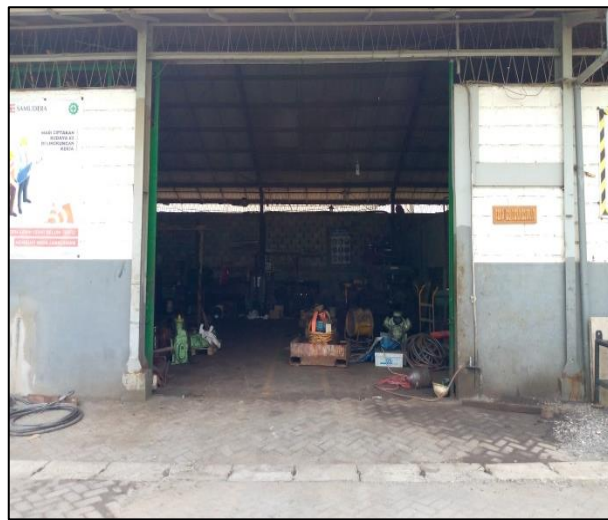
Gambar 1.3 Workshop PT. Yasa Wahana Tirta Samudera.

Di ruang ini terdapat 6 alat yaitu: 2 mesin bubut besar dan kecil, 2 mesin bor besar dan kecil, 1 mesin frais, dan 1 mesin sekrap. Mesin bubut besar yang ada di sini biasa digunakan untuk pengerjaan shaft dengan maksimal diameter 300 mm dan panjang 8 m. Mesin bubut kecil biasanya untuk membuat drat pada pipa, baut, dll. Pada workshop juga sering dikerjakan berbagai pekerjaan yang berhubungan dengan rudder, propeller, dan juga shaft kapal. Selain itu juga terdapat ruangan semi terbuka untuk pengerjaan pipa dan valve.

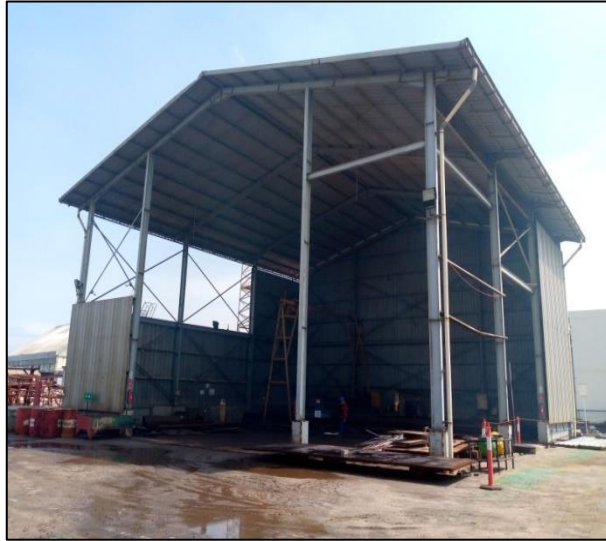
Gambar 1.4 Workshop CNC PT. Yasa Wahana Tirta Samudera.

Workshop CNC (*Computer Numerical Control*) merupakan ruangan semi terbuka yang berfungsi untuk memotong dan membentuk plat yang akan digunakan untuk membangun atau memperbaiki kapal. Terdapat 2 jenis mesin CNC, yaitu 1 Mesin CNC kecil dan 1 Mesin CNC besar. Mesin CNC kecil berjenis flame. sedangkan mesin CNC besar memiliki 3 jenis keluaran, 1 plasma dan 2 flame. Jenis flame menggunakan campuran antara LPG dan CO<sub>2</sub> sedangkan plasma menggunakan campuran listrik dan angina.

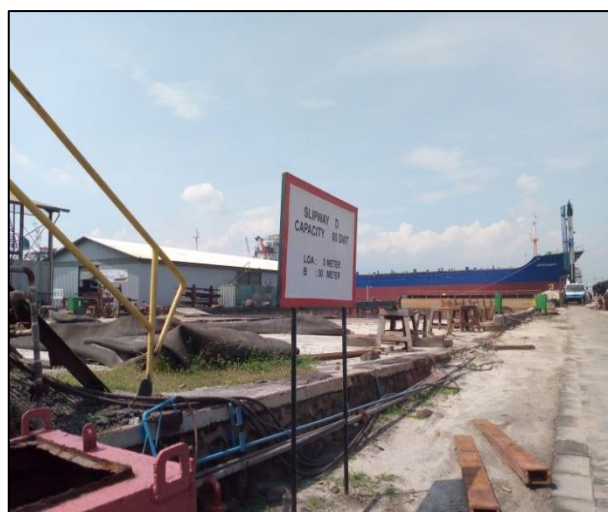
Gambar 1.6 Slipway D PT. Yasa Wahana Tirta Samudera.

Area *Slipway D* Di *slipway D* pendedokan menggunakan metode *air bag*, dengan kapasitas 5000 DWT. Panjang *air bag* 12m dengan diameter 1,5m atau 1,8m. Luas area *slipway D* 105m x 30m.

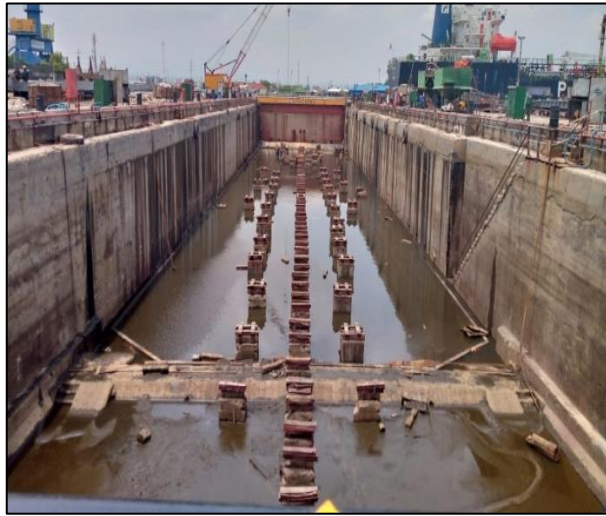
Gambar 1.8 *Graving Dock* PT. Yasa Wahana Tirta Samudera.

*Graving dock* merupakan fasilitas galangan PT. Yasa Wahana Tirta Samudera untuk digunakan kapal untuk berlabuh selain *slipway*. Sistem pada *graving dock* tidak dengan menaikkan kapal ke daratan, namun dengan memasukkan kapal ke dalam *graving dock*, lalu menutup *graving dock* dan menyurutkan air yang ada di dalamnya. Dengan ini dapat dilakukan inspeksi maupun perbaikan pada lambung kapal layaknya pada *slipway*. PT. Yasa Wahana Tirta Samudera memiliki satu *graving dock* yang terletak di lingkungan unit 2. *Graving dock* tersebut memiliki kemampuan menampung kapal dengan 8000 DWT dengan dimensi *Graving dock* dengan panjang 110 meter, lebar 20 meter dan kedalaman 7 meter.

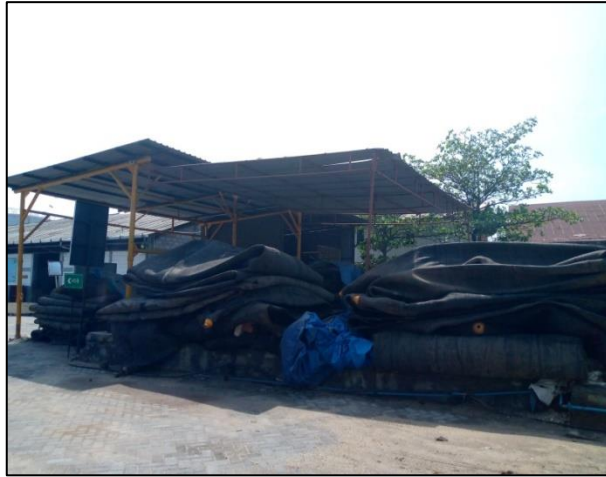
Gambar 1.15 *Airbag* di PT. Yasa Wahana Tirta Samudera.

*Airbag* merupakan bantalan udara yang digunakan untuk memudahkan kapal bergerak di daratan sebelum akhirnya diletakkan pada *stop block*.

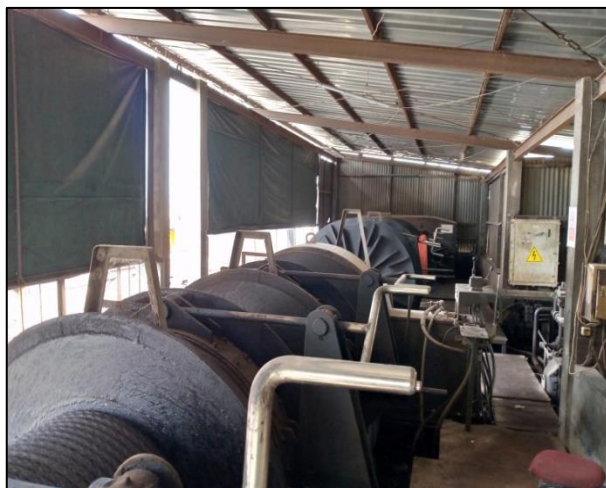
Gambar 1.16 *Winch* di PT. Yasa Wahana Tirta Samudera.

*Winch* merupakan sebuah alat yang digunakan untuk menarik kapal ke atas daratan pada *slipway* yang digerakkan oleh motor hidrolis. Tali pada *winch* nantinya akan diikatkan pada kapal dan *winch* tersebut akan memutar dengan gerakan motor.

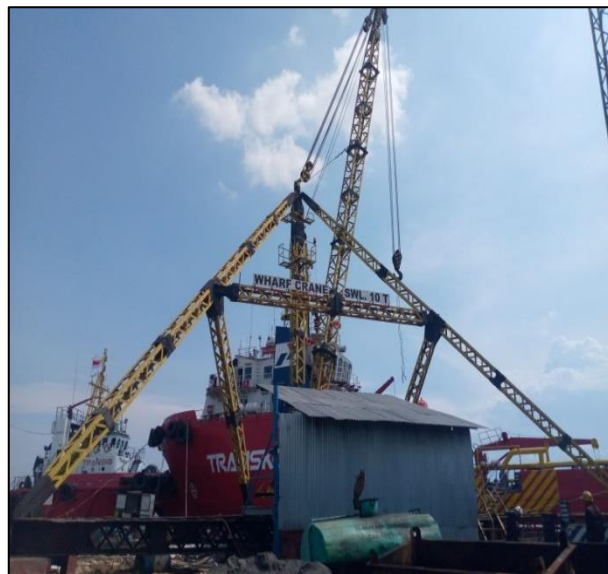
Gambar 1.17 Crane di PT. Yasa Wahana Tirta Samudera.

Crane merupakan salah satu pesawat pengangkat dan pemindah material yang banyak di gunakan. Crane juga merupakan mesin alat berat (*heavy equipment*) yang memiliki bentuk dan kemampuan angkat yang besar dan mampu berputar hingga 360 derajat dan jangkauan hingga puluhan meter. Crane biasanya digunakan dalam pekerjaan pekerjaan proyek, pelabuhan, perbengkelan, industri, pergudangan dll. PT. Yasa Wahana Tirta Samudera memiliki beberapa crane dengan ukuran 25T, 5T, 5T, dll.

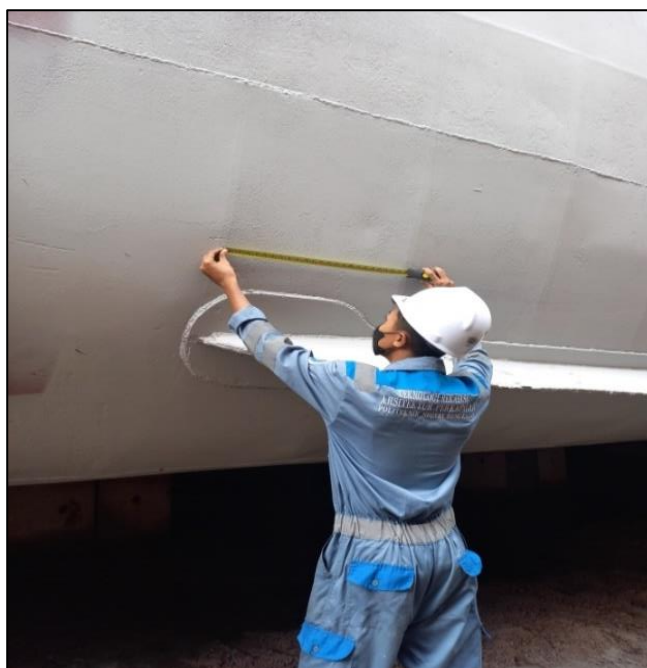
Gambar 2.2 Proses pengukuran jarak frame di bagian haluan kapal  
Sumber : Dokumentasi penulis

Pada hari ketiga kami hadir jam 08.00 di PT. YWTS unit II, setelah itu kami langsung menuju ke graving dock untuk melakukan pengukuran jarak frame kapal MV. Lintas Mahakam pada bagian haluan, selain itu kami juga melakukan pengukuran panjang dan lebar plat yang digunakan pada lambung kapal MV. Lintas Mahakam, hal ini dilakukan agar gambar shell expansion yang dibuat nantinya sesuai dengan apa yang ada dilapangan.

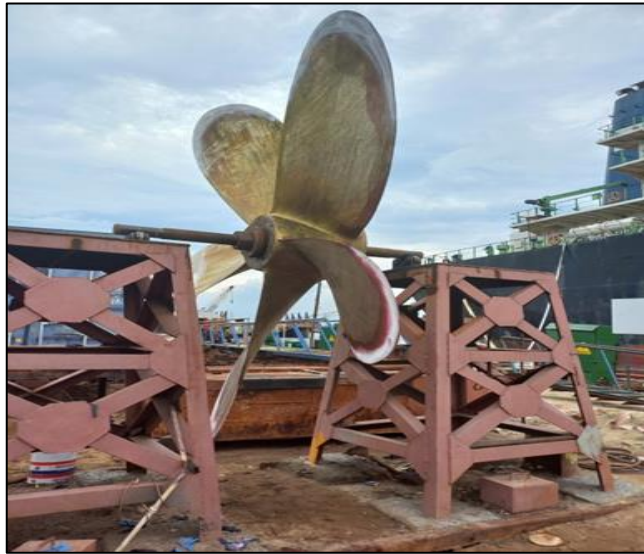
Gambar 2.6 Proses balansir propeller kapal MV. Lintas Mahakam  
Sumber : Dokumentasi penulis

Pada hari kelima kami hadir jam 08.00 di PT. YWTS unit II, setelah itu kami langsung menuju ke lapangan untuk melakukan observasi dan dari situ kami menuju ke tempat repair propeller kapal MV. Lintas Mahakam untuk melihat proses balansir dan proses inspeksi dengan metode penetran test. Proses balansir dan inspeksi disaksikan langsung oleh QC dan juga perwakilan dari pihak kapal.

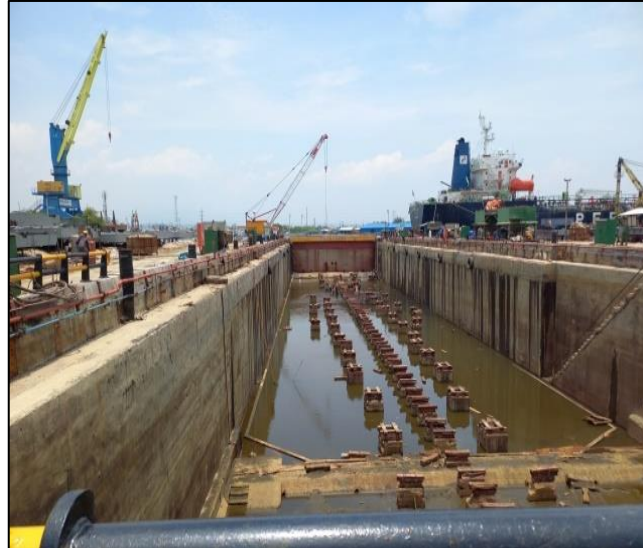
berkeliling kami pergi ke Graving Dock untuk melihat penyusunan keel block untuk persiapan proses docking kapal.

Gambar 2.8 Proses penyusunan keel block

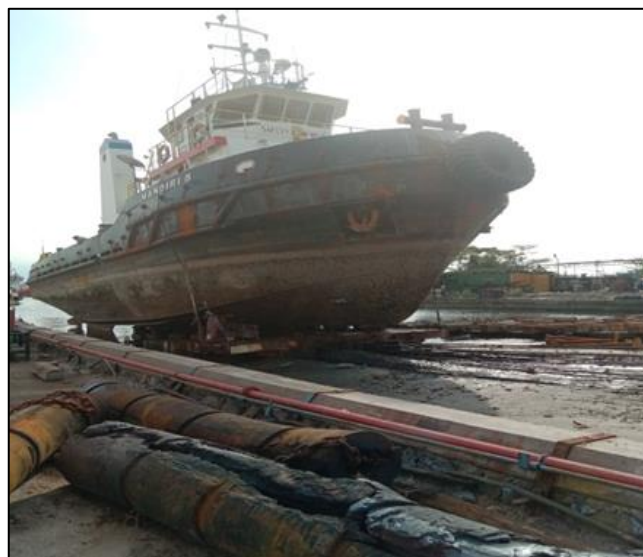
Setelah jam istirahat siang kami menuju ke unit I untuk melihat proses docking kapal tug boat “Mandiri 5” dengan menggunakan dock tarik (Slipway Dock).

Gambar 2.9 Proses docking kapal dengan menggunakan dock tarik

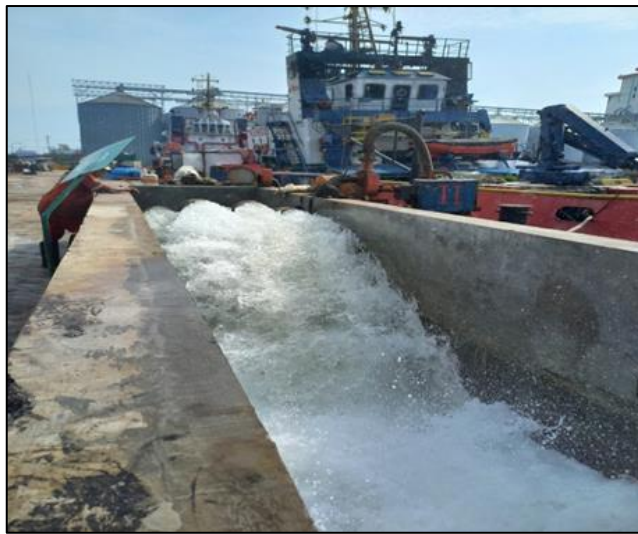
Pada hari kedua kami hadir jam 08.00 di PT. YWTS unit II, setelah itu kami langsung menuju ke Graving Dock untuk melihat proses pembuangan air untuk mengeringkan Graving Dock. Selain itu juga terdapat proses pemeriksaan posisi kapal yang akan docking apakah sudah tepat pada keel block yang disusun dengan bantuan seorang penyelam.

Gambar 2.10 Proses pembuangan /pengeringan air dari Graving Dock  
Sumber : Dokumentasi penulis

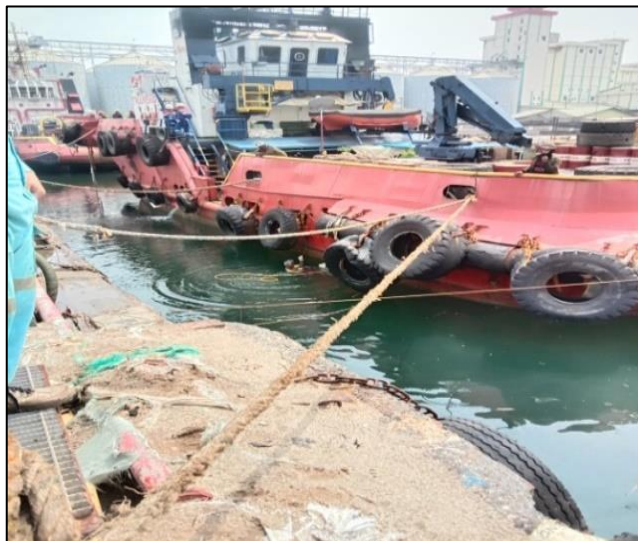
Gambar 2.11 Proses centering kapal terhadap keel block  
Sumber : Dokumentasi penulis

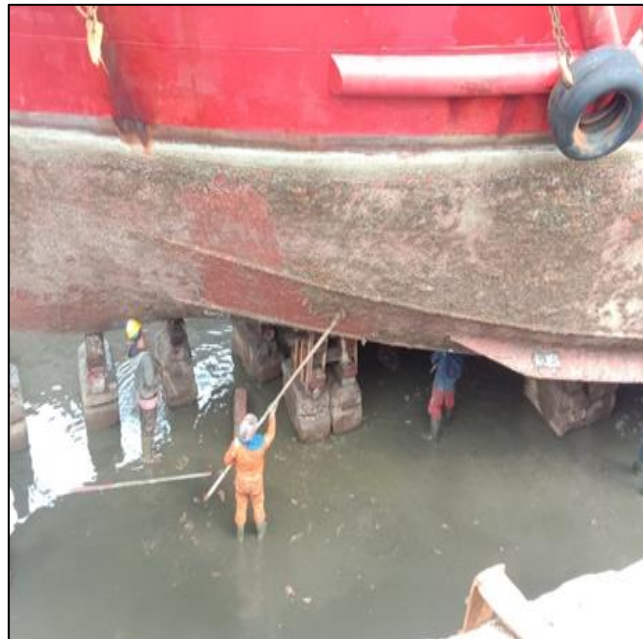
Setelah jam istirahat siang kami kembali lagi ke Graving Dock untuk melihat proses pembersihan lambung kapal dari kotoran maupun hewan laut yang menempel, hal ini dilakukan agar nantinya mempermudah pekerjaan selanjutnya. Proses pembersihan dilakukan dengan bantuan alat skrap yang diberi tambahan kayu atau bambu agar bisa menjangkau tempat yang tinggi.

Gambar 2.12 Proses pembersihan lambung kapal  
Sumber : Dokumentasi penulis

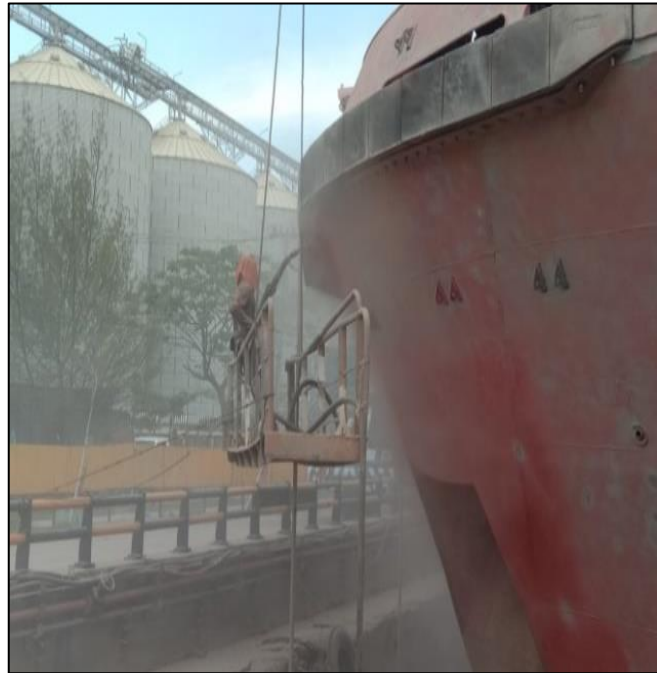
Gambar 2.13 Proses Sand Blasting pada lambung kapal Peteka 5402  
Sumber : Dokumentasi penulis

Pada hari ketiga kami hadir jam 08.00 di PT. YWTS unit II, setelah itu kami langsung ke lapangan untuk berkeliling sambil melakukan observasi sebagai langkah untuk menentukan tema yang akan dijadikan untuk tinjauan khusus nantinya. Setelah itu kami menuju ke Graving Dock untuk melihat proses pembersihan lambung kapal Peteka 5402 dengan cara Sand Blasting. Proses Sand Blasting dilakukan untuk membersihkan lambung kapal dari sisa-sisa kotoran yang menempel maupun dari korosi. Hal ini dilakukan agar saat dilakukan proses pengecatan ulang nantinya akan didapat hasil yang maksimal.

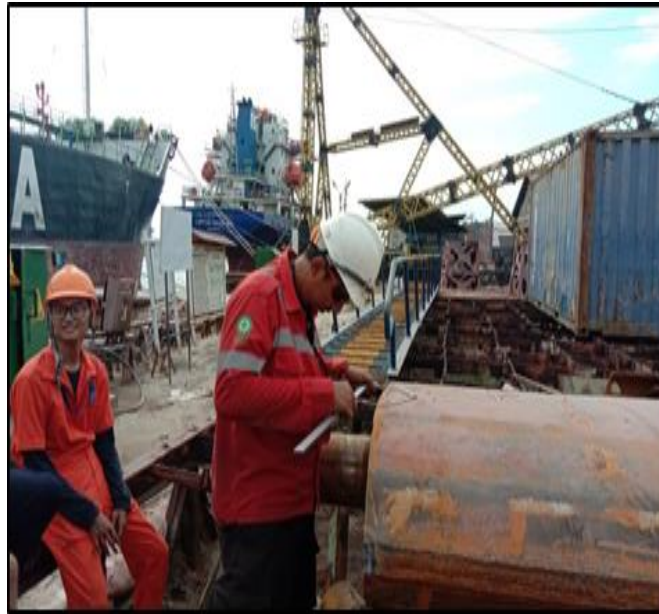
Gambar 2.14 Proses pengukuran diameter pintal kemudi  
Sumber : Dokumentasi penulis

Setelah itu kami menuju ke tempat repair kemudi kapal MV. Lintas Mahakam untuk melihat proses pengukuran diameter pinal kemudinya. Proses pengukuran diameter pinal kemudi dilakukan dengan alat bantu jangka catok, kemudian setelah didapat hasil dari jangka catok tersebut akan dilakukan pengukuran dengan jangka sorong untuk mendapatkan ukurannya.

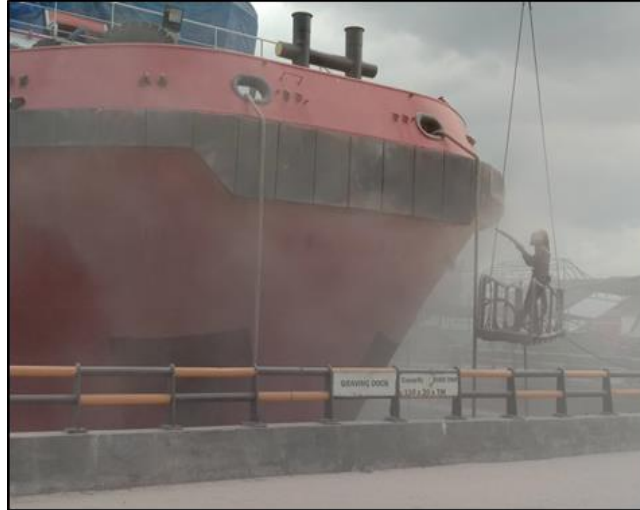
Setelah jam istirahat siang kami kembali ke Graving Dock untuk melihat proses Sand Blasting pada lambung kapal Peteka 5402.

Gambar 2.18 Proses Sand Blasting pada lambung kapal Peteka 5402  
Sumber : Dokumentasi penulis

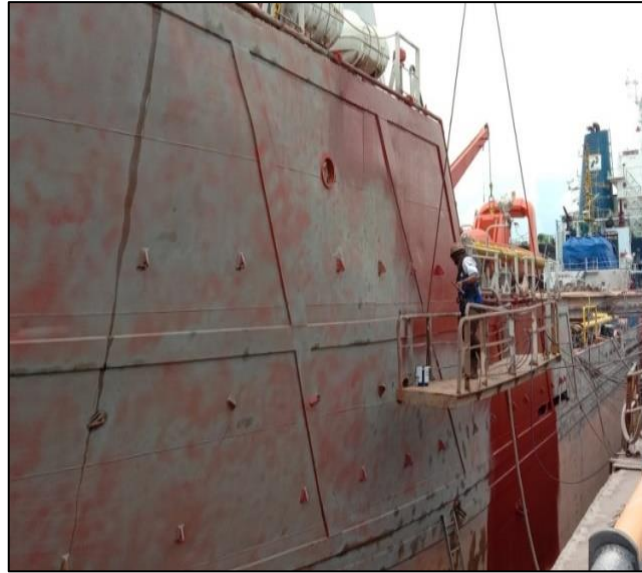
Setelah itu kami juga melihat proses pengecatan lambung kapal Peteka 5402, pengecatan yang dilakukan yakni pengecatan AC tahap pertama.

Gambar 2.20 Proses pengecatan AC pada lambung kapal Peteka 5402  
Sumber : Dokumentasi penulis

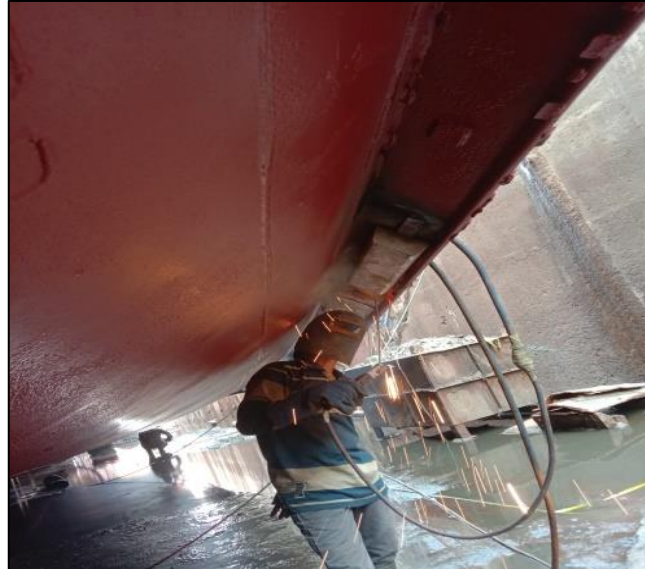
Gambar 2.26 Proses pemasangan Zinc Anode  
Sumber : Dokumentasi penulis

Graving Dock untuk melihat pekerjaan pemasangan Zinc Anode pada lambung kapal Peteka 5402.

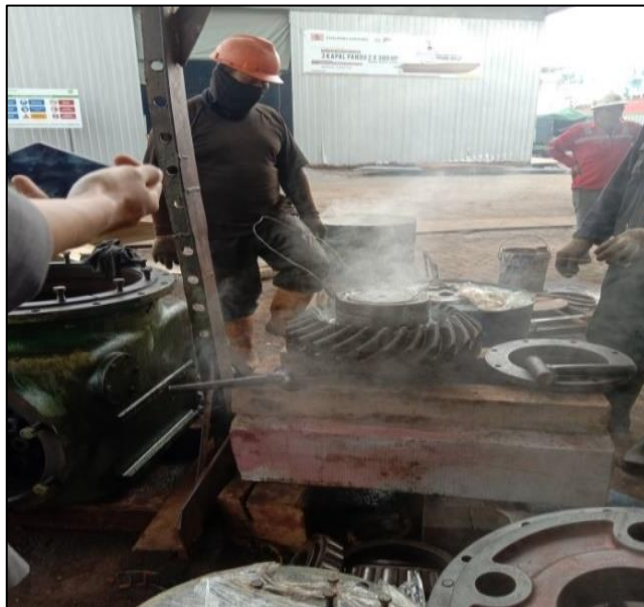
Setelah jam istirahat siang, kami pergi ke unit I untuk melihat proses pemasangan bearing upgear milik kapal Balongan. Untuk mempermudah proses pemasangan, bearing terlebih dahulu direbus (dipanaskan) menggunakan minyak oli.

Gambar 2.31 Proses pemasangan bearing upgear  
Sumber : Dokumentasi penulis

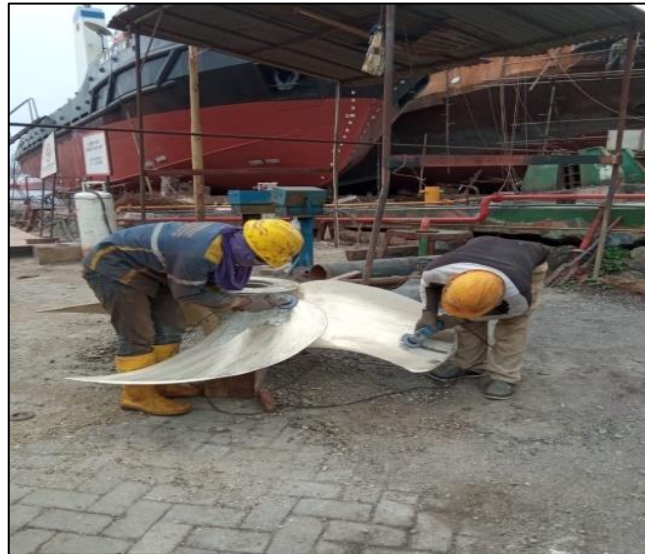
Pada hari kelima kami hadir jam 08.00 di PT. YWTS unit I, setelah itu kami bersiap-siap untuk menuju ketempat perbaikan propeller, disana sedang ada proses pekerjaan pembersihan (cleaning) propeller milik kapal Balongan.

Gambar 2.32 Proses pembersihan (cleaning) propeller  
Sumber : Dokumentasi penulis

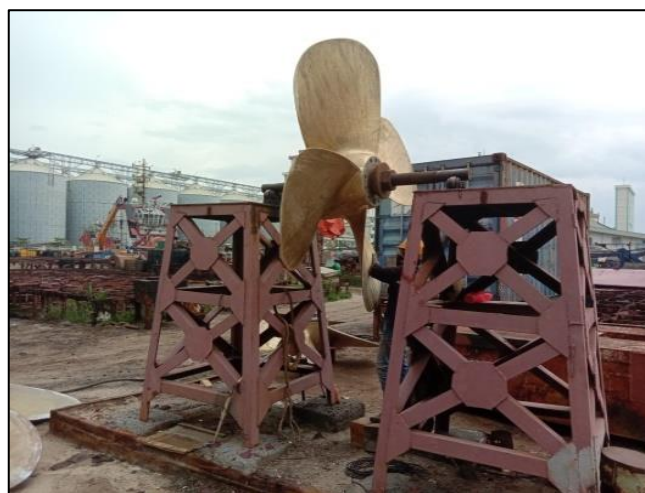
Setelah itu kami menuju ke unit II untuk melihat proses balansir propeller milik kapal TB. Patra Tunda 4201.

Gambar 2.33 Proses balansir propeller kapal TB. Patra Tunda 4201  
Sumber : Dokumentasi penulis

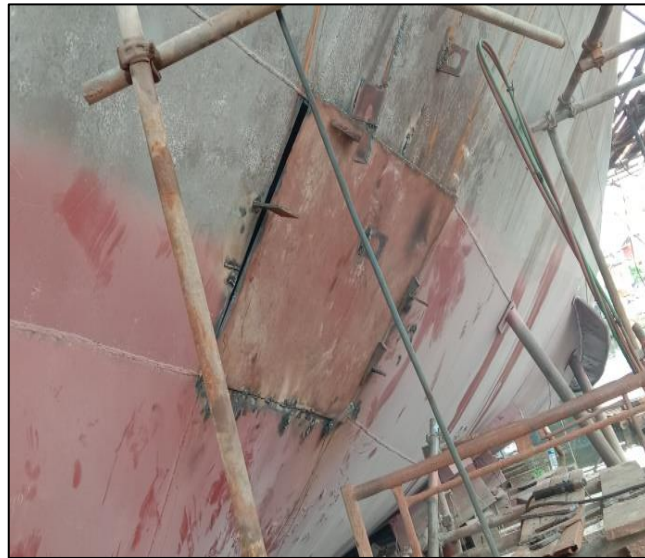
Pada hari keenam kami hadir jam 08.00 di PT. YWTS, setelah itu kami bersiap-siap untuk menuju ke unit I untuk melihat proses pekerjaan replating pada kapal TB. Balongan 1.

Gambar 2.34 Proses replating pada kapal TB. Balongan 1  
Sumber : Dokumentasi penulis

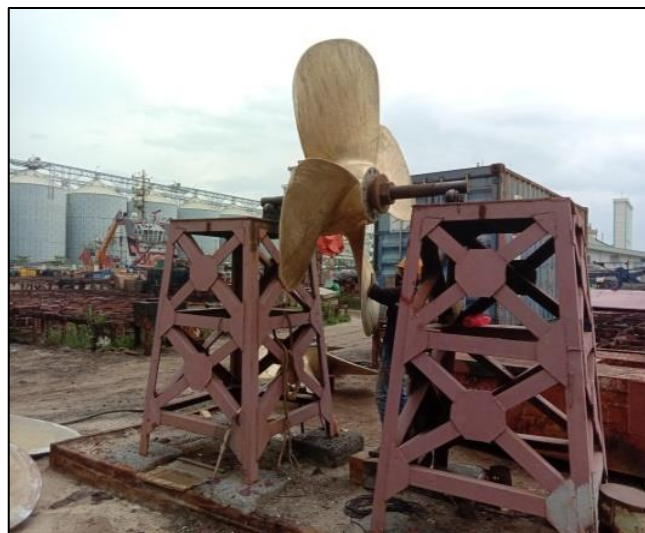
Setelah itu kami menuju ke unit II untuk melihat proses balansir propeller milik kapal TB. Patra Tunda 4201.

Gambar 2.35 Proses balansir propeller kapal TB. Patra Tunda 4201  
Sumber : Dokumentasi penulis

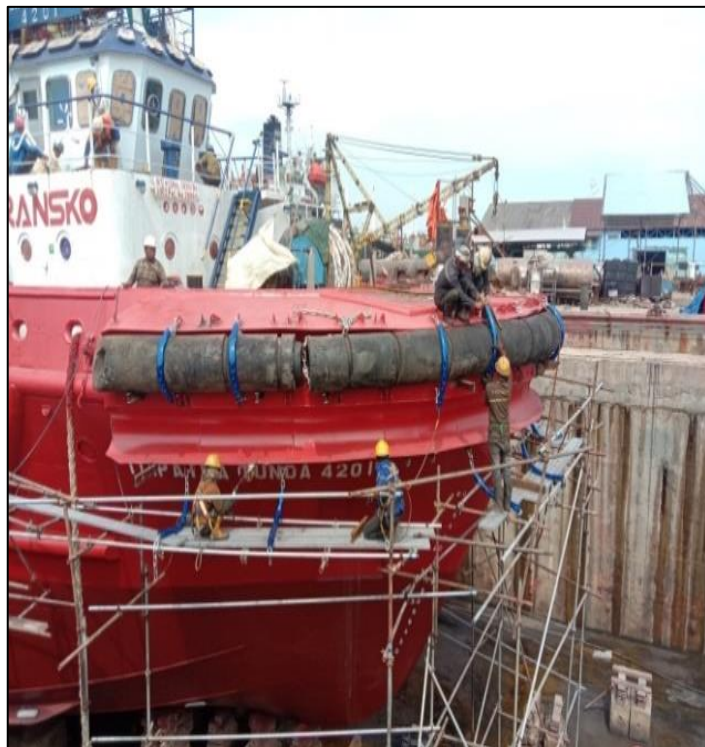
Pada hari pertama kami hadir jam 08.00 di PT. YWTS unit II, setelah itu kami bersiap-siap menuju ke Graving Dock untuk melihat proses repair pada kapal TB. Patra Tunda 4201, disana sedang dilakukan pekerjaan pemasangan rantai untuk Rubber Feeder.

Gambar 2.36 Proses pemasangan rantai untuk Rubber Feeder  
Sumber : Dokumentasi penulis

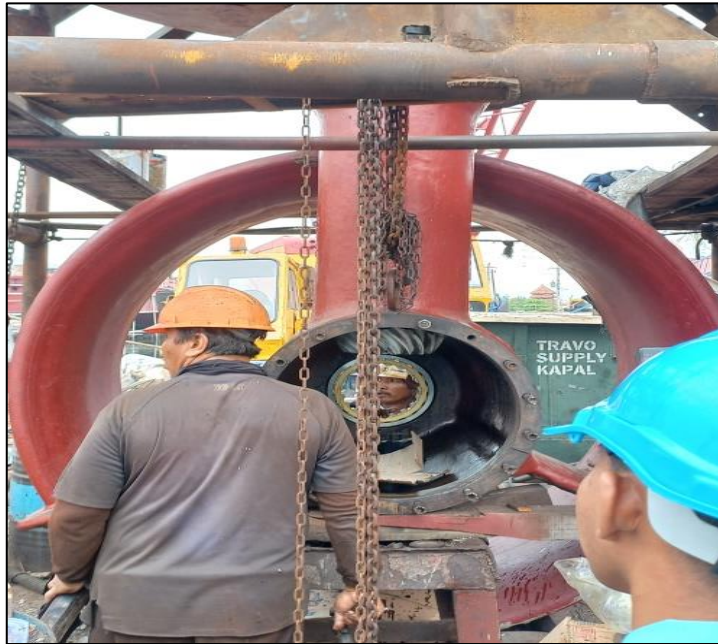
Gambar 2.37 Proses pemasangan bearing shaft propeller  
Sumber : Dokumentasi penulis

Setelah jam istirahat siang kami menuju ke unit I untuk melihat proses pemasangan bearing shaft propeller sekaligus pemasangan shaft propeller milik kapal TB. Balongan 1.

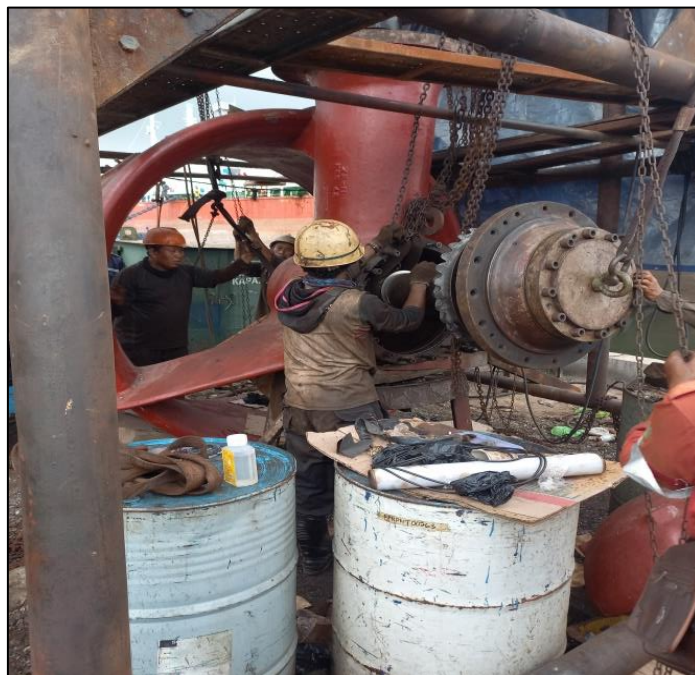
Gambar 2.38 Proses pemasangan shaft propeller  
Sumber : Dokumentasi penulis

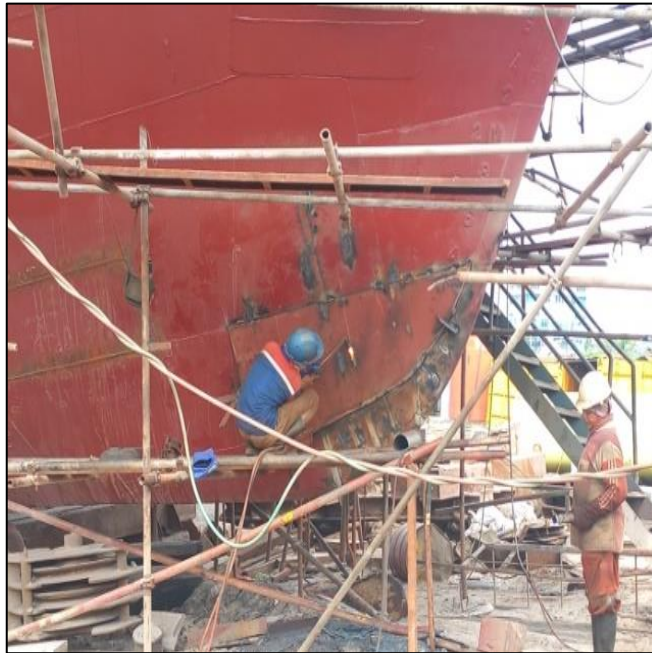
Gambar 2.39 Proses replating pada kapal TB. Balongan 1  
Sumber : Dokumentasi penulis

Pada hari kedua kami hadir jam 08.00 di PT. YWTS, setelah itu kami bersiap-siap menuju unit I untuk melihat proses repair pada kapal TB. Balongan 1, disana sedang dilakukan pekerjaan replating pada lambung kapal.

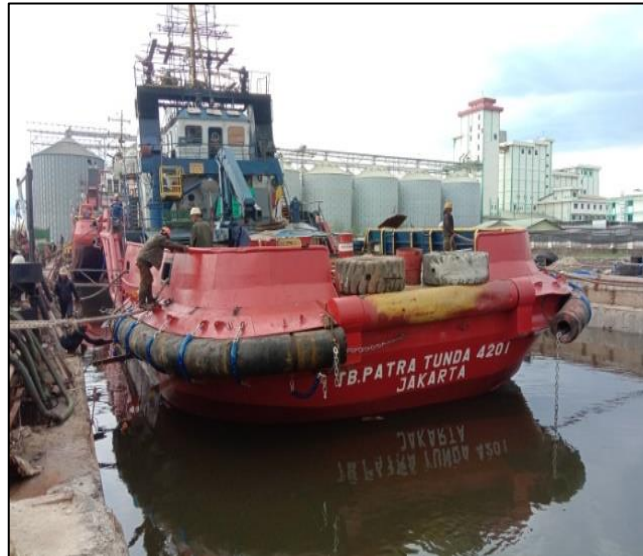
Setelah jam istirahat siang kami menuju ke Graving Dock untuk melihat proses undocking kapal Peteka 5402 dan TB. Patra Tunda 4201 yang dibantu dengan seorang penyelam untuk menepatkan kapal ke keel blok yang telah disusun sebelum kapal melakukan docking.

Gambar 2.40 Proses undocking kapal  
Sumber : Dokumentasi penulis

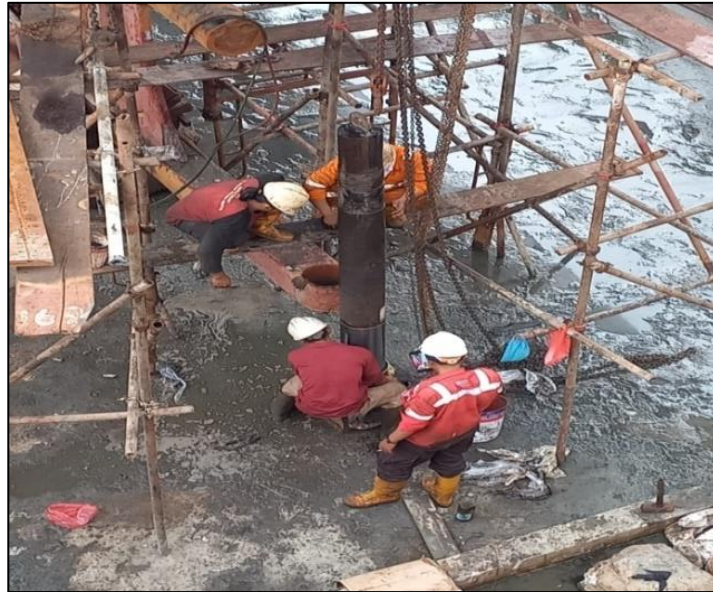
Gambar 2.42 Proses persiapan pemasangan rudder stock  
Sumber : Dokumentasi penulis

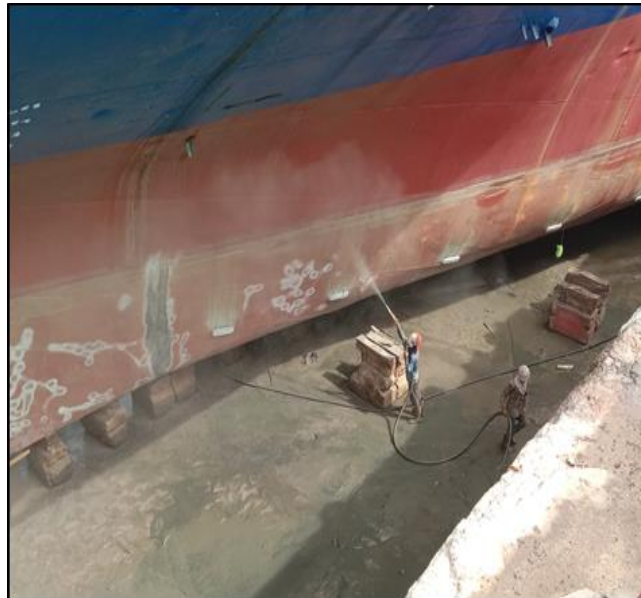
Pada hari keempat kami hadir jam 08.00 di PT. YWTS unit II, setelah itu kami bersiap-siap menuju ke Graving Dock untuk melihat proses Sand Blasting parsial pada lambung kapal MV. Lintas Mahakam.

Gambar 2.43 Proses Sand Blasting parsial  
Sumber : Dokumentasi penulis

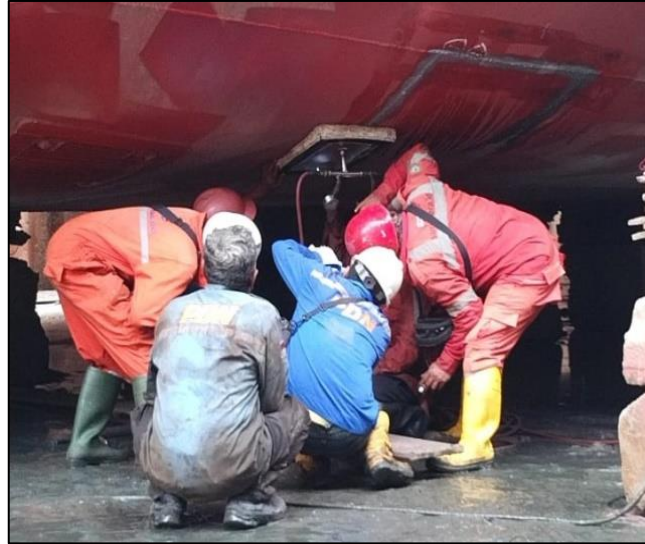
Setelah jam istirahat kami kembali ke Graving Dock untuk melihat proses pengujian *Vacum Test* pada lambung kapal MV. Lintas Mahakam.

Gambar 2.44 Proses pengujian *Vacum Test*  
Sumber : Dokumentasi penulis

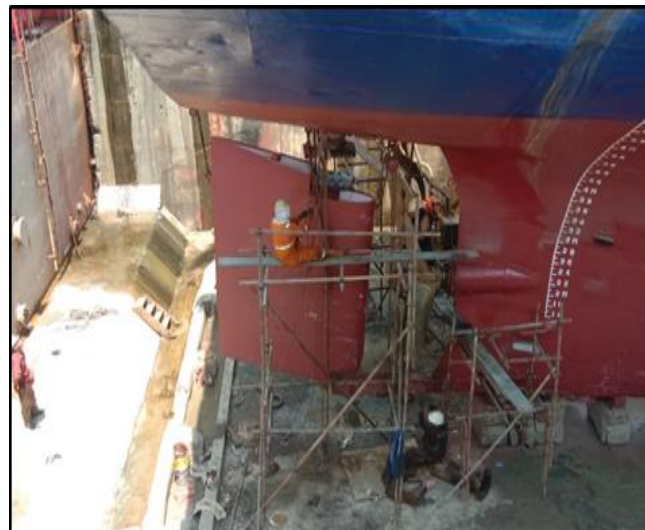
Pada hari kelima kami hadir jam 08.00 di PT. YWTS unit II, setelah itu kami bersiap-siap menuju ke Graving Dock untuk melihat proses pemasangan daun kemudi kapal MV. Lintas Mahakam.

Gambar 2.45 Proses pemasangan daun kemudi  
Sumber : Dokumentasi penulis

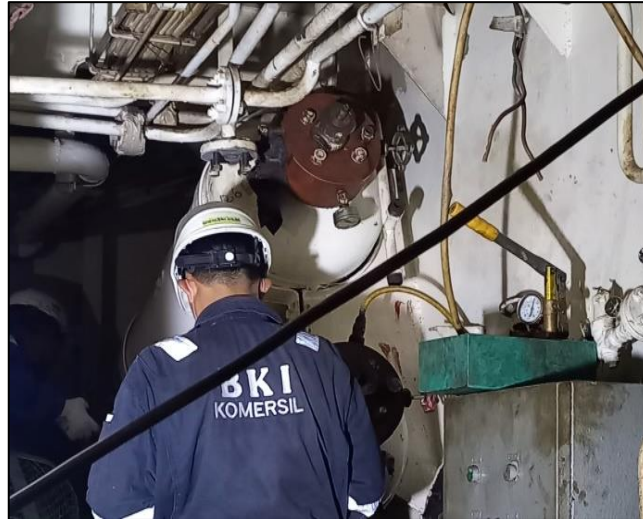
Setelah jam istirahat kami pergi ke kapal TB. Patra Tunda 4201 untuk melihat proses pengujian Press Test botol angin yang berada di kamar mesin (Engine Room).

Gambar 2.46 Proses pengujian Press Test botol angin  
Sumber : Dokumentasi penulis

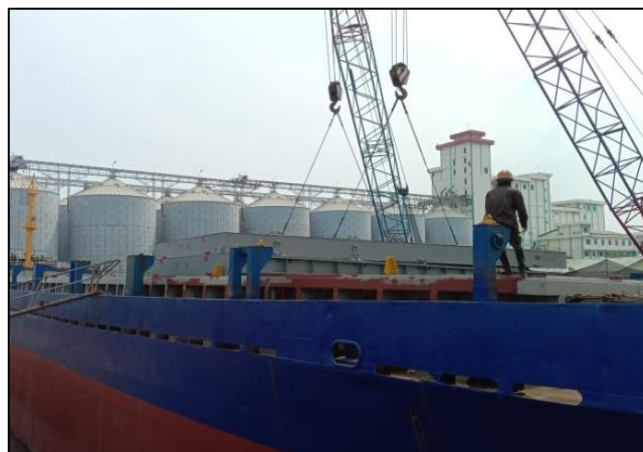
Pada hari keenam kami hadir jam 08.00 di PT. YWTS unit II, setelah itu kami bersiap-siap menuju ke Graving Dock untuk melihat pekerjaan proses pemasangan tutup palka (Ponton) pada kapal MV. Lintas Mahakam.

Gambar 2.47 Proses pemasangan tutup palka (Ponton)  
Sumber : Dokumentasi penulis

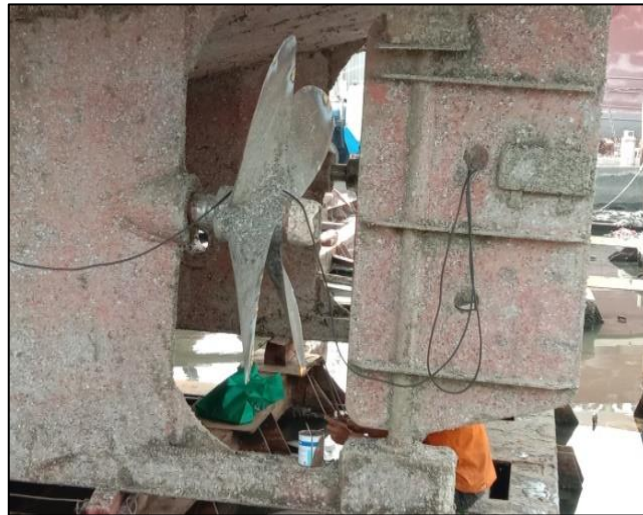
Gambar 2.48 Proses repair propeller kapal Sumber Marine 2  
Sumber : Dokumentasi penulis

Setelah dari graving dock kami menuju ke unit I untuk melihat proses repair kapal tug boat Sumber Marine 2, disana sedang dikerjakan proses repair propeller. Repair yang dilakukan yakni proses pembersihan dan penambahan daging pada daun propeller.

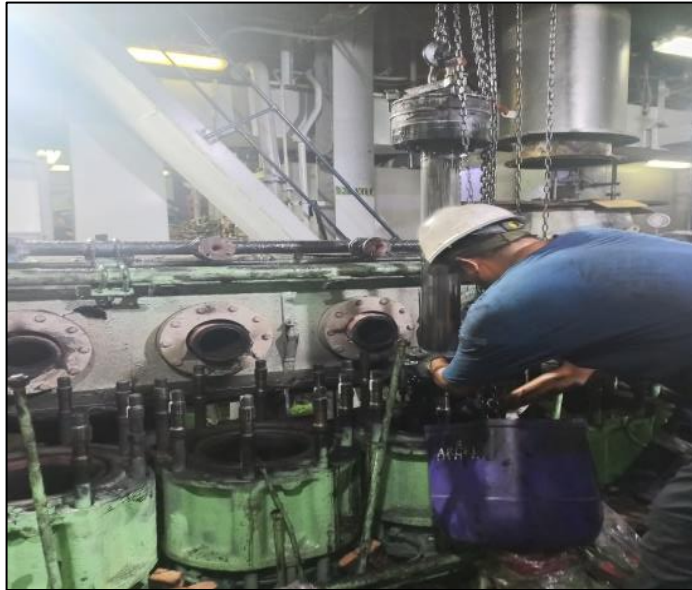
Gambar 2.49 Proses pelepasan (pengangkatan) piston main engine  
Sumber : Dokumentasi penulis

Pada hari pertama kami hadir jam 08.00 di PT. YWTS unit II, setelah itu kami bersiap-siap menuju ke Graving Dock untuk melihat pekerjaan repair yang sedang dikerjakan dikapal Kurau (Pertamina 59). Pada saat itu kami masuk ke kamar mesin untuk melihat pekerjaan yang sedang berlangsung, disitu sedang dilakukan proses pelepasan (pengangkatan) piston main engine. Pengangkatan piston ini dilakukan karena ada perbaikan pada main engine sehingga harus diangkat terlebih dahulu.

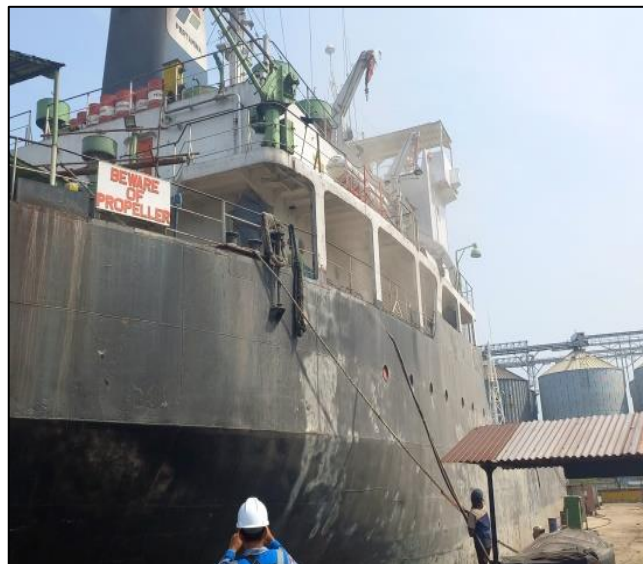
Setelah selesai dari kamar mesin, kami keluar untuk melihat proses repair lainnya. Di area luar sedang dilakukan pekerjaan Sand Blasting pada lambung kapal, hal ini bertujuan untuk membersihkan lambung dari korosi serta bekas cat yang lama agar nanti didapat hasil yang maksimal saat dilakukan proses pengecatan ulang.

Gambar 2.50 Proses Sand Blasting pada lambung kapal  
Sumber : Dokumentasi penulis

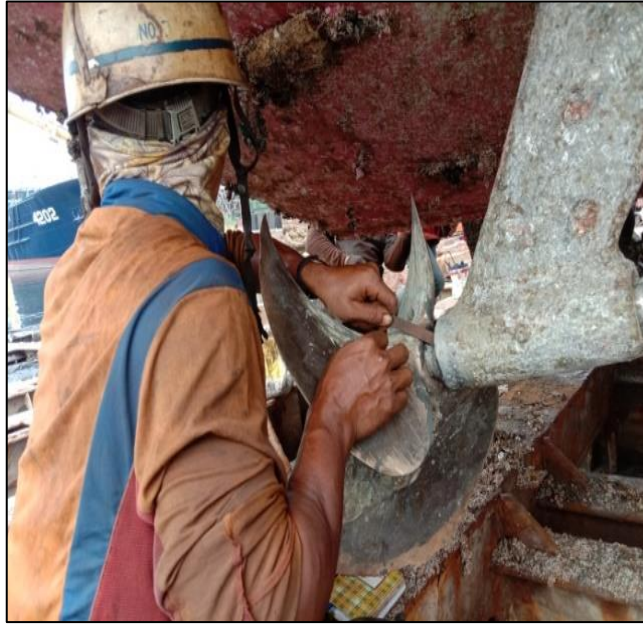
Gambar 2.52 Proses pengukuran clearance pada bearing shaft propeller  
Sumber : Dokumentasi penulis

Karena kapal tersebut baru saja naik dock, saat itu sedang dilakukan juga pengukuran clearance pada bearing shaft propeller. Pengertian dari Clearance adalah suatu elemen atau bagian yang memiliki kemampuan untuk menumpu poros yang berbeban, sehingga putaran serta gerakan bolak-baliknya dapat berlangsung secara halus. Pengukuran clearance ini dilakukan agar dapat diketahui kondisi dari bantalan yang berfungsi sebagai tumpuan poros atau shaft apakah masih dalam kondisi yang baik atau tidak.

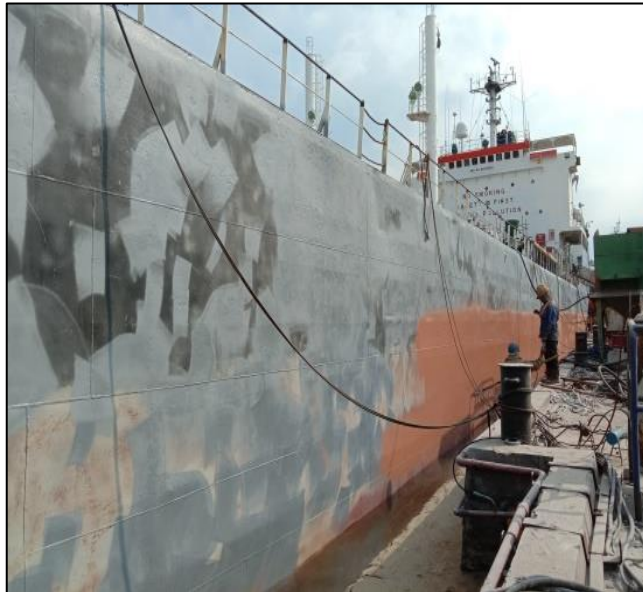
Gambar 2.53 Proses pengecatan Intermediate (Sealer)  
Sumber : Dokumentasi penulis

Setelah jam istirahat siang, kami pergi ke Graving Dock untuk melihat proses repair yang sedang dikerjakan di kapal Kurau (Pertamina 59). Saat itu sedang dilakukan proses pengecatan, pengecatan yang dilakukan yakni pengecatan intermediate (sealer) dan pengecatan finishing pada bagian bottop (dari plimsol mark keatas). Pengecatan sealer dilakukan setelah pengecatan AC, hal ini agar nanti saat dilakukan proses pengecatan AF cat bisa menyatu dengan sempurna. Cat sealer ini hanyalah sebagai perantara antara cat AC dan AF, karena apabila langsung dilakukan pengecatan AF setelah pengecatan AC maka cat yang disemprotkan tidak akan melekat dengan sempurna. Sedangkan untuk pengecatan finishing bagian bottop bisa dilakukan langsung setelah dilakukan pengecatan AC, karena bagian ini adalah bagian yang jarang terendam air laut maka tidak perlu dilakukan pengecatan sealer maupun AF terlebih dahulu.

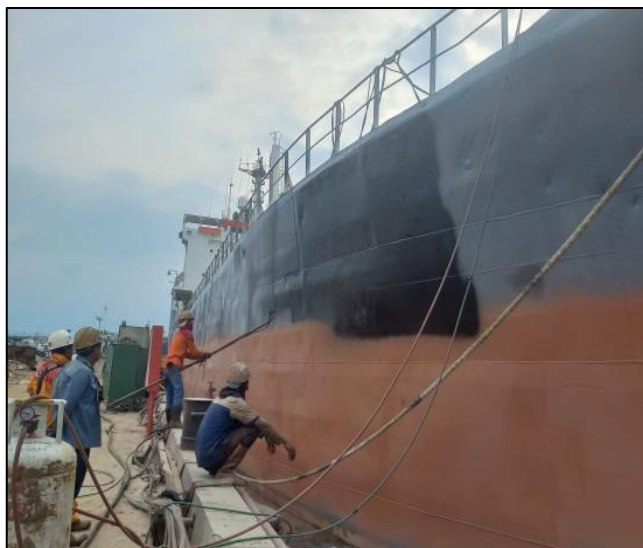
Gambar 2.54 Proses pengecatan finishing lambung bagian bottop  
Sumber : Dokumentasi penulis

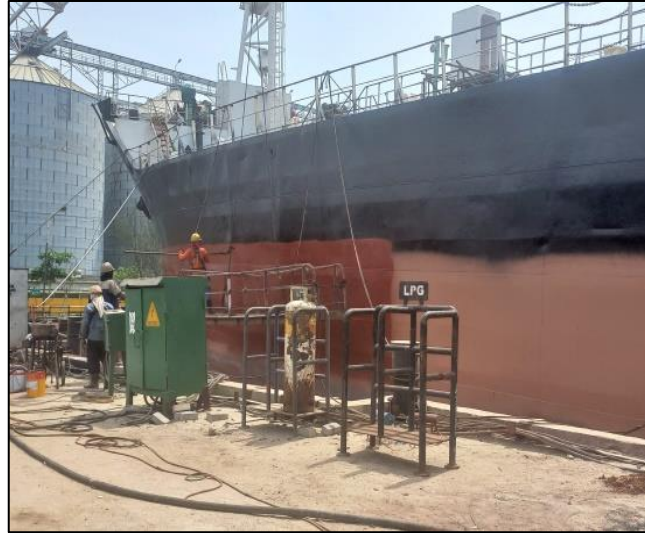
Gambar 2.55 Proses pengecatan Anti Fouling  
Sumber : Dokumentasi penulis

ini merupakan tahapan yang ketiga setelah pengecatan anti corrosive dan sealer yang telah dilakukan sebelumnya.

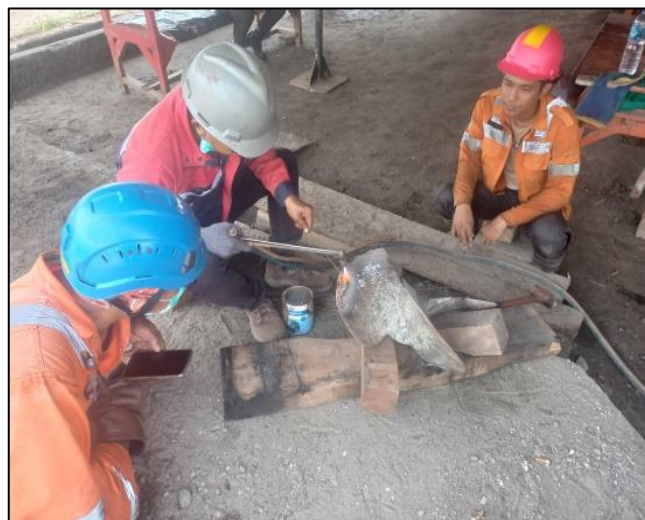
Setelah dari graving dock kami melanjutkan kegiatan kami lagi di unit I, disana sedang ada proses pekerjaan penambahan daging pada propeller kapal Jaya Patriot 12. Proses penambahan daging ini dilakukan karena kondisi propeller yang sudah mengalami kerusakan dan bentuk yang bisa dikatakan kurang sempurna.

Gambar 2.56 Proses penambahan daging propeller  
Sumber : Dokumentasi penulis

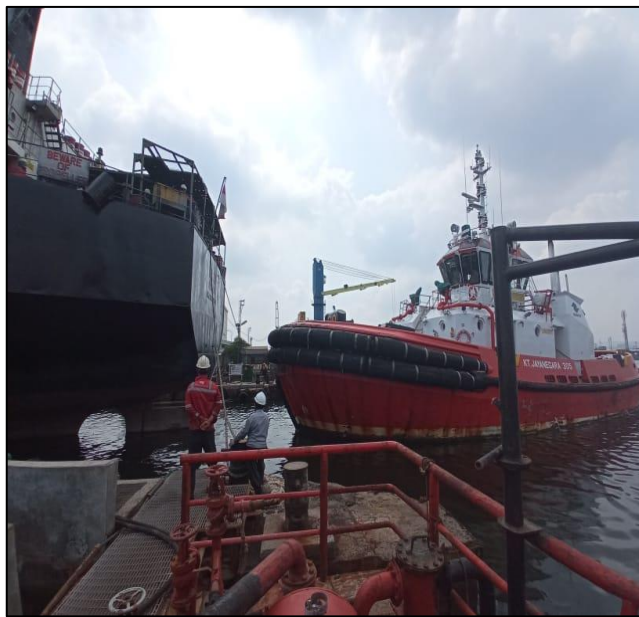
Pada hari keempat kami hadir jam 08.00 di PT. YWTS unit II, pada hari ini kapal Kurau (Pertamina 59) akan keluar dari graving dock atau disebut juga proses undocking. Proses undocking ini dilakukan apabila kapal telah selesai melakukan repair khususnya pada pekerjaan dibagian lambung, namun kali ini proses undocking dilakukan sebelum pekerjaan lambung selesai, hal ini dilakukan karena untuk memasukkan kapal MT. Ketaling terlebih dahulu untuk pemasangan kemudi (rudder). Setelah pekerjaan pada MT. Ketaling selesai maka kapal Kurau (Pertamina 59) akan kembali masuk ke graving dock untuk melanjutkan pekerjaan pada bagian lambungnya.

Gambar 2.57 Proses undocking kapal Kurau (Pertamina 59)  
Sumber : Dokumentasi penulis

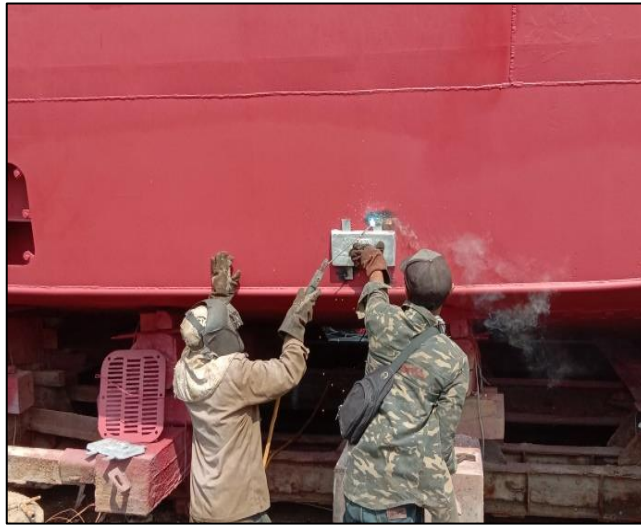
Pada hari kelima kami hadir jam 08.00 di PT. YWTS, pada hari ini kami berencana untuk melihat proses repair yang sedang dikerjakan di unit I. Di unit I tepatnya pada slipway A sedang dikerjakan proses pemasangan *Zinc Anode* pada kapal tug boat Sumber Marine 2.

Gambar 2.58 Proses pemasangan *Zinc Anode*  
Sumber : Dokumentasi penulis

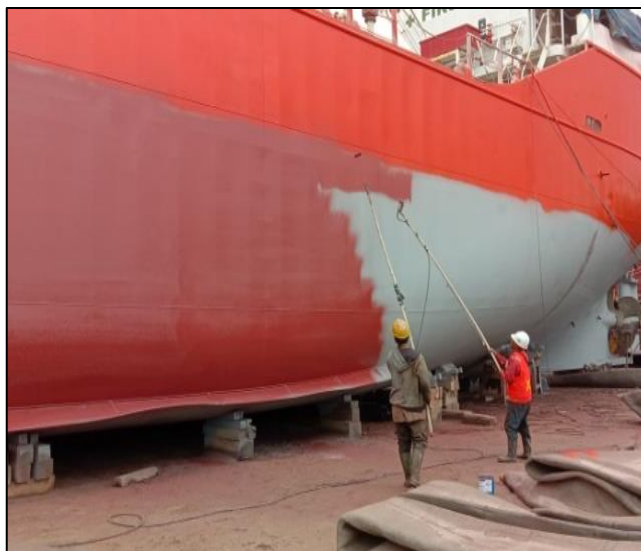
Setelah jam istirahat siang, kami kembali lagi ke unit I untuk melanjutkan kegiatan kami pada hari ini. Pada kapal LPG yang sedang docking di slipway D sedang dilakukan tahap pengecatan *Anti Fouling*. Proses pengecatan dilakukan sebagaimana mestinya, pekerja menggunakan alat bantu sebilah bambu untuk menjangkau bagian yang letaknya sulit dijangkau.

Gambar 2.59 Proses pengecatan *Anti Fouling*  
Sumber : Dokumentasi penulis

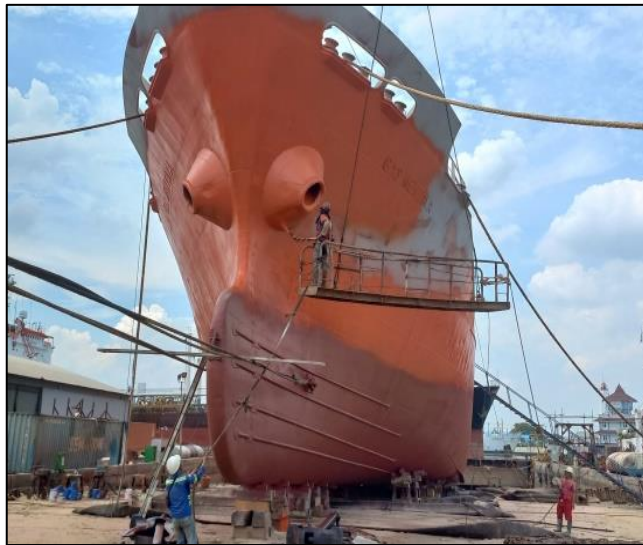
Pada hari keenam kami hadir jam 08.00 di PT. YWTS, pada hari ini kami berencana untuk melihat kelanjutan proses pengecatan pada kapal Gas Mentaya yang sedang repair di slipway D di unit I. Pada hari ini pekerja sedang melakukan tahap pengecatan finishing pada bagian top side kapal Gas Mentaya.

Gambar 2.60 Proses pengecatan *finishing* pada bagian top side  
Sumber : Dokumentasi penulis

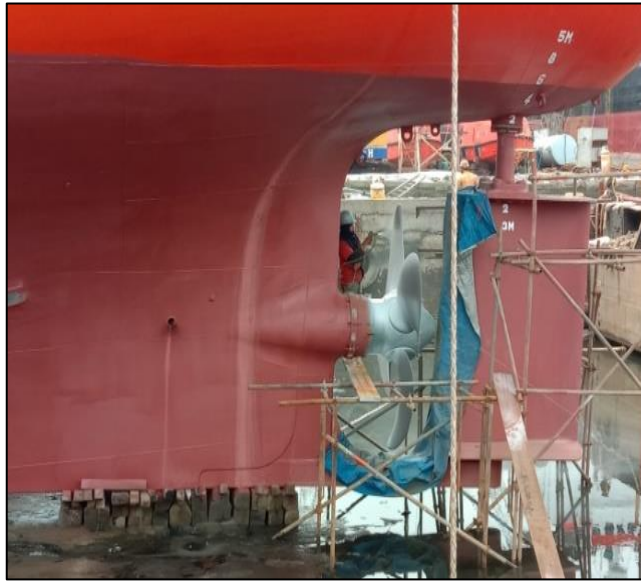
Gambar 2.61 Proses tahap finishing silicon pada propeller  
Sumber : Dokumentasi penulis

Pada hari pertama kami hadir jam 08.00 di PT. YWTS, hari ini kami berencana untuk pergi melihat pekerjaan repair yang sedang dilaksanakan di unit I tepatnya di kapal Gas Mentaya. Pada hari pekerja sedang melakukan pengecatan *silicon* pada propeller kapal yang sudah memasuki tahap finishing pada saat itu. Pengecatan dilakukan sebanyak tiga lapis, pengecatan ini dilakukan untuk mengurangi fouling terhadap propeller itu sendiri.
