**LAPORAN KERJA PRAKTEK  
PT. YASA WAHANA TIRTA SAMUDERA**

**JURUSAN TEKNIK PERKAPALAN  
PRODI D-IV TEKNOLOGI REKAYASA ARSITEKTUR  
PERKAPALAN  
POLITEKNIK NEGERI BENGKALIS  
2022/2023**

2.7	Perangkat yang Digunakan .....	19
2.8	Kegiatan Mingguan .....	20
<b>PROSES SANDBLASTING DAN PAINTING PADA KAPAL TRANSKO ANDALAS .....</b>		<b>119</b>

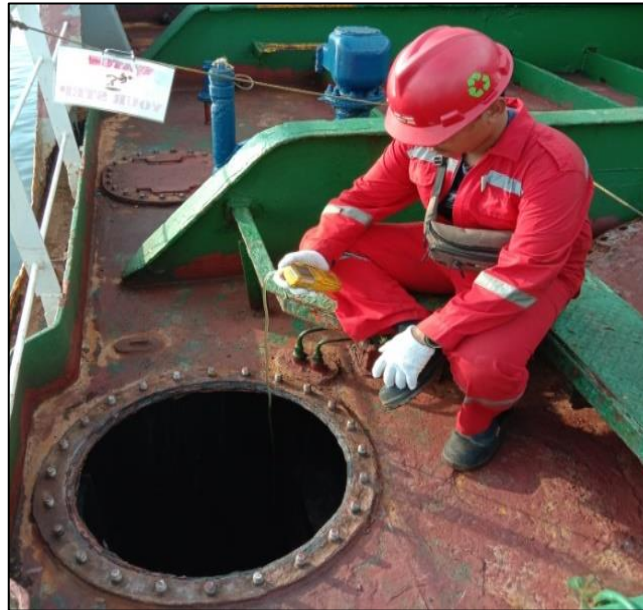
Setelah jam istirahat siang, kami melanjutkan kegiatan kami di unit II. Disana kami bertemu mas Farhan yang akan melakukan pengecekan *Free Gas Test* di tangki kapal Sinar Maluku, jadi kami berinisiatif untuk mengikuti beliau sekaligus melihat langsung proses pengecekan *Free Gas Test*. *Free Gas Test* ini dilakukan untuk mengecek dan memastikan kondisi tangki bebas dari gas beracun maupun berbahaya bagi manusia (pekerja) agar nantinya tidak terjadi hal-hal yang tidak diinginkan saat sedang dilakukan pekerjaan didalam tangki. Pengecekan *Free Gas Test* ini dilakukan pada setiap tangki kapal dan setiap hari apabila kapal tersebut merupakan kapal oil tanker.

Gambar 2.62 Proses pengecekan *Free Gas Test*  
Sumber : Dokumentasi penulis

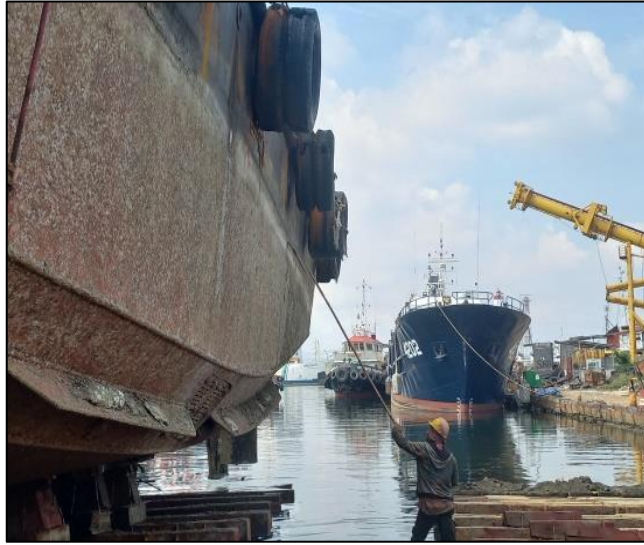
Pada hari ketiga kami hadir jam 08.00 di PT. YWTS, hari ini kami berencana untuk pergi melihat pekerjaan repair yang sedang dilaksanakan di unit I. setelah kami sampai di unit I kami melihat sedang ada pembersihan lambung kapal TB. Mitra Bahari dan juga ada penyusunan keel block di slipway A untuk persiapan docking kapal.

Gambar 2.63 Proses pembersihan lambung kapal TB.Mitra Bahari.  
Sumber : Dokumentasi penulis

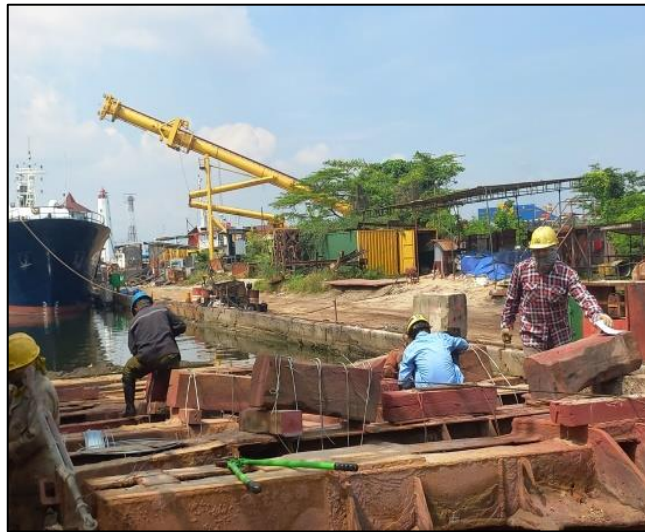
Gambar 2.64 Proses penyusunan keel block  
Sumber : Dokumentasi penulis

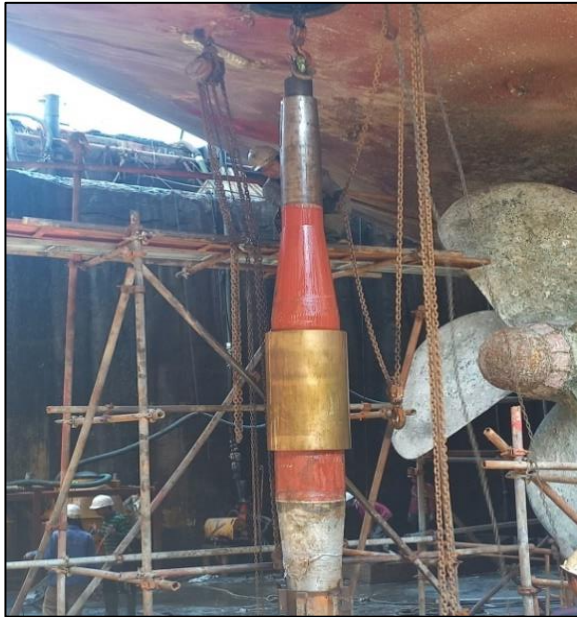
Gambar 2.65 Proses pemasangan poros kemudi(rudder stock).  
Sumber : Dokumentasi penulis

Pada hari keempat kami hadir jam 08.00 di PT. YWTS unit II, setelah itu kami bersiap-siap menuju ke Graving Dock untuk melihat pekerjaan repair yang sedang dikerjakan. Pada saat itu kami langsung turun ke Graving Dock untuk melihat proses pemasangan poros kemudi (Rudder stock) kapal MT. Ketalang.

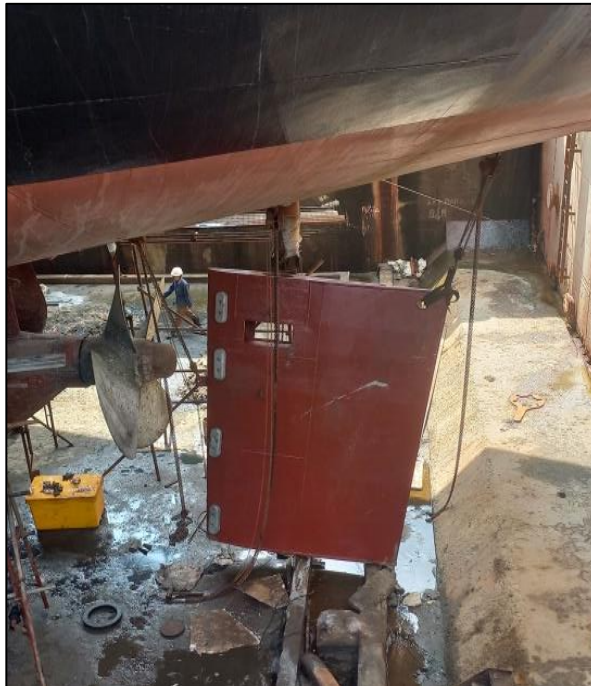
Pada hari kelima kami hadir jam 08.00 di PT. YWTS, pada hari ini kami berencana untuk melihat kelanjutan proses repair kapal MT.Ketaling yang sedang berlangsung di graving dock. Setelah tiba di graving dock pekerjaan yang sedang berlangsung adalah proses pemasangan daun kemudi.

Gambar 2.66 Proses pemasangan daun kemudi.  
Sumber : Dokumentasi penulis

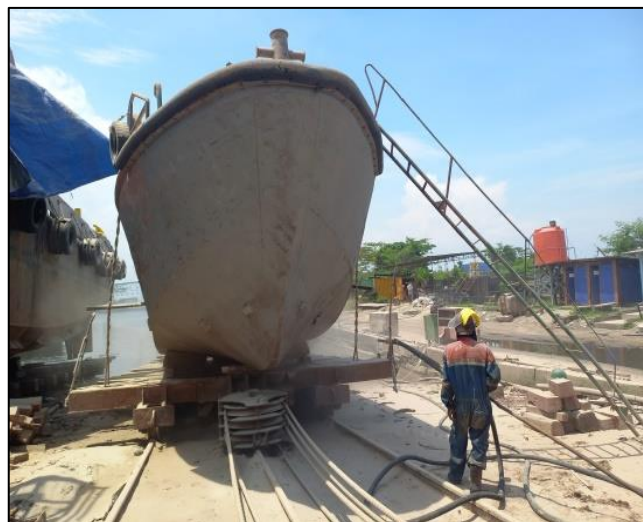
Setelah jam istirahat siang, kami kembali melanjutkan kegiatan kami pada hari ini ke unit I. Setelah sampai disana kami melihat pekerjaan yang sedang berlangsung di slipway A yaitu proses *sand blasting* lambung kapal Transko patin 03.

Gambar 2.67 Proses *sand blasting* lambung kapal  
Sumber : Dokumentasi penulis

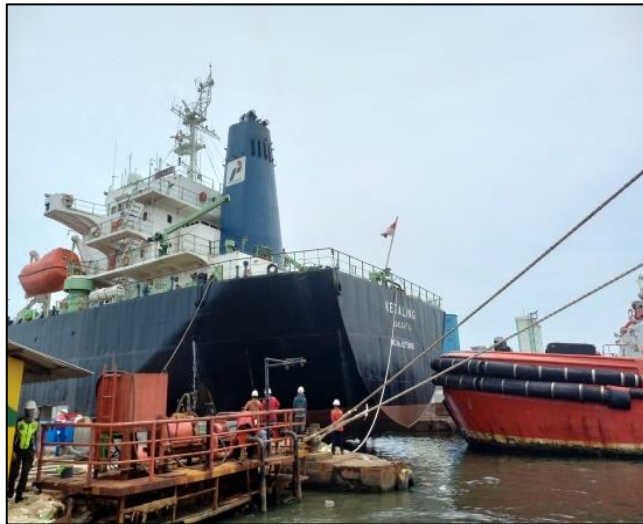
Pada hari keenam kami hadir jam 08.00 di PT. YWTS, Setelah itu kami bersiap-siap menuju ke Graving Dock untuk melihat proses Undocking kapal MT. Ketaling.

Gambar 2.68 Proses Undocking kapal MT.Ketaling.  
Sumber : Dokumentasi penulis

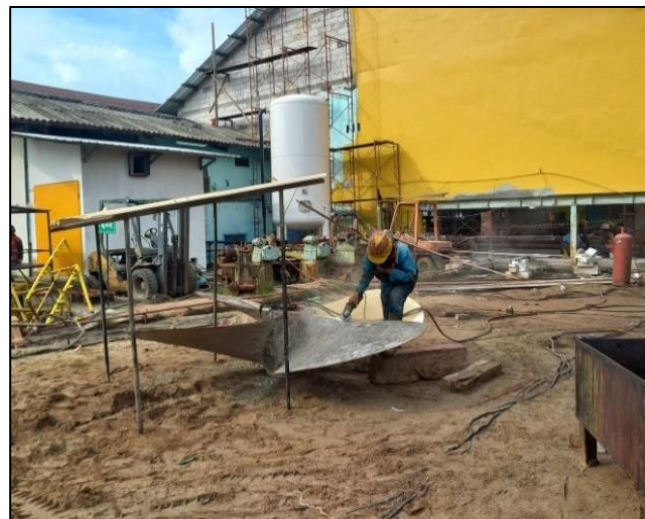
Gambar 2.70 Proses pembersihan propeller kapal MT.Kurau  
Sumber : Dokumentasi penulis

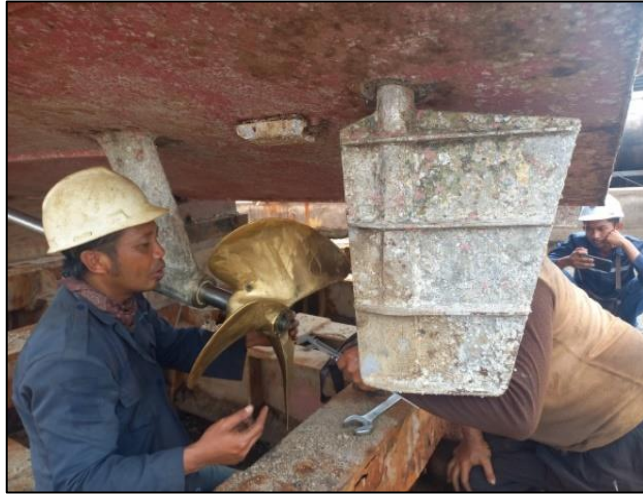
Setelah jam istirahat siang, kami kembali melanjutkan kegiatan kami pada hari ini ke unit I. Setelah sampai disana kami melihat proses pekerjaan yang sedang berlangsung di slipway C yaitu proses pemasangan shaft dan propeller kapal jaya patriot 12.

Gambar 2.71 Proses pemasangan shaft dan propeller

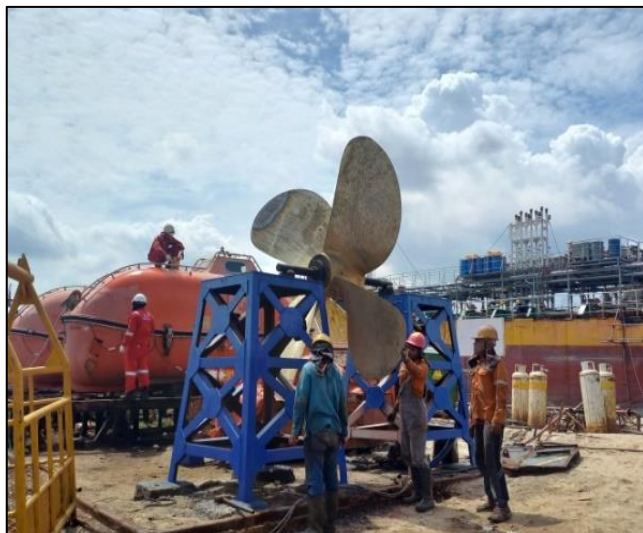
Pada hari kedua kami hadir jam 08.00 di PT. YWTS unit II, Setelah itu kami bersiap-siap menuju tempat repair propeller untuk melihat proses balansir propeller kapal MT.Kurau (pertamina59). Setelah itu kami langsung pergi ke graving dock untuk melihat proses pengecatan Anti Corrosive (AC) yaitu pengecatan tahap pertama pada lambung kapal MT.Kurau (pertamina 59).

Gambar 2.72 Proses balansir propeller kapal MT.Kurau

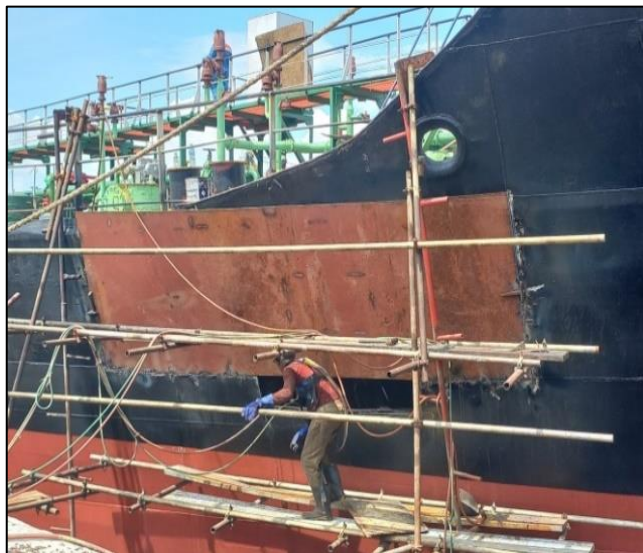
Setelah jam istirahat siang, kami kembali melanjutkan kegiatan kami pada hari ini ke graving dock untuk melihat proses pekerjaan replating pada lambung kapal MT. kurau.

Gambar 2.74 Proses replating kapal MT.Kurau  
Sumber : Dokumentasi penulis

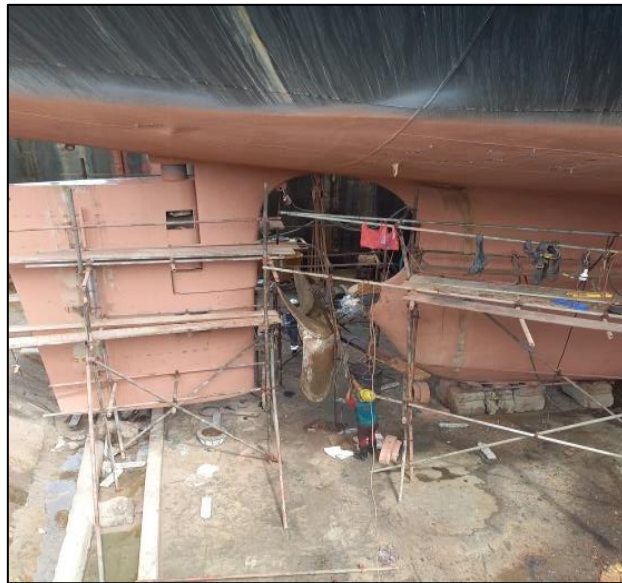
Pada hari ketiga kami hadir jam 08.00 di PT. YWTS unit II, Setelah itu kami bersiap-siap menuju ke Graving dock untuk melihat proses pemasangan propeller kapal MT.Kurau (pertamina59). Setelah itu kami lanjut untuk melihat proses tahap pengecatan anti fouling (AF) pada lambung kapal MT. kurau dimana cat anti fouling ini adalah cat finishing pada kapal tersebut.

Gambar 2.75 Proses pemasangan propeller

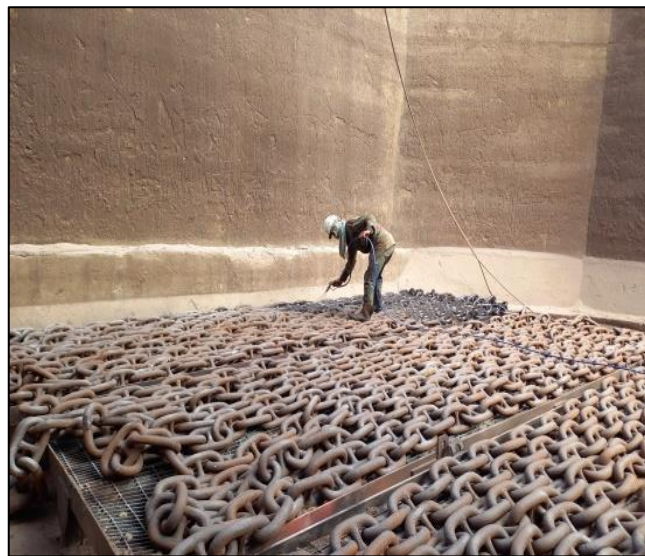
Pada hari keempat kami hadir jam 08.00 di PT. YWTS unit II, Setelah itu kami langsung bersiap-siap menuju ke graving dock untuk melihat pekerjaan yang sedang berlangsung yaitu kami melihat pekerja yang sedang melakukan pekerjaan pengecetan rantai jangkar. Setelah dari unit II kami melanjutkan kegiatan kami ke unit I untuk melihat proses *sandblasting* yang sedang berlangsung pada lambung kapal Tongkang Kapuas 266.

Gambar 2.77 Proses pengecetan Rantai jangkar  
Sumber : Dokumentasi penulis

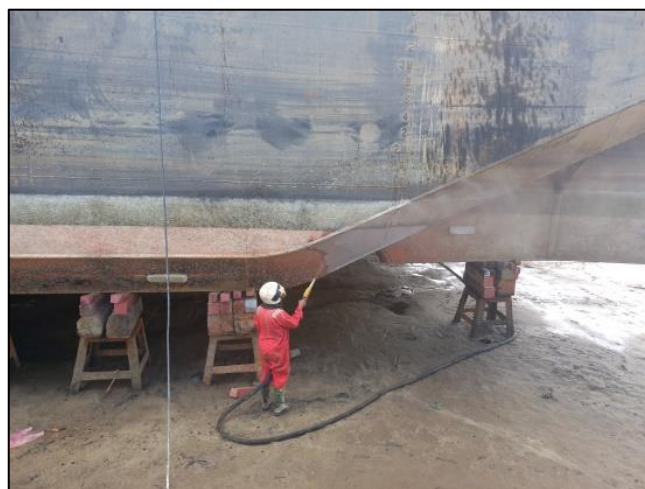
Gambar 2.78 Proses *Sanblasting* Tongkang  
Sumber : Dokumentasi penulis

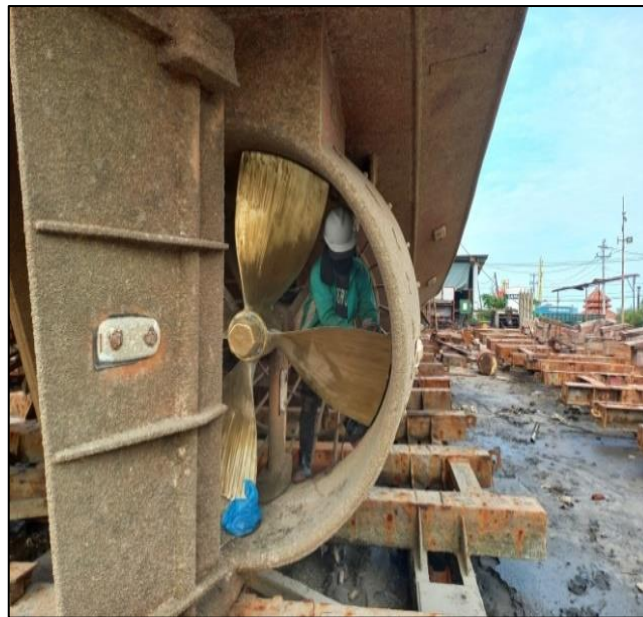
Pada hari kelima kami hadir jam 08.00 di PT. YWTS unit II, Setelah itu kami langsung bersiap-siap berkeliling ke Graving dock untuk mencari materi agar bisa dijadikan tinjauan khusus nantinya, setelah itu kami lanjut ke unit I untuk melihat pekerjaan pembersihan (Cleaning) Propeller kapal tug boat duta kapuas 25, yang sedang docking di Slipway B.

Gambar 2.79 Proses *Cleaning* propeller  
Sumber : Dokumentasi penulis

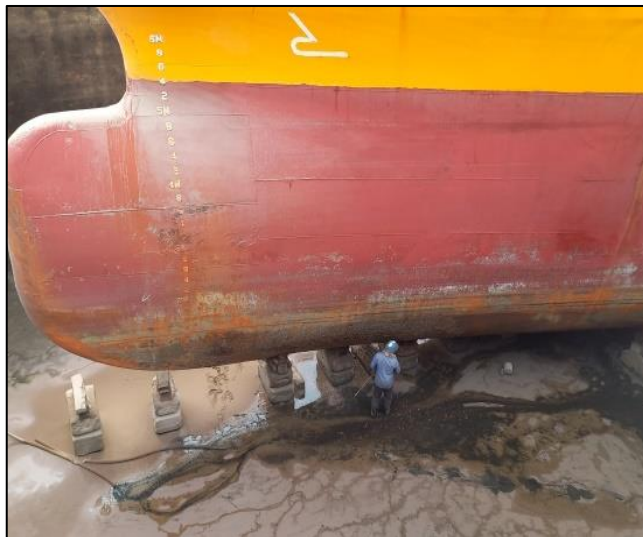
Gambar 2.81 Proses pembersihan lambung kapal Sinar Maluku  
Sumber : Dokumentasi penulis

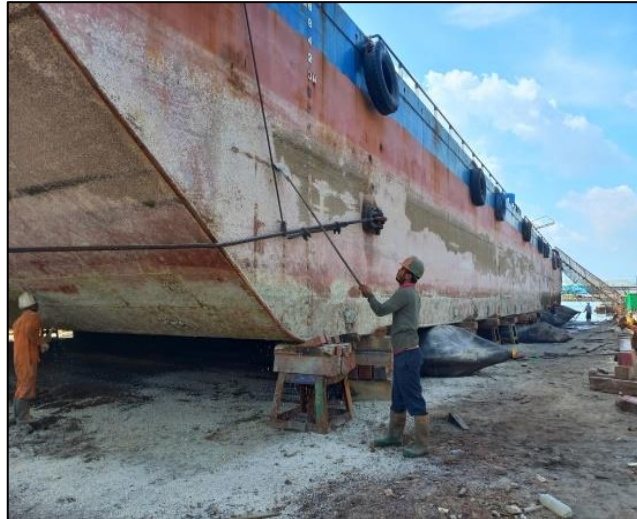
pembersihan lambung kapal Tongkang taisir dari kotoran ataupun hewan laut yang menempel dengan menggunakan alat yaitu berupa secrap, kemudian dilanjutkan dengan *sandblasting*.

Gambar 2.82 Proses pembersihan lambung kapal Tongkang taisir  
Sumber : Dokumentasi penulis

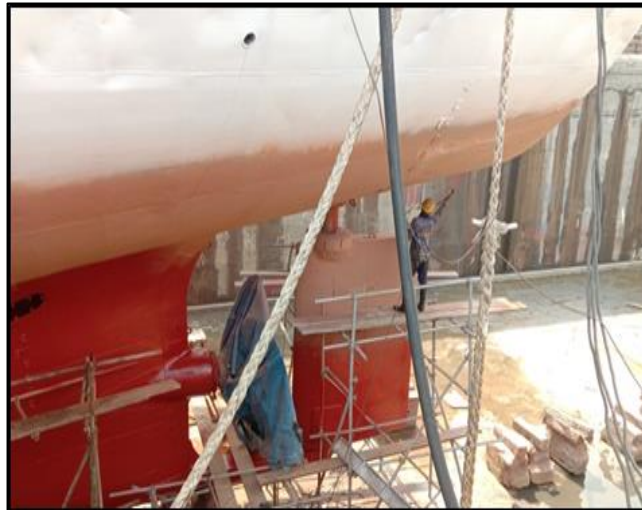
Gambar 2.84 Proses pengecatan Anti fouling  
Sumber : Dokumentasi penulis

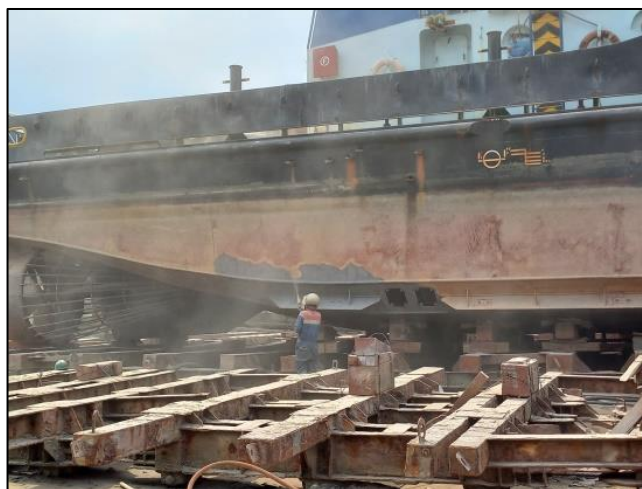
Gambar 2.85 Proses Sandblasting TB.Duta Kapuas 25.  
Sumber : Dokumentasi penulis

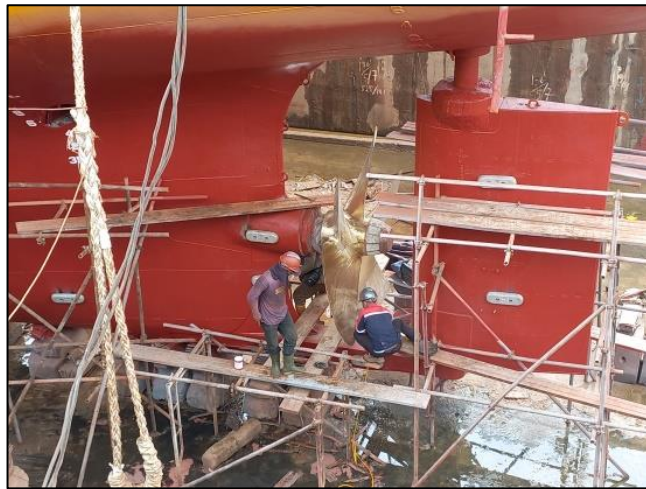
Gambar 2.86 Proses pengaplikasian cat pernis  
Sumber : Dokumentasi penulis

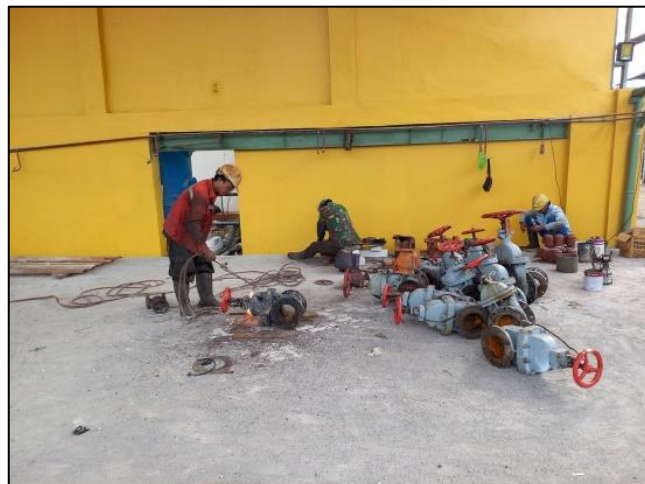
Gambar 2.87 Proses perbaikan valve  
Sumber : Dokumentasi penulis

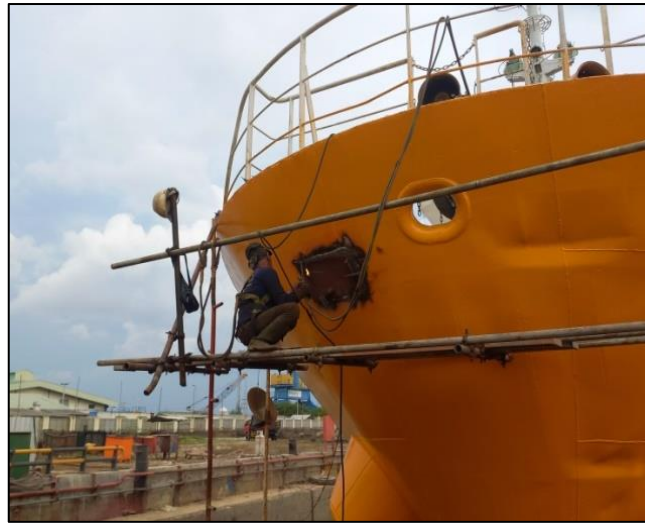
Pada hari keempat kami hadir jam 08.00 di PT. YWTS unit II, Setelah itu saya dan Teman-teman menuju ke graving dock untuk melihat pekerjaan yang sedang berlangsung, setelah tiba di graving dock kami melihat sedang ada perbaikan replating pada bagian haluan kapal Sinar Maluku.

Gambar 2.88 Proses *Replating* bagian haluan  
Sumber : Dokumentasi penulis

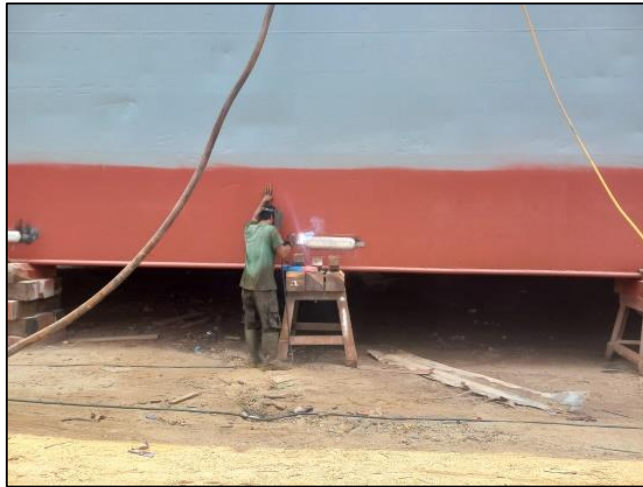
Gambar 2.89 Proses pemasangan *Zinc anode*  
Sumber : Dokumentasi penulis

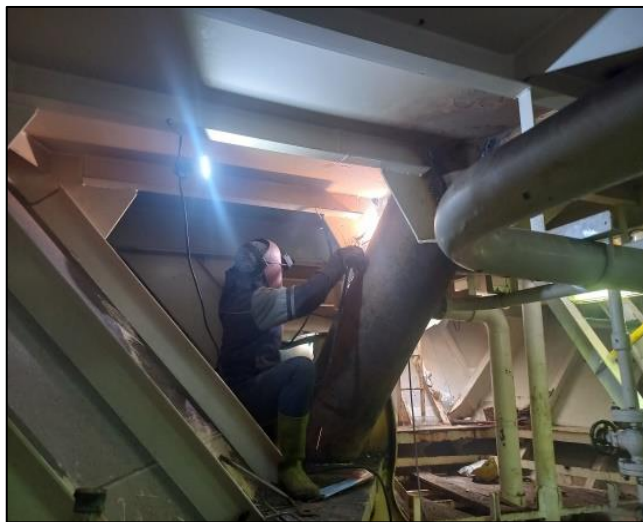
Pada hari kelima kami hadir jam 08.00 di PT. YWTS unit II, Setelah itu kami Bersiap - siap menuju ke Unit I tepatnya di Slipway E untuk melihat proses pemasangan *Zinc anode* pada kapal Tongkang taisir, setelah jam istirahat siang kami kembali melanjutkan kegiatan kami ke Unit II untuk melihat proses pengelasan pipa Urlup (Hawse Pipe) pada kapal Sinar Maluku karena pipa tersebut sudah korosi dan wajib untuk diganti.

Gambar 2.90 Proses pengelasan pipa Urlup ( Hawse pipe)  
Sumber : Dokumentasi penulis

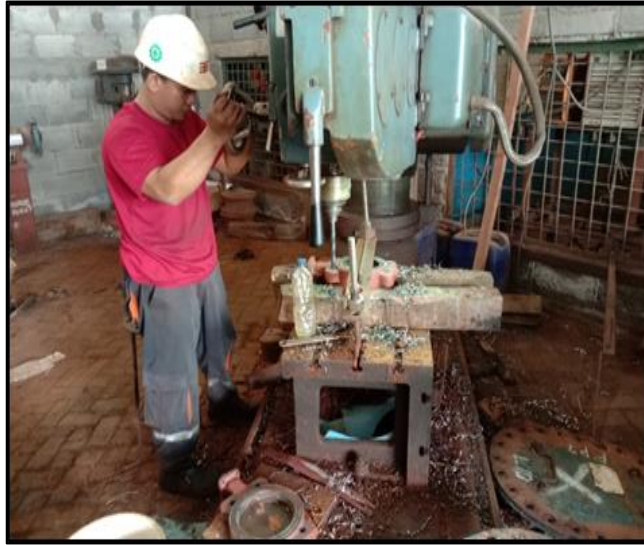
Pada hari keenam kami hadir jam 08.00 di PT. YWTS unit II, Setelah itu kami Bersiap - siap menuju ke Unit I tepatnya di workshop untuk melihat proses pengeboran lubang baut valve batterfly supaya lubang baut tersebut menjadi lebih besar.

Gambar 2.91 Proses pengeboran lubang baut valve butterfly  
Sumber : Dokumentasi penulis

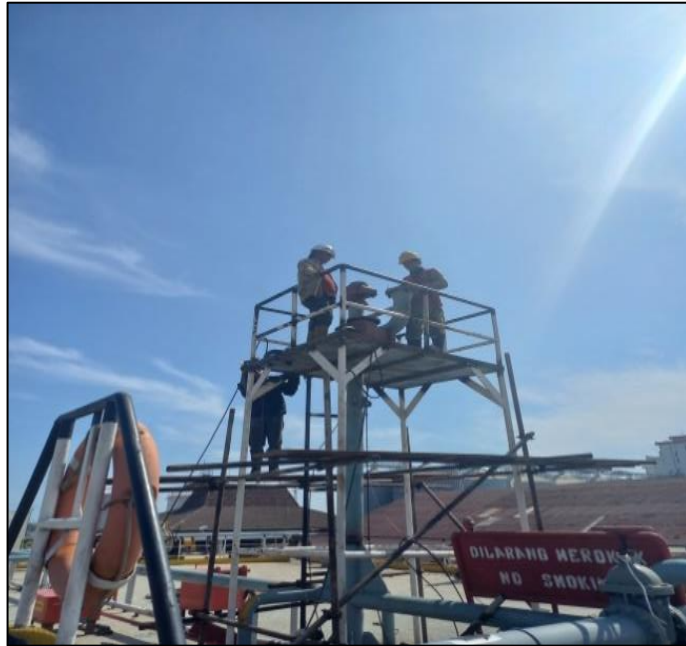
Gambar 2.94 Proses pemasangan valve  
Sumber : Dokumentasi penulis

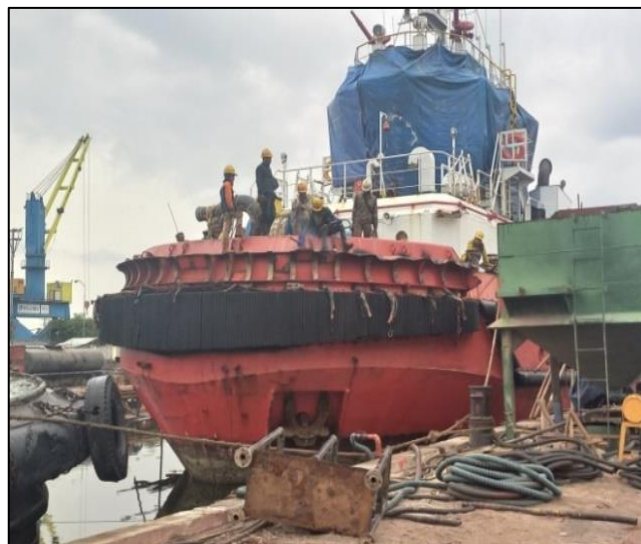
Gambar 2.95 Proses pelepasan Rubber feeder  
Sumber : Dokumentasi penulis

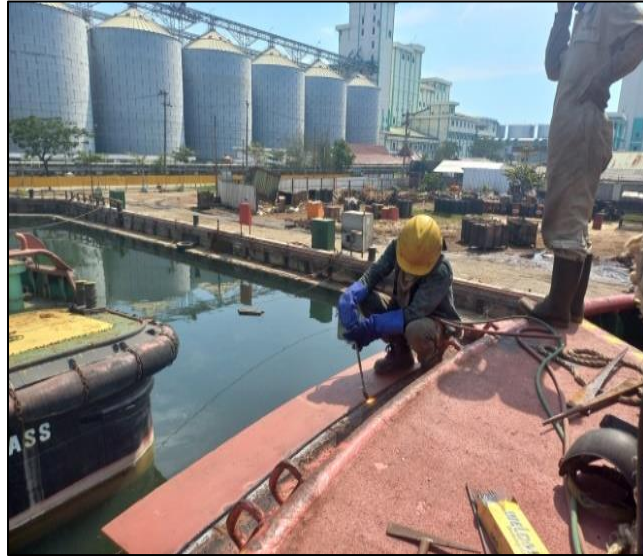
Gambar 2.97 Proses Replating bagian haluan  
Sumber : Dokumentasi penulis

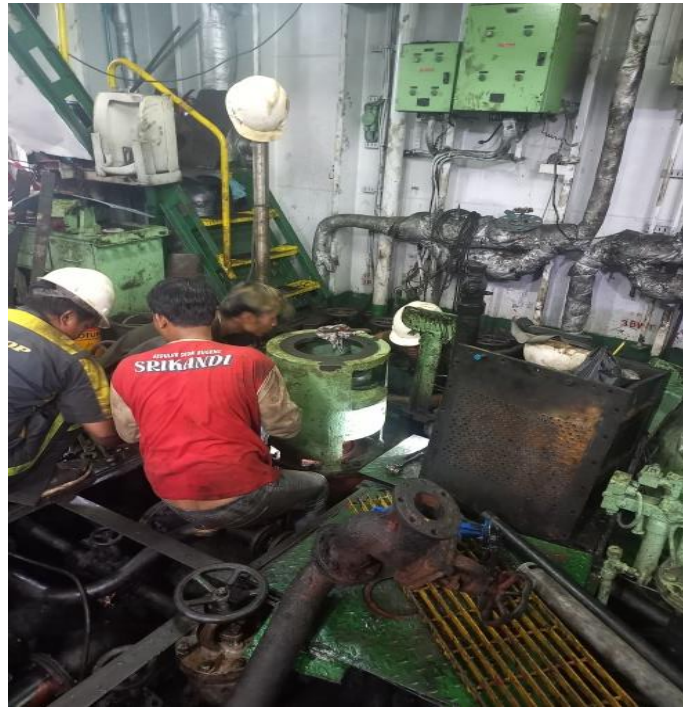
Gambar 2.99 Perbaikan pompa air Ballast  
Sumber : Dokumentasi penulis

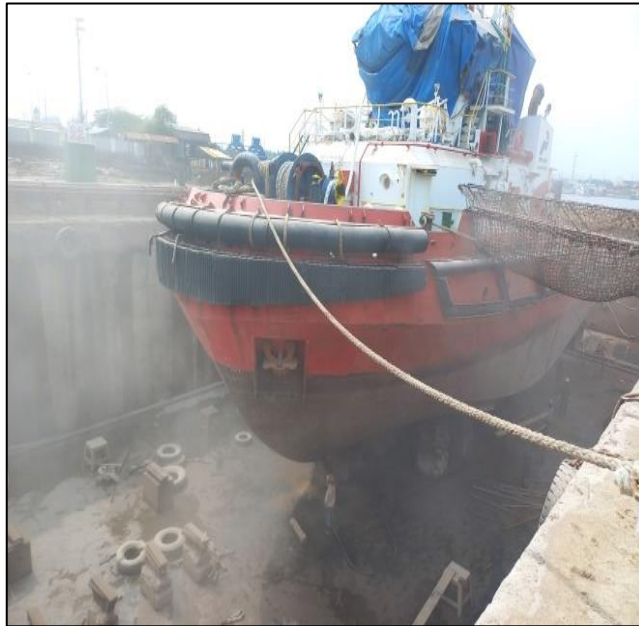
Gambar 2.100 Proses Sanblasting  
Sumber : Dokumentasi penulis

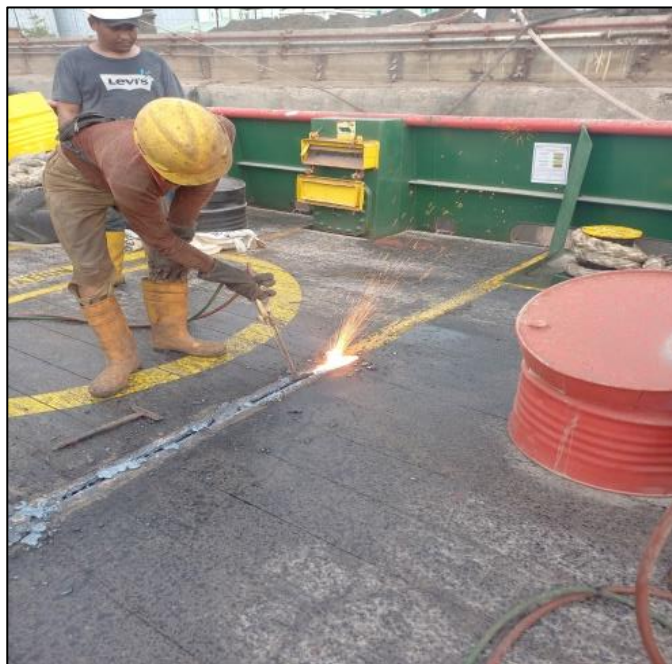
Gambar 2.101 Proses pemotongan Angle bar  
Sumber : Dokumentasi penulis

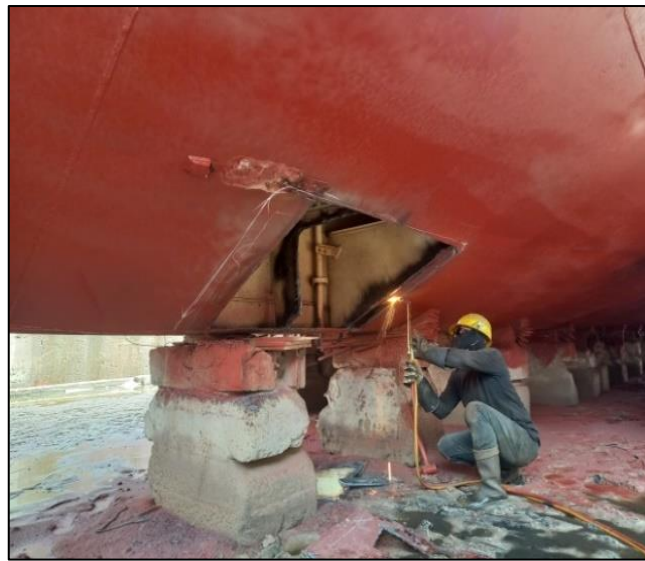
Gambar 2.102 Proses Replating bagian Bottom  
Sumber : Dokumentasi penulis

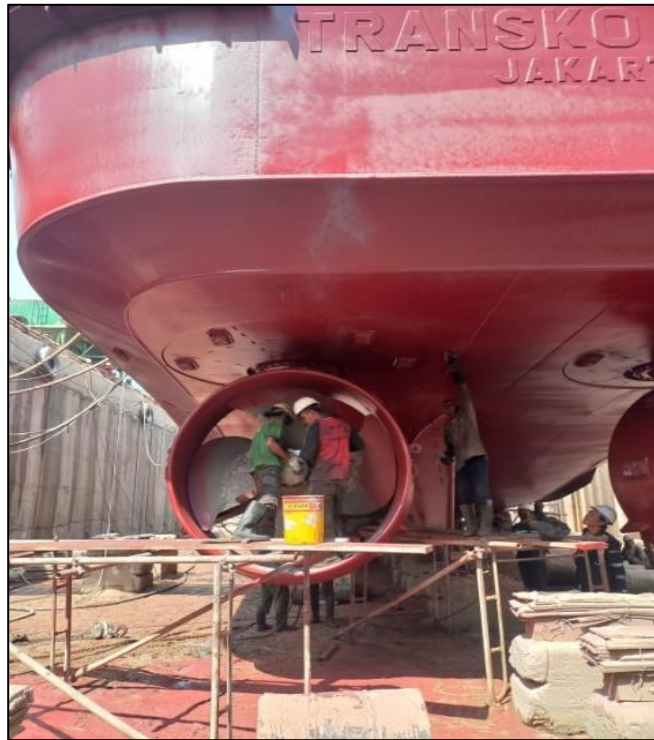
Setelah jam istirahat siang, kami kembali melanjutkan kegiatan kami pada hari ini ke graving dock untuk melihat proses pekerjaan pelepasan propeller kapal Transko Murai untuk dilakukan perbaikan dan cleaning pada propeller tersebut.

Gambar 2.104 Proses pelepasan propeller  
Sumber : Dokumentasi penulis

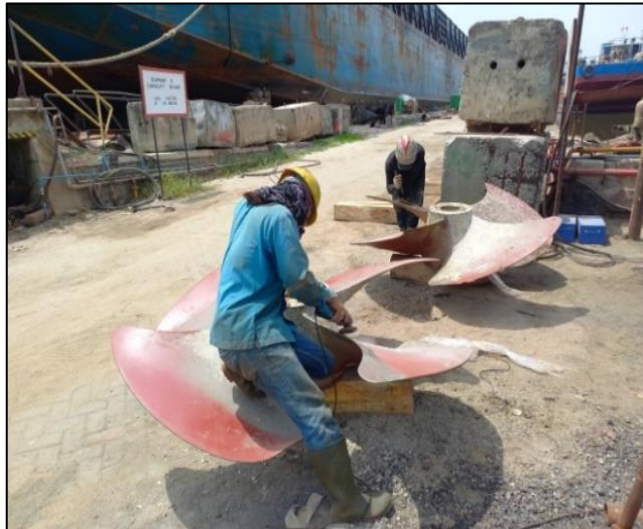
Gambar 2.105 Proses Cleaning propeller  
Sumber : Dokumentasi penulis

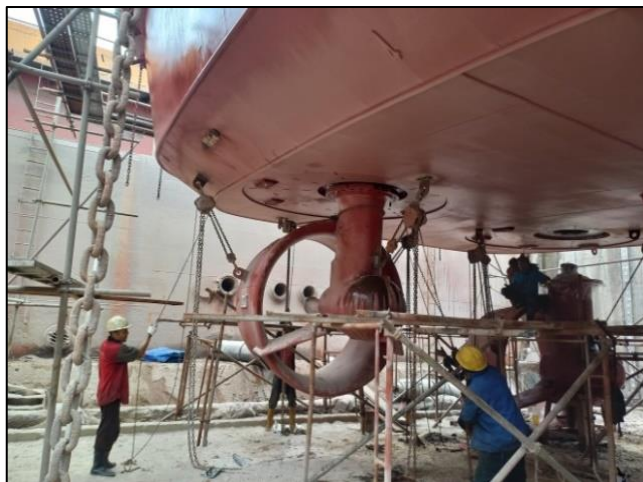
Gambar 2.106 Proses pelepasan Z- Peller  
Sumber : Dokumentasi penulis

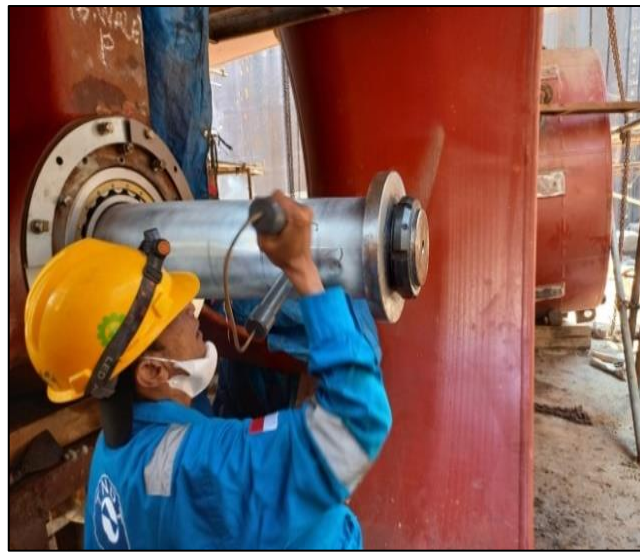
Pada hari kelima kami hadir jam 08.00 di PT. YWTS unit II, Setelah itu saya dan Teman-teman menuju ke Graving dock untuk melihat proses pengujian NDT pada Saft Propeller kapal Transko Murai dan Transko Walet dengan menggunakan metode pengujian Maghnetik test, Setelah itu kami lanjut pergi ke Unit I untuk melihat pekerjaan pembersihan lambung kapal Permata Dholpin.

Gambar 2.109 Proses pengujian NDT  
Sumber : Dokumentasi penulis

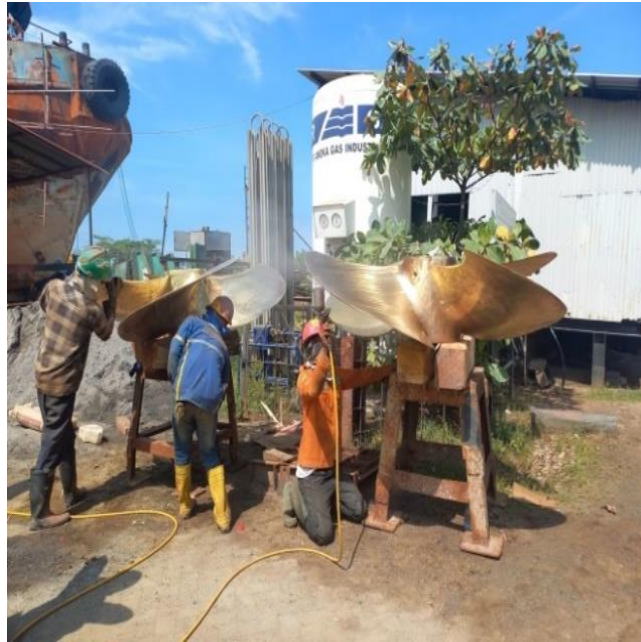
Gambar 2.111 Proses pengaplikasian cat pernis  
Sumber : Dokumentasi penulis

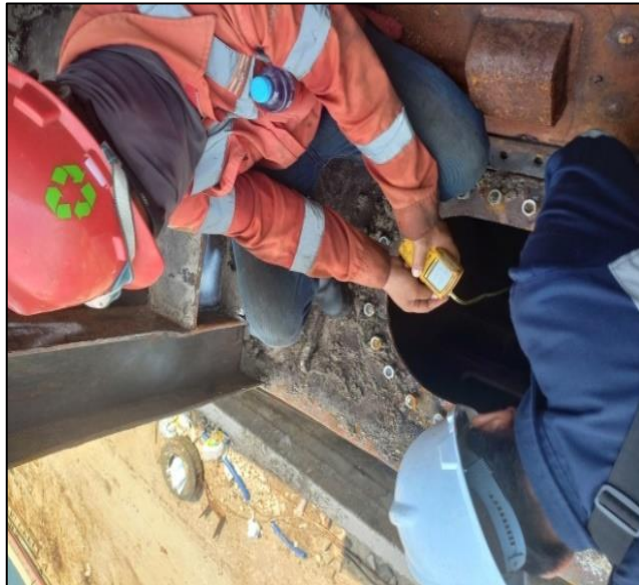
Pada hari pertama kami hadir jam 08.00 di PT. YWTS unit II, Setelah itu saya dan Teman-teman langsung bersiap-siap menuju ke Unit I, setelah itu kami diajak bersama pak pendi untuk mngikuti proses freegas test pada tangki kapal Tongkang BKT 301. Gunanya freegas test ini untuk mengecek apakah ada udara beracun didalam tangki sebelum melakukan pekerjaan didalam tangki tersebut.

Gambar 2.112 Proses freegas test  
Sumber : Dokumentasi penulis

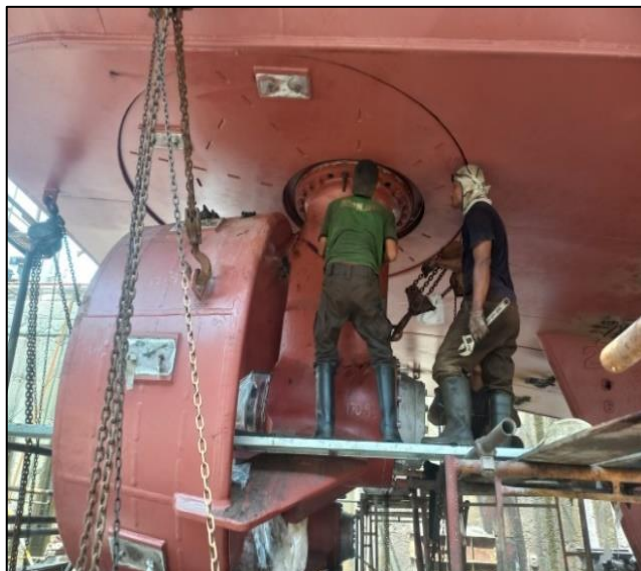
Gambar 2.113 Proses pemasangan Z- Peller  
Sumber : Dokumentasi penulis

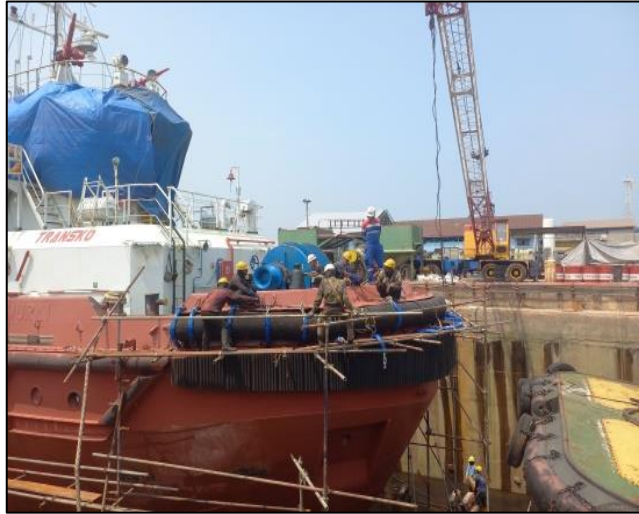
Gambar 2.115 Proses pemasangan Rubber feeder  
Sumber : Dokumentasi penulis

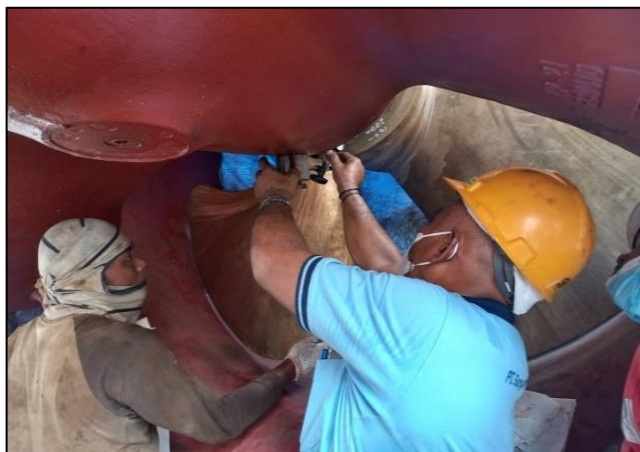
Pada hari ketiga kami hadir jam 08.00 di PT. YWTS unit II, Setelah itu kami langsung bersiap-siap menuju ke Graving Dock untuk melihat pekerjaan yang sedang berlangsung, Setelah itu kami turun ke graving dock untuk melihat proses pengecekan Sentring Leaner pada kapal Transko Murai, yaitu untuk melihat posisi dudukan propeller apakah sudah pas ditengah-tengah apa belum dengan menggunakan alat Deal Guage.

Gambar 2.116 Proses pengecekan Sentring Leaner  
Sumber : Dokumentasi penulis

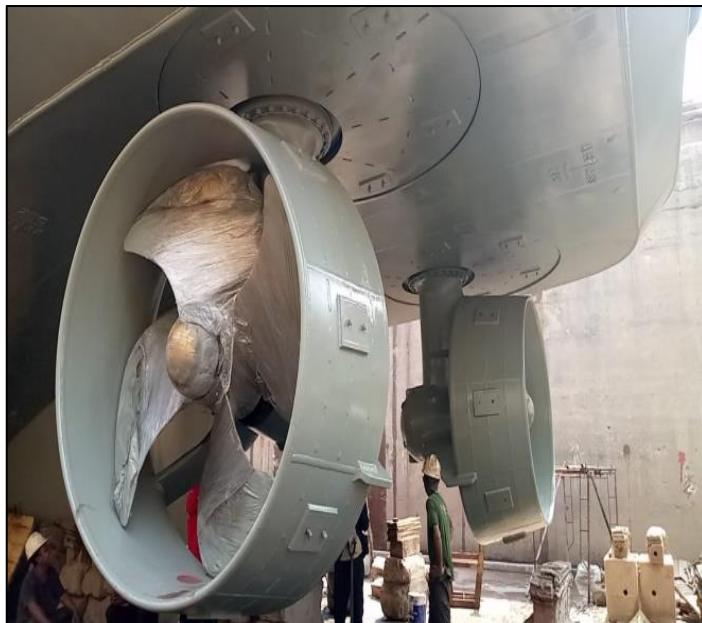
Pada hari keempat kami hadir jam 08.00 di PT. YWTS unit II, Setelah itu saya dan Teman-teman menuju ke Graving dock untuk melihat pekerjaan yang sedang berlangsung, setelah itu kami turun kebawah untuk melihat proses pemutaran Azimuth kapal Transko Murai untuk mengetahui apakah ada kebocoran setelah dimasukkan oli kedalam Z- Peller.

Gambar 2.117 Proses pemutaran Azimuth

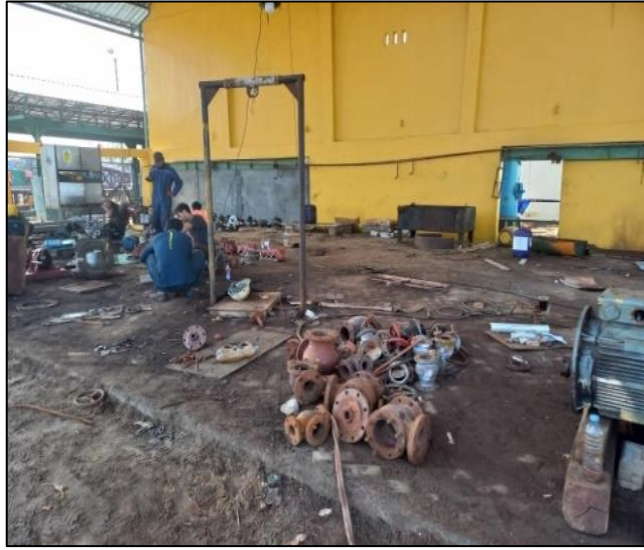
Gambar 2.118 Proses perbaikan valve  
Sumber : Dokumentasi penulis

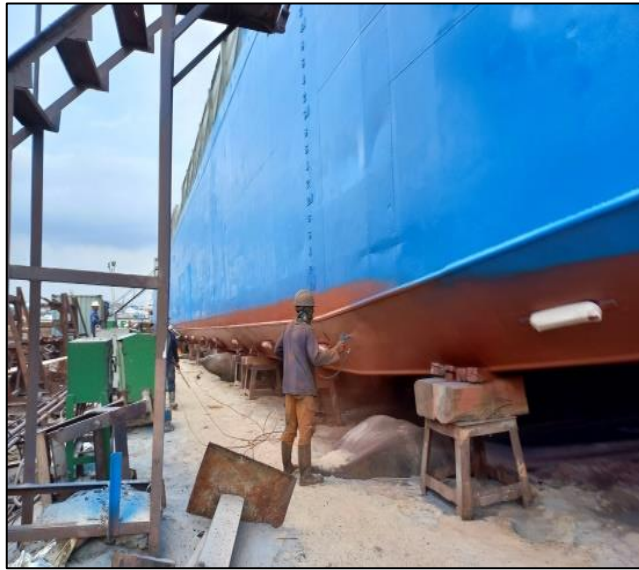
Gambar 2.121 Proses pengecatan Anti fuoling  
Sumber : Dokumentasi penulis

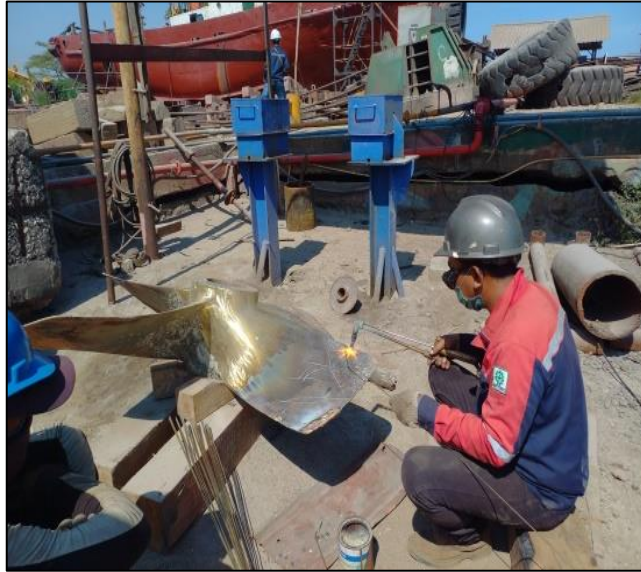
Pada hari Kedua kami hadir jam 08.00 di PT. YWTS unit II, Setelah itu saya dan Teman-teman langsung bersiap-siap menuju ke Unit I, setelah itu kami melihat sedang ada proses pekerjaan penambahan daging pada Propeller kapal Sandia IV.

Gambar 2.123 Proses penambahan daging Propeller  
Sumber : Dokumentasi penulis

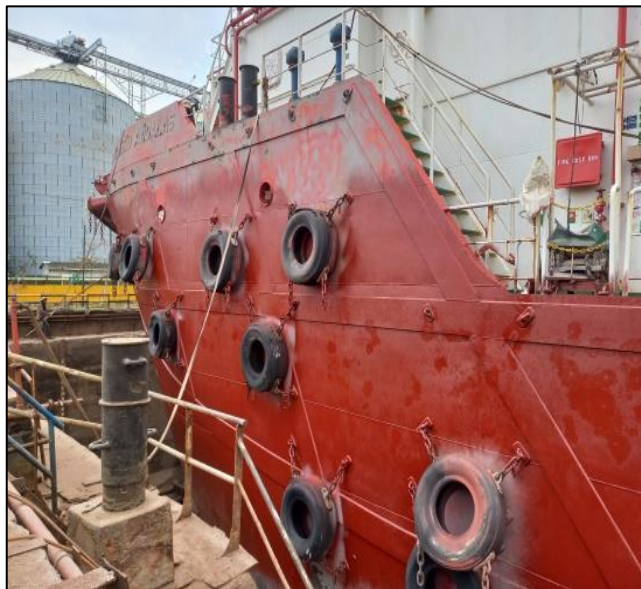
Setelah jam istirahat siang, kami kembali melanjutkan kegiatan kami pada hari ini ke graving dock Untuk melihat proses pengecatan tahap pertama ( Primer ) pada kapal Transko Andalas.

Gambar 2.124 Proses pengecatan (primer)  
Sumber : Dokumentasi penulis

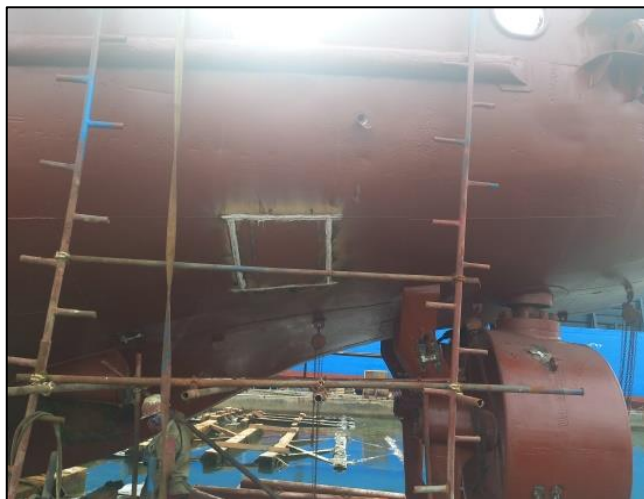
Gambar 2.126 Proses pengujian plat dengan Metode kapur solar  
Sumber : Dokumentasi penulis

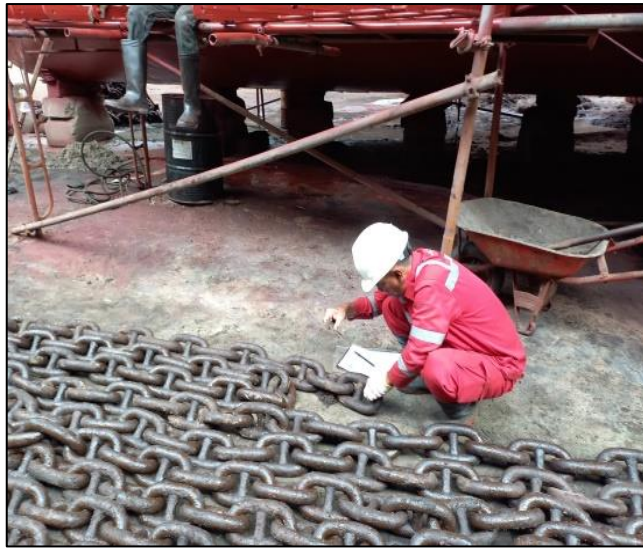
Pada hari Keempat kami hadir jam 08.00 di PT. YWTS unit II, Setelah itu saya dan Teman-teman langsung bersiap-siap menuju ke Unit II untuk melihat proses pekerjaan yang sedang berlangsung, kemudian kami turun kebawah untuk melihat proses pekerjaan inspeksi rantai jangkar Transko Andalas. Dan kami juga melihat proses pengecatan Anti Fouling tahap finishing.

Gambar 2.127 Proses inspeksi rantai jangkar

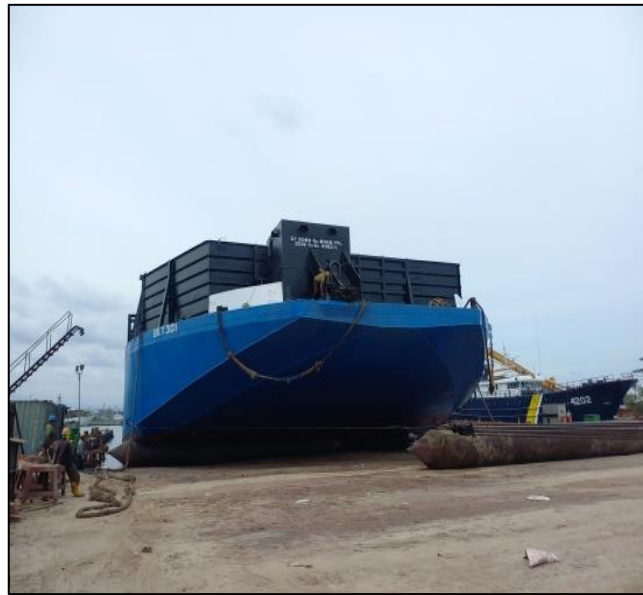
Pada hari Kelima kami hadir jam 08.00 di PT. YWTS unit II, Setelah itu saya dan Teman-teman langsung bersiap-siap menuju ke Unit I untuk melihat proses pekerjaan yang sedang berlangsung, Sesampainya kami disana kami melihat sedang ada proses Undocking kapal Tongkang BKT 301 di slipway D dengan menggunakan Airbag.

Gambar 2.129 Proses Undocking kapal menggunakan Airbag  
Sumber : Dokumentasi penulis

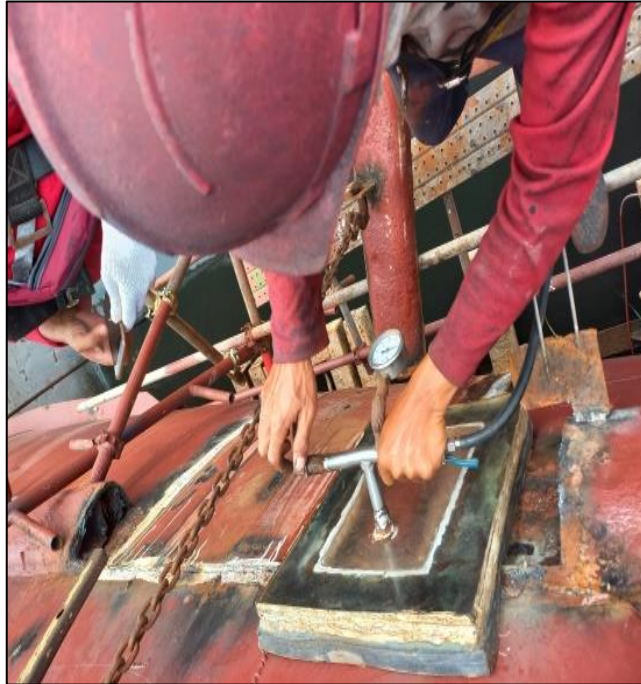
Pada hari Keenam kami hadir jam 08.00 di PT. YWTS unit II, Setelah itu saya dan Teman-teman langsung bersiap-siap menuju ke Unit I untuk melihat proses pekerjaan yang sedang berlangsung, Sesampainya disana kami langsung naik keatas kapal Sandia IV untuk Melihat QC melakukan pengecekan hasil las menggunakan alat Vakum test untuk mengetahui apakah ada kebocoran atau tidak pada lasan tersebut.

Gambar 2.130 Proses Vakum test  
Sumber : Dokumentasi penulis

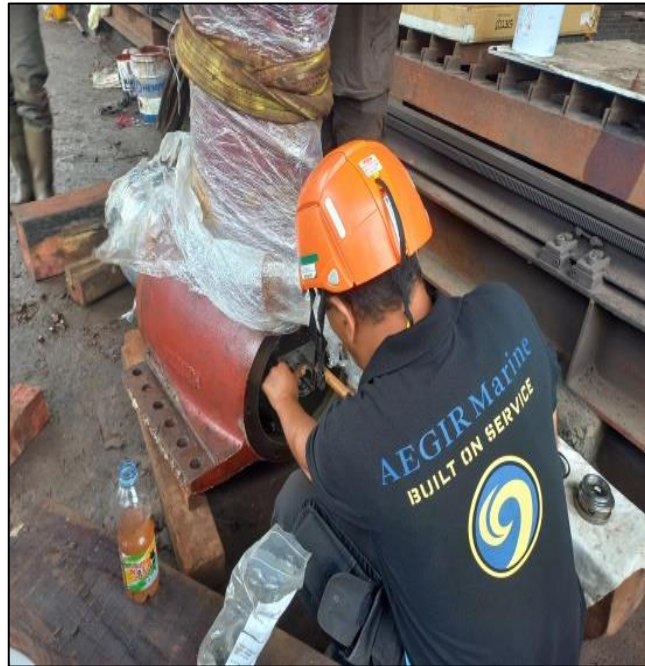
Pada hari pertama kami hadir jam 08.00 di PT. YWTS unit II, Setelah itu saya dan Teman-teman langsung bersiap-siap menuju ke Unit I, Sesampainya disana kami melihat sedang ada proses pekerjaan pemasangan Oil Distributor untuk kapal Transko Andalas. Setelah itu kami lanjut untuk menuju ke Slipway A,B,C untuk melihat pekerjaan yang sedang berlangsung.

Gambar 2.131 Proses Pemasangan Oil distributor  
Sumber : Dokumentasi penulis

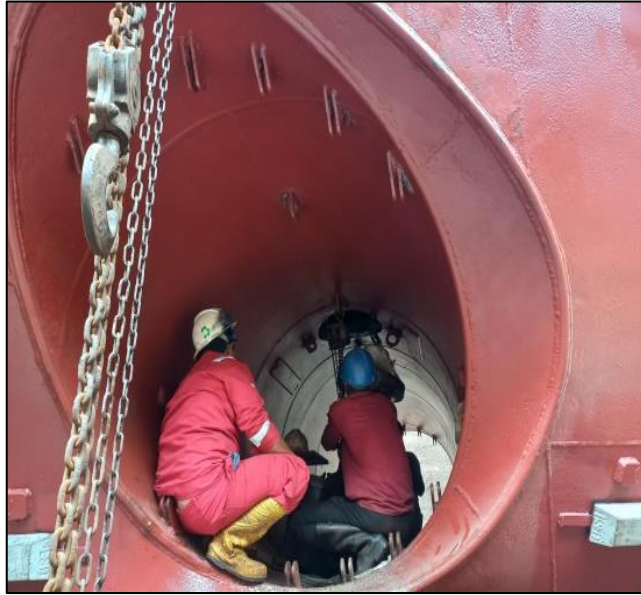
Pada hari Kedua kami hadir jam 08.00 di PT. YWTS unit II, Setelah itu kami bersiap-siap menuju ke Graving Dock untuk melihat proses pekerjaan yang sedang berlangsung, setelah kami sampai disana kami melihat sedang ada proses pemasangan Bow Thruster pada kapal Transko Andalas. Fungsi dari Bow thruster tersebut adalah berguna sebagai mesin tambahan atau mesin bantu pada kapal untuk membantu olah gerak kapal, dan juga sangat berguna bagi kapal pada saat kapal melakukan olah gerak pada saat kapal mau sandar.

Gambar 2.132 Proses Pemasangan Bow Thruster  
Sumber : Dokumentasi penulis
