**LAPORAN KERJA PRAKTEK  
PT. YASA WAHANA TIRTA SAMUDERA**

**JURUSAN TEKNIK PERKAPALAN  
PRODI D-IV TEKNOLOGI REKAYASA ARSITEKTUR  
PERKAPALAN  
POLITEKNIK NEGERI BENGKALIS  
2022/2023**

2.7	Perangkat yang Digunakan .....	19
2.8	Kegiatan Mingguan .....	20
<b>PROSES SANDBLASTING DAN PAINTING PADA KAPAL TRANSKO ANDALAS .....</b>		<b>119</b>

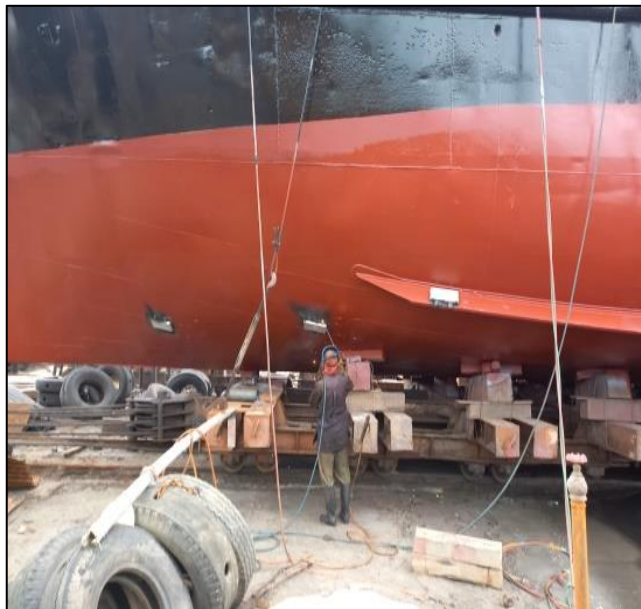
Setelah jam istirahat siang, kami kembali melanjutkan kegiatan kami pada hari ini ke Unit I untuk melihat proses pekerjaan yang sedang berlangsung, setelah sampai di Slipway A kami melihat sedang ada pemasangan Zink Anode pada kapal Sandia IV.

Gambar 2.133 Proses Pemasangan Zink Anode  
Sumber : Dokumentasi penulis

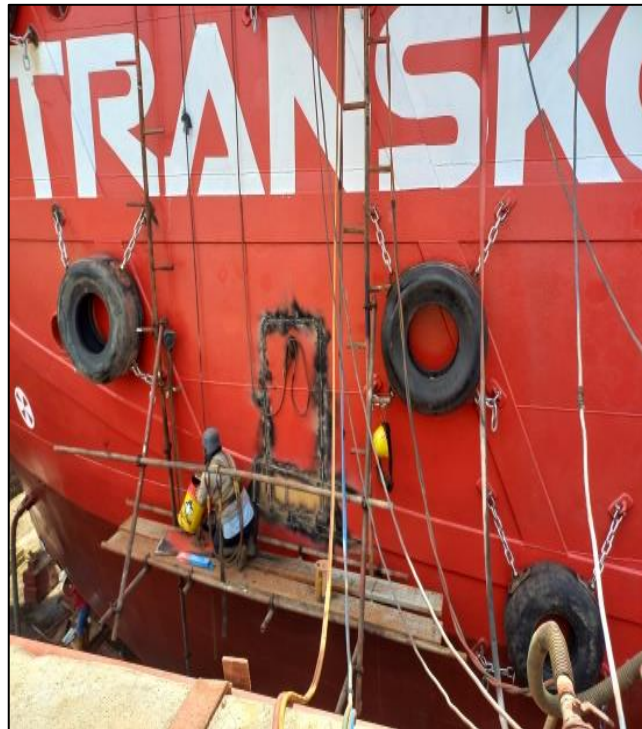
Pada hari Ketiga kami hadir jam 08.00 di PT. YWTS unit II, Setelah itu saya dan Teman-teman langsung bersiap-siap menuju ke Graving dock untuk melihat pekerjaan yang sedang berlangsung, sesampainya disana kami melihat sedang ada pekerjaan Replating pada lambung kapal Transko Andalas.

Gambar 2.134 Proses Replating  
Sumber : Dokumentasi penulis

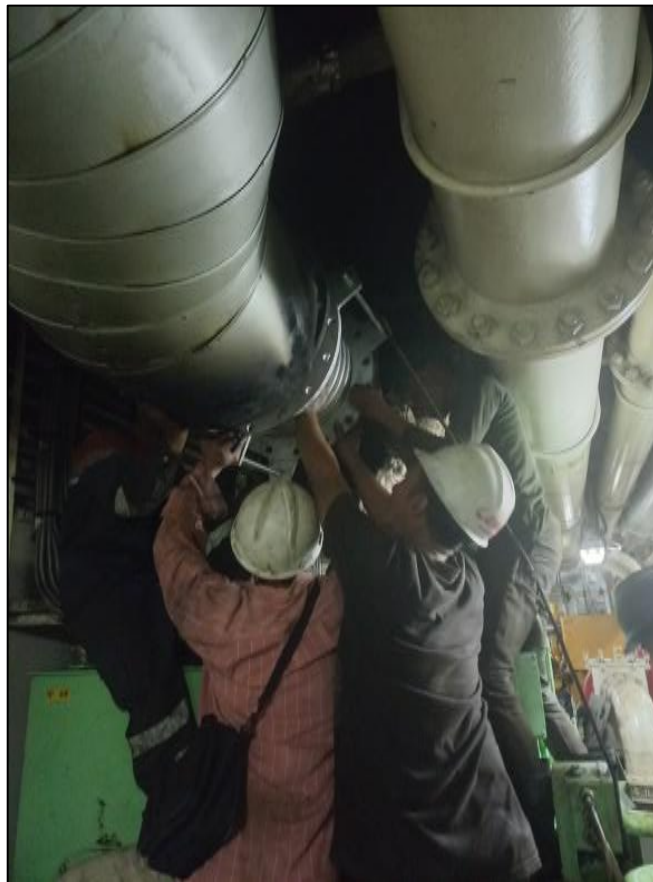
Pada hari Kelima kami hadir jam 08.00 di PT. YWTS unit II, Setelah itu saya dan Teman-teman langsung bersiap-siap menuju ke Graving dock untuk melihat proses pekerjaan yang sedang berlangsung, sesampainya disana kami melihat kapal Transko Andalas sudah keluar dari graving dock dan bersandar didermaga PT.YWTS, setelah itu kami menuju ke kapal untuk melihat pekerjaan yang ada didalam kamar mesin kami melihat sedang ada pemasangan Spiral cerobong asap. Kemudian kami keluar dari kamar mesin dan kami melihat sedang ada proses kapal masuk Docking.

Gambar 2.137 Proses pemasangan Spiral cerobong asap  
Sumber : Dokumentasi penulis

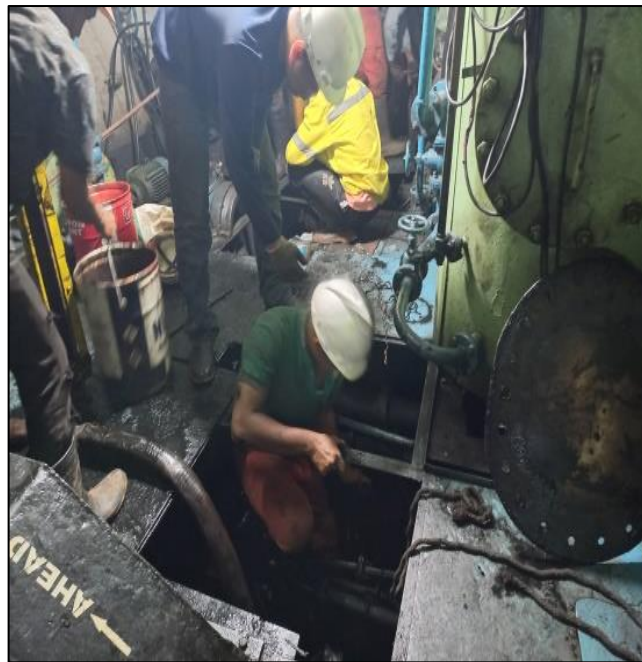
Pada hari Kedua kami hadir jam 08.00 di PT. YWTS unit II, Setelah itu kami bersiap-siap menuju ke Graving Dock untuk melihat proses pekerjaan yang sedang berlangsung, setelah sampai disana saya dan teman-teman langsung naik keatas kapal dan kami lanjut pergi kemar mesin untuk melihat proses pekerjaan cleaning tangki pelumas dikapal MV.Dahlia Merah.

Gambar 2.141 Proses cleaning tangki pelumas  
Sumber : Dokumentasi penulis

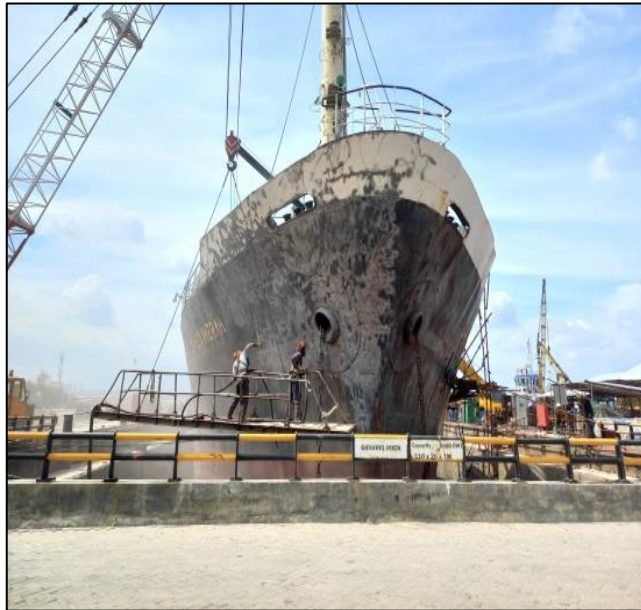
Pada hari Ketiga kami hadir jam 08.00 di PT. YWTS unit II, Setelah itu saya dan Teman-teman langsung bersiap-siap menuju ke Graving dock untuk melihat pekerjaan yang sedang berlangsung, sesampainya disana kami melihat sedang ada proses pekerjaan sandblasting pada kapal MV.Dahlia Merah.

Gambar 2.142 Proses sanblasting  
Sumber : Dokumentasi penulis

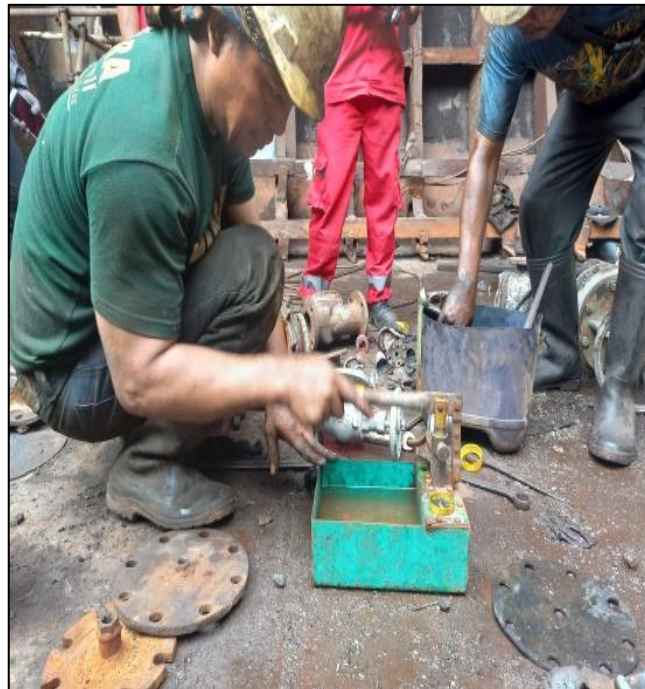
Pada hari Keempat kami hadir jam 08.00 di PT. YWTS unit II, Setelah itu saya dan Teman-teman langsung bersiap-siap menuju ke Graving dock untuk melihat proses pekerjaan yang sedang berlangsung, sesampainya disana kami langsung naik ke kapal untuk melihat perbaikan valve dan proses uji coba valve menggunakan alat Hand pump.

Gambar 2.144 Proses pengujian valve  
Sumber : Dokumentasi penulis

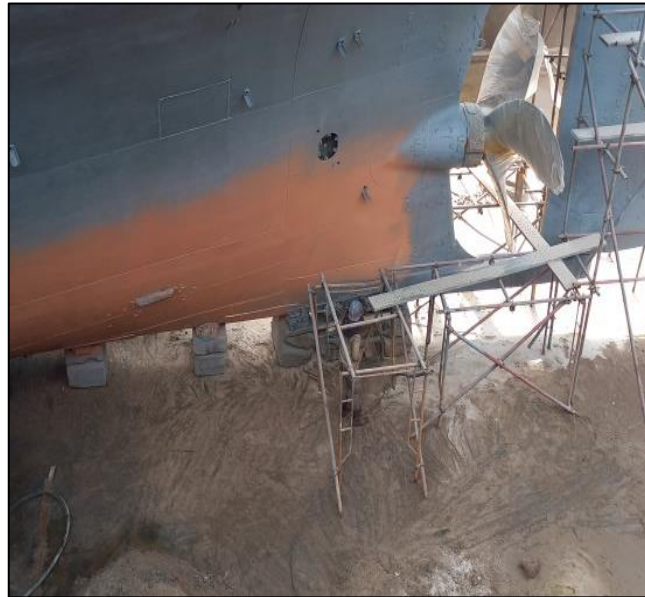
Pada hari Kelima kami hadir jam 08.00 di PT. YWTS unit II, Setelah itu saya dan Teman-teman langsung bersiap-siap menuju ke Graving dock untuk melihat proses pekerjaan yang sedang berlangsung, sesampainya disana kami melihat sedang ada proses pengecatan tahap kedua yaitu pengecatan sealer pada lambung kapal MV. Dahlia Merah.

Gambar 2.145 Proses pengecatan sealer  
Sumber : Dokumentasi penulis

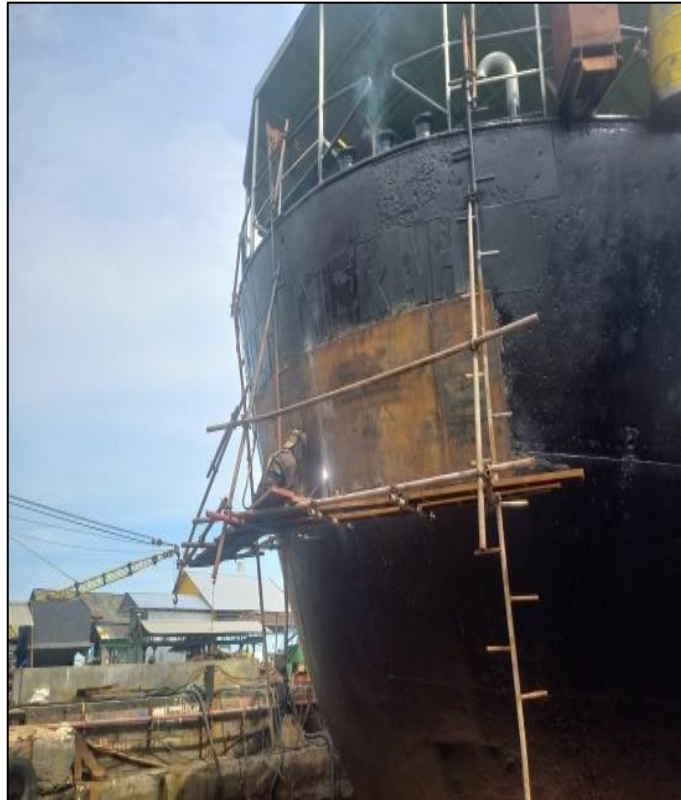
Pada hari pertama kami hadir jam 08.00 di PT. YWTS unit II, Setelah itu saya dan Teman-teman langsung bersiap-siap menuju ke Graving dock untuk melihat pekerjaan yang sedang berlangsung, sesampainya di graving dock kami melihat sedang ada proses Replating pada bagian buritan kapal MV.Dahlia Merah, dan kami berjalan kembali untuk melihat proses pengujian kekedapan pengelasan menggunakan alat vacuum test yang bertujuan untuk mengetahui apakah ada kebocoran pada plat yang baru di replating.

Gambar 2.147 Proses Replating  
Sumber : Dokumentasi penulis

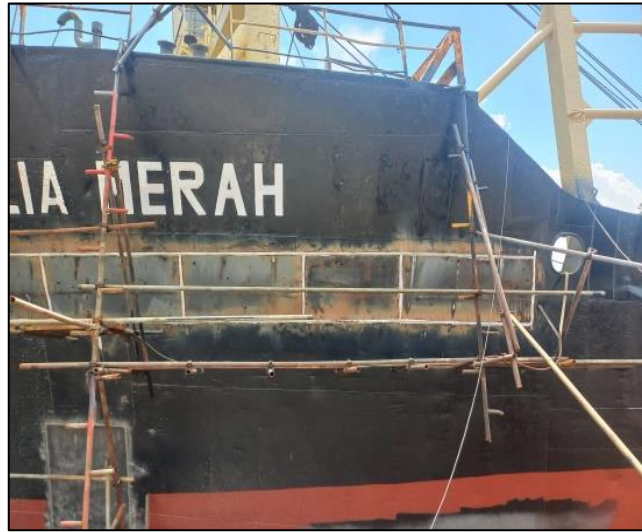
Pada hari Kedua kami hadir jam 08.00 di PT. YWTS unit II, Setelah itu kami bersiap-siap menuju ke Graving Dock untuk melihat proses pekerjaan yang sedang berlangsung, setelah sampai disana kami melihat sedang ada proses pengujian kededapan pengelasan dengan menggunakan metode kapur solar yang gunanya untuk mengetahui apakah ada kebocoran pada plat yang baru di replating.

Gambar 2.149 Proses pengujian plat menggunakan kapur solar  
Sumber : Dokumentasi penulis

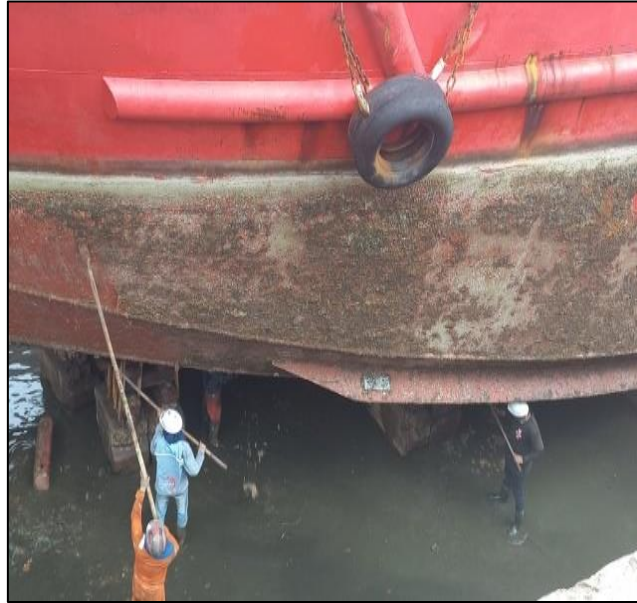
1. Mekanis, dengan menggunakan sekrap yang biasa disebut dengan penyekrapan, cara ini menggunakan sekrap baja. Kekurangan dari metode ini adalah hasil yang kurang cepat dan kurang bersih dan kelebihanannya adalah cara ini adalah cara yang paling murah biayanya.

Gambar 3.1 Penyekrapan kapal  
Sumber : Dokumentasi penulis

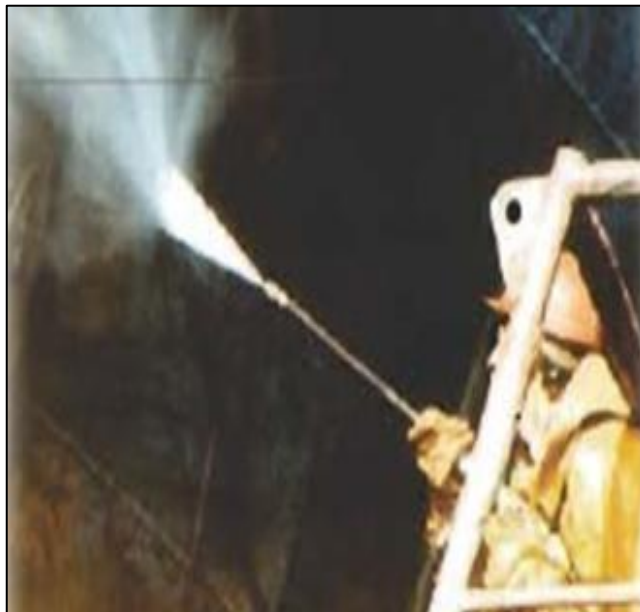
2. *Hidro jet cleaning* atau hidro laser, adalah metode dengan menggunakan air bertekanan tinggi melalui nozel dan selang. Tekanan yang digunakan berkisar antara 6000 – 10.000 Psi.

Gambar 3.2 Proses *water jet*  
Sumber : Dokumentasi penulis

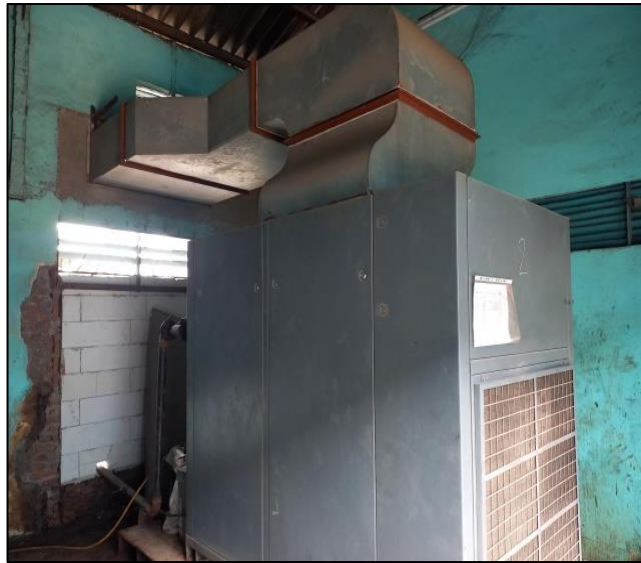
Kompresor adalah mesin utama yang digunakan untuk membuat tekanan udara pada saat proses blasting. Kompresor ini mempunyai kapasitas 175 Cfm s/d 375 Cfm dan memiliki tekanan 4 s/d 7 bar.

Gambar 3.3 Kompresor sentral  
Sumber : Dokumentasi penulis

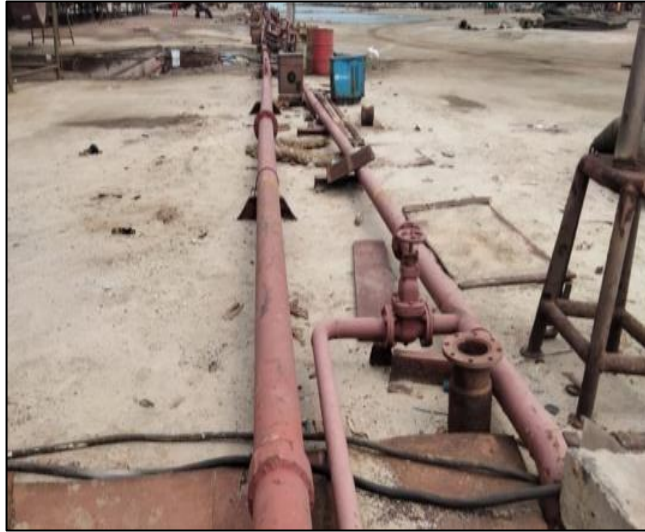
Pipa induk kompresor sentral adalah pipa utama yang mengalirkan angin bertekanan dari mesin kompresor menuju line 1, 2, 3, dan 4 dengan ukuran pipa induk ini yaitu 6 inci.

Gambar 3.4 Selang induk  
Sumber : Dokumentasi penulis

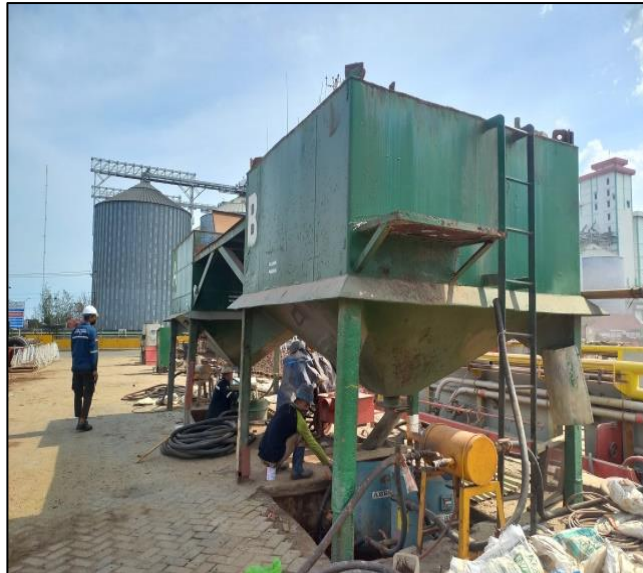
Bak pasir ataupun pot ini, adalah alat yang digunakan untuk menampung pasir yang akan digunakan untuk *sandblasting*. Bak pasir yang terdapat di perusahaan PT Yasa Wahana Tirta Samudera ini dapat menampung 100 kg pasir di dalamnya.

Gambar 3.5 Bak pasir/pot  
Sumber : Dokumentasi penulis

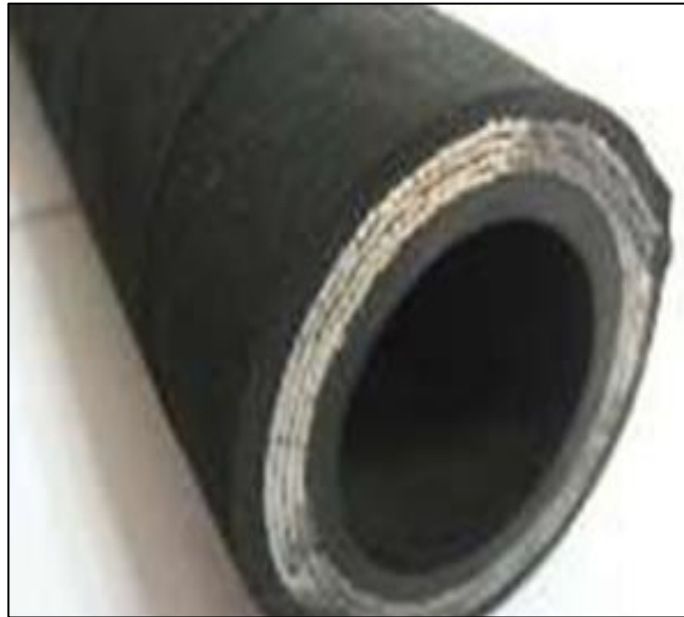
Selang, digunakan untuk jalan masuk pasir dan udara bertekanan dan juga sebagai tempat bertemunya pasir dan udara menjadi pasir bertekanan sebelum sampai ke nozel. Diameter selang ini adalah 1,4 inchi.

Gambar 3.6 Selang *sandblasting*  
Sumber : Dokumentasi penulis

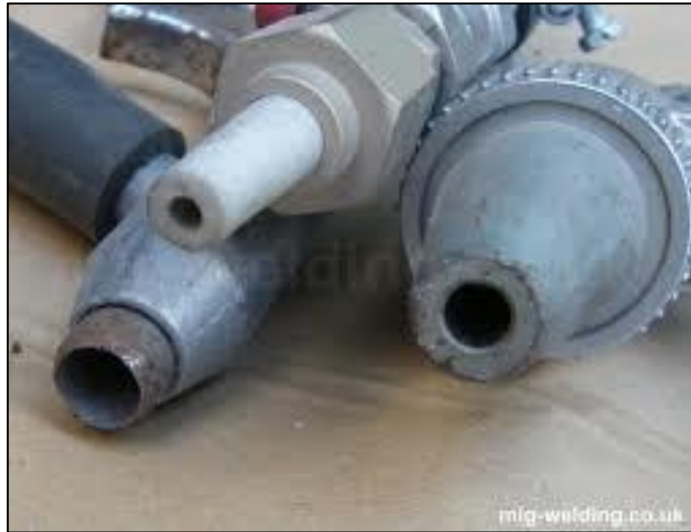
Gambar 3.7 Nozel  
Sumber : Dokumentasi penulis

Nozel, adalah perangkat terakhir untuk menyembrotkan pasir bertekanan untuk pengerjaan *sandblasting*. Diameternya adalah 6 milimeter, dengan bahan dasar alumunium dan cor. Dalam proses *sandblasting* jarak nozel ke plat  $\pm$  40- 50 cm.

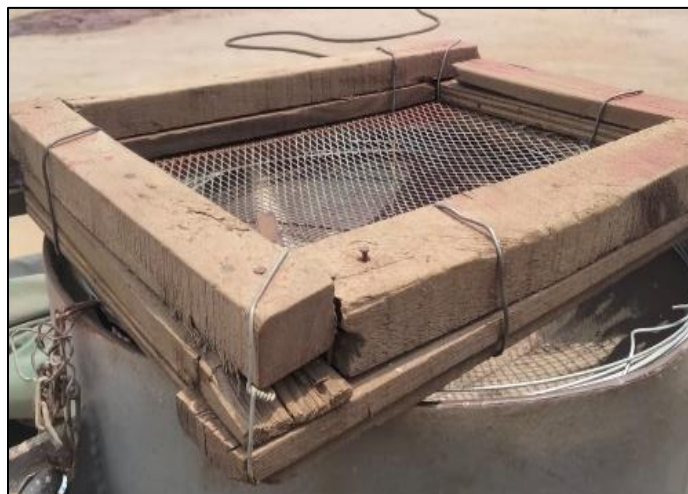
Gambar 3.8 Pengayak pasir  
Sumber : Dokumentasi penulis

Pengayak pasir adalah alat yang digunakan untuk memisahkan antara pasir dan bebatuan kecil ataupun sampah sebelum pasir dimasukkan ke dalam pot. Alat ini dibuat dengan kerangka berbentuk kotak seperti bingkai terbuat dari kayu di pinggirnya dan kawat jaring sebagai pemisah antara pasir dan bebatuan.

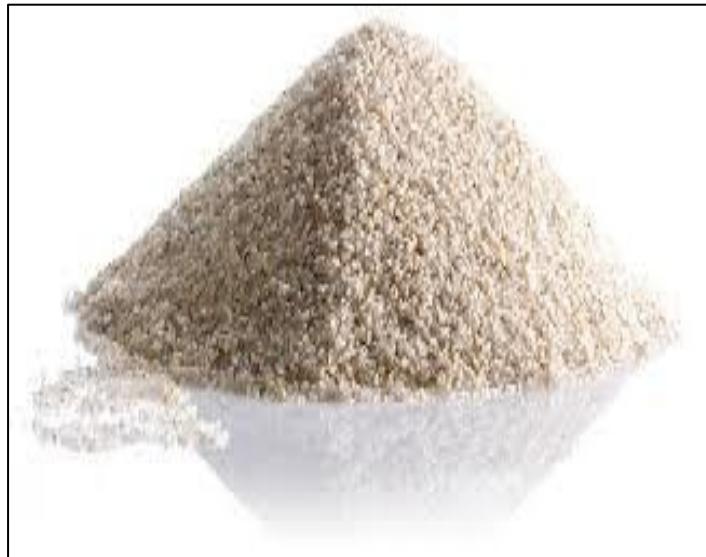
Gambar 3.9 Pasir kuarsa  
Sumber : Dokumentasi penulis

- a. Pasir kuarsa: penggunaan pasir kuarsa untuk proses *sandblasting* masih banyak ditemui. Pasir kuarsa yang digunakan untuk *sandblasting* adalah yang berukuran besar yaitu 0,5-2 mm. Pasir kuarsa banyak dipilih karena harganya yang relatif murah.

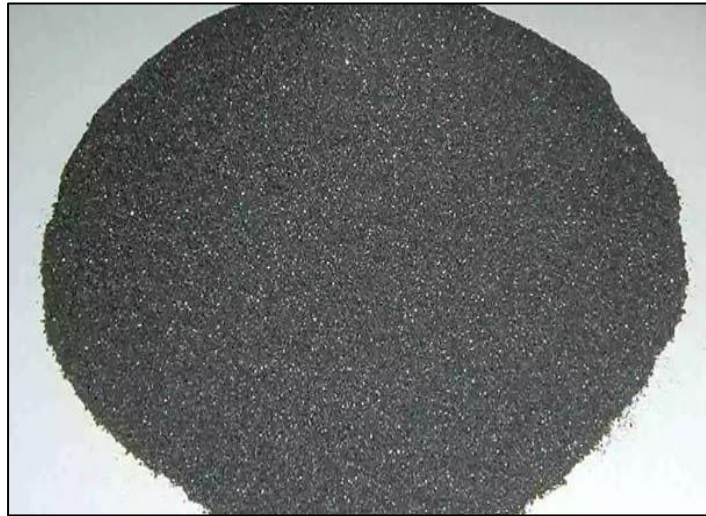
Gambar 3.10 Pasir besi  
Sumber : Dokumentasi penulis

- b. Pasir besi : pasir besi biasanya berukuran lebih kecil yaitu 0,5-0,8 mm. Kelebihannya adalah pasir besi dapat digunakan lebih dari sekali karena memiliki tekstur yang kuat dan hasil *blasting* bagus. Kekurangannya harganya relatif mahal.

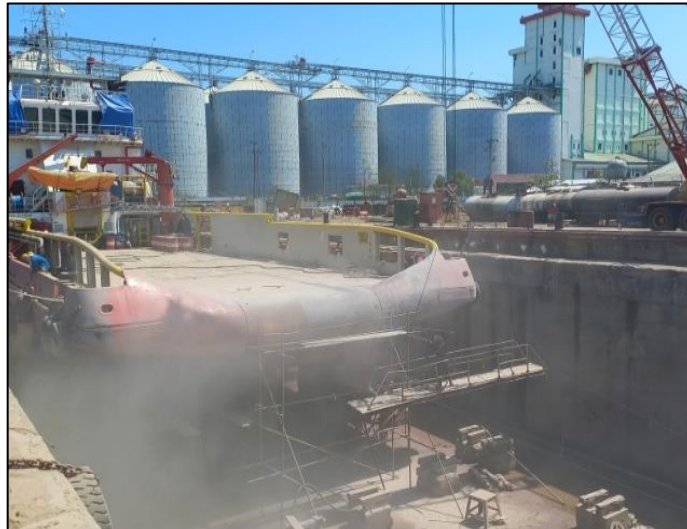
Gambar 3.13 Proses *sandblasting*  
 Sumber : Dokumentasi penulis

9. Setelah semua plat selesai di *sandblasting* maka sebelum dilakukan pengecatan permukaan plat harus disemprotkan udara bertekanan guna menghilangkan debu-debu yang kemungkinan masih menempel pada permukaan plat.

10. Jika semua tahapan *sandblasting* sudah selesai maka boleh dilakukan pengecatan.

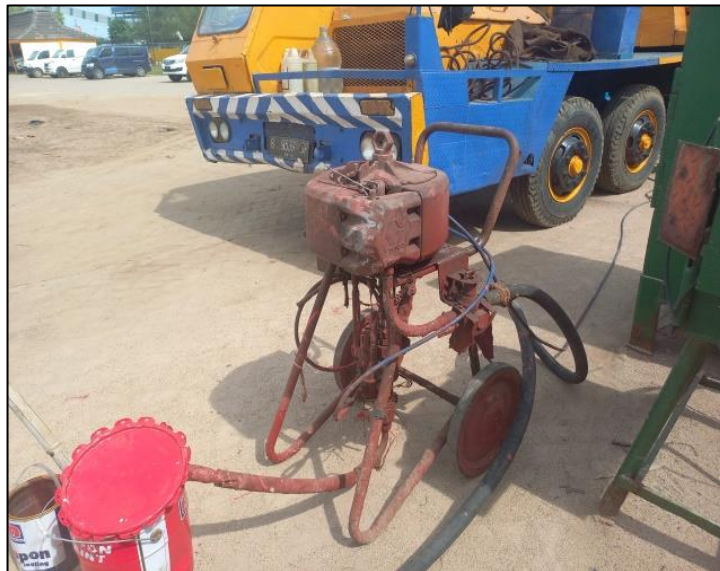
Gambar 3.14 Airless

Airless adalah suatu alat yang digunakan untuk mengvakumkan udara dan menyedot cat dan menyembrotkan cat menggunakan spray gun.

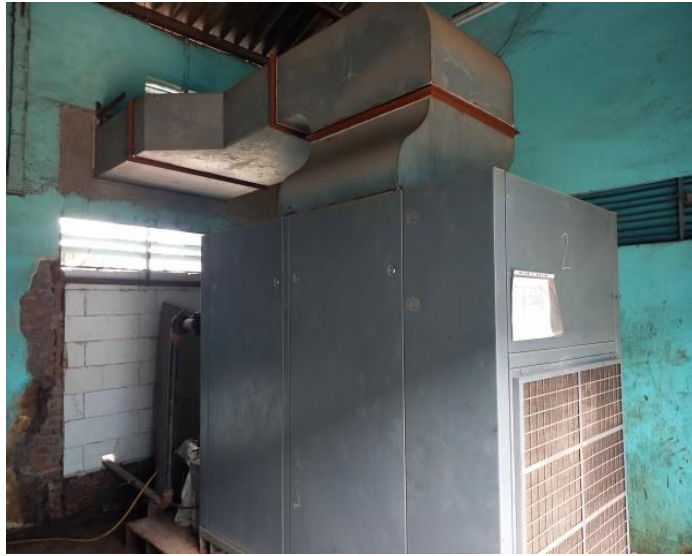
Gambar 3.15 Kompresor *paiting*  
Sumber : Dokumentasi penulis

Kompresor berfungsi untuk menghasilkan udara bertekanan sehingga cat dapat disemprotkan.

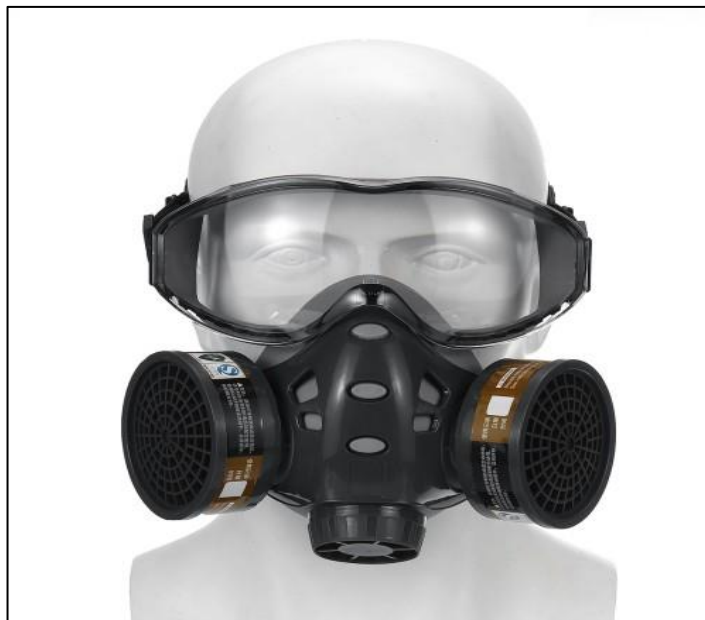
Gambar 3.16 Masker/topeng cat  
Sumber : Dokumentasi penulis

Topeng cat berfungsi untuk melindungi pekerja dari efek kimia cat, topeng ini biasanya full face dan terdapat selang oksigen dibagian belakang kepala.

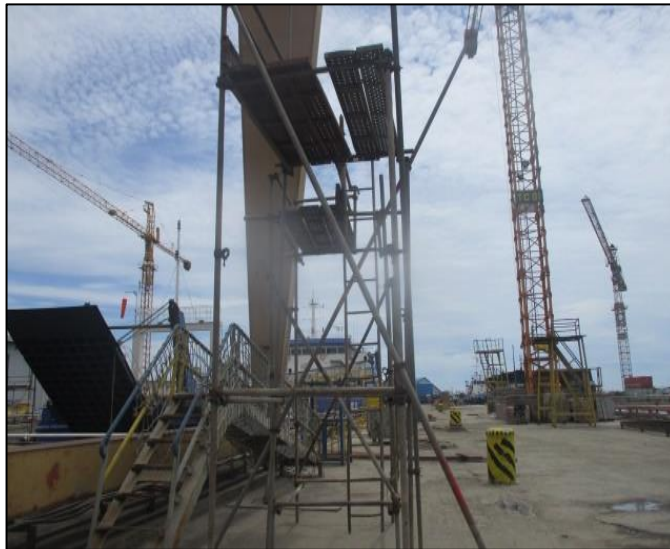
Gambar 3.17 Staging  
Sumber : Dokumentasi penulis

Staging berfungsi sebagai pijakan untuk pengecatan yang tinggi serta untuk mengatur jarak penyemprotan cat dimana jarak penyemprotan cat yaitu 140-150 cm.

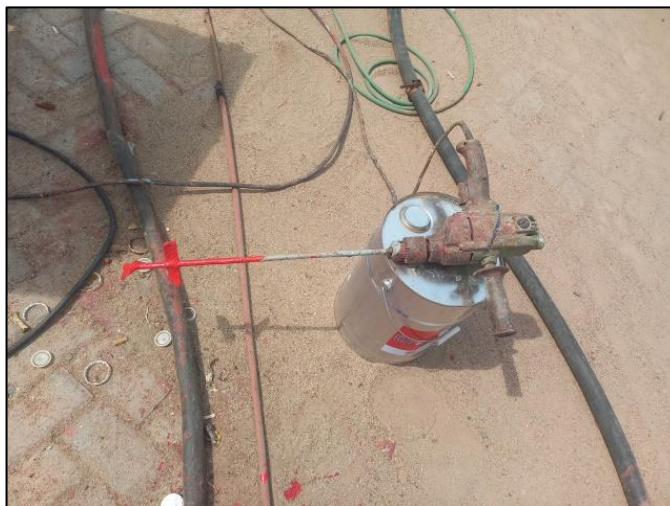
Gambar 3.18 Mixer  
Sumber : Dokumentasi penulis

Mixer berfungsi untuk mengaduk cat.

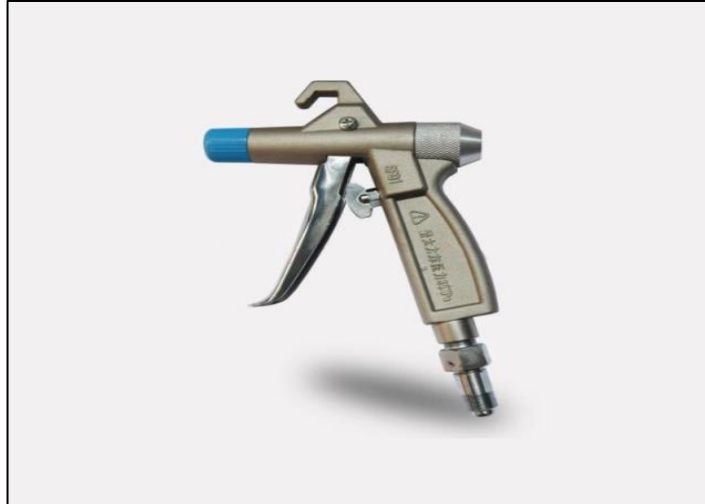
Gambar 3.19 Spray Gun  
Sumber : Dokumentasi penulis

Spray gun merupakan alat untuk menyemprotkan cat.

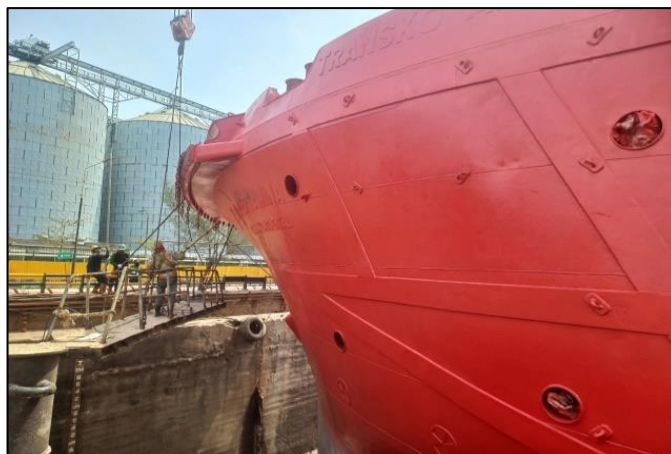
Gambar 3.22 Proses pengecatan Anti Fouling  
Sumber : Dokumentasi penulis

3. Proses pengecatan Anti Fouling : Proses ini bertujuan untuk mencegah binatang – binatang laut yang menempel pada kapal Bakteri *Pelagibacter variabilis* UPS3.37 digunakan sebagai bahan ekstrak kasar yang diformulasikan dengan cat untuk uji mikrofouling dan makrofouling di lapangan setelah dilakukan pengecatan anti fouling dengan ketebalan 150 mikron dilakukan pengeringan minimal 8 jam
