**LAPORAN KERJA PRAKTEK
PT. MEGAPOWER MAKMUR TBK**

**PEMICU TERJADINYA KERUSAKAN PADA AUOTOMSTIC
VOLTAGE REGULATOR MESIN KOMATSU EGS1200**

**PRODI D-III TEKNIK ELEKTRONIKA
JURUSAN TEKNIK ELEKTRO
POLITEKNIK NEGERI BENGKALIS**

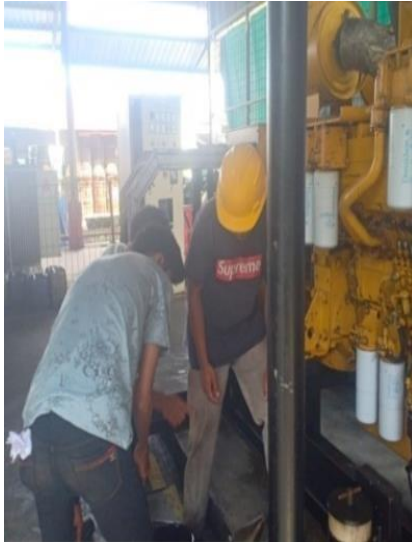
Pada hari ini penulis melakukan kegiatan yaitu menambah oli unit dua seperti gambar dibawah ini:

Gambar 2.41 Kegiatan penambahan oli pada unit dua
(Sumber: PT. Megapower Makmur Tbk, 2022)

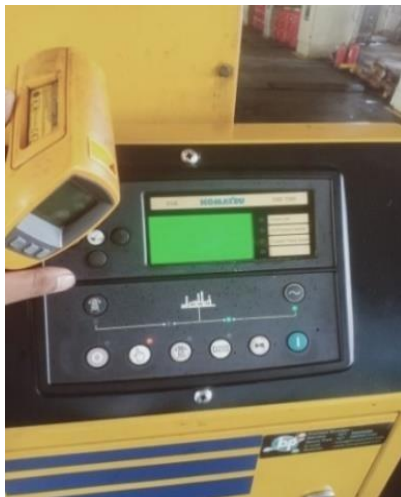
Pada hari ini penulis melakukan kegiatan yaitu monitoring KWH seperti gambar dibawah ini:

Gambar 2.42 Kegiatan monitoring KWH setiap jamnya
(Sumber: PT. Megapower Makmur Tbk, 2022)

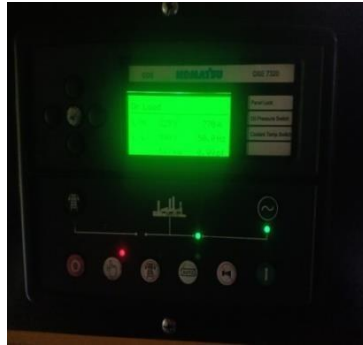
Pada hari ini penulis melakukan kegiatan yaitu monitoring KWH seperti gambar dibawah ini:

Gambar 2.43 Kegiatan monitoring KWH setiap jamnya
(Sumber: PT. Megapower Makmur Tbk, 2022)

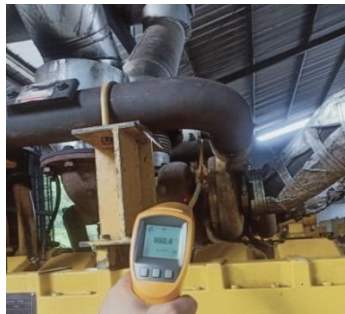
Pada hari ini penulis melakukan kegiatan yaitu monitoring KWH seperti gambar dibawah ini:

Gambar 2.44 Kegiatan monitoring KWH setiap jamnya
(Sumber: PT. Megapower Makmur Tbk, 2022)

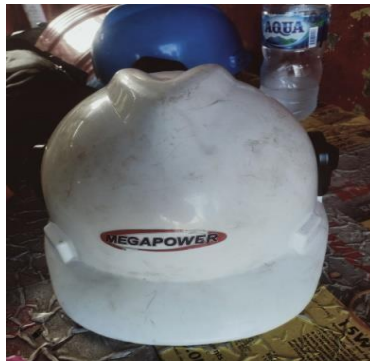
(Sumber: PT. Megapower Makmur Tbk,2022)

Berfungsi sebagai pelindung kepala dari benda yang bisa mengenai kepala secara langsung. Pelindung kepala yang digunakan pada PT. Megapower Makmur Tbk. seperti gambar di bawah ini.

Gambar 2.45 *Safety Helmet*

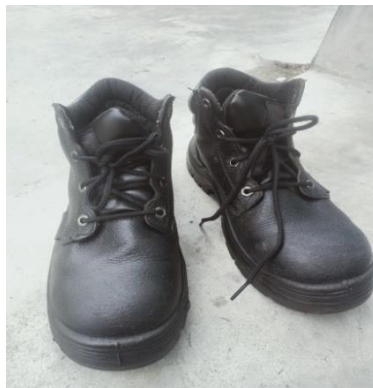
(Sumber: PT. Megapower Makmur Tbk, 2022)

Safety Shoes Berfungsi untuk melindungi kaki jika terjadi kecelakaan fatal pada saat didalam proses pekerjaan misalnya tertimpa benda tajam atau benda berat, benda panas, cairan kimia dan lain sebagainya. Salah satu sepatu pelindung yang digunakan pada PT. Megapower Makmur Tbk seperti gambar dibawah ini.

Gambar 2.47 *safety shoes*

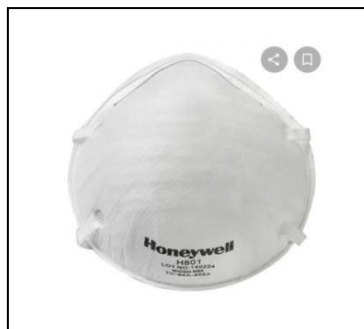
(Sumber: PT. Megapower Makmur Tbk, 2022)

Respirator berfungsi sebagai alat pelindung pernapasan dari bahaya saat bekerja ditempat dengan kualitas udara buruk misalkan debu, beracun, dsb. . Adapun bentuk masker dapat dilihat pada gambar dibawah ini.

Gambar 2.48 *Respirator*

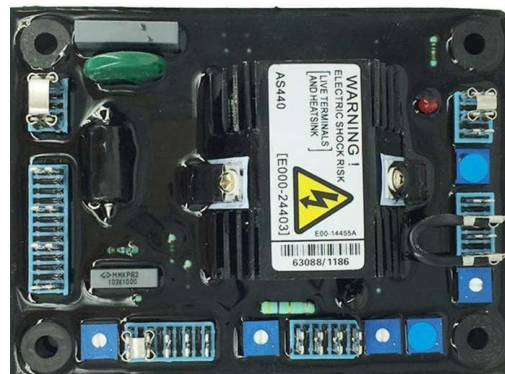
Gambar 3.1 *Automatic Voltage Regulator*
(Sumber: <http://anekacipta-eng.com/avr-pada-generator>)

Automatic Voltage Regulator (AVR) merupakan sebuah alat pengatur tegangan yang digunakan pada generator sinkron untuk menyetabilkan tegangan keluaran yang dihasilkan oleh generator sinkron agar tetap mengeluarkan tegangan yang stabil tidak terpengaruh oleh beban yang selalu berubah-ubah, dikarenakan beban sangat mempengaruhi tegangan output generator.
