**LAPORAN KERJA PRAKTEK (KP)**  
**PT. ADRA GEMILANG PELAYANAN TEKNIK ULP**  
**BENGGALIS**

**SOP GANGGUAN KWH PRABAYAR**

**JURUSAN TEKNIK ELEKTRO**  
**PROGRAM STUDI D-IV TEKNIK LISTRIK**  
**POLITEKNIK NEGERI BENGGALIS**  
**BENGGALIS-RIAU**  
**TA.2021/2022**

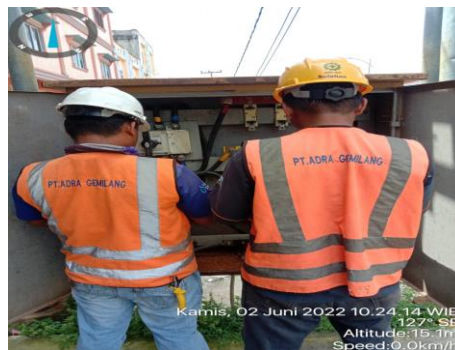
Kegiatan yang dilaksanakan penyeimbangan beban trafo distribusi merupakan kegiatan rutin yang dilakukan petugas pln secara rutin per enam bulan sekali, hal ini dilakukan karena selalu terjadi ketidak seimbangan antara beban dan fasa seiring dengan terus meningkatnya jumlah pelanggan. Seperti yang terlihat pada Gambar 2.2

Gambar 2.2 *Penyimbangan beban trafo*  
(Sumber: PT. Adra Gemilang)

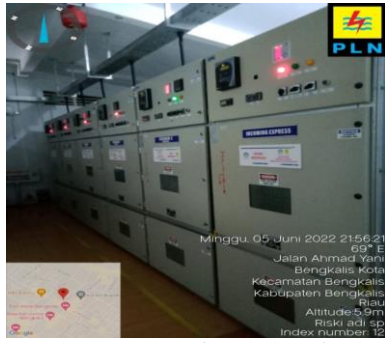
Gambar 2.3 Memfoto beban feeder  
(Sumber: PT. Adra Gemilang 2022)

Kegiatan yang dilaksanakan pengecekan beban feeder di (GH) Gardu Hubung yang dilakukan setiap jam, atau satu jam sekali agar bisa mengetahui beban yang masuk di setiap jam nya. Seperti yang terlihat pada Gambar 2.3

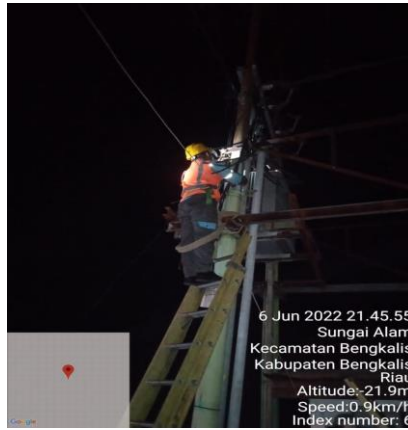
Kegiatan yang dilaksanakan mengatasi gangguan kabel skutr yang putus karena terbakar. Seperti yang terlihat pada Gambar 2.4

Gambar 2.4 Mengatasi kabel skutr yang putus  
(Sumber: PT. Adra Gemilang 2022)

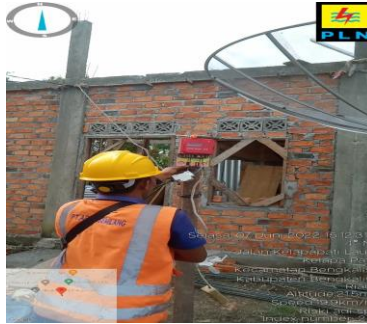
Kegiatan yang dilaksanakan pergantian kwh meter yang rusak dengan k w h meter dami dirumah pelanggan dan memindahkan kwh meter ke tempat yang lebih aman,agar tidak mengganggu pekerjaan. Seperti yang terlihat pada Gambar 2.5

Gambar 2.5 (Menganti kwh meter sementara di rumah pelanggan)  
(Sumber: PT. Adra Gemilang 2022)

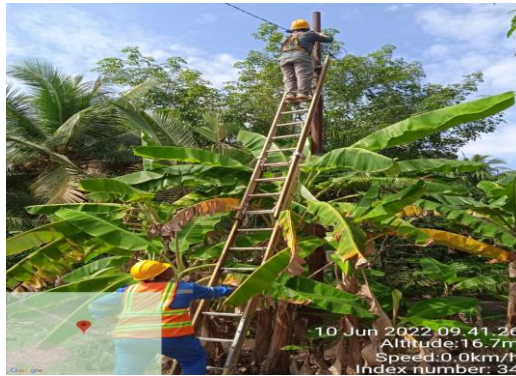
Melakukan pemindahan kabel SR yang melintang di atas atap rumah pelanggan, Hal ini di lakukan agar tidak dapat terjadinya yang tidak di inginkan.seperti yang terlihat di gambar 2.8

Gambar 2.8 Memindah kan kabel SR  
(Sumber: PT. Adra Gemilang 2022)

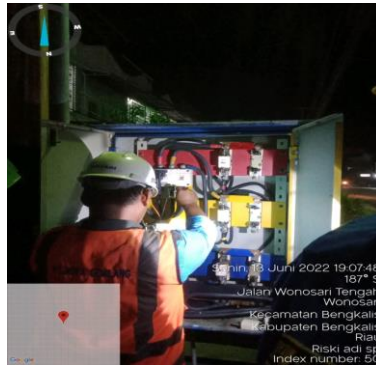
Gambar 2.9 Penyeimbangan beban trafo

Kegiatan yang dilaksanakan penyeimbangan beban trafo distribusi merupakan kegiatan rutin yang dilakukan petugas pln per enam bulan sekali, hal ini dilakukan karena selalu terjadi ketidak seimbangan antara beban dan fasa seiring dengan terus meningkatnya jumlah pelanggan. Seperti yang terlihat pada Gambar 2.9

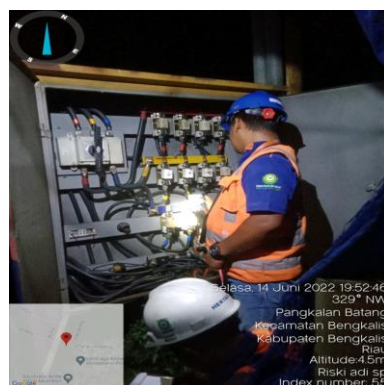
Gambar 2.10 Penyeimbangan beban trafo

Kegiatan yang dilaksanakan penyeimbangan beban trafo distribusi merupakan kegiatan rutin yang dilakukan petugas pln per enam bulan sekali, hal ini dilakukan karena selalu terjadi ketidak seimbangan antara beban dan fasa seiring dengan terus meningkatnya jumlah pelanggan. Seperti yang terlihat pada Gambar 2.10

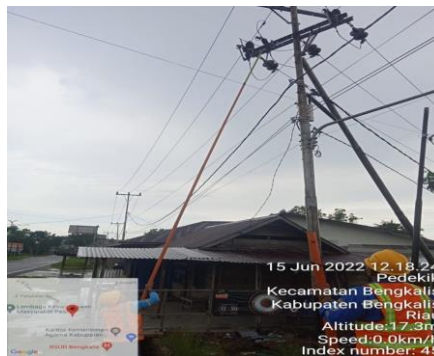
Kegiatan yang dilaksanakan petugas lapangan melakukan penggantian fuse link CO (*cut out*) yang berada di jalan kelapati darat putus akibat adanya gangguan pada JTM. FCO adalah peralatan proteksi yang bekerja apabila terjadi gangguan arus lebih. Alat ini akan memutuskan rangkaian listrik yang satu dengan yang lain apabila dilewati arus yang melewati kapasitas kerjanya. Prinsip kerjanya adalah ketika terjadi gangguan arus maka fuse pada cut out akan putus, dan menggantung di udara. Seperti yang terlihat pada Gambar 2.11.

Gambar 2.11 Penggantian fuse link yang putus  
(Sumber: PT. Adra Gemilang 2022)

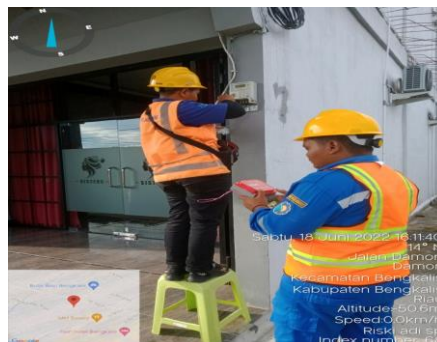
Kegiatan yang dilaksanakan penggantian kwh meter yang rusak dengan kwh meter dami di dikarena kan kwh sebelumnya tidak menampilkan angka angka di lcd.. Seperti yang terlihat pada Gambar 2.14.

Gambar 2.14 Mengganti kwh meter dami  
(Sumber: PT. Adra Gemilang 2022)

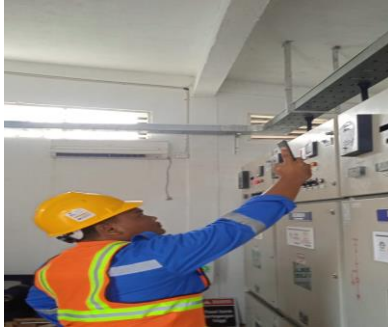
Gambar 2.15 Melakukan pengecekan beban feeder  
(Sumber: PT. Adra Gemilang 2022)

Kegiatan yang dilaksanakan pengecekan beban feeder di (GH) Gardu Hubung yang dilakukan setiap jam, atau satu jam sekali agar bisa mengetahui beban yang masuk di setiap jam nya. Seperti yang terlihat pada Gambar 2.15.

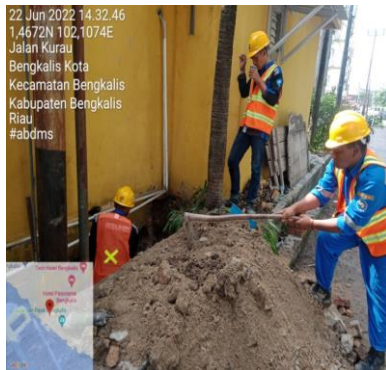
Kegiatan yang dilaksanakan petugas pln melakukan penggalian tanah untuk kedudukan Saluran Kabel Tegangan Menengah (SKTM). Seperti yang terlihat pada gambar.2.16.

Gambar 2.16 Penggalian tanah untuk kedudukan kabel SKTM  
(Sumber: PT. Adra Gemilang 2022)

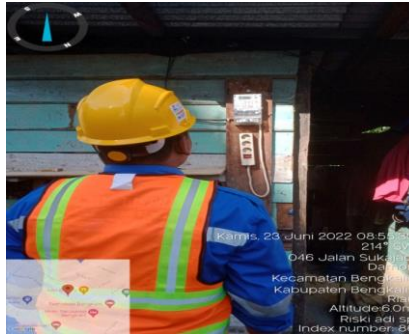
Kegiatan yang dilaksanakan mengatasi gangguan los kontak fasa di rumah pelanggan akibat adanya konektor/percing sambungan lama pada kabel SR yang longgar. Seperti yang terlihat pada Gambar 2.17.

Gambar 2.17 Mengatasi gangguan los kontak  
(Sumber: PT. Adra Gemilang 2022)

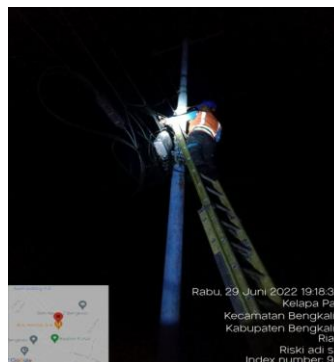
Gambar 2.21 Mengatasi gangguan los kontak  
(Sumber: PT. Adra Gemilang 2022)

Kegiatan yang dilaksanakan mengatasi gangguan los kontak fasa di rumah pelanggan akibat adanya konektor/percing sambungan lama pada kabel SR yang longgar. Seperti yang terlihat pada Gambar 2.21.

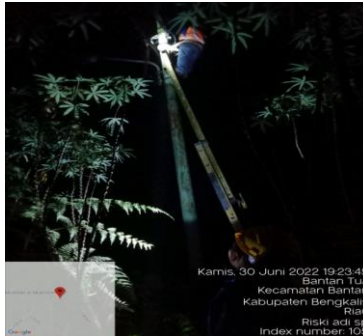
Gambar 2.22 Mengatasi gangguan los kontak  
(Sumber: PT. Adra Gemilang 2022)

Kegiatan yang dilaksanakan mengatasi gangguan los kontak fasa di rumah pelanggan akibat adanya konektor/percing sambungan lama pada kabel SR yang longgar. Seperti yang terlihat pada Gambar 2.22.

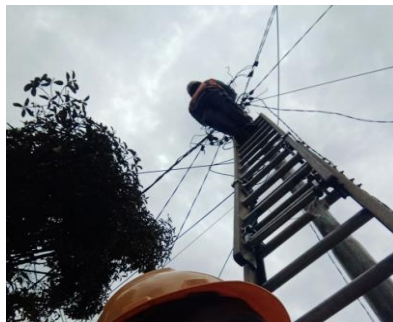
Kegiatan yang dilaksanakan melakukan penyambungan kabel SR yang putus di sebabkan oleh jatuhnya ranting pohon sehingga membuat kabel SR tersebut putus. Seperti yang terlihat pada Gambar 2.23.

Gambar 2.23 Penyambungan kabel sr)  
(Sumber: PT. Adra Gemilang 2022)

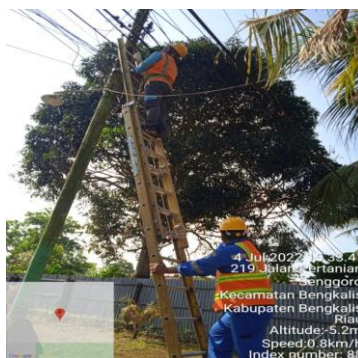
Gambar 2.25 Mengatasi gangguan los kontak  
(Sumber: PT. Adra Gemilang 2022)

Kegiatan yang dilaksanakan mengatasi gangguan los kontak fasa di rumah pelanggan akibat adanya konektor/percing sambungan lama pada kabel SR yang longgar. Seperti yang terlihat pada Gambar 2.25.

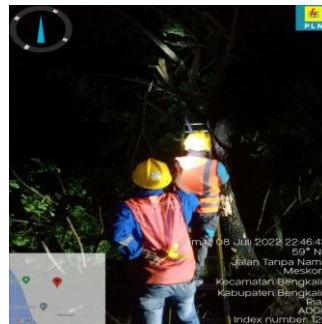
Gambar 2.27 Perbaikan kabel JTM yang tertimpa pohon  
(Sumber: PT. Adra Gemilang 2022)

Kegiatan yang dilaksanakan petugas pln melakukan perbaikan kabel JTM yang tertimpa pohon yang mengakibatkan listrik padam. Seperti yang terlihat pada Gambar 2.27.

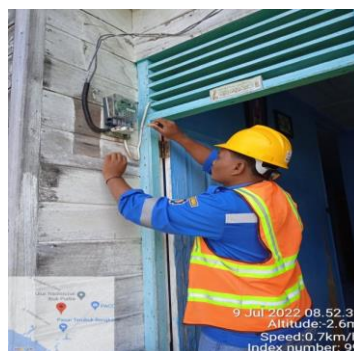
Kegiatan yang dilaksanakan mengatasi gangguan pada MCB rusak di rumah pelanggan di sebab kan MCB tidak berfungsi dengan baik tentunya dapat bahaya jika digunakan karena tidak dapat mencegah jika terjadi kelebihan beban atau arus pendek listrik, untuk mengatasi masalah tersebut perlu menggantinya dengan MCB baru. Seperti yang terlihat pada Gambar 2.28

Gambar 2.28 Mengganti MCB (*Miniature Circuit Breaker*)  
(Sumber: PT. Adra Gemilang 2022)

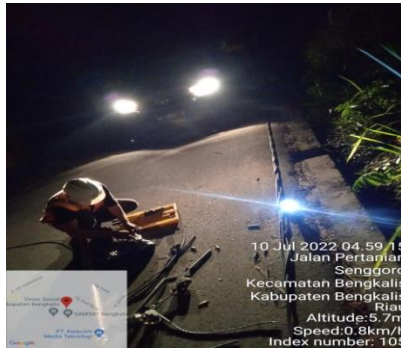
Kegiatan yang dilaksanakan melakukan penyambungan kabel skutr yang terbakar karena adanya beradu antara phasa phasa. Seperti yang terlihat pada Gambar 2.29.

Gambar 2.29 Penyambungan Kabel Skutr  
(Sumber: PT. Adra Gemilang 2022)

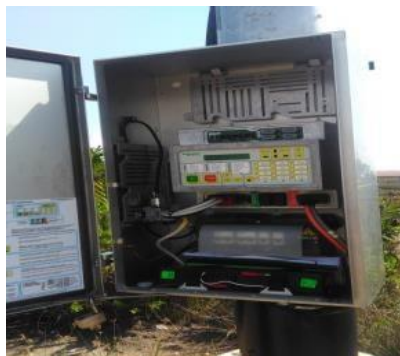
Pada hari ini penulis bersama petugas lapangan mengatasi gangguan RC (*Recloser*) trip di pangkalan batang akibat terjadinya gangguan jaringan tegangan menengah. Seperti yang terlihat pada Gambar 2.30.

Gambar 2.30 Mengatasi RC (*Recloser*) Trip  
(Sumber: PT. Adra Gemilang 2022)

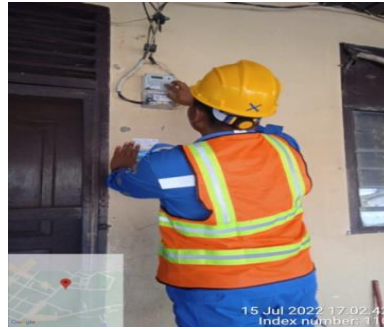
Gambar 2.31 Memasukan kode kct di rumah pelanggan  
(Sumber: PT. Adra Gemilang 2022)

Kegiatan yang dilaksanakan memasukan kode kct untuk pelanggan yang mengalami gagal memasuk nomor token listrik di kwh meter prabayar,di karenakan adanya sistem pembaruan \update. Seperti yang terlihat pada Gambar 2.31.

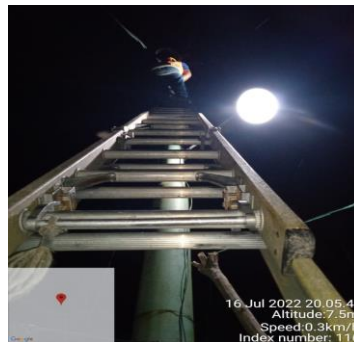
Gambar 2.32 Mengatasi gangguan los kontak  
(Sumber: PT. Adra Gemilang 2022)

Kegiatan yang dilaksanakan mengatasi gangguan los kontak fasa di rumah pelanggan akibat adanya konektor/percing sambungan lama pada kabel SR yang longgar. Seperti yang terlihat pada Gambar 2.32.

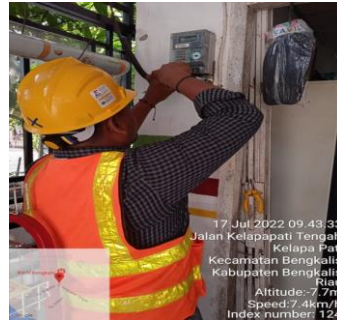
Gambar 2.33 Mengganti MCB(Miniature Circuit Breaker)  
(Sumber: PT. Adra Gemilang 2022)

Kegiatan yang dilaksanakan mengganti MCB rusak di rumah pelanggan di sebab kan MCB tidak berfungsi dengan baik tentunya dapat bahaya jika digunakan karena tidak dapat mencegah jika terjadi kelebihan beban atau arus pendek listrik,untuk mengatasi masalah tersebut perlu menggantinya dengan MCB baru. Seperti yang terlihat pada Gambar 2.33.

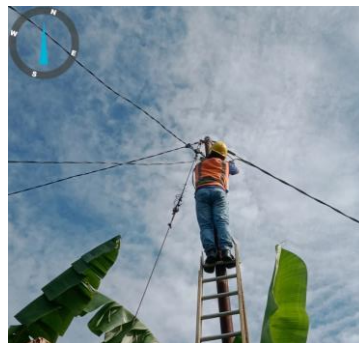
Gambar 2.34 Mengatasi gangguan los kontak  
(Sumber: PT. Adra Gemilang 2022)

Kegiatan yang dilaksanakan mengatasi gangguan los kontak nol / netral di rumah pelanggan disebabkan baut konektor piercing disambungkan pada kabel SR netral kendor ditiang standar atau JTR. Seperti yang terlihat pada Gambar 2.34.

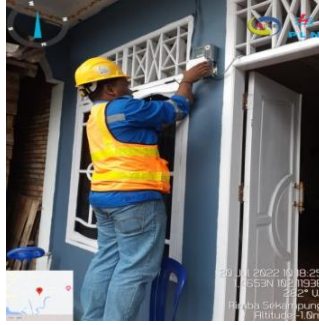
Gambar 2.35 Mengganti MCB(*Miniature Circuit Breaker*)  
(*Sumber: PT. Adra Gemilang 2022*)

Kegiatan yang dilaksanakan mengganti MCB rusak di rumah pelanggan di sebab kan MCB tidak berfungsi dengan baik tentunya dapat bahaya jika digunakan karena tidak dapat mencegah jika terjadi kelebihan beban atau arus pendek listrik, untuk mengatasi masalah tersebut perlu menggantinya dengan MCB baru. Seperti yang terlihat pada Gambar 2.35.

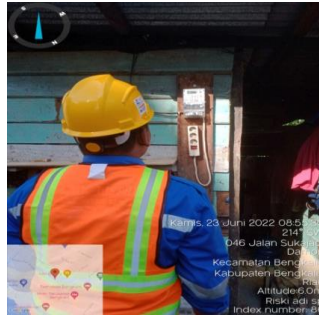
Gambar 2.36 Mengatasi gangguan los kontak  
(*Sumber: PT. Adra Gemilang 2022*)

Kegiatan yang dilaksanakan mengatasi gangguan los kontak nol / netral dirumah pelanggan disebabkan baut konektor piercing disambungkan pada kabel SR netral kendor ditiang standar atau JTR. Seperti yang terlihat pada Gambar 2.36.

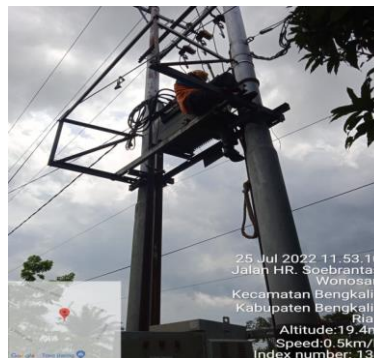
Gambar 2.38 Pemasangan kabel grounding  
(Sumber: PT. Adra Gemilang 2022)

Kegiatan yang dilaksanakan pemasangan kabel grounding ialah sebagai penghantar arus listrik ke bumi atau ke tanah saat terjadinya kebocoran arus listrik atau petir. Seperti yang terlihat pada Gambar 2.38.

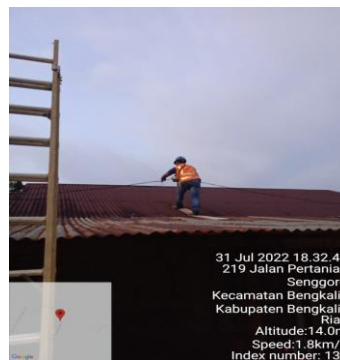
Gambar 2.40 Menyambung kabel sr yang putus  
(Sumber: PT. Adra Gemilang 2022)

Kegiatan yang dilaksanakan melakukan penyambungan kabel SR yang putus di rumah pelanggan penyebab putus kabel tersebut mengenai kendaraan mobil truk. Seperti yang terlihat pada Gambar 2.40.

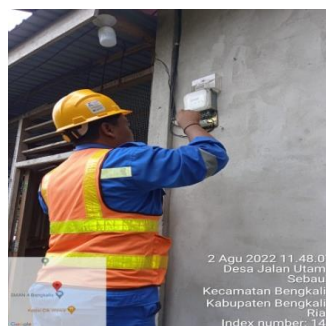
Gambar 2.42 Mengganti MCB(*Miniature Circuit Breaker*)  
(Sumber: PT. Adra Gemilang 2022)

Kegiatan yang dilaksanakan mengganti MCB rusak di rumah pelanggan di sebabkan MCB tidak berfungsi dengan baik tentunya dapat bahaya jika digunakan karena tidak dapat mencegah jika terjadi kelebihan beban atau arus pendek listrik, untuk mengatasi masalah tersebut perlu menggantinya dengan MCB baru. Seperti yang terlihat pada Gambar 2.42

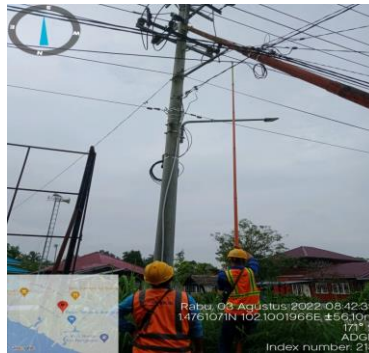
Gambar 2.43 Penggantian fuse link yang putus  
(Sumber: PT. Adra Gemilang 2022)

Kegiatan yang dilaksanakan petugas lapangan melakukan penggantian fuse link CO (*cut out*) yang berada di jalan kelapati darat putus akibat adanya gangguan pada JTM. FCO adalah peralatan proteksi yang bekerja apabila terjadi gangguan arus lebih. Alat ini akan memutuskan rangkaian listrik yang satu dengan yang lain apabila dilewati arus yang melewati kapasitas kerjanya. Prinsip kerjanya adalah ketika terjadi gangguan arus maka fuse pada cut out akan putus, dan menggantung di udara. Seperti yang terlihat pada Gambar 2.43

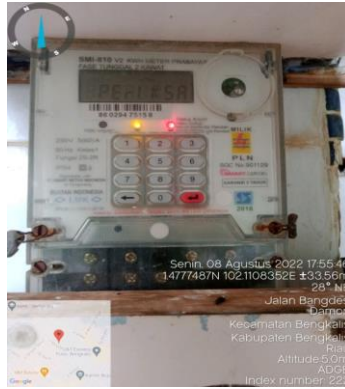
Gambar 2.46 Mengatasi kwh periksa  
(Sumber: PT. Adra Gemilang 2022)

Kegiatan yang dilaksanakan mengatasi gangguan kWh Periksa di rumah pelanggan, Untuk mengatasi masalah tersebut perlu memasukan CT (Clear Tamper) terbaru. Seperti yang terlihat pada Gambar 2.46

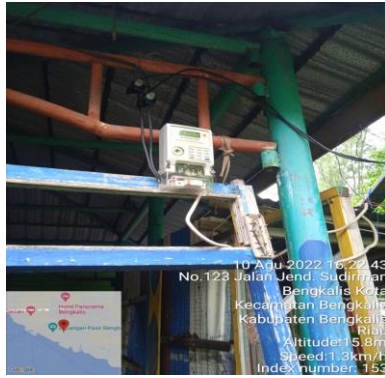
Gambar 2.48 Mengganti MCB (*Miniature Circuit Breaker*)  
(Sumber: PT. Adra Gemilang 2022)

Kegiatan yang dilaksanakan mengganti MCB rusak di rumah pelanggan di sebabkan MCB tidak berfungsi dengan baik tentunya dapat bahaya jika digunakan karena tidak dapat mencegah jika terjadi kelebihan beban atau arus pendek listrik, untuk mengatasi masalah tersebut perlu menggantinya dengan MCB baru. Seperti yang terlihat pada Gambar 2.48

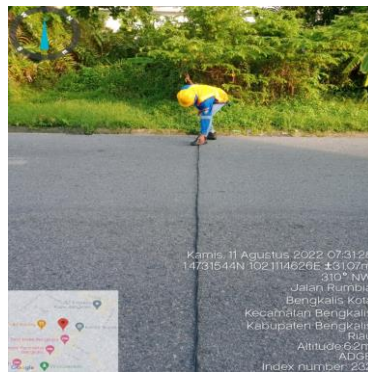
Gambar 2.49 Penyambungan kabel SR yang putus  
(Sumber: PT. Adra Gemilang 2022)

Kegiatan yang dilaksanakan melakukan penyambungan kabel SR yang putus di rumah pelanggan penyebab putus kabel tersebut mengenai kendaraan mobil truk. Seperti yang terlihat pada Gambar 2.49

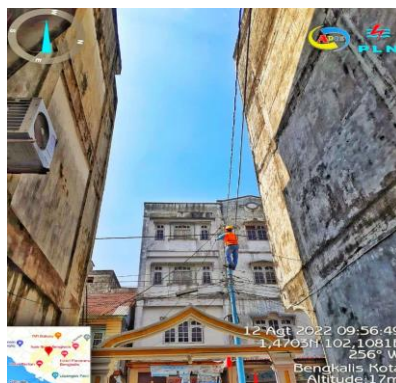
Gambar 2.50 Mengatasi los kontak  
(Sumber: PT. Adra Gemilang 2022)

Kegiatan yang dilaksanakan mengatasi gangguan los kontak fasa di rumah pelanggan akibat adanya konektor /percing sambungan lama pada kabel SR yang longgar. Seperti yang terlihat pada Gambar 2.50

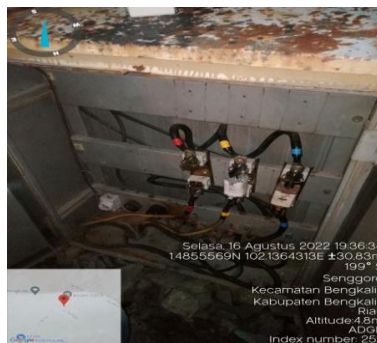
Gambar 2.51 Menggaanti NH fuse  
(Sumber: PT. Adra Gemilang 2022)

Kegiatan yang dilaksanakan melakukan pergantian NH fuse atau Sekring pada PHB-TR yang putus di sebabkan adanya beban berlebih sehingga NH fuse terputus. Seperti yang terlihat pada Gambar 2.51

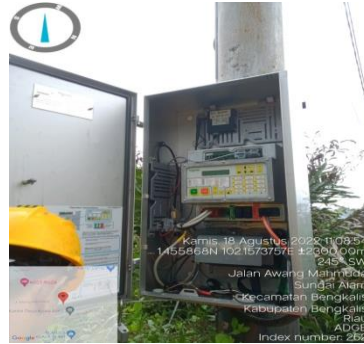
Gambar 2.53 Mengcloskan RC yang trip  
(Sumber: PT. Adra Gemilang 2022)

Kegiatan yang dilaksanakan mengcloskan kembali RC (Recloser) yang trip di jalan penampi akibat ada gangguan di Jaringan Tegangan Menengah (JTM). Seperti yang terlihat pada Gambar 2.53

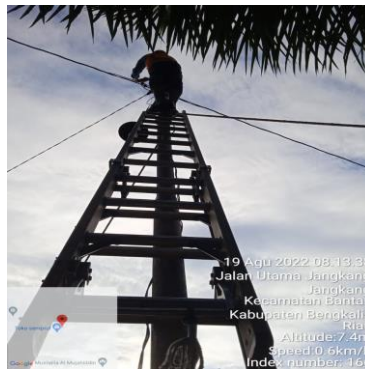
Gambar 2.54 Menggatasi kabel SR yang kendor  
(Sumber: PT. Adra Gemilang 2022)

Kegiatan yang dilaksanakan mengatasi gangguan kabel SR milik pelanggan yang kendor karena adanya service wide clamp yang terlepas pada kabel SR. Seperti yang terlihat pada Gambar 2.54

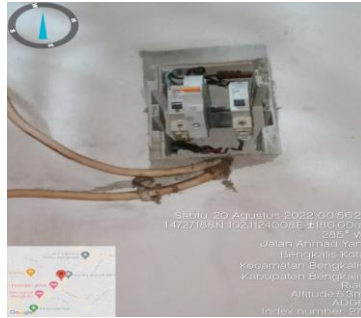
Gambar 2.55 Mengganti MCB milik pelanggan yang terbakar  
(Sumber: PT. Adra Gemilang 2022)

Kegiatan yang dilaksanakan melakukan penggantian MCB ( Miniature Circuit Breaker) di mana MCB tersebut terbakar yang disebabkan ada nya kelebihan beban Seperti yang terlihat pada Gambar 2.55

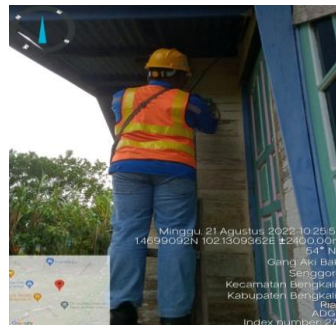
Gambar 2.56 Mengatasi kwh periksa di rumah pelanggan.  
(Sumber: PT. Adra Gemilang 2022)

Kegiatan yang dilaksanakan mengatasi gangguan kwh Periksa dirumah pelanggan, Untuk mengatasi masalah tersebut perlu memasukan kode CT baru pada kwh meter pelanggan. Seperti yang terlihat pada Gambar 2.56

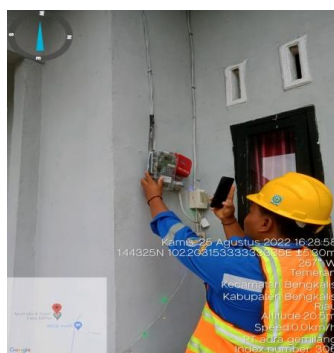
Gambar 2.58 Penggantian kWh Meter Sementara / Meter Gami  
(Sumber: PT. Adra Gemilang 2022)

Kegiatan yang dilaksanakan melakukan pergantian kwh meter yang rusak dengan kwh meter sementara di rumah pelanggan karena meter lama tidak menampilkan angka angka di lcd. Seperti yang terlihat pada Gambar 2.58

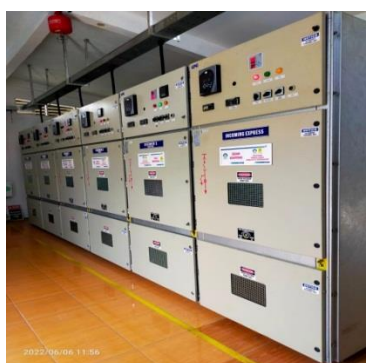
Gambar 2.59 Pengecekan beban federer  
(Sumber: PT. Adra Gemilang 2022)

Kegiatan yang dilaksanakan melakukan memeriksa beban feeder dan memfotokan feeder agar dapat mengetahui beban setiap jam nya. Seperti yang terlihat pada Gambar 2.59

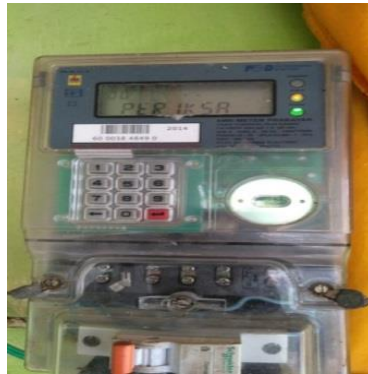
Gambar 2.60 Mengatasi kwh periksa di rumah pelanggan  
(Sumber: PT. Adra Gemilang 2022)

Kegiatan yang dilaksanakan mengatasi gangguan kwh Periksa dirumah pelanggan, Untuk mengatasi masalah tersebut perlu memasukan kode CT baru pada kwh meter pelanggan. Seperti yang terlihat pada Gambar 2.60

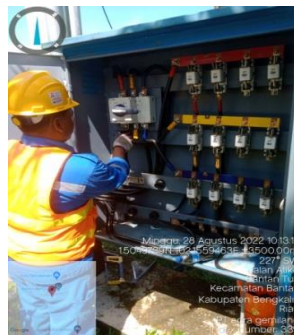
Gambar 2.61 Pemeliharaan PHB-TR  
(Sumber: PT. Adra Gemilang 2022)

Kegiatan yang dilaksanakan pemeliharaan PHB-TR (perangkat hubung bagi tegangan rendah). Ini dilakukan agar mencegah terjadinya kerusakan peralatan dan agar tetap beroperasi dengan handal dan efisiensi yang tinggi. Seperti yang terlihat pada Gambar 2.61

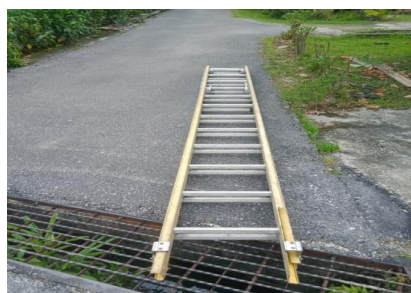
Gambar 2.63 Tangga

Tangga adalah alat untuk naik turun apabila saat terjadi gangguan di jaringan tengangan menengah, jaringan tangan rendah dan gangguan rumah pelanggan apabila terjadi los kontak ditiang listrik. Seperti yang terlihat pada Gambar 2.33.

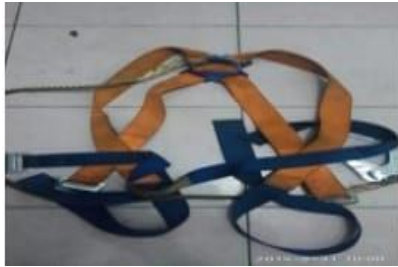
Gambar 2.64 Safety Belt

Safety belt adalah sabuk pengaman pekerja yang bekerja di atas ketinggian dari tanah untuk petugas PLN saat mengatasi gangguan diatas tiang listrik. Seperti yang terlihat pada Gambar 2.64.

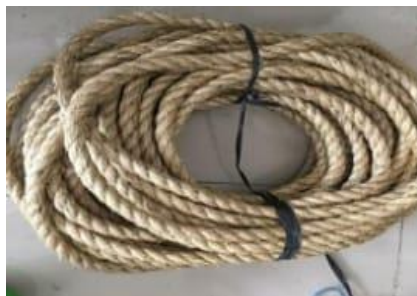
Gambar 2.65 Tali Panjat

Tali panjat adalah alat pengaman untuk memanjat pada tiang besi, atau tiang beton. Seperti yang terlihat pada Gambar 2.65.

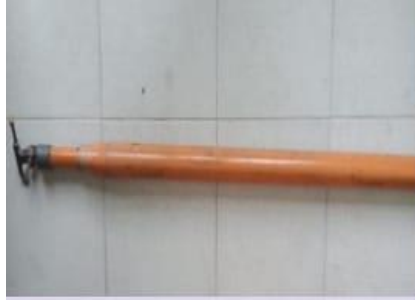
Gambar 2.66 Stick 20 KV

Stick 20 KV dirancang untuk menyediakan jarak yang diperlukan untuk melakukan pekerjaan dalam sistem kelistrikan. Contohnya untuk memperbaiki FCO (*Fuse Cut Out*) yang putus akibat adanya gangguan hubung singkat pada jaringan tegangan menengah. Seperti yang terlihat pada Gambar 2.66.

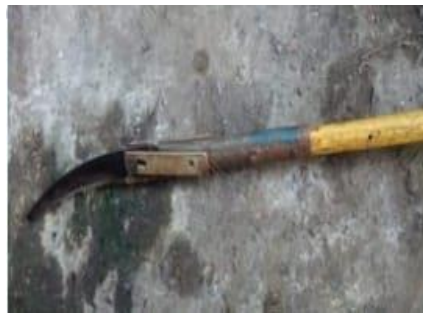
Gambar 2.67 Stick Pangkas

Stick pangkas adalah alat yang digunakan untuk pemangkasan pohon yang berada dibawah jaringan tegangan menengah yang mempunyai potensi membahayakan terhadap kabel jaringan tegangan menengah SKUTM. Seperti yang terlihat pada Gambar 2.67.

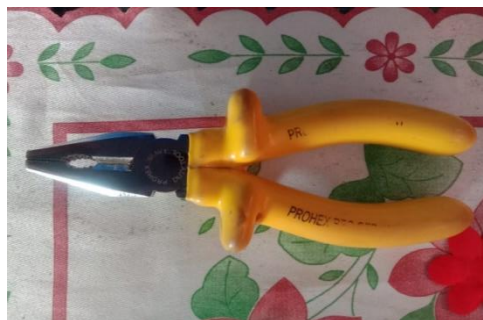
Gambar 2.68 Tang kombinasi

Ujung rahang yang bergerigi rapat, untuk menjepit kawat atau kabel. Di tengahnya, bagian yang bergerigi renggang, untuk mengunci mur. Rahang tajam sebagai pemotong kawat dan kabel. Seperti yang terlihat pada Gambar 2.68.

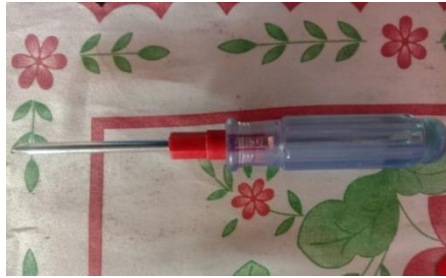
Gambar 2.69 Obeng

Obeng memiliki dua jenis ujungnya, strip (-) dan bunga (+) digunakan untuk mengencangkan dan juga melonggarkan sesuatu skrup terhadap suatu pasangannya, baik yang berupa kayu, plastic, dan besi. Seperti yang terlihat Gambar 2.69.

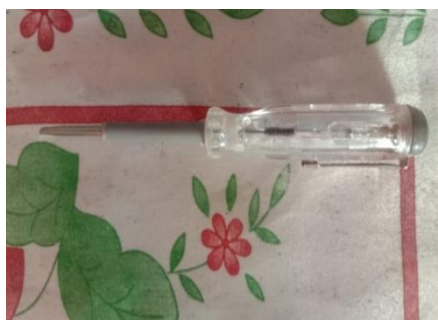
Gambar 2.70 Tespen

Tes pen adalah alat yang digunakan untuk mengecek ataupun mengetahui ada tidaknya suatu tegangan listrik. Rangkain Tespen berbentuk obeng yang memiliki mata minus (-) berukuran kecil pada bagian ujungnya. Seperti yang terlihat pada Gambar 2.70.

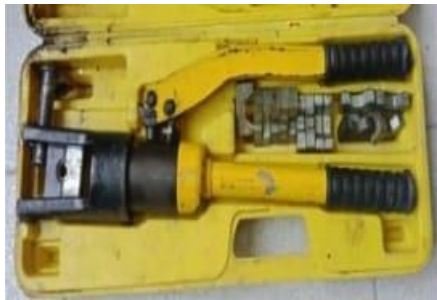
Gambar 2.71 Tang Press  
*Sumber: PLN rayon Bengkulu PT. Adra Gemilang*

Tang press atau yang dikenal dengan *Crimping Tools* adalah alat yang di desain khusus untuk menggabungkan kabel dengan kabel konektor / kabel LUG atau skun. Tang press ini akan menekan kabel LUG yang masih dalam keadaan longgar untuk disatukan dengan kabel. Proses ini dinamakan *Crimping*, yang artinya

penggabungan antara kabel dan kabel LUG dengan sangat rapat sehingga tidak akan terbuka. Seperti yang terlihat Gambar 2.71.

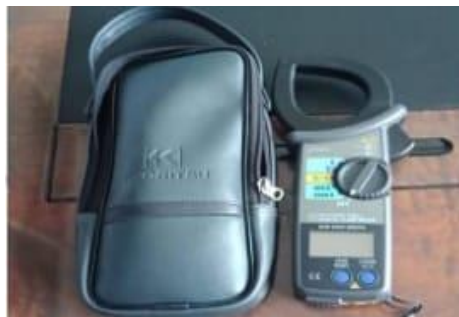
Gambar 2.72 Tang Amper  
*sumber: PLN rayon Bengkulu PT. Adra Gemilang*

Tang amper atau yang disebut dengan *Clamp Meter* adalah alat ukur yang digunakan untuk mengukur arus listrik pada sebuah kabel konduktor yang dialiri arus listrik dengan menggunakan dua rahang penjepitnya (*clamp*) tanpa harus memiliki kontak langsung dengan terminal listriknya. Seperti yang terlihat pada Gambar 2.72.

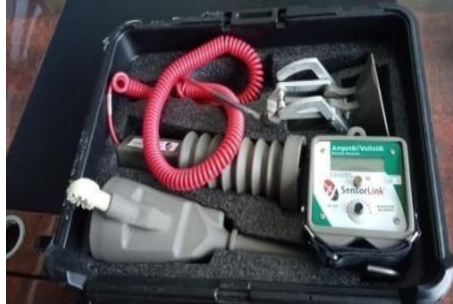
Gambar 2.43. Voltstik  
(Sumber: PT. Adra Gemilang)

Voltstik adalah alat untuk mengukur tegangan pada jaringan tegangan menengah (JTM). Seperti yang terlihat pada Gambar 2.73.

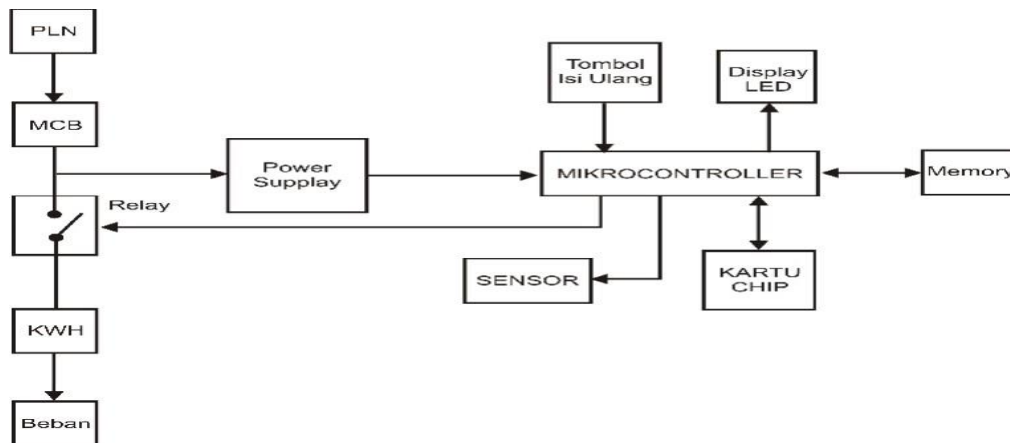
Gambar 3.1 Blok Diagram Sistem KWH Meter Prabayar  
(Sumber. Internet 2022 )

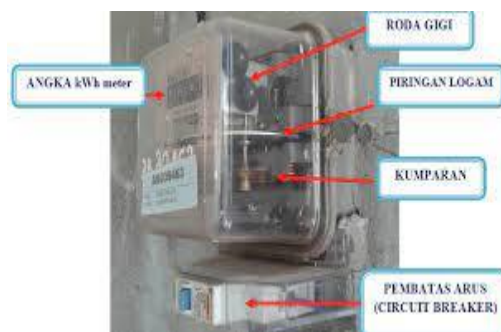
Gambar 3.2 Bagian KWH Meter Analog  
(Sumber. Internet 2022 )

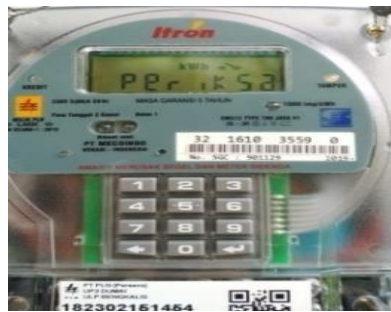
Gambar 3.3 KWH Meter Periksa  
(Sumber: PT. Adra Gemilang 2020)

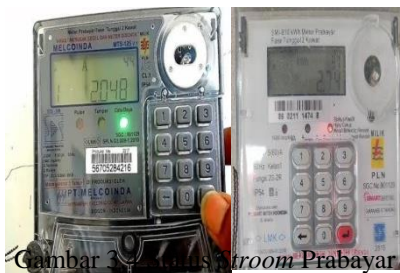
Gambar 3.4 Status *stroom* Prabayar  
(Sumber: PT. Adra Gemilang 2020)

Lampu indikator ini menunjukkan suplay catu daya listrik prabayar anda, informasi tanda yang diberikan adalah LED akan berkedip berwarna hijau atau merah dan kadang disertai bunyi alarm menurut kondisi listrik prabayar anda.

**Keterangan:** Warna hijau (berkedip) = Kredit *stroom* masih cukup.

Warna merah (berkedip + bunyi) = kredit *stroom* akan habis.

Bunyi alarm ini akan terus berbunyi selagi anda belum melakukan pengisian pulsa. Namun jika anda merasa terganggu dengan bunyi yang ditimbulkan, anda dapat mematikan dengan menekan sebarang tombol yang ada di kWh meter listrik prabayar tersebut.

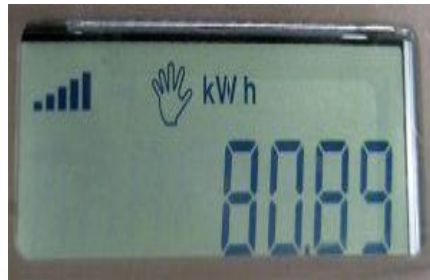
Gambar 3.5 KWH indikasi  
(Sumber. Internet 2022)

LED alarm yang berada diantara LED pulsa dan LED catu daya ini akan menyala jika terjadi peristiwa abnormal pada listrik prabayar anda. LED alarm yang menyala berwarna kuning ini akan disertai dengan munculnya gambar tangan yang ada dilayar LCD KWH meter.

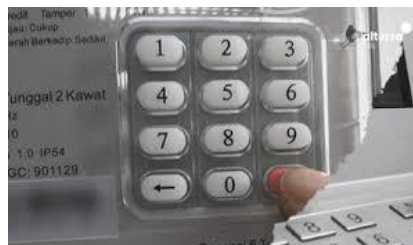
Gambar 3.6 Papan Tombol  
(Sumber. Internet 2022)

Kegunaan papan tombol yang berisi tombol angka-angka adalah untuk melakukan pengisian token *stroom* prabayar. Selain itu, papan tombol ini berguna untuk memasukkan kode singkat dengan fungsi tertentu.

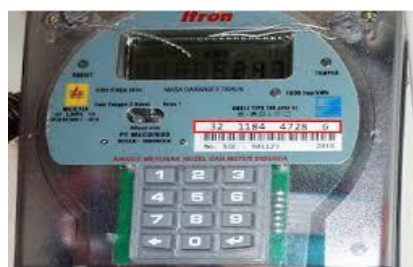
Gambar 3.7 Nomor KWH  
(Sumber. Internet 2022)

Nomor seri kwh meter prabayar biasanya terdiri dari 11 digit.

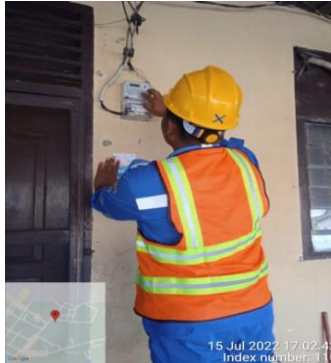
Gambar 3.9 Mengecek gangguan periksa  
(Sumber: PT. Adra Gemilang 2022)

segera melakukan pengecekan indikasi KWH yang mengalami gangguan periksa. Disini penulis mendapat kesempatan untuk terjun langsung ke lapangan dan ikut melakukan pengecekan indikasi KWH periksa.

5. Petugas melakukan pencatatan atau foto nomor KWH prabayar yang mengalami gangguan periksa, petugas lapangan meminta untuk pembuatan CT (*clear tamper*), kepada petugas operator yang berada di kantor pelayanan teknik ULP Bengkalis.

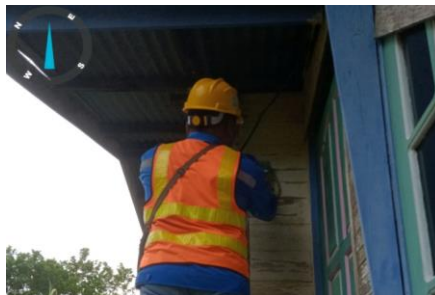
9. Setelah kode CT (*clear tamper*) dimasukan dan KWH tertulis bacaan

Gambar 3.11 Memasukkan Kode CT(*clear tamper*)  
(Sumber: PT. Adra Gemilang 2022)
