LAPORAN KERJA PRAKTEK
PT. BAHTERA BAHARI SHIPYARD
Jl. Pattimura - Sei Kasam Rt 003 Rw 002 Kelurahan Kabil Kec.
Nongsa, Batam, Kepulauan Riau, Indonesia

Muhammad Faisol Lutfi
(1304191020)

PRODI SARJANA TERAPAN TEKNOLOGI REKAYASA
ARSITEKTUR PERKAPALAN
JURUSAN TEKNIK PERKAPALAN
POLITEKNIK NEGERI BENGKALIS
2023

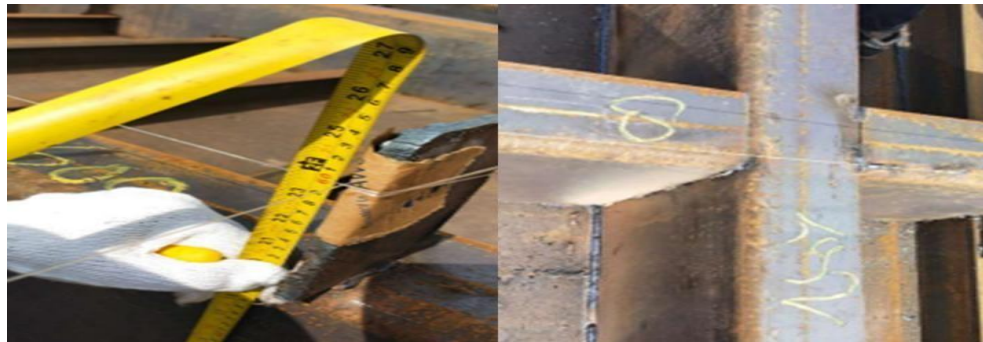
Gambar 2. 4 Hasil fit up check

Pada hari ini saya Observasi ke lapangan untuk mengikuti Proses Fit up leveling pada H-582 kesempatan kali ini dilakukan bersama dengan QC Shipyard. Yang akan diperiksa pada fit up check ini yaitu pengukuran Leveling Bottom antara long Girder, Transverse web, long stiffener, Bracket dan perlu di ukur dimensi lebar, tinggi dan tebal profil plat. Pengukuran dimensi ketebalan dari profil tersebut menggunakan alat roll meter. yang mana pengecekan ini berpatokan pada gambar yang telah di Approved Class Sebelumnya, Fit Up Check merupakan proses pengecekan dimensi dan posisi aktual konstruksi di lapangan apakah sesuai dengan gambar sebelum dilakukan proses pengelasan pada konstruksi tersebut.

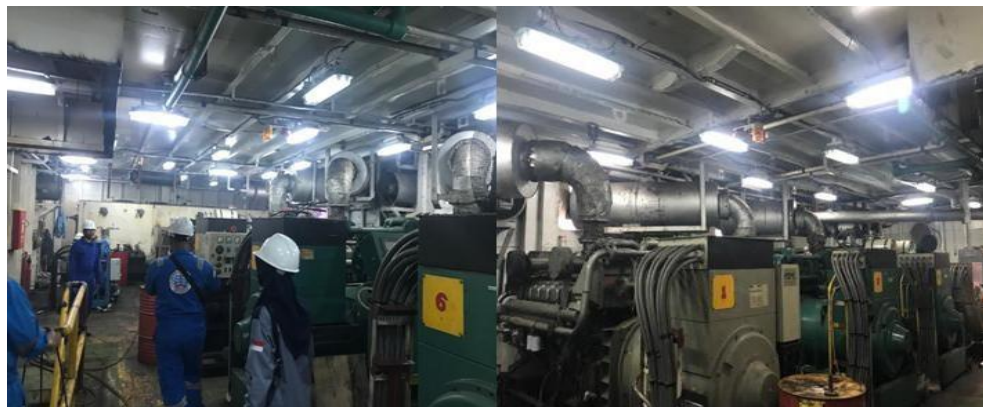
Gambar 2. 5 pengecekan instalasi listrik kapal SPCB CALINE

Setelah jam istirahat siang saya menuju ke kapal repair untuk Mengikuti dan mengamati proses pengecekan instalasi listrik kapal SPCB Calvin dibagian engine room dan bagian bagian kapal lain nya.

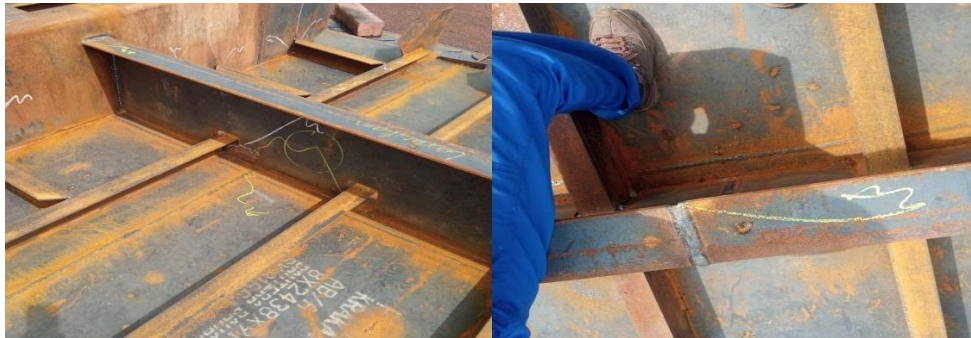
Gambar 2. 7 Hasil Visual Welding dan cacat las Porosity,poor stop/start

Setelah jam istirahat siang saya Mengikuti pengecekan Visual Welding, *Visual Welding* yaitu adalah proses pengecekan hasil pengelasan di seluruh bagian konstruksi yang telah dibuat dalam mengetahui kondisi permukaan berbagai bagian, penyesuaian permukaan Pengelasan, , serta menentukan las yang kurang bagus itu ditandai dengan bentuk las yang kurang rapi dan juga ada bagian yang belum ter-las lalu setelah diketahui maka akan ditandai dengan kapur, bagian yang kurang rapi pengelasannya maka akan di *gouging* atau dibongkar lasnya lalu di las ulang, tapi bisa juga lasnya diulang dengan las yang baru, untuk bagian yang belum terlas itu akan dilas, proses *visual Welding* akan dilakukan dengan 3 tahap, tahapan pertama yaitu pengecekan yang dilakukan oleh *Subcon*, yang kedua pengecekan yang dilakukan oleh *Quality Control* yang bertanggung jawab, dan yang ketiga yaitu pengecekan oleh *Class*.dimana pada hari ini saya mengikuti dan mengecek langsung yg dibimbing oleh Quality Control, pengecekan yang dilakukan terdapat cacat las pada hasil pengelasan dimana ditemukan beberapa cacat las seperti Porosity,poor stop/start.

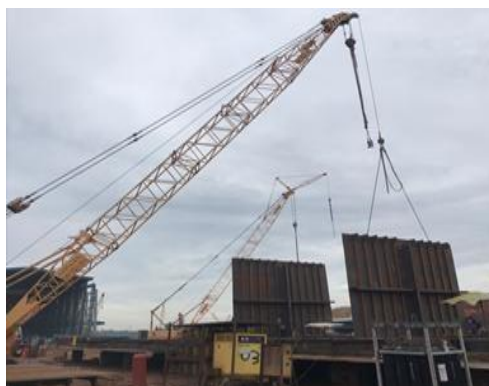
Gambar 2. 9 pemasangan Trans Bulkhead

Pada hari ini saya Survey kelapangan melihat/mengamati proses pemasangan transverse BHD tongkang.

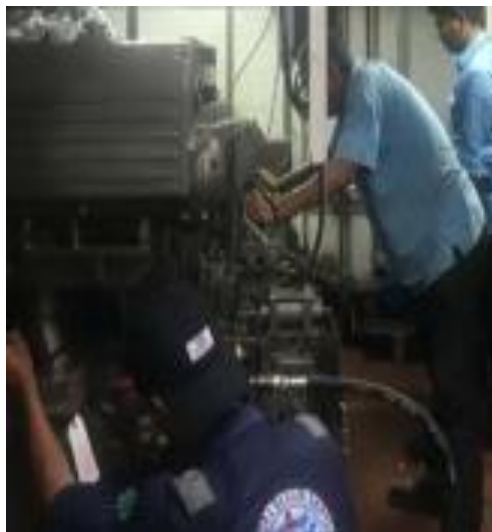
Gambar 2. 10 Start Up dan Safety Device Main Engine and Panel Trip

- Fresh Water Temperature Alarm (Set Point 95°)
- Fresh Water Temperature Trip (Set Point 100°)
- Lubricant Oil Low Pressure Alarm (Set Point 0,18 Mpa)
- Lubricant Oil Low Pressure Trip (Set Point 0,14 Mpa)
- Emergency Stop
- Over Speed (Set Point 1600 Rpm)

Pada kesempatan ini dilakukan pada Main Engine LEO POWER 2225 semua item bekerja dengan baik.

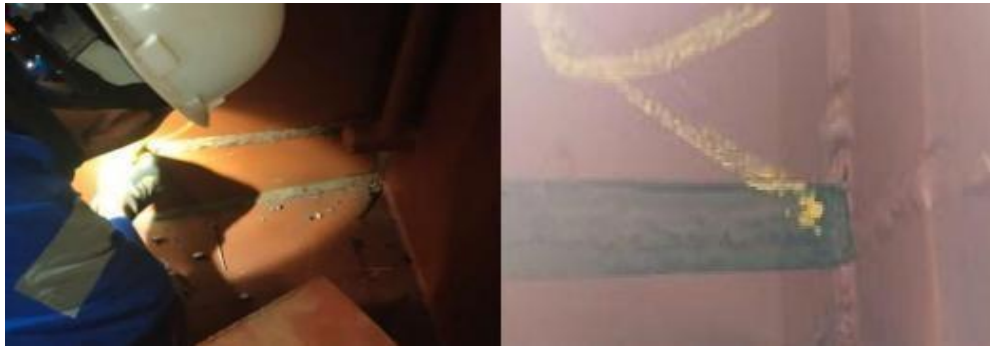
Gambar 2. 11 Hasil Visual Welding dan cacat las Porosity,poor stop/start

Pada hari ini saya Mengikuti pengecekan Visual Welding, *Visual Welding* yaitu adalah proses pengecekan hasil pengelasan di seluruh bagian konstruksi yang telah dibuat dalam mengetahui kondisi permukaan berbagai bagian, penyesuaian permukaan Pengelasan, , serta menentukan las yang kurang bagus itu ditandai dengan bentuk las yang kurang rapi dan juga ada bagian yang belum ter-las lalu setelah diketahui maka akan ditandai dengan kapur, bagian yang kurang rapi pengelasannya maka akan di *gouging* atau dibongkar lasnya lalu di las ulang, tapi bisa juga lasnya diulang dengan las yang baru, untuk bagian yang belum terlas itu akan dilas, proses *visual Welding* akan dilakukan dengan 3 tahap, tahapan pertama yaitu pengecekan yang dilakukan oleh *Subcon*, yang kedua pengecekan yang dilakukan oleh *Quality Control* yang bertanggung jawab, dan

yang ketiga yaitu pengecekan oleh *Class*.dimana pada hari ini saya mengikuti dan mengecek langsung yg dibimbing oleh Quality Control, pengecekan yang dilakukan terdapat cacat las pada hasil pengelasan dimana ditemukan beberapa cacat las seperti Porosity,poor stop/start.

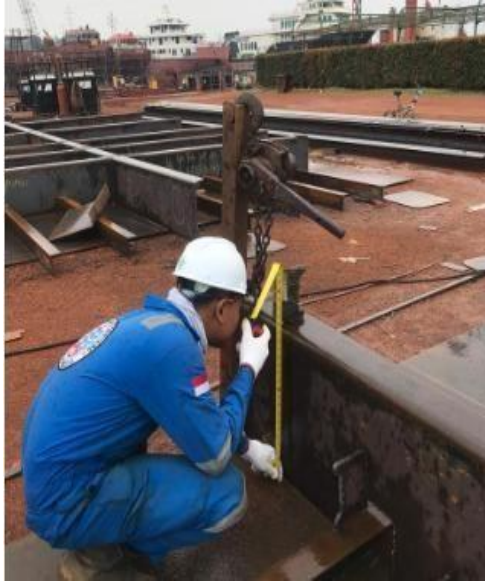
Gambar 2. 13 Hasil fit up check

Pada hari ini saya Observasi ke lapangan untuk mengikuti Proses Fit up leveling pada H-581 kesempatan kali ini dilakukan bersama dengan QC Shipyards. Yang akan diperiksa pada fit up check ini yaitu pengukuran Leveling Bottom antara long Girder, Transverse web, long stiffener, Bracket dan perlu diukur dimensi lebar, tinggi dan tebal profil plat. Pengukuran dimensi ketebalan dari profil tersebut menggunakan alat roll meter. yang mana pengecekan ini berpatokan pada gambar yang telah di Approved Class Sebelumnya, Fit Up Check merupakan proses pengecekan dimensi dan posisi aktual konstruksi di lapangan apakah sesuai dengan gambar sebelum dilakukan proses pengelasan pada konstruksi tersebut.

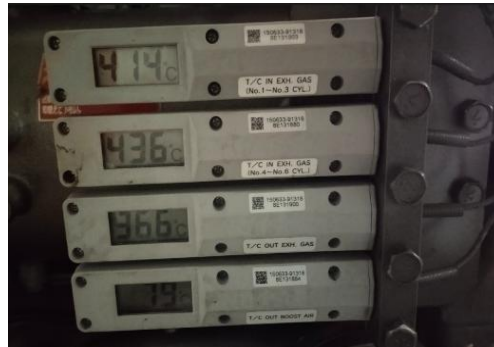
Gambar 2. 14 Pencatatan Suhu Gas Buang pada Cylinder No. 1-6, Suhu Gas Buang yang Dikeluarkan, dan Suhu Udara Tambahan.

Pengujian ini dilakukan untuk mengetahui kecepatan kapal dan ketahanan dari main engine ketika dalam kondisi operasional nantinya. Uji ketahanan harus dilakukan selama empat 4 jam dengan beban dari Main Engine yaitu 25%, 50%, 75%, 100%, dan 110% MCR. Data yang akan dilihat pada pengujian ini meliputi kecepatan kapal, putaran mesin, temperatur Exhaust Gas masuk dan keluar pada Cylinder No 1 – 6, engine coolant temperature, lubricant oil temperatur, dan temperatur dari bearing gearbox, gland packing shaft, shaft, dan stern tube.

A. MAIN ENGINE DATA (PORT SIDE)							B. MAIN ENGINE DATA (STARBOARD SIDE)						
Main Engine Load	%MCR	25%	50%	75%	100%	110%	Main Engine Load	%MCR	25%	50%	75%	100%	110%
R P M	-	1200	1500	1700	1900	1950	R P M	-	1200	1500	1700	1900	1950
Time	Min	15	15	15	240	10	Time	Min	15	15	15	240	10
Speed (Lawan Arus)	Knots	6.3	8.1	9.0	10.4	-	Speed (Lawan Arus)	Knots	6.3	8.1	9.0	10.4	-
Speed (Ikut Arus)	Knots	8.3	9.7	10.5	11.5	-	Speed (Ikut Arus)	Knots	8.3	9.7	10.5	11.5	-
Bearing Gearbox Temperature	°C	41.5	38.3	41.9	41.9	-	Bearing Gearbox Temperature	°C	43.6	37.4	38.4	41.5	-
Gland Packing Shaft Temp	°C	35.6	31.4	32.3	32.7	-	Gland Packing Shaft Temp	°C	38.5	32.7	32.1	32.2	-
Shaft Temperature	°C	35.8	28.8	26.7	28.4	-	Shaft Temperature	°C	37.8	29.6	26.9	28.6	-
Stern Tube Temperature	°C	36.7	29.1	27.1	27.9	-	Stern Tube Temperature	°C	38.8	30.2	27.1	28.8	-
Engine Lube Oil Pressure	MPa						Engine Lube Oil Pressure	MPa

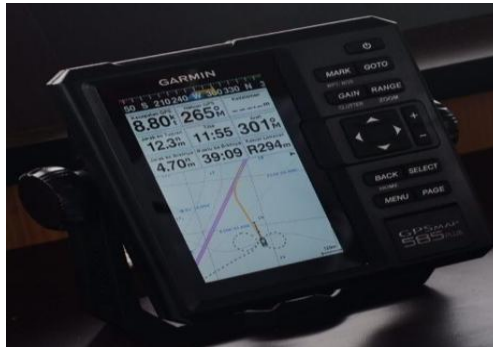
Gambar 2. 18 Pola Gerakan Kapal Saat Turning Circle Test

NO	DESCRIPTION		STBD TURN				
1	RPM	-	1900				
2	Rudder Angle	Degree	30				
3	Heading and Speed	Degree	307	37	127	217	307
		Knot	11	7.9	7.9	8.7	9.6
4	Time When the Vessel heading by 360°	second	1 Min 35 Second				
5	Diameter of cycle determined	Meter	140.8M				
6	Angle of inclination (vessel)	Degree	7.5

depan dengan mesin utamanya berada pada kondisi Maximum Continuous Rating (MCR). Untuk lebih jelasnya mengenai Turning Circle Test dapat dilihat pada peraturan *Resolution MSC. 137(76)* dan *ITTC 2017. Recommended Procedures and Guidelines for Full Scale Manoeuvring Trials*.

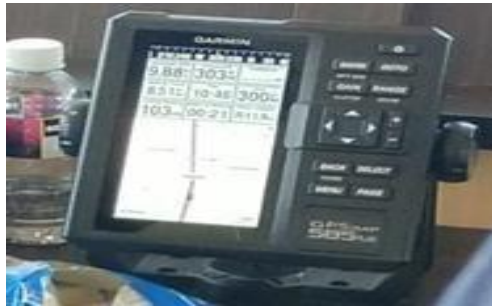
Gambar 2. 19 Pola Gerakan Kapal Saat Steering Gear Test

DESCRIPTION	PORT	STARBOARD
RPM	1500	1500
Angle of steering	15° ports to 15°stbd	15° stbd to 15°port
Time (Second)	11 Sec.	11 Sec.
Angle of Ship Inclination	5°	5°
Speed (knot)	7.8	7.8

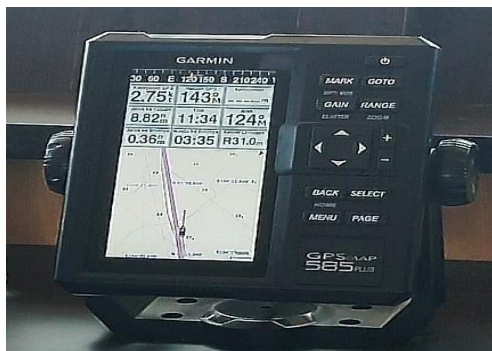
Gambar 2. 20 Proses Inertia Test

No.	DESCRIPTION		RESULT
1	Vessel Heading (Degrees)	Initial	177
		At 2 Knots	180
2	Initial Speed (knot)		11.6
3	Time Taken for Vessel Reach 2 knots (Second)		2 Min 33 Sec.
4	Distance Run Between the Order Given and the Vessel reach 2 knots		535.18

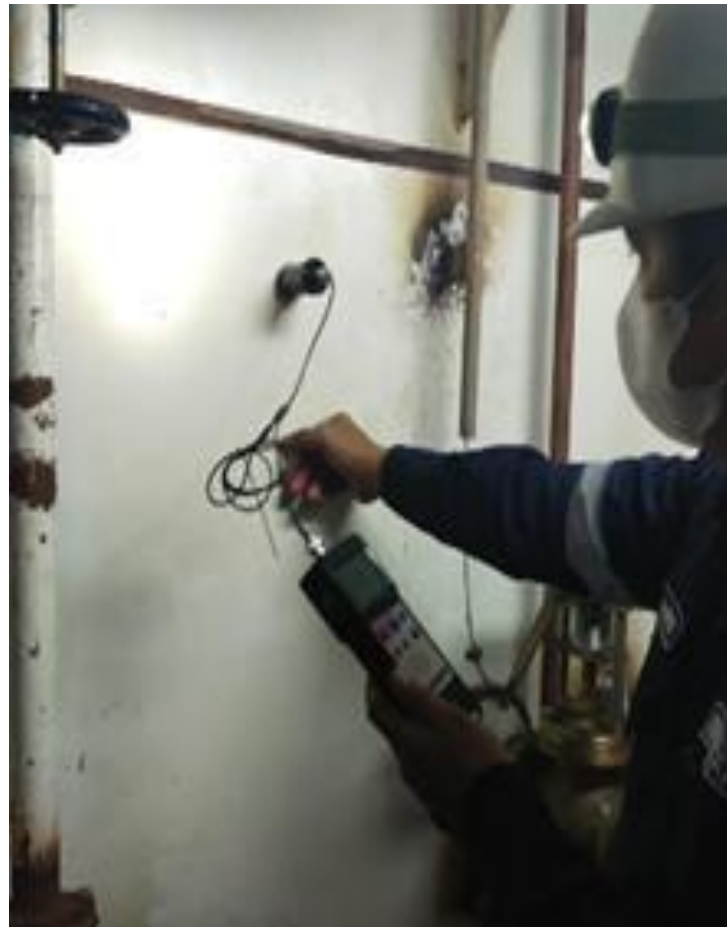
Gambar 2. 23 Proses Pengukuran Vibration Measurement

Vibration Measurement Test merupakan pengujian yang dilakukan untuk mengetahui besarnya getaran yang diterima oleh badan kapal. Pengujian ini dilakukan oleh pihak Class menggunakan alat Vibration Level Meter pada tempat – tempat yang telah ditentukan dan pada tempat yang dianggap perlu dilakukan pengukuran.

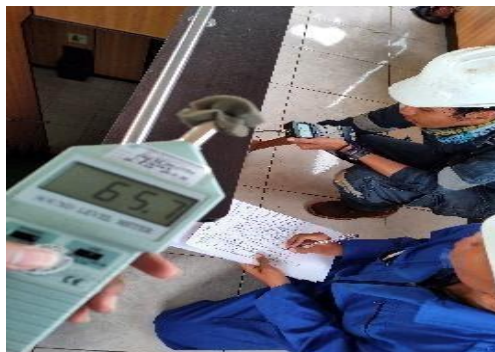
Gambar 2. 25 Proses Pengukuran Noise Measurement

Noise Level Measurement merupakan pengujian yang dilakukan untuk mengetahui nilai kebisingan tiap ruang dan untuk mengetahui kemampuan isolasinya. Pengujian ini dilakukan oleh pihak Class menggunakan alat Noise Level Meter pada ruangan – ruangan yang telah ditentukan dan yang dianggap perlu. Ketika melakukan pengujian pada ruangan, semua pintu dan jendela pada ruangan tersebut harus ditutup.

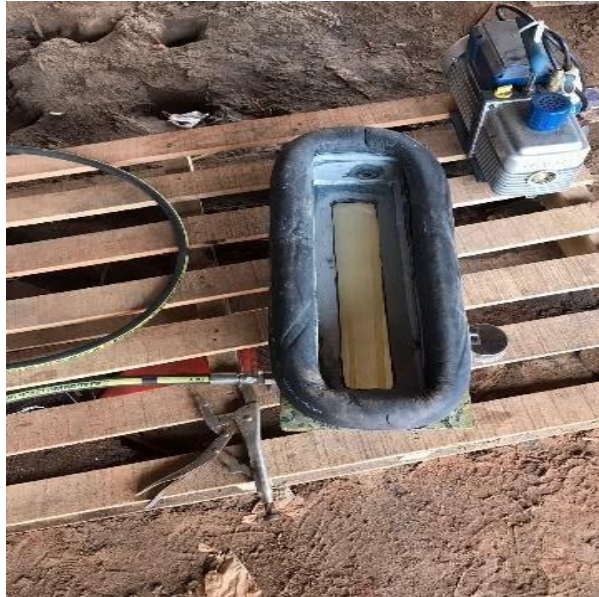
Pada hari ini saya pergi kelapangan untuk mengikuti pengujian Vacuum test, Metode Vacuum Test efektif digunakan pada bagian kapal yang memiliki ruang terbuka seperti contohnya ruang kamar mesin(engine room) atau dapat diterapkan untuk menguji kedekatan pengelasan pada bagian lambung kapal yang

Gambar 2. 26 Alat Vacuum Test

1. Siapkan peralatan yang akan dipakai (lihat pada gambar 3.98)
2. Pastikan bagian disekitar kampuh las dalam keadaan bersih bebas dari debu, pasir, minyak maupun lumpur.
3. Olesi kampuh las dari bagian yang akan diuji dengan air sabun, Hubungkan alat vacuum dengan compressor (vacuum pump).
4. Letakkan alat vacuum diatas kampuh las yang sudah diolesi air sabun. Alat vacuum sedikit ditekan dengan tangan agar karet dibagian bawahnya menjadi rapat dengan permukaan benda uji.

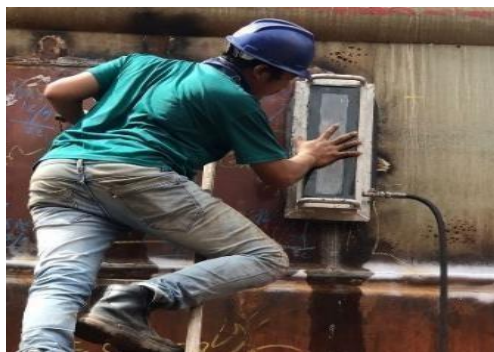
Gambar 2. 27 Meletakkan alat vacuum diatas kambuh las.

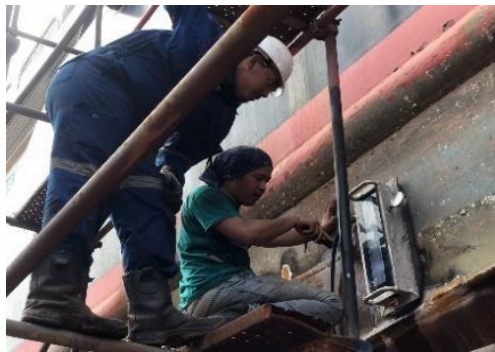
5. Hidupkan compressor. (dapat juga menghidupkan compressor terlebih dahulu dan kemudian meletakkan alat vacuum).
6. Karena adanya aliran udara yang melewati valve maka tabung akan menjadi hampa, perhatikan alat ukur Vacuum Gauge – jarum petunjuk ke arah minus (Vacuum 0,2 bar atau -0,2 bar setara dengan -002 MPa)
7. Jika tekanan dalam alat vacuum kurang maka tambahkan lagi aliran udara yang berasal dari compressor.

Gambar 2. 28 Proses vacuum test

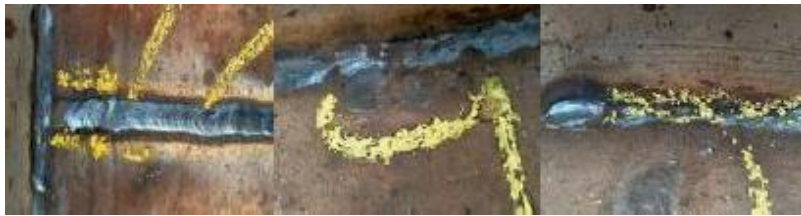
bagian yang belum ter-las lalu setelah diketahui maka akan ditandai dengan kapur, bagian yang kurang rapi pengelasannya maka akan di *gouging* atau dibongkar lasnya lalu di las ulang, tapi bisa juga lasnya diulang dengan las yang baru, untuk bagian yang belum terlas itu akan dilas, proses *visual Welding* akan dilakukan dengan 3 tahap, tahapan pertama yaitu pengecekan yang dilakukan oleh *Subcon*, yang kedua pengecekan yang dilakukan oleh *Quality Control* yang bertanggung jawab, dan yang ketiga yaitu pengecekan oleh *Class*.dimana pada hari ini saya mengikuti dan mengecek langsung yg dibimbing oleh Quality Control, pengecekan yang dilakukan terdapat cacat las pada hasil pengelasan dimana ditemukan beberapa cacat las seperti Porosity,poor stop/start.

Gambar 2. 29 Hasil Visual Welding dan cacat las Porosity,poor stop/start

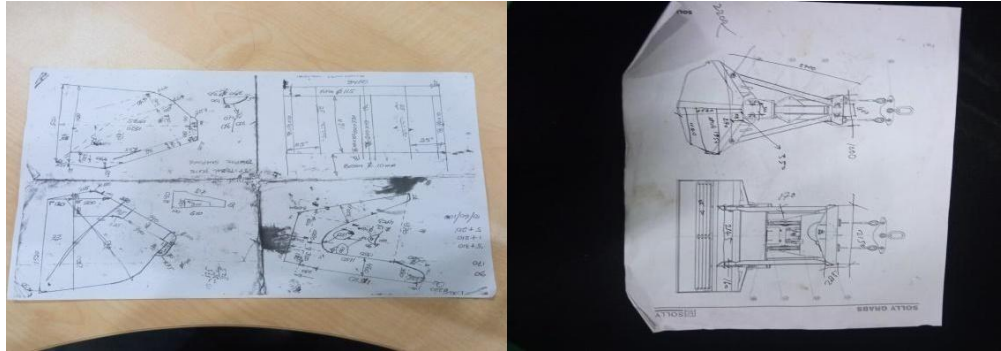
Pada hari ini saya menggambar desain gambar crane grab. perangkat yang digunakan dalam mendesain ialah Software autocad dan data yang digunakan ialah manual book.

Gambar 2. 31 desain crane grab

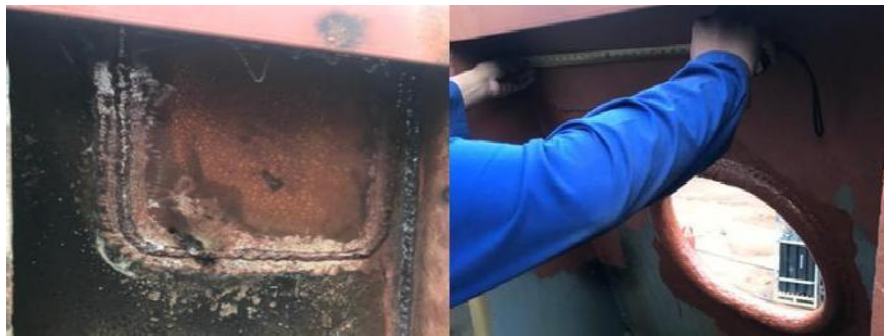
Gambar 2. 32 pengecekan hasil repair JHONI XXVI

Pada hari ini melanjutkan Mengikuti QC melakukan pengecekan dan mengukur bagian bagian kapal yang sudah di reparasi (JHONI XXVI)

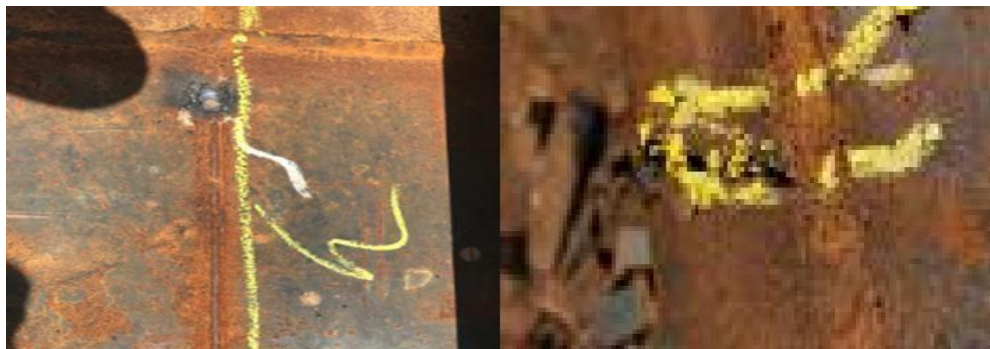
lasnya lalu di las ulang, tapi bisa juga lasnya diulang dengan las yang baru, untuk bagian yang belum terlas itu akan dilas, proses *visual Welding* akan dilakukan dengan 3 tahap, tahapan pertama yaitu pengecekan yang dilakukan oleh *Subcon*, yang kedua pengecekan yang dilakukan oleh *Quality Control* yang bertanggung jawab, dan yang ketiga yaitu pengecekan oleh *Class*.dimana pada hari ini saya mengikuti dan mengecek langsung yg dibimbing oleh *Quality Control*, pengecekan yang dilakukan terdapat cacat las pada hasil pengelasan dimana ditemukan beberapa cacat las seperti *Crack*, *poor stop/start* dan lain-lain.

Gambar 2. 33 Hasil Visual Welding dan cacat las *Crack*, *poor stop/start*

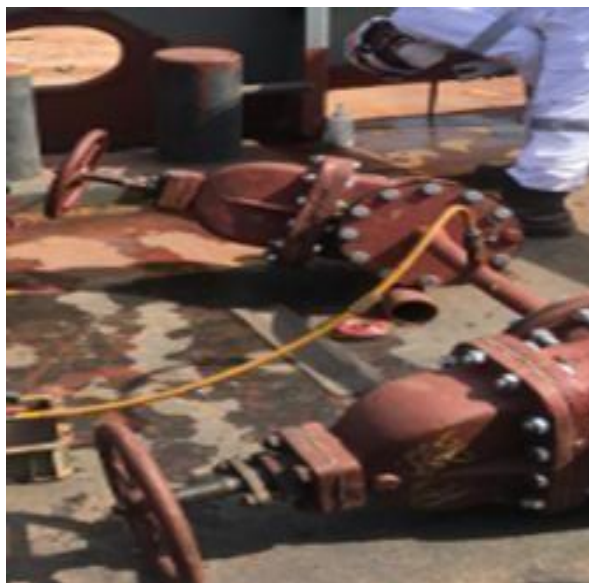
Gambar 2. 34 Hasil pengecekan valve

Setelah jam istirahat siang saya mengikuti proses *Hydro Test* pada sistem perpipaan ini bertujuan untuk mengetahui apakah perpipaannya ada kebocoran atau flange pada sambungan belum terlalu rapat, selain itu *Hydro Test* ini untuk menguji apakah tidak ada valve yang pecah akibat tekanan dari air.

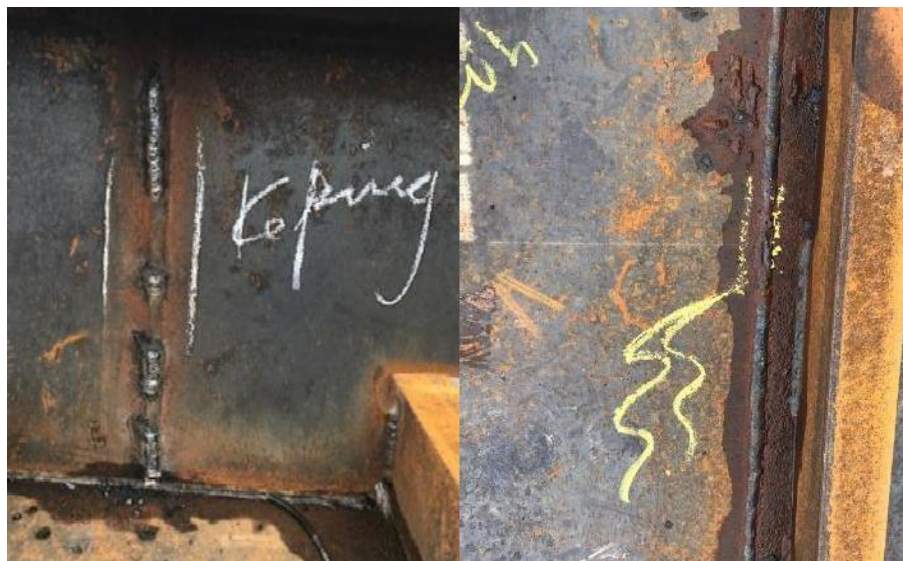
Pada hari saya Visual Welding pada H-600 bagian long BHD, *Visual Welding* yaitu adalah proses pengecekan hasil pengelasan di seluruh bagian konstruksi yang telah dibuat dalam mengetahui kondisi permukaan berbagai bagian, penyesuaian permukaan Pengelasan, ,serta menentukan las yang kurang bagus itu ditandai dengan bentuk las yang kurang rapi dan juga ada bagian yang belum ter-las lalu setelah diketahui maka akan ditandai dengan kapur, bagian yang kurang rapi pengelasannya maka akan di *gouging* atau dibongkar lasnya lalu di las ulang, tapi bisa juga lasnya diulang dengan las yang baru, untuk bagian yang belum terlas itu akan dilas, proses *visual Welding* akan dilakukan dengan 3 tahap, tahapan pertama yaitu pengecekan yang dilakukan oleh *Subcon*, yang kedua pengecekan yang dilakukan oleh *Quality Control* yang bertanggung jawab, dan yang ketiga yaitu pengecekan oleh *Class*.dimana pada hari ini saya mengikuti dan mengecek langsung yg dibimbing oleh *Quality Control*, pengecekan yang dilakukan terdapat cacat las pada hasil pengelasan dimana ditemukan beberapa cacat las seperti Undercut,Poor stop/start dan lain-lain.

Gambar 2. 35 Hasil Visual Welding dan cacat las Crack,poor stop/start

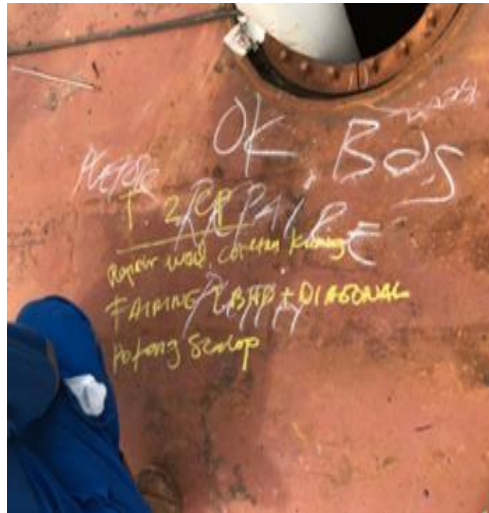
Pada hari ini saya ke lapangan untuk Visual welding inspect pada void tank tongkang (H-581), proses pengecekan hasil pengelasan di seluruh bagian konstruksi yang telah dibuat dalam mengetahui kondisi permukaan berbagai bagian, penyesuaian permukaan Pengelasan, ,serta menentukan las yang kurang bagus itu ditandai dengan bentuk las yang kurang rapi dan juga ada bagian yang belum ter-las lalu setelah diketahui maka akan ditandai dengan kapur, bagian yang kurang rapi pengelasannya maka akan di *gouging* atau dibongkar lasnya lalu di las ulang, tapi bisa juga lasnya diulang dengan las yang baru, untuk bagian yang belum terlas itu akan dilas, proses *visual Welding* akan dilakukan dengan 3 tahap, tahapan pertama yaitu pengecekan yang dilakukan oleh *Subcon*, yang kedua pengecekan yang dilakukan oleh *Quality Control* yang bertanggung jawab, dan yang ketiga yaitu pengecekan oleh *Class*.dimana pada hari ini saya mengikuti dan mengecek langsung yg dibimbing oleh Quality Control, pengecekan yang dilakukan terdapat cacat las pada hasil pengelasan dimana ditemukan beberapa cacat las seperti Undercut,Poor stop/start,*Incomplete root penetration in butt joints welded from one side*, *Porosity*, *Undercut in butt welds*, *Spatter*, *Undercut in fillet welds*, *Overhead* dan lain-lain.

Gambar 2. 37 Hasil visual welding inspect pada void tank

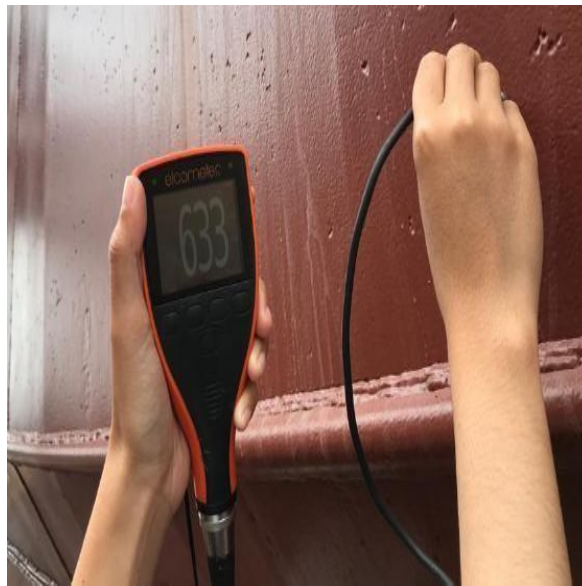
Pada hari ini saya mengikuti proses pengecekan ketebalan cat pada kapal JHONI XXVI menggunakan alat elcometer. Sebelum mengaplikasikan cat pada kapal terlebih dahulu kita perlu memastikan bahwa seluruh permukaan telah kering dan bebas dari segala kontaminasi selain itu kita juga perlu mengetahui suhu pelat dan kondisi kelembapan udara di lingkungan karena hal tersebut akan mempengaruhi kualitas dari pengecatan yang dilakukan.

Gambar 2. 40 Pengecekan ketebalan plat

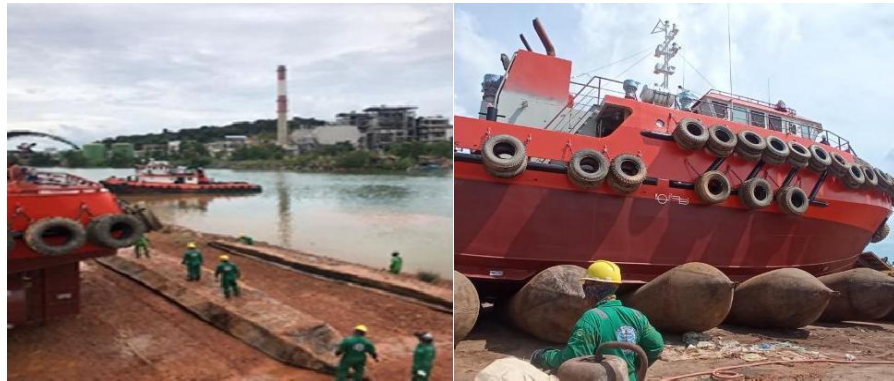
Jumlah air bag yang digunakan pada proses launching kapal ini sebanyak ± 8 buah, jumlah crane yang digunakan yaitu sebanyak 1 buah, dan tali tambat yang digunakan sebanyak 1 yang diikat pada Bollard di daerah depan pada haluan kapal.

Selanjutnya crane yang menahan kapal dengan menggunakan tali yang terhubung pada Bollard maju perlahan sehingga kapal menjadi terdorong mundur ke belakang. Air bag tambahan kemudian ditempatkan pada bagian buritan kapal yang telah terdorong mundur untuk menjaga kapal tetap dalam posisinya. Proses ini dilakukan berulang secara perlahan hingga kapal berada di permukaan air.

Gambar 2. 41 Lanching kapal JHONI XXVI

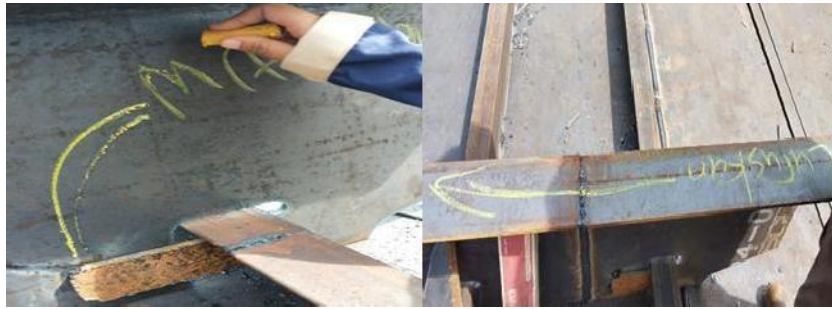
Pada hari ini saya Mengikuti Observasi ke lapangan untuk mengikuti Proses Fit up leveling pada H-583 kesempatan kali ini dilakukan bersama dengan QC Shipyards. Yang akan diperiksa pada fit up check ini yaitu pengukuran Leveling Bottom antara long Girder, Transverse web, long stiffener, Bracket dan perlu diukur dimensi lebar, tinggi dan tebal profil plat. Pengukuran dimensi ketebalan dari profil tersebut menggunakan alat roll meter. yang mana pengecekan ini berpatokan pada gambar yang telah di Approved Class Sebelumnya, Fit Up Check merupakan proses pengecekan dimensi dan posisi aktual konstruksi di lapangan apakah sesuai dengan gambar sebelum dilakukan proses pengelasan pada konstruksi tersebut. Adapun kesalahan pada proses fit up seperti pemasangan collar plate miring, bottom girder kurang lurus.

Gambar 2. 43 Proses pemeriksaan fit up

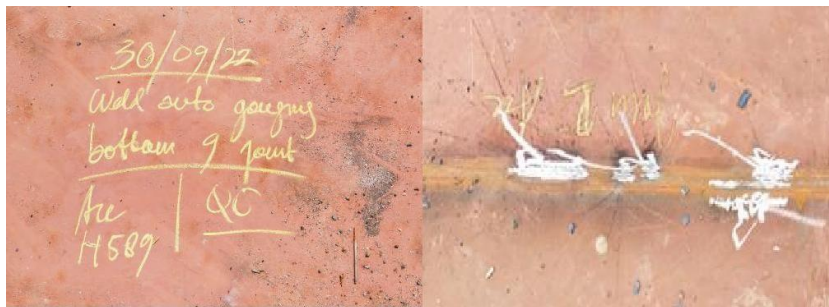
Setelah jam istirahat siang saya Mengikuti Gouging inspect bagian yang kurang rapi pengelasannya maka akan di *gouging* atau dibongkar lasnya lalu di las ulang, tapi bisa juga lasnya diulang dengan las yang baru, untuk bagian yang belum terlas itu akan dilas, proses *visual check* akan dilakukan dengan 3 tahap, tahapan pertama yaitu pengecekan yang dilakukan oleh *Subcon*, yang kedua pengecekan yang dilakukan oleh *Quality Control* yang bertanggung jawab, dan yang ketiga yaitu pengecekan oleh *Class*.

Gambar 2. 44 Proses gouging pada plate bottom

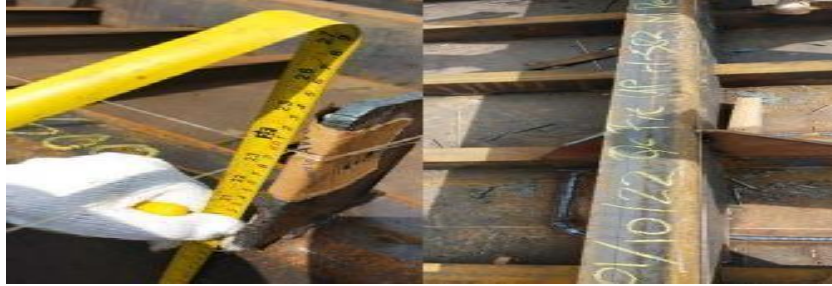
Pada hari ini saya Mengikuti Observasi ke lapangan untuk mengikuti Proses Fit up leveling pada H-583 kesempatan kali ini dilakukan bersama dengan QC Shipyard. Yang akan diperiksa pada fit up check ini yaitu pengukuran Leveling Bottom antara long Girder, Transverse web, long stiffener, Bracket dan perlu di ukur dimensi lebar, tinggi dan tebal profil plat. Pengukuran dimensi ketebalan dari profil tersebut menggunakan alat roll meter. yang mana pengecekan ini berpatokan pada gambar yang telah di Approved Class Sebelumnya, Fit Up Check merupakan proses pengecekan dimensi dan posisi aktual konstruksi di lapangan apakah sesuai dengan gambar sebelum dilakukan proses pengelasan pada konstruksi tersebut.

Gambar 2. 45 Proses fit up leveling welding pada deck H-582

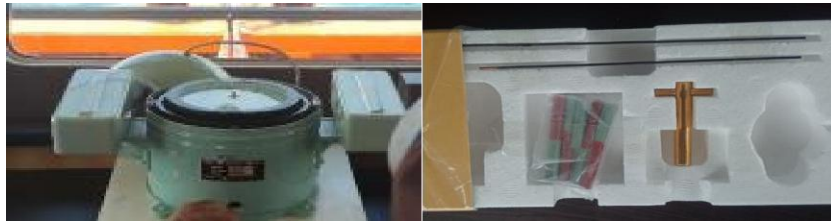
Alat-alat diatas dipasang sesuai dengan posisinya lalau setelah itu proses penyetingan sesuai arah mata angin,Kompas memberikan rujukan arah tertentu sehingga sangat membantu dalam bidang navigasi. Selain itu Magnetic Compass ini juga dilakukan untuk meminimalisir sudut deviasi antara Magnetic Compass dengan Compass Digital yang menggunakan sistem GPS. Hal ini dikarenakan persyaratan yang menyatakan bahwa Magnetic Compass harus berada di kapal dan berfungsi dengan baik sehingga ketika terjadi kerusakan di laut pada Compass Digital, yang dapat dijadikan alternatif dalam pembacaan arah mata angin adalah Magnetic Compass. Adapun toleransi maksimal dari sudut deviasi adalah sebesar $\pm 5^\circ$. Berikut ini adalah arah mata angin yang dapat ditentukan kompas :

Gambar 2. 46 Proses kalibrasi kompas

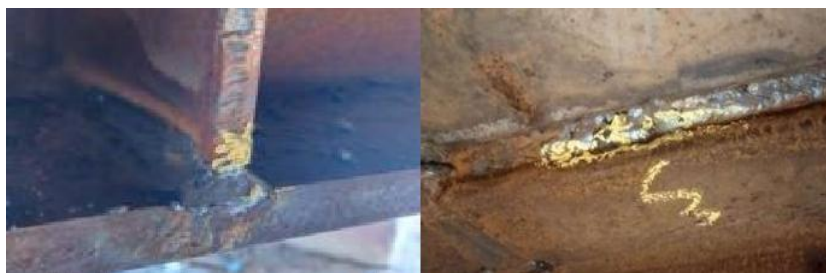
Setelah jam istirahat siang Mengikuti pengecekan Visual Welding pada Rampdoor JHONI LXV, *Visual Welding* yaitu adalah proses pengecekan hasil pengelasan di seluruh bagian konstruksi yang telah dibuat dalam mengetahui kondisi permukaan berbagai bagian, penyesuaian permukaan Pengelasan, , serta menentukan las yang kurang bagus itu ditandai dengan bentuk las yang kurang rapi dan juga ada bagian yang belum ter-las lalu setelah diketahui maka akan ditandai dengan kapur, bagian yang kurang rapi pengelasannya maka akan di *gouging* atau dibongkar lasnya lalu di las ulang, tapi bisa juga lasnya diulang dengan las yang baru, untuk bagian yang belum terlas itu akan dilas, proses *visual Welding* akan dilakukan dengan 3 tahap, tahapan pertama yaitu pengecekan yang dilakukan oleh *Subcon*, yang kedua pengecekan yang dilakukan oleh *Quality Control* yang bertanggung jawab, dan yang ketiga yaitu pengecekan oleh *Class*.dimana pada hari ini saya mengikuti dan mengecek langsung yg dibimbing oleh Quality Control, pengecekan yang dilakukan terdapat cacat las pada hasil pengelasan dimana ditemukan beberapa cacat las seperti Porosity,poor stop/start.

Gambar 2. 47 Visual Welding pada Ramdoor

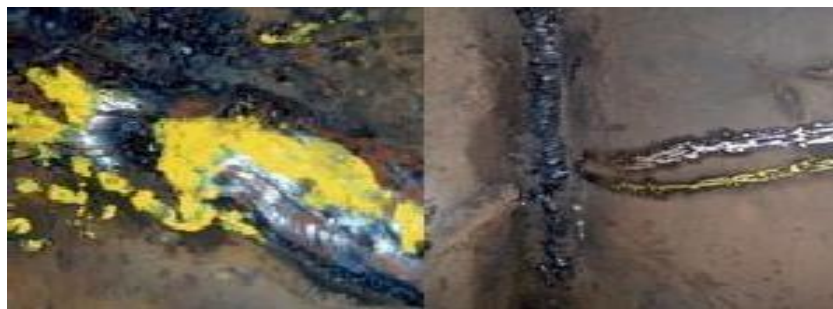
Pada hari ini saya Mengikuti pengecekan Visual Welding pada tanki H-581, *Visual Welding* yaitu adalah proses pengecekan hasil pengelasan di seluruh bagian konstruksi yang telah dibuat dalam mengetahui kondisi permukaan berbagai bagian, penyesuaian permukaan Pengelasan, ,serta menentukan las yang

kurang bagus itu ditandai dengan bentuk las yang kurang rapi dan juga ada bagian yang belum ter-las lalu setelah diketahui maka akan ditandai dengan kapur, bagian yang kurang rapi pengelasannya maka akan di *gouging* atau dibongkar lasnya lalu di las ulang, tapi bisa juga lasnya diulang dengan las yang baru, untuk bagian yang belum terlas itu akan dilas, proses *visual Welding* akan dilakukan dengan 3 tahap, tahapan pertama yaitu pengecekan yang dilakukan oleh *Subcon*, yang kedua pengecekan yang dilakukan oleh *Quality Control* yang bertanggung jawab, dan yang ketiga yaitu pengecekan oleh *Class*.dimana pada hari ini saya mengikuti dan mengecek langsung yg dibimbing oleh Quality Control, pengecekan yang dilakukan terdapat cacat las pada hasil pengelasan dimana ditemukan beberapa cacat las seperti Porosity,poor stop/start *Spatter*,dan *Undercut*.

Gambar 2. 48 Proses Visual Welding pada Void tanki H-581

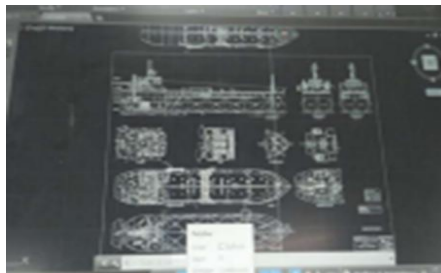
Pada hari ini saya melanjutkan untuk mengambar ulang GA kapal JHONY XLVII di Autocad .perangkat yang digunakan ialah software Autocad dan data yang digunakan ialah GA yang lama.tidak ada kendala yang dihadapi saat proses pengerjaan ini.target yang diharapkan ialah mampu memahami dalam pengerjaan *drawing* yang di buat.

Gambar 2. 50 Drawing GA yang baru

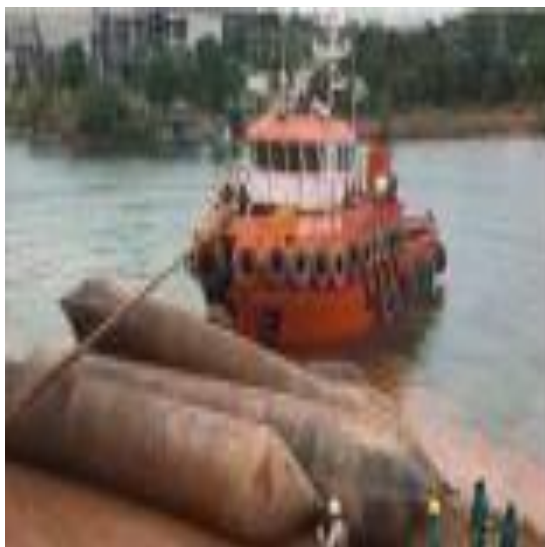
Jumlah air bag yang digunakan pada proses launching kapal ini sebanyak ± 8 buah, jumlah crane yang digunakan yaitu sebanyak 1 buah, dan tali tambat yang digunakan sebanyak 1 yang diikat pada Bollard di daerah depan pada haluan kapal.

Selanjutnya crane yang menahan kapal dengan menggunakan tali yang terhubung pada Bollard maju perlahan sehingga kapal menjadi terdorong mundur ke belakang. Air bag tambahan kemudian ditempatkan pada bagian buritan kapal yang telah terdorong mundur untuk menjaga kapal tetap dalam posisinya. Proses ini dilakukan berulang secara perlahan hingga kapal berada di permukaan air.

Gambar 2. 51 Lounching kapal JEFF STAR 18

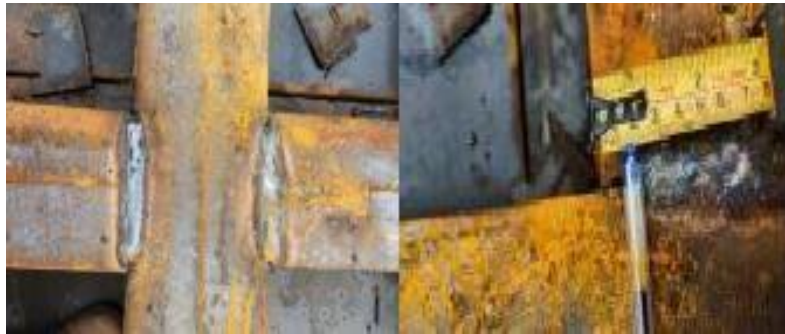
Gambar 2. 52 Pemeriksaan misalignment

Pada hari ini saya Pada hari ini saya Memeriksa misalignment pada transverse web H-583 yang diukur manual dengan menggunakan alat roll meter.

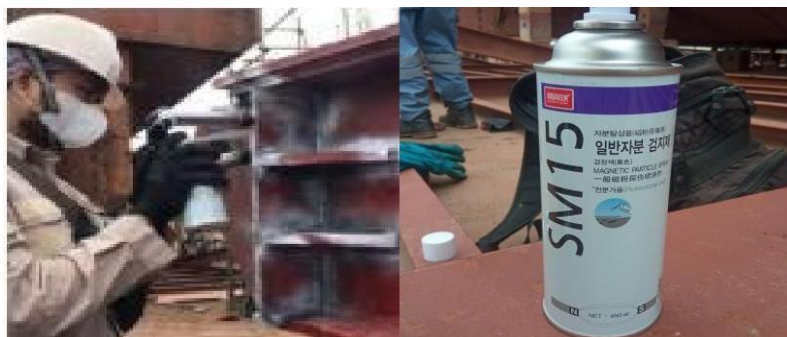
Setelah jam istirahat siang saya mengikuti Proses Magnetic Particle Testing pada ramp door JHONI LXV. Pada Pengujian Magnetic Particle yang kami dapatkan di BBS yaitu menggunakan Metode Wet Visible (Metode Basah). Metode pengujian yang menggunakan media bahan cair yang memungkinkan partikel gunakan yang terdapat pada media dapat terdistribusi merata pada permukaan benda uji. Sehingga apabila terdapat crack yang sangat kecil akan lebih mudah untuk mendeteksi diskontinuitas yang sangat kecil pada permukaan halus.

5. Penghilangan Medan Magnet Pada Material. Setelah Pengujian Selesai, Material Yang Sudah Digunakan Harus Dilakukan Proses Demagnetisasi (Penghilangan Medan Magnet) Hal Ini Sangat Penting Agar Pada Struktur Mikro Tidak Terdapat Medan Magnet Yang Akan Mempengaruhi Mechanical Properties Material tersebut

6. Pembersihan Pasca Pengujian. Pembersihan dilakukan setelah seluruh pengujian telah selesai, agar material yang sudah digunakan terbebas dari segala kotoran yang dapat mempengaruhi sifat fisik dari material.

Gambar 2. 53 Magnetic Marticle

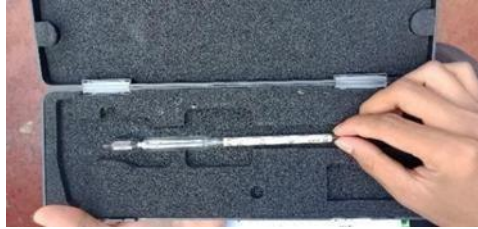
1. Memantau kondisi kapal secara umum yang sedapat mungkin memiliki berat Lightship minimal 98%.
2. Memastikan kondisi cuaca tidak terlalu ekstrim seperti pengaruh angin dan ombak yang dapat berpengaruh besar pada eksperimen
3. Memastikan semua tangki di kapal berada dalam kondisi kosong.
4. Memastikan orang yang ikut adalah orang – orang yang memiliki kepentingan dan yang memastikan keamanan dalam pelaksanaan eksperimen ini. Hal ini dilakukan karena berat dari orang – orang tersebut akan berpengaruh terhadap hasil eksperimen ini.
5. Memantau perubahan sarat kapal pada daerah buritan dan haluan kapal saat eksperimen berlangsung dan mengukur nilai dari massa jenis air laut menggunakan alat Density Meter. Adapun massa jenis air laut yang didapat dalam eksperimen ini yaitu 1,022 ton/m³.

Gambar 2. 54 Alat Ukur Massa Jenis Laut

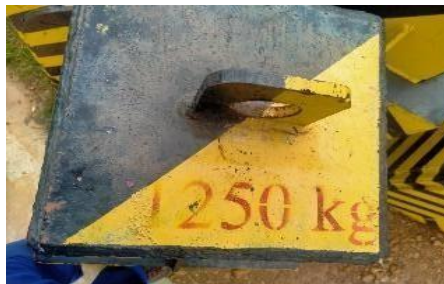
- Menentukan tinggi pendulum, jumlah beban, dan berat beban serta posisi peletakkannya dalam eksperimen ini. Adapun tinggi pendulum yang digunakan yaitu 5,52m dan menggunakan 4 beban dengan berat masing-masing yaitu 1,25 ton. Setiap beban akan diberi nama dengan kode tertentu untuk lebih mudah dalam mengidentifikasi beban yang akan dipindahkan sesuai prosedur.

Gambar 2. 55 Beban yang digunakan untuk inclining test

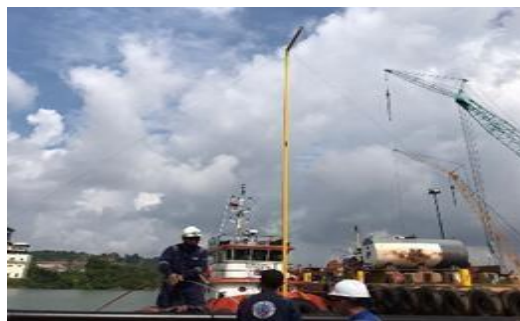
- Meletakkan 2 set pendulum pada *Main Deck*. 1 pendulum berada pada 6.0 m dari AFT(Frame 3) dan 1 pendulum berada pada 6.0 m dari FWD (Frame 50).

Gambar 2. 56 Pendulum

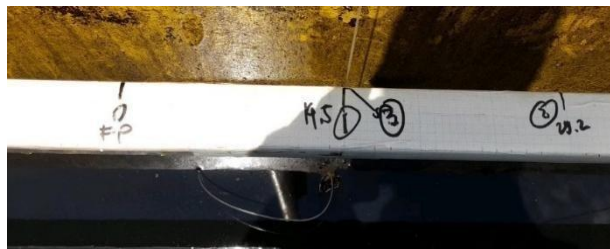
Adapun nilai jarak simpangan bandul yang diperoleh di daerah belakang (AFT) pada setiap percobaan perpindahan beban seperti terlihat pada gambar di bawah ini :

Gambar 2. 57 Catatan Posisi Bandul pada Setiap Kondisi Beban

Dari nilai jarak simpangan bandul kemudian akan dilakukan pembacaan nilai sudut kemiringan kapal pada tiap perpindahan beban dengan menggunakan persamaan sebagai berikut.

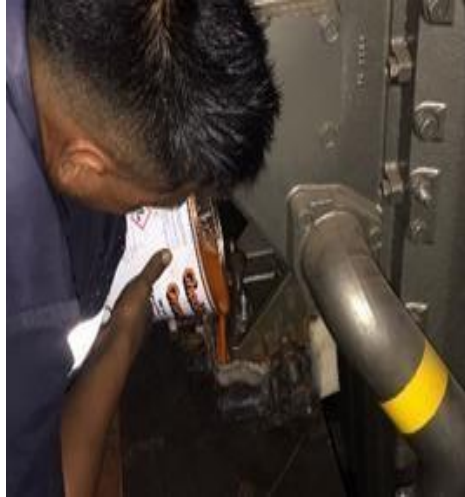
Setelah dilakukannya kedua kegiatan tersebut dan telah diperiksa serta disetujui oleh pihak surveyor class, selanjutnya akan dilakukannya penuangan cairan dudukan mesin. . Dalam kesempatan kali ini masing-masing dudukan Main Engine Port dan Starboard memiliki 6 pondasi Chockfast.

Gambar 2. 60 Hasil chock fast

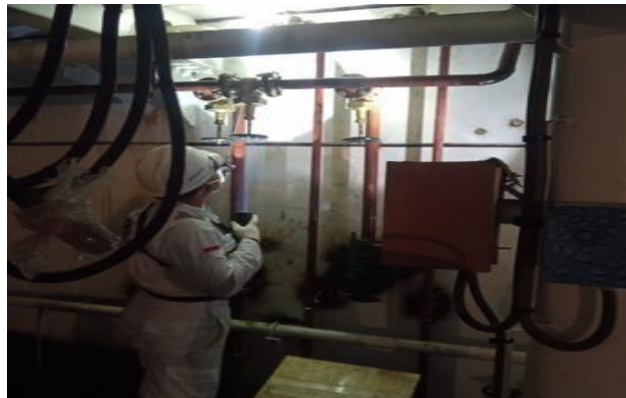
Gambar 2. 61 Hasil pipe Fabrication procedure

Pada hari ini saya mengikuti proses Hydro test pipe proses ini mengecek kebocoran pada pipa dan mengecek valve, setelah itu pipa diberi tekanan udara sebesar 0,02 bar, lalu pipa yang di berikan tekanan udara di tutup setelah itu pipa di semprotkan dengan air sabun.

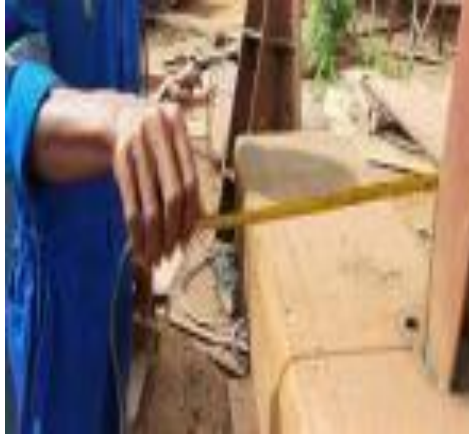
Gambar 2. 62 fit up H-612

pada hari ini saya Fit up menyesuaikan ukuran konstruksi dilapangan dengan gambar H-612.

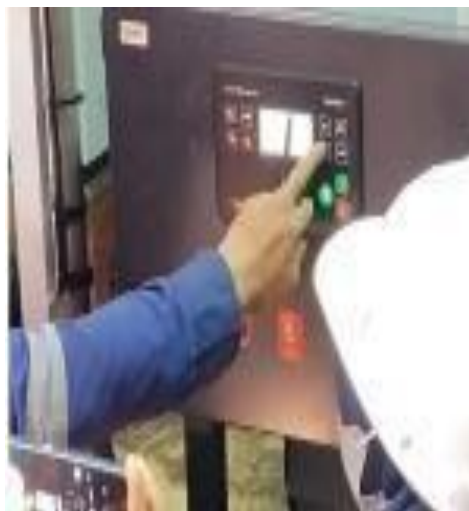
Gambar 2. 63 Load Test

pada hari ini saya Inter Load Test kapal JEFFSTAR 18 OLEH BKI KLAS. salah satu test untuk menguji ketahanan dari Main Generator dengan memberikan beban/*Load Step* pada tiap persentase dari daya Main Generator (Pn) yaitu 0%, 25%, 50%, 75%, 100%, dan 110% Pn. Selain itu, pengujian ini juga bertujuan untuk memastikan apakah Main Generator ini memiliki Output yang sesuai dengan data hasil Output yang dikeluarkan oleh Maker.

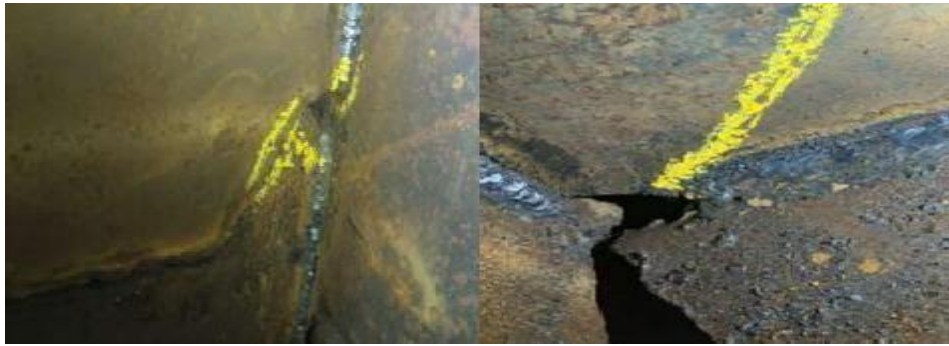
Gambar 2. 64 hasil visual Welding void tank H-594

Pada hari ini saya kelapangan untuk melakukan pengecekan visual Welding inspect void tank H-594. Terdapat cacat las seperti undercut, Slag Inclusion, Porosity dan crack.

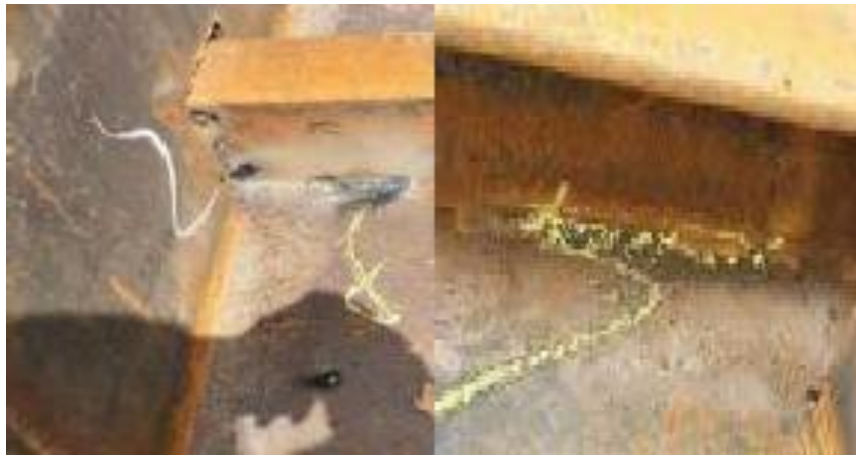
Pada pagi hari ini saya melakukan proses Visual welding inspect H-583.

Gambar 2. 66 Proses Visual Welding cacat las undercut dan Stop star

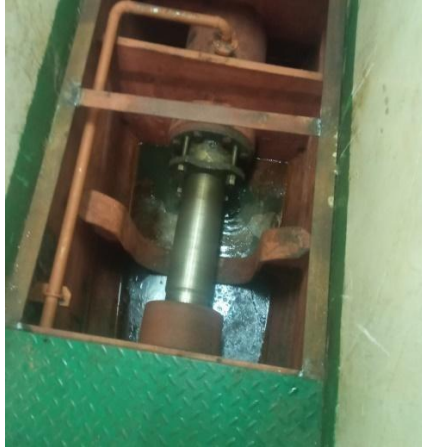
Gambar 2. 67 pengecekan temperature

- Stern Tube
- Gland Packing Shaft
- Shaft
- Bearing Gear Box

Pengukuran temperature dilakukan pada kondisi 25% dan 110% RPM.

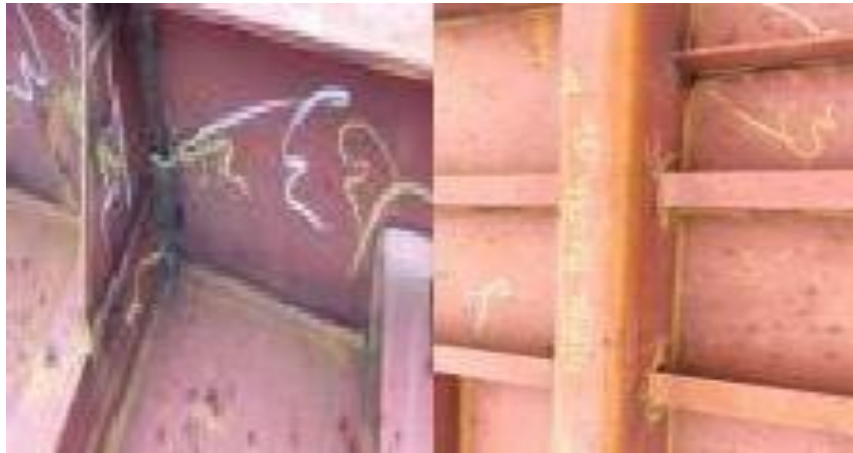
Gambar 2. 69 Visual Welding H-613

Pada hari ini **saya** melakukan pekerjaan pengecekan Visual welding inspect pada H-613.

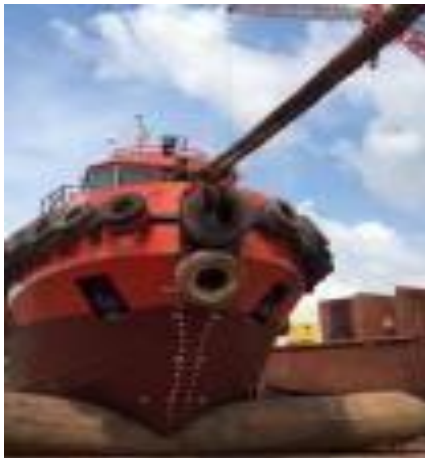
Gambar 2. 70 Launching kapal menggunakan Airbag

Pada hari ini saya melihat proses launching DENDRA II yang menggunakan Airbag pada saat launching.

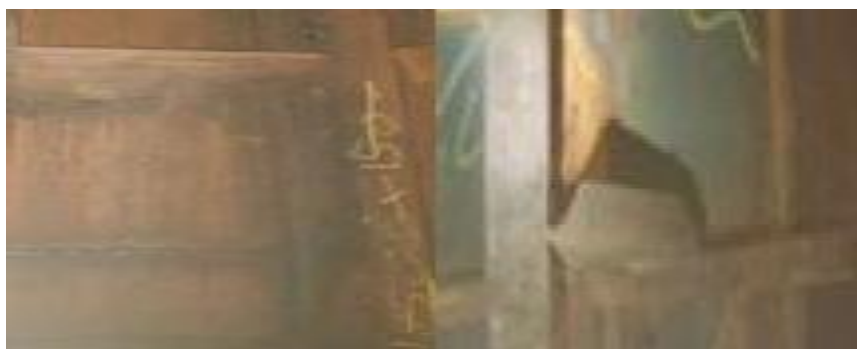
Gambar 2. 71 Visual Welding Inspect tanki Barge H-583

Setelah jam istirahat saya mengikuti Visual Welding Inspect tanki Barge H-583.

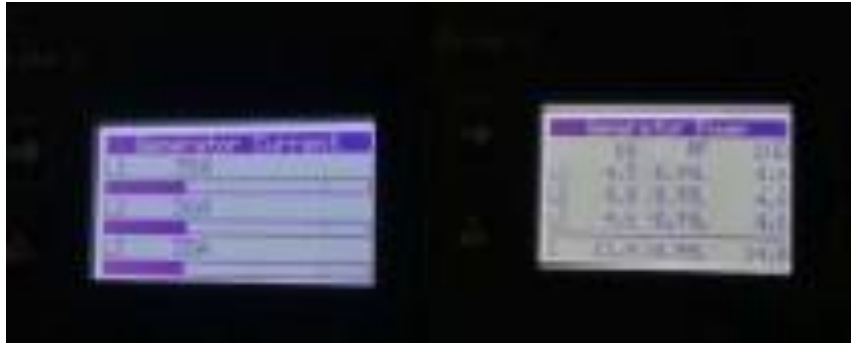
Gambar 2. 72 Load Test

Pada hari ini saya mengikuti Inter Load Test emergency generator kapal Tugboat DENDRA II.

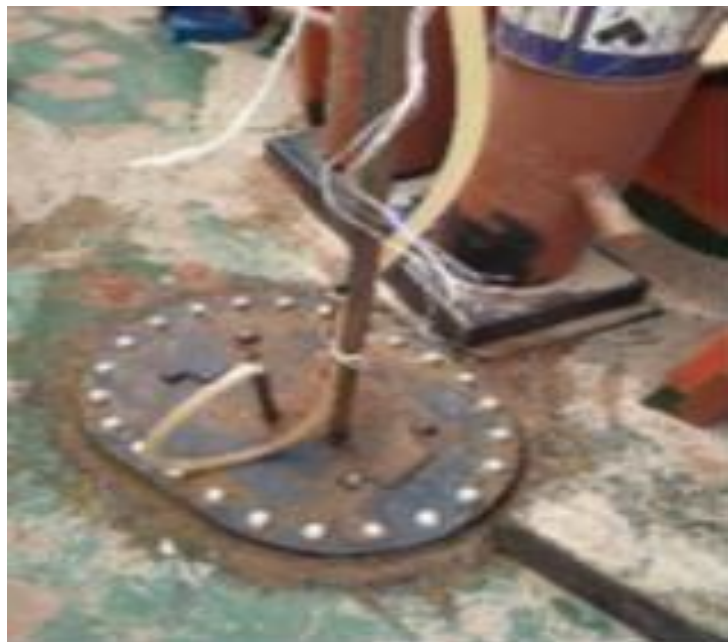
Gambar 2. 73 Selang air pada tutupan mainhole

- 1.) Selang ini dipasang pada tutupan Manhole di bagian deck seperti terlihat pada gambar di bawah ini.

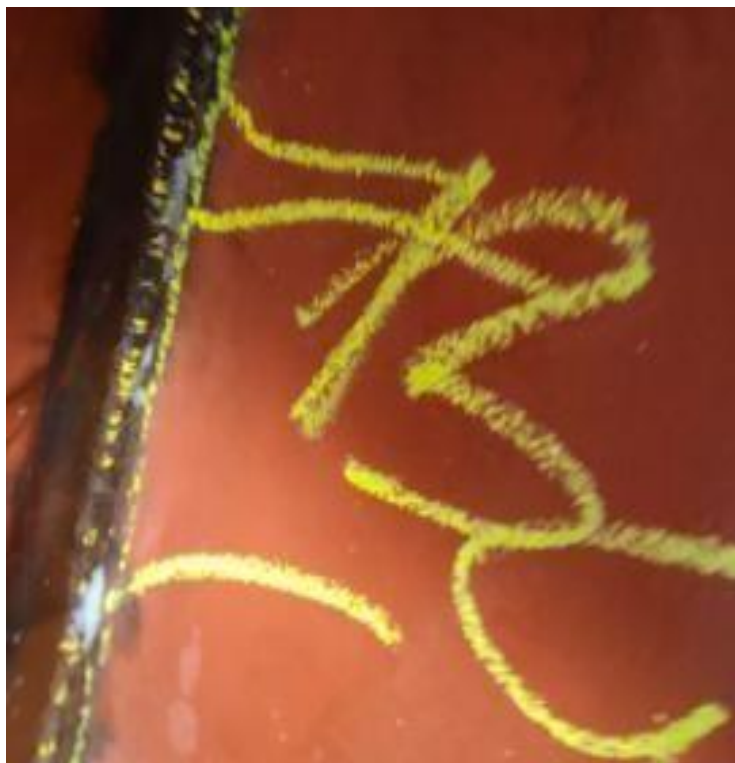
Gambar 2. 74 Kebocoran pada Tangki

- 5.) Jika muncul buih atau gelembung sabun pada sambungan las maka menandakan bahwa tangka tersebut bocor.
- 6.) Bila terdapat kebocoran, gelembung/busa akan keluar dari area tersebut. Bila gelembung/busa yang terlihat halus maka kemungkinan di daerah pengelasan tersebut terdapat kebocoran.
- 7.) Jika terdapat kebocoran, lokasi kebocoran tersebut akan ditandai dengan kapur.
