LAPORAN KERJA PRAKTEK
PT. BAHTERA BAHARI SHIPYARD
Jl. Pattimura - Sei Kasam Rt 003 Rw 002 Kelurahan Kabil Kec.
Nongsa, Batam, Kepulauan Riau, Indonesia

Muhammad Faisol Lutfi
(1304191020)

PRODI SARJANA TERAPAN TEKNOLOGI REKAYASA
ARSITEKTUR PERKAPALAN
JURUSAN TEKNIK PERKAPALAN
POLITEKNIK NEGERI BENGKALIS
2023

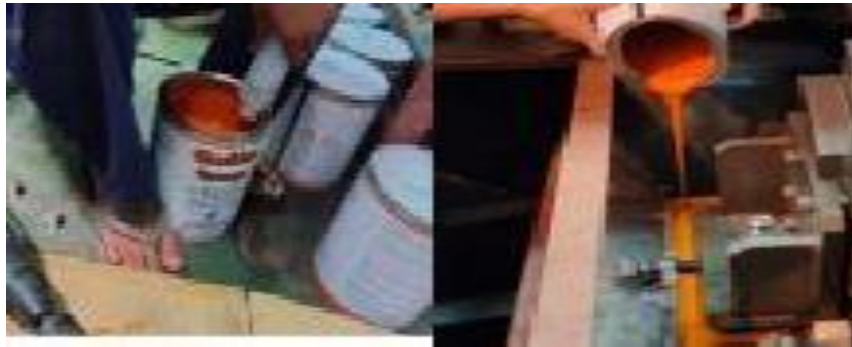
Gambar 2. 75 Before Choc Fast

- a. Dilaksanakan pada saat mesin berhenti
- b. Melaksanakan pengukuran pada saat temp crankcase dingin atau sama dengan temperatur kamar mesin.
- c. Pengukuran dimulai satu per satu setiap silinder pipi engkol dengan dipasangkan dial gauge pada pipi engkol sesuai tanda yg ada di pipi engkol. Perlahan putar poros engkol, baca pengukuran dimulai pada posisi BP, P, T, S dan BS.

Setelah dilakukannya kedua kegiatan tersebut dan telah diperiksa serta disetujui oleh pihak surveyor class, selanjutnya akan dilakukannya penuangan cairan dudukan mesin. . Dalam kesempatan kali ini masing-masing dudukan Main Engine Port dan Starboard memiliki 6 pondasi Chockfast.

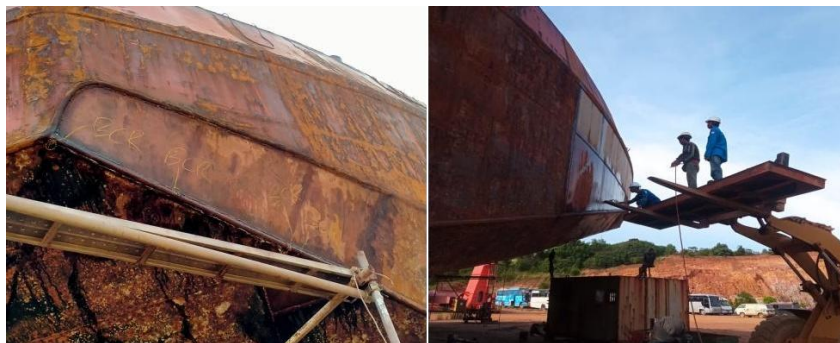
Gambar 2. 77 Air Test Void tank tongkang repair

Pada Pada hari ini saya melakukan proses Air test pada tongkang repair.pada saat pengecekan terdapat kebocoran pada void tank pada tongkang.

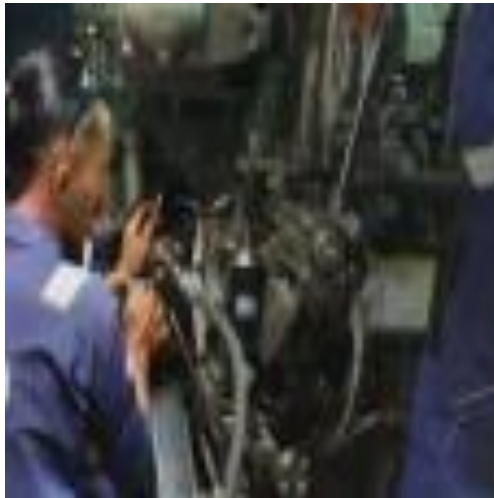
Gambar 2. 79 Start Up DENDRA II dan Safety Device Main Engine and Panel Trip

- Fresh Water Temperature Alarm (Set Point 95°)
- Fresh Water Temperature Trip (Set Point 100°)
- Lubricant Oil Low Pressure Alarm (Set Point 0,18 Mpa)
- Lubricant Oil Low Pressure Trip (Set Point 0,14 Mpa)
- Emergency Stop
- Over Speed (Set Point 1600 Rpm)

Pada kesempatan ini dilakukan pada Main Engine DENDRA II semua item bekerja dengan baik.

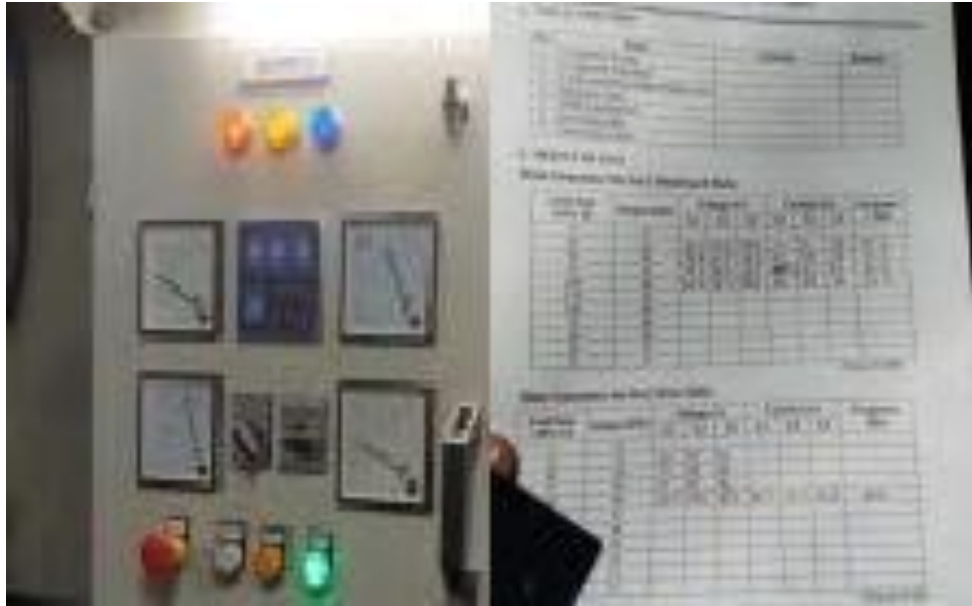
Gambar 2. 80 Load Test by BKI

yaitu 0%, 25%, 50%, 75%, 100%, dan 110% Pn. Selain itu, pengujian ini juga bertujuan untuk memastikan apakah Main Generator ini memiliki Output yang sesuai dengan data hasil Output yang dikeluarkan oleh Maker.

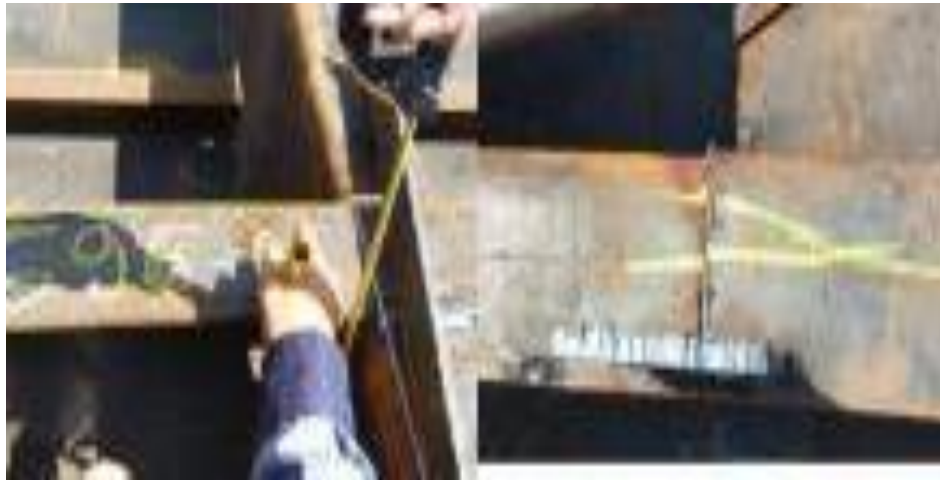
Gambar 2. 81 Fit UP H-600

Pada hari ini saya kelapangan untuk mengikuti Fit Up Leveling Inspect pada H-600. kesempatan kali ini dilakukan bersama dengan QC Shipyard. Yang akan diperiksa pada fit up check ini yaitu pengukuran Leveling Bottom antara long Girder, Transverse web, long stiffener, Bracket dan perlu di ukur dimensi lebar, tinggi dan tebal profil plat. Pengukuran dimensi ketebalan dari profil tersebut menggunakan alat roll meter. yang mana pengecekan ini berpatokan pada gambar yang telah di Approved Class Sebelumnya, Fit Up Check merupakan proses pengecekan dimensi dan posisi aktual konstruksi di lapangan apakah sesuai dengan gambar sebelum dilakukan proses pengelasan pada konstruksi tersebut.

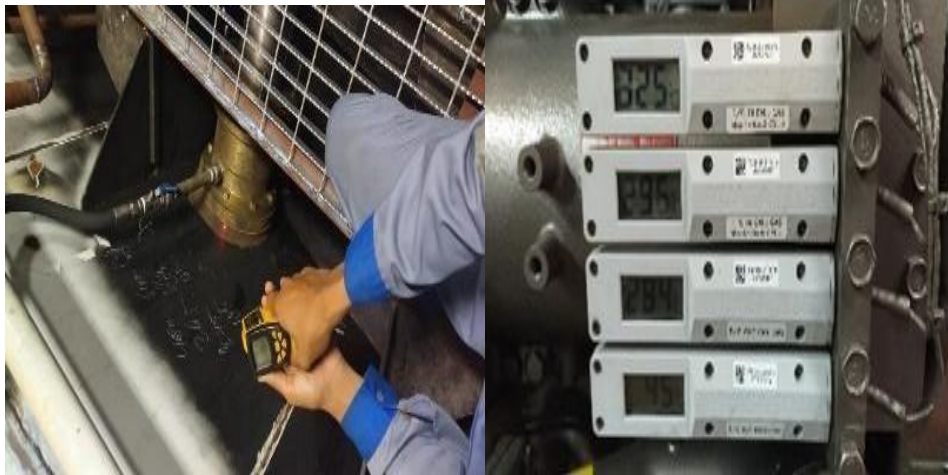
Gambar 2. 84 pengecekan temperature

b. Pengecekan kinerja dari kemudi/rudder

Pengecekan ini dilakukan untuk mengetahui apakah kemudi dapat bekerja dengan baik yang nantinya akan dilakukan pengujian lebih lanjut pada saat Sea Trial. Pengujian ini dilakukan diruang navigasi.

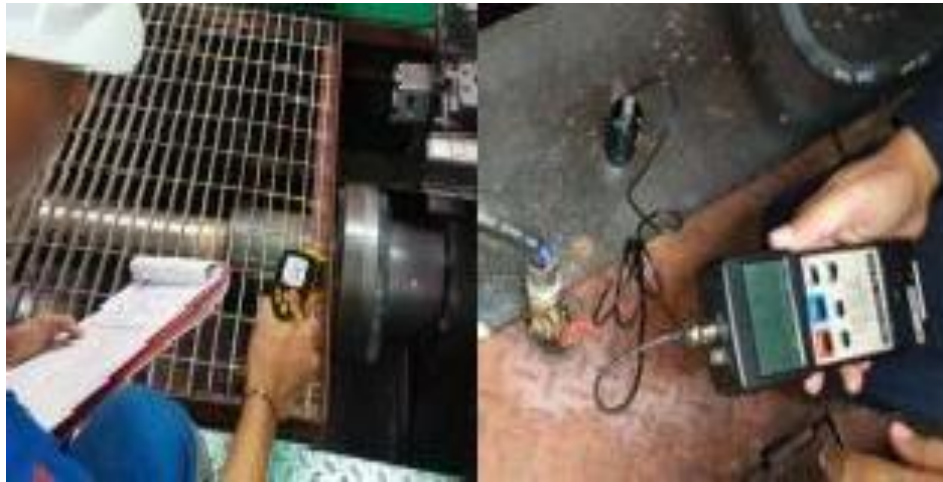
Gambar 2. 85 Sea Trial DENDRA I

Pengukuran temperature dilakukan pada kondisi 25% dan 110% RPM

2. Turning circle test, dilakukan pengujian stabilitas manuver kapal 360o atau membentuk lingkaran.
3. Zigzag manuevering test, pengujian kestabilan manuver kapal terhadap perubahan sudut (30o)
4. Anchoring test, menurunkan jangkar sepanjang 3 link (dengan 1 link = 27.5 m) kemudian dilanjutkan dengan pengecekan rem jangkar.
5. Fire fighting equipment test, dilakukan pengujian alat pemadam kebakaran untuk memastikan bahwa alat tersebut dapat beroperasi dengan baik.

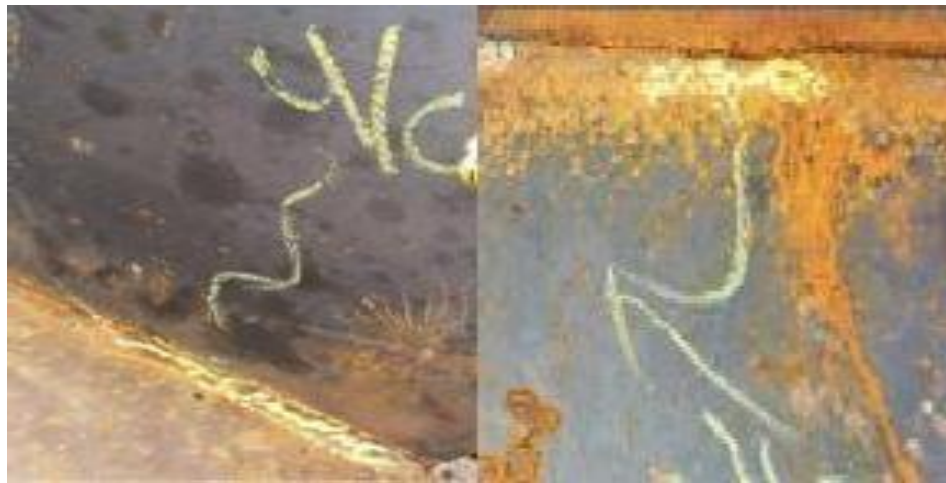
Setelah jam istirahat siang saya mengikuti Visual Wlding Inspect Side Shell pada H-594.

Gambar 2. 86 cacat las high low

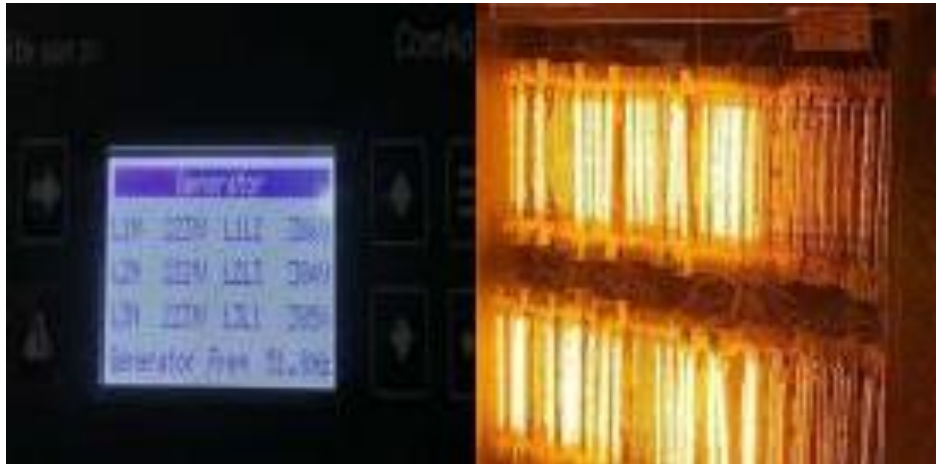
Gambar 2. 90 Pemberian beban pada generator

Pada hari ini saya mengikuti proses load test LEO POWER 2226. Load test, salah satu test untuk menguji ketahanan dari Main Generator dengan memberikan beban/*Load Step* pada tiap persentase dari daya Main Generator (P_n) yaitu 0%, 25%, 50%, 75%, 100%, dan 110% P_n . Selain itu, pengujian ini juga bertujuan untuk memastikan apakah Main Generator ini memiliki Output yang sesuai dengan data hasil Output yang dikeluarkan oleh Maker.

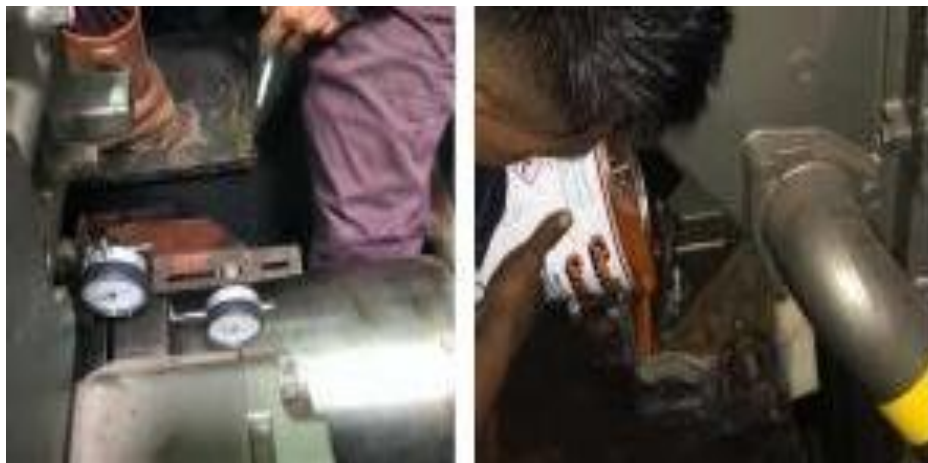
Gambar 2. 91 Chockfast LEO POWER 2226

Pada hari ini saya melihat proses Before Chockfast LEO POWER 2226.

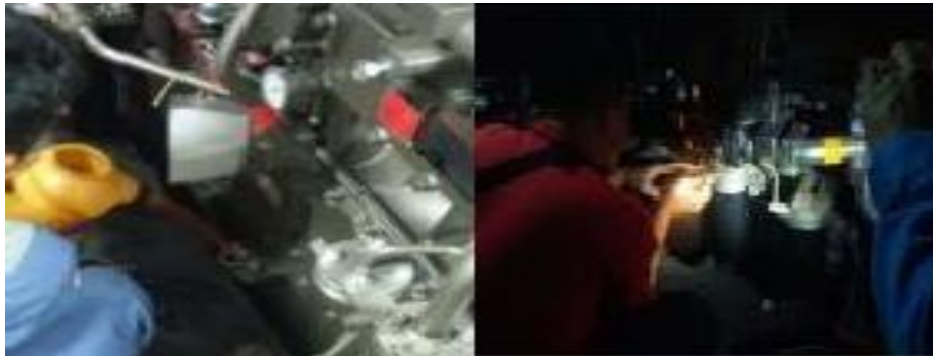
Gambar 2. 94 Start Up dan Safety Device Main Engine and Panel Trip

Pada kesempatan ini dilakukan pada Main Engine LEO POWER 2226

semua item bekerja dengan baik.

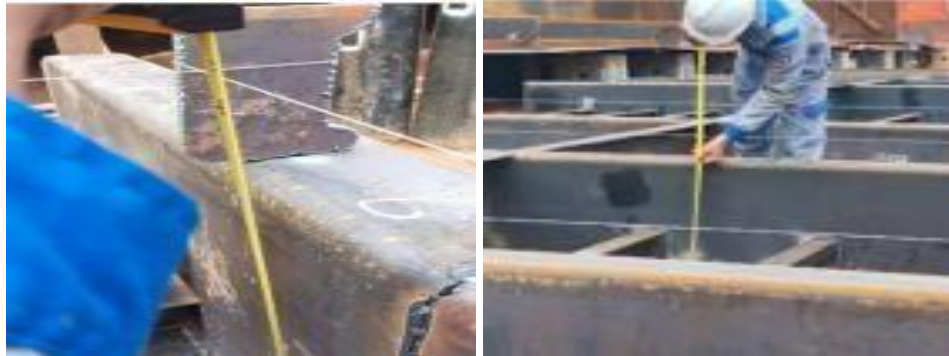
Gambar 2. 96 Fit Up H-589

Setelah jam istirahat saya mengikuti proses Fit Up Leveling H-589. disini saya disuruh mengukur kelurusan battom dan mengecek kelusan girder kelurusan collar dan bracket.

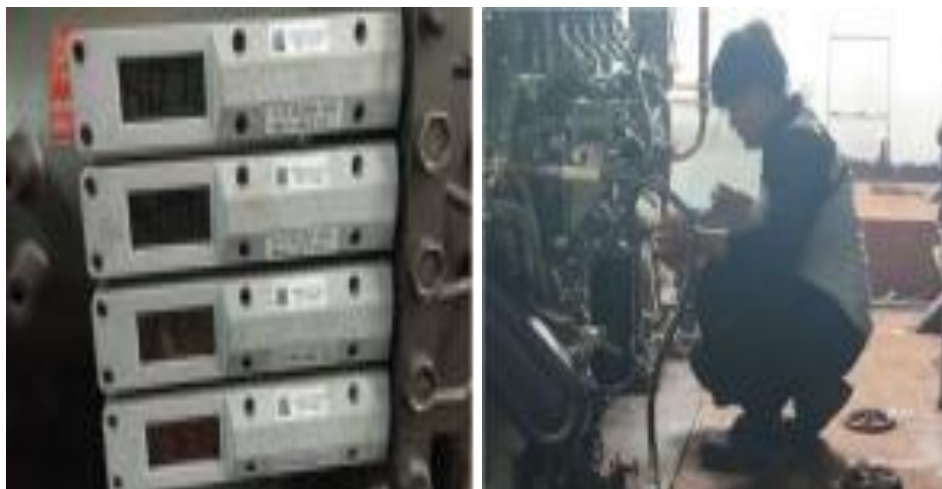
Gambar 2. 97 dock Trial LEO POWER 2226

Pada hari ini saya melakukan Dock trial LEO POWER 2226. . *Dock Trial* merupakan istilah yang dipakai oleh Shipyard untuk melakukan pengujian performa kapal secara internal oleh pihak galangan sebelum dilakukan *Sea Trial* Bersama dengan Surveyor Class untuk mengetahui kemampuan kapal sebelum melakukan *sea trial*. Sebelum dilaksanakan Dock Trial, terlebih dahulu dilakukan pengecekan terhadap kondisi perairan dan cuaca, serta penentuan daerah perairan tujuan untuk melakukan Dock Trial pada alat GPS Digital.

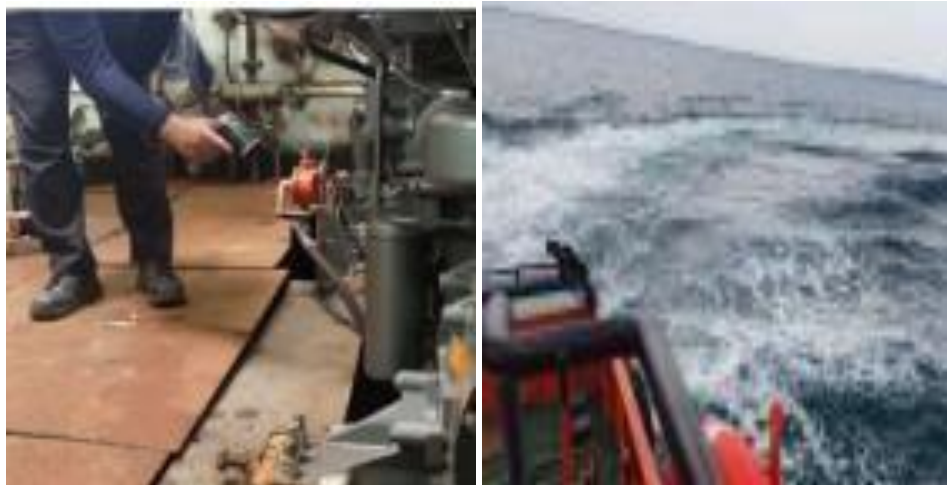
Gambar 2. 98 Sea Trial LEO POWER 2226

Pengukuran temperature dilakukan pada kondisi 25% dan 110% RPM

2. Turning circle test, dilakukan pengujian stabilitas manuver kapal 360o atau membentuk lingkaran.
3. Zigzag manuevering test, pengujian kestabilan manuver kapal terhadap perubahan sudut (30o)
4. Anchoring test, menurunkan jangkar sepanjang 3 link (dengan 1 link = 27.5 m) kemudian dilanjutkan dengan pengecekan rem jangkar.
5. Fire fighting equipment test, dilakukan pengujian alat pemadam kebakaran untuk memastikan bahwa alat tersebut dapat beroperasi dengan baik.

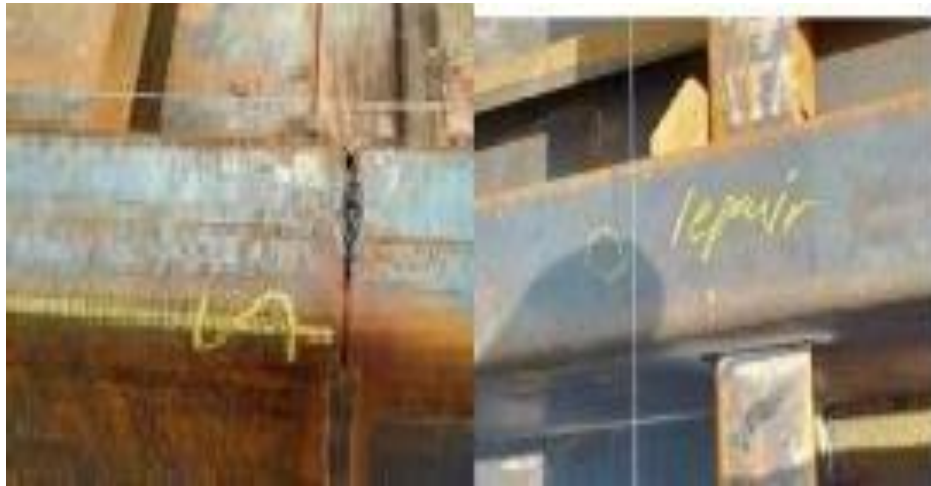
Pada hari ini saya melakukan Fit Up Inspection H-619.

Gambar 2. 99 Fit UP H-619 ketinggian mid kurang harus di repair

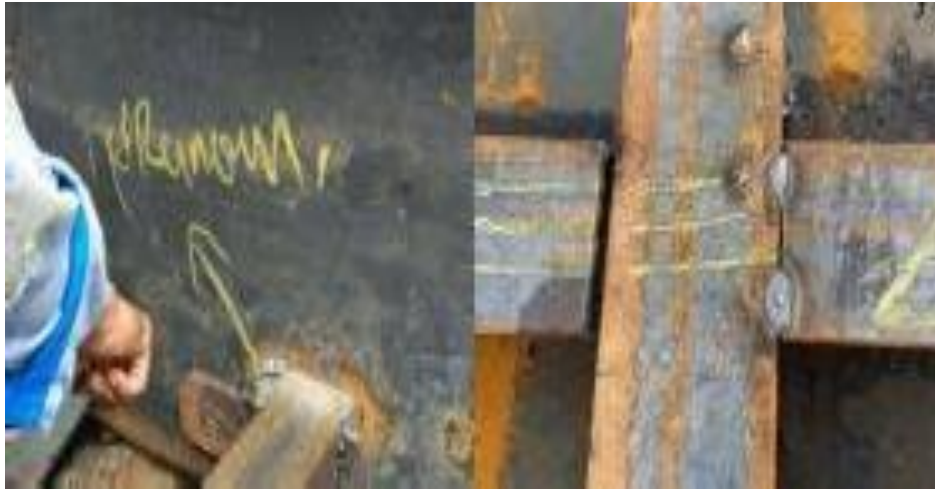
Sebelumnya, Fit Up Check merupakan proses pengecekan dimensi dan posisi aktual konstruksi di lapangan apakah sesuai dengan gambar sebelum dilakukan proses pengelasan pada konstruksi tersebut.

Gambar 2. 101 Pemasangan collar miring dan web frame kurang rata

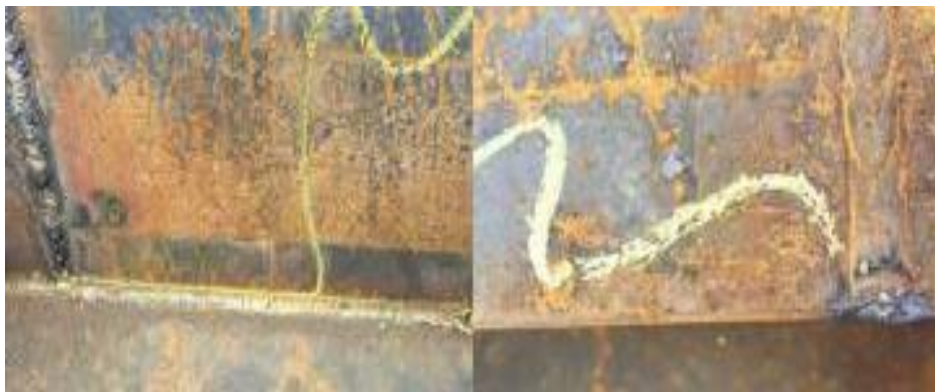
Gambar 2. 102 Visual Welding cacat star stop, undercat

Pada Pada hari ini saya melakukan Visual welding inspect H-567. Terdapat cacat las pada panel batten seperti cacat stop star, porosity dan undercat.

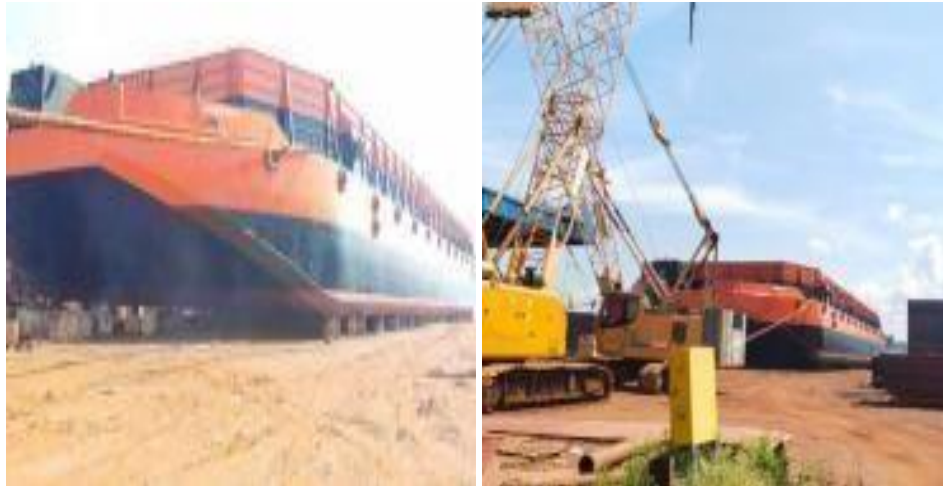
Gambar 2. 103 Launching tongkang JAMRUD 1

Pada Pada hari ini saya Launching Tongkang (Barge) JAMRUD 1. Pada launching tongkang ini menggunakan system Air bag, tipe Layout Airbag Yang digunakan ialah cross over arrangement. Jumlah Airbag yang digunakan sebanyak 19 Airbag.

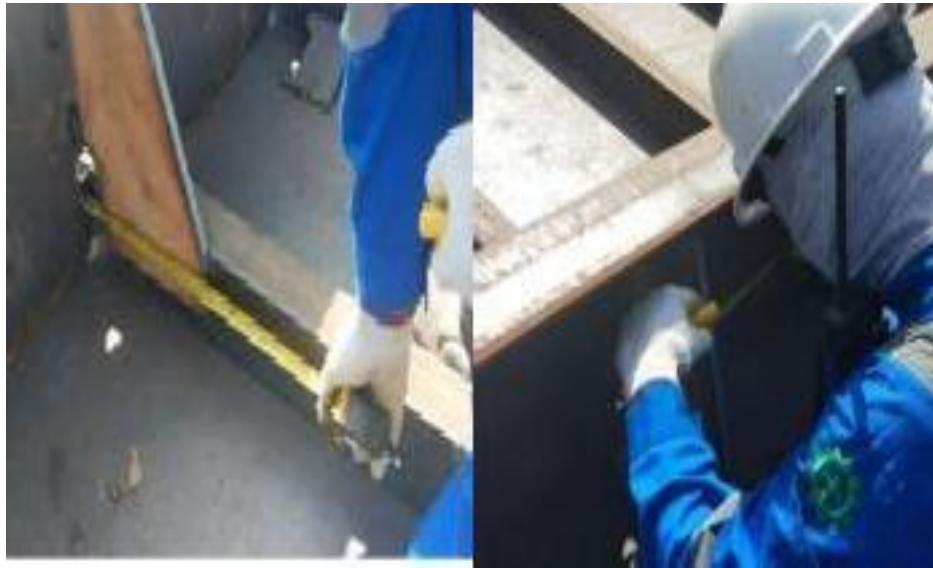
Gambar 2. 105 Fit Up Insect H-567

Pada hari ini saya melakukan Fit Up Inspect H-657,disini saya mengecek lebar bracket tebal plat yang digunakan.

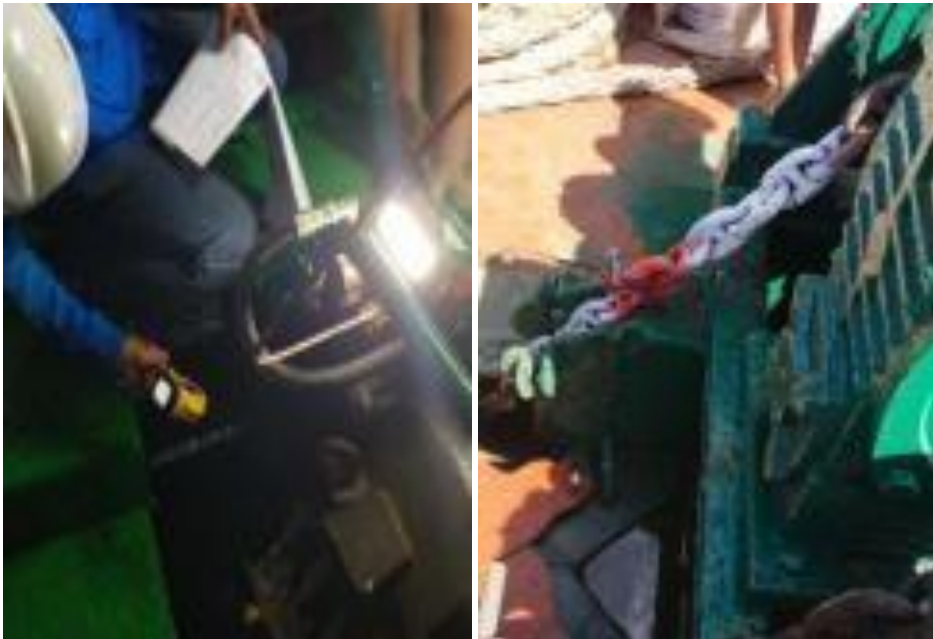
Gambar 2. 106 Dock Trial DABO 106

Kegiatan dihari ialah Dock Trial kapal Repair DABO 106.Kami disuruh mengecek temperature pada shaf dan uji coba windlast test dan memberi segel pada rantai jangkar.

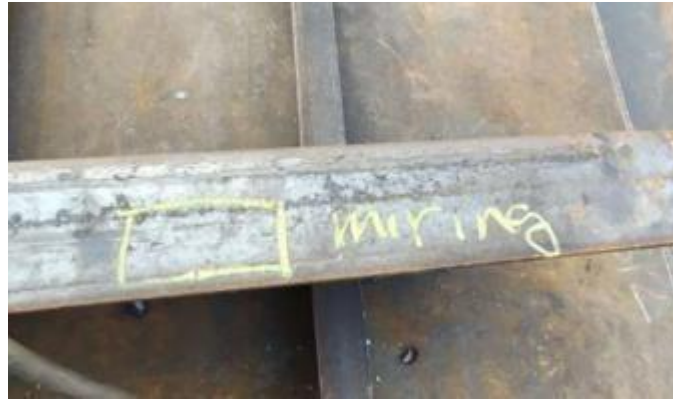
Gambar 2. 110 Fit Up H-589

Pada hari ini saya Fit Up inspection H-589. Saya mengikuti QC mengecek panel bagian trans BHD terdapat beberapa collar terpasang miring.

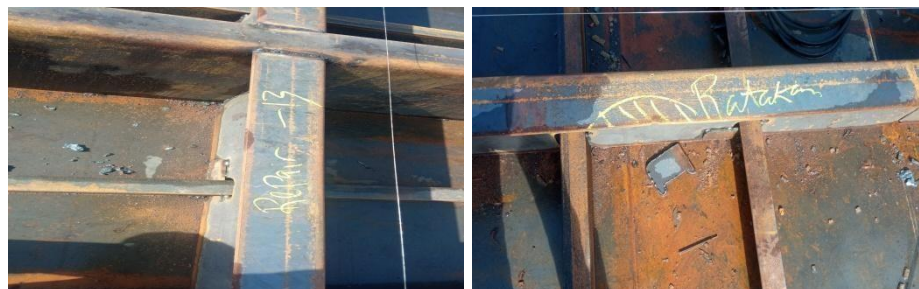
Gambar 2. 112 Fit Up H-601

Pada hari ini saya Fit Up inspection H-601. Saya mengikuti QC mengecek panel bagian bottom terdapat beberapa web tidak di siku dan harus di luruskan, Join web kurang rata harus di repair ulang dan banyak web deformasi dan harus di luruskan.

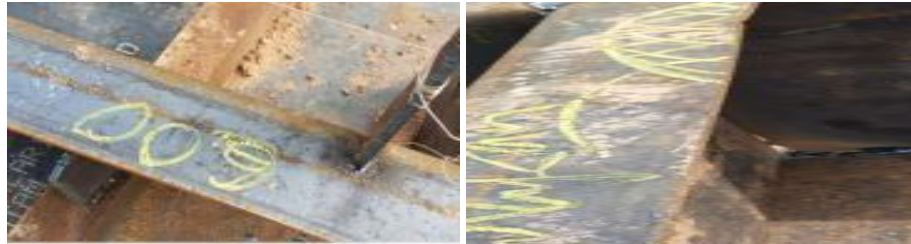
Gambar 2. 113 Fit Up H-588 dan H-602

Kegiatan dihari ini ialah Fit Up Inspection H-588 dan H-602, mengukur kerataan pada bottom plat dan web harus di luruskan akibat deformasi.

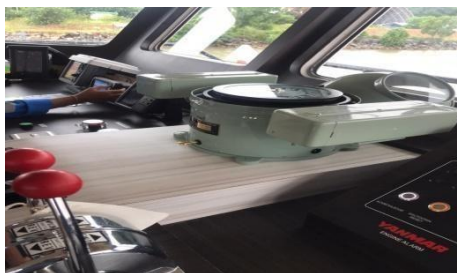
Gambar 2. 118 Calibrasi compass kapal Tugboat

- Utara (N),
- Barat (W),
- Timur (E),
- Selatan (S)

Setelah memastikan bahwa Magnetic Compass dan Digital Compass berfungsi dengan baik, sekaligus memasukkan kepingan besi lunak horizontal pada bagian kiri dan kanan Magnetic Compass sejumlah 5 buah. Selanjutnya adalah dilakukan proses penimbangan Magnetic Compass oleh Penimbang dengan arah kapal yang diuji adalah dari 0° Utara hingga kembali lagi ke 360° Utara. Apabila sudut deviasi pada setiap arah masih belum memenuhi toleransi, maka akan ditambahkan batang magnet membujur (kanan dan kiri), melintang (belakang dan muka), dan vertikal sedemikian rupa hingga mendapatkan sudut deviasi sekecil mungkin. Sudut deviasi yang dihasilkan pada setiap arah mata angin akan dicatat pada format lembar pelaksanaan penimbangan.

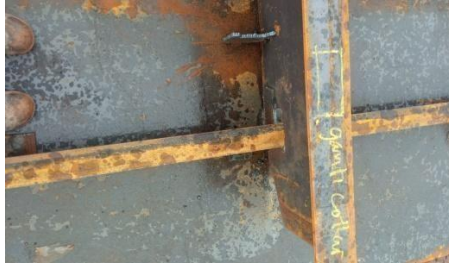
Gambar 2. 119 Fit Up H-620

Setelah jam istirahat saya mengikuti proses Fit Up H-620 terdapat kesalahan pada pemasangan collar yang miring, web yang deformasi dan lain lain.

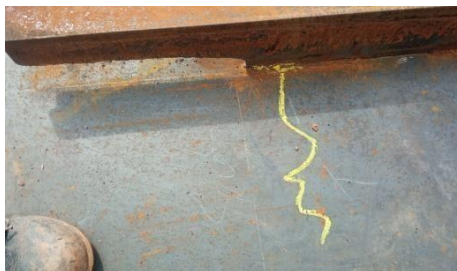
Gambar 2. 121 Visual Welding pada plat bottom

Pada dihari ini ialah mengecek visual welding pada tongkang,terdapat cacat las pada bottom seperti stop star.

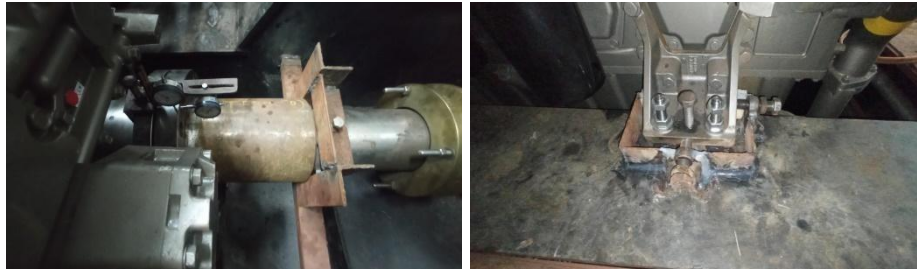
Gambar 2. 122 Before Chock Fast Tugboat MARINA 2242

Setelah dilakukannya kedua kegiatan tersebut dan telah diperiksa serta disetujui oleh pihak surveyor class, selanjutnya akan dilakukannya penuangan cairan dudukan mesin. . Dalam kesempatan kali ini masing-masing dudukan Main Engine Port dan Starboard memiliki 6 pondasi Chockfast.

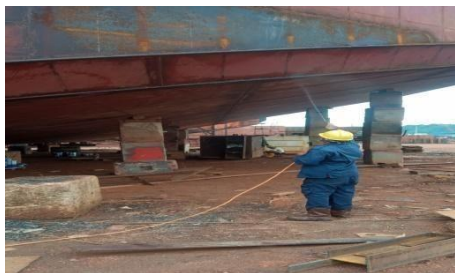
Gambar 2. 123 Air test tongkang repair

Setelah jam istirahat saya mengikuti pemeriksaan Airtest pada tongkang Repair.

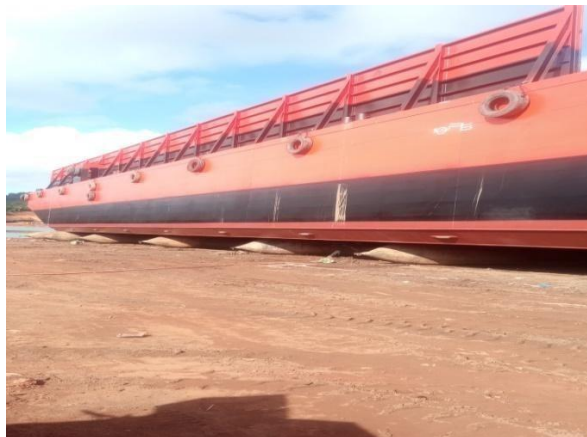
Gambar 2. 124 Launchin tongkang MARINA POWER 3081

Pada hari ini saya melihat proses Launching tongkang MARINA POWER 3081. Pada launching tongkang ini menggunakan system Air bag, tipe Layout Airbag Yang digunakan ialah cross over arrangement. jumlah Airbag yang digunakan sebanyak 19 Airbag dengan diameter 180 cm.

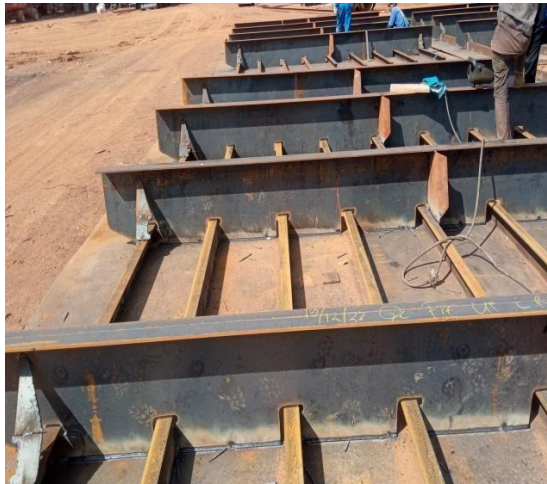
Gambar 2. 125 Fit Up panel side shell

Pada hari ini saya melakukan pengecekan Fit Up tongkang H-657 pada bagian side shell.

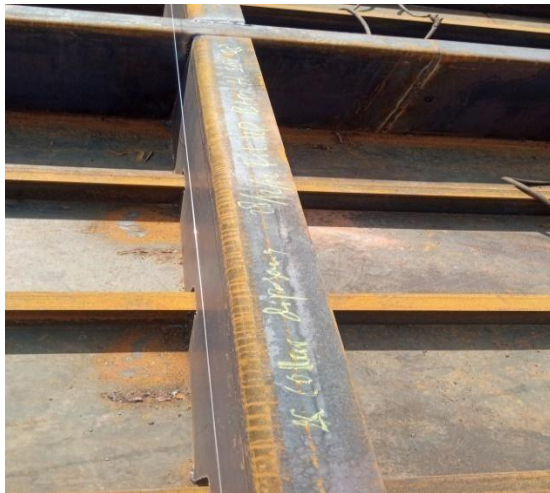
Gambar 2. 128 Fit Up H-588

Pada hari ini saya melakukan pengecekan bersama QC untuk Fit Up H-588 pada bagian bottom tongkang, saya mengerjakan pengecekan kerataan bottom pada plat.

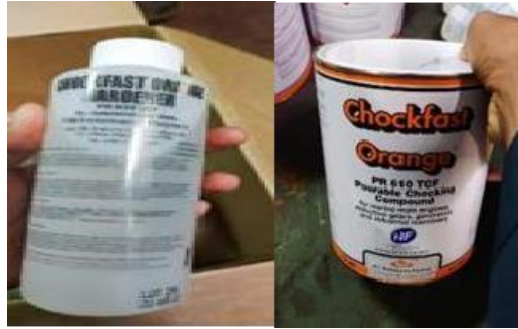
Berdasarkan *General Guidelines for Marine Chock Designers Chockfast Tekhnicl Bulletin 692D*, *Chockfast* adalah bahan *epoxy* yang telah direkayasa yang digunakan sebagai penyangga mesin yang ditempatkan secara permanen untuk semua ukuran dan tipe dari mesin utama, mesin bantu dan peralatan bantu kelautan lainnya. Fungsi dari chockfast adalah dudukan dari semua jenis dan ukuran mesin agar *Critical Alignment* dapat dikurangi bahkan dihilangkan pada *Propulsion Shafting*. Selain itu, *Chockfast* yang digunakan pada mesin kelautan yaitu *Chockfast Orange* dan *Chockfast Gray*. Umur simpan Chockfast adalah 2 tahun, sebelum digunakan kondisi minimum material bertahan 12 jam pada suhu 21°-27° celcius untuk memastikan layak saat dicampurkan.

Gamab 3. 1 Hardener dan Chockfast Orange

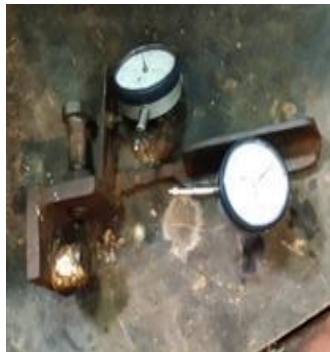
Misalignment diukur dari arah radial dan axial. Jika terjadi Misalignment melebihi ambang toleransi yaitu 0,05 mm, maka tinggi Dial Gauge diatur sampai menyentuh permukaan poros dan poros diputar sampai menyentuh pada “0” atau sesuai toleransi kurang dari 0.05 mm.

Gambar 3. 4 Dial Gauge Untuk Mengukur Misalignment

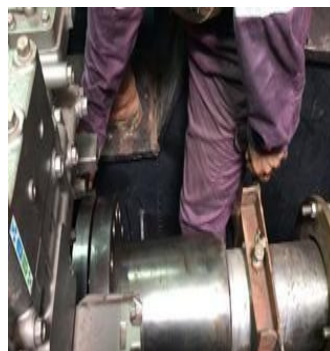
1. Shaft Alignment ialah mensejajarkan dua sumbu poros yang bergerak pada waktu kapal beroperasi dengan toleransi kurang dari 0.05 mm. Elemen-elemen mesin pemindah putaran adalah Kopling. Jadi Kopling Digunakan untuk menghubungkan dua unit poros yg dibuat secara terpisah yaitu Shaft dan Gearbox untuk mendapat fleksibilitas mekanis, terutama pada dua poros yang tidak berada pada satu aksis. Kegiatan ini bertujuan untuk mengurangi Shock Load secara berlebih, menghindari beban kerja berlebih, dan mengurangi terjadinya getaran.

Gambar 3. 5 Proses Shaft Alignment

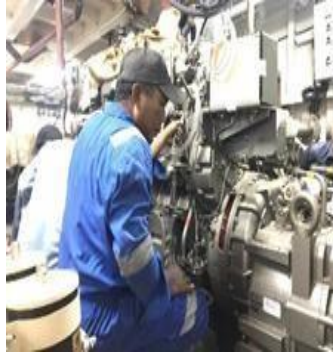
- Persiapan pengambilan ukuran kelurusan poros engkol/crankshaft Deflection :
 - a. Peralatan yaitu Dial Gauge
 - b. Siapkan form Crank Shaft Deflection
- Pelaksanaan :
 - a. Dilaksanakan pada saat mesin berhenti Melaksanakan pengukuran pada saat temp crankcase dingin atau sama dengan temperatur kamar mesin.
 - b. Pengukuran dimulai satu per satu setiap silinder pipi engkol dengan dipasangkan dial gauge pada pipi engkol sesuai tanda yg ada di pipi engkol.
 - c. Pengukuran dimulai satu per satu setiap silinder pipi engkol dengan dipasangkan dial gauge pada pipi engkol sesuai tanda yg ada di pipi engkol.
 - d. Perlahan putar poros engkol,baca pegukuran dimulai pada posisi BP, P, T,S, dan BS.

Gambar 3. 7 Proses Pengukuran Crank Shaft Deflection

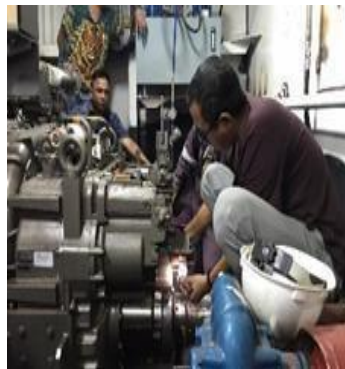
Gambar 3. 8 Dial Gauge Untuk Mengukur Crank Shaft Deflection

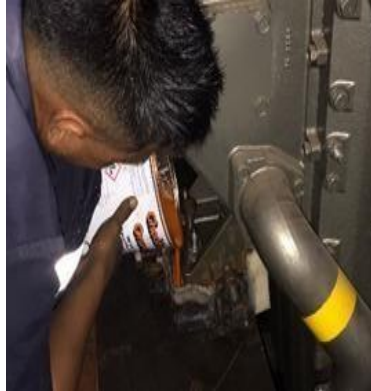
Setelah dilakukannya kedua kegiatan tersebut dan telah diperiksa serta disetujui oleh pihak surveyor class, selanjutnya akan dilakukannya penuangan cairan *Chockfast Orange* yang telah diaduk sebelumnya pada pondasi *Chockfast* di dudukan mesin. Dalam kesempatan kali ini masing-masing dudukan *Main Engine Port* dan *Starboard* memiliki 6 pondasi *Chockfast*.

Gambar 3. 10 Proses Penuangan Chockfast pada Dudukan Mesin

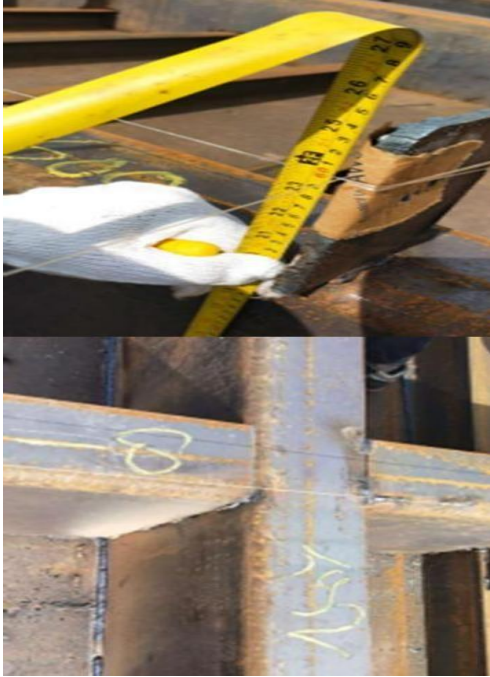
<ul style="list-style-type: none"> • Mengukur kerataan pada plat yang mau di welding • Minimum kerataan pada tengah-tengah penyambungan welding.

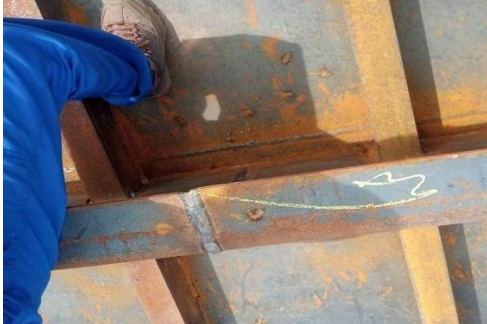
<ul style="list-style-type: none"> Visual welding

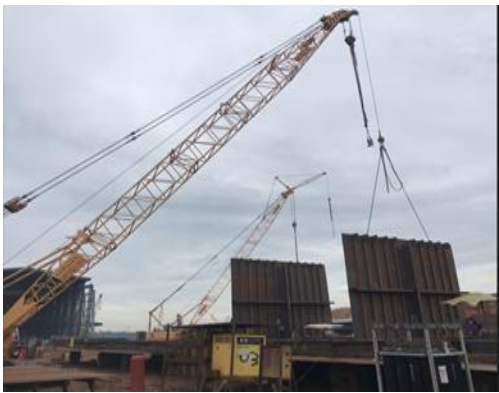
<ul style="list-style-type: none">• Pemasangan trans BHD tongkang

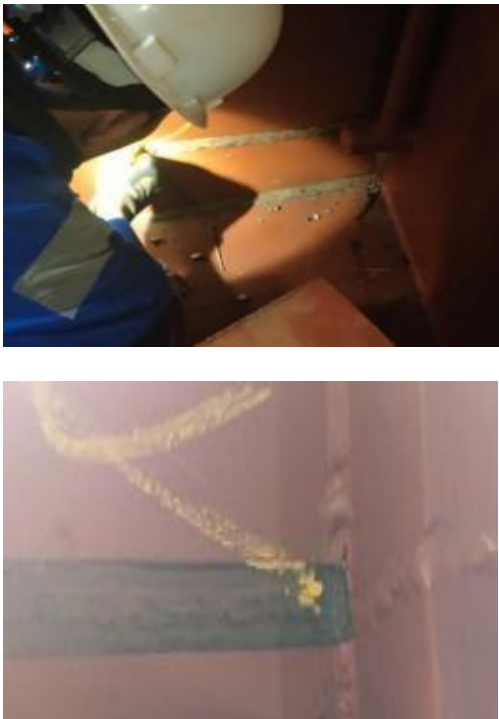
<ul style="list-style-type: none"> • <i>Pengecekan visual welding</i> • Cacat las porosity

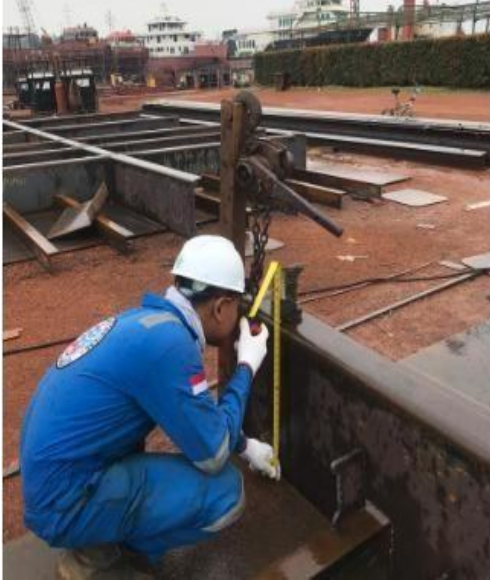
<ul style="list-style-type: none">Pengukuran kerataan plat pada web

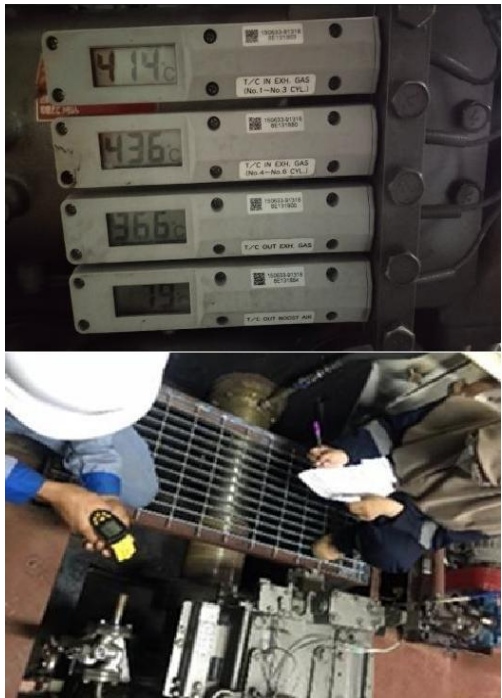
<ul style="list-style-type: none"> Pengecekan Temperature pada main engine Pengecekan Temperatur pada shaf

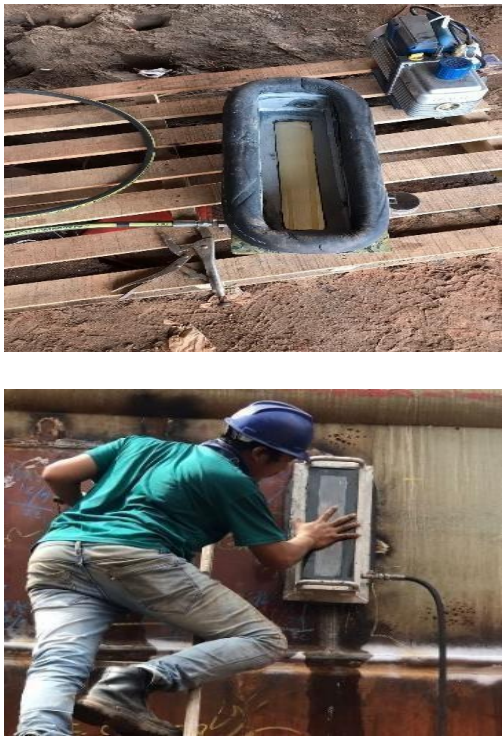
<ul style="list-style-type: none"> Alat vacuum test Meletakan alat vacuum diatas kambuh las

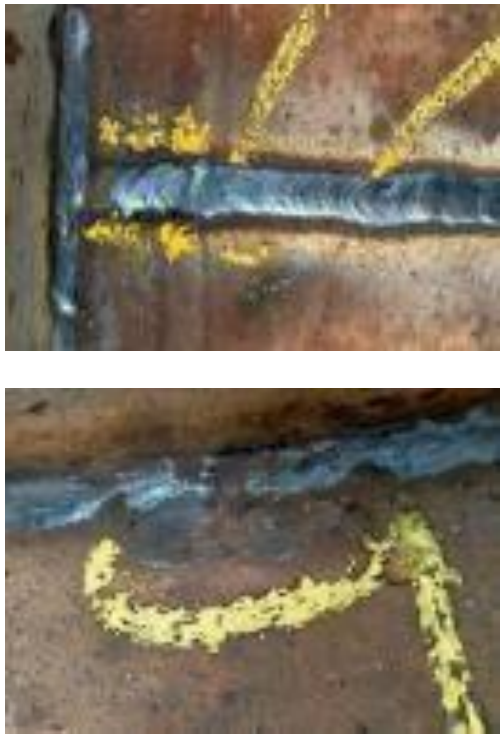
<ul style="list-style-type: none"> • Visual welding cacat porosity • Visual welding stop star

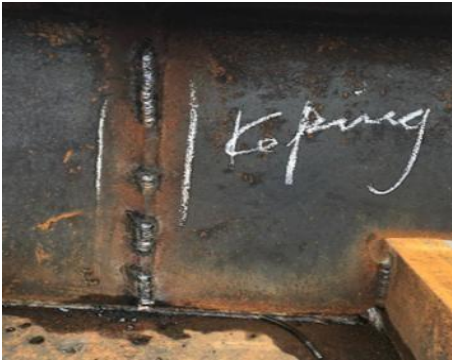
<ul style="list-style-type: none"> Cacat las crack
2.

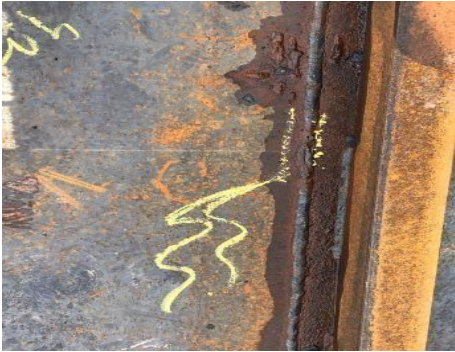
<ul style="list-style-type: none"> Cacat las undercat

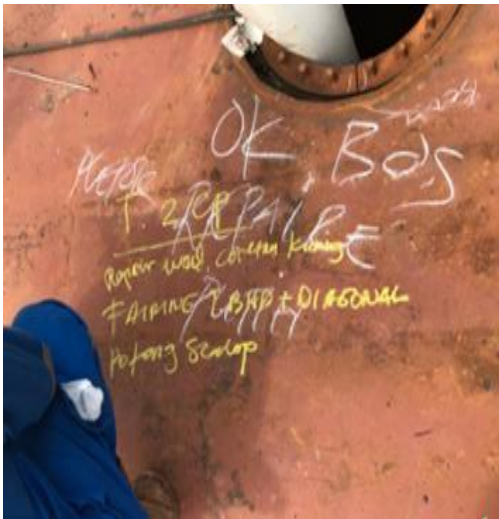
<ul style="list-style-type: none"> Proses pengecekan Visual welding inspect pada H-581
2.

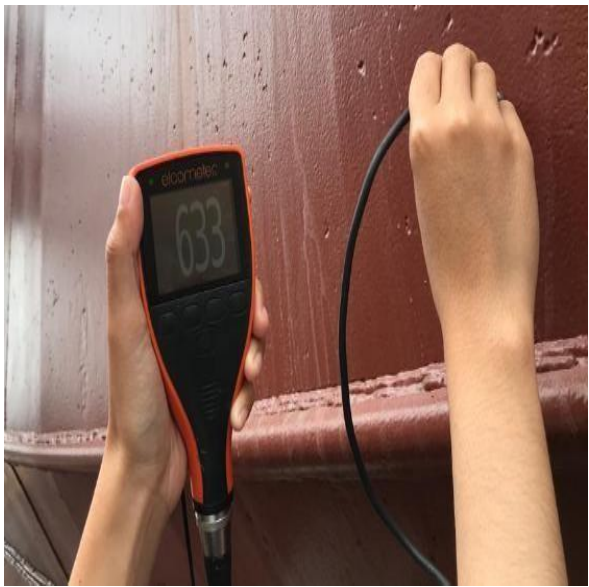
<ul style="list-style-type: none">Pengecekan ketebalan cat

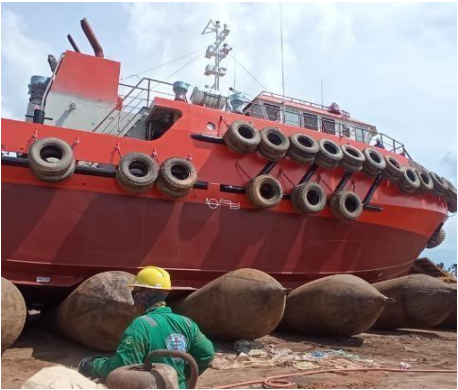
<ul style="list-style-type: none"> Proses launching menggunakan air bag

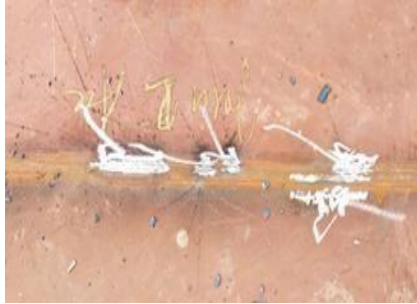
30/09/22
Weld onto gouging
bottom 9 point
Ave | QC
H589

- Pengecekan gouging

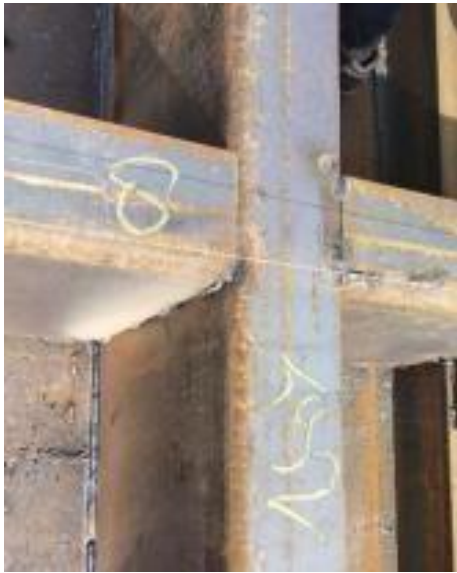
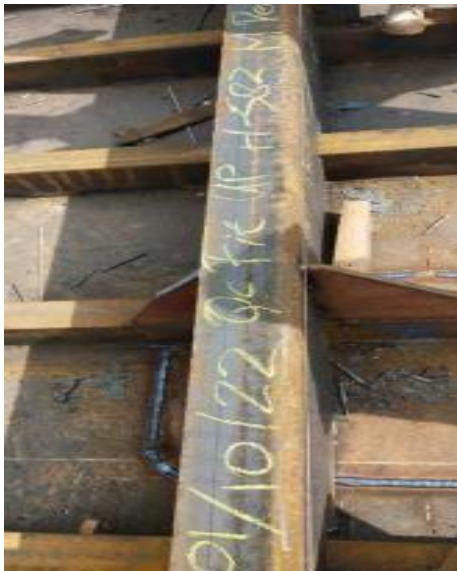
NO	GAMBAR KERJA	KETERANGAN
1.	 	<ul style="list-style-type: none"> Observasi ke lapangan untuk mengikuti <i>Proses Fit up leveling</i> pada H-582 kesempatan kali ini dilakukan bersama dengan QC Shipyards. Yang akan diperiksa pada fit up check ini yaitu pengukuran Leveling Bottom antara long Girder, Transverse web, long stiffener, Bracket dan perlu di ukur dimensi lebar, tinggi dan tebal profil plat. Pengukuran dimensi ketebalan dari profil

tersebut menggunakan alat roll meter. yang mana pengecekan ini berpatokan pada gambar yang telah di Approved Class Sebelumnya, Fit Up Check merupakan proses pengecekan dimensi dan posisi aktual konstruksi di lapangan apakah sesuai dengan gambar sebelum dilakukan proses pengelasan pada konstruksi tersebut.

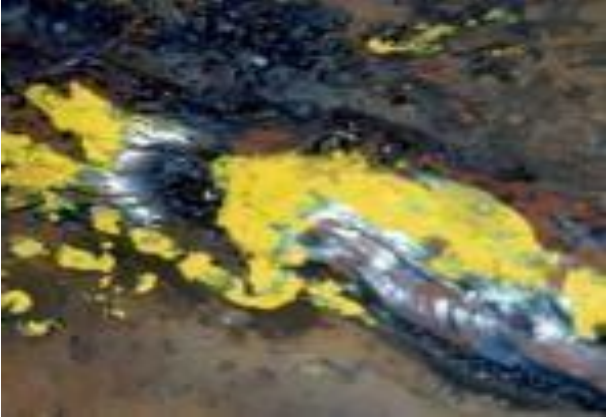
<ul style="list-style-type: none"> Mengikuti pengecekan Visual Welding pada tanki H-581, <i>Visual Welding</i> yaitu adalah proses pengecekan hasil pengelasan di seluruh bagian konstruksi yang telah dibuat dalam mengetahui kondisi permukaan berbagai bagian, penyelarasan permukaan Pengelasan, ,

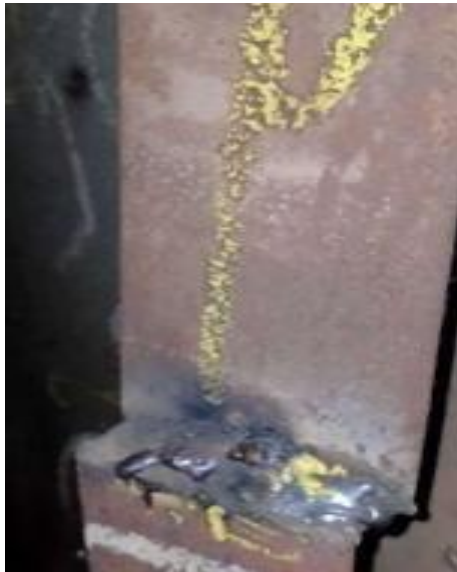
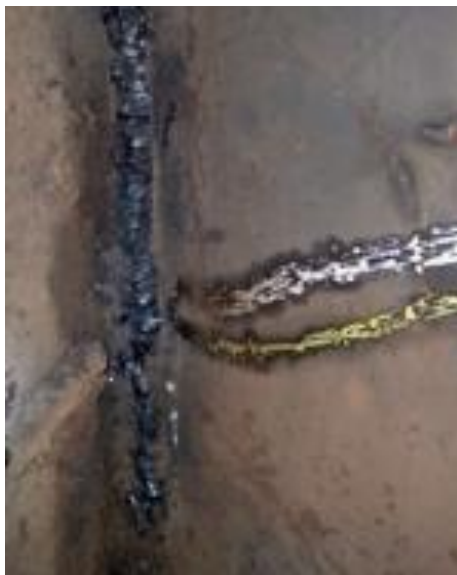
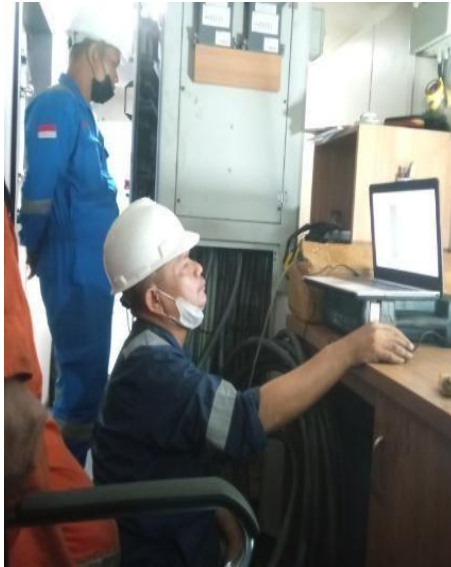
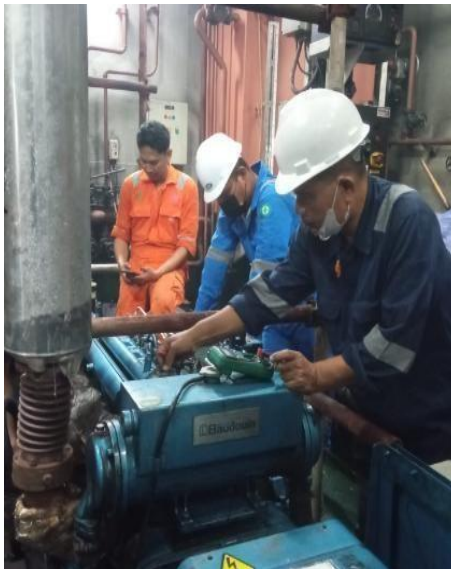
serta menentukan las yang kurang bagus itu ditandai dengan bentuk las yang kurang rapi dan juga ada bagian yang belum ter-las lalu setelah diketahui maka akan ditandai dengan kapur, bagian yang kurang rapi pengelasannya maka akan di *gouging* atau dibongkar lasnya lalu di las ulang, tapi bisa juga lasnya diulang dengan las yang baru, untuk bagian yang belum terlas itu akan dilas, proses *visual Welding* akan dilakukan dengan 3 tahap, tahapan pertama yaitu pengecekan yang dilakukan oleh *Subcon*, yang kedua pengecekan yang dilakukan oleh *Quality Control* yang bertanggung jawab, dan yang ketiga yaitu pengecekan oleh *Class*.dimana pada hari ini saya mengikuti dan mengecek langsung yg dibimbing oleh *Quality Control*, pengecekan yang

dilakukan terdapat cacat las pada hasil pengelasan dimana ditemukan beberapa cacat las seperti Porosity, poor stop/start Spatter, dan Undercut.

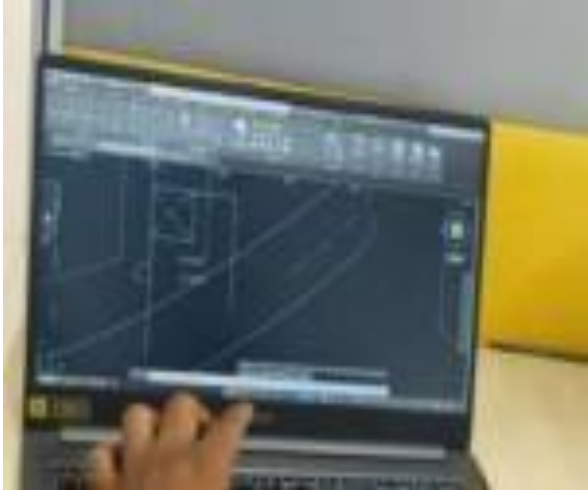
<ul style="list-style-type: none"> • Ditugaskan mengambar ulang GA kapal JHONI XLVII di Autocad.

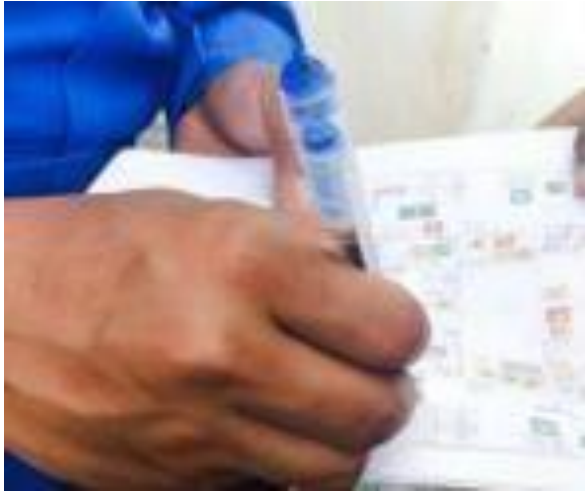
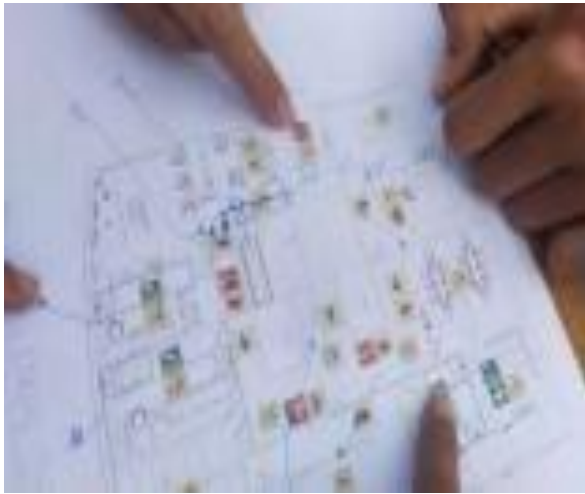
- Proses pemeriksa dan memastikan posisi serta ketersediaan safety plan pada kapal JHONY XLVII bagian main deck dan poop deck.

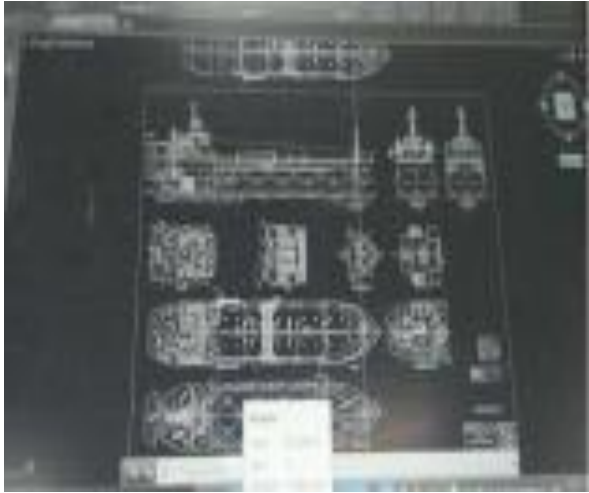
<ul style="list-style-type: none"> Melanjutkan penggambaran ulang GA kapal JHONI XLVII di Autocad.
