LAPORAN KERJA PRAKTEK
PT. BAHTERA BAHARI SHIPYARD
Jl. Pattimura - Sei Kasam Rt 003 Rw 002 Kelurahan Kabil Kec.
Nongsa, Batam, Kepulauan Riau, Indonesia

Muhammad Faisol Lutfi
(1304191020)

PRODI SARJANA TERAPAN TEKNOLOGI REKAYASA
ARSITEKTUR PERKAPALAN
JURUSAN TEKNIK PERKAPALAN
POLITEKNIK NEGERI BENGKALIS
2023

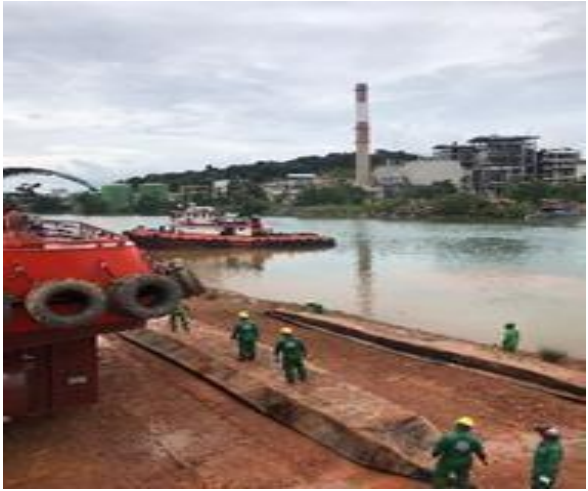
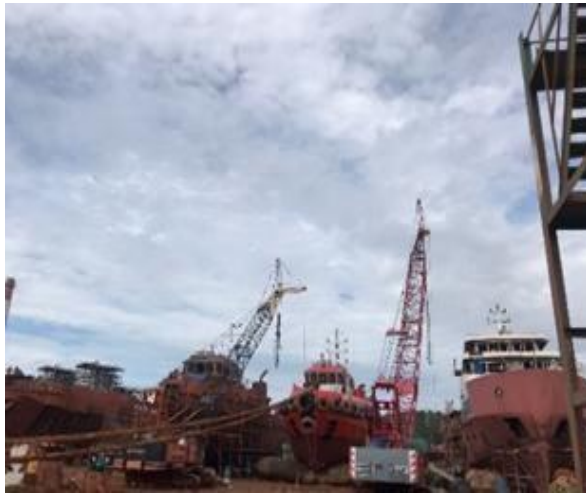
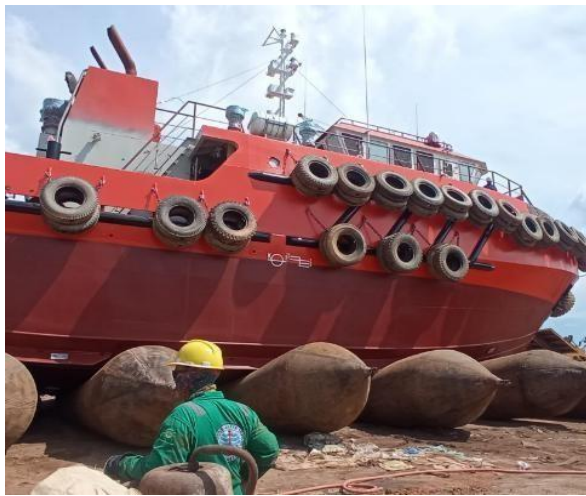
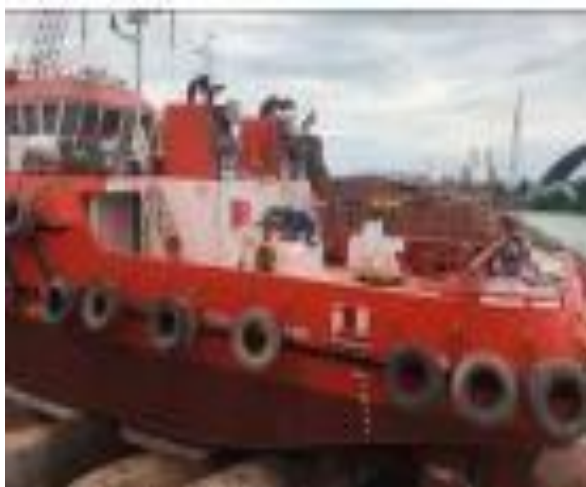
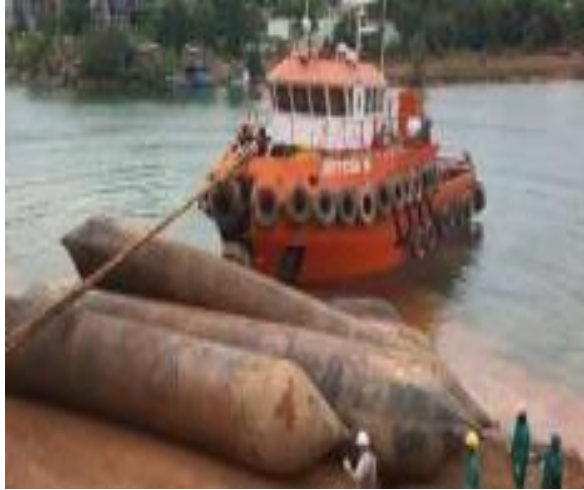
<ul style="list-style-type: none"> Proses Launching di PT. Bahtera Bahari Shipyard menggunakan proses peluncuran dengan Air Bags System pada kapal Tug Boat JEFF STAR 18. Metode air bags merupakan metode peluncuran kapal menggunakan balon udara dengan bentuk silinder yang terbuat dari lapisan karet yang diperkuat. Tipe yang di gunakan single row

arrangement tipe ini digunakan jika panjang air bag memiliki panjang melebihi lebar kapal. Adapun alat pendukung dalam proses Launching yang menggunakan Air Bags System adalah sebagai berikut :

1. Airbag, adalah balon udara bertekanan tinggi yang berbentuk seperti tabung dengan berbahan karet. Air bag yang digunakan di PT. Bahtera Bahari Shipyard memiliki ukuran diameter 1.8 m dan panjang ± 18 m.
2. Compressor, digunakan sebagai pemasok tekanan udara ke dalam air bag.
3. Crawler Crane, digunakan sebagai tenaga penarik maupun penahan dalam proses launching kapal.
4. Forklift, dalam proses launching digunakan sebagai alat untuk memindahkan Air Bags

dan Stock Block pada saat air bags telah berada di bawah kapal dan telah terisi dengan udara.

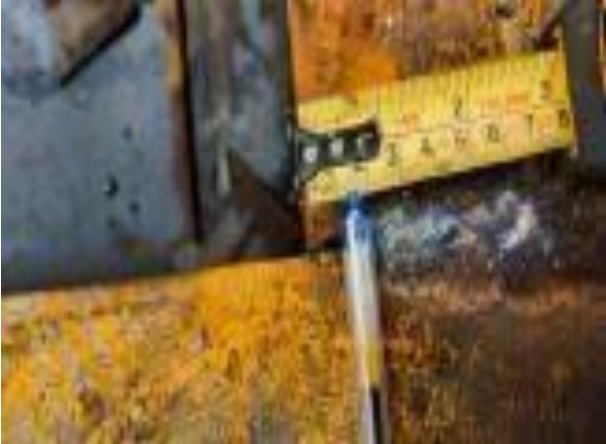
<ul style="list-style-type: none"> • Proses pemeriksaan misalignment pada transverse web H-583 yang diukur manual dengan menggunakan alat roll meter.

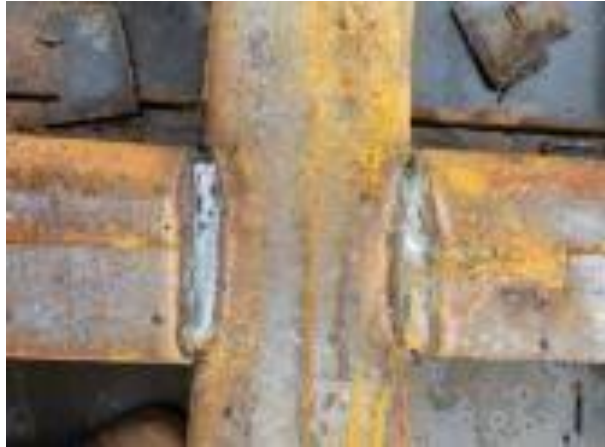
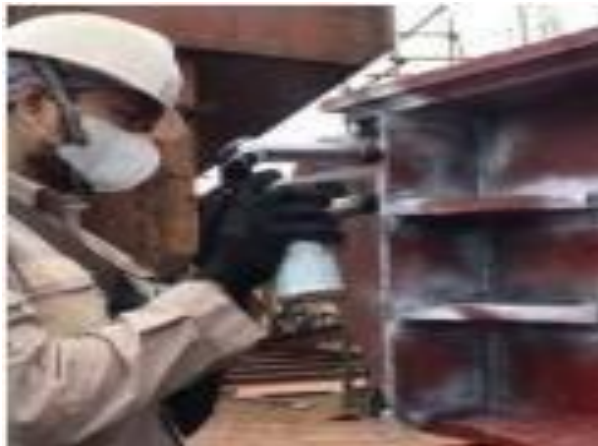
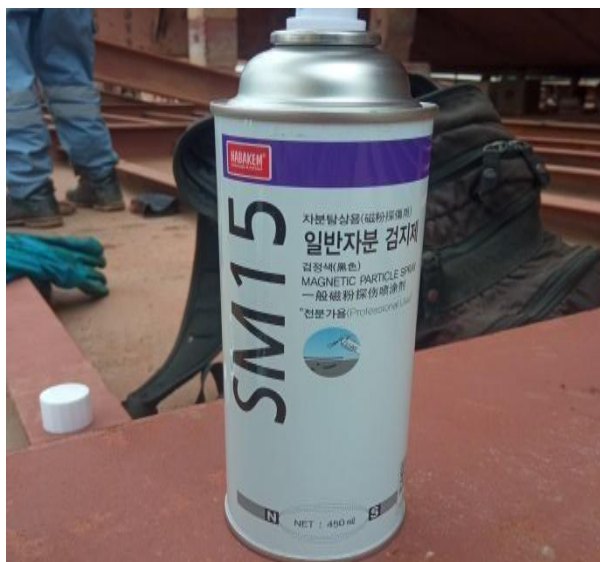
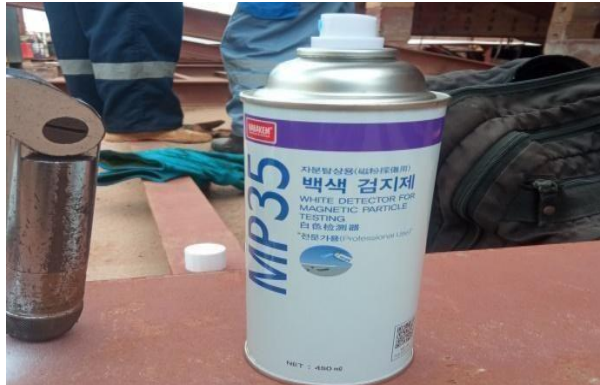
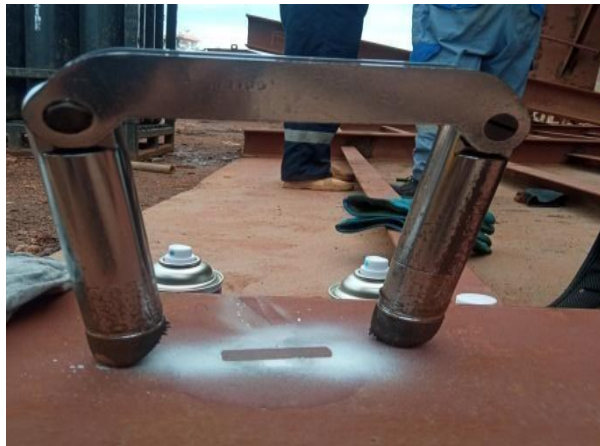
- Proses Magnetic Particle Testing pada ramp door JHONI LXV. Pada Pengujian Magnetic Particle yang kami dapatkan di BBS yaitu menggunakan Metode Wet Visible (Metode Basah). Metode pengujian yang menggunakan media bahan cair yang memungkinkan partikel gunakan yang terdapat pada media dapat terdistribusi merata pada permukaan benda uji. Sehingga apabila terdapat crack yang sangat kecil akan lebih mudah untuk mendeteksi diskontinuitas

Setelah jam istirahat siang saya mengikuti Proses Magnetic Particle Testing pada ramp door JHONI LXV. Pada Pengujian Magnetic Particle yang kami dapatkan di BBS yaitu menggunakan Metode Wet Visible (Metode Basah). Metode pengujian yang menggunakan media bahan cair yang memungkinkan partikel gunakan yang terdapat pada media dapat terdistribusi merata pada permukaan benda uji. Sehingga apabila terdapat crack yang sangat kecil akan lebih mudah untuk mendeteksi diskontinuitas yang sangat kecil pada permukaan halus.

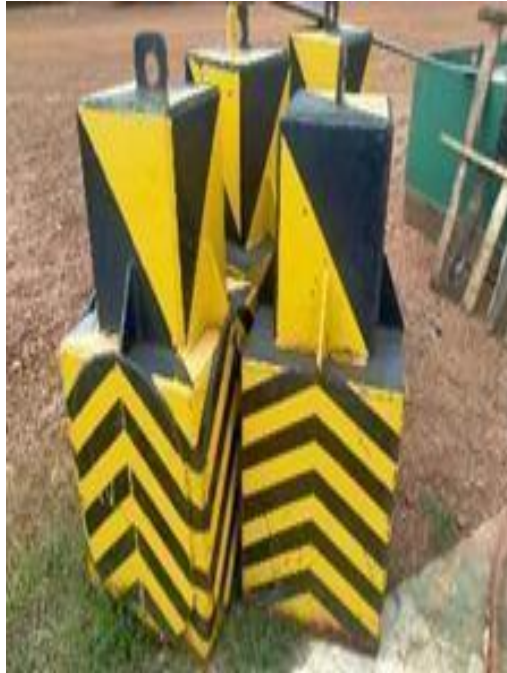
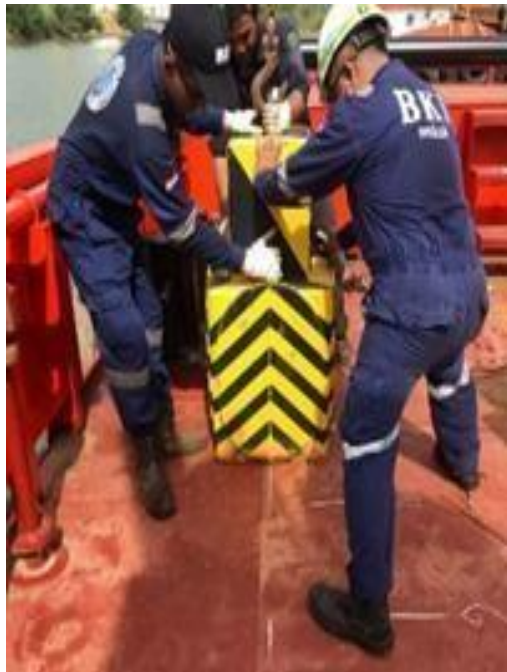
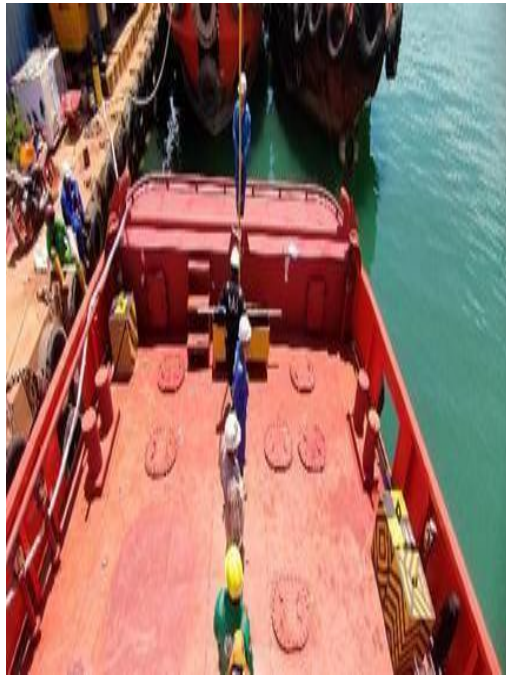
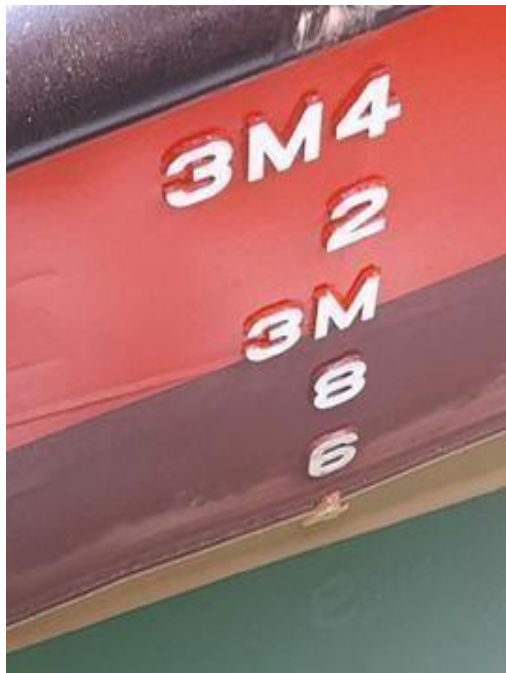
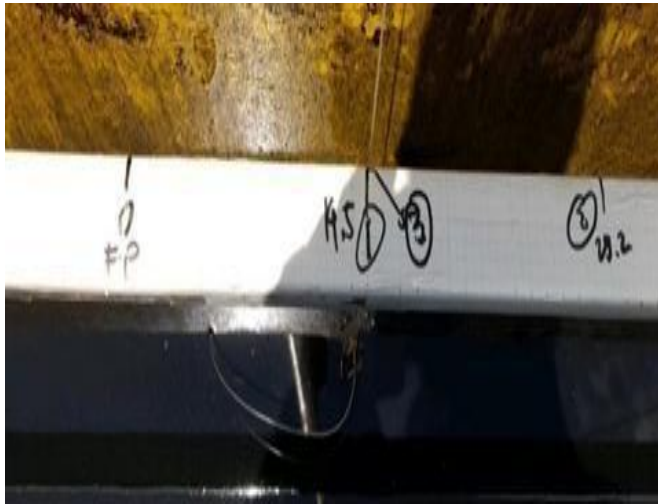
NO	GAMBAR KERJA	KETERANGAN
1.	 	<ul style="list-style-type: none"> <i>Inclining test</i> (tes kemiringan kapal) adalah tes yang dilakukan untuk mendapatkan koordinat titik berat VCG (<i>Vertical of Centre Gravity</i>) dan LCG (<i>Longitudinal of Centre Gravity</i>) dari kapal yang diuji. <p>Prosedur umum ini adalah sebuah rekomendasi. Persyaratan alternatif yang dianggap setara dengan yang ditentukan oleh item</p>

berikut dapat diterima. Penerimaan atas kesetaraan tersebut ada pada Perhimpunan dan, di mana uji kemiringan dilakukan untuk memenuhi persyaratan undang-undang, kesetaraan tersebut juga dapat tunduk pada penerimaan Administrasi Bendera. Jika seorang surveyor dari Society diminta untuk menghadiri tes inclining, tanggung jawabnya adalah untuk memverifikasi bahwa tes tersebut dilakukan sesuai dengan prosedur yang diterima dan bahwa semua pengukuran dan data dasar diambil dan dicatat dengan benar.

saat eksperimen berlangsung dan mengukur nilai dari massa jenis air laut menggunakan alat *Density Meter*. Adapun massa jenis air laut yang didapat dalam eksperimen ini yaitu **1,022 ton/m³**.

6. Menentukan tinggi pendulum, jumlah beban, dan berat beban serta posisi peletakkannya dalam eksperimen ini. Adapun tinggi pendulum yang digunakan yaitu 5,52m dan menggunakan 4 beban dengan berat masing-masing yaitu 1,25 ton. Setiap beban akan diberi nama dengan kode tertentu untuk lebih mudah dalam mengidentifikasi beban yang akan dipindahkan sesuai prosedur.

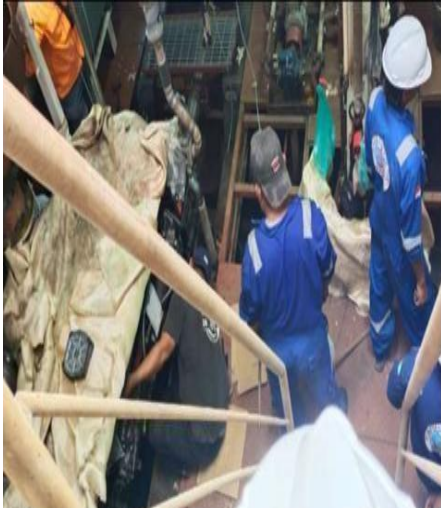
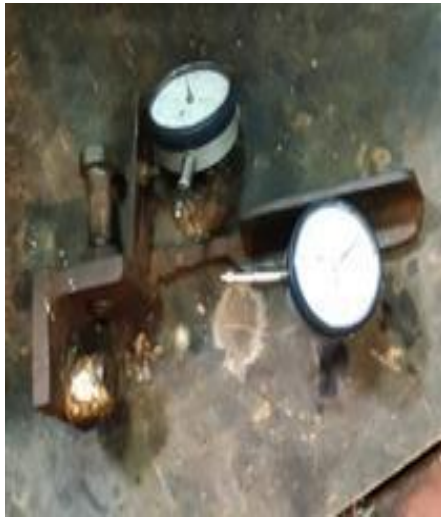
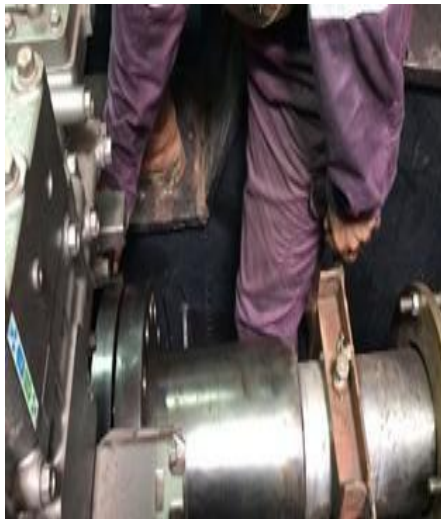
<ul style="list-style-type: none"> • Melihat proses Before Chock Fas pada kapal tug boat JEFF STAR 18. <p>Adapun item kegiatan dari Before Chockfast adalah:</p> <ol style="list-style-type: none"> 1. Shaft Alignment ialah mensejajarkan dua sumbu poros yang bergerak pada waktu kapal beroperasi dengan toleransi kurang dari 0.05 mm. Elemen-elemen mesin pemindah putaran adalah Kopling. Jadi Kopling

Digunakan untuk menghubungkan dua unit poros yg dibuat secara terpisah yaitu Shaft dan Gearbox untuk mendapat fleksibilitas mekanis, terutama pada dua poros yang tidak berada pada satu aksis. Kegiatan ini bertujuan untuk mengurangi Shock Load secara berlebih, menghindari beban kerja berlebih, dan mengurangi terjadinya getaran.

Misalignment diukur dari arah radial dan axial. Jika terjadi Misalignment melebihi ambang toleransi yaitu 0,05, maka tinggi Dial Gauge diatur sampai menyentuh permukaan poros dan poros diputar sampai menyentuh pada "0" atau sesuai toleransi kurang dari 0.05 mm.

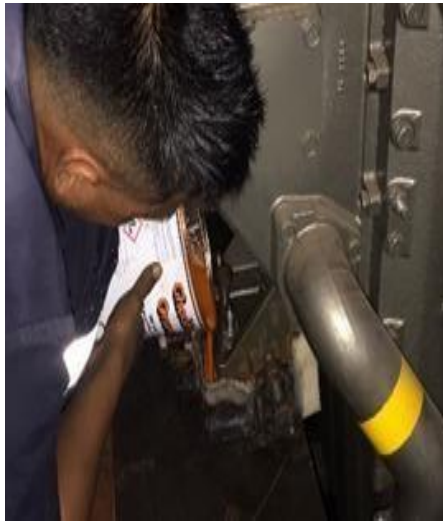
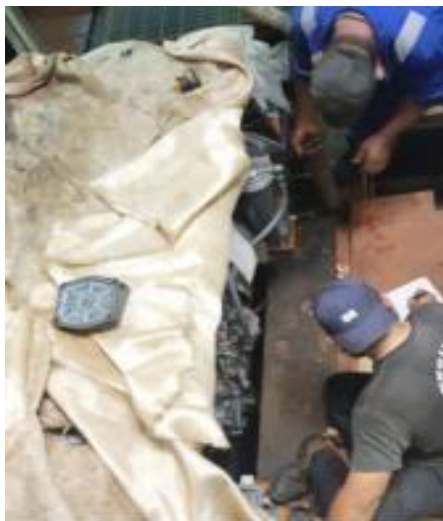
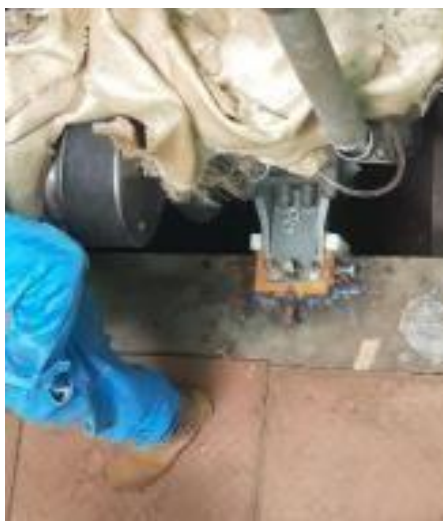
2. Crank Shaft Deflection adalah Pengukuran kelurusan poros engkol. Tujuan dari kegiatan ini adalah untuk mengetahui

apakah pipi engkol selalu sejajar ketika berputar.

- Persiapan pengambilan ukuran kelurusan poros engkol/crankshaft

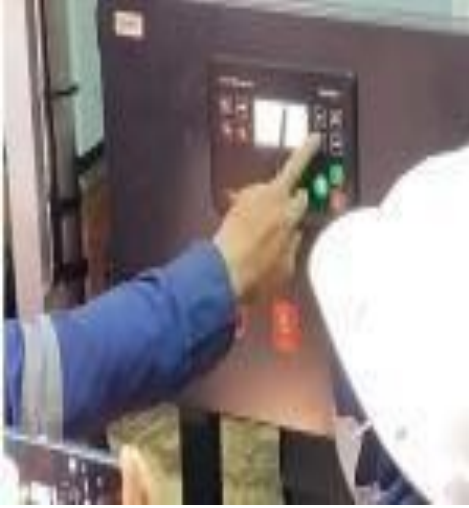
<ul style="list-style-type: none"> • Pengujian generator dan pemberian beban pada generator.

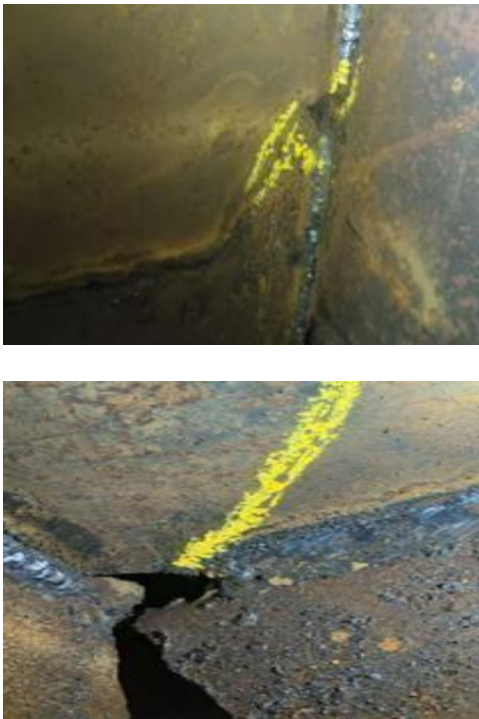
<ul style="list-style-type: none"> Cacat las porosity dan crack

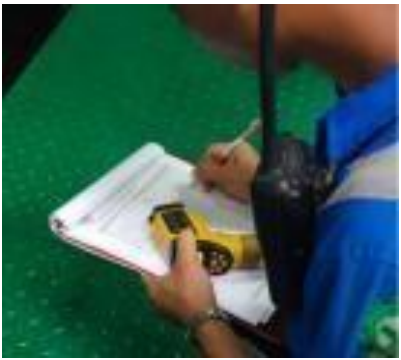
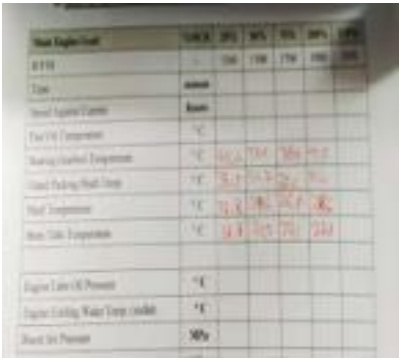
<ul style="list-style-type: none"> Pengukuran suhu pada shaf propeller. Hasil pengukuran suhu pada shaf

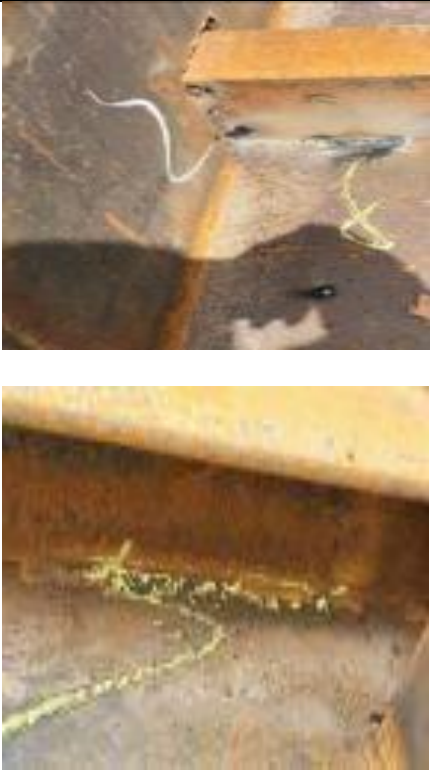
<ul style="list-style-type: none"> • Cacat las star stop • Cacat las undercat

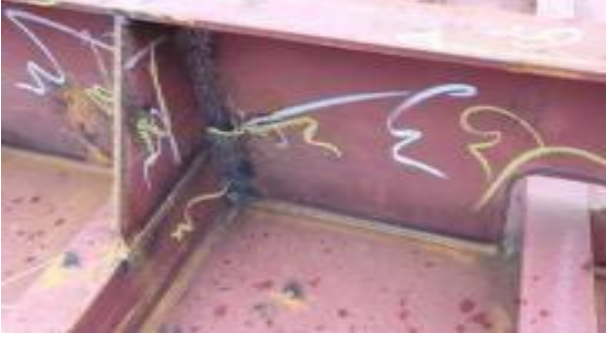
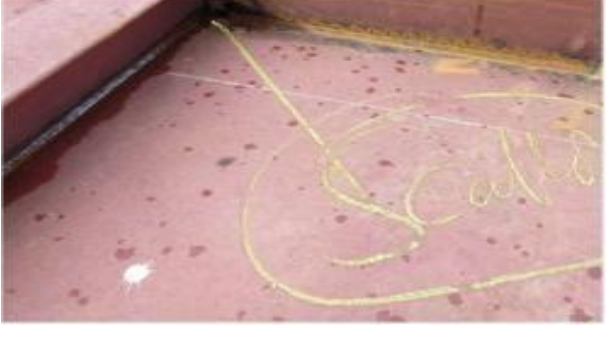
<ul style="list-style-type: none"> Proses pengecekan Visual welding inspect pada H-613
2.

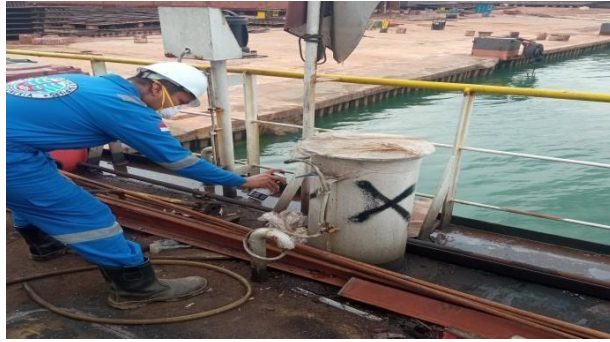
- Proses Record kapal repair JHONI XLVII

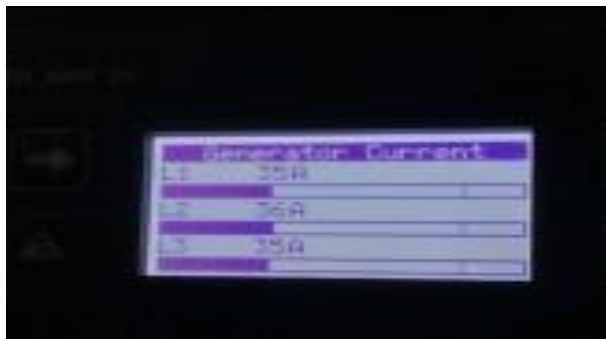
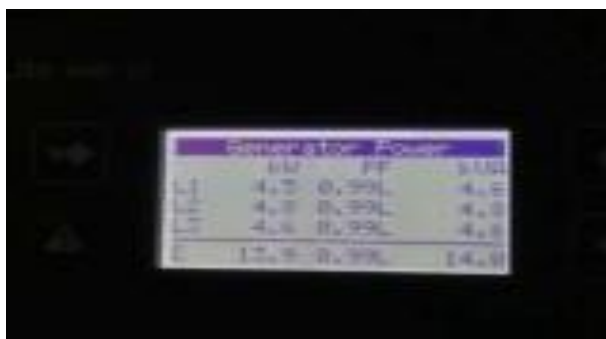
<ul style="list-style-type: none"> Proses Load test emergency generator kapal Tugboat DENDRA II.
2.

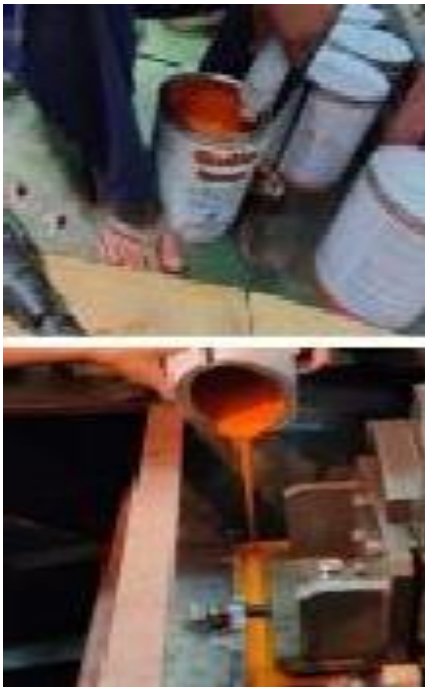
<ul style="list-style-type: none"> • Proses mikser cairan chock fast • Penuangan cairan chok fast

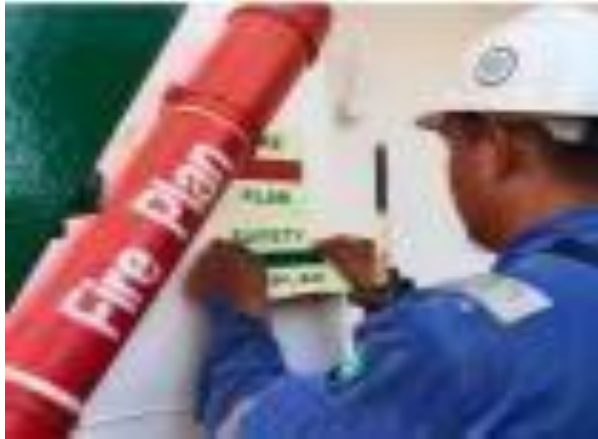
- Penempelan setiker safety plan

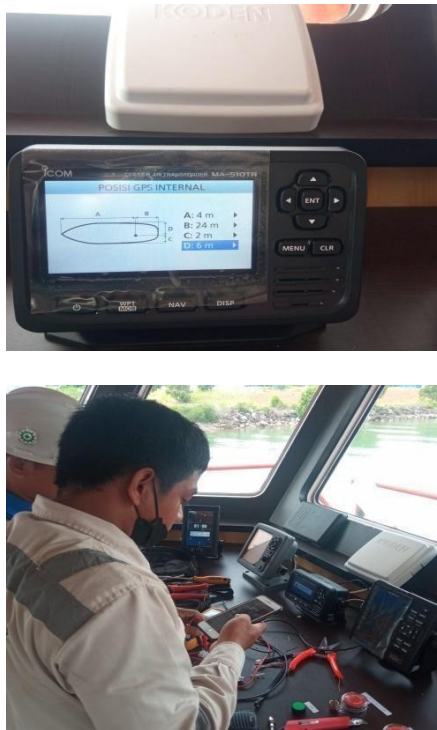
<ul style="list-style-type: none"> Proses program ukuran dan jenis kapal pada alat navigasi

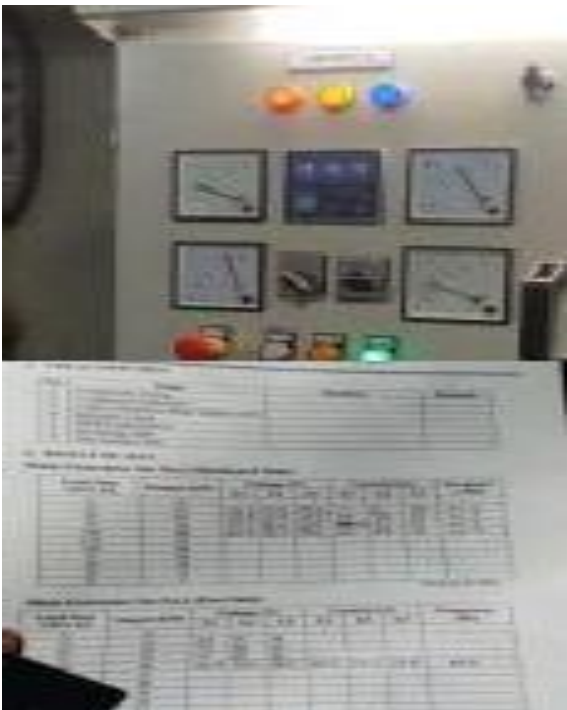
<ul style="list-style-type: none"> Pengukuran beban generator.

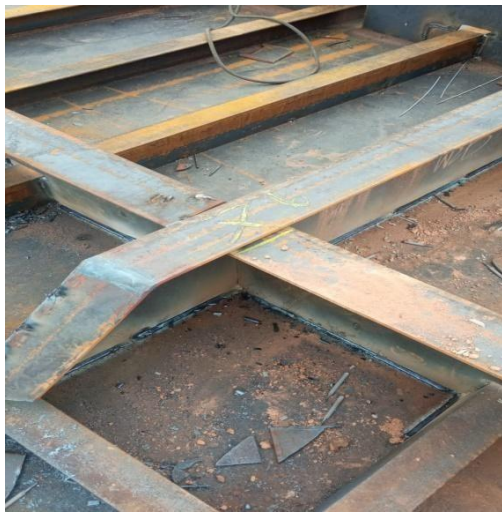
<ul style="list-style-type: none">Vusual welding

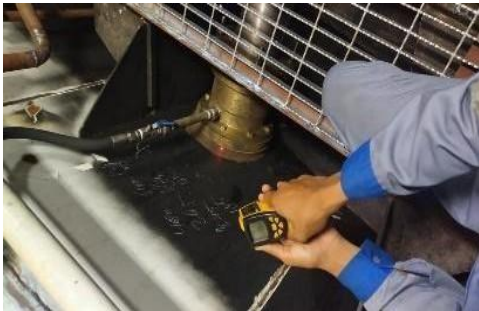
<ul style="list-style-type: none"> • Pengecekan temperature pada : <ul style="list-style-type: none"> • Stern Tube • Gland Packing Shaft • Shaft • Bearing Gear Box <p>Pengukuran temperature dilakukan pada kondisi 25% dan 110% RPM</p> <p>2. Turning circle test, dilakukan pengujian stabilitas manuver kapal 360o atau membentuk lingkaran.</p> <p>3. Zigzag manuevering test, pengujian kestabilan</p>

<p>manuver kapal terhadap perubahan sudut (30o)</p> <p>4. Anchoring test, menurunkan jangkar sepanjang 3 link (dengan 1 link = 27.5 m) kemudian dilanjutkan dengan pengecekan rem jangkar.</p> <p>5. Fire fighting equipment test, dilakukan pengujian alat pemadam kebakaran untuk 09.00 – 12.00 memastikan bahwa alat tersebut dapat beroperasi dengan baik.</p> <p>Pengecekan temperature</p>
--	--	---

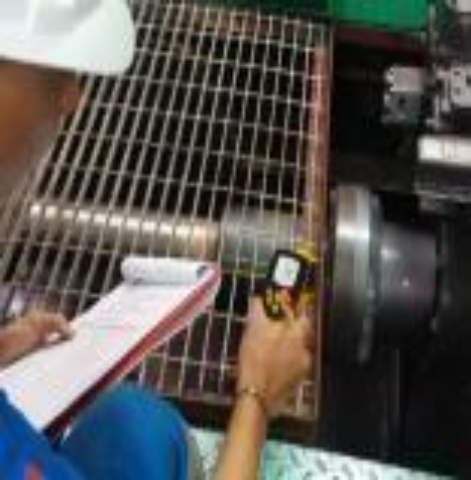
<ul style="list-style-type: none"> • Pengecekan temperature pada : • Stern Tube • Gland Packing Shaft • Shaft • Bearing Gear Box <p>Pengukuran temperature dilakukan pada kondisi 25% dan 110% RPM</p> <p>2. Turning circle test, dilakukan pengujian stabilitas manuver kapal 360o atau</p>

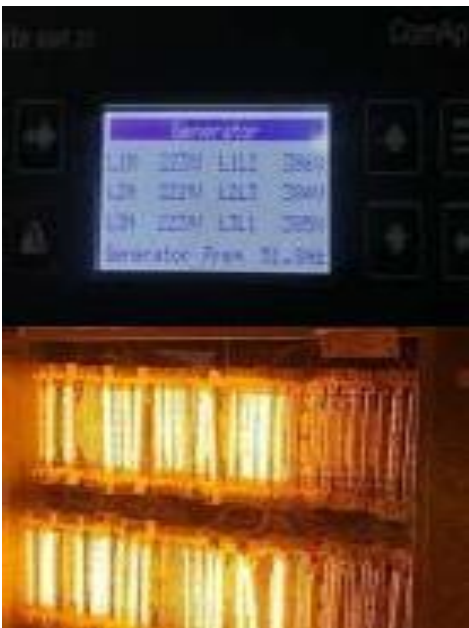
<ul style="list-style-type: none"> Pemberian beban kepada generator

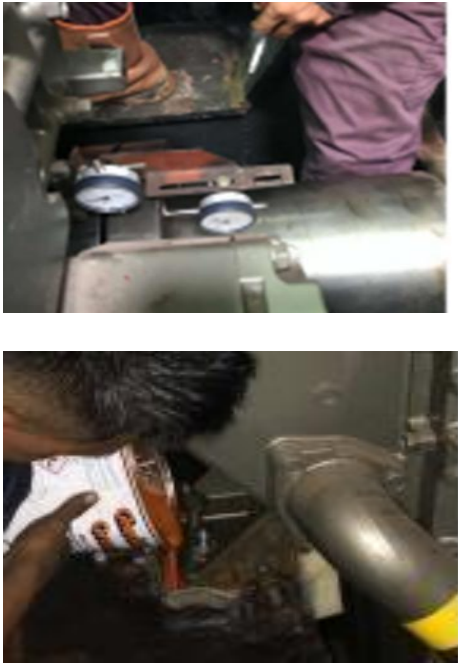
<ul style="list-style-type: none"> • Proses pengukuran senter pada shaf • Penuangan cairan chock fast

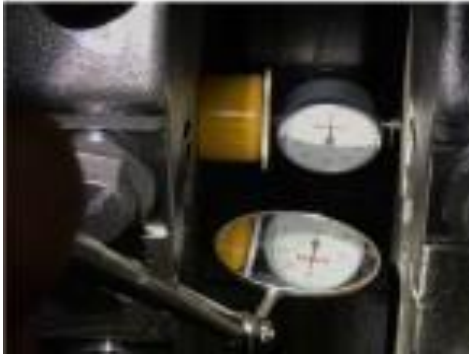
<ul style="list-style-type: none"> Pengukuran ulang setelah choc fast
2.

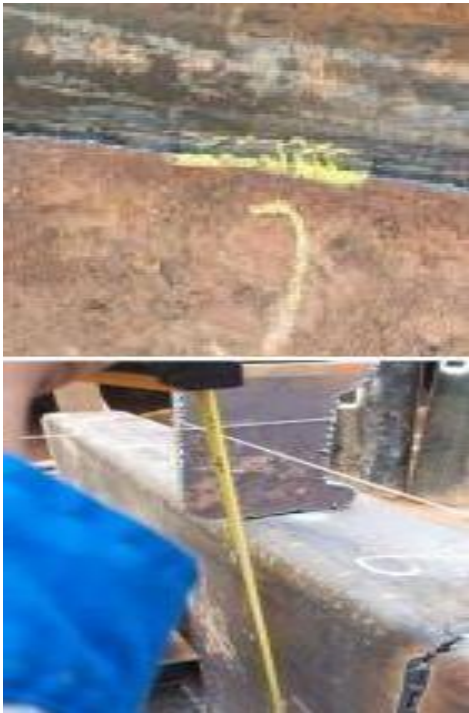
<ul style="list-style-type: none"> • inspek pada chain H- 593 terdapat kesalahan bevel • Pengukuran kerataan bottom

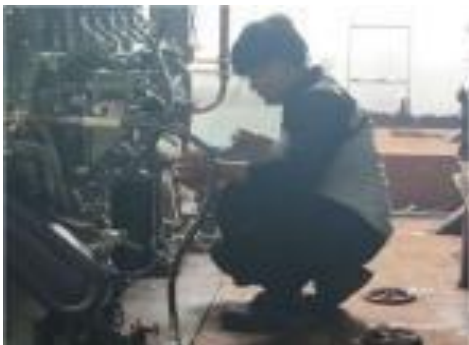
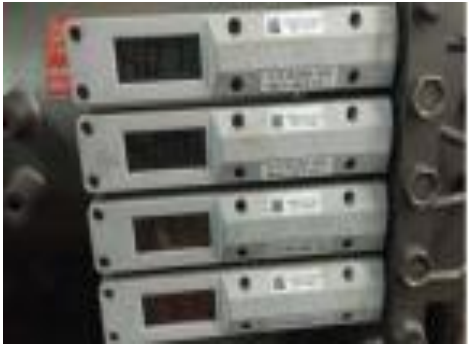
<ul style="list-style-type: none"> • Pengukuran suhu dan rpm pada main engine

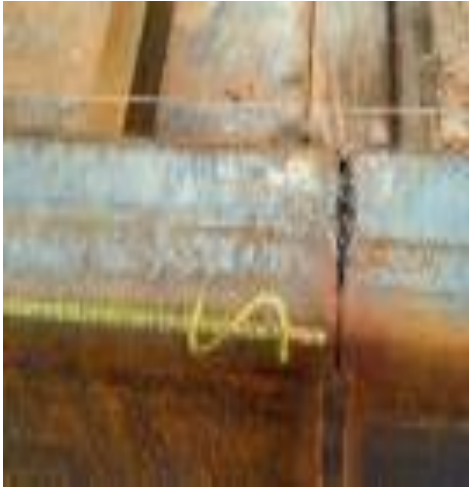
<ul style="list-style-type: none">Pengecekan kerattan pada web dengan plat bottom

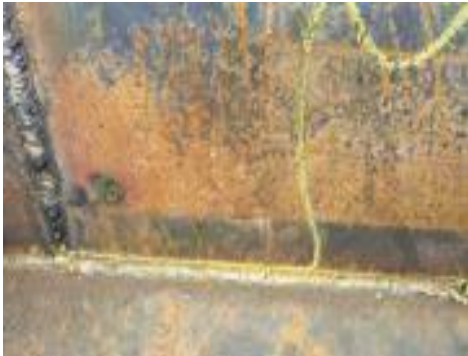
<ul style="list-style-type: none"> Cacat undercut
2.

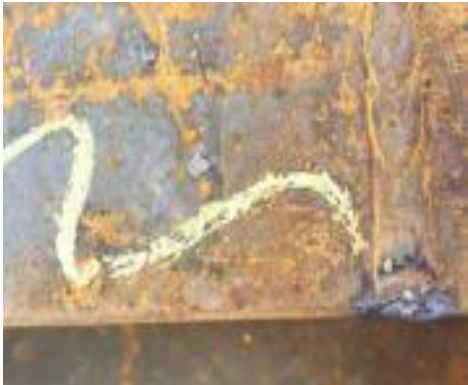
<ul style="list-style-type: none"> Cacat stop star

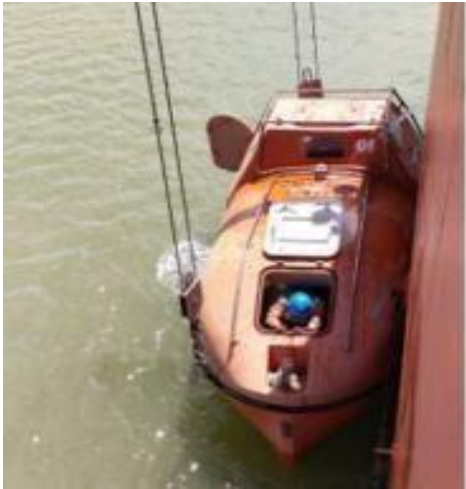
<ul style="list-style-type: none">Puji coba sekoci

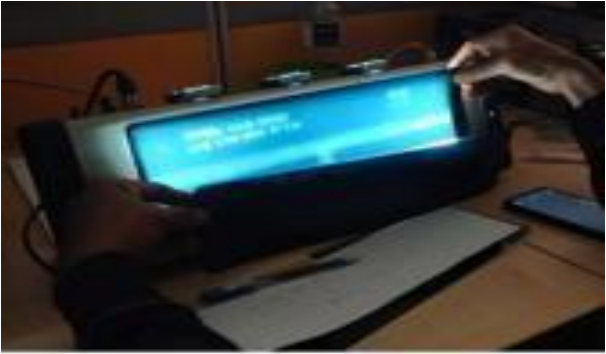
<ul style="list-style-type: none"> Proses pembacaan hasil pengelasan dengan menggunakan alat Radiografi.
2.

Pada saat pembacaan film ini dilakukan bersama dengan QC Shipyard, film diletakkan di atas Viewer untuk menerjemahkan gambar, setelah itu dilakukan pencocokan antara gambar X-Ray Plan dan tabel hasil X-Ray dengan lembaran film apakah telah sesuai, Ketika terdapat cacat las maka dilakukan repair ulang. After repair akan Kembali diuji kemudian dibandingkan Kembali dengan before repair apakah masih terdapat cacat las internal.

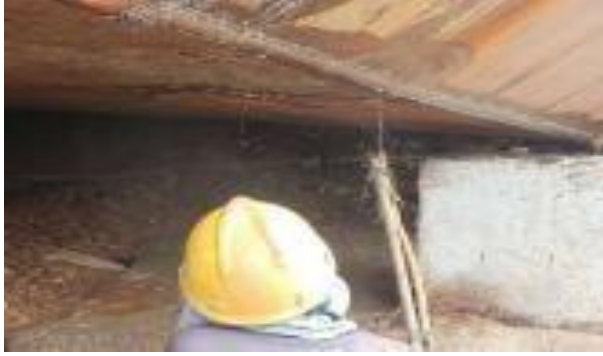
- Proses Air test tongkang RIANA
V

Setelah jam istirahat saya mengikuti Air test tongkang RIANA V yang selesai di repair setelah replating BKI Class.

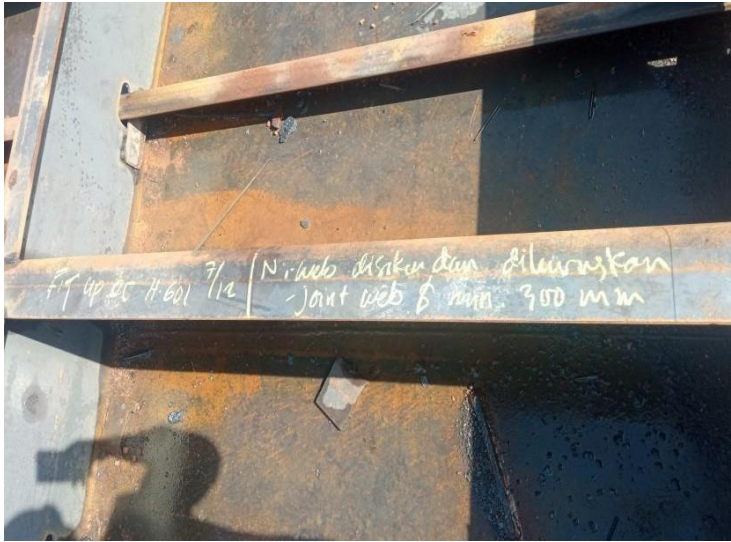
<ul style="list-style-type: none"> • Pengecekan panel bagian bottom dan perlengkapan konstuksinya.

Pada hari ini saya Fit Up inspection H-601. Saya mengikuti QC mengecek panel bagian bottom terdapat beberapa web tidak di siku dan harus di luruskan, Join web kurang rata harus di repair ulang dan banyak web deformasi dan harus di luruskan.

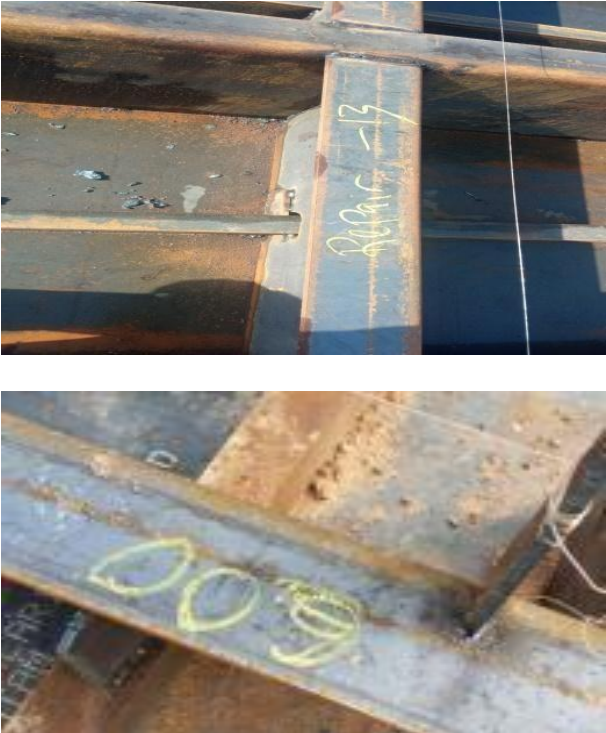
<ul style="list-style-type: none"> • Proses pengecekan kerataan pada bottom plat.

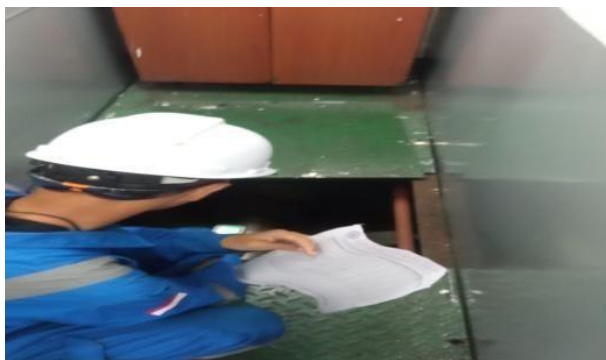
<ul style="list-style-type: none"> Mengecek temperature suhu pada shaf, Bearing Gear Box, Stem Tube, Gland Packing.

Pada Pada hari ini saya mengikuti Sea Trial kapal tugboat repair, disini saya di suruh mengecek temperature suhu pada shaf dari pada kecepatan engine running 25% sampai 100%.

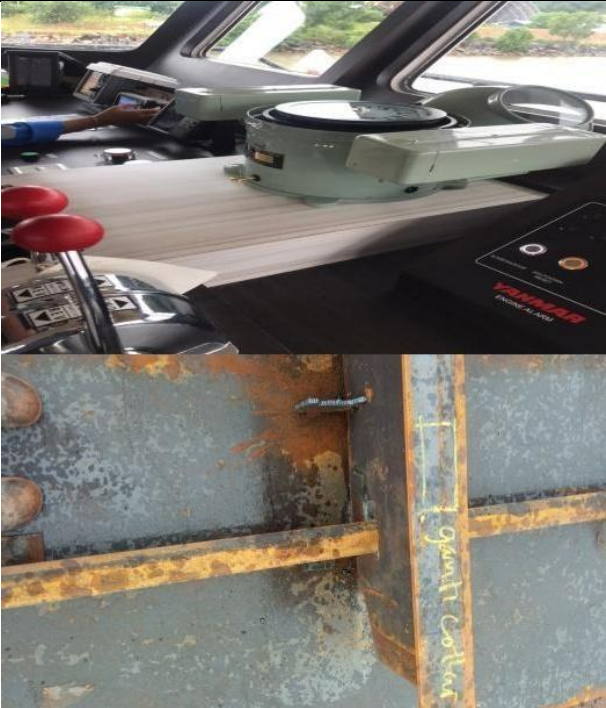
<ul style="list-style-type: none"> • Calibrasi compass • Fit Up H-620

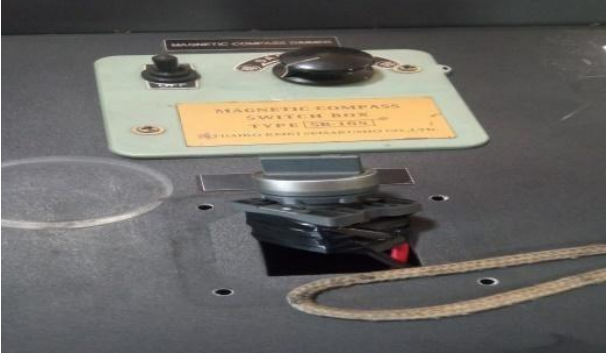
<ul style="list-style-type: none"> • Pengecekan klakson untuk kapal JHONY XLVII

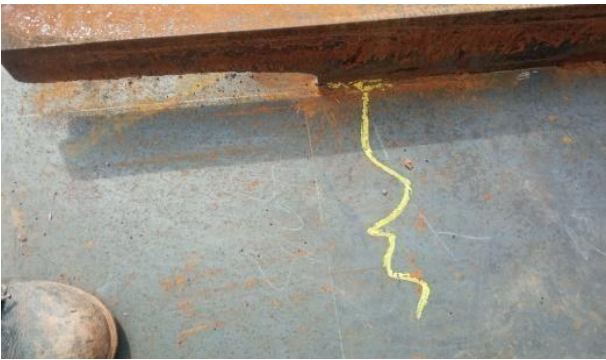
<ul style="list-style-type: none">Proses pengecekan visual welding

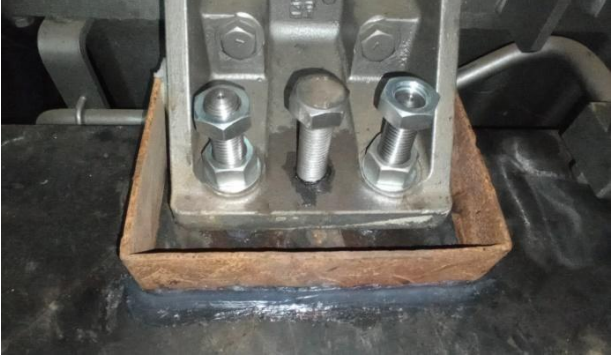
<ul style="list-style-type: none"> • Proses sebelum chock fast pada pada dudukan mesin
2.

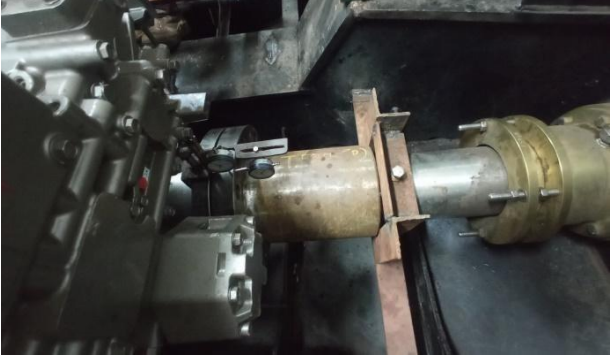
<ul style="list-style-type: none"> • Proses Shaft Alignment dan Crank Shaft Deflection menggunakan alat pengukur Dial Gauge.

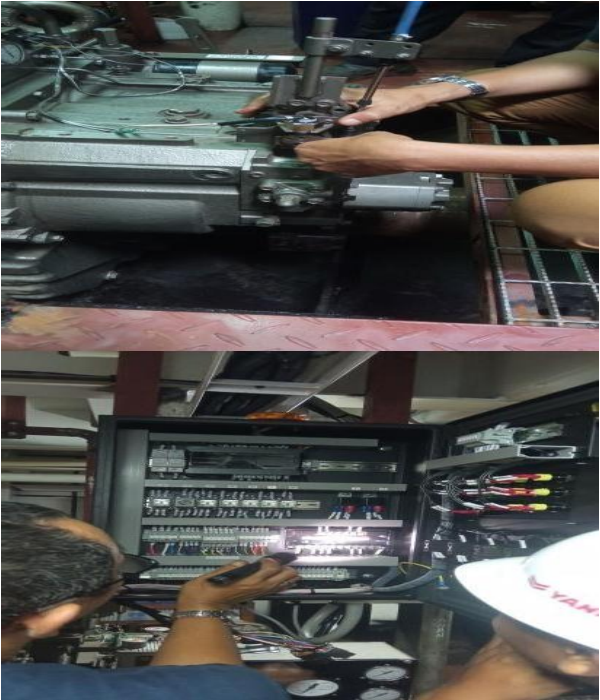
NO	GAMBAR KERJA	KETERANGAN
1.

<ul style="list-style-type: none"> • Uji coba kecepatan RPM • Pengecekan RPM yang bermasalah
