LAPORAN KERJA PRAKTEK
PERBAIKAN HOT SPOT PADA TERMINAL MOTOR
LISTRIK OPEN CYCLE COOLING WATER PUMP (OCCWP)
DI PT. PLN NUSANTARA POWER UNIT PEMBANGKITAN
TENAYAN

BAB IV PERBAIKAN HOT SPOT TERMINAL MOTOR LISTRIK OPEN COOLING WATER PUMP (OCCWP) PADA PT. PLN NUSANTARA POWER UNIT PEMBANGKITAN TENAYAN	49
4.1 Landasan Teori	49

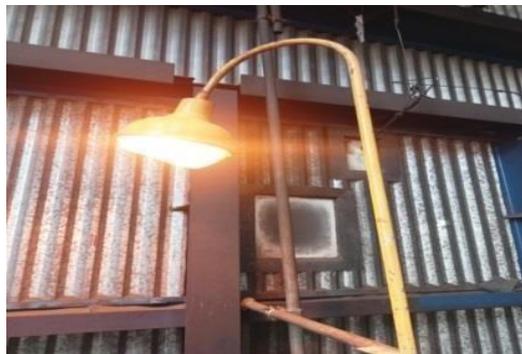
Gambar 3. 2 Pengecekan lampu boiler

Penulis melakukan pengecekan lampu boiler yang trip yang dimana langkah penting untuk memastikan sistem boiler bekerja dengan aman dan efisien. Dengan memeriksa jalur line instalasi dan memeriksa MCB.

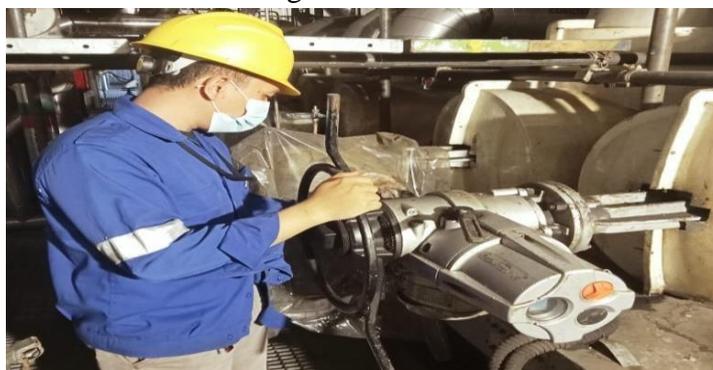
Gambar 3. 3 Perbaikan motor MOV di area Turbin

Perbaikan motor MOV di area Turbin unit 2. Perbaikan motor MOV di area turbin dilakukan karena motor tidak dapat berfungsi dengan baik. Karena disebabkan oleh card motor mengalami kerusakan atau eror.

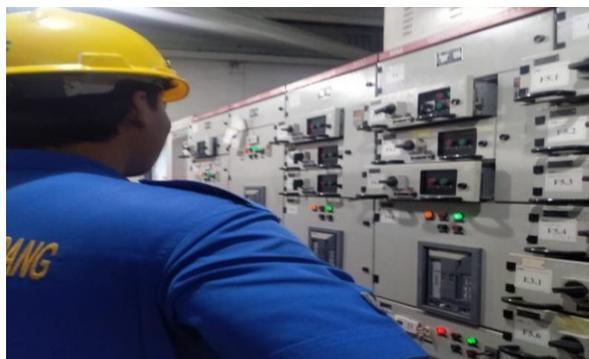
Gambar 3. 5 Inspeksi panel breaker area Coal Handling Control Building (CHCB)

Melakukan kegiatan senam pagi, *preventive maintenance*, penggantian lampu C03, dan inspeksi panel breaker area *Coal Handling Control Building (CHCB)* mengalami short akibat komponen panel mengalami kerusakan.

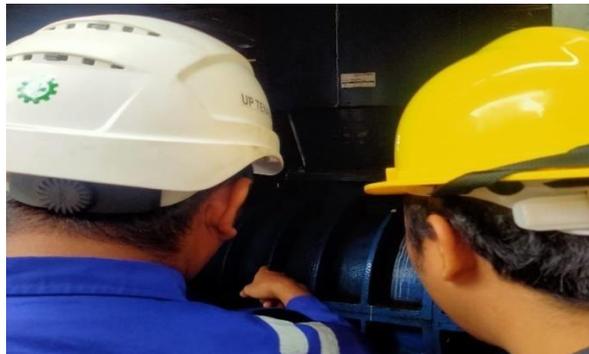
Gambar 3. 6 Pengenalan motor motor 6 KV area Pembangkit Listrik Tenga Uap Tenayan.

Pengenalan area dan penempatan motor motor 6 KV area PLTU Tenayan, dan pengecekan pada panel *breaker* motor *control center* area turbin yang mengalami kerusakan diakibatkan karena motor close cooling mengalami hotspot pada terminal motor.

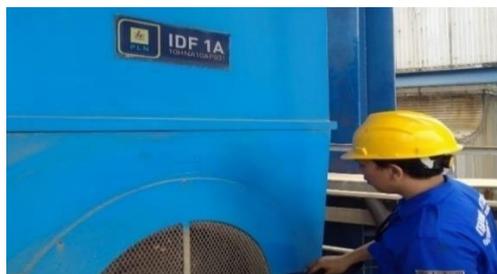
Gambar 3. 7 preventif maintenance motor Induced draft fan (ID FAN) unit 1

Preventif maintenance motor *Induced draft fan* (ID FAN) unit 1 dilakukan karena motor ID FAN terletak diluar dekat dengan penampungan debu hasil pembakaran batu bara, dan bertujuan untuk membersihkan debu – debu dibody – body motor.

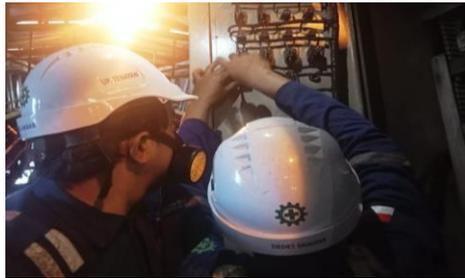
Gambar 3. 8 Izat penormalan jalur lampu yang short, penggantian lampu C04 area Coal Handling Control Building (CHCB).

Izat penormalan jalur lampu yang padam dikarenakan terjadinya *short* akibat ballas lampu yang rusak , penggantian lampu C04 area *Coal Handling Control Building* (CHCB).

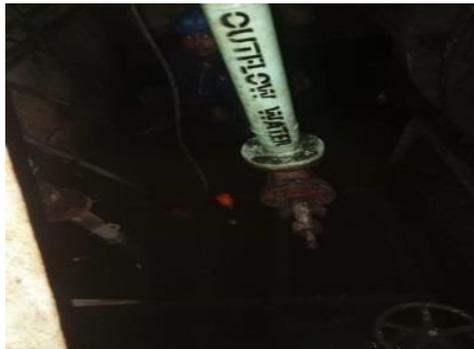
Gambar 3. 9 pengecekan sump-pump condenser

Penulis melakukan pengecekan dan perbaikan sump-pump condenser, Sump pump adalah komponen pompa air yang berfungsi untuk mengeluarkan air dari sumur penampung (sump) atau ruang bawah tanah.

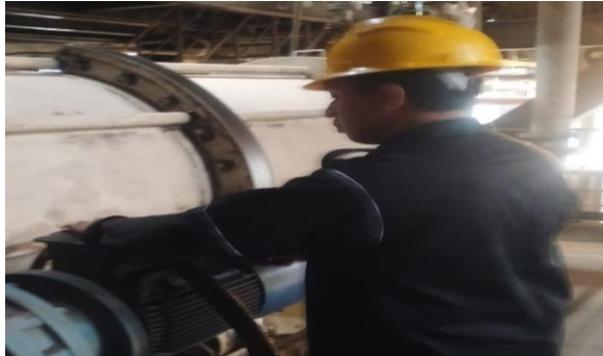
Gambar 3. 12 PM MOV di kondensor unit 2 area turbin.

PM MOV di kondensor unit 2 area turbin dilakukan untuk membersihkan dan mengecek kondisi motor pada kondensor unit 2 area turbin.

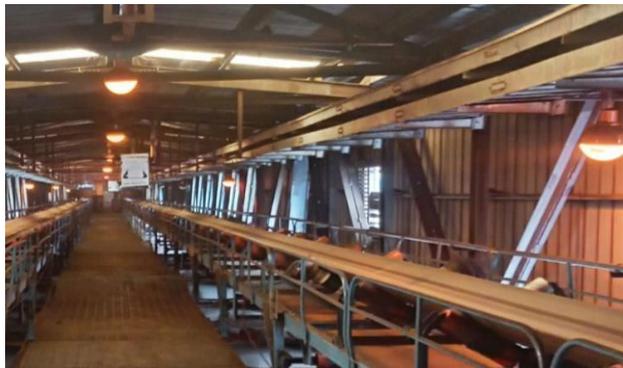
Gambar 3. 13 Penggantian lampu SUN T di Conveyor Belt 02.

Penggantian lampu SUN T di *Conveyor Belt 02* yang yang tidak menyala karena putus.

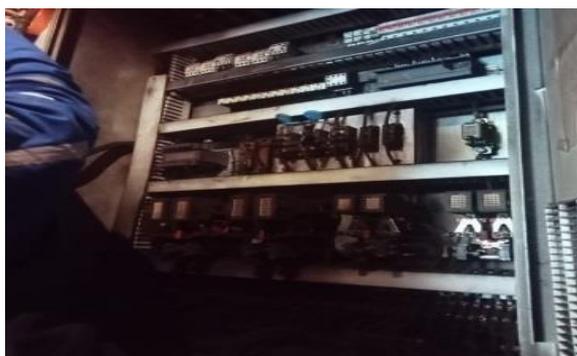
Gambar 3. 19 pengecekan panel magnetic separator

Penulis melakukan pengecekan panel hospot GT 4 pada unit 1, dengan memeriksa titik hotspot menggunakan alat pendeteksi suhu dan melakukan penggantian baut/ring terminal pada panel.

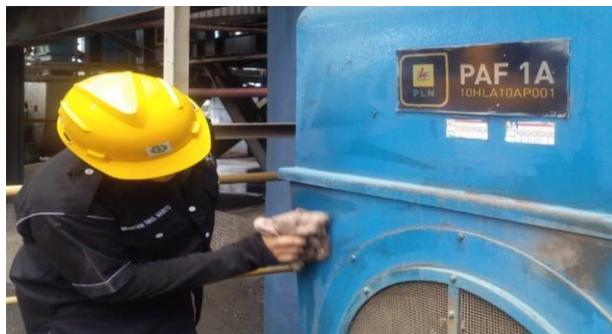
Gambar 3. 21 Preventif Maintenance motor PAF di Area Boiler

Preventif Maintenance motor PAF di Area *Boiler*, membersihkan body motor dari debu dan memeriksa kekencangan baut maupun getaran.

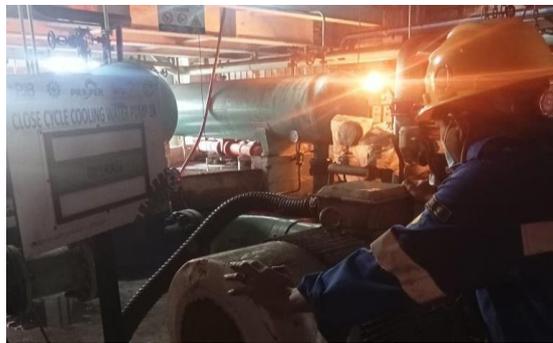
Gambar 3. 23 pengecekan motor EX C3WP

Melakukan rutinitas Senam pagi, pengecekan motor EX C3WP yang mengalami suhu berlebih akibat bearing yang 5 tidak layak digunakan dan untuk mengembalikan performa kerja motor, *support power* M1 area outlet *boiler*

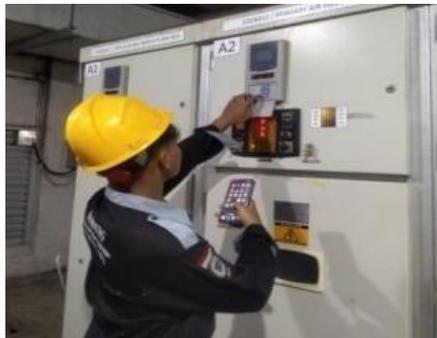
Gambar 3. 25 performance Test area Turbin

Penulis melakukan Performance Test area Turbin, Performance test atau pengujian kinerja, adalah metode pengambilan data pada panel motor berkapasitas 6 KV yang bertujuan memastikan komponen baik motor, panel dan sinyal bekerja dengan baik, yang digunakan untuk menilai kinerja suatu sistem atau aplikasi di bawah berbagai beban kerja.

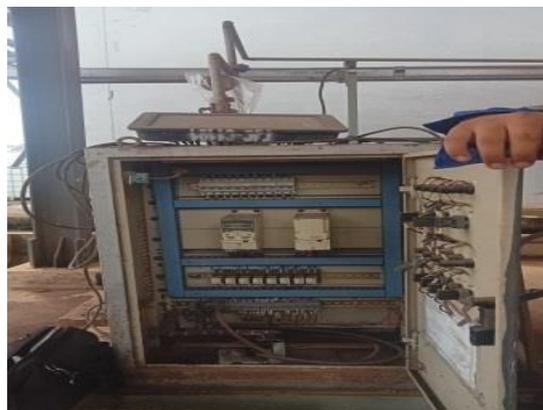
Gambar 3. 26 penggantian selector

Penulis melakukan penggantian selector star Fly Ash, Fly ash adalah abu halus yang dihasilkan dari pembakaran batu bara, terutama di pembangkit listrik tenaga uap (PLTU).

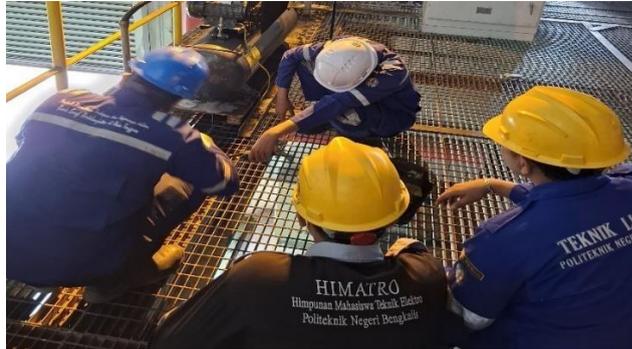
Gambar 3. 35 Pengetesan Compressor Busduct unit 2 dan top up oil compressor

Pengetesan *Compressor Busduct* unit 2 dan *top up oil compressor*, *PM* motor di area boiler

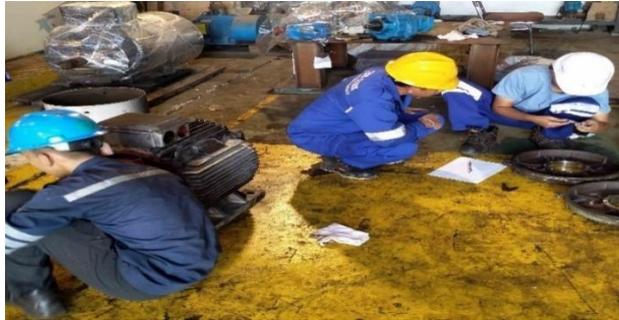
Gambar 3. 40 Pemasangan bearing motor EX C3WP D,E dan N,D,E.

Pengukuran Bearing motor EX C3WP di *workshop*, dan pemasangan bearing 2motor EX C3WP D,E dan N,D,E.

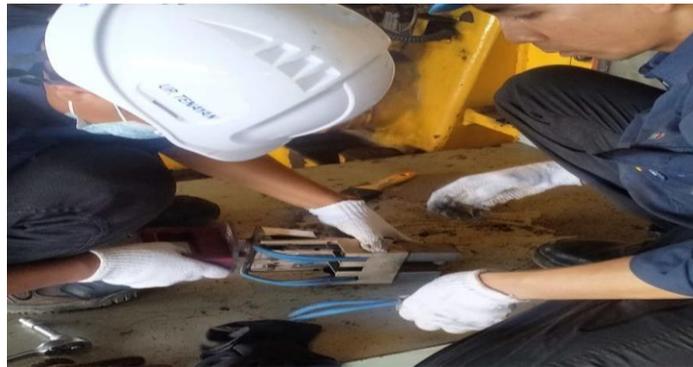
Gambar 3. 45 Pengecekan Hotspot carbon Brush Exciter generator unit.

Pengecekan *Hotspot carbon Brush Exciter* generator unit.

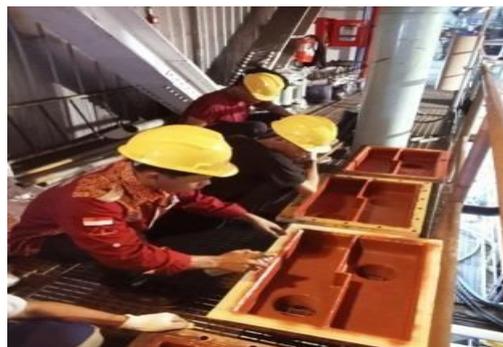
Gambar 3. 46 pembersihan tutup cooler

Penulis melakukan cleaning tutup cooler generator unit 2 adalah pemberisihan tutup cooler generator menggunakan EXCO dan pembuatan karet paking cooler.

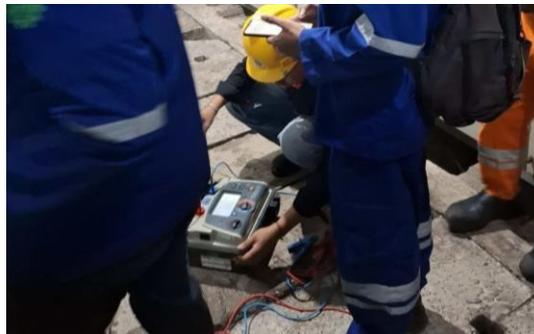
Gambar 3. 51 Megger breaker 6KV BFP 1C

Megger breaker 6KV BFP 1C yang dilakukan untuk mengecek dan mengukur tahanan pada breaker.

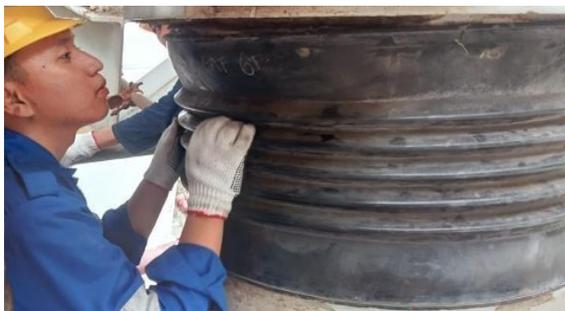
Gambar 3. 57 Perbaikan dan pembersihan terminal di main Transformator

Perbaikan dan pembersihan terminal di main Transformator.

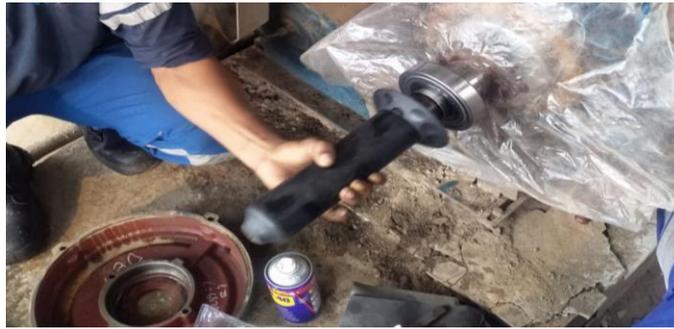
Gambar 3. 59 Penggantian bearing motor *root blower* A&B di PLTU Tenayan.

Penggantian bearing motor *root blower* A&B di PLTU Tenayan.

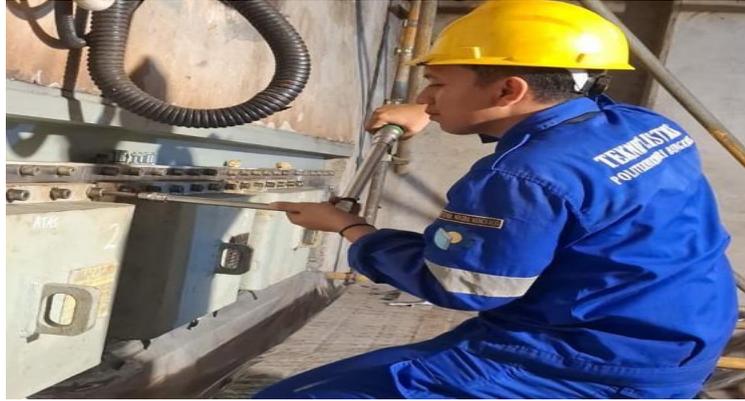
Gambar 3. 61 Momentum kekencangan baut Cooler Generator

Momentum kekencangan baut Cooler Generator

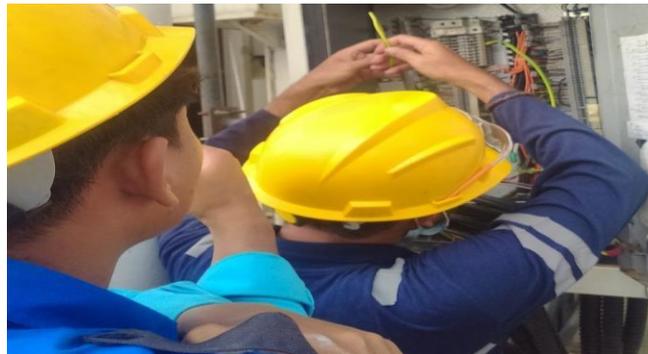
Gambar 3. 62 Perbaiki sistem Proteksi pada Main Transformer unit 2

Perbaiki sistem Proteksi pada *Main Transformer* unit 2

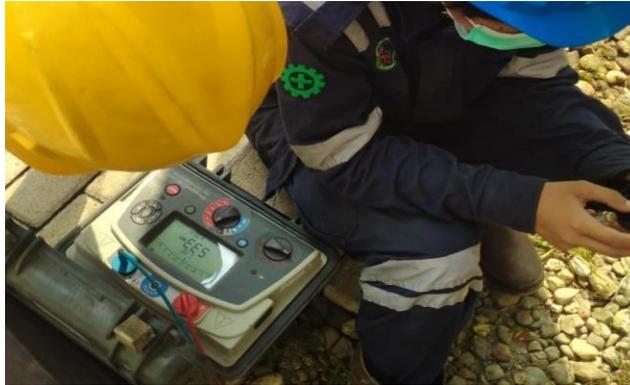
Gambar 3. 63 Megger pada proteksi Main Transformer unit 2

Megger pada proteksi *Main Transformer* unit 2

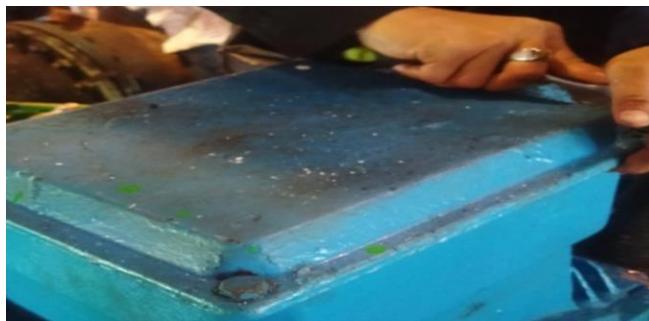
Gambar 3. 64 Penggantian cover terminal

Penggantian cover terminal dan pengecekan kekencangan baut terminal pada motor OCCWP 2A&2B

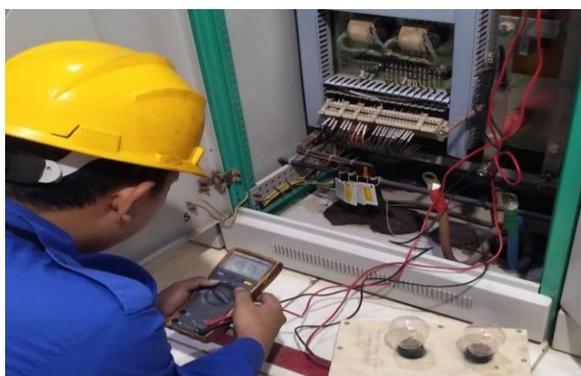
Gambar 3. 65 Pengukuran katoda dan anoda

Pengukuran katoda dan anoda pada panel *High Voltage Rectifier control cabinet for Electrostatic Precipitators (ESP)*

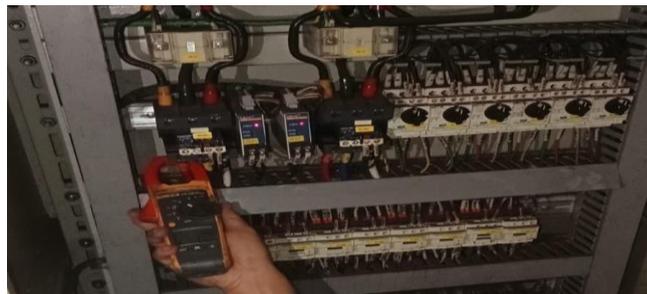
Gambar 3. 67 Pengecekan relay pada trafo UAT

4. Kamis 15 mei 2025
Pengecekan relay pada trafo UAT

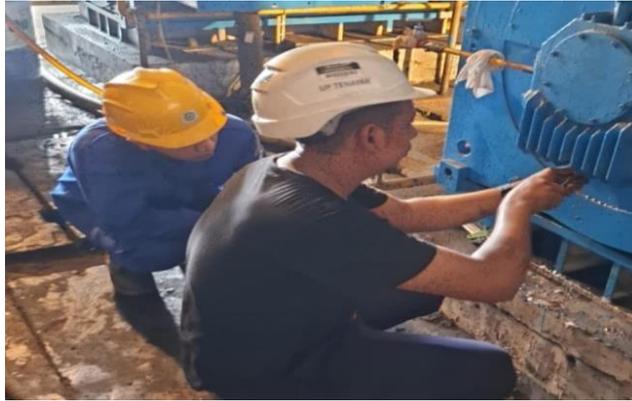
Gambar 3. 68 Progress Drain Oil motor BFP 1B, indikasi tercampur air

Progress *Drain Oil* motor BFP 1B, indikasi tercampur air.

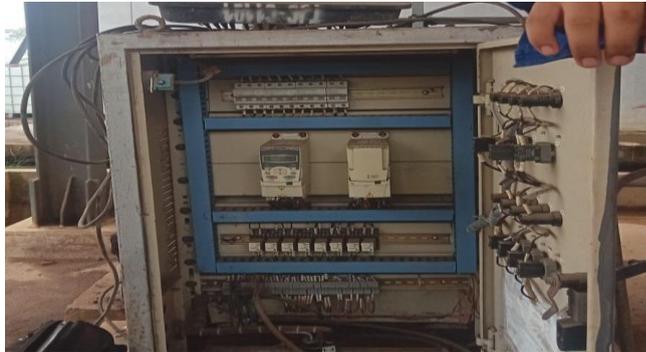
Gambar 3. 71 Perbaiki panel kontrol *viplact* pada *conveyor belt* 03

Perbaiki panel kontrol *viplact* pada *conveyor belt* 03

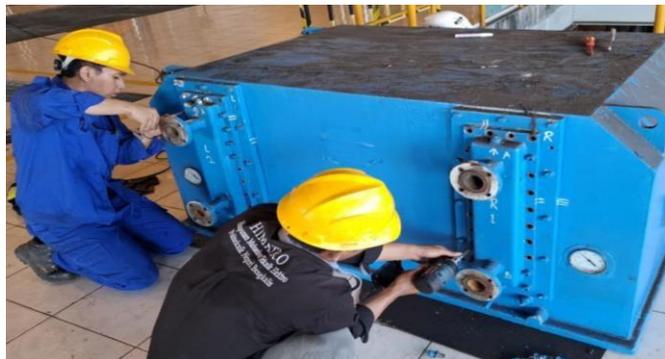
Gambar 3. 72 Pengecekan dan perbaikan *Cooler* motor Boiler Feed Pump 1B

Pengecekan dan perbaikan *Cooler* motor Boiler Feed Pump 1B

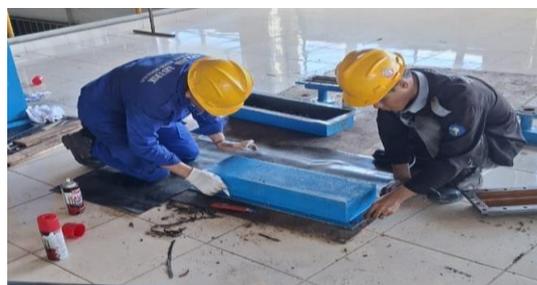
Gambar 3. 73 *Vaccum test cooler* motor BFP dan pembuatan paking

Vaccum test cooler motor BFP dan pembuatan paking

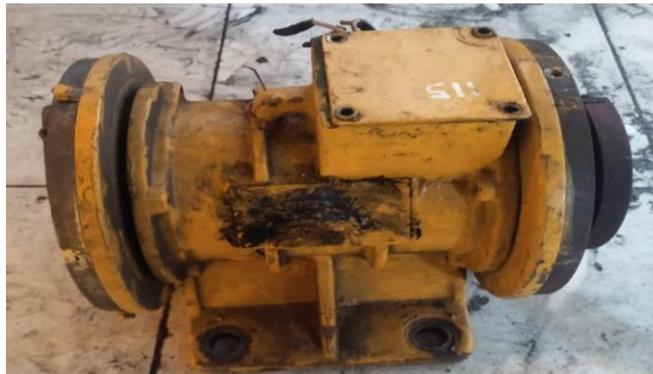
Gambar 3. 77 Penggantian motor vibrator pada coal feeder area boiler

Perbaikan motor vibrator pada coal feeder bertujuan untuk .

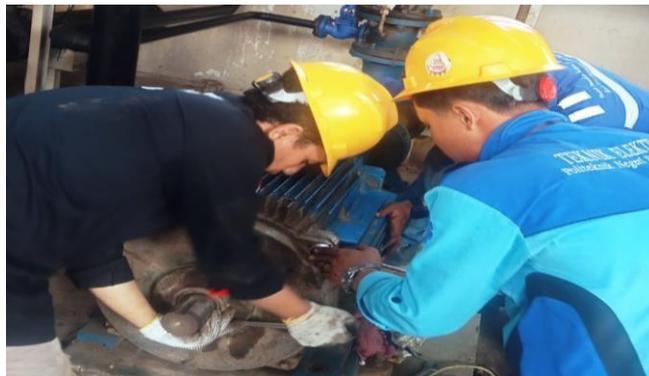
Gambar 3. 79 Pengecekan pada motor reuse

Pengecekan pada motor reuse untuk melihat nomor seri pada bearing motor. Untuk dilakukan perbaikan penggantian bearing motor, dikarenakan motor mengalami kerusakan akibat bearing yang rusak.

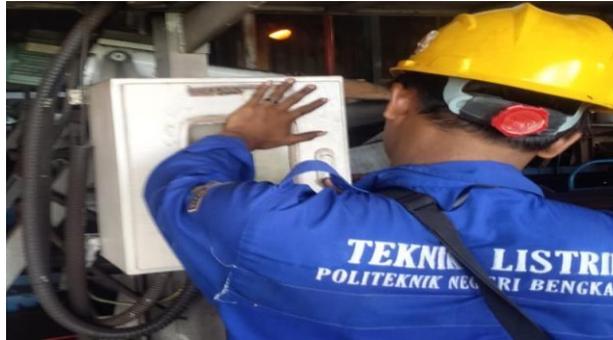
Gambar 3. 80 Perbaikan panel V-plough conveyor C04B

Perbaikan panel V-plough conveyor C04B. Melakukan perbaikan yang mengalami kerusakan pada kedudukan panel sehingga panel tidak menempel yang jika dibiarkan akan mengalami kerusakan komponen – komponen didalam panel.

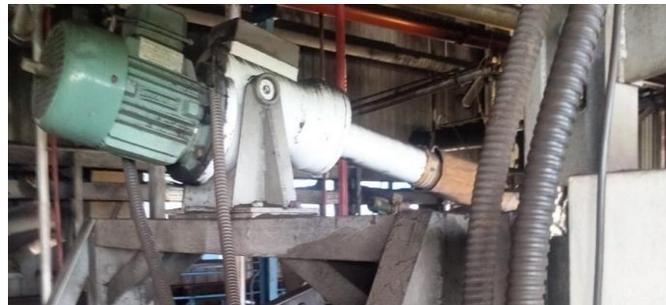
Gambar 3. 81 Pengecekan panel V- plough conveyor C04B

Pengecekan panel V- plough conveyor C04B. Yang mengalami kerusakan pada panel akibat relay yang mengalami kelonggaran dan mengakibatkan motor tidak berfungsi dalam mengisi batu bara.

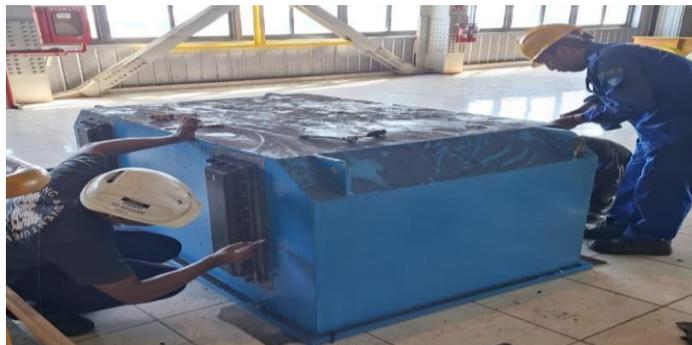
Gambar 3. 83 Pembersihan kerja bekas perbaikan motor BFP

Cleaning bekas perbaikan motor BFP yang bertujuan untuk membersihkan sisa – sisa bahan dan alat yang dipakai saat melakukan perbaikan pada motor BEP.

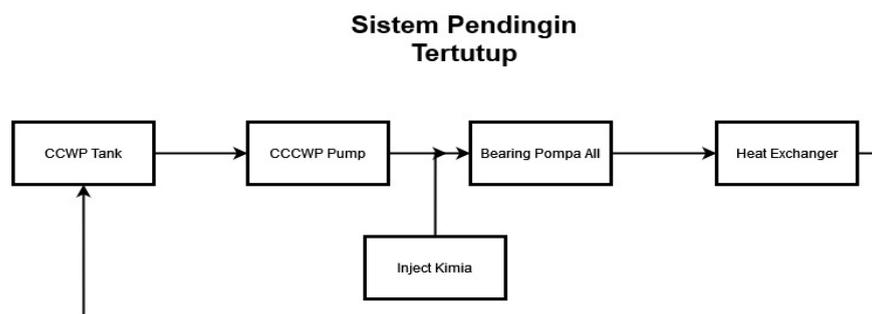
Gambar 4. 1 Siklus *Close Cooling System*

Sistem *Close Cooling System* atau sistem pendinginan tertutup adalah sistem air pendinginan bantu yang merupakan pemasok kebutuhan air pendingin bantu pada Turbin dan Boiler yang digunakan untuk mendinginkan *Equipment-equipment* yang tidak memerlukan temperatur yang rendah. Mediana air Demin yang ada pada *Demineral Tank*. Air *Demineral Tank* dipompakan menggunakan motor *Close Cycle Cooling Water Pump (C3WP)*, untuk mendinginkan parameter *bearing* temperatur motor 6KV seperti motor *Boiler Feed Pump*, *Primary Air Fan*, *HV Fluidizing Fan*, *SAF*, dan *Induced Draft Fan*. Setelah di gunakan air *Close Cooling* disirkulasikan kembali, tetapi sebelumnya didinginkan kembali menggunakan air dari *Cooling Tower*. Proses pendinginannya ini berlangsung di *Heat Exchanger (HE)*. Proses penukaran panas berfungsi untuk mendinginkan air pendingin bantu (Demin) dengan air pendingin utama (*Cooling Tower*) sebagai media pendinginnya, pada pertukaran panas ini air *Close Cooling* (Demin) mengalir di dalam tube-tube pendinginan sedangkan media pendinginnya (*Cooling Tower*) mengalir di luar tube-tube pendingin.

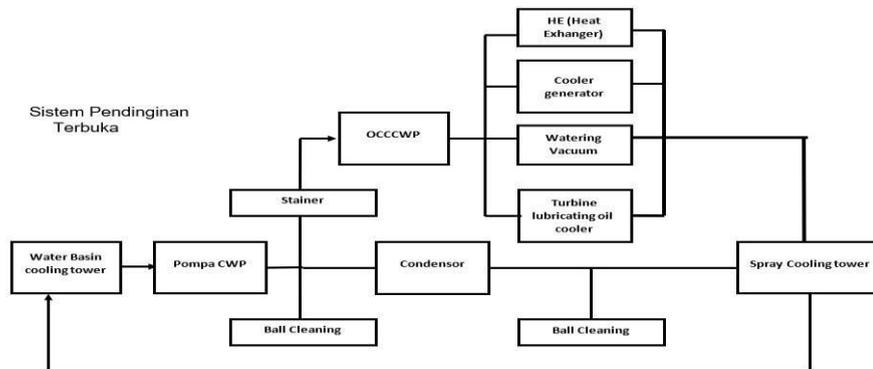
Gambar 4. 3 Siklus Open Cooling System

Open cooling system atau sistem pendingin terbuka adalah sistem pendingin yang menggunakan air service, dengan sistem terbuka karena terdapat sistem pendinginan yang menggunakan *cooling tower*, sehingga terdapat kontak langsung dengan udara luar sebagai pendinginannya. *Open Cooling System* atau pendingin terbuka disebut juga sebagai sistem pendingin utama karena temperatur dari *Open Cooling* lebih rendah dari pada *Close Cooling*.

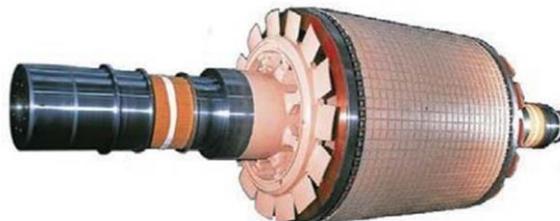
Gambar 4. 8 Rotor Motor

Rotor adalah bagian berputar dari motor listrik. Rotor memiliki medan magnetik yang berinteraksi dengan medan magnetik stator. Stator adalah bagian tetap dari motor listrik. Stator memiliki kumparan listrik yang membuat medan magnetik. Ini membuat rotor berputar dan membuat motor bekerja.

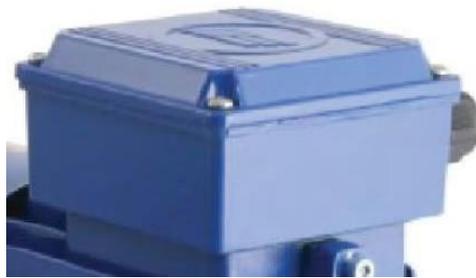
Gambar 4. 11 Panel Terminal Box

Box terminal (terminal box) pada motor listrik berfungsi sebagai tempat penambungan kabel yang aman dan teratur. selain itu, Box ini juga melindungi sambungan dari debu, air, dan pengaruh external lainnya.

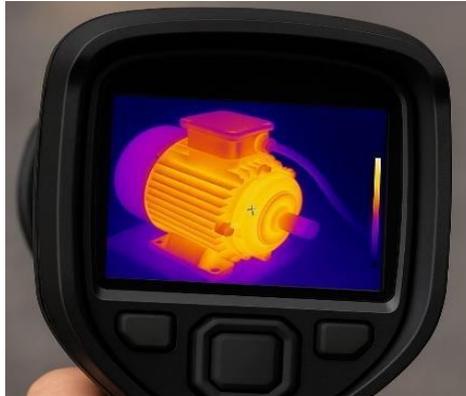
Gambar 4. 17 Pengukuran menggunakan thermal camera

Untuk pengecekan dan pemeliharaan secara berkala salah satunya adalah dengan mengamati suhu komponen menggunakan thermovisi. Thermovisi adalah sebuah metode atau teknik pengukuran suhu yang menggunakan sinar inframerah yang dapat mendeteksi dan memvisualisasikan suhu melalui sinar inframerah yang dipancarkan. Prinsip kerja pengukuran dengan thermovisi adalah dengan cara mendeteksi radiasi inframerah yang dipancarkan oleh suatu objek, untuk kemudian diubah menjadi gambar termal yang menampilkan temperatur suhu objek tersebut dengan menggunakan alat kamera inframerah (thermal camera).

Kamera inframerah digunakan untuk mengukur suhu suatu benda, kamera infrared bekerja dengan cara memancarkan sinar infra merah ke sebuah objek, dan kemudian kamera tersebut menangkap kembali radiasi dari objek tersebut. Kamera infra merah memiliki fungsi yang sama dengan termometer, yaitu untuk mengukur suhu. Hanya saja kamera inframerah dapat menampilkan atau memvisualisasikan gambar dan warna dari suhu tersebut.

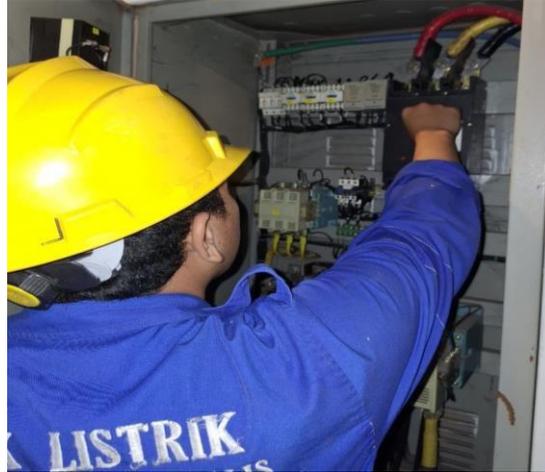
Gambar 4. 20 Memposisikan MCCB dalam kondisi *OFF*

dan memeriksa kembali tanganan pada *output* MCCB menggunakan taspen untuk memastikan bahwa tidak ada tegangan yang tersisa.

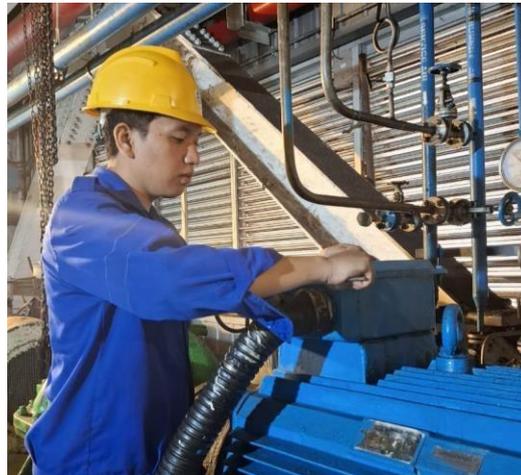
Gambar 4. 21 Membuka tutup *cover box*

4. Melakukan visual cek atau pengecekan pada terminal koneksi kabel, untuk melihat apa penyebab terjadinya Hot Spot pada terminal motor OCCWP. Pada hasil pengecekan visual, ditemukan baut mur koneksi terminal motor mengalami kelonggaran, dan menimbulkan kenaikan temperatur suhu sehingga menyebabkan isolasi pada kabel power motor menjadi meleleh.

3. Membuka tutup panel terminal box pada motor OCCWP yang mengalami Hot Spot dengan menggunakan ring-pas 14 mm.
