**LAPORAN KERJA PRAKTEK (KP)**

**PT. BENGKALIS DOCKINDO PERKASA**  
**PEROSES REPAIR PROPELLER KAPAL**

# **"PROSES REPAIR PROPELLER KAPAL TUGBOAT"**

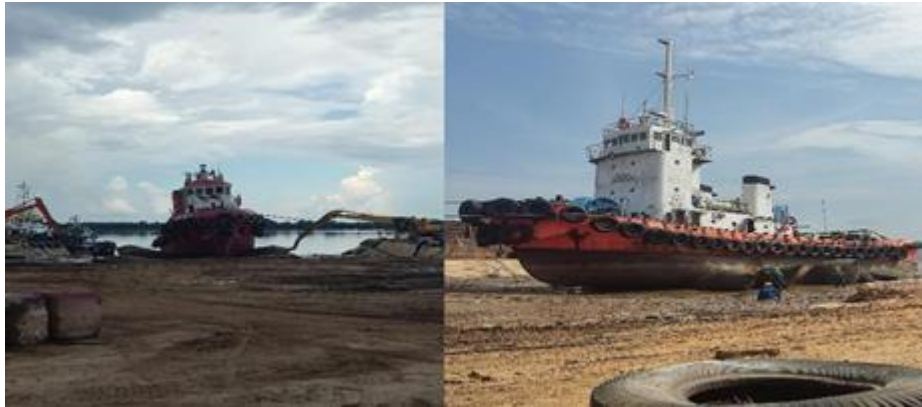
***Gambar 1. 8 Fasilitas Docking/Undocking Menggunakan Sistem Docking Airbag***

perbaikan kapal pada perusahaan PT.Bengkalis Dockindo Perkasa. PT.Bengkalis Dockindo Perkasa memiliki lahan yang cukup luas Pada saat melakukan docking/undocking kapal PT.Bengkalis Dockindo Perkasa memakai Sistem docking slipway menggunakan Air Bag dan di bantu oleh alat berat seperti Excavator,dan Winch.

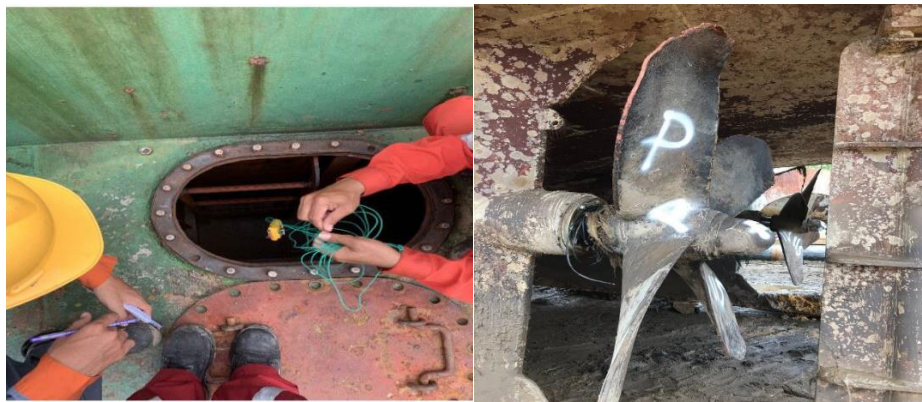
***Gambar 2 7 Proses Pengecekan Tangki Bahan Bakar Dan Propeler***

Peserta magang mengikuti pembina lapangan proses survei pada kapal tugboat pancaran v 115 pengecekan lambung kapal dan propeler secara visual, dan mengecek tangki bahan bakar dengan menggunakan alat pendeteksi gas untuk mengetahui apakah tangki tersebut sudah aman jika dilakukan pengerjaan panas atau harus dilakukan proses clining terlebih dahulu, dapat dilihat pada Gambar 2.7

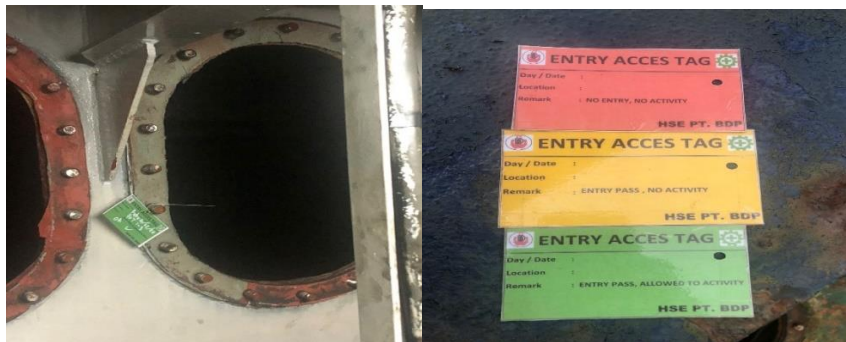
**Gambar 2 8 Lebel Dan Pemasangan Lebel**

Peserta magang mengikuti pemasangan label pada manhole tangki tugboat yang berwarna hijau, label berarti tangki sudah aman, dari nilai ledakan dan boleh melakukan proses pekerjaan repair yang bersifat pengerjaan panas, terdapat tiga label:

1. merah: merah melambangkan bahwa ruangan tangki tersebut berzat kimia dan bernilai ledakan, tidak boleh melakukan pekerjaan, dan masuk ke dalam tangki tersebut.

2. kuning: kuning berarti boleh masuk ke dalam, namun tidak boleh melakukan aktivitas seperti pekerjaan panas.
  3. hijau: hijau berarti aman, dan sudah boleh beraktivitas dan melakukan pekerjaan.
- dapat dilihat dari Gambar 2.8

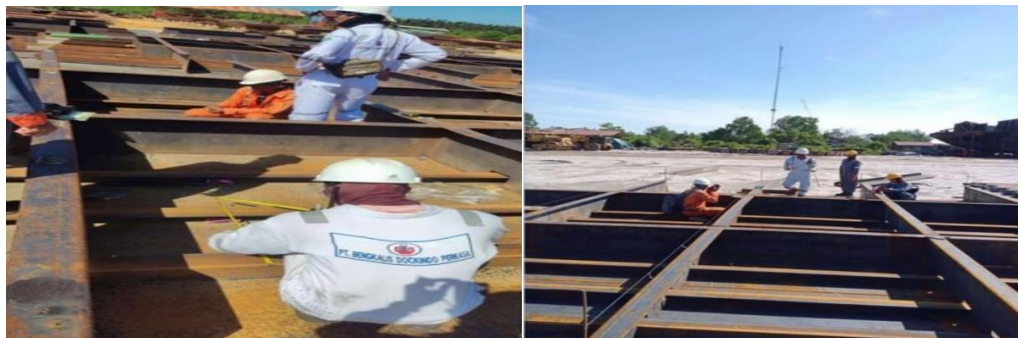
**Gambar 2 9 Konstruksi Kapal**

Peserta magang mengikuti QC pengecekan panel konstruksi bangunan baru 06 kapal tongkang yang telah disurvei oleh BKI bagian yang ingin di perbaiki, pengecekan spasi enggel yang mengalami kemiringan akibat kurang nya sapot pada saat proses pengelasan dilakukan dan pengecekan tinggi web. dapat dilihat pada Gambar 2.9

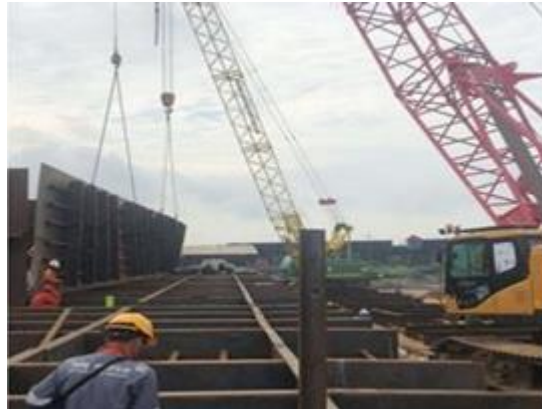
***Gambar 2 10 Pemasangan Long Bulkhead***

Peserta magang mengikuti proses survei hasil pengelasan yang ada pada konstruksi long bulkhead yang mau di pasang pada tongkang bangunan baru 06. Selanjutnya mengamati proses pemasangan kontruksi long bulkhead yang di pasang,di angkat menggunakan crane. dapat dilihat dari Gambar 2.10

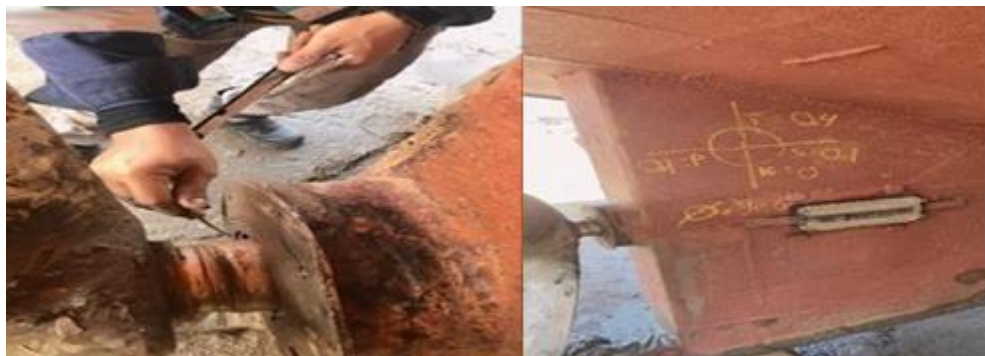
***Gambar 2 11 Pengecekan Bantalan As Propeler***

Peserta magang mengikuti proses pengukuran as propeler dan as daun kemudi pada kapal (TB NADIA) yang baru saja naik ke atas dock, dengan menggunakan alat ukur cliren, proses ini dilakukan untuk mengetahui terjadi nya pembengkokan atau aus pada as tersebut. Proses pengukuran pada bantalan as propeler, dapat dilihat pada Gambar 2.11

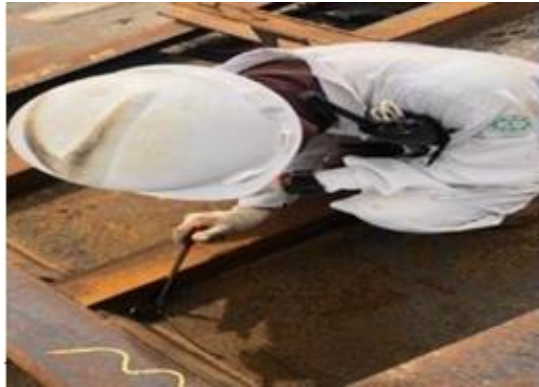
***Gambar 2 12 Pengecekan Las Sudut***

Peserta magang mengikuti proses pengecekan hasil pengelasan pada kontruksi kapal bangunan baru, pada bagian panel main deck bagian sudut yang sulit di jangkau, untuk pengecekan ini di bantu dengan menggunakan mirror (kaca) pengecekan ini untuk memastikan bahwa pengelasan sudah dilakukan. dapat dilihat pada Gamba2.12

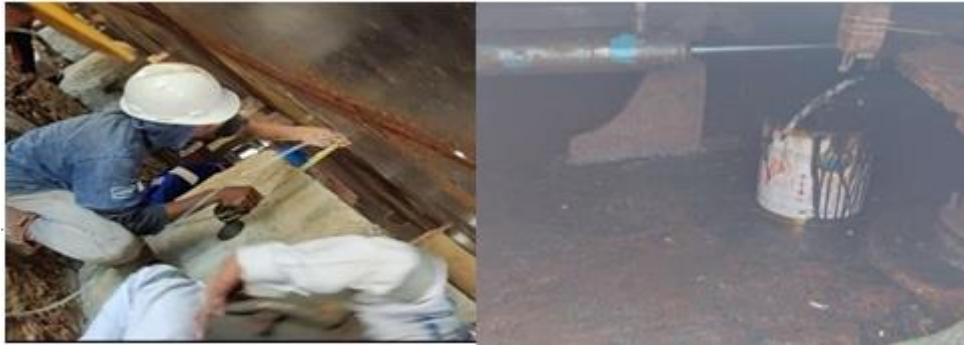
***Gambar 2 14 Mengukur Kerataan Bottom Dan Pengecekan Hidrolik***

peserta magang mengikuti pembina mengecek proses menglevel bagian bottom kapal tongkang dengan menggunakan timbang air yang menggunakan selang berisi air, proses ini di lakukan dengan cara menempel ujung air di dalam selang tersebut pada kulit bottom kapal untuk mencari kelurusan atau kerataan. Siang nya di lanjut kan dengan pengecekan hidrolik kemudi kapal tugboat. dapat dilihat dari Gambar 2.14

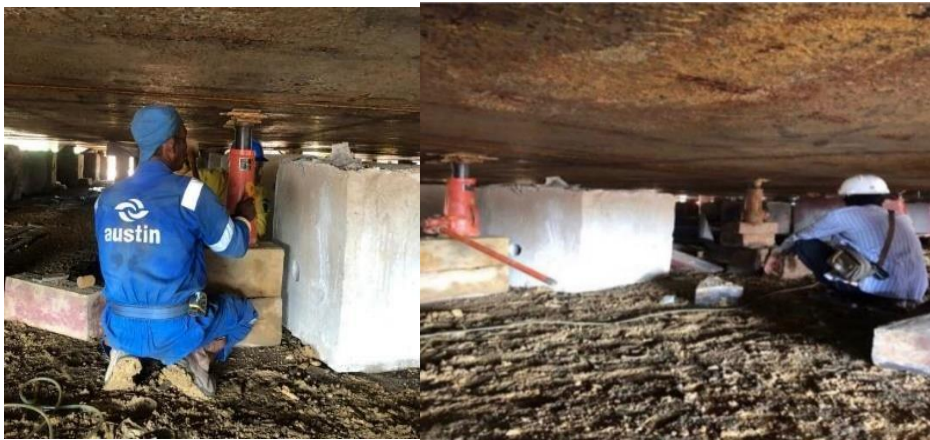
***Gambar 2 15 Proses Pengejekan Plat Bottom***

Peserta magang mengikuti proses pengejekan pada plat kulit bottom tongkang bangunan baru. Proses pengejekan di lakukan, agar sisi bottom sama rata, lalu dilakukan proses pengejekan pada bagian yg menurun akibat tumpuan beban frem yg telah di pasang. pengejekan dilakukan dengan menggunakan dongkrak, dan balok-balok kayu untuk sebagai penumpu yang akan di tetap kan. dapat dilihat pada Gambar 2.15

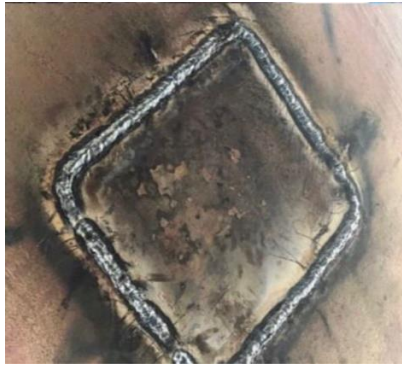
**Gambar 2 16 Gambar Hasil Pengelasan**

Peserta magang mengikuti peroses pengecekan pada botom TB.NADIA karna pengantian pelat akibat adanya kebocoran di beberapa titik pada bagian botom tersebut, pengantian plat di lakukan pada bagian botom yg mengalami kebocoran saja,di karenakan plat sekeliling nya masih bagus, dapat dilihat dari Gambar 2.16

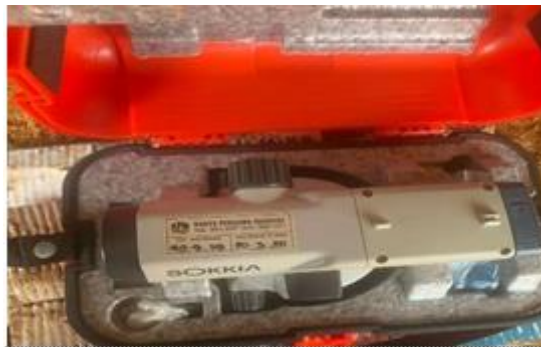
**Gambar 2 17 Alat Automatic Level**

Peserta magang mengikuti pembina mengecek hasil melevel yang lebih akurat pada bagian bottom kapal tongkang bangunan baru yg sudah dilakukan proses penjeukkan menggunakan alat automatic level, untuk menentukan kerataan pada bottom konstruksi bangunan baru kapal tongkang. mencari titik lurus pada bottom bangunan baru, Alat yang digunakan untuk mencari titik rata automatic level. dapat di lihat di Gambar 2.17

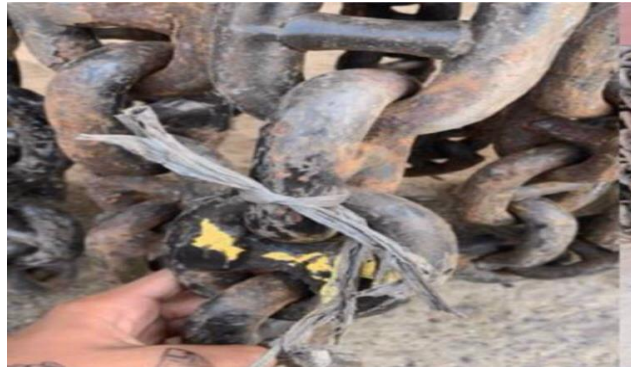
**Gambar 2 18 Segel Rantai Jangkar**

Peserta magang mengikuti proses survei kapal tugboat yang baru masuk dock, pengecek kan komponen-komponen yang ingin di perbaiki dan di ganti pada kapal TB SENTOSA TIGA dan mengikuti peroses penandaan pada bagian-bagian mana saja yg ingin di perbaiki, siangnya di lanjutkan dengan mengecek segel rantai jangkar dan menandai nya. dapat di lihat di Gambar 2.18

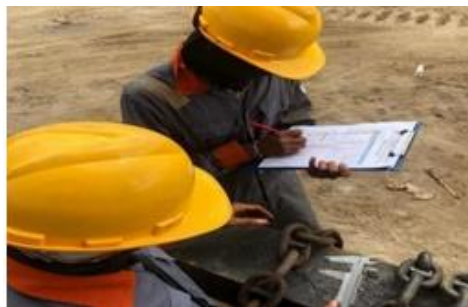
**Gambar 2 19 Proses Pengukuran Diameter Rantai Jangkar.**

Peserts magang melakukan pengukur rantai jangkar menggunakan jangka Sorong dikapal tugboat, mencari diameter rantai yang keropos di setiap segel dandi cari tiga titik/tiga ukuran rantai guna melihat apakah masih standar layak digunakan atau wajib di ganti. Pengukuran pada rantai jangkar yang setiap segel telah ditandai, Hasil data dari pengukuran rantai jangkar. dapat dilihat dari Gambar 2.19 dan 2.20

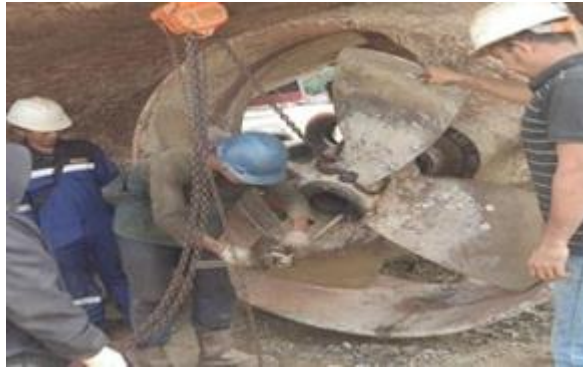
***Gambar 2 23 Pencabutan Propeler TB SENTOSA TI***

Peserta magang mengikuti proses pelepasan propeler kapal tagboat dan lanjut pengecekan kapal tagboat yang dalam proses perbaikan atau reparasi. Selsnjutnya peserta magang mengikuti pembina untuk penandaan bagian yang akan di repair pada kapal tongkang yang baru masuk docking peroses penandaan dengan cara menyemprotkan cat pilok berwarna putih.dapat di lihat di Gambar 2.23

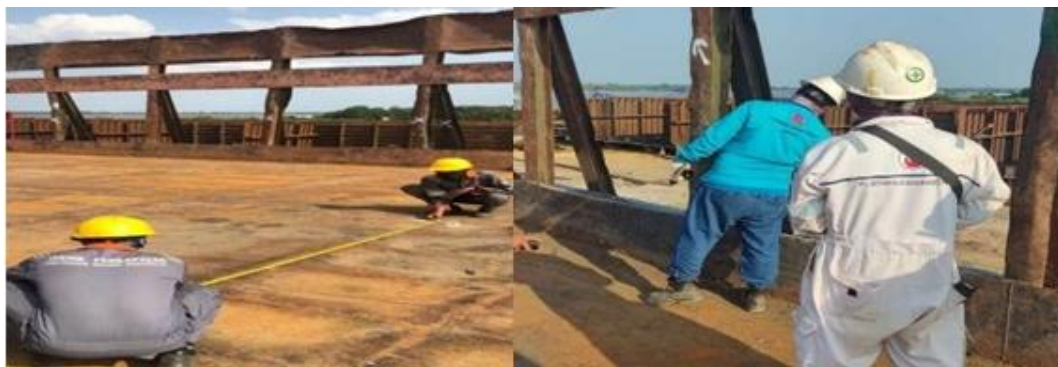
***Gambar 2 24 Pengukuran Deck***

Peserta magang mengikuti pembina lapangan proses survei kapal tongkang sanobar yang baru saja naik ke atas dock karna ingin dilakukan proses repair, salah satunya proses pengukuran deck kapal yang mengalami kerusakan dan ingin dilakukan proses repair. dapat di lihat dari Gambar 2.25

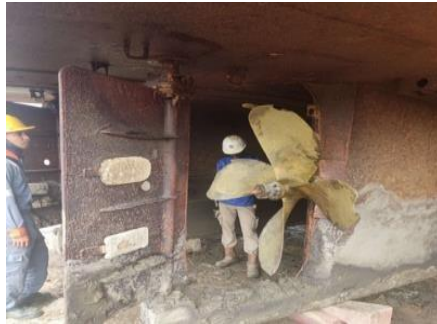
***Gambar 2 25 Pengecekan Bottom***

Peserta magang mengikuti proses survei pengecekan pada kapal tugboat yang baru docking, untuk mencari kerusakan yang ada pada kapal yang akan dilakukan repair atau reparasi, dan pengecekan pada propeler untuk mencari kerusakan seperti kerusakan retak pada propeler, bengkok, dan patah. dapat di lihat dari Gambar 2.26 dan 2.27

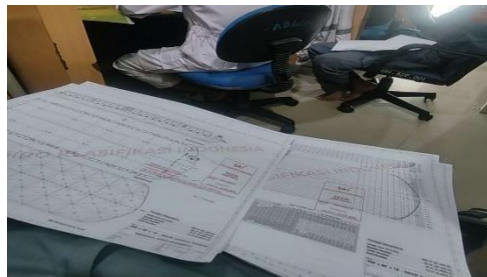
***Gambar 2 29 Gambar Konstruksi Kapal Tongkang.***

Peserta magang mempelajari dan membaca gambar konstruksi kapal tongkang yang di mana peletakan konstruksi-konstruksi pada kapal tongkang dengan cara membaca gambar yang ada. gambar konstruksi kapal tongkang Konstruksi center view, main deck dan double bottom, dan gambar konstruksi main deck dan double bottom. dapat dilihat pada Gambar 2.30

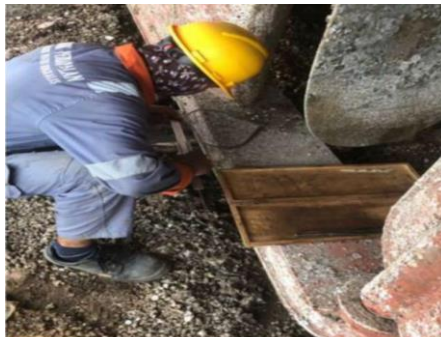
***Gambar 2 30 Pengukuran Diameter As Propeler.***

Peserta magang mengikuti dan mempelajari proses pengukuran as propeler dan as daun kemudi, pada kapal TB elisa guna untuk melihat kehausan as pada propeler dan kemudi, dan untuk di perbaiki.dapat di lihat dari Gambar 2.31

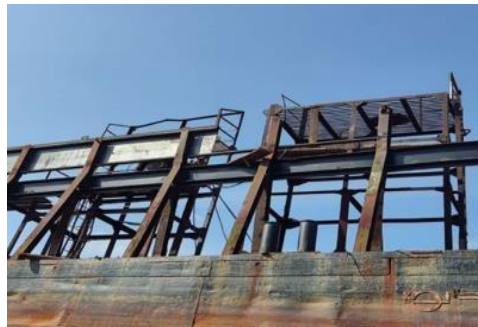
***Gambar 2 31 Proses Repair Dinding Side Board***

Pesserta magang mengikuti pembimbing melakukan surve proses pembongkaran kontruksi sideboard,untuk mengetahui proses pembongkaran

sesuai tidak nya kontruksi sideboard yang akan di lakukan pembongkaran,dan proses pemasangan pada kontruksi seadboard kapal tongkang. pemasangan komponen utama pada seadboard kapal tongkang, pemasangan stanchion dan stay stanchion, dan kontruksi pada seadboard kapal tongkang. dapat di lihat dari Gambar 2.32

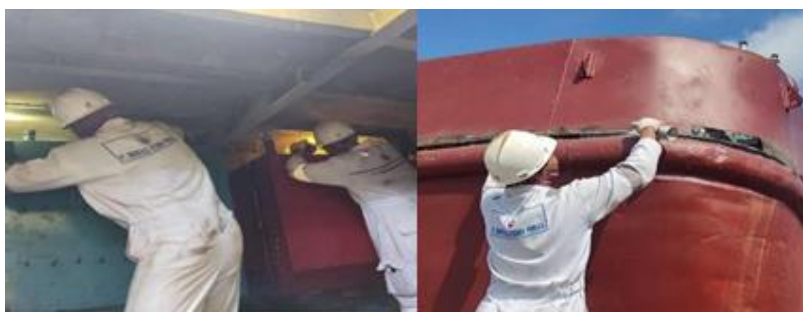
***Gambar 2 32 Proses Penyemprotan Penetrant Test***

Peserta magang mengikuti proses pengujian pada hasil pengelasan pada kapal tagboard dari hasil perbaikan,dengan melakukan pengujian penetrant test yaitu: menggunakan developer dan penetra,untuk mengetahui ada kebocoran tidak nya pada sambungan las tersebut. Pengujian tes penetrant di ruang mesin kapal yang telah siap dalam proses perbaikan, Pengujian penetrant bagian buritan kapal tongkang Penggunaan penetrant developer, dan Tes penetrant di lambung kapal sebelah kiri pada kapal tugboat. dapat di lihat dari Gambar 2.32

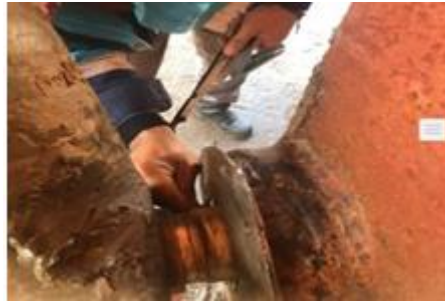
*Gambar 2 33 Pengukuran As Propeler*

Peserta magang melakukan pengukuran as propeler,untuk mengetahui diameter Awal pada as dan diameter yang telah aus, dan Pengukuran bantalan pada as propeler,antara jarak As propeler dengan bantalan nya. dapat di lihat dari Gambar 2.33

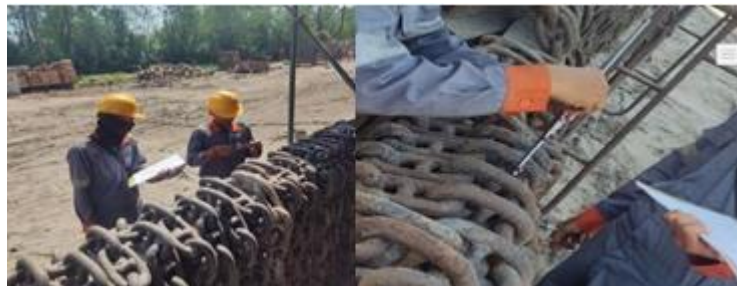
*Gambar 2 34 Pengukuran Diameter Pada Rantai Jangka*

diameter Pengukuran diameter pada rantai jangkar, mendata setiap rantai jangkar yang telah di lakukan Pengukuran, untuk mengetahui panjang dan lebar pada rantai tersebut, Pengukuran panjang dari rantai jangkar, untuk mengetahui berkurang apa tidaknya pada panjang semula rantai jangkar. dapat di lihat dari Gambar 2.34

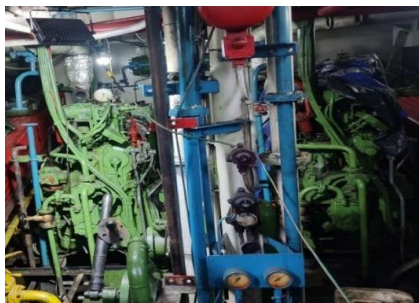
*Gambar 2 36 Pengecekan Pada Bagian Perpipaan*

Peserta magang mengikuti pembimbing untuk melakukan proses pengecekan bagian mesin pada kapal tugboat yang baru docking, untuk melakukan pengecekan pada bagian perpipaan pada kapal, seperti perpipaan air tawar, air laut, perpipaan oli sel dan lain nya. bagian permesin pada kapal tugboat yang akan di inpeksi, Bagian perpipaan yang ada pada permesin kapal Tugboat yang di inpeksi. dapat di lihat dari Gambar 2.36

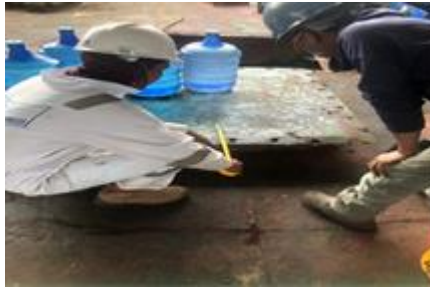
*Gambar 2 37 survei deck*

Peserta magang mengikuti penbina lapangan dalam proses survei menandai bagian2,yg ingin dilakukan proses repair dan di perbaiki, selanjut nya mengikuti peroses pengecekan ketebalan plat botom pada kapal TB andalas,dgn menggunakan Uti. proses penandaan bagian yang inggin di repair, Proses UTI bottomkapal TB.andalas. Dapat di lihat dari gambar 2.38dan 2.39

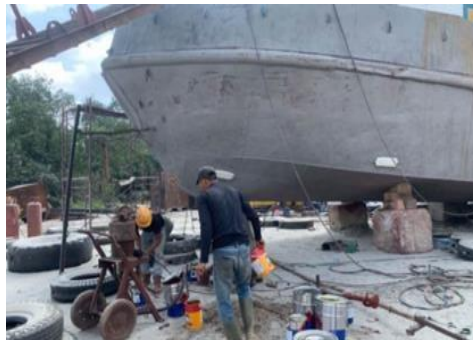
**Gambar 2 39 Proses Blasting**

Peserta magang mengikuti pembina ke lapangan untuk melihat proses pengecatan, spreya primer pada lambung kapal tugboat, atau cat anti korosi. Proses akan di lakukan pengecatan anti korosi Pada kapal tugboat, dan Pengelolaan cat anti korosi sebelum melakukan pengaplikasian ke kapal. dapat di lihat dari Gambar 2.39

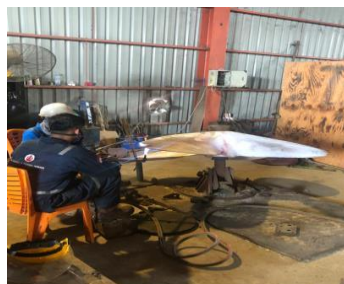
**Gambar 2 41 Pengelasan Propeler**

Peserta magang melihat peroses pengelasan pada daun propeler TB.elisa pengelesan di lakukan untuk menambah daging pada daun propeler. karna mengalami tipis. proses pengelasan daun propeler, dan Daun propeler yang telah di las. dapat di lihat dari Gambar 2.41

Ada pun cara perbaikan yang dapat dilakukan dengan cara dilas untuk menambah sisi pada daun yang mengalami kerusakan atau yang disebut dengan (REPAIR PROPELLER).

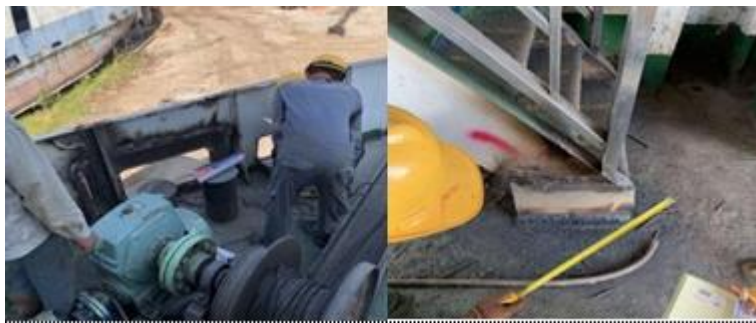
*Gambar 2 42 Record Data*

Peserta magang mengukur plat yang telah di perbaiki di bagian bulwork kapal Rorodan di bagian tangga kapal untuk mengetahui ukuran plat yang telah di repair tersebut dan pengukuran plat di bagian anjungan kapal yang telah di lakukan pengelasan, untuk mengetahui lebar panjang pada plat yang di lakukan perbaikan.

Pengukuran ulang pada plat bulwok yang telah di lakukan penggantian plat baru, Pengukuran ulang pada plat yang di ganti pada Bagian penahan tapak tangga kapal roro, dan Pengukuran pada plat kulit anjungan kapal Roro yang telah di lakukan perbaikan. dapat di lihat dari Gambar 2.42

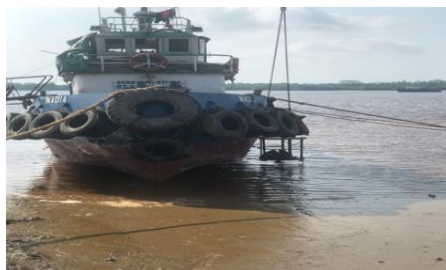
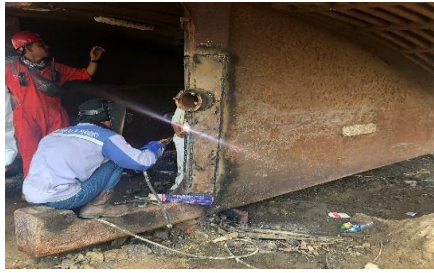
Peserta magang mengikuti pembina lapangan, mengecek proses repair pada kapal TB.nadia yg sudah di luncurkan namun masih ada kebocoran pada lambung kiri akibat plat yg sudah menipis, selanjut nya melihat proses repair pada kapal TB.andalas pengantian plat botom akibat adanya kebocoran. proses repair kapal TB.andalas dan Proses pengelasan lambung kapal TB.nadia yang mengalami kebocoran. dapat di lihat dari Gambar2.43 dan 2.44

*Gambar 2 43 Proses Repair*

**Gambar 2 44 Proses Repair**

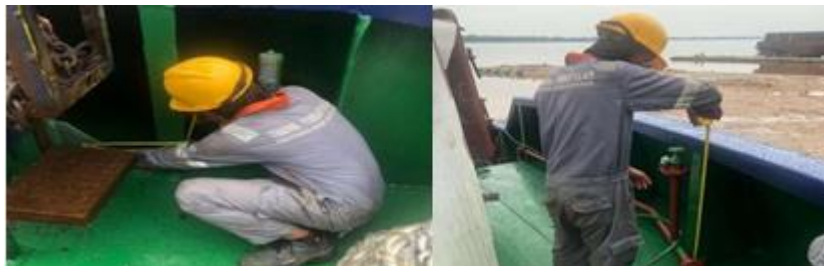
**Gambar 2 45 Proses Record Data**

Peserta magang melakukan pengukuran ulang pada bulwark kanan dan kiri kapal tugboat yang telah di lakukan perbaikan, untuk mengetahui lebar dan panjang pada bulwark stay kapal tersebut. pengukuran ulang lebar pada bulwark stay pada kapal tugboat yang telah di perbaikai, dan pengukuran ulang panjang pada bulwark stay. dapat di lihat dari Gambar 2.45

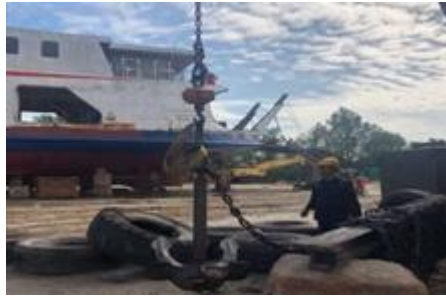
***Gambar 2 46 Proses Penimbangan Jangkar***

Peserta magang mengikuti pembina lapangan proses penimbangan jangkar kapal TB.sentosa tiga guna untuk mengetahui berapa berat jangkar tersebut, selanjut nya proses pengecekan ukuran plat yg harus di ganti pada botom kapal roro bahari nusantara, untuk mengambil data ukuran plat yang akan di gunakan. dan pengambilan sampel rantai jangkar untuk mengetahui lebar panjang dan diameter pada rantai jangkar masih layak di gunakan apa tidak nya.

Peroses penimbangan jangkar, untuk mengetahui berat pada jangkar yang telah di perbaikai, proses pengukuran pada plat battom kapal roro yang bocor, guna untuk mengetahui ukuran plat yang akan di perbaikai di battom kapal roro, dan pengukuran pada ranta jangkar, guna untuk mengetahui panjang, lebar dan diameter pada rantai Jangkar. dapat di lihat dari Gambar 2.48

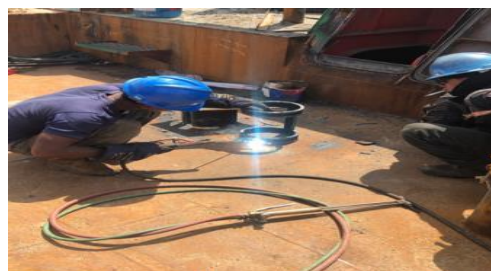
***Gambar 2 48 Pembuatan Kedudukan Apar***

Peserta magang mengikuti pembina lapangan pengecekan bagian-bagian yang telah di repair dan masih dalam proses repair pada kapal TB.sentosa tiga, proses repair dilakukan karna plat sudah menipis dan berlubang di beberapa bagian, yg harus di perbaiki. Proses pembuatan kedudukan apar, dan Proses pengelasan pintu pada kapal TB.sentosa tiga. dapat di lihatdari Gambar 2.58 dan 2.49

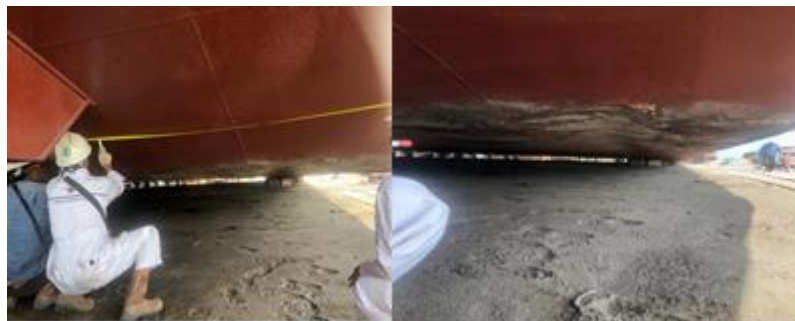
*Gambar 2 50 Proses Marking*

Peserta magang mengikuti pembina lapangan, peroses pengecekan plat bagian botom tongkang sanobar bagian yg baru saja di repair. selanjut nya mengikuti peroses marking bagian botom tongkang indo sukses yg mengalami depormasi akibat kandas, dan harus di perbaiki. gambar botom yang mengalami kerusakan, penandaan bagian bottom bagian yang akan dilakukan proses repair.dapat dilihat pada Gambar 2.50

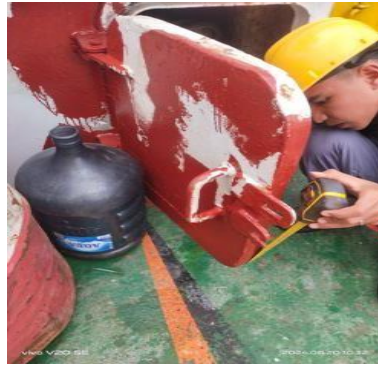
***Gambar 2 51 Record Data***

Peserta magang mengukur bagian yang telah di repair pada kapal TB.elisa 12 ukuran-ukuran plat yang telah di repair dan dipasang kan di ukur kembali guna untuk mendapat data ukuran dan untuk menentukan harga dan biaya keseluruhan repair. Proses record data repair, dan Mengukur bagian yang telah di repair. dapat di lihat dari Gambar 2.53

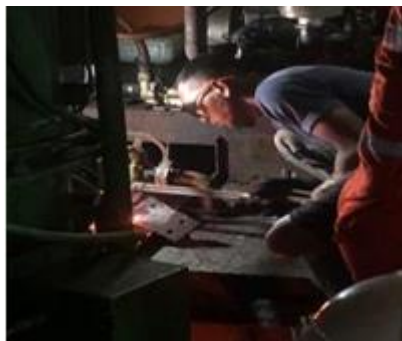
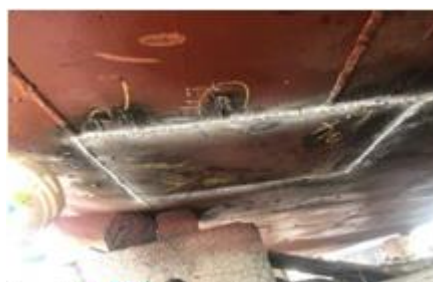
Peserta magang mengikuti pembina lapangan, pengecekan proses repair kedudukan mesin yang berada di dalam kamar mesin kapal TB.sentosa tiga. Selanjut nya mengikuti proses pengujian penetrant, pada bagian botom kapal TB.sentosa tiga, untuk mengecek apakah ada kebocoran pada hasil pengelasan. Proses pembuatan kedudukan mesin dan Tes penetrant di bagian battom TB.sentosa tiga. dapat di lihat dari Gambar 2.52 dan 2.53

***Gambar 2 52 Proses Repair***

***Gambar 2 53 Penetran Test***

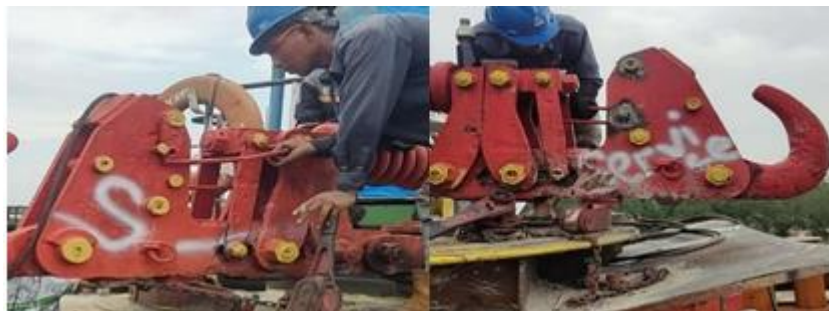
*Gambar 2 55 Perbaikan Pada Towing Hook Kapal Tugboat,*

Peserta magang mengikuti proses perbaikan pada towing hook kapal tugboat, yang dikarenakan towing hook tersebut mengalami tidak bergerak atau macet, maka dilakukanlah pembongkaran untuk dilakukan perbaikan, supaya towing hook berfungsi kembali. Gambar towing hook pada kapal tugboat sentosa untuk dilakukan perbaikan, dan proses akan dilakukan pembongkaran pada towing hook kapal tugboat. dapat dilihat dari Gambar 2.55

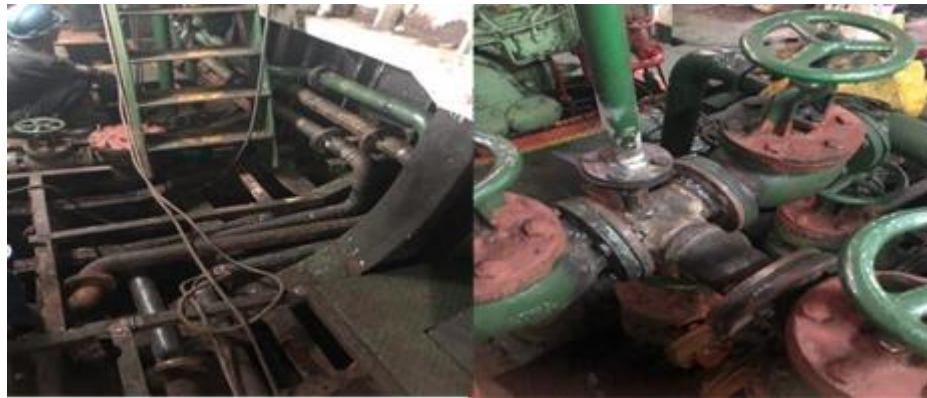
***Gambar 2 57 Record Data Repair Pipa***

peserta magang mengikuti pembina lapangan record data repair di kapal ro-ro bahari nusantara, untuk mendapat data mulai dari bongkar pasang, dan penggantian alat baru. plat yang di ganti akibat keropos mengambil data-data ukuran pada plat dan valve-valve yang berada di dalam engine room. proses record data repair, dan pengukuran pipa yang telah di repair. dapat di lihat dari Gambar 2.57

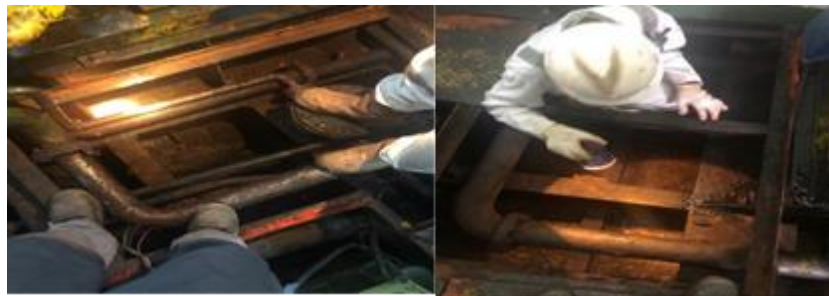
***Gambar 2 60 Survei Hasil Lassan***

Peserta magang mengikuti pembina lapangan pengecekan bagian yang telah di lakukan pada bagian botom kapal bahari nusantara melalui ruangan engine rom, untuk memastikan apa sudah di las,karna ingin di lakukan pengujian penetran tes pada bagian botom yg di las tersebut. Proses pengecekan hasil lassan pada bagian botom yang ingin di lakukan uji penetran test, dan Proses penetran tes di area bottom. dapat di lihat dari Gambar 2.60

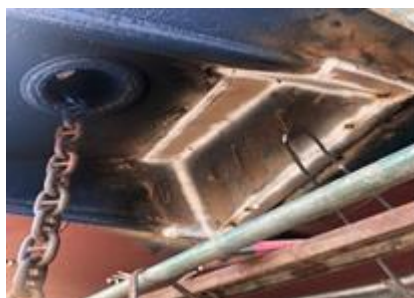
***Gambar 2 61 Uji Penetran Test***

peserta magang mengikuti pembina lapangan proses penetran tes pada bagian botom haluan tepat nya bagian (urluk jangkar) kapal bahari nusantara, selanjut nya me record data repair pada bagian perpipapaan, untuk mengetahui ukuran-ukuran dan komponen sperti L bo dan pleng-pleng yg sudah terpasang. Proses record data repair pada kapal roro bahari nusantara dan Proses penetran test pada urluk jangkar. dapat di lihat dari Gambar 2.61 dan 2.62

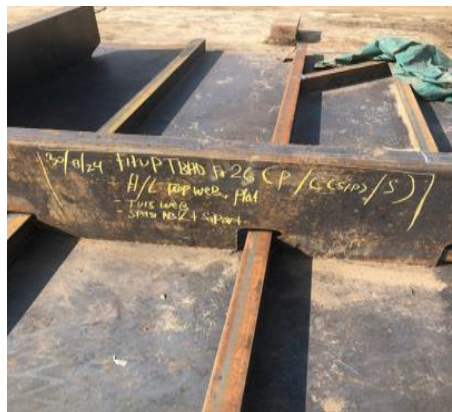
**Gambar 2 64 Hasil Pengecekan**

Peserta magang mengikuti QC. tugas pengecekan pekerjaan pada kontruksi bangunan baru, ya ini pengecekan ketinggian dan kelurusan web serta jarak engelnnya. sambungan-sambungan pada web dan mengecek spasi engel dgn ukuran Proses pemeriksaan visual hasil welding dan jarak sepasi engel pada panet kontruksi bentangan baru, dan keterangan yang harus du perbaiki pada panel kontruksi bentangan baru. dapat di lihat dari Gambar 2.63 dan 2.64

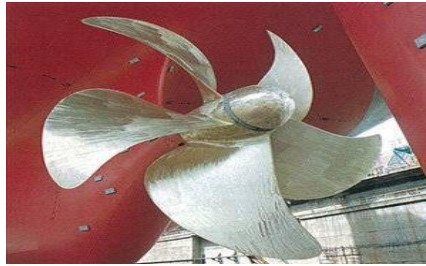
**Gambar 3 1 Fixed Pitch Propeller**

Jenis propeller yang paling sederhana dan umum digunakan, FPP memiliki sudut kemiringan bilah yang tetap dan tidak dapat diubah saat kapal sedang beroperasi. Cocok untuk kapal yang membutuhkan kecepatan konstan, seperti kapal kargo atau kapal tanker.

Kelebihan FPP adalah konstruksinya yang sederhana dan tahan lama, serta harganya yang lebih murah. Namun, kelemahannya adalah kemampuan manuvernya yang terbatas dan efisiensi bahan bakar yang kurang optimal pada kecepatan yang berbeda. *Fixed Pitch Propeller* dapat dilihat pada Gambar 3.1

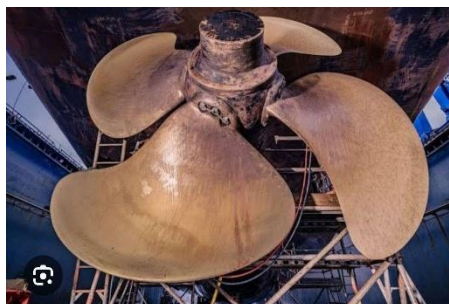
**Gambar 3 2 Controllable Pitch Propeller**

Kelebihan propeller jenis CPP adalah kemampuan manuvernya yang luar biasa, efisiensi bahan bakar yang tinggi pada berbagai kecepatan, dan kemampuannya untuk menghasilkan gaya dorong ke belakang untuk membantu pengereman kapal.

Namun, kelemahannya adalah konstruksinya yang lebih kompleks dan mahal, serta kebutuhan perawatan yang lebih tinggi. *Controllable Pitch Propeller* dapat dilihat pada Gambar 3.2

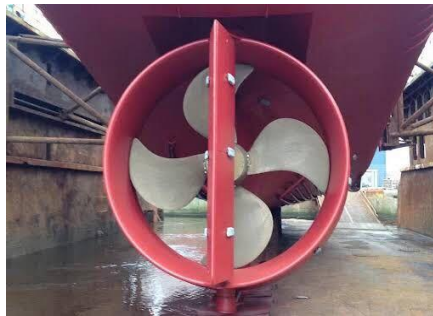
*Gambar 3 3 Ducted Propeller*

Kelebihan ducted propeller adalah efisiensi bahan bakarnya yang tinggi, kemampuannya untuk menghasilkan gaya dorong yang besar, dan kemampuannya untuk mengurangi kebisingan.

Namun, kelemahannya adalah konstruksinya yang lebih kompleks dan mahal, serta ukurannya yang besar yang dapat membatasi aplikasi pada beberapa jenis kapal. *Ducted Propeller* dapat dilihat pada Gambar 3.3

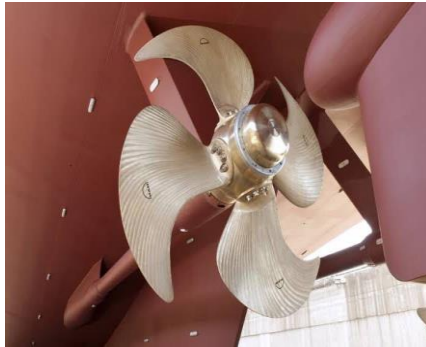
**Gambar 3 6 Adjustable Bolted Propeller**

Melalui proses pengaturan bilah tersebut, kapal dapat mengubah daya dorong dan kecepatan dengan lebih mudah. Pengaturan ini memungkinkan adaptasi kapal terhadap berbagai kondisi perairan atau situasi operasional.

*Adjustable Bolted Propeller* dapat dilihat pada Gambar 3.6

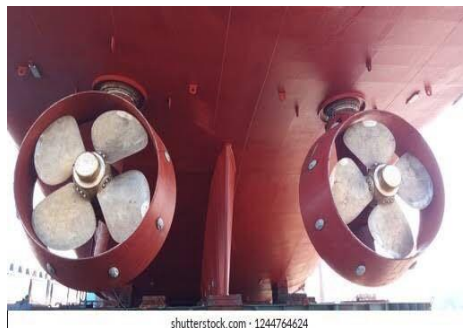
**Gambar 3 7 Azimuth Thrusters**

*Azimuth thrusters* adalah jenis baling-baling kapal yang memiliki kemampuan untuk berputar 360 derajat secara horizontal dan umumnya terdiri dari bilah yang dapat berputar di sekitar poros vertikal. Kelebihan utama dari jenis ini adalah kemampuan untuk menggerakkan kapal ke depan, belakang, dan melakukan manuver dengan sangat fleksibel.

*Azimuth thrusters* digunakan pada kapal-kapal dengan daya gerak yang tinggi seperti kapal penumpang, kapal penyelamat, atau kapal tunda. Jadi, penggunaan baling-baling ini memungkinkan kapal untuk bermanuver di perairan yang sempit atau saat melakukan operasi berlabuh. *Azimuth Thrusters* dapat dilihat pada Gambar 3.7

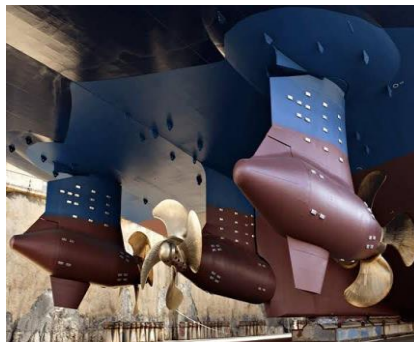
Gambar 3 8 *Electrical Pods*

*Electrical pods* adalah jenis baling-baling kapal yang menggunakan motor listrik sebagai sumber daya untuk menggerakkan baling-baling. Baling-baling ini biasanya terpasang di bagian bawah kapal dan dapat berputar 360 derajat secara horizontal.

Kelebihan utama dari jenis ini adalah efisiensi yang tinggi, kebisingan yang rendah, serta kontrol yang presisi. Jadi, jenis baling-baling ini memberikan performa yang baik dan ramah lingkungan. *Electrical pods* banyak dimanfaatkan pada kapal-kapal modern yang mengutamakan efisiensi. *Electrical Pods* dapat dilihat pada Gambar 3.8

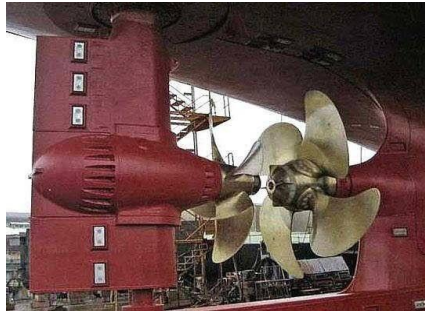
*Gambar 3 9 Contra Rotating*

*Contra rotating* adalah jenis baling-baling kapal yang terdiri dari dua baling-baling yang berputar ke arah yang berlawanan. Dalam desain ini, satu baling-baling dipasang di depan yang lainnya dan bekerja dengan memanfaatkan arah putaran yang berlawanan, sehingga kapal dapat menghasilkan daya dorong yang lebih besar dengan efisiensi yang tinggi. Hasilnya, penggunaan jenis baling-baling ini memungkinkan kapal untuk mencapai kecepatan yang tinggi dengan performa yang optimal. *Contra Rotating* dapat dilihat pada Gambar 3.9

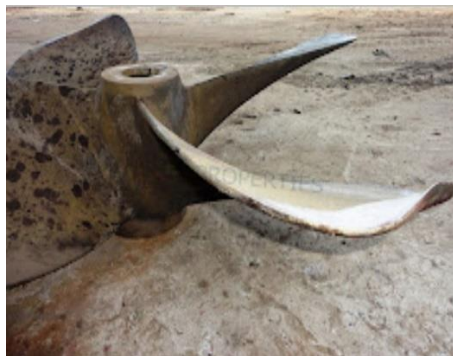
*Gambar 3 10 Kerusakan Bengkok*

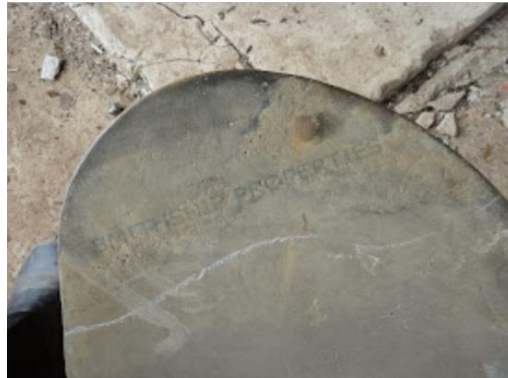
*Gambar 3 11 Kerusakan Kavitasi*

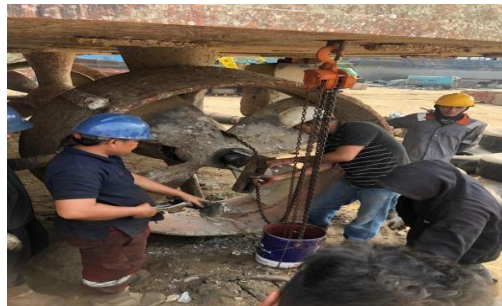
*Gambar 3 12 Proses Pembukaan Propeller*

Pelepasan propeller dari shaft propeller dimulai dari membuka mur yang ada pada ujung shaft propeller, karena ukuran propeller berukuran besar maka proses pelepasan propeller di bantu dengan alat dongkrak dan cran dibawa ke workshop dengan menggunakan bantuan forklife, untuk mempermudah proses pengerjaan karena proses perbaikan propeller melalui beberapa tahapan yang harus dilakukan dengan baik dan proses-proses tersebut tidak mudah dan juga membutuhkan waktu yang lama. dapat dilihat pada Gambar 3.12

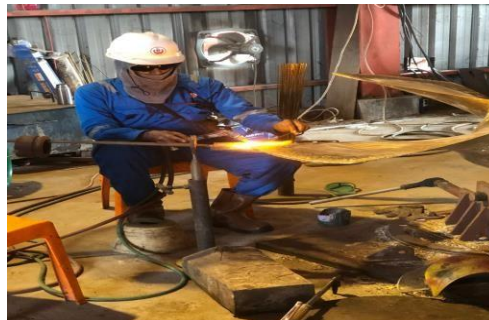
*Gambar 3 14 Proses Pengelasan Propeller*

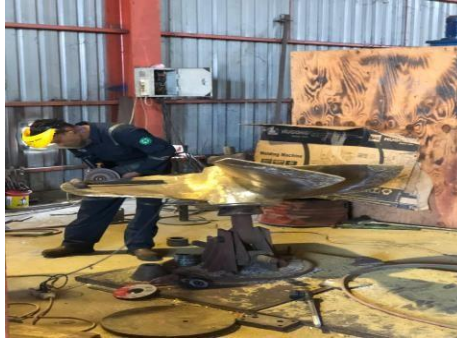
*Gambar 3 15 Proses Pengerindaan Propeller*

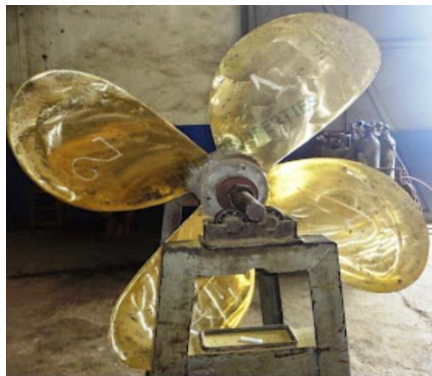
dengan menggunakan Kapur tulis atau Maker, dapat dilihat pada Gambar 3.16

**Gambar 3.16** Penandaan daun.

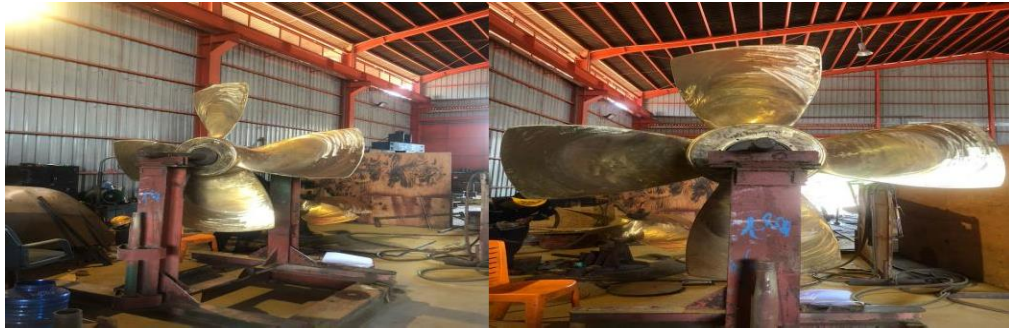
*Gambar 3.16 Balancing Pada Propeler*

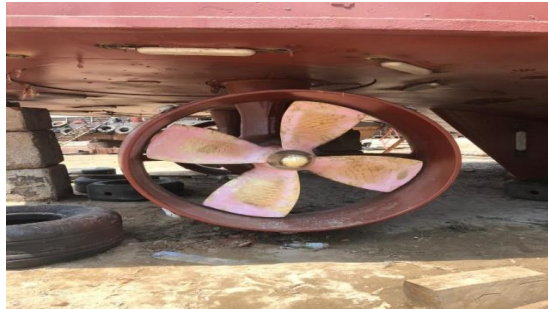
Pemasangan propeller dilakukan pada saat propeller sudah benar-benar selesai proses pengerjaannya dan pengujian pada propeller tersebut, dan siap untuk digunakan dalam beroperasi. Adapun proses-proses yang dilakukan sebelum pemasangan proses pembersihan ujung saf propeller yang berulir pembersihan dari debu atau pasir akibat proses belasting, selanjutnya propeller di bawa dari workshop mekanik ke tempat propeller akan dipasang dengan cara diangkat menggunakan bantuan forklife karena ukuran propeller berukuran besar. Selanjutnya propeller di angkat dengan menggunakan cracker lalu disesuaikan poros dengan lubang poros pada propeller dan baut pada ujung propeller di kunci kembali seperti semula. Proses pemasangan propeller dapat dilihat pada Gambar 3.17

*Gambar 3 17 Proses Pemasangan Propeller*
