**SKRIPSI**

**PENGEMBANGAN METODE REPLATING  
KAPAL BERBASIS HOT WORK CONTROL UNTUK  
MENINGKATKAN KUALITAS LAS DAN KESELAMATAN  
PEKERJA**

**PROGRAM STUDI SARJANA TERAPAN TEKNOLOGI REKAYASA  
ARSITEKTUR PERKAPALAN  
JURUSAN TEKNIK PERKAPALAN  
POLITEKNIK NEGERI BENGKALIS**

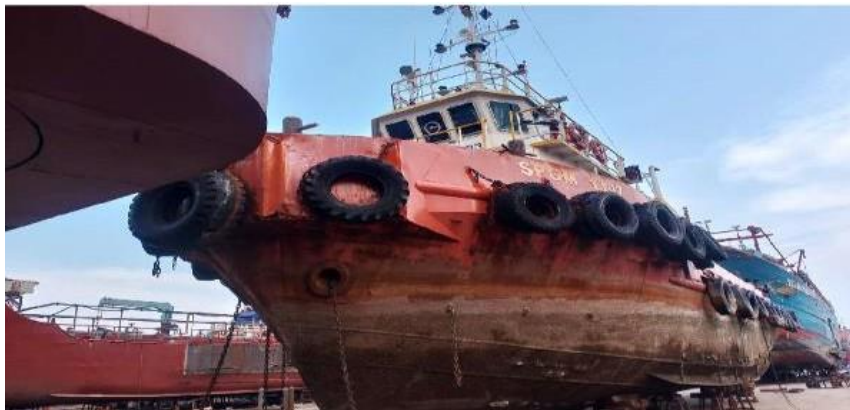
Gambar 4.2 Foto Tata Letak Ban Dapra Awal Kapal Naik Dock

Berdasarkan Gambar 4.2, tata letak ban dapra masih terpasang pada sisi lambung kapal saat kapal baru naik ke atas dok. Kondisi ini menunjukkan bahwa kapal masih berada pada tahap awal inspeksi sebelum dilakukan pekerjaan pembongkaran maupun replating. Identifikasi posisi ban dapra penting dilakukan karena komponen tersebut harus dilepas terlebih dahulu agar tidak menghambat proses pemotongan pelat, pemasangan pelat baru, dan pengelasan. Dari aspek Hot Work Control,

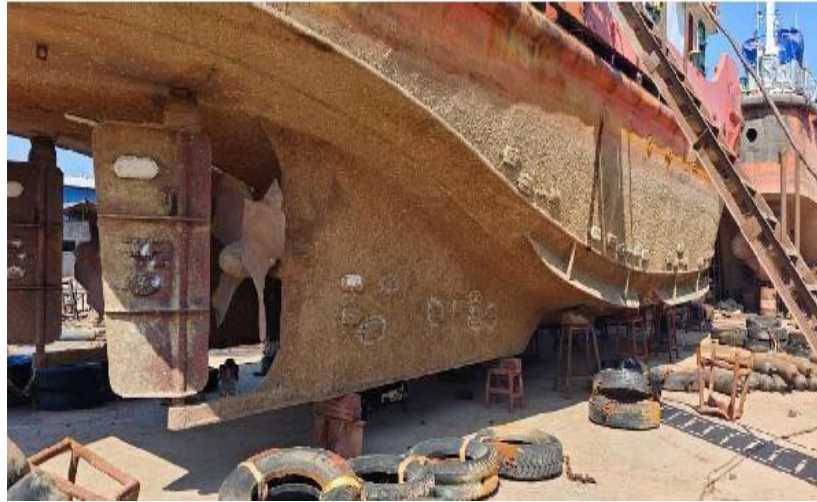
Gambar 4.3 Proses Pemarkingan Anti Karat Lama

Dilakukan proses *marking* pada area zinc anode lama sebagai tahap awal untuk mengidentifikasi komponen yang telah mengalami penurunan fungsi sehingga perlu dilepas dan diganti. *Zinc anode* merupakan pelindung korosi yang bekerja sebagai anoda korban (*sacrificial anode*) untuk melindungi pelat baja kapal dari korosi elektrokimia. Seiring masa operasi kapal, kemampuan *zinc anode* akan berkurang sehingga diperlukan pemeriksaan dan penggantian apabila tingkat keausannya telah melebihi batas yang diizinkan. Oleh karena itu, proses *marking* dilakukan untuk memastikan lokasi penggantian sesuai dengan hasil inspeksi sehingga pekerjaan dapat dilaksanakan secara tepat tanpa memengaruhi struktur kapal di sekitarnya. Dari aspek Hot Work Control, identifikasi area kerja sebelum pelepasan *zinc anode* membantu menentukan batas pekerjaan panas (*hot work*), sehingga proses pemotongan maupun pengelasan dapat dilakukan secara lebih aman, terencana, dan sesuai dengan prosedur keselamatan kerja. Tahapan ini juga mendukung efektivitas proses replating serta menjaga perlindungan korosi pada konstruksi kapal setelah pekerjaan selesai.

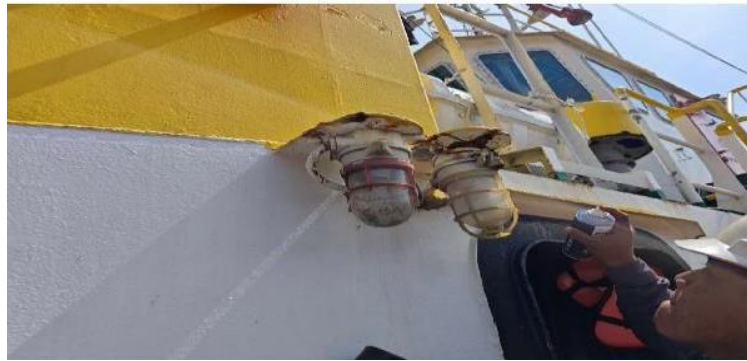
Gambar 4.4 Proses Pemarkingan Dudukan Lampu Lifecraft

Proses *marking* dilakukan pada dudukan lampu *lifecraft* untuk menentukan secara tepat batas area yang akan diperbaiki sebelum pekerjaan pembongkaran dan pengelasan dilaksanakan. Penandaan ini bertujuan agar posisi dudukan lampu *lifecraft* tetap sesuai dengan desain dan tata letak konstruksi kapal setelah proses perbaikan selesai. Ketepatan posisi dudukan sangat penting karena berkaitan dengan fungsi lampu *lifecraft* sebagai perlengkapan keselamatan yang harus terpasang pada lokasi yang telah ditentukan. Selain itu, *marking* yang akurat membantu mengurangi kesalahan pemotongan, menjaga kesesuaian dimensi komponen yang akan dipasang kembali, serta mempermudah proses *fit-up* sebelum pengelasan. Dari aspek Hot Work Control, tahapan ini merupakan bagian dari persiapan pekerjaan (*pre-job preparation*) yang mendukung pelaksanaan pekerjaan panas (*hot work*) secara aman, terarah, dan sesuai dengan prosedur keselamatan kerja, sehingga kualitas hasil perbaikan dapat tetap terjaga.

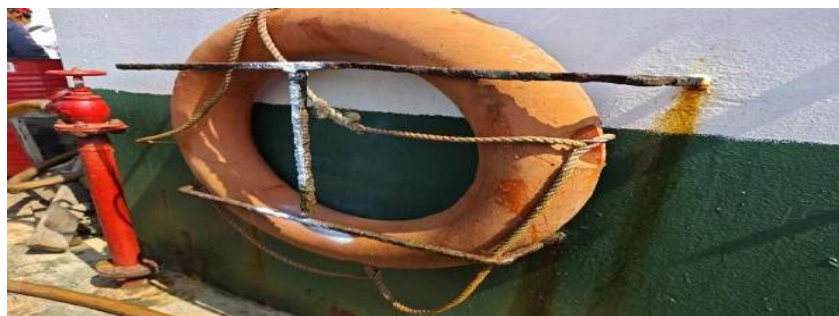
Gambar 4.5 Proses Pemarkingan Dudukan Lifebouy

proses *marking* dilakukan pada areaudukan *lifebuoy* untuk menentukan batas pekerjaan yang akan dibongkar maupun diperbaiki. Penandaan ini bertujuan agar proses pemotongan dan penggantian material hanya dilakukan pada bagian yang mengalami kerusakan, sehingga tidak memengaruhi struktur di sekitarnya yang masih dalam kondisi baik. Selain itu, *marking* menjadi acuan dalam pemasangan kembali dudukan *lifebuoy* agar posisi, dimensi, dan fungsinya tetap sesuai dengan desain konstruksi kapal. Ketepatan pemasangan sangat penting untuk memastikan *lifebuoy* dapat digunakan secara optimal dalam keadaan darurat. Dari aspek Hot Work Control, penentuan batas area kerja membantu pekerja mengendalikan ruang lingkup pekerjaan panas (*hot work*), sehingga proses pemotongan dan pengelasan dapat dilaksanakan secara aman, terarah, dan sesuai dengan prosedur keselamatan kerja yang berlaku.

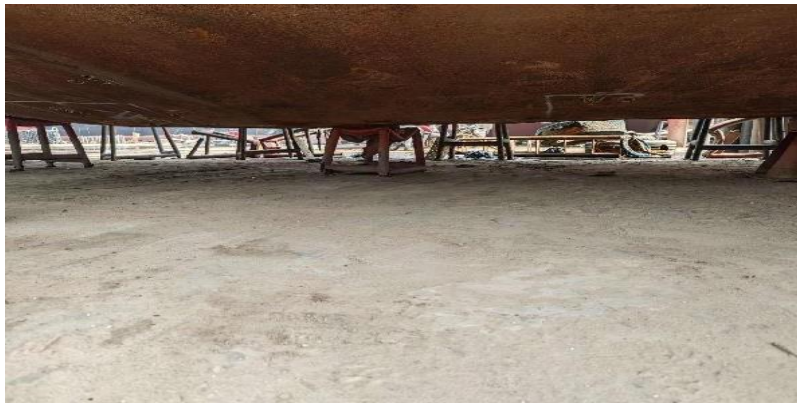
Gambar 4.7 Proses Pemarkingan Pada Area Bottom 2

Proses *marking* dilanjutkan pada sisi lain area *bottom* kapal sebagai tahap verifikasi untuk memastikan seluruh bagian pelat yang mengalami korosi dan penurunan ketebalan telah teridentifikasi dengan baik. Verifikasi ini bertujuan agar tidak ada area kerusakan yang terlewat maupun terjadi pemotongan pada pelat yang masih memenuhi persyaratan. Ketelitian dalam proses *marking* berpengaruh terhadap efisiensi pekerjaan karena dapat mengoptimalkan penggunaan material pengganti, mengurangi pekerjaan ulang (*rework*), serta mempercepat proses pemotongan dan pemasangan pelat baru. Dari aspek Hot Work Control, verifikasi area kerja sebelum pekerjaan panas (*hot work*) dilaksanakan membantu memastikan ruang lingkup pekerjaan telah ditentukan secara jelas, sehingga proses pemotongan dan pengelasan dapat dilakukan secara lebih terkendali, aman, dan sesuai dengan prosedur keselamatan kerja. Dengan demikian, tahapan ini mendukung pelaksanaan replating yang lebih efektif, menjaga kualitas hasil pengelasan, serta meminimalkan potensi risiko selama pekerjaan berlangsung.

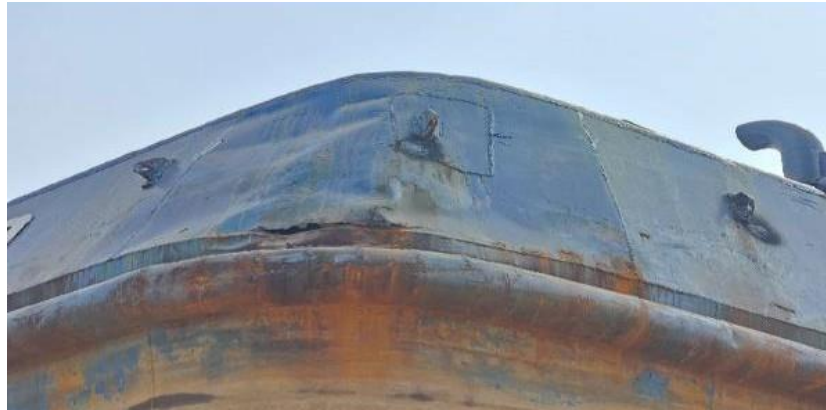
Gambar 4.8 Proses Pemarkingan Pada Area Corner Belakang

Proses *marking* dilakukan pada area *corner* belakang lambung kapal yang mengalami korosi sebagai acuan dalam menentukan batas pemotongan pelat yang akan diganti. Berbeda dengan area *bottom* yang relatif datar, area *corner* memiliki bentuk melengkung sehingga memerlukan ketelitian yang lebih tinggi dalam proses penandaan agar bentuk dan dimensi pelat pengganti tetap mengikuti kontur asli lambung kapal. Ketepatan *marking* pada area ini berpengaruh terhadap proses *fit-up*, karena kesalahan dalam penentuan batas pemotongan dapat menyebabkan ketidaksesuaian bentuk pelat, kesulitan saat pemasangan, serta meningkatkan potensi cacat las. Dari aspek Hot Work Control, penandaan area kerja juga membantu memastikan pekerjaan pemotongan dan pengelasan dilakukan pada lokasi yang telah ditentukan, sehingga risiko kesalahan kerja dan potensi bahaya selama pelaksanaan *hot work* dapat diminimalkan. Dengan demikian, proses *marking* pada area *corner* belakang merupakan tahapan penting untuk mendukung kualitas hasil replating sekaligus menjaga keselamatan kerja.

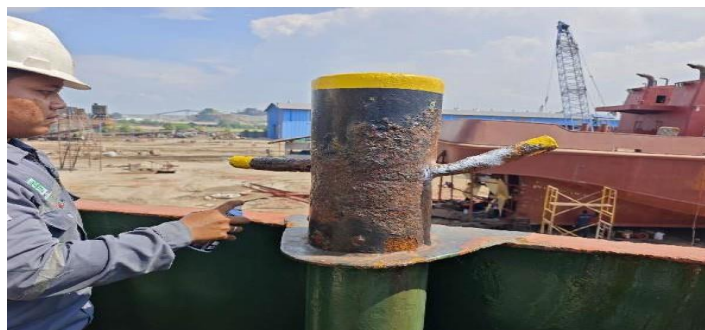
Gambar 4.9 Proses Pemarkingan Tanduk Single Border

proses *marking* dilakukan pada area tanduk *single border* untuk menentukan batas pemotongan pelat yang akan direparasi. Ketepatan *marking* pada area ini sangat penting karena tanduk *single border* merupakan bagian dari struktur lambung kapal yang memiliki bentuk dan dimensi tertentu sebagai penguat konstruksi. Penandaan yang akurat akan menjaga kesesuaian bentuk struktur setelah proses replating sehingga pelat pengganti dapat dipasang sesuai dengan kontur dan ukuran yang direncanakan. Selain itu, *marking* yang tepat juga mempermudah proses *fit-up*, karena pelat baru dapat disesuaikan dengan posisi sambungan secara presisi sehingga mengurangi terjadinya *misalignment*, celah sambungan (*gap*) yang tidak seragam, serta potensi cacat las. Dari aspek Hot Work Control, penentuan batas area kerja sebelum pelaksanaan pekerjaan panas (*hot work*) membantu memastikan proses pemotongan dan pengelasan dilakukan secara aman, terkendali, dan sesuai dengan prosedur keselamatan kerja yang berlaku. Dengan demikian, tahapan *marking* pada area tanduk *single border* berperan penting dalam menjaga kualitas hasil replating sekaligus mendukung keselamatan kerja selama proses perbaikan kapal.

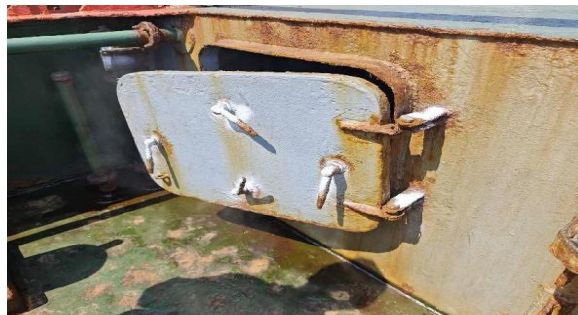
Gambar 4.10 Proses Pemarkingan Togel Hatch Cover Steering Room

Proses *marking* dilakukan pada komponen togel hatch cover steering room sebagai langkah awal untuk menentukan batas pekerjaan sebelum dilakukan proses pembongkaran. Penandaan ini bertujuan agar pelepasan komponen dapat dilakukan secara tepat tanpa merusak bagian struktur di sekitarnya, sehingga memudahkan proses perbaikan maupun pemasangan

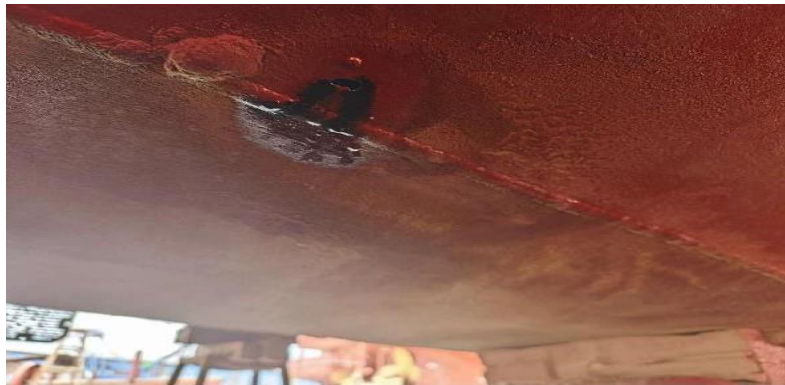
Gambar 4.11 Temuan Baru Pelat Bottom Yang Bolong

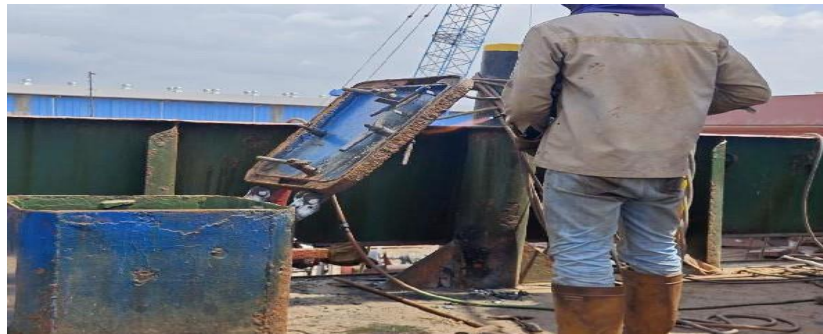
Gambar 4.12 Pelepasan *Togel Hatch Cover* untuk membuka akses kerja.

Pelepasan komponen togel hatch cover sebelum pekerjaan replating dimulai untuk membuka akses menuju area yang akan diperbaiki. Pelepasan komponen ini dilakukan agar proses pemotongan pelat, *fit-up*, dan pengelasan dapat berlangsung tanpa hambatan serta mencegah kerusakan komponen akibat paparan panas selama pekerjaan berlangsung. Dari sisi kualitas pengelasan, area kerja yang lebih terbuka memudahkan welder memperoleh posisi kerja yang sesuai sehingga pengendalian sudut elektroda, panjang busur, dan penetrasi las dapat dilakukan secara optimal. Dalam penerapan Hot Work Control, tahapan ini merupakan bagian dari persiapan area kerja (*pre-job preparation*) untuk mengurangi potensi bahaya, meningkatkan akses evakuasi, dan mendukung pelaksanaan pekerjaan panas secara aman sesuai prosedur.

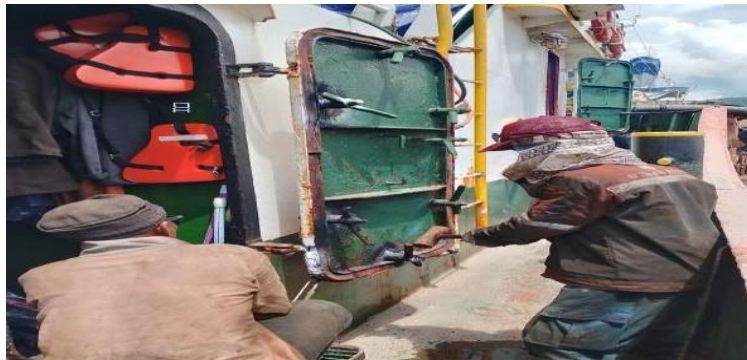
Gambar 4.13 Proses Pelancaran Togel Pintu Masuk Engine Room

Dilakukan pelepasan komponen togel pintu masuk *engine room* sebelum proses replating sebagai upaya memberikan ruang kerja yang lebih aman dan memadai. Tahapan ini bertujuan mencegah deformasi maupun kerusakan komponen akibat panas selama proses pemotongan dan pengelasan. Kondisi area kerja yang lebih luas juga mempermudah proses penyetelan material dan menghasilkan posisi pengelasan yang lebih stabil sehingga kualitas sambungan las dapat dipertahankan. Dari aspek Hot Work Control, pelepasan komponen merupakan bentuk pengendalian bahaya dengan menghilangkan material yang berpotensi rusak atau menghambat pelaksanaan pekerjaan panas.

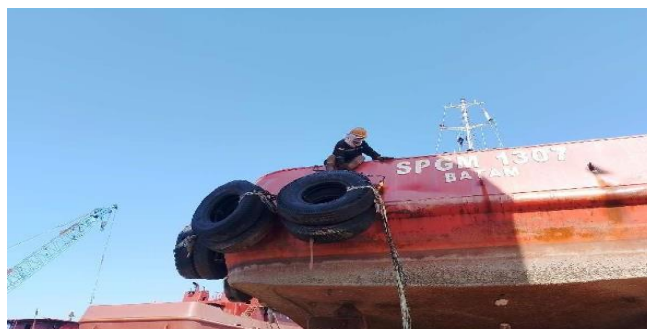
Gambar 4.14 Proses Pelepasan Ban Dapra

Dilakukan pelepasan ban dapra beserta rantainya sebelum pekerjaan replating untuk memberikan akses penuh pada area lambung yang akan diperbaiki. Pelepasan ini bertujuan menghindari kerusakan ban dapra akibat percikan api maupun suhu tinggi selama proses pengelasan. Selain meningkatkan ruang gerak pekerja, kondisi tersebut memudahkan proses fit-up sehingga posisi pelat pengganti dapat dipasang sesuai dimensi yang

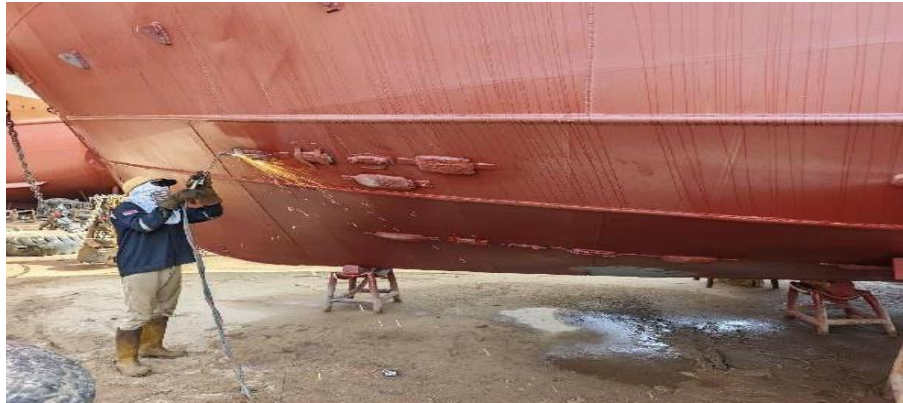
Gambar 4.15 Proses Potong Anti Karat (Zinc Anode) Lama

Dilakukan proses pemotongan *zinc anode* lama arena telah mengalami penurunan fungsi akibat korosi. Pelepasan komponen ini diperlukan agar zinc anode baru dapat dipasang pada posisi yang sama sehingga sistem perlindungan katodik kapal tetap bekerja secara optimal. Pemotongan dilakukan secara terkendali agar tidak merusak pelat induk yang masih memenuhi persyaratan. Dari sisi kualitas pekerjaan, ketelitian proses ini mengurangi kebutuhan perbaikan ulang (*rework*) sebelum pengelasan. Dalam penerapan Hot Work Control, pemotongan dilakukan setelah area kerja dinyatakan aman dan seluruh prosedur pekerjaan panas dipenuhi untuk meminimalkan risiko kebakaran maupun cedera kerja.

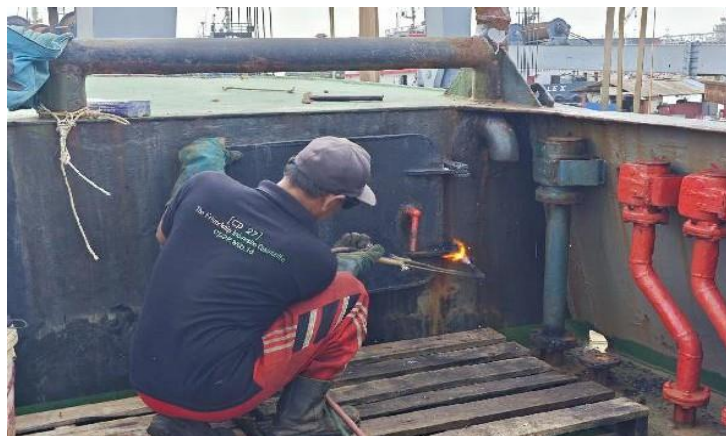
Gambar 4.16 Proses Potong Engsel Hatch Cover Steering Room

Dilakukan proses pemotongan pada engsel *hatch cover* pada bagian yang mengalami kerusakan sehingga dapat diganti dengan komponen baru. Ketepatan pemotongan bertujuan menjaga agar struktur di sekitar engsel tetap utuh dan mempermudah proses pemasangan kembali setelah pekerjaan selesai. Dari aspek kualitas pengelasan, permukaan sambungan yang bersih dan sesuai dimensi akan menghasilkan proses fit-up yang lebih baik sehingga mengurangi kemungkinan terjadinya cacat las. Seluruh proses dilakukan sesuai prosedur Hot Work Control melalui penggunaan APD, pengamanan area kerja, dan pengawasan terhadap potensi bahaya selama pekerjaan berlangsung..

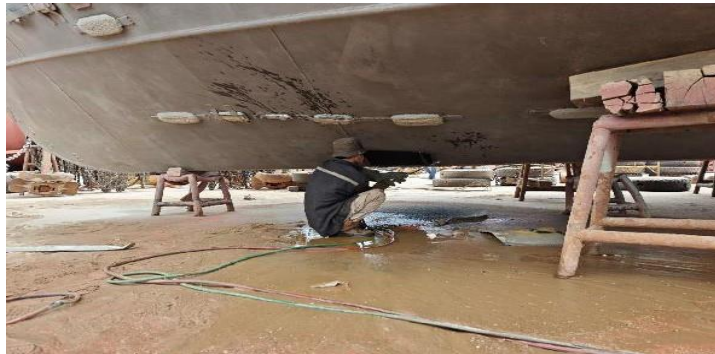
Gambar 4.18 Proses Potong Pelat Bottom Kiri Depan

Dilakukan proses pemotongan pada pelat *bottom* bagian kiri depan yang telah mengalami penipisan akibat korosi. Pemotongan bertujuan mengangkat seluruh bagian pelat yang sudah tidak memenuhi persyaratan kekuatan struktur sehingga dapat diganti dengan pelat baru. Tahapan ini dilakukan secara hati-hati agar tidak memengaruhi konstruksi di sekitarnya serta tetap menerapkan prosedur Hot Work Control guna menjamin keselamatan kerja selama proses pemotongan berlangsung.

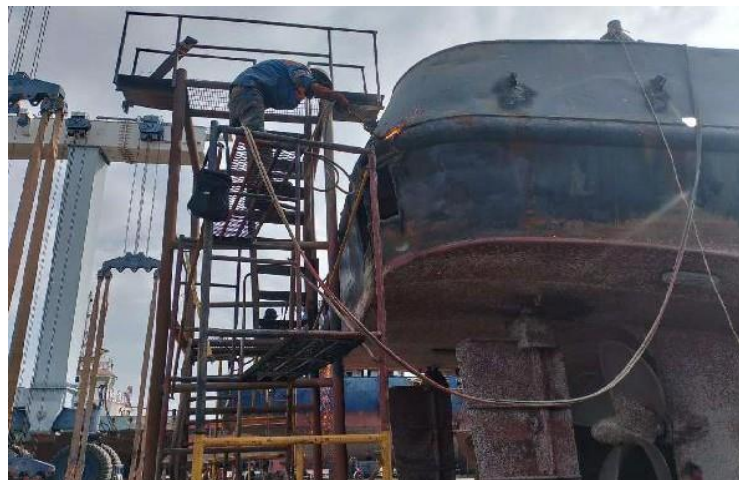
Gambar 4.19 Proses Potong Pelat Corner Kanan Belakang

Dilakukan proses pemotongan pelat *corner* kanan belakang yang telah mengalami korosi dan tidak lagi memenuhi standar ketebalan BKI. Pemotongan dilakukan secara cermat karena area *corner* memiliki bentuk melengkung yang harus dipertahankan agar pelat pengganti dapat dipasang

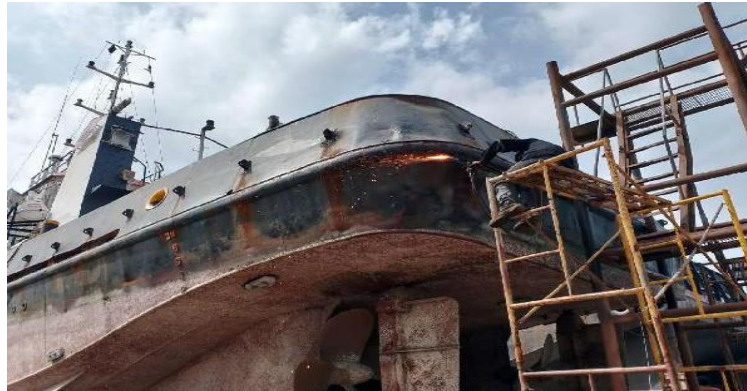
Gambar 4.20 Proses Potong Pelat Corner Kiri Belakang

Dilakukan proses pemotongan dan pelepasan pelat pada area *corner* kiri belakang sebagai persiapan sebelum pemasangan pelat pengganti. Tahapan ini bertujuan untuk menghasilkan area sambungan yang bersih dan sesuai dengan ukuran pelat baru sehingga proses *fit-up* dapat dilakukan dengan baik. Persiapan sambungan yang tepat akan mempermudah proses pengelasan serta mendukung kualitas sambungan las yang memenuhi standar. Selama pekerjaan berlangsung, prosedur Hot Work Control diterapkan untuk mengendalikan potensi bahaya akibat proses pemotongan dan menjaga keselamatan pekerja.

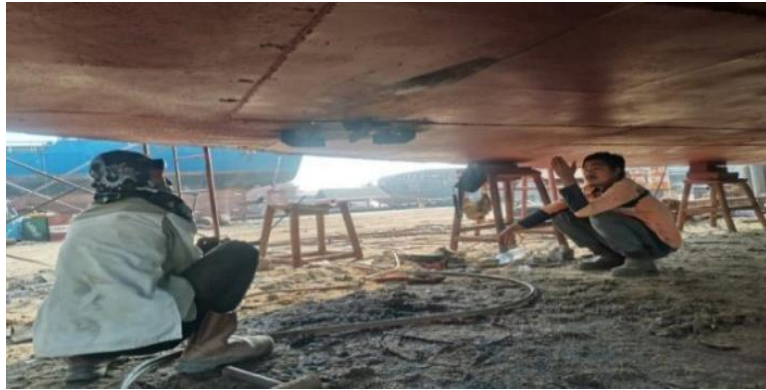
Gambar 4.22 Proses Penyetelan Pelat Bottom Kanan Tengah

Proses penyetelan pelat *bottom* kanan tengah dengan memeriksa kerataan permukaan serta keseragaman celah (*gap*) kampuh las sebelum pelat dikunci menggunakan *tack welding*. Ketepatan penyetelan sangat penting untuk memastikan pelat pengganti terpasang sesuai posisi dan menghasilkan sambungan las yang berkualitas. Selain itu, proses ini juga membantu mengurangi potensi terjadinya *misalignment* dan cacat las pada tahap pengelasan berikutnya. Selama pelaksanaan pekerjaan, prosedur Hot Work Control tetap diterapkan untuk menjaga keselamatan kerja..

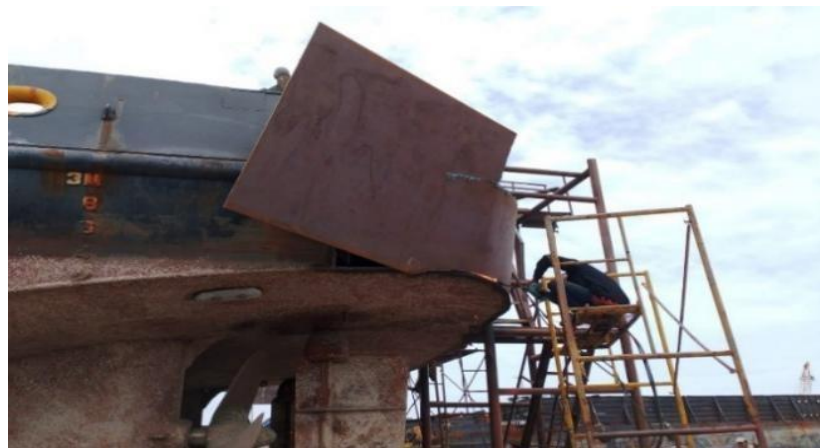
Gambar 4.23 Proses Fit Up Pelat Corner Kiri Belakang

Proses *fit-up* pelat *corner* kiri belakang dengan menyesuaikan bentuk pelat baru terhadap kontur lambung kapal. Mengingat area *corner* memiliki permukaan yang melengkung, proses penyetelan memerlukan ketelitian agar pelat dapat terpasang dengan presisi dan tidak mengalami *misalignment*. Penggunaan *scaffolding* membantu pekerja melakukan penyetelan secara

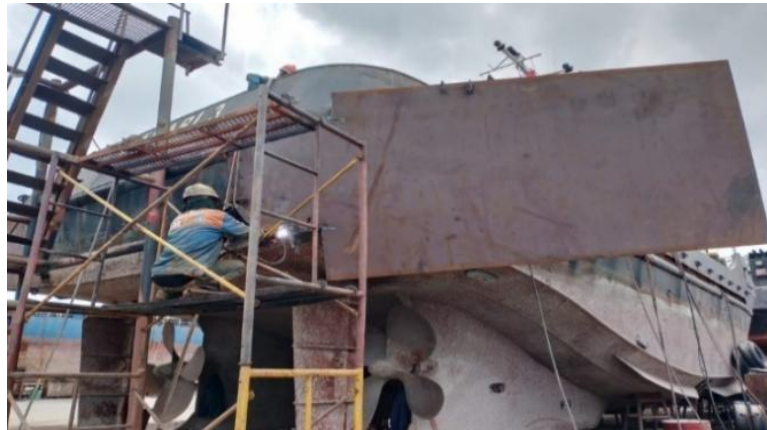
Gambar 4.24 Proses Fit Up Pelat Corner Kanan Belakang

Proses *tack welding* pada pelat *corner* kanan belakang sebagai bagian dari tahap *fit-up*. Pengelasan titik ini berfungsi untuk mengunci posisi pelat agar tetap stabil dan tidak bergeser sebelum dilakukan pengelasan utama. Posisi pelat yang terkunci dengan baik akan menjaga kesesuaian sambungan, mengurangi potensi *misalignment*, serta mendukung kualitas hasil pengelasan. Karena *tack welding* termasuk pekerjaan hot work, pelaksanaannya harus mengikuti prosedur Hot Work Control guna menjamin keselamatan kerja selama proses berlangsung.

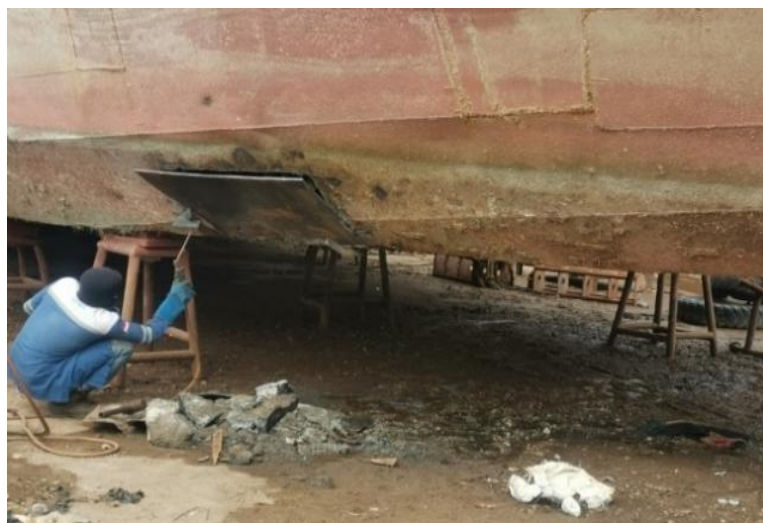
Gambar 4.25 Proses Fit Up Pelat Bottom Kiri Tengah

Proses penyetelan pelat *bottom* kiri tengah dengan memastikan posisi dan kelurusan pelat baru sesuai dengan struktur lambung kapal. Tahapan ini bertujuan agar pelat pengganti terpasang secara presisi sebelum dilakukan pengelasan utama, sehingga dapat mengurangi potensi ketidaksesuaian sambungan (*misalignment*). Penyelarasan yang baik akan mendukung kualitas hasil pengelasan serta menjaga kekuatan struktur kapal setelah pekerjaan replating selesai.

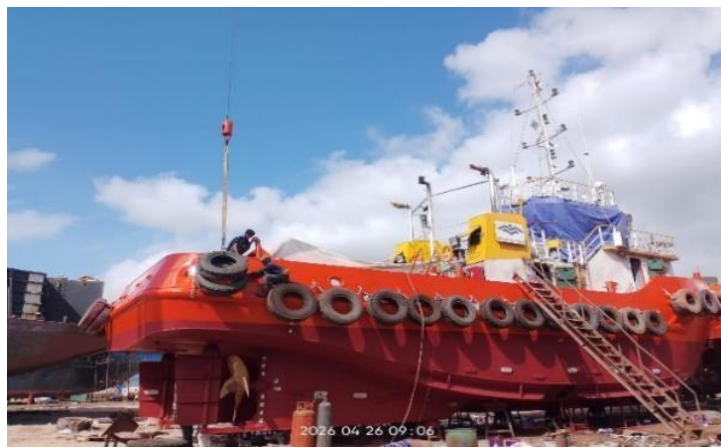
Gambar 4.26 Proses Fit Up (Pemasangan) Ban Dapra

Dilakukan pemasangan kembali ban dapra pada lambung kapal setelah pekerjaan replating dan pengecatan selesai. Pemasangan dilakukan dengan bantuan *crane* untuk memastikan posisi ban dapra sesuai dengan titik pemasangan yang telah ditentukan. Ketepatan pemasangan sangat penting agar ban dapra dapat berfungsi secara optimal sebagai pelindung lambung kapal dari benturan saat proses sandar maupun tambat. Tahapan ini juga menjadi bagian dari penyelesaian pekerjaan reparasi sebelum kapal dinyatakan siap untuk dioperasikan kembali.

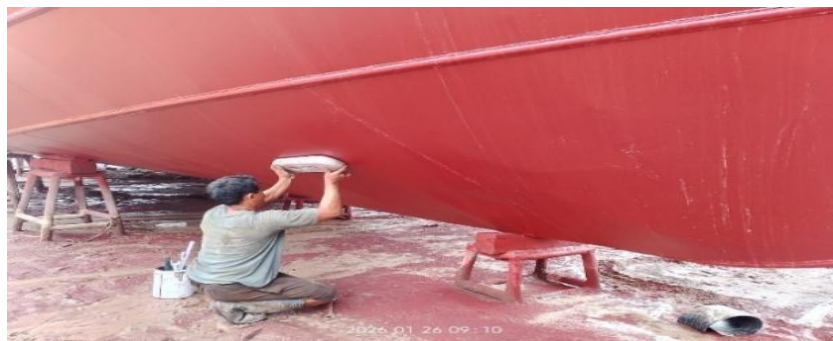
Gambar 4.27 Proses Fit Up (Pasang) Anti Karat Baru

Dilakukan pemasangan *zinc anode* baru pada lambung kapal sebagai pengganti komponen yang telah mengalami penurunan fungsi akibat korosi. Penempatan *zinc anode* dilakukan sesuai titik yang telah ditentukan agar sistem perlindungan katodik dapat bekerja secara optimal dalam mengurangi laju korosi pada pelat lambung. Ketepatan pemasangan komponen ini menjadi bagian penting dari penyelesaian pekerjaan replating untuk mendukung umur pakai struktur kapal dan menjaga kondisi lambung tetap sesuai standar.

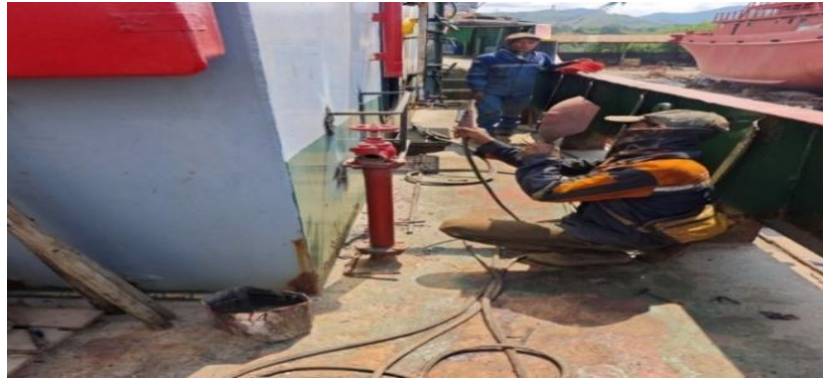
Gambar 4.28 Proses Pengelasan Dudukan Lifebouy

Menunjukkan proses pengelasan dudukan lifebuoy pada bagian struktur kapal. Dudukan lifebuoy berfungsi sebagai tempat pemasangan dan penyimpanan alat keselamatan berupa pelampung penolong agar mudah dijangkau ketika terjadi kondisi darurat di kapal. Proses pengelasan dilakukan untuk memastikan dudukan memiliki kekuatan sambungan yang baik, stabil, dan mampu menahan beban lifebuoy selama kapal beroperasi. Pengelasan dilakukan dengan memperhatikan penerapan prosedur Hot Work Control, penggunaan alat pelindung diri (APD), serta pemeriksaan kualitas hasil las untuk memastikan sambungan memenuhi standar keselamatan dan kelayakan konstruksi kapal.

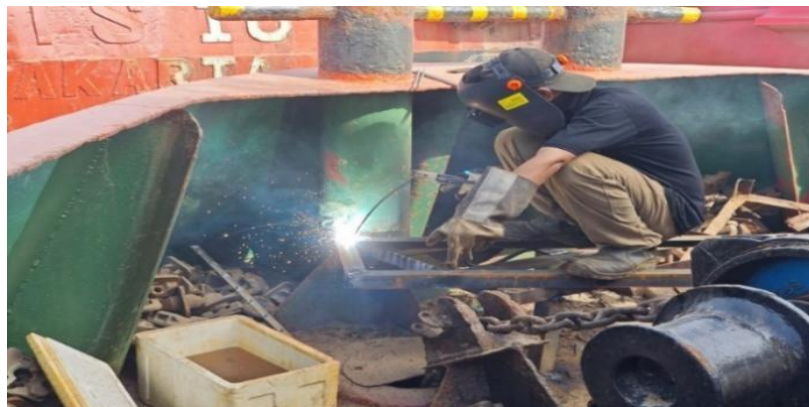
Gambar 4.29 Proses Pengelasan Panggung Twin Bolder

Menunjukkan proses pengelasan konstruksi twin bolder pada bagian kapal yang berfungsi sebagai komponen pengikat tali tambat (*mooring equipment*). Twin bolder memiliki peranan penting dalam menerima dan menahan gaya tarik akibat beban tali tambat saat kapal melakukan proses

sandar maupun bertambat di dermaga, sehingga kualitas sambungan las harus memiliki kekuatan dan ketahanan yang baik untuk menjaga keandalan struktur selama operasional kapal. Proses pengelasan dilakukan dengan memperhatikan parameter pengelasan, kebersihan area kerja, serta penerapan prosedur Hot Work Control seperti penggunaan APD, pengawasan *fire watch*, dan pemeriksaan kondisi lingkungan kerja untuk mencegah potensi bahaya. Hasil pengelasan kemudian dilakukan pemeriksaan visual (Visual Testing/VT) untuk memastikan tidak terdapat cacat las yang dapat memengaruhi kekuatan struktur..

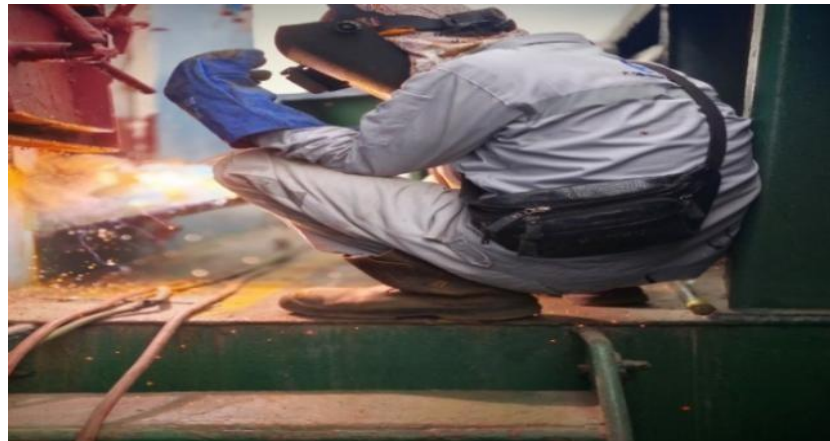
Gambar 4.30 Proses Pengelasan Pelat Bottom Kanan Tengah

Menunjukkan proses pengelasan tahap awal (*root pass*) pada sambungan pelat kapal. *Root pass* merupakan lapisan pertama dalam proses pengelasan yang berfungsi membentuk penetrasi dan penyatuan pada bagian akar sambungan (*weld root*) sehingga menghasilkan ikatan awal yang kuat antara dua material yang disambungkan. Tahapan ini memiliki peranan penting karena kualitas penetrasi akar las akan memengaruhi kekuatan sambungan secara keseluruhan serta mencegah terjadinya cacat seperti *lack of penetration* atau ketidaksempurnaan fusi pada area sambungan. Pada proses ini, welder melakukan pengaturan parameter pengelasan seperti arus listrik, kecepatan gerakan elektroda, dan posisi pengelasan untuk memperoleh hasil penetrasi yang sesuai, dengan tetap memperhatikan penerapan Hot Work Control melalui pemeriksaan area kerja, penggunaan

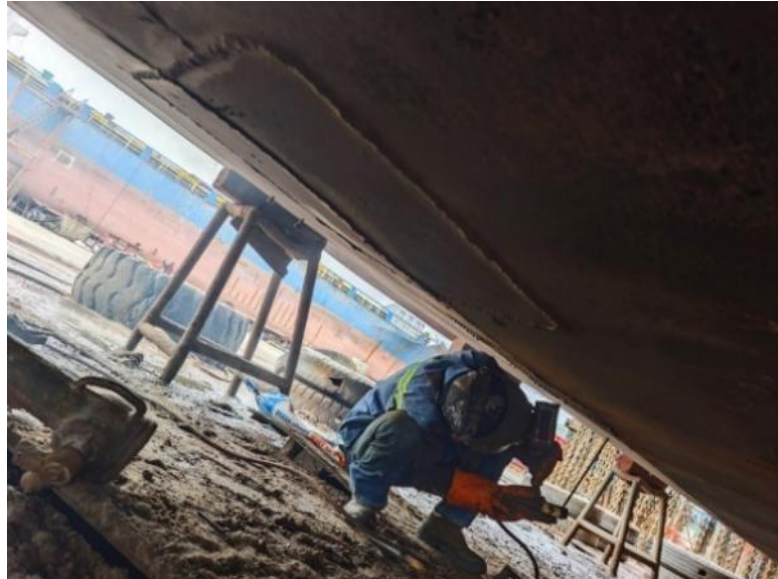
Gambar 4.31 Proses Pengelasan Pelat Bottom Kiri Depan dan Kanan Tengah

proses pengelasan pada posisi overhead atau pengelasan dari arah bawah sambungan. Posisi ini memiliki tingkat kesulitan yang lebih tinggi karena welder harus mengendalikan cairan logam las agar tetap menempel pada area sambungan akibat pengaruh gaya gravitasi, sehingga diperlukan keterampilan, pengaturan parameter pengelasan yang tepat, serta teknik pergerakan elektroda yang sesuai untuk menghasilkan kualitas sambungan yang baik. Pada pekerjaan reparasi kapal, pengelasan posisi overhead sering diterapkan pada area konstruksi yang sulit dijangkau seperti bagian bawah pelat atau struktur lambung kapal dengan memperhatikan kestabilan busur las, kontrol panas (*heat input*), serta pencegahan cacat las seperti *slag inclusion*, *porosity*, dan *undercut*. Proses ini juga tetap menerapkan Hot Work Control melalui penggunaan APD, pemeriksaan area kerja, penyediaan APAR, dan pengawasan *fire watch* untuk menjaga keselamatan selama pekerjaan berlangsung.

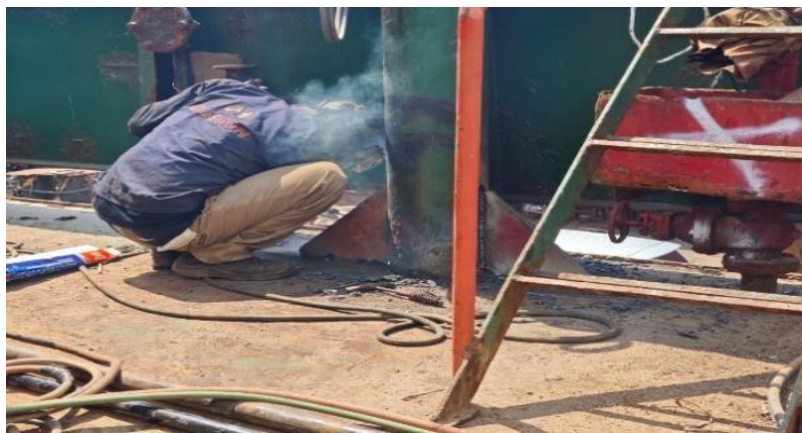
Gambar 4.34 Proses Pengelasan Stay Bulkwark  
(Bracket Bulkwark)

Proses pengelasan pada komponen penyangga (*bracket*) bulwark yang berfungsi memberikan kekuatan tambahan pada dinding pembatas geladak kapal. Komponen *stay bulwark* berperan dalam menjaga kestabilan dan kekakuan struktur bulwark agar mampu menahan beban serta gaya luar selama kapal beroperasi. Proses pengelasan dilakukan dengan memperhatikan posisi sambungan, kualitas penetrasi las, serta kesesuaian parameter pengelasan untuk menghasilkan sambungan yang kuat dan aman. Pelaksanaan pekerjaan juga menerapkan prosedur Hot Work Control melalui penggunaan APD, pemeriksaan area kerja, dan pengawasan *fire watch* untuk mengendalikan potensi bahaya selama proses pengelasan berlangsung.

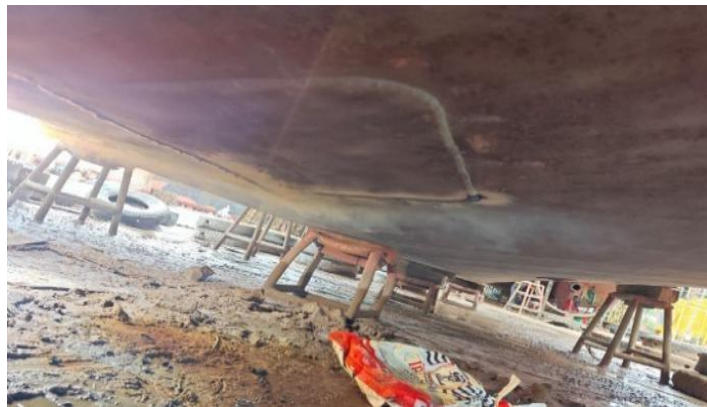
Gambar 4.35 Hasil Pengelasan Pelat Bottom Kanan Tengah

Memperlihatkan hasil sambungan las (*capping*) pada pelat bottom kanan tengah yang telah selesai dilakukan proses pengelasan. Permukaan hasil las terlihat rapi dan merata sebagai indikasi bahwa proses pengisian dan penyelesaian lapisan akhir (*capping pass*) telah dilakukan dengan baik. Sambungan tersebut selanjutnya dipersiapkan untuk tahap pembersihan area las sebelum dilakukan pemeriksaan Non-Destructive Test (NDT) guna memastikan kualitas sambungan, mendeteksi kemungkinan cacat las, serta menjamin kekuatan struktur pelat sesuai dengan standar reparasi kapal.

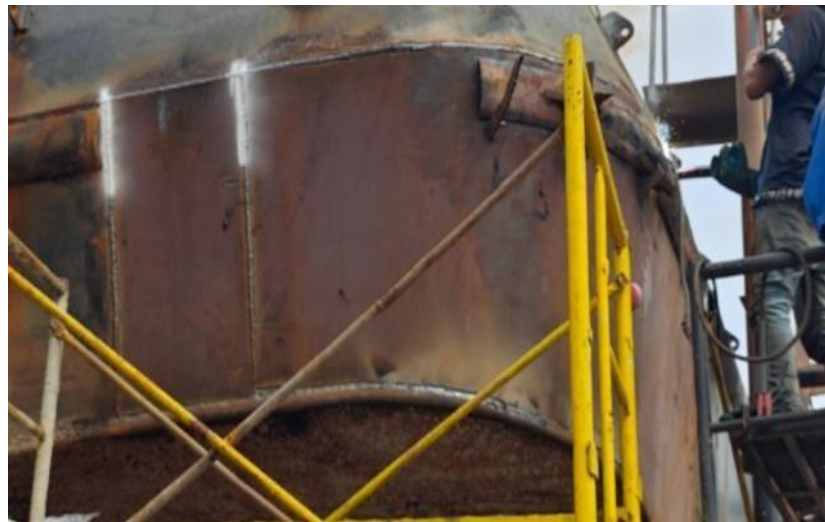
Gambar 4.37 Hasil Pengelasan Pelat Corner

Memperlihatkan hasil sambungan pengelasan pada komponen pelat yang melengkung (*corner*) di area atas lambung kapal yang telah menyatu dengan baik dan kokoh. Hasil pengelasan menunjukkan bentuk sambungan yang rapi dengan penyatuan antara pelat baru dan struktur eksisting, sehingga mampu mempertahankan kekuatan serta kestabilan konstruksi kapal. Pada area melengkung, pengendalian teknik pengelasan dan distribusi panas menjadi faktor penting untuk mencegah terjadinya deformasi maupun cacat las. Selanjutnya, hasil pengelasan dilakukan pemeriksaan dan persiapan sebelum tahap pengujian Non-Destructive Test (NDT) guna memastikan kualitas sambungan memenuhi standar reparasi kapal.

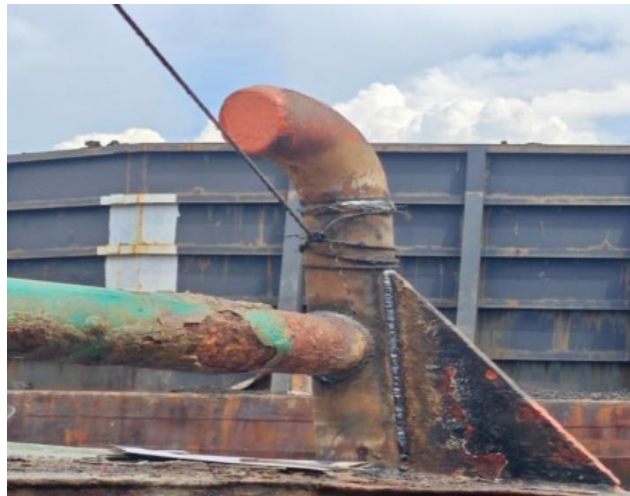
Gambar 4. 38 Hasil Pengelasan Tanduk Safety Towing

Hasil pengerjaan pengelasan struktural pada pondasi pipa tanduk towing yang terlihat rapat dan merata. Sambungan las tersebut berfungsi memberikan kekuatan pada komponen *safety towing* agar mampu menerima beban dan gaya tarik selama kegiatan operasional kapal. Hasil pengelasan menunjukkan penyatuan yang baik antara komponen pipa dan struktur pendukung dengan permukaan las yang stabil sebagai indikasi penerapan teknik pengelasan yang sesuai. Selanjutnya, hasil sambungan dilakukan pemeriksaan untuk memastikan tidak terdapat cacat las yang dapat memengaruhi kekuatan dan keandalan struktur kapal.

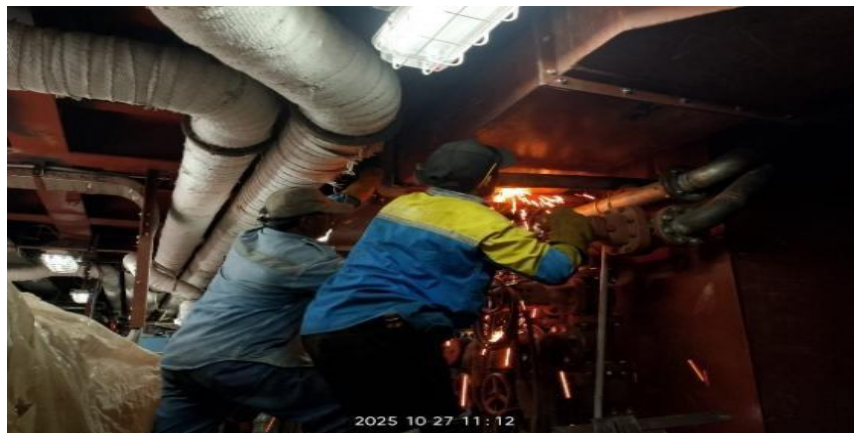
Gambar 4.40 menunjukkan pengawasan petugas *Fire Watch* melakukan

selama aktivitas pengelasan berlangsung. Tugas utama *Fire Watch* adalah mengawasi potensi munculnya percikan api yang dapat memicu kebakaran serta memastikan APAR siap digunakan apabila terjadi keadaan darurat.

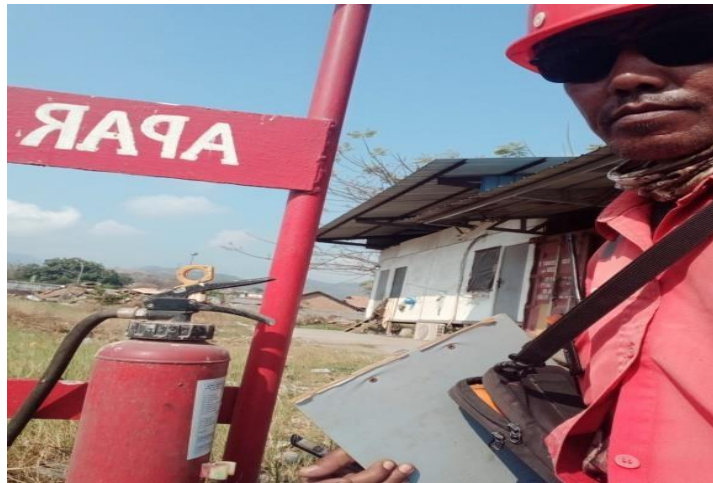
Gambar 4.41 APAR

Berdasarkan dokumentasi tersebut, penerapan prosedur *Hot Work* di PT Harapan Teknik Shipyard telah mencakup berbagai aspek pengendalian risiko, mulai dari penggunaan APD hingga pengawasan selama pekerjaan berlangsung. Namun demikian, efektivitas penerapan prosedur tersebut masih bergantung pada kedisiplinan pekerja serta konsistensi pengawasan di lapangan. Kondisi ini menjadi dasar untuk mengidentifikasi kelemahan prosedur *Hot Work* yang dibahas pada subbab berikutnya.

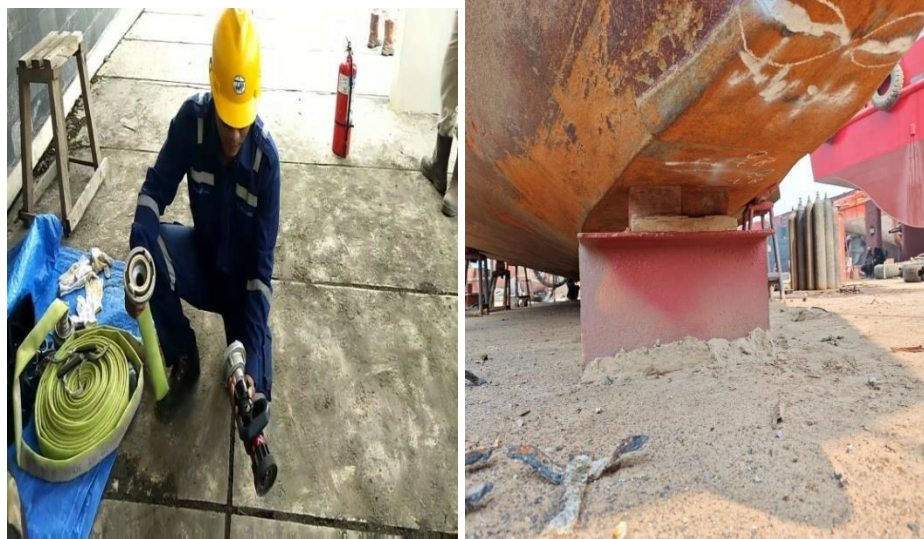
Gambar 4.44 Persiapan Area Kerja Sebelum Proses Replating

Berdasarkan Gambar 4.44 terlihat bahwa sebelum pekerjaan pengelasan dilaksanakan, area kerja terlebih dahulu dipersiapkan sesuai dengan prosedur Hot Work Control. Seluruh material yang berpotensi menjadi sumber kebakaran dibersihkan dari sekitar lokasi pekerjaan, sedangkan mesin las dan peralatan pendukung diperiksa untuk memastikan berada dalam kondisi layak operasi. Selain itu, APAR dan *fire blanket* ditempatkan pada lokasi yang mudah dijangkau sebagai langkah antisipasi apabila terjadi keadaan darurat selama pekerjaan berlangsung.

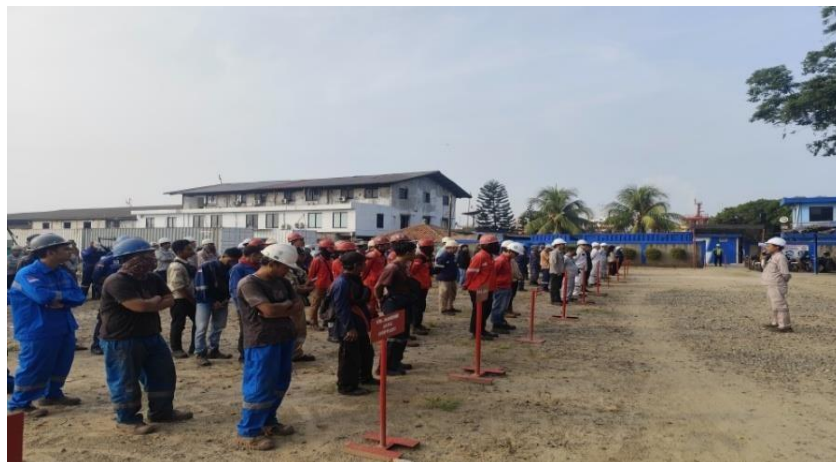
Gambar 4.45 Pelaksanaan *Toolbox Meeting*  
Sebelum Pekerjaan Replating

Berdasarkan Gambar 4.45, terlihat kegiatan *toolbox meeting* yang dilakukan sebelum pekerjaan replating dimulai. Pengawas lapangan memberikan pengarahan kepada pekerja terkait pekerjaan yang akan dilaksanakan serta aspek keselamatan yang harus diperhatikan selama proses *hot work* berlangsung. Kegiatan ini menjadi salah satu bentuk penerapan pengendalian pekerjaan panas (*hot work control*) untuk meningkatkan kesadaran pekerja terhadap potensi bahaya dan memastikan pekerjaan dilakukan sesuai prosedur keselamatan yang telah ditetapkan.

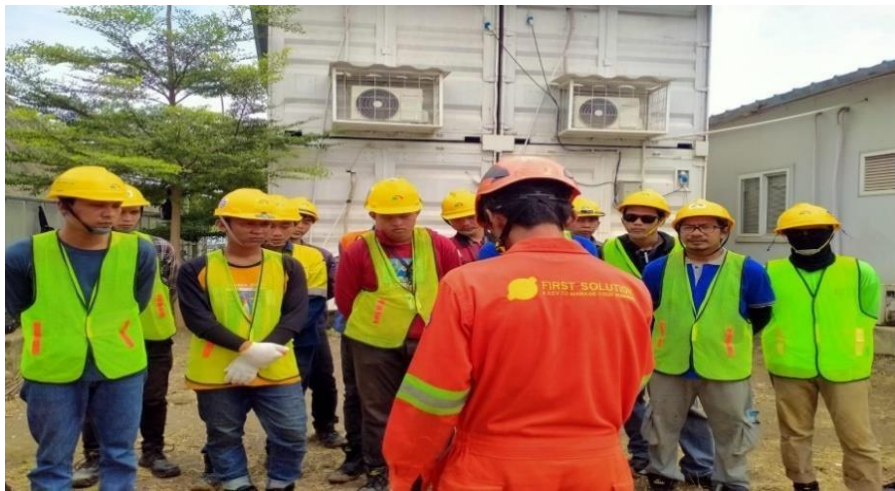
Gambar 4.46 Pemeriksaan dan Penggunaan APD Sebelum Pekerjaan Replating

Berdasarkan Gambar 4.46, terlihat pekerja melakukan pemeriksaan dan penggunaan APD sebelum melaksanakan pekerjaan replating. Pekerja telah menggunakan perlengkapan keselamatan sesuai dengan aktivitas yang dilakukan, terutama pada pekerjaan pengelasan yang memiliki risiko paparan panas, percikan api, radiasi cahaya las, dan asap hasil pengelasan. Pemeriksaan APD ini menjadi salah satu langkah pengendalian keselamatan

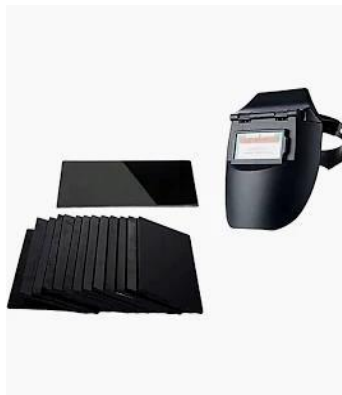
Gambar 4.48 Kacamata Las

Menampilkan jenis kacamata pelindung goggle atau pelapis redup yang diaplikasikan untuk melindungi retina dari loncatan partikel terak las.

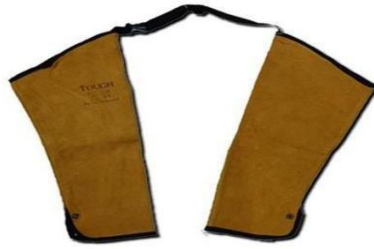
Gambar 4.50 Lengan Welding

Memperlihatkan kelengkapan lapisan jaket atau tambahan kulit (welding sleeve/chaps) yang membalut lengan untuk mencegah luka bakar di lengan bahu.

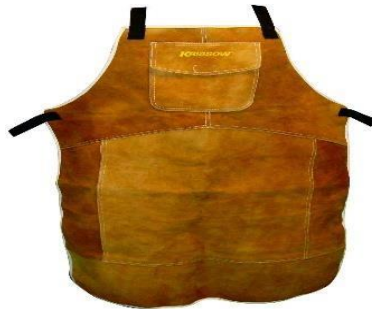
Gambar 4.51 Apron

Menggambarkan atribut *apron* bahan dasar kulit (*leather apron*) yang mencegah percikan metal atau baju pekerja terbakar.

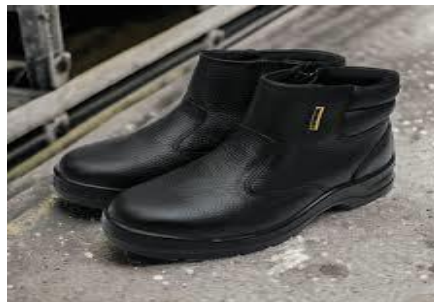
Gambar 4.52 Sepatu Safety

Menampilkan model standar safety boot tahan api dan sengatan listrik ringan untuk pijakan yang aman. Gambar 4.47 sampai dengan Gambar 4.52 menunjukkan jenis-jenis APD yang digunakan selama implementasi metode *Hot Work Control*. Penggunaan APD yang lengkap berfungsi melindungi pekerja dari bahaya radiasi panas, percikan logam cair, asap hasil pengelasan, kebisingan, serta potensi sengatan listrik.

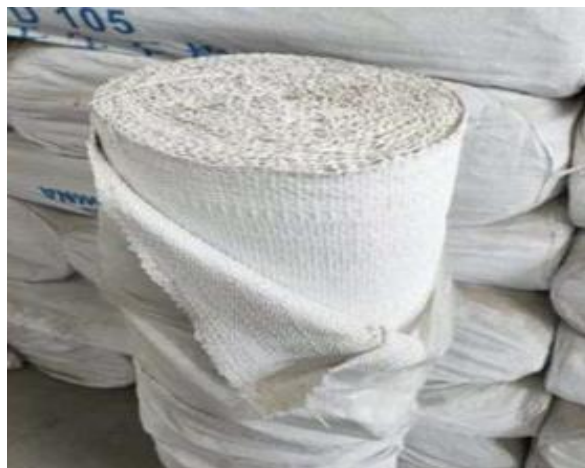
Gambar 4.53 Blanket

Memperlihatkan *fire blanket* telah dipasang di sekitar area pengelasan sebelum pekerjaan dimulai. *Fire blanket* berfungsi sebagai pelindung terhadap percikan api dan logam cair yang dapat memicu kebakaran pada material di sekitar area kerja. Penggunaan *fire blanket* merupakan salah satu tindakan pengendalian risiko kebakaran dalam penerapan metode *Hot Work Control*.

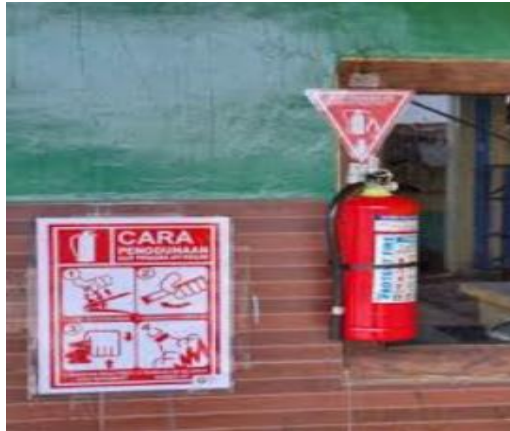
Gambar 4.54 Apar

Menunjukkan unit Alat Pemadam Api Ringan (APAR) telah ditempatkan pada lokasi yang mudah dijangkau oleh pekerja maupun petugas *fire watch*. Ketersediaan APAR bertujuan untuk memberikan respon cepat apabila terjadi kebakaran akibat percikan api selama proses pemotongan maupun pengelasan sehingga potensi penyebaran api dapat segera dikendalikan.

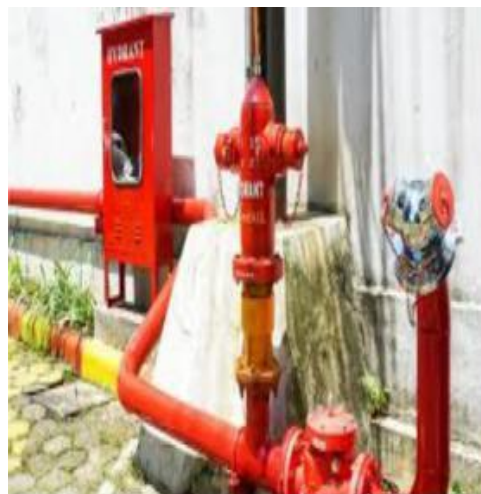
Gambar 4.55 Fire Hydrant

Menunjukkan ketersediaan instalasi titik hidran besar yang bersiaga pada radius area galangan sebagai langkah mitigasi pemadam darurat jika api menyebar.

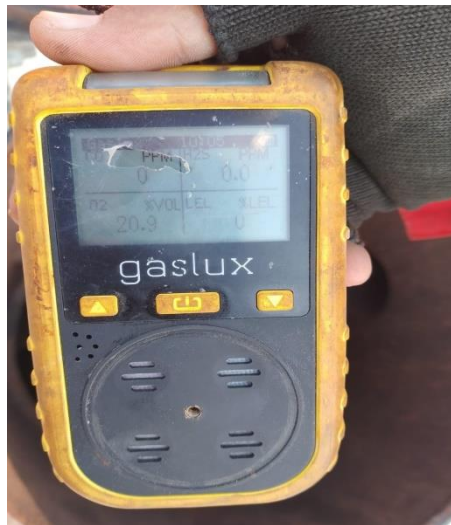
Gambar 4.57 Alat Detector Gas LD 200 Heated

Memperlihatkan penggunaan portable multi gas detector oleh petugas K3 sebelum pekerjaan pengelasan dimulai. Alat ini digunakan untuk mengukur konsentrasi oksigen, gas mudah terbakar (*Lower Explosive Limit*), dan karbon monoksida pada area kerja, khususnya di ruang terbatas (*confined space*).

Pemeriksaan gas merupakan salah satu tahapan penting dalam implementasi metode *Hot Work Control* untuk memastikan kondisi atmosfer kerja aman dan memenuhi persyaratan sebelum pekerjaan panas dilaksanakan..

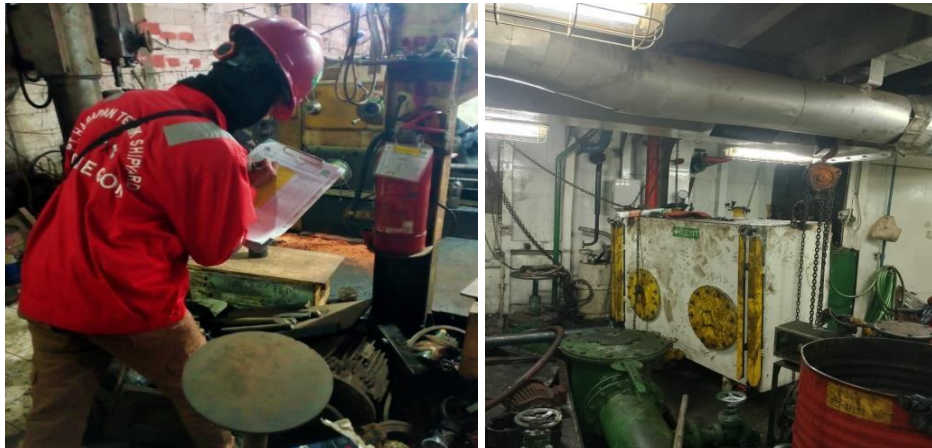
Gambar 4.58 Pemeriksaan Kondisi Area Kerja Sebelum Proses Hot Work

Berdasarkan Gambar 4.58 terlihat bahwa supervisor lapangan bersama petugas K3 melakukan pemeriksaan terhadap kesiapan area kerja sebelum proses pengelasan dimulai. Pemeriksaan meliputi pengecekan ketersediaan APAR, pemasangan *fire blanket* pada area yang berpotensi terkena percikan api, pemeriksaan ventilasi kerja, kondisi mesin las beserta sistem *grounding*, serta kebersihan area dari material yang mudah terbakar. Tahapan ini merupakan bagian penting dari implementasi metode *Hot Work Control* karena bertujuan memastikan seluruh potensi bahaya telah dikendalikan sebelum pekerjaan panas dilaksanakan. Dengan dilaksanakannya pemeriksaan area kerja secara menyeluruh, proses replating dapat berlangsung dengan lebih aman, terkendali, serta mendukung tercapainya kualitas hasil pengelasan sesuai standar yang telah ditetapkan.

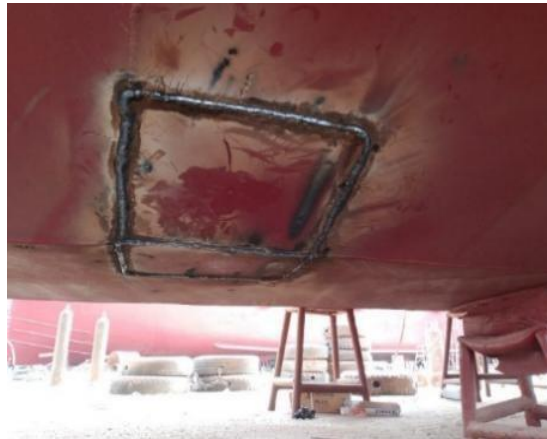
Gambar 4.60 Hasil Pekerjaan Repair Pelat Bottom

Mendokumentasikan hasil pengelasan pada pelat sisipan bawah yang telah dibersihkan kerak spatter-nya dan disiapkan menuju ke proses pengecatan utama.

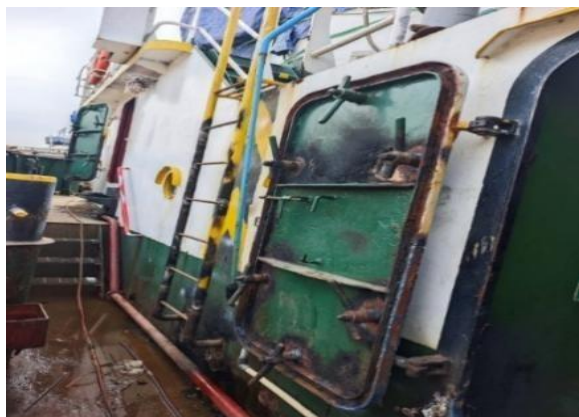
Gambar 4.61 Hasil Pekerjaan Pergantian List Pintu

Memperlihatkan visual dari keberhasilan reparasi engsel dan penggantian bingkai list baja pintu kedap cuaca.

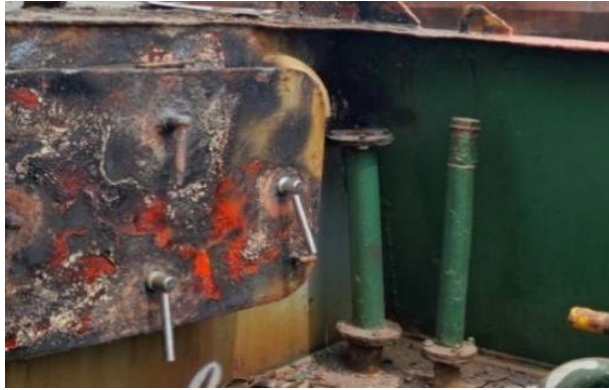
Gambar 4.62 Hasil Pekerjaan Pergantian Togel Hatch Cover Stearing Room

Menunjukkan perakitan sistem engsel pengunci pintu putar mekanik yang baru selesai dilas secara struktural pada hatch cover ruang *steering*.
