**SKRIPSI**

**PENGEMBANGAN METODE REPLATING  
KAPAL BERBASIS HOT WORK CONTROL UNTUK  
MENINGKATKAN KUALITAS LAS DAN KESELAMATAN  
PEKERJA**

**PROGRAM STUDI SARJANA TERAPAN TEKNOLOGI REKAYASA  
ARSITEKTUR PERKAPALAN  
JURUSAN TEKNIK PERKAPALAN  
POLITEKNIK NEGERI BENGKALIS**

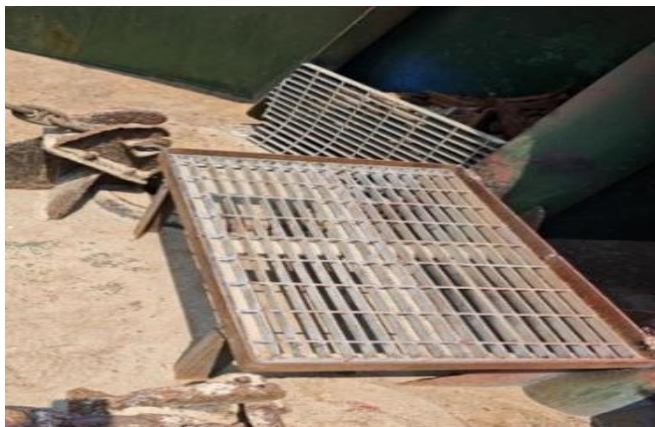
Gambar 4.63 Hasil Pekerjaan Repair Panggung Twin Bolder  
Menampilkan pelat penyangga berlubang (*grating board*) untuk platform pijakan Twin Bolder yang telah disatukan dan kokoh terpasang.

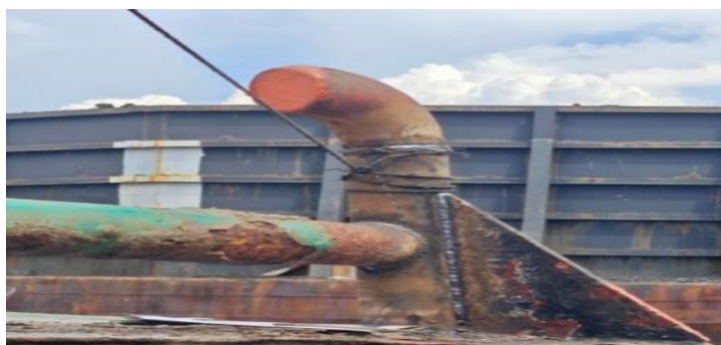
Gambar 4.64 Hasil Pekerjaan Repair Tanduk Safety Towwing

Menunjukkan kondisi kelancaran struktural pada pilar tanduk towing yang telah direparasi dengan pelat penguat yang dilas vertikal padanya.

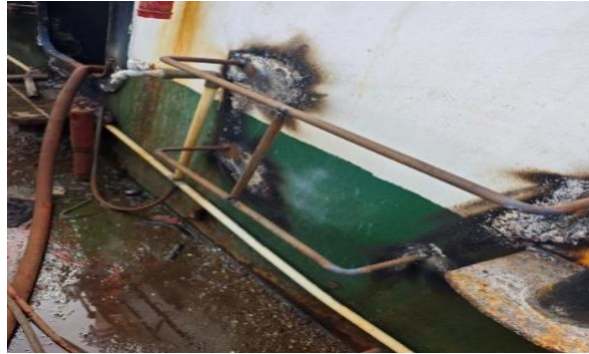
Gambar 4.65 Hasil Pekerjaan Dudukan Lifebuoy

Memperlihatkan rak konstruksi kawat dudukan tempat bersandar *lifebuoy* (pelampung darurat) yang dilas kuat ke dinding atas.

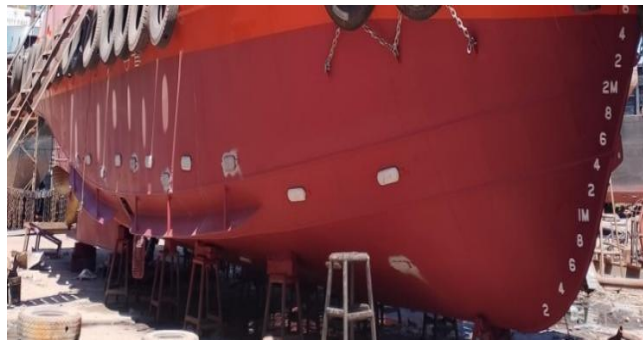
Gambar 4.66 Hasil Pekerjaan Pemasangan Anti Karat Baru

Mendokumentasikan profil badan lambung secara melintang di mana *zinc anode* berbaris telah dilas ke dasar kapal yang disusul dengan pengecatan dasar primer berwarna merah marun (*anti-fouling*).

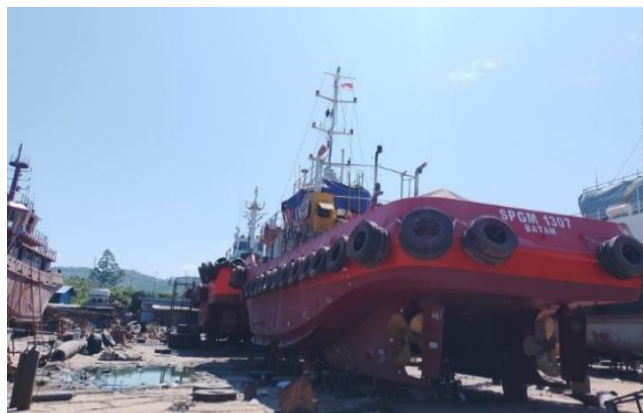
Gambar 4.67 Hasil Pekerjaan Pemasangan Ban Dapra Baru  
Tampak Belakang

Menampilkan kondisi *finishing* secara utuh pada lambung dari sudut belakang buritan di mana deretan ban dapra tebal telah direkatkan dengan rantai untuk meredam benturan.

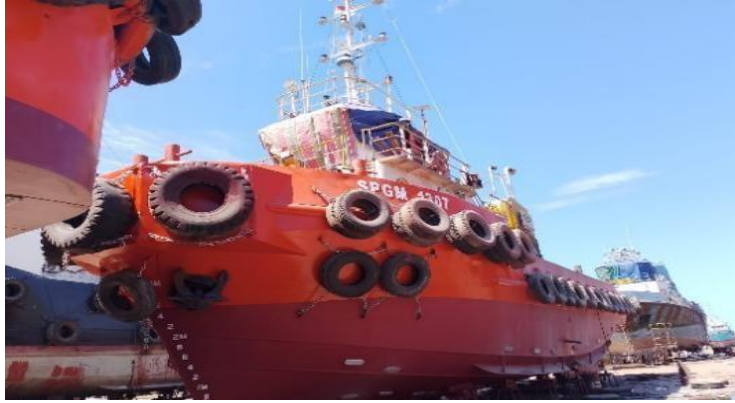
Gambar 4.68 hasil pekerjaan pemasangan ban dapra baru tampak depan

Menunjukkan visual paripurna di bagian haluan kapal yang telah dilabur *coating* mengkilap dengan nomor sarat air kapal, tali, rantai jangkar, beserta barisan ban dapra yang kokoh terinstal.
