**LAPORAN KERJA PRAKTEK**  
**PT. PLN NUSANTARA POWER UNIT PEMBANGKITAN TENAYAN**  
**PERBAIKAN HOTSPOT CARBON BRUSH GENERATOR PADA SAAT**  
**ONLINE DI PT. PLN NUSANTARA POWER UNIT PEMBANGKITAN**  
**TENAYAN**

**KRISNITO ANDREAS SINAGA**

**JURUSAN TEKNIK ELEKTRO**  
**PROGRAM STUDI D-IV TEKNIK LISTRIK**  
**POLITEKNIK NEGERI BENGKALIS**  
**BENGKALIS – RIAU**

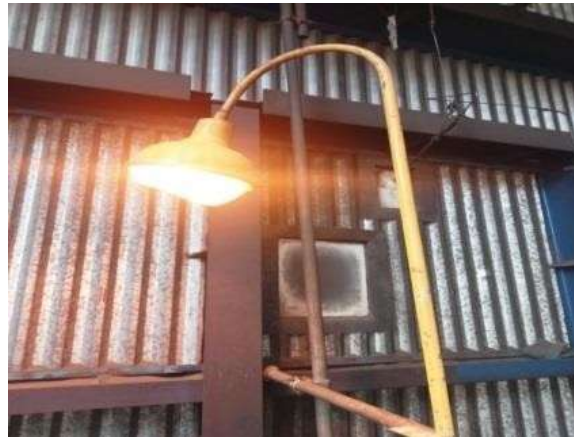
**Gambar 3. 2 pengecekan lampu boiler**

Selasa, 21 Januari 2025, Penulis melakukan pengecekan lampu boiler yang trip yang dimana langkah penting untuk memastikan sistem boiler bekerja dengan aman dan efisien. Dengan memeriksa jalur line instalasi dan memeriksa *MCB*.

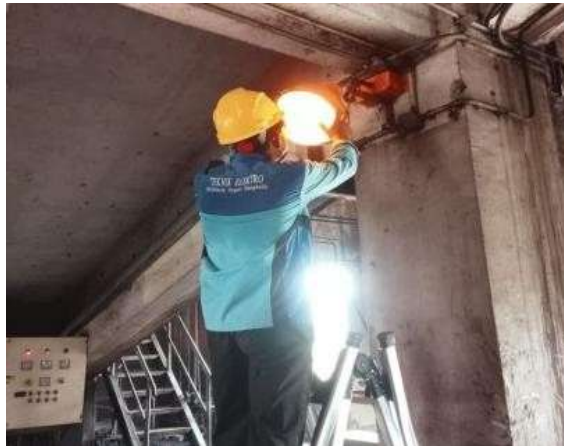
**Gambar 3. 4 penormalan lampu C04**

Kamis, 23 Januari 2025, Penulis melakukan penormalan lampu C04 pada area CHCB. Yang dimana penerangang pada area C04 terjadi kerusakan pada mcb dan dilakukan penggantian mcb.

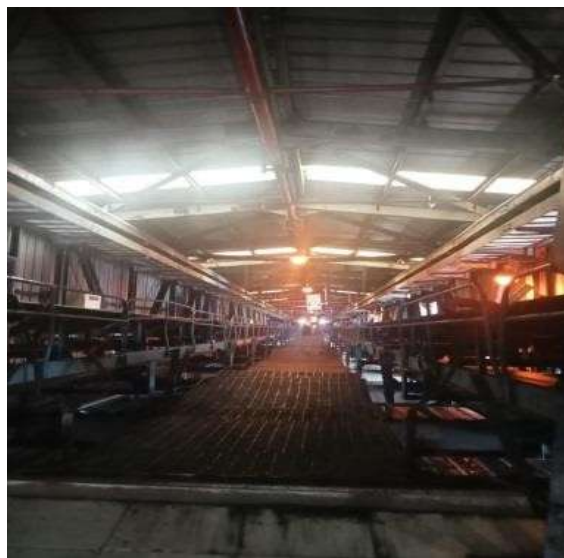
**Gambar 3. 5 perbaikan line lampu C03**

Jumat, 24 Januari 2025, Penulis melakukan penggantian dan perbaikan line lampu C03 area CHCB.

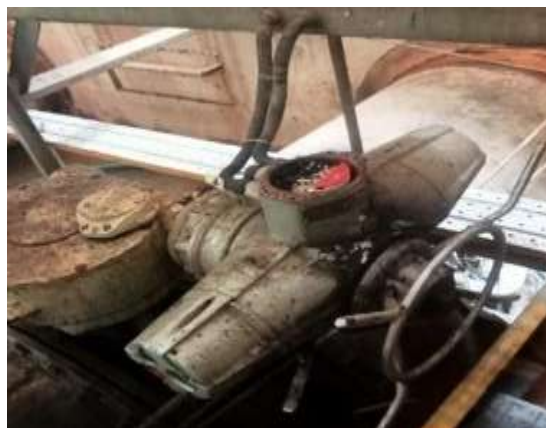
**Gambar 3. 7 preventive maintenance MOV**

Senin, 3 Februari 2025. Penulis melakukan preventive maintenance MOV (Motor Operated Valve) pada area turbin unit 1. MOV digunakan untuk mengontrol aliran fluida (cair atau gas) dalam sistem perpipaan. Dengan membersihkan body motor dari serpihan debu dan memeriksa kekencangan.

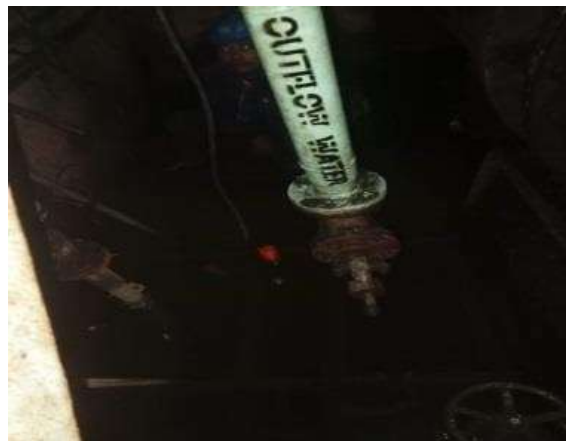
**Gambar 3. 9 pengecekan sump-pump condenser**

Rabu, 5 Februari 2025, Penulis melakukan penormalan dan pengecekan sump-pump condenser, Sump pump adalah komponen PT PLN NUSANTARA POWER UP TENAYAN yang berfungsi untuk mengeluarkan air atau cairan dari sumur penampung (sump) atau ruang bawah tanah. Yang bermanfaat dalam mencegah banjir, menjaga kestabilan struktural bangunan, serta memastikan lingkungan kerja yang aman dan kering.

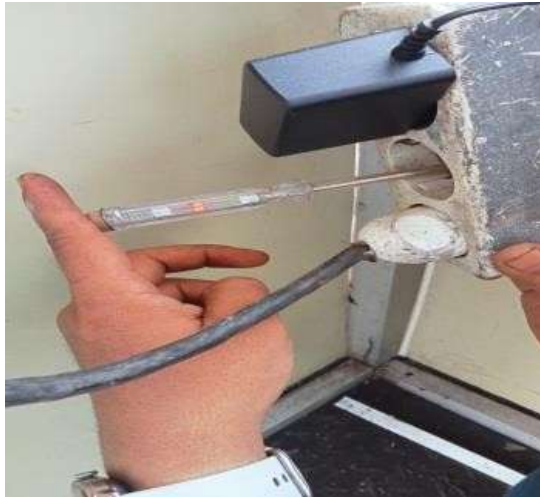
**Gambar 3. 10 inspeksi power cctv**

Kamis, 6 Februari 2025, Penulis melakukan inspeksi power cctv pada *shipp unlouder*. Yang dimana CCTV tidak ada supplay power dan dilakukan penarikan kabel power baru.

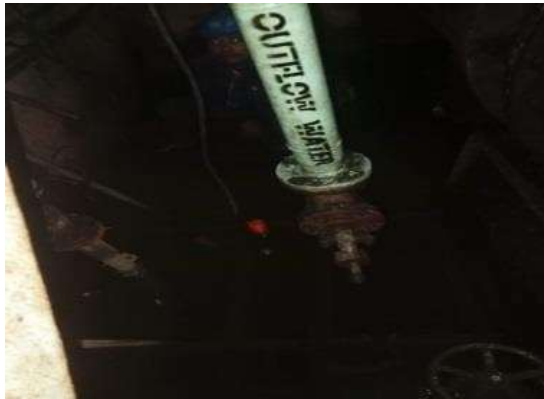
**Gambar 3. 12 pemasangan *level swith***

Senin, 10 Februari 2025. Penulis melakukan pemasangan *level swith* pelampung pada sumppump condenser area turbin. *Level Swith* adalah perangkat yang mendeteksi ketinggian air dalam bak penampung dan secara otomatis menghidupkan atau mematikan pompa untuk menjaga ketinggian air pada level yang diinginkan.

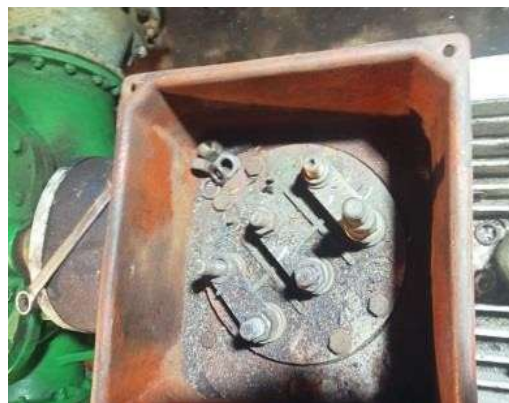
**Gambar 3. 13 pengecekan hospot terminal motor (OCCWP)**

Selasa, 11 Februari 2025, Penulis melakukan pengecekan hospot pada terminal motor *Open Cycle Cooling Water Pump* (Occwp) 1 A. dengan cara pengecekan suhu menggunakan alat Termovisi.

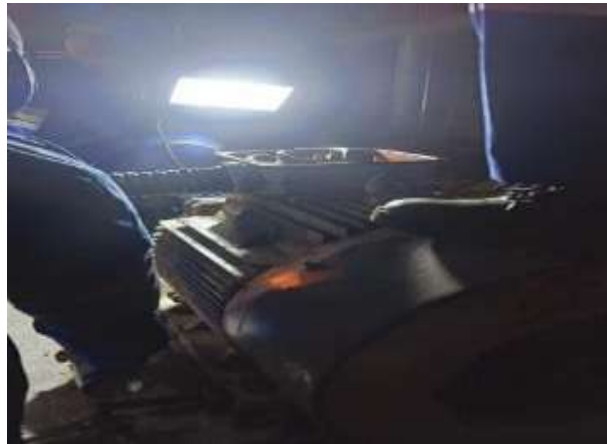
**Gambar 3. 14 inspeksi hospot motor (OCCWP)**

Rabu, 12 Februari 2025, Penulis melakukan inspeksi hospot motor *Open Cycle Cooling Water Pump* (Occwp) 1 A. Dengan memeriksa, membuka cover terminal motor dan membersihkan serpihan debu pada terminal lalu di memotong kabel pada terminal serta mengganti baut/ring terminal

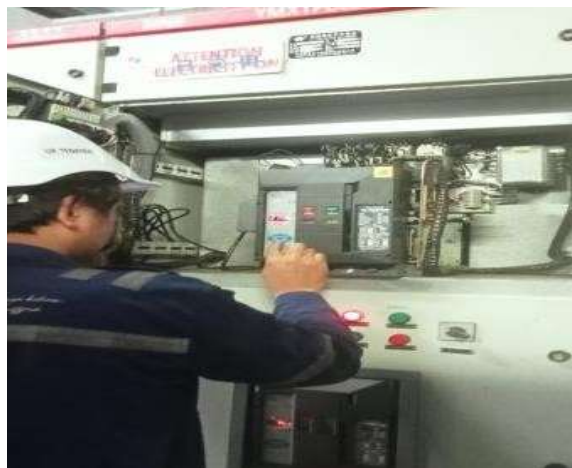
**Gambar 3. 15 *load test breaker* C01 B**

Kamis, 13 Februari 2025, Penulis melakukan *load test breaker* C01 B, adalah pengujian beban pada breaker.

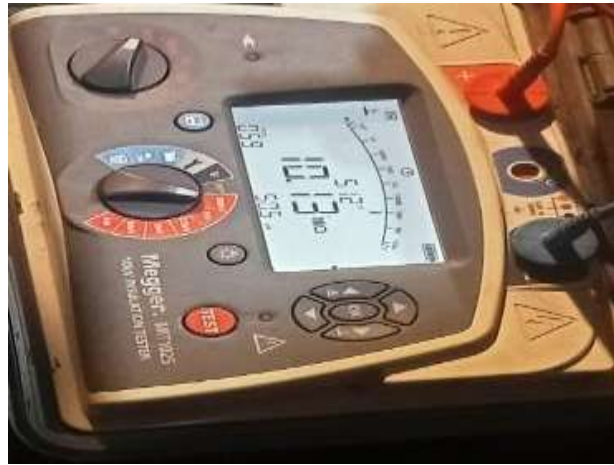
**Gambar 3. 16 magger dan pengetesan motor (OCCWP)**

Jumat, 14 Februari 2025, Penulis melakukan magger dan pengetesan motor *Open Cycle Cooling Water Pump* (Occwp) 1 A. Megger motor adalah alat yang digunakan untuk menguji resistansi isolasi pada motor listrik.

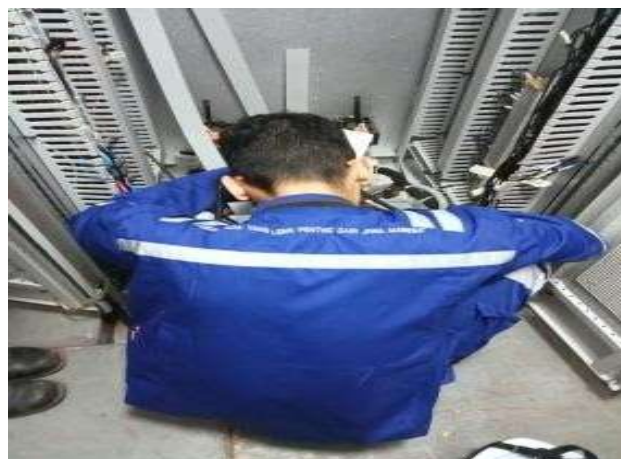
**Gambar 3. 17 penormalan alarm proteksi AVR**

Senin, 17 Februari 2025. Penulis melakukan penormalan alarm proteksi ruang *Automatic Voltage Regulator*. Automatic Voltage Regulator berfungsi untuk mengatur tegangan output agar tegangan generator tetap konstan dan akan tetap mengeluarkan tegangan yang stabil serta tidak terpengaruh pada perubahan beban yang selalu berubah – ubah. Prinsip kerja dari Automatic Voltage Regulator adalah mengatur arus eksitasi pada exciter.

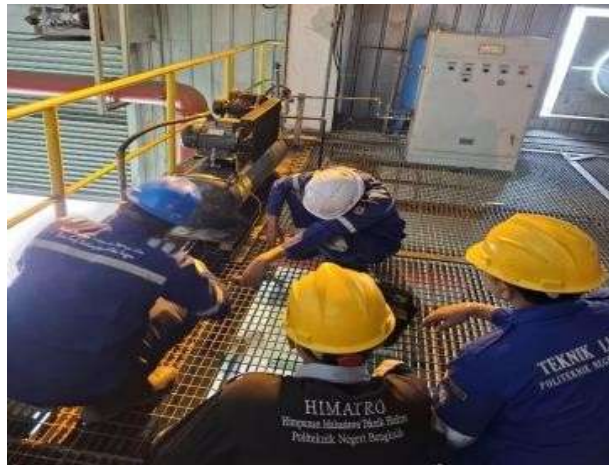
**Gambar 3. 18 penambahan oil compresor**

Selasa, 18 Februari 2025. Penulis melakukan top up oil compressor Bus Duct unit 2, adalah penambahan oil pada compresor salah satu kegiatan rutin yang

dilakukan sekali sebulan untuk menjaga umur dari compresor

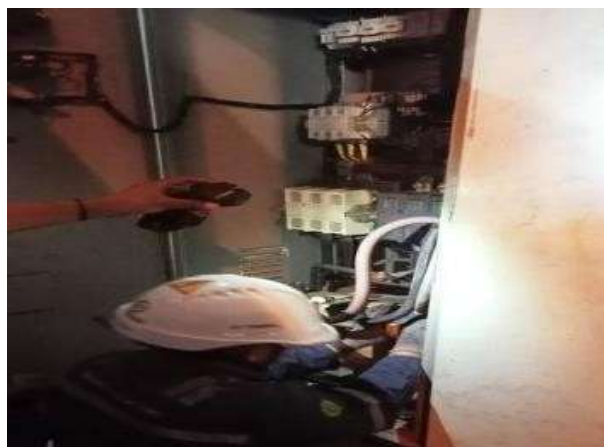
**Gambar 3. 19 pengecekan panel hospot GT 4**

Rabu, 19 Februari 2025. Penulis melakukan pengecekan panel hospot GT 4 pada unit 1, dengan memeriksa titik hotspot menggunakan alat pendeteksi suhu dan melakukan penggantian baut/ring terminal pada panel

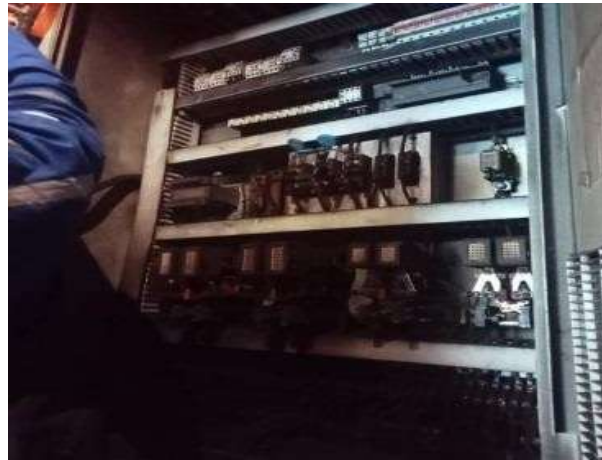
**Gambar 3. 20 pengecekan panel magnetic separator C03**

Kamis, 20 Februari 2025. Penulis melakukan pengecekan panel magnetic separator C03 A dan B dengan melakukan pengecekan secara visual, pengukuran arus dan membersihkan panel dari serpihan debu

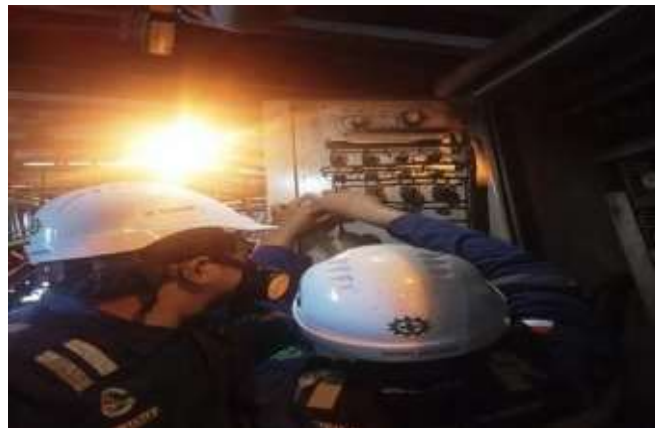
**Gambar 3. 21 inspeksi penormalan magnetic separator C03**

Jumat, 21 Februari 2025. Penulis melakukan inspeksi penormalan magnetic separator C03 A dan B dengan temuan adanya switch indicator rusak dan dilakukan penggantian switch indicator.

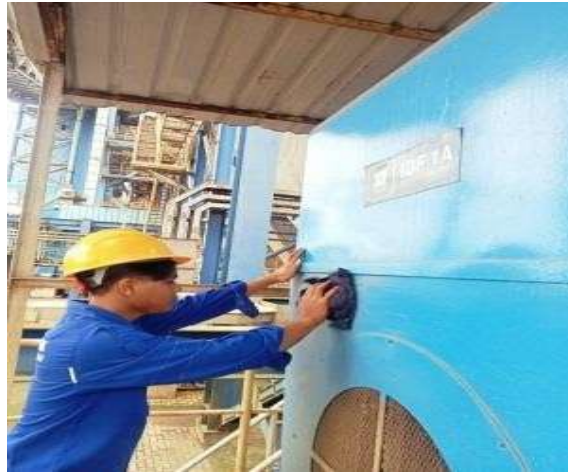
**Gambar 3. 22 Preventive Maintenance Id Fan**

Senin, 24 Februari 2025. Penulis melakukan Preventive Maintenance Id Fan yaitu membersihkan body motor dari debu dan memeriksa kekencangan baut maupun getaran.

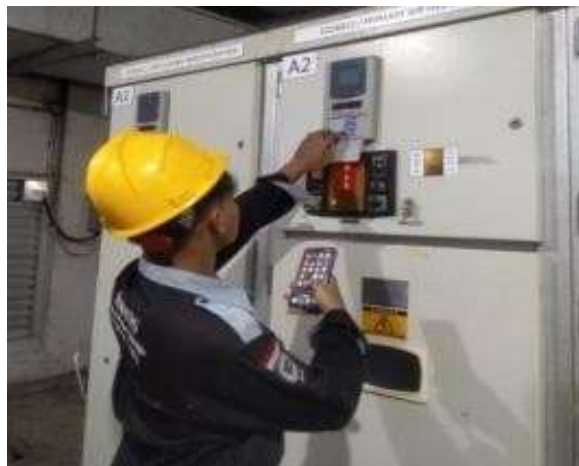
**Gambar 3. 23 Performance Test area Turbin**

Selasa, 25 Februari 2025. Penulis melakukan Performance Test area Turbin, Performance test atau pengujian kinerja, adalah metode pengambilan data pada panel motor berkapasitas 6 KV yang bertujuan memastikan komponen baik motor, panel dan sinyal bekerja dengan baik, yang digunakan untuk menilai kinerja suatu sistem atau aplikasi di bawah berbagai beban kerja.

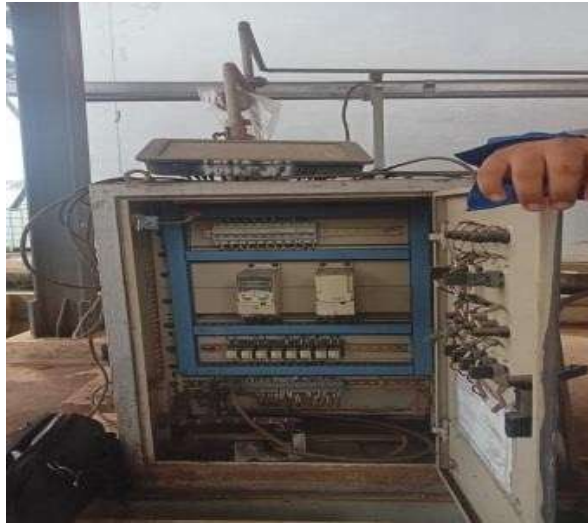
**Gambar 3. 24 penggantian selector star Fly Ash**

Rabu, 26 Februari 2025, Penulis melakukan penggantian selector star Fly Ash, Fly ash adalah abu halus yang dihasilkan dari pembakaran batu bara, terutama di pembangkit listrik tenaga uap (PLTU).

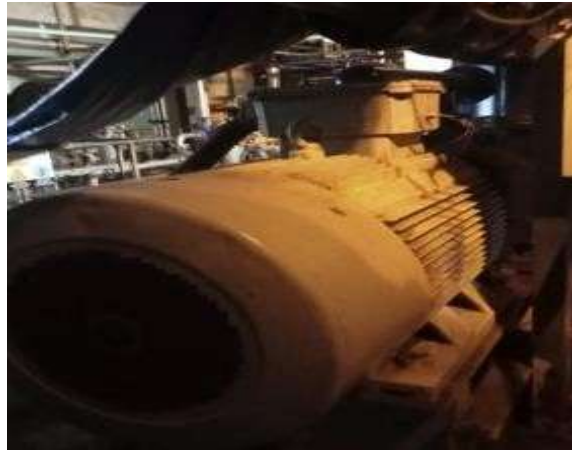
**Gambar 3. 26 pengecekan Motor Ex Close Cycle Water Pump**

Jumat, 28 Februari 2025, Penulis melakukan pengecekan Motor Ex Close Cycle Water Pump (C3wp) 2 A.

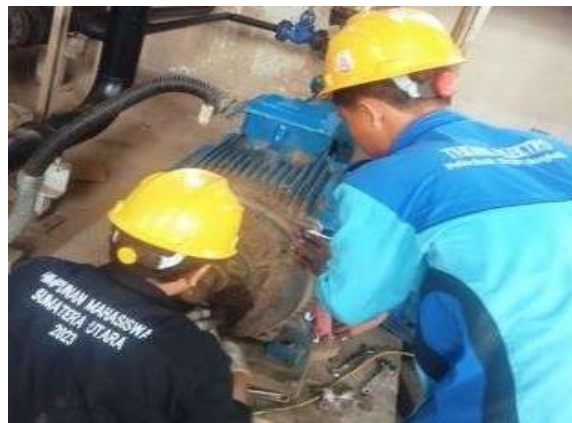
**Gambar 3. 27 Mobilitas Motor EX Close Cycle Water Pump**

Senin, 3 Maret 2025, Mobilitas Motor EX Close Cycle Water Pump (C3WP) 2A ke workshop dan Penggantian Bearing Motor C3WP 2 A, penggantian bearing dilakukan karena bearing sudah mengalami kehausan dan harus diganti.

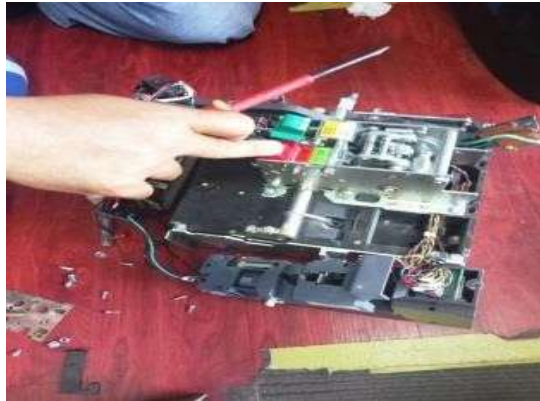
**Gambar 3. 28 Repair Breaker C02 B**

Selasa, 4 Maret 2025. Repair Breaker C02 B, adalah perangkat pemutus arus listrik yang berfungsi sebagai pengaman dan pelindung sirkuit dari gangguan seperti kelebihan beban (overload) dan korsleting (hubung singkat).

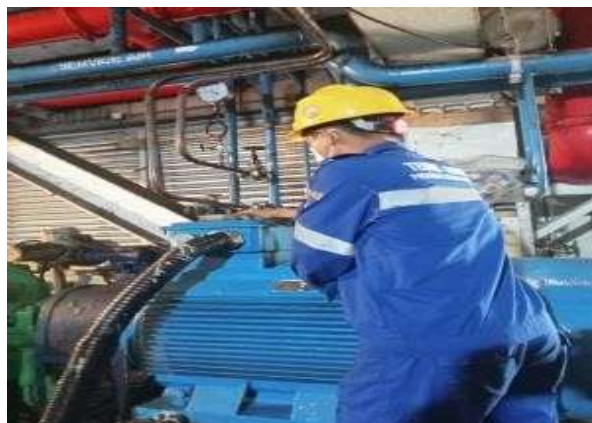
**Gambar 3. 29 pemasangan coupling motor *EX Close Cycle Water Pump***

Rabu, 5 Maret 2025. Penulisan melakukan pemasangan coupling dan solorun motor *EX Close Cycle Water Pump* (C3WP) 2A, adalah menghubungkan motor pada pompa/beban.

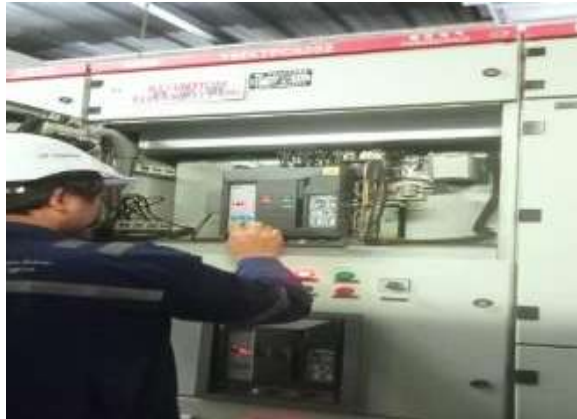
**Gambar 3. 32 inspeksi breaker C03 A area CHCB**

Senin, 10 Maret 2025. Penulis melakukan inspeksi Breaker C03 A area CHCB.

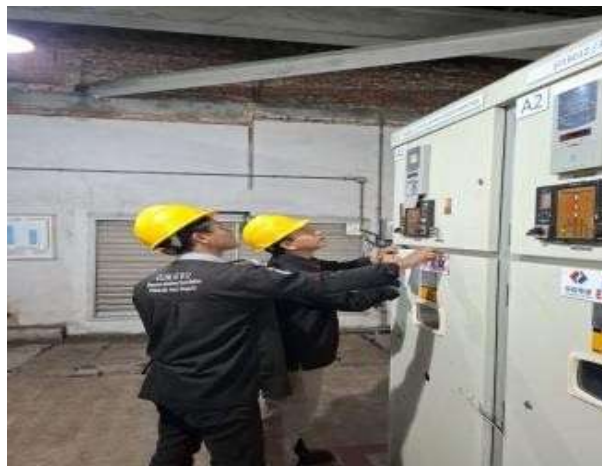
**Gambar 3. 33 Performance Test**

Selasa, 11 Maret 2025. Penulis melakukan Performance Test dan preventive Maintenance Motor Boiler Feed Pump

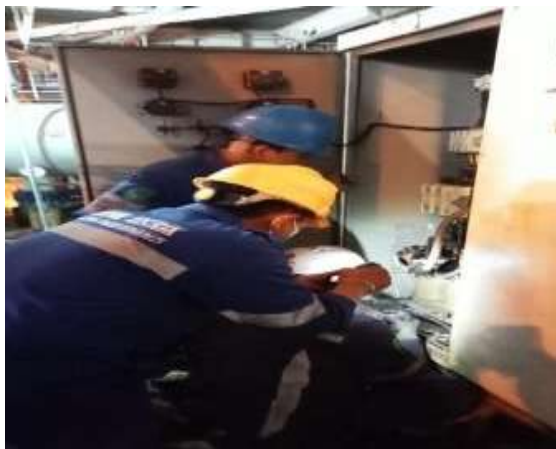
**Gambar 3. 35 inspeksi hotspot panel motor (OCCWP)**

Kamis, 13 Maret 2025. Penulis melakukan inspeksi hotspot panel motor Open Cycle Close Water Pump 1B. Hotspot merupakan titik panas pada suatu yang ada pada komponen listrik yang mengalami panas berlebih atau overheating, perbaikan ini dilakukan penggantian baut/ring penghubung pada terminal panel.

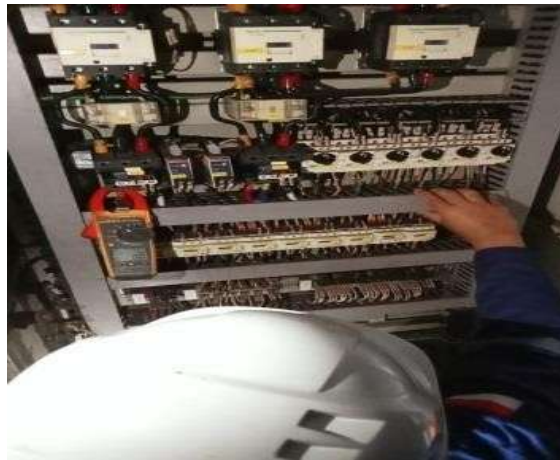
**Gambar 3. 36 pengecekan Bucket Will SR**

Jumat, 14 Maret 2025. Penulis melakukan pengecekan Bucket Will SR dan Penormalan Breaker C01 B area CHCB, dengan pengukuran arus dan pemeriksaan control bucket SR.

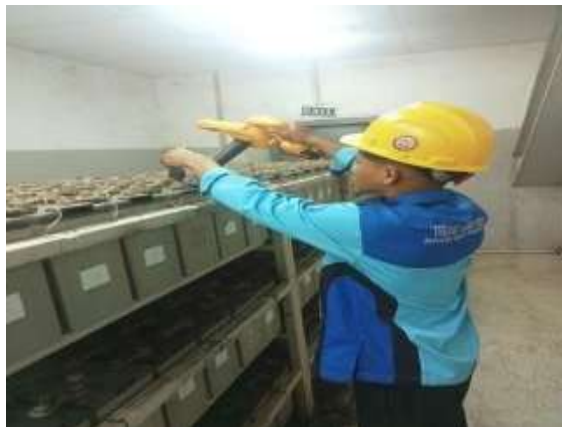
**Gambar 3. 37 preventive maintenance batere eksitatsi**

Senin, 17 Maret 2025. Penulis melakukan preventive maintenance batere eksitatsi area turbin. baterai ini akan berfungsi sebagai suply, baik untuk pengontrolan pada saat unit start awal atau pun untuk penggerak generator, hingga generator telah mencapai tegangan kerjanya, maka baterai tersebut akan terputus secara otomatis Dimulai dari vacum dan blower untuk membersihkan debu pada batere.

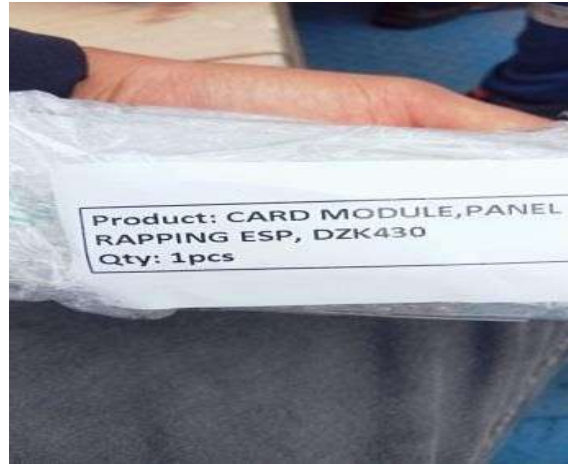
**Gambar 3. 38 penggantian card top taping ESP Unit 2 sisi B**

Selasa, 18 Maret 2025, Penulis melakukan penggantian card top tapping ESP Unit 2 sisi B, yang dimana modul card mengalami kerusakan dan harus

diganti. ESP sangat penting dalam mengendalikan emisi partikulat dari PLTU, yang merupakan salah satu sumber polusi udara

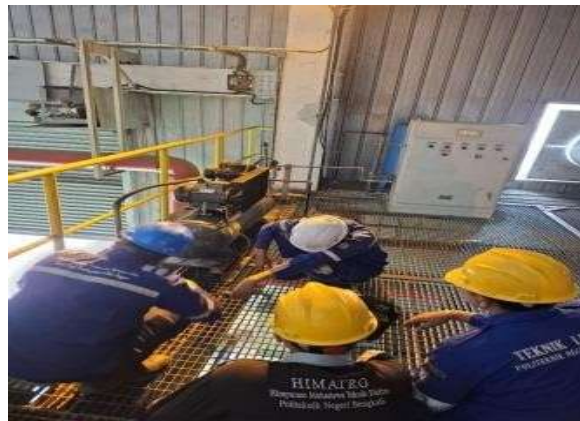
**Gambar 3. 39 pengetesan compresor BusDuct Unit 2**

Rabu, 19 Maret 2025, Penulis melakukan pengetesan compresor BusDuct Unit 2 dan penambahan oil

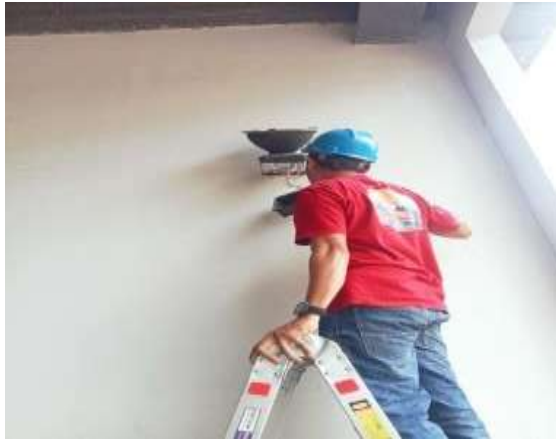
**Gambar 3. 40 izat penggantian lampu ruang safety center**

Kamis, 20 Maret 2025, Penulis melakukan izat penggntian lampu ruang safety center. Adalah penggantian lampu Son-T sekaligus penggantian balas.

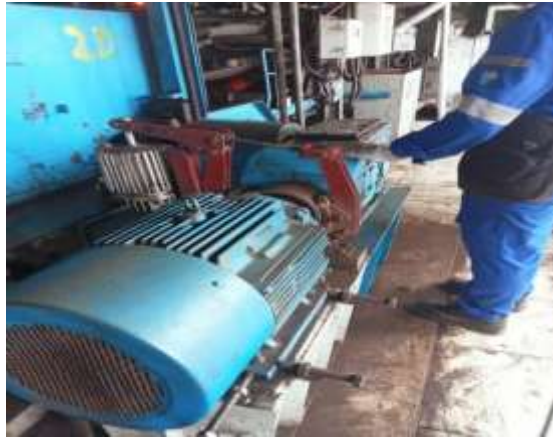
**Gambar 3. 44 preventive maintenance motor**

Rabu, 26 Maret 2025, Penulis melakukan preventive maintenance motor dan penormalan lampu C04 area CHCB yaitu pembersihan body motor, pengecekan kekencangan baut.

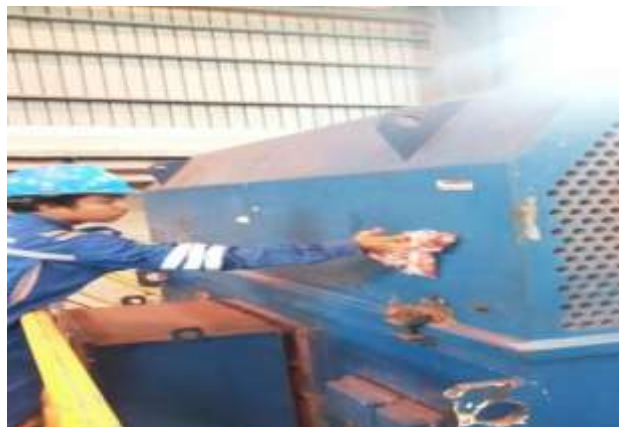
**Gambar 3. 45 preventive maintenance motor cooling tower unit 2**

Kamis, 27 Maret 2025, Penulis melakukan preventive maintenance motor cooling tower unit 2 dengan melakukan pembersihan body motor dan pengecekan getaran serta suara motor.

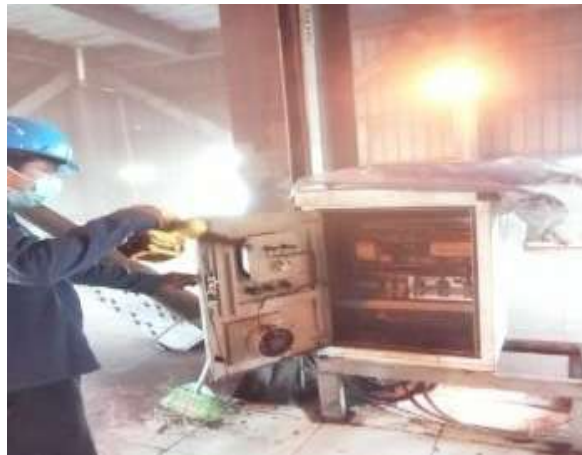
**Gambar 3. 47 cleaning panel lokal vibrating screen**

Rabu, 9 April 2025, Penulis melakukan cleaning panel lokal vibrating screen A dan B, adalah salah satu pembersihan panel dari abu batu bara menggunakan blower.

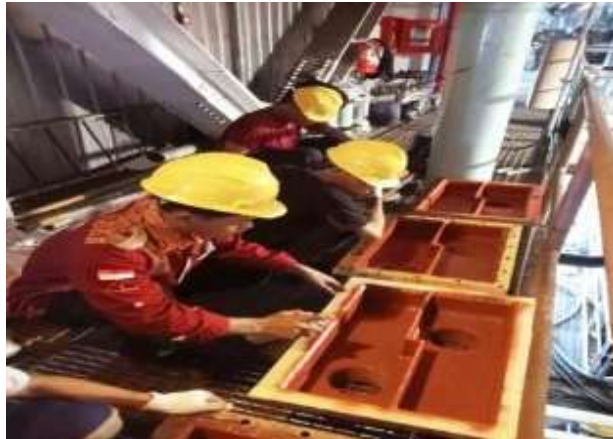
**Gambar 3. 48 cleaning tutup cooler generator unit 2**

Kamis, 10 April 2025, Penulis melakukan cleaning tutup cooler generator unit 2 adalah pemberisihan tutup cooler generator menggunakan EXCO dan pembuatan karet paking cooler.

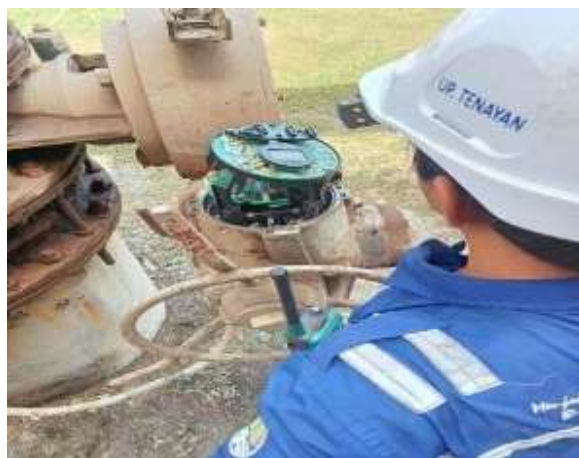
**Gambar 3. 49 penormalan dan pengecekan MOV area Cooling tower unit**

Jumat, 11 April 2025, Penulis melakukan penormalan dan pengecekan MOV area Cooling tower unit 2. *Motor Operated Valve (MOV)* adalah jenis katup yang digerakkan oleh motor listrik untuk mengendalikan aliran fluida dalam sistem perpipaan.

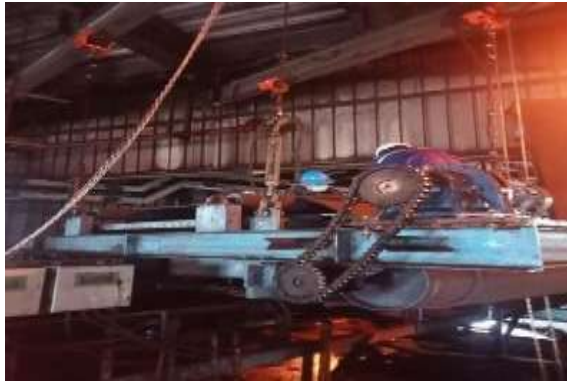
**Gambar 3. 50 penormalan magnetic spreator C01A**

Senin, 14 April 2025, Penulis melakukan penormalan magnetic spreator C01A area CHCB dan mobilitasi industrial, dalam pekerjaan ini terjadinya kerusakan pada Kumputan elektromagnet dalam pemisah magnetik mengalami kerusakan akibat panas berlebih, korsleting, atau kelembaban.

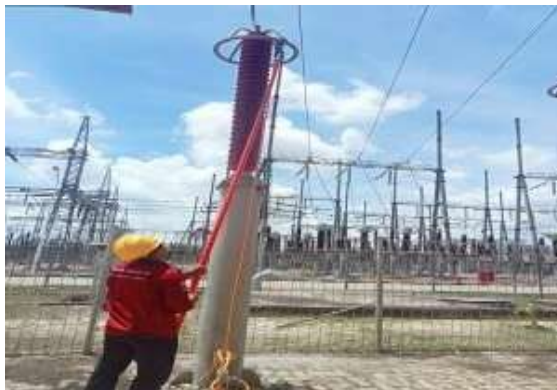
**Gambar 3. 51 pengelepasan grounding trafo step up unit 1**

Selasa, 15 April 2025, Penulis melakukan pengelepasan grounding trafo step up unit 1 yang bertujuan salah satu untuk magger trafo step up 150 KV.

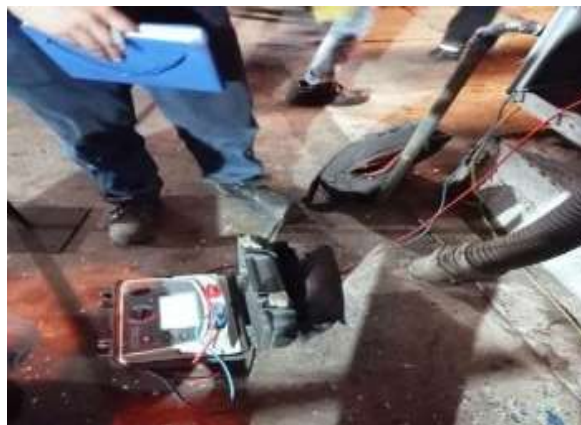
**Gambar 3. 54 Magger Motor *Boiler Feed Pump***

Jumat, 18 April 2025, Penulis melakukan Magger Motor *Boiler Feed Pump* berkapasitas 6KV 1 C, adalah metode untuk mengukur resistansi isolasi pada motor listrik. Pengujian ini menggunakan alat yang disebut megger (atau alat penguji resistansi isolasi) untuk memastikan isolasi motor dalam kondisi baik dan mencegah kegagalan isolasi yang dapat menyebabkan masalah pada motor.

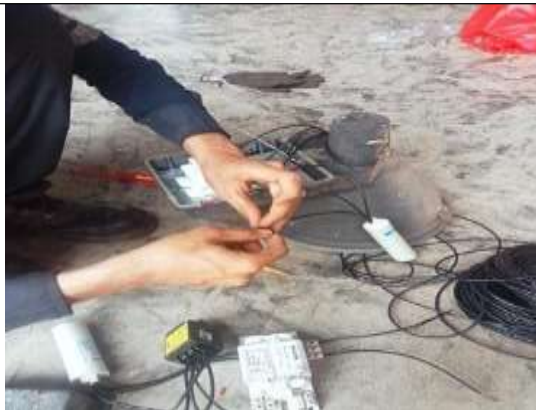
**Gambar 3. 55 lampu *Fire station 5***

Senin, 21 April 2025, Penulis melakukan penggantian lampu *Fire station* 5, dengan mengganti lampu dan mengganti balas.

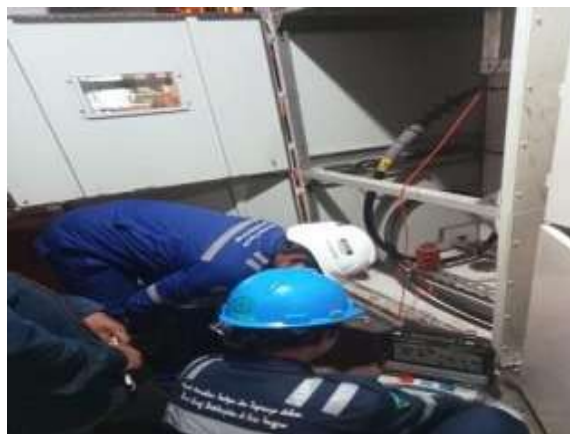
**Gambar 3. 58 megger trafo unit 1**

Kamis, 24 April 2025, Penulis melakukan *megger trafo* unit 1, Megger trafo adalah pengujian untuk mengukur resistansi isolasi pada transformator menggunakan alat ukur Megger. Pengujian ini bertujuan untuk memastikan kondisi isolasi transformator dalam keadaan baik dan aman untuk beroperasi, serta mendeteksi dini potensi kerusakan isolasi.

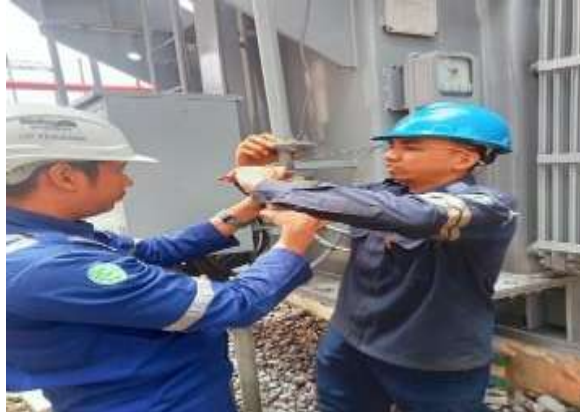
**Gambar 3. 59 penggantian *silica gel* trafo step up**

Jumat, 25 April 2025, Penulis melakukan penggantian *silica gel* trafo step up unit 1. Silica gel adalah bahan pengering serbaguna yang terbuat dari silikon dioksida ( $\text{SiO}_2$ ) dan memiliki kemampuan menyerap serta menahan kelembapan

dari lingkungan sekitarnya. Silica gel ini berfungsi untuk menyerap udara/kelembapan pada trafo.

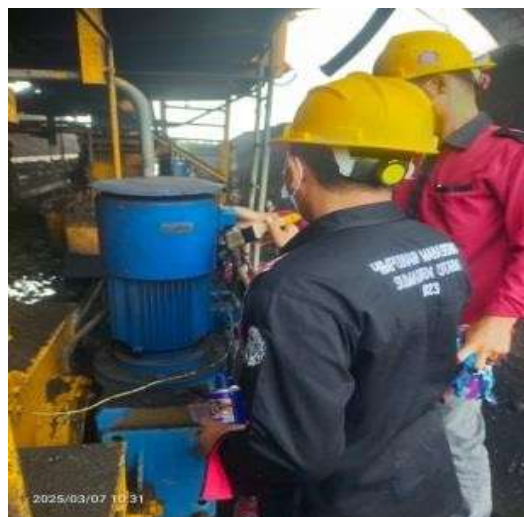
**Gambar 3. 62 preventive maintenance motor SR**

Rabu, 30 April 2025, Penulis melakukan preventive maintenance motor SR mulai dari membersihkan body motor menggunakan mazun dan WD, mengecek kekencangan baut motor dan juga pengecekan suara maupun getaran motor.

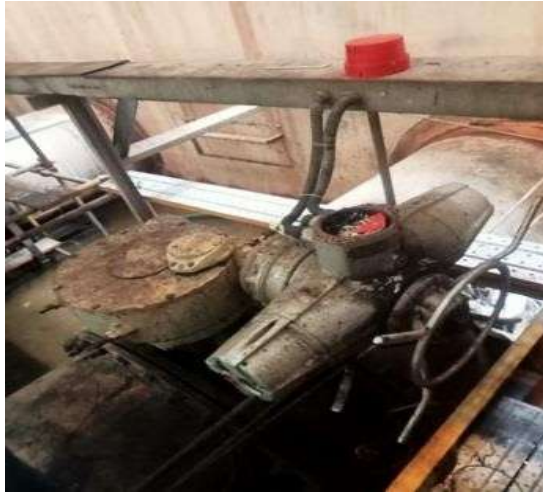
**Gambar 3. 63 penormalan motor operated valve (MOV)**

Kamis, 1 Mei 2025, Penulis melakukan penormalan motor operated valve (MOV) dengan setting tegangan/signal dengan menggunakan remot control MOV.

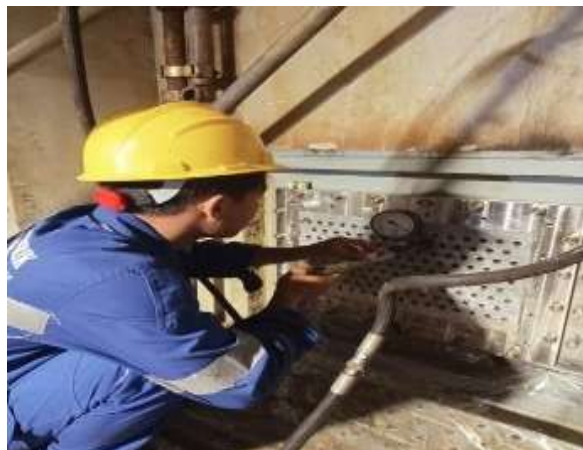
**Gambar 3. 64 vacuum test cooler generator unit 2**

Jumat, 2 Mei 2025, Penulis melakukan pengecekan dan vacuum test cooler generator unit 2, penulis melakukan vacuum test pada setiap cube-cube/lubang cooler untuk mengetahui apakah cube-cube cooler ada yang bocor.

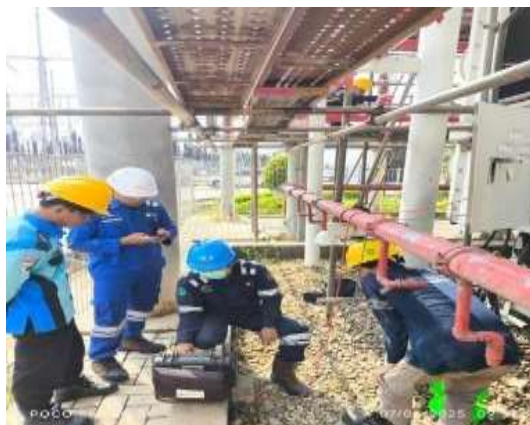
**Gambar 3. 66 penormalan alram proteksi travo**

Selasa, 6 Mei 2025, Penulis melakukan penormalan alram proteksi travo unit 2 yang mengalami munculnya gangguan/alarm peringatan pada room control maupun room panel tri, Sistem ini bertujuan untuk melindungi trafo dari kerusakan lebih lanjut akibat gangguan internal atau eksternal, dengan pengecekan tegangan panel yang terdapat dibody trafo serta pengukuran arus dan tegangan.

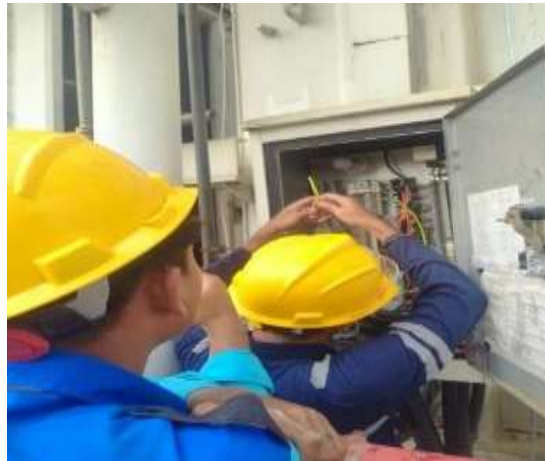
**Gambar 3. 67 penormalan alram proteksi travo**

Rabu, 7 Mei 2025, Penulis melakukan penormalan alram proteksi travo unit 2 yang mengalami munculnya gangguan/alarm peringatan pada room control maupun room panel tri, dengan dilakukan penarikan kabel baru.

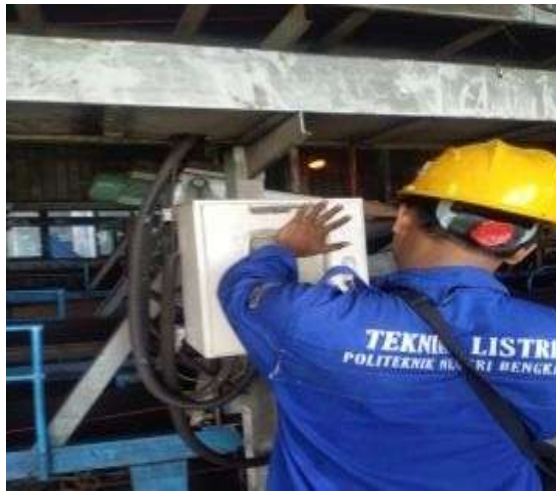
**Gambar 3. 69 penormalan *Flip Flat***

Jumat, 9 Mei 2025, Penulis melakukan penormalan *Flip Flat* area C04 dengan melakukan pengecekan pada kontaktor yang mengalami longgar akibat getaran.

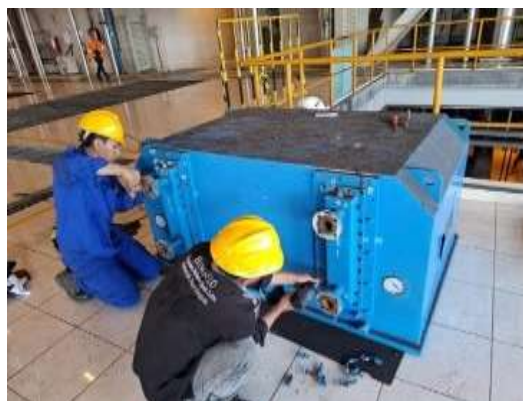
**Gambar 3. 70 progres repair *cooler motor Boiler Feed Pump***

Rabu, 14 Mei 2025, Penulis melakukan on progres repair *cooler motor Boiler Feed Pump* 1 A area turbin yaitu membuka tutup cooler dan cleaning tutup cooler.

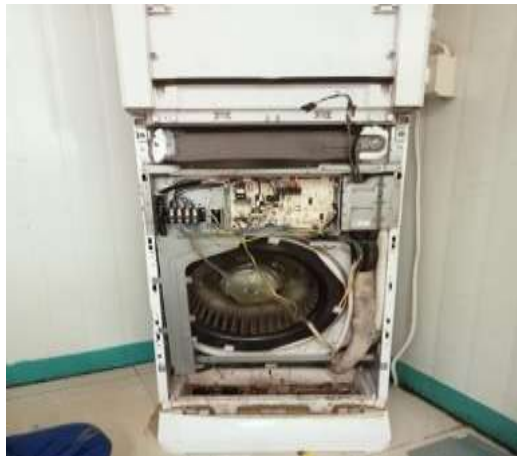
**Gambar 3. 71 pernormalan AC *standing***

Kamis, 15 Mei 2025, Penulis melakukan penormalan *AC standing* ruang umroh yang dimana AC tersebut mengalami sort dan dilakukan pengecekan kabel power pada ac dan terdapat kabel tersebut luka dan dilakukan isolasi.

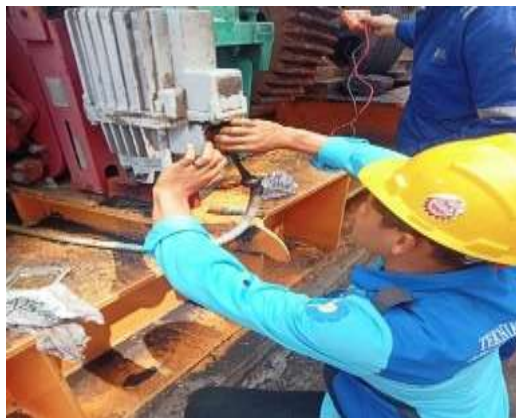
**Gambar 3. 74 Penggantian *Motor Break***

Selasa, 20 Mei 2025, Penulis melakukan Penggantian *Motor Break* Pada Ship Unloader, *motor break* ini berfungsi untuk memperlambat laju/pengereman pada motor yang menggerakkan tongkang batu bara.

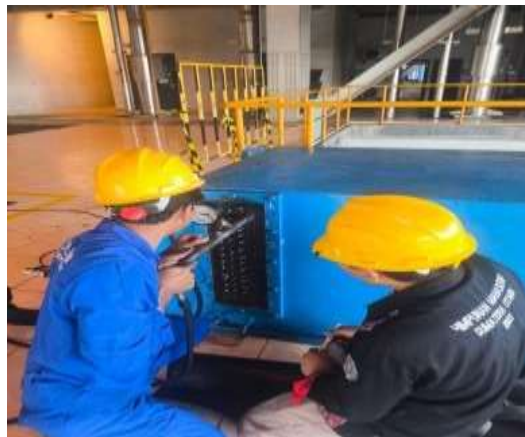
**Gambar 3. 78 repair cooler motor Boiler Feed Pump 1 A**

Senin, 26 Mei 2025, Penulis melakukan repair cooler motor Boiler Feed Pump 1 A area turbin pada pekerjaan ini penulis melakukan vakum test. Vakum test adalah metode pengujian non-destruktif yang digunakan untuk mendeteksi kebocoran pada pipa/lobang cooler.

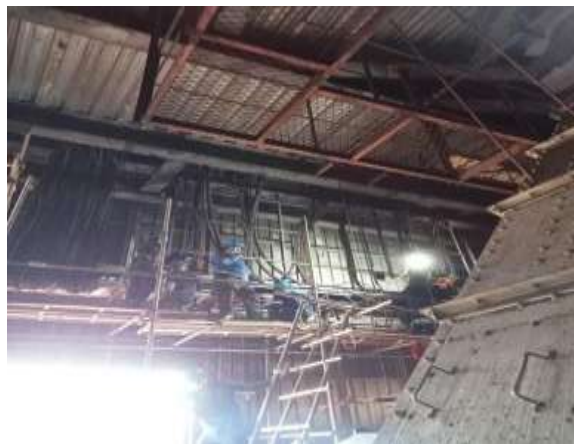
**Gambar 3. 80 inspeksi kabel terbakar**

Rabu, 28 Mei 2025, Penulis melakukan inspeksi kabel terbakar yang disebabkan kebakaran pada area C06 dan dilakukan Penarikan Kabel Baru dikarena kabel terbakar dan tidak bisa digunakan, dan sebagian kabel ada yang terbakar tetapi maisih layak digunakan dan dilakukan isolasi kabel.

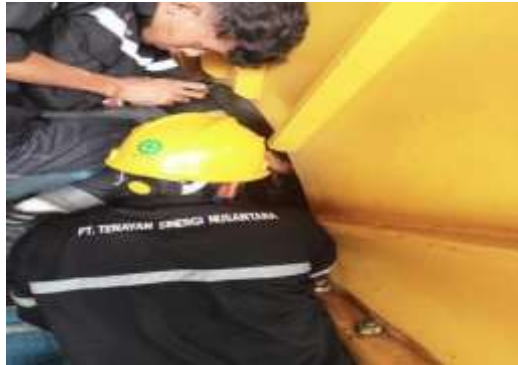
**Gambar 3. 83 Preventive Maintenance generator**

Rabu, 4 Juni 2025, Preventive Maintenance generator unit 2 dengan melakukan pembersihan body generator, pengecekan carbon brush secara visual, pengecekan suara dan getaran.

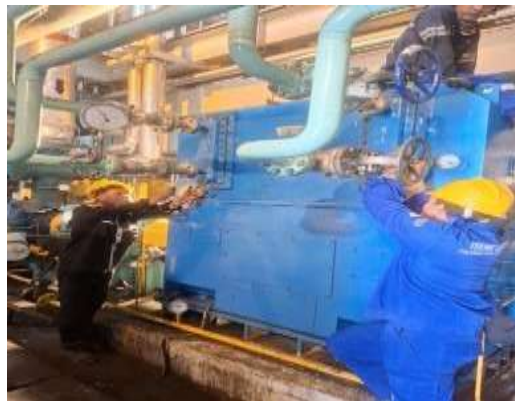
**Gambar 3. 84 Preventive Maintenance generator**

Kamis, 5 Juni 2025, Pengetesan Cooler Dan Pemasangan Cooler Motor Boiler Feed Pump, Setelah selesai diperbaiki, cooler BFP dipasang kembali pada motor dengan menghubungkan pipa CCWP pada cooler, supaya kinerja motor kembali dengan normal.

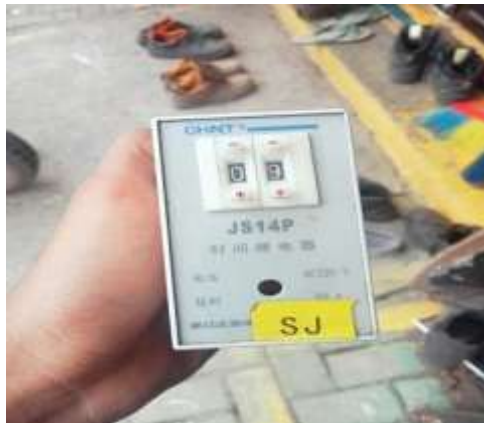
**Gambar 3. 87 melakukan penormalan dan penggantian timer motor break C03 B.**

Kamis, 12 Juni 2025, Penulis melakukan penormalan dan penggantian timer motor break C03 B.

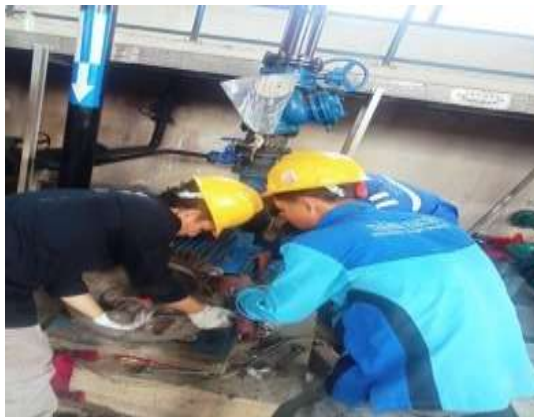
**Gambar 3. 88 melakukan penggantian bearing motor reuse**

Jumat, 13 Juni 2025, Penulis melakukan penggantian bearing motor reuse

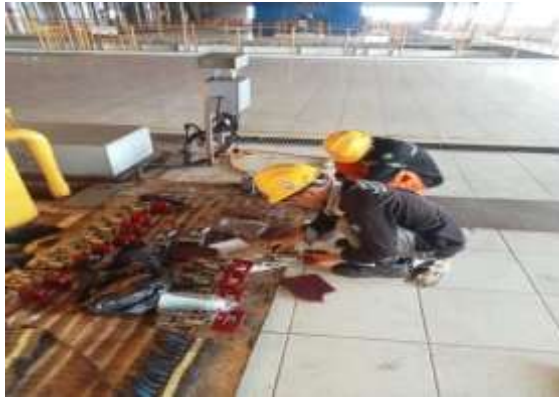
**Gambar 3. 89 melakukan cleaning holder carbon brush**

Senin, 16 Juni 2025, Penulis melakukan cleaning holder carbon brush generator unit 2 adalah pembesihan holder dengan menggunakan mazun, WD 40 serta busa halus dengan cara menggosok bagian holder. Yang dimana holder ini berfungsi sebagaiudukan carbon brush.

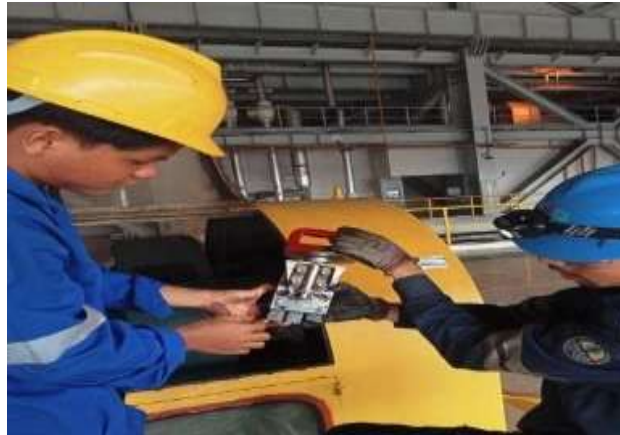
**Gambar 3. 91 penggantian carbon brus**

Rabu, 18 Juni 2025, Penulis melakukan penggantian carbon brush generator adalah bagian penting dari perawatan generator yang dimana carbon brush mengalami kehausan/pendek. Fungsi utamanya adalah mentransfer arus listrik dari bagian diam ke bagian berputar.

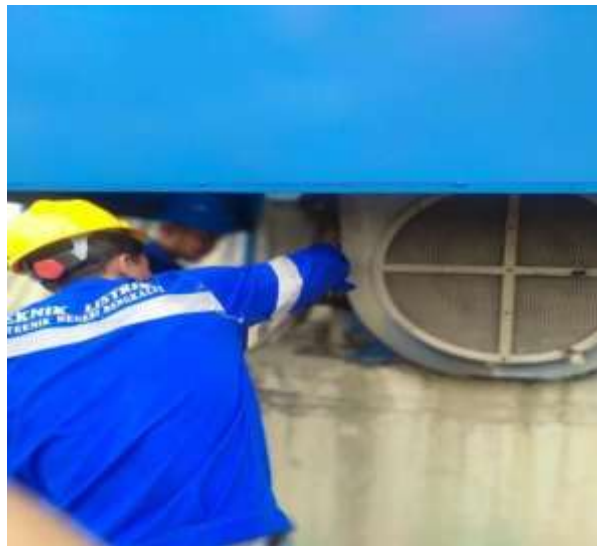
**Gambar 3. 93** *Gambar motor cooling tower*

*Preventive maintenance* motor 6kv yaitu motor di *cooling tower*, Kegiatan Pemeliharaan berupa Pemeriksaan, dan Pembersihan Secara Visual dan Suara terhadap motor 6kv dan *drainage* motor di *cooling tower pump*.

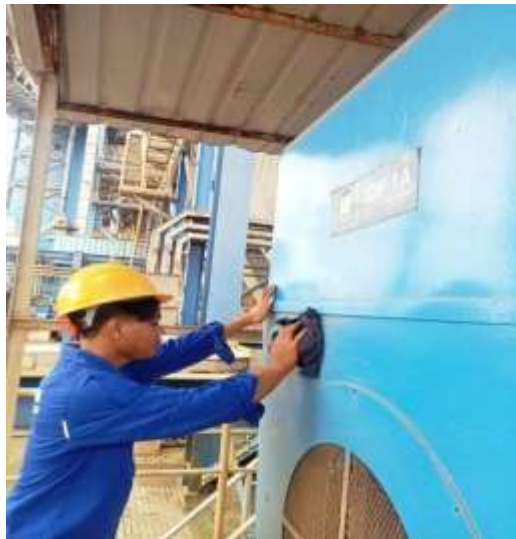
**Gambar 3. 94** *Gambar Motor ID Fan*

*Preventive maintenance* motor *induction draf fan* area *Boiler*. Kegiatan Pemeliharaan berupa Pemeriksaan, Pengecekan, dan Pembersihan Secara Visual dan Suara terhadap *induction draf fan* area *Boiler*.

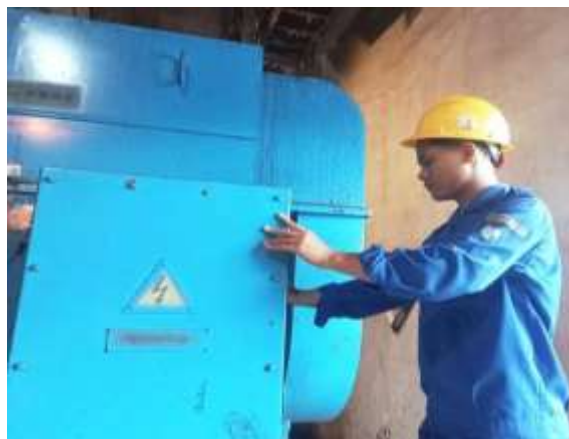
**Gambar 3. 95** *Gambar PM Motor Cruce*

*Preventive maintenance* motor *crucer* atau motor penghancur batu bara , Kegiatan Pemeliharaan berupa Pemeriksaan, Pengecekan, dan Pembersihan Secara Visual dan Suara terhadap motor *crucer* atau motor penghancur batu bara.

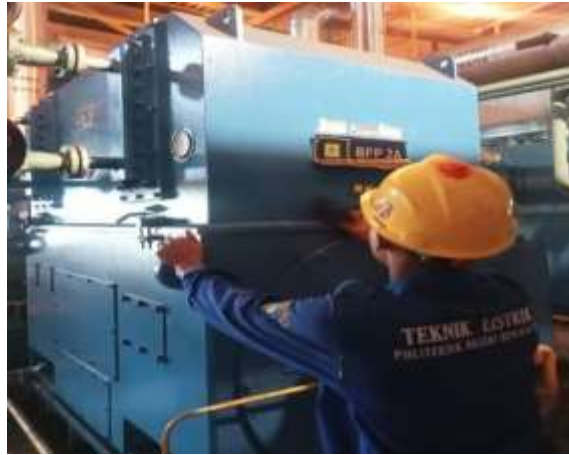
**Gambar 3. 96 PM Motor Boiler feed pump**

*Preventive maintenance* motor *Boiler feed pump area turbine Lt.1 main power building*, Kegiatan Pemeliharaan berupa Pemeriksaan, Pengecekan,

dan Pembersihan Secara Visual, dan pengecekan *grounding* dan Suara terhadap motor *Boiler feed pump*.

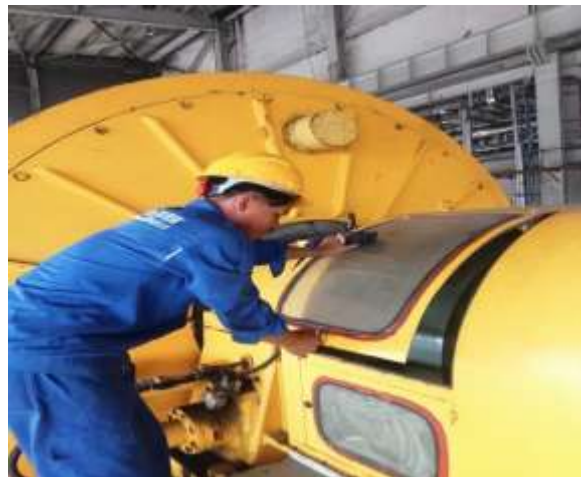
**Gambar 3. 97 Gambar PM generator**

*Preventive maintenance generator* unit 1, Kegiatan Pemeliharaan berupa Pemeriksaan, Pengecekan, dan Pembersihan Secara Visual dan Suara terhadap *generator*.

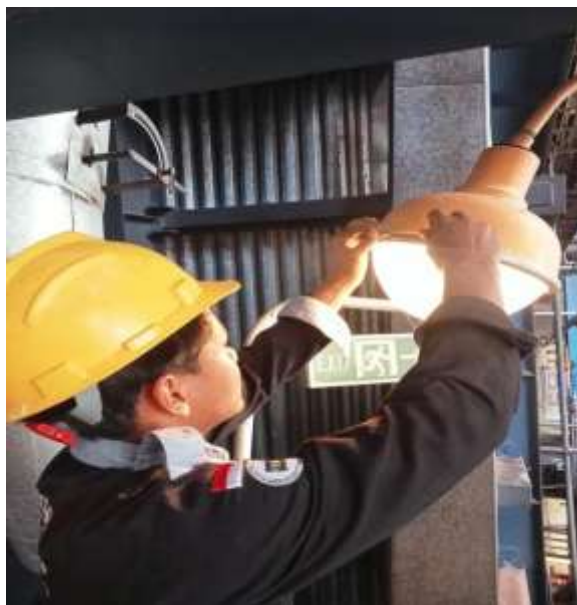
**Gambar 3. 98 Gambar PAM area boiler**

Terjadi kerusakan akibat adanya *Short Circuit* pada lampu *ballast* di area *boiler* Unit 1 pada PT. PLN Nusantara Power Unit Pembangkitan Tenayan. Lampu *ballast* berfungsi untuk penerangan di malam hari di area area tertentu di PT. PLN Nusantara Power Unit Pembangkitan Tenayan. Bertujuan untuk memudahkan para pekerja di malam hari jika terjadi kerusakan dan pemeliharaan pada malam hari. melakukan penggantian *ballast* lampu di area *boiler*.

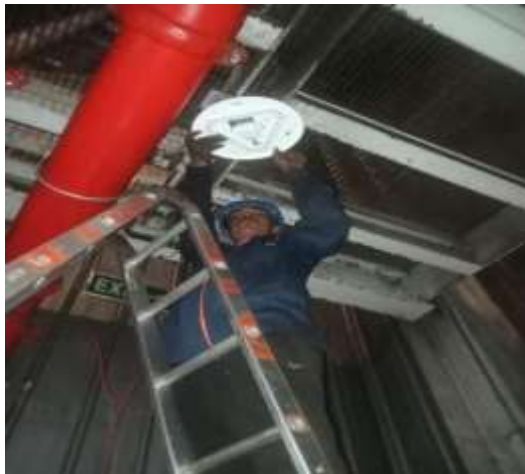
**Gambar 3. 99 Gambar PAM area CHCB**

Telah terjadi kerusakan Izat penerangan lampu tangga C04 yang mengakibatkan berkurangnya penerangan di malam hari pada area C04, sehingga menghambat pekerja untuk melaksanakan pekerjaannya. Lampu ini berfungsi sebagai penerangan tangga yang sangat penting apabila ada pekerjaan maupun pemeriksaan pada malam hari.

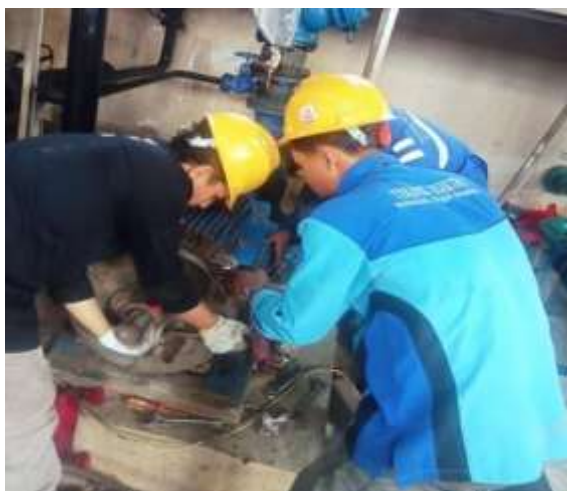
**Gambar 3. 100 Gambar PAM area WTP**

Terjadinya kerusakan pada *Bearing* motor *reuse pump* area WTP, motor ini berfungsi sebagai penghantar arus listrik ke bumi atau tanah saat terjadi kebocoran arus listrik sehingga tidak menimbulkan bahaya. melakukan penggantian *Grounding* motor *jockey pump* area WTP.

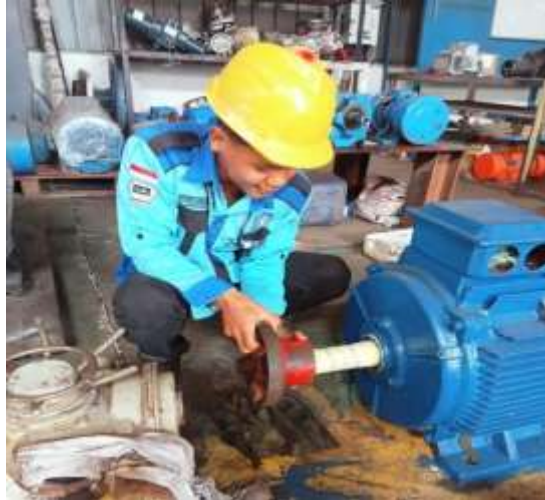
**Gambar 3. 102 Gambar penggantian bearing motor**

terjadinya kerusakan pada *bearing* Motor yang harus diganti dengan *Bearing* yang baru.
