**LAPORAN KERJA PRAKTEK**  
**PT. PLN NUSANTARA POWER UNIT PEMBANGKITAN TENAYAN**  
**PERBAIKAN HOTSPOT CARBON BRUSH GENERATOR PADA SAAT**  
**ONLINE DI PT. PLN NUSANTARA POWER UNIT PEMBANGKITAN**  
**TENAYAN**

**KRISNITO ANDREAS SINAGA**

**JURUSAN TEKNIK ELEKTRO**  
**PROGRAM STUDI D-IV TEKNIK LISTRIK**  
**POLITEKNIK NEGERI BENGKALIS**  
**BENGKALIS – RIAU**

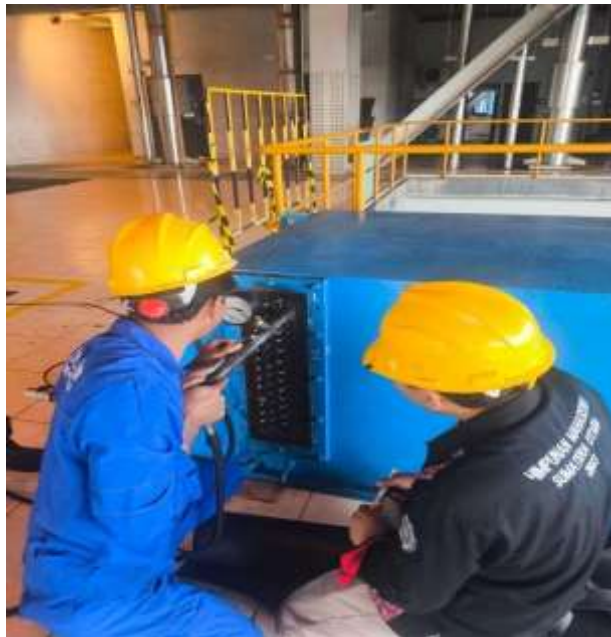
**Gambar 3. 103 Gambar CM area Turbin**

b. Perbaikan *Cooler motor Boiler Feed Pump B* unit 1 area Turbin  
Perbaikan *Cooler motor Boiler Feed Pump B* unit 2 pada kondisi lokal atau tempat cooler mengalami kebocoran, cooler ini berfungsi sebagai pendingin motor 6 KV. Bg Risman Selaku Karyawan di bidang pemeliharaan Listrik PT PLN Nusantara Power UP TENAYAN untuk membantu dalam melakukan Perbaikan *Cooler motor Boiler Feed Pump B* unit 2.

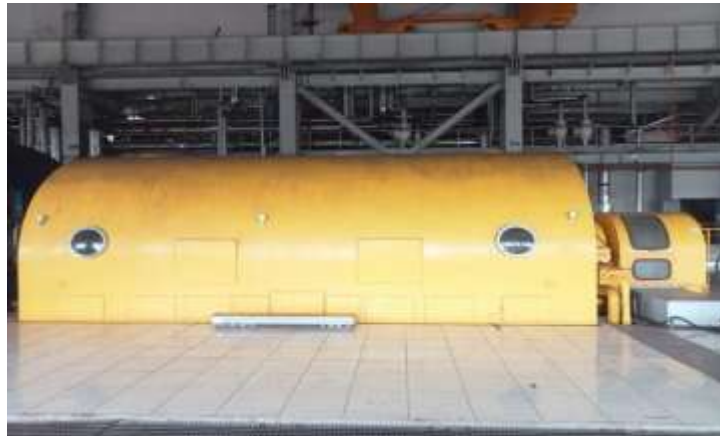
**Gambar 4. 1 Generator PLTU Tenayan**

Di PLTU Tenayan ini terdapat 2 unit generator yang beroperasi dengan jenis generator sinkron. Generator yang digunakan pada PLTU Tenayan adalah manufacture Dongfang Electric (DEC) model QF-110-2-13.8 tipe Self-Shunt Static Excitation H<sub>2</sub>O-H<sub>2</sub>-H<sub>2</sub> Cooled Generation Unit 2. Gambar 4.1 berikut ini merupakan gambar name plate generator unit 2 pada PLTU Tenayan.

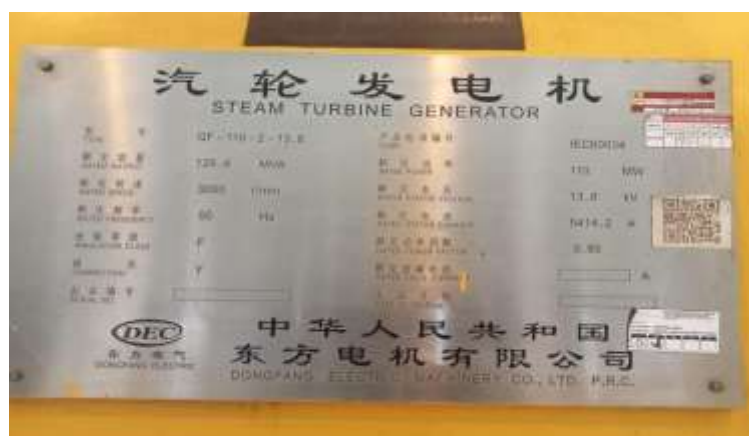
**Gambar 4. 2 Nameplate Generator PLTU Tenayan**

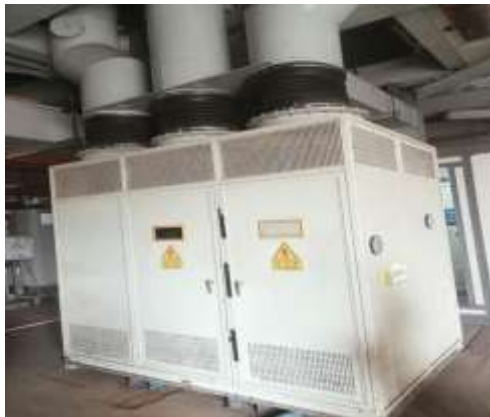
**Gambar 4. 6** *Trafo Exciter*

Trafo Eksitasi adalah komponen yang berfungsi untuk menyuply daya eksitasi. Sisi high voltage dihubungkan ke terminal generator dan sisi low voltage dihubungkan ke penyearah. Sebagai trafo step down dari output generator sebelum menuju ke AVR, output generator di PLTU Tenayan diturunkan menjadi 400 V, dimana input dari trafo eksitasi itu sendiri berasal dari generator dan outputnya disalurkan ke AVR.

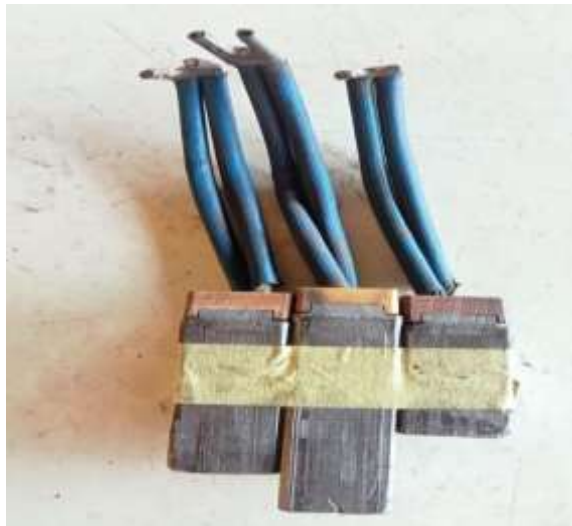
**Gambar 4. 7 Carbon Brush pada Generator PLTU Tenayan**

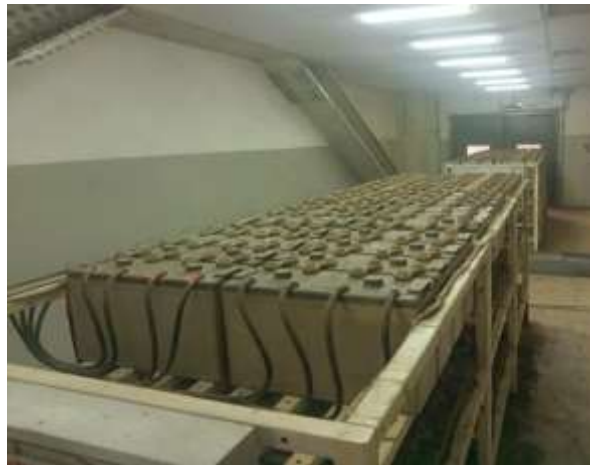
**Gambar 4. 8 Baterai Eksitasi PLTU Tenayan**

Baterai yang digunakan di PLTU Tenayan adalah baterai jenis Nikel Cadmium (NiCd). Baterai ini digunakan untuk sistem eksitasi awal yang tersambung dengan perangkat pengisian baterai. Baterai – baterai ini harus dalam kondisi siaga (stand by). Apabila terjadi pemadaman listrik (black out), maka baterai ini akan berfungsi sebagai suply, baik untuk pengontrolan pada saat unit start awal atau pun untuk penggerak generator, hingga generator telah mencapai tegangan kerjanya, maka baterai tersebut akan terputus secara otomatis.

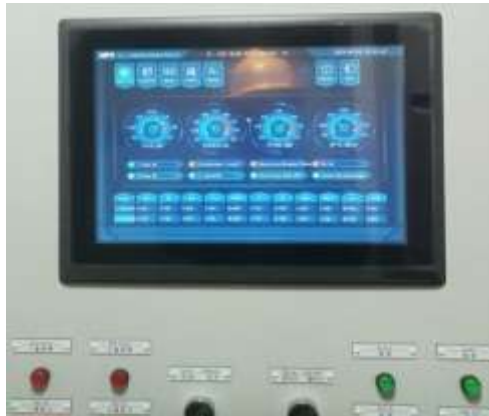
**Gambar 4. 9 Monitor Daya AVR**

output agar tegangan generator tetap konstan dan akan tetap mengeluarkan tegangan yang stabil serta tidak terpengaruh pada perubahan beban yang selalu berubah – ubah. Prinsip kerja dari AVR adalah mengatur arus eksitasi pada exciter. Apabila tegangan output generator dibawah tegangan norminal tegangan generator, maka AVR akan memperbesar arus eksitasi pada exciter, apabila tegangan output generator melebihi tegangan norminal tegangan generator, maka AVR akan memperkecil arus eksitasi pada exciter. Dengan demikian, apabila terjadi perubahan beban, tegangan output generator akan distabilkan oleh AVR. AVR bekerja secara otomatis. AVR dilengkapi dengan peralatan untuk pembatasan penguat minimum ataupun maksimum yang berkerja secara otomatis. Sinyal kendali dikendalikan oleh sensor tegangan yang mendapat umpan masukan dari PT (*Power Trafo*) dan CT (*Current Trafo*). Apabila nilai beban naik, maka AVR akan generator sehingga tegangan keluaran dari generator juga akan ikut meningkat. Begitu juga sebaliknya, Apabila nilai beban turun, maka AVR akan merespon dengan menurunkan nilai eksitasi yang masuk ke generator sehingga tegangan keluaran dari generator juga akan ikut turun.

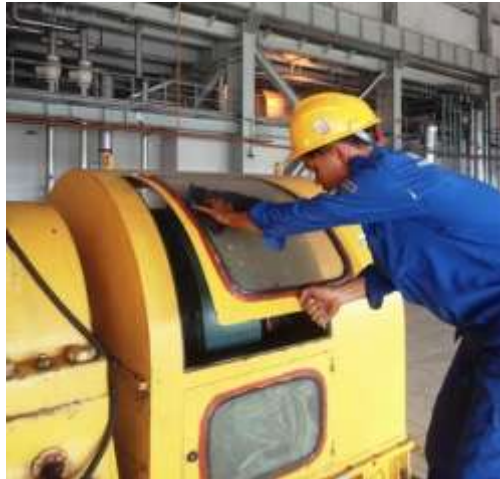
**Gambar 4. 16 Membuka cover exciter**

3. Membuka cover house exciter lalu lapaskan holder carbon brush dengan cara memutar kearah berlawanan jarum jam dari kedudukan/komutator dan periksa secara visual kondisi fisik sikat karbon.

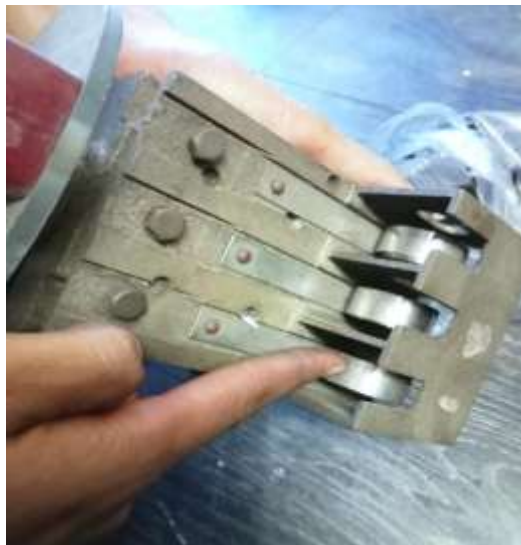
**Gambar 4. 17 proses periksa spring holder**

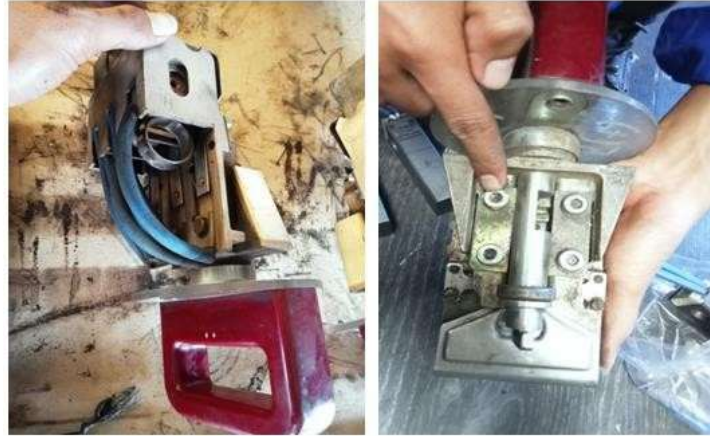
**Gambar 4. 18 Proses Pemeriksaan Holder**

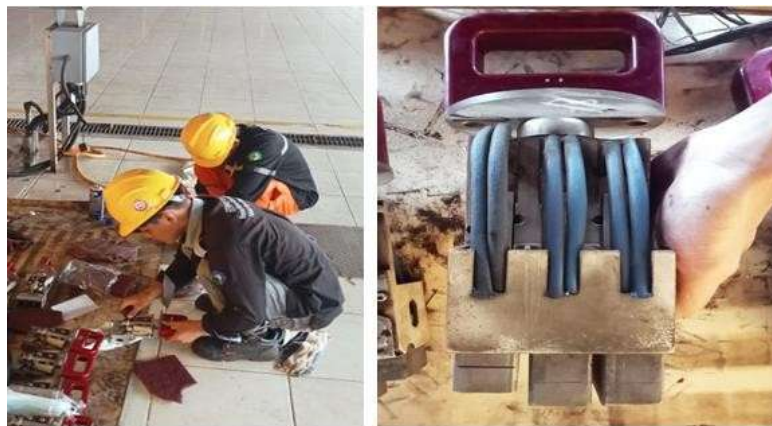
**Gambar 4. 19 Cleaning Holder dan Carbon Brush**

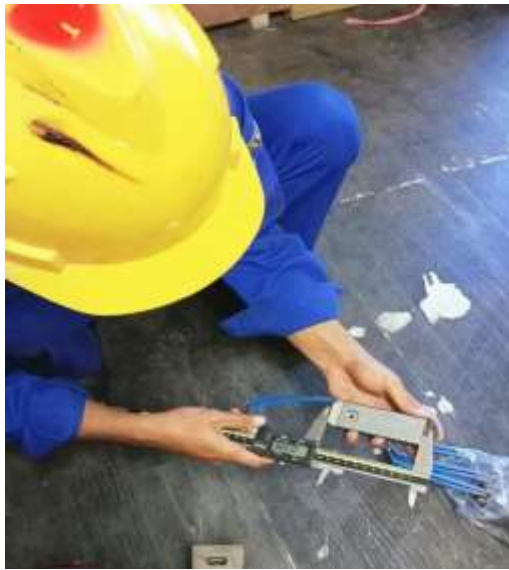
**Gambar 4. 20 proses pengukuran**

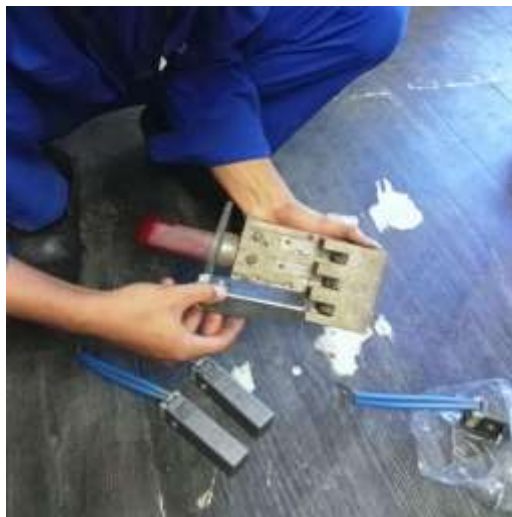
**Gambar 4. 21 proses penggantian carbon brush**

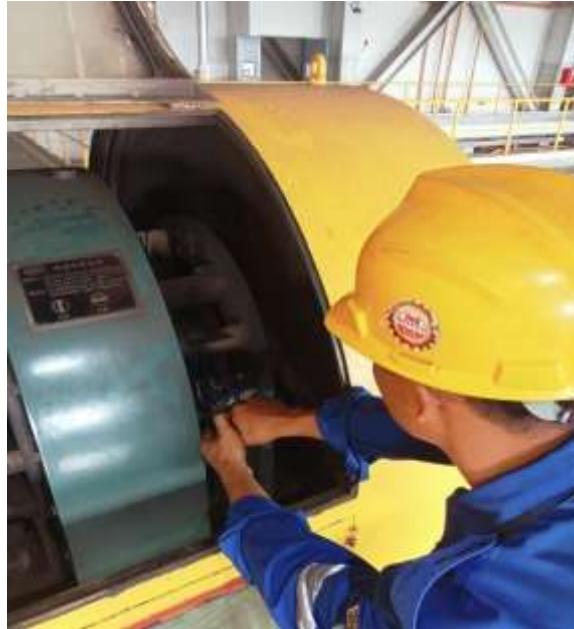
**Gambar 4. 22 proses pemasangan holder**

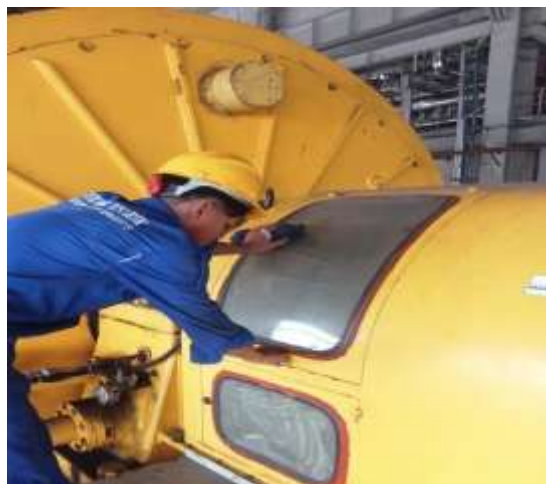
**Gambar 4. 23 Proses menutup cavor exiter**

10. Lakukan penutupan cover house exiter dengan baik dan rapat bertujuan mencegah debu dan kotoran masuk pada house exiter.

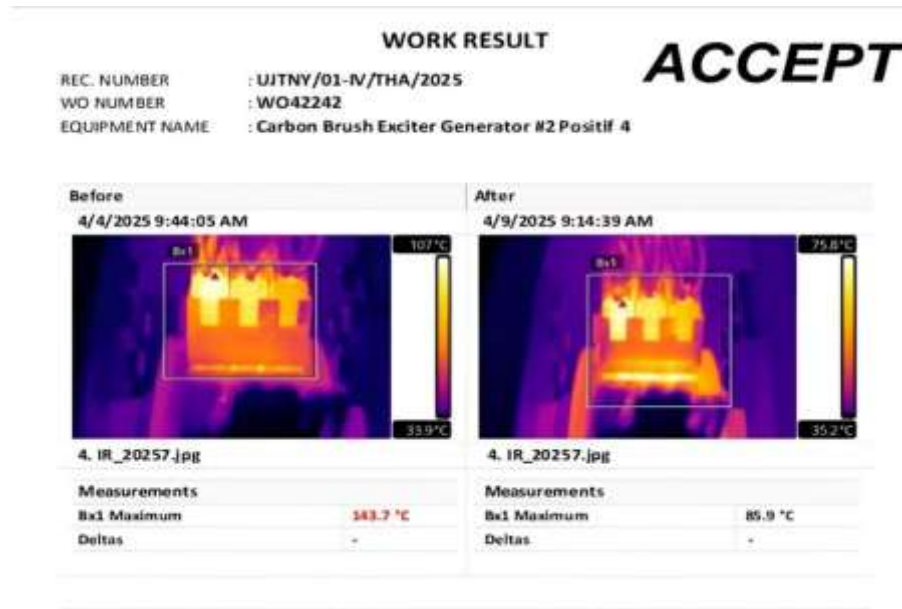
Gambar 4. 24 Work Result

11. Work result hasil perbaikan hotspot carbon brush generator unit 2 positif 4.

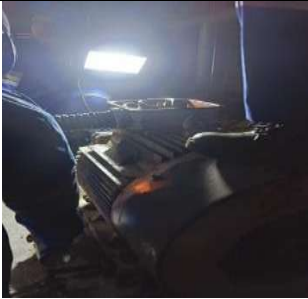
| No | Gambar kerja | Keterangan |
|---|---|---|
| 2 | | Inspeksi Hospot Motor <i>Open Cycle Cooling Water Pump</i> (OCCWP) 1A |

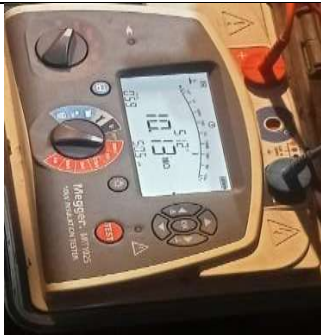
| No | Gambar kerja | Keterangan |
|---|---|---|
| 5 | | Magger dan Pengetesan Motor <i>Open Cycle Cooling Water Pump</i> (OCCWP) 1A |

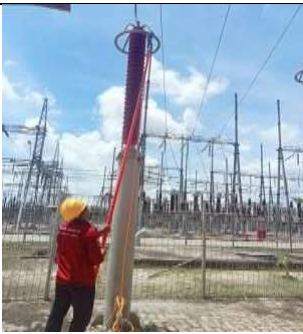
| No | Gambar kerja | Keterangan |
|---|---|---|
| 2 | | <p>Pengelepasan Grounding Trafo Step<br/>Up unit 1</p> |

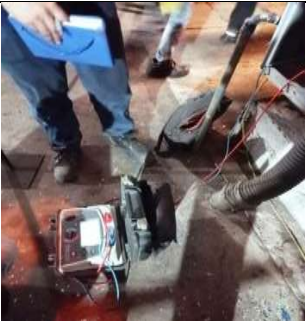
| No | Gambar kerja | Keterangan |
|---|---|---|
| 5 | | <p>Mager Motor Boiler Feed Pump 1C</p> |

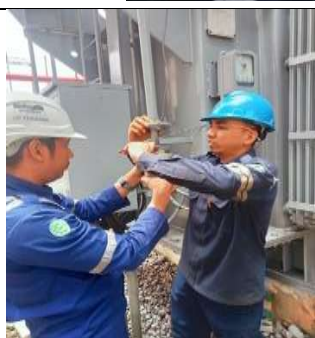
| No | Gambar kerja | Keterangan |
|---|---|---|
| 5 | | Penggantian Silica Gel Trafo Step UP Unit 1 |

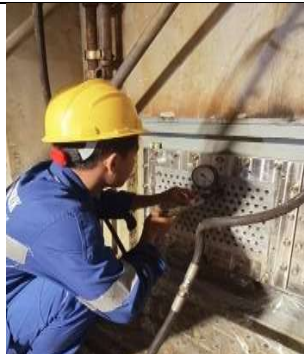
| No | Gambar kerja | Keterangan |
|---|---|---|
| 5 | | Pengecekan Dan Vacuum Test Cooler Generator Unit 2 |

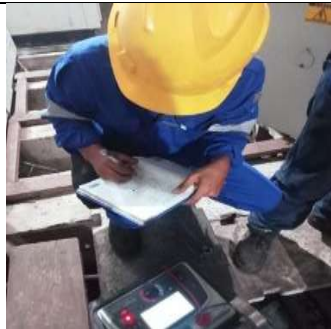
| No | Gambar kerja | Keterangan |
|---|---|---|
| 1 | | Magger Motor 6 KV pada area Turbin |

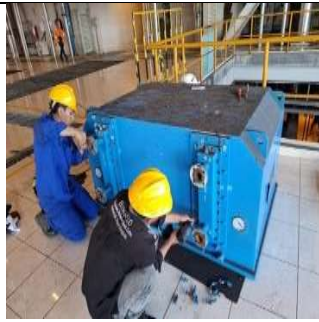
| No | Gambar kerja | Keterangan |
|---|---|---|
| 1 | | Repair Cooler Motor Boiler Feed Pump 1A Area Turbin |

Rabu, 14 Mei 2025, Penulis melakukan on progres repair *cooler motor Boiler Feed Pump* 1 A area turbin yaitu membuka tutup cooler dan cleaning tutup cooler.

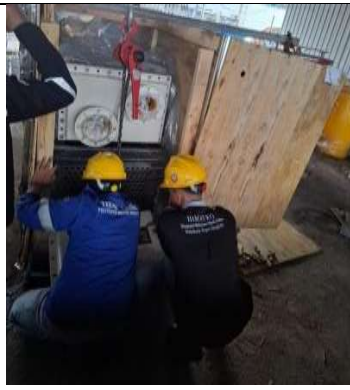
| No | Gambar kerja | Keterangan |
|---|---|---|
| 3 | | Penghitungan Lubang cube-cube cooler generator |

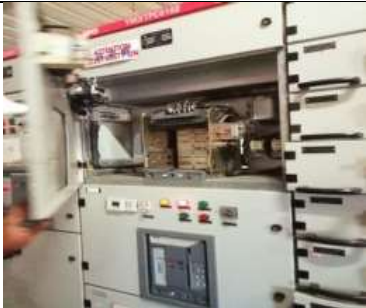
| No | Gambar kerja | Keterangan |
|---|---|---|
| 4 | | Cleaning Holder Breaker C01a |

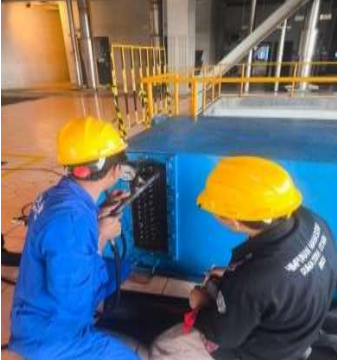
| No | Gambar kerja | Keterangan |
|---|---|---|
| 1 | | <p>Repair Cooler Motor Boiler Feed<br/>Pump 1A Area Turbin</p> |

Senin, 26 Mei 2025, Penulis melakukan repair cooler motor Boiler Feed Pump 1 A area turbin pada pekerjaan ini penulis melakukan vakum test. Vakum test adalah metode pengujian non-destruktif yang digunakan untuk mendeteksi kebocoran pada pipa/lobang cooler.

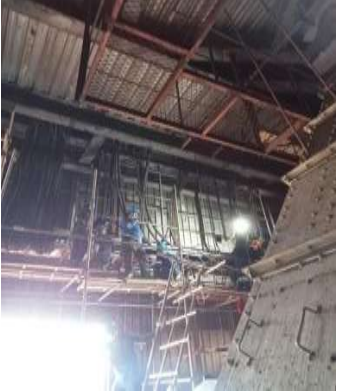
| No | Gambar kerja | Keterangan |
|---|---|---|
| 3 | | <p>Inspeksi Kabel Terbakar, Penarikan<br/>Kabel Baru Dan Penormalan Kabel Di<br/>Area C06</p> |

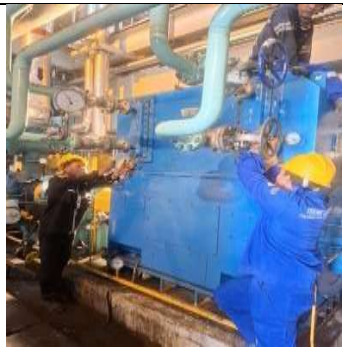
| No | Gambar kerja | Keterangan |
|---|---|---|
| 4 | | Pengetesan Cooler Dan Pemasangan Cooler Motor Boiler Feed Pump |

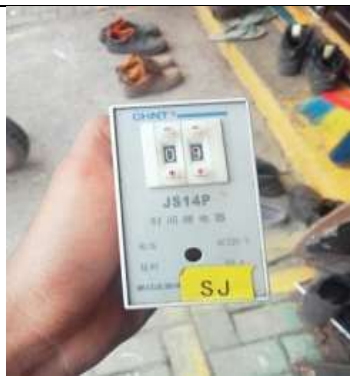
| No | Gambar kerja | Keterangan |
|---|---|---|
| 3 | | Penormalan Dan Penggantian Timer Motor Break C03 B |

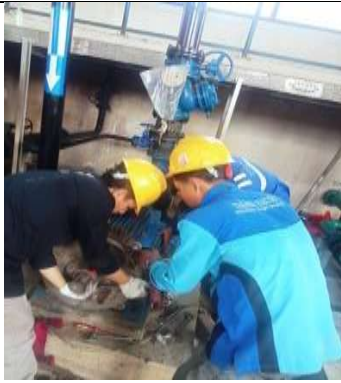
| No | Gambar kerja | Keterangan |
|---|---|---|
| 4 | | Penggantian Bearing Motor Reuse |

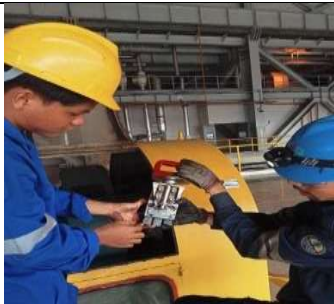
| No | Gambar kerja | Keterangan |
|---|---|---|
| 1 | | Penggantian carbon brush generator |

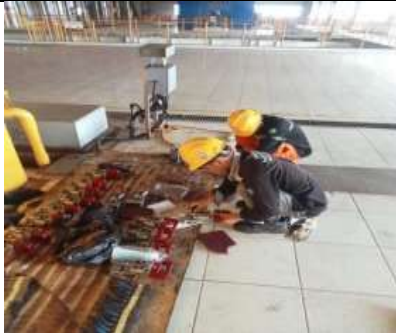
| No | Gambar kerja | Keterangan |
|---|---|---|
| 3 | | Cleaning Holder Carbon Brush Generator Unit 2 |
