**LAPORAN KERJA PRAKTEK**  
***PEMELIHARAAN MOTOR MULTIMEDIA FILTER***  
***BACKWASH DI PLTGU RIAU 275 MW***

**LEMBAR PENGESAHAN KERJA PRAKTEK**  
**PT. MEDCO RATCH POWER RIAU**  
**PLTGU RIAU 275 MW**

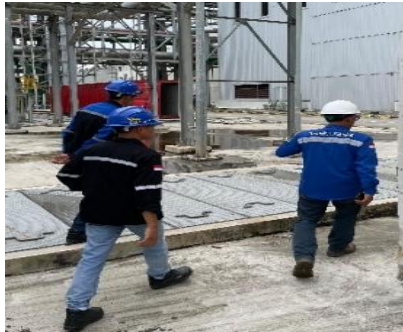
Gambar 3. 2 Kegiatan Jumat 7 Februari 2025

2. Jumat / 07 Februari 2025, Pekerjaan ini mendukung sistem pneumatik yang berfungsi mengoperasikan katup kontrol pada turbin. Penyambungan dilakukan menggunakan metode penguncian selang dengan clamp agar

tidak terjadi kebocoran udara bertekanan. Sistem ini penting untuk operasi kontrol otomatis PLTGU.

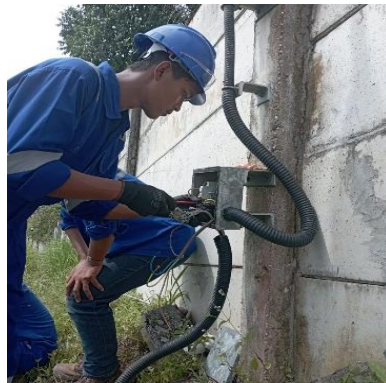
Gambar 3. 3 Kegiatan Senin 10 Februari 2025

3. Senin / 10 Februari 2025, Dilakukan perbaikan kabel penerangan jalan yang mengalami kerusakan isolasi akibat cuaca. Kabel diganti dengan kabel tembaga tipe NYY 4x10 mm<sup>2</sup> yang sesuai standar PLN. Proses dilakukan dengan pemotongan, penyambungan (jointing) menggunakan connector, serta isolasi dengan heat shrink.

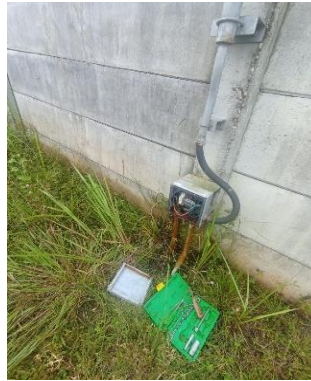
Gambar 3. 4 Kegiatan Selasa 13 Februari 2025

6. Kamis / 13 Februari 2025, Pekerjaan meliputi pemasangan pelindung kabel pada jalur rawan gangguan mekanis dan pengujian tegangan kerja lampu setelah pemasangan.

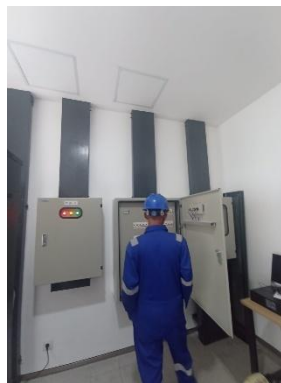
Gambar 3. 5 Kegiatan Rabu 14 Februari 2025

7. Jumat / 14 Februari 2025, Menggunakan insulation tester (megger) untuk mengukur tahanan isolasi kabel tegangan menengah (standar  $>1 \text{ M}\Omega$ ). Dilanjutkan dengan pemasangan Current Transformer (CT) pada panel proteksi pompa CWP agar arus dapat dimonitor oleh relay proteksi digital.

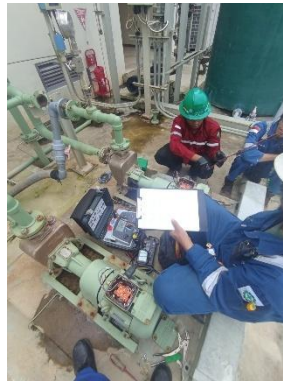
Gambar 3. 6 Kegiatan Rabu 19 Februari 2025

3. Rabu / 19 Februari 2025, Menggunakan megger dan resistance meter untuk pengujian motor pompa WTP. Hasil pengukuran dibandingkan dengan standar IEEE untuk memastikan isolasi motor aman dari arus bocor yang bisa menyebabkan trip atau kerusakan.

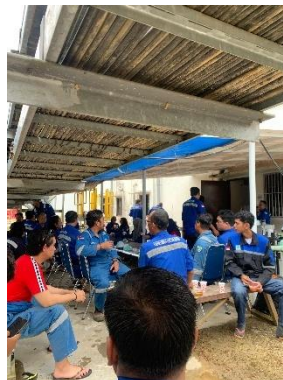
Gambar 3. 7 Kegiatan Jumat 21 Februari 2025

4. Kamis / 20 Februari 2025, Dilakukan pengujian ulang pada motor yang sebelumnya menunjukkan resistansi mendekati batas minimum. Pengujian ini penting agar motor tidak mengalami flashover saat start-up.
5. Jum'at / 21 Februari 2025, Penulis mengamati proses synchronizing turbin gas ke jaringan PLN melalui sistem proteksi. Kegiatan ini sangat penting untuk memahami bagaimana relay proteksi bekerja dalam kondisi sinkronisasi.

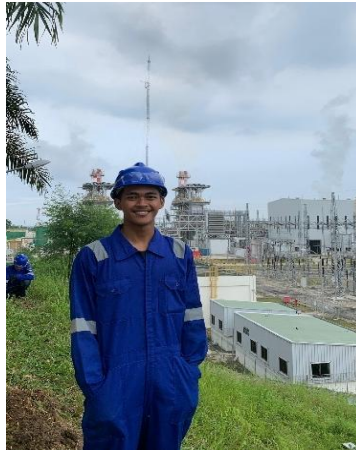
Gambar 3. 8 Kegiatan Selasa 25 Februari 2025

1. Senin / 24 Februari 2025, Pemasangan kabel dilakukan dengan metode direct burial pada kedalaman  $\pm 50$  cm, dilengkapi lapisan pasir untuk proteksi isolasi, dan dipasang pita peringatan untuk menghindari kerusakan saat penggalian.
2. Selasa / 25 Februari 2025, Dilakukan uji continuity dan pengukuran tegangan menggunakan multimeter setelah pemasangan untuk memastikan koneksi aman dan sesuai spesifikasi.

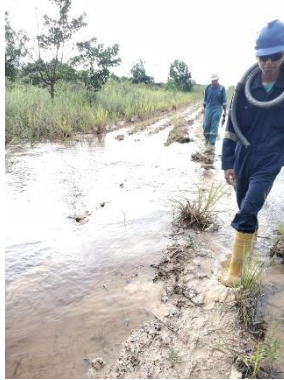
Gambar 3. 9 Kegiatan Kamis 27 Februari 2025

3. Rabu / 26 Februari 2025, Pengujian tahanan isolasi motor pompa kimia untuk mencegah korsleting akibat kelembaban. Kabel penerangan yang ditanam juga diperiksa untuk grounding continuity.
4. Kamis / 27 Februari 2025 Meliputi pemasangan panel kecil, MCB, dan penerangan untuk mendukung pengawasan River Water Intake. Instalasi dilakukan sesuai PUIL agar memenuhi aspek keselamatan dan keandalan.

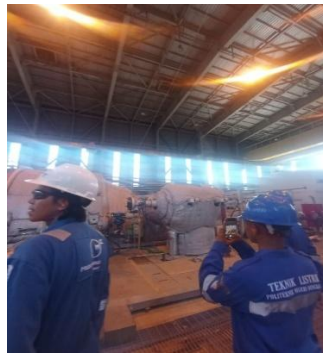
Gambar 3.11 Kegiatan Jumat 7 Maret 2025

4. Kamis / 06 Maret 2025, Pemeriksaan mencakup inspeksi visual oil level, indikator suhu, dan uji kebocoran minyak. Proteksi relai Buchholz dicek dengan simulasi trip. Langkah ini penting untuk mendeteksi dini potensi kerusakan internal transformator.
5. Jumat / 07 Maret 2025, Observasi Steam Turbine Generator (STG) dan Gas Turbine Generator (GTG) terkait proses start-up, sinkronisasi, serta pembacaan parameter di panel DCS. Tujuan: memahami integrasi proteksi pada generator dan turbin.

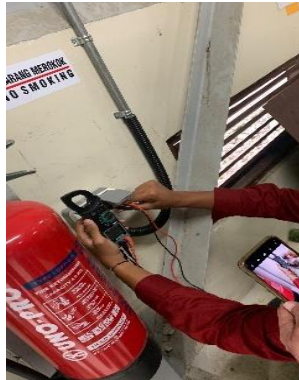
Gambar 3.12 Kegiatan Selasa 11 Maret 2025  
Sumber: (Dokumentasi, 2025)

1. Senin / 10 Maret 2025, Meliputi uji start engine, tegangan output, dan pengukuran arus. BSDG berfungsi sebagai sumber daya cadangan saat kondisi black out, sehingga pengujian ini memastikan keandalan sistem proteksi saat darurat.
2. Selasa / 11 Maret 2025, Instalasi meliputi pemasangan panel distribusi kecil, MCB, dan pengkabelan sesuai standar PUIL untuk area penyimpanan bahan B3. Hal ini dilakukan agar area memiliki proteksi listrik yang aman terhadap risiko bahan berbahaya.

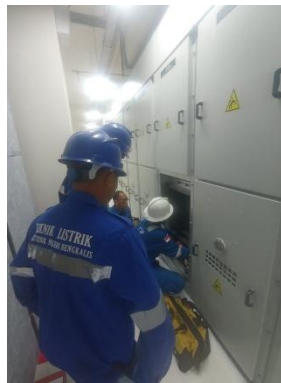
Gambar 3.13 Kegiatan Kamis 13 Maret 2025

3. Rabu / 12 Maret 2025 Meliputi pemeriksaan bearing, pengukuran tahanan isolasi motor dengan megger, dan pemeriksaan terminal. Jika terdapat tanda panas berlebih, dilakukan pembersihan dan pengencangan terminal.
4. Kamis / 13 Maret 2025, Pemeriksaan tegangan antar fasa dan grounding continuity dilakukan untuk panel Medium Voltage (6 kV) dan Low Voltage (400 V). Dicek juga fungsi relai proteksi untuk mendeteksi gangguan hubung singkat dan arus lebih.

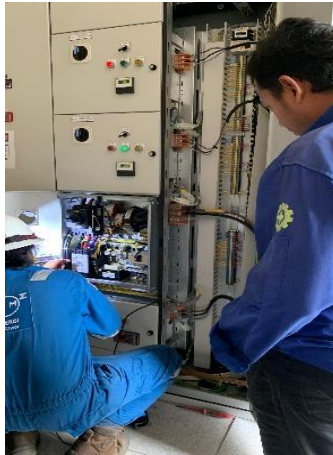
Gambar 3.14 Kegiatan Jumat 14 Maret 2025

5. Jumat / 14 Maret 2025, Pemeriksaan status kontaktor, relay, serta tes manual start/stop motor melalui MCC. Tujuan agar fungsi kontrol manual tetap berjalan ketika otomatisasi gagal.

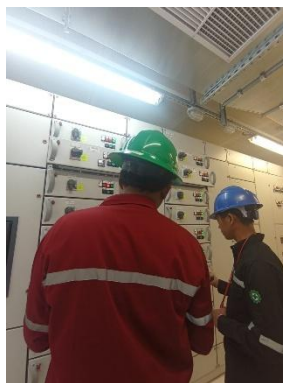
Gambar 3.15 Kegiatan Selasa 18 Maret 2025

1. Senin / 17 Maret 2025, Uji load test dilakukan dengan menghubungkan beban resistif untuk memeriksa kestabilan tegangan. Parameter seperti frekuensi dan tegangan dicatat dan dibandingkan dengan standar pabrik ( $50 \text{ Hz} \pm 0,5 \text{ Hz}$ ).
2. Selasa / 18 Maret 2025 PECC (Plant Electrical Control Cabinet) diperiksa untuk memastikan fungsi interlock dan proteksi tetap berjalan. Dilakukan simulasi trip proteksi terhadap gangguan arus lebih.

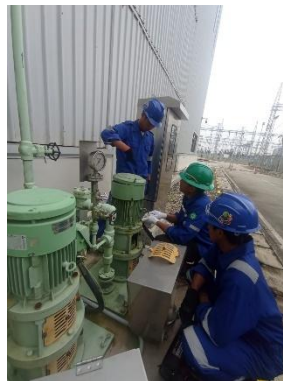
Gambar 3.17 Kegiatan Kamis 20 Maret 2025

4. Kamis / 20 Maret 2025 Dilakukan pembongkaran motor untuk pemeriksaan coil, penggantian bearing, dan pembersihan stator. Pengujian resistansi setelah perbaikan memastikan isolasi motor dalam kondisi baik sebelum dipasang kembali.

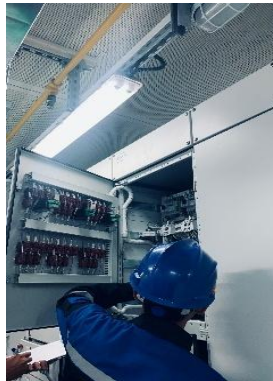
Gambar 3.19 Kegiatan Senin 24 Maret 2025

1. Senin / 24 Maret 2025, Pengecekan tegangan kontrol dan fungsi proteksi motor. Jika ditemukan indikasi panas berlebih pada terminal, dilakukan pengencangan.

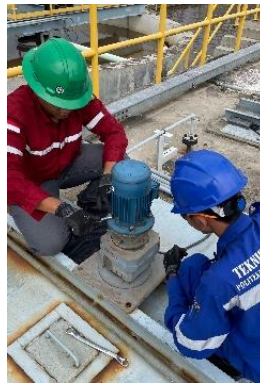
Gambar 3.20 Kegiatan Selasa 25 Maret 2025

2. Selasa / 25 Maret 2025, Analisis penyebab kegagalan, apakah karena overcurrent, kelembaban, atau masalah mekanis. Diuji menggunakan insulation tester dan earth resistance tester.

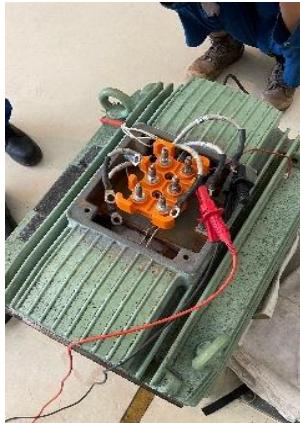
Gambar 3.21 Kegiatan Rabu 26 Maret 2025

3. Rabu / 26 Maret 2025 Dilakukan pengujian motor pompa di Water Treatment Plant untuk memastikan isolasi coil  $> 1 \text{ M}\Omega$ . Tujuan agar tidak terjadi arus bocor yang dapat menyebabkan gangguan proteksi.

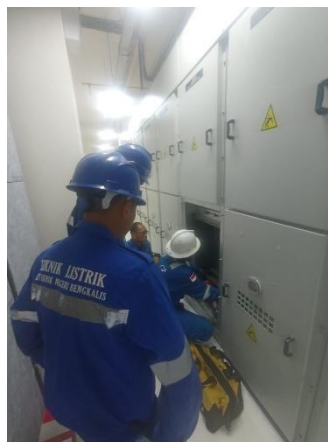
Gambar 3.22 Kegiatan Selasa 8 April 2025

1. Senin / 07 April 2025, Pemeriksaan kondisi kontaktor, relay, dan indikator tegangan. Dilakukan simulasi start/stop motor pompa melalui MCC untuk memastikan kontrol manual dan otomatis bekerja. Pengecekan koneksi kabel untuk mencegah loose connection.
2. Selasa / 08 April Meliputi pengukuran tegangan antar fasa (line-to-line) dan tegangan netral, pengujian fungsi proteksi overcurrent (50/51) dan earth fault (51N) untuk menghindari kegagalan sistem distribusi.

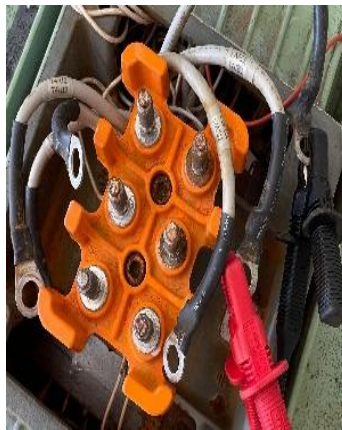
Gambar 3.23 Kegiatan Kamis 22 April 2025

3. Rabu / 09 April 2025, Pemeriksaan dilakukan pada dua level tegangan: MV (6 kV) dan LV (400 V) untuk mendeteksi indikasi panas berlebih menggunakan thermal scanner serta memeriksa sirkuit proteksi MCCB/ACB agar trip bekerja sesuai setting.
4. Kamis / 10 April 2025, Pengujian tahanan isolasi menggunakan insulation tester (megger) dengan tegangan uji 1000 VDC. Standar IEEE mensyaratkan resistansi minimal 1 M $\Omega$  per kV untuk mencegah kebocoran arus yang berpotensi menyebabkan hubung singkat atau trip proteksi.

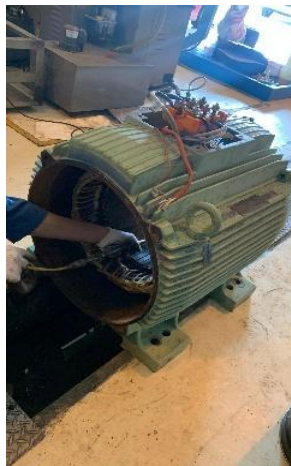
Gambar 3.24 Kegiatan Jumat 11 April 2025

5. Jumat / 11 April 2025 Melakukan alignment rangka motor backwash untuk sistem filter WTP. Proses alignment menggunakan dial indicator agar tidak terjadi vibrasi berlebih yang bisa merusak bearing motor dan pompa.

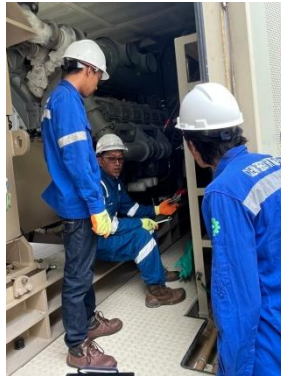
Gambar 3.25 Kegiatan Senin 14 April 2025

1. Senin / 14 April 2025, Dilakukan load test BSDG dengan beban resistif untuk menguji kestabilan tegangan (400 V) dan frekuensi ( $50 \text{ Hz} \pm 0,5$ ). Fungsi proteksi low oil pressure dan overcurrent juga diuji melalui simulasi trip.

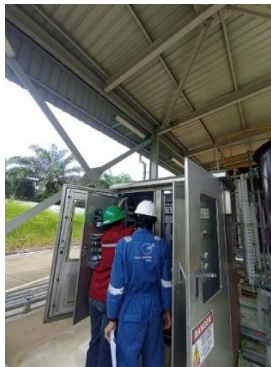
Gambar 3.26 Kegiatan Selasa 15 April 2025

2. Selasa / 15 April 2025, Memeriksa tekanan udara, kondisi oli, serta pengujian kontaktor motor kompresor melalui MCC. Kompresor berperan penting dalam sistem kontrol PLTGU, sehingga dicek agar supply udara untuk aktuator tetap stabil.

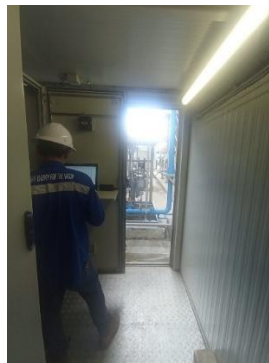
Gambar 3.28 kegiatan Kamis 17 April 2025

4. Kamis / 17 April 2025, Koil elektromagnetik pada Burner Management System (BMS) diperbaiki karena error sinyal start. Koil diganti dengan tipe sesuai spesifikasi OEM untuk memastikan safety interlock pada sistem pembakaran HRSG tetap berfungsi.

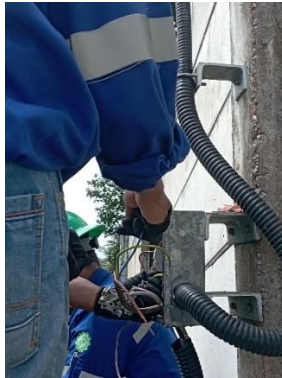
Gambar 3.29 kegiatan Senin 21 April 2025

1. Senin / 21 April 2025, Pengisolasian dilakukan dengan heat shrink dan tape tahan panas pada terminal box untuk mencegah kelembapan masuk yang dapat menyebabkan korosi atau korsleting pada jalur penerangan luar (road light).

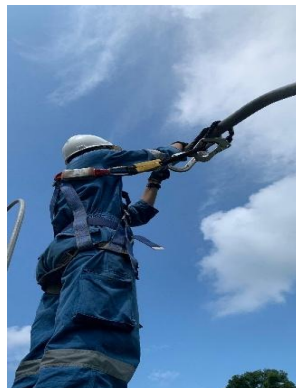
Gambar 3.30 kegiatan Selasa 22 Agustus 2025

2. Selasa / 22 April 2025, Pembongkaran armatur lampu untuk penggantian ballast dan fitting yang terbakar. Dilakukan pengukuran tegangan suplai sebelum pemasangan ulang.

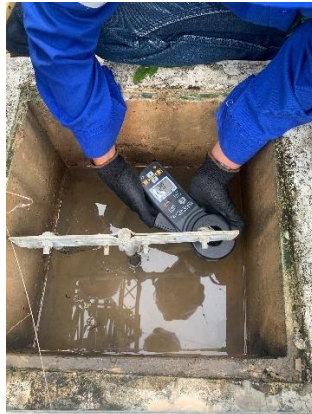
Gambar 3.31 kegiatan Rabu 23 April 2025

3. Rabu / 23 April 2025, Pengukuran tahanan grounding menggunakan earth resistance tester (Clamp Meter Method). Nilai resistansi harus  $\leq 5 \Omega$  agar memenuhi standar PUIL. Sistem penangkal petir juga diuji kontinuitas konduktornya untuk memastikan fungsi proteksi petir.

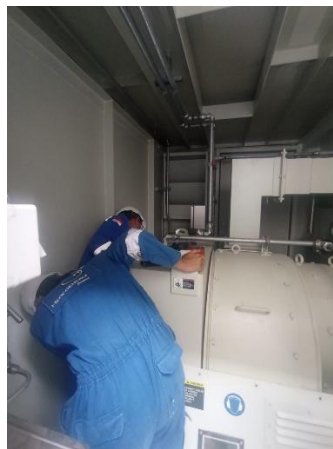
Gambar 3.32 kegiatan Kamis 24 April 2025

4. Kamis / 24 April 2025, Pemeriksaan koneksi exciter generator, pengecekan brush slip ring, serta pengencangan baut terminal. Gangguan kecil seperti percikan (sparking) dicegah agar tidak memicu proteksi overvoltage atau earth fault.

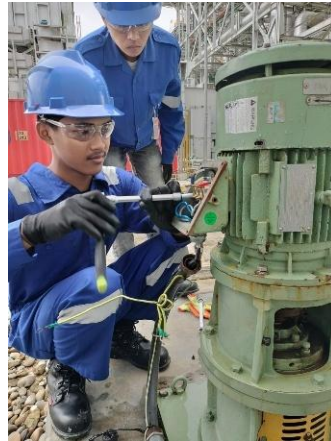
Gambar 3.33 kegiatan Kamis 25 April 2025

5. Jum'at / 25 April 2025, Pengujian ulang pada motor sump pump yang pernah dibongkar, termasuk resistansi isolasi, pengujian arus starting, dan vibrasi. Tujuannya memastikan motor siap dioperasikan kembali tanpa risiko trip.

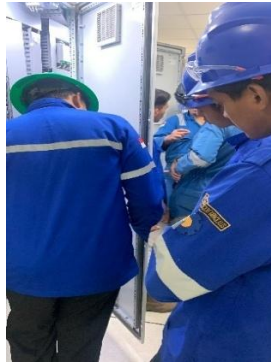
Gambar 3.35 kegiatan Selasa 22 April 2025

2. Selasa / 29 April 2025, Dilakukan uji fungsi kontaktor, relay proteksi, dan thermal overload relay untuk motor-motor kritis seperti pompa pendingin dan blower.

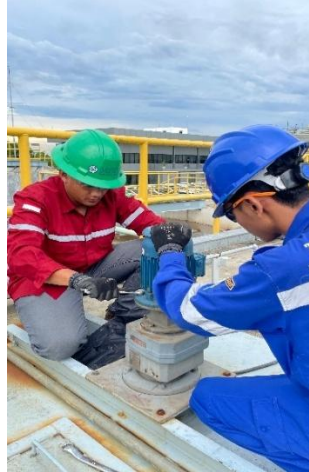
Gambar 3.37 kegiatan Rabu 7 Mei 2025

1. Senin / 5 Mei 2025, Izin tidak dapat hadir dikarenakan pulang kampung
2. Selasa / 6 Mei 2025, Izin tidak dapat hadir dikarenakan pulang kampung
3. Rabu / 7 Mei 2025, Dilakukan pembongkaran motor pompa Water Treatment Plant (WTP) untuk pemeriksaan fisik, seperti kondisi bearing,

rotor, dan stator. Diperiksa tanda overheating atau kerusakan isolasi yang dapat mengganggu operasi pengolahan air.

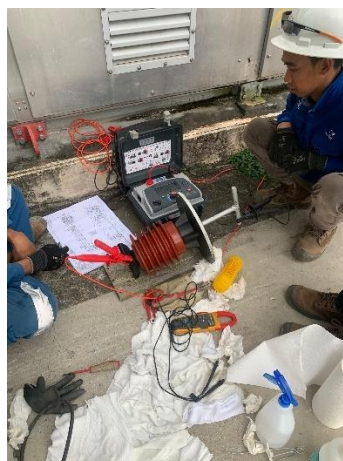
Gambar 3.38 kegiatan Jumat 9 Mei 2025

4. Kamis / 8 Mei 2025, Troubleshooting meliputi pemeriksaan oil level indicator, suhu, dan pengujian relay proteksi (*Buchholz & Differential 87T*). Jika terdapat indikasi gas di Buchholz relay, dilakukan pengambilan sampel minyak untuk uji DGA (*Dissolved Gas Analysis*).
5. Jum'at / 9 Mei 2025, Menggunakan insulation resistance tester (megger) untuk mengukur resistansi isolasi pada pin bushing trafo. Nilai resistansi minimal harus sesuai standar IEC 60076 agar aman dari risiko tracking atau flashover.

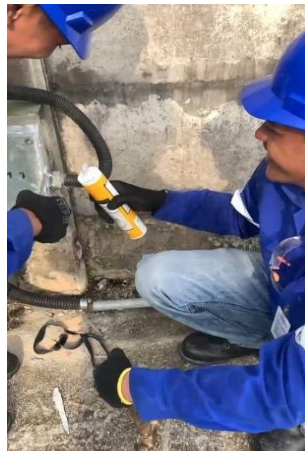
Gambar 3.39 kegiatan Rabu 14 Mei 2025

1. Senin / 12 Mei 2025, Tidak ada aktivitas lapangan dikarenakan libur waisak
2. Selasa / 13 Mei 2025, libur dikarenakan cuti bersama
3. Rabu / 14 Mei 2025, Dilakukan pemasangan kabel NYY 4x10 mm<sup>2</sup> untuk suplai lampu jalan di area PLTGU. Penyambungan dilakukan dengan jointing sleeve dan diisolasi menggunakan heat shrink untuk mencegah kebocoran arus akibat kelembapan.

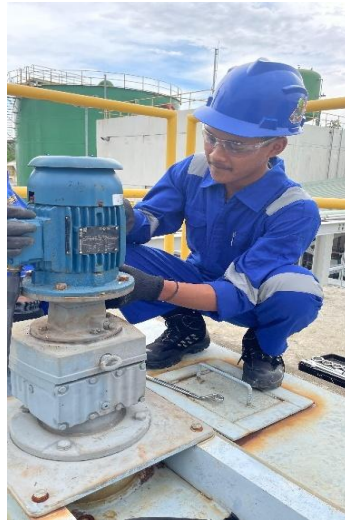
Gambar 3.40 kegiatan Jumat 16 Mei 2025

4. Kamis / 15 Mei 2025, Pengujian dilakukan untuk memastikan proteksi bekerja saat terjadi hubung singkat pada jalur lampu. Proteksi menggunakan MCB (Miniature Circuit Breaker) dengan rating sesuai beban lampu (6–10 A).
5. Jum'at / 16 Mei 2025, Penyambungan dilakukan pada terminal motor pompa air. Dilakukan pengencangan dengan torsi sesuai standar agar tidak terjadi *loose connection* yang dapat memicu panas berlebih dan trip proteksi.

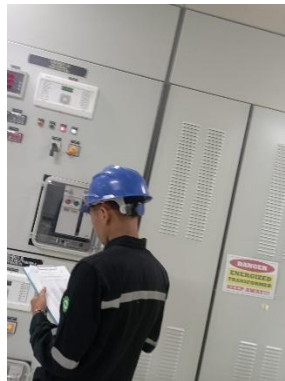
Gambar 3.41 kegiatan Senin 19 Mei 2025

1. Senin / 19 Mei 2025 Meliputi pengujian tegangan output, frekuensi, dan fungsi AVR (*Automatic Voltage Regulator*). BSDG berfungsi untuk *emergency power supply*, sehingga pengujian ini penting untuk kesiapan black start PLTGU.

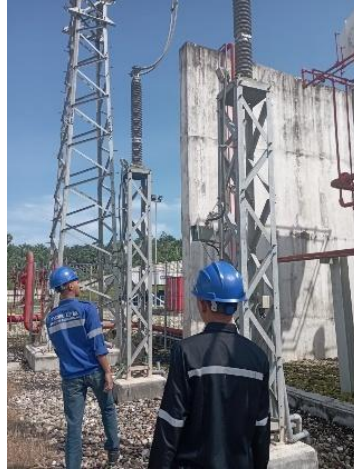
Gambar 3.42 kegiatan Rabu 21 Mei 2025

3. Rabu / 21 Mei 2025, Memeriksa indikator suhu, oil level, serta pengujian current transformer (CT) untuk memastikan pembacaan arus proteksi sesuai spesifikasi.

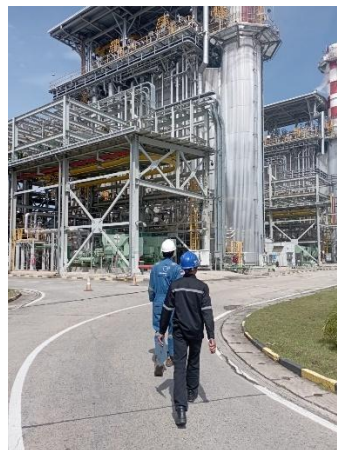
Gambar 3.43 kegiatan Kamis 22 Mei 2025

4. Kamis / 22 Mei 2025, HRSG (*Heat Recovery Steam Generator*) diperiksa terkait sistem proteksi burner, sensor suhu, dan pengujian interlock BMS (*Burner Management System*). Tujuan untuk mencegah kegagalan pembakaran yang dapat menyebabkan trip sistem PLTGU.

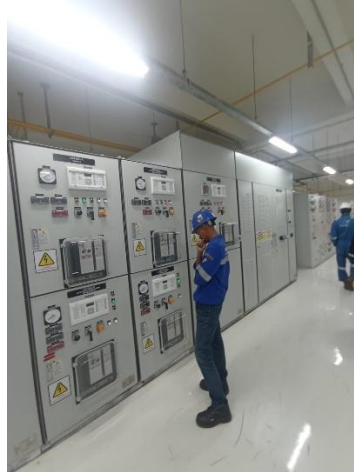
Gambar 3.44 kegiatan Jumat 23 Mei 2025

5. Jum'at / 23 Mei 2025, Melakukan pengujian thermal overload relay, pengencangan terminal, dan pengecekan indikator beban motor di panel MCC agar motor tidak bekerja pada kondisi overload.

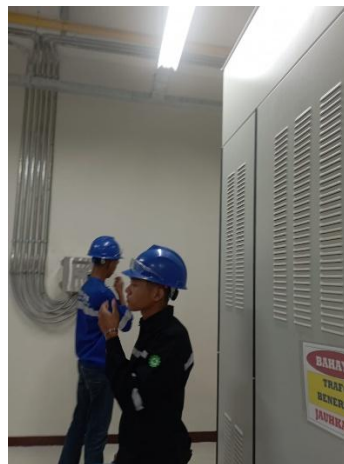
Gambar 3.45 kegiatan Senin 26 Mei 2025

1. Senin / 26 Mei 2025 Mengukur tegangan antar fasa dan tegangan netral. Dilakukan pengujian fungsi relai arus lebih (50/51) serta pengecekan alarm tegangan lebih agar proteksi sistem distribusi tetap bekerja.

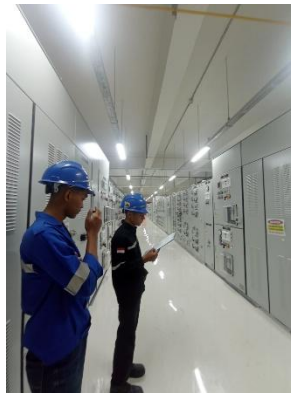
Gambar 3.46 kegiatan Rabu 28 Mei 2025

2. Selasa / 27 Mei 2025, Pemeriksaan kondisi oli, radiator, dan pengujian black start test untuk memastikan generator siap digunakan jika terjadi loss of power supply.
3. Rabu / 28 Mei 2025, Pemeriksaan indikator alarm, relay proteksi, dan sistem komunikasi ke DCS untuk memastikan integrasi pengendalian listrik tetap berjalan baik.

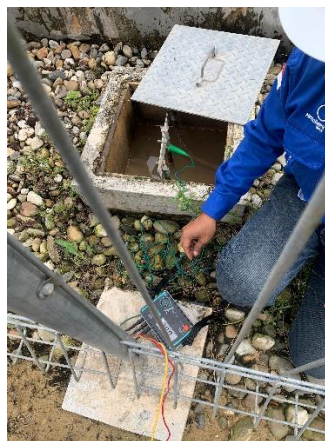
Gambar 3.47 kegiatan Jumat 30 Mei 2025

4. Kamis / 29 Mei 2025, Libur Kenaikan Isa al masih
5. Jum'at / 30 Mei 2025, Dilakukan pengukuran resistansi grounding menggunakan earth resistance tester. Nilai grounding harus  $\leq 5 \Omega$  sesuai PUIL agar aman dari tegangan sentuh saat terjadi gangguan.

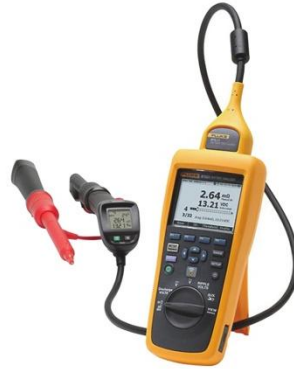
*Battery analyzer* adalah alat yang digunakan untuk mengecek kondisi battery terkait kesehatan, kondisi, dan output tegangan dari *battery* itu sendiri.

Gambar 3. 55 *battery analyzer*

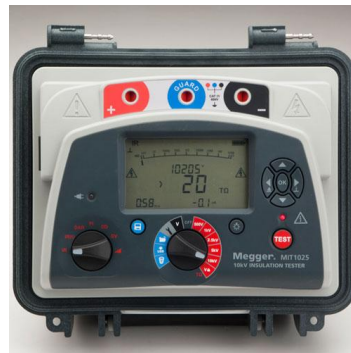
Mega Ohm Metter atau yang biasa disebut Megger merupakan salah satu alat ukur yang berfungsi untuk mengukur tahanan isolasi dari suatu instalasi atau untuk mengetahui apakah penghantar dari suatu instalasi terdapat hubung langsung, apakah antara fasa dengan fasa atau dengan nol atau dengan pembumian.

Gambar 3. 56 Megger

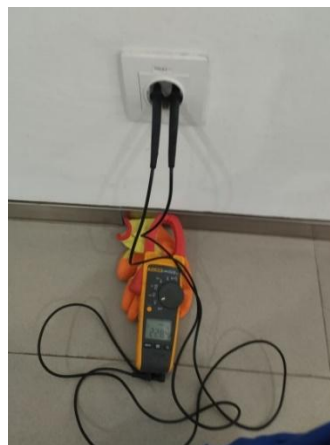
Multimeter digital digunakan untuk mengukur besaran listrik seperti tegangan, kuat arus, dan hambatan listrik. Akurasi pengukuran dengan multimeter digital sangat tinggi. Angka yang ditampilkan sebagai hasil pengukuran dapat memiliki beberapa angka desimal.

Gambar 3. 58 multimeter

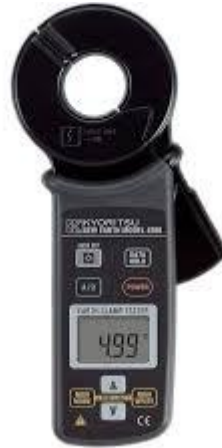
Merupakan alat yang di gunakan untuk mengukur tahanan grounding dari suatu rangkaian. Alat ini di gunakan dengan cara menjepit konduktor

grounding diantara *clamp* dan *clampmeter* akan mengukur tahanan secara otomatis

Gambar 3. 59 *clampmeter*
