**LAPORAN KERJA PRAKTEK**  
**PT. BENGKALIS DOCKINDO PERKASA**  
**Jalan Kotorejo, RT 08 RW 04, Dusun Sukamaju Desa Sei Siput, Kec Siak**  
**Kecil, Kab Bengkalis, Riau**

**PROGRAM STUDI D-III TEKNIK PERKAPALAN**  
**POLITEKNIK NEGERI BENGKALIS**  
**BENGKALIS – RIAU**  
**2024**

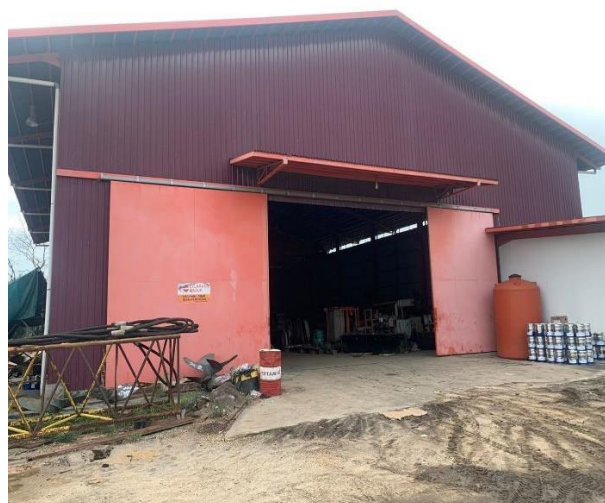
**Gambar 1.5. Workshop**

Bengkel tempat untuk melakukan perbaikan shaft dan pembubutan shaft dan tempat perbaikan propeller sekaligus untuk tempat memperbaiki alat alat / bagian kapal akan di repair. Untuk lebih jelasnya fasilitas bengkel yang berada di PT Bengkalis Dockindo Perkasa, dapat kita lihat pada Gambar 1.5

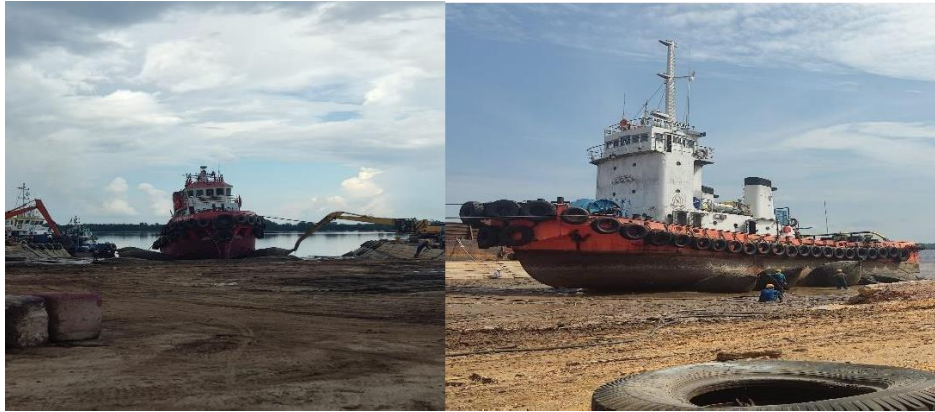
**Gambar 1.8.** Fasilitas Docking/Undocking Menggunakan Sistem Docking Slipway

Adalah tempat proses pekerjaan pembuatan dan perbaikan kapal pada perusahaan PT.Bengkalis Dockindo Perkasa. Dimana PT.Bengkalis Dockindo Perkasa memiliki lahan yang cukup luas Pada saat melakukan docking/undocking kapal PT.Bengkalis Dockindo Perkasa memakai Sistem docking slipway menggunakan Air Bag dan di bantu oleh alat berat seperti Excavator,dan Winch.

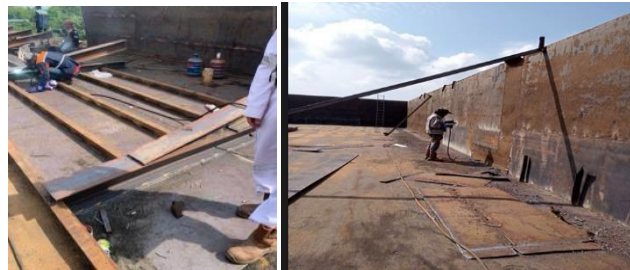
**Gambar 1.3** Side Board pada Kapal Tongkang

Peserta magang di hari jumat tanggal 5 Juli 2024 rapat *safety talk* pada pagi hari jam 8.15 untuk penyampaian dan dikerjakan nanti nya bersama semua pekerja di bidang pimpro/bidang production, lanjut di ajak pembina lapangan untuk turun langsung kelapangan untuk memperkenalkan bagian bagian konstruksi kapal, survei kapal kapal yang ada perbaikan/repair, pengenalan fabrikasi fit up/pemasangan baru, pekerjaan fabrikasi pemotongan dan pemasangan plat baru, pengenalan bagian bagian kapal, pengenalan bahan bahan material kapal, pengenalan frame pada tongkang web frame, midship bagian tengah kapal dari tampak samping, Cl(center line kapal) dari tampak depan, pengenalan side board kapal tongkang, pengenalan sistem pekerjaan dari, survei, ukur, dan konfirmasi ke bki, dan owner, baru tahap-tahap pengenalan bagian bagian atas kapal tongkang

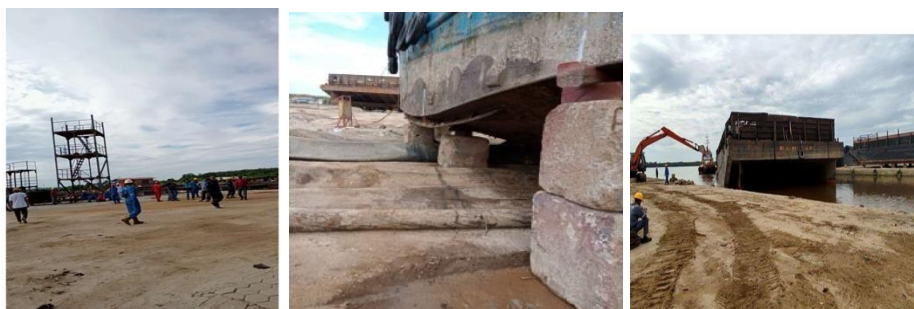
**Gambar 1.4** Senam dan *Marking*

Peserta magang pada hari sabtu tanggal 6 juli 2024 melakukan senam pagi bersama seluruh pekerja PT Dockindo, lanjut mengikuti pembina survei kapal tug boat baru naik dock, mempelajari marking pada Tug Boat yang baru naik dock setelah di surve, selanjutnya ada tongkang baru masuk dock untuk ripper side bord yg sudah keropos, mempelajari tahap tahap pemasukan dock tongkang, bertanya pada pembina terkait penandaan/marketing pada kapal tongkang yg baru masuk dock tersebut. Sabtu masuknya setengah hari yaitu sampai jam 11.30

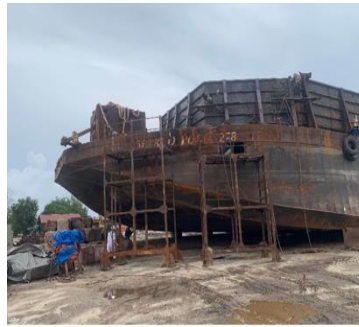
**Gambar 2.1** *Marking dan Pemotongan*

Peserta magang marking dan pemotongan shell plate tongkang pada bagian depan tongkang. Sore nya lanjut mengikuti pengecekan kapal tug boat pada tangki bahan bakar dengan menggunakan alat pengecek gas detektor (pendeteksi gas) untuk mengetahui apakah ada zat kimia berbahaya atau nilai ledakan yang terdapat pada tangki

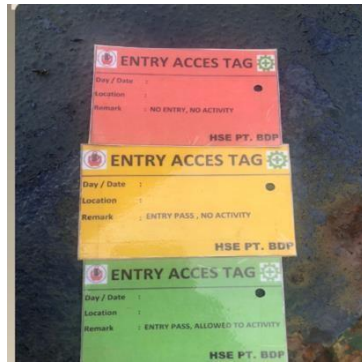
**Gambar 2.3** *Label*

Peserta magang mengikuti pemasangan lebel pada main hole kapal tug boat yg berwarna hijau, lebel berarti tangki sudah aman, dari nilai ledakan dan boleh melakukan proses pekerjaan ripper yg bersifat pengerjaan panas, terdapat tiga lebel. Gambar 2.3

1. Merah, merah melambang kan bahwa ruangan tangki tersebut berzat kimia dan bernilai ledakkan, tidak boleh melakukan perjaan, dan masuk ke dalam tangki tersebut
2. Kuning, kuning berarti boleh masuk ke dalam, namun tidak boleh melakukan aktifitas sepeerti pengerjaan panas
3. Hijau, hijau berarti aman dan sudah boleh beraktifitas dan melakukan pekerjaan

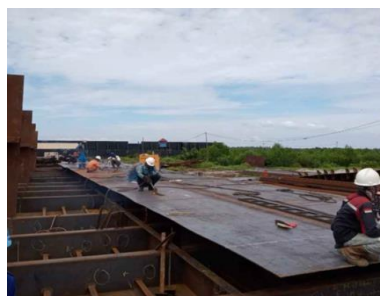
**Gambar 2.4** *Kontruksi long bulkhead*

Peserta magang mengikuti proses surve hasil pengelasan yang ada pada kontruksi long bulkhead untuk mengetahui apakah usdah di las dengan benar dan tepat sesuai arahan yang di perintah karena untuk mau persiapan yang akan pasang pada tongkang bangunan baru 06

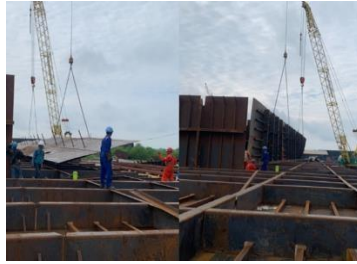
**Gambar 2.5 Kontruksi long bulkhead**

Selanjutnya mengamati proses pemasangan kontruksi *long bulkhead* yang di pasang, di angkat menggunakan crane dengan perlahan dan sangat hati-hati, lalu sesudah itu baru pengelasan di lakukan dari sudut-sudut sehingga kontruksi long bulkhead terpasang dengan sempurna

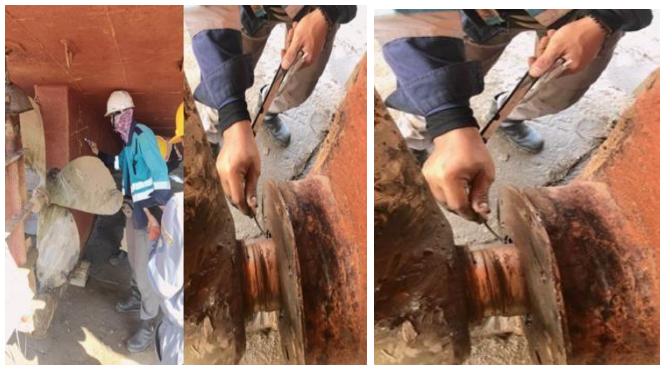
**Gambar 2.6 Pengukuran As Propeler**

Peserta magang mengikuti proses pengukuran as propeler kapal, TB NADIA *Tug Boat* yang baru saja naik ke atas dock, dengan menggunakan alat ukur cliren, peroses ini dilakukan untuk mengetahui apakah mengalami kerusakan pada as tersebut

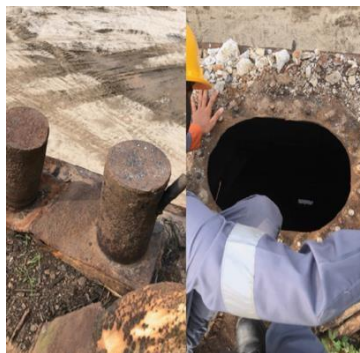
**Gambar 2.2** *Bollard dan Main Holle*

Peserta magang mengikuti peroses pengecekan bagian-bagian yang mau di repair, seperti main hole, bollard, side board pada kapal tongkang dan side shell kapal tongkang (CERVIA STAR 3) yang baru saja naik dock dan akan segera di lakukan proses repair

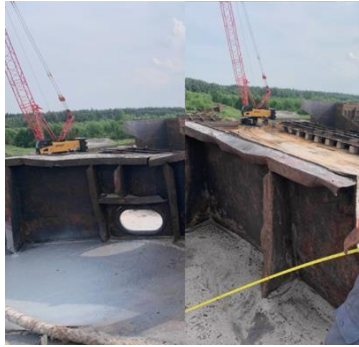
**Gambar 2.3** *Bulwork*

Selanjutnya pada hari yang sama peserta magang mengikuti proses pengukuran pintu *Side Board* pada kapal tongkang karena untuk mengetahui ukuran panjang lebar dan tebal plat yang di pakai pada tongkang tersebut nama tongkang tersebut adalah (BG.SML) dan pengecekan ukuran *bulwark* untuk mengetahui kerusakan nya, sehingga akan di lakukan repair

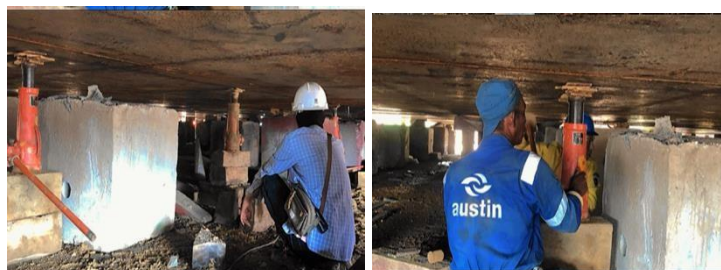
**Gambar 2.5** Pengejekan bottom

Peseta magang mengikuti proses pengejekan pada plat *shell bottom* tongkang bangunan baru 07, proses pengejekan ini dilakukan agar sisi botom sama rata, lalu dilakukan proses pengejekan pada bagian yang menurun akibat tumpuan beban *fream* yang telah dipasang. Pengejekan ini dilakukan dengan menggunakan dongkrak, dan balok-balok kayu untuk sebagai penumpu yang akan ditetapkan

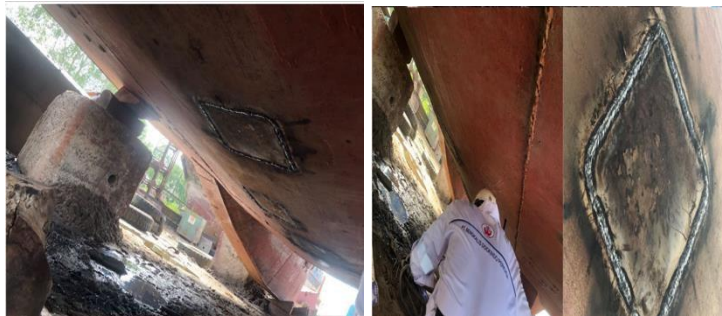
**Gambar 2.6** *Bottom*

Penulis mengikuti proses pengecekan pada *bottom* TB. NADIA yang sudah dilakukan proses repair pada *bottom* tersebut pengantian pelat akibat adanya kebocoran di beberapa titik pada bagian *bottom*, pengecekan ini dilakukan bertujuan untuk melihat apakah sudah di las dengan sesuai yang diperintah dan memastikan benar-benar tidak ada kebocoran lagi pada lambung tug boat tersebut dan sudah dipastikan aman

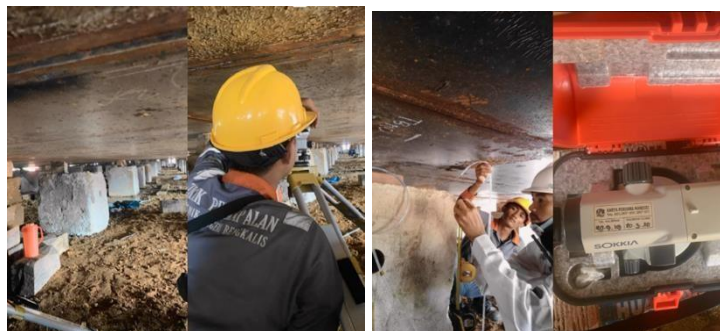
**Gambar 2.7** *Melevel Bottom*

Peserta magang mengikuti proses melevel bagian botom kapal tongkang bagunan baru 06 yang masih belum rata, supaya shell plate *bottom* rata, menggunakan alat autometric level dan timbang selang air

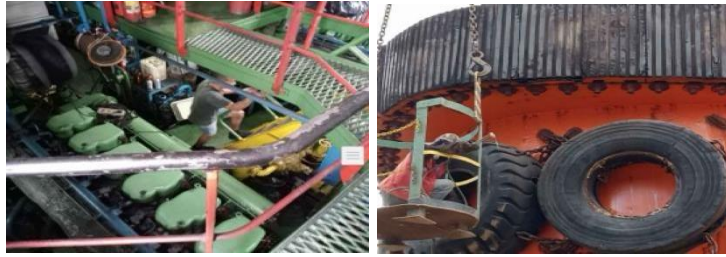
**Gambar 2.1** *Surve*

Peserta mengikuti proses survei kapal *Tug Boat* yang baru masuk *dock*, pengecekan komponen yg ingin diperbaiki dan di ganti pada kapal TB SENTOSA TIGA dan mengikuti peroses penandaan pada bagian mana saja yg ingin diperbaiki

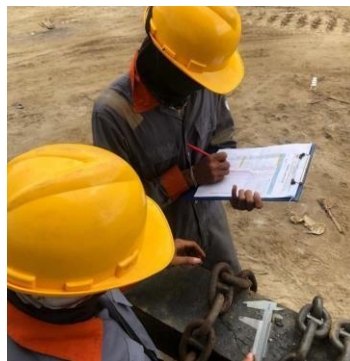
**Gambar 2.3** Mengukur Rantai Jangkar

Peserta magang diarahkan pembina kelapangan untuk mengukur rantai jangkar menggunakan jangka sorong di kapal *Tug Boat*, mencari diameter rantai yang keropos di setiap segel dan di cari tiga titik dari masing-masing segel/tiga ukuran rantai guna melihat apakah masih standar layak digunakan atau wajib di ganti

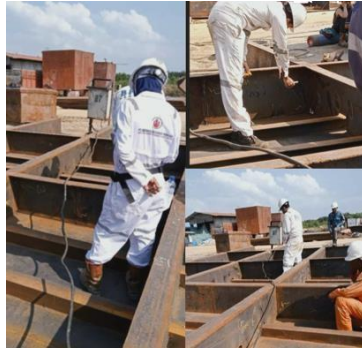
**Gambar 2.4** Pengecekan Cacat Las

Peserta magang mengikuti proses *surve* bersama BKI, *surve* bagian *deck funnel* kontruksi bangunan baru 06, ini dilakukan untuk pengecekan pada hasil lasan pada kontruksi kapal tersebut, pengecekan apakah ada cacat las atau tidak, jika ada cacat las lalu di marking untuk penandaan bahwa ada cacat pada las tersebut dan akan segera diperbaiki sehingga tidak ada lagi cacat las pada kontruksi kapal tongkang tersebut

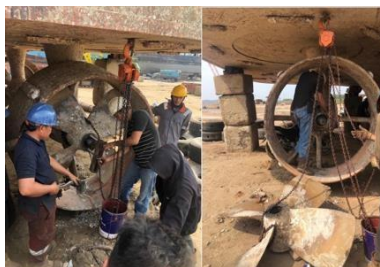
**Gambar 2.6** Pelepasan Propeler Kapal Tug Boat

Peserta magang mengikuti pembina lapangan melihat proses pencabutan propeler pada kapal *Tug Boat Sentosa Tiga*, akibat propeler tersebut mengalami keretakan sehingga akan dilakukan segera proses repair supaya propeler kembali stabil dan normal kembali

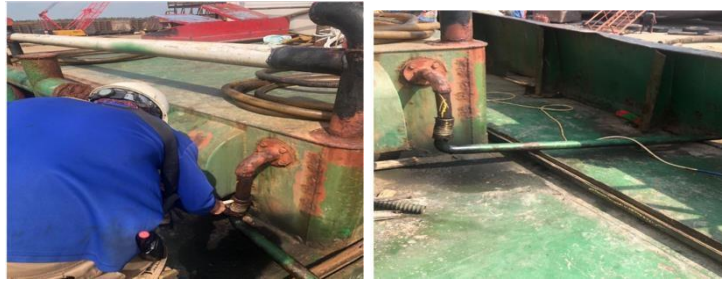
**Gambar 2.7** *Marking*

Penulis mengikuti proses *surve* pada kapal TB. Andalas yang baru saja naik dock, setelah dilakukan proses *surve* lanjut marking pada lambung tersebut untuk mengetahui jarak gading dan marking bagian yang korosi untuk mengetahui yang harus dilakukan proses *direpair* dan akan segera dikerjakan

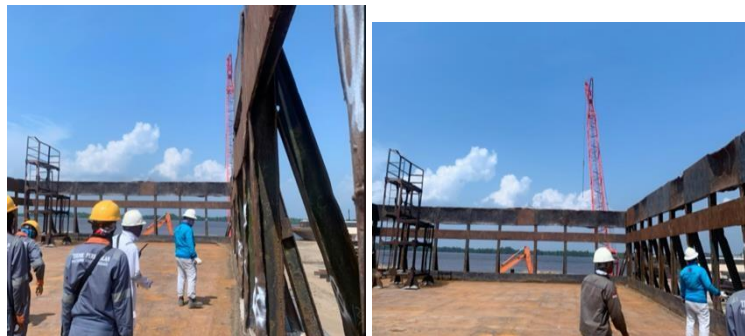
**Gambar 2.1** *Side board*

Peserta magang mengikuti pembina untuk pengecekan bagian-bagian yang telah di *repair*, apakah sudah selesai dengan yang diarahkan dan marking tambahan di *side board* kapal tongkang, marking tambahan hanya di tempat korosi yang harus segera di *repair* dan mengukur ukuran plat *side board* yang telah di *repair* apakah sudah sesuai dan terpasang dengan benar

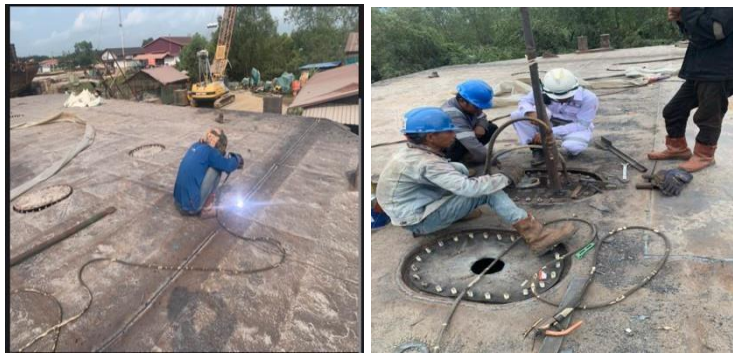
**Gambar 2.3** Mengecek hasil las dan pengujian air tes

Penulis mengikuti pembina lapangan untuk pengecekan hasil pengelasan pada kapal tongkang yaitu dibagian *deck* tongkang, ini di cek karena untuk mengetahui apakah sudah selesai di las dengan baik dan di cek juga cacat-cacat las nya, dan juga selanjutnya adalah tes kedap di bagian haluan tongkang karena baru saja melakukan repair, tes kedap dilakukan untuk mengetahui ada kebocoran atau tidak pada plat shell dek yang di repair

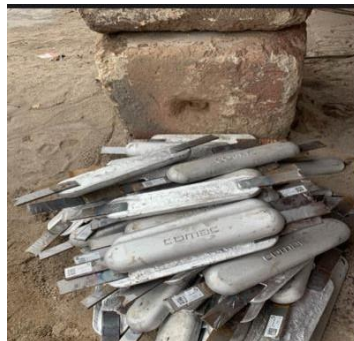
**Gambar 2.4** Pemasangan Zinc Anoda

Pada hari yang sama selanjutnya penulis ke Kapal *Tug Boat* Sentosa Tiga untuk pengecekan pemasangan *zinc anoda* yang akan dilakukan pemasangan pada lambung kapal, ini dilakukan untuk memastikan apakah di pasang sesuai ditempatnya dengan baik dan sesuai arahan yang diperintah

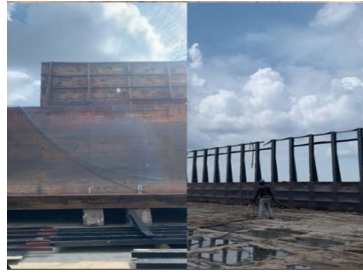
**Gambar 2.5** *Side board*

Penulis mengecek plat yang telah di repair pada bagian *deck* kapal tongkang guna di cek apakah sudah terpasang sesuai yang di minta PIC dan mengecek pemasangan side board kapal tongkang yang sedang berlangsung

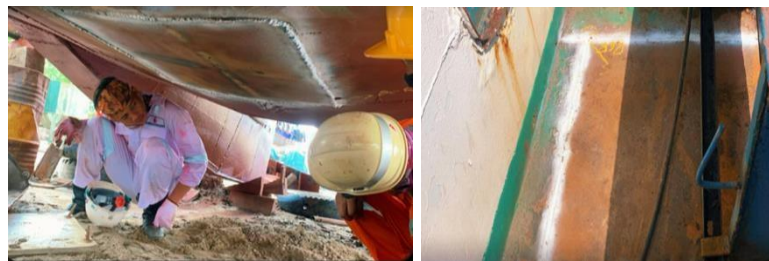
**Gambar 2.6** *Tes Penetrant*

Penulis mengikuti pengujian hasil pengelasan pada kapal Tug Boat dari hasil repair plat shell *deck* dan *bottom*, dengan menggunakan pengujian penetrant test yaitu, *develevor white* dan *red* penetrant. Dengan cara menyemprotkan red penetrant di hasil pengelasan pada bagian dalam ruangan, selanjutnya *develover white* disemprotkan di hasil pengelasan pada bagian luar, setelah itu pasti akan kelihatan kebocoran nya yang berwarna merah karena red pentrant pasti akan meresap sehingga kelihatan kebocoran nya

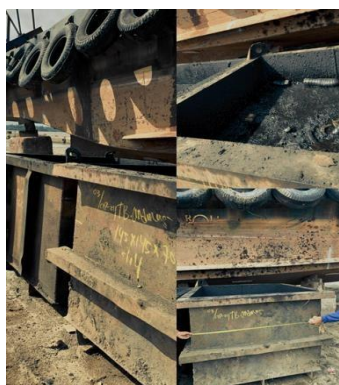
**Gambar 2.7** Menghitung Limbah

Peserta magang mengikuti pembina kelapangan untuk mengecek dan melihat limbah pada Kapal Tug Boat, selanjutnya mulai menghitung banyak nya limbah pada kapal tersebut dengan cara mengukur box tempat limbah yaitu lebar, panjang dan tinggi dan di kali, lalu dapat lah hasil banyak nya limbah tersebut, penghitungan limbah ini dilakukan bersama onwner kapal, ini bertujuan agar bisa tau bahwa ada banyak limbah

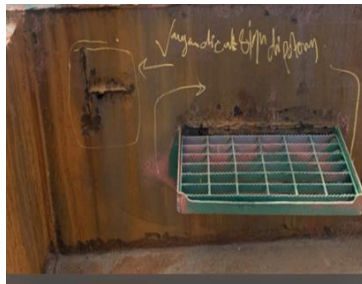
**Gambar 2.1** *Marking*

Penulis mengikuti pembina lapangan untuk marking tambahan pada kapal *Tug Boat* yang sedang berlangsung proses repair, marking ini dilakukan karena ada nya kerusakan, korosi dibagian yang belum diketahui kerukan sebelumnya, penandaan ini bertujuan agar pekerja bisa mengetahui bagian yang ingin dilakukan repair

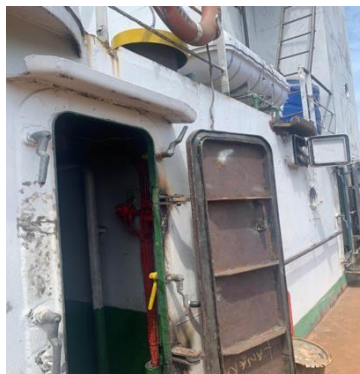
**Gambar 2.2** *Pintu Tug Boat*

Selanjutnya penulis mengecek kembali hasil repair pintu kapal tug boat yang telah terpasang, untuk memastikan sudah terpasang dengan baik dan benar dan sesuai arahan yang diberikan

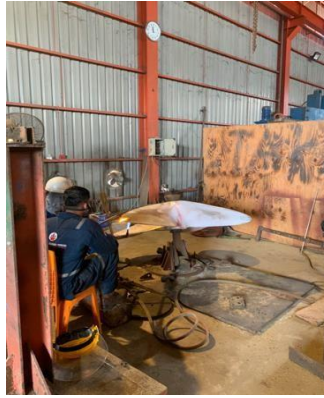
**Gambar2.3** Pengecoran tembaga pada daun *propeler*

Peserta magang melihat proses perbaikan propeler, pengerjaan pengecoran tambahan tembaga pada daun propeler, menggunakan kawat tembaga dan di panaskan menggunakan alat plasma cutting di daun propeler, dipanaskan di bagian atas daun propeler dan di bawah sehingga harus benar-benar panas, kemudian dilelehkan kawat tembaga menggunakan cutting sehingga terjadinya mencair pada permukaan daun propeler dan selanjutnya di palu agar supaya merata, dalam kondisi tersebut masih dipanaskan menggunakan *catting*

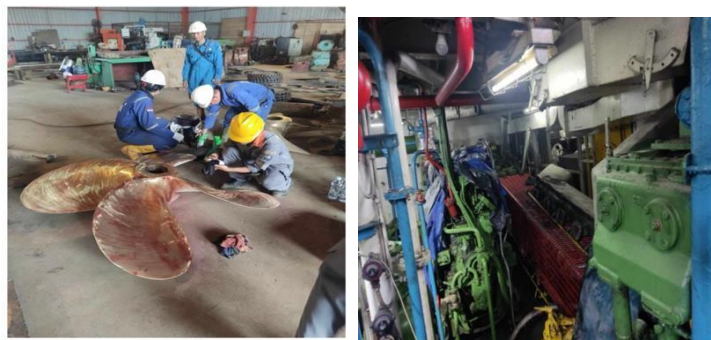
**Gambar 2.4** Inspeksi Propeler

Peserta magang mengikuti BKI inspeksi propeler dengan cara test penetrant pada propeler yang telah selesai repair, dan di lanjutkan dgn pengecekan kapal tug boat yang telah di repair untuk mengetahui masih ada kerusakan apa tidak pada kapal tersebut

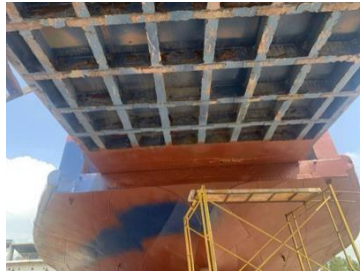
**Gambar 2.6** Ramp door

Penulis mengikuti pembina ke lapangan untuk marking di area tambahan di kapal ro-ro Bahari Nusantara, marking tambahan di bagian yang korosi karena untuk di repair

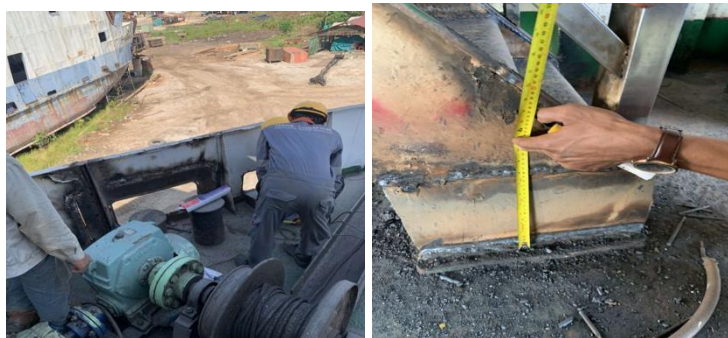
**Gambar 2.1** Bulwork

Peserta magang mengukur plat yang telah di repair di bagian *bulwork* kapal di ukur dengan teliti supaya bisa mendapatkan pengukuran yang pas guna untuk mengetahui ukuran plat yang telah di repair tersebut sehingga bisa diketahui kepada OS/pengurus kapal tersebut

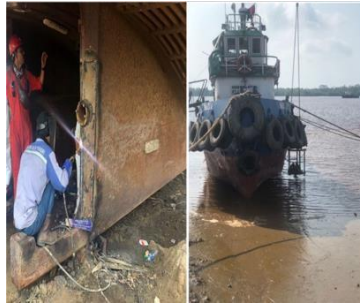
**Gambar 2.2** Tug Boat

Penulis mengikuti pembina lapangan, untuk pengecekan proses repair pada kapal TB Nadia yg sudah di luncurkan namun masih ada kebocoran pada lambung kiri akibat plat yg sudah menipis maka kapal belum bisa beroperasi dan akan segera dilakukan repair kembali pada area yang bocor tersebut

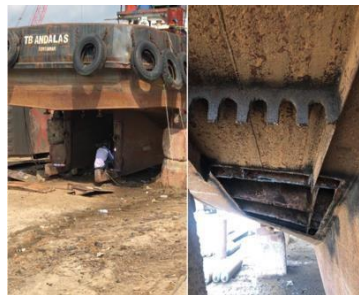
**Gambar 2.3** Bottom yang di *repair*

Selanjutnya penulis melihat proses repair pada kapal TB Andalas, untuk pengantian plat *bottom* yang baru saja di *catting*, akibat adanya kebocoran dan plat yang sudah menipis sehingga tidak sesuai standar dan wajib untuk di ganti

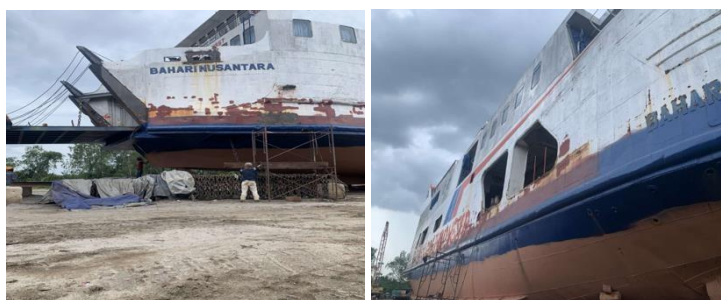
**Gambar 2.4** Kapal Roro

Penulis mengikuti pembina ke lapangan, proses pengecekan komponen tambahan yang harus di repair pada kapal ro-ro Bahari Nusantara, beberapa komponen yang harus di perbaiki sesuai dengan yang sudah di rekomendasikan oleh BKI

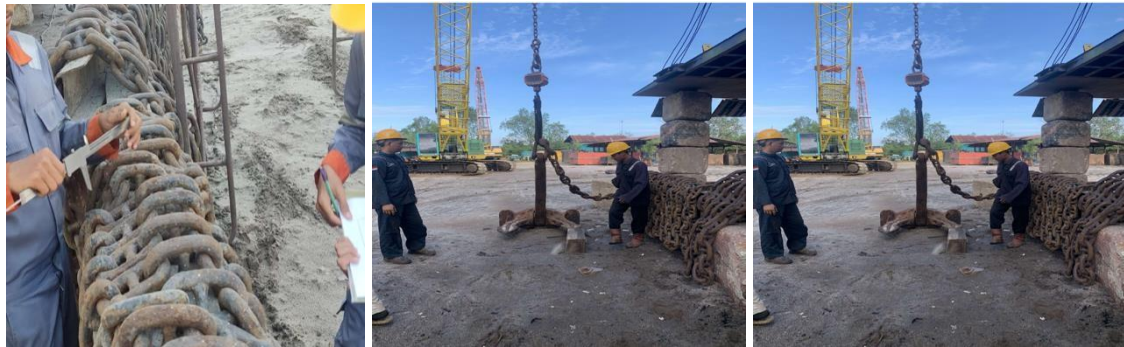
**Gambar 7.5** Rantai Jangkar dan Penimbangan Jangkar

Peserta magang mengukur diameter rantai jangkar dan mengukur plat yang telah dalam proses repair, selanjutnya lanjut mengikuti proses penimbangan jangkar kapal untuk mengetahui berat jangkar tersebut apakah masih sama yang sudah tertera berapa kilo gram di jangkar tersebut

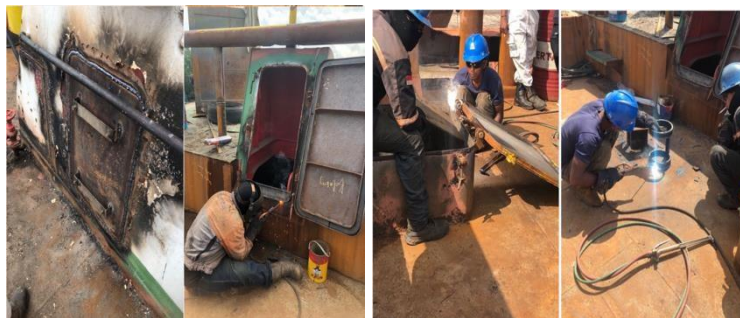
**Gambar 2.6** *Repair Pintu Kemudi*

Peserta magang mengikuti pembina lapangan pengecekan bagian-bagian yang telah di repair dan masih dalam proses repair pada kapal TB. Sentosa tiga. Proses repair ini dilakukan karena plat yang sudah menipis dan berlubang di beberapa bagian yang harus di perbaiki

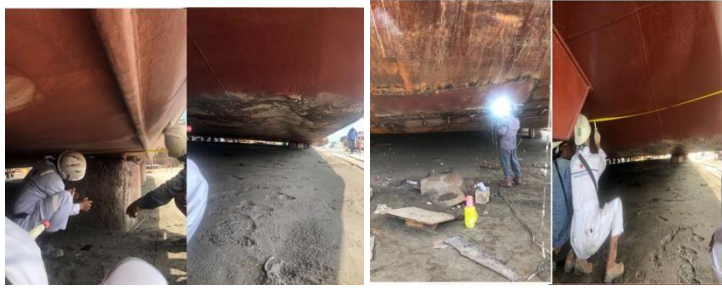
**Gambar 2.1** *Bottom Tongkang Sanobar*

Peserta magang mengikuti pembina lapangan peroses pengecekan plat bagian *bottom* tongkang Sanobar bagian yang baru saja di *repair*, selanjutnya mengikuti peroses marking bagian *bottom* tongkang Indo Sukses, marking hanya dibagian yang deformasi saja, dan setelah di marking pekerja akan memperoses repair tersebut yang mengalami deformasi akibat kandas

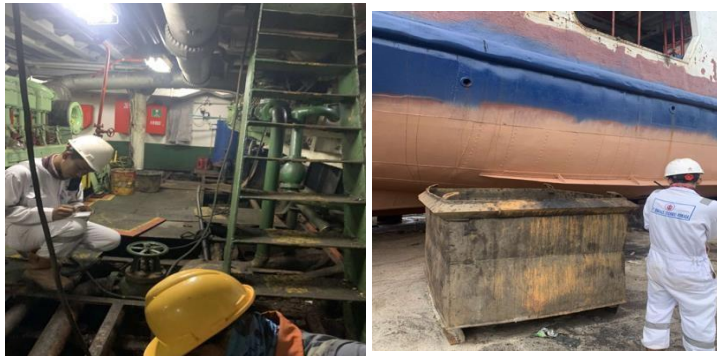
**Gambar 2.1** Mengambil data repair dan mengukur limbah

Peserta magang mengukur mengambil data hasil repair di Kapal Roro yaitu dengan mengukur pipa-pipa yang telah terpasang, selanjutnya mengukur banyak nya limbah pada kapal tersebut dengan cara panjang kali lebar kali tinggi limbah, pada box tempat limbah lalu dapat lah hasil banyak nya limbah supaya untuk bisa diketahui kepada OS/pengurus kapal tersebut

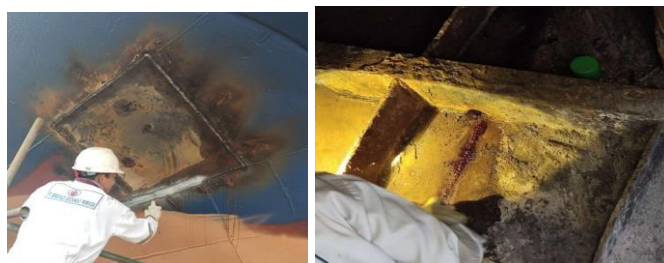
**Gambar 2.2** *Test Penetrant*

Penulis mengikuti pembina lapangan untuk pengecekan proses repair yang sedang berlangsung di kapal roro apakah dilakukan sesuai dengan baik dan sesuai arahan, selanjutnya pengujian las pada hasil pengelasan di botom kapal roro, dengan pengujian penetrant tes untuk mengetahui bocor atau tidak nya pada hasil pengelasan tersebut

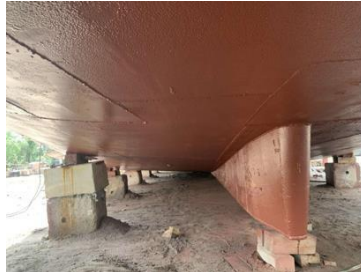
**Gambar 2.2** *Marking peletakan Zinc Anoda*

Penulis marking pada lambung kapal Roro Bahari Nusantara, proses marking ini dilakukan untuk bertujuan penandaan peletakan anti karat yaitu berupa *Zinc Anoda*, marking ini dilakukan untuk bertujuan supaya bisa dilakukan proses pemasangan *Zinc Anoda* sesuai tempat yang di marking pada lambung kapal tersebut

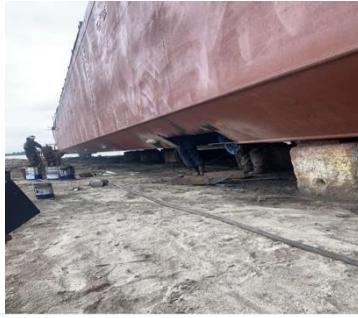
**Gambar 2.4** *Bottom yang di repair*

Peserta magang mengikuti pembina lapangan proses pengecekan dan pengukuran bagian-bagian yg telah terpasang pada tongkang Indo Sukses

Selanjutnya peserta magang marking posisi peletakan *Zinc Anoda* pada lambung kapal tongkang yang sudah selesai di repair dan repair akhir adalah pemasangan zing anode, peserta magang juga melihat pemasangan *Zinc Anoda* secara langsung dengan ditempelkan pada lambung Kapal Tongkang lalu setelah itu dilakukan pengelasan supaya merekat kuat dan baik

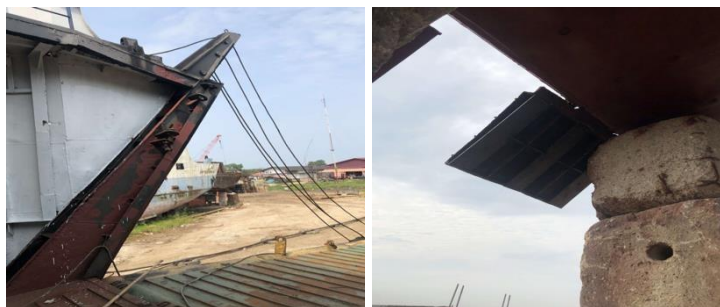
**Gambar 2.1** *Ramp Door Kapal Roro*

Peserta magang mengikuti pembina lapangan record data repair di Kapal Roro Bahari Nusantara, untuk mendapat data mulai dari bongkar pasang, dan pengatian alat baru. Plat yang di ganti dikarenakan akibat keropos

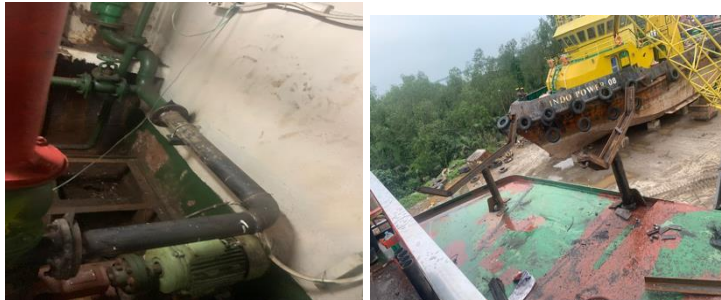
**Gambar 2.2** Perpipan dan dudukan skoci

Penulis mengikuti pembina lapangan untuk pengecekan perpipaan di dalam ruangan *Engine Room* dan dudukan tempat peletakan skoci yang telah terpasang pada Kapal Roro Bahari Nusantara. Guna di cek apakah sudah terpasang dengan baik dan benar sesuai arahan

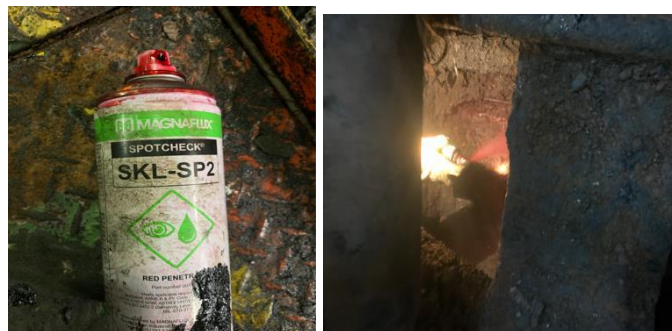
**Gambar 2.3** Test penetrant

Peserta magang mengikuti penetrant tes, pada Kapal Roro Bahari Nusantara karena ada repair pada bagian *bottom* akibat ada nya kebocoran, di penetrant pada hasil pengelasan tersebut guna untuk mengetahui apakah ada kebocoran pada hasil pengelasan nya

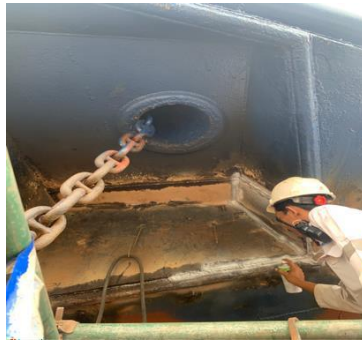
**Gambar 2.4** *Test penetrant*

Penulis mengikuti pembina lapangan proses penetran tes pada bagian *bottom* haluan tepat nya bagian Urluk Jangkar Kapal Roro Bahari Nusantara yang baru saja di repair, penetrant ini dilakukan untuk mengecek apakah hasil las tersebut bagus dan tidak ada kebocoran, setelah di penetrant dan ternyata hasilnya tidak ada kebocoran pada hasil pengelasan yang dilakukan tersebut

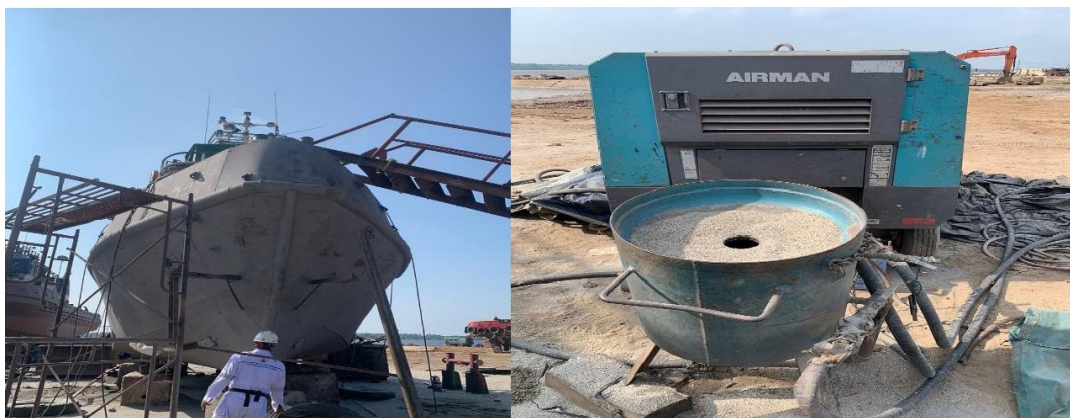
**Gambar 2.9** Proses *Blasting* dan Alat Kompresor Airman dan Pot

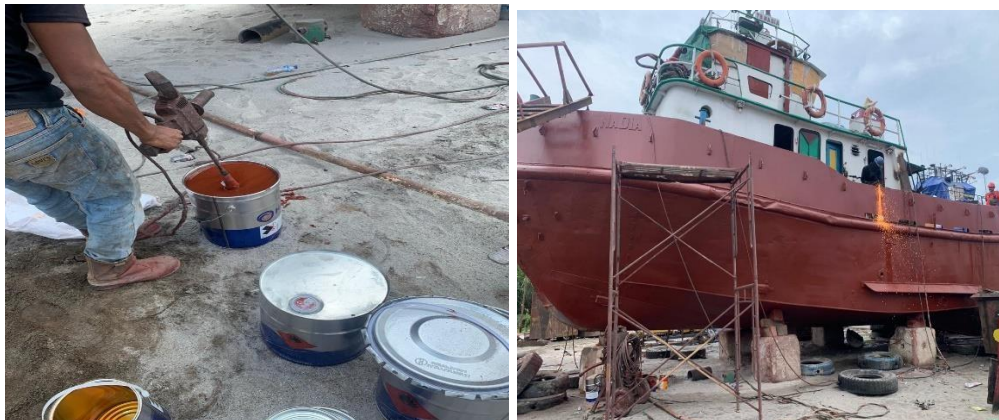
**Gambar 3.0.** Hasil Pengecatan Anti Korosi *Primer*

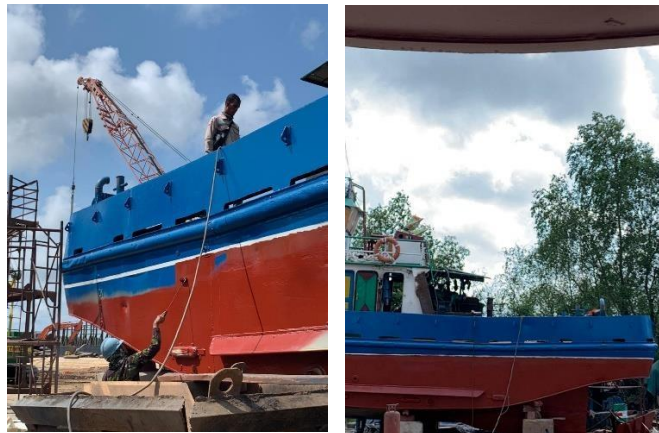
**Gambar 3.1.** Hasil Pengecatan Anti Korosi *Intermediate*

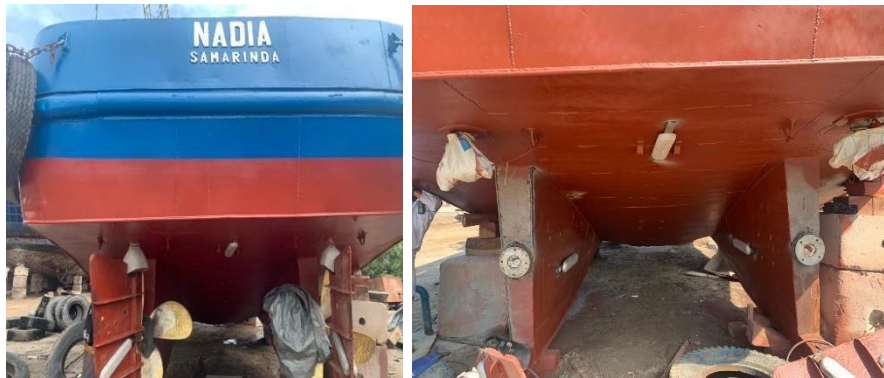
**Gambar 3.2.** Hasil Pengecatan Anti Korosi *Antifouling Paint* lapisan terakhir

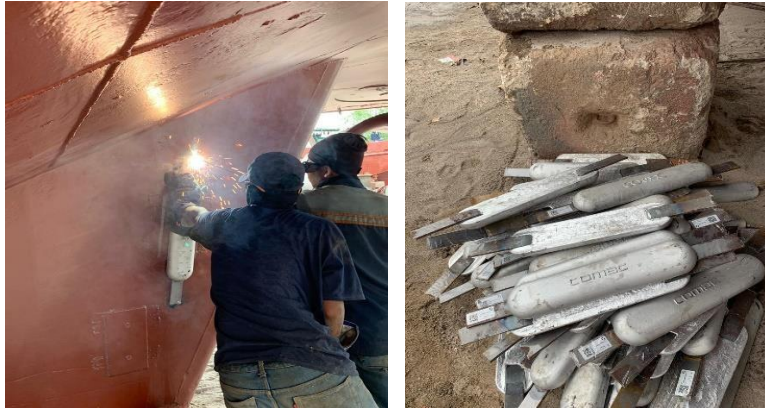
**Gambar 3.3** *Zinc Anoda*

Kemudi kapal, yang terbuat dari logam, juga sering dipasang zinc anode untuk mencegah korosi, karena selalu terendam air selama operasi kapal.

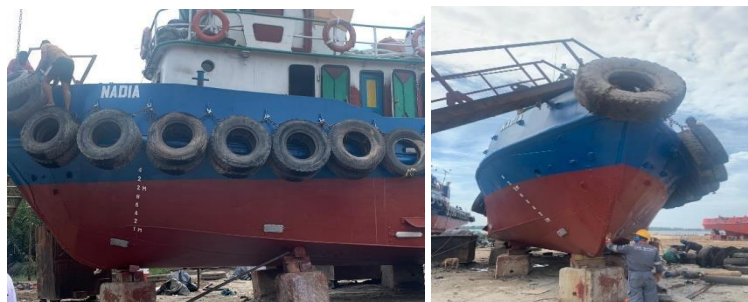
### **Gambar 3.4 *Finishing***

Setelah dilakukan perlindungan anti korosi menggunakan cat anti korosi dan *Zinc Anoda*.
