**LAPORAN MAGANG**  
**PT. DUTABAHARI MENARA LINE**  
**METODE *AIR PRESSURE TEST* TANGKI KAPAL TONGKANG**  
**DANIL SETIAWAN**  
**1304221093**

**PROGRAM STUDI TEKNOLOGI REKAYASA ARSITEKTUR**  
**PERKAPALAN**  
**JURUSAN TEKNIK PERKAPALAN**  
**POLITEKNIK NEGERI BENGKALIS**  
**BENGKALIS – RIAU**  
**2025/2026**

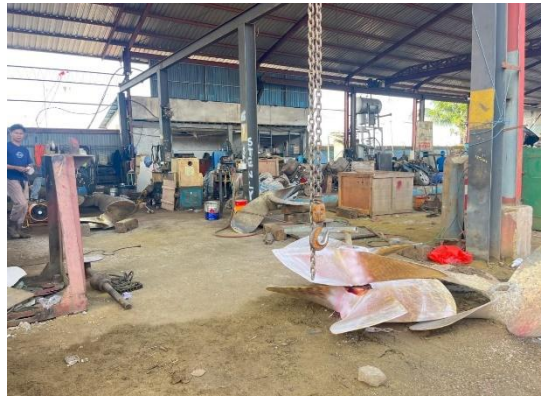
Gambar 2. 3 Dokumentasi Workshop Blancing Propeler

Workshop balancing daun propeller adalah fasilitas atau bengkel khusus yang melakukan proses penyeimbangan (balancing) pada setiap daun propeller kapal untuk memastikan berat dan distribusi massanya seragam. Kegiatan ini bertujuan agar propeller berputar dengan halus tanpa getaran berlebih, sehingga kinerja mesin lebih efisien, umur bantalan (bearing) lebih lama, serta mengurangi risiko kerusakan pada shaft dan gearbox.

Selain proses penyeimbangan, workshop ini juga melakukan perbaikan pada daun propeller seperti pengelasan ulang bagian yang terkikis, perbaikan deformasi atau bengkok pada daun, pengikisan untuk penyetelan ketebalan, serta pengembalian bentuk pitch dan profil daun sesuai spesifikasi asli agar performa propeller tetap optimal

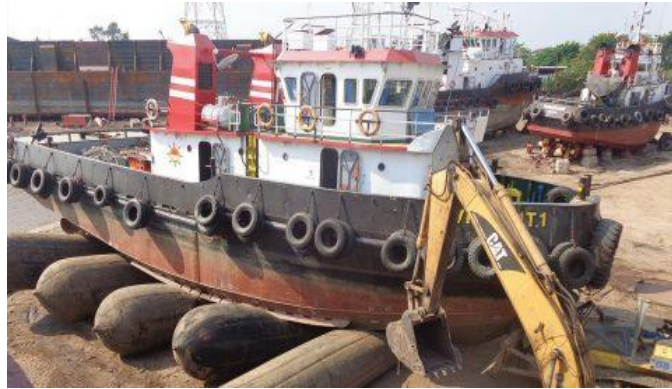
Gambar 2.13 slip way

Fasilitas *slip way* yang di gunakan di sini adalah *ballon*, dimana *ballon* ini di gunakan untuk proses penaikan dan penurunan kapal dan untuk

spesifikasi ballon untuk materialnya *natural rubber* dengan diameter 0.6-2.8 m dan panjang 5-24 m.

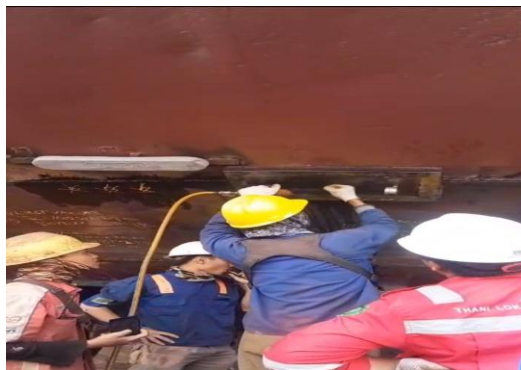
Gambar 3.1 Vakum test BG PADMA

10. Jika ada gelembung yang muncul, itu menunjukkan adanya kebocoran pada area tersebut.
11. Jika kebocoran ditemukan, tandai titik tersebut untuk diperbaiki, lalu lakukan perbaikan atau penggantian komponen yang rusak.
12. Setelah perbaikan, ulangi pengujian untuk memastikan sistem sudah tidak bocor lagi.
13. Setelah pengujian selesai dan sistem dinyatakan tidak bocor, lepaskan alat pengujian dan kembalikan sistem ke kondisi operasional normal.
14. Dokumentasikan hasil pengujian, termasuk nilai tekanan yang tercatat selama pengujian.

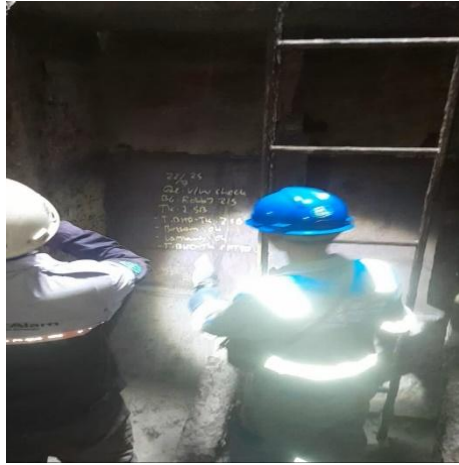
Gambar 3.2 inspection welding BG Robby 215

Saya dan QC melakukan Inspection welding yang di mana suatu proses pemeriksaan hasil pengelasan pada bagian bottom ,lambung long bulkhead Dan ,trans bulkhead,pemeriksaan ini untuk menemukan cacat las yang sering di temukan contoh;Undercut,porosity,Spatter,Cracks.

- yang terlalu tinggi, dan sudut electrode yang salah pada saat pengelasan
2. Porosity adalah karena adanya gas atau logam yang terjebak dalam logam cair pada saat proses pendinginan. Yaitu penyebabnya kontaminasi permukaan oleh minyak, kelembapan atau kotoran.
  3. Spatter adalah suatu defect dengan ciri-ciri benjolan atau bintik-bintik kecil yang jumlahnya banyak berasal dari tetesan bahan logam selama pengelasan.
  4. Cracks biasanya terjadi dalam berbagai bentuk, seperti retakan panas (Hot Cracks), retakan longitudinal, retakan transversal, dan retakan crater. Penyebabnya yaitu pendinginan terlalu cepat atau pembekuan cepat.

3. Welding web frame adalah frame yang ukurannya lebih besar atau juga sering disebut sebagai T bar bahasa gaulan tersebut, yang dimana hasil welding memang harus diperhatikan secara detail, apabila tidak dilakukan hal tersebut maka profil kapal bagian bottom itu sangat penting sebagai tumpuan utama.

4. Welding Bracket adalah jenis plat yang menyatukan antara angle bar dan web frame yang dimana welding tersebut harus sangat diperhatikan antara keduanya dengan menggunakan bantuan alat yaitu mirror welding yang gunanya untuk melihat hasil welding bagian bawah yang welding antara angle bar dan bracket.

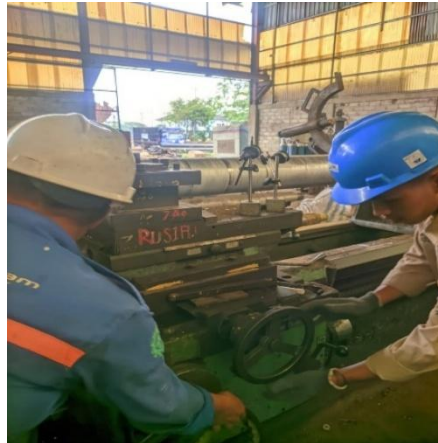
Gambar 3.3 Pelurusan Flange shaft

Saya dan QC melakukan Alignment flange shaft ke shaft pada kapal TB. TJA 2812 telah dilakukan di bengkel bubut untuk memastikan keselarasan radial dan aksial sesuai ketentuan Class BKI. Hasil pengukuran menunjukkan nilai radial: A=0,01 mm, B=-0,06 mm, C=0,00 mm, D=0,00 mm dan aksial: A=0,04 mm, B=0,01 mm, C=0,05 mm, D=0,00 mm. Nilai maksimum yang diperoleh, yaitu radial 0,06 mm dan aksial 0,05 mm, masih berada dalam batas toleransi BKI yaitu  $\pm 0,07$  mm, sehingga kondisi alignment dinyatakan baik dan dapat diterima. Dengan hasil tersebut, pemasangan flange coupling dapat dilanjutkan karena tidak berpotensi menimbulkan beban berlebih pada bearing, getaran berlebih, maupun kerusakan komponen sistem propulsi.

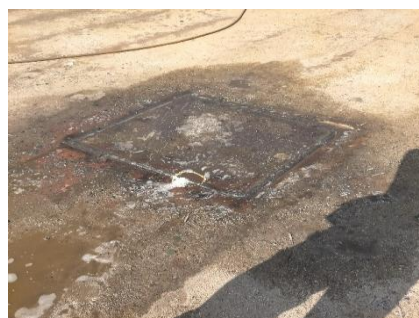
Gambar 3.4 air test bg gandasari 2039

Pada hari ini Saya dan QC melakukan Pemeriksaan hasil pengelasan pada kapal BG GANDASARI 2039 pada area deck dan lambung kapal menggunakan metode air test dengan udara bertekanan tinggi di isi ke dalam tangki dengan tekanan 0,2 kemudian air sabun disemprotkan ke hasil pengelasan supaya terdeteksi kebocoran jika terdapat kebocoran di area pengelasan akan muncul air yang bergelembung. Jika terdapat kebocoran maka di lakukan perbaikan kembali

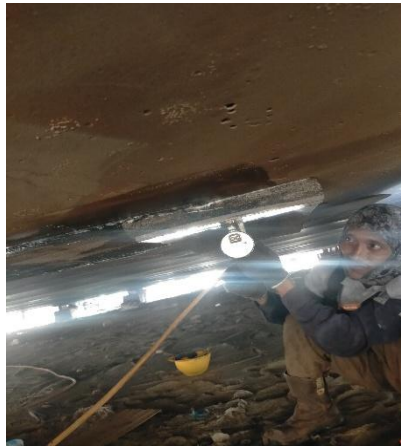
Gambar 3.5 Vakum test

Saya dan QC melakukan pevacum test pada bagian bottom dan lambung kapal BG.Floating Crane PADMA INDAH, guna mengetahui kebocoran pada hasil weldingan.yang dimana tidak bisa dilakukan dengan menggunakan pengujian penetran test jadi harus dilakukan dengan menggunakan metod vacuum test dengan pekerja khusus bagian kapal repair.

7. Setelah tekanan vakum tercapai, matikan pompa vakum dan periksa apakah tekanan dalam sistem tetap stabil dalam periode waktu tertentu.
8. Jika terdapat penurunan tekanan yang cepat, artinya ada kebocoran

9. Untuk memeriksa titik kebocoran, cairan deteksi kebocoran (biasanya sabun atau busa) dapat disemprotkan pada area yang dicurigai (seperti sambungan las).
10. Jika ada gelembung yang muncul, itu menunjukkan adanya kebocoran pada area tersebut.
11. Jika kebocoran ditemukan, tandai titik tersebut untuk diperbaiki, lalu lakukan perbaikan atau penggantian komponen yang rusak.
12. Setelah perbaikan, ulangi pengujian untuk memastikan sistem sudah tidak bocor lagi.
13. Setelah pengujian selesai dan sistem dinyatakan tidak bocor, lepaskan alat pengujian dan kembalikan sistem ke kondisi operasional normal.
14. Dokumentasikan hasil pengujian, termasuk nilai tekanan yang tercatat selama pengujian.

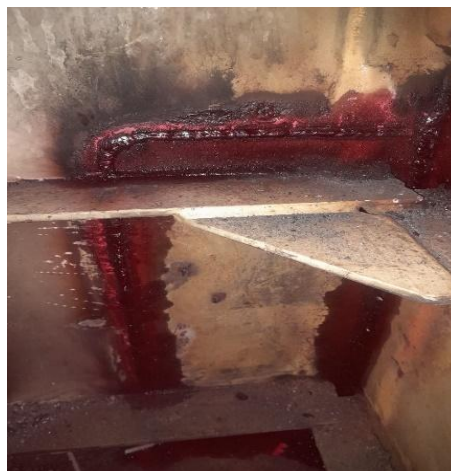
Gambar 3.6 Penetrant test

Saya dan QC melakukan Pengujian pengelasan dengan metode NDT Penetrant Test pada daerah tanki ballast pada kapal TB.KSA 1 dilakukan untuk memastikan kualitas sambungan las yang berpotensi mengalami tekanan internal, korosi, serta kondisi lembap. Proses PT dimulai dengan pembersihan permukaan las dari kotoran, karat, dan sisa coating agar penetrant dapat bekerja optimal, kemudian cairan penetrant diaplikasikan dan dibiarkan meresap selama waktu tunda sesuai prosedur. Setelah itu, sisa penetrant dibersihkan tanpa mengganggu penetrant yang telah masuk ke celah cacat, lalu developer diaplikasikan untuk menarik penetrant keluar sehingga menghasilkan indikasi visual. Pemeriksaan dilakukan untuk mendeteksi cacat permukaan seperti retak, porositas terbuka, atau pinhole yang dapat menyebabkan kebocoran pada tanki ballast

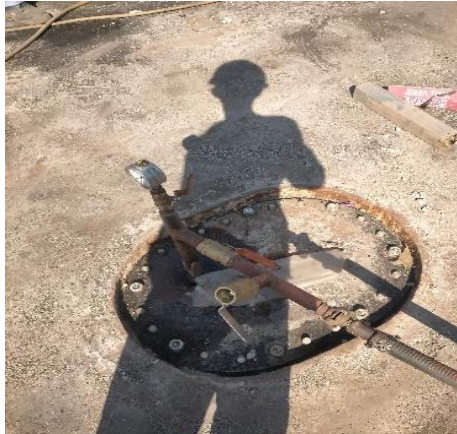
Gambar 3.7 Air test BG ROBBY 215

Pada hari ini Saya dan QC melakukan Pemeriksaan hasil pengelasan pada kapal BG ROBBY 215 pada area deck dan lambung kapal menggunakan metode air test dengan udara bertekanan tinggi di isi ke dalam tangki dengan tekanan 0,2 kemudian air sabun disemprotkan ke hasil pengelasan maupun area deck supaya terdeteksi kebocoran . Jika terdapat kebocoran maka di lakukan perbaikan kembali

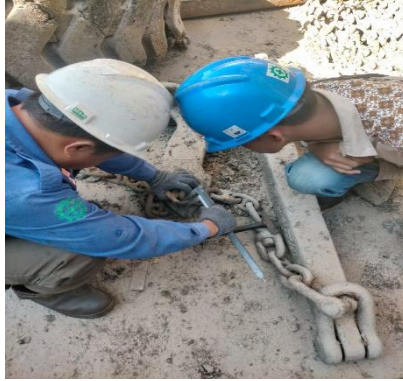
Gambar 3.9 Kalibrasi Rantai Jangkar TB JHONI XI

- Menentukan berat jangkar yang di pakai kapal Jhoni XI Dengan berat 300kg
- Menentukan berapa segel yang di pakai jangkar tersebut(Sebelah kiri 8 segel dan sebelah kanan 5 segel)
- Pengukuran diameter rantai jangkar deangan jangka sorong dalam setiap segel rantai jangkar di ukur 3 bagian yang berbeda
- Sebelum pengukuran rantai di bersihkan dari karat lalu nilai diameter jangkar di hitung dengan rules yang di pakai kapal contohnya kapal TB.JHONI XI

Menggunakan rantai 19 dengan rumus  $19.00 - 12\% = 16.72$  maka diameter rantai jangkar tidak boleh lebih kecil dari nilai tersebut apabila lebih kecil maka rantai jangkar wajib di ganti dengan yang baru.

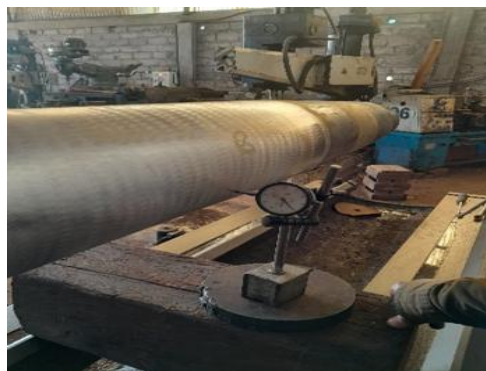
Gambar 3.10 Pelurusan shaft propeller MT GONAYA VIII

Saya dan QC melakukan Cek pelurusan shaft Propeler pada kapal MT. GONAYA VIII Setelah di lakukan perbaikan dengan mengukur panjang AS propeler 600 mm pertitik untuk pengujian (pengambilan nilai diameternya) Minimal pelurusan  $0,003 \times D + 0,2 : 2$  dan rumus Maksimal  $0,004 \times \text{Diameter} + 0,5 : 2$  Alat yang digunakan : Dial dan meter

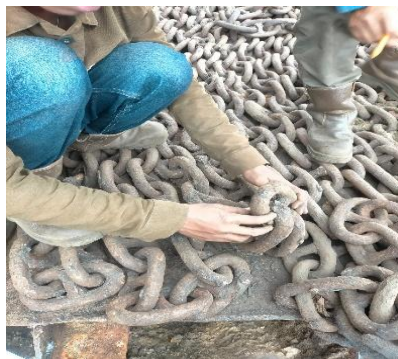
Gambar 3.11 kalibrasi rantai jangkar PETRO OSEAN XVII

Saya di tugaskan QC untuk melakukan Kalibrasi Rantai jangkar pada kapal PETRO OSEAN XVII yang di mana Kalibrasi rantai jangkar adalah proses pengecekan ulang diameter dan kondisi rantai untuk memastikan setiap *link* memenuhi standar keselamatan, dilakukan dengan mengukur diameter rantai, jarak antar *link*, memeriksa tanda kalibrasi per *shackle*, serta melakukan inspeksi visual terhadap deformasi, retakan, dan korosi. Hasil pengukuran dibandingkan dengan spesifikasi pabrikan atau aturan klas, dan apabila ditemukan penyimpangan di luar toleransi, rantai harus diperbaiki atau diganti agar sistem penjangkaran tetap aman dan baik saat beroperasi.

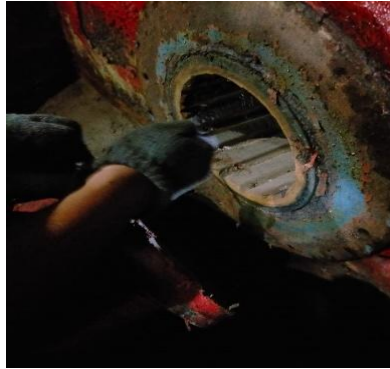
Gambar 3.12 Pengukuran Bearing Shaft MT GONAYA VII

Saya dan QC melakukan Pengukuran bearing shaft propeler pada kapal MT GONAYA VII untuk memastikan kondisi bantalan (stern tube bearing / bush) dan shaft propeler masih berada dalam batas toleransi klasifikasi setelah kapal naik docking. Pengukuran ini dilakukan , untuk mendeteksi adanya keausan, misalignment, atau penurunan clearance yang dapat menyebabkan getaran berlebih

dan kerusakan sistem propulsi dengan diameter bearing Starboard 204,85 dan Poreside 204,50 Alat yang digunakan Jangka luar.

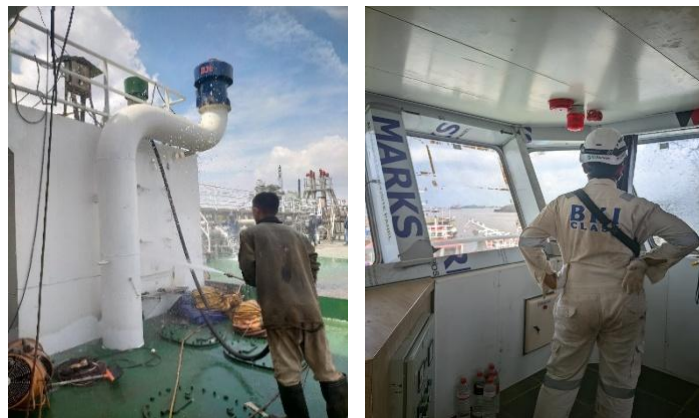
Gambar 3.15 Hose Test MT.Adeline 06

Saya bersama QC dan Class BKI melakukan pengujian Hose test pada kapal bangunan baru yang di mana metode pengujian kebocoran (watertightness test) yang dilakukan dengan menyemprotkan air bertekanan menggunakan selang (hose) ke seluruh sambungan pelat, bukaan watertight, manhole, pintu kedap, jendela, ventilator, serta area potensial bocor lainnya untuk memastikan struktur dan

pemasangan komponen benar-benar kedap air sebelum kapal diserahkan ke pemilik atau diklasifikasi oleh class. Pengujian ini menggunakan tekanan air minimal 2 bar atau sesuai standar klasifikasi, dengan jarak semprotan  $\pm 1$  meter dan durasi penyiraman beberapa menit pada setiap titik untuk melihat apakah terdapat rembesan di sisi dalam. Selama test, tim inspeksi berada di dalam kompartemen untuk memonitor adanya tetesan atau lembab pada sambungan las maupun fitting. Jika ditemukan kebocoran, area tersebut ditandai untuk dilakukan perbaikan dan diulang hingga memenuhi persyaratan watertight standard. Hose test merupakan tahap penting dalam quality control kapal bangunan baru untuk memastikan tingkat kedap struktur sebelum dock trial dan sea trial.

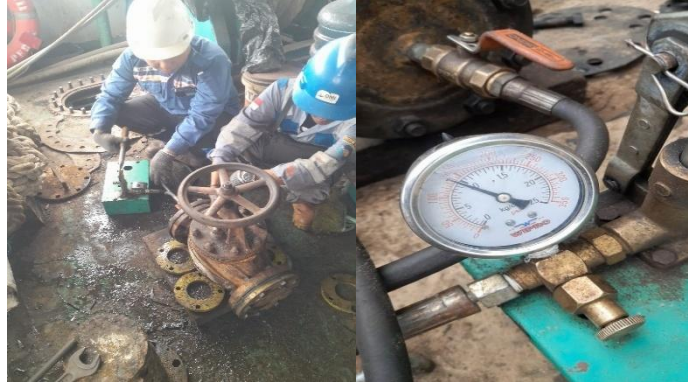
Gambar 3.17 Hydro Test Valve ME

Saya dan QC melakukan Pengujian valve emergency (ME) pada kapal SPOB PETRO OCEAN XVII dengan metode hydro test dilakukan untuk memastikan kekuatan body valve dan kedapatan seat terhadap tekanan kerja setelah di perbaiki (servis). Pada proses ini, valve diisi penuh dengan air hingga tidak ada udara terperangkap di dalam ruang valve, kemudian tekanan dinaikkan secara bertahap menggunakan hydro test pump hingga mencapai 10 bar sesuai standar pengujian. Setelah tekanan tercapai, dilakukan holding time untuk menstabilkan kondisi internal valve, lalu teknisi memeriksa seluruh

bagian body, flange, bonnet, dan sambungan untuk mengidentifikasi adanya rembesan atau deformasi akibat tekanan.

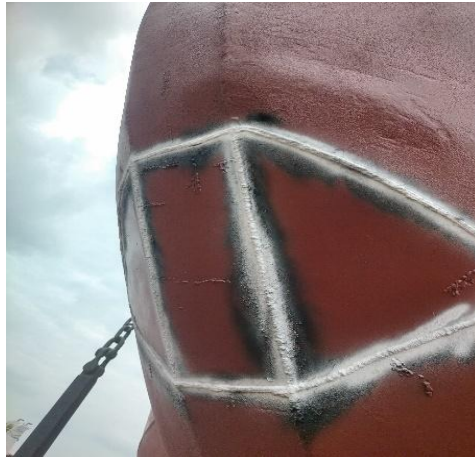
Gambar 3.18 Penetrant test Bulbous Bow

Saya dan QC melakukan Pengujian pengelasan dengan metode NDT Non-Destructive Testing pada Area repleting Bulbous Bow pada kapal MT.GONAYA VIII dilakukan untuk memastikan kualitas sambungan las yang terhindar dari cacat las seperti crack ,Undercut dan porosity dll.Kemudian developer di aplikasikan dari sisi luar kapal sedangkan red penetrant di aplikasikan dari dalam jikaa terdapat bintik merah pada area pengujian maka di pastikan hasil lasan masih bocor dan di lakukan perbaikan Kembali.

| No | GAMBAR KERJA | KETERANGAN |
|---|---|---|
| 1. | | 1. Pengujian hasil pengelasan dengan penetrant test pada kapal MT.GONAYA VIII pada area bulbous bow |

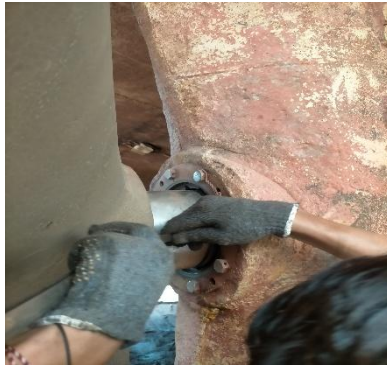
Gambar 3.19 Clereance KMP TELUK CENDRAWASIH 1

Pada hari ini Saya dan QC melakukan Pengukuran clearance before pada shaft propeller kapal KMP TELUK CENDRAWASIH 1 yang dimana proses pemeriksaan awal untuk mengetahui kondisi kelonggaran dan keselarasan (clearance) antara shaft, stern tube, dan komponen bantalan sebelum pekerjaan perbaikan dilakukan. Pengukuran ini bertujuan untuk mendapatkan data baseline kondisi aktual shaft sehingga dapat dibandingkan setelah perbaikan. Dalam tahap ini teknisi mengecek beberapa parameter utama seperti clearance radial antara shaft dan bearing/stuffing box, clearance aksial terhadap thrust bearing, serta mengevaluasi adanya keausan, keovalan, atau misalignment pada sistem putaran. Data hasil pengukuran kemudian dicatat sebagai acuan untuk menentukan metode perbaikan, memastikan toleransi masih sesuai standar kelas, serta menjamin bahwa setelah pekerjaan pembubutan, penggantian bearing, atau alignment ulang, sistem propulsi dapat beroperasi dengan aman, dan efisien.

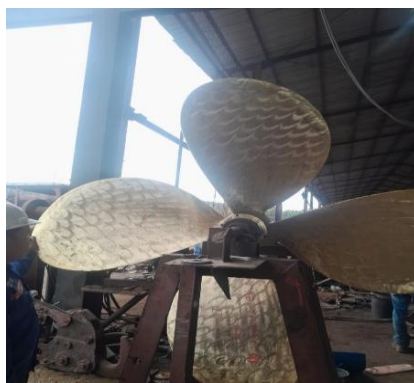
Gambar 3.20 Blancing TB. KAILI V

Pada hari ini saya dan QC melakukan Pengujian daun propeler pada Kapal TB. KAILI V Pemeriksaan dilakukan dengan memutar propeler secara manual ke dua arah, yaitu arah maju dan mundur, untuk memastikan setiap daun berada dalam kondisi seimbang. Pengujian dilakukan berurutan dari daun 1 ke daun 2, daun 2 ke daun 3, daun 3 ke daun 4, serta dari daun 4 kembali ke daun 1. Hasil yang diharapkan adalah keselarasan posisi berhenti setiap daun propeler yang membentuk pola silang (X), dan pada saat daun propeler berhenti, daun propeler tidak membalik putarannya yang menunjukkan bahwa berat pada masing-masing daun telah seimbang.

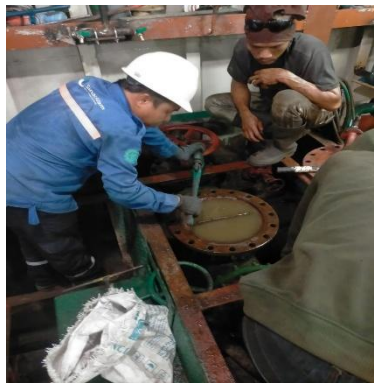
Gambar 3.21 Hydro test TB. JHONI XI

Saya dan QC melakukan Pengujian valve Sea Chest pada kapal TB. JHONI XI dengan metode hydro test dilakukan untuk memastikan kekuatan body valve dan kedapatan seat terhadap tekanan kerja setelah di perbaiki (servis). Pada proses ini, valve diisi penuh dengan air hingga tidak ada udara terperangkap di dalam ruang valve, kemudian tekanan dinaikkan secara bertahap menggunakan hydro test pump hingga mencapai 5 bar sesuai standar pengujian. Setelah tekanan tercapai, dilakukan holding time untuk menstabilkan kondisi internal valve, lalu teknisi memeriksa seluruh bagian body, flange, bonnet, dan sambungan untuk mengidentifikasi adanya rembesan atau deformasi akibat tekanan

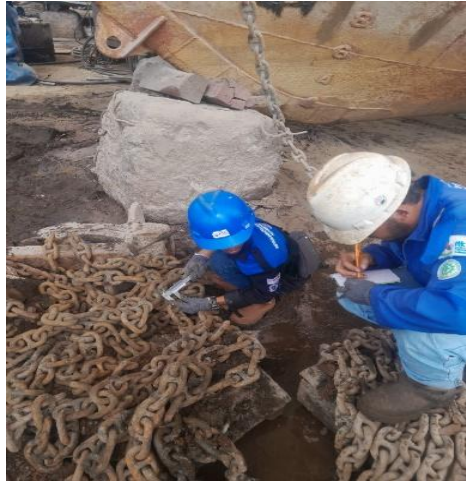
Gambar 3.23 Kalibrasi rantai jangkar TB. HARLINA 3

- Menentukan berat jangkar yang di pakai kapal TB. HARLINA 3
- Menentukan berapa segel yang di pakai jangkar tersebut
- Pengukuran diameter rantai jangkar deangan jangka sorong dalam setiap segel rantai jangkar di ukur 3 bagian yang berbeda
- Sebelum pengukuran rantai di bersihkan dari karat

- Kemudian nilai diameter jangkar di hitung dengan rules yang di pakai kapal contohnya kapal Menggunakan rantai dengan rumus: Diameter ori rantai -12% =... maka diameter rantai jangkar tidak boleh lebih kecil dari nilai tersebut apabila lebih kecil maka rantai jangkar wajib di ganti dengan yang baru.

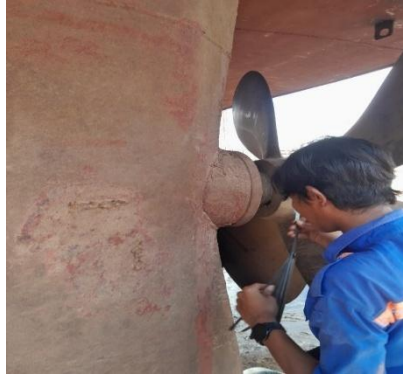
Gambar 3.24 Clearance TB KSA 70

Pada hari ini Saya dan QC melakukan Pengukuran clearance before pada shaft propeller kapal TB KSA 70 yang dimana proses pemeriksaan awal untuk mengetahui kondisi kelonggaran dan keselarasan (clearance) antara shaft, stern tube, dan komponen bantalan sebelum pekerjaan perbaikan dilakukan. Pengukuran ini bertujuan untuk mendapatkan data baseline kondisi aktual shaft sehingga dapat dibandingkan sebelum perbaikan. Dalam tahap ini teknisi mengecek beberapa parameter utama seperti clearance radial antara shaft dan bearing/stuffing box, clearance aksial terhadap thrust bearing, serta mengevaluasi adanya keausan, keovalan, atau misalignment pada sistem putaran. Data hasil pengukuran kemudian dicatat sebagai acuan untuk menentukan metode perbaikan, memastikan toleransi

masih sesuai standar kelas, serta menjamin bahwa setelah pekerjaan pembubutan, penggantian bearing, atau alignment ulang, sistem propulsi dapat beroperasi dengan aman, dan efisien.

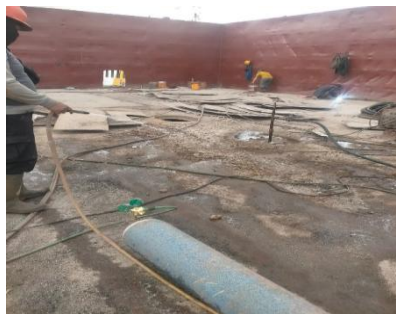
Gambar 3.25 Air test BG RMN 361

Pada hari ini Saya dan QC melakukan Pemeriksaan hasil pengelasan pada kapal BG RMN 361 pada area deck dan lambung kapal menggunakan metode air test dengan udara bertekanan tinggi di isi ke dalam tangki dengan tekanan 0,2 kemudian air sabun disemprotkan ke hasil pengelasan maupun area deck supaya terdeteksi kebocoran . Jika terdapat kebocoran maka di lakukan perbaikan kembali

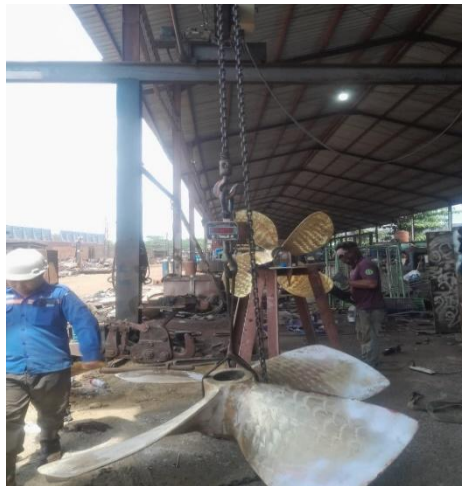
Gambar 3. 26 Penimbangan daun propeler TB.EDWARE 20001

Pada hari ini saya dan QC melakukan kegiatan Penimbangan Daun Propeler pada kapal TB.EDWARE 20001 Di lakukan setelah propeler sudah selesai pengujian keselarasan atau keseimbangan (Blancing) dengan alat yang di gunakan crane scale dan alat penimbang yang di mana fungsi penimbangan propeler ini bertujuan untuk mengetahui berat selisih daun propeler starboard dan portside yang sudah di blancing ataupun untuk mengetahui selisih berat dari daun propeler aslinya

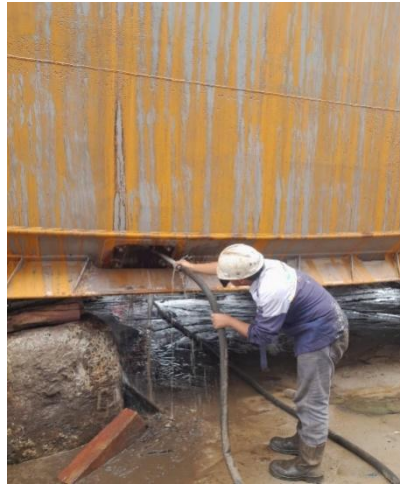
Gambar 3.27 Hose test TB.HARLINA 3

Pada ini saya dan QC melakukan Pengujian valve sea chest pada kapal TB.HARLINA 3 dengan menggunakan metode Hose test yang merupakan suatu metode pengujian kebocoran valve sea chest Di mana air bertekan 5 bar di semprotkan langsung ke valve dari sisi luar kapal menggunakan bantuan mobil pemadam kebakaran.dan di periksa dari dalam kapal (dari kamar mesin) pada saat penyemprotan jika terjadi kebocoran atau rembesan dari valve maka di lakukan perbaikan

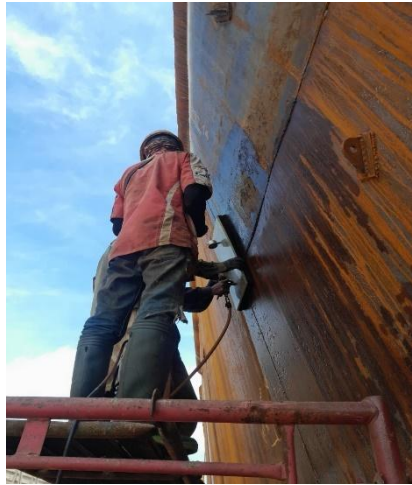
Gambar 3.28 Vakum test TB.JHONI XI

- 12 Setelah perbaikan, ulangi pengujian untuk memastikan sistem sudah tidak bocor lagi.
- 13 Setelah pengujian selesai dan sistem dinyatakan tidak bocor, lepaskan alat pengujian dan kembalikan sistem ke kondisi operasional normal.

- 14 Dokumentasikan hasil pengujian, termasuk nilai tekanan yang tercatat selama pengujian.

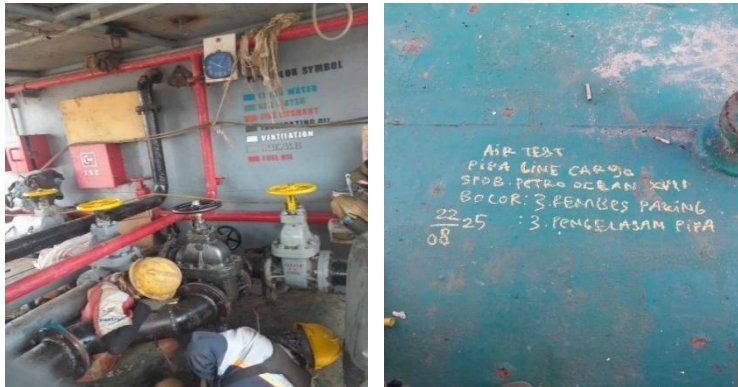
Gambar 3.29 Air test SPOB PETRO OCEAN XVII

Saya dan QC melakukan Pengujian pipa cargo pada kapal SPOB PETRO OCEAN XVII dengan menggunakan metode air test dilakukan dengan memasukkan udara bertekanan tinggi (5 bar) ke dalam sistem pipa tangki untuk memastikan tidak adanya kebocoran pada sambungan las serta memverifikasi kedapatan valve. Sebelum pengisian udara, sistem pipa diperiksa secara visual untuk memastikan seluruh flange, sambungan, dan support dalam kondisi aman untuk menerima tekanan. Setelah tekanan dinaikkan secara bertahap hingga mencapai 5 bar, dilakukan holding time untuk menstabilkan tekanan, kemudian seluruh jalur pipa, area weld joint, flange connection, serta valve diperiksa menggunakan larutan air sabun atau leak detector untuk mengidentifikasi potensi rembesan. Selama pengujian, manometer dimonitor untuk melihat adanya penurunan tekanan yang dapat mengindikasikan kebocoran interna jika terdapat rembesan atau kebocoran terhadap pipa cargo maka di lakukan perbaikan kembali

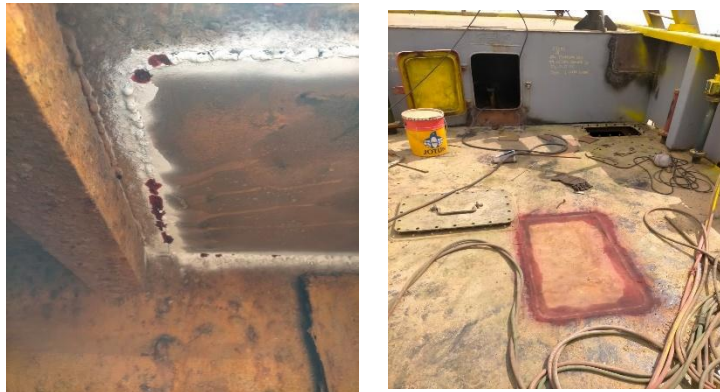
Gambar 3.30 penetran test tk fwd OSEAN POWER 20

Saya dan QC melakukan Pengujian pengelasan dengan metode NDT Penetrant Test pada daerah tanki FWT pada kapal TB OSEAN POWER 20 dilakukan untuk memastikan kualitas sambungan las yang berpotensi mengalami tekanan internal, korosi, serta kondisi lembap. Proses PT dimulai dengan pembersihan permukaan las dari kotoran, karat, dan sisa coating agar penetrant dapat bekerja optimal, kemudian cairan penetrant diaplikasikan dan dibiarkan meresap selama waktu tunda sesuai prosedur. Setelah itu, sisa penetrant dibersihkan tanpa mengganggu penetrant yang telah masuk ke celah cacat, lalu developer diaplikasikan untuk menarik penetrant keluar sehingga menghasilkan indikasi visual. Pemeriksaan dilakukan untuk mendeteksi cacat permukaan seperti retak, porositas terbuka, atau pinhole yang dapat menyebabkan kebocoran pada tanki fwt

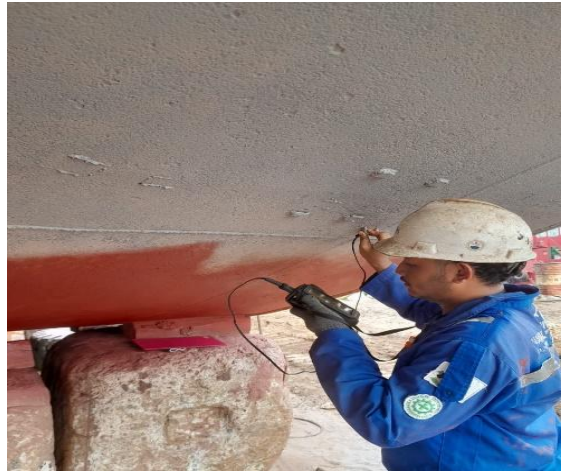
Gambar 3.32 UT BG FC.RATU GIOK MINI

digunakan memperhitungkan kecepatan suara dalam material dan waktu pantul gelombang.

6. Alat kemudian menampilkan hasil pengukuran ketebalan material yang diukur, yang dapat dilihat langsung pada layar alat pengukur.

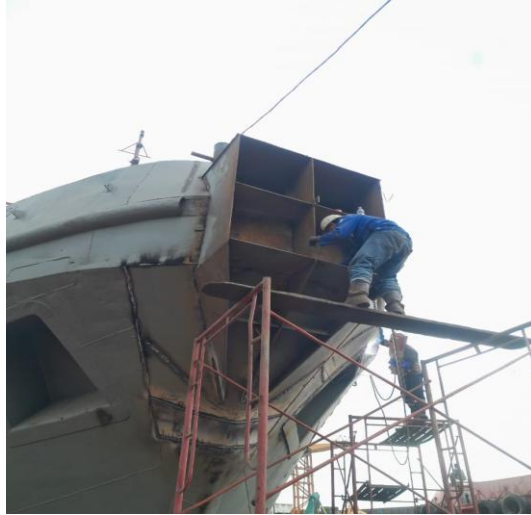
Gambar 3.33 Penetrant test TB.HARLINA 3

Saya dan QC melakukan Pengujian pengelasan dengan metode NDT Non-Destructive Testing pada Area repleting Busherlak pada kapal TB.HARLINA 3 dilakukan untuk memastikan kualitas sambungan las yang terhindar dari cacat las seperti crack ,Undercut dan porosity dll.Kemudian developer di aplikasikan dari sisi luar kapal sedangkan red penetrant di aplikasikan dari dalam jikaa terdapat bintik merah pada area pengujian maka di pastikan hasil lasan masih bocor dan di lakukan perbaikan Kembali.

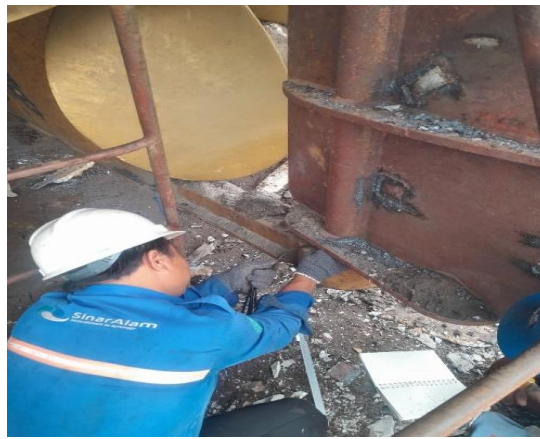
Gambar 3.34 Clereance TB KAILI VI

Nilai toleransi sebagai berikut:

- Shaft  $0.01 \times \text{Diameter} + 2,5$  atau 3
- Rundder stock  $0,01 \times \text{Diameter} + 2$
- Pintle  $0,01 \times \text{Diameter} + 2$
- Diameter di bawah 100 mm tetap toleransinya (5,00mm) alat pengukur Feller, jangka luar, Singgmat

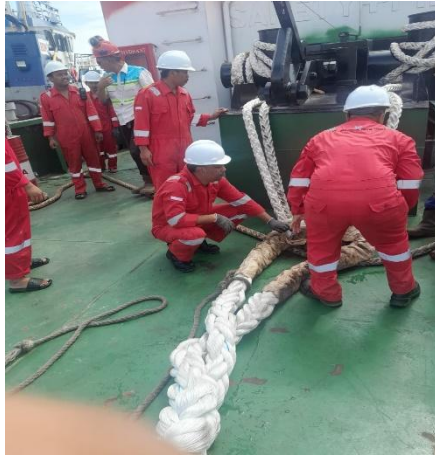
Gambar 3.35 Bollard test TB. Fery XXXIV

Pada hari Jumat, 29 Agustus 2025, kami melakukan kegiatan uji Bollard Pull terhadap kapal TB. Fery XXXIV. Pengujian ini bertujuan untuk mengetahui kemampuan daya tarik maksimal kapal tunda saat bekerja penuh.

Sebelum uji dilakukan, tim memastikan semua alat ukur, terutama dynamometer (alat ukur tegangan tali), dalam kondisi baik dan sudah dikalibrasi. Tali tambat juga dipasang sesuai standar, memastikan posisi kapal aman dan tidak bergeser saat pengujian berlangsung. Setelah semuanya siap, kapal mulai menarik dengan tenaga penuh, dan hasil pengujian menunjukkan kapal mampu menghasilkan daya tarik sebesar 16,6 ton.dengan RPM 1200

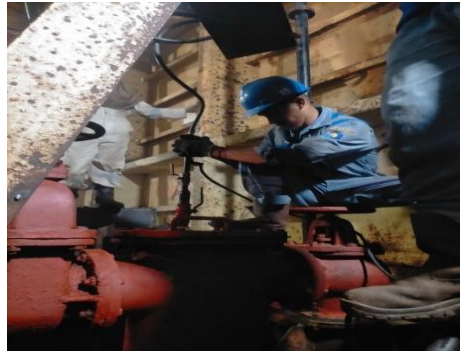
Gambar 3.36 Hydro test valve sea chest

Saya dan QC melakukan Pengujian valve Sea Chest pada kapal BG RATU GIOK MINI dengan metode hydro test dilakukan untuk memastikan kekuatan body valve dan kedapatan seat terhadap tekanan kerja setelah di perbaiki (servis). Pada proses ini, valve diisi penuh dengan air hingga tidak ada udara terperangkap di dalam ruang valve, kemudian tekanan dinaikkan secara bertahap menggunakan hydro test pump hingga mencapai 5 bar sesuai standar pengujian. Setelah tekanan tercapai, dilakukan holding time untuk menstabilkan kondisi internal valve, lalu teknisi memeriksa seluruh bagian body, flange, bonnet, dan sambungan untuk mengidentifikasi adanya rembesan atau deformasi akibat tekanan

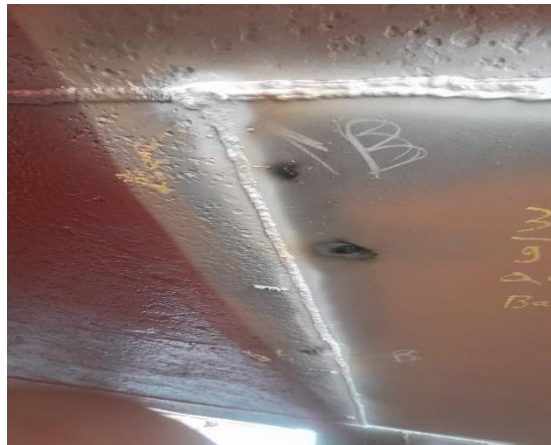
Gambar 3.38 Penetrant Testl TB.HARLINA 3

Saya dan QC melakukan Pengujian pengelasan dengan metode NDT Non-Destructive Testing pada Area repleting di Bottom pada kapal TB.HARLINA 3 dilakukan untuk memastikan kualitas sambungan las yang terhindar dari cacat las seperti crack ,Undercut dan porosity dll.Kemudian developer di aplikasikan dari sisi luar kapal sedangkan red penetrant di aplikasikan dari dalam jikaaa terdapat bintik merah pada area pengujian maka di pastikan hasil lasan masih bocor dan di lakukan perbaikan Kembali

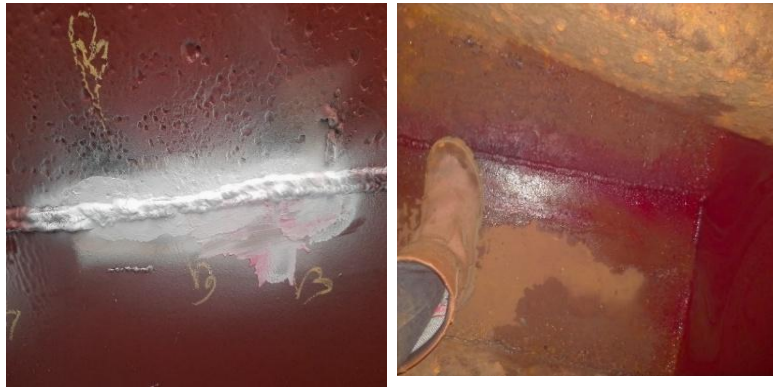
Gambar 3.39 Penetrant Test TB.HARLINA 3

Saya dan QC melakukan Kembali Pengujian pengelasan dengan metode NDT Non-Destructive Testing pada Area repleting di Bottom pada kapal TB.HARLINA 3 dilakukan untuk memastikan kualitas sambungan las yang terhindar dari cacat las seperti crack ,Undercut dan porosity dll.Kemudian developer di aplikasikan dari sisi luar kapal sedangkan red penetrant di aplikasikan dari dalam jikaaa terdapat bintik merah pada area pengujian maka di pastikan hasil lasan masih bocor dan di lakukan perbaikan Kembali

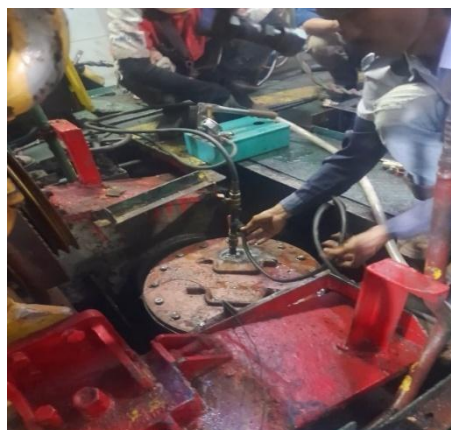
Gambar 3.40 Hydro Test TB.KAILI VI

Pada hari ini Saya dan QC melakukan Pengujian valve Sea Chest pada kapal TB.KAILI VI dengan metode hydro test dilakukan untuk memastikan kekuatan body valve dan kedapatan seat terhadap tekanan kerja setelah di perbaiki (servis). Pada proses ini, valve diisi penuh dengan air hingga tidak ada udara terperangkap di dalam ruang valve, kemudian tekanan dinaikkan secara bertahap menggunakan hydro test pump hingga mencapai 5 bar sesuai standar pengujian. Setelah tekanan tercapai, dilakukan holding time untuk menstabilkan kondisi internal valve, lalu teknisi memeriksa seluruh bagian body, flange, bonnet, dan sambungan untuk mengidentifikasi adanya rembesan atau deformasi akibat tekanan

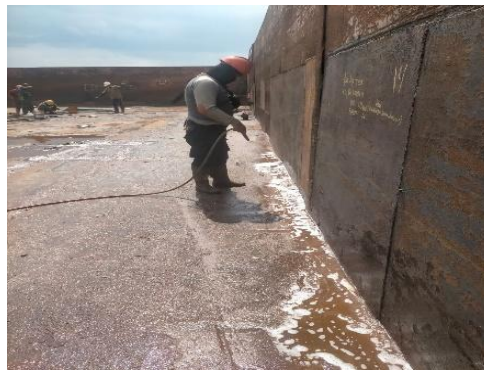
Gambar 3.41 Air test kapal BG SUPPORT 10

Pada hari ini Saya dan QC melakukan Pengujian hasil pengelasan pada kapal BG.SUPPORT 10 pada area deck dan lambung kapal menggunakan metode air test dengan udara bertekanan tinggi di isi ke dalam tangki dengan tekanan 0,2 kemudian air sabun disemprotkan ke hasil pengelasan maupun area deck dan lambung supaya terdeteksi kebocoran . Jika terdapat kebocoran maka di lakukan perbaikan kembali

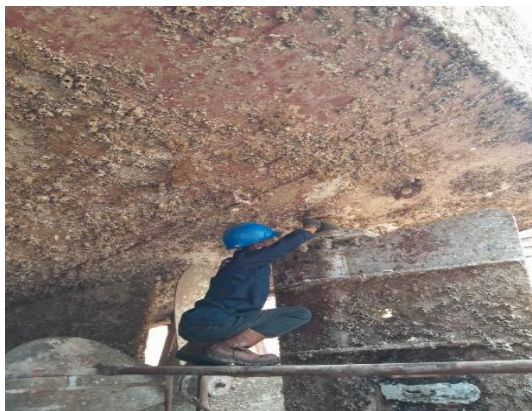
### Gambar 3.44 Clearance TB.KSA 18

Pada hari ini Saya dan QC melakukan Pengukuran clearance before pada shaft propeller kapal TB.KSA 18 yang dimana proses pemeriksaan awal untuk mengetahui kondisi kelonggaran dan keselarasan (clearance) antara shaft, stern tube, dan komponen bantalan sebelum pekerjaan perbaikan dilakukan. Pengukuran ini bertujuan untuk mendapatkan data baseline kondisi aktual shaft sehingga dapat dibandingkan sebelum perbaikan. Dalam tahap ini teknisi mengecek beberapa parameter utama seperti clearance radial antara shaft dan bearing/stuffing box, clearance aksial terhadap thrust bearing, serta mengevaluasi adanya keausan, keovalan, atau misalignment pada sistem putaran. Data hasil pengukuran kemudian dicatat sebagai acuan untuk menentukan metode perbaikan, memastikan toleransi masih sesuai standar kelas, serta menjamin bahwa setelah pekerjaan pembubutan, penggantian bearing, atau alignment ulang, sistem propulsi dapat beroperasi dengan aman, dan efisien.

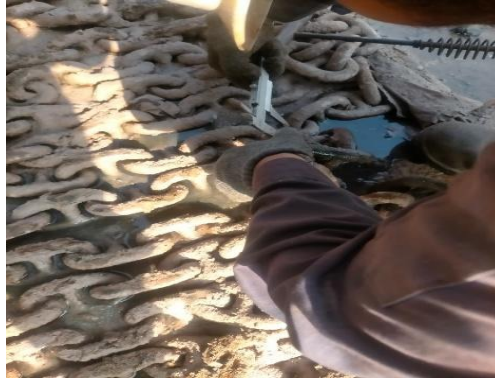
Gambar 3.45 kalibrasi rantai jangkar KMP JAMBO V

Saya di tugaskan QC untuk melakukan Kalibrasi Rantai jangkar pada kapal KMP JAMBO V yang di mana Kalibrasi rantai jangkar adalah proses pengecekan ulang diameter dan kondisi rantai untuk memastikan setiap link memenuhi standar keselamatan, dilakukan dengan mengukur diameter rantai, jarak antar link, memeriksa tanda kalibrasi per *shackle*, serta melakukan inspeksi visual terhadap deformasi, retakan, dan korosi. Hasil pengukuran dibandingkan dengan spesifikasi pabrikan atau aturan klas, dan apabila ditemukan penyimpangan di luar toleransi, rantai harus diperbaiki atau diganti agar sistem penjangkaran tetap aman dan baik saat beroperasi

- Menentukan berat jangkar yang di pakai kapal KMP JAMBO V
- Menentukan berapa segel yang di pakai jangkar tersebut
- Pengukuran diameter rantai jangkar dengan jangka sorong dalam setiap segel rantai jangkar di ukur 3 bagian yang berbeda
- Sebelum pengukuran rantai di bersihkan dari karat
- Kemudian nilai diameter jangkar di hitung dengan rules yang di pakai kapal contohnya kapal Menggunakan rantai dengan rumus: Diameter ori rantai -12% =... maka diameter rantai jangkar tidak boleh lebih kecil dari nilai tersebut apabila lebih kecil maka rantai jangkar wajib di ganti dengan yang baru.

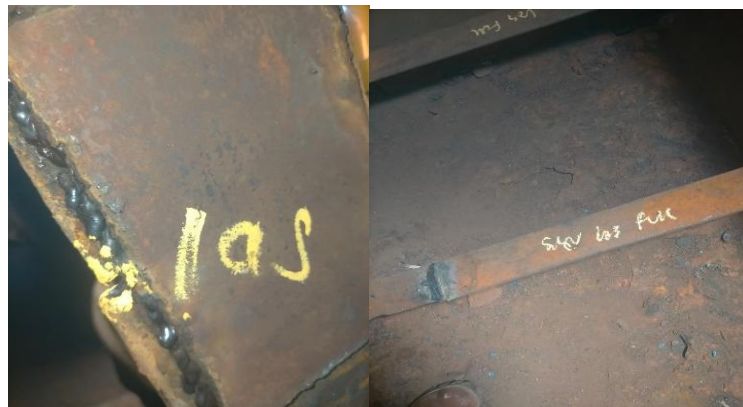
Gambar 3.46 welding chek BG LIANA 9

5. Weldingan pada bagian angle bar dalam tangki yang dimana banyak juga hasil weldingan yang masih kurang dari standart weldingan angle bar,jadi harus dilakukan weldingan ulang.
6. Weldingan Collar,adalah suatu plat yang di gunakan untuk memperkuat angle bar supaya bagian angle bar tersebut menjadi kokoh tidak mudah melengkung karena angle bar yang ada di dalam tangki tersebut memiliki panjang 3-4 meter,maka harus di lapisi dengan collar sebagai penguat angle bar.
7. Weldingan web frame adalah frame yang ukuran nya lebih besar atau juga sering di sebut sebagai T bar bahasa galangan tersebut,yang dimna hasil weldingan memang harus di perhtikan secara detail,apabila tidak dilakukan hal tesebut maka profil kapal bagian bottom itu sangat penting sebagai tumpuan utama.

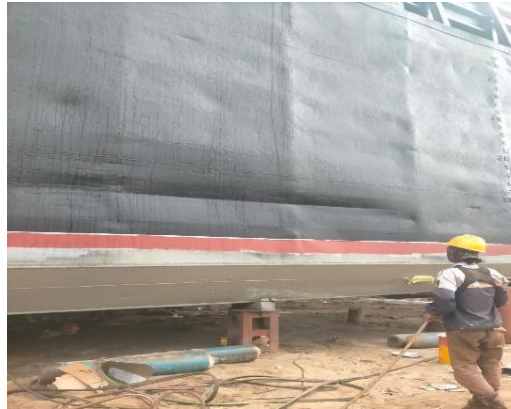
Gambar 3.48 air Test BG MASADA 20

Pada hari ini Saya dan QC melakukan Pengujian hasil pengelasan pada kapal BG MASADA 20 pada area tangki APT CSB dan APT CPS menggunakan metode

air test dengan udara bertekanan tinggi di isi ke dalam tangki dengan tekanan 0,2 kemudian air sabun disemprotkan ke hasil pengelasan maupun area deck dan lambung supaya terdeteksi kebocoran . Jika terdapat kebocoran maka di lakukan perbaikan kembali

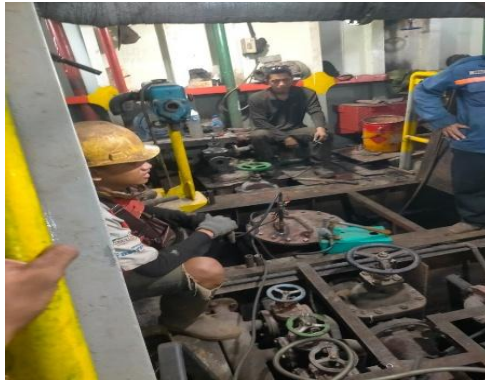
Gambar 3.49 Hydro Test TB TSE 3

Saya dan QC melakukan Pengujian valve Sea Chest pada kapal TB TSE 3 dengan metode hydro test dilakukan untuk memastikan kekuatan body valve dan kedapatan seat terhadap tekanan kerja setelah di perbaiki (servis). Pada proses ini, valve diisi penuh dengan air hingga tidak ada udara terperangkap di dalam ruang valve, kemudian tekanan dinaikkan secara bertahap menggunakan hydro test pump hingga mencapai 5 bar sesuai standar pengujian. Setelah tekanan tercapai, dilakukan holding time untuk menstabilkan kondisi internal valve, lalu teknisi memeriksa seluruh bagian body, flange, bonnet, dan sambungan untuk mengidentifikasi adanya rembesan atau deformasi akibat tekanan

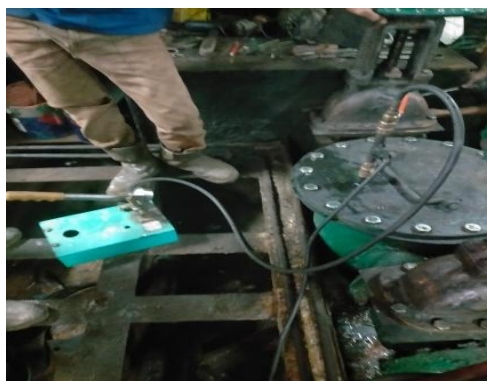
### Gambar 3.50 hydro test KMP JAMBO VI

Saya dan QC melakukan Pengujian valve Sea Chest pada kapal KMP JAMBO VI dengan metode hydro test dilakukan untuk memastikan kekuatan body valve dan kedapatan seat terhadap tekanan kerja setelah di perbaiki (servis). Pada proses ini, valve diisi penuh dengan air hingga tidak ada udara terperangkap di dalam ruang valve, kemudian tekanan dinaikkan secara bertahap menggunakan hydro test pump hingga mencapai 5 bar sesuai standar pengujian. Setelah tekanan tercapai, dilakukan holding time untuk menstabilkan kondisi internal valve, lalu teknisi memeriksa seluruh bagian body, flange, bonnet, dan sambungan untuk mengidentifikasi adanya rembesan atau deformasi akibat tekanan

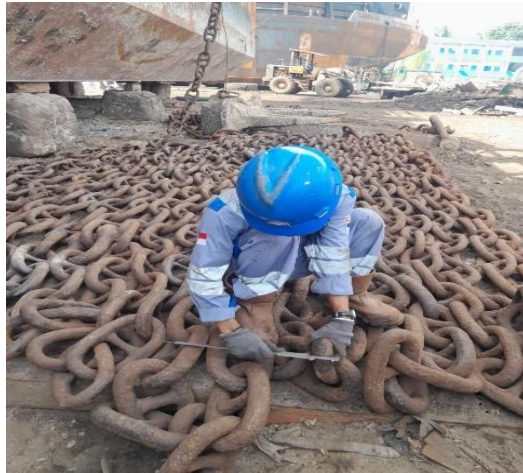
Gambar 3.51 Kalibrasi Rantai Jangkar BG FC.PUSPAWATI

- Menentukan berat jangkar yang di pakai kapal BG FC.PUSPAWATI
- Menentukan berapa segel yang di pakai jangkar tersebut
- Pengukuran diameter rantai jangkar deangan jangka sorong dalam setiap segel rantai jangkar di ukur 3 bagian yang berbeda
- Sebelum pengukuran rantai di bersihkan dari karat
- Kemudian nilai diameter jangkar di hitung dengan rules yang di pakai kapal contohnya kapal Menggunakan rantai dengan rumus: Diameter ori rantai -12% =... maka diameter rantai jangkar tidak boleh lebih kecil dari nilai tersebut apabila lebih kecil maka rantai jangkar wajib di ganti dengan yang baru.

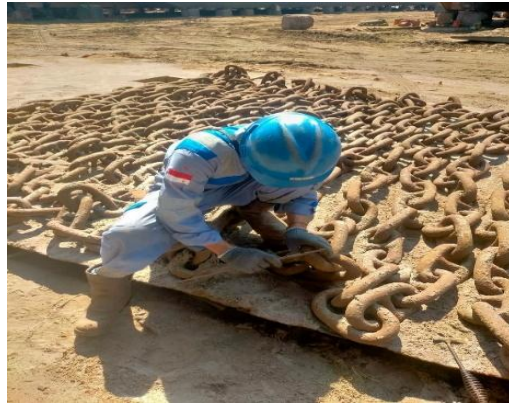
Gambar .3.52 Kalibrasi Rantai Jangkar BG.BAHARI SETYA XX

- Menentukan berat jangkar yang di pakai kapal BG.BAHARI SETYA XX
- Menentukan berapa segel yang di pakai jangkar tersebut
- Pengukuran diameter rantai jangkar deangan jangka sorong dalam setiap segel rantai jangkar di ukur 3 bagian yang berbeda
- Sebelum pengukuran rantai di bersihkan dari karat

- Kemudian nilai diameter jangkar di hitung dengan rules yang di pakai kapal contohnya kapal Menggunakan rantai dengan rumus: Diameter ori rantai -12% =... maka diameter rantai jangkar tidak boleh lebih kecil dari nilai tersebut apabila lebih kecil maka rantai jangkar wajib di ganti dengan yang baru.

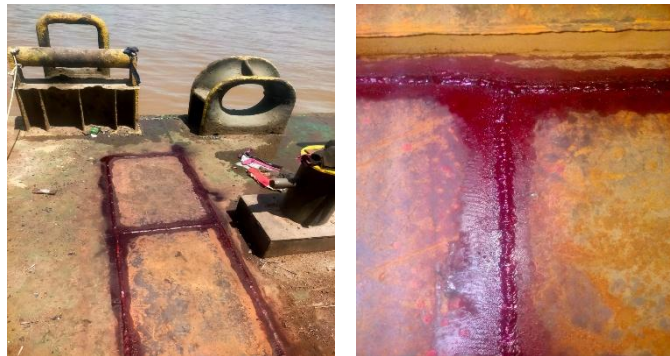
Gambar 3.53 penetran test RATU GIOK MINI

Saya dan QC melakukan Pengujian pengelasan dengan metode NDT Penetrant Test pada repleting deck pada kapal RATU GIOK MINI dilakukan untuk memastikan kualitas sambungan las yang berpotensi mengalami tekanan internal, korosi, serta kondisi lembap. Proses PT dimulai dengan pembersihan permukaan las dari kotoran, karat, dan sisa coating agar penetrant dapat bekerja optimal, kemudian cairan penetrant diaplikasikan dan dibiarkan meresap selama waktu tunda sesuai prosedur. Setelah itu, sisa penetrant dibersihkan tanpa mengganggu penetrant yang telah masuk ke celah cacat, lalu developer diaplikasikan untuk menarik penetrant keluar sehingga menghasilkan indikasi visual. Pemeriksaan dilakukan untuk mendeteksi cacat permukaan seperti retak, porositas terbuka, atau pinhole yang dapat menyebabkan kebocoran pada tanki .

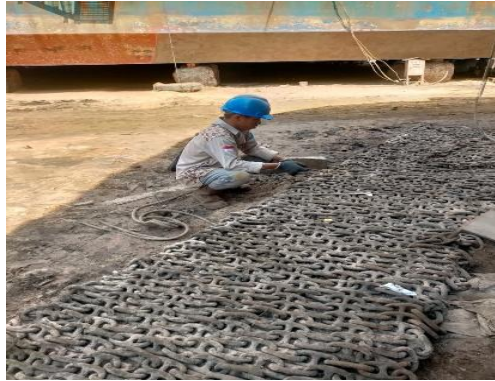
Gambar 3.54 kalibrasi rantai jangkar TB EASTERN STAR

- Menentukan berat jangkar yang di pakai kapal TB EASTERN STAR
- Menentukan berapa segel yang di pakai jangkar tersebut
- Pengukuran diameter rantai jangkar dengan jangka sorong dalam setiap segel rantai jangkar di ukur 3 bagian yang berbeda
- Sebelum pengukuran rantai di bersihkan dari karat
- Kemudian nilai diameter jangkar di hitung dengan rules yang di pakai kapal contohnya kapal Menggunakan rantai dengan rumus: Diameter ori rantai -12%

=... maka diameter rantai jangkar tidak boleh lebih kecil dari nilai tersebut apabila lebih kecil maka rantai jangkar wajib di ganti dengan yang baru.

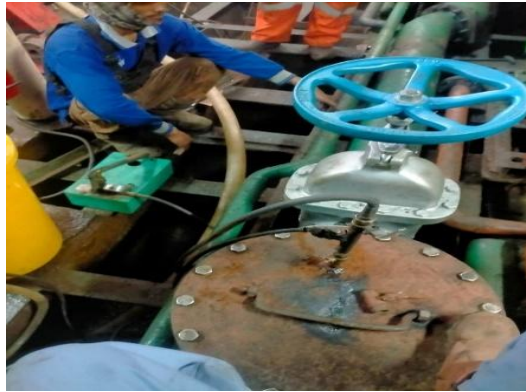
3.55 hydro test valave KMP JAMBO XI

Saya dan QC melakukan Pengujian valve Sea Chest pada kapal KMP JAMBO XI dengan metode hydro test dilakukan untuk memastikan kekuatan body valve dan kedapatan seat terhadap tekanan kerja setelah di perbaiki (servis). Pada proses ini, valve diisi penuh dengan air hingga tidak ada udara terperangkap di dalam ruang valve, kemudian tekanan dinaikkan secara bertahap menggunakan hydro test pump hingga mencapai 5 bar sesuai standar pengujian. Setelah tekanan tercapai, dilakukan holding time untuk menstabilkan kondisi internal valve, lalu teknisi memeriksa seluruh bagian body, flange, bonnet, dan sambungan untuk mengidentifikasi adanya rembesan atau deformasi akibat tekanan

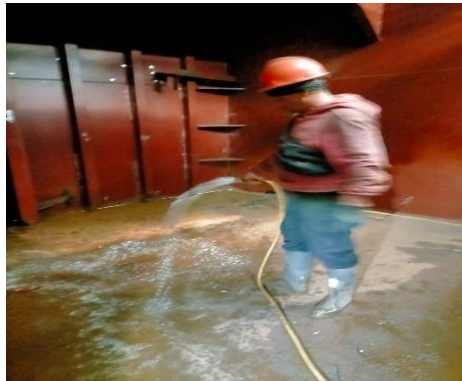
Gambar 3.56 air test KMP JAMBO XV

Pada hari ini Saya dan QC melakukan Pengujian hasil pengelasan pada kapal KMP JAMBO XV bangunan baru pada menggunakan metode air test dengan udara bertekanan tinggi di isi ke dalam tangki dengan tekanan 0,2 kemudian air sabun disemprotkan ke hasil pengelasan maupun area deck dan lambung supaya terdeteksi kebocoran . Jika terdapat kebocoran maka di lakukan perbaikan kembali

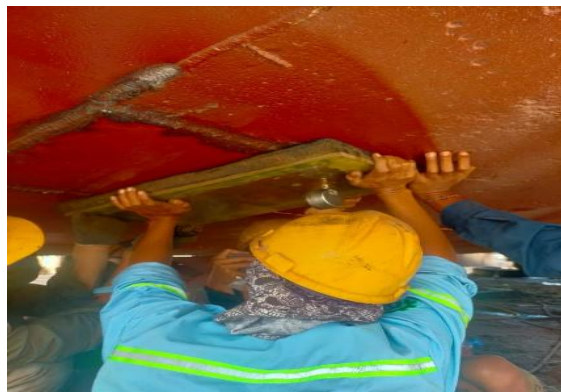
Gambar 3.57 vakum test TB.KSA 18

- 23 Jika ada gelembung yang muncul, itu menunjukkan adanya kebocoran pada area tersebut.
- 24 Jika kebocoran ditemukan, tandai titik tersebut untuk diperbaiki, lalu lakukan perbaikan atau penggantian komponen yang rusak.

- 25 Setelah perbaikan, ulangi pengujian untuk memastikan sistem sudah tidak bocor lagi.
- 26 Setelah pengujian selesai dan sistem dinyatakan tidak bocor, lepaskan alat pengujian dan kembalikan sistem ke kondisi operasional normal.
- 14 Dokumentasikan hasil pengujian, termasuk nilai tekanan yang tercatat selama pengujian.

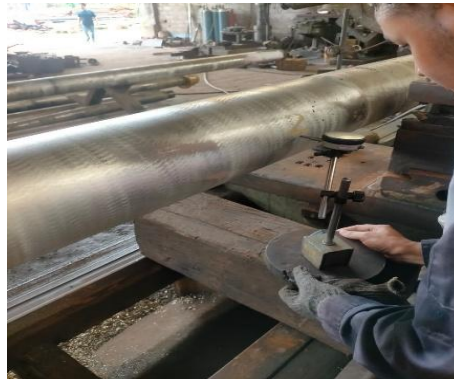
Gambar 3.58 pelurusan shaft kapal MT. GONAYA X

Saya dan QC melakukan Cek pelurusan shaft Propeler pada kapal MT. GONAYA X Setelah di lakukan perbaikan dengan mengukur panjang AS propeler 600 mm pertitik untuk pengujian (pengambilan nilai diameternya) Minimal pelurusan  $0,003 \times D + 0,2 : 2$  dan rumus Maksimal  $0,004 \times \text{Diameter} + 0,5 : 2$  Alat yang digunakan : Dial dan meter

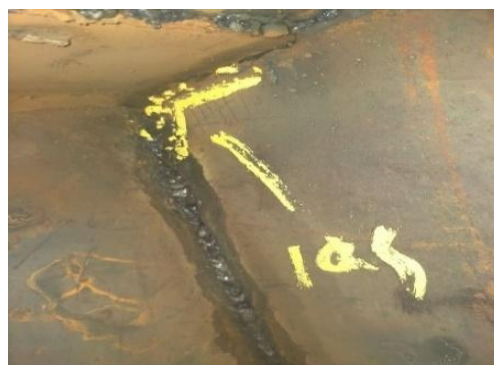
Gambar 3.59 welding chek BG ELEANOR

- 10.Weldingan web frame adalah frame yang ukuran nya lebih besar atau juga sering di sebut sebagai T bar bahasa galangan tersebut,yang dimna hasil weldingan memang harus di perhtikan secara detail,apabila tidak dilakukan hal tesebut maka profil kapal bagian bottom itu sangat penting sebagai tumpuan utama.

- 11.Weldingan Bracket adalaah jenis plat yang menyatukan antara angle bar dan web frame yang dimana weldingan tersebut harus sangat diperhatikan antara keduanya dengan menggunakan bantuan alat yaitu mirror weldingan yang gunanya untuk melihat hasil weldingan bagian bawaah yang weldingan antara angle bar dan bracket.

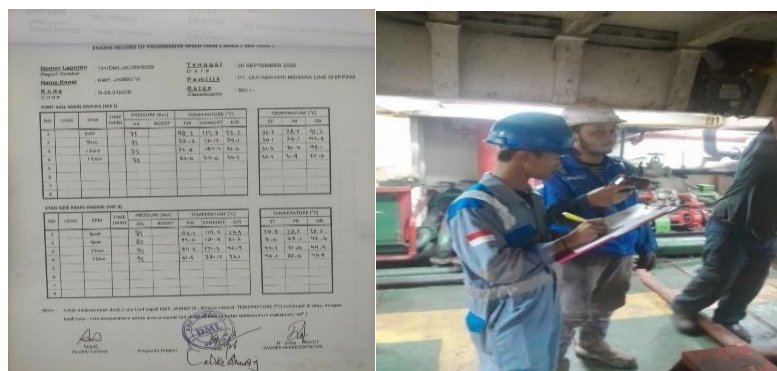
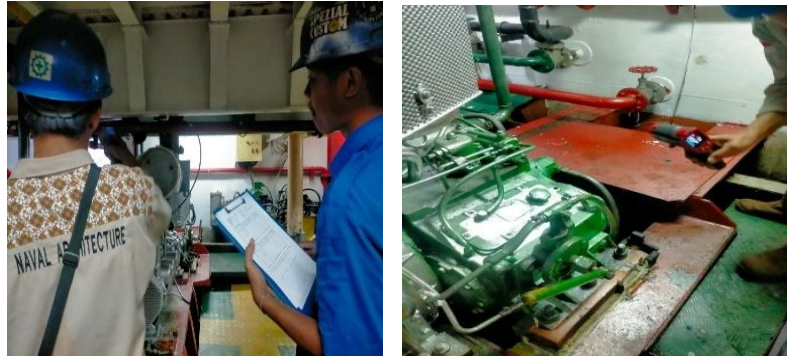
Gambar .3.61 dock trail KMP JAMBO VI

Pada hari ini Saya dan QC melakukan kegiatan Dock Trial pada Kapal KMP JAMBO VI yang dimana kami menguji coba system permesinan kapal dan propulsi kapal,pada saat berlayar untuk pengambilan data dock Trail kami melakukan pengujian suhu temperatur pada masin kapal,temperatur stern tube,as propeler, Exhaust dan ruangan engine room dengan Rpm 600 ,900, 1200, 1500.dengan catatan temperature suhu stern tube dan as propeler tidak boleh lewat dari 40°C jika lewat dari itu maka di lakukan perbaikan lagi

1500.dengan catatan temperature suhu stern tube dan as propeler tidak boleh lewat dari 40°C jika lewat dari itu maka di lakukan perbaikan lagi

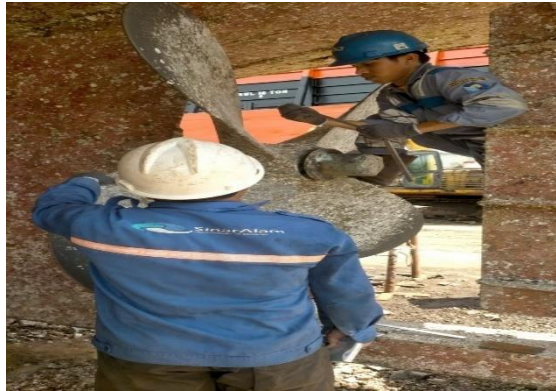
Gambar 3.63 Clereance TB.KSA 09

Nilai toleransi sebagai berikut:

- Shaft  $0.01 \times \text{Diameter} + 2,5$  atau 3
- Rundder stock  $0,01 \times \text{Diameter} + 2$
- Pintle  $0,01 \times \text{Diameter} + 2$
- Diameter di bawah 100 mm tetap toleransinya (5,00mm) alat pengukur Feller, jangka luar, Singgmat

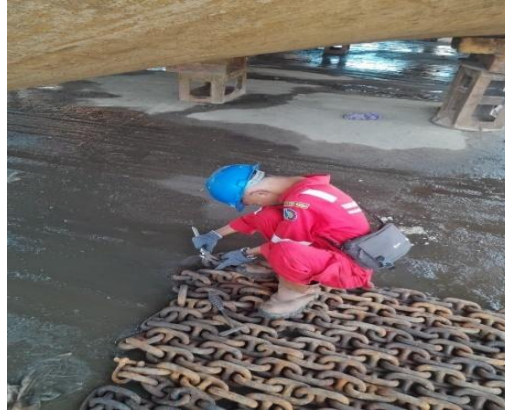
Gambar 3.64 Kalibrasi Rantai Jangkar TB HARLINA 3

- Menentukan berat jangkar yang di pakai kapal TB.HARLINA 78
- Menentukan berapa segel yang di pakai jangkar tersebut
- Pengukuran diameter rantai jangkar deangan jangka sorong dalam setiap segel rantai jangkar di ukur 3 bagian yang berbeda
- Sebelum pengukuran rantai di bersihkan dari karat
- Kemudian nilai diameter jangkar di hitung dengan rules yang di pakai kapal contohnya kapal Menggunakan rantai dengan rumus: Diameter ori rantai -12%

=... maka diameter rantai jangkar tidak boleh lebih kecil dari nilai tersebut apabila lebih kecil maka rantai jangkar wajib di ganti dengan yang baru.

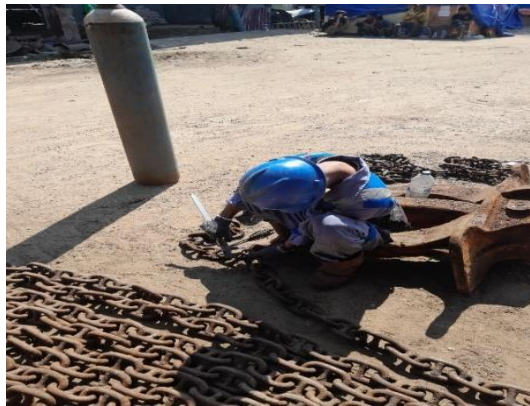
Gambar 3.65 Kalibrasi Rantai Jangkar TB.KSA 09

- Menentukan berat jangkar yang di pakai kapal TB.KSA 09
- Menentukan berapa segel yang di pakai jangkar tersebut
- Pengukuran diameter rantai jangkar deangan jangka sorong dalam setiap segel rantai jangkar di ukur 3 bagian yang berbeda
- Sebelum pengukuran rantai di bersihkan dari karat

- Kemudian nilai diameter jangkar di hitung dengan rules yang di pakai kapal contohnya kapal Menggunakan rantai dengan rumus: Diameter ori rantai -12% =... maka diameter rantai jangkar tidak boleh lebih kecil dari nilai tersebut apabila lebih kecil maka rantai jangkar wajib di ganti dengan yang baru.
