**LAPORAN MAGANG**  
**PT. DUTABAHARI MENARA LINE**  
**METODE *AIR PRESSURE TEST* TANGKI KAPAL TONGKANG**  
**DANIL SETIAWAN**  
**1304221093**

**PROGRAM STUDI TEKNOLOGI REKAYASA ARSITEKTUR**  
**PERKAPALAN**  
**JURUSAN TEKNIK PERKAPALAN**  
**POLITEKNIK NEGERI BENGKALIS**  
**BENGKALIS – RIAU**  
**2025/2026**

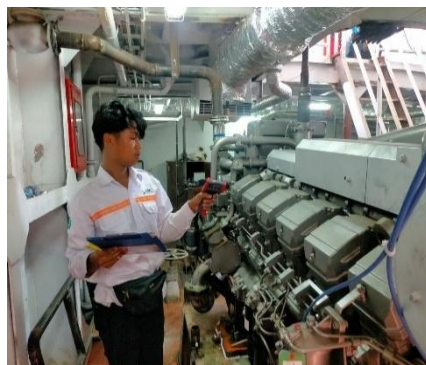
Gambar 3.66 sea trail TB FERY XXXV

6. Dan juga tiba-tiba di matikan permesinan kapal untuk melihat olah gerak kapal apabila kapal dalam kondisi mati.
7. Kami juga mengetes berapa detik jangkar itu turun dengan menggunakan timer detik yang di mana fungsinya untuk mengetahui beraa detik jangkar turun dan melihat berapa timer yang di butuhkan untuk melebihi batas sambungan rantai tersebut.

8. Apabila sudah di uji beroperasi dilaut selama satu hari penuh,dan kondisi kapal baik-baik saja maka kapal akan berlabuh kembali ke dermaga

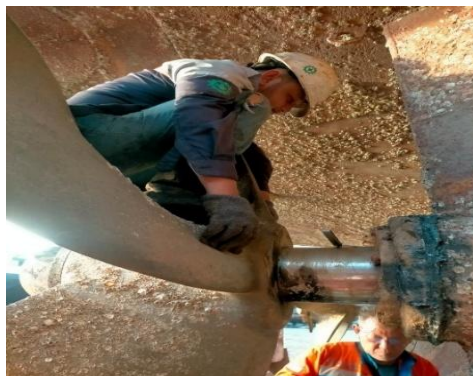
*Gambar 3.67 Clearance shaft TB.RAVA II*

Nilai toleransi sebagai berikut:

- Shaft  $0.01 \times \text{Diameter} + 2,5$  atau 3
- Rundder stock  $0,01 \times \text{Diameter} + 2$
- Pintle  $0,01 \times \text{Diameter} + 4$

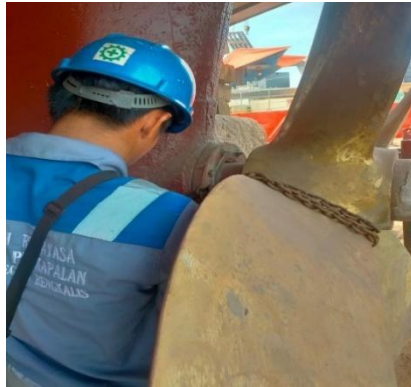
Gambar 3.68 Clearance TB. EASTERN STAR

Nilai toleransi sebagai berikut:

- Shaft  $0.01 \times \text{Diameter} + 2,5$  atau 3
- Rundder stock  $0,01 \times \text{Diameter} + 2$
- Pintle  $0,01 \times \text{Diameter} + 4$

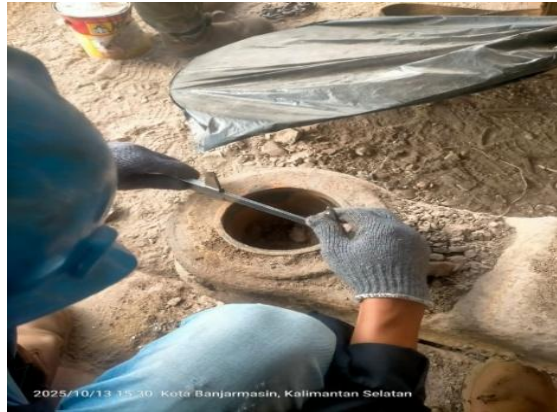
Gambar 3.69 mengukur diameter pintle TB RAVA II

- ✓ Shaft  $0.01 \times \text{Diameter} + 2,5$  atau 3
- ✓ Rundder stock  $0,01 \times \text{Diameter} + 2$

✓ Pintle  $0,01 \times \text{Diameter} + 4$

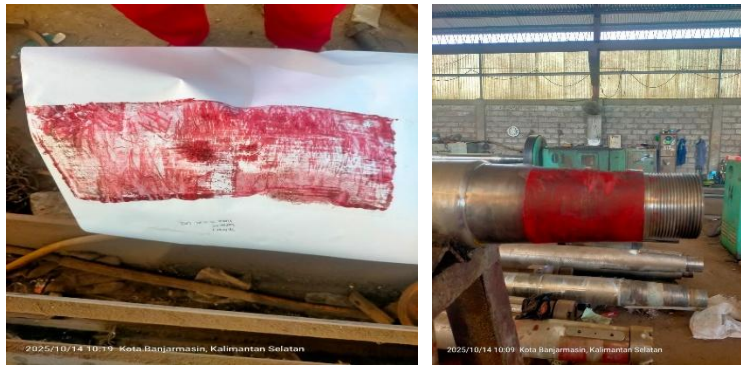
Gambar 3.70 kontak fit TB RAVA II

Saya dan QC melakukan kontak fit pada shaft TB RAVA II Kontak Fit atau Lap Fitting Propeller adalah proses memastikan kecocokan dan presisi antara permukaan dalam hub propeller dengan taper pada propeller shaft, sehingga tidak ada celah antara keduanya. Proses ini wajib dilakukan pada kapal baru maupun saat mengganti propeller, untuk menjamin propeller duduk sempurna pada shaft. Langkah dasarnya meliputi pembersihan permukaan hub dan taper shaft, pengolesan Prussian Blue (atau lipstik) pada taper shaft, pemasangan dan penguncian propeller, memutarnya beberapa kali, lalu melepasnya kembali untuk memeriksa pola kontak. Daerah yang tidak tertutup Prussian Blue menunjukkan area yang bersentuhan, dan propeller dinyatakan baik jika minimal 80% permukaan kontak terpenuhi

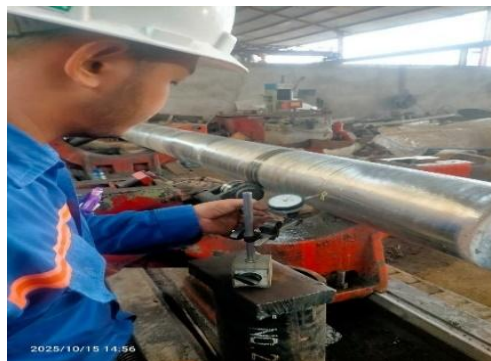
Gambar 3.71 pelurusan shaft propeler TB. GONAYA X

Saya dan QC melakukan Cek pelurusan shaft Propeler pada kapal TB. GONAYA X Setelah di lakukan perbaikan atau pembubutan ulang as propeler dengan mengukur panjang AS propeler 600 mm pertitik untuk pengujian (pengambilan nilai diameternya) Minimal pelurusan  $0,003 \times D + 0,2 : 2$  dan rumus Maksimal  $0,004 \times \text{Diameter} + 0,5 : 2$  Alat yang digunakan : Dial dan meter

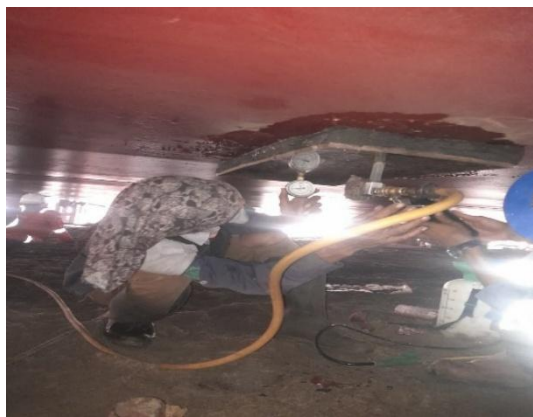
Gambar 3.72 Vakum test BG FC PUSPAWATI

lakukan perbaikan atau penggantian komponen yang rusak.

12. Setelah perbaikan, ulangi pengujian untuk memastikan sistem sudah tidak bocor lagi.
13. Setelah pengujian selesai dan sistem dinyatakan tidak bocor, lepaskan alat pengujian dan kembalikan sistem ke kondisi operasional normal.
14. Dokumentasikan hasil pengujian, termasuk nilai tekanan yang tercatat selama pengujian.

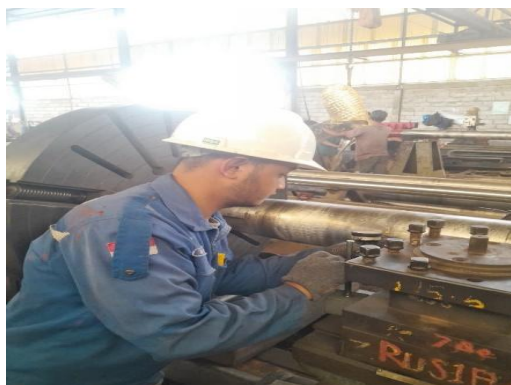
Gambar 3.74 Pelurusan shaft propeler TB. RAVA II

Saya dan QC melakukan Cek pelurusan shaft Propeler pada kapal TB. RAVA II Setelah di lakukan perbaikan atau pembubutan ulang as propeler dengan mengukur panjang AS propeler 600 mm pertitik untuk pengujian (pengambilan nilai diameternya) Minimal pelurusan  $0,003 \times D + 0,2 : 2$  dan rumus Maksimal  $0,004 \times \text{Diameter} + 0,5 : 2$  Alat yang digunakan : Dial dan meter

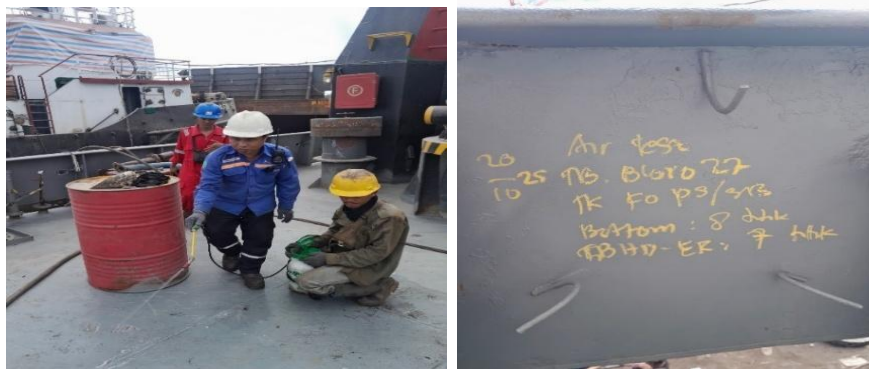
Gambar 3.75 Proses Air Test Tb.Bloro 27

Pada hari ini Saya dan QC melakukan Pengujian hasil pengelasan pada kapal TB.BLORO 27 pada area double bottom dan engine room menggunakan metode air test dengan udara bertekanan tinggi di isi ke dalam tangki dengan tekanan 0,2 bar kemudian air sabun disemprotkan ke hasil pengelasan maupun area bottom dan lambung supaya terdeteksi kebocoran. Jika terdapat kebocoran maka di lakukan perbaikan pengelasan kembali

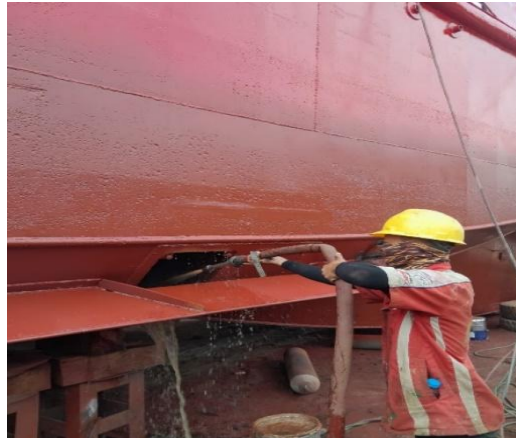
Gambar 3.76 Hose Test TB.MERINE

Pada ini saya dan QC melakukan Pengujian valve sea chest pada kapal TB.MERINE dengan menggunakan metode Hose test yang merupakan suatu metode pengujian kebocoran valve sea chest Di mana air bertekan 5 bar di semprotkan langsung ke valve dari sisi luar kapal menggunakan bantuan mobil pemadam kebakaran.dan di periksa dari dalam kapal (dari kamar mesin) pada saat penyemprotan jika terjadi kebocoran atau rembesan dari valve maka di lakukan perbaikan kembali

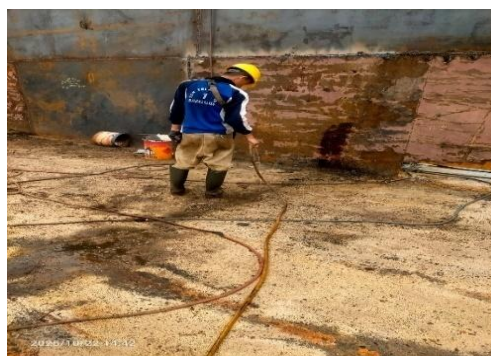
Gambar 3.77 Air test BG.RMN 367

Pada hari ini Saya dan QC melakukan Pengujian hasil pengelasan pada kapal BG.RMN 367 pada TK 6 PCS ,5 PS ,5 SB ,3 PS 2 SB , area deck dan lambung kapal menggunakan metode air test dengan udara bertekanan tinggi di isi ke dalam tangki dengan tekanan 0,2 kemudian air sabun disemprotkan ke hasil pengelasan maupun area deck dan lambung supaya terdeteksi kebocoran . Jika terdapat kebocoran maka di lakukan perbaikan kembali

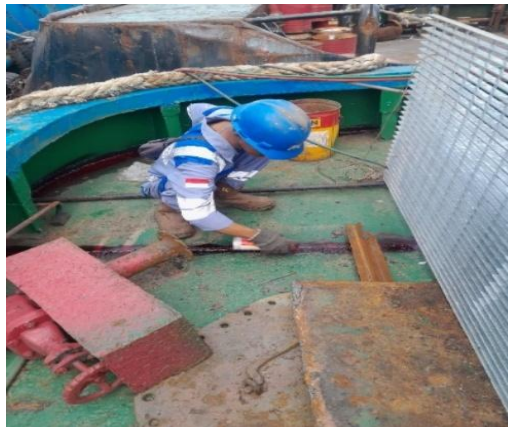
Gambar 3.78 Penetrant test TB. GONAYA 10

Pada hari ini Saya dan QC melakukan Pengujian pengelasan dengan metode NDT Non-Destructive Testing pada Area repleting di Deck dan tanki stering room pada kapal TB. GONAYA 10 dilakukan untuk memastikan kualitas hasil pengelasan yang terhindar dari cacat las seperti crack ,Undercut dan porosity dll.Kemudian developer di aplikasikan dari sisi luar kapal sedangkan red penetrant di aplikasikan dari dalam jikaa terdapat bintik merah pada area pengujian maka di pastikan hasil lasan masih bocor dan di lakukan perbaikan Kembali

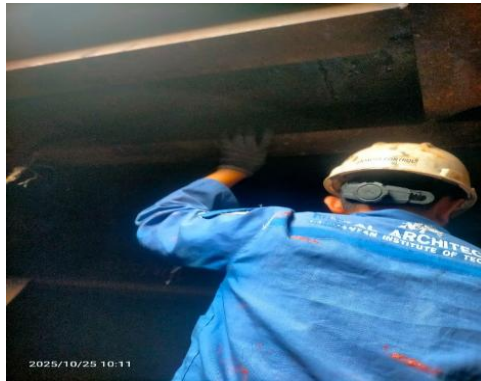
Gambar 3.79 Inpection welding BG.RMN 367

Pada hari ini Saya dan QC melakukan Inspection welding pada kapal BG.RMN 367 yang di mana suatu proses pemeriksaan hasil pengelasan pada bagian bottom ,lambung long bulkhead Dan ,trans bulkhead,pemeriksaan ini untuk menemukan cacat las yang sering di temukan contoh; Undercut, porosity, Spatter, Cracks.

1. Undercut adalah kondisi yang dimana ada lekukan atau alur di tepi lasan

yang membuat sambungan/joinan. Penyebabnya adalah arus pengelasan yang terlalu tinggi, dan sudut electrode yang salah pada saat pengelasan

2. Porosity adalah karena adanya gas atau logam yang terjebak dalam logam cair pada saat proses pendinginan. Yaitu penyebabnya kontaminasi permukaan oleh minyak, kelembapan atau kotoran.
3. Spatter adalah suatu defect dengan ciri-ciri benjolan atau bintik-bintik kecil yang jumlahnya banyak berasal dari tetesan bahan logam selama pengelasan.
4. Cracks biasanya terjadi dalam berbagai bentuk, seperti retakan panas (Hot Cracks), retakan longitudinal, retakan transversal, dan retakan crater. Penyebabnya yaitu pendinginan terlalu cepat atau pembekuan cepat.

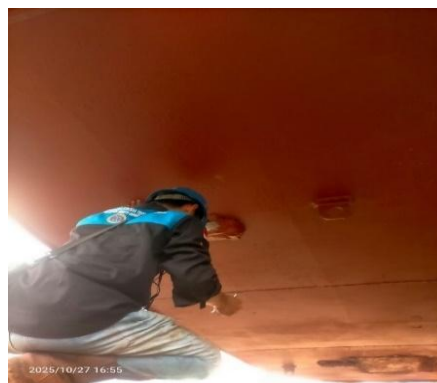
Gambar 3.80 UT TB.MARINA 22

2. Probe atau transduser yang sesuai dipilih berdasarkan jenis material dan ketebalan yang akan diukur. Probe ini berfungsi untuk mengirimkan dan menerima gelombang ultrasonik.
3. Probe ditempelkan pada permukaan bahan yang akan diukur. Gelombang ultrasonik kemudian dikirimkan melalui bahan tersebut.
4. Gelombang ultrasonik yang dikirim akan dipantulkan kembali setelah mencapai batas material (permukaan dalam material). Waktu yang dibutuhkan untuk gelombang tersebut kembali diterima oleh alat pengukur akan dihitung.
5. Ketebalan material dihitung berdasarkan waktu yang diukur tersebut dan kecepatan gelombang ultrasonik dalam material tersebut. Rumus yang digunakan memperhitungkan kecepatan suara dalam material dan waktu pantul gelombang.
6. Alat kemudian menampilkan hasil pengukuran ketebalan material yang diukur, yang dapat dilihat langsung pada layar alat pengukur.

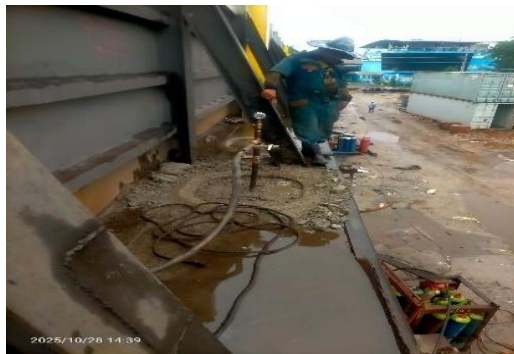
Gambar 3.81 air test BG.RMN 256

Pada hari ini Saya dan QC melakukan Pengujian hasil pengelasan pada kapal BG.RMN 256 pada TK 6 PCS ,5 PS ,5 SB ,3 PS 2 SB , area deck dan lambung kapal menggunakan metode air test dengan udara bertekanan tinggi di isi ke dalam tangki dengan tekanan 0,2 kemudian air sabun disemprotkan ke hasil pengelasan maupun area deck dan lambung supaya terdeteksi kebocoran . Jika terdapat kebocoran maka di lakukan perbaikan kembali

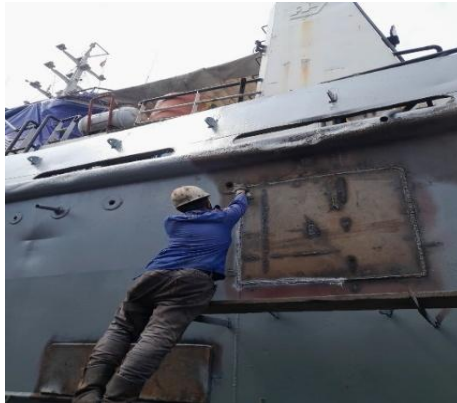
Gambar 3.82 Penetrant test TB.MARINA 22

Pada hari ini Saya dan QC melakukan Pengujian pengelasan dengan metode NDT Non-Destructive Testing pada Area repleting di Lambung dan tanki steering room pada kapal TB.MARINA 22 dilakukan untuk memastikan kualitas hasil pengelasan yang terhindar dari cacat las seperti crack ,Undercut dan porosity dll.Kemudian developer di aplikasikan dari sisi luar kapal sedangkan red penetrant di aplikasikan dari dalam jikaa terdapat bintik merah pada area pengujian maka di pastikan hasil lasan masih bocor dan di lakukan perbaikan Kembali

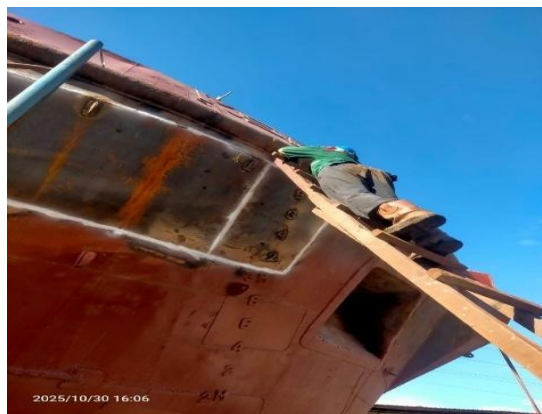
Gambar 3.83 Penetrant test TB.KSA 09

Pada hari ini Saya ditugaskan QC untuk melakukan Pengujian pengelasan dengan metode NDT Non-Destructive Testing pada Area repleting di Lambung pada kapal TB.KSA 09 dilakukan untuk memastikan kualitas hasil pengelasan yang terhindar dari cacat las seperti crack ,Undercut dan porosity dll.Kemudian developer di aplikasikan dari sisi luar kapal sedangkan red penetrant di aplikasikan dari dalam jikaa terdapat bintang merah pada area pengujian maka di pastikan hasil lasan masih bocor dan di lakukan perbaikan Kembali

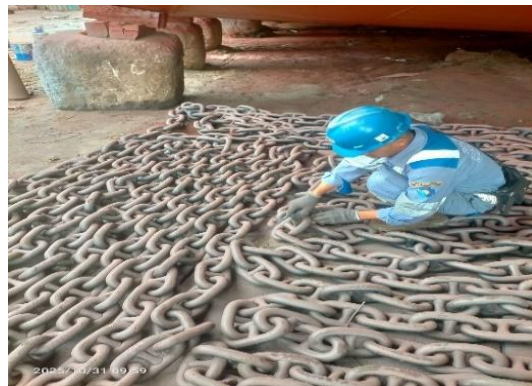
Gambar 3.84 Kalibrasi Rantai Jangkar KMP.JAMBO VIII

Saya di tugaskan QC untuk melakukan Kalibrasi Rantai jangkar yang di mana Kalibrasi rantai jangkar adalah proses pengecekan ulang diameter dan kondisi rantai untuk memastikan setiap link memenuhi standar keselamatan, dilakukan dengan mengukur diameter rantai, jarak antar link, memeriksa tanda kalibrasi per shackle, serta melakukan inspeksi visual terhadap deformasi, retakan, dan korosi. Hasil pengukuran dibandingkan dengan spesifikasi pabrikan atau aturan klas, dan apabila ditemukan penyimpangan di luar toleransi, rantai harus diperbaiki atau diganti agar sistem penjangkaran tetap aman dan baik saat beroperasi

- Menentukan berat jangkar yang di pakai kapal KMP.JAMBO VIII
- Menentukan berapa segel yang di pakai jangkar tersebut
- Pengukuran diameter rantai jangkar deangan jangka sorong dalam setiap segel rantai jangkar di ukur 3 bagian yang berbeda
- Sebelum pengukuran rantai di bersihkan dari karat

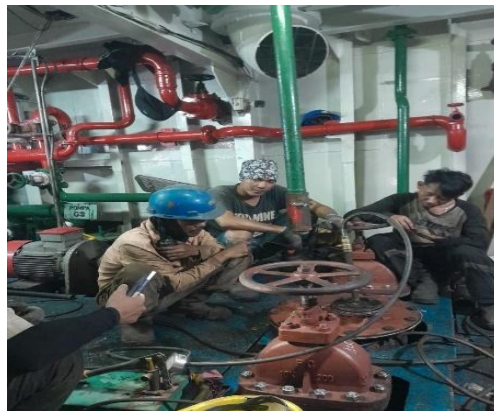
Gambar 3.85 hydro test KMP.JAMBO VIII

Pada hari ini Saya dan QC melakukan Pengujian valve Sea Chest pada kapal KMP.JAMBO VIII dengan metode hydro test dilakukan untuk memastikan kekuatan body valve dan kedapatan seat terhadap tekanan kerja setelah di perbaiki (servis). Pada proses ini, valve diisi penuh dengan air hingga tidak ada udara terperangkap di dalam ruang valve, kemudian tekanan dinaikkan secara bertahap menggunakan hydro test pump hingga mencapai 5 bar sesuai standar pengujian. Setelah tekanan tercapai, dilakukan holding time untuk menstabilkan kondisi internal valve, lalu teknisi memeriksa seluruh bagian body, flange, bonnet, dan sambungan untuk mengidentifikasi adanya rembesan atau deformasi akibat tekanan

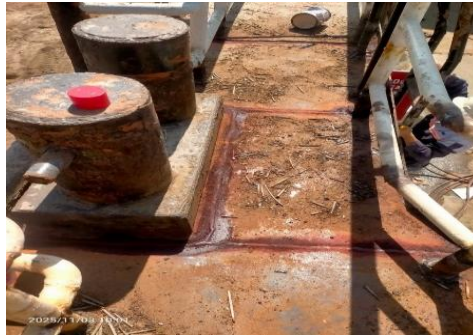
Gambar 3.86 Penetrant Test KMP.JAMBO VIII

Pada hari ini Saya ditugaskan QC untuk melakukan Pengujian pengelasan dengan metode NDT Non-Destructive Testing pada Area repleting di Deck pada kapal KMP.JAMBO VIII dilakukan untuk memastikan kualitas hasil pengelasan yang terhindar dari cacat las seperti crack ,Undercut dan porosity dll.Kemudian developer di aplikasikan dari sisi luar kapal sedangkan red penetrant di aplikasikan dari dalam jikaa terdapat bintik merah pada area pengujian maka di pastikan hasil lasan masih bocor dan di lakukan perbaikan Kembali

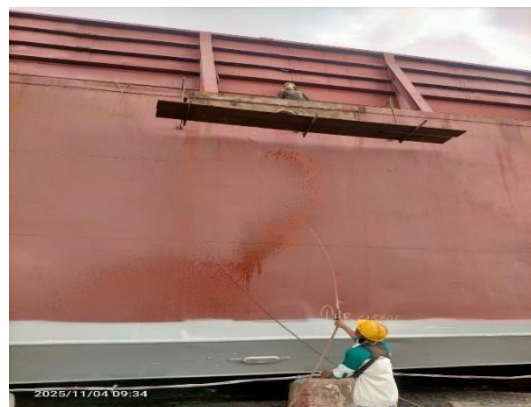
Gambar 3.87 Air test BG.MJL 301

Pada hari ini Saya dan QC melakukan Pengujian hasil pengelasan pada kapal BG.MJL 301 pada area bottom,Deck dan Lambung menggunakan metode air test dengan udara bertekanan tinggi di isi ke dalam tangki dengan tekanan 0,2 bar kemudian air sabun disemprotkan ke hasil pengelasan maupun area bottom dan lambung supaya terdeteksi kebocoran. Jika terdapat kebocoran maka di lakukan perbaikan pengelasan kembali

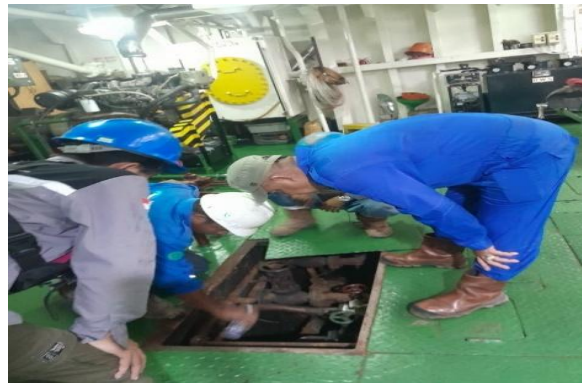
Gambar 3.88 Survey TB.FAREL 6

Pada hari ini saya bersama PO (Project Opname) melakukan survei pada kapal TB FAREL 6 yang dilakukan kembali setelah kapal naik docking untuk memeriksa kondisi actual pada kapal. Survei ini merupakan pemeriksaan menyeluruh terhadap komponen kapal dengan tujuan menilai tingkat kerusakan, keausan, korosi, maupun fouling, serta memastikan kelayakan dan keselamatan kapal sebelum kembali beroperasi. Sebelum pelaksanaan survei, kami terlebih dahulu memeriksa lipir list dari pihak pelayaran sebagai acuan untuk mencocokkan kondisi aktual kapal dan menentukan bagian mana saja yang perlu diperbaiki atau sudah tidak layak digunakan.

Selama proses pemeriksaan, kami didampingi oleh Pimpro (Pimpinan Proyek) yang mengontrol jalannya pekerjaan, serta Owner Surveyor yang turut hadir untuk melakukan pengecekan langsung dan memberikan keputusan terkait kesesuaian item pada lipir list untuk dimasukkan ke dalam pekerjaan perbaikan berikutnya. Hasil dari survei ini menjadi dasar teknis dalam menentukan tindakan perbaikan, perawatan, ataupun penggantian komponen yang diperlukan pada tahap pelaksanaan docking

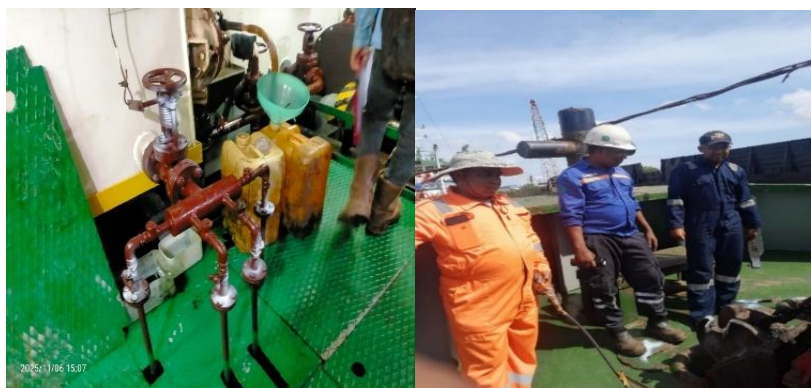
Gambar 3.89 Survey TB.BATAGAP

Pada hari ini saya bersama PO (Project Opname) melakukan survei pada kapal TB BATAGAP yang dilakukan kembali setelah kapal naik docking untuk memeriksa kondisi actual pada kapal. Survei ini merupakan pemeriksaan menyeluruh terhadap komponen kapal dengan tujuan menilai tingkat kerusakan, keausan, korosi, maupun fouling, serta memastikan kelayakan dan keselamatan kapal sebelum kembali beroperasi. Sebelum pelaksanaan survei, kami terlebih dahulu memeriksa lipir list dari pihak pelayaran sebagai acuan untuk mencocokkan kondisi aktual kapal dan menentukan bagian mana saja yang perlu diperbaiki atau sudah tidak layak digunakan.

Selama proses pemeriksaan, kami didampingi oleh Pimpro (Pimpinan Proyek) yang mengontrol jalannya pekerjaan, serta Owner Surveyor yang turut hadir untuk melakukan pengecekan langsung dan memberikan keputusan terkait kesesuaian item pada lipir list untuk dimasukkan ke dalam pekerjaan perbaikan berikutnya. Hasil dari survei ini menjadi dasar teknis dalam menentukan tindakan perbaikan, perawatan, ataupun penggantian komponen yang diperlukan pada tahap pelaksanaan docking

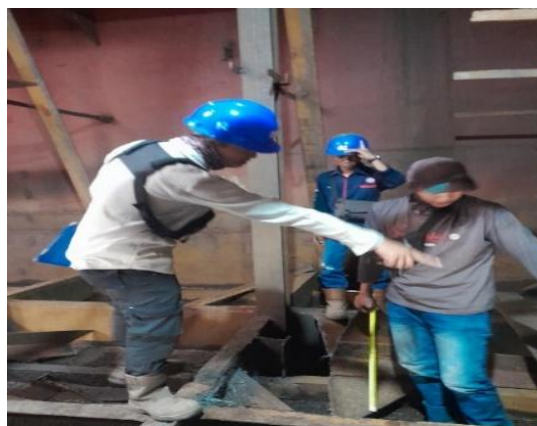
Gambar 3.91 Project Opname BG. BAHARI 2218

Pada hari ini saya bersama tim Project Opname Melanjutkan kegiatan opname pada Kapal BG. BAHARI 2218 yang berfokus pada area internal tanki

5 PS . Kegiatan ini dilaksanakan untuk melakukan verifikasi teknis melalui pemeriksaan fisik, pengukuran dimensi, serta pencatatan detail pekerjaan yang telah diselesaikan guna memastikan kesesuaian antara kondisi aktual di lapangan dengan spesifikasi teknis, gambar kerja, dan rencana kerja yang telah disetujui. Proses pemeriksaan dilakukan secara langsung bersama pihak subkontraktor sebagai pelaksana pekerjaan untuk memastikan bahwa setiap komponen yang terpasang memenuhi standar kualitas, ketepatan ukuran, serta volume pekerjaan sesuai dengan dokumen perencanaan. Hasil opname ini menjadi acuan dalam penilaian progres pekerjaan, validasi kualitas hasil kerja, serta dasar pertimbangan dalam menentukan langkah lanjutan pada tahap berikutnya dalam pelaksanaan proyek

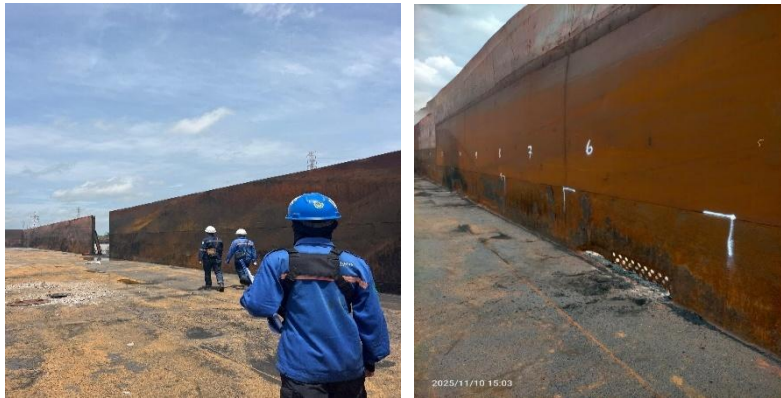
Gambar 3.92 Docking survey BG RMN 379

maupun fouling, serta memastikan kelayakan dan keselamatan kapal sebelum kembali beroperasi.

Selama proses pemeriksaan, kami didampingi oleh Pimpro (Pimpinan Proyek) yang mengontrol jalannya pekerjaan, dan memarking komponen komponen kapal yang akan di perbaiki serta Owner Surveyor yang turut hadir untuk melakukan pengecekan langsung dan memberikan keputusan terkait perbaikan kapal untuk dimasukkan ke dalam daftar pekerjaan perbaikan berikutnya. Hasil dari survei ini menjadi dasar teknis dalam menentukan tindakan perbaikan, perawatan, ataupun penggantian komponen yang diperlukan pada tahap pelaksanaan docking

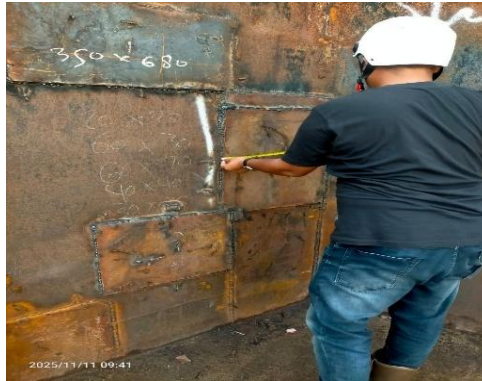
Gambar 3.93 opname BG PB2507

Pada hari ini saya bersama tim Project Opname Melakukan kegiatan opname pada Kapal BG PB 2507 pada area repleting . Kegiatan ini dilaksanakan untuk melakukan verifikasi teknis melalui pemeriksaan fisik, pengukuran dimensi, serta pencatatan detail pekerjaan yang telah diselesaikan guna memastikan kesesuaian antara kondisi aktual di lapangan dengan spesifikasi teknis, gambar kerja, dan rencana kerja yang telah disetujui. Proses pemeriksaan dilakukan secara langsung bersama pihak subkontraktor sebagai pelaksana

pekerjaan untuk memastikan bahwa setiap komponen yang terpasang memenuhi standar kualitas, ketepatan ukuran, serta volume pekerjaan sesuai dengan dokumen perencanaan. Hasil opname ini menjadi acuan dalam penilaian progres pekerjaan, validasi kualitas hasil kerja, serta dasar pertimbangan dalam menentukan langkah lanjutan pada tahap berikutnya dalam pelaksanaan proyek

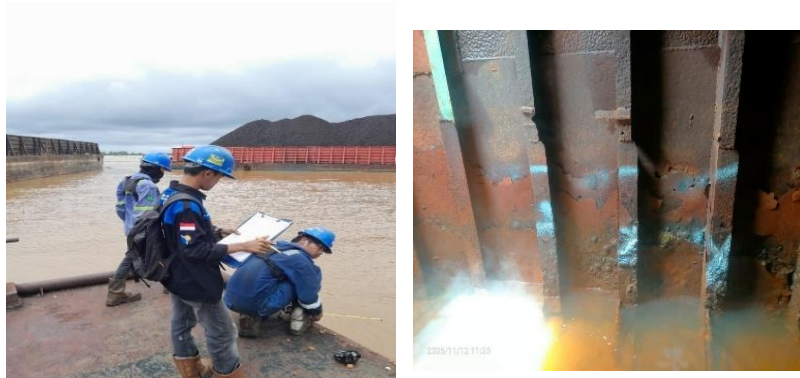
Gambar 3.94 Survey Awal BG MERANTI 2

Pada hari ini saya bersama PO (Project Opname) melakukan survei pada kapal BG.MERANTI II yang dilakukan sebelum kapal naik docking untuk memeriksa kondisi actual pada kapal. Survei ini merupakan survey awal dalam pemeriksaan menyeluruh terhadap komponen kapal dengan tujuan menilai tingkat kerusakan, keausan, korosi, maupun fouling, serta menghitung estimasi perbaikan supaya pihak perusahaan pelayaran dapat menyiapkan bajet pada saat kapal naik docking

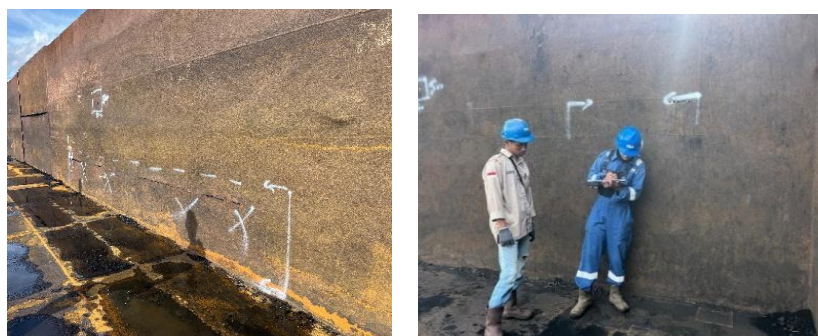
Gambar 3.95 Survey Awal BG RIMAU 2503

Pada hari ini saya bersama PO (Project Opname) melakukan survei pada kapal BG.RIMAU 2503 yang dilakukan sebelum kapal naik docking ke Galangan untuk memeriksa kondisi actual pada kapal. Survei ini merupakan survey awal dalam pemeriksaan menyeluruh terhadap komponen kapal dengan tujuan menilai tingkat kerusakan, keausan, korosi, maupun fouling, serta menghitung estimasi perbaikan supaya pihak perusahaan pelayaran dapat menyiapkan bajet pada saat kapal naik docking

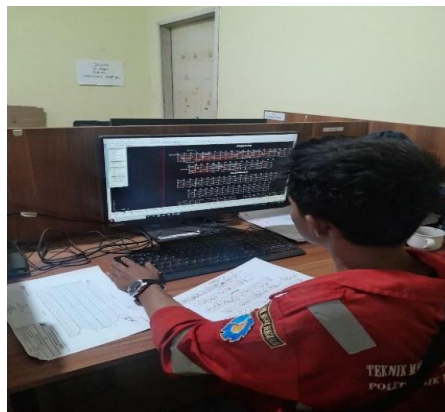
Gambar 3.96 Input progress di Autocad

Pada hari ini saya di tugaskan untuk input area replating kapal BG BAHARI 2218 dilakukan terlebih dahulu mengimpor data pengukuran lapangan ke dalam AutoCAD, kemudian memetakan titik-titik area replating untuk menentukan batas area yang harus diganti. Setelah itu, area replating digambarkan ulang secara akurat menggunakan polyline dan dimensioning sesuai ukuran aktual, mencakup ketebalan plat, bentuk panel, jarak antar frame, serta garis sambungan las. Hasil penggambaran ini menjadi acuan teknis bagi proses perbaikan dan laporan akhir docking

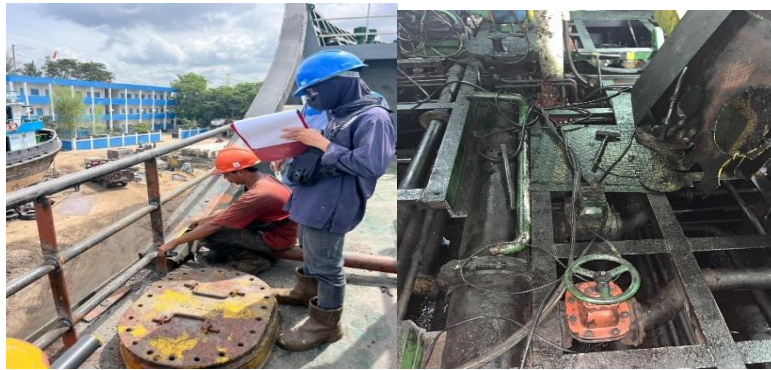
Gambar 3.97 opname MT JEFFERSON

Pada hari ini saya bersama tim Project Opname Melakukan kegiatan opname pada Kapal MT JAFFERSON pada area engine room dan deck tentang update proses perbaikan perpipaan ME dan AE, valve dan Guardrail (pagar pengaman). Kegiatan ini dilaksanakan untuk melakukan verifikasi teknis melalui pemeriksaan fisik, pengukuran dimensi, serta pencatatan detail pekerjaan yang telah diselesaikan guna memastikan kesesuaian antara kondisi

aktual di lapangan dengan spesifikasi teknis, gambar kerja, dan rencana kerja yang telah disetujui. Proses pemeriksaan dilakukan secara langsung bersama pihak subkontraktor sebagai pelaksana pekerjaan untuk memastikan bahwa setiap komponen yang terpasang memenuhi standar kualitas, ketepatan ukuran, serta volume pekerjaan sesuai dengan dokumen perencanaan. Hasil opname ini menjadi acuan dalam penilaian progres pekerjaan, validasi kualitas hasil kerja, serta dasar pertimbangan dalam menentukan langkah lanjutan pada tahap berikutnya dalam pelaksanaan proyek

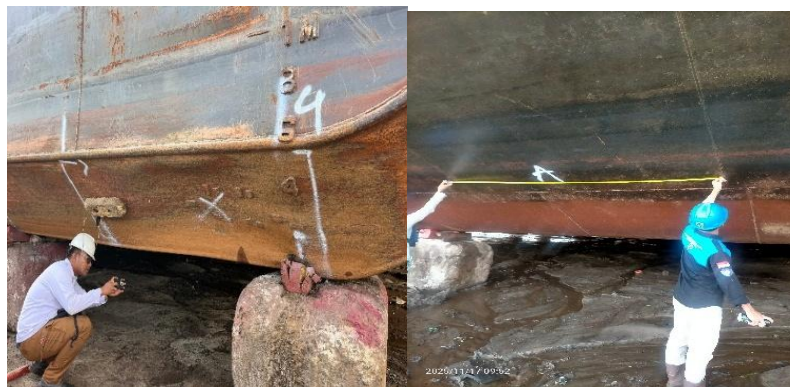
Gambar 3.98 Docking survey BG.RIMAU 2503

Pada hari ini saya bersama PO (Project Opname) melakukan survei pada kapal BG.RIMAU 2503 yang dilakukan sesudah kapal naik docking ke Galangan untuk memeriksa kondisi lanjutan actual pada bagian-bagian kapal.khususnya bagian bottom. Survei ini merupakan survey lanjutan setelah di lakukan nya survey awal. dalam pemeriksaan menyeluruh terhadap komponen kapal dengan tujuan menilai tingkat kerusakan, keausan, korosi, deformasi maupun fouling, serta menghitung estimasi perbaikan supaya pihak perusahaan pelayaran dapat menyiapkan bajed pada saat kapal perbaikan

Selama proses pemeriksaan, kami didampingi oleh Pimpro (Pimpinan Proyek) yang mengontrol jalannya pekerjaan, dan memarking komponen komponen kapal yang akan di perbaiki serta Owner Surveyor yang turut hadir untuk melakukan pengecekan langsung dan memberikan keputusan terkait perbaikan kapal untuk dimasukkan ke dalam daftar pekerjaan perbaikan berikutnya. Hasil dari survei ini menjadi dasar teknis dalam menentukan tindakan perbaikan, perawatan, ataupun penggantian komponen yang diperlukan pada tahap pelaksanaan docking

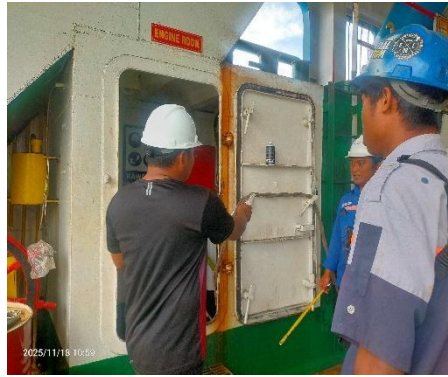
Gambar 3.99 Docking survey OB.SEA EMERLAND

Selama proses pemeriksaan, kami didampingi oleh Pimpro (Pimpinan Proyek) yang mengontrol jalannya pekerjaan, dan memarking komponen komponen kapal yang akan di perbaiki serta Owner Surveyor yang turut hadir untuk melakukan pengecekan langsung dan memberikan keputusan terkait perbaikan kapal untuk

dimasukkan ke dalam daftar pekerjaan perbaikan berikutnya. Hasil dari survei ini menjadi dasar teknis dalam menentukan tindakan perbaikan, perawatan, ataupun penggantian komponen yang diperlukan pada tahap pelaksanaan docking

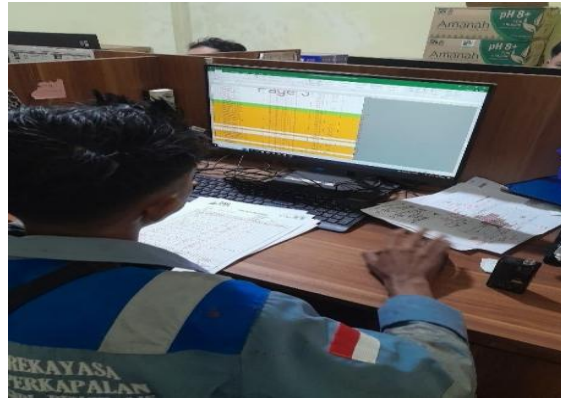
Gambar 3.101 Input Progres Pekerjaan ke Excel

Pada hari ini saya ditugaskan untuk melakukan input perhitungan pekerjaan replating pada kapal BG BAHARI 2218 ke dalam Microsoft Excel, berdasarkan hasil pengukuran langsung dari lapangan. Data yang dimasukkan mencakup nama komponen yang di repleting, dimensi plat, serta luas area yang sudah di lakukan pergantian.

Hasil pengolahan data ini menjadi acuan teknis dalam proses perbaikan, termasuk perencanaan urutan pekerjaan, penentuan kebutuhan material, serta penyusunan laporan akhir docking. Kegiatan input area replating di Excel merupakan proses pencatatan sistematis untuk mengidentifikasi bagian plat yang mengalami penipisan, korosi, atau deformasi, sehingga harus diganti sesuai standar keselamatan dan klasifikasi kapal.

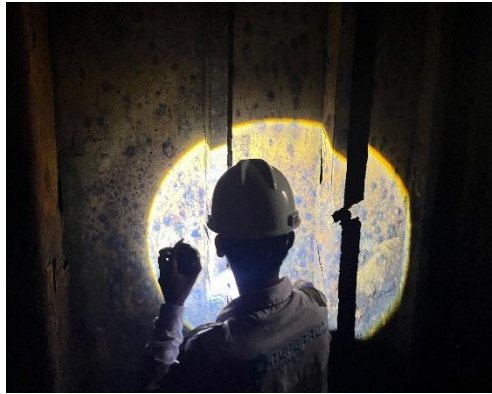
Gambar 3.102 Survey BG RIMAU 2503

Pada hari ini saya bersama PO (Project Opname) dan owner surveyor melakukan survei pada kapal BG.RIMAU 2503 pada area internal tangki 1-8 ps sb.yang dilakukan sesudah kapal naik docking ke Galangan untuk memeriksa kondisi actual pada bagian setiap tangka. Survei ini merupakan survey pemeriksaan menyeluruh terhadap komponen kapal yang di dalam tanki (internal) dengan tujuan pemeriksaan tingkat kerusakan, keausan, korosi, deformasi maupun fouling.

Jika terdapat kerusakan atau kebocoran pada setiap sekat maka akan di marking untuk di lakukan nya perbaiki serta Owner Surveyor yang turut hadir untuk melakukan pengecekan langsung dan memberikan keputusan terkait perbaikan kapal untuk dimasukkan ke dalam daftar pekerjaan perbaikan berikutnya. Hasil dari survei ini menjadi dasar teknis dalam menentukan tindakan perbaikan, perawatan, ataupun penggantian komponen yang diperlukan pada tahap pelaksanaan docking.

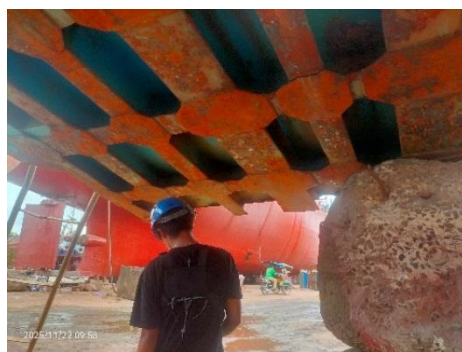
Gambar 3.103 docking survey KMP JAMBO IX

Pada hari ini saya bersama PO (Project Opname) dan owner surveyor melakukan survei tambahan pada kapal KMP JAMBO IX yang dilakukan sesudah kapal naik docking ke Galangan untuk pemeriksa kondisi actual pada bagian setiap tangki. Survei ini merupakan survey pemeriksaan menyeluruh terhadap komponen kapal yang di dalam tanki (internal) dengan tujuan pemeriksaan tingkat kerusakan, keausan, korosi, deformasi maupun fouling. Jika terdapat kerusakan atau kebocoran pada setiap sekat maka akan di marking untuk di lakukan nya perbaikan serta Owner Surveyor yang turut hadir untuk melakukan pengecekan langsung dan memberikan keputusan terkait perbaikan kapal untuk dimasukkan ke dalam daftar pekerjaan perbaikan berikutnya. Hasil dari survei ini menjadi dasar teknis dalam menentukan

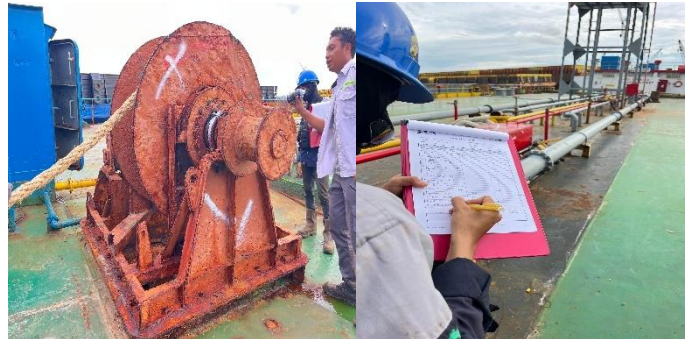
Gambar 3.104 Docking survey OB MEGA POWER VI

Pada hari ini saya bersama PO (Project Opname) dan owner surveyor melakukan survei tambahan pada kapal OB MEGA POWER VI yang dilakukan sesudah kapal naik docking ke Galangan untuk memeriksa kondisi actual pada bagian setiap tangka Survei ini merupakan survey pemeriksaan menyeluruh terhadap komponen kapal yang di dalam tanki (internal) dengan tujuan pemeriksaan tingkat kerusakan, keausan, korosi, deformasi maupun fouling. Jika terdapat kerusakan atau kebocoran pada setiap sekat maka akan di marking untuk di lakukan nya perbaiki serta Owner Surveyor yang turut hadir untuk melakukan pengecekan langsung dan memberikan keputusan terkait perbaikan kapal untuk dimasukkan ke dalam daftar pekerjaan perbaikan berikutnya. Hasil dari survei ini menjadi dasar teknis dalam menentukan.

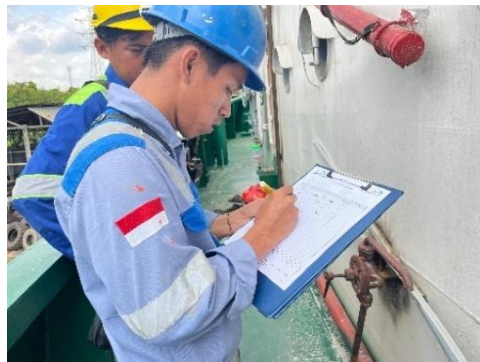
Gambar 3.105 Opname TB FAREL 7

Pada hari ini saya bersama tim Project Opname Melakukan kegiatan opname pada Kapal TB FAREL 7 Kegiatan ini dilaksanakan untuk melakukan verifikasi teknis melalui pemeriksaan fisik, pengukuran dimensi, serta pencatatan detail

pekerjaan yang telah diselesaikan guna memastikan kesesuaian antara kondisi aktual di lapangan dengan spesifikasi teknis, gambar kerja, dan rencana kerja yang telah disetujui. Proses pemeriksaan dilakukan secara langsung bersama pihak subkontraktor sebagai pelaksana pekerjaan untuk memastikan bahwa setiap komponen yang terpasang memenuhi standar kualitas, ketepatan ukuran, serta volume pekerjaan sesuai dengan dokumen perencanaan. Hasil opname ini menjadi acuan dalam penilaian progres pekerjaan, validasi kualitas hasil kerja, serta dasar pertimbangan dalam menentukan langkah lanjutan pada tahap berikutnya dalam pelaksanaan proyek.

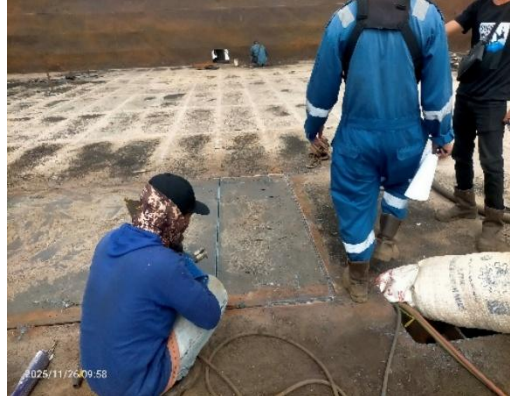
Gambar 3.106 Opname BG RIMAU 2503

Pada hari ini saya bersama tim Project Opname Melakukan kegiatan opname pada Kapal BG RIMAU 2503 pada area deck Kegiatan ini dilaksanakan untuk melakukan verifikasi teknis melalui pemeriksaan fisik, pengukuran dimensi, serta pencatatan detail pekerjaan yang telah diselesaikan guna memastikan kesesuaian antara kondisi aktual di lapangan dengan spesifikasi teknis, gambar kerja, dan rencana kerja yang telah disetujui. Proses pemeriksaan dilakukan secara langsung bersama pihak subkontraktor sebagai pelaksana pekerjaan untuk memastikan bahwa setiap komponen yang terpasang memenuhi standar kualitas, ketepatan ukuran, serta volume pekerjaan sesuai dengan dokumen perencanaan. Hasil opname ini menjadi acuan dalam penilaian progres pekerjaan, validasi kualitas hasil kerja, serta dasar

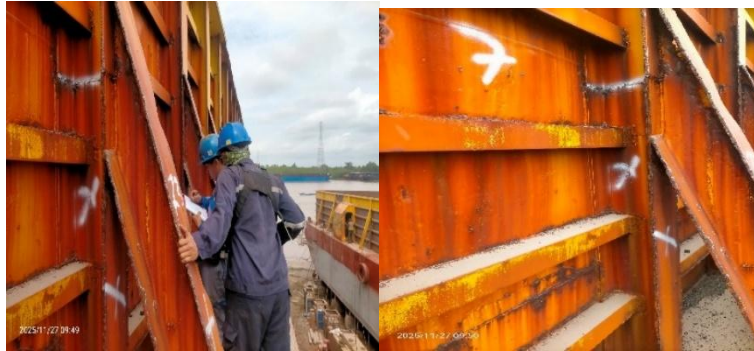
Gambar 3.107 Docking survey BG FINACIA 109

Pada hari ini saya bersama PO (Project Opname) dan owner surveyor melakukan survei pada kapal BG FINACIA 109 yang dilakukan sesudah kapal naik docking ke Galangan untuk memeriksa kondisi actual pada bagian setiap tangka. Survei ini merupakan survey pemeriksaan menyeluruh terhadap komponen kapal yang di dalam tanki (internal) dengan tujuan pemeriksaan tingkat kerusakan, keausan, korosi, deformasi maupun fouling. Jika terdapat kerusakan atau kebocoran pada setiap sekat maka akan di marking untuk di lakukan nya perbaikan serta Owner Surveyor yang turut hadir untuk melakukan pengecekan langsung dan memberikan keputusan terkait perbaikan kapal untuk dimasukkan ke dalam daftar pekerjaan perbaikan berikutnya. Hasil dari survei ini menjadi dasar teknis dalam menentukan.

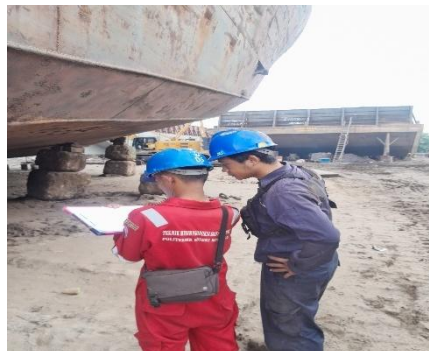
Gambar 3.108 Docking survey BG FINACIA 109

Pada hari ini saya bersama PO (Project Opname) dan owner surveyor melakukan survei tambahan pada kapal BG FINACIA 109 yang dilakukan sesudah kapal naik docking ke Galangan untuk pemeriksa kondisi actual pada bagian setiap tangka. Survei ini merupakan survey pemeriksaan menyeluruh terhadap komponen kapal yang di dalam tanki (internal) dengan tujuan pemeriksaan tingkat kerusakan, keausan, korosi, deformasi maupun fouling.

Jika terdapat kerusakan atau kebocoran pada setiap sekat maka akan di marking untuk di lakukan nya perbaiki serta Owner Surveyor yang turut hadir untuk melakukan pengecekan langsung dan memberikan keputusan terkait perbaikan kapal untuk dimasukkan ke dalam daftar pekerjaan perbaikan berikutnya. Hasil dari survei ini menjadi dasar teknis dalam menentukan.

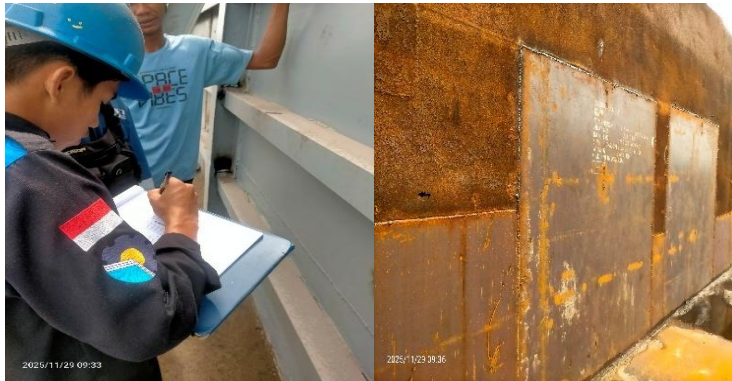
Gambar 3.109 opname BG RIMAU 2503

Pada hari ini saya bersama tim Project Opname Melakukan kegiatan opname pada Kapal BG RIMAU 2503 pada area deck Kegiatan ini dilaksanakan untuk melakukan verifikasi teknis melalui pemeriksaan fisik, pengukuran dimensi, serta pencatatan detail pekerjaan yang telah diselesaikan guna memastikan kesesuaian antara kondisi aktual di lapangan dengan spesifikasi teknis, gambar kerja, dan rencana kerja yang telah disetujui. Proses pemeriksaan dilakukan secara langsung bersama pihak subkontraktor sebagai pelaksana pekerjaan untuk memastikan bahwa setiap komponen yang terpasang memenuhi standar kualitas, ketepatan ukuran, serta volume pekerjaan sesuai dengan dokumen perencanaan. Hasil opname ini menjadi acuan dalam penilaian progres pekerjaan, validasi kualitas hasil kerja, serta dasar pertimbangan dalam menentukan langkah lanjutan pada tahap berikutnya dalam pelaksanaan proyek

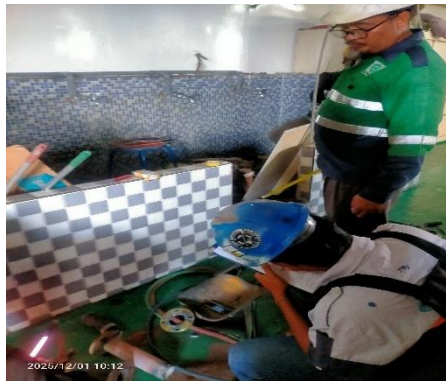
Gambar 3.110 opname KMP JAMBO IX

Pada hari ini saya bersama tim Project Opname Melakukan kegiatan opname pada Kapal KMP JAMBO IX pada perpipaan kamar mandi Kegiatan ini dilaksanakan untuk melakukan verifikasi teknis melalui pemeriksaan fisik, pengukuran dimensi, serta pencatatan detail pekerjaan yang telah diselesaikan guna memastikan kesesuaian antara kondisi aktual di lapangan dengan spesifikasi teknis, gambar kerja, dan rencana kerja yang telah disetujui. Proses pemeriksaan dilakukan secara langsung bersama pihak subkontraktor sebagai pelaksana pekerjaan untuk memastikan bahwa setiap komponen yang terpasang memenuhi standar kualitas, ketepatan ukuran, serta volume pekerjaan sesuai dengan dokumen perencanaan. Hasil opname ini menjadi acuan dalam penilaian progres pekerjaan, validasi kualitas hasil kerja, serta dasar pertimbangan dalam menentukan langkah lanjutan pada tahap berikutnya dalam pelaksanaan proyek

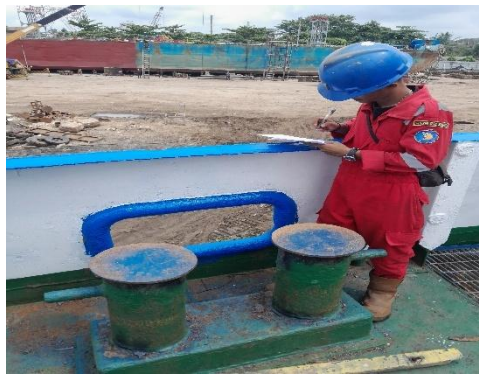
Gambar 3.111 opname KMP JAMBO IX

Pada hari ini saya bersama tim Project Opname Melakukan kegiatan opname pada Kapal KMP JAMBO IX Kegiatan ini dilaksanakan untuk melakukan verifikasi teknis melalui pemeriksaan fisik, pengukuran dimensi, serta pencatatan detail pekerjaan yang telah diselesaikan guna memastikan kesesuaian antara kondisi aktual di lapangan dengan spesifikasi teknis, gambar kerja, dan rencana kerja yang telah disetujui. Proses pemeriksaan dilakukan secara langsung bersama pihak

subkontraktor sebagai pelaksana pekerjaan untuk memastikan bahwa setiap komponen yang terpasang memenuhi standar kualitas, ketepatan ukuran, serta volume pekerjaan sesuai dengan dokumen perencanaan. Hasil opname ini menjadi acuan dalam penilaian progres pekerjaan, validasi kualitas hasil kerja, serta dasar pertimbangan dalam menentukan langkah lanjutan pada tahap berikutnya dalam pelaksanaan proyek

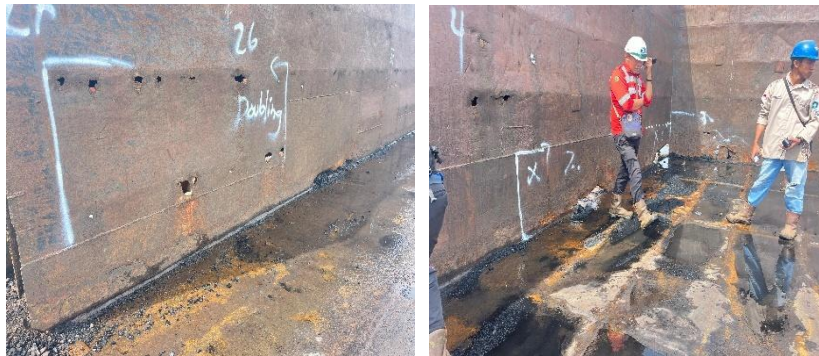
Gambar 3.13 Docking survey BG MJL 308

Pada hari ini saya bersama PO (Project Opname) dan owner surveyor melakukan survei tambahan pada kapal BG MJL 308 di DMLD elit yang dilakukan sesudah kapal naik docking ke Galangan untuk memeriksa kondisi actual pada bagian setiap tangka Survei ini merupakan survey pemeriksaan menyeluruh terhadap komponen kapal yang di dalam tanki (internal) dengan tujuan pemeriksaan tingkat kerusakan, keausan, korosi, deformasi maupun fouling.

Jika terdapat kerusakan atau kebocoran pada setiap sekat maka akan di marking untuk di lakukan nya perbaiki serta Owner Surveyor yang turut hadir untuk melakukan pengecekan langsung dan memberikan keputusan terkait perbaikan kapal untuk dimasukkan ke dalam daftar pekerjaan perbaikan berikutnya. Hasil dari survei ini menjadi dasar teknis dalam menentukan.

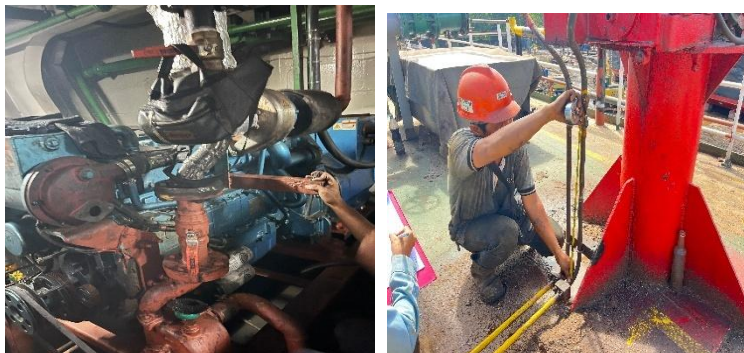
Gambar 3.14 opname MT JEFFERSON

Pada hari ini saya bersama tim Project Opname Melakukan kegiatan opname pada Kapal MT JEFFERSON pada pipa ME dan AE Kegiatan ini dilaksanakan untuk melakukan verifikasi teknis melalui pemeriksaan fisik, pengukuran dimensi, serta pencatatan detail pekerjaan yang telah diselesaikan guna memastikan kesesuaian antara kondisi aktual di lapangan dengan spesifikasi teknis, gambar kerja, dan rencana kerja yang telah disetujui. Proses pemeriksaan dilakukan secara langsung bersama pihak subkontraktor sebagai pelaksana pekerjaan untuk memastikan bahwa setiap komponen yang terpasang memenuhi standar kualitas, ketepatan ukuran, serta volume pekerjaan sesuai dengan dokumen perencanaan.

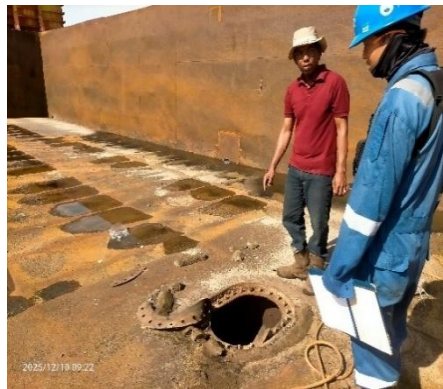
Gambar 3.116 opname BG RIMAU 2503

Pada hari ini saya bersama tim Project Opname Melakukan kegiatan opname pada Kapal BG RIMAU 2503 internal tangki 8 cps Kegiatan ini dilaksanakan untuk melakukan verifikasi teknis melalui pemeriksaan fisik, pengukuran dimensi, serta pencatatan detail pekerjaan yang telah diselesaikan guna memastikan kesesuaian antara kondisi aktual di lapangan dengan spesifikasi teknis, gambar kerja, dan rencana kerja yang telah disetujui. Proses pemeriksaan dilakukan secara langsung bersama pihak subkontraktor sebagai pelaksana pekerjaan untuk memastikan bahwa setiap komponen yang terpasang memenuhi standar kualitas, ketepatan ukuran, serta volume pekerjaan sesuai dengan dokumen perencanaan.

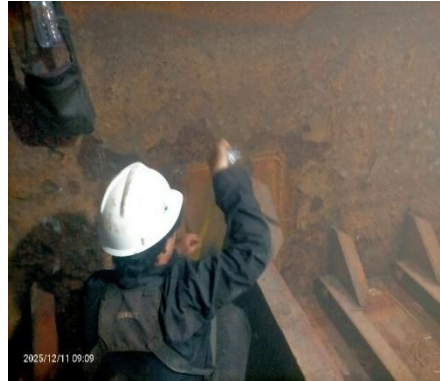
Gambar 3.117 opname BG STAR RAYA

Pada hari ini saya bersama tim Project Opname Melakukan kegiatan opname pada Kapal BG STAR RAYA internal tangki 4 cps 4 sb Kegiatan ini dilaksanakan untuk melakukan verifikasi teknis melalui pemeriksaan fisik, pengukuran dimensi, serta pencatatan detail pekerjaan yang telah diselesaikan guna memastikan kesesuaian antara kondisi aktual di lapangan dengan spesifikasi teknis, gambar kerja, dan rencana kerja yang telah disetujui. Proses pemeriksaan dilakukan secara langsung bersama pihak subkontraktor sebagai pelaksana pekerjaan untuk memastikan bahwa setiap komponen yang terpasang memenuhi standar kualitas, ketepatan ukuran, serta volume pekerjaan sesuai dengan dokumen perencanaan.

Hasil opname ini menjadi acuan dalam penilaian progres pekerjaan, validasi kualitas hasil kerja, serta dasar pertimbangan dalam menentukan langkah lanjutan pada tahap berikutnya dalam pelaksanaan proyek.

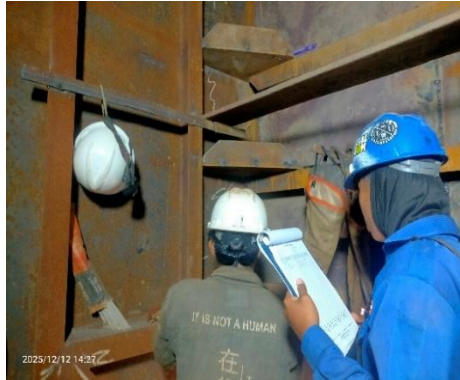
Gambar 3.118 opname BG MJL 308

Pada hari ini saya bersama tim Project Opname Melakukan kegiatan opname pada Kapal BG MJL 308 internal tangki 6 sb 7 sb Kegiatan ini dilaksanakan untuk melakukan verifikasi teknis melalui pemeriksaan fisik, pengukuran dimensi, serta pencatatan detail pekerjaan yang telah diselesaikan guna memastikan kesesuaian antara kondisi aktual di lapangan dengan spesifikasi teknis, gambar kerja, dan rencana kerja yang telah disetujui. Proses pemeriksaan dilakukan secara langsung bersama pihak subkontraktor sebagai pelaksana pekerjaan untuk memastikan bahwa setiap komponen yang terpasang memenuhi standar kualitas, ketepatan ukuran, serta volume pekerjaan sesuai dengan dokumen perencanaan.

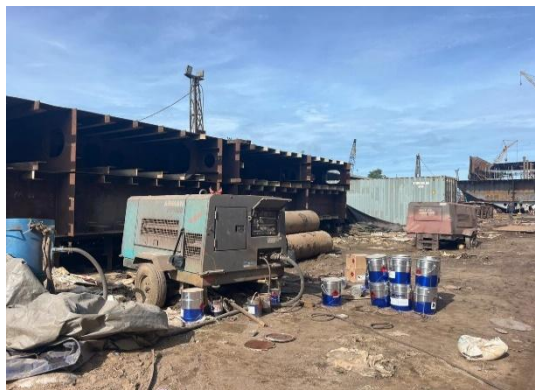
*Compresor* adalah alat atau mesin yang berperan meningkatkan atau menempatkan fluida gas (tekanan udara). Supaya kompresor dapat beroperasi, maka membutuhkan bahan bakar. Fungsi utama kompresor adalah mengambil udara atau gas dari sekitar, lalu memberi tekanan dalam tabung, kemudian disalurkan kembali dalam bentuk udara yang memiliki tekan angin sangat besar.

Gambar 4.1 Mesin compressor

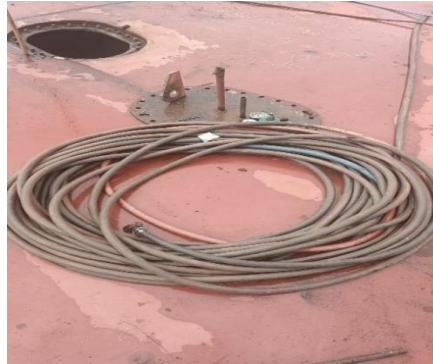
Selang secara umum mempunyai fungsi sebagai media penyalur zat- zat seperti air, angin, *steam*, atau oli dari *part* benda satu ke *part* benda yang lain. Namun selang yang digunakan pada pengujian ini untuk menyalurkan angin yang disambungkan melalui *valve-valve* kemudian selang tersebut di sambung.

Gambar 4. 2 Selang

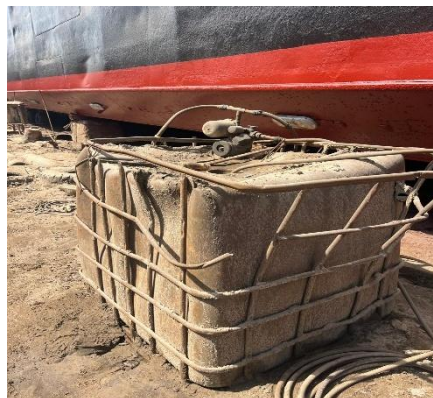
Air sabun yang digunakan pada pengujian ini yaitu bisa sabun bubuk, cair dan lain sebagainya. yang berfungsi untuk melihat hasil kebocoran pada lasan, air sabun ini akan bergelembung, berbusa apabila sudah di aplikasikan di hasil lasan ketika ada kebocoran..

Gambar 4.3 Air Sabun

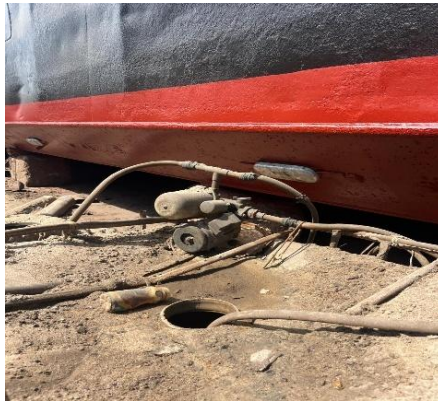
Mesin pompa air merupakan mesin pompa air untuk penyemprotan air sabun pada hasil lasan untuk di lakukan pengujian.

Gambar 4.4 Mesin pompa air dan tabung air

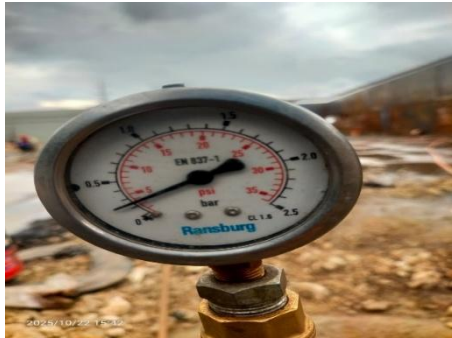
Pressure gauge ini digunakan untuk menentukan tekanan yang masuk kedalam tangki yang dialirkan dari kompresor udara di ukur menggunakan pressure memastikan tidak ada kebocoran dan tekanan sesuai standar 0,2 bar.

Gambar 4.6 Pressure Sumber gauge

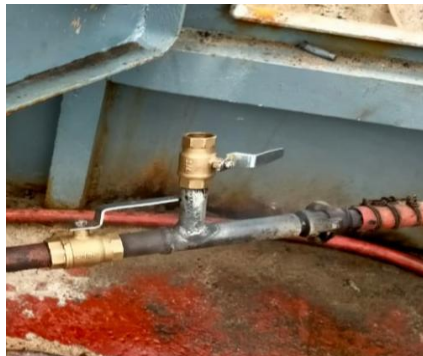
*Valve* atau katup adalah sebuah perangkat yang terpasang pada sistem perpipaan, yang berfungsi untuk mengatur, mengontrol dan mengarahkan laju aliran fluida dengan cara membuka, menutup atau menutup sebagian aliran fluida.

Gambar 4.7 Valve

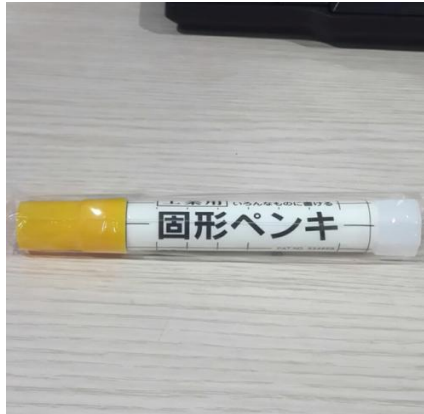
Marker ini Berfungsi sebagai alat penandaan pada bagian atau area bocor

Gambar 4.8 Marker

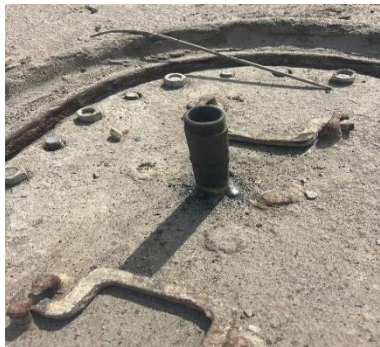
Pastikan penutup *manhole* memiliki pipa penetrasi dari pipa udara.

Gambar 4.9 Pipa penetrasi dari pipa udara

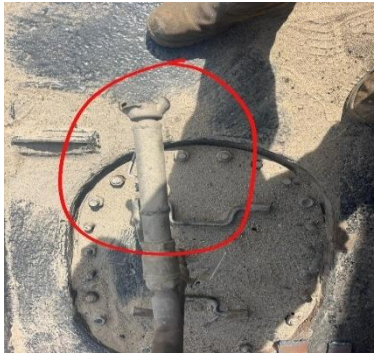
3. Hubungkan selang dari *compressor* dengan koneksi pada flens pipa pada tangki yang akan diuji dan kencangkan baut flens pipa tersebut.

Gambar 4. 10 selang dari compressor koneksi pada flens pipa

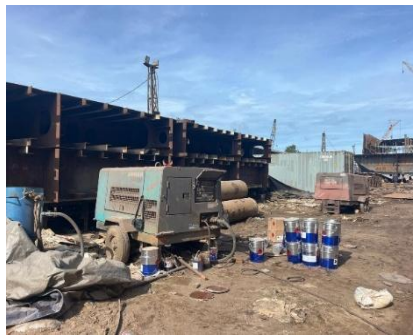
4. Hidupkan *compressor*, jika tekanan angin pada *compressor* telah cukup, buka *valve* udaranya agar mengalir kedalam tangki yang akan diuji.

Gambar 4. 11 mesin compressor
