**LAPORAN MAGANG**  
**PT. DUTABAHARI MENARA LINE**  
**METODE *AIR PRESSURE TEST* TANGKI KAPAL TONGKANG**  
**DANIL SETIAWAN**  
**1304221093**

**PROGRAM STUDI TEKNOLOGI REKAYASA ARSITEKTUR**  
**PERKAPALAN**  
**JURUSAN TEKNIK PERKAPALAN**  
**POLITEKNIK NEGERI BENGKALIS**  
**BENGKALIS – RIAU**  
**2025/2026**

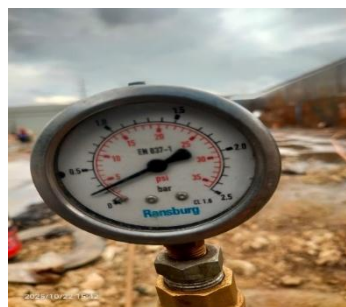
5. Perhatikan alat ukur tekanan sudah terpasang, pada saat pengujian ini menggunakan alat ukur *pressure gauge* tunggu tekanan mencapai 0,2 Bar.

Gambar 4. 12 pressure gauge

Dasar pengujian dengan menggunakan batas tekanan/*Pressure* sebesar 0,2 bar adalah berdasarkan ketentuan pada *Rules For The Classification And Construction For Seagoing Ships*, Pada *Rules BKI Vol 1 Section 3* mengenai *tightness test*.

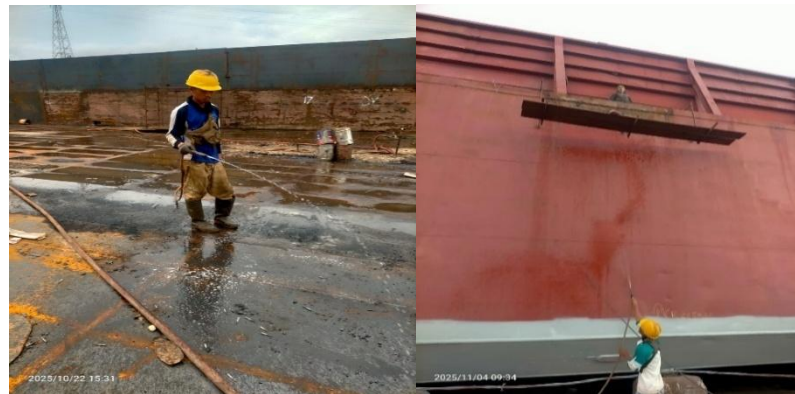
6. Jika tekanan sudah mencapai sudah mencapai yang kita inginkan. Mulai lakukan penyemprotan cairan air sabun pada permukaan lambung dan deck kapal.

Gambar 4. 13 Proses penyemprotan

7. Perhatikan seluruh area yang sudah disemprot. Apabila ada yang bocor, keluar gelembung-gelembung.

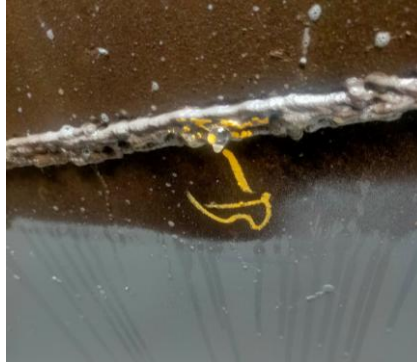
Gambar 4. 15 Penandaan area yang bocor

8. Lakukan marking/penandaan menggunakan kapur pada area yang bocor

9. Terakhir sebelum melakukan perbaikan pada bagian yang bocor, pastikan angin yang di isi kedalam tangki dikeluarkan terlebih dahulu, baru bisa diperbaiki.

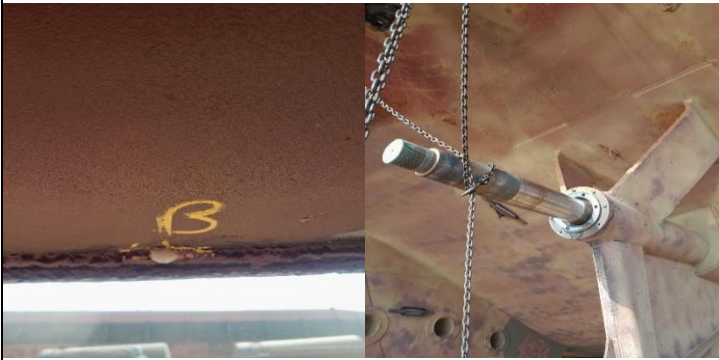
| No | GAMBAR KERJA | KETERANGAN |
|---|---|---|
| 1. | | 1. Pengujian hasil pengelasan dengan metode Air Test dan Pengukuran diameter Shaft propeller MT.GONAYA VIII |

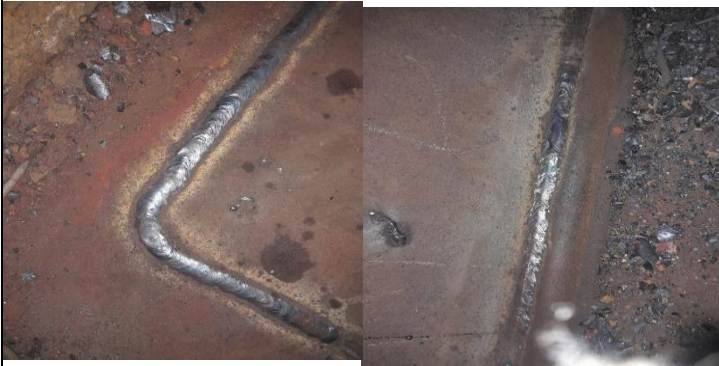
| No | URAIAN KEGIATAN | Pembimbing | Paraf |
|---|---|---|---|
| 3. | Pemeriksaan hasil pengelasan pada tongkang ROBBY 215 di bagian double bottom Tangki 3 di plate Bilga dan bottom | QC.Ahmad Irsyad Arrojis | |

| No | GAMBAR KERJA | KETERANGAN |
|---|---|---|
| 2. | | 2. Pengecekan hasil pengelasan di double bottom Kapal tongkang ROBBY 215 |

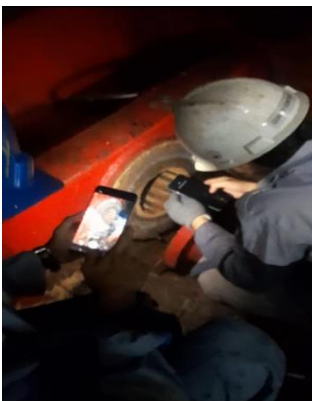
| No | GAMBAR KERJA | KETERANGAN |
|---|---|---|
| 1. | | 1. Pengecekan kondisi Bearing pada daerah bantalan shaft propeller |

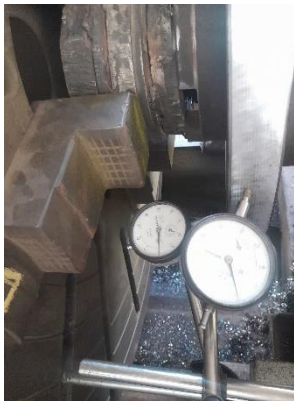
| No | GAMBAR KERJA | KETERANGAN |
|---|---|---|
| 2. | | 2. Pengukuran diameter Radial dan Aksial pada kapal TB.TJA 2812 |

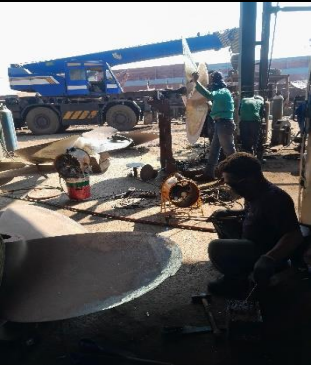
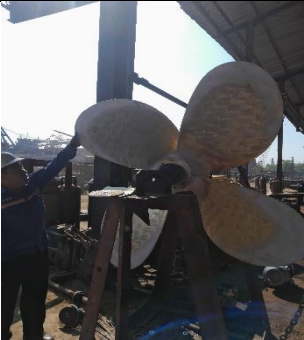
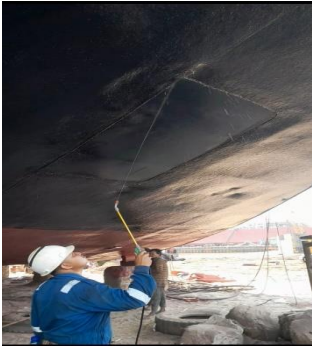
| No | GAMBAR KERJA | KETERANGAN |
|---|---|---|
| 1. | | <p>2</p> <p>1. Proses Blancing Propeler Kapal TB.KAILI V</p> <p>2. Proses pengujian keimbangan daun propeler</p> <p>3. Proses pengaplikasian air test</p> |

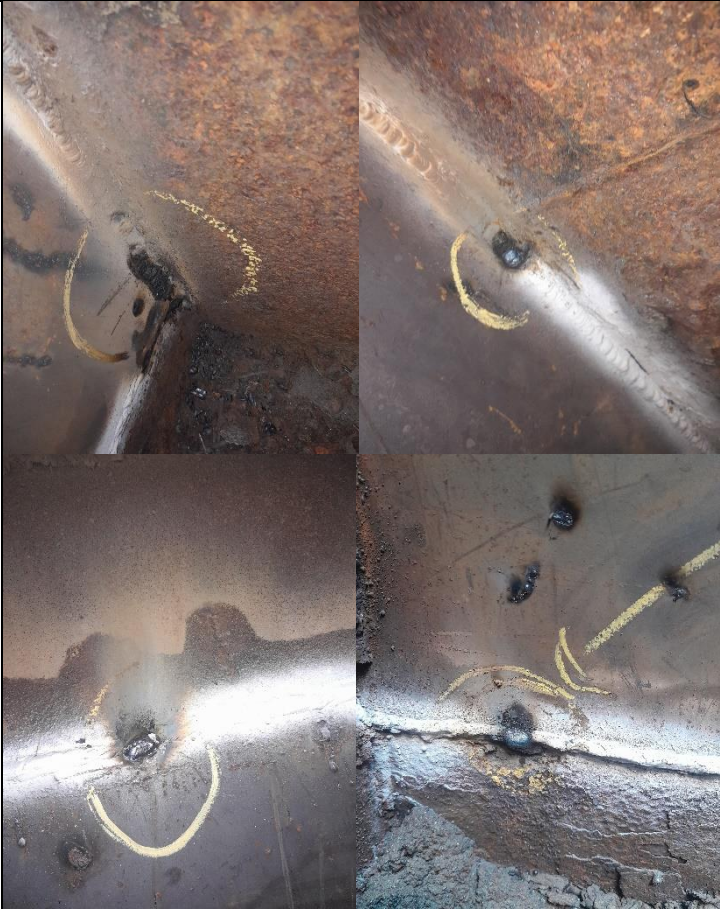
| No | URAIAN KEGIATAN | Pembimbing | Paraf |
|---|---|---|---|
| 1. | Proses pemeriksaan hasil pengelasan pada kapal TB. KSA LATU di bagian tangki ballast dilakukan dengan metode penetrant test. Area yang ditemukan memiliki cacat las kemudian ditandai dan dilakukan pengelasan ulang hingga tidak terdapat kebocoran lagi Alat yang digunakan:Maju,Developer,Penetran dan cleaner | QC. Ahmad Irsyad Arroji | |

| No | GAMBAR KERJA | KETERANGAN |
|---|---|---|
| 1. | | 1. Proses pemeriksaan hasil pengelasan pada kapal TB.KSA LATU yang sudah di beri tanda pada tangki Ballast |

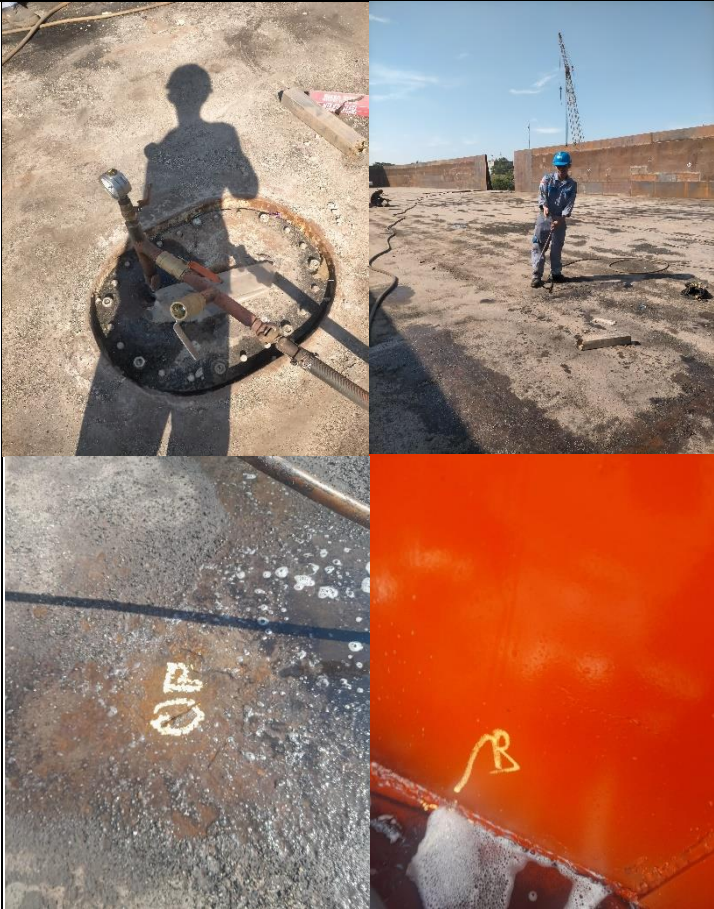
| No | GAMBAR KERJA | KETERANGAN |
|---|---|---|
| 1. | | 1. Pengujian hasil pengelasan dan pengecekan kebocoran pada main deck kapal Tongkang ROBBY 215 dengan metode air test |

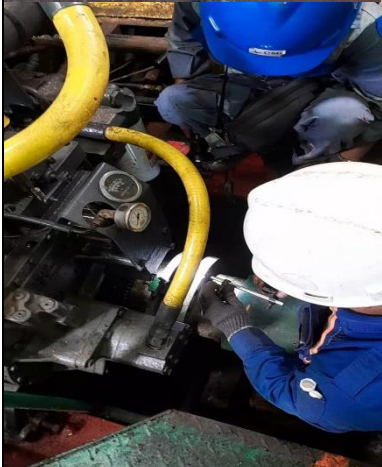
| No | GAMBAR KERJA | KETERANGAN |
|---|---|---|
| 2. | | 2. Pengukuran Aligamen Flange Gearbox Flange Intermediate pada Kapal TB. JHONI XI |

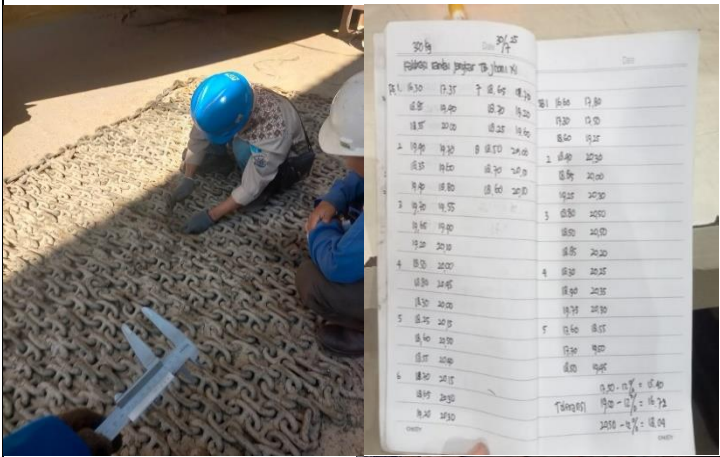
| No | GAMBAR KERJA | KETERANGAN |
|---|---|---|
| 1. | | 1. Proses Kalibrasi Rantai Jangkar pada Kapal TB.JHONI XI |

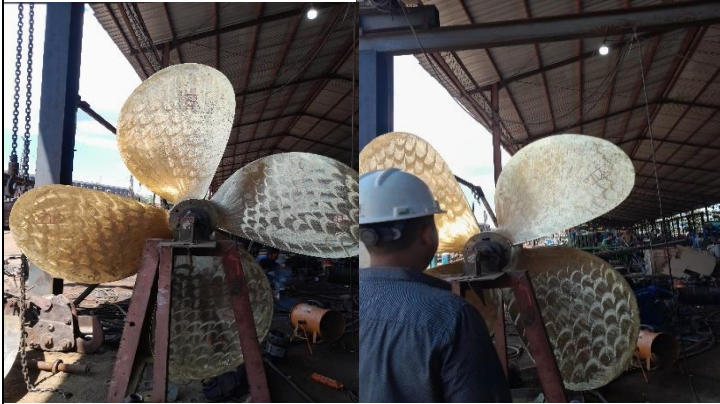
| No | URAIAN KEGIATAN | Pembimbing | Paraf |
|---|---|---|---|
| 2. | Balancing daun propeler kapal GONAYA VIII dilakukan dengan penambahan daging pada bagian yang menipis menggunakan kuningan dan barok melalui las Oxy-Acetylene, di mana barok berfungsi sebagai perekat dan penguat. Setelah itu, dilakukan penggerindaan untuk meratakan dan menyeimbangkan permukaan daun. Propeler kemudian diuji dengan diputar ke dua arah secara bergantian. Jika belum membentuk posisi menyilang saat berhenti, penggerindaan diulang hingga propeler seimbang. | QC.Dechtrie | |

| No | GAMBAR KERJA | KETERANGAN |
|---|---|---|
| 2. | | 2. Blancing daun propeler pada Kapal TANKER MT.GONAYA VIII |

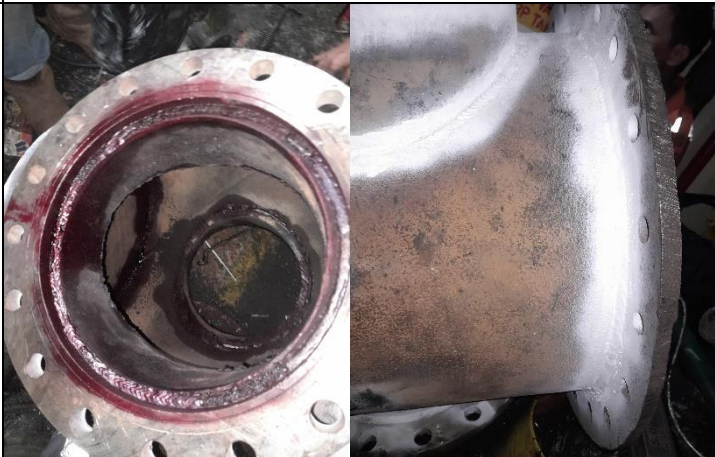
| No | GAMBAR KERJA | KETERANGAN |
|---|---|---|
| 1. | | 1. Pengujian hasil las pada strainer Kapal GONAYA VIII dengan metode penetrant test |

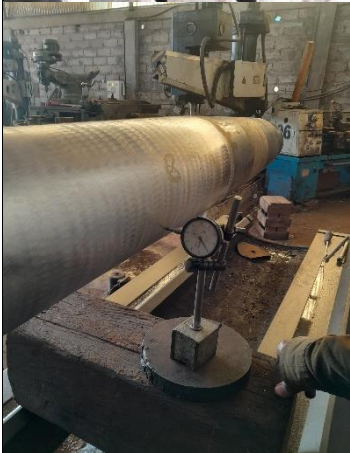
| No | GAMBAR KERJA | KETERANGAN |
|---|---|---|
| 2. | | 2. Pelurusan shaft Propeler Kapal Tanker MT.GONAYA VIII |

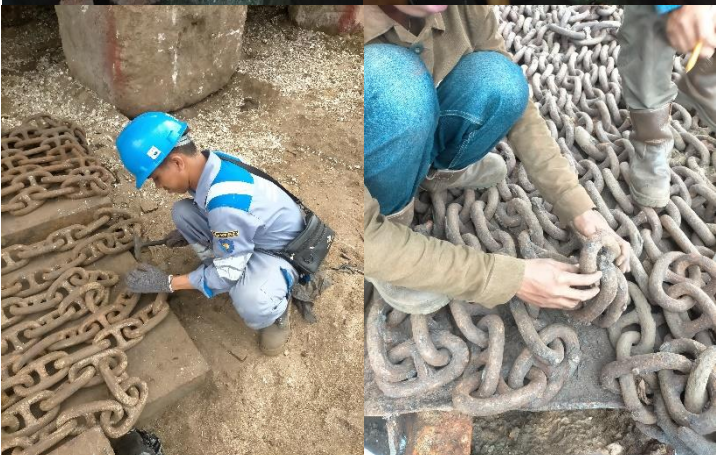
| No | GAMBAR KERJA | KETERANGAN |
|---|---|---|
| 2. | | 2. Kalibrasi Rantai jangkar pada Kapal PETRO OCEAN XVII |

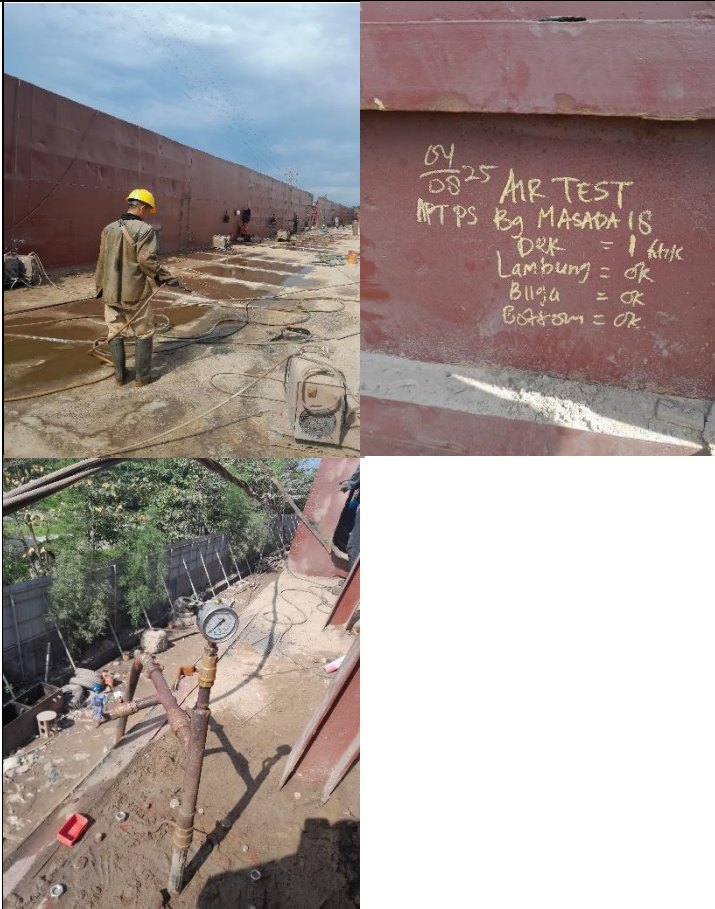
| No | URAIAN KEGIATAN | Pembimbing | Paraf |
|---|---|---|---|
| 1. | Proses pengujian hasil pengelasan pada deck, Lambung, Bilga, Bottom pada kapal tongkang MASADA 18 dilakukan dengan metode air test, di mana tangki diisi udara dengan tekanan 0,2 bar. Selanjutnya, air disemprotkan pada area main deck dan sambungan las. Jika muncul gelembung udara, maka dapat dipastikan terdapat kebocoran pada main deck atau hasil pengelasan. dan di lakukan perbaikan pada area kebocoran. | QC Risky | |

| No | GAMBAR KERJA | KETERANGAN |
|---|---|---|
| 1. | | 1. Pengujian hasil pengelasan dengan metode Air test pada kapal tongkang MASADA 18 |

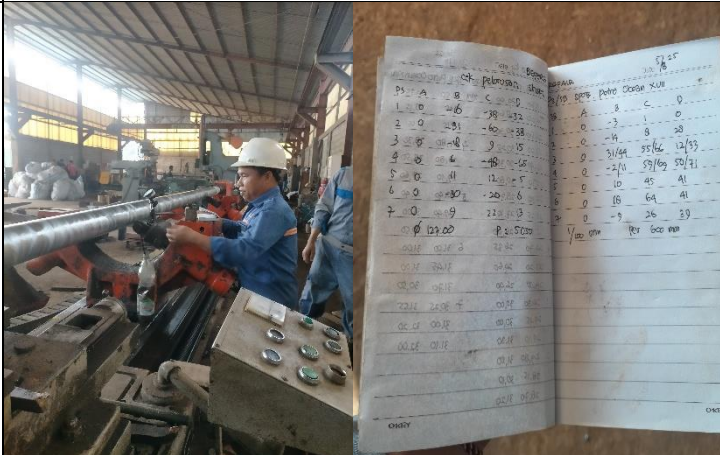
| No | URAIAN KEGIATAN | Pembimbing | Paraf |
|---|---|---|---|
| 1. | Cek pelurusan shaft PS/SB pada kapal SPOB PETRO OCEAN XVII Setelah di Repair dengan mengukur panjang AS propeler 600 mm pertitik untuk pengujian (pengambilan nilai diameternya)<br>Alat yang digunakan : Dial dan meter | QC.Abdullah | |

| No | GAMBAR KERJA | KETERANGAN |
|---|---|---|
| 1. | | 1. Before Repair cek pelurusan shaf propeler pada kapal SPOB PETRO OCEAN XVII |

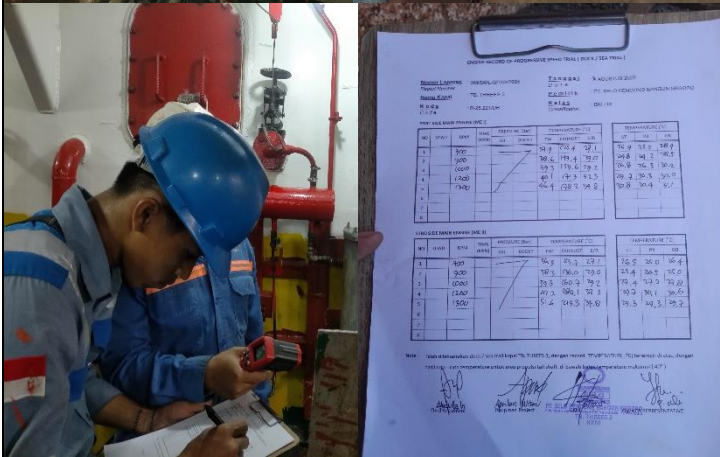
| No | GAMBAR KERJA | KETERANGAN |
|---|---|---|
| 2. | | 2. Sea Trial pada Kapal TB. THREES 3 |

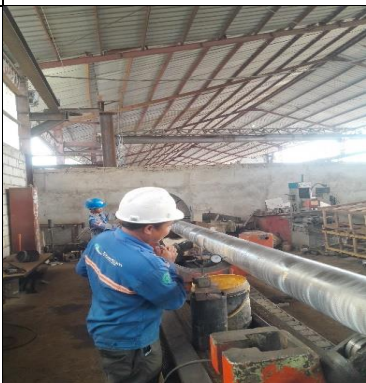
| No | URAIAN KEGIATAN | Pembimbing | Paraf |
|---|---|---|---|
| 1. | Cek pelurusan shaft SB pada kapal TB. JHONI XI Setelah di Repair dengan mengukur panjang AS propeler 600 mm pertitik untuk pengujian (pengambilan nilai diameternya)<br>Maksimal pelurusan $0,003 \times D (165,55) + 0,2 : 2 = 0,34$<br>Alat yang digunakan : Dial dan meter | QC.Abdullah | |

| No | GAMBAR KERJA | KETERANGAN |
|---|---|---|
| 1. | | 1. Cek Pelurusan shaft SB pada kapal TB.JHONI XI |

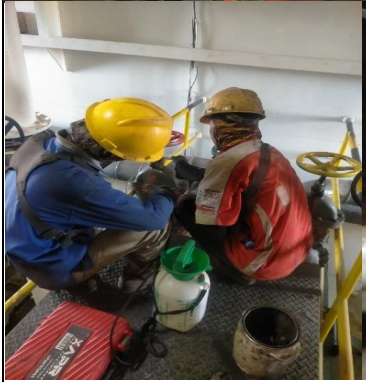
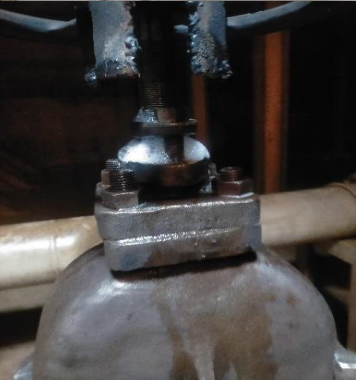
| No | URAIAN KEGIATAN | Pembimbing | Paraf |
|---|---|---|---|
| 2. | Pengujian fleng Valve pada kapal MT.GONAYA VIII dengan menggunakan metode air test dengan udara betekan tinggi (5 bar) di isi pada pipa tangki untuk pengetesan kebocoran pada sambungan las dan kekedapan valve | QC. Ahmad Irsyad Arroji | |

| No | GAMBAR KERJA | KETERANGAN |
|---|---|---|
| 2. | | 2. Pengujian fleng Valve pada kapal MT.GONAYA VIII dengan menggunakan metode air test |

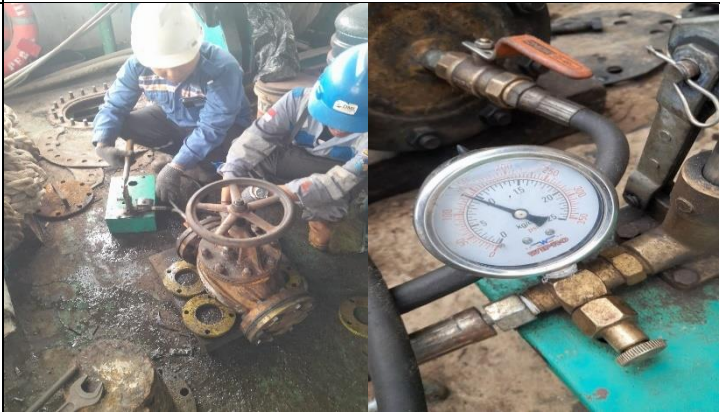
| No | GAMBAR KERJA | KETERANGAN |
|---|---|---|
| 1. | | 1. Hydro test valve Emergency (ME) PS/SB 4 PCS pada kapal SPOB PETRO OCEAN XVII |

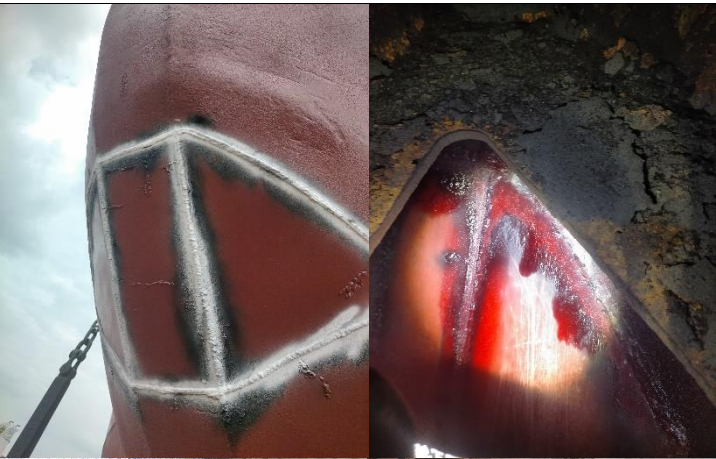
| No | GAMBAR KERJA | KETERANGAN |
|---|---|---|
| 1. | | 1. Pengujian hasil pengelasan dengan penetrant test pada kapal MT.GONAYA VIII pada area bulbous bow |

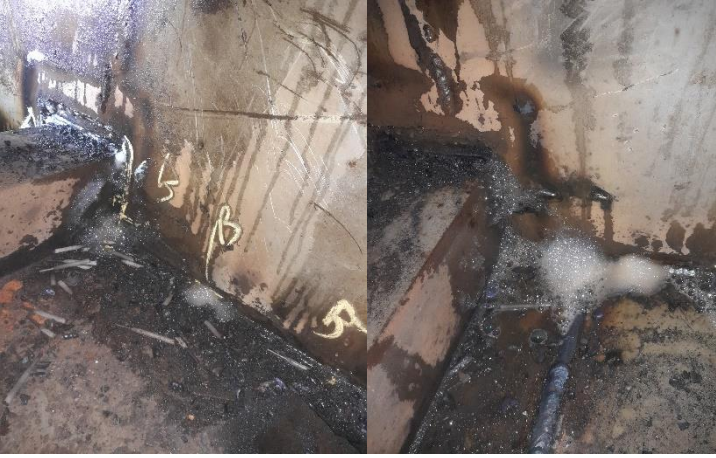
| No | URAIAN KEGIATAN | Pembimbing | Paraf |
|---|---|---|---|
| 2. | Pengujian hasil pengelasan pada area tangki/palkah pada kapal MT.GONAYA VIII dengan metode air test di mana tangki di isi dengan udara dengan tekanan 5 bar kemudian air sabun di semprotkan pada hasil pengelasan jika terdapat gelembung udara maka di pastikan hasil pengelasan bocor dan di lakukan perbaikan | Ahmad Irsyad Arroji | |

| No | GAMBAR KERJA | KETERANGAN |
|---|---|---|
| 2. | | 2. Pengujian hasil pengelasan pada Kapal MT.GONAYA VIII pada area Tangki dengan metode air test |

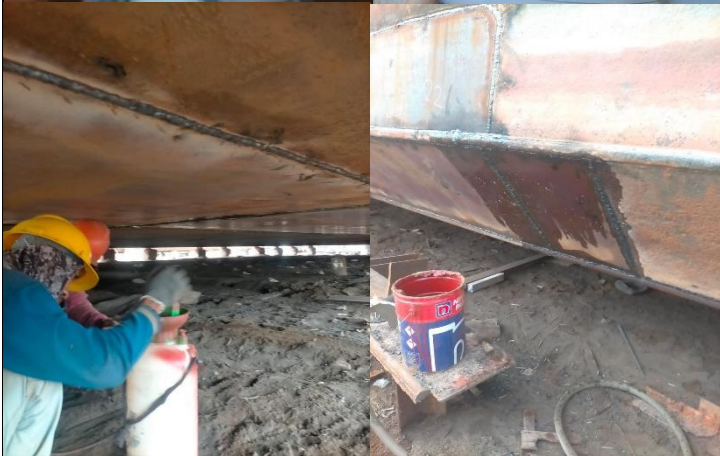
| No | GAMBAR KERJA | KETERANGAN |
|---|---|---|
| 2. | | 2. Air test pada kapal BG.SOEKA WATI 315 |

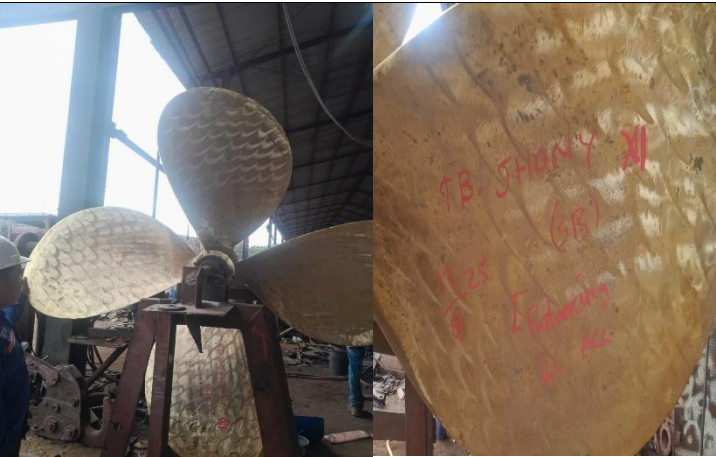
| No | GAMBAR KERJA | KETERANGAN |
|---|---|---|
| 1. | | 1. Blancing daun propeler pada kapal TB.JHONI XI |

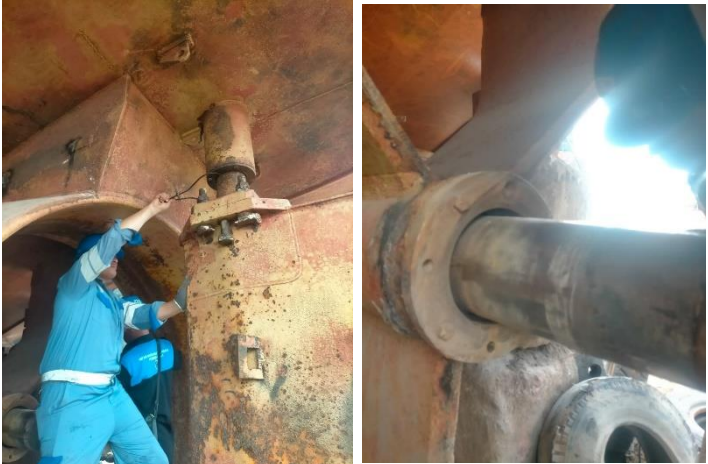
| No | URAIAN KEGIATAN | Pembimbing | Paraf |
|---|---|---|---|
| 2. | Pengukuran clearance before pada kapal TB EDWARD 20001 di bagian Shaft,Rundder stock, Pintle dengan nilai toleransi sebagai berikut:<br>-Shaft 0.01 X Diameter+ 2,5:3<br>-Rundder stock 0,01 X Diameter +2<br>-Pintle 0,01 x Diameter + 2<br>alat pengukur Feller,jangka luar, Singgmat | QC.Abdullah | |

| No | GAMBAR KERJA | KETERANGAN |
|---|---|---|
| 2. | | 2. Clearance shaft pada kapal TB. EDWARD 200001 |

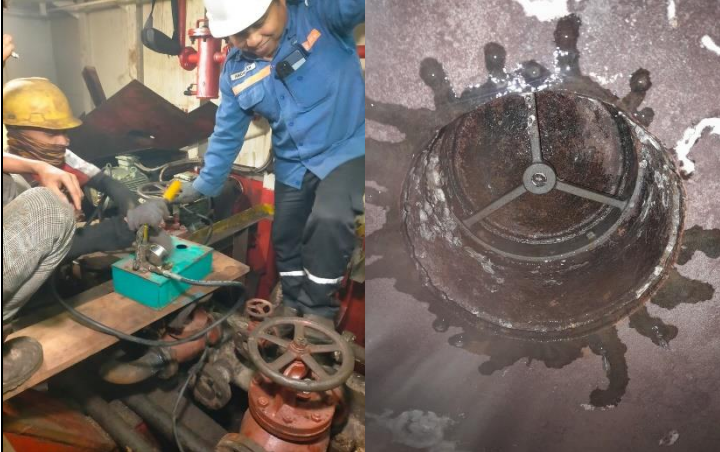
| No | GAMBAR KERJA | KETERANGAN |
|---|---|---|
| 1. | | 1. Pengujian valve sea chest pada kapal TB.JHONI XI |

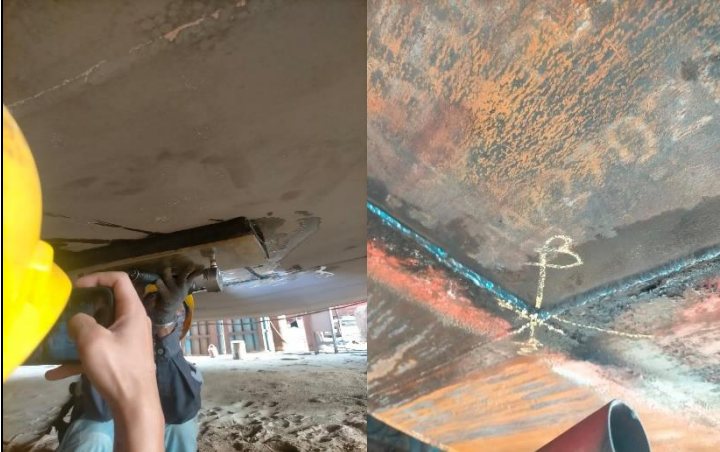
| No | URAIAN KEGIATAN | Pembimbing | Paraf |
|---|---|---|---|
| 2. | Pengujian hasil pengelasan pada kapal TB.JHONI XI pada area bottom dan lambung dengan metode vakum test di mana air sabun di semprotkan pada daerah pengelasan yang akan di uji kemudian alat vakum di tempelkan dengan tekanan udara 0.2 bar (sampai alat vakum kedap) untuk mengetahui kebocoran jika terdapat gelembung udara maka di pastikan hasil lasan masih bocor dan di lakukan perbaikan lagi | QC.Abdullah | |

| No | GAMBAR KERJA | KETERANGAN |
|---|---|---|
| 2. | | 2. Vakum test pada kapal TB. JHONI XI area bottom dan Lambung |

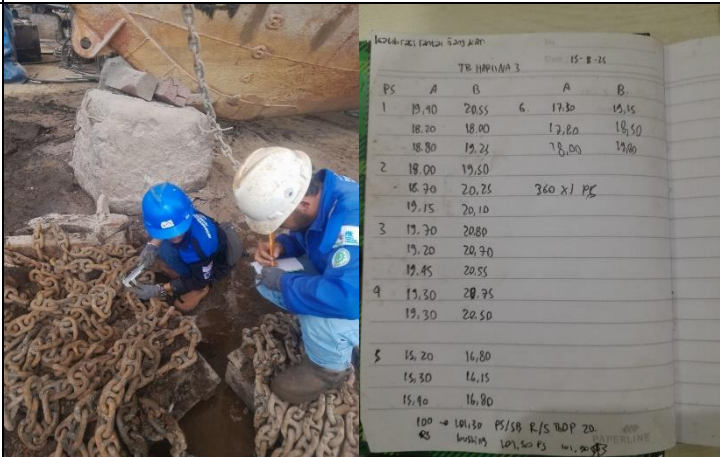
| No | GAMBAR KERJA | KETERANGAN |
|---|---|---|
| 1. | | 1. Kalibrasi rantai jangkar pada kapal TB.HARLINA 3 |

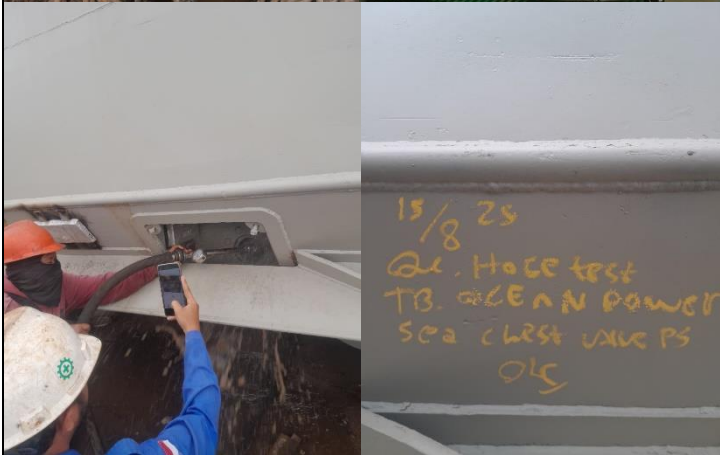
| No | URAIAN KEGIATAN | Pembimbing | Paraf |
|---|---|---|---|
| 2. | Pengujian valve sea chest pada kapal TB.OCEAN POWER 20 dengan metode air test Di mana air bertekan 0,2 bar di semprotkan pada valve dari sisi luar kapal dan di periksa dari dalam kapal (dari kamar mesin) pada saat penyemprotan jika terjadi kebocoran maka di lakukan perbaikan lagi | QC. Ahmad Irsyad Arroji | |

| No | GAMBAR KERJA | KETERANGAN |
|---|---|---|
| 2. | | 2. Pengujian valve pada kapal TB.OCEAN POWER 20 |

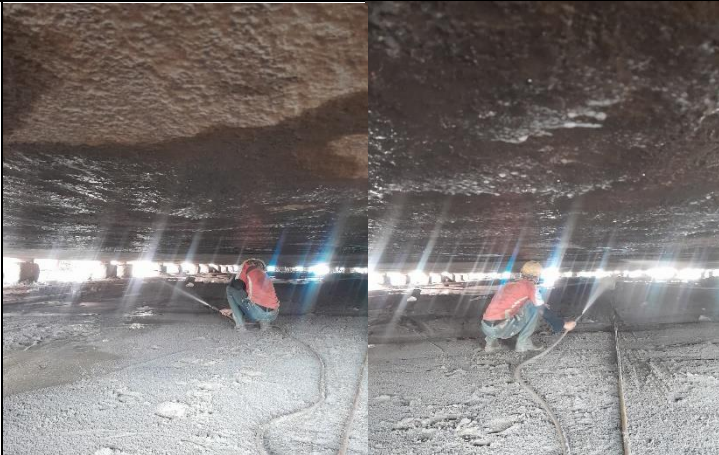
| No | URAIAN KEGIATAN | Pembimbing | Paraf |
|---|---|---|---|
| 1. | Pengujian hasil pengelasan pada area bottom dan lambung pada kapal Tongkang RMN 361 dengan metode air test di mana tangki di isi dengan udara dengan tekanan 5 bar kemudian air sabun di semprotkan pada hasil pengelasan jika terdapat gelembung udara maka di pastikan hasil pengelasan bocor dan di lakukan perbaikan | QC.Dechtrie | |

| No | GAMBAR KERJA | KETERANGAN |
|---|---|---|
| 1. | | <p>1. Air test pada kapal tongkang RMN 361</p> |

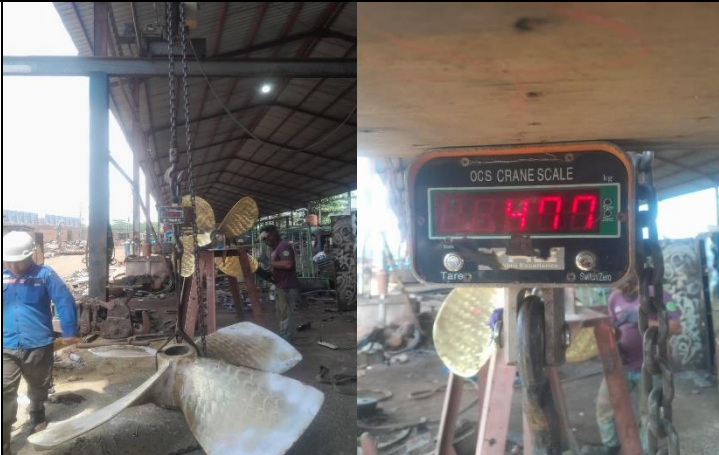
| No | URAIAN KEGIATAN | Pembimbing | Paraf |
|---|---|---|---|
| 1. | Penimbangan Daun Propeler pada kapal TB.EDWARE 20001 Di lakukan setelah propeler sudah selesai pengujian keselarasan/ keseimbangan denga alat yang di gunakan crane scale | QC.Abdullah | |

| No | GAMBAR KERJA | KETERANGAN |
|---|---|---|
| 1. | | 1. Penimbangan Daun Propeler pada kapal TB.EDWARD 20001 |

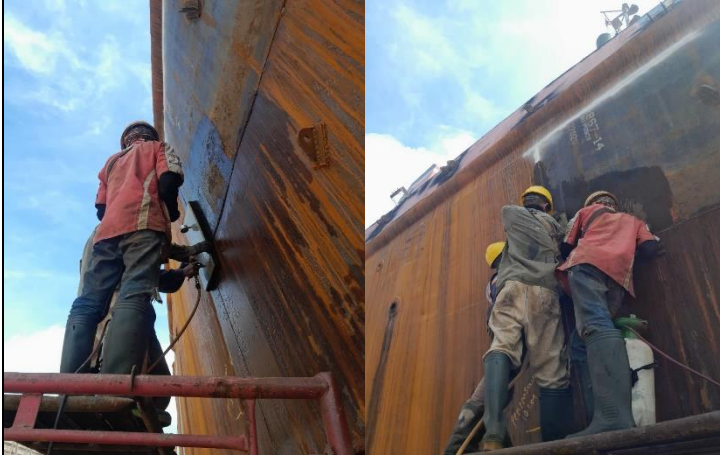
| No | GAMBAR KERJA | KETERANGAN |
|---|---|---|
| 2. | | 2. Pengujian hasil las dengan metode vakum test pada kapal TB.JHONI XI |

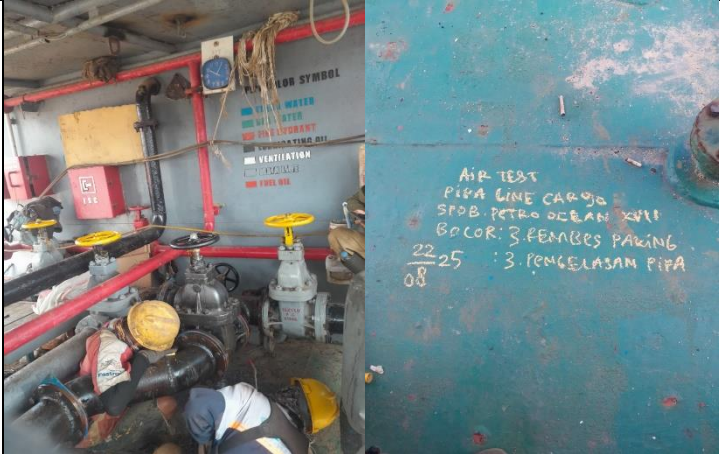
| No | GAMBAR KERJA | KETERANGAN |
|---|---|---|
| 1. | | 1. Pengujian pipa line kargo pada kapal SPOB PETRO OCEAN XVII |

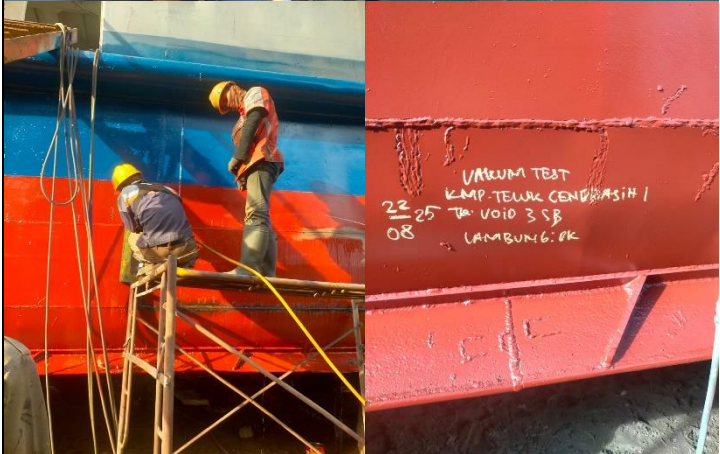
| No | URAIAN KEGIATAN | Pembimbing | Paraf |
|---|---|---|---|
| 2. | Pengujian hasil pengelasan pada kapal KMP.TELUK CENDRAWASIH 1 dengan metode vakum test pada daerah bottom dan lambung dimana air sabun di semprotkan pada area hasil lasan yang akan di uji dan alat vakum test di aplikasikan dengan tekanan udara-2 bar jika terdapat gelembung udara maka di pastikan hasil lasan masih bocor dan di lakukan perbaikan kembali | QC.Abdullah | |

| No | GAMBAR KERJA | KETERANGAN |
|---|---|---|
| 2. | | 2. Vakum test kapal KMP.TELUK CENDRAWASIH 1 |

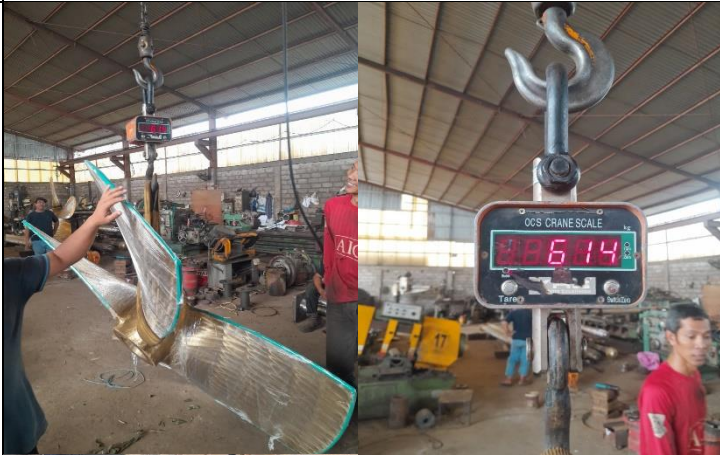
| No | GAMBAR KERJA | KETERANGAN |
|---|---|---|
| 1. | | 1. proses penimbangan daun propeller pada kapal TB.EDWARD 20001 |

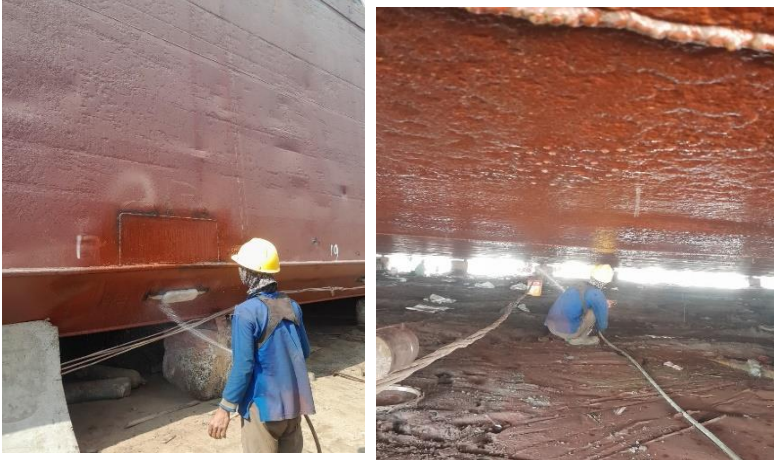
| No | GAMBAR KERJA | KETERANGAN |
|---|---|---|
| 1. | | 1. Proses pengujian hasil pengelasan pada kapal tongkang RMN 361 dengan metode air test |

| No | URAIAN KEGIATAN | Pembimbing | Paraf |
|---|---|---|---|
| 1. | Pengujian hasil pengelasan pada kapal tongkang RMN 361 dengan metode air test di mana udara bertekanan 0.2 bar di isi pada tangki/palkah kemudian air sabun di semprotkan dengan pompa air pada hasil pengelasan maupun keseluruhan deck dan bottom untuk mendeteksi kebocoran jika terdapat gelembung udara atau buih buih udara maka di pastikan hasil pengelasan masih bocor dan di lakukan perbaikan kembali | QC.Dechtrie | |

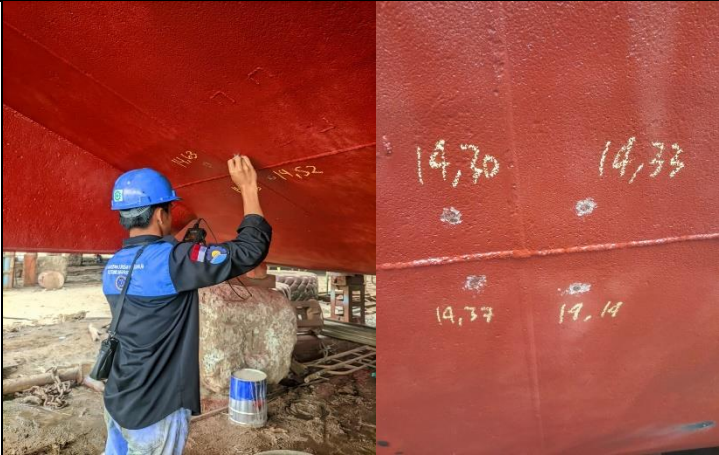
| No | GAMBAR KERJA | KETERANGAN |
|---|---|---|
| 1. | | 1. Proses pengujian ketebalan plat pada kapal tongkang FC.RATU GIOK MINI dengan metode UT (Ultrasonic Testing) |

| No | URAIAN KEGIATAN | Pembimbing | Paraf |
|---|---|---|---|
| 1. | Pengujian ketebalan plat pada kapal tongkang FC.RATU GIOK MINI menggunakan metode NDT (Ultrasonic Testing) di mana plat di ketok atau di bersihkan dari karat kemudian alat Ultrasonic Gauge di aplikasikan sampai dapat hasil nilai ketebalan plat tersebut | QC. Ahmad Irsyad Arroji | |

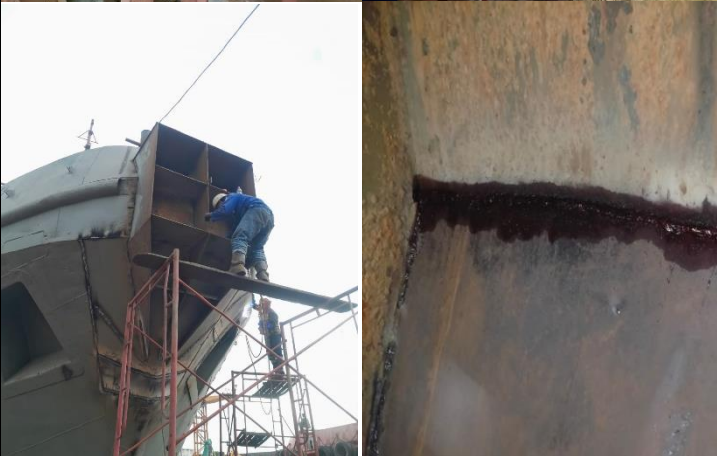
| No | GAMBAR KERJA | KETERANGAN |
|---|---|---|
| 2. | | 2. Pengujian hasil pengelasan pada kapal TB.HARLINA 3 dengan metode penetrant test |

| No | URAIAN KEGIATAN | Pembimbing | Paraf |
|---|---|---|---|
| 2. | Proses pengujian hasil pengelasan pada kapal TB. HARLINA 3 dilakukan dengan metode penetrant test. di mana developer di semprot dari sisi luar kapal sedangkan penetrant di semprot dari sisi dalam kapal pada daerah hasil pengelasan yang akan di uji<br>Alat yang digunakan:Maju,Developer,Penetran dan cleaner | Ahmad Irsyad Arroji | |

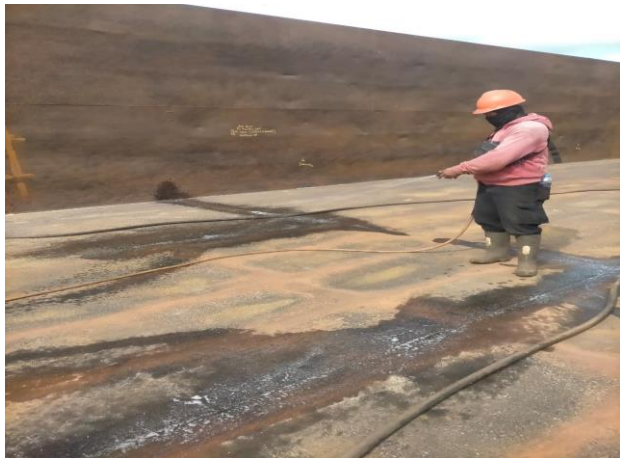
| No | GAMBAR KERJA | KETERANGAN |
|---|---|---|
| 2. | | 2. Air test kapal rimau |

| No | URAIAN KEGIATAN | Pembimbing | Paraf |
|---|---|---|---|
| 2. | air test pada kapal tongkang RIMAU pada bagian deck dengan tekanan angin 0,2 bar | Irfan mahadi | |

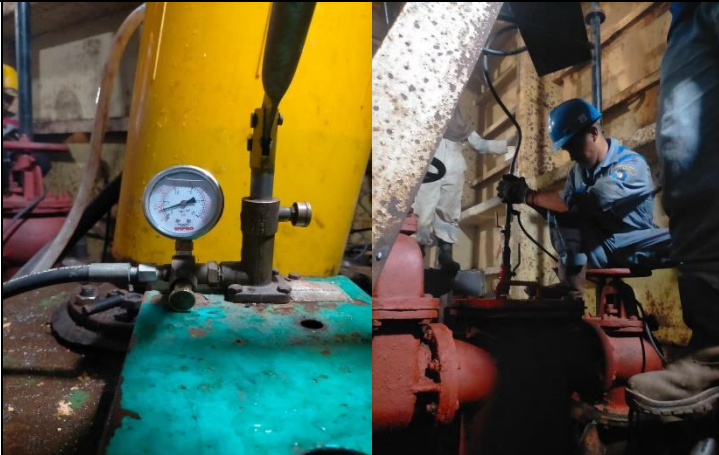
| No | GAMBAR KERJA | KETERANGAN |
|---|---|---|
| 1. | | 1. Pengujian valve pada kapal Tongkang RATU GIOK MINI |

| No | URAIAN KEGIATAN | Pembimbing | Paraf |
|---|---|---|---|
| 1. | Pengujian valve sea chest pada kapal Tongkang RATU GIOK MINI dengan metode Hydro test di mana air dipompa dengan alat hydro pump dengan tekanan air 3 bar | Ahmad<br>Irsyad Arroji | |

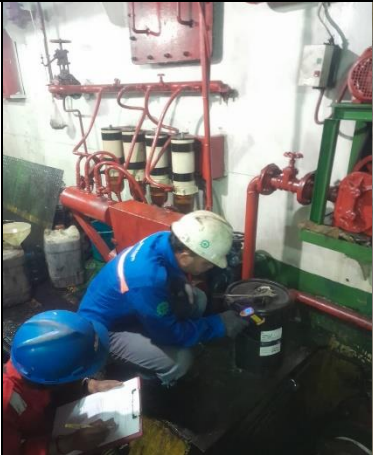
| No | GAMBAR KERJA | KETERANGAN |
|---|---|---|
| 1. | <div></div> | 1. Sea trial pada kapal TB.OCEAN POWER 20 |

| No | URAIAN KEGIATAN | Pembimbing | Paraf |
|---|---|---|---|
| 1. | Dock trial/Sea trial pada kapal TB.OCEAN POWER 20 di mana pengujian suhu temperatur pada mesin kapal,temperatur stern tube,as propeler dan ruangan engine room dengan Rpm 600 , 700 ,800 ,900, 1000, 1100, 1200 | Ahmad Irsyad Arroji | |

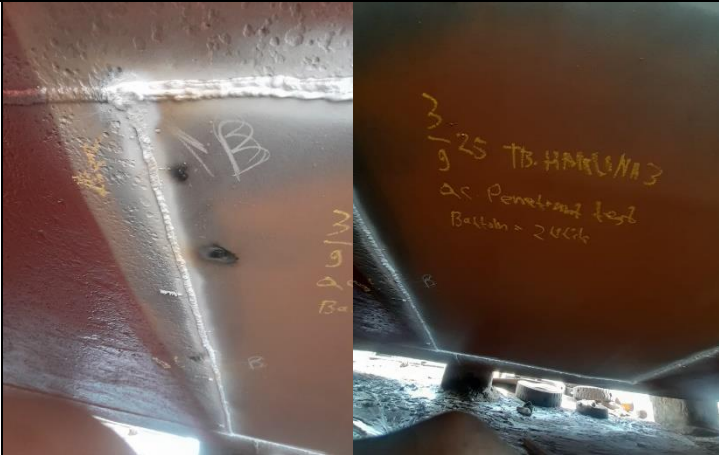
| No | GAMBAR KERJA | KETERANGAN |
|---|---|---|
| 1. | | 1. Penetrant test pada kapal TB.HARLINA 3 |

| No | URAIAN KEGIATAN | Pembimbing | Paraf |
|---|---|---|---|
| 1. | Proses pengujian hasil pengelasan pada kapal TB.HARLINA 3 dilakukan dengan metode penetrant test. di mana developer di semprot dari sisi luar kapal sedangkan penetrant di semprot dari sisi dalam kapal pada daerah hasil pengelasan yang akan di uji Alat yang digunakan:Maju,Developer,Penetran dan cleaner | Ahmad<br>Irsyad Arroji | |

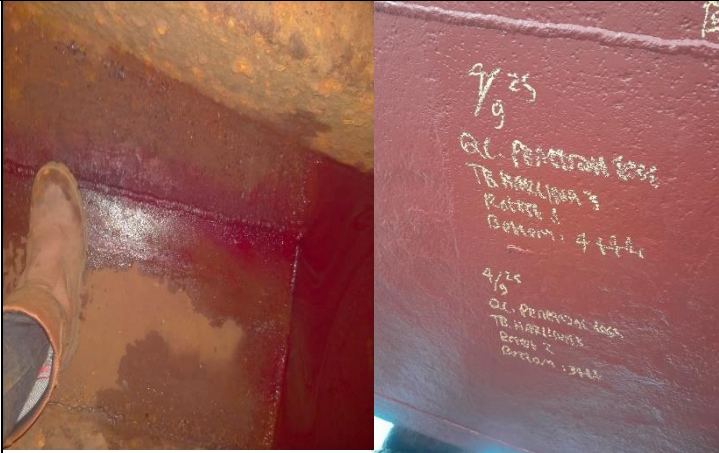
| No | GAMBAR KERJA | KETERANGAN |
|---|---|---|
| 1. | | 1. Penetrant test pada kapal TB.HARLINA 3 |

| No | URAIAN KEGIATAN | Pembimbing | Paraf |
|---|---|---|---|
| 1. | Proses pengujian hasil pengelasan pada kapal TB.HARLINA 3 dilakukan dengan metode penetrant test. di mana developer di semprot dari sisi luar kapal sedangkan penetrant di semprot dari sisi dalam kapal pada daerah hasil pengelasan yang akan di uji Alat yang digunakan: Maju, Developer, Penetran dan cleaner<br>Penetran test ulang pada kapal TB HARLINA pada bagian freshwater dan cofferdam pada bocor sambung las | Ahmad<br>Irsyad Arroji | |

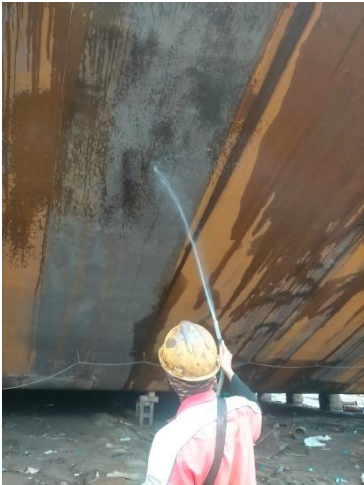
| No | GAMBAR KERJA | KETERANGAN |
|---|---|---|
| 1. | <div></div> | 1. Air test pada kapal tongkang LIANA X1 |

| No | URAIAN KEGIATAN | Pembimbing | Paraf |
|---|---|---|---|
| 1. | Pengujian hasil pengelasan pada kapal LIANA XI dengan metode air test di mana udara bertekanan 2 bar pada tangka APT CPS | Irfan mahadi | |

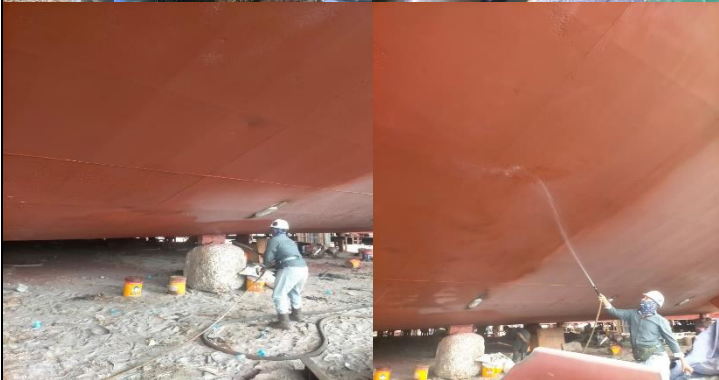
| No | GAMBAR KERJA | KETERANGAN |
|---|---|---|
| 2. | | 2. Air test pada kapal tongkang MASADA 20 |

| No | URAIAN KEGIATAN | Pembimbing | Paraf |
|---|---|---|---|
| 2. | <p>Pengujian hasil pengelasan pada kapal tongkang MASADA 20 dengan metode air test di mana udara bertekanan 0.2 bar di isi pada tangki/palkah kemudian air sabun di semprotkan dengan pompa air pada hasil pengelasan maupun keseluruhan deck dan bottom untuk mendeteksi kebocoran jika terdapat gelembung udara atau buih buih udara maka di pastikan hasil pengelasan masih bocor dan di lakukan perbaikan kembali</p> | QC. Ahmad Irsyad Arroji | |

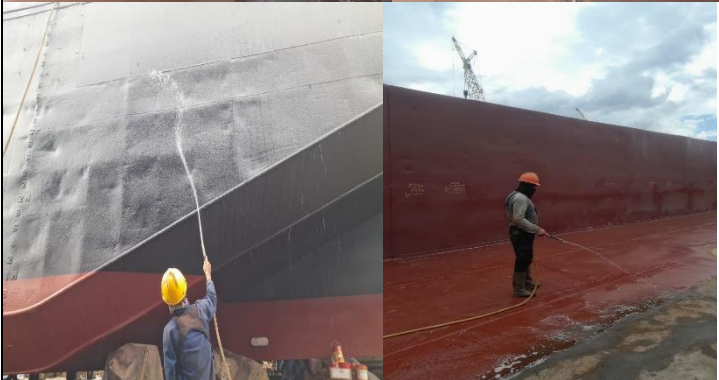
| No | GAMBAR KERJA | KETERANGAN |
|---|---|---|
| 2. | | 2. Air test pada kapal Tongkang SATRIA LAUT 3038 |

| No | URAIAN KEGIATAN | Pembimbing | Paraf |
|---|---|---|---|
| 2. | Pengujian hasil pengelasan pada kapal tongkang SATRIA LAUAT 3038 dengan metode air test di mana udara bertekanan 0.2 bar di isi pada tangki/palkah kemudian air sabun di semprotkan dengan pompa air pada hasil pengelasan maupun keseluruhan deck dan bottom untuk mendeteksi kebocoran jika terdapat gelembung udara atau buih buih udara maka di pastikan hasil pengelasan masih bocor dan di lakukan perbaikan kembali | QC. Dechtrie | |

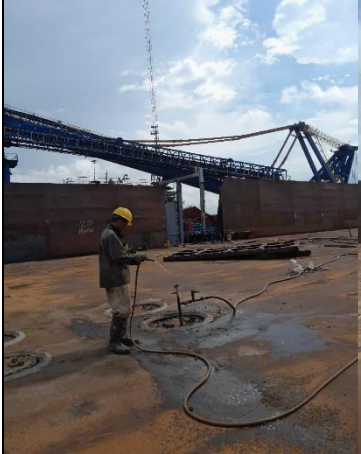
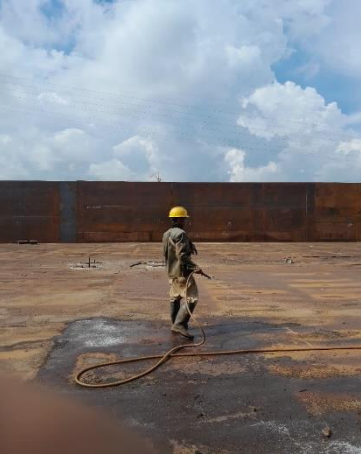
| No | GAMBAR KERJA | KETERANGAN |
|---|---|---|
| 2. | | 2. Air test kapal Tongkang LIANA XI |

| No | URAIAN KEGIATAN | Pembimbing | Paraf |
|---|---|---|---|
| 2. | Pengujian hasil pengelasan pada kapal tongkang LIANA XI dengan metode air test di mana udara bertekanan 0.2 bar di isi pada tangki/palkah kemudian air sabun di semprotkan dengan pompa air pada hasil pengelasan maupun keseluruhan deck dan bottom untuk mendeteksi kebocoran jika terdapat gelembung udara atau buih buih udara maka di pastikan hasil pengelasan masih bocor dan di lakukan perbaikan Kembali | QC.Irfan | |

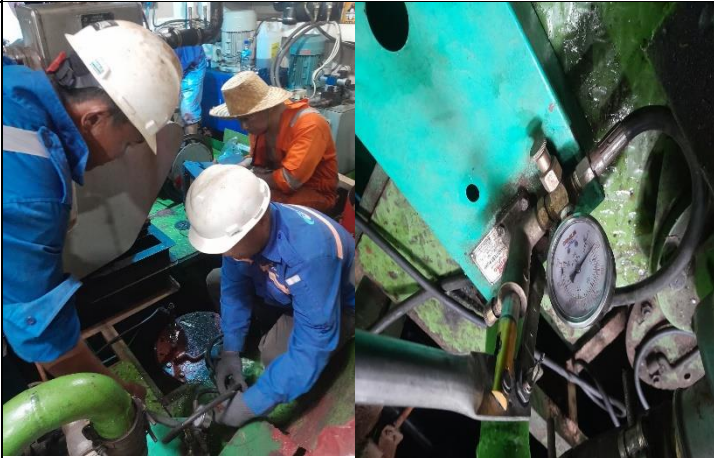
| No | GAMBAR KERJA | KETERANGAN |
|---|---|---|
| 1. | | 1. Hydro test pada kapal TB.ARMADA SATYA |

| No | URAIAN KEGIATAN | Pembimbing | Paraf |
|---|---|---|---|
| 1. | Pengujian valve sea chest pada kapal TB.ARMADA SATYA dengan metode Hydro test di mana air dipompa dengan alat hydro pump dengan tekanan air 3 bar Untuk mendeteksi kebocoran pada valve atau rembes paking | QC.Abdullah | |

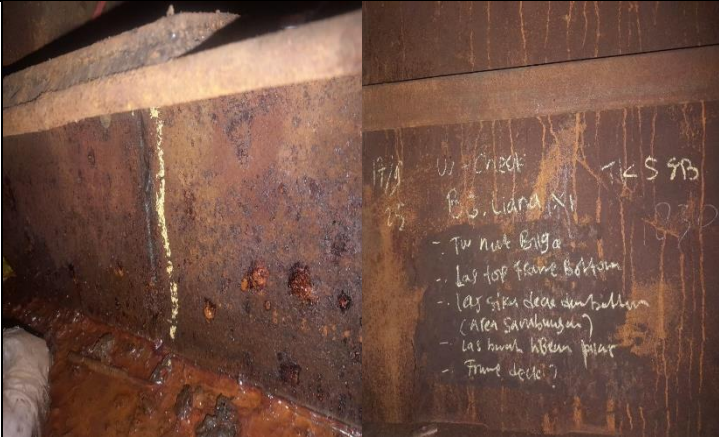
| No | GAMBAR KERJA | KETERANGAN |
|---|---|---|
| 1. | | 1. Wellding chek pada kapal Tongkang LIANA XI |

| No | URAIAN KEGIATAN | Pembimbing | Paraf |
|---|---|---|---|
| 1. | Pemeriksaan hasil pengelasan pada kapal tongkang LIANA XI dari cacat las pada daerah tanki 5 SB pada bagian bottom.H-beam bilga dan deck | QC.Irfan | |

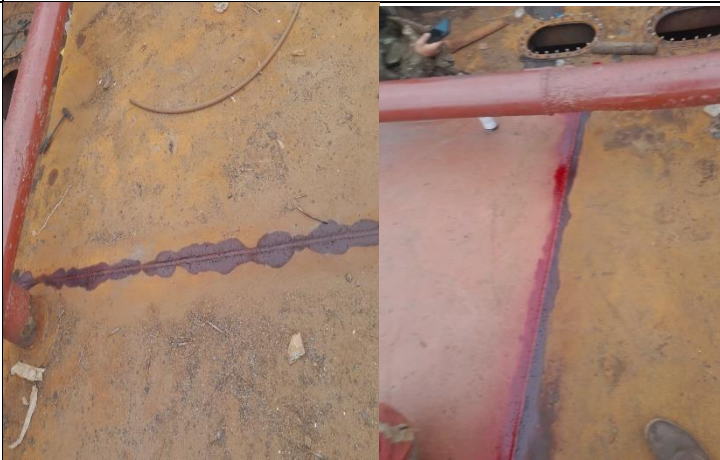
| No | GAMBAR KERJA | KETERANGAN |
|---|---|---|
| 1. | | 1. Penetrant test kapal TB.THERS 3 pada tangki Stering Roam |

| No | URAIAN KEGIATAN | Pembimbing | Paraf |
|---|---|---|---|
| 1. | Pengujian hasil pengelasan dengan metode penetrant test di mana hasil las di bersihkan terlebih dahulu lalu di semprotkan developer dari arah over hit las daan penetrant di semprotkan dari atas pengelasan kemudia tunggu beberapa menit jika terdapat bintik merah maka di pastikan hasil pengelasan masih bocor dan di lakukan perbaikan lagi | QC.Dechtrie | |

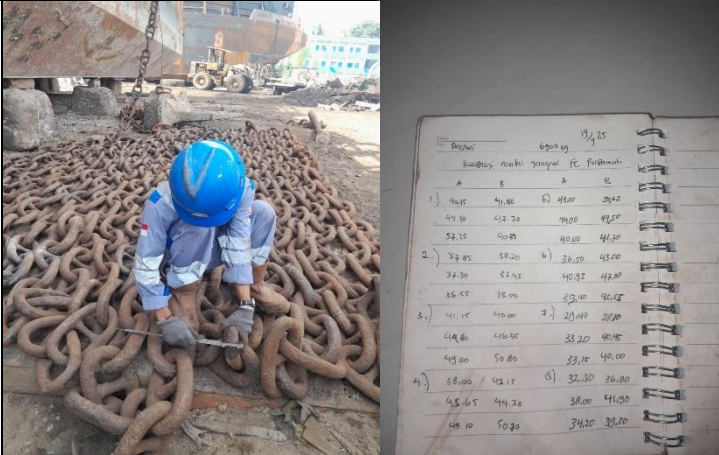
| No | GAMBAR KERJA | KETERANGAN |
|---|---|---|
| 1. | | 1. kalibrasi rantai jangkar Kapal tongkang FC PUSPAWATI |

| No | URAIAN KEGIATAN | Pembimbing | Paraf |
|---|---|---|---|
| 1. | Kalibrasi rantai jangkar Kapal GB FC PUSPSWATI dimulai dengan memastikan berat jangkar dan jumlah segel rantai. Sebelum pengukuran, rantai dibersihkan dari karat, lalu diukur diameternya pada setiap segel menggunakan jangka sorong di tiga titik berbeda | QC.Dechtrie | |

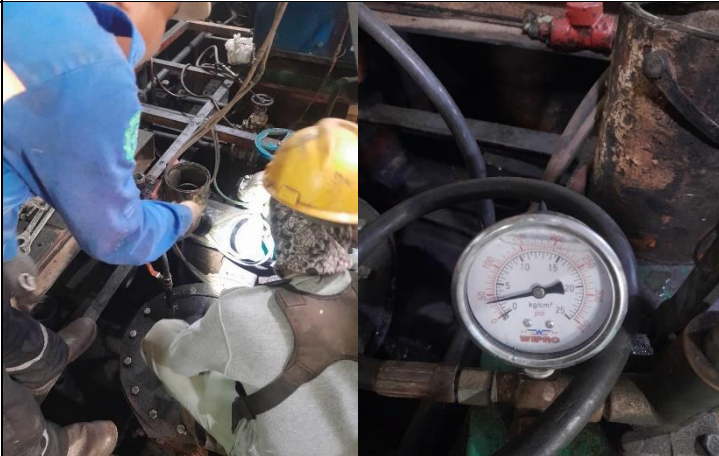
| No | GAMBAR KERJA | KETERANGAN |
|---|---|---|
| 1. | | 1. Hydro test valve sea chest Kapal TB KSA 18 |

| No | URAIAN KEGIATAN | Pembimbing | Paraf |
|---|---|---|---|
| 1. | Pengujian valve sea chest pada kapal TB.KSA 18 dengan metode Hydro test di mana air dipompa dengan alat hydro pump dengan tekanan air 3 bar Untuk mendeteksi kebocoran pada valve atau rembes paking pada valve sea cheast | QC.Abdullah | |

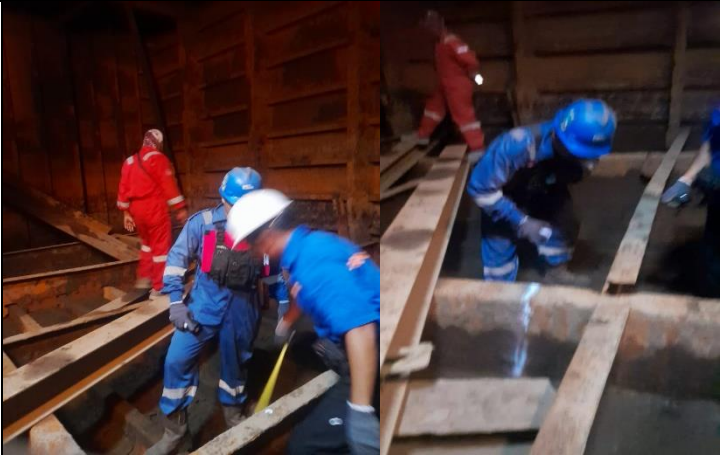
| No | GAMBAR KERJA | KETERANGAN |
|---|---|---|
| 1. | | 1. Survey Kapal Tongkang ELEANOR |

| No | URAIAN KEGIATAN | Pembimbing | Paraf |
|---|---|---|---|
| 1. | Survey pada kapal Tongkang ELEANOR merupakan tahap awal dalam tahap sebelum perbaikan dengan pemeriksaan kontruksi dan lambung kapal yang di bagian mana yang mengalami kerusakan dan tidak sesuai dengan standar klasifikasi | QC. Ahmad Irsyad Arroji | |
