**LAPORAN MAGANG**  
**PT. DUTABAHARI MENARA LINE**  
**METODE *AIR PRESSURE TEST* TANGKI KAPAL TONGKANG**  
**DANIL SETIAWAN**  
**1304221093**

**PROGRAM STUDI TEKNOLOGI REKAYASA ARSITEKTUR**  
**PERKAPALAN**  
**JURUSAN TEKNIK PERKAPALAN**  
**POLITEKNIK NEGERI BENGKALIS**  
**BENGKALIS – RIAU**  
**2025/2026**

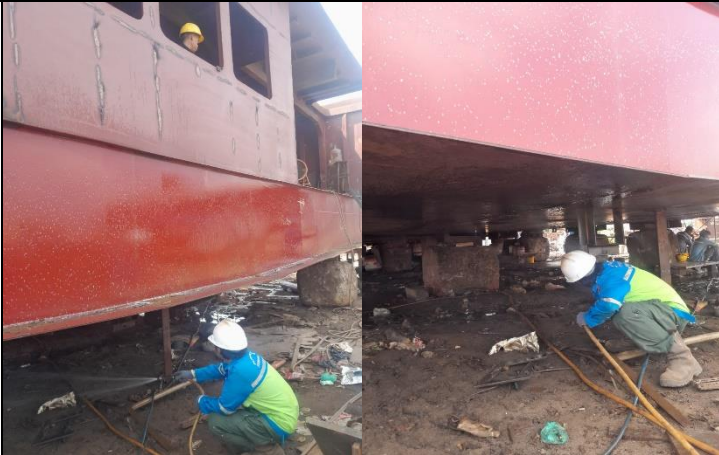
| No | GAMBAR KERJA | KETERANGAN |
|---|---|---|
| 1. | | 1. Air test pada Kapal KMP JAMBO XV |

| No | URAIAN KEGIATAN | Pembimbing | Paraf |
|---|---|---|---|
| 1. | Pengujian hasil pengelasan dengan metode air test di mana udara bertekanan 0,2 bar di isi ke dalam tanki dan air sabun di semprotkan pada area hasil pengelasan jika terdapat gelembung udara maka di pastikan hasil pengelasan masih bocor dan dilakukan perbaikan kembali | QC.Irham | |

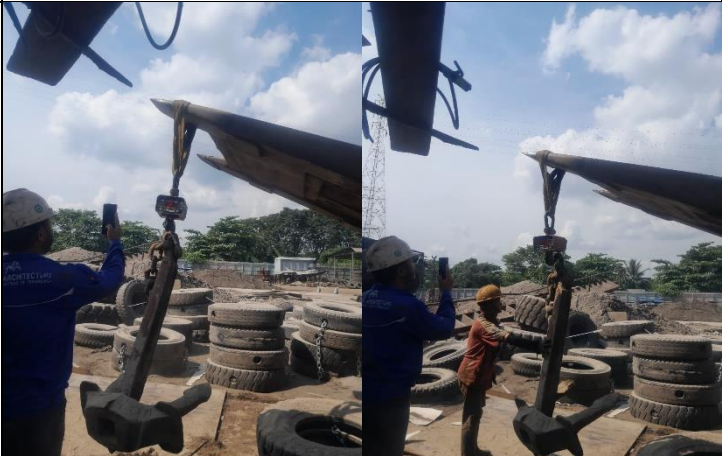
| No | GAMBAR KERJA | KETERANGAN |
|---|---|---|
| 1. | | 1. Timbang Jangkar pada Kapal TB.GONAYA X |

| No | URAIAN KEGIATAN | Pembimbing | Paraf |
|---|---|---|---|
| 1. | Proses penimbang jangkar pada kapal TB. GONAYA X di lakukan untuk mengetahui berat jangkar pada kapal tersebut dan masih memenuhi standar klasifikasi apakah masih layak di gunakan saat beroperasi | QC. Ahmad Irsyad Arroji | |

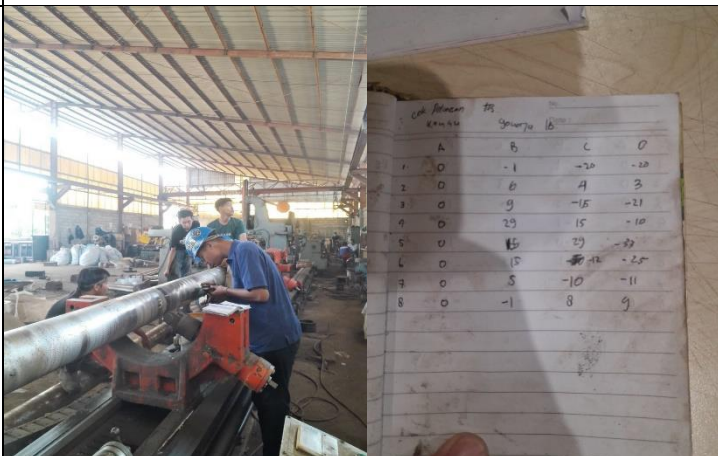
| No | URAIAN KEGIATAN | Pembimbing | Paraf |
|---|---|---|---|
| 1. | Cek pelurusan shaft PS pada kapal TB. GONAYA X Setelah di Repair dengan mengukur panjang AS propeler 600 mm pertitik untuk pengujian (pengambilan nilai diameternya)<br>Maksimal pelurusan $0,003 \times D + 0,2 : 2 =$<br>Alat yang digunakan : Dial dan meter | QC. Ismail | |

<p>The image is a composite of two photographs. The left photograph shows a worker in a blue shirt and cap using a measuring tool on a large metal shaft mounted on a lathe in a workshop. The right photograph is a close-up of a handwritten data table on lined paper, titled 'Cek Pelurusan AS' and 'Gonaya X'. The table has columns labeled A, B, C, and D, and rows numbered 1 through 8, containing numerical data.</p>

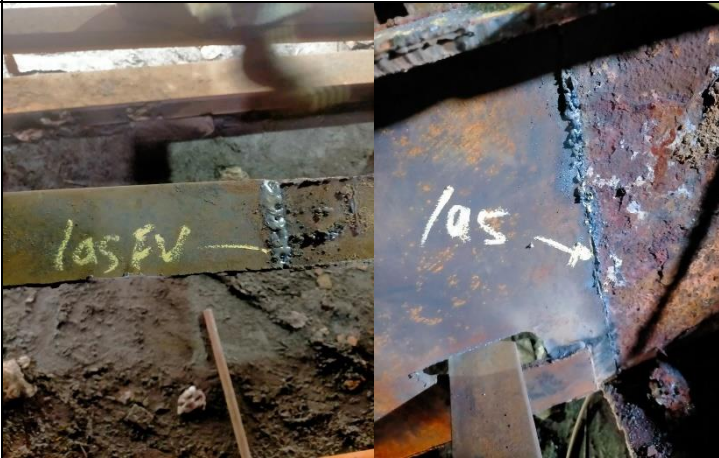
| No | GAMBAR KERJA | KETERANGAN |
|---|---|---|
| 1. | | 1. Welding cek pada kapal Tongkang ELEANOR |

| No | URAIAN KEGIATAN | Pembimbing | Paraf |
|---|---|---|---|
| 1. | Pemeriksaan hasil pengelasan pada kapal tongkang ELEANOR dari cacat las pada daerah tanki 5 dan 4 | QC. Ahmad Irsyad Arroji | |

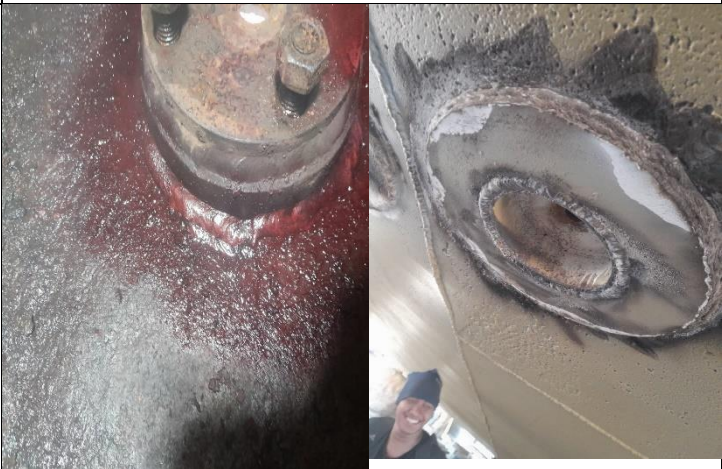
| No | GAMBAR KERJA | KETERANGAN |
|---|---|---|
| 1. | | 1. Penetrant test pada tanki paper dam pada kapal TB. GONAYA X |

| No | URAIAN KEGIATAN | Pembimbing | Paraf |
|---|---|---|---|
| 1. | Penetrant test pada tanki paper dam paada kapal TB. GONAYA X pada lubang pembuangan air | QC.Abdullah | |

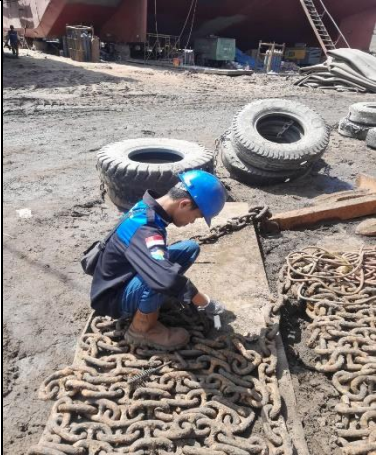
| No | GAMBAR KERJA | KETERANGAN |
|---|---|---|
| 1. | | 1. Kalibrasi Rantai jangkar Kapal TB.BLORO 27 |

| No | URAIAN KEGIATAN | Pembimbing | Paraf |
|---|---|---|---|
| 1. | Kalibrasi rantai jangkar Kapal TB.BLORO 27 dimulai dengan memastikan berat jangkar dan jumlah segel rantai. Sebelum pengukuran, rantai dibersihkan dari karat, lalu diukur diameternya pada setiap segel menggunakan jangka sorong di tiga titik berbeda | QC.Abdullah | |

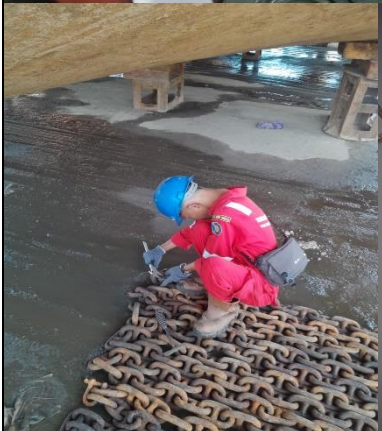
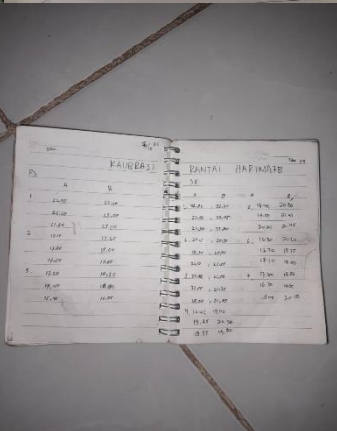
| No | GAMBAR KERJA | KETERANGAN |
|---|---|---|
| 2. | | 2. Kalibrasi rantai jangkar Kapal TB.HARLINA 78 |

| No | URAIAN KEGIATAN | Pembimbing | Paraf |
|---|---|---|---|
| 2. | Kalibrasi rantai jangkar Kapal TB.HARLINA 78 dimulai dengan memastikan berat jangkar dan jumlah segel rantai.Sebelum pengukuran,rantai dibersihkan dari karat, lalu diukur diameternya pada setiap segel menggunakan jangka sorong di tiga titik berbeda | QC. Ahmad Irsyad Arroji | |

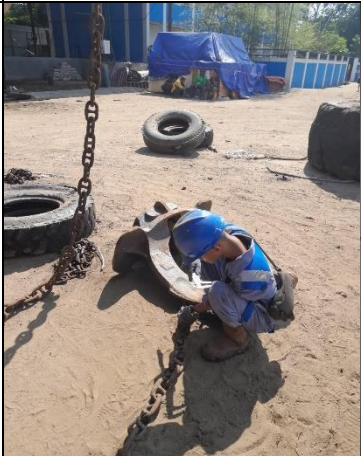
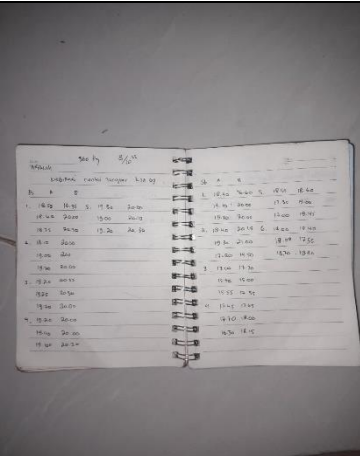
| No | GAMBAR KERJA | KETERANGAN |
|---|---|---|
| 1. | <div></div> | 1. Kalibrasi Rantai jangkar Kapal TB.KSA 09 |

| No | URAIAN KEGIATAN | Pembimbing | Paraf |
|---|---|---|---|
| 1. | Kalibrasi rantai jangkar Kapal TB.KSA 09 dimulai dengan memastikan berat jangkar dan jumlah segel rantai. Sebelum pengukuran, rantai dibersihkan dari karat, lalu diukur diameternya pada setiap segel menggunakan jangka sorong di tiga titik berbeda | QC.Abdullah | |

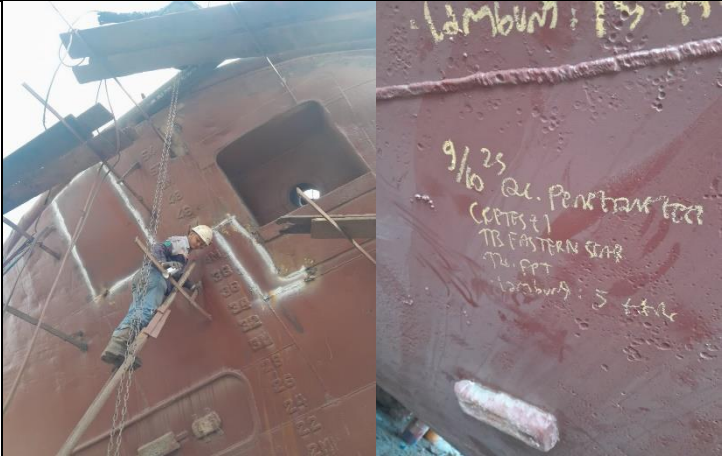
| No | URAIAN KEGIATAN | Pembimbing | Paraf |
|---|---|---|---|
| 1. | Proses pengujian hasil pengelasan (Repair) pada Lambung dan Bottom pada kapal TB.EASTERN STAR dilakukan dengan metode penetrant test. di mana developer di semprot dari sisi luar kapal sedangkan penetrant di semprot dari sisi dalam kapal pada daerah hasil pengelasan yang akan di uji Alat yang digunakan:Maju,Developer,Penetran dan cleane | QC. Ahmad Irsyad Arroji | |

| No | GAMBAR KERJA | KETERANGAN |
|---|---|---|
| 1. | | 1. Penetrant Test pada kapal TB.EASTERN STAR |

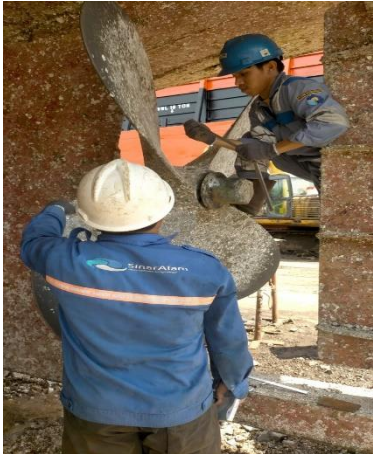
| No | URAIAN KEGIATAN | Pembimbing | Paraf |
|---|---|---|---|
| 1. | clearance shaft propeler pada TB rava menggunakan alat sigmat feller dan jangka luar. | QC. Ahmad Irsyad Arroji | |

| No | GAMBAR KERJA | KETERANGAN |
|---|---|---|
| 1. | | 1. clearance shaft |

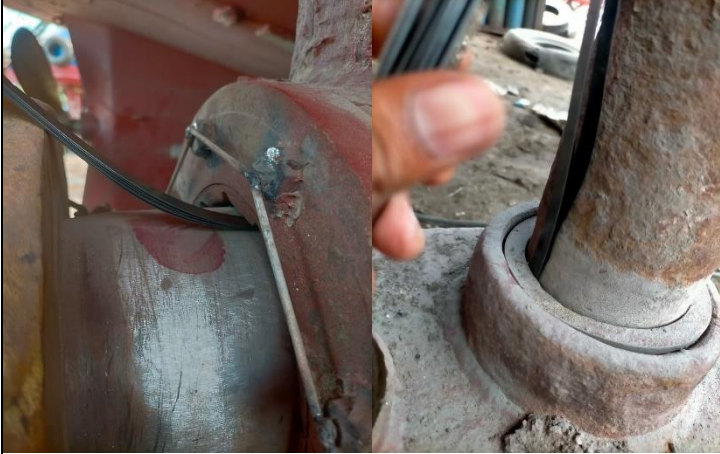
| No | URAIAN KEGIATAN | Pembimbing | Paraf |
|---|---|---|---|
| 1. | Pengukuran clearance before pada kapal TB.EASTERN STAR di bagian Shaft,Rundder stock, Pintle dengan nilai toleransi sebagai berikut:<br>- Shaft $0.01 \times \text{Diameter} + 2,5$ Atau 3<br>- Rundder stock $0,01 \times \text{Diameter} + 2$<br>- Pintle $0,01 \times \text{Diameter} + 4$<br>Diameter di bawah 100 mm tetap toleransinya (5,00mm) alat pengukur Feller,jangka luar, Singgmat | QC. Ahmad Irsyad Arroji | |

| No | GAMBAR KERJA | KETERANGAN |
|---|---|---|
| 1. | | 1. Clearance before pada kapal TB.EASTERN STAR |

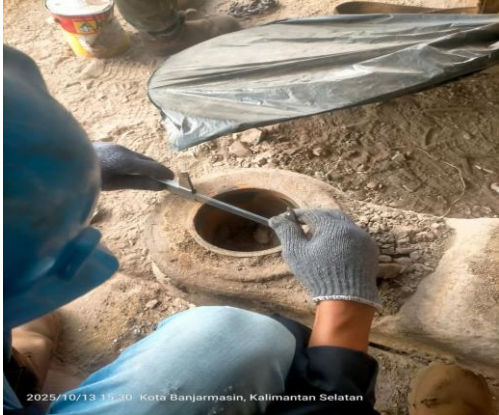
| No | URAIAN KEGIATAN | PEMBERI TUGAS | PARAF |
|---|---|---|---|
| 1. | Mengukur diameter pintle dan lubang pintle pada kapal TB RAVA II menggunakan alat sigmat | Ahmad irsyad arroji | |

| No | GAMBAR KERJA | KETERANGAN |
|---|---|---|
| 1. | | Mengukur diameter TB RAVA II |

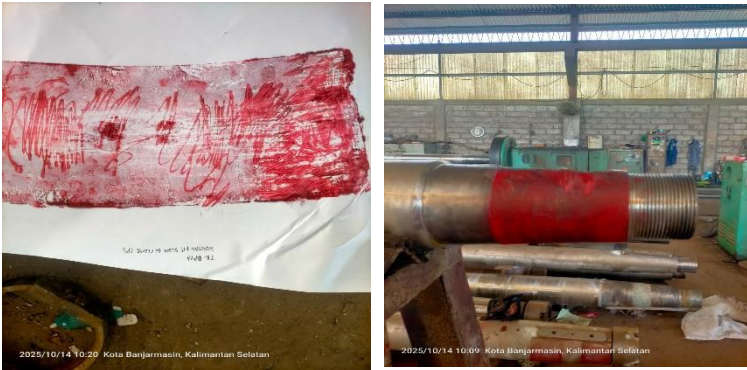
| No | URAIAN KEGIATAN | PEMBERI TUGAS | PARAF |
|---|---|---|---|
| 1. | Melakukan kontak fit shaft propeler pada kapal TB RAVA II flang to shaft,shaft to flang | Ahmad irsyad<br>arroji | |

| No | GAMBAR KERJA | KETERANGAN |
|---|---|---|
| 1. | | Kontakfit TB RAVA |

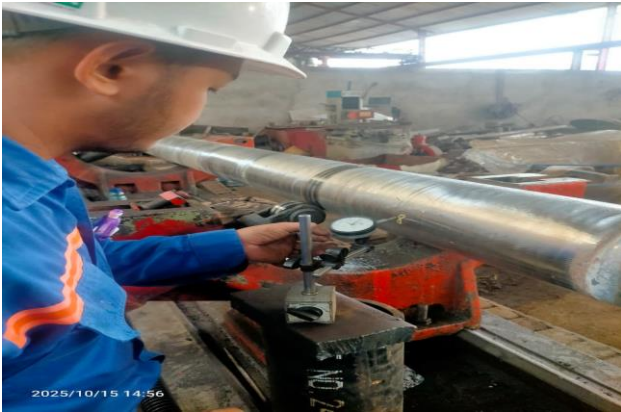
| No | URAIAN KEGIATAN | PEMBERI TUGAS | PARAF |
|---|---|---|---|
| 1. | melakukan pelurusan shaft propeler pada kapal TB RAVA II poros tersebut harus benar-benar lurus dan sejajar sempurna saat berputar, terutama pada kapal, untuk memastikan transmisi daya dari mesin ke baling-baling berjalan efisien, menghasilkan dorongan stabil, dan mencegah getaran atau kerusakan .yang diukur dengan <i>run-out</i> (penyimpangan kelurusan) menggunakan <i>dial gauge</i> . | Ahmad irsyad<br>arroji | |

| No | GAMBAR KERJA | KETERANGAN |
|---|---|---|
| 1. | | Pelurusan shaft propeler |

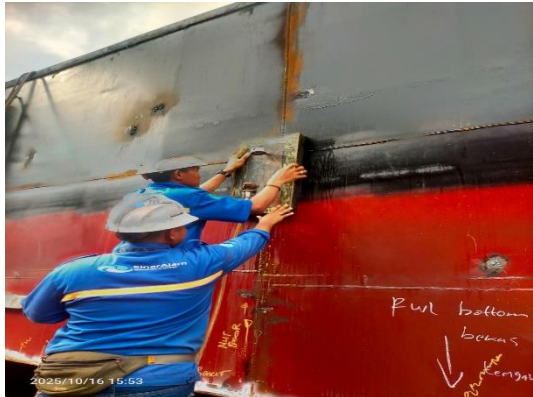
| No | URAIAN KEGIATAN | pembimbing | PARAF |
|---|---|---|---|
| 1. | Vakum test FC PUSPAWATI metode pengujian non-destruktif untuk mendeteksi kebocoran pada produk atau sistem tertutup dengan menciptakan tekanan negatif (vakum) di dalamnya, lalu mengukur apakah tekanan tersebut stabil atau menurun akibat udara yang masuk melalui kebocoran | Devtrie | |

| No | GAMBAR KERJA | KETERANGAN |
|---|---|---|
| 1. | | Vakum test fc puspawati |

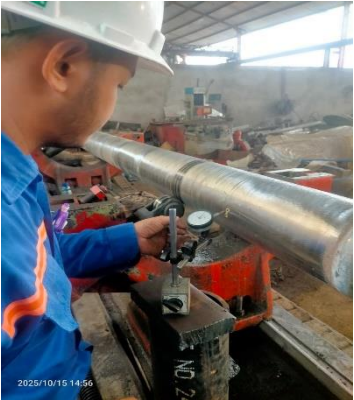
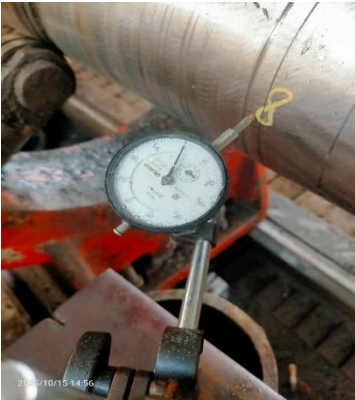
| No | URAIAN KEGIATAN | PEMBERI TUGAS | PARAF |
|---|---|---|---|
| 1. | Pelurusan pada shaft propeler TB RAVA II bagian PS dengan diameter shaft propeler Dengan menggunakan alat dayel. | Ahmad irsyad arroji | |

| No | GAMBAR KERJA | KETERANGAN |
|---|---|---|
| 1. | | Pelurusan shfat TB RAVA II |

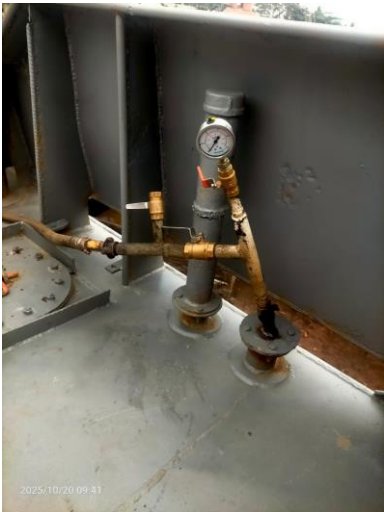
| No | GAMBAR KERJA | KETERANGAN |
|---|---|---|
| 1. | <div></div> | Air test TB BLORO 27 |

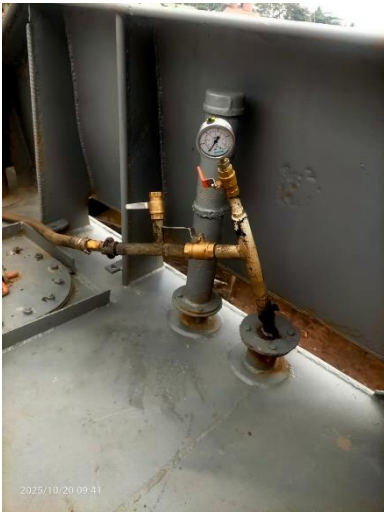
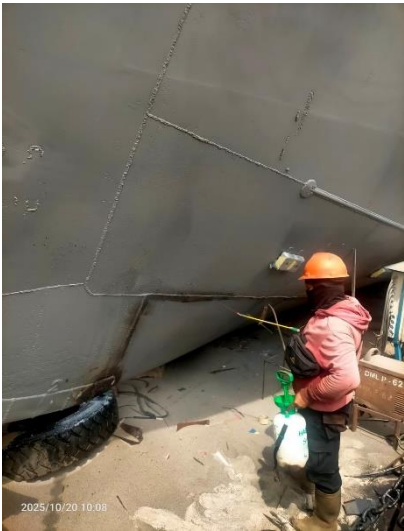
| No | GAMBAR KERJA | KETERANGAN |
|---|---|---|
| 1. | <div></div> | Hause test valave |

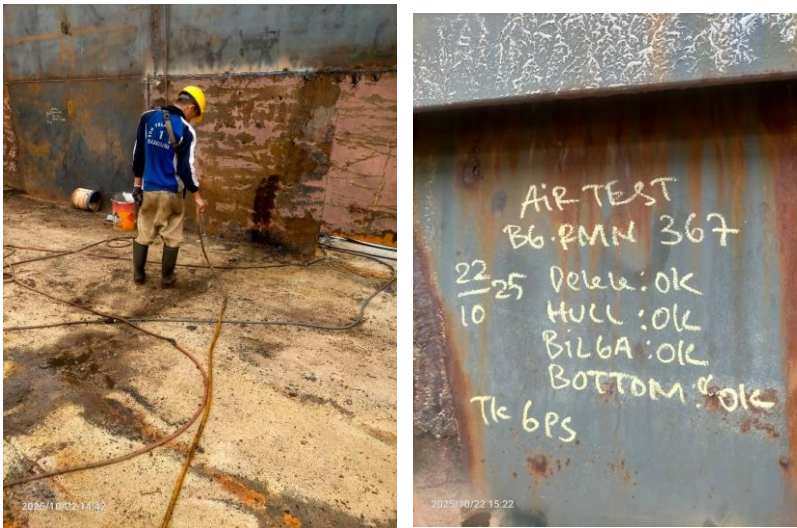
| No | GAMBAR KERJA | KETERANGAN |
|---|---|---|
| 1. | | Air test tongkang RMN 367 |

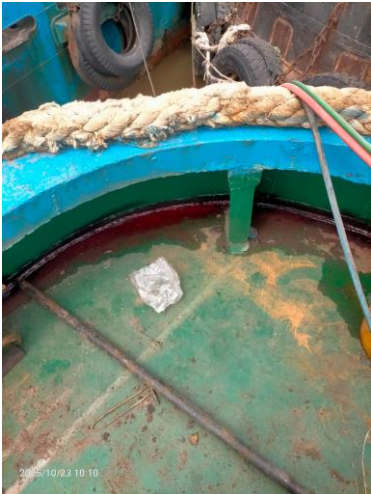
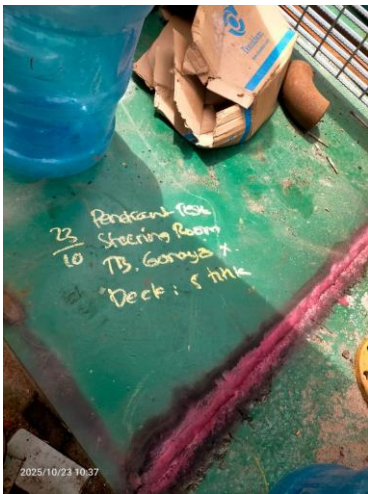
| No | GAMBAR KERJA | KETERANGAN |
|---|---|---|
| 1. | <div></div> | Penetran test TB GHONAYA X |

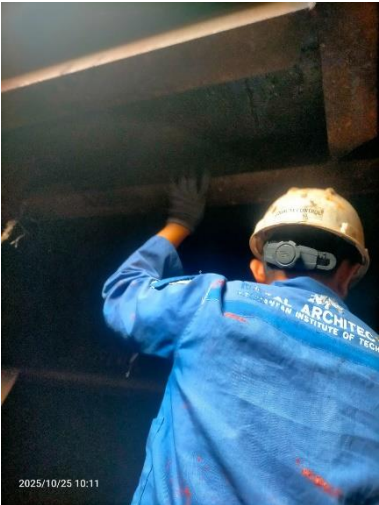
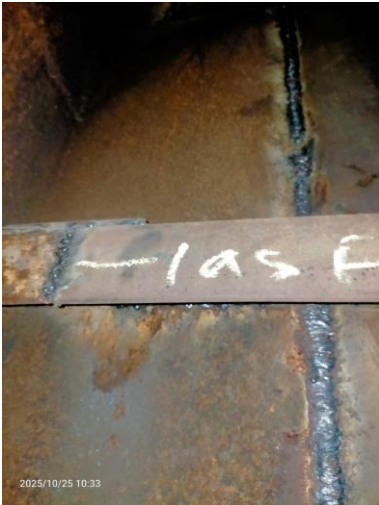
| No | GAMBAR KERJA | KETERANGAN |
|---|---|---|
| 1. | <div></div> | Welding chek tongkang<br>RMN 367 |

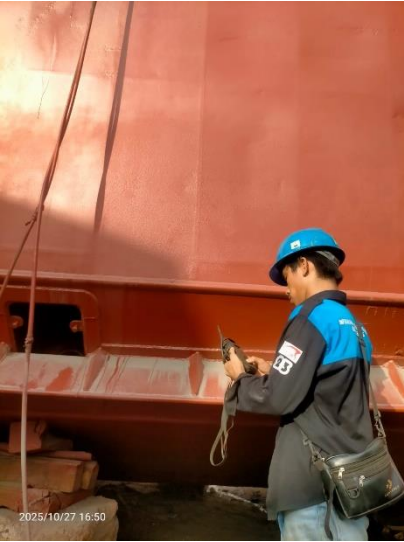
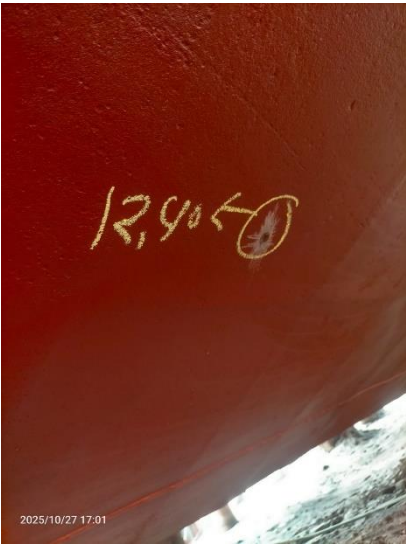
| No | GAMBAR KERJA | KETERANGAN |
|---|---|---|
| 1. | <div></div> | Ultrasonic test TB MARINA 22 |

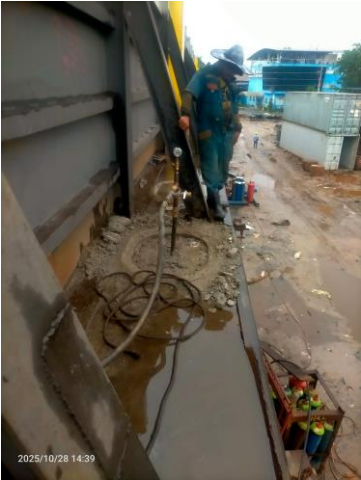
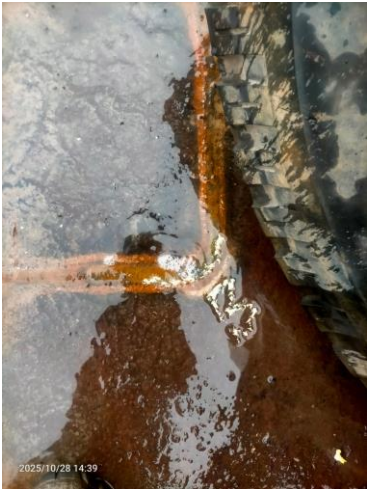
| No | GAMBAR KERJA | KETERANGAN |
|---|---|---|
| 1. | <div></div> | Air test tongkang rmn 256 |

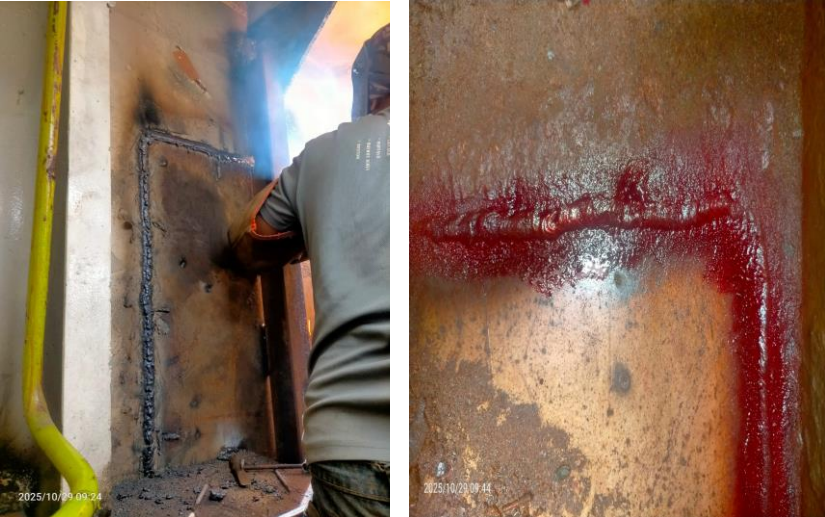
| No | GAMBAR KERJA | KETERANGAN |
|---|---|---|
| 1. | | Penetran test tb marina 22 |

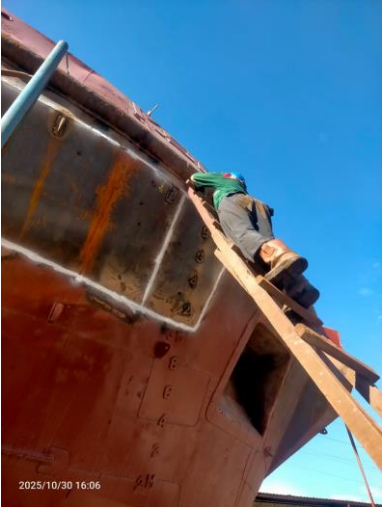
| No | GAMBAR KERJA | KETERANGAN |
|---|---|---|
| 1. | <div></div> | Penetran test tb KSA 09 |

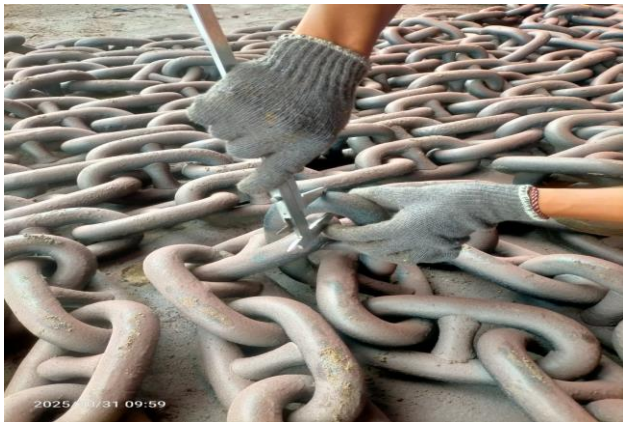
| No | GAMBAR KERJA | KETERANGAN |
|---|---|---|
| 1. | | Kalibrasi rantai jangkar kmp jambo VIII |

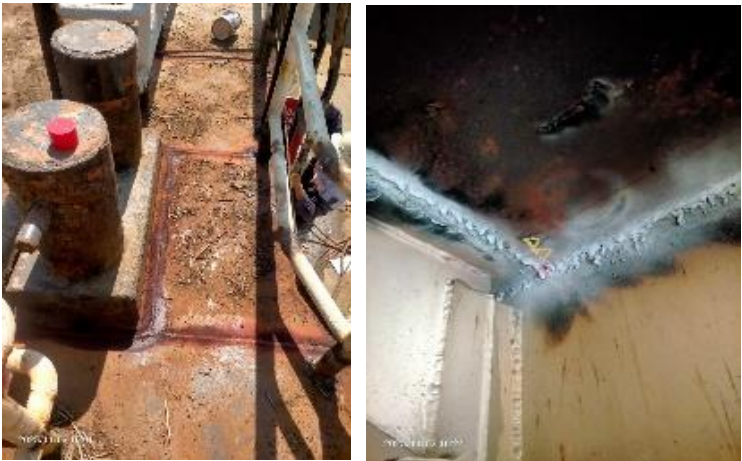
| No | URAIAN KEGIATAN | PEMBERI TUGAS | PARAF |
|---|---|---|---|
| 1. | Penetran test pada kapal KMP JAMBO VII pada bagian deck untuk melihat kebocoran pada sambungan las. Menggunakan alat penetran,developer dan majun | Ahmad irsyad arroji | |

| No | GAMBAR KERJA | KETERANGAN |
|---|---|---|
| 1. | | Penetran test KMP JAMBO VIII |

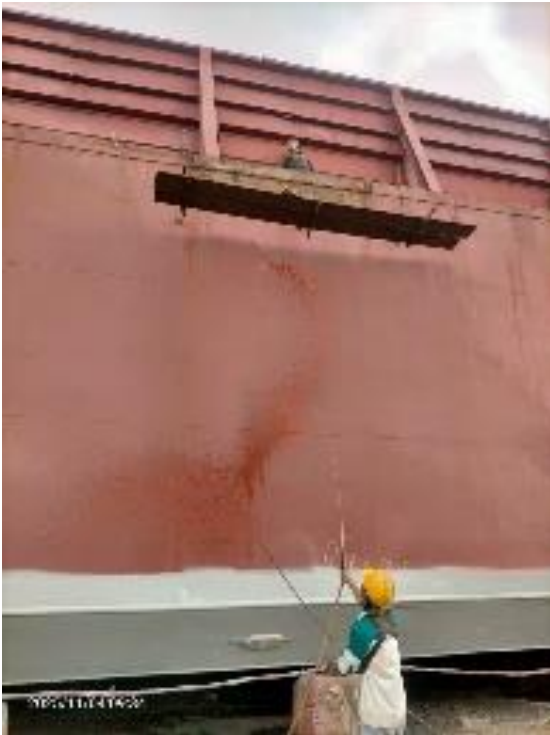
| No | URAIAN KEGIATAN | PEMBERI TUGAS | PARAF |
|---|---|---|---|
| 1. | Air test pada kapal tongkang MJL 301 dengan tekanan angin 0,2 bar,dengan menyemprotkan air sabun pada sambungan las. | Devtrie | |

| No | GAMBAR KERJA | KETERANGAN |
|---|---|---|
| 1. | | Air test mjl 301 |

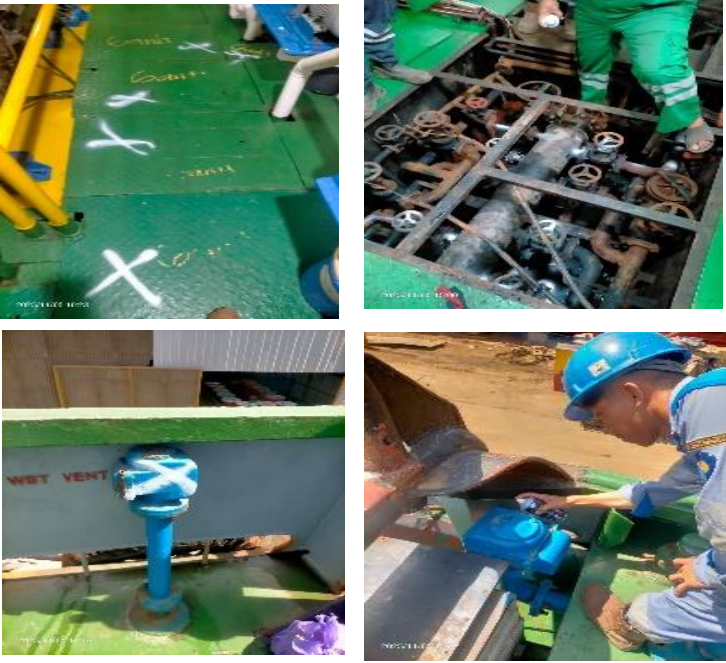
| No | URAIAN KEGIATAN | PEMBERI TUGAS | PARAF |
|---|---|---|---|
| 1. | Survey pada kapal TB FAREL 6 Survey ini dilakukan sebagai bagian dari proses docking untuk memeriksa kondisi umum lambung, peralatan bawah garis air, serta struktur kapal yang mau diperbaiki sebelum dilakukan pekerjaan perbaikan | Ringga | |

| No | GAMBAR KERJA | KETERANGAN |
|---|---|---|
| 1. | | Survey TB FAREL 6 |

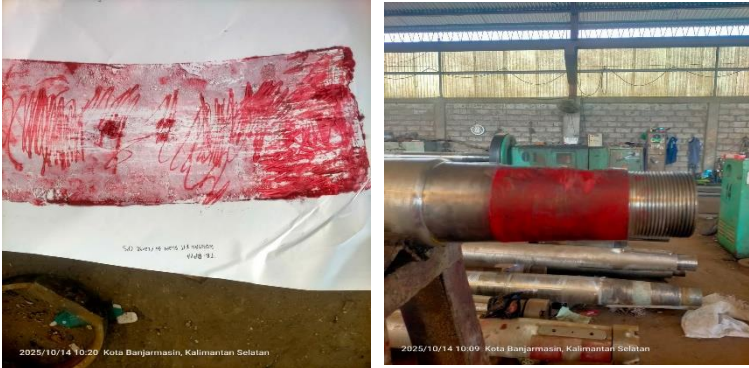
| No | URAIAN KEGIATAN | PEMBERI TUGAS | PARAF |
|---|---|---|---|
| 1. | Melakukan kontak fit shaft propeler pada kapal TB RAVA II flang to shaft,shaft to flang | Ahmad irsyad<br>arroji | |

| No | GAMBAR KERJA | KETERANGAN |
|---|---|---|
| 1. | | Kontakfit TB<br>RAVA |

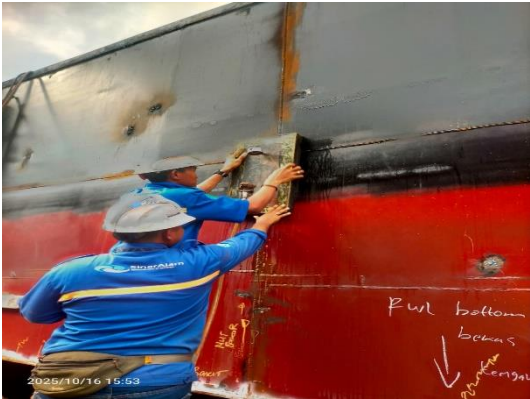
| No | URAIAN KEGIATAN | pembimbing | PARAF |
|---|---|---|---|
| 1. | Vakum test FC PUSPAWATI metode pengujian non-destruktif untuk mendeteksi kebocoran pada produk atau sistem tertutup dengan menciptakan tekanan negatif (vakum) di dalamnya, lalu mengukur apakah tekanan tersebut stabil atau menurun akibat udara yang masuk melalui kebocoran | Devtrie | |

| No | GAMBAR KERJA | KETERANGAN |
|---|---|---|
| 1. | | Vakum test fc puspawati |

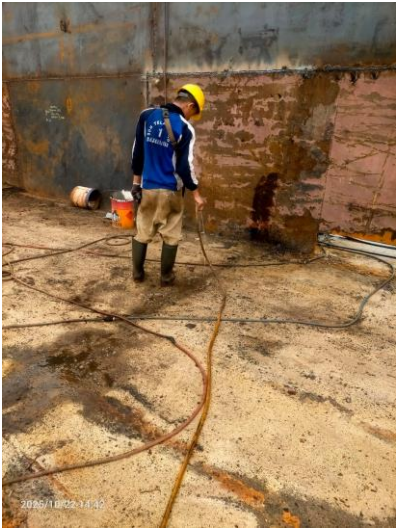
| No | GAMBAR KERJA | KETERANGAN |
|---|---|---|
| 1. | <div></div> | Air test tongkang RMN 367 |

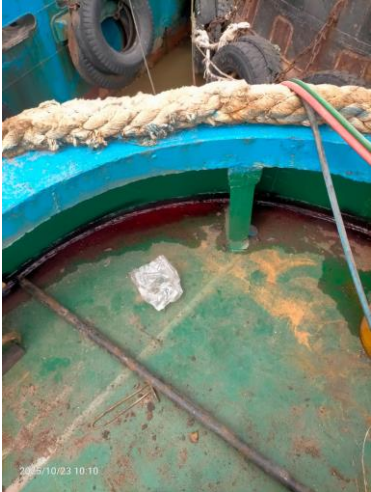
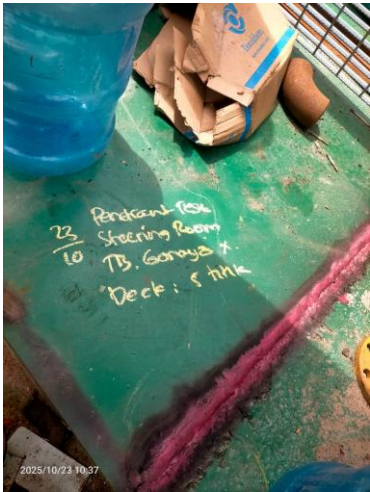
| No | GAMBAR KERJA | KETERANGAN |
|---|---|---|
| 1. | <div></div> | Penetran test TB GHONAYA X |

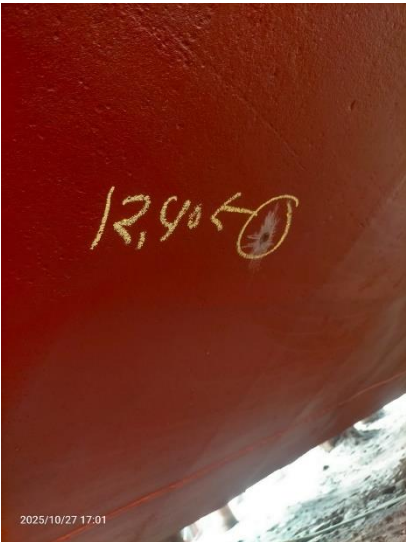
| No | GAMBAR KERJA | KETERANGAN |
|---|---|---|
| 1. | <div></div> | Ultrasonic test TB MARINA 22 |

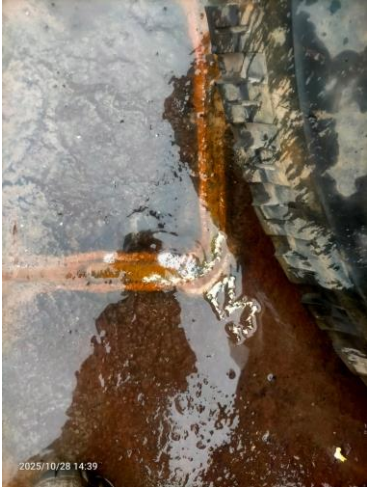
| No | GAMBAR KERJA | KETERANGAN |
|---|---|---|
| 1. | <div></div> | Air test tongkang rmn 256 |

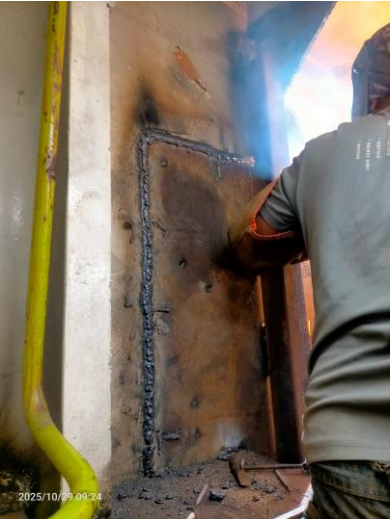
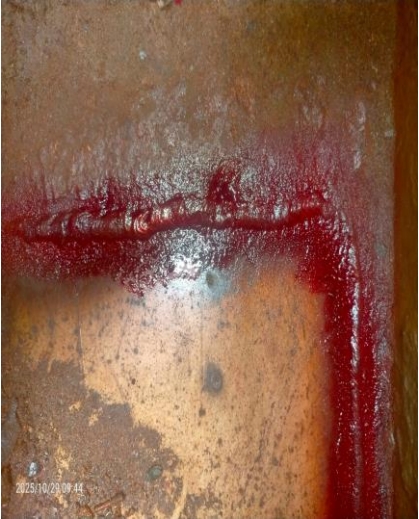
| No | GAMBAR KERJA | KETERANGAN |
|---|---|---|
| 1. | <div></div> | Penetran test tb marina 22 |

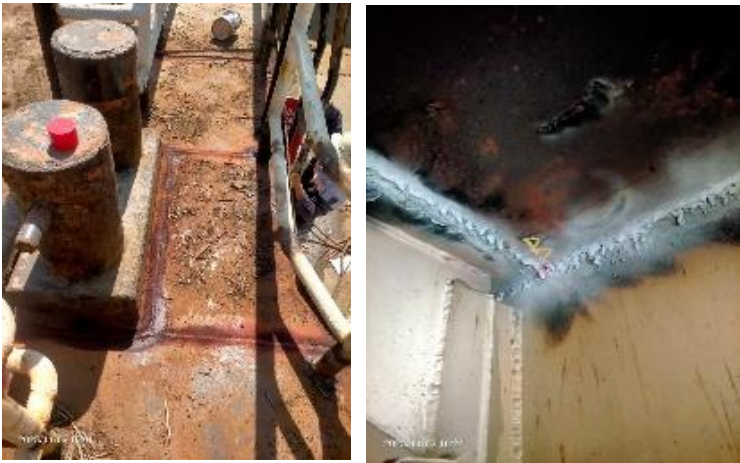
| No | URAIAN KEGIATAN | PEMBERI TUGAS | PARAF |
|---|---|---|---|
| 1. | Penetran test pada kapal KMP JAMBO VII pada bagian deck untuk melihat kebocoran pada sambungan las. Menggunakan alat penetran,developer dan majun | Ahmad irsyad arroji | |

| No | GAMBAR KERJA | KETERANGAN |
|---|---|---|
| 1. | | Penetran test KMP JAMBO VIII |

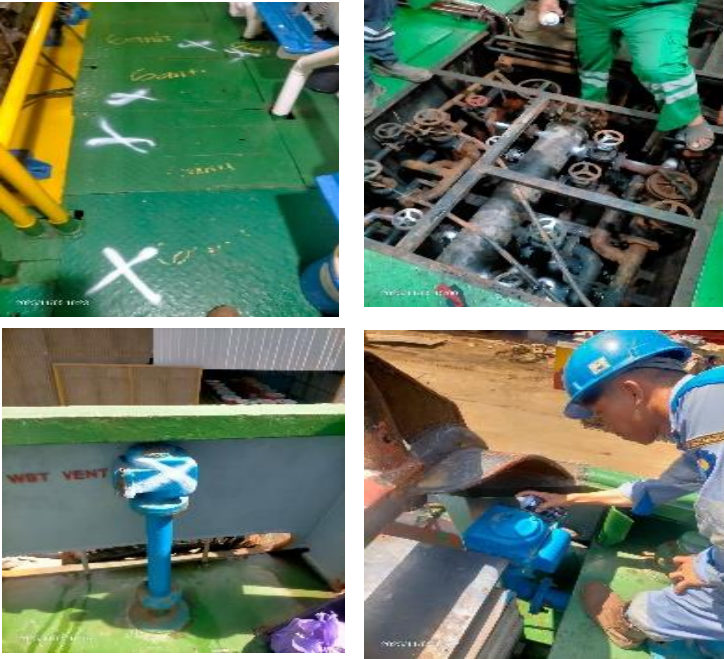
| No | URAIAN KEGIATAN | PEMBERI TUGAS | PARAF |
|---|---|---|---|
| 1. | Survey pada kapal TB FAREL 6 Survey ini dilakukan sebagai bagian dari proses docking untuk memeriksa kondisi umum lambung, peralatan bawah garis air, serta struktur kapal yang mau diperbaiki sebelum dilakukan pekerjaan perbaikan | Ringga | |

| No | GAMBAR KERJA | KETERANGAN |
|---|---|---|
| 1. | | Survey TB FAREL 6 |

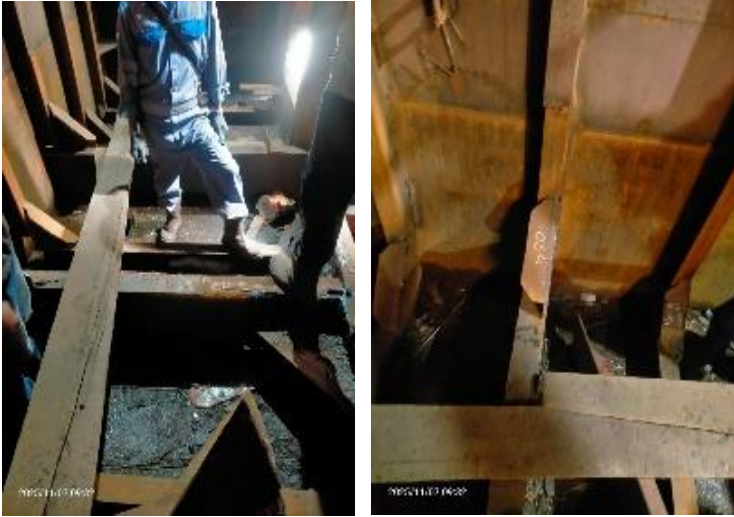
| No | URAIAN KEGIATAN | PEMBERI TUGAS | PARAF |
|---|---|---|---|
| 1. | Melakukan project opname BG BAHARI 2218<br>Kegiatan ini bertujuan untuk melakukan pemeriksaan, pengukuran, serta pencatatan hasil pekerjaan yang telah diselesaikan, guna memastikan kesesuaian antara realisasi di lapangan dengan spesifikasi teknis dan rencana kerja yang telah disetujui. | Achmad riyadi | |

| No | GAMBAR KERJA | KETERANGAN |
|---|---|---|
| 1. | | Project<br>opname BG<br>BAHARI<br>2218 |

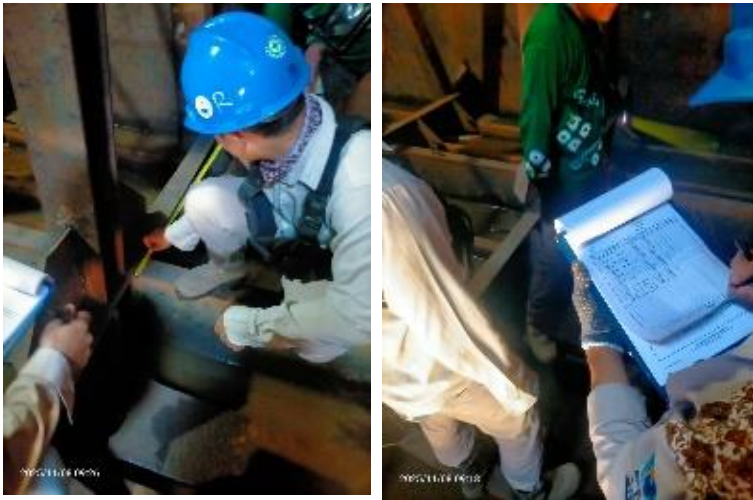
| No | URAIAN KEGIATAN | PEMBERI TUGAS | PARAF |
|---|---|---|---|
| 1. | Melakukan project opname BG BAHARI 2218<br>Kegiatan ini bertujuan untuk melakukan pemeriksaan, pengukuran, serta pencatatan hasil pekerjaan yang telah diselesaikan, guna memastikan kesesuaian antara realisasi di lapangan dengan spesifikasi teknis dan rencana kerja yang telah disetujui. | Achmad riyadi | |

| No | GAMBAR KERJA | KETERANGAN |
|---|---|---|
| 1. | | Project opname BG BAHARI 2218 |

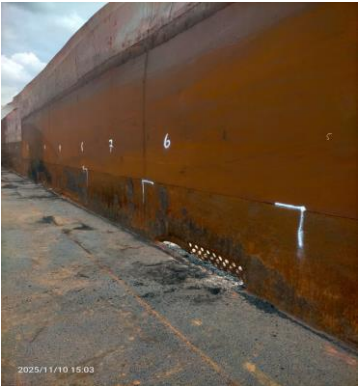
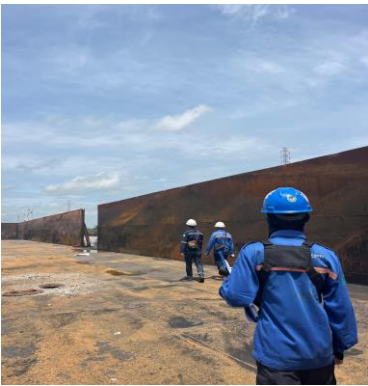
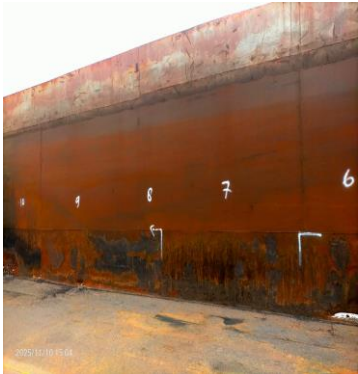
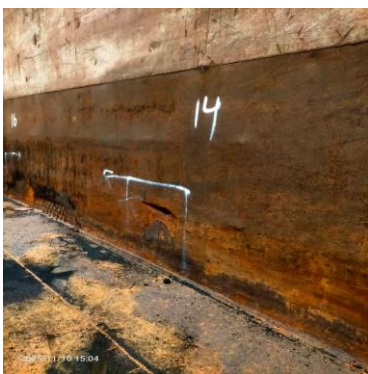
| No | URAIAN KEGIATAN | PEMBERI TUGAS | PARAF |
|---|---|---|---|
| 1. | Survey pada kapal BG RMN 379 Survey ini dilakukan sebagai bagian dari proses docking untuk memeriksa kondisi umum lambung, peralatan bawah garis air, serta struktur kapal yang mau diperbaiki sebelum dilakukan pekerjaan perbaikan | Anggar kusuma | |

| No | GAMBAR KERJA | KETERANGAN |
|---|---|---|
| | <div></div> | Survey BG<br>RMN 379 |

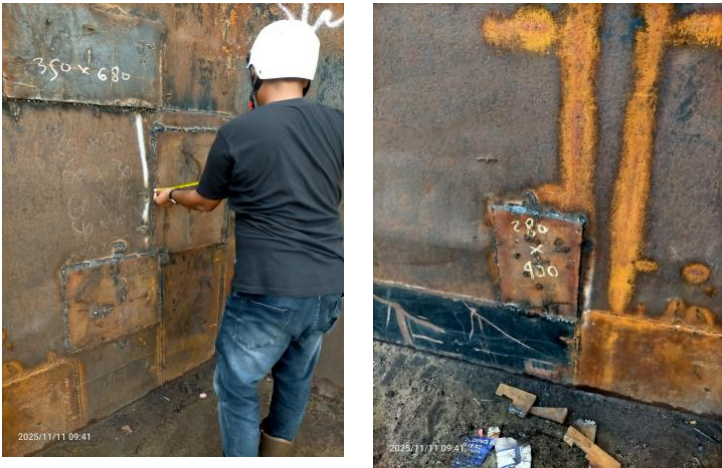
| No | URAIAN KEGIATAN | PEMBERI TUGAS | PARAF |
|---|---|---|---|
| 1. | Opname pada kapal BG PB 2507 ,Kegiatan ini bertujuan untuk melakukan pemeriksaan, pengukuran, serta pencatatan hasil pekerjaan yang telah diselesaikan, guna memastikan kesesuaian antara realisasi di lapangan dengan spesifikasi teknis dan rencana kerja yang telah disetujui. | Ismail | |

| No | GAMBAR KERJA | KETERANGAN |
|---|---|---|
| 1. | | Opname BG PB 2507 |

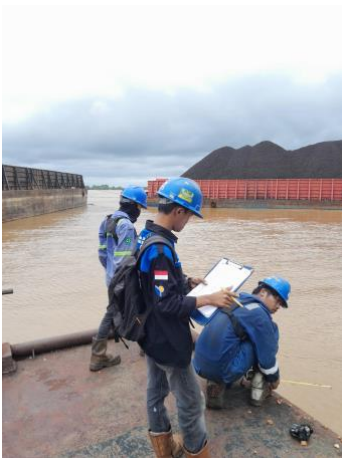
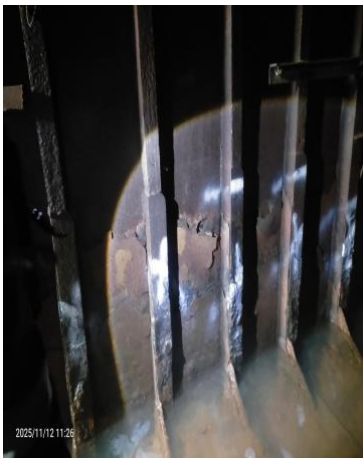
| No | URAIAN KEGIATAN | PEMBERI TUGAS | PARAF |
|---|---|---|---|
| 1. | Survey awal pada kapal BG MERANTI 2<br>Survei awal sebelum docking adalah inspeksi mendalam untuk mengidentifikasi kerusakan kapal, merencanakan perbaikan, memperkirakan biaya, sebelum menaikkan dociking | Ismail | |

| No | GAMBAR KERJA | KETERANGAN |
|---|---|---|
| 1. | | Survey BG MERANTI 2 |

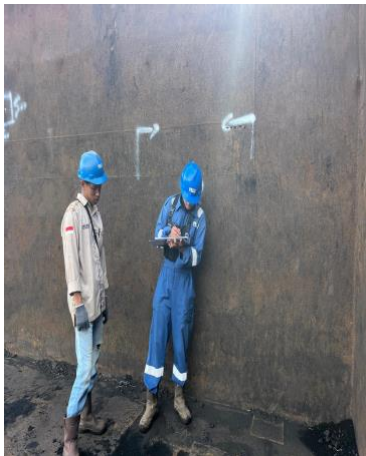
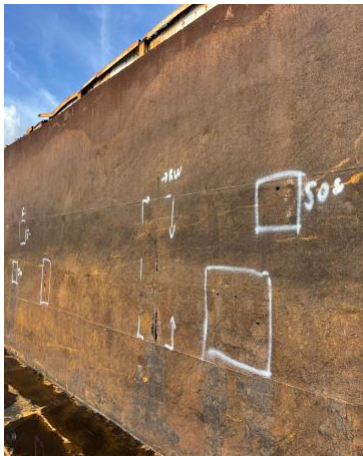
| No | URAIAN KEGIATAN | PEMBERI TUGAS | PARAF |
|---|---|---|---|
| 1. | Survey awal pada kapal BG RIMAU 2503<br>Survei awal sebelum docking adalah inspeksi mendalam untuk mengidentifikasi kerusakan kapal, merencanakan perbaikan, memperkirakan biaya, sebelum menaikkan dociking | Achmad riyadi | |

| No | GAMBAR KERJA | KETERANGAN |
|---|---|---|
| 1. | | Survey BG rimau 2503 |

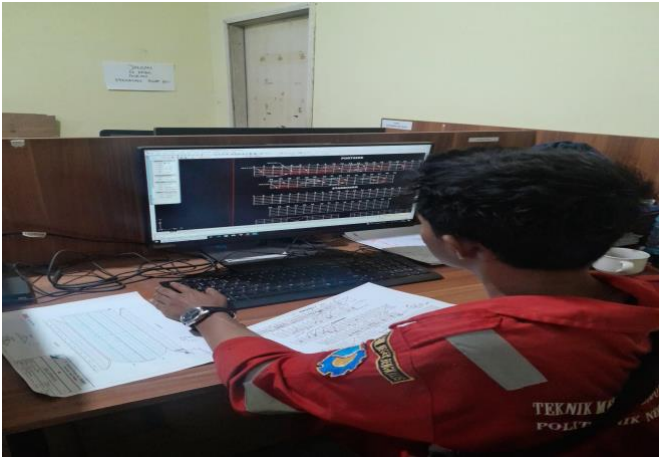
| No | URAIAN KEGIATAN | PEMBERI TUGAS | PARAF |
|---|---|---|---|
| 1. | Menyesuaikan area replating yang mau diperbaiki pada kapal BG BAHARI 2503 menggunakan auto cad | Achmad riyadi | |

| No | GAMBAR KERJA | KETERANGAN |
|---|---|---|
| 1. | | Desain area replating BG BAHARI 2503 |

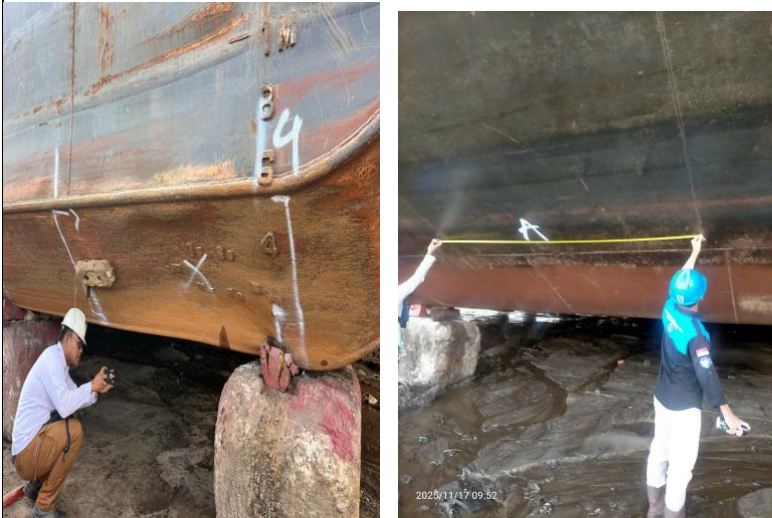
| No | URAIAN KEGIATAN | PEMBIMBING | PARAF |
|---|---|---|---|
| 1. | Survey pada kapal BG RIMAU 2503 Survey ini dilakukan sebagai bagian dari proses docking untuk memeriksa kondisi umum lambung, peralatan bawah garis air, serta struktur kapal yang mau diperbaiki sebelum dilakukan pekerjaan perbaikan | Achmad riyadi | |

| No | GAMBAR KERJA | KETERANGAN |
|---|---|---|
| 1. | | Survey BG RIMAU 2503 |

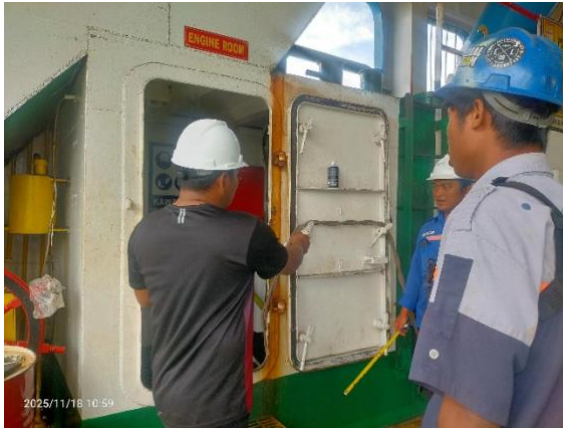
| No | URAIAN KEGIATAN | PEMBIMBING | PARAF |
|---|---|---|---|
| 1. | Survey pada kapal KMP JAMBO IX Survey ini dilakukan sebagai bagian dari proses docking untuk memeriksa kondisi umum lambung, peralatan bawah garis air, serta struktur kapal yang mau diperbaiki sebelum dilakukan pekerjaan perbaikan | Ismail | |

| No | GAMBAR KERJA | KETERANGAN |
|---|---|---|
| 1. | | Survey KMP JAMBO IX |

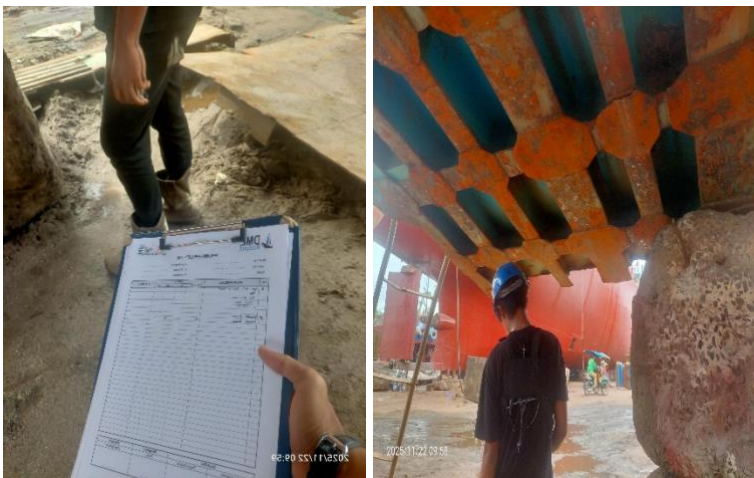
| No | URAIAN KEGIATAN | Pembimbing | PARAF |
|---|---|---|---|
| 1. | Survey tambahan pada kapal KMP JAMBO IX<br>Survey ini dilakukan sebagai bagian dari proses docking untuk memeriksa kondisi umum lambung, peralatan bawah garis air, serta struktur kapal sebelum dilakukan pekerjaan perbaikan | Ismail | |

| No | GAMBAR KERJA | KETERANGAN |
|---|---|---|
| 1. | | Survey KMP JAMBO IX |

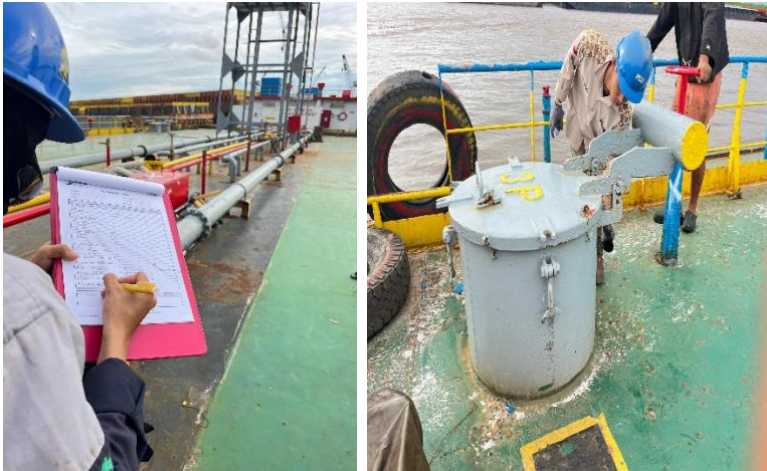
| No | URAIAN KEGIATAN | Pembimbing | PARAF |
|---|---|---|---|
| 1. | Survey pada kapal OB MEGA POWER VI<br>Survey ini dilakukan sebagai bagian dari proses docking untuk memeriksa kondisi umum lambung, peralatan bawah garis air, serta struktur kapal yang mau diperbaiki sebelum dilakukan pekerjaan perbaikan | M hadianur | |

| No | GAMBAR KERJA | KETERANGAN |
|---|---|---|
| 1. | | Survey kapal OB mega power VI |

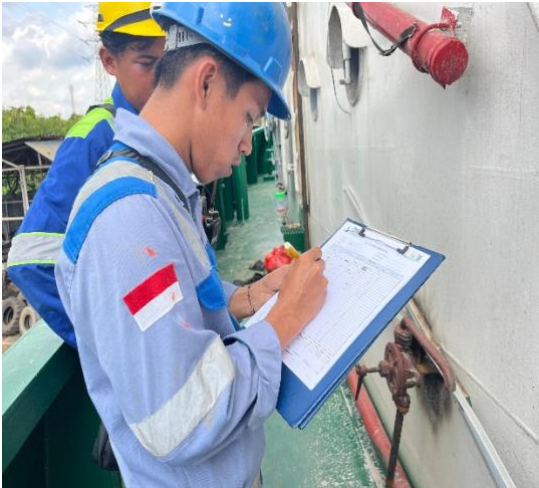
| No | URAIAN KEGIATAN | Pembimbing | PARAF |
|---|---|---|---|
| 1. | Opname kapal TB FAREL 7 Kegiatan ini bertujuan untuk melakukan pemeriksaan, pengukuran, serta pencatatan hasil pekerjaan yang telah diselesaikan, guna memastikan kesesuaian antara realisasi di lapangan dengan spesifikasi teknis dan rencana kerja yang telah disetujui. | Suparno batara | |

| No | GAMBAR KERJA | KETERANGAN |
|---|---|---|
| 1. | | Opname TB FAREL 7 |

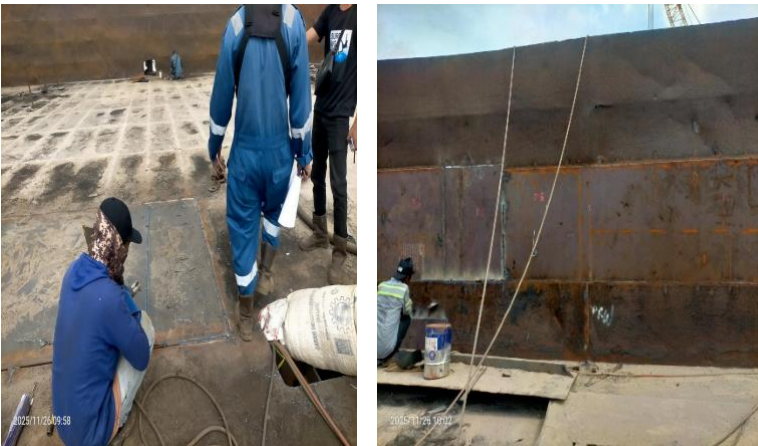
| No | URAIAN KEGIATAN | Pembimbing | PARAF |
|---|---|---|---|
| 1. | Opname kapal BG RIMAU 2503 Kegiatan ini bertujuan untuk melakukan pemeriksaan, pengukuran, serta pencatatan hasil pekerjaan yang telah diselesaikan, guna memastikan kesesuaian antara realisasi di lapangan dengan spesifikasi teknis dan rencana kerja yang telah disetujui. | Achmad Riyadi | |

| No | GAMBAR KERJA | KETERANGAN |
|---|---|---|
| 1. | | Opname BG RIMAU 2503 |

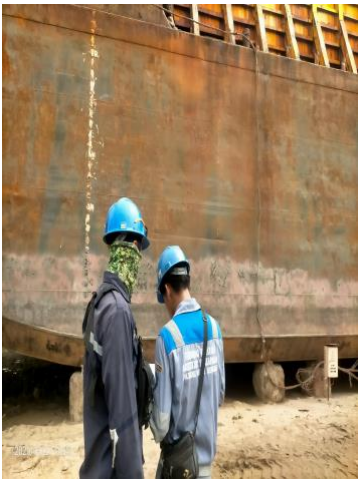
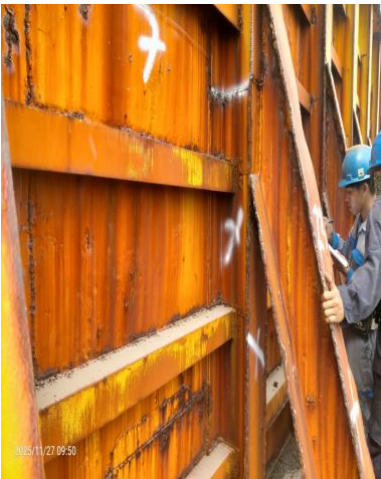
| No | URAIAN KEGIATAN | Pembimbing | PARAF |
|---|---|---|---|
| 1. | Survey pada kapal BG FINACIA 109<br>Survey ini dilakukan sebagai bagian dari proses docking untuk memeriksa kondisi umum lambung, peralatan bawah garis air, serta struktur kapal yang mau diperbaiki sebelum dilakukan pekerjaan perbaikan | Ringga | |

| No | GAMBAR KERJA | KETERANGAN |
|---|---|---|
| 1. | | Survey BG<br>FINACIA 019 |

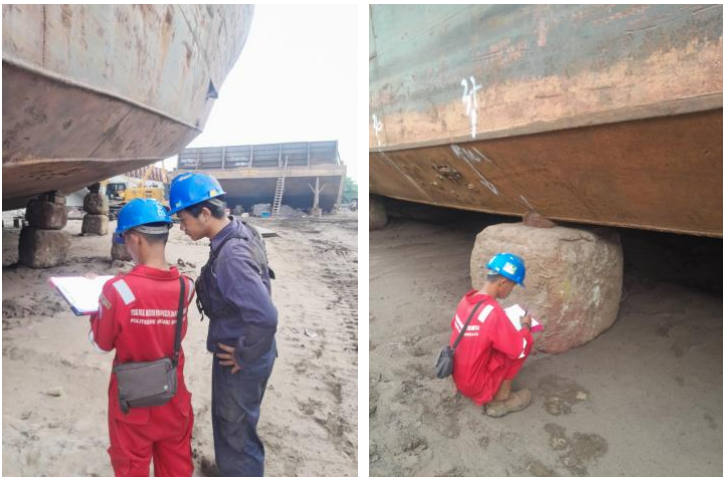
| No | URAIAN KEGIATAN | Pembimbing | PARAF |
|---|---|---|---|
| 1. | Survey ke dua pada kapal BG FINACIA 109 Survey ini dilakukan sebagai bagian dari proses docking untuk memeriksa kondisi umum lambung, peralatan bawah garis air, serta struktur kapal yang mau diperbaiki sebelum dilakukan pekerjaan perbaikan | Ringga | |

| No | GAMBAR KERJA | KETERANGAN |
|---|---|---|
| 1. | | Survey BG FINACIA 019 |

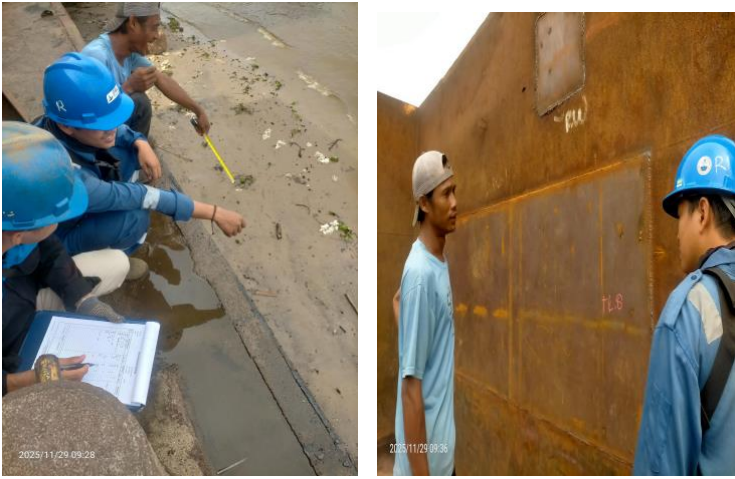
| No | URAIAN KEGIATAN | Pembimbing | PARAF |
|---|---|---|---|
| 1. | Opname pada kapal BG RIMAU 2503 pada bagian deck dan bottom Kegiatan ini bertujuan untuk melakukan pemeriksaan, pengukuran, serta pencatatan hasil pekerjaan yang telah diselesaikan, guna memastikan kesesuaian antara realisasi di lapangan dengan spesifikasi teknis dan rencana kerja yang telah disetujui. | Achmad Riyadi | |

| No | GAMBAR KERJA | KETERANGAN |
|---|---|---|
| 1. | | Opname BG RIMAU 2503 |
