**LAPORAN MAGANG**  
**PT. DUTABAHARI MENARA LINE**  
**METODE *AIR PRESSURE TEST* TANGKI KAPAL TONGKANG**  
**DANIL SETIAWAN**  
**1304221093**

**PROGRAM STUDI TEKNOLOGI REKAYASA ARSITEKTUR**  
**PERKAPALAN**  
**JURUSAN TEKNIK PERKAPALAN**  
**POLITEKNIK NEGERI BENGKALIS**  
**BENGKALIS – RIAU**  
**2025/2026**

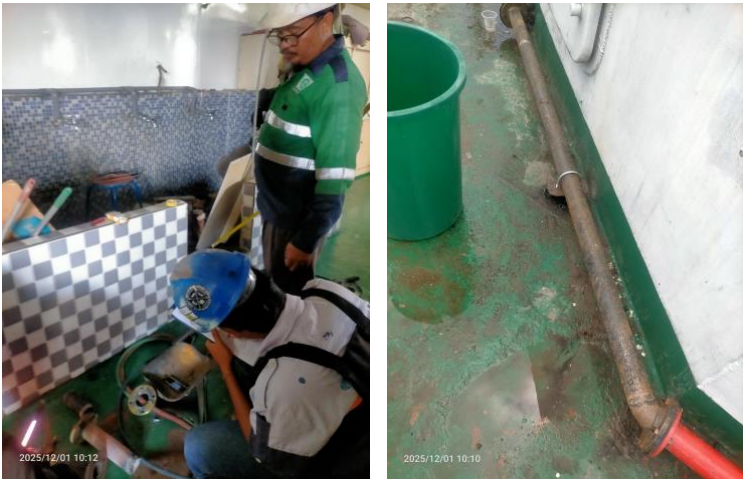
| No | URAIAN KEGIATAN | Pembimbing | PARAF |
|---|---|---|---|
| 1. | Opname KMP JAMBO IX Kegiatan ini bertujuan untuk melakukan pemeriksaan, pengukuran, serta pencatatan hasil pekerjaan yang telah diselesaikan, guna memastikan kesesuaian antara realisasi di lapangan dengan spesifikasi teknis dan rencana kerja yang telah disetujui. | Ismail | |

| No | GAMBAR KERJA | KETERANGAN |
|---|---|---|
| 1. | | Opname KMP JAMBO IX |

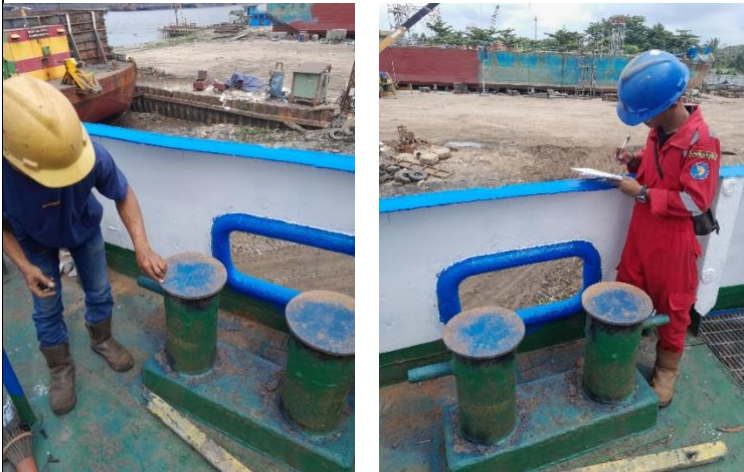
| No | URAIAN KEGIATAN | Pembimbing | PARAF |
|---|---|---|---|
| 1. | Opname KMP JAMBO IX ke 2Kegiatan ini bertujuan untuk melakukan pemeriksaan, pengukuran, serta pencatatan hasil pekerjaan yang telah diselesaikan, guna memastikan kesesuaian antara realisasi di lapangan dengan spesifikasi teknis dan rencana kerja yang telah disetujui. | Ismail | |

| No | GAMBAR KERJA | KETERANGAN |
|---|---|---|
| 1. | | Opname KMP JAMBO IX |

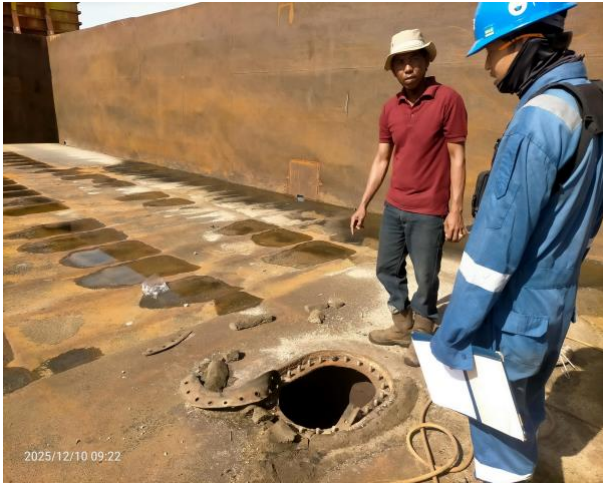
| No | URAIAN KEGIATAN | Pembimbing | PARAF |
|---|---|---|---|
| 1. | Opname BG RIMAU 2503 Kegiatan ini bertujuan untuk melakukan pemeriksaan, pengukuran, serta pencatatan hasil pekerjaan yang telah diselesaikan, guna memastikan kesesuaian antara realisasi di lapangan dengan spesifikasi teknis dan rencana kerja yang telah disetujui. | Achmad Riyadi | |

| No | GAMBAR KERJA | KETERANGAN |
|---|---|---|
| 1. | | OpnameBG RIMAU 2503 |

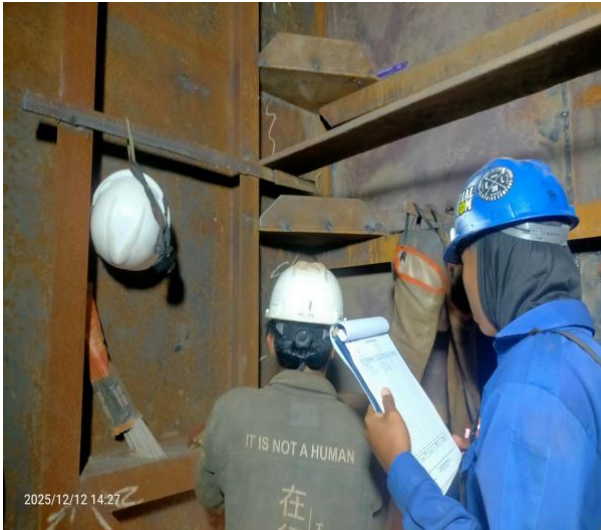
| No | URAIAN KEGIATAN | Pembimbing | PARAF |
|---|---|---|---|
| 1. | Melakukan opname BG MJL 308 pada tk 7 sb dan 6 sb Kegiatan ini bertujuan untuk melakukan pemeriksaan, pengukuran, serta pencatatan hasil pekerjaan yang telah diselesaikan, guna memastikan kesesuaian antara realisasi di lapangan dengan spesifikas. | Ismail | |

| No | GAMBAR KERJA | KETERANGAN |
|---|---|---|
| 1. | | Opname BG MJL2503 |

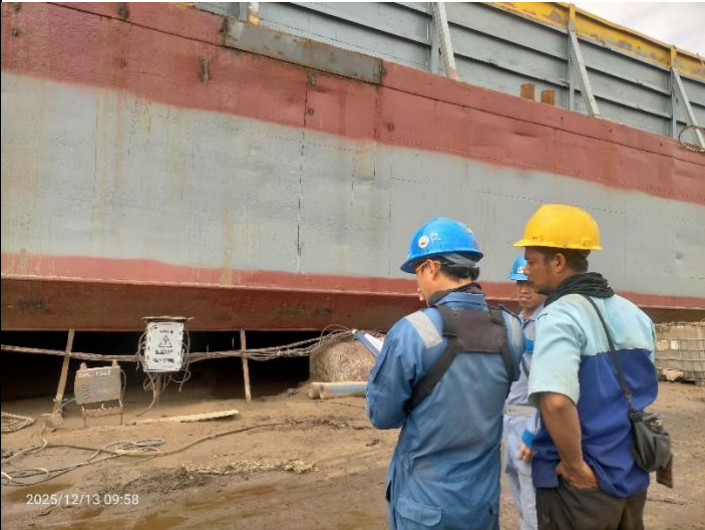
| No | URAIAN KEGIATAN | Pembimbing | PARAF |
|---|---|---|---|
| 1. | Melakukan opname BG RIMAU 2503 pada bottom dan pender Kegiatan ini bertujuan untuk melakukan pemeriksaan, pengukuran, serta pencatatan hasil pekerjaan yang telah diselesaikan, guna memastikan kesesuaian antara realisasi di lapangan dengan spesifikas. | Achmad Riyadi | |

| No | GAMBAR KERJA | KETERANGAN |
|---|---|---|
| 1. | | Opname BG RIMAU 2503 |
