**LAPORAN KERJA PRAKTEK**  
**PT. PALINDO MARINE SHIPYARD**  
**PENGUNAAN 3D SCANNER UNTUK INSPEKSI DAN DETEKSI**  
**KERUSAKAN PADA PROPELLER KAPAL DI PT.PALINDO MARINE**

**JURUSAN TEKNIK PERKAPALAN**  
**PRODI D-III TEKNIK PERKAPALAN**  
**POLITEKNIK NEGERI BENGKALIS**  
**2025**

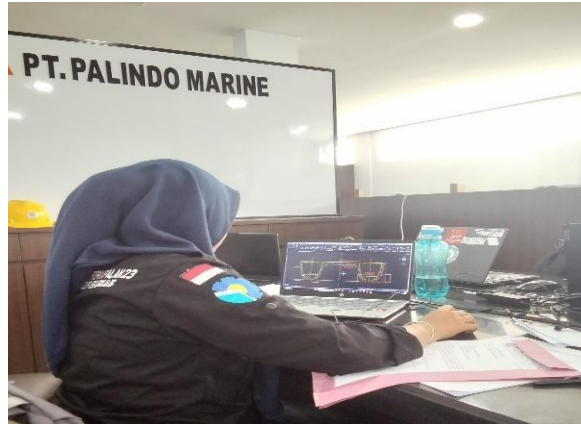
*Gambar 3.4 frame 16*

lambung fery Katamaran di buat dan di susun menggunakan Autocad.dapat di lihat pada Gambar 3.4.

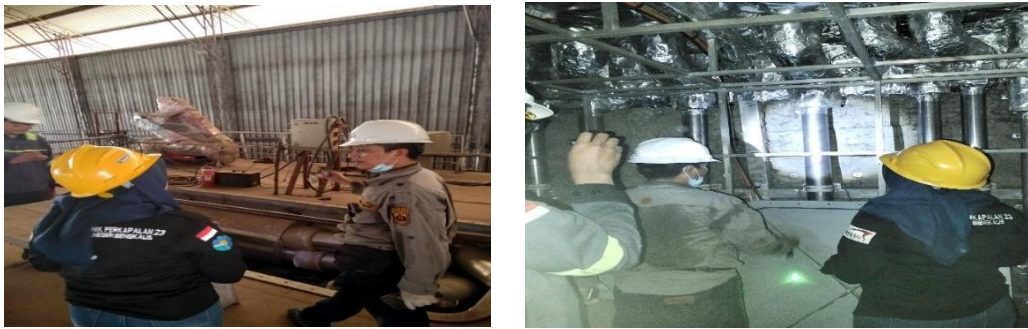
*Gambar 3.5 survey*

1. **Reling**: berfungsi untuk melindungi orang agar tidak terjatuh (tercampak) ke laut.
2. **Long Room**: ruang mesin atau tempat penyimpanan alat-alat mekanis.
3. **Control Room**: tempat yang berisi panel dan peralatan pemantauan kapal.
4. **Honeycomb**: bahan dinding kapal berbentuk panel *honeycomb*, yang ringan namun kuat.
5. **Jendela Komandan**: jendela yang terletak di anjungan kapal, digunakan oleh komandan untuk memantau keadaan luar.
6. **Ruang Genset Emergency**: ruang khusus untuk genset darurat yang menyediakan cadangan listrik bagi kapal.
7. **Waterjet**: sistem propulsi yang menggerakkan kapal dengan semburan air bertekanan tinggi.

8. **Engineer Mesin:** jalur keluar masuk mesin serta tempat teknisi melakukan perawatan mesin.
9. **Ruang untuk penyimpanan bahan bakar:** digunakan untuk menyimpan cadangan bahan bakar kapal.
10. **Sirip untuk menambah stabilitas kapal:** membantu kapal tetap stabil, terutama saat cuaca buruk
11. **Stabilizer:** sistem tambahan yang berfungsi membantu menjaga keseimbangan kapal di laut. Bisa di lihat pada Gambar 3.5.

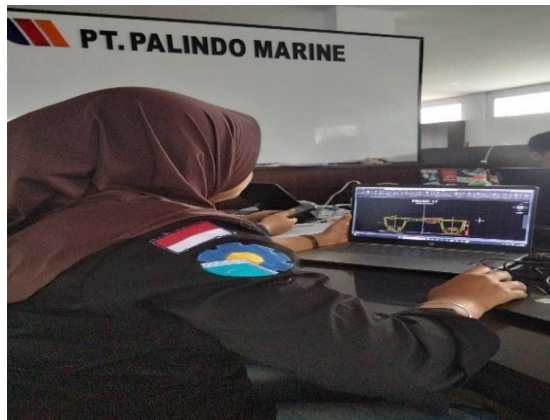
*Gambar 3.6 frame 15 dan 17*

Pada hari ini saya melaksanakan kegiatan Kerja Praktek di PT. Palindo Marine Shipyard, yang berlokasi di Batam. Kegiatan yang saya lakukan berada di bagian produksi dan perancangan kapal, khususnya pada proses pembuatan frame lambung kapal Ferry Katamaran. Jenis kapal ini memiliki dua lambung (double hull) yang dihubungkan oleh satu dek utama, sehingga memiliki stabilitas tinggi dan sering digunakan sebagai kapal penumpang cepat (fast ferry) Dalam pelaksanaan kegiatan hari ini, saya mendapat arahan langsung dari Bapak Tyo, selaku pembimbing lapangan di bagian desain dan produksi. Beliau memberikan instruksi kepada saya untuk melakukan pembuatan gambar kerja (work drawing) frame nomor 15 dan frame nomor 17 pada lambung kapal ferry katamaran. Sebelum pekerjaan fisik dilakukan di bengkel (workshop), terlebih dahulu dilakukan tahap perancangan menggunakan software AutoCAD dapat di lihat pada Gambar 3.6.

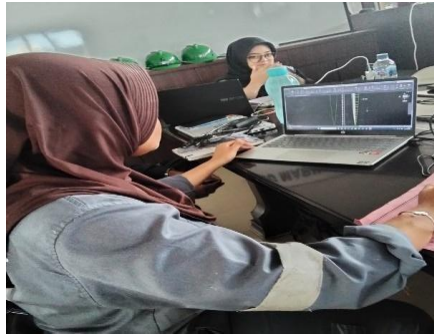
*Gambar 3.8 conspro*

1. Konstruksi Main deck (gladak struktual utama pada kapal)
  2. Konstruksi wet deck (menghubungkan kedua lambung kapal fery katamaran)
- Bisa di liat pada Gambar 3.8.

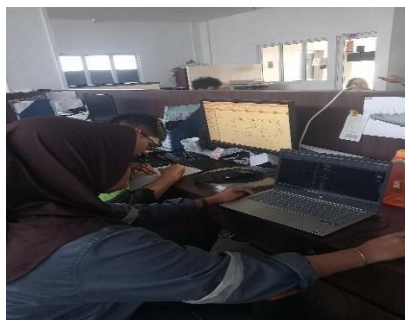
*Gambar 3.9 conspro*

1. Konstruksi Main deck (gladak struktual utama pada kapal)
  2. Konstruksi wet deck (menghubungkan kedua lambung kapal fery katamaran)
- Bisa di liat pada Gambar 3.9.

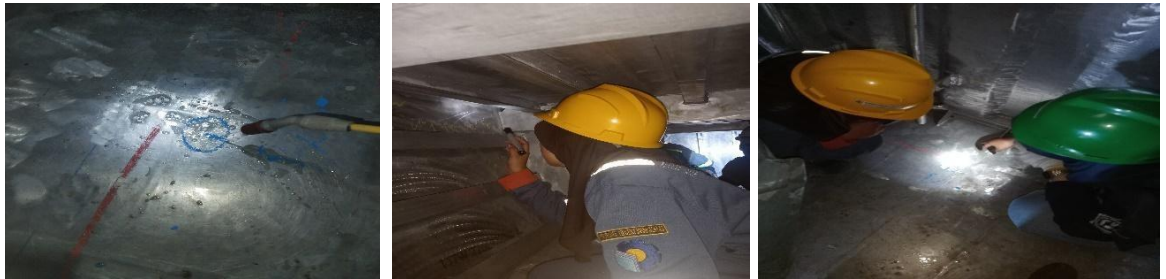
inspeksi pada kapal fery kepri coral infinity bersama BV(bureau veritas) dan QC di bagian oil tank kiri dan kanan kapal.dari hasil pemeriksaan pengujian air test dan pengecekan detail,di temukan adanya 5 titik kebocoran pada masing-masing oil tank tersebut adapun fungsi oil tank ada lah ruangan untuk penyimpanan minyak.kebocoran dapat menyebabkan pencemaran serta membahayakan sistem keamanan operasi kapal.dapat di lihat pada gambar 3.10.

*Gambar 3.10 pengecekan air test*

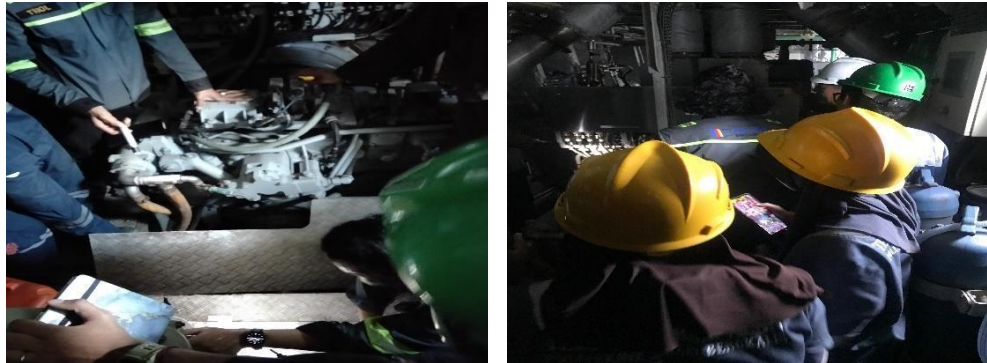
5. Tanki air/cooling berfungsi menampung air pendingin yang bersirkulasi kemesin untuk menyerap panas dan mendinginkan mesin, biasanya terhubung dengan sistem pendingin closed loop dan open loop menggunakan air laut sebagai media pendingin Dapat di lihat pada Gambar 3.11.

*Gambar 3.11 pengecekan kapal oceanna 175*

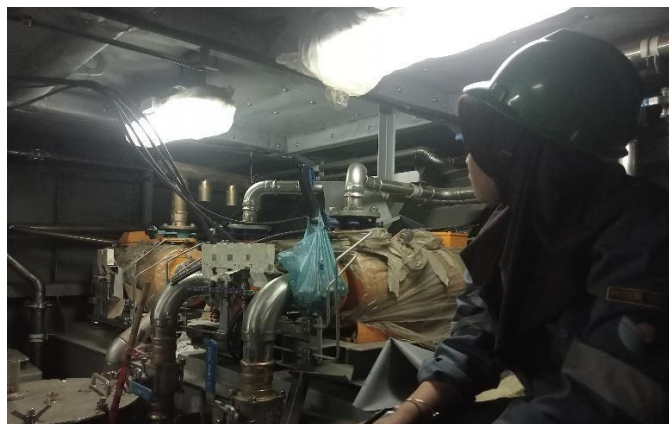
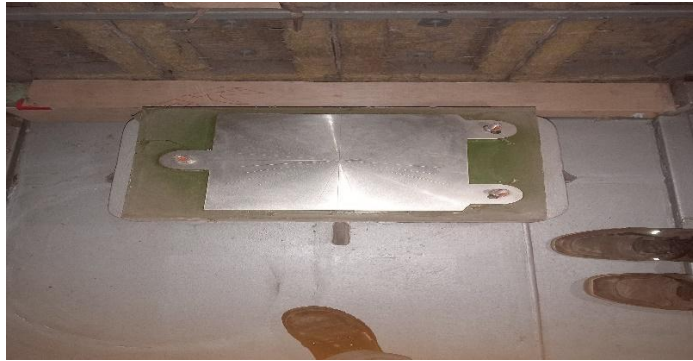
*Gambar 3.12 pump room*

1. Main hul sebagai akses keluar masuk ke tanki
2. Ruang pompa ruang di kapal yang digunakan untuk memompa, mengatur, dan mendistribusikan muatan cair dari tangki.
3. yang berfungsi untuk menurunkan putaran tinggi mesin utama menjadi putaran lebih rendah yang sesuai untuk baling-baling (propeller).bisa di liat pada Gambar 3.12 dan Gambar 3.13.

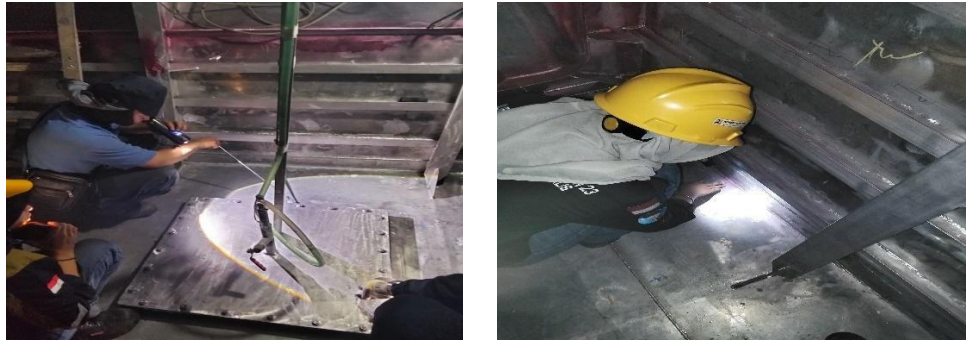
Pada hari ini saya melaksanakan kegiatan kerja praktek yaitu saya mengikuti pak Arga survey ke kapal kepri coral integrity untuk melakukan inspeksi pada kapal Kepri coral infinity bersama pak Arga di bagian oil tank pada sebelah kiri terdapat 2 kebocoran kecil, dan di sebelah kanan terdapat 3 kebocoran dimana pengecekan ini dilakukan menggunakan air test. kebocoran dapat menyebabkan pencermaran serta membahayakan sistem keamanan operasi kapal dapat di lihat pada Gambar 3.16.

*Gambar 3.16 air test*

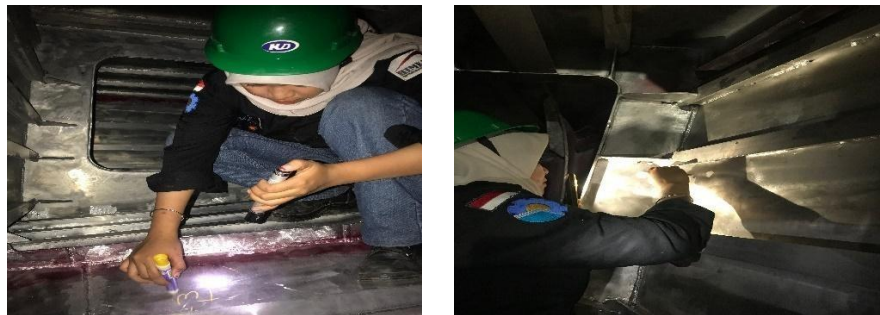
Pada siang harinya, kami bersama Pak Arga kembali menuju kapal Kepri Coral Integrity untuk melaksanakan pengecekan hasil pengelasan (*welding*) yang mengalami cacat atau tidak sempurna, khususnya pada bagian *pore pitch*. Kegiatan ini dilakukan untuk memastikan bahwa seluruh sambungan las telah memenuhi standar dan keamanan. Pemeriksaan dilakukan secara teliti dengan memperhatikan adanya potensi cacat seperti porositas, retak, atau percikan las yang berlebihan. Apabila ditemukan area yang bermasalah, maka akan segera dicatat untuk dilakukan perbaikan dapat di lihat pada Gambar 3.17.

*Gambar 3.17 repair welding*

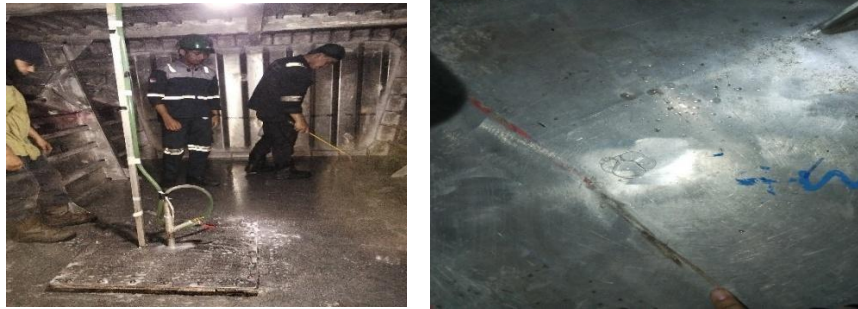
*Gambar 3.18 airt test*

Pada hari ini saya melaksanakan kegiatan kerja praktek yaitu saya mengikuti pak Arga survey ke kapal kepri coral integrity untuk melakukan inspeksi pada kapal Kepri coral integrity bersama pak Arga di bagian oil tank pada sebelah kiri terdapat 1 kebocoran kecil, dan di sebelah kanan terdapat 1 kebocoran dimana pengecekan ini dilakukan menggunakan air test. kebocoran dapat menyebabkan pencemaran serta membahayakan sistem keamanan operasi kapal dapat di lihat

pada Gambar 3.18.

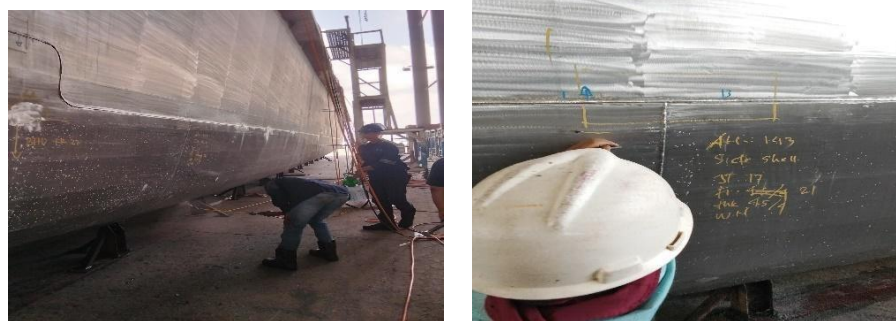
Pada hari ini saya melaksanakan kegiatan kerja praktek yaitu saya mengikuti pak Arga survey ke kapal kepri coral integrity untuk melakukan inspeksi pada kapal Kepri coral integrity bersama pak Arga di bagian oil tank pada sebelah kiri terdapat 1 kebocoran kecil di bagian lambung dimana pengecekan ini dilakukan menggunakan air test. kebocoran dapat menyebabkan pencemaran serta membahayakan sistem keamanan operasi kapal dapat di lihat pada Gambar 3.19.

*Gambar 3.19 airt test*

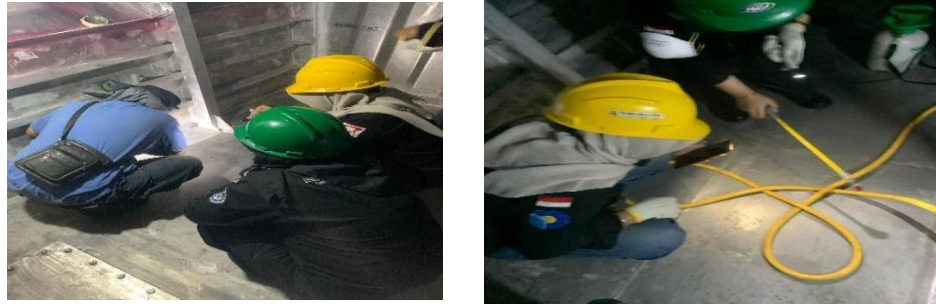
Pada hari ini saya melaksanakan kegiatan kerja praktek yaitu saya mengikuti pak Arga survey ke kapal coral 3 untuk melakukan inspeksi pada kapal feri Kepri coral integrity bersama pak Arga di bagian oil tank , dimana pengecekan ini dilakukan menggunakan air test yaitu dengan cara mengisi ruang tanki dengan tekanan udara tertentu lalu melihat apakah ada tpenurunan tekanan atau muncul nya gelembung pada sambungan las.dapat di lihat pada Gambar 3.20.

*Gambar 3.20 airt test*

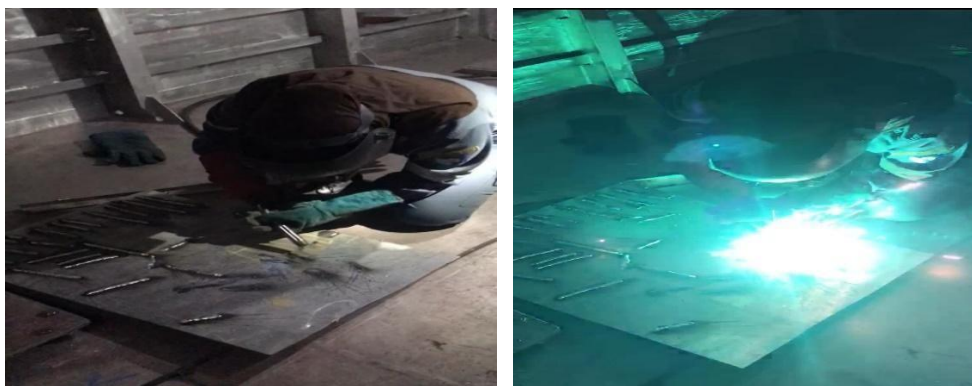
*Gambar 3.21 proses pengelasan FCAW*

Pada hari ini saya melaksanakan kegiatan kerja praktek dengan mencoba melakukan pengelasan menggunakan mesin FCAW. Sebagai pemula, saya belajar terlebih dahulu mengenai dasar-dasar pengelasan, seperti cara memegang torch, mengatur arus listrik, serta memperhatikan posisi pengelasan agar hasilnya rapi dan kuat. Semua ini saya lakukan sesuai arahan dan bimbingan dari pembimbing lapangan agar dapat memahami prosesnya dengan lebih baik. Selain itu saya juga belajar mengenai pentingnya membersihkan permukaan benda kerja sebelum proses pengelasan untuk menghindari cacat las, serta mempelajari bagaimana memilih kawat las yang tepat untuk jenis logam yang akan disambung. Dalam praktiknya, saya mencoba mengatur kecepatan gerakan tangan, jarak ujung kawat dengan benda kerja. Saya juga tidak lupa untuk selalu menggunakan alat pelindung diri (APD) lengkap seperti sarung tangan las, helm las, dan sepatu safety demi menjaga keselamatan kerja. dapat di lihat pada Gambar 3.21.

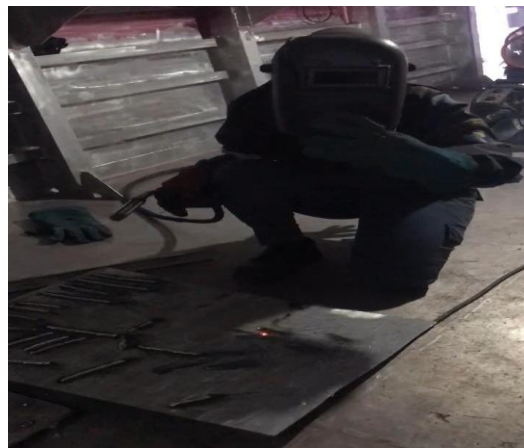
*Gambar 3.22 proses pengelasan FCAW*

Pada hari ini saya melaksanakan kegiatan kerja praktek yaitu saya mengikuti salah satu QC yaitu pak arga dengan mencoba melakukan pengelasan menggunakan mesin FCAW. Sebagai pemula, saya belajar terlebih dahulu mengenai dasar-dasar pengelasan, seperti cara memegang torch, mengatur arus listrik, serta memperhatikan posisi pengelasan agar hasilnya rapi dan kuat. Semua ini saya lakukan sesuai arahan dan bimbingan dari pembimbing lapangan agar dapat memahami prosesnya dengan lebih baik. Selain itu saya juga belajar mengenai pentingnya membersihkan permukaan benda kerja sebelum proses pengelasan untuk menghindari cacat las, serta mempelajari bagaimana memilih kawat las yang tepat untuk jenis logam yang akan disambung. Dalam praktiknya, saya mencoba mengatur kecepatan gerakan tangan, jarak ujung kawat dengan benda kerja. Saya juga tidak lupa untuk selalu menggunakan alat pelindung diri (APD) lengkap seperti sarung tangan las, helm las, dan sepatu safety demi menjaga keselamatan kerja. dapat di lihat pada Gambar 3.22

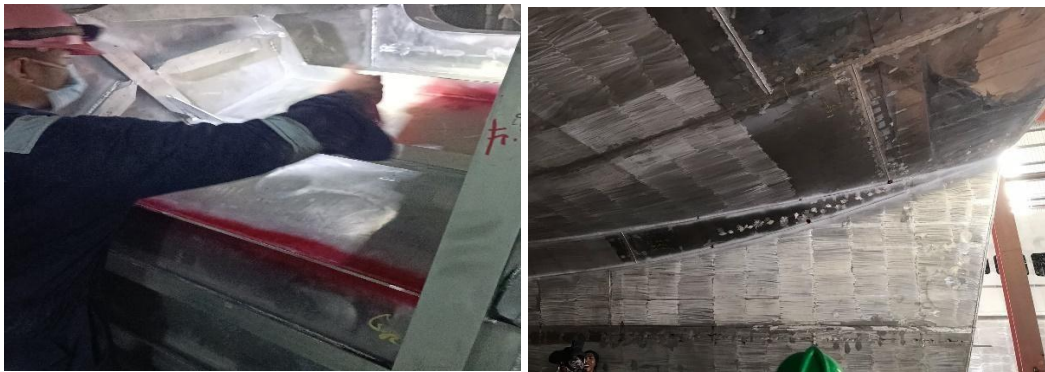
pengecekan hasil pengelasan menggunakan metode penetrant test (PT). Metode ini bertujuan untuk mendeteksi adanya cacat-cacat permukaan pada hasil pengelasan, seperti retak halus cracks, porositas porosity pada permukaan pengelasan, serta indikasi cacat lainnya yang tidak nampak secara kasat mata. Selama kegiatan berlangsung, saya juga dibimbing untuk memahami tahapan penetrant test, mulai dari pember7rsihan permukaan, aplikasi penetran, waktu penetrasi, penghapusan kelebihan penetran, hingga aplikasi developer untuk menampilkan indikasi cacat. Dengan mengikuti kegiatan ini, saya memperoleh pemahaman langsung mengenai prosedur pengujian tak merusak (NDT) bisa dilihat pada Gambar 3.23.

*Gambar 3.23 penetrant test*

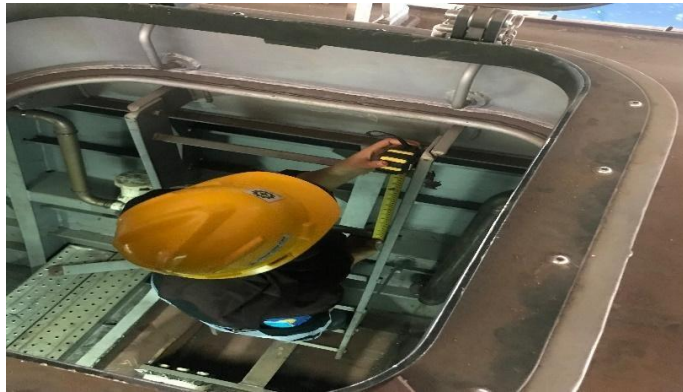
penyimpangan atau kesalahan pada posisi maupun dimensi tangga. Hal ini menunjukkan bahwa proses pemasangan telah dilakukan secara teliti dan sesuai prosedur. dapat di lihat pada Gambar 3.24.

*Gambar 3.24 pengukuran tangga di dalam tanki*

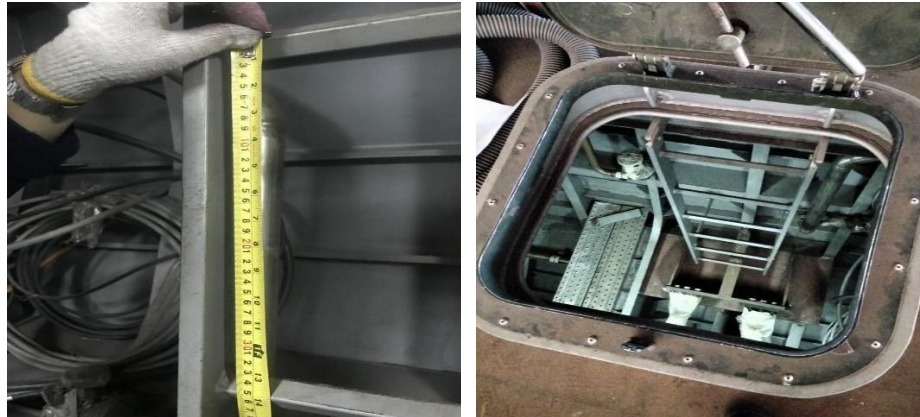
*Gambar 3.25 pengukuran tangga di dalam tanki*

Pada hari ini, saya melaksanakan kegiatan kerja praktek bersama rekan saya dengan mengikuti Pak Tyo ke kapal baja 60m. Kegiatan ini merupakan bagian dari pembelajaran langsung di lapangan untuk memahami lebih dalam mengenai proses inspeksi dan pengecekan struktur kapal. tibanya di kapal, kami diarahkan untuk melakukan pengukuran tangga yang terletak di dalam tangki pada bagian buritan kapal. Pengukuran ini bertujuan untuk memastikan bahwa tangga telah terpasang dengan benar sesuai dengan gambar kerja dan ukuran standar yang telah ditentukan yaitu 3,50. Pengukuran dilakukan dengan menggunakan alat ukur seperti meteran untuk memastikan ketepatan dimensi dan kemiringan tangga. Hasil dari pengukuran menunjukkan bahwa tangga telah dipasang dengan baik dan sesuai dengan spesifikasi teknis yang berlaku. Tidak ditemukan penyimpangan atau kesalahan pada posisi maupun dimensi tangga. Hal ini menunjukkan bahwa proses pemasangan telah dilakukan secara teliti dan sesuai prosedur. dapat di lihat pada Gambar 3.25.

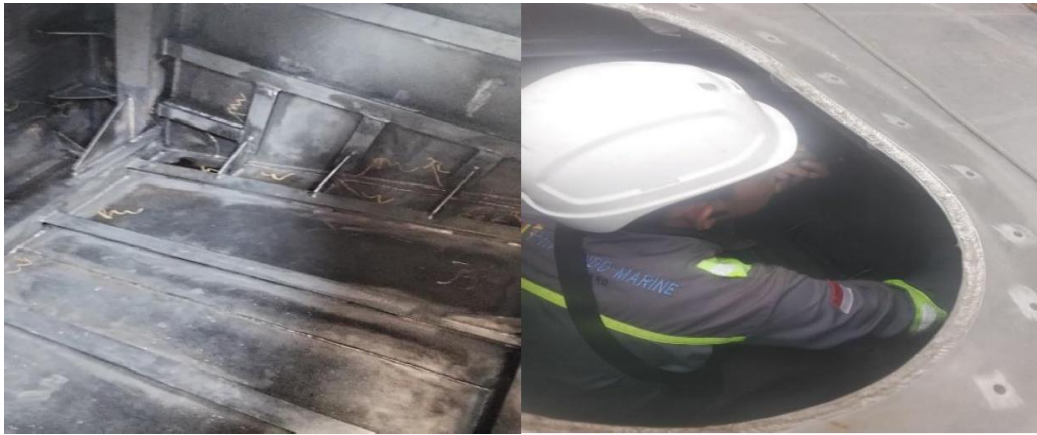
mengalami cacat atau tidak sempurna, khususnya pada bagian *aft peak tank* di sebelah kiri. Kegiatan ini dilakukan untuk memastikan bahwa seluruh sambungan las telah memenuhi standar dan keamanan. Pemeriksaan dilakukan secara teliti dengan memperhatikan adanya potensi cacat seperti porositas, retak, atau percikan las yang berlebihan. Apabila ditemukan area yang bermasalah, maka akan segera dicatat untuk dilakukan perbaikan dapat di lihat pada Gambar 3.27.

*Gambar 3.27 pengecekan welding aft peak tank*

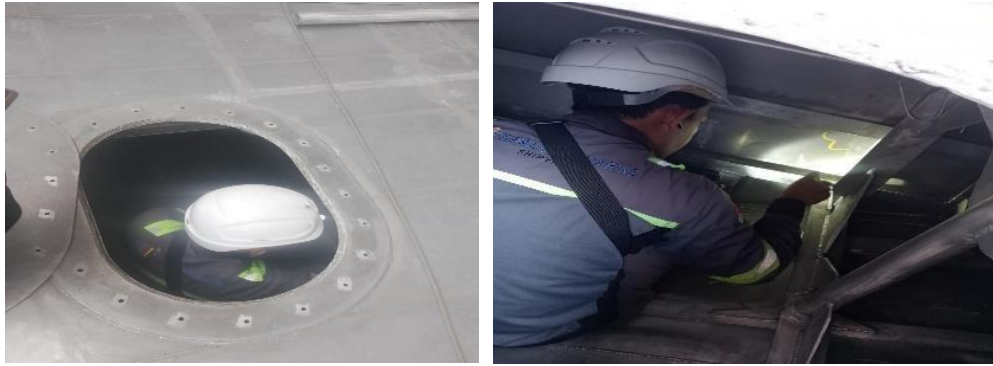
Pada hari ini saya melaksanakan kegiatan kerja praktek yaitu kami mengikuti salah satu QC yaitu Pak Arga, saya dan rekan saya menuju kapal Kepri Coral Itergrity untuk melaksanakan pengecekan hasil pengelasan (*welding*) yang mengalami cacat atau tidak sempurna, khususnya pada bagian *aft peak tank* di sebelah kanan. Kegiatan ini dilakukan untuk memastikan bahwa seluruh sambungan las telah memenuhi standar dan keamanan. Pemeriksaan dilakukan secara teliti dengan memperhatikan adanya potensi cacat seperti porositas, retak, atau percikan las yang berlebihan. Apabila ditemukan area yang bermasalah, maka akan segera dicatat untuk dilakukan perbaikan dapat di lihat pada Gambar 3.28.

Gambar 3.28 pengecekan welding pada aft peak tank

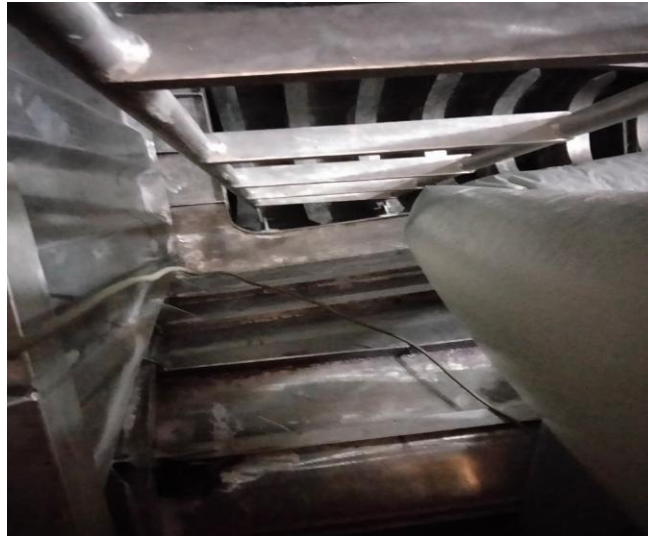
terdapat kebocoran, karat berlebih, atau kerusakan pada sambungan las. di bagian haluan sebelah kanan Selama proses ini, saya mendapatkan penjelasan dari Pak Arga mengenai fungsi *fore peak tank* sebagai ruang penyeimbang kapal dan pentingnya perawatan berkala untuk menjamin keamanan pelayaran. dapat di lihat pada Gambar 3.30.

*Gambar 3.30 proses inspeksi fore peak tank*

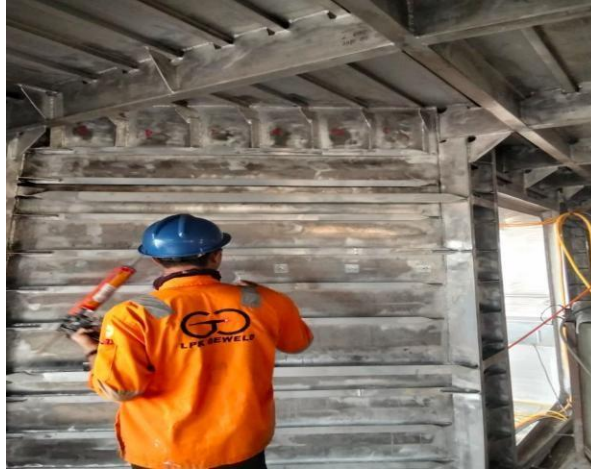
*Gambar 3.31 proses pemasangan pin*

Pada hari ini saya melaksanakan kegiatan Kerja Praktek di PT. Palindo Marine Shipyard, sebuah perusahaan galangan kapal yang bergerak dalam bidang pembangunan dan perawatan berbagai jenis kapal niaga serta kapal penumpang. Kegiatan yang saya lakukan hari ini adalah mengikuti salah satu staf dari bagian Quality Control (QC), yaitu Bapak Arga, untuk melaksanakan kegiatan survei lapangan di kapal *Kepri Coral Integrity*. Kapal *Kepri Coral Integrity* merupakan salah satu proyek kapal yang sedang dalam tahap penyelesaian, di mana pada saat kegiatan berlangsung sedang dilakukan proses pemasangan pin isolansi (insulation pin installation). Proses ini merupakan bagian dari tahap finishing di area tertentu kapal, yang berfungsi sebagai dasar penopang pemasangan material isolasi termal atau akustik. Sistem isolasi sangat penting karena membantu mengatur suhu di dalam ruangan kapal, mencegah kondensasi, serta melindungi sistem pipa dan permukaan logam dari panas berlebih. dapat di lihat pada Gambar

3.31.

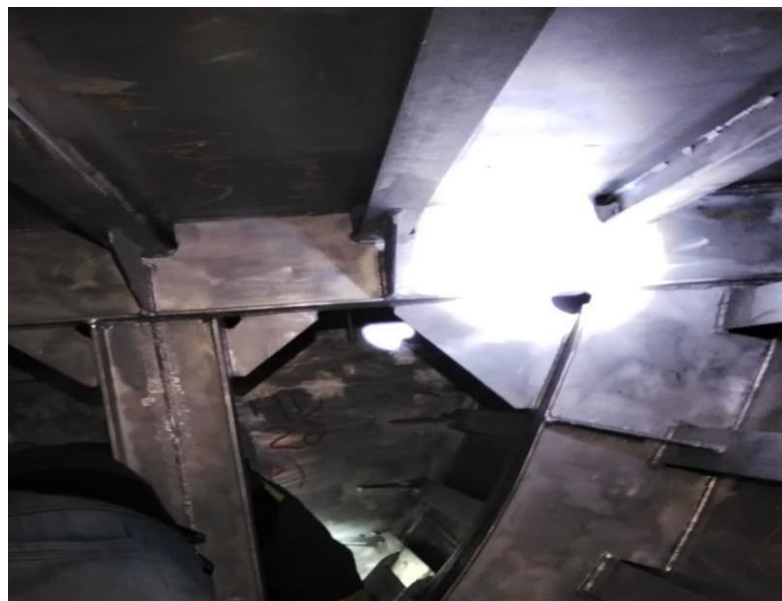
Kemudian, pada siang harinya saya kembali mengikuti Pak Arga ke kapal *Kepri Coral Integrity* untuk melakukan pengecekan hasil welding pada *void tank* bagian sebelah kiri. Pengecekan ini dilakukan untuk memastikan kualitas sambungan las apakah sudah memenuhi standar, tidak terdapat cacat las seperti porositas, retakan, ataupun undercut. Dari hasil pemeriksaan, QC memberikan arahan terkait perbaikan apabila masih terdapat bagian yang kurang sempurna dapat di lihat pada Gambar 3.32.

*Gambar 3.32 proses inspeksi welding pada void tank*

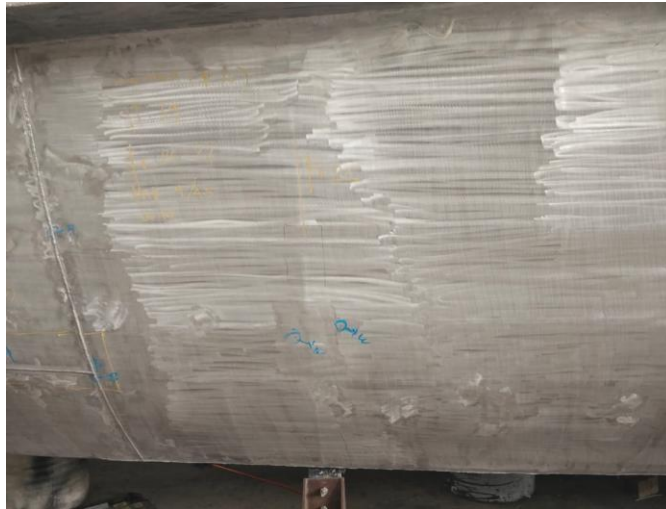
Pada hari ini saya melaksanakan kegiatan Kerja Praktek di PT. Palindo Marine Shipyard. Dalam kegiatan kali ini, saya mengikuti salah satu staf dari bagian Quality Control (QC), yaitu Bapak Arga, untuk melakukan kegiatan survey dan inspeksi pada kapal Ferry *Kepri Coral Integrity*. Kegiatan inspeksi ini bertujuan untuk memeriksa kondisi struktur kapal, khususnya pada bagian lambung, guna memastikan bahwa tidak terdapat kerusakan atau kebocoran yang dapat mengganggu sistem keamanan dan keselamatan kapal. Pemeriksaan dilakukan di bagian lambung sebelah kiri kapal, di mana ditemukan adanya beberapa titik kebocoran yang perlu segera diperbaiki. dapat di lihat pada Gambar 3.34.

*Gambar 3.34 proses air test padas lambung*

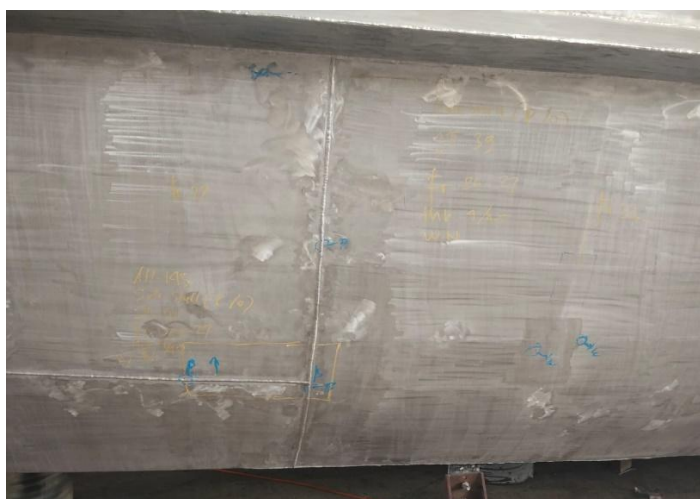
*Gambar 3.35 proses air test pada lambung*

Pada hari ini saya melaksanakan kegiatan kerja praktek yaitu saya mengikuti pak Arga survey ke kapal Kepri coral integrity untuk melanjutkan inspeksi pada kapal feri Kepri coral integrity bersama pak Arga di bagian lambung pada sebelah kiri terdapat beberapa kebocoran ,dimana pengecekan ini di lakukan menggunakan air test.kebocoran dapat menyebabkan pencermaran serta membahayakan sistem keamanan operasi kapal dapat di lihat pada Gambar 3.35.

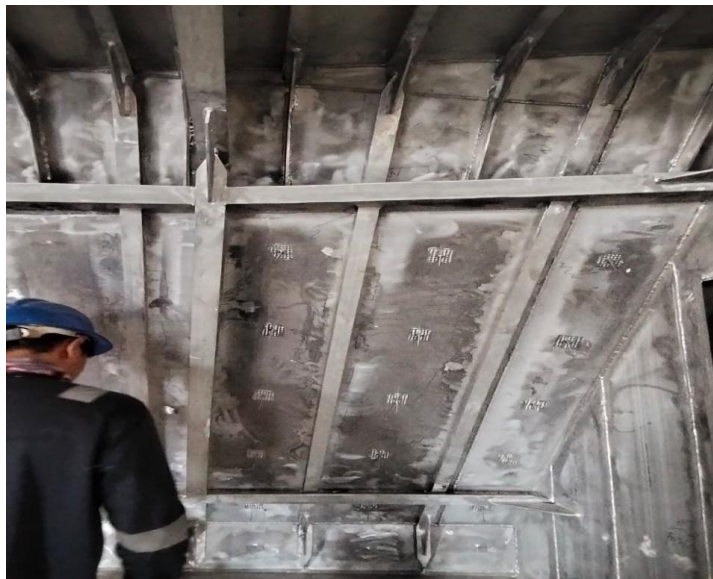
*Gambar 3.36 proses pemasangan pin*

Pada hari ini saya melaksanakan kegiatan kerja praktek dengan mengikuti salah satu QC, yaitu Pak Arga, ke kapal Kepri Coral Integrity untuk melakukan kegiatan survei. Di kapal tersebut sedang berlangsung proses pemasangan pin untuk isolansi, yang bertujuan untuk memastikan agar sistem isolasi terpasang dengan baik, rapi, dan sesuai dengan standar keselamatan kerja. Selama kegiatan ini saya memperhatikan dengan seksama proses pemasangan, mulai dari persiapan alat, pengecekan posisi pin, hingga tahap penguncian agar tidak terjadi kebocoran atau kerusakan pada bagian yang diisolasi. dapat di lihat pada Gambar 3.36.

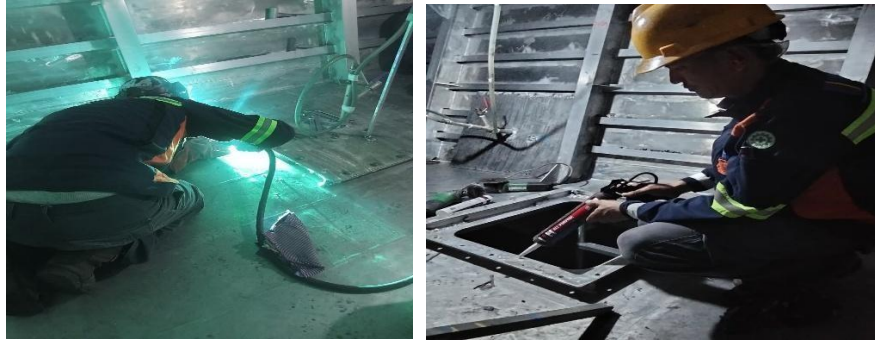
*Gambar 3.37 proses inspeksi void tank kanan dan kiri*

Pada siang hari, saya melaksanakan kegiatan Kerja Praktek dengan mengikuti salah satu staf dari bagian Quality Control (QC), yaitu Bapak Arga, untuk melakukan survei dan inspeksi kapal Ferry *Kepri Coral Integrity* yang sedang dalam proses pengerjaan di area produksi PT. Palindo Marine Shipyard. Tujuan dari kegiatan ini adalah untuk melakukan pengecekan terhadap kondisi void tank pada kapal tersebut serta memastikan bahwa seluruh pekerjaan, baik pemasangan maupun perbaikan, telah dilakukan sesuai dengan standar kualitas dan keselamatan kerja yang berlaku di

perusahaandapat di lihat pada Gambar 3.37.

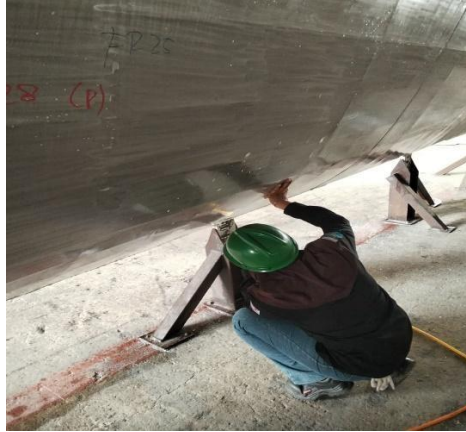
*Gambar 3.40 proses air test pada lambung sebelah kiri*

Pada hari ini saya melaksanakan kegiatan kerja praktek yaitu saya mengikuti pak Arga survey ke kapal Kepri coral integrity untuk melakukan inspeksi pada kapal feri Kepri coral integrity bersama pak Arga di bagian lambung pada sebelah kiri, dimana pengecekan ini dilakukan menggunakan air test. kebocoran dapat menyebabkan pencermaran serta membahayakan sistem keamanan operasi kapal Kegiatan inspeksi ini difokuskan pada bagian lambung sebelah kiri kapal, dengan tujuan untuk memastikan tidak adanya kebocoran pada struktur lambung setelah dilakukan proses pengelasan dan perakitan. Pemeriksaan dilakukan menggunakan metode air test, yaitu metode pengujian dengan memberikan tekanan udara atau air ke dalam ruang tertentu pada lambung kapal untuk mendeteksi kemungkinan adanya kebocoran pada sambungan las atau pelat aluminium. dapat di lihat pada Gambar 3.40.

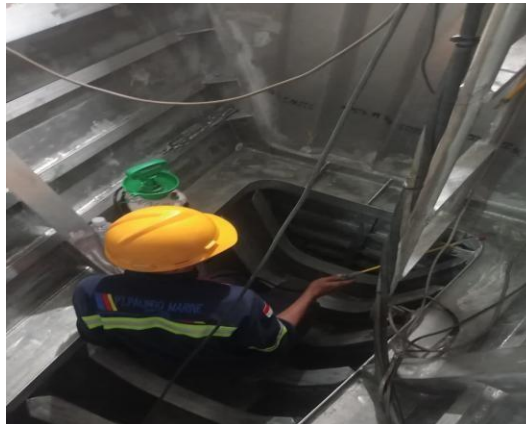
*Gambar 3.41 proses air test pada fore peak tank*

Pada hari ini saya melaksanakan kegiatan kerja praktek yaitu saya mengikuti salah satu QC yaitu pak Arga ke kapal Kepri coral integrity untuk melakukan inspeksi pada kapal Kepri coral integrity menggunakan metode air test pada fore peak tank sebelah kanan dapat di lihat pada Gambar 3.41.

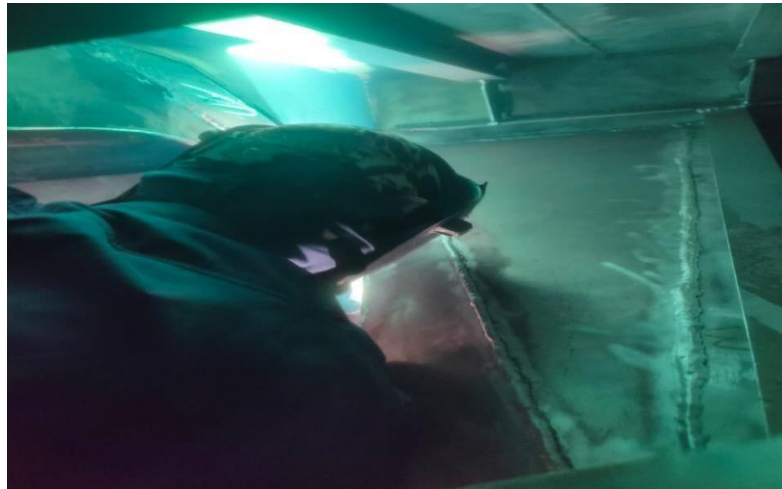
*Gambar 3.42 proses welding pada fore peak tank*

Pada hari ini saya melaksanakan kegiatan kerja praktek yaitu saya mengikuti pak Arga survey ke kapal Kepri coral integrity untuk melakukan inspeksi pada kapal feri Kepri coral integrity bersama pak Arga di bagian fore

peak tank pada sebelah kiri, dapat di lihat pada Gambar 3.42.

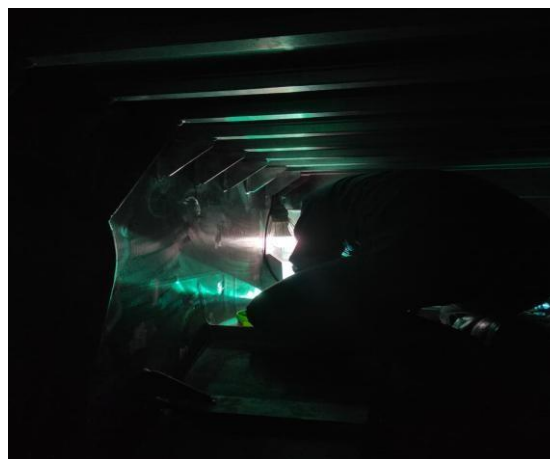
*Gambar 3.43 proses welding pada void tank*

Pada hari ini saya melaksanakan kegiatan kerja praktek yaitu saya mengikuti pak Arga survey ke kapal Kepri coral intergrity untuk melakukan inspeksi pada kapal feri Kepri coral intergrity bersama pak Arga di bagian void tank pada sebelah kiri sedang melakukan proses welding , dapat di lihat pada Gambar 3.43.

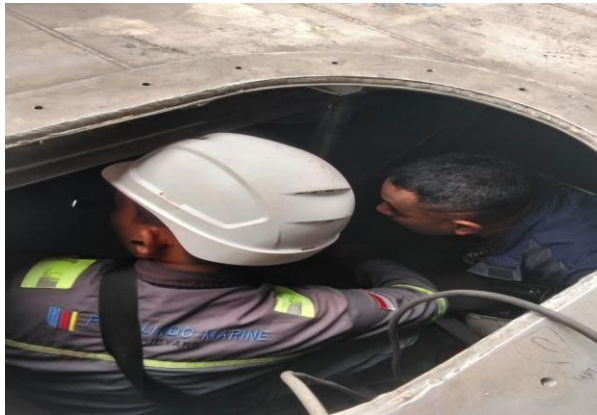
*Gambar 3.45 proses pengecekan welding*

Pada hari ini saya melaksanakan kegiatan kerja praktek yaitu kami mengikuti salah satu QC yaitu Pak Arga, saya dan rekan saya menuju kapal Kepri Coral Itergrity untuk melaksanakan pengecekan hasil pengelasan (*welding*) yang mengalami cacat atau tidak sempurna, khususnya pada bagian *aft peak tank* di sebelah kanan. Kegiatan ini dilakukan untuk memastikan bahwa seluruh sambungan las telah memenuhi standar dan keamanan. Pemeriksaan dilakukan secara teliti dengan memperhatikan adanya potensi cacat seperti porositas, retak, atau percikan las yang berlebihan. Apabila ditemukan area yang bermasalah, maka akan segera dicatat untuk dilakukan perbaikan dapat dilihat pada Gambar 3.45.

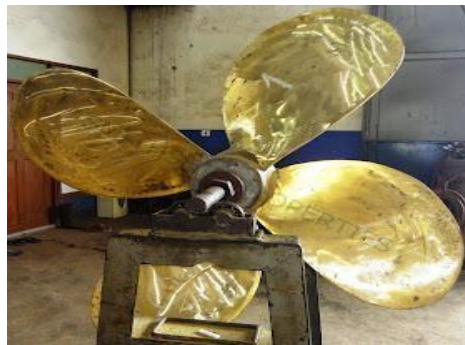
*Gambar 4. 1 Propeller*

Propeller adalah alat penggerak utama pada kapal yang berbentuk baling-baling dan berfungsi mengubah tenaga putar dari mesin menjadi gaya dorong untuk menggerakkan kapal ke depan atau ke belakang. Propeller biasanya terbuat dari bahan logam yang kuat seperti perunggu, baja tahan karat, atau paduan khusus, karena harus tahan terhadap tekanan air laut, korosi, dan benturan. Pada dasarnya, ketika mesin memutar poros propeller, sudut bilahnya

akan mendorong air ke belakang, sehingga kapal terdorong ke arah berlawanan sesuai prinsip hukum ketiga Newton (aksi–reaksi). Dalam konteks PT. Palindo Marine, propeller yang digunakan pada kapal harus selalu dalam kondisi optimal, karena kerusakan atau deformasi sedikit saja bisa mengurangi efisiensi, meningkatkan konsumsi bahan bakar, bahkan membahayakan keselamatan pelayaran. dapat di lihat pada gambar 4.1.

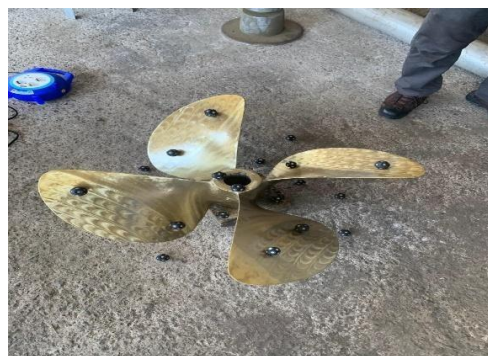
*Gambar 4. 5 Propeller dan marker tracke ball*

1. Langkah pertama yaitu mempersiapkan alat yang ingin digunakan, yaitu seperti colokan, laptop, lesar 3D scanner, marker tracker ball. kemudian siap kan propeller yang ingin di inspeksi lalu susun lah marker tracker ball itu ke propeller dan di daerah propeller tersebut dapat di lihat pada gambar di bawah ini. dapat di lihat pada gambar 4.5.

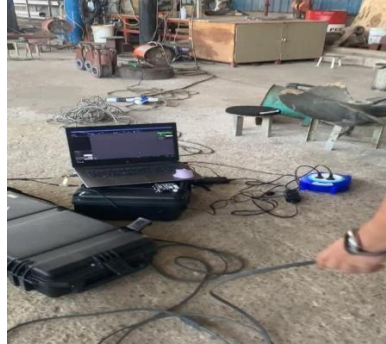
*Gambar 4. 6 Leptop untuk melihat hasil 3D*

2. Setelah Marker Tracker ball di pasang/di letakan pada propeller kemudian kita mempersiapkan laptop dan menggunakan aplikasi software atau Cad. untuk melihat hasil 3D nnti dan melihat data-data lainnya, kita juga bisa tau dan bisa

melihat apa saja kerusakan yang ada pada propeller tersebut menggunakan aplikasi nya dapat di lihat pada gambar 4.6.

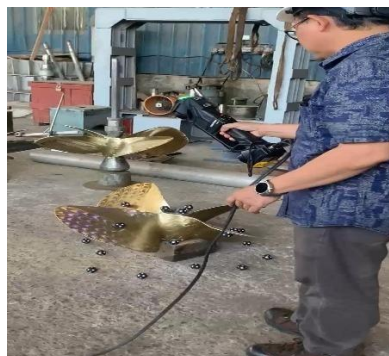
*Gambar 4. 7 proses scanning*

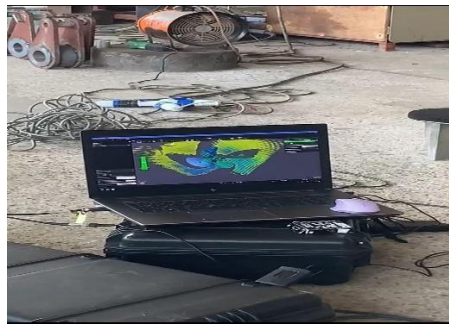
*Gambar 4. 8 hasil 3D scanner*
