**LAPORAN KERJA PRAKTEK**  
**PT. LESTARI OCEAN INDONESIA ( L.O.I )**  
**PROSES FLUSHING PADA SISTEM HIDROLIK STEERING GEAR DAN**  
**WINDLASS KAPAL TUG BOAT SUD 2000 5 (29 x 8.6 x 4.2m)**

**PROGRAM STUDI D-III TEKNIK PERKAPALAN**  
**JURUSAN TEKNIK PERKAPALAN**  
**POLITEKNIK NEGERI BENGKALIS**  
**BENGKALIS-RIAU**  
**2025**

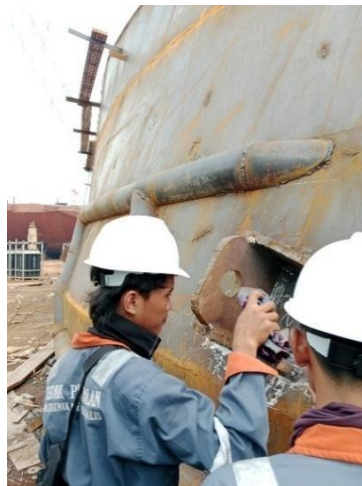
Gambar 3. 2 Liquid penetrant test pada kupingan

merusak (*Non Destructive Test*) yang bertujuan untuk mengetahui cacat yang terjadi pada bagian surface (permukaan) benda uji. Pengujian ini biasa dilakukan pada material setelah dilakukan pengelasan. Metode pengujian penetrant ini menggunakan prinsip kapilaritas, dimana kapilaritas ini lah yang nantinya akan menunjukkan letak-letak discontinuitas yang terjadi. uji ini dilakukan pada kupingan untuk hook.

crane di blok Haluan Kapal Tugboat hull no 080 yang bertujuan untuk mengetahui apakah weldingan di kupingan tersebut terdapat cacat las atau tidaknya.

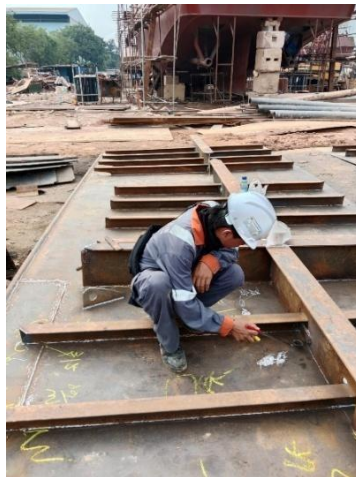
Gambar 3. 3 *Visual Welding Inspection*

*Visual welding inspection* pada panel *side shell hull* 45 bersama dengan QC pak Yhosua. Setelah di inspek masih ada terdapat beberapa *defect welding* yaitu *porosity* pada *type weld fillet* ,*miss overhead stringer* pada *type weld fillet* sambungan plat dan lainnya, serta masih ada terdapat *miss weld* pada *collar*.

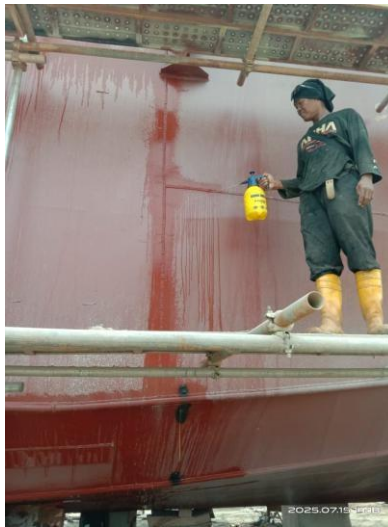
*Gambar 3. 4 External Air Test*

Pada sore harinya saya Ikut dalam pengecekan *external air pressure test* bersama QC pak Rafiqin. Kami melakukan pengujian ini pada Tanki *Fuel Oil Tank* di bawah *Mess Room* kami menemukan kebocoran pada *Chine upper Round Bar* dan langsung di *welding* oleh weldernya

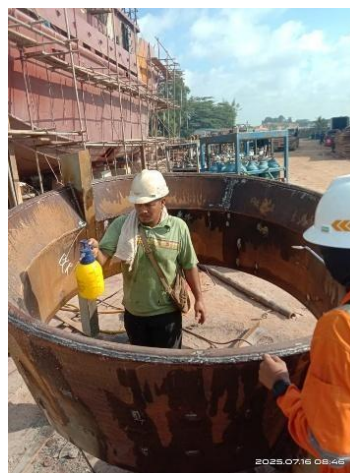
*Gambar 2. 16 Air Preasure Test Pada Kort Nozzle*

Pada pagi ini saya ikut dalam pengecekan *external air pressure test* pada *Kort Nozzle* bersama QC pak Rafiqin. tujuan dari pengujian ini Adalah untuk memastikan *Kort Nozzle* kedap dan tidak bocor.pada saat pengujian kami menemukan kebocoran dan langsung diperbaiki oleh welder yang bekerja disana

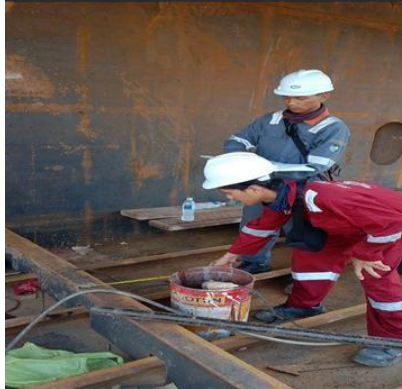
*Gambar 3. 5 Scantling Check pada Kontruksi Main Deck*

Pada Sore harinya kami di bimbing untuk membaca gambar dan *scantling check* (pengukuran ukuran, dimensi, atau luas penampang yang ditentukan) apakah item di setiap fanel *tug boat* sudah sesuai atau tidaknya dengan di gambar baik itu ukuran *stiffener* ,*long girder* dan *center girder*

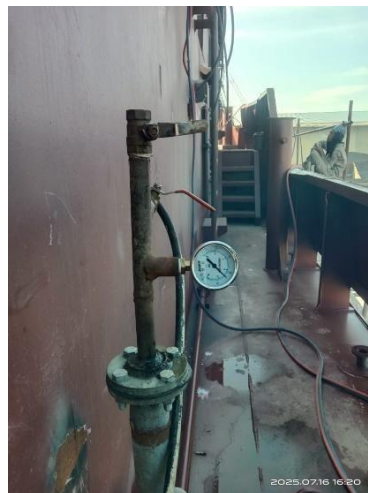
*Gambar 3. 6 Pressure Gauge pada pengujian hydrotest*

Selanjutnya saya ikut pak Fasol selaku QC untuk melakukan pengujian *Hidro test* pada system *ballast* dan *bilga* di Hull no 73 dengan *preasure* 7 *bar*. Tujuan dari pengujian ini Adalah memastikan integritas structural pipa dan kemampuannya menahan tekanan,dan juga mendeteksi kebocoran

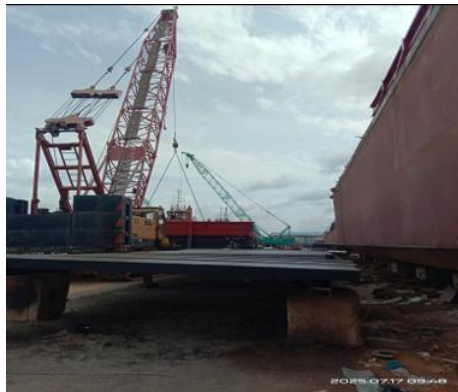
Gambar 3. 7 Proses Erection Panel Side Board

Pada pagi ini saya mengikuti pak Faisol selaku QC untuk melakukan inspeksi dan melihat erection panel *side board* kapal tongkang hull no 068 . *erection* itu adalah Secara singkat, pengertian proses *erection kapal* adalah proses penyambungan blok dalam pembuatan kapal. Hal itu merujuk pada arti kata '*erection*' dalam bahasa Indonesia, yakni penyambungan, pemasangan, atau pembangunan.

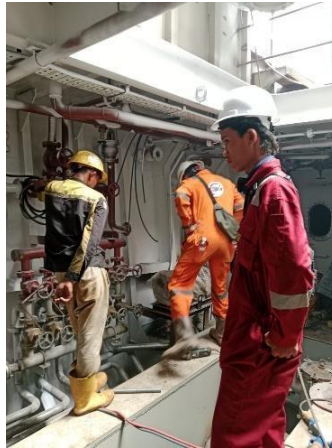
*Gambar 3. 8 Hydro Test pada Bilga dan Ballast*

Selanjutnya saya ikut pak Rafiqin selaku QC untuk melakukan pengujian *Hidro test* kembali pada system *ballast* dan *bilga* pada no Hull 73 dengan *preasure 7 bar*. Tujuan dari pengujian ini Adalah memastikan integritas structural pipa dan kemampuannya menahan tekanan,dan juga mendeteksi kebocoran

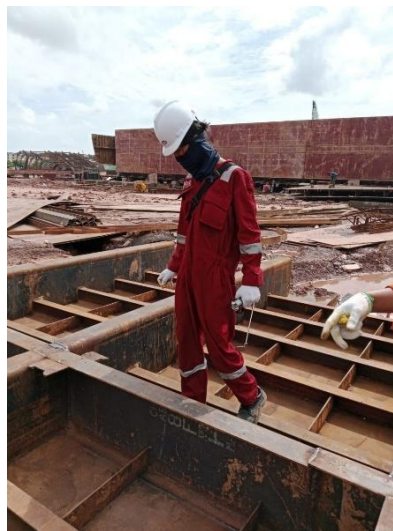
*Gambar 3. 9 Visual welding incpection pada penel main deck*

Pada sore harinya saya di tempatkan untuk magang di Lokasi kedua yaitu di tanjung uncang yang merupakan sewaan lahan dari PT.LOI ke PT. Batam Steel Indonesia.di sana saya mengikuti pak Ardiansah *Visual welding incpection* pada *Panel Main deck* di sana kami menemukan beberapa *Defect weldingan* seperti *porosity*, *miss weld* di *overhead*, dan *spatter*.

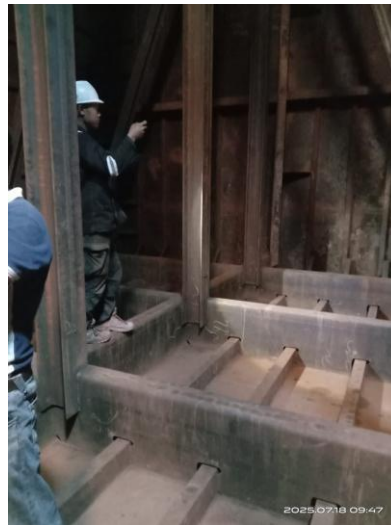
Gambar 3. 10 Kondisi tangki pada saat Cleaning Tank

Pada hari ini saya mengikuti pak fitrah selaku QC untuk melakukan *cleaning tank* pada kapal tongkang hull no 56 tujuannya Adalah untuk memastikan tanki pada kapal bersih dan tidak bocor pada saat di air,proses inspeksi ini dilakukan pada saat kapal telah *launching*.

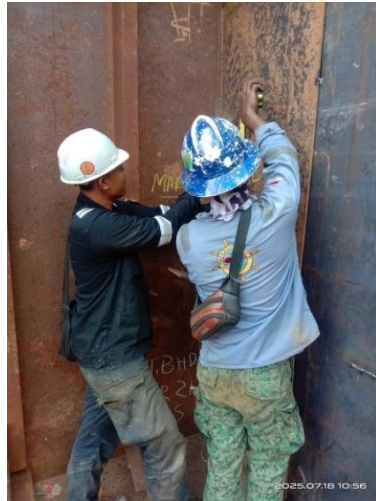
*Gambar 3. 11 proses pengukuran Long Bulkhead*

Selanjutnya saya dan pak fitrah melakukan *Levelling Long Bulkhead* pada kapal tongkang hull no 83 ditangki *Starboard* proses ini sangat penting karna untuk memastikan sekat yang terpasang dengan posisi yang benar,rata,tegak dan sesuai dengan ukuran yang direncanakan dalam gambar yang sudah di *Approved* oleh *class*

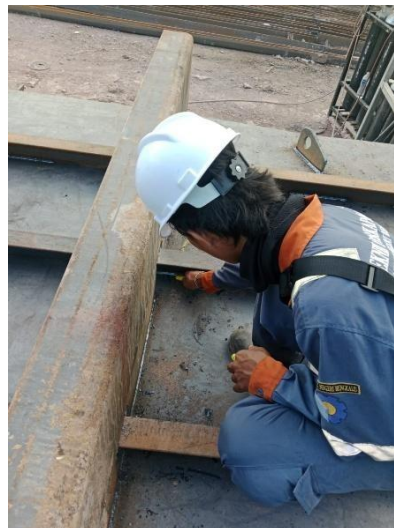
*Gambar 3. 12 Welding Inspection pada Long Bulkhead*

Selanjutnya pada sore hari saya mengikuti pak ardiansah selaku QC melakukan *Visual welding inspection* pada panel *Long Bulkhead* disana kami menemukan beberapa *Defect weldingan* seperti *porosity*, dan *pin hole*.

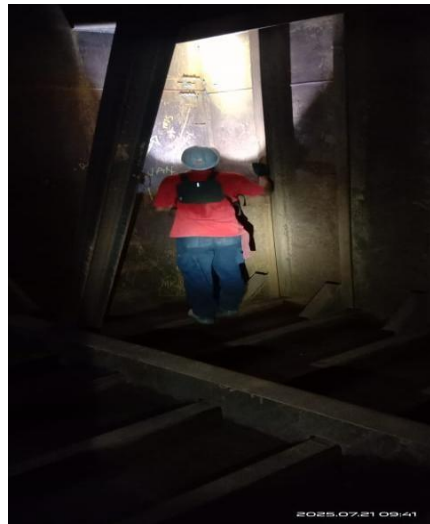
Gambar 3. 13 Visual Inspeksi tangki

pagi ini saya ikut Bersama Pak Faisol selaku QC untuk melakukan *visual inspeksi* pada tangki – tangki di kapal tongkang pada hull no 068. Pada saat melakukan visual inspeksi masih banyak terdapat *defect* dan *miss weld* seperti *miss weld overhead* pada *bracket*, *miss weld* pada *bracket chine* dan *over lab* pada *stiffener* hal tersebut di marking untuk segera di *repair* oleh pekerja

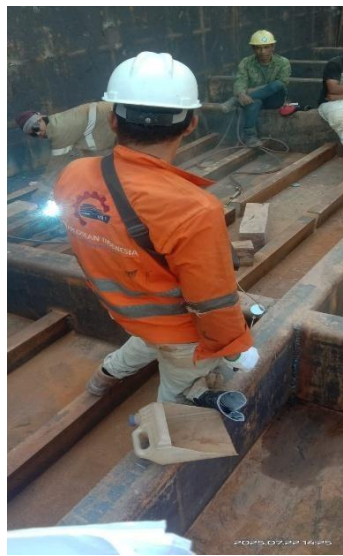
Gambar 3. 16 Visual Inspeksi pada Bottom

Pada sore nya saya ikut Bersama Pak Ardiansah selaku QC untuk melakukan *visual inspeksi* pada tangki – tangki di kapal tongkang pada hull no 081. Pada *Frame* 21-26, 26-31, dan 31-36 di bagian *Portside*. Pada saat melakukan visual inspeksi masih banyak terdapat *defect* dan *miss weld*, seperti *Porosity*, *Pin Hole*, *Miss weld pada overhead braket*, dan *Miss weld pada web to bottom*.

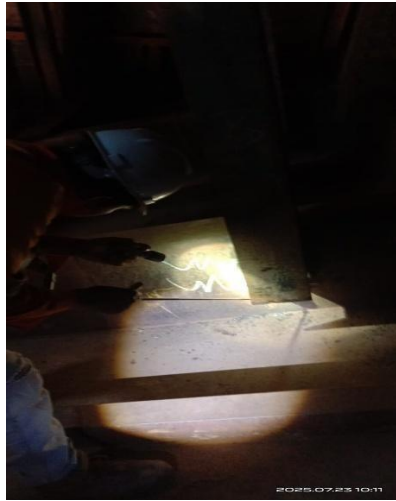
*Gambar 3. 17 kondisi tangki ceruk bagian Portside*

Pada sore nya saya ikut Bersama Pak Ardiansah selaku QC untuk melakukan *visual inspeksi* pada tangki – tangki di kapal tongkang pada hull no 066. *Frame* 1-6 di bagian *Portside*. Pada saat melakukan visual inspeksi kami menemukan *Miss weld* pada *Braket Bottom to Bulkhead*, dan *Trifing braket* yang belum terpasang

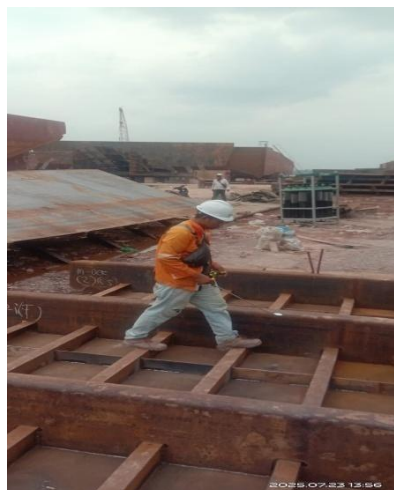
*Gambar 3. 18 Inspeksi panel Main Deck*

Pada sore nya saya ikut Bersama Pak Ardiansah selaku QC untuk melakukan *visual inspeksi* pada panel *main deck* di kapal tongkang pada hull no 081. Pada *Frame 26 - 31* di bagian *Starboard*. Pada saat melakukan visual inspeksi masih banyak terdapat *defect* dan *miss weld*, seperti *Porosity*, *Pin Hole*, *Miss weld pada overhead braket*, dan *Miss weld pada web to bottom*.

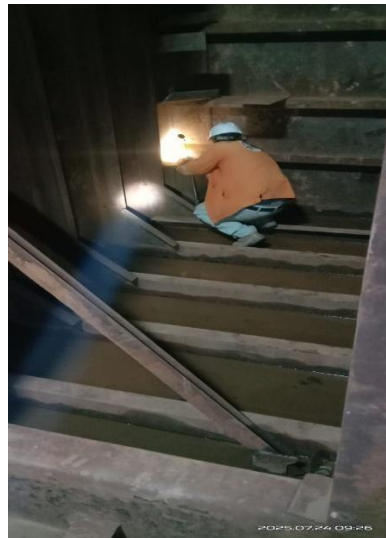
Gambar 3. 19 Visual Welding Inspection tangki

Pagi ini saya ikut Bersama Pak Ardiansah selaku QC untuk melakukan *visual inspeks* pada tangki – tangki di kapal tongkang pada hull no 063.pada tangki 3,5 dan 10 di bagian *Portside*. Pada saat melakukan *Visual Inspeks* kami mendapati beberapa joinan atau sambungan seperti *Miss weld Water Colar*, *Miss weld* sambungan normal *Long Bulkhead* dan *Miss Weld Bracket Susun*

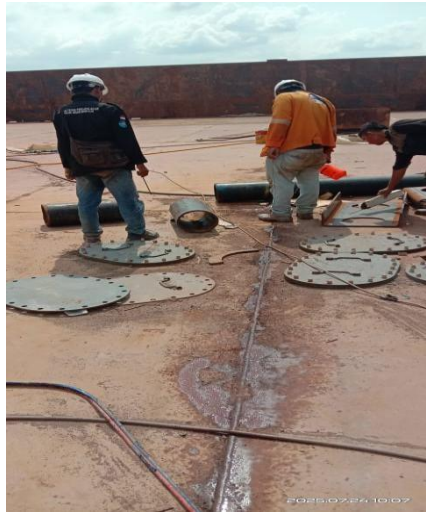
*Gambar 3. 20 External air pressure test*

Pada sore ini ikut QC pak Ardiansyah untuk melakukan *air pressure test* eksternal tangki kapal tongkang hull no 66 yaitu pada tangki 6,7,8,dan 9. *Centre Portside* tujuan dari pengujian ini adalah untuk mengecek weldingan apakah ada kebocoran atau tidaknya pada saat di lakukan *pressure air test* yaitu metode Pengujian Kekedapan Pengelasan dengan menggunakan udara bertekanan tinggi.

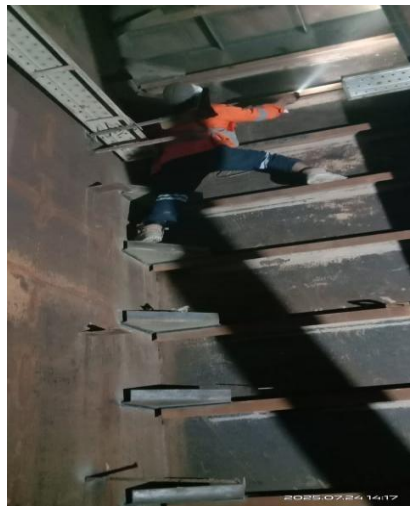
*Gambar 3. 21 Visual Welding Inspection tangki*

Selanjutnya saya Bersama Pak Rey selaku QC untuk melakukan *visual inspeksi* pada tangki *Centre Portside* di kapal tongkang pada hull no 057. Pada saat melakukan *Visual Inspeksi* kami mendapati beberapa joinan atau sambungan seperti *Miss weld* sambungan normal pada *Bracket* susun *Miss weld* pada *Stanchion to Web main deck*.

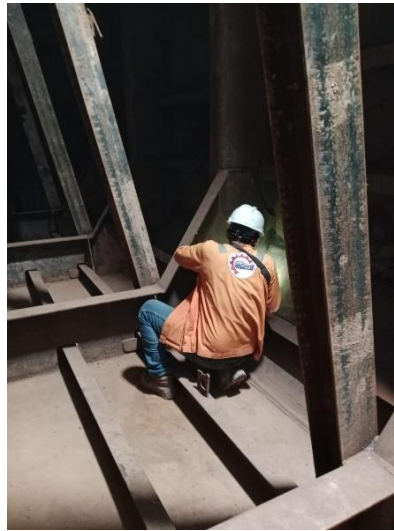
Gambar 3. 22 Visual Welding Inspection tangki

pagi ini saya ikut Bersama Pak Ardiansah selaku QC untuk melakukan *visual inspeksi* pada tangki – tangki di kapal tongkang pada hull no 063. pada tangki 6, bagian *Portside*. Dan tangki 5 di bagian *Starboard* . Pada saat melakukan visual inspeksi masih banyak terdapat *defect* dan *miss weld*, seperti *Miss weld* pada *overhead stanchion*, *Miss weld* pada *Bracket angle bar to chine* dan ada beberapa komponen yang belum terpasang seperti *tripping bracket* pada *main deck*.

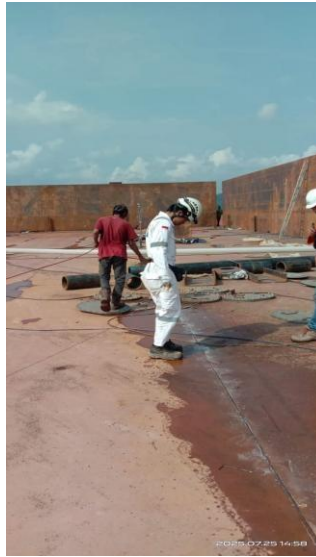
Gambar 3. 23 External air Pressure Test Tank

Pada hari ini ikut QC pak Ardiansyah untuk melakukan Kembali *air pressure test* dengan class pada internal tangki kapal tongkang hull 066 yaitu pada tangki 6,7,8,dan 9. *Centre Portside*. *air pressure test* Adalah bagian dari persyaratan badan klasifikasi sebelum kapal bisa disertifikasi dan diakui layak laut ( *seaworthy* )

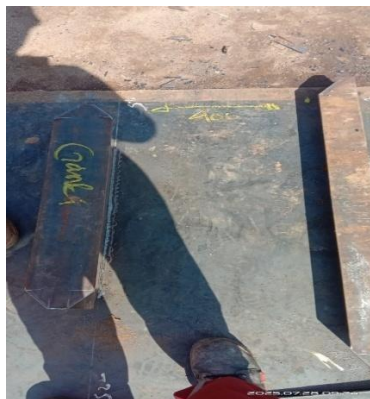
Gambar 3. 24 Web yang salah Cutting dan harus diganti

Pada hari ini saya mengikuti QC pak Faisol Melakukan *visual inspeksi* dan *Scantling* pada hull no 095 yaitu pengukuran kembali item fabrikasi pada panel *Trans Bulkhead* di sini saya dan pak Faisol menemukan *vertical web* pada panel *Trans Bulkhead* yang salah *fit up* dan harus di Ganti.

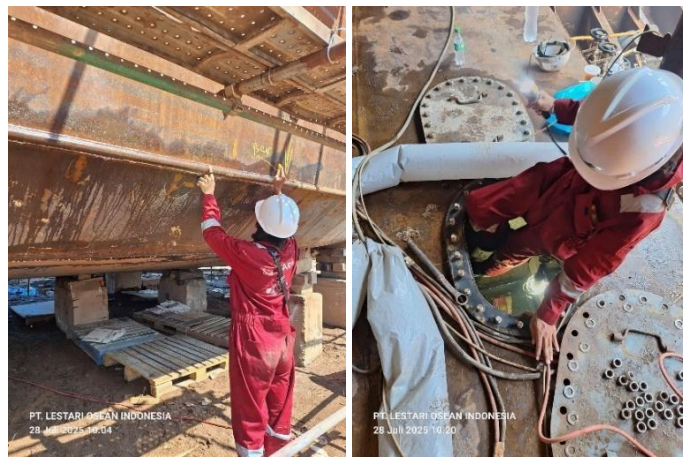
*Gambar 3. 25 Air pressure test eksternal dan internal*

Selanjutnya saya mengikuti pak Rafiqin selaku QC dan Saya di beri tanggung jawab untuk mengontrol prosedur pekerjaan untuk melakukan *internal* dan *external air pressure test* pada tangki *FOT ( Fuel Oil Tank )* pada kapal *tugboat hull* no 77 Setelah di cek di temukan kebocoran pada posisi *upper chine*, dan saya menandai area tersebut dengan *paint stick* agar bisa di *Repair* atau ditambah weldingan.

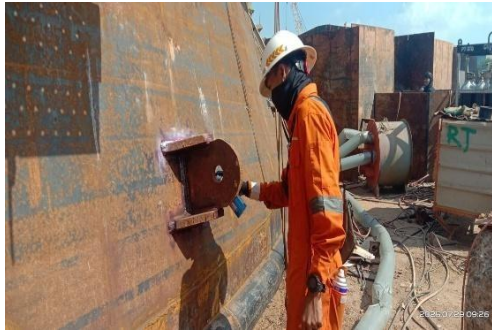
Gambar 3. 27 Liquid Penetrant Test pada kupingan

Pagi harinya saya ikut bersama pak Rafiqin selaku QC untuk Melakukan pengujian NDT ( *Non destructive test*) Yaitu *Liquid Penetrant test*. *Liquid Penetrant Test* merupakan salah satu uji tidak merusak (*Non Destructive Test*) yang bertujuan untuk mengetahui cacat yang terjadi pada bagian surface (permukaan) benda uji. Pengujian ini biasa dilakukan pada material setelah dilakukan pengelasan. Metode pengujian penetrant ini menggunakan prinsip kapilaritas, dimana kapilaritas ini lah yang nantinya akan menunjukkan letak-letak discontinuitas yang terjadi. uji ini dilakukan pada kupingan yang berada pada *frame* 36 dan 47 untuk hook crane di blok Haluan Kapal Tugboat hull no 077 yang bertujuan untuk mengetahui apakah weldingan di kupingan (*Pad eye*) tersebut terdapat cacat las atau tidaknya.

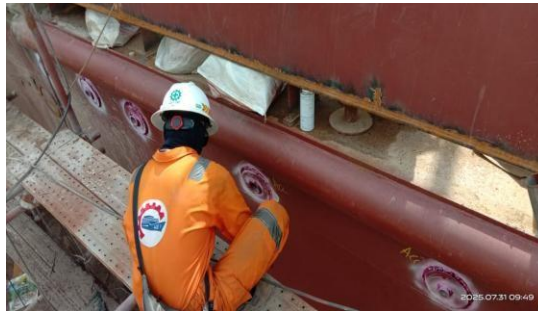
Gambar 3. 31 *Liquid Penetrant test pada Overboard*

Pagi harinya saya ikut bersama pak Rafiqin selaku QC untuk Melakukan pengujian NDT ( *Non destructive test*) Yaitu *Liquid Penetrant test*. *Liquid Penetrant Test* merupakan salah satu uji tidak merusak (*Non Destructive Test*) yang bertujuan untuk mengetahui cacat yang terjadi pada bagian surface (permukaan) benda uji. Pengujian ini biasa dilakukan pada material setelah dilakukan pengelasan. Metode pengujian penetrant ini menggunakan prinsip kapilaritas, dimana kapilaritas ini lah yang nantinya akan menunjukkan letak-letak discontinuitas yang terjadi. uji ini dilakukan pada weldingan *Doubler pada Overboard*. Pengujian ini bertujuan untuk memastikan tersebut tidak bocor

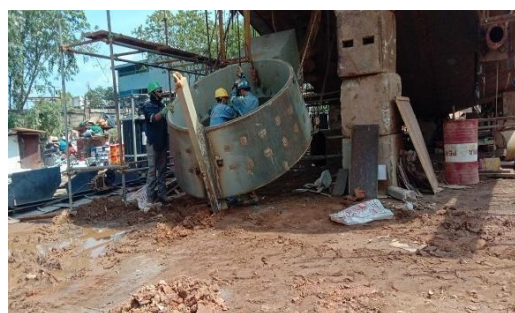
*Gambar 3. 33 proses Erection Kort Nozzle*

Pada pagi ini saya mengikuti pak Rafiqin selaku QC untuk melihat proses *Erection Kort Nozzle* sebelum di instalasi *Kort Nozzle* sudah dilakukan *Air Test* guna untuk memastikan semua weldingan tidak bocor, posisi nozzle disesuaikan secara akurat terhadap sumbu propeller maka dari itu harus diperiksa dari berbagai sudut dan ketinggian, hingga benar-benar sejajar dan simetris. Setelah posisi nozzle dianggap tepat, dilakukan proses pengelasan sementara (*tack welding*) pada beberapa titik untuk menahan posisinya. *Tack welding* ini berguna agar *Kort Nozzle* tidak bergeser selama pengelasan penuh berlangsung.

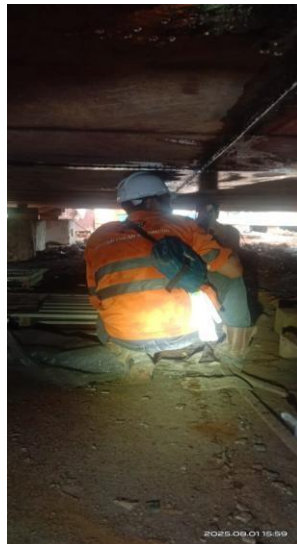
*Gambar 3. 34 Proses Air Pressure Test Eksternal*

Pada sore ini ikut QC pak Faisol untuk melakukan *Air Pressure Test Eksternal* tangki kapal tongkang hull no 68 yaitu pada tangka 1 sampai 10.

*Centre Portside* dan *Centre Starboard* tujuan dari pengujian ini adalah untuk mengecek weldingan apakah ada kebocoran atau tidaknya pada saat di lakukan *Pressure Air Test* yaitu metode Pengujian Kecedapan Pengelasan dengan menggunakan udara bertekanan tinggi.

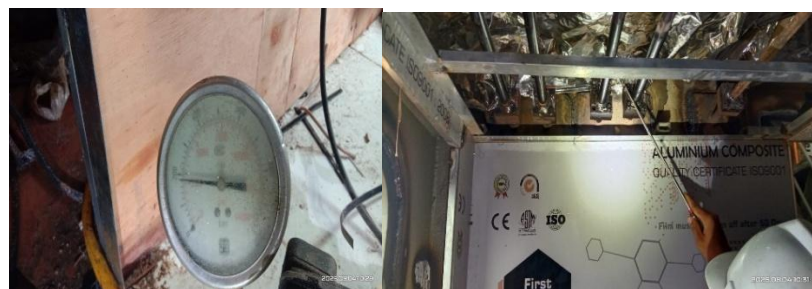
*Gambar 3. 36 Hydrotetes pada Hidrolik System*

Pada hari ini saya ikut Bersama pak Faisol selaku QC untuk melakukan pengujian *Hydro Test* pada pipa *hidrolik system* dengan tekanan 180 *Bar* tujuan dari pengujian ini adalah untuk memastikan pipa Hidrolik tidak bocor, karna sistem hidrolik ini sangat *Vital* dikapal karna menyangkut dengan masalah keselamatan.

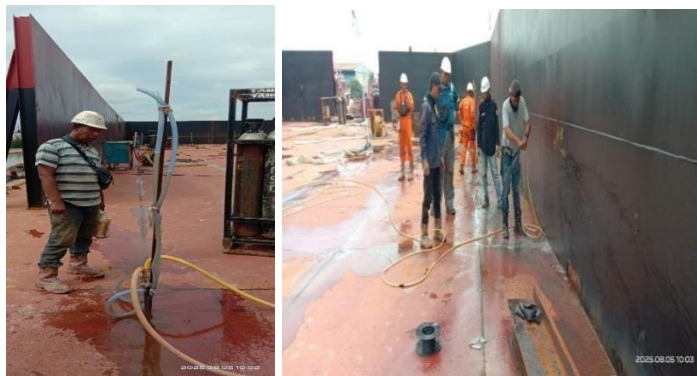
Gambar 3. 37 Air Preasure Test

Pada sore ini ikut QC pak Faisol untuk melakukan *air pressure test* eksternal tangki kapal tongkang hull no 68 yaitu pada tangki 3 sampai 10. *Starboard* tujuan dari pengujian ini adalah untuk mengecek weldingan apakah ada kebocoran atau tidaknya pada saat di lakukan *pressure air test* yaitu metode Pengujian Kecedapan Pengelasan dengan menggunakan udara bertekanan tinggi.

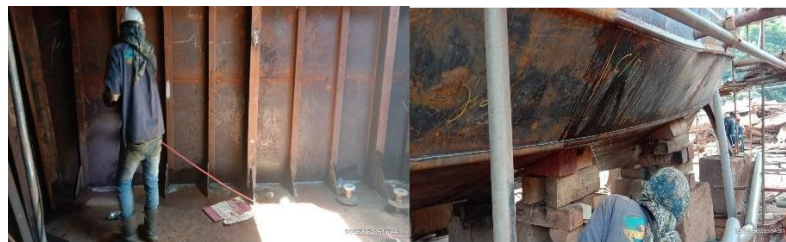
Gambar 3. 38 Air Preasure Test pada tangki Cofferdam

Pada sore ini ikut QC pak Rafiqin untuk melakukan *air pressure test* eksternal tangki kapal *Tug Boat* hull no 77 yaitu pada tangki *Cofferdam*. *Starboard* tujuan dari pengujian ini adalah untuk mengecek weldingan apakah ada kebocoran atau tidaknya pada saat di lakukan *pressure air test* yaitu metode Pengujian Kecedapan Pengelasan dengan menggunakan udara bertekanan tinggi.

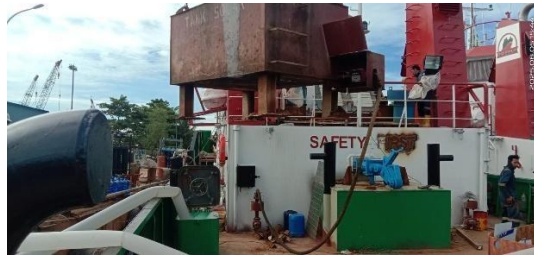
Gambar 3. 39 *Banker* minyak pada tangki *Daily*

Selanjutnya saya ikut Bersama pak Rafiqin selaku QC untuk melihat *Banker* minyak pada tangki *Daily Tank*. *Banker* minyak pada kapal adalah pengisian pada tangki penyimpanan bahan bakar harian (daily tank) yang berfungsi sebagai tempat penampungan sementara minyak sebelum digunakan oleh mesin.

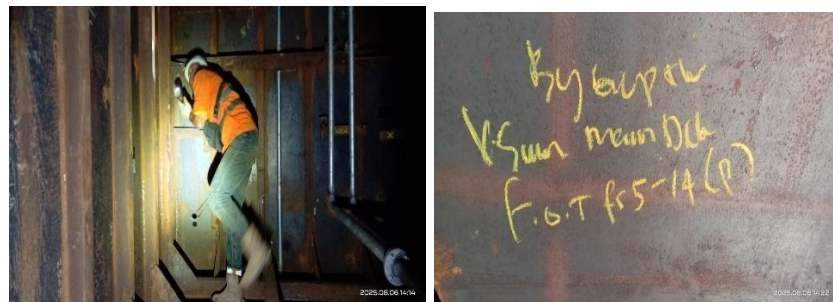
Gambar 3. 40 *Visual Inspeks* pada tanki (FOT)

pagi ini saya ikut Bersama Pak Faisol selaku QC untuk melakukan *Visual Inspeks* pada *Tug Boat* di hull no 079. pada tangki *Fuel Oil Tank* ( FOT ).kapal ini jadwalkan untuk dilakukan *Turning Up Body*.jadi kami memastikan tidak ada *Miss Weld* pada area yang *Vital*

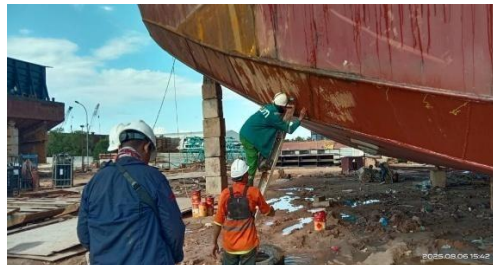
Gambar 3. 41 *Air Pressure Test* pada tangki fore Peak

Pada sore ini ikut QC pak Faisol untuk melakukan *Air Pressure Test* eksternal tangki kapal tongkang hull no 68 yaitu pada tangki 1 atau *Fore Peak. Starboard* tujuan dari pengujian ini adalah untuk mengecek weldingan

apakah ada kebocoran atau tidaknya pada saat di lakukan *Air Pressure Test* yaitu metode Pengujian Kekedapan Pengelasan dengan menggunakan udara bertekanan tinggi.

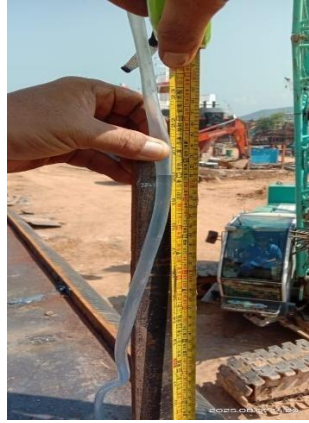
*Gambar 3. 43 Leveling pada Main Deck*

Pada sore harinya saya Bersama pak Faisol selaku QC melakukan *Leveling* pada kapal *tug boat* hall no 079. *Leveling* membantu memastikan bahwa dimensi kapal sesuai dengan gambar teknik yang telah dirancang,

sehingga tidak terjadi kesalahan pemasangan blok atau pelat yang dapat berakibat pada ketidaksesuaian bentuk kapal.

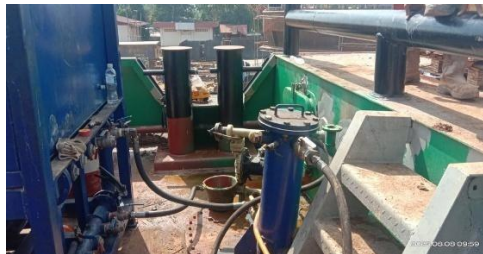
*Gambar 3. 44 proses Flushing pada pipa Hidrolik*

Pagi ini saya mengikuti pak Zikri selaku QC untuk melihat proses *Flushing*. Pembilasan menjaga agar sistem hidrolik tetap bersih sehingga tekanan dan aliran fluida dapat berjalan optimal, memperpanjang umur komponen, mengurangi risiko kerusakan mesin hidrolik, dan menjaga kinerja sistem secara keseluruhan. *Flushing* menjadi bagian penting dalam perawatan sistem hidrolik kapal tug boat agar mesin dan peralatan hidrolik dapat bekerja secara efisien dan handal selama operasi di laut.

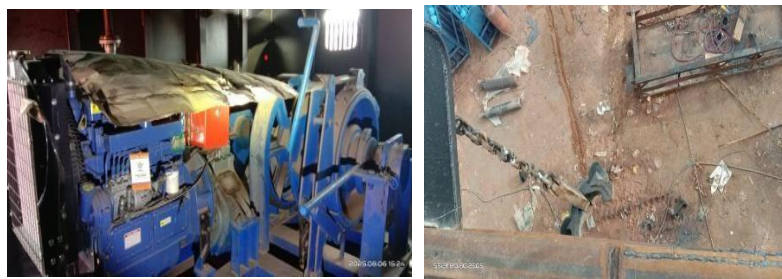
*Gambar 3. 45 proses Start Up Generator Windlas dan proses menaikkan jangkar*

Pada sore hari ini saya mengikuti pak Faisol untuk melakukan *Start Up Engine* pada *Generator Windlass* tongkang hull 068. Dan proses menaikkan jangkar Tujuannya agar mesin jangkar dapat berfungsi dengan baik selama operasi menaikkan atau menurunkan beban, sehingga pekerjaan di kapal tongkang dapat berjalan lancar dan aman. Prosedur start up ini penting untuk menjamin kesiapan alat dan menghindari kerusakan akibat frekuensi daya listrik atau kegagalan mesin generator.

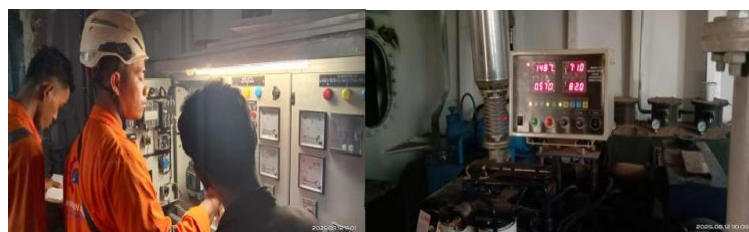
*Gambar 3. 47 Load Bank Generator*

Pagi ini saya mengikuti pak Rafiqin selaku QC untuk melakukan *Load Bank* pada kapal tug boat hull no 053. Melalui pengujian *Load Bank*, *Generator* dipaksa bekerja dengan beban buatan yang terkontrol. Tujuan utamanya adalah menguji performa generator pada berbagai tingkat beban, mulai dari ringan, menengah, hingga penuh. Dengan begitu dapat diketahui apakah generator mampu menghasilkan daya sesuai kapasitas desainnya, menjaga kestabilan tegangan dan frekuensi, serta merespons perubahan beban dengan cepat.

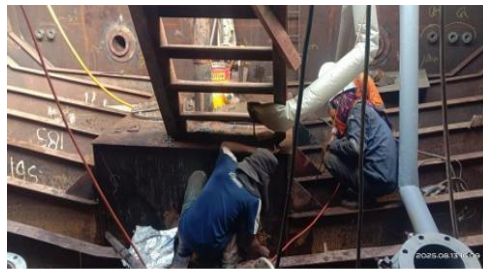
Gambar 3. 50 Air Pressure Test eksternal tangki ( LOT )

Pada sore ini ikut QC pak Rafiqin untuk melakukan *Air Pressure Test* eksternal tangki *Dirty dan Lube Oil Tank ( LOT )* tujuan dari pengujian ini adalah untuk mengecek weldingan apakah ada kebocoran atau tidaknya pada saat di lakukan *Air Pressure Test* yaitu metode Pengujian Kecedapan Pengelasan dengan menggunakan udara bertekanan tinggi.

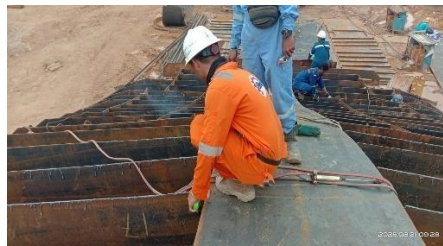
Gambar 3. 54 Scantling Check

Pada hari ini saya mengikuti pak yhoshua melakukan *scantling check* pada area *web bottom* kapal tug boat tujuan dari *scantling check* ini adalah memastikan pada kontruksi yang terpasang sesuai dean drawing.

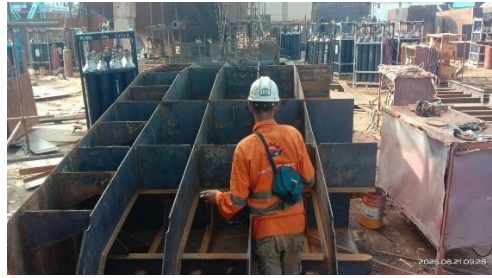
*Gambar 3. 55 Scantling Check*

Lalu pada pada sorenya saya ikut pak Faisol selaku QC untuk melakukan scantling check pada tangka Fuel Oil Tank (FOT) tujuan dari *Scantling Check* ini adalah untuk memastikan kontruksi yang terpasang sesuai dengan drawing yang telah di *Approved Class*

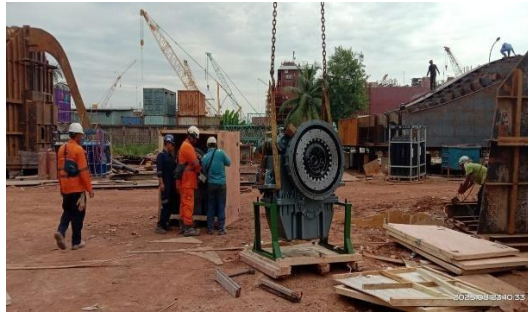
*Gambar 3. 57 Erection Gearbox*

Hari ini saya ikut bersama pak yhosua melihat *Erection* atau pemasangan *Gearbox* pada kapal tug boat. *Gearbox* adalah sebuah komponen mekanis yang berfungsi untuk mentransmisikan dan mengatur tenaga putar (torsi) dari mesin ke bagian lain yang membutuhkan, dengan cara mengubah kecepatan putaran (RPM) dan besaran torsi sesuai kebutuhan. *Gearbox* juga berfungsi sebagai pengubah putaran pada *Propeller*.

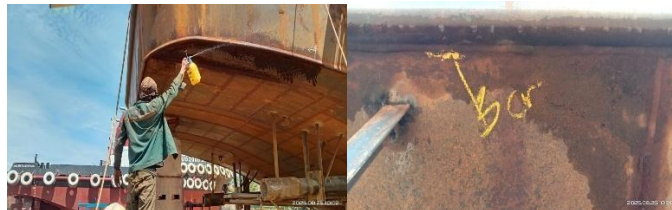
*Gambar 3. 58 Air Pressure Test pada ballast tank*

Hari ini saya ikut pak Faisol selaku QC untuk melakukan *Air Preasure Test* pada tangka ballast bagian *After Peak* tujuan dari pengujian ini adalah untuk mengecek weldingan apakah ada kebocoran atau tidaknya pada saat di lakukan *Air Pressure Test* yaitu metode Pengujian Kededapan Pengelasan dengan menggunakan udara bertekanan tinggi.

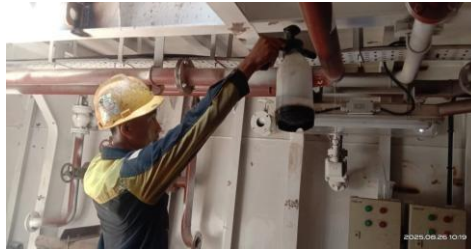
Gambar 3. 59 Air Preasure Test pada pipa

Pagi ini saya ikut pak Faisol selaku QC untuk melakukan *Air Preasure Test* pada pipa dengan preasure 7 bar tujuan dari pengujian ini adalah untuk memastikan pipa *Fuel Oil Tank* ( FOT ) tidak bocor. Karna nantinya pipa ini sebagai aliran minyak jika bocor akan menimbulkan risiko seperti pemicu kebakaran.

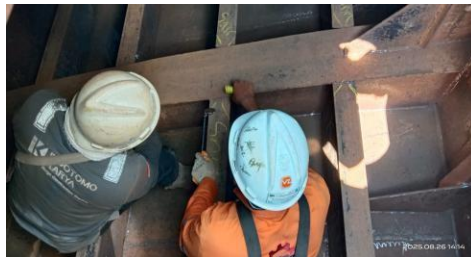
Gambar 3. 60 Visual welding Inspection pada tanki ballast

Selanjutnya pada sore hari saya ikut pak Faisol untuk melakukan *Visual welding Inspection* pada tanki ballast hull no 079 tujuan dari pengecekan ini Adalah untuk memastikan area dalam tangki sudah diwellding sesuai prosedur. disini kami menemukan *web* yang bertemu dengan *Long Girder* tidak *di Snepping*.

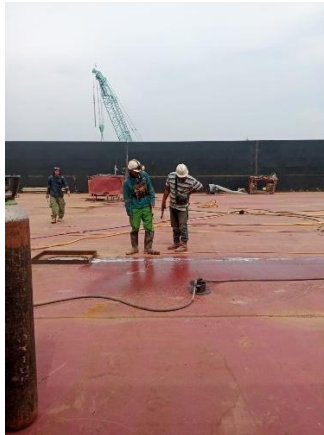
*Gambar 3. 61 Air Pressure Test pada kapal tongkang*

Pada hari ini saya ikut pak Zikri selaku QC untuk melakukan *Air Preasure Test* pada kapal tongkang hull no 071 di tangka 7,8,9,dan 10 *Starboard, Portside, dan Center Starboard, Portside*. tujuan dari pengujian ini adalah untuk mengecek weldingan apakah ada kebocoran atau tidaknya pada saat di lakukan *Air Pressure Test* yaitu metode Pengujian Kecedapan Pengelasan dengan menggunakan udara bertekanan tinggi.

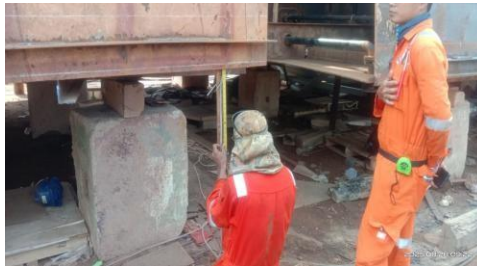
*Gambar 3. 62 Levelling pada area Raise Deck*

Hari ini saya ikut bersama pak Yhosua selaku QC untuk melakukan *Levelling* pada area *Raise Deck* kapal tugboat hull no93. setiap frame di area *Raise Deck* itu naik 8 mm kedepan karna posisi kapal ini terbalik jadi menjadi turun 8 mm deadpan

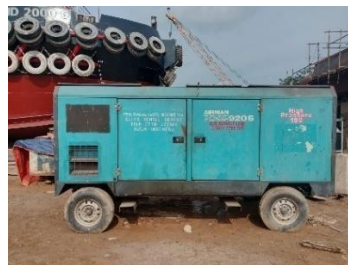
Gambar 4. 1 Mesin Kompresor

Menurut Sularso dan Tahara (2006) dalam buku Dasar-Dasar Teknik Pendingin dan Tata Udara, kompresor adalah alat yang digunakan untuk mengisap udara dari atmosfer dan menekannya hingga mencapai tekanan yang lebih tinggi. Untuk Lebih Jelas lihat gambar 3.1

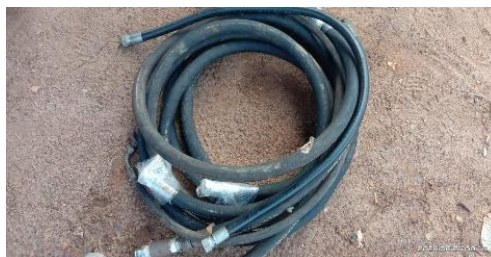
Gambar 4. 3 Selang Hidrolik

Selang hidrolik merupakan komponen penting dalam sistem tenaga fluida yang berfungsi untuk mengalirkan fluida hidrolik bertekanan tinggi dari satu bagian sistem kebagian lainnya. Menurut *Hose & Coupling World Journal* (2023), selang hidrolik adalah saluran fleksibel yang dibuat dari lapisan karet atau termoplastik dan diperkuat dengan kawat baja atau serat tekstil agar mampu menahan tekanan tinggi dalam sistem hidrolik industri. Untuk lebih jelas dapat di lihat pada Gambar 3.3

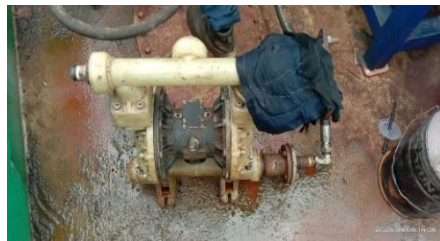
Gambar 4. 4 Pompa *Diafragma Ganda*

Menurut K. Zhao, Y. Lou, G. Peng, C. Liu, dan H. Chang (2023) dalam jurnal *Symmetry* yang diterbitkan oleh MDPI, pompa diafragma ganda (*double diaphragm pump*) adalah jenis pompa perpindahan positif yang menggunakan dua diafragma fleksibel yang bergerak secara bergantian untuk menciptakan tekanan dan menghisap fluida dari satu sisi serta mendorongnya keluar di sisi lainnya. Setiap diafragma digerakkan oleh udara terkompresi atau sistem mekanis yang memungkinkan cairan berpindah tanpa kontak langsung dengan bagian penggerak. Untuk lebih jelas dapat di lihat pada Gambar 3.4

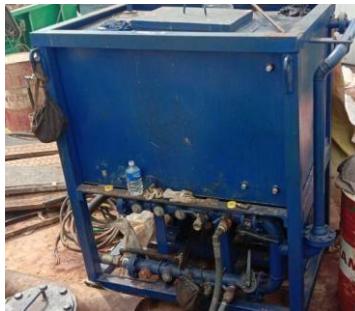
Gambar 4. 7 Pompa unit hidrolik

Menurut Chen et al. (2023) dalam *Journal of Mechanical Engineering Science*, fungsi utama dari pompa unit hidrolik adalah mengubah energi mekanik dari motor menjadi energi hidrolik melalui tekanan fluida. Pompa menarik oli dari tangki, menekannya, lalu menyalurkannya ke sistem hidrolik untuk menghasilkan gaya dan gerakan. Untuk lebih jelas dapat di lihat pada Gambar 4.7

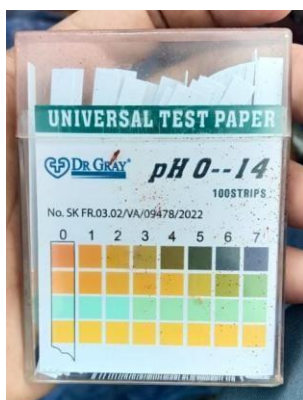
Gambar 4. 10 Uji pH universal

Menurut Zhou *et al.* (2021) dalam *Journal of Analytical Chemistry*, uji pH universal bekerja berdasarkan perubahan warna indikator kimia saat bereaksi dengan ion hidrogen ( $H^+$ ) dalam larutan. Warna yang dihasilkan kemudian dibandingkan dengan skala warna standar pH universal yang mencakup rentang pH 1 hingga 14. untuk lebih jelas dapat dilihat pada Gambar

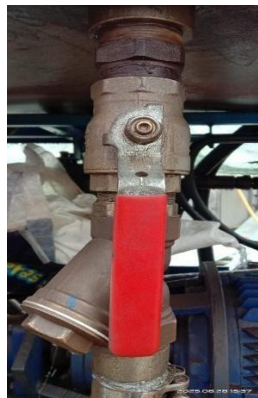
*Gambar 4. 12 Valve*

*Valve* atau katup adalah sebuah perangkat yang terpasang pada sistem perpipaan, yang berfungsi untuk mengatur, mengontrol dan mengarahkan laju aliran *fluida* dengan cara membuka, menutup atau menutup sebagian aliran *fluida* pada bagian bawah terdapat strainer yang berfungsi untuk menyaring partikel partikel padat dari cairan untuk lebih jelas dapat dilihat pada Gambar

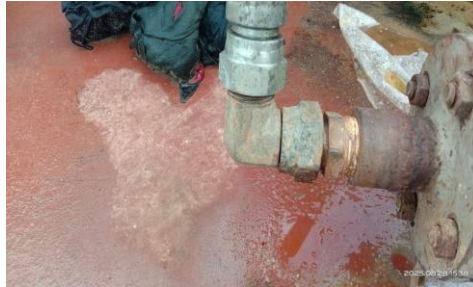
Gambar 4. 13Elbow

Elbow 90 derajat adalah salah satu jenis sambungan pipa yang berfungsi untuk mengubah arah aliran fluida sebesar 90°. Komponen ini sangat umum digunakan pada instalasi perpipaan karena tidak semua jalur pipa dapat dibuat lurus. Dengan adanya elbow 90°, aliran fluida dapat diarahkan sesuai kebutuhan desain, baik ke arah horizontal maupun vertikal. Selain sebagai

pengubah arah, elbow 90° juga membantu menjaga kelancaran aliran fluida agar tidak terjadi hambatan yang berlebihan pada tikungan. untuk lebih jelas dapat dilihat pada Gambar

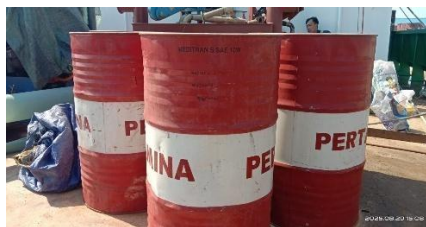
Gambar 4. 14 oli yang digunakan pada hidrolik kapal

Di tahap terakhir, oli dipakai sebagai pelumas. Setelah pipa selesai dibersihkan dan sudah kering, oli dimasukkan ke dalam sistem. Oli disirkulasikan selama 6 jam dalam pipa. Fungsinya bukan cuma untuk memastikan aliran sudah normal, tapi juga untuk melapisi bagian dalam pipa dan komponen supaya tidak cepat berkarat atau aus. Dengan adanya oli ini, sistem hidrolik jadi siap dipakai kembali dalam kondisi bersih dan aman.

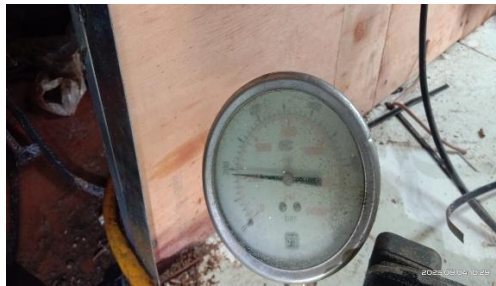
Gambar 4. 15 preasure test pada pengujian hydro test

- a. Sebelum melakukan *Flushing*, pastikan pipa hidrolik sudah dites dengan tekanan 180 bar menggunakan metode hidro test. Hal ini penting agar kita tahu apakah pipa tersebut ada yang bocor atau tidak. Pengujian ini bertujuan untuk memastikan pipa kuat dan tidak mengalami kebocoran saat digunakan nanti.

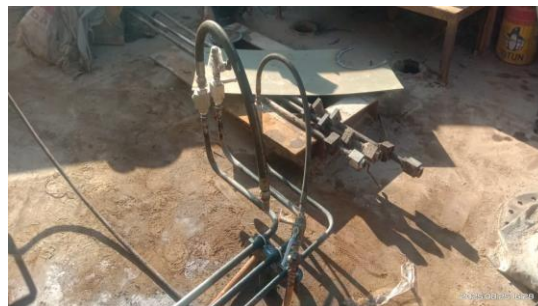
Gambar 4. 16 air Blow

- b. Setelah dilakukan proses hidrotetes, langkah selanjutnya adalah membersihkan dan membuang sisa oli yang masih terdapat di dalam pipa. Untuk menghilangkan oli tersebut, kita dapat menggunakan metode *Air Blow*, yaitu dengan meniupkan udara bertekanan tinggi ke dalam pipa agar oli terdorong keluar secara efektif dan pipa menjadi bersih dari residu oli. Proses ini penting dilakukan agar pada saat pengaplikasian *Cemical* tidak ada kontaminasi dengan oli dari pengujian Hydro Test sebelumnya..

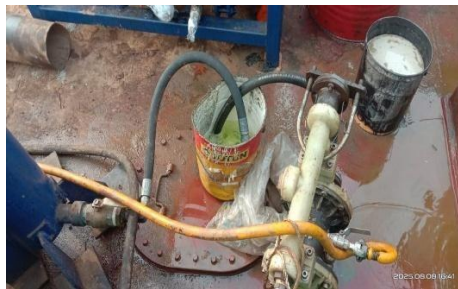
Gambar 4. 17 flushing menggunakan cemical

- c. Pengaplikasian bahan kimia sebagai pembersih di dalam pipa bertujuan untuk menghilangkan kotoran seperti endapan, minyak, atau karat yang menempel di bagian dalam pipa. Kalau hanya dicuci dengan air biasa, kotoran-kotoran ini kadang susah sekali hilang. Dengan menggunakan bahan kimia khusus, kotoran tersebut bisa larut dan terangkat dengan mudah. takaran untuk cemical Adalah menggunakan uji pH universal angka untuk *Cemical* ini 3 sampai 4 kalau angka terlalu rendah zat asam semakin tinggi maka dapat merusak pipa tersebut waktu yang dibutuhkan dalam pengaplikasian cemical ini kurang lebih selama 4 jam 1 jam sirkulasi 1 jam diendapkan jika masih ada kotoran bisa kita tambah waktu sehingga pipa tersebut benar benar bersih dari partikel.

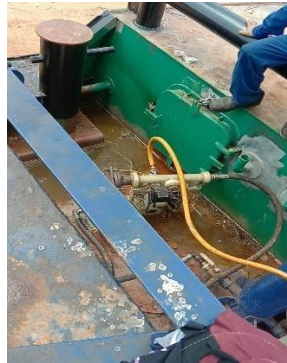
*Gambar 4. 18 flushing menggunakan soda*

- d. Menghilangkan sifat dari *Cemical* menggunakan soda. soda ini berfungsi sebagai penetral asam yang digunakan dalam proses pembersihan sebelumnya. Asam yang digunakan pada tahap awal berfungsi untuk melarutkan kerak dan kotoran yang menempel di dinding pipa, namun jika dibiarkan, asam tersebut dapat terus bereaksi dan mengikis permukaan pipa, menyebabkan kerusakan dan korosi. Oleh karena itu, aplikasi soda bertujuan untuk menetralkan sisa asam tersebut agar reaksi kimia berhenti dan pipa tidak mengalami kerusakan lebih lanjut. takaran padasoda ini menggunakan uji pH universal angka Adalah 7 sampai 8. waktu running untuk soda ini Adalah sekitar 2 jam.

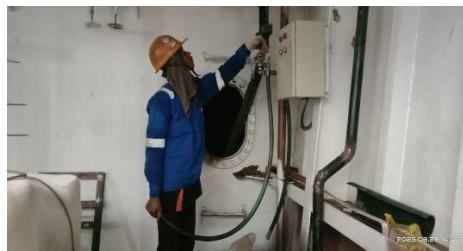
*Gambar 4. 19 Air Blow untuk membersihkan kotoran dan air*

- e. Tahap berikutnya adalah melakukan *Air Blow* kembali. Langkah ini bertujuan untuk mengeluarkan sisa cairan soda yang mungkin masih menempel di dalam pipa. Dengan cara ini, kondisi jalur pipa benar-benar bersih sebelum masuk ke tahap berikutnya. Pembersihan ini juga penting agar tidak ada air yang tertinggal di dalam sistem. Bila air tersebut bercampur dengan oli hidrolik, maka bisa menimbulkan masalah seperti penurunan mutu oli dan mempercepat kerusakan pada komponen.

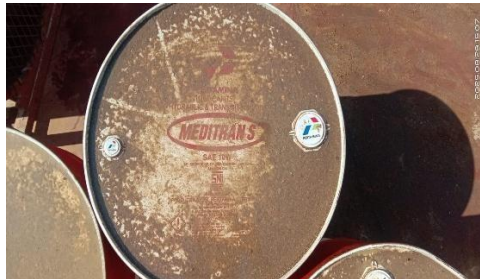
*Gambar 4. 20 oli yang digunakan untuk hidrolik*

- f. Yang paling terakhir dari proses ini adalah menggunakan oli hidrolik *Society of Automotive Engineers* (SAE 10W) Tahap terakhir dalam proses flushing adalah menggunakan oli hidrolik. Setelah pipa dicuci dengan soda dan ditiup kembali dengan udara bertekanan supaya benar-benar kering, barulah dilakukan sirkulasi oli. Pada tahap ini oli dialirkan dengan tekanan tertentu dan dibiarkan bersirkulasi kurang

lebih selama 6 jam. Dari sini bisa dilihat apakah masih ada kotoran yang keluar atau tidak. Selain itu, tahap ini juga sekaligus menguji aliran oli, apakah ada hambatan, kebocoran, atau masalah lain di dalam sistem.

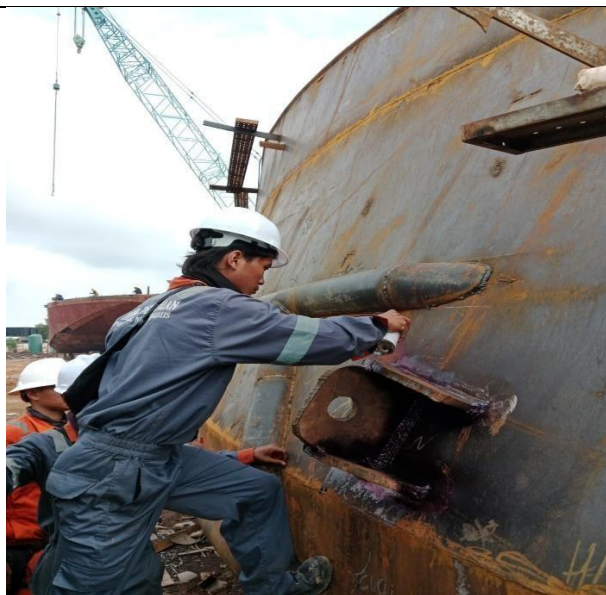
Uji NDT ( Penetran Test )

| NO. | URAIAN KEGIATAN | PEMBIMBING KP | PARAF |
|---|---|---|---|
| 2. | <p>Uji NDT ( Penetran Test ) pada Kupingan Eksternal Body TUG BOAT untuk TURNING UP</p> <ul style="list-style-type: none"> <li>• Pengaplikasian Cleaner pada pengelasan lalu dilap</li> <li>• Pengaplikasian Visible Dye Penetran</li> <li>• Pengaplikasian cleaner pada penetran lalu dilap</li> <li>• Pengaplikasian Developer</li> <li>• Tunggu hasil</li> </ul> | Yhosua | |

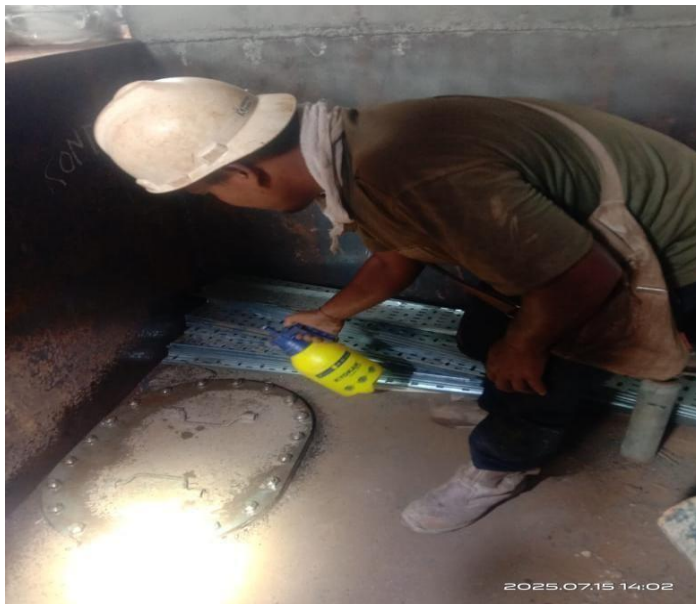
Air test internal pada  
tangka bahan bakar

| NO. | URAIAN KEGIATAN | PEMBIMBING KP | PARAF |
|---|---|---|---|
| 3. | Melakukan air test pada tangki bahan bakar <ul style="list-style-type: none"><li>• Pasang fitting udara</li><li>• Isis bagian dalam tangka dengan udara bertekanan 0,2 bar</li><li>• Permukaan las di semprotkan dengan air sabun</li><li>• Amati apakah ada gelembung diarea weldingan</li></ul> | Yhosua | |

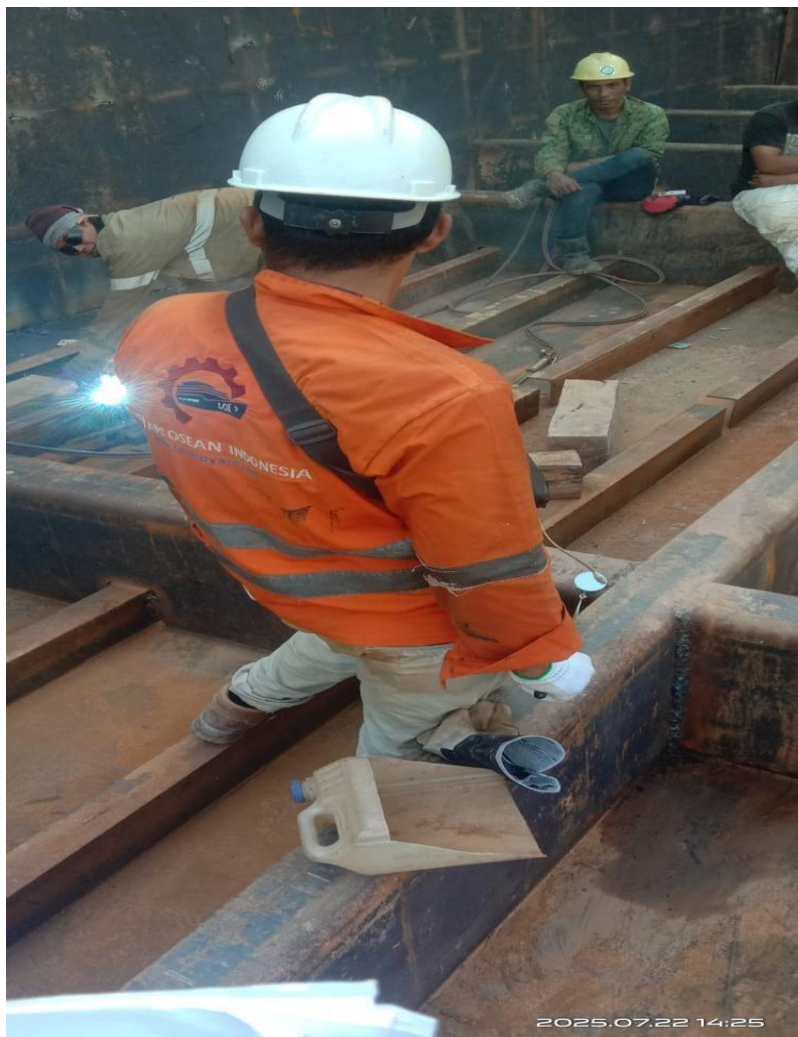
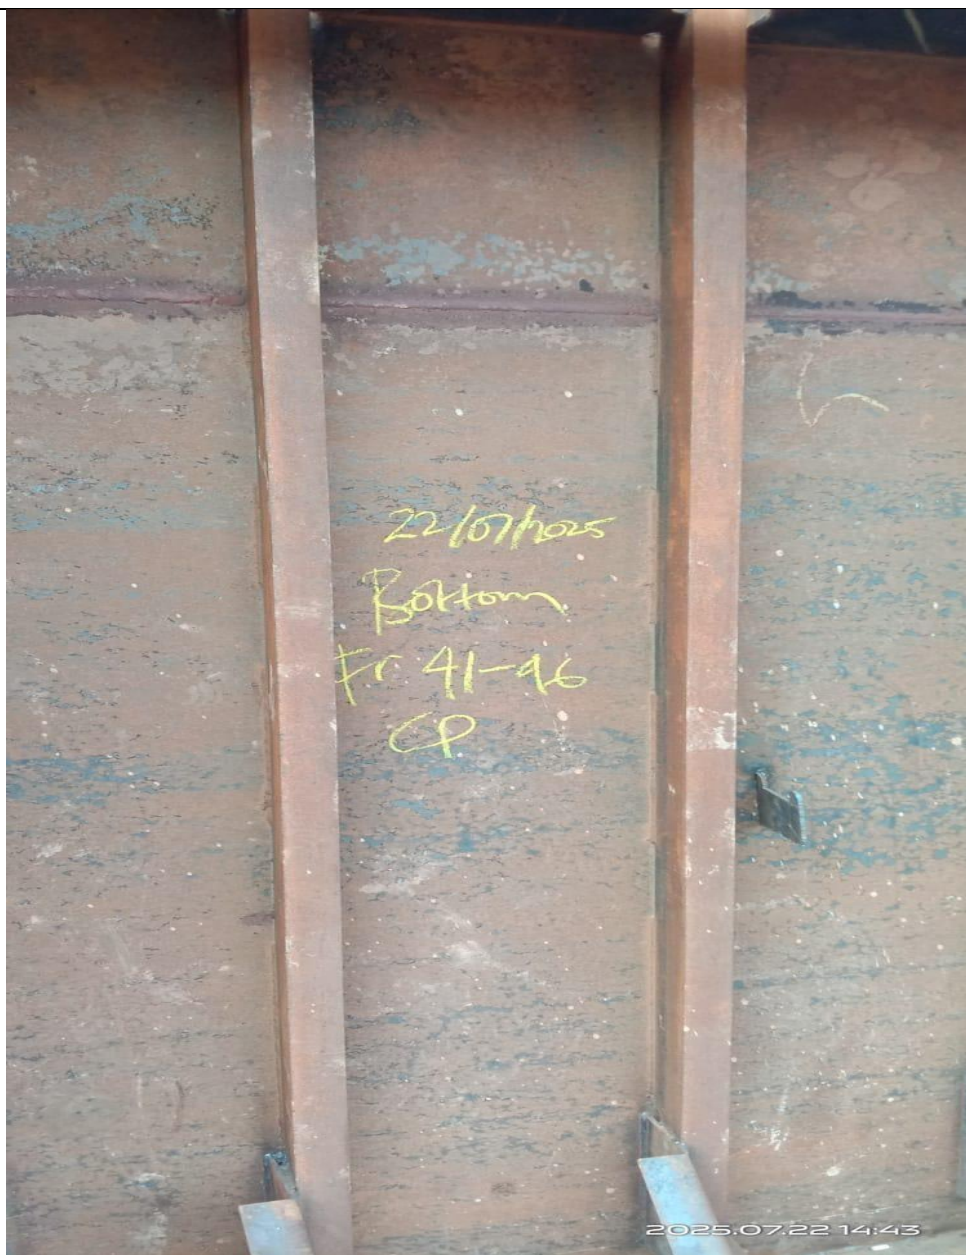
| NO. | URAIAN KEGIATAN | PEMBIMBING KP | PARAF |
|---|---|---|---|
| 2. | Inspeksi Visual bottom hull 81 pada frame 21-26,26-31 dan 31-36 <ul style="list-style-type: none"><li>• Miss weld pada overhead braket</li><li>• Miss weld pada web to bottom</li></ul> | Adriansyah | |

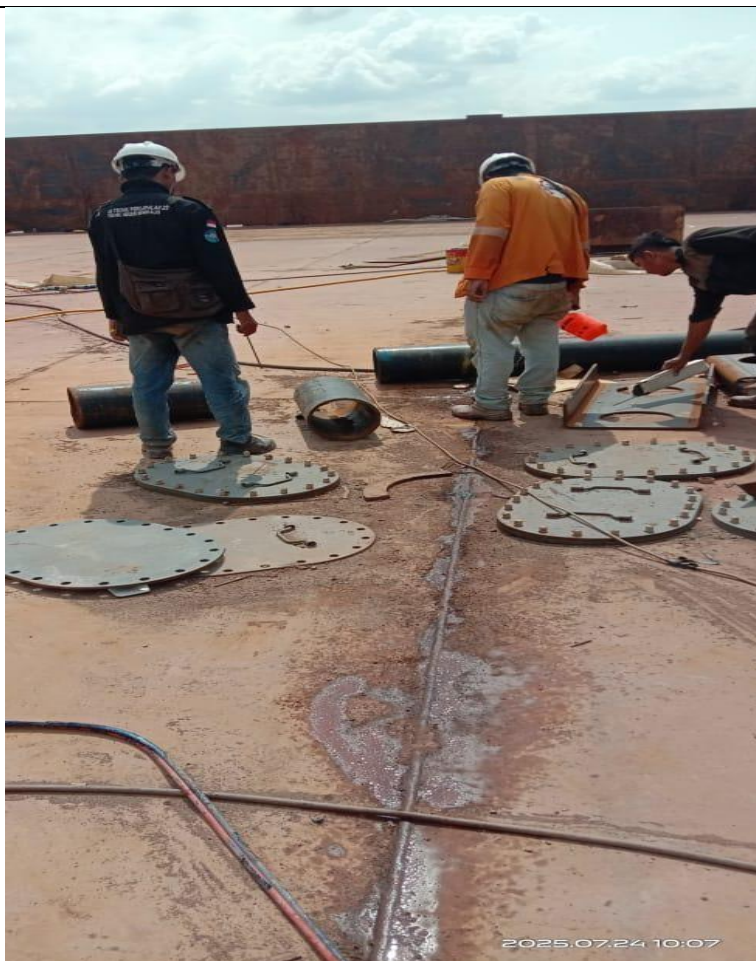
5.

**Air preasure test**

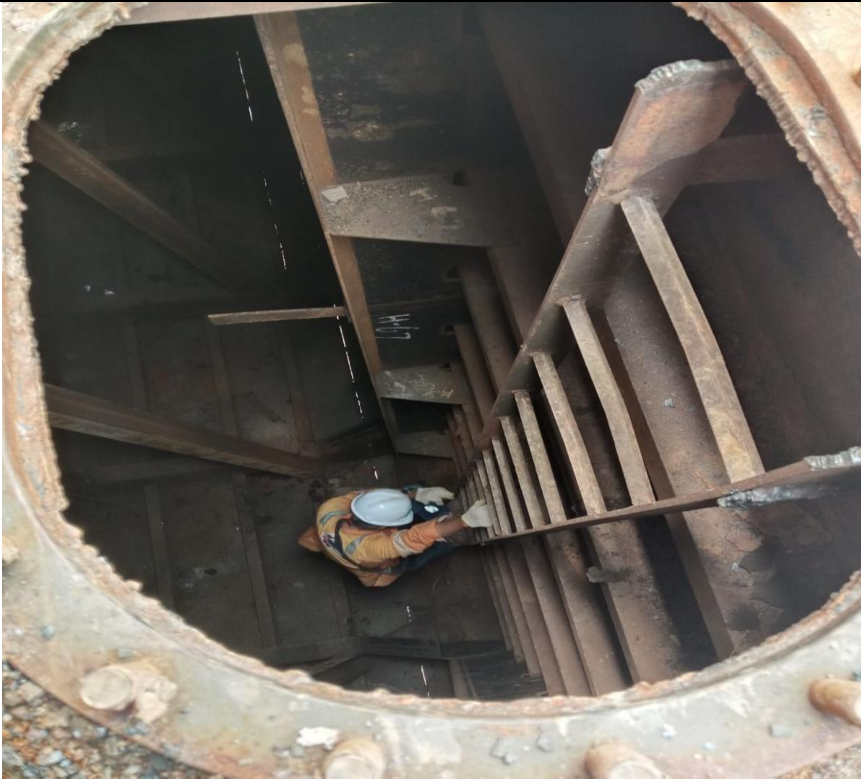
| NO. | URAIAN KEGIATAN | PEMBIMBING KP | PARAF |
|---|---|---|---|
| 1. | <p>Melakukan inspeksi visual tanki 6 port side dan tanki 5 star board</p> <ul style="list-style-type: none"> <li>• inspeksi sambungan pengelasan pada overhead stanchion</li> <li>• inspeksi sambungan braket anggle bar to chine</li> <li>• menginspeksi komponen yang belum terpasang seperti tripping braket pada main deck, colar</li> </ul> | Adriansyah | |

| NO. | GAMBAR KERJA | KETERANGAN |
|---|---|---|
| | | INSPEKSI TANKI |
