**LAPORAN KERJA PRAKTEK**  
**PT. LESTARI OCEAN INDONESIA ( L.O.I )**  
**PROSES FLUSHING PADA SISTEM HIDROLIK STEERING GEAR DAN**  
**WINDLASS KAPAL TUG BOAT SUD 2000 5 (29 x 8.6 x 4.2m)**

**PROGRAM STUDI D-III TEKNIK PERKAPALAN**  
**JURUSAN TEKNIK PERKAPALAN**  
**POLITEKNIK NEGERI BENGKALIS**  
**BENGKALIS-RIAU**  
**2025**

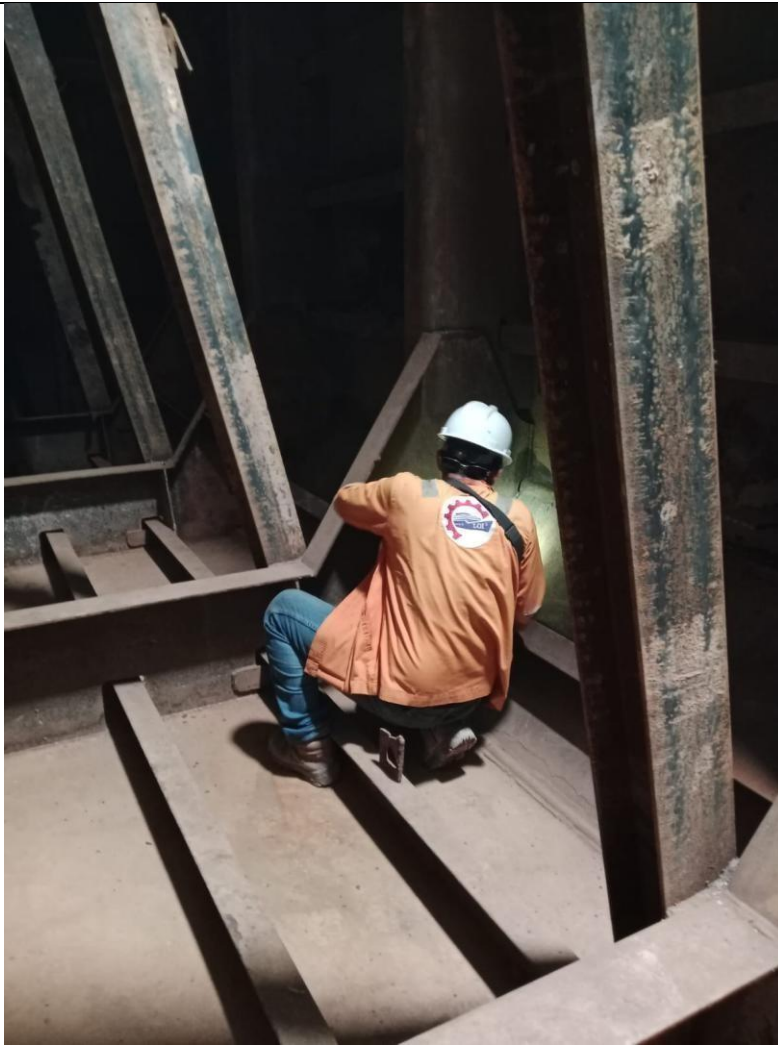
2.

**INSPEKSI TANKI**

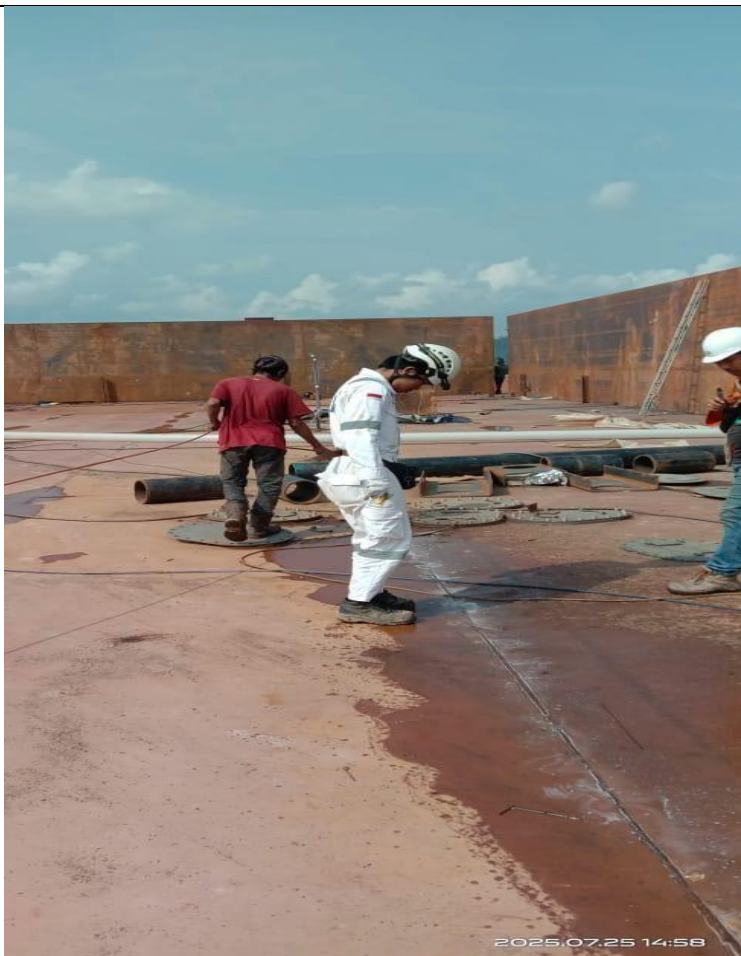
3.

| NO. | URAIAN KEGIATAN | PEMBIMBING KP | PARAF |
|---|---|---|---|
| 2. | Melakukan kembali air preasure test pada tanki 6,7,8,dan 9 pada hull 66 bersama badan klasivikasi indonesia (BKI) | | |

**AIR PREASURE TEST  
BERSAMA BADAN  
KLASIFIKASI**

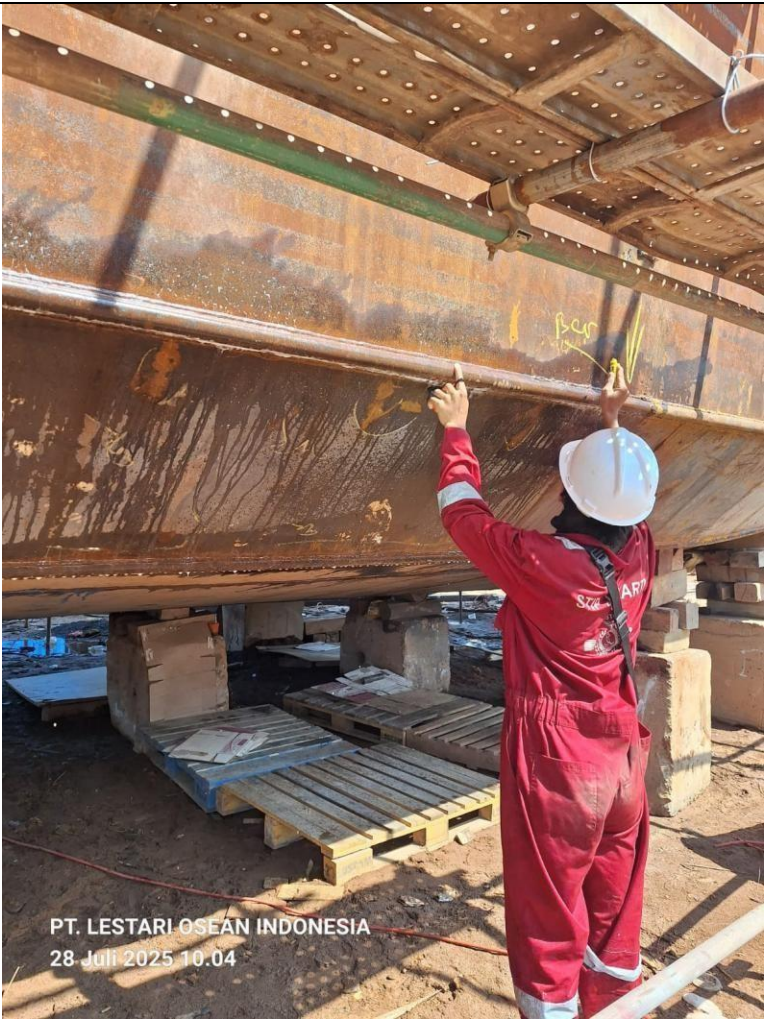
| NO. | URAIAN KEGIATAN | PEMBIMBING KP | PARAF |
|---|---|---|---|
| 2. | <p>Melakukan air preasure test pada hull 77 eksternal dan internal pada tanki FOT port side untuk memastikan tankki kedap</p> <ul style="list-style-type: none"> <li>Tankki di isi dengan oksigen bertekanan</li> <li>Hingga air pada selang sampai pada ketinggian 150 hingga 180 cm</li> <li>Lalu pada area weldingan disemprot air sabun pastikan di area sambungan tersebut tidak ada gelembung yang menunjukkan kebocoran</li> </ul> | Surya | |

| NO. | GAMBAR KERJA | KETERANGAN |
|---|---|---|
| 2 | <p>A photograph of a worker in a red jumpsuit and white helmet inspecting the exterior of a ship's hull. The worker is pointing at a horizontal steel beam. The hull is rusty and has some yellow markings. The background shows a construction site with wooden pallets. A date stamp '2025 07 28 10:04' is in the bottom left corner.</p> <p>PT. LESTARI OCEAN INDONESIA<br/>28 Juli 2025 10.04</p> | <p><b>AIR TEST EKSTERNAL PADA<br/>AIR TEST EKSTERNAL PADA<br/>FUEL OIL TANK AREA<br/>PORTSIDE</b></p> |

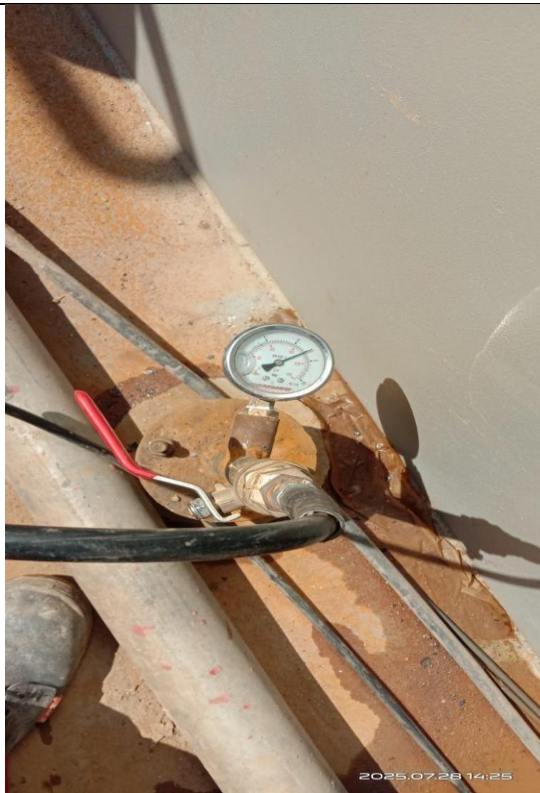
4

| NO. | URAIAN KEGIATAN | PEMBIMBING KP | PARAF |
|---|---|---|---|
| 3. | <p>Nelakukan hidro preasure test pada pipa balst dan bilga pada hull78</p> <ul style="list-style-type: none"> <li>Pipa di isi air kemudian di beri tekanan</li> <li>Sampai pada preasure gauge menunjukkan angka 7 bar</li> <li>Selanjutnya kita tunggu kurang lebih 30 menit</li> <li>Lihat kembali pada preasure gauge pastikan angka tidak turun</li> <li>Selanjutnya kita cek pada sambungan pipa apakah ada kebocoran</li> </ul> | Surya | |

## HYDROTEST BILGE & BALLAST SYSTEM

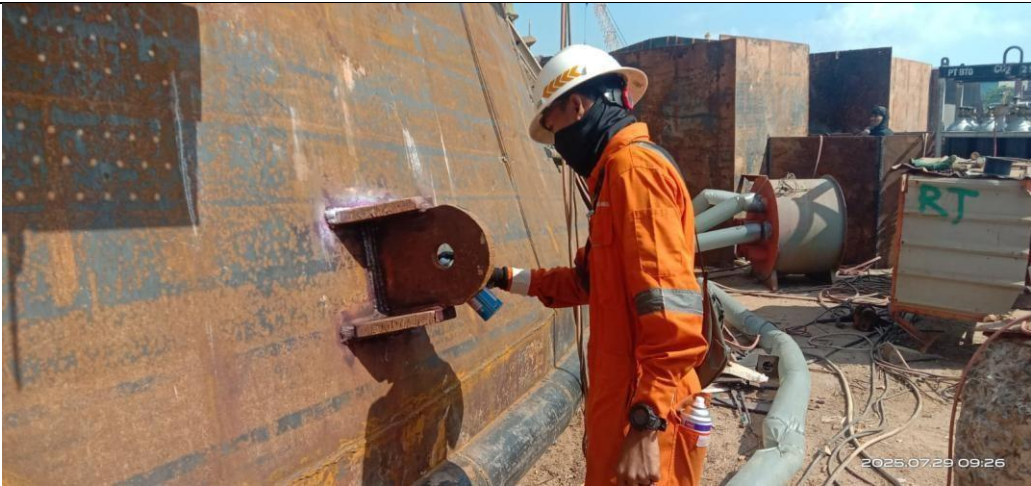
| NO. | URAIAN KEGIATAN | PEMBIMBING KP | PARAF |
|---|---|---|---|
| 1. | <p>Melakukan penetrant test pada kupingan pada hull 77 yang terletak pada frame 36 dan 47, proses penerapannya sebagai berikut</p> <ul style="list-style-type: none"><li>• Pada area weldingan tersebut kita bersihkan terlebih dahulu menggunakan kain majun kemudian kita semprotkan cleaner agar kotoran yang ada pada area tersebut bersih sehingga tidak menghambat cairan visible dye fenetrant untuk masuk kepermukaan</li><li>• Selanjutnya kita aplikasikan fluorezen dengan semprotkan di area weldingan</li><li>• Kita tunggu selama kurang lebih 10 sampai 15 menit agar cairan meresap</li><li>• Kemudian kita bersihkan kembali cairan fluorezen tersebut hingga bersih di area weldingan tersebut</li><li>• Lalu kita semprotkan developer yang berfungsi sebagai penarik fluorezen yang meresap</li><li>• Terakhir kita amati area yang bewarna merah yang menandakan disitu ada acat weldingan</li></ul> | Surya | |

| NO<br>. | GAMBAR KERJA | KETERANGA<br>N |
|---|---|---|
| 1. | <p>2025.07.29 09:26</p> | <p><b>PENETRANT<br/>TEST PADA<br/>PAD EYE</b></p> |

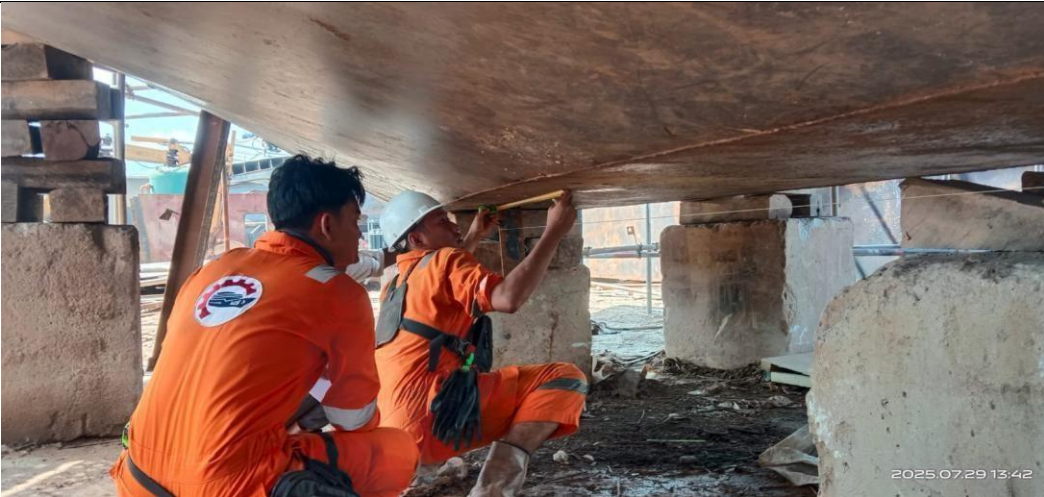
| NO<br>. | GAMBAR KERJA | KETERANGA<br>N |
|---|---|---|
| 2. | <p>2025.07.29 13:42</p> | <p><b>KEEL<br/>DEPLECTION</b></p> |

| NO. | URAIAN KEGIATAN | PEMBIMBING KP | PARAF |
|---|---|---|---|
| 2. | <p>Melakukan keel deflection untuk memastikan lunas lurus dan sesuai dengan setandar, proses keel deploction</p> <ul style="list-style-type: none"><li>• Kita tentukan terlebih dahulu pada frame berapakah area keel yang lurus selanjutnya kita pasang suport yang digunakan sebagai acuan</li><li>• Selanjutnya pada suport tersebut dipasang wayer dengan jarak dari keel kebawah kita ambil 200 mm</li><li>• Selanjutnya kita ukur jarak setiap frame apakah lebih dari 200 mm atau kurang</li></ul> | Surya | |

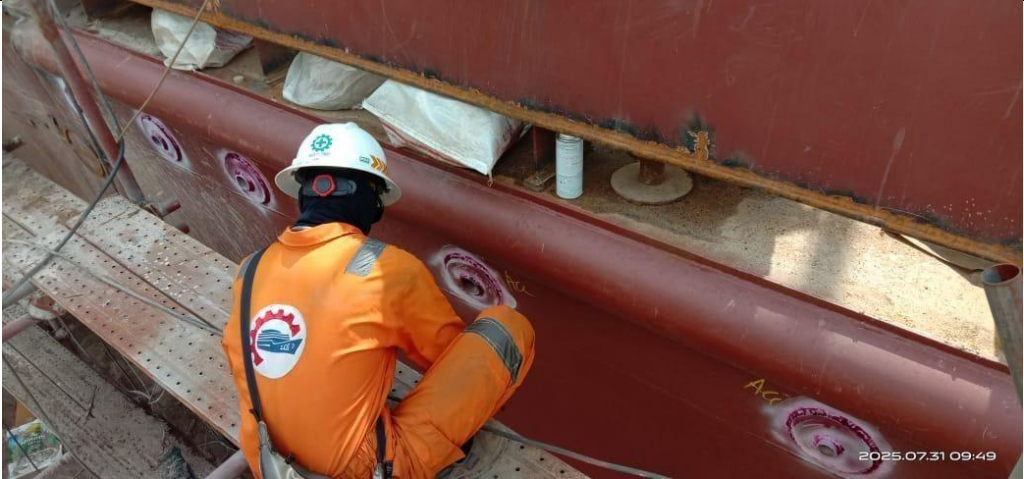
| NO. | URAIAN KEGIATAN | PEMBIMBING KP | PARAF |
|---|---|---|---|
| 1. | <p>Melakukan penetrant test pada uper board kapal tug boat hull 78</p> <ul style="list-style-type: none"> <li>• Pada area weldingan tersebut kita bersihkan terlebih dahulu menggunakan kain majun kemudian kita semprotkan cleaner agar kotoran yang ada pada area tersebut bersih sehingga tidak menghambat cairan visible dye penetrant untuk masuk ke permukaan</li> <li>• Selanjutnya kita aplikasikan fluoresen dengan semprotkan di area weldingan</li> <li>• Kita tunggu selama kurang lebih 10 sampai 15 menit agar cairan meresap</li> <li>• Kemudian kita bersihkan kembali cairan fluoresen tersebut hingga bersih di area weldingan tersebut</li> <li>• Lalu kita semprotkan developer yang berfungsi sebagai penarik fluoresen yang meresap</li> </ul> <p>Terakhir kita amati area yang berwarna merah yang menandakan disitu ada cacat weldingan</p> | Surya | |

| NO. | GAMBAR KERJA | KETERANGAN |
|---|---|---|
| 1. | | <p>Penetrant pada<br/>upper boart<br/><b>PENETRANT<br/>TEST PAD<br/>OVERBOARD</b></p> |

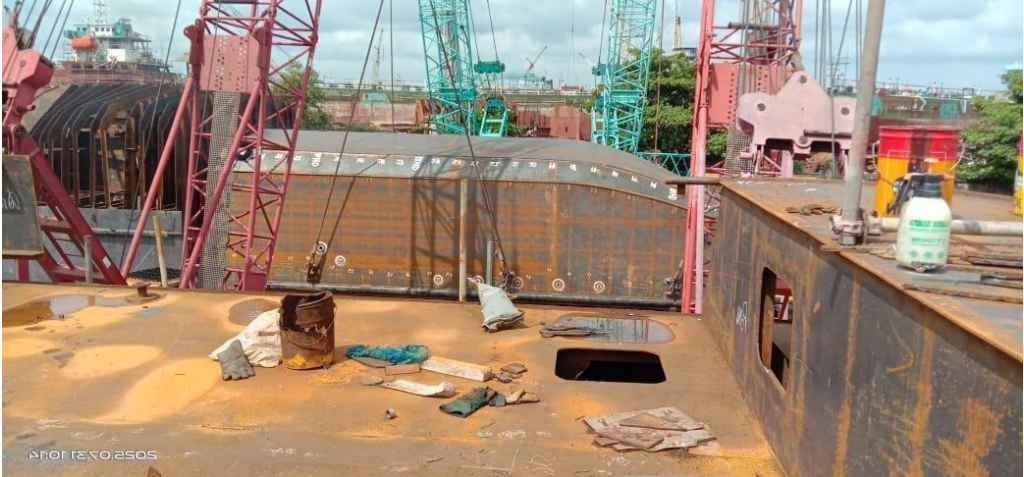
| NO. | URAIAN KEGIATAN | PEMBIMBING KP | PARAF |
|---|---|---|---|
| 2. | <p>Melihat proses lifting turning up body pada hull 103, proses lifting turning up body di antaranya;</p> <ul style="list-style-type: none"> <li>• Persiapan pastikan kupingan yang terpasang sudah aman</li> <li>• Selanjutnya body kapal diangkat menggunakan crane</li> <li>• Keel blok dikeluarkan</li> <li>• Selanjutnya baru lah dilakukan proses turning up</li> <li>• Setelah kapal dalam posisi di balik berulah keel blok di tetakkan Kembali</li> <li>• Selanjutnya dilakukan proses levelling untuk memastikan kapal dalam posisi rata</li> </ul> | Surya | |

| NO. | GAMBAR KERJA | KETERANGAN |
|---|---|---|
| 2. | | <p>Proses turning up<br/>body</p> |

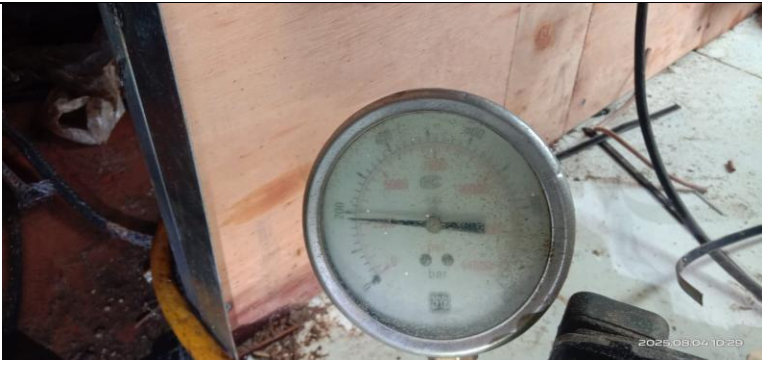
| NO. | URAIAN KEGIATAN | PEMBIMBING KP | PARAF |
|---|---|---|---|
| 1. | <p>Melakukan pengujian hidrotas pada pipa hidrolik menggunakan cairan oli</p> <ul style="list-style-type: none"><li>• Oli di isi dan diberi tekanan hingga 180 bar</li><li>• Selanjutnya ditunggu hingga kurang lebih 30 menit</li><li>• Lalu kami Kembali melihat pressure test untuk memastikan tekan tidak turun</li><li>• Setelah itu kami melihat area sambungan atau weldingan di pipa hidrolik tersebut untuk memastikan oli tidak bocor</li></ul> <p>Mengujian ini bertujuan untuk memastikan bahwa pipa hidrolik tidak bocor dan kedap cairan</p> | Adriansyah | |

| NO. | GAMBAR KERJA | KETERANGAN |
|---|---|---|
| 1. | | <p><b>PREASURE TEST</b></p> |

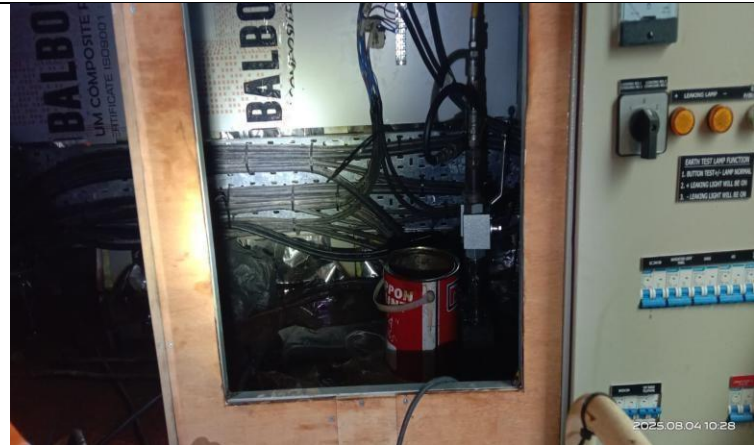
| NO. | GAMBAR KERJA | KETERANGAN |
|---|---|---|
| 2. | | <p><b>MELIHAT SAMBUNGAN PADA<br/>WHEEL HOUSE</b></p> |

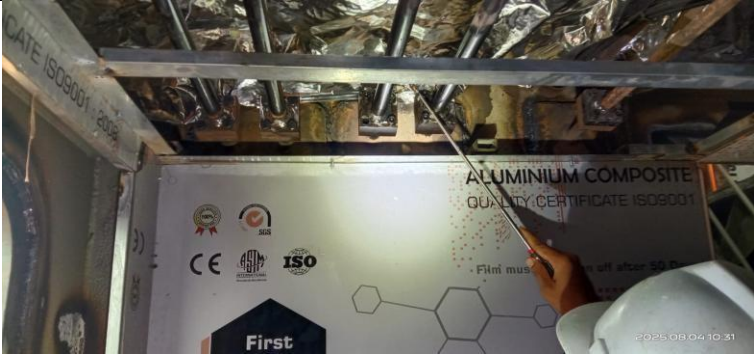
| NO. | GAMBAR KERJA | KETERANGAN |
|---|---|---|
| 3. | | <p><b>PADA DECK HOUSE</b></p> |

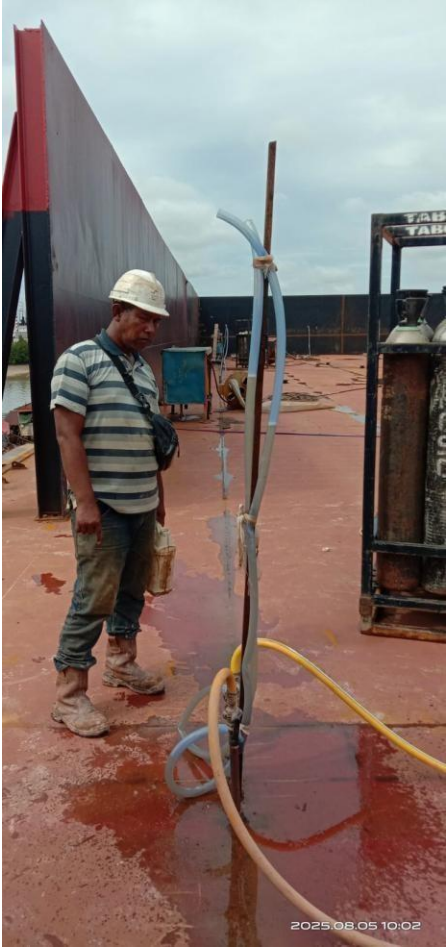
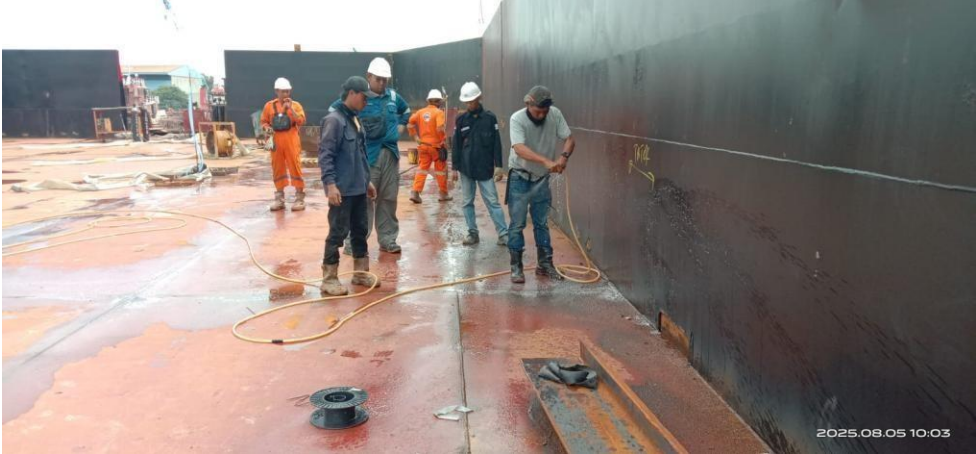
| NO. | URAIAN KEGIATAN | PEMBIMBING KP | PARAF |
|---|---|---|---|
| 1. | <p>Melakukan air pressure test di kapal tongkang hull 68 pada tanki 3 sampai 10 star board</p> <ul style="list-style-type: none"> <li>Tankki di isi dengan oksigen bertekanan</li> <li>Hingga air pada selang sampai pada ketinggian 150 hingga 180 cm</li> <li>Lalu pada area weldingan disemprot air sabun pastikan di area sambungan tersebut tidak ada gelembung yang menunjukkan kebocoran</li> </ul> <p>Tujuan dari air pressure test ini adalah untuk memastikan tanki kedap dan tidak bocor</p> | Adriansyah | |

| NO. | GAMBAR KERJA | KETERANGAN |
|---|---|---|
| 1. | <p>2025.08.05 10:02</p> | <p><b>AIR PREASURE<br/>TEST</b></p> |

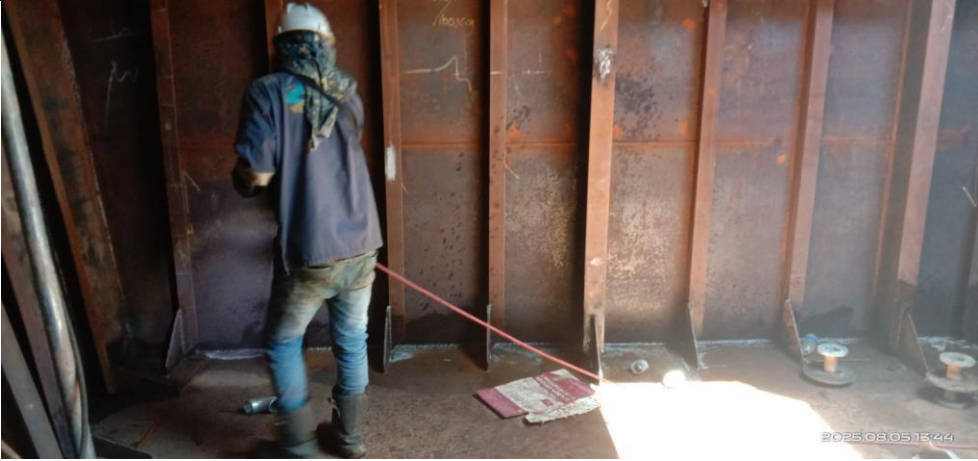
| NO. | URAIAN KEGIATAN | PEMBIMBING KP | PARAF |
|---|---|---|---|
| 2. | <p>Melakukan air pressure tes pada tanki cofferdam di hull 77</p> <ul style="list-style-type: none"> <li>Tankki di isi dengan oksigen bertekanan</li> <li>Hingga air pada selang sampai pada ketinggian 150 hingga 180 cm</li> <li>Lalu pada area weldingan disemprot air sabun pastikan di area sambungan tersebut tidak ada gelembung yang menunjukkan kebocoran</li> </ul> <p>Tujuan dari air pressure test pada tanki cofferdam ini adalah untuk memastikan tanki tidak bocor di eksternal dan internal karna tanki ini berfungsi sebagai pembatas antara minyak dan air</p> | Adriansyah | |

| 3. | | <b>AIR PREASURE<br/>TEST COFFER<br/>DAM<br/>INTERNAL</b> |

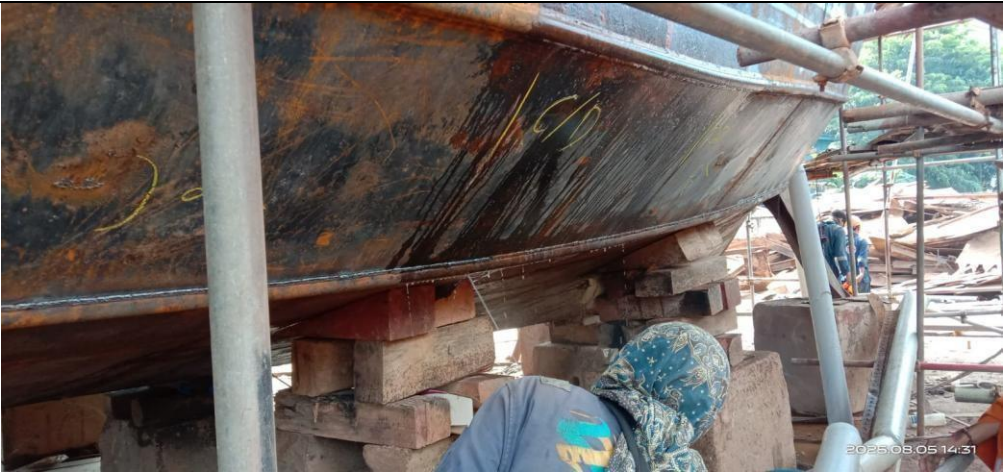
| 4. | | <b>AIR PREASURE<br/>TEST COFFER<br/>DAM<br/>EKSTERNAL</b> |

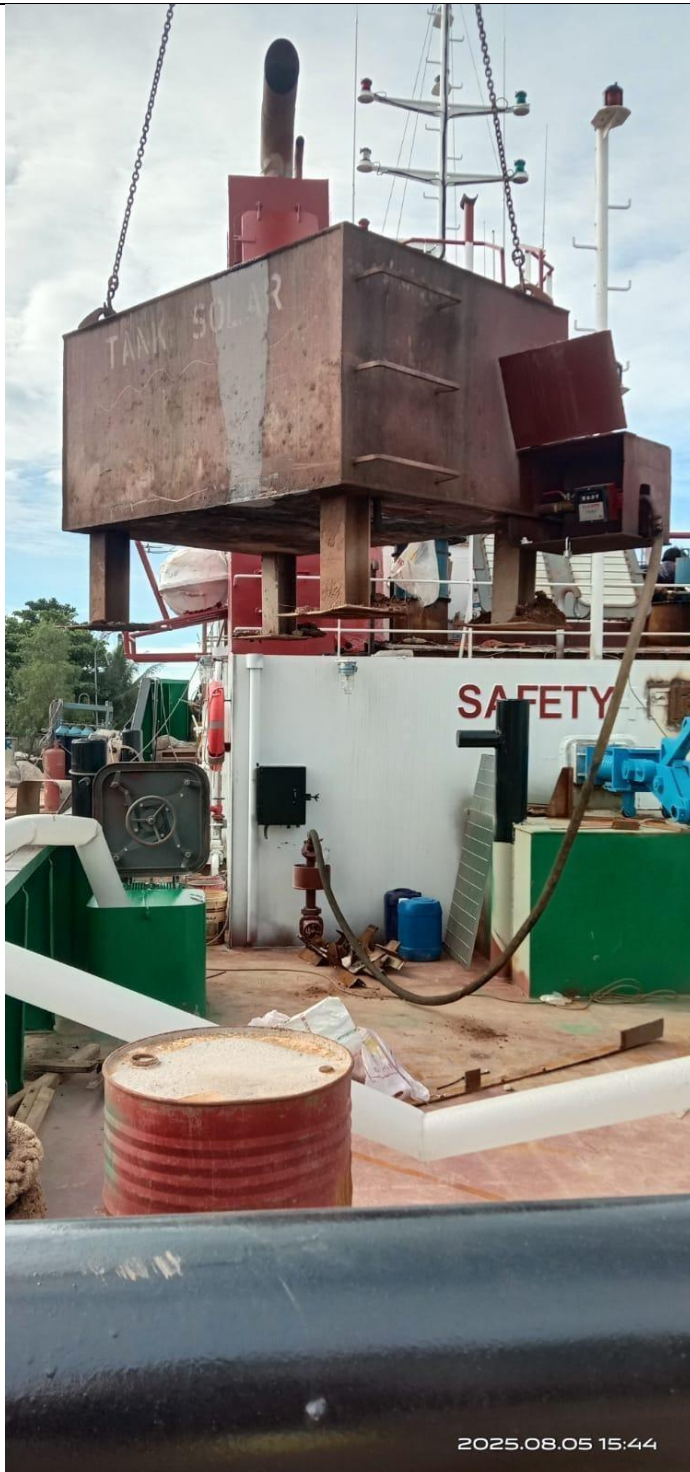
| NO. | URAIAN KEGIATAN | PEMBIMBING KP | PARAF |
|---|---|---|---|
| 3. | <p>Melihat langsung proses tanker minyak ke tanki daily</p> <ul style="list-style-type: none"> <li>Semua valve ditutup hanya valve yang mengarah ke tanki daily yang dibuka</li> <li>Tanki minyak yang berada diluar diangkat menggunakan crane</li> <li>Selang pengisian di masukan ke pipa filling yang berada dikapal</li> <li>Minyak yang dimasukan sekitar 1,7 ton</li> </ul> | Adriansyah | |

**PROSES  
BANKER  
MIYAK**

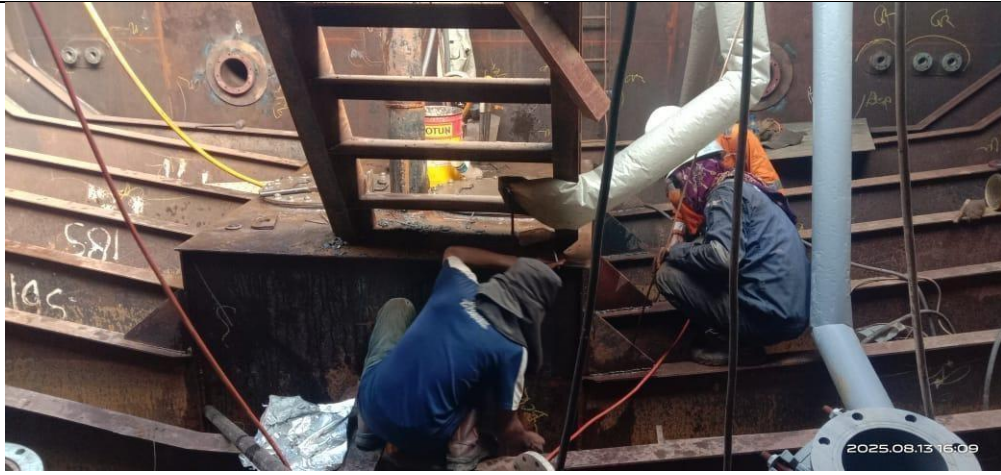
3.

*air preasure test  
eksternal pada  
tanki Dirty dan  
LOT (Lube Oil  
Tank)*

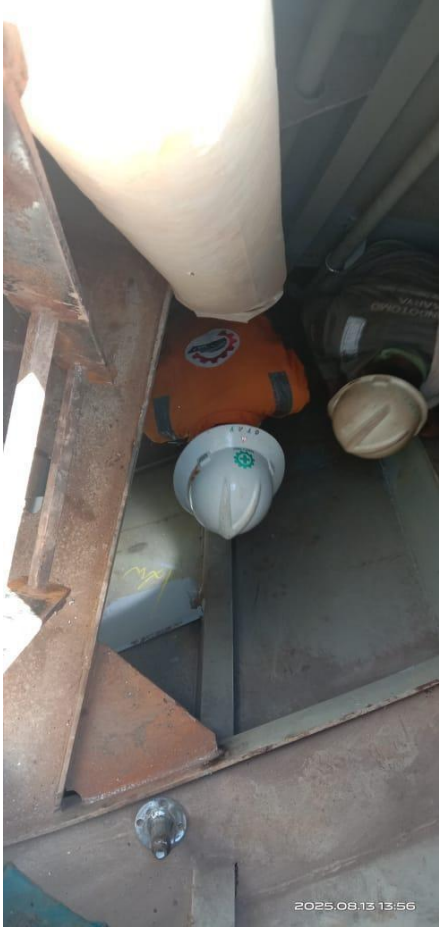
| NO. | GAMBAR KERJA | KETERANGAN |
|---|---|---|
| 1. | | <p><b>Inspeksi tanki</b><br/><b><u>Fore peak</u></b></p> |

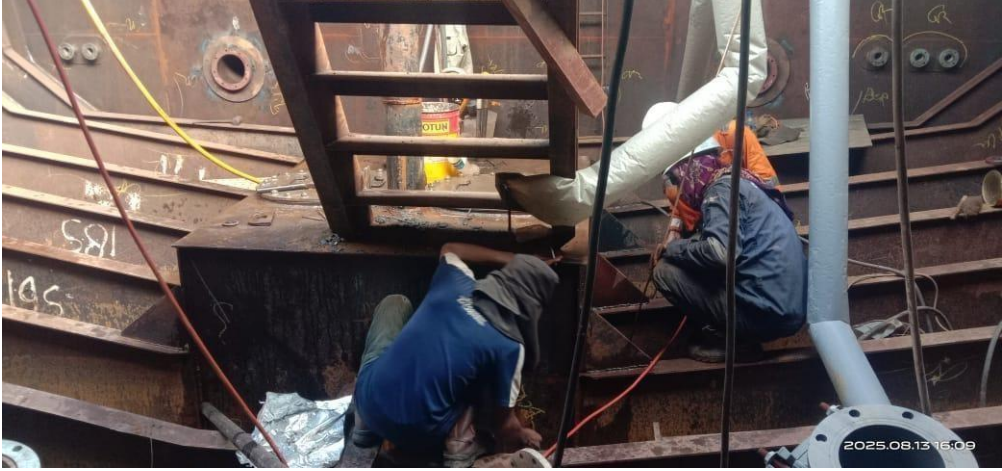
| NO. | GAMBAR KERJA | KETERANGAN |
|---|---|---|
| 3. | | <p><i>air preasure test</i><br/>eksternal pada<br/>tanki Dirty dan<br/>LOT (<i>Lube Oil Tank</i>)</p> |

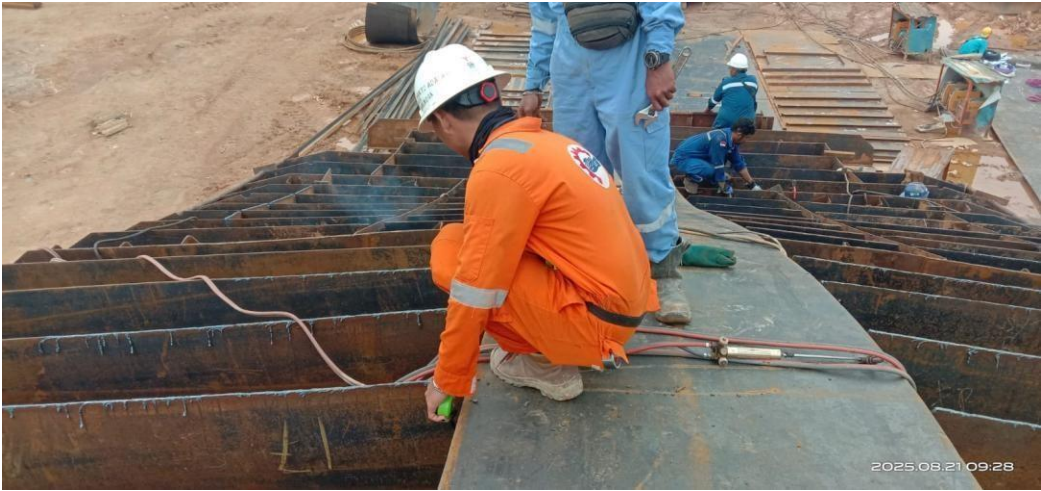
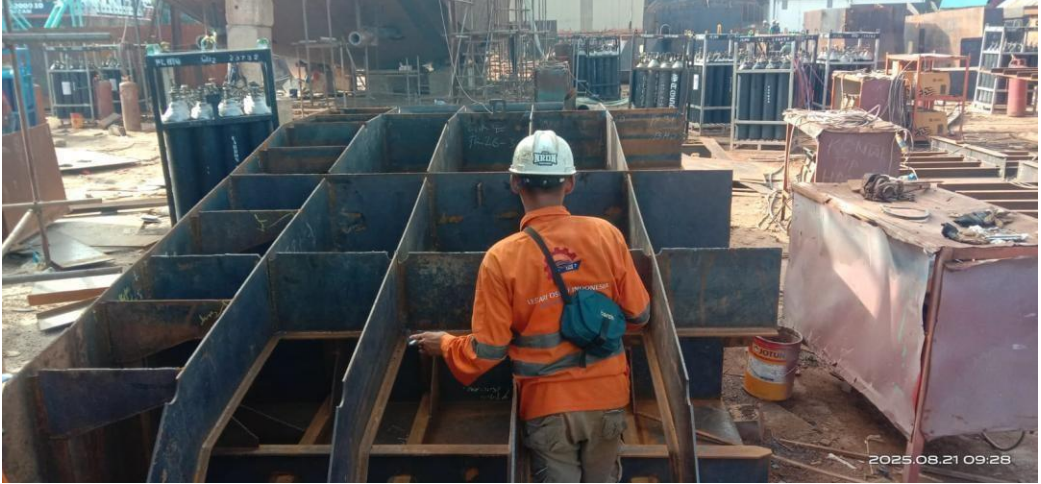
| NO. | URAIAN KEGIATAN | PEMBIMBING KP | PARAF |
|---|---|---|---|
| 1. | <p>Melakukan <i>Skenling Check</i> pada kapal tug boat hull no 93 bersama pak Yhosua untuk memastikan bagian kontruksi yang di pasang sesuai dengan drawing</p> <ul style="list-style-type: none"><li>• Pada Web bottom di tanki fuel oil tank,bagian yang diperiksa yaitu Spacing antara web</li></ul> | Rafikin | |
| 2 | <p>Melakukan <i>Skenling Check</i> pada kapal tug boat hull no 79 bersama pak Faisol untuk memastikan bagian kontruksi yang di pasang sesuai dengan drawing.</p> <ul style="list-style-type: none"><li>• Pada fabrikasi fuel oil tank kontruk si yang diperiksa pada bagian ini Adalah spacing web bottom, dan ukuran top web</li></ul> | Rafikin | |

| NO. | GAMBAR KERJA | KETERANGAN |
|---|---|---|
| 1. | <p>2025.08.21 09:28</p> | Scantling check |
| | <p>2025.08.21 09:28</p> | Scantling check |

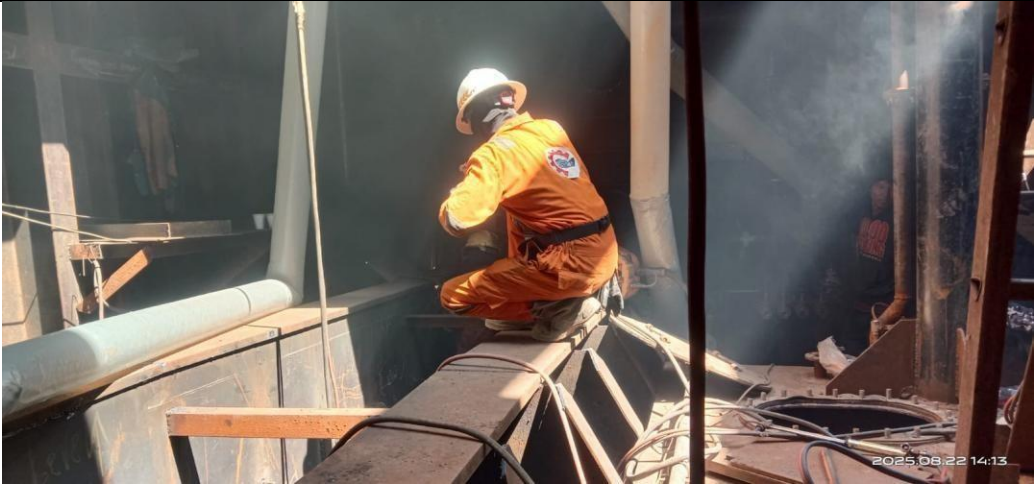
| NO. | URAIAN KEGIATAN | PEMBIMBING KP | PARAF |
|---|---|---|---|
| 1. | Monitoring progres adalah kegiatan pengawasan terhadap proses fabrikasi, pemasangan, dan kualitas struktur engine girder (komponen utama yang menopang mesin induk kapal). | Rafikin | |

| NO. | GAMBAR KERJA | KETERANGAN |
|---|---|---|
| 1. | | <i>Monitoring pada engine girder</i> |

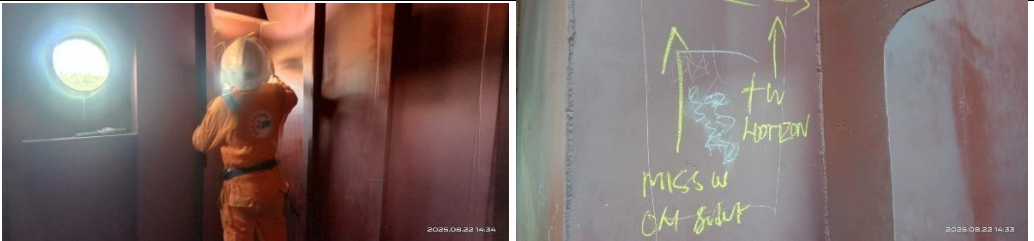
| NO. | URAIAN KEGIATAN | PEMBIMBING KP | PARAF |
|---|---|---|---|
| 2. | Melakukan visual welding inspektion pada deck house adalah proses pemeriksaan kualitas sambungan las untuk memastikan hasil pengelasan sesuai standar | Rafikin | |

| NO. | GAMBAR KERJA | KETERANGAN |
|---|---|---|
| 2. | | <i>visual welding inspektion pada deck house</i> |

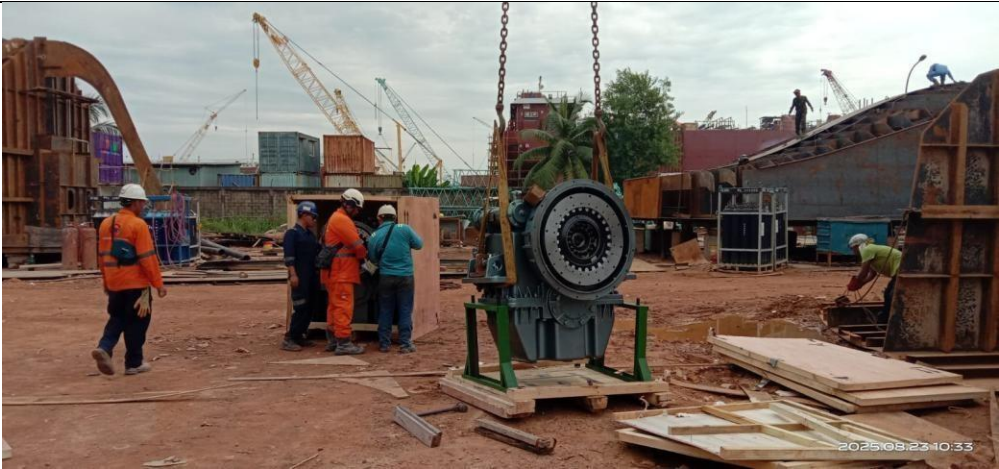
| NO. | URAIAN KEGIATAN | PEMBIMBING KP | PARAF |
|---|---|---|---|
| 1. | <p>Melihat erection gear box kapal,gear box adalah komponen penting pada kapal fungsi dari gear box adalah</p> <ul style="list-style-type: none"> <li>• mengurangi putaran mesin agar sesuai dengan kebutuhan propeller.</li> <li>• Meningkatkan torsi agar kapal dapat mendorong air dengan efisien.</li> <li>• Mengubah arah putaran misalnya dari horizontal engine shaft ke vertical shaft (bevel gear).</li> </ul> | Rafikin | |

| NO. | GAMBAR KERJA | KETERANGAN |
|---|---|---|
| 1. | | <i>Erection gear box</i> |

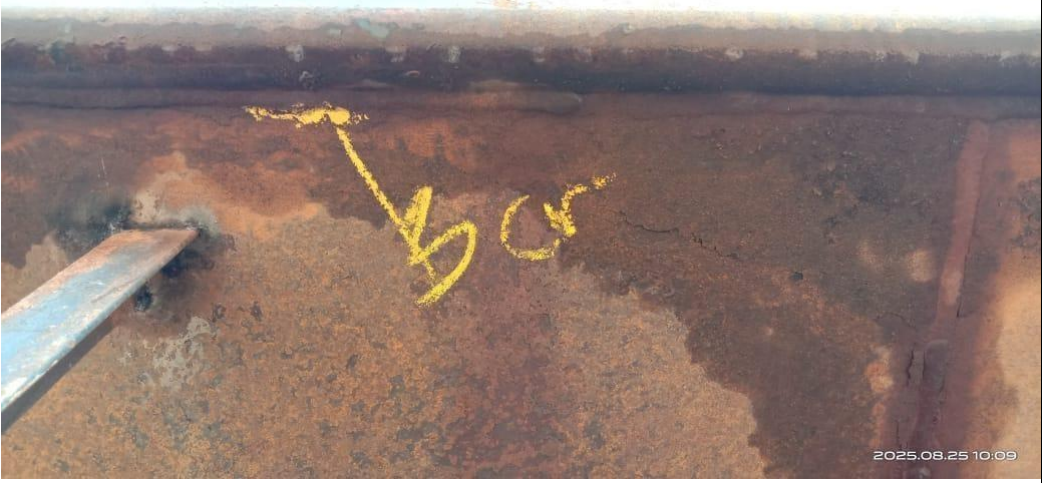
| NO<br>. | GAMBAR KERJA | KETERANGA<br>N |
|---|---|---|
| 2. | | Air Preasure Test |

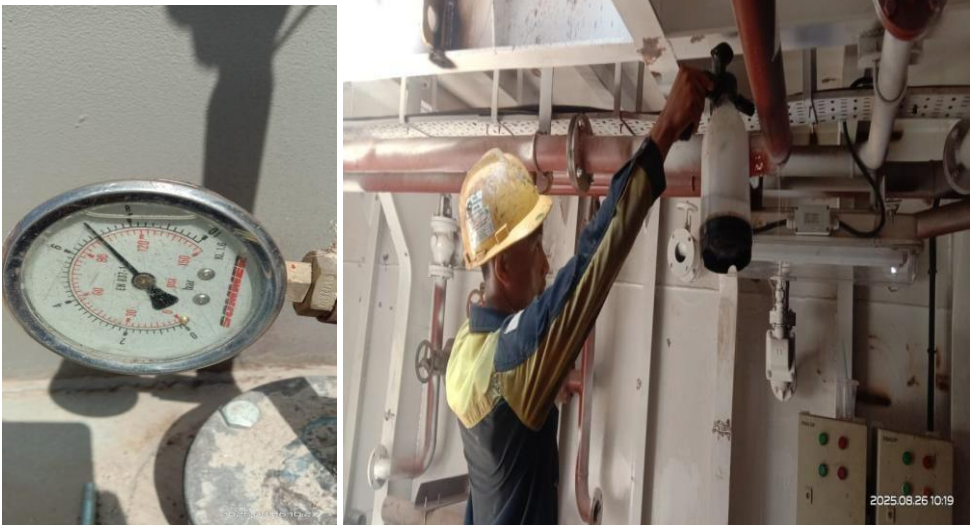
| NO. | GAMBAR KERJA | KETERANGAN |
|---|---|---|
| 1. | | <p>Air Preasure Test<br/>pada Pipa Fuel Oil<br/>Tank</p> |

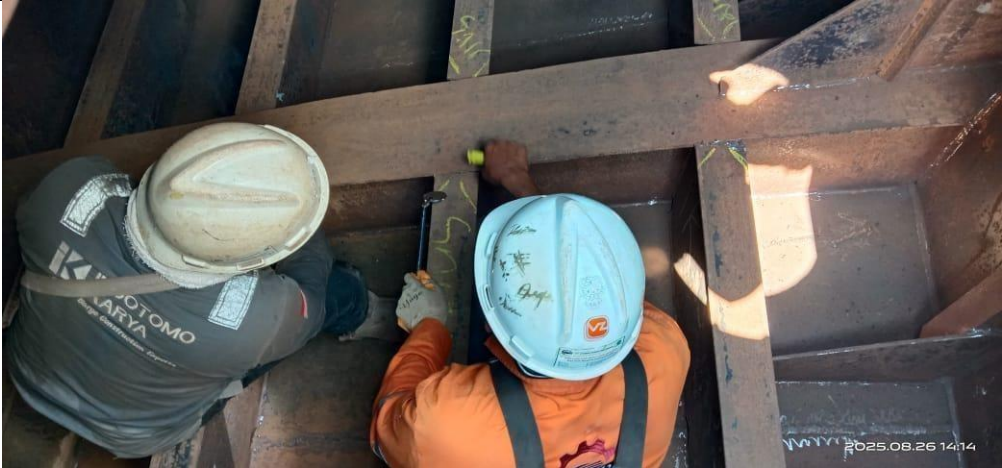
| NO. | URAIAN KEGIATAN | PEMBIMBING KP | PARAF |
|---|---|---|---|
| 2. | <p><i>Visual welding Inspection</i> pada tanki ballast hull no 079 tujuan dari pengecekan ini Adalah untuk memastukan area dalam tangki sudah diwelding sesuai prosedur</p> | Surya | |

| NO. | GAMBAR KERJA | KETERANGAN |
|---|---|---|
| 2. | | <p><i>Visual welding<br/>Inspection</i> pada<br/>tanki ballast hull no<br/>079</p> |

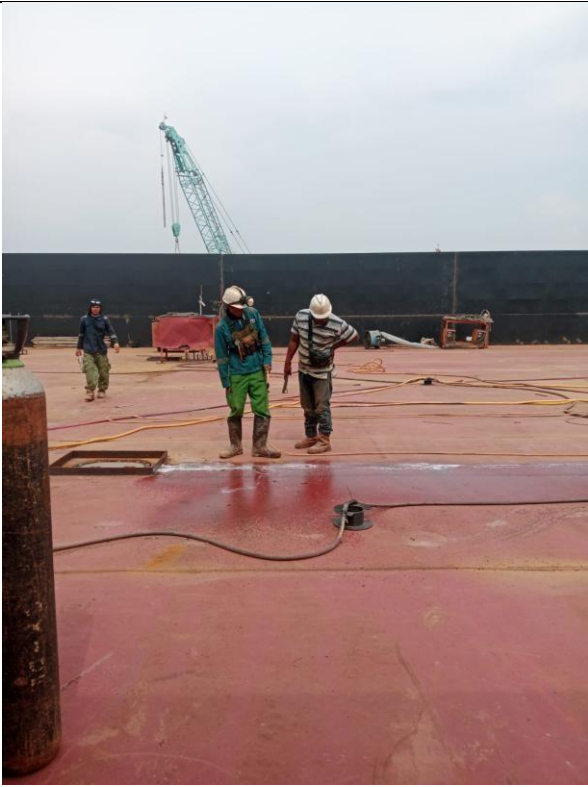
| NO. | URAIAN KEGIATAN | PEMBIMBING KP | PARAF |
|---|---|---|---|
| 1. | <p>Pada hari ini saya ikut pak Zikri selaku QC untuk melakukan <i>Air Preasure Test</i> pada kapal tongkang hull no 071 di tangka 7,8,9,dan 10 Starboard, Portside, dan Center Starboard, Portside.</p> <ul style="list-style-type: none"><li>• Tankki di isi dengan oksigen bertekanan</li><li>• Hingga air pada selang sampai pada ketinggian 150 atau hingga 180 cm</li><li>• Lalu pada area weldingan disemprot air sabun pastikan di area sambungan tersebut tidak ada gelembung yang menunjukkan kebocoran</li></ul> <p>Tujuan dari penujian ini Adalah untuk memastikan area weldingan tidak ada yang bocor.</p> | Surya | |

| NO. | GAMBAR KERJA | KETERANGAN |
|---|---|---|
| 1. | | <p><i>Air Preasure Test</i></p> |

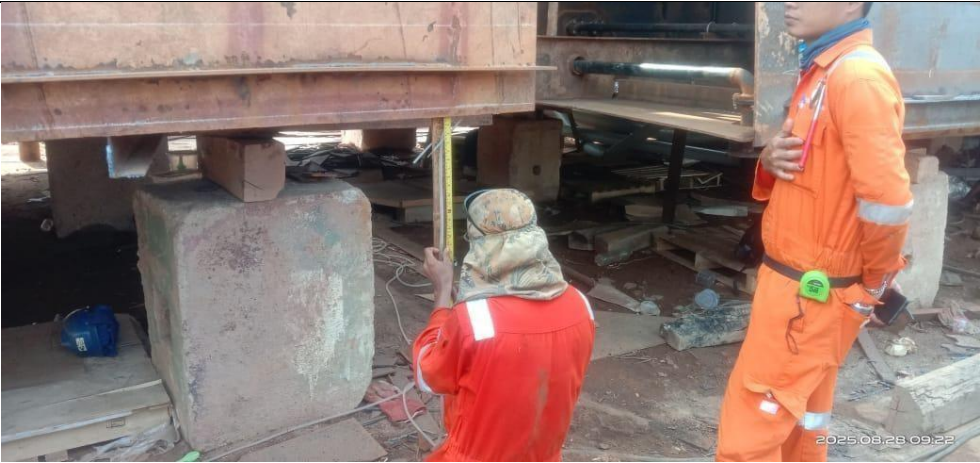
| NO. | URAIAN KEGIATAN | PEMBIMBING KP | PARAF |
|---|---|---|---|
| 1. | <i>Levelling</i> pada area <i>Raise Deck</i> kapal tugboat hull no93<br><br>Pada area rise deck kedepan setiap frame nya naik 8mm<br>karna kondisi kapal dalam keadaan terbalik jadi kita turunkan 8 mm | Surya | |

| NO. | GAMBAR KERJA | KETERANGAN |
|---|---|---|
| 1. | A photograph showing two construction workers in orange safety uniforms. One worker, wearing a red shirt and a patterned headscarf, is kneeling and holding a yellow measuring tape against a large, rectangular concrete block. The other worker, in an orange jumpsuit, stands next to him, observing the measurement. They are working on a construction site with various materials and equipment visible in the background. A timestamp '2025.08.28 09:22' is visible in the bottom right corner of the photo. | <p><i>Levelling pada area<br/>Raise</i></p> |

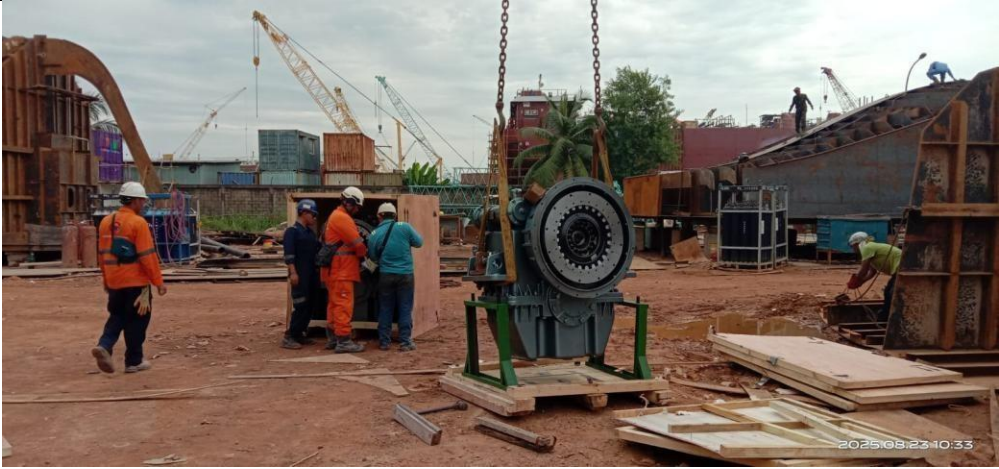
| NO. | URAIAN KEGIATAN | PEMBIMBING KP | PARAF |
|---|---|---|---|
| 1. | <p>Melihat erection gear box kapal,gear box adalah komponen penting pada kapal fungsi dari gear box adalah</p> <ul style="list-style-type: none"><li>• mengurangi putaran mesin agar sesuai dengan kebutuhan propeller.</li><li>• Meningkatkan torsi agar kapal dapat mendorong air dengan efisien.</li><li>• Mengubah arah putaran misalnya dari horizontal engine shaft ke vertical shaft (bevel gear).</li></ul> | | |

| NO. | GAMBAR KERJA | KETERANGAN |
|---|---|---|
| 1. | | Erection gear box |
