LAPORAN KERJA PRAKTEK
PT. KARYA TEKNIK UTAMA SHIPYARD
Sungai Aleng, RT 01, RW 11 Kelurahan Sungai Binti, Kecamatan
Sagulung, Batam, Kepulauan Riau-Indonesia

JURUSAN TEKNIK PERKAPALAN
PRODI D-III TEKNIK PERKAPALAN
POLITEKNIK NEGERI BENGKALIS
2023

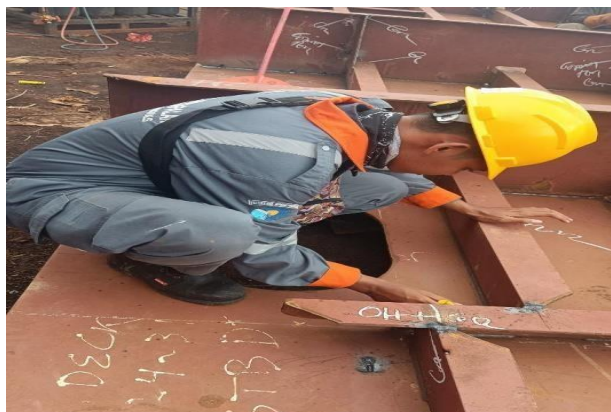
Gambar 2. 1 Proses *inspect welding*

Kemudian pada siang harinya kami mengikuti Pak Aulia selaku QC *hull* memeriksa lambung dasar kapal crane barge, apakah ada kebocoran pada tempat stop block yang sudah di pindah. Setelah mengecek seluruh bagian dasar lambung kapal selanjutnya kami melakukan *inspect welding* pada bagian *transverse bulkhead* dan *main deck*. *Inspect welding* ini dilakukan untuk mengetahui kesalahan atau kerusakan yang terjadi pada saat mengelas dan mencari cacat-cacat las agar dapat diperbaiki. Adapun cacat las yang dimaksud yaitu *undercut*, *porosity*, dan *spatter*, untuk lebih jelas dapat dilihat pada Gambar 2.1.

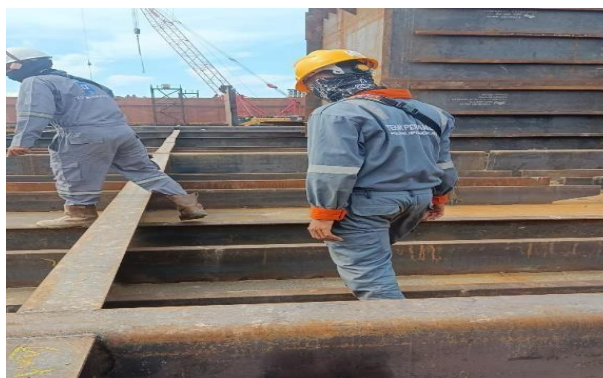
Gambar 2. 2 *inspect welding* bagian *bottom*

Pada hari selasa pagi kami diajak Pak Dikwan selaku QC *hull* untuk melakukan *inspect welding* pada bagian *bottom* dan *main deck* di kapal tongkang. *Inspect welding* ini dilakukan untuk mengetahui kesalahan atau kerusakan yang terjadi pada saat mengelas dan mencari cacat-cacat las agar dapat diperbaiki. Adapun cacat las yang dimaksud yaitu *undercut*, *porosity*, *spatter*, dan *miss welding*, untuk lebih jelas dapat dilihat pada Gambar 2.2.

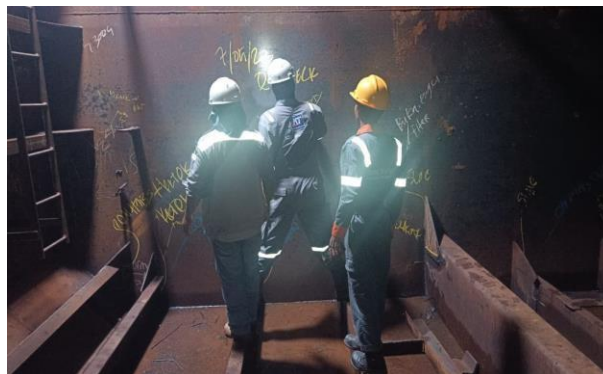
Gambar 2. 4 *Inspect welding* pada tangki kapal tongkang

Pada hari rabu pagi kami ikut QC *hull*, mengawasi pembongkaran stop block pada kapal crane bargs pada posisi yang akan di pasang *AirBag*, *AirBag* adalah balon yang terbuat dari karet dimana balon tersebut berisi udara yang dialirkan dari kompresor. Fungsi airbag digunakan unuk meluncurkan kapal atau launching, selanjutnya kami mengikuti QC untuk menginspect welding pada bagian tanki void nomor 6 (CS) center starboard dan bagian tanki void nomor 7 (S) starboard pada kapal tongkang. *Inspect welding* ini dilakukan untuk

mengetahui kesalahan atau kerusakan yang terjadi pada saat mengelas dan mencari cacat-cacat las agar dapat diperbaiki. Adapun cacat las yang dimaksud yaitu *undercut*, *porosity*, *slag inclusion*, *spatter*, *miss welding*, untuk lebih jelas dapat dilihat pada Gambar 2.4.

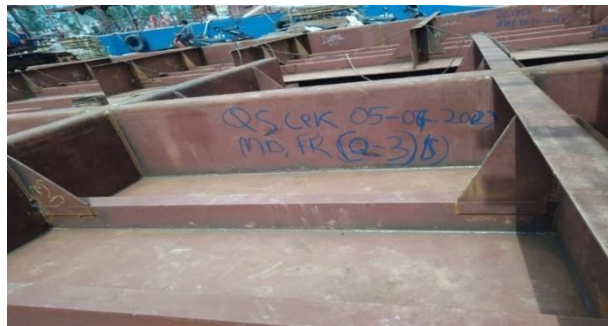
Gambar 2. 5 *Inspect welding* terhadap *main deck*

Pada siang harinya kami mengikuti Pak Aulia selaku QC *hull*, untuk melanjutkan *inspect welding* pada kapal crane barge bagian *main deck*, hal ini dilakukan untuk mengetahui kesalahan atau kerusakan yang terjadi pada saat mengelas dan mencari cacat-cacat las agar dapat diperbaiki. Adapun yang kami temui yaitu *kurangnya ketebalan pada lasan*, untuk lebih jelas dapat dilihat pada Gambar 2.5.

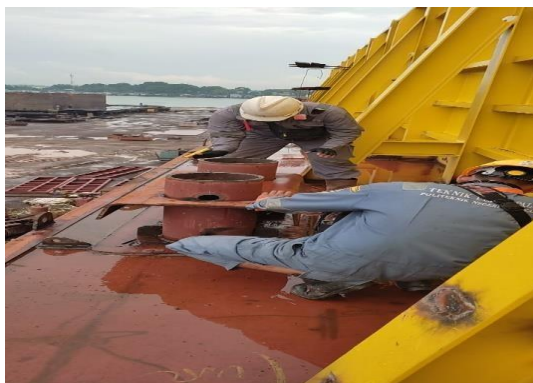
Gambar 2. 6 *Inspect welding* terhadap *Bollard*

Pada hari kamis pagi kami mengikuti Pak M arif selaku QC *hull*, untuk melakukan *inspect welding* pada *bollard* kapal tongkang. Benda yang berada disuatu sisi atau tepi tempat yang terbuat dari besi cor yang berbentuk bulat. Fungsinya Supaya pada saat kapal bersandar didermaga tetap berada pada posisinya, tidak bergeser, berputar, ataupun pindah tempat akibat gelombang, arus dan angin. *Inspect welding* ini dilakukan untuk mengetahui kesalahan atau kerusakan yang terjadi pada saat mengelas dan mencari cacat-cacat las agar dapat diperbaiki. Adapun cacat las yang dimaksud *porosity* dan *Miss Welding*, untuk lebih jelas dapat dilihat pada Gambar 2.6.

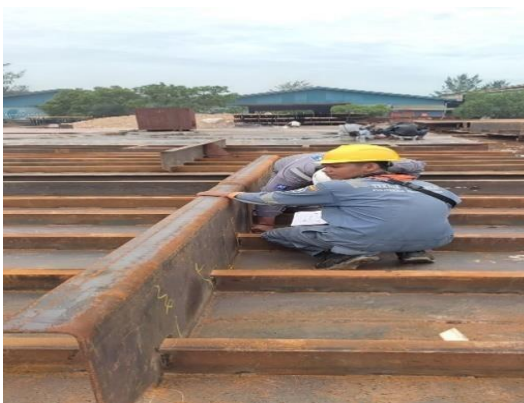
Gambar 2. 7 *Inspect welding* terhadap *Transverse Bulkhead*

Pada siang harinya kami mengikuti pak virman selaku QC *hull*, untuk melakukan *inspect welding* pada bagian *transverse bulkhead* kapal Tongkang, hal ini dilakukan untuk mengetahui kesalahan atau kerusakan yang terjadi pada saat mengelas dan mencari cacat-cacat las agar dapat diperbaiki. Adapun yang kami temui yaitu *undercut* dan *miss welding*, untuk lebih jelas dapat dilihat pada Gambar 2.7.

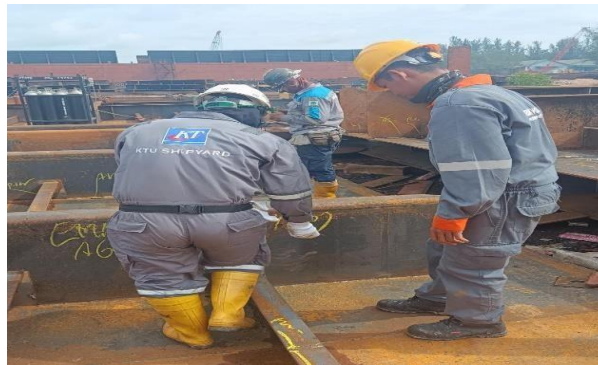
Gambar 2. 10 *Inspect welding* terhadap *main deck*

Pada hari pagi senin tanggal 10 kami mengikuti Pak Nurgianto selaku QC *hull*, untuk melakukan *inspect welding* kapal tongkang pada bagian panel *main deck*. *Inspect welding* ini dilakukan untuk mengetahui kesalahan atau kerusakan yang terjadi pada saat mengelas dan mencari cacat-cacat las agar dapat diperbaiki. Adapun cacat las yang dimaksud yaitu *undercut*, *porosity*, *spatter*, *miss welding*. Dan Selanjutnya kami di ajarkan cara membedakan panel *main deck*, *transver bulkhead*, dan *longitudinal bulkhead*, untuk lebih jelas dapat dilihat pada Gambar 2.10.

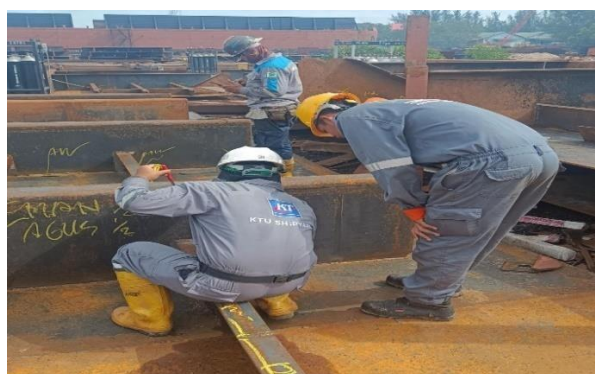
Gambar 2. 12 *Inspect welding terhadap Main deck*

Pada hari Selasa kami diajak oleh QC *hull*, untuk melakukan *inspect welding* pada bagian *main deck* di kapal tongkang. *Inspect welding* ini dilakukan untuk mengetahui kesalahan atau kerusakan yang terjadi pada saat mengelas dan mencari cacat-cacat las agar dapat diperbaiki. Adapun cacat las yang dimaksud yaitu *undercut*, *porosity*, *spatter*, dan *miss welding*, untuk lebih jelas dapat dilihat pada Gambar 2.12.

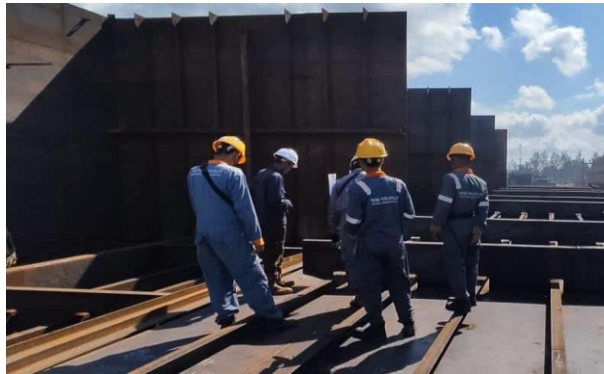
Gambar 2. 15 *Inspect welding terhadap longitudinal bulkhead & Bottom*

Pada hari kamis tanggal 13 pagi kami ikut QC Pak M. Arif untuk melakukan *inspect welding* kapal tongkang pada bagian panel longitudinal bulkhead dan Bottom. *Inspect welding* ini dilakukan untuk mengetahui kesalahan atau kerusakan yang terjadi pada saat mengelas dan mencari cacat-cacat las agar

dapat diperbaiki. Adapun cacat las yang dimaksud yaitu *undercut*, *porosity*, *crack*, dan *miss welding*, untuk lebih jelas dapat dilihat pada Gambar 2.15.

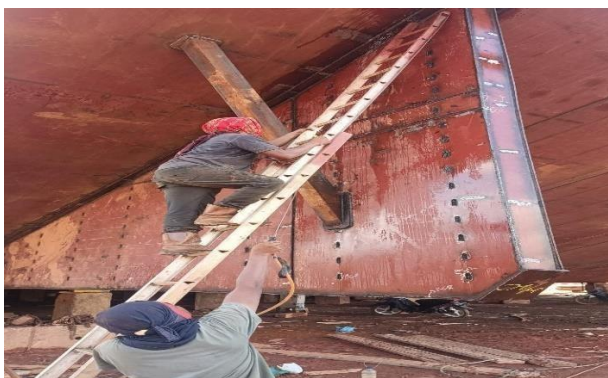
Gambar 2. 41 Proses *air pressure test sgeg*

Pada pagi hari ini kami masih mengikuti Pak Yusuf selaku QC *hull*, Untuk melakukan *air pressure test* pada bagian sgeg portside dan starboard kapal tongkang celvia star 10. Pada sgeg portside dan starboard ini memiliki jumlah kebocoran yang berbeda, pada bagian (P) memiliki jumlah kebocoran 57 titik bocor dan kebanyakan berada di bagian slot welding, sedangkan (S) memiliki jumlah kebocoran 61 titik dan sama juga kebocorannya lebih banyak dibagian slot welding, untuk dapat lebih jelas dapat dilihat pada Gambar 2. 41.

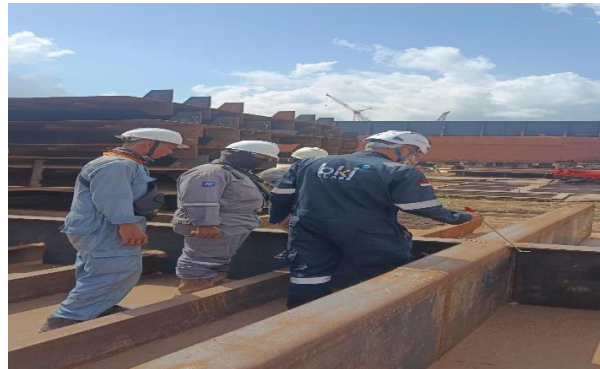
Gambar 2. 42 *Inspect welding* pada bagian *main deck*

Pada hari rabu ini kami mengikuti pak virman selaku QC *hull* dan pak koko andi selaku surveyor class BKI, untuk melakukan *inspect welding* pada bagian main *deck* tongkang, Dapat dilihat pada gambar dibawah ini merupakan kegiatan

inspect welding yang kami lakukan, untuk lebih jelas dapat dilihat pada Gambar 2.42.

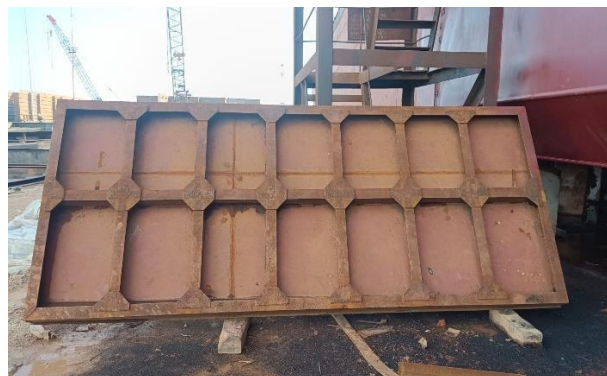
Gambar 2. 43 *pintu said board*

Pada siang harinya kami mengikuti pak M arif selaku QC *hull*, untuk melakukan *inspect welding* pada bagian *pintu said board* kapal tongkang, *inspect welding* ini dilakukan untuk mengetahui kesalahan atau kerusakan yang terjadi pada saat mengelas, untuk lebih jelas dapat dilihat pada Gambar 2.43.

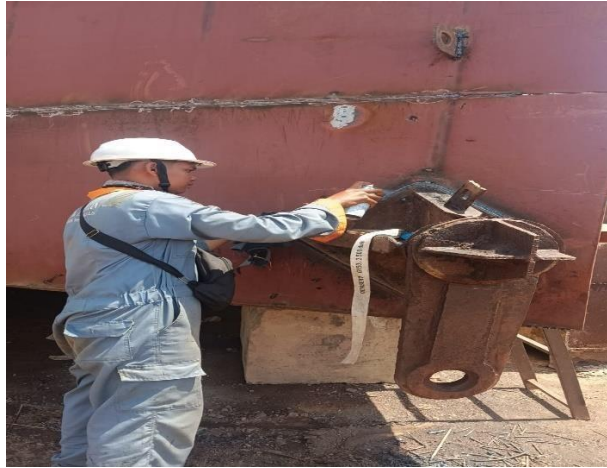
Gambar 2. 44 Proses *penetran test*

Pada pagi hari Kamis ini kami membantu pak erik selaku QC *hull*, untuk melakukan pengujian NDT menggunakan *penetran test*, untuk mengetahui cacat pada lasan kupingan *head blok*, pada kapal tongkang *hull 1642*, berikut proses penetran test:

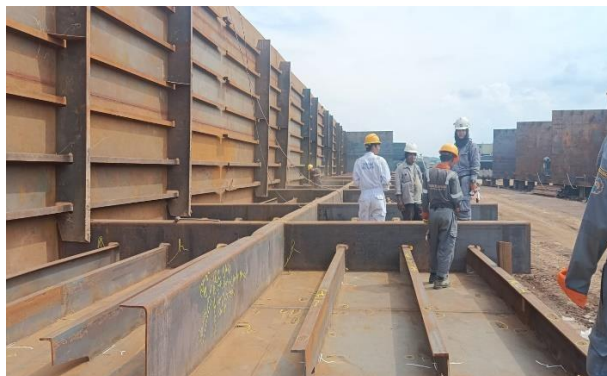
Gambar 2. 45 *inspect welding* terhadap *Bottom*

Pada siang harinya kami mengikuti Pak Nurgianto selaku QC *hull*, untuk melakukan *inspect welding* pada bagian *bottom* frame 4-19 portside pada kapal tongkang *hull* 1661, *inspect welding* ini dilakukan untuk mengetahui kesalahan atau kerusakan yang terjadi pada saat mengelas dan mencari cacat-cacat las agar dapat diperbaiki, Adapun cacat-cacat las yang dimaksud yaitu *undercut*, *porosity* dan *miss welding*, untuk lebih jelas dapat dilihat pada Gambar 2.45.

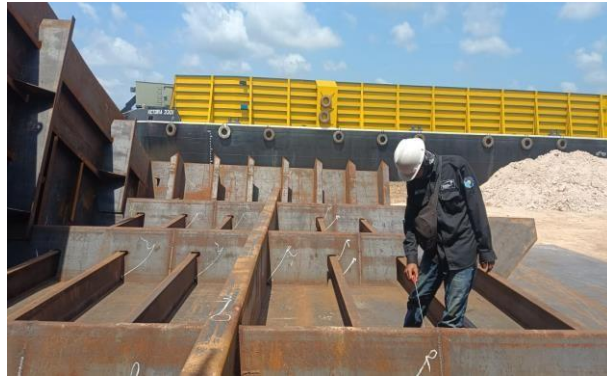
Gambar 2. 46 *inspect welding* terhadap *Bottom*

Pada hari Jumat pagi ini kami mengikuti pak Virman selaku QC *hull*, untuk melakukan *inspect welding* pada *Bottom frame 0-4 portside* pada kapal tongkang *hull 1675*, *inspect welding* ini dilakukan untuk mengetahui kesalahan atau kerusakan yang terjadi pada saat mengelas dan mencari cacat-cacat las agar dapat diperbaiki, Adapun cacat-cacat las yang dimaksud yaitu *undercut*, *pinhole*, *spatter* dan *miss welding*, untuk lebih jelas dapat dilihat pada Gambar 2.46.

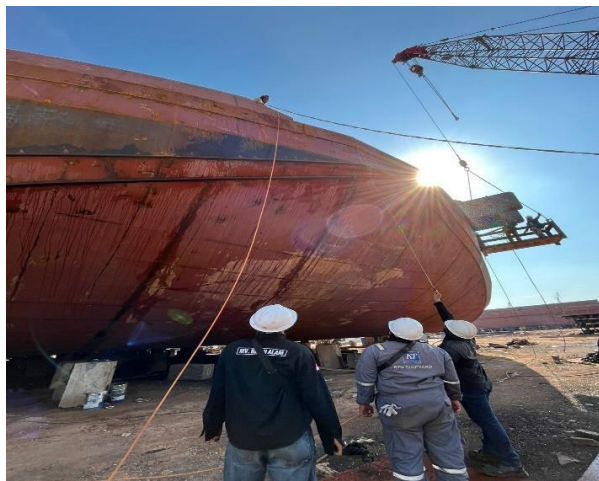
Gambar 2. 47 Proses *air pressure test eksternal*

Pada siang hari kami masih mengikuti Pak Virman selaku QC *hull*, Untuk melakukan *air pressure test eksternal* pada kapal tongkang *hull 1647*, *air pressure test eksternal* bertujuan ini untuk mengetahui kebocoran pada bagian kulit atau bagian luar kapal contoh *side shell*, *bottom* dan *main deck*, untuk dapat lebih jelas dapat dilihat pada Gambar 2. 47

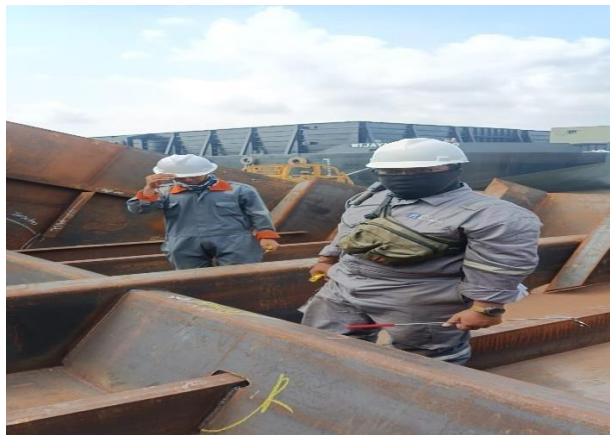
Gambar 2. 48 *inspect welding* terhadap *Bottom*

Pada hari sabtu pagi ini kami mengikuti Pak Virman selaku QC *hull*, untuk melakukan *inspect welding* pada Bottom frame 0-4 (CP,CS dan S) pada kapal tongkang *hull* 1647, *inspect welding* ini dilakukan untuk mengetahui kesalahan atau kerus akan yang terjadi pada saat mengelas dan mencari cacat-cacat las agar dapat diperbaiki, Adapun cacat-cacat las yang dimaksud yaitu *undercut*, *pinhole*, *speatter* dan *miss welding*, untuk lebih jelas dapat dilihat pada Gambar 2.43.

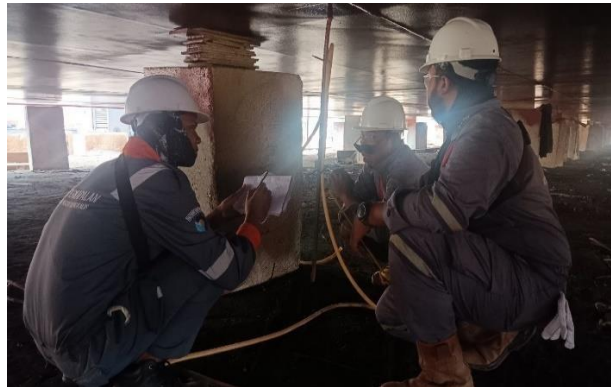
Gambar 2. 49 proses *keel deflection*

Pada siang harinya kami mengikuti pak virman selaku QC *hull*, untuk melakukan *keel deflection* pada kapal tongkang *hull* 1648, *keel deflection* ini

bertujuan untuk mengetahui level kenaikan setiap per bulhead, untuk lebih jelas dapat dilihat pada Gambar 2.49.

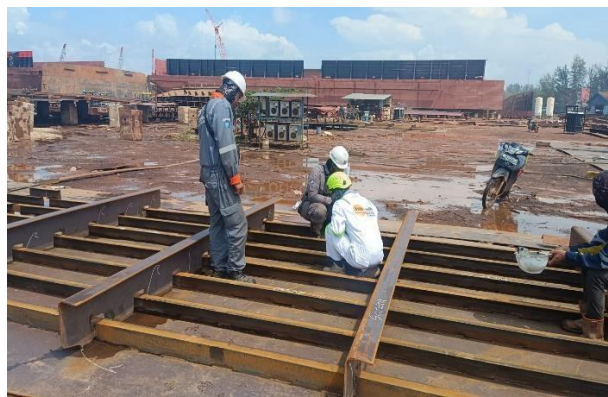
Gambar 2. 51 *Inspect welding* terhadap *longitudinal bulkhead*

Pada hari rabu pagi ini kami mengikuti pak M arif selaku QC *hull* dan pak saipul selaku *owner* untuk melakukan *inspect welding* pada bagian *longitudinal bulkhead* fream 4-34 pada kapal tongkang *class* BKI, dapat dilihat pada gambar dibawah ini merupakan kegiatan *inspect welding* yang kami lakukan, untuk lebih jelas dapat dilihat pada Gambar 2.51.

Kemudian setelah kami selesai melakukan *inspect welding* ini didapatilah hasilnya yang mana ada beberapa las-lasan yang perlu digerinda dan lakukan pengelasan ulang dikarenakan ada terdapat beberapa *undercut*, untuk lebih jelas dapat dilihat pada Gambar 2.52.

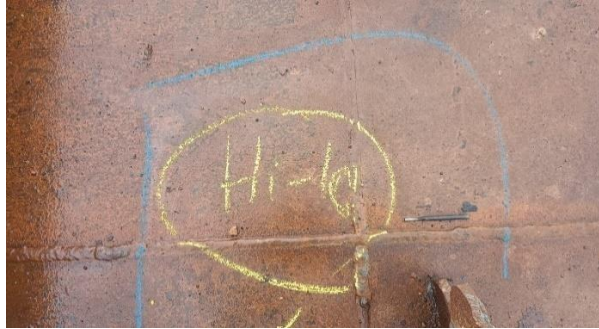
Gambar 2. 53 *Hight low*

Pada siang harinya kami masih mengikuti pak virman untuk melakukan *inspect welding* bersama pak yose selaku owner kapal tongkang *hull* 1661, pada panel *main deck* yang kami cek tadi pagi, dan didapatilah hasilnya yang mana ada beberapa pada joinan plat deck yang mengalami *Hight low*, untuk lebih jelas dapat dilihat pada Gambar 2.53.

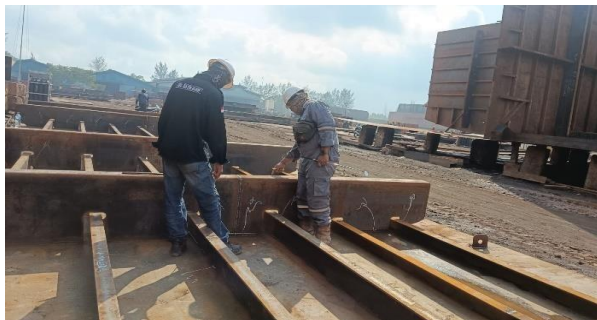
Gambar 2. 54 *Inspect welding* terhadap *side shell*

Pada pagi hari kami mengikuti Pak virman selaku QC *hull*, untuk melakukan *inspect welding* pada bagian panel *side shell* fream 13-22 *Starboard* di kapal tongkang *hull* 1675. *Inspect welding* ini dilakukan untuk mengetahui kesalahan atau kerusakan yang terjadi pada saat mengelas dan mencari cacat-cacat

las agar dapat diperbaiki. Adapun cacat las yang dimaksud yaitu *undercat*, *porosity*, *crack*, dan *miss welding*, untuk lebih jelas dapat dilihat pada Gambar 2.54.

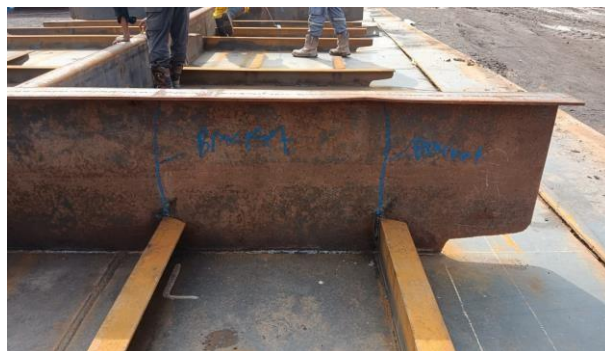
Pada hari pertama diminggu kedelapan ini tepatnya pada pagi hari kami mengikuti Pak M Arif selaku QC *hull*, untuk membantunya dalam melakukan *inspect welding* bersama Pak yose selaku Surveyor owner, pada panel *transverse bulkhead* di kapal tongkang *hull* 1659, Adapun yang kami temukan dalam melakukan *inspect welding* ini ada kekurangan *tripping bracket*, untuk lebih jelas dapat dilihat pada Gambar 2.56.

Gambar 2. 56 *Tripping bracket* yang kurang

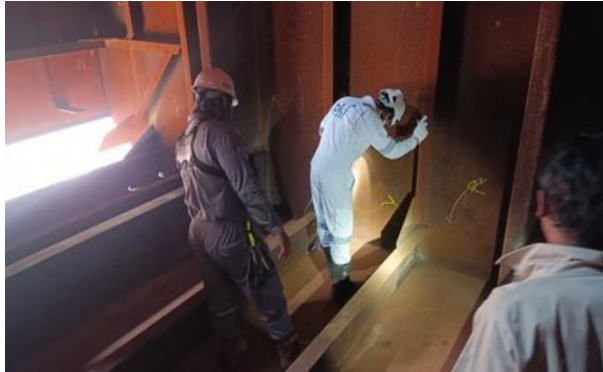
Gambar 2. 57 *inspect welding* bersama class *BKI*

Pada siang harinya kami masih mengikuti Pak M Arif selaku QC *hull*, untuk membantunya dalam melakukan *inspect welding* bersama pak Arifin selaku Surveyor class Bki terhadap tangki void 4,5,6 *portside* di kapal tongkang *hull* 1676, untuk lebih jelas dapat dilihat pada Gambar 2.57.

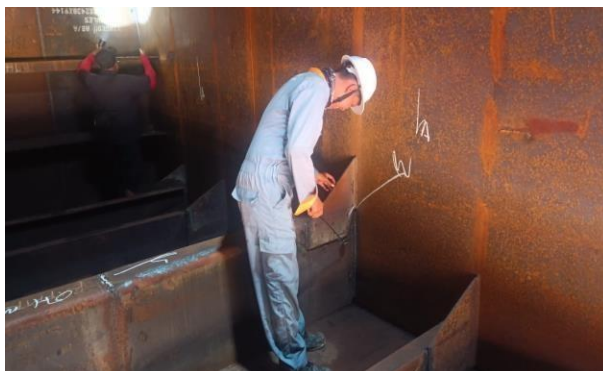
Gambar 2. 58 *Inspect welding* terhadap tangki

Pada hari kedua diminggu kedelapan ini kami mengikuti Pak Virman selaku QC *hull*, untuk melakukan *inspect welding* pada tangki void 2-4 *portside* pada kapal tongkang *hull* 1644, Tujuan *inspect welding* ini dilakukan untuk mengetahui kesalahan atau kerusakan yang terjadi pada saat mengelas dan mencari cacat-cacat las agar dapat diperbaiki. Adapun cacat las yang dimaksud yaitu *undercut*, *porosity*, *spatter*, *miss welding*, untuk lebih jelas dapat dilihat pada Gambar 2.58.

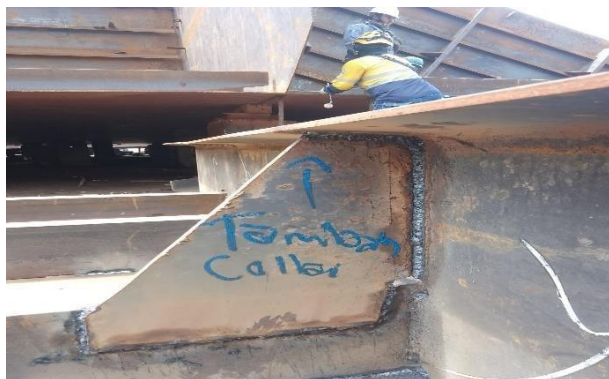
Pada hari rabu ini kami mengikuti pak virman selaku QC *hull*, untuk melakukan *inspect welding* bersama pak yose selaku *owner* pada panel *side shell frame 0-13* Porside dan *bottom frame 0-4* pada kapal tongkang *hull 1675*, tujuan dilakukan *inspect welding* untuk mengetahui kesalahan atau kerusakan yang terjadi pada saat mengelas dan mencari cacat-cacat las agar dapat diperbaiki. Adapun cacat las yang dimaksud yaitu *undercut*, *porosity*, *spatter*, *miss welding*, dan ada penambahan *collar* pada *triping bracket*, untuk lebih jelas dapat dilihat pada Gambar 2.60.

Gambar 2. 60 Penambahan *collar*

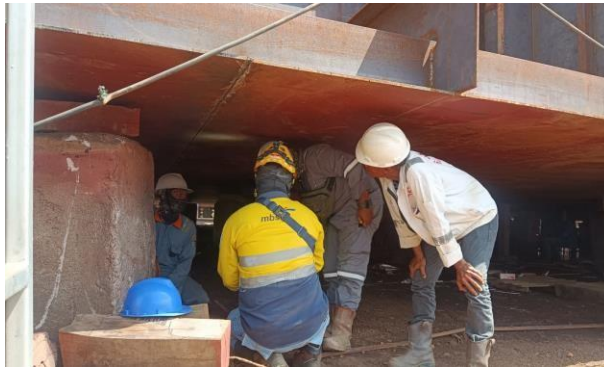
Gambar 2. 61 Proses pengecekan *gouging*

Pada pagi hari ini kami mengikuti Pak Virman selaku QC *hull*, untuk mengklasifikasi hasil *gouging* pada penjoinan plat *bottom* pada kapal tongkang *hull* 1675, bersama pak yose selaku *owner*, dapat dilihat lebih jelas pada gambar dibawah ini mereupakan proses pengecekan hasil *gouging*, untuk lebih jelas dapat dilihat pada Gambar 2.61.

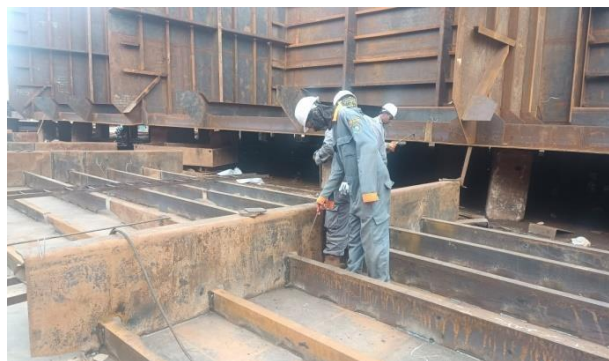
Gambar 2. 62 *Inspect welding* terhadap *side shell*

Pada siang harinya kami masih mengikuti Pak Virman selaku QC *hull*, untuk melakukan *inspect welding* pada panel *side shell frame* 13-23 Porside pada kapal tongkang *hull* 1675, tujuan dilakukan *inspect welding* untuk mengetahui kesalahan atau kerusakan yang terjadi pada saat mengelas dan mencari cacat-cacat las agar dapat diperbaiki. Adapun cacat las yang dimaksud yaitu *undercut*, *porosity*, *spatter*, *round weld* dan *miss welding*, untuk lebih jelas dapat dilihat pada Gambar 2.62.

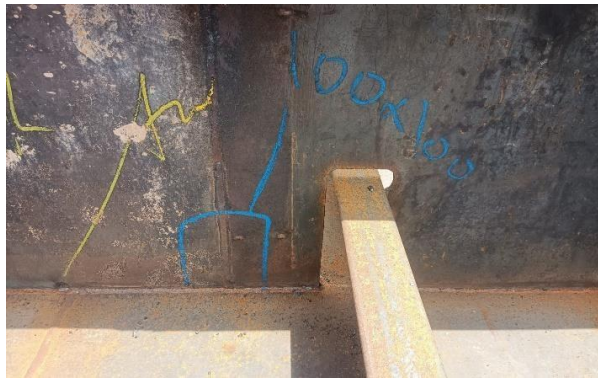
Pada pagi hari kami mengikuti Pak Virman selaku QC *hull*, untuk melakukan *inspect welding* bersama pak Yose selaku owner, pada panel *main deck* dan *side shell*, dalam melakukan *inspect welding* ini didapatilah hasilnya yang mana ada beberapa las-lasan yang perlu digerinda dan dilakukan pengelasan ulang dikarenakan ada terdapat beberapa undercat, porosity dan ada pun penambahan (*collar*), untuk lebih jelas dapat dilihat pada Gambar 2.63.

Gambar 2. 63 penambahan *Collar*

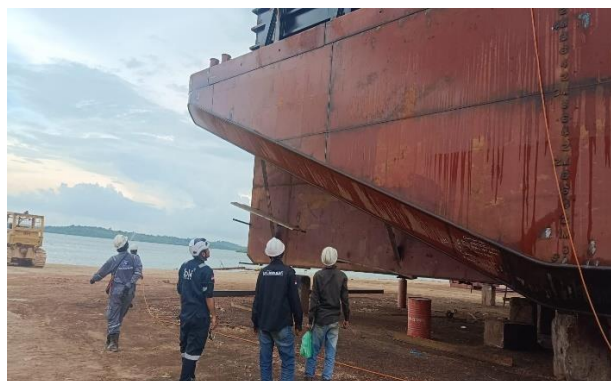
Gambar 2. 64 Proses *air pressure test eksternal*

Pada siang hari kami mengikuti Pak Aulia selaku QC *hull*, Untuk melakukan *air pressure test eksternal* pada kapal tongkang *hull 1642*, *air pressure test eksternal*, bertujuan untuk mengetahui kebocoran pada bagian kulit atau bagian luar kapal contoh *side shell*, *bottom* dan *main deck*, untuk lebih jelas dapat dilihat pada Gambar 2.64.

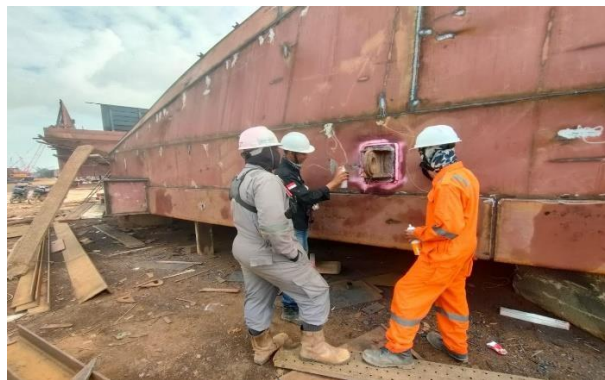
Gambar 2. 65 Proses *penetran test*

Pada pagi hari kamis ini kami membantu Pak M Arif selaku QC *hull*, untuk melakukan pengujian NDT menggunakan *penetran test*, untuk mengetahui cacat pada lasan kupingan *head blok*, pada kapal tongkang *hull* 1648, berikut proses penetran test:

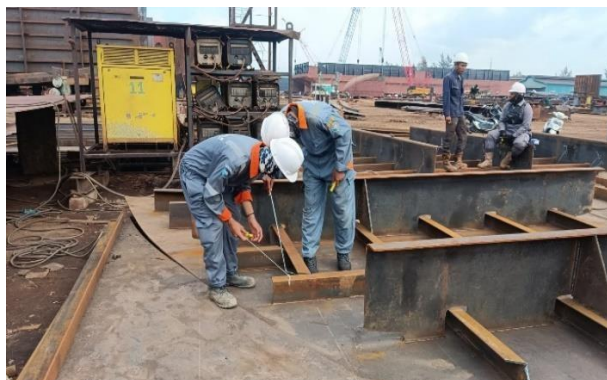
Gambar 2. 66 *Inspect welding* terhadap *longitudinal bulkhead*.

Pada pagi harinya senin ini kami mengikuti Pak M Arif selaku QC *hull*, untuk melakukan *inspect welding* pada panel *longitudinal bulkhead* pada *frame* 25-29 *center Porside & center* pada kapal tongkang *hull* 1659, tujuan dilakukan *inspect welding* untuk mengetahui kesalahan atau kerusakan yang terjadi pada saat mengelas dan mencari cacat-cacat las agar dapat diperbaiki. Adapun cacat las yang dimaksud yaitu *undercut*, *round weld* dan *miss welding*, untuk lebih jelas dapat dilihat pada Gambar 2.66.

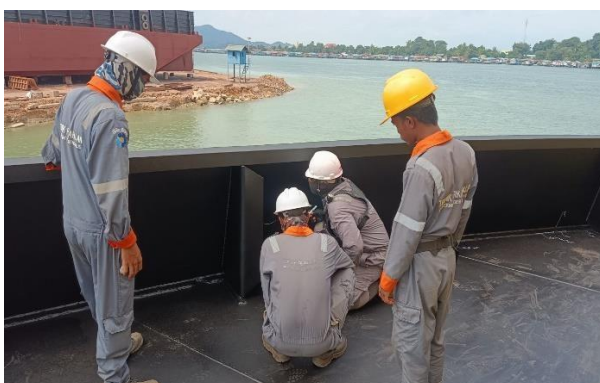
Gambar 2. 67 *inspect welding* terhadap *bulwark*

Pada siang harinya kami masih mengikuti Pak M Arif selaku QC *hull*, untuk melakukan *inspect welding* pada bagian *bulwark* pada kapal tongkang segara 69, tujuan dilakukan *inspect welding* untuk mengetahui kesalahan atau kerusakan yang terjadi pada saat mengelas dan mencari cacat-cacat las agar dapat diperbaiki. Adapun cacat las yang dimaksud yaitu *undercut*, *spatter*, *porosity* dan *miss welding*, untuk lebih jelas dapat dilihat pada Gambar 2.67.

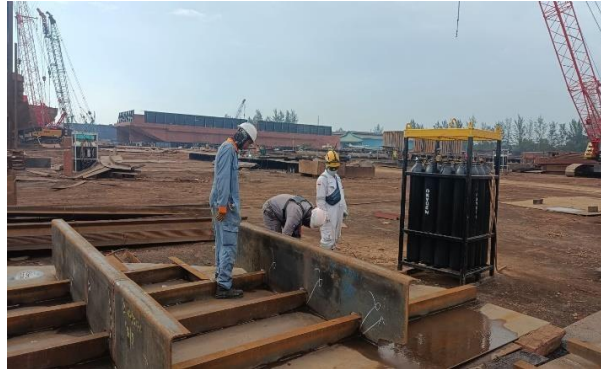
Gambar 2. 68 *Inspect welding* bersama owner

Pada hari selasa tanggal 29 Agustus tepatnya minggu ke sembilan kami mengikuti Pak M Arif selaku QC *hull*, untuk melakukan *inspect welding* bersama Pak Yose selaku owner, pada panel *longitudinal bulkhead* pada *frame 25-29 center Porside & center* pada kapal tongkang *hull 1659*, tujuan dilakukan *inspect welding* untuk mengetahui kesalahan atau kerusakan yang terjadi pada saat

mengelas dan mencari cacat-cacat las agar dapat diperbaiki. Adapun cacat las yang dimaksud yaitu *undercut* dan *miss welding*, untuk lebih jelas dapat dilihat pada Gambar 2.68.

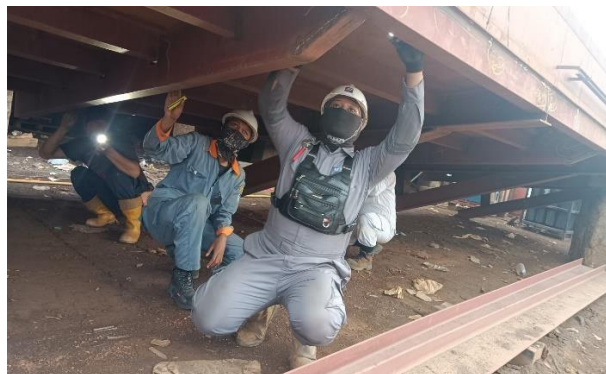
Gambar 2. 69 *Inspect welding* terhadap *side boad*

Pada siang harinya kami mengikuti Pak M Arif dan Pak Nurgianto selaku QC *hull*, untuk melakukan *inspect welding* bersama Pak Yose selaku owner, pada bagian *side boad Porside* pada kapal tongkang *hull 1659*, tujuan dilakukan *inspect welding* untuk mengetahui kesalahan atau kerusakan yang terjadi pada saat mengelas dan mencari cacat-cacat las agar dapat diperbaiki. Adapun cacat las yang dimaksud yaitu *undercut*, *spatter*, *porosity* dan *miss welding*, untuk lebih jelas dapat dilihat pada Gambar 2.69.

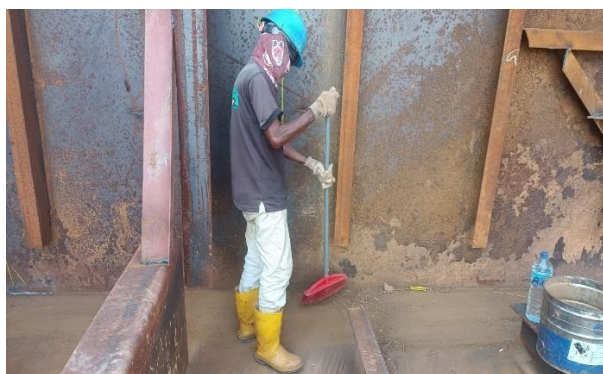
Gambar 3.9 Pembersihan area

1. Persiapkan alat-alat yang akan digunakan, seperti selang air, tabung berisi air sabun, mesin compressor/mesin sentral lengkap dengan selang penghubungnya, kapur penanda dan valve.
2. Bersihkan area didalam tangki dari air, lumpur dan area lasan harus bersih dari kerak las, untuk lebih jelas dapat dilihat pada Gambar 3.9.

Tujuan dilakukan pembersihan pada area pengelasan yang akan dilakukan pengujian supaya pada saat dilakukan proses pengujian dapat terlihat lebih jelas.

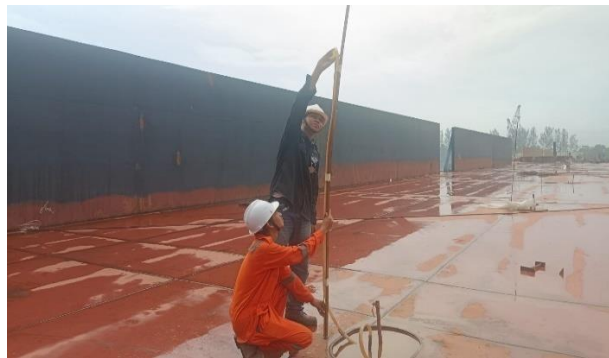
Gambar 3.13 Proses pengukuran air didalam selang

7. Perhatikan alat ukur tekanan sudah terpasang, pada saat pengujian ini menggunakan alat ukur selang yang berisi air untuk mengetahui tekanan udara didalam tangki tunggu air didalam selang mencapai ketinggian 2M, jika menggunakan *pressure gauge* tunggu tekanan mencapai 0,2 Bar, untuk lebih jelas dapat dilihat pada Gambar 2.13.

Pembuktian besar nya tekanan berdasarkan ketinggian cairan didalam selang dapat dibuktikan dengan formula sebagai berikut:

Dasar pengujian dengan menggunakan batas tekanan/*Pressure* sebesar 0,2 bar adalah berdasarkan ketentuan pada *Rules For The Classification And Construction For Seagoing Ships, Pada Rules BKI Vol 1 Section 3 mengenai tightness test.*

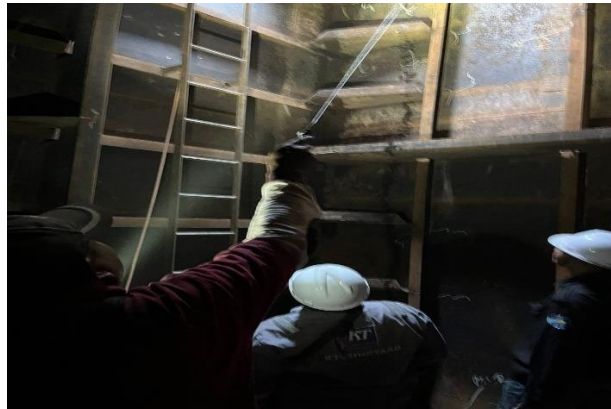
Gambar 3.14 Proses penyemprotan

8. Jika tekanan sudah mencapai sudah mencapai yang kita inginkan. Mulai lakukan penyemprotan cairan air sabun pada permukaan lambung kapal. Dapat dilihat lebih jelas pada Gambar 3.14.
