LAPORAN KERJA PRAKTEK
PT LESTARI OSEAN INDONESIA
Dapur 12, Sungai Pelunggut, Batam.

Yhosua Zendato

2023

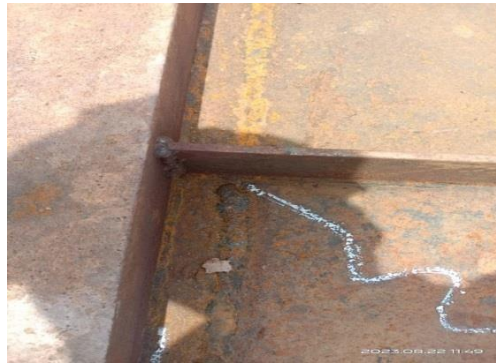
Gambar 1. 61 contoh cacat *welding undercuts*

Undercuts terjadi karena kelebihan panas yang menyebabkan logam cair terlalu banyak mengalir dan menciptakan goresan di tepi las. Cara mengatasinya kontrol arus dan tegangan pengelasan dengan benar agar panas tersebar merata. Gunakan elektrode yang tepat dan gerakan las yang stabil untuk menghindari pemuaiian berlebihan dan kelebihan panas. Untuk lebih jelas dapat kita lihat pada gambar 1.60.

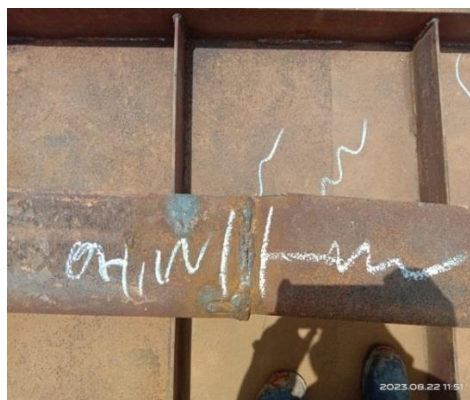
Gambar 1. 62 contoh cacat *welding crack*

Creack sering terjadi karena tegangan termal atau mekanis yang berlebihan, struktur mikro yang tidak tepat, atau ketidakcocokan bahan yang di *welding*. Cara mengatasinya ialah pilih bahan yang kompatibel dan metode pengelasan yang sesuai. Hindari pendinginan yang terlalu cepat setelah pengelasan untuk mengurangi tegangan termal. Pastikan persiapan permukaan yang baik, serta pemanasan atau prapemanasan jika diperlukan. Untuk lebih jelas dapat kita lihat pada gambar 1.61.
