LAPORAN KERJA PRAKTEK
PT. LESTARI OSEAN INDONESIA (LOI)

WAGESUFRIYANTO

TINJAUAN KHUSUS PROSES PENGUJIAN KEBOCORAN MENGUNAKAN METODE <i>AIR PRESSURE TEST</i> PADA BAGIAN TANKI (VOID) <i>CARGO DECK BARGE BBM 330 5 BATAM</i>.....	78
3.1 Pengertian <i>Air Pressure Test</i>	78
3.2 Metode-Metode pengujian kebocoran	78
3.3 Tahap-Tahap sebelum melakukan pengujian kebocoran.....	82
3.4 Alat- Alat yang digunakan.....	83
3.5 Metode udara bertekanan / <i>Air Pressure Test</i>	87
3.6 Cara melakukan pengujian kebocoran.....	88
3.7 Permasalahan dan Solusi	95
PENUTUP	98
4.1 Kesimpulan	98
4.2 Saran	98
DAFTAR PUSTAKA	99

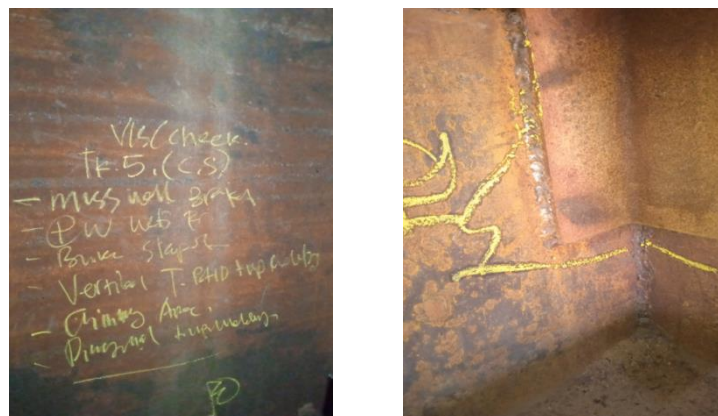
Gambar 2.1 *Visual inspeks* pada tanki

Dihari pertama saya langsung ditugas kan untuk melakukan *Visual inspeks* di bagian dalam tanki kapal *Cargo Deck Barge* Bersama Pembimbing lapangan saya bapak Sapri, disana kami melakukan pengecekan pada tanki untuk melihat cacat pengelasan

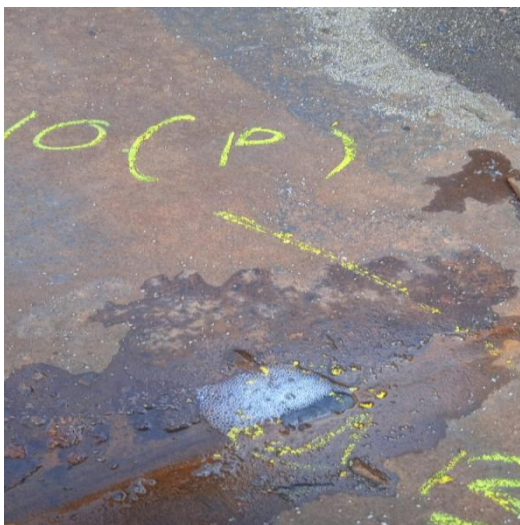
Gambar 2.7 Kebocoran pada *main deck*

Disore harinya kembali melakukan kegiatan pengecekan kebocoran pada tanki *Deck* dan ditemukan titik kebocoran pada tanki 10 p, dan segera dimarking diberi tanda

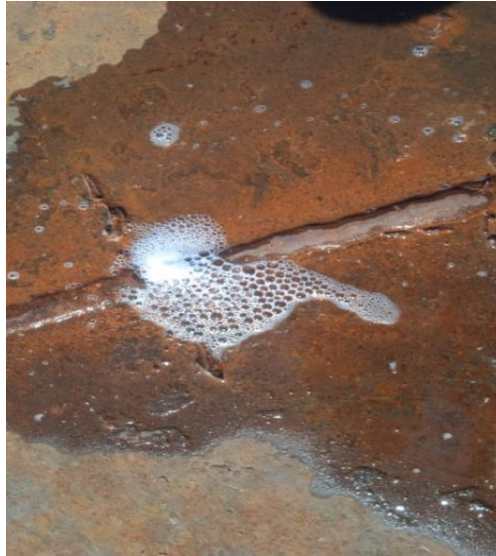
Gambar 2.8 Kebocoran pada *main deck*

Dihari Kelima kembali melakukan kegiatan pengujian kebocoran menggunakan metode *Air Pressure Test* pada tanki *Deck* dan ditemukan beberapa titik kebocoran

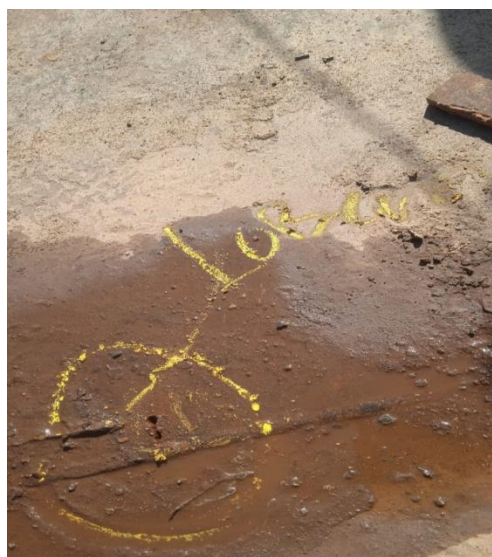
Gambar 2.9 Lubang pada *main deck*

Disore harinya kembali melakukan kegiatan pengecekan pada bagian tanki *Deck*, dan ditemukan lubang pada *Joint las*

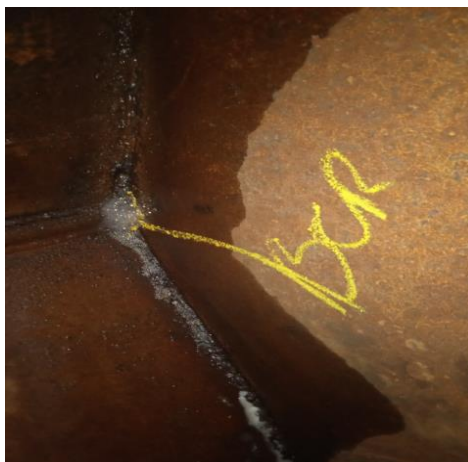
Gambar 2.13 Kebocoran pada tanki

Hari ketiga kembali melakukan kegiatan pengecekan kebocoran menggunakan metode *Air Pressure Test* pada bagian dalam tanki dan ditemukan kebocoran pada sudut sambungan *Transbulkhead* dan *Round Bar* bagian *Upper chin*

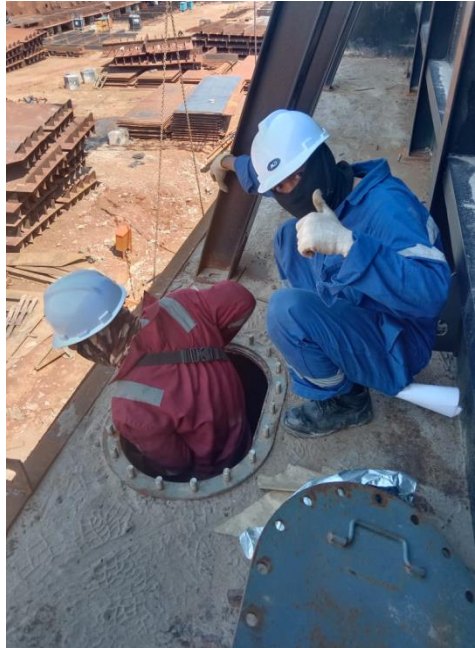
Gambar 2.14 Pengecekan pada tanki

Hari keempat ditugaskan kembali melakukan pengecekan kebocoran pada Tanki 10 bagian *port* menggunakan metode *Air Pressure Test*

Dan ditemukan titik kebocoran pada bagian dalam tanki 10 dibagian *vertical jointan Longbulkhead* dan *Transbulkhead*, dan segera di marking dan diberi tanda agar segera dilakukan Repair

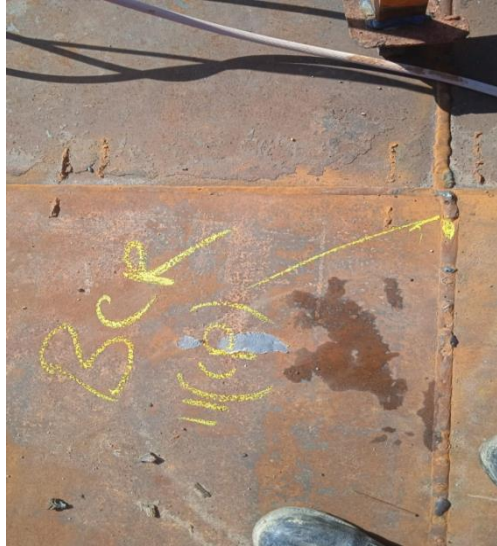
Gambar 2.16 Kebocoran pada tanki main deck

Dihari kelima ditugaskan kembali melakukan kegiatan pengecekan kebocoran menggunakan metode *Air Pressure Test* pada tanki 11 cp bagian *Deck*

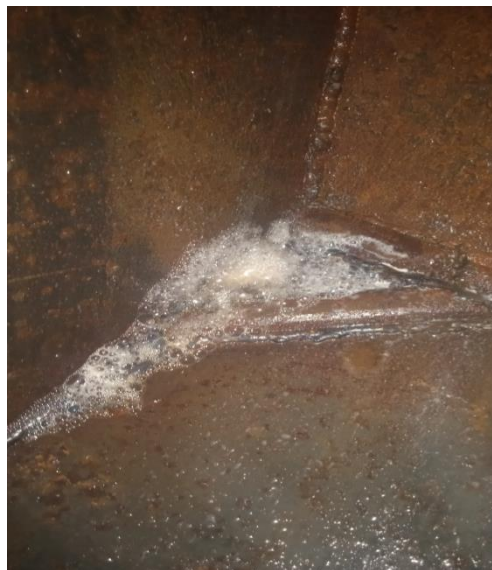
Gambar 2.17 Kebocoran pada tanki

Disore harinya saya kembali melakukan kegiatan pengecekan pada bagian dalam tanki, dan juga ditemukan titik kebocoran.pada bagian sudut *Longbulkhead* dan *Transbulkhead*

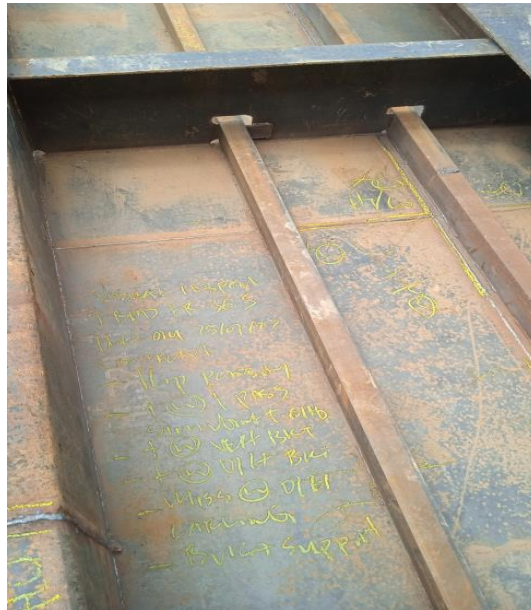
Gambar 2.26 *Visual inspeksi* pada *tranbulkhead*

Dihari kedua setelah proses Launching *Cargo Deck Barge* selesai, saya ditugaskan untuk melakukan *Visual Inspeksi* di Hull 014 dibagian *Transbulkhead* fr 26

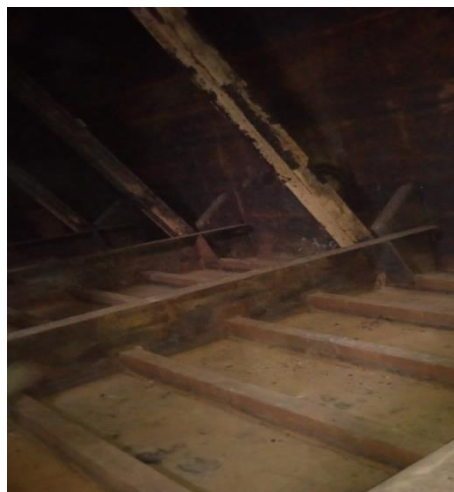
Gambar 2.29 Pengecekan rembesan air

Hari keempat melakukan kegiatan pengecekan rembesan air didalam tanki *Cargo Deck Barge* BBM 330 5 BATAM, setelah proses Launching selesai kapal akan di diam kan selama 2 hari, lalu akan dilakukan dilakukan pengecekan rembesan air apakah masih ada kebocoran atau tidak.

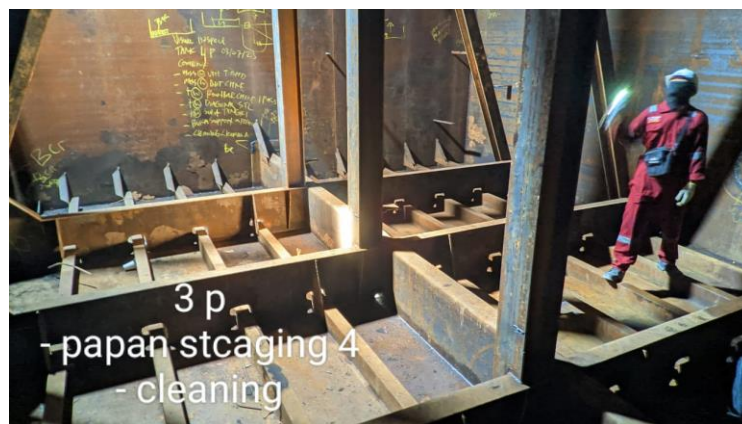
Gambar 2.31Pengecekan rembesan air pada tanki

Dihari pertama minggu kelima melakukan kegiatan pengecekan kembali rembesan air pada tanki dan juga mengecek hasil *repair* titik kebocoran

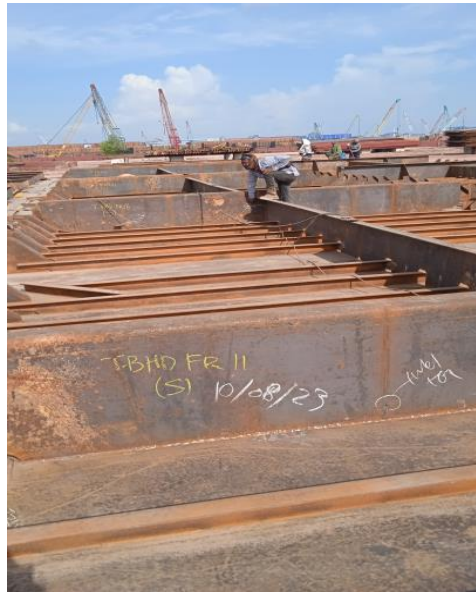
Gambar 3.10 *Visual inspeks* pada *L.bhd Hull 026*

Hari keempat ditugaskan untuk melakukan *Visual inspeks* pada bagian *Longbulkhead Hull 026*, pengecekan dilakukan untuk melihat konstruksi,cacat pada pengelasan,peletakan *Bracket* dan peletakan *Collar*

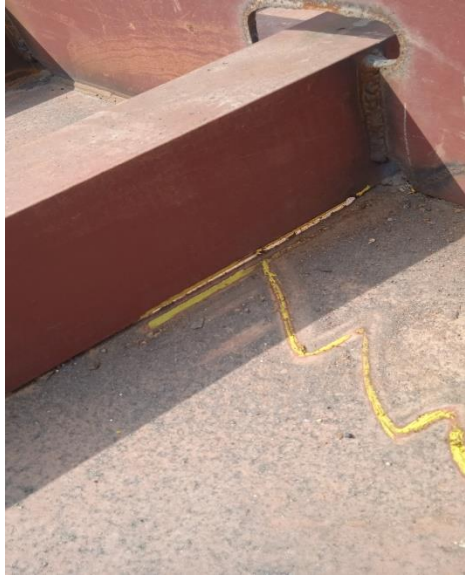
Gambar 3.32 *Miss Welding* pada bagian *Eagle*

Dihari ketiga melakukan kegiatan *Visual inspeks* pada bagian *Bottom Hull* 023 fr 6-11 (cs) dan ditemukan bagian bagian *Eagle* yang tidak di *welding*

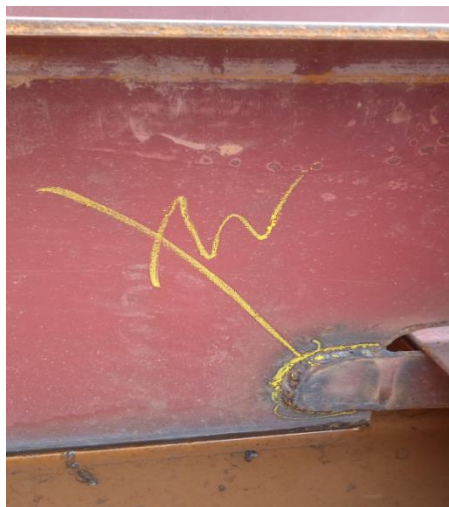
Disore harinya melanjutkan *Visual inspeks* pada bagian *Bottom* fr 11,16,21 (cs) dan juga ditemukan dibagian *Collar welding* yang tipis, padahal fungsi *Collar* sangat lah penting jika *weldingan* tidak kuat maka kapal akan tidak stabil.

Gambar 3.33 *Weldingan* bagian *collar* yang kurang baik

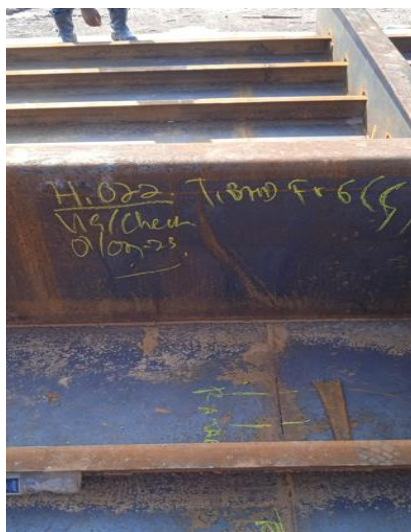
Disore harinya ditugaskan untuk melakukan *Visual inspeks* pada bagian *Transbulkhead fr 6 (s) Hull 022*

Gambar 4.2 *Visual inspeks* pada *T.bhd Hull 022*

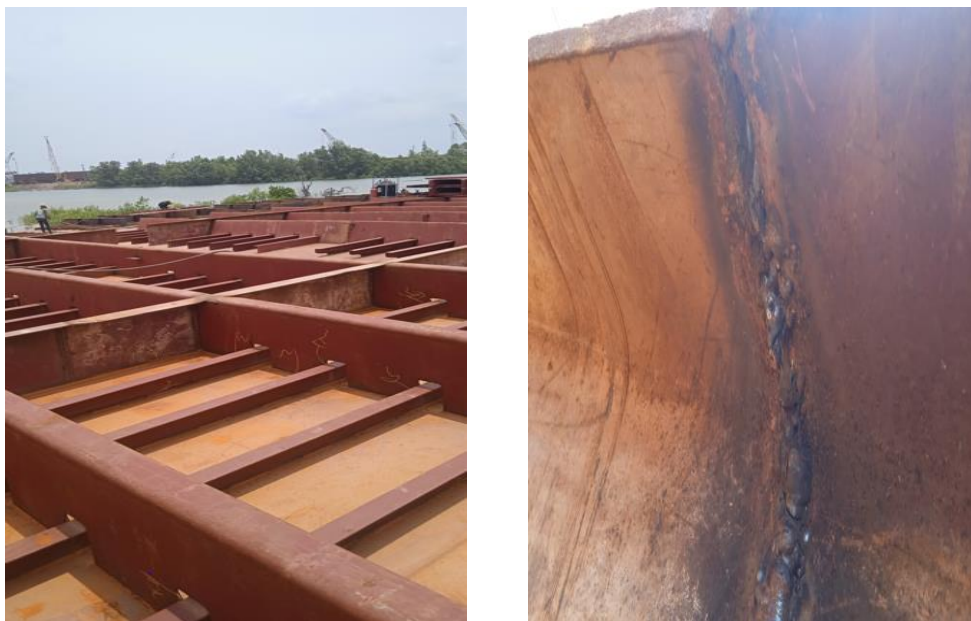
Disore harinya ditugaskan untuk mengecek bagian *Bottom Hull 023* mengecek konstruksi, pemasangan *Longitudinal Stiffener*, *Girder*, *Web frame*, pemasangan *Collar*, *Breacket*, dan pengelasan

Gambar 4.4 *Visual inspeks* pada bagian *Bottom Hull 023*

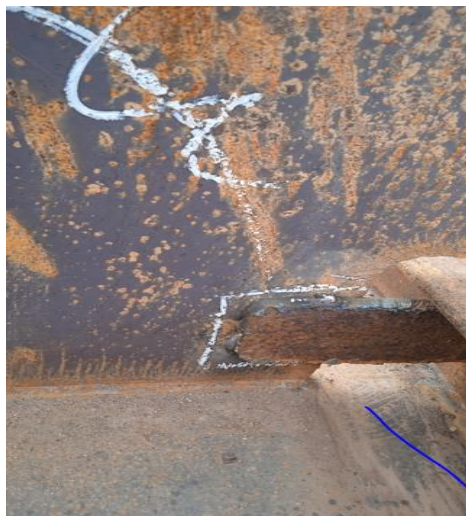
Hari kedua ditugaskan untuk melakukan kegiatan *Visual inspeks* pada bagian *Transbulkhead Hull 017 Class BKI*, dan ditemukan bagian *Collar* yang tidak diwelding

Gambar 4.10 *Visual inspeks* bagian *T.bhd* class BKI

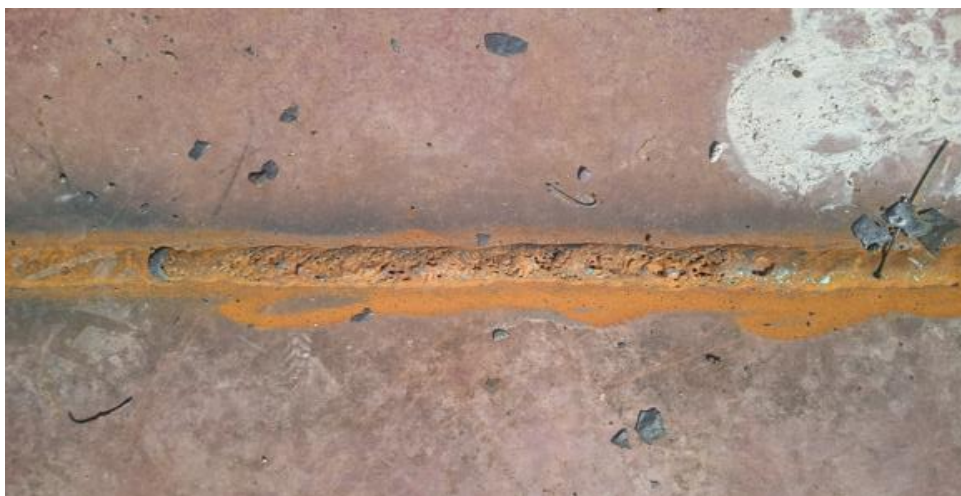
Hari keempat ditugaskan untuk mengecek bagian *Bottom Hull* 026 mengecek konstruksi, pemasangan *Longitudinal Stiffener*, *Girder*, *Web frame*, pemasangan *Collar*, *Breacket*, dan pengelasan, dan ditemukan cacat pada pengelasan yaitu *Porosity*.

Gambar 4.20 *Visual inspeks* pada bagian *Bottom*

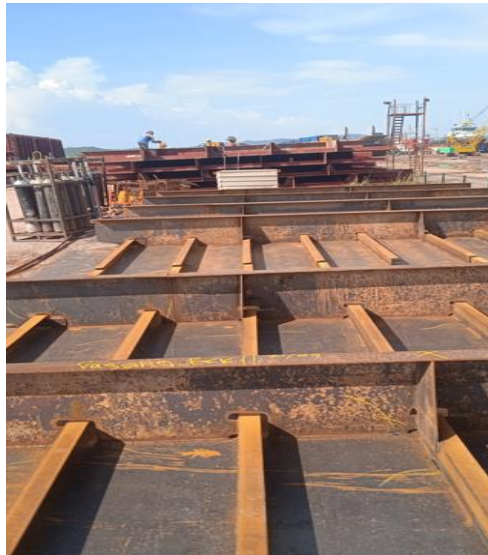
Hari kelima ditugaskan untuk melakukan kegiatan *Visual inspeks* pada bagian *Longbulkhead Hull 025*, pengecekan dilakukan untuk melihat hasil dari pengelasan, pemasangan *Bracket*, pemasangan *Collar*, dan Konstruksi

Gambar 4.21 *Visual inspeks* pada *L.bhd Hull 025*

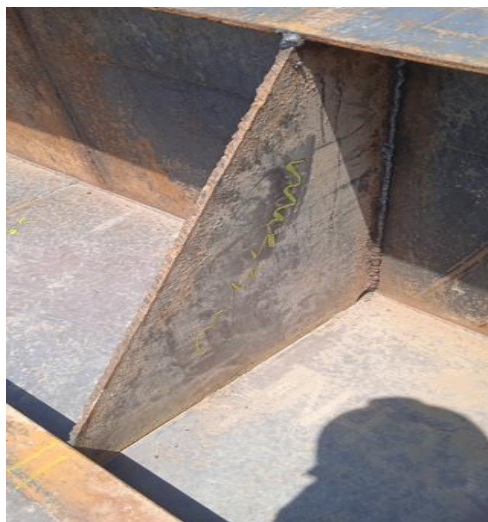
Hari pertama melakukan kegiatan *Visual inspeks* pada bagian *Transbulkhead Hull 024*

Gambar 4.22 *Miss welding* pada *Bracket*

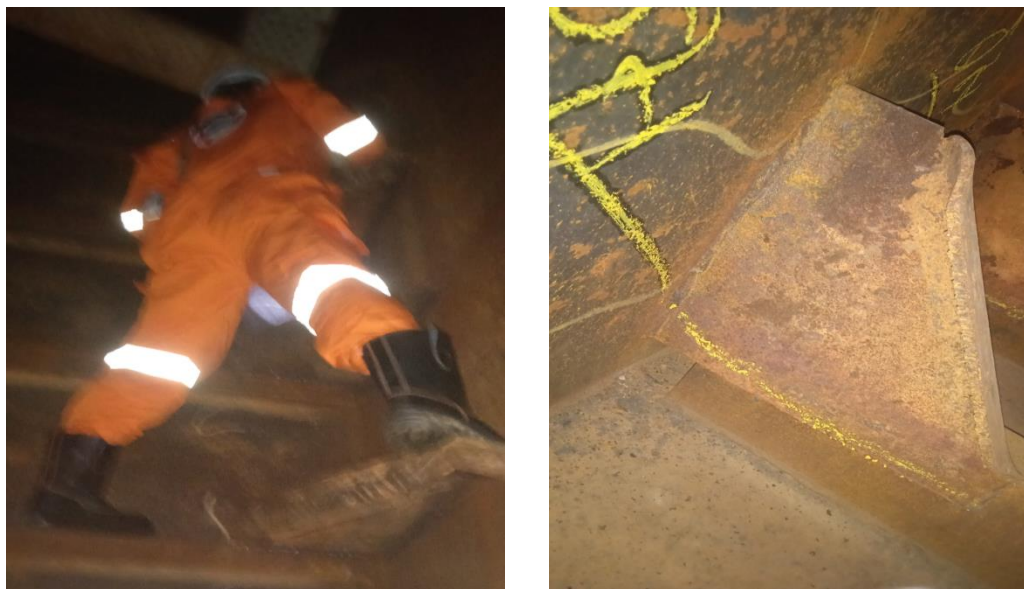
Gambar 6.4 *Visual inspeks* pada tanki

Jika ditemukan kerusakan *defect* pengelasan langsung diberi tanda menggunakan kapur, Dan segera dilakukan perbaikan / *Repair*

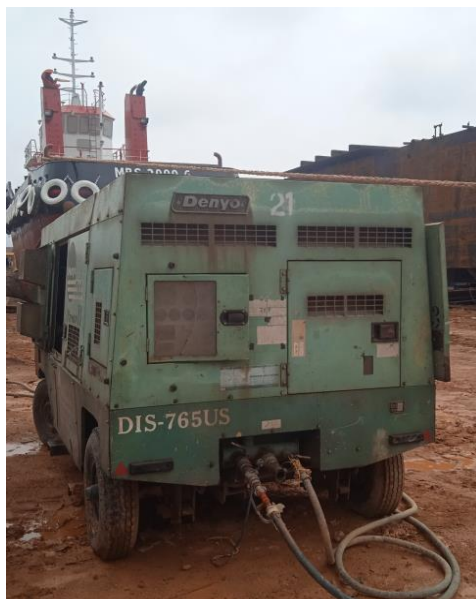
Gambar 6.25 Kondisi mesin yang rusak

Keadaan mesin kompresor angin yang sudah rusak juga mempengaruhi tekanan angin pada selang karna fungsi dari kompresor angin adalah menghisap dan menekan udara untuk dikompresikan sehingga suhu dan tekanandari udara tersebut akan dialirkan kedalam bejana udara

- a. Melakukan perbaikan pada mesin kompresor
- b. Mengganti kompresor angin yang rusak dengan yang baru
