**LAPORAN KERJA PRAKTEK**  
**PT. LESTARI OSEAN INDONESIA ( LOI )**

Jl. Dapur 12, Sungai Pelunggut, Kec, Sagulung, Kota Batam-  
Kepulauan Riau

**AGUS MARDA PUTRA**

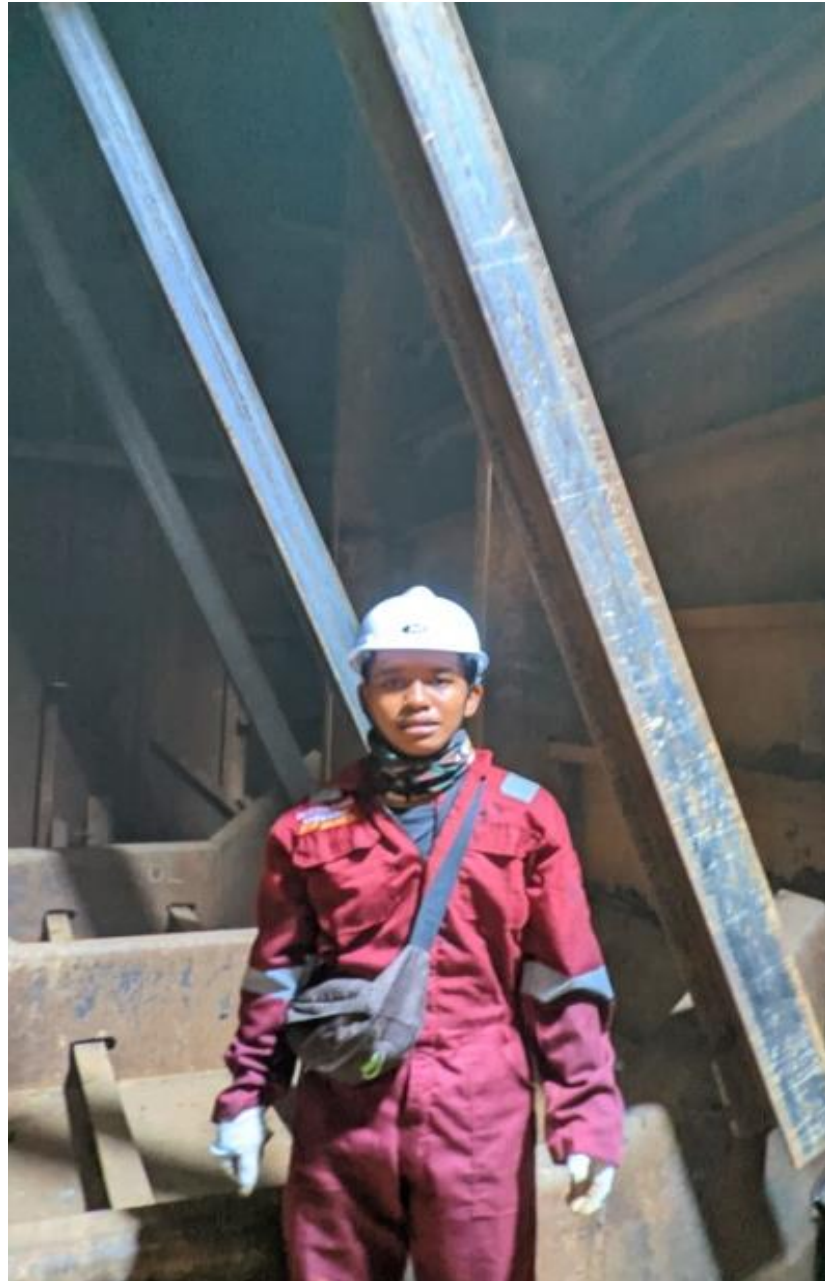
Gambar 2.1 Gambar visual inspek didalam tangki huul 011  
Sumber : Dokumentasi Penulis

Adapun kegunaan kami memberikan tanda pada setiap bentuk cacat las untuk mengetahui bahwa panel tersebut sudah di visual cek oleh seorang QC.

Dan selanjutnya akan dilakukan jalan ripare oleh setiap powerman masing-masing. Setelah kami selesai melakukan visual cek hingga pukul 12:00 kami istirahat siang.

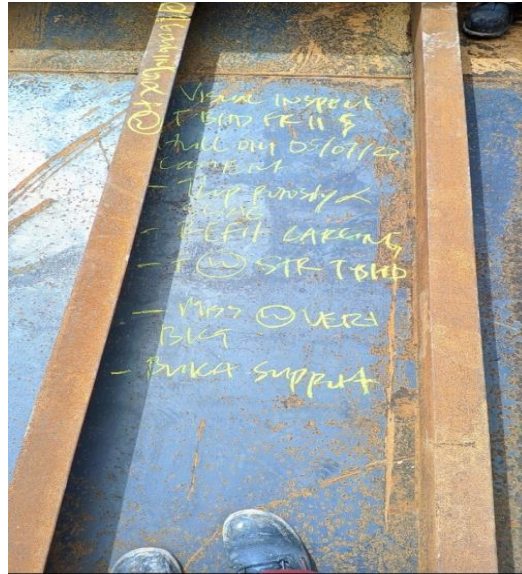
Gambar 2.3 Gambar visual inspek pada T.bhd fr 11

Datang pagi pada pukul 08:00 langsung diarahkan ke lapangan untuk melakukan visual cek pada panel T.bhd fr 11.

Adapun dijumpai cacat las seperti tambahan welldingan,porosity, miss welding carling dan refit ( repare fit up ) setelah semua kami visual selanjutnya jalan orang ripare untuk merepare cacat las yang sudah kami berikan markingan.

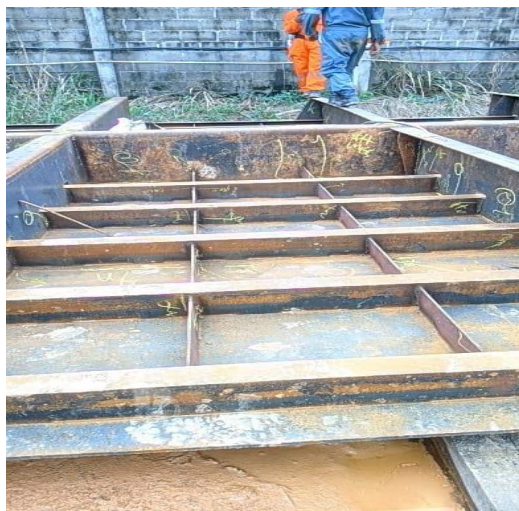
Gambar 2.6 Gambar visual inspek pada main deck

Setelah istirahat siang jam 13:00 kami diarahkan lagi untuk kelapangan melakukan visual inspek pada main dack fr 21-26

Adapun di jumpai cacat las seperti tambahan welldingan dan porosity, setelah di lakuakan visual inspek selanjutnya jalan orang repare untuk melakukan ripare yang telah kami beri markingan.

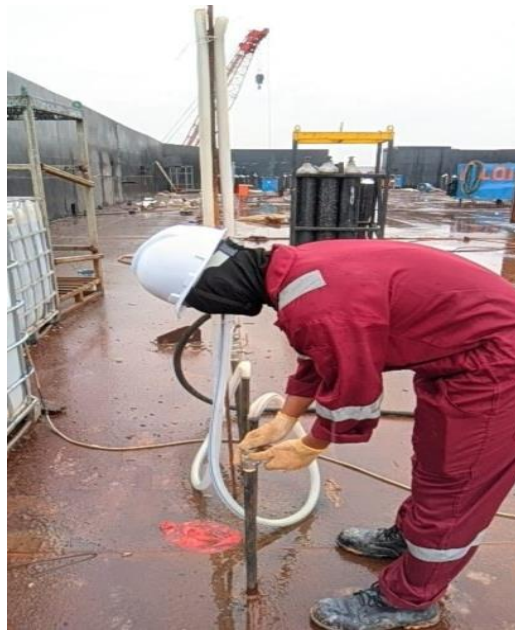
Gambar 2.9 Gambar melakukan pengisian angin pada tanki kapal

Adapun dijumpai beberapa titik kebocoran didalam tanki kapal dan setelah itu kami langsung memberikan marking pada titik kebocoran pada tangki kapal.

Setelah kami memberikan markingan pada beberapa titik yang mengalami kebocoran,selanjutnya akan langsung jalan orang ripare untuk segera menutup beberapa titik yang mengalami kebocoran. Setelah selesai ditutup selanjutnya kami akan menyiramkan air sabun guna untuk melihat apakah masih mengalami kebocroan pada titik yang sudah di repare.

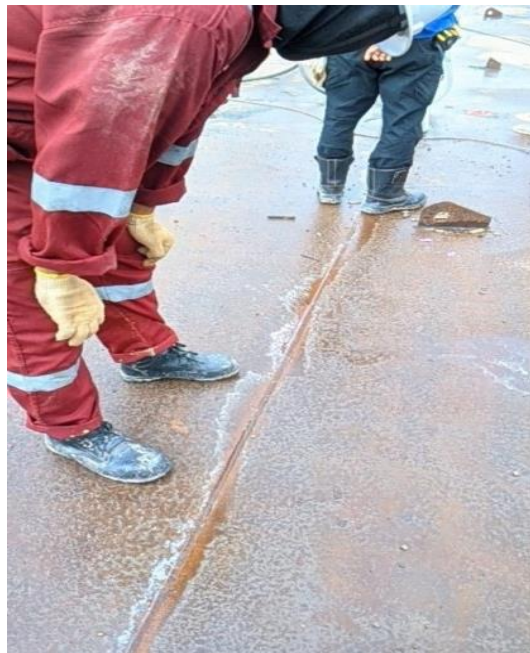
Gambar 2.10 Gambar pada saat melakukan pengecekan kebocoran

Setelah selesai istirahat pukul 13:00 kami segera kelapangan untuk melanjutkan airtes yang diamana juga terdapat titik kebocoran pada joinan maindack, dan kami langsung memberikan markingan pada setiap titik kebocoran tersebut.

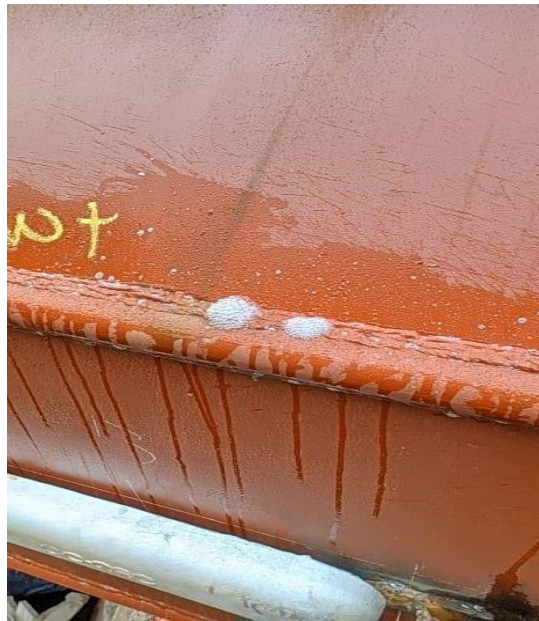
Setelah melakukan pengisian angin dan menyiramkan air sabun pada joinan welding *side shale* kami menjumpai beberapa titik kebocoran dan beberapa cacat las seperti tambahan weldingan.

Gambar 2.13 Gambar salah satu titik kebocoran pada *side shale*

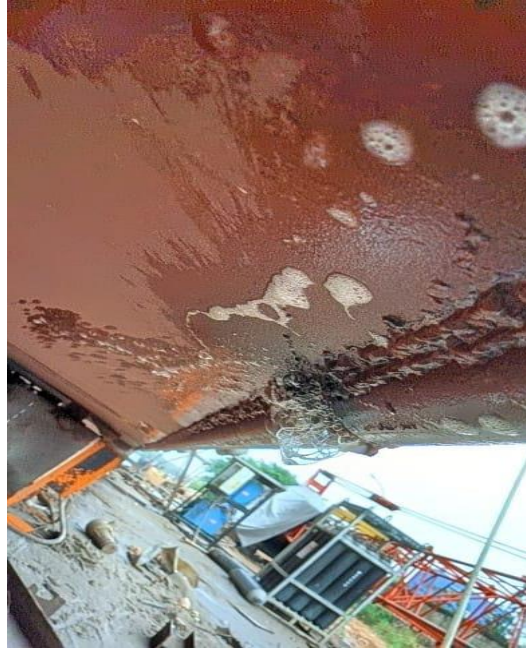
Adapun dijumpai titik kebocoran dan segera kami berikan markingan untuk memudahkan orang repare mengetahui dimana letak titik kebocoran tersebut.

Gambar 2.14 Gambar titik kebocoran pada bottom

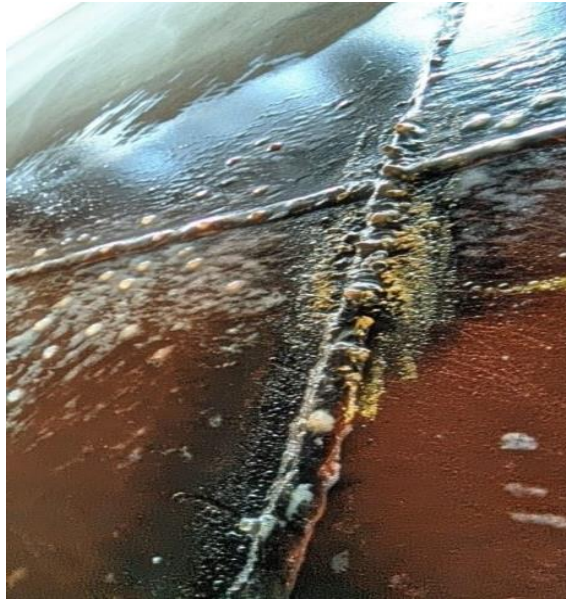
Adapun beberapa titik kebocoran yang telah kami jumpai dibagian bottom, segera kami memberikan markingan untuk mempermudah orang repare mengetahui beberapa titik kebocoran yang telah kami berikan tanda markingan.

Gambar 2.16 Gambar kobocoran pada joinan bottom

Selanjutnya orang ripare memberikan weldingan tambahan untuk menutup beberapa titik kebocoran yang telah kami berikan tanda.

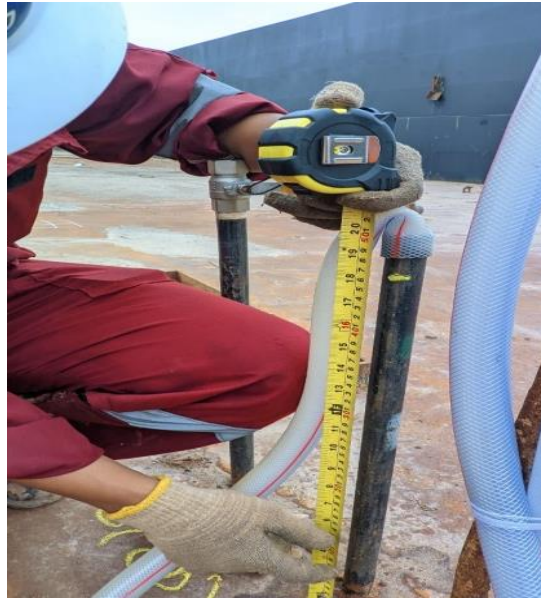
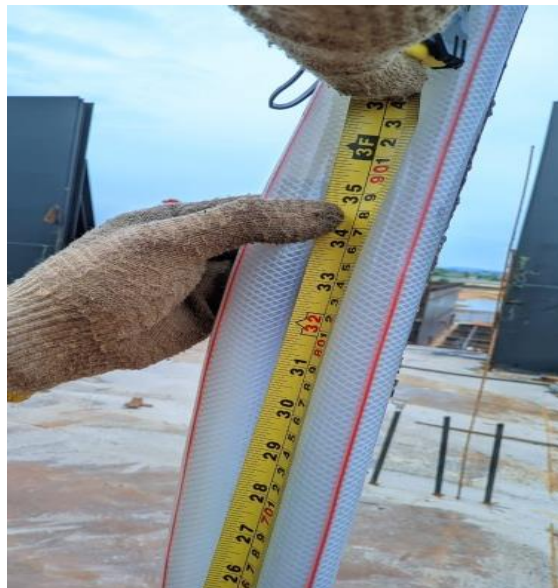
Gambar 2.17 Gambar pada saat melakukan pengukuran tekanan angin

Adapun pada saat kami melakukan pengisian angin pada tangki selanjutnya, ada juga tekanan angin yang turun dari 1,9 bar dikarenakan terdapat kebocoran yang cukup besar pada bagian *watercolar*.

Dan setelah mengetahui jika tekanan angin tersebut terlalu cepat turun hingga sampai 1 bar, kami malakukan pengisian angin ulang pada tangki tersebut guna mendapatkan tekanan angin yang sesuai dengan prosedur yang telah diterapkan.

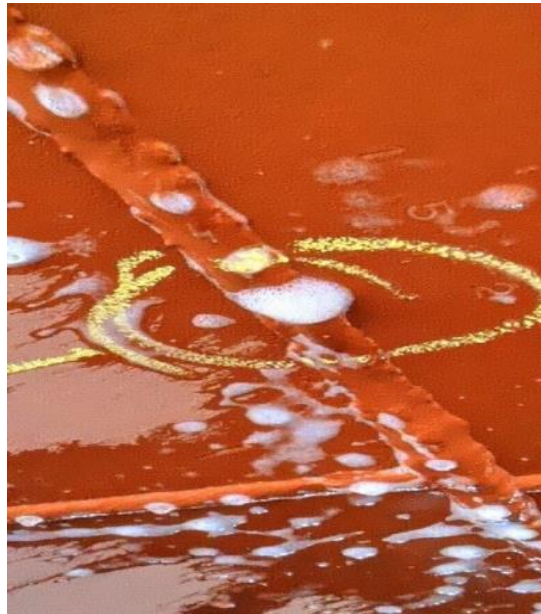
Adapun dijumpai beberapa titik kebocoran pada bagian bottom dan segera kami memberikan markingan guna untuk memudahkan orang ripare untuk mngetahui dimana letak beberapa titik kebocoran tersebut

Gambar 2.18 Gambar titik kebocoran pada bagian bottom

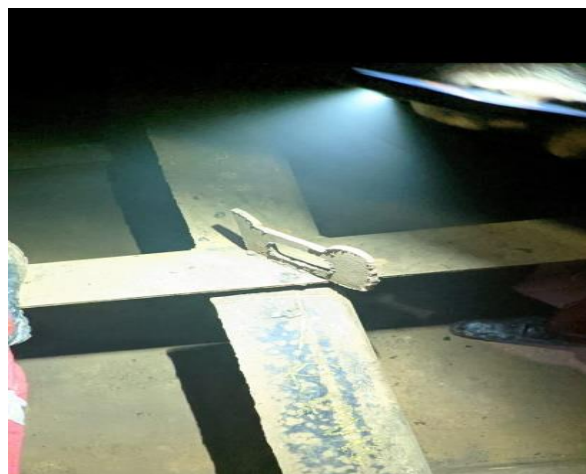
Pada siang ini kami melakukan pengecekan visual cek pada bagian dalam tanki kapal,adapun dijumpai berberapa cacat las.

Gambar 2.19 Gambar visual cek di bagian dalam tangki

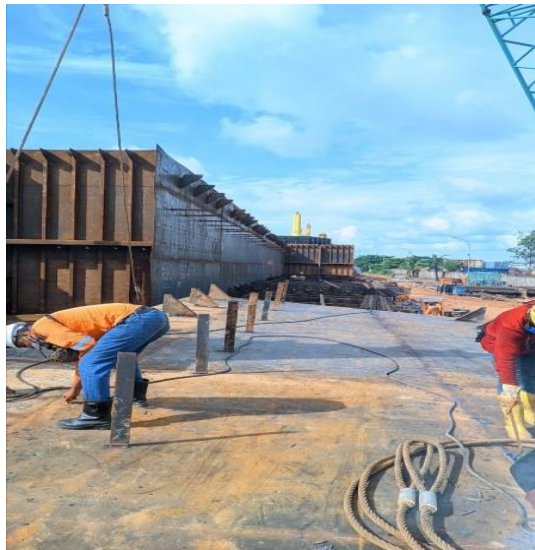
Gambar 2.22 Gambar pengecekan visual inpeks

Datang pagi pada jam 08:00 selanjutnya kami langsung diarahkan menuju kelapangan untuk melakukan visual inpeks pada bagian L.bhd fr 31-46

Adapun dijumpai cacat las seperti porosity, miss welding, tambahan weldingan, dan ada juga fit up yang kurang bagus seperti bagian braket yang miring.

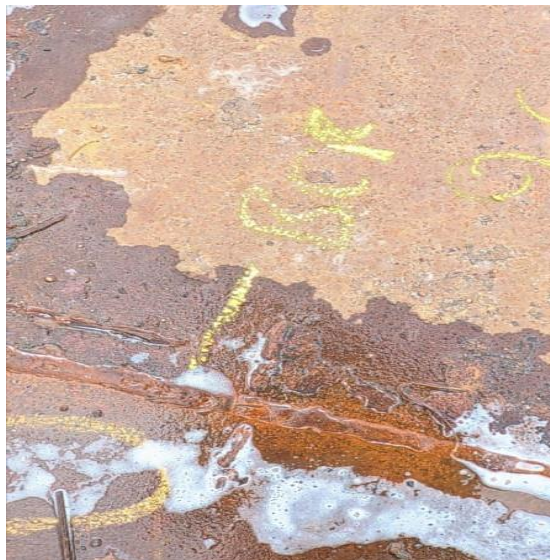
Gambar 2.25 Gambar joinan weldingan pada bagian maindek

Ada jugak dijumpai beberapa titik kebocoran yang telah kami berikan markingan untuk memudahkan orang repare mengetahui dimana letak titik keboran tersebut bebrada.

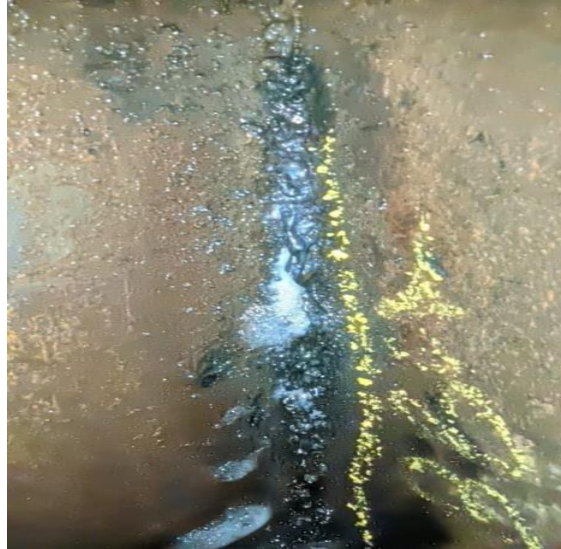
Gambar 2.29 Gambar salah satu titik kebocoran pada *vertical* T.bhd

Adapun dijumpai beberapa titik kebocoran pada bagian vertikal T.bhd,segera kami berikan markingan pada titik kebocoran tersebut.

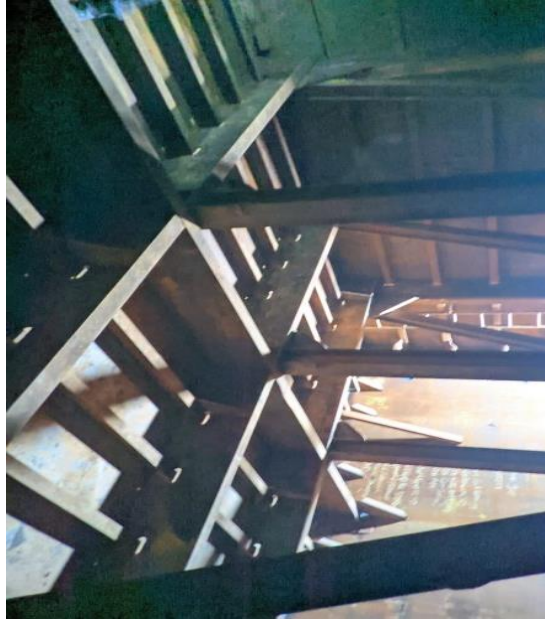
Gambar 2.32 Gambar didalam tangki

Adapun beberapa barang yang masih di tinggalkan pada saat kapal sudah melakukan proses *lauching*.Dan untuk mengetahui bahwa didalam tangki tersebut masih tedapat beberapa papan *staging*, kami memberikan markingan pada lubang mainhull.

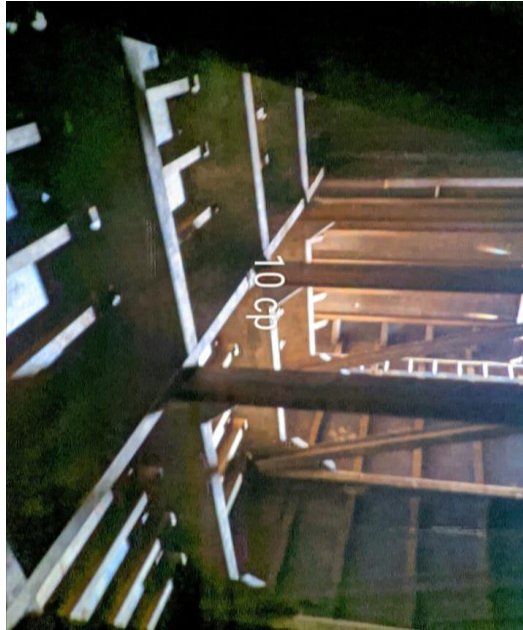
Adapun beberapa barang yang masih di tinggalkan pada saat kapal sudah melakukan proses *lauching*. Dan untuk mengetahui bahwa didalam tangki tersebut masih terdapat beberapa papan *staging*, kami memberikan markingan pada lubang mainhull

Gambar 2.34 Gambar dibagian dalam tangki 10 (cp)

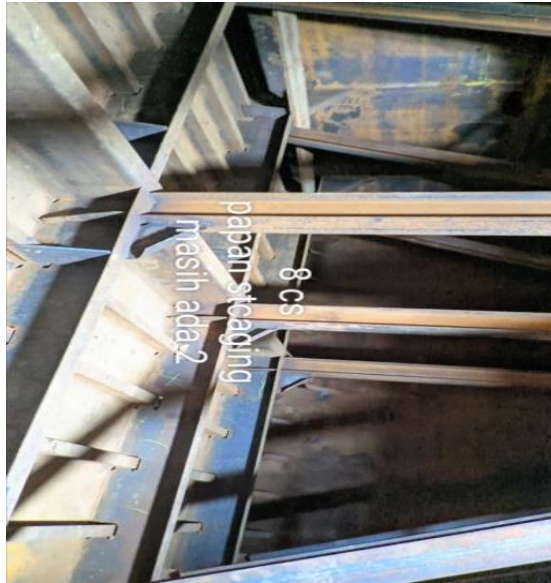
Adapun dijumpai beberapa papan *staging* yang belum dikeluarkan dari dalam tangki tersebut.

Gambar 2.35 Gambar pada bagian dalam tangki 8 (cs )

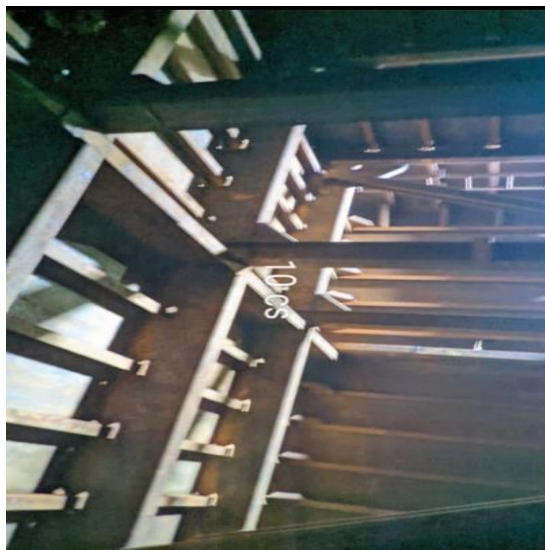
Adapun beberapa barang yang masih di tinggalkan pada saat kapal sudah melakukan proses *lauching*.Dan untuk mengetahui bahwa didalam tangki tersebut masih tedapat beberapa papan *staging*, kami memberikan markingan pada lubang mainhull

Gambar 2.36 Gambar di bagian dalam tangki 10(cs)

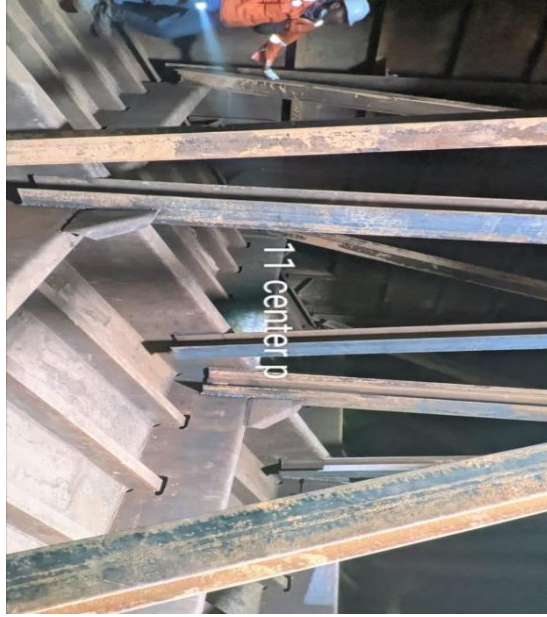
Adapun beberapa barang yang masih di tinggalkan pada saat kapal sudah melakukan proses *lauching*.Dan untuk mengetahui bahwa didalam tangki tersebut masih terdapat beberapa papan *staging*, kami memberikan markingan pada lubang mainhull

Gambar 2.38 Gambar pada bagian dalam kapal 11 (p)  
Sumber : Doumentasi Penulis

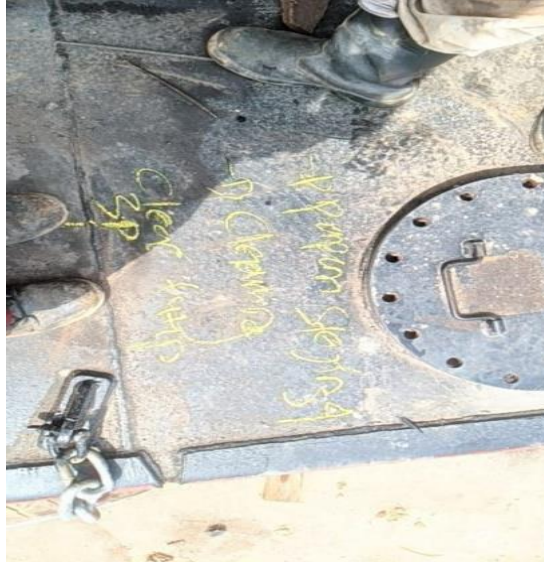
Setelah istirahat siang pukul 13:00 kami segera kelapangan untuk melanjutkan pengecekan pada tangki berikutnya, yang dimana terdapat dijumpai beberapa papan *staging* dan sisa pemotongan sisa plat.

Gambar 2.40 Gambar markingan pada mainhull tangki 3 (p)

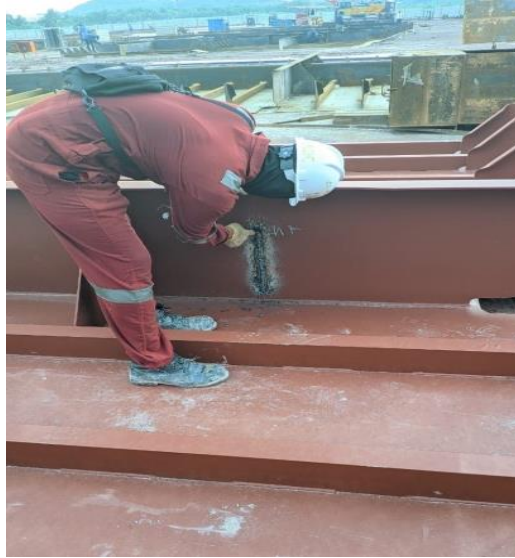
Dan pagi itu juga kami langsung diarahkan ke lapangan untuk melihat dan sekaligus mengecek tahapan febrikasi T.bhd pada kapal hull 025, adapun dijumpai cacat las dan repare fit up seperti braket yang miring dan cacat las porosity tambahan weldingan juga gerendaan.

Gambar 2.41 Gambar pada saat menemukan cacatlas *spatter*

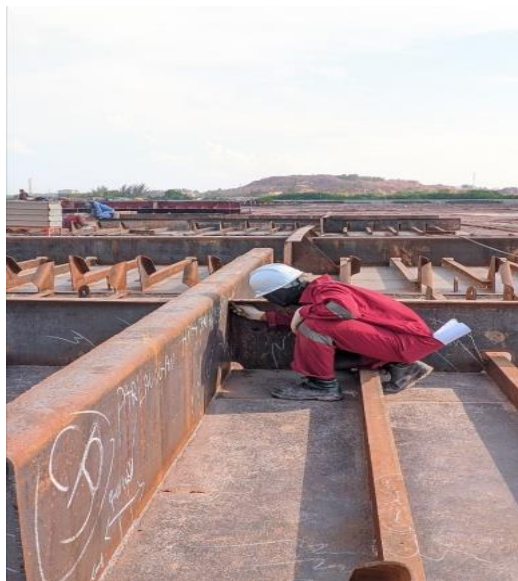
Gambar 2.43 Gambar pada saat melakukan visual inspek

Adapun dijumpai cacat las seperti miss welding,porosity,pinhul dan gerendaan seperti spatter. Ada juga refit yaitu repare fit up yang ada pada web girder miring.

Dan pada saat itu kami sudah berikan markingan semua guna untuk mempermudah orang repare mengetahui dimana saja komenan dari QC.

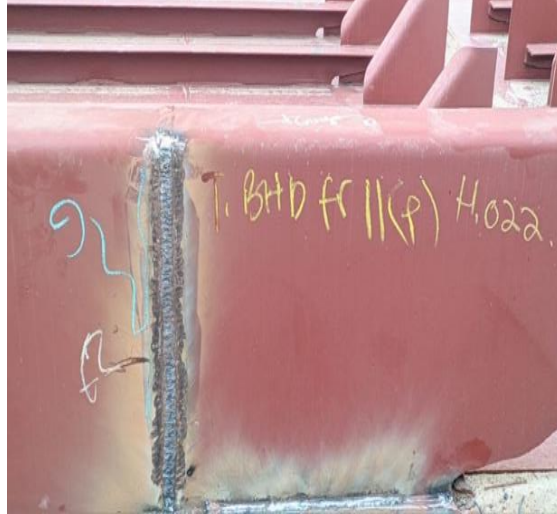
Gambar 2.61 Gambar T.bhd fr 11 (p) hull 022

Pada saat itu kami melakukan pengecekan terhadap web girder yang weldingannya banyak terdapat cacat las jenis spatter.

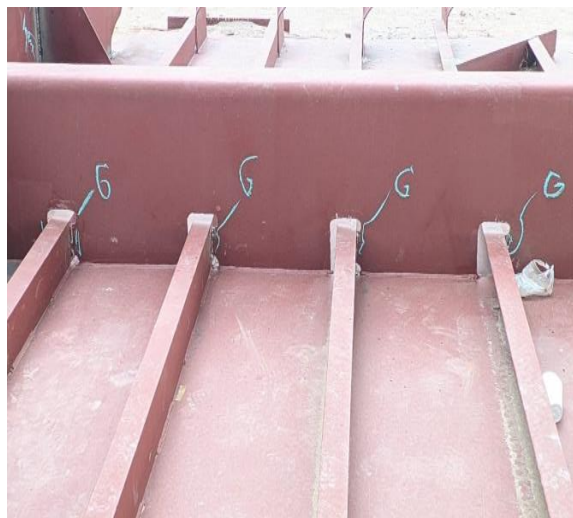
Gambar 2.62 Gambar bagian noces stifener

Adapun dibagian noces-noces enggel stiferner terdapat bagian weldingan yang meliki cacat las jenis spatter.

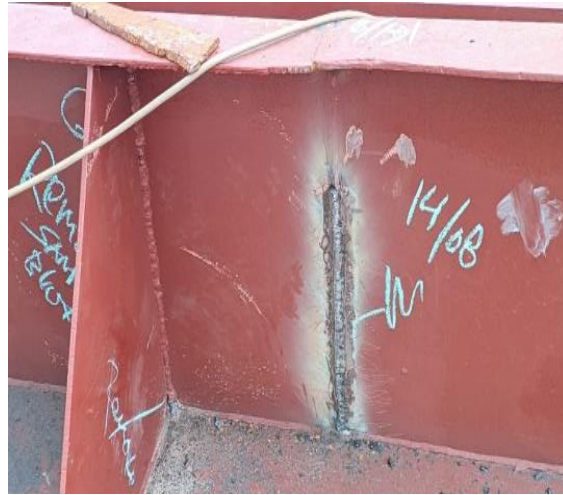
Gambar 2.63 Gambar web girder hull 025

Pada saat itu kami melakukan pengecekan terhadap web girder yang weldingannya kurang rapi dan pada braket harus ditambah radius weldingannya.

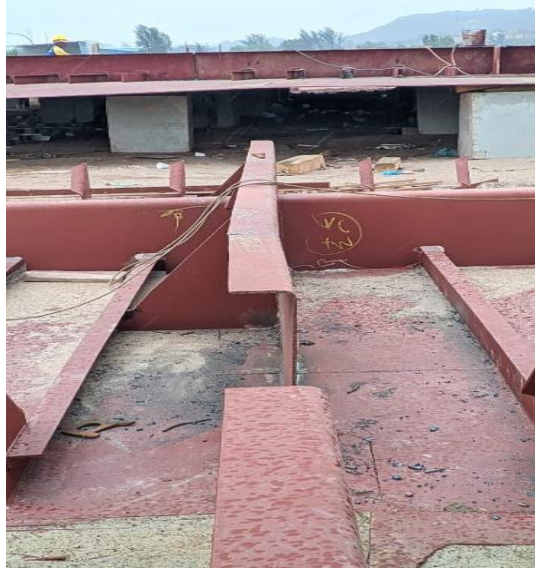
Pada saat itu kami melakukan pengecekan terhadap web girder yang fit up nya tidak lurus, maka dari itu kami comen dan harus di insert.

Gambar 2.65 Gambar pada bagian web girder yang tidak lurus

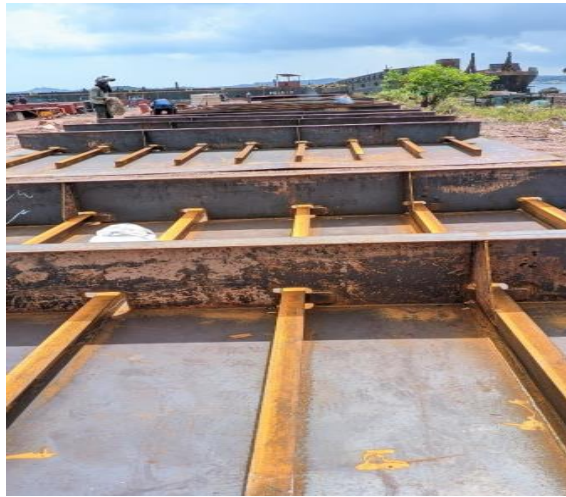
Gambar 2.67 Gambar bagian L.bhd hull 022

Adapun bagian yang kami inspeks yaitu bagian L.bhd dan dijumpai beberapa bentuk cacatlas yang berjenis porosity,pinhul da nada juga fit up yang harus ripare

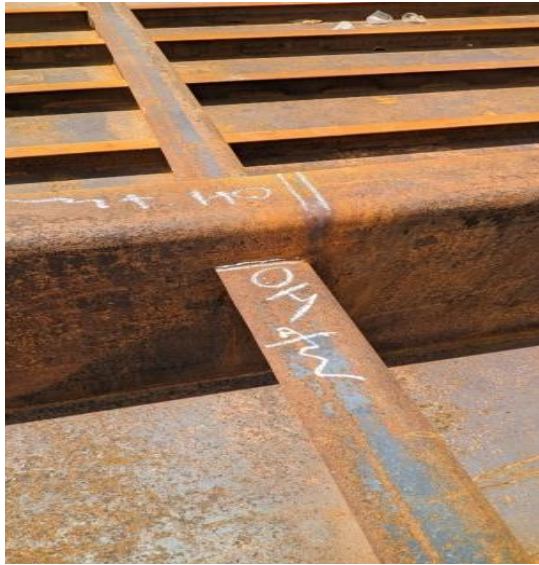
Pada saat itu kami mengecek juga bagian top web girder yang terdapat miss welding ( belum di welding ) dan leboh tepat nya yaitu di bagian overheat nya.

Gambar 2.68 Gambar overhear yang belum di welding  
Sumber : Dokumentasi Penulis

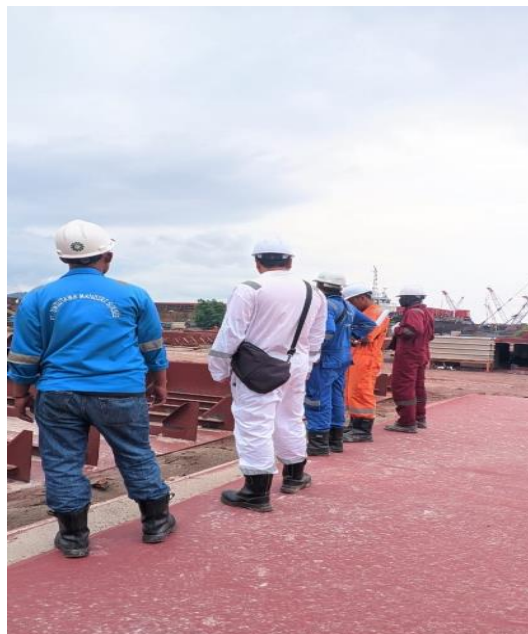
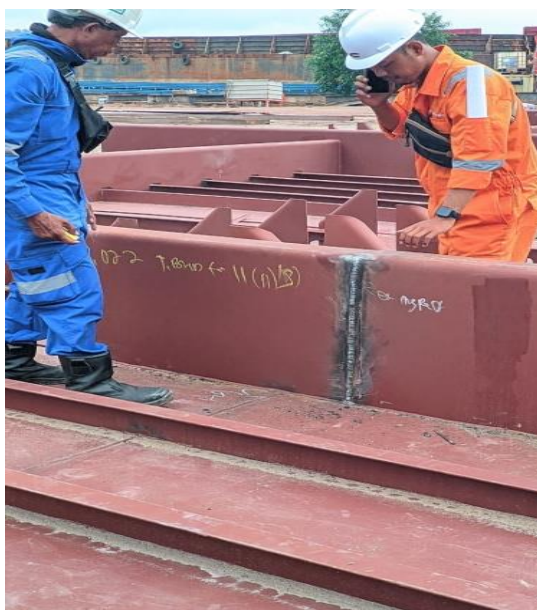
Adapun comenan owner mengenai cacatlas dan perbaikan back goaging pada joinan bottom.

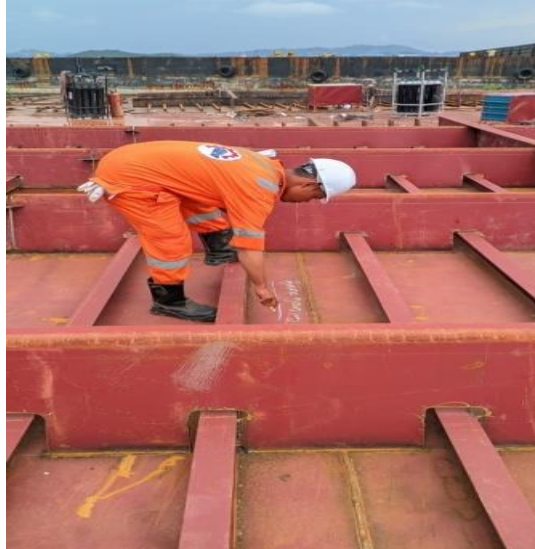
Gambar 2.74 Gambar pengecekan komenan clas RINA

Adapun beberapa komenan mengenai cacatlas jenis porosity dan andercut selain itu ada jugak komenan mengenai stiferner-stifener yang harus segera dilakukan ferring

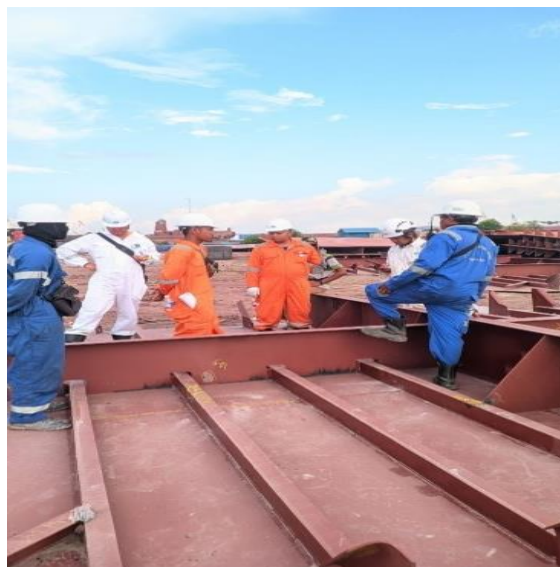
Gambar 2.77 Gambar pengecekan bersama owner dan class RINA

Adapun komenan pada setiap pengecekan yaitu mengenai cacat las dan weldingan dan untuk cacat las sendiri labih banyak ke andercut

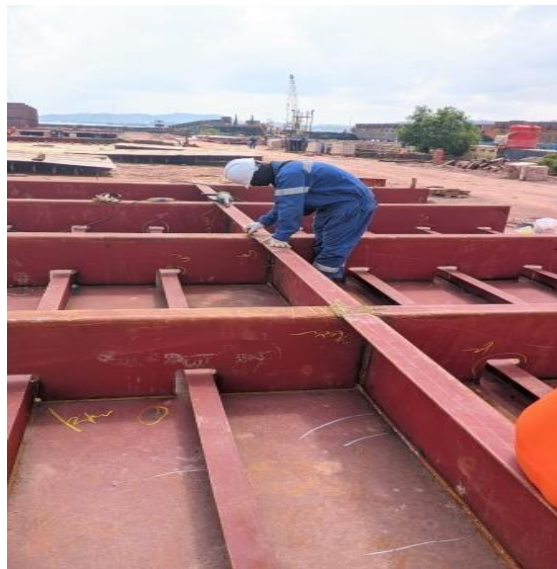
Gambar 2.78 Gambar pada saat pengecekan komenan owner dan clas RINA

Adapun beberapa komenan mengenai cacatlas jenis porosity dan andercut selain itu ada jugak komenan mengenai stiferner-stifener yang harus segera dilakukan ferring.

Dan ada jugak komenan owner mengenai joinan bottom yang harus di back goging, dan untuk joinan side shale itu owner minta di bapel

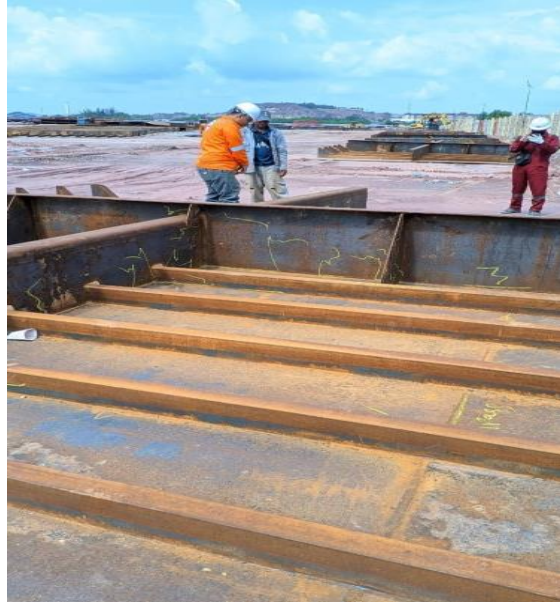
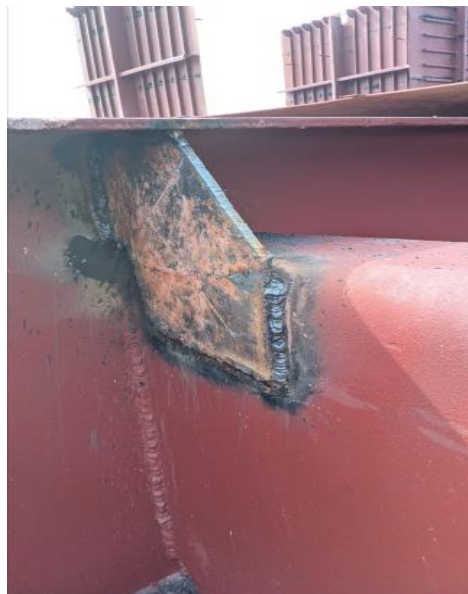
Adapun bagian yang kami inspeks yaitu bagian L.bhd dan dijumpai beberapa bentuk cacatlas yang berjenis porosity, pinhul dan ada juga fit up yang harus repare

Gambar 2.80 Gambar fit up yang harus di repara  
Sumber : Dokumentasi Penulis

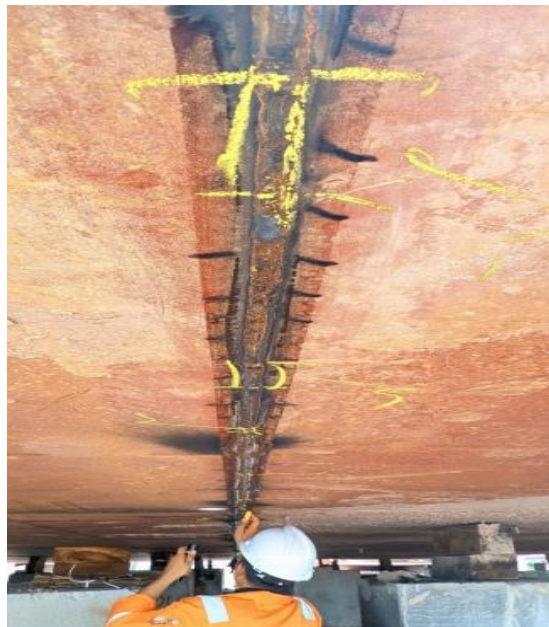
Gambar 2.82 Gambar pada saat pengecekan beking cramic

Adapun dijumpai cacatlas jenis andercut da nada juga yang tidak terkena joinan pada saat pengewelan dilakukan, hal tersebut dikarenakan pada saat proses pemasangan gep tidak cek up kembali.

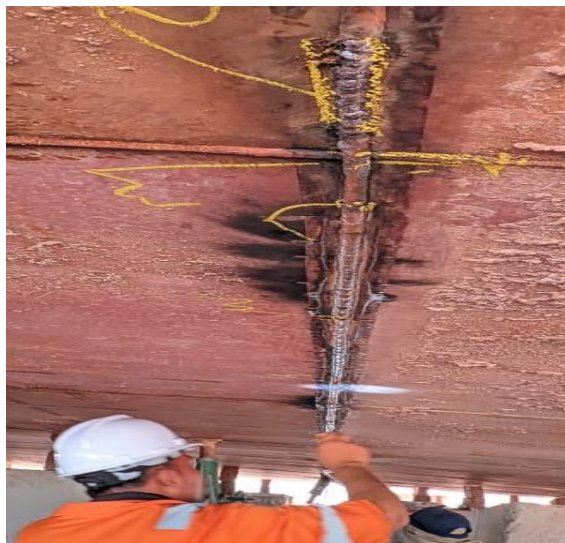
Gambar 2.85 Gambar proses pengecekan beking cramik

Adapun dijumpai cacatlas jenis andercut da nada juga yang tidak terkena joinan pada saat pengewelan dilakukan, hal tersebut dikarenakan pada saat proses pemasangan gep tidak cek up kembali.

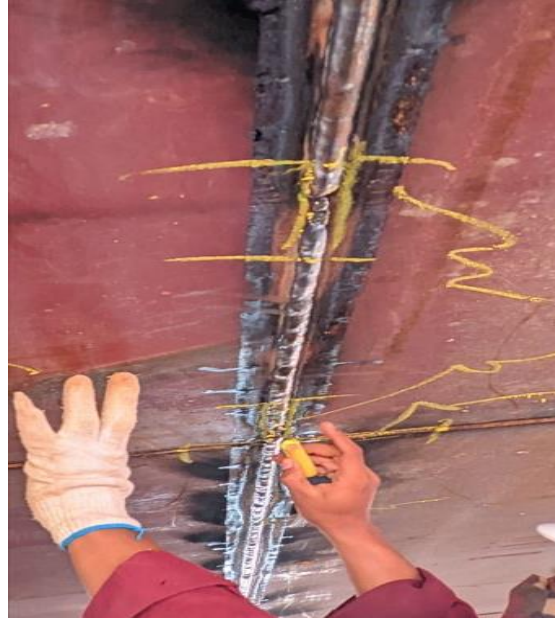
Gambar 2.86 Gambar proses pengecekan beking cramic

Adapun dijumpai cacatlas jenis andercut da nada juga yang tidak terkena joinan pada saat pengewelan dilakukan, hal tersebut dikarenakan pada saat proses pemasangan gep tidak cek up kembali.

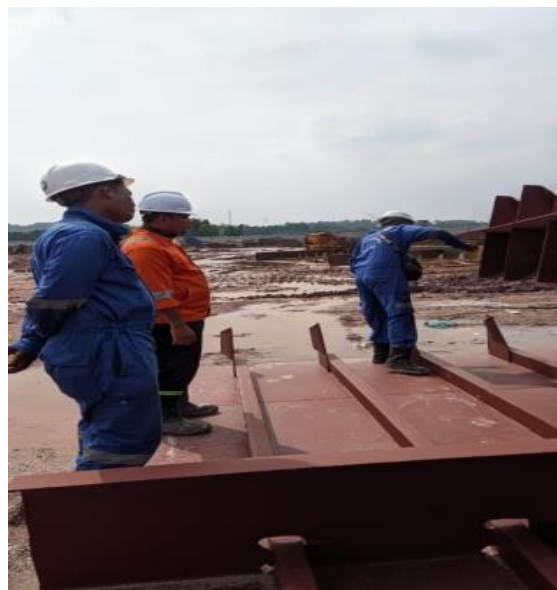
Gambar 2.91 Gambar pada saat pengecekan balikan T.bhd

Adapun pengecekan pada pagi hari ini kami lakukan bersama owner yang juga meminta riques untuk memberikan bapel pada setiap joinan weldingan pada pada plat bottom dan juga melakukan pengecekan pada setiap balikan panel T.bhd untuk melihat joinan braket.

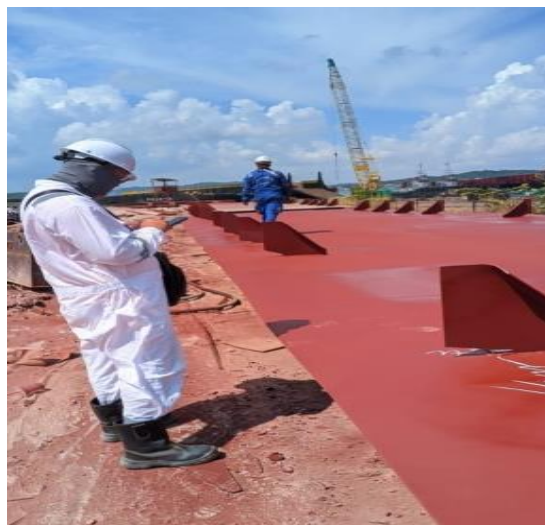
Gambar 2.94 Gambar pada saat melakukan visual cek bersama owner.  
Sumber : Dokumentasi Penulis

Adapun kami melakukan pengecekan secara visual dengan bersama owner, adapun komenan dan riques owner mengenai weldingan yaitu beberapa jenis cacat las seperti porosity, spatter, andercut dan repare fit up.

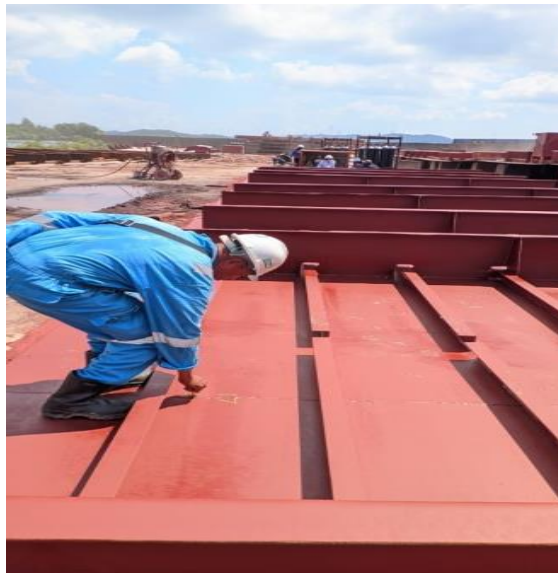
Gambar 2.95 Gambar pada saat owner melakukan pengecekan

Adapun pengecekan pada pagi hari ini kami lakukan bersama owner yang juga meminta riques untuk memberikan bapel pada setiap joinan weldingan pada pada plat bottom dan juga melakukan pengecekan pada setiap balikan panel L.bhd untuk melihat joinan support pada bagian stifener.

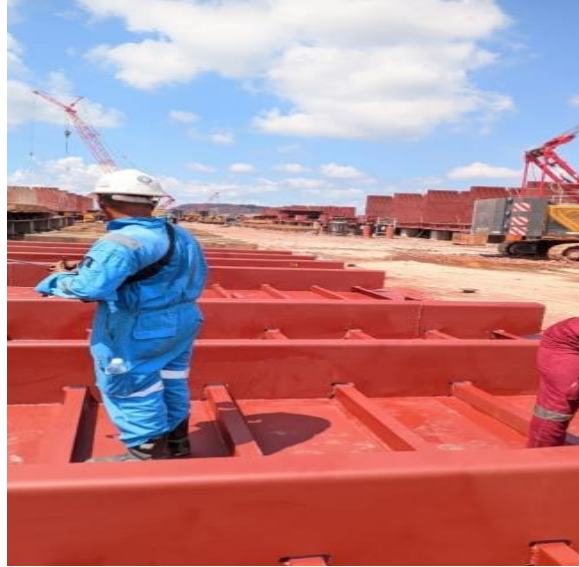
Gambar 2.96 Gambar pada saat owner melakukan pengecekan

Adapun kami melakukan pengecekan secara visual dengan bersama owner,adapun komenan dan riques owner mengenai weldingan yaitu beberapa jenis cacat las seperti porosity,spatter,andercut dan repare fit up pada bagian enggel stiffener.

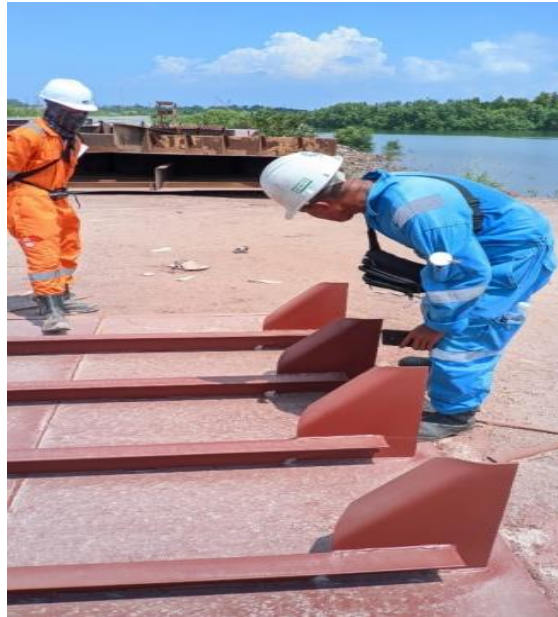
Gambar 2.100 Gambar pada saat pengecekan bersama owner

Adapun kami melakukan pengecekan secara visual dengan bersama owner, adapun komenan dan riques owner mengenai weldingan yaitu beberapa jenis cacat las seperti porosity, spatter, andercut.

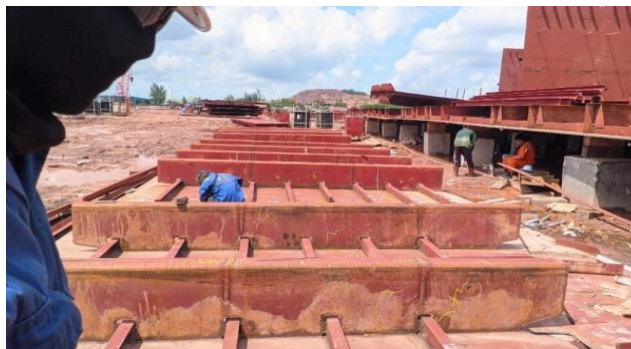
Gambar 2.104 Gambar pada saat proses pengecekan visual cek.

Adapun kami jumpai beberapa cacatlas jenis porosity,dan spatter,akan tetapi pada bagian L.bhd ini sangat banyak sekali dijumpai cacatlas jenis spatter dikarekan pada saat melakukan weldingan arus amperenya terlalu rendah.

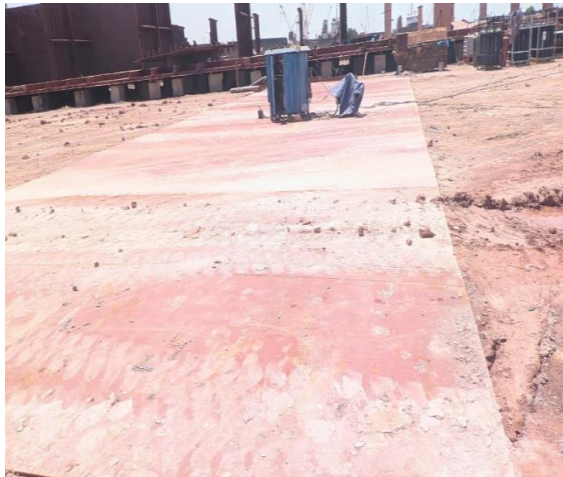
Gambar 2.114 Gambar joinan plat yang akan dijoin

Adapun pada joian L.bhd ini dilakukan dengan menggunakan weldingan automatic,yang biasanya banyak juga dijumpai cacatlas seperti porosity dan pinhull.

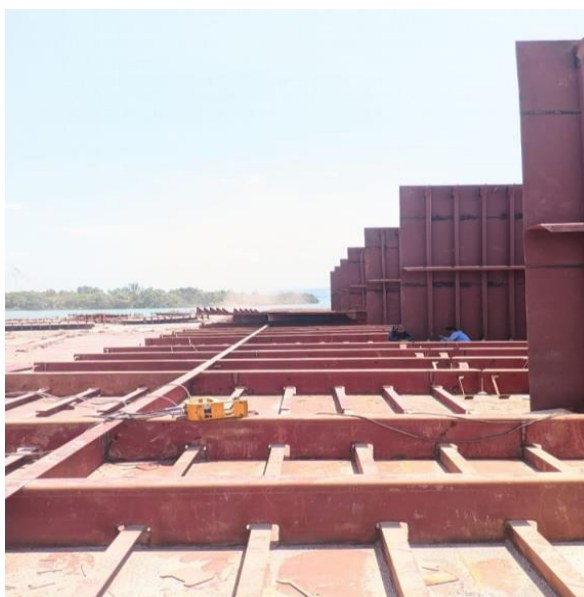
Gambar 2.118 Ganbar bagian bottom hull 024 (s)

Setelah istirahat siang pukul 13:00 selanjutnya kami langsung diarahkan menuju kelapangan untuk kembali melakukan pengecekan visual inspek hull 024 pada bagian bottom startboardnya.

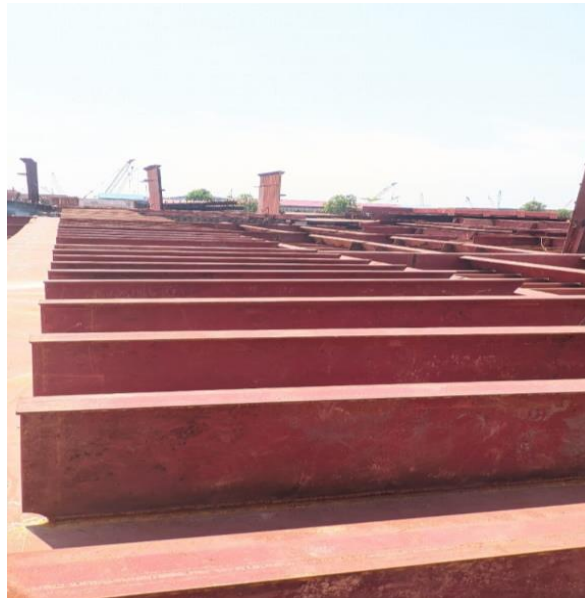
Gambar 2.119 Gambar transom hull 026

Pada bagian ini ada juga kami jumpai beberapa jenis cacatlas seperti andercut dan porosity,dan setelah itu segera kami berikan markingan untuk menandai agar mudah untuk orang repare mengetahuinya.

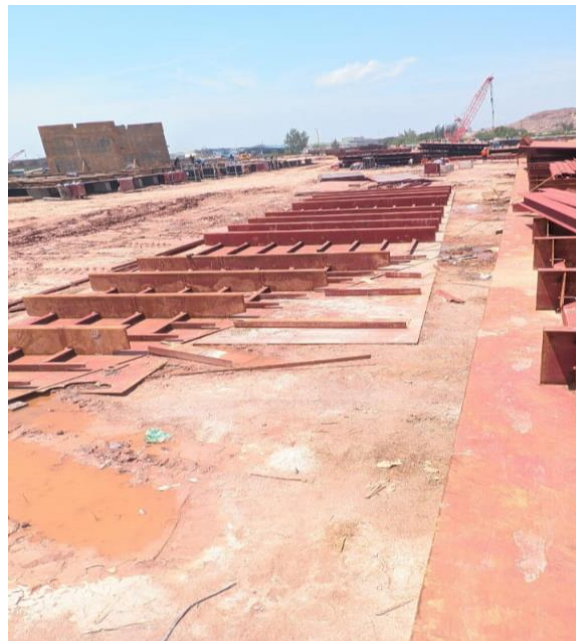
Gambar 2.122 Gambar side shale pada hull 026

Pada bagian ini ada juga kami jumpai beberapa jenis cacatlas seperti andercut dan porosity,dan setelah itu segera kami berikan markingan untuk menandai agar me,udahkandah untuk orang repare mengetahuinya.

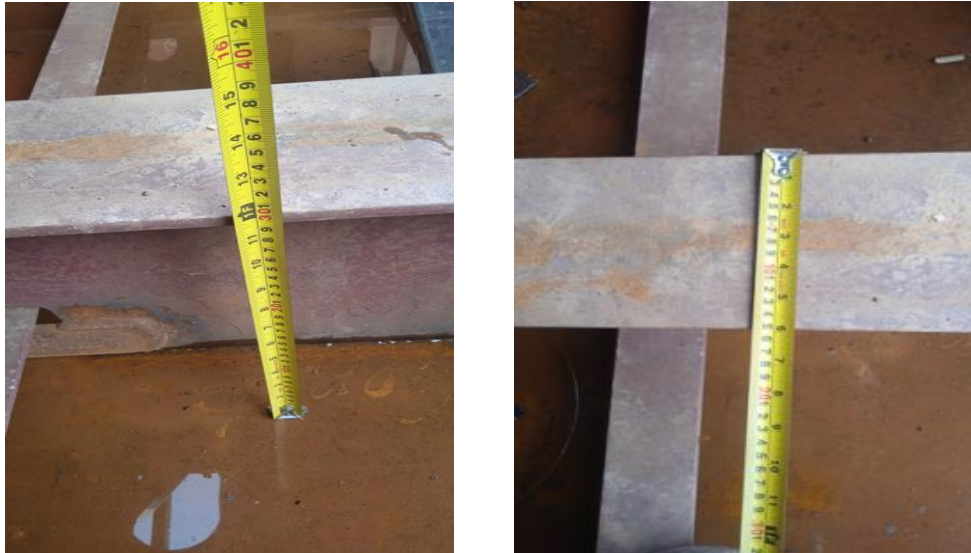
Gambar 2.131 Pengukuran Web Beem

Dihari keempat melakukan kegiatan pengukuran dan pengecekan untuk ukuran Web fr untuk bagian Main deck dimana ukuran Web yang digunakan adalah 300 x 8 fb x 150 9 pl

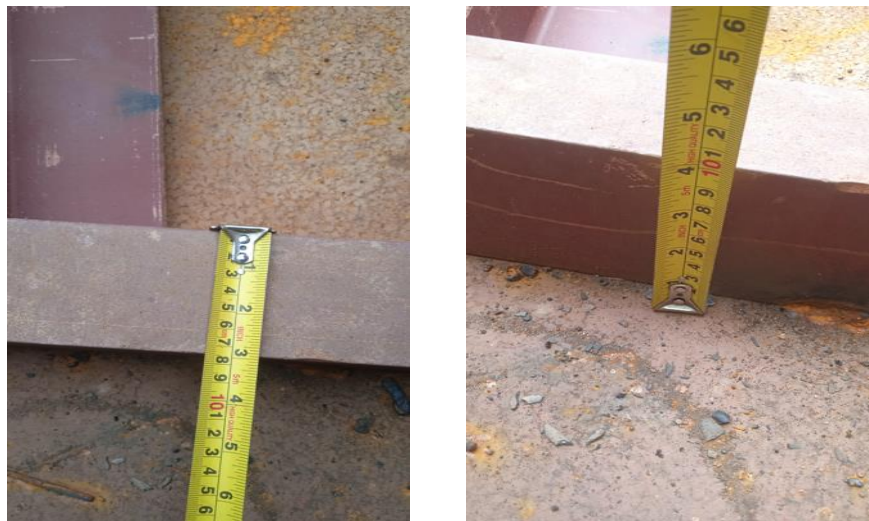
Gambar 2.132 Pengukuran Ordinary Beem

Disore harinya melakukan kegiatan pengecekan ukuran pada Ordinary Beem bagian Main Deck dimana untuk ukuran Ordinary Beem menggunakan ukuran 100 x 75

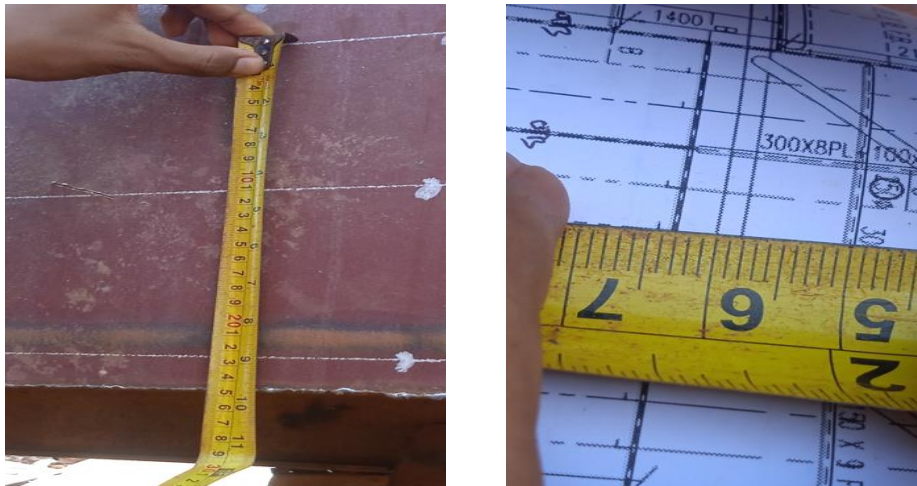
Gambar 2.135 Pengukuran Fender safety body

Hari kedua melakukan kegiatan pengecekan ukuran lebar Fender Safety Body yang ada di lapangan dan mencocokkan ukuran yang ada di gambar menggunakan skala 1: 75

dimana ukuran Fender di gambar adalah 3 mm

$3 \text{ mm} \times 75 \text{ (skala)} = 225 \text{ mm}$  atau 2,25 cm

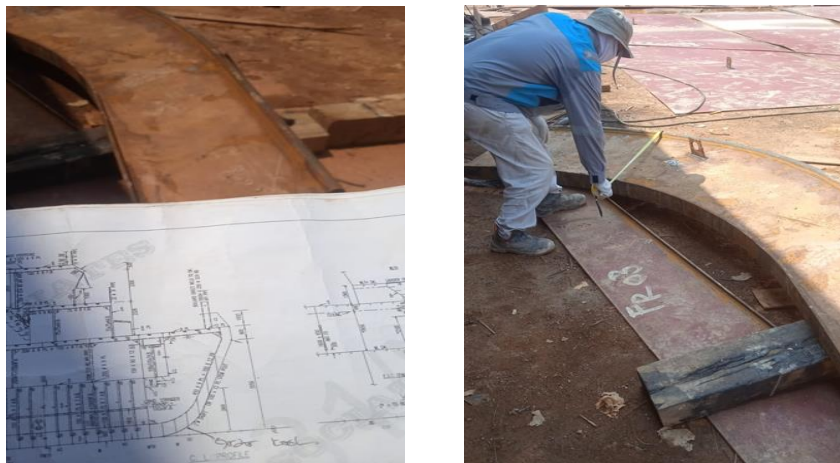
Gambar 2.136 Pengecekan Girder Keel

Hari ketiga melakukan kegiatan pengecekan dan pengukuran untuk fabrikasi Girder keel, dimana ukuran untuk bagian Girder keel adalah 450 x 9 pl x 100 x 12 fb
