**LAPORAN KERJA PRAKTEK**

**PT. USDA SEROJA JAYA**

**Mhd. Fajri**

**PROGRAM STUDI SARJANA TERAPAN  
TEKNOLOGI REKAYASA ARSITEKTUR PERKAPALAN  
JURUSAN TEKNIK PERKAPALAN  
POLITEKNIK NEGERI BENGKALIS  
BENGKALIS – RIAU  
2024**

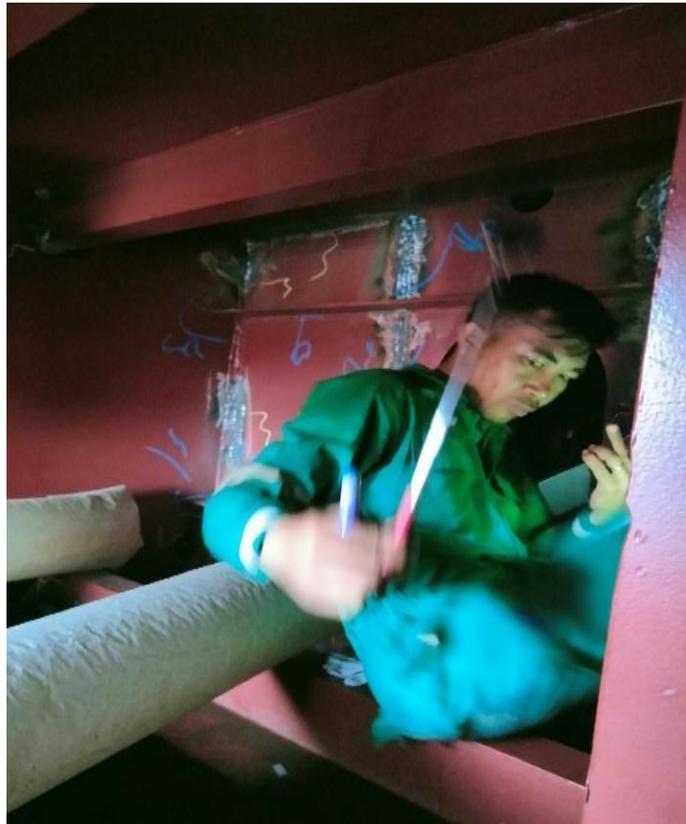
Pada siang harinya saya keruangan *Quality Control* dan melakukan pengenalan kepada anggota dari *quality control*, kemudian kami mengikuti Salah satu QC Untuk melakukan *inspection welding* pada *double bottom* pada kapal H-070.

**Gambar 2.1** *Visual welding inspect*

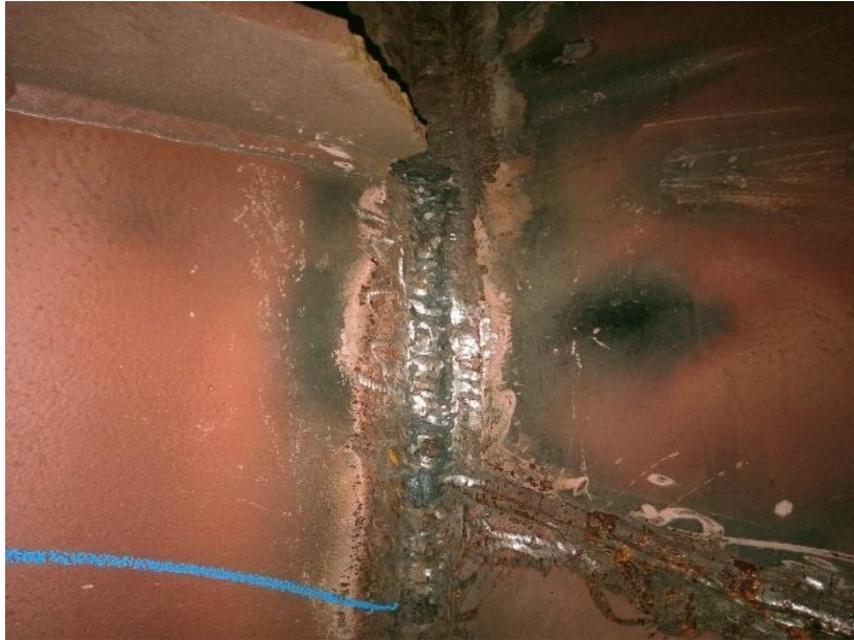
Pada hari ini Saya melakukan *visual welding inspection* pada Cargo Oil Tank (COT) dikapal H-075.

**Gambar 2.2** *Markingan* pada COT H-070

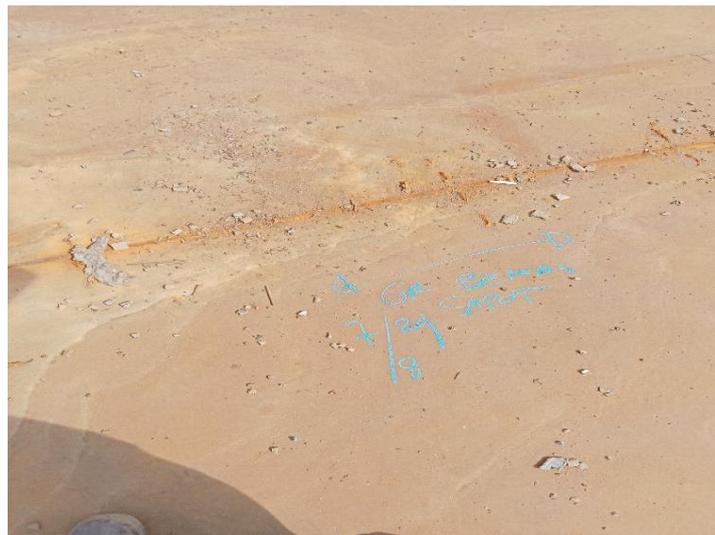
Dihari ini saya melakukan *visual welding inspection* pada main deck kapal tongkang H-071, dan juga melakukan markingan pada sapot atau bekas *support* agar dilakukan *cutting* dan juga pembersihan.

**Gambar 2.3** *Markingan* bekas *support*

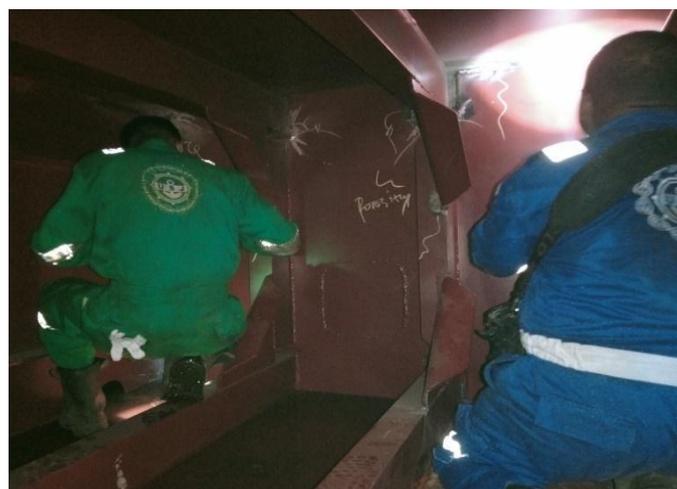
Pada hari ini saya melakukan *visual welding inspection* pada bagian bottom kapal H-075, dimana *inspection* ini dilakukan bersama orang Class yaitu Class BKI.

Gambar 2.5 Visual welding inspection double bottom

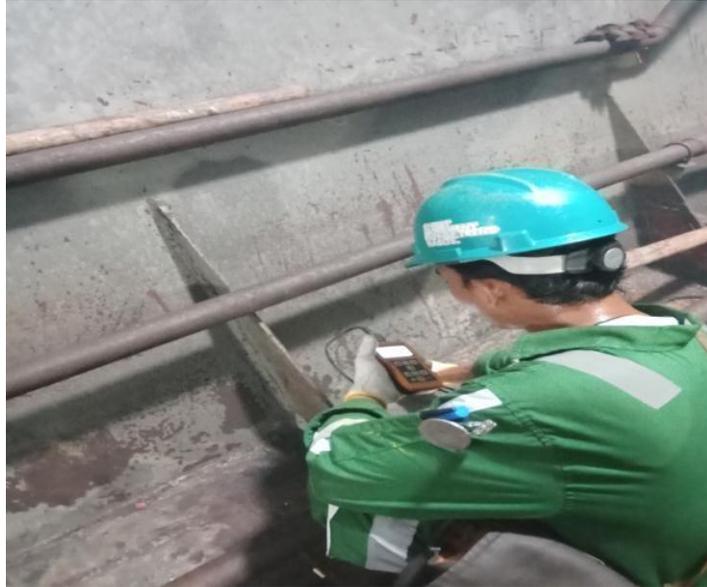
Pada hari ini saya melakukan *UT Thickness* pada Tank top COT 1 (P) Untuk kapal Seroja XIII.

Gambar 2.6 *UT Thickness*

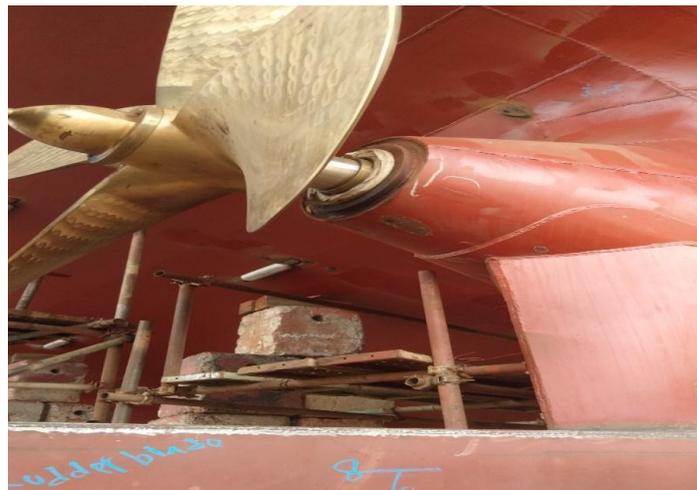
Pada hari ini saya melakukan *inspek clearance shaft propeler* pada inspek ini saya menguji propeler shaft meliputi pemeriksaan alur alur *sleeve joint*.

Gambar 2.7 Pengecekan *propeler*

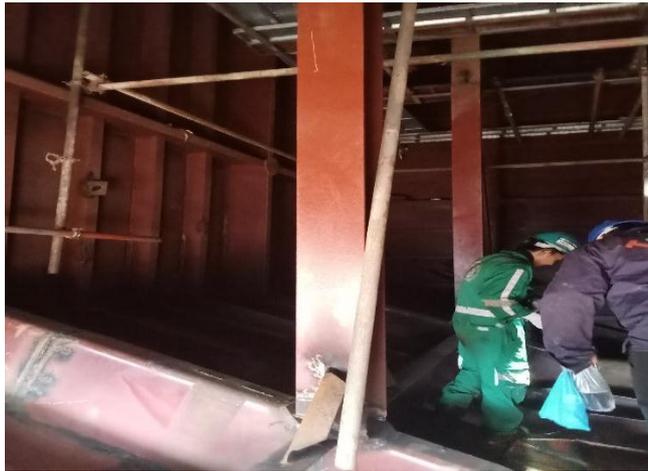
Pada hari ini saya melakukan *visual welding inspection* pada void tank 9 starboard (kanan) untuk kapal tongkang H-071. Tujuan dari visual welding untuk mengecek cacat las yang bisa dilihat menggunakan mata langsung, seperti *porosity* dan lain lain.

**Gambar 2.8** *Visual Welding Inspection void tank 9 (s)*

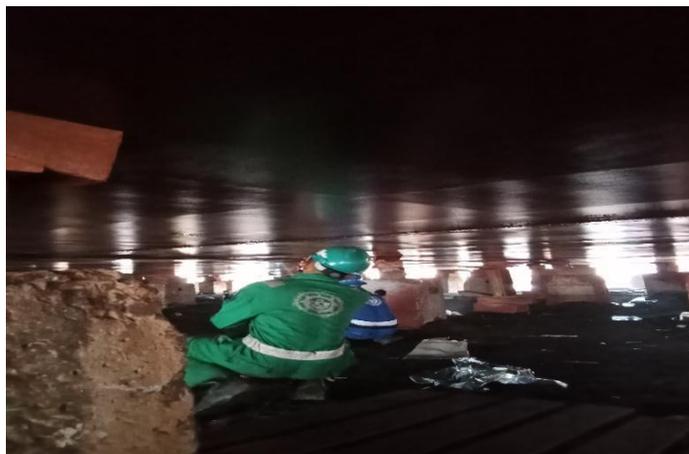
Pada hari ini melakukan proses air test pada void tank 5 portside (kiri) untuk kapal tongkang H-071. *Air test* ini merupakan salah satu pengujian NDT, dimana sebuah tangki diisi angin hingga penuh, kemudian setiap weldingan yang ada di area tangki tersebut disemprotkan air sabun.

**Gambar 2.9** *Airtest double bottom*

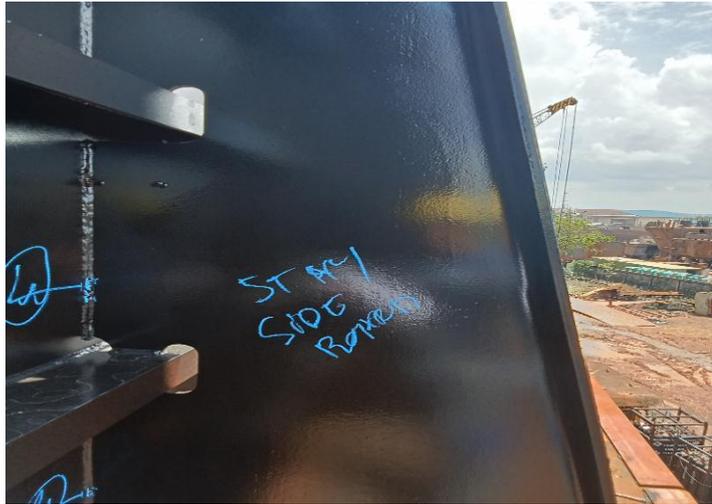
Pada hari ini saya melakukan *visual welding inspect* di side board kapal tongkang H-071. Dimana *sideboard* ini berfungsi untuk menahan beban muatan pada kapal tongkang.

**Gambar 2.10** *visual welding inspect di side board*

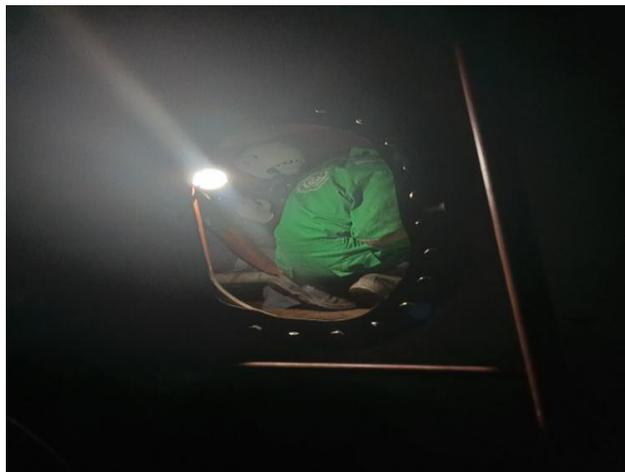
Pada hari ini saya melakukan *visual welding inspection* pada void tank below FO tank fr 3-9 *portside* dan *starboard* untuk kapal H-068. *Inspection* ini dilakukan bersama pihak class yaitu Class RINA.

**Gambar 2.13** *Void tank F.O*

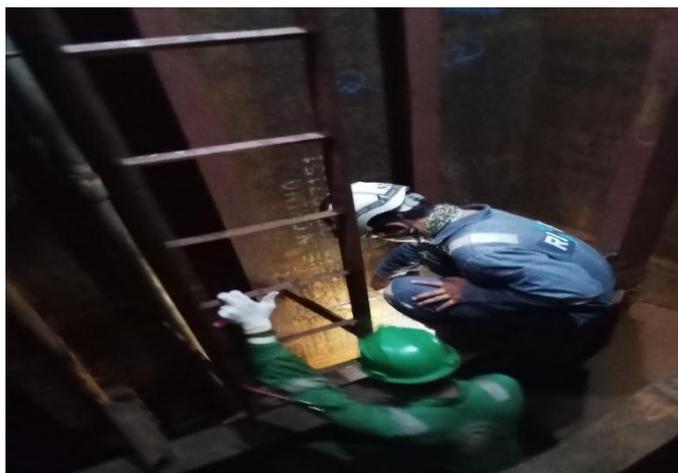
Pada hari ini saya melakukan visual welding inspection pada *freshwater tank1 starboard* (kanan) untuk kapal H-068. *Inspection* ini juga bersama pihak Class yaitu Class RINA.

Gambar 2.15 Pengecekan *enggle fresh water tank*

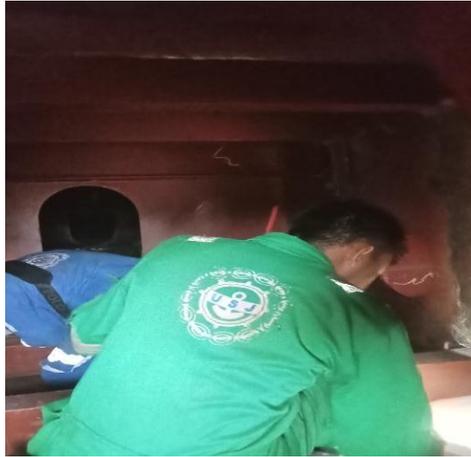
Pada hari ini saya melakukan *visual welding inspection* pada tangki double bottom 1 starboard kapal H-070.

**Gambar 2.16** *Visual welding inspect double bottom*

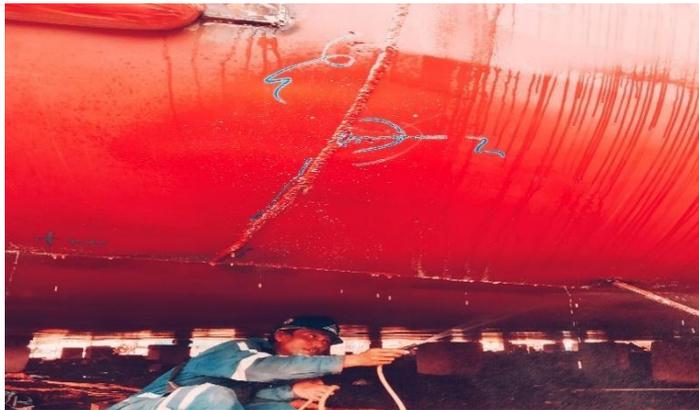
Pada hari ini saya melakukan *air test* di kapal tongkang pada H-071 pada bagian bottom dan side shell, pada pengecekan ini banyak ada terdapat kebocoran

**Gambar 2.18** *Air test* kapal tongkang H-073

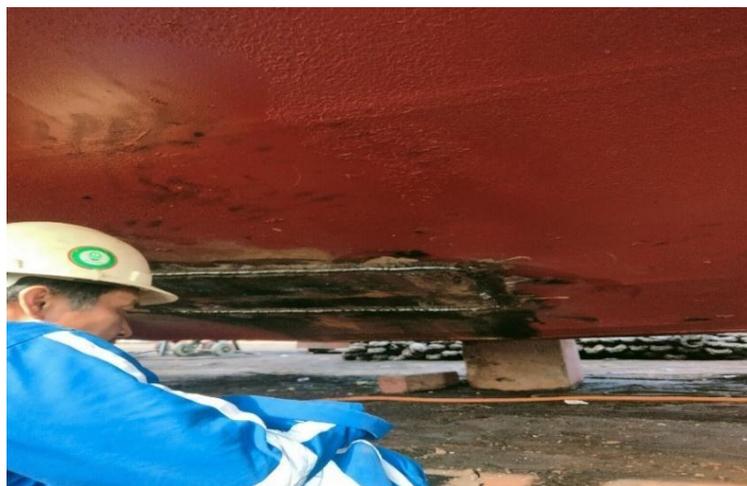
Pada hari ini saya melakukan *gouging* pada *bottom*, pada pengecekan ini tidak terdapat kebocoran, fungsi dari pengecekan *gouging* ini adalah untuk mennetukan kebocoran pada hasil *gouging* kapal Bintang Mutiara X.

**Gambar 2.19** *Gouging-an plat side shell*

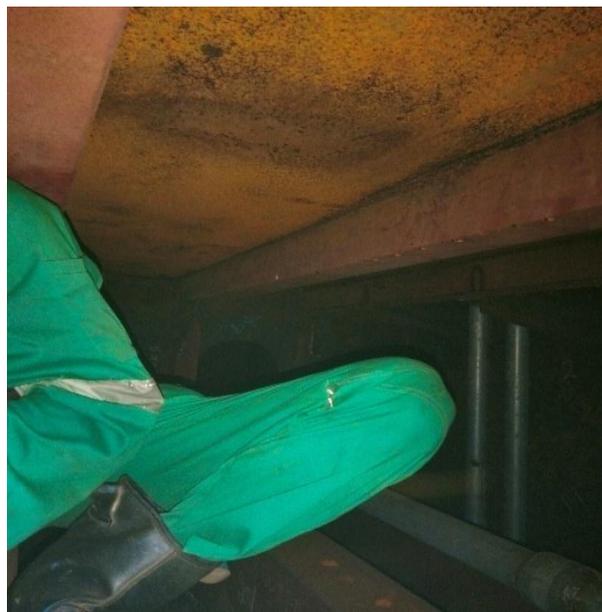
Pada hari ini saya melakukan *Visual welding inspect* pengecekan pada *double bottom* pada kapal tongkang H-075.

**Gambar 2.21** *Inspeksi double bottom H-075*

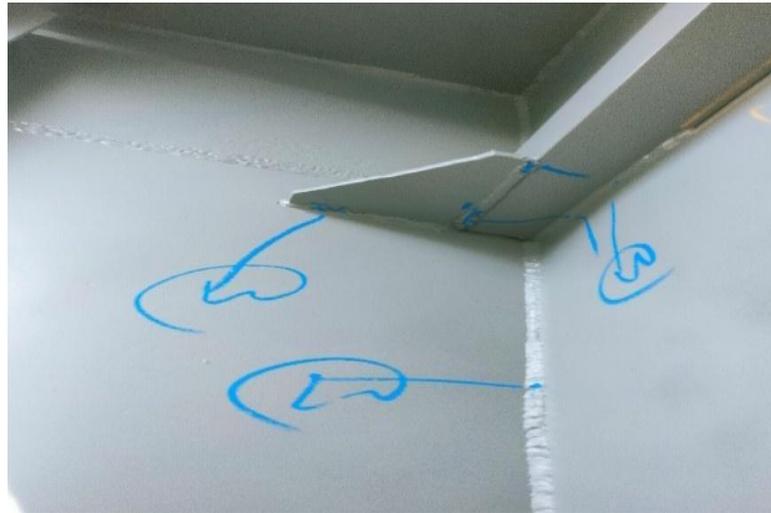
Pada hari saya melakukan inspek pada kapal SPOB seroja XIII, kami melakukan *visual welding inspect* pada bagian *conferdam* pada batas *main engine* dan ruang muat.

**Gambar 2.22** Inspek si pada conferdam

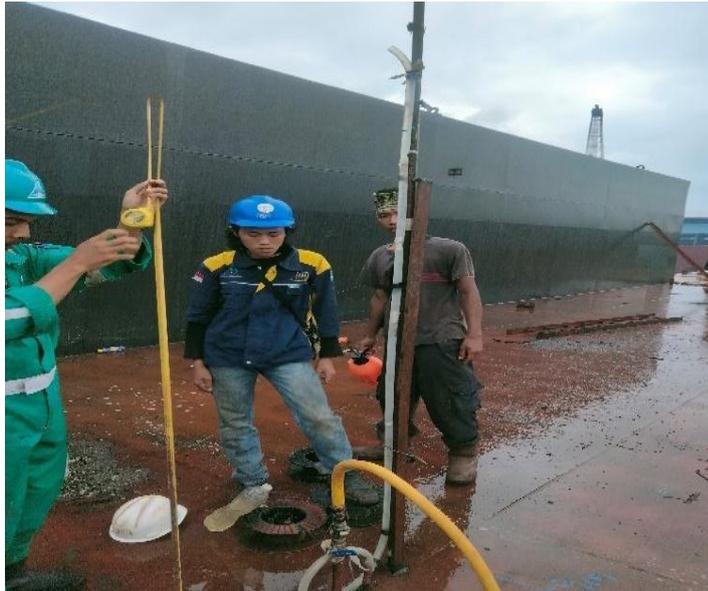
Pada hari ini saya melakukan air test pada kapal tongkang H-071 di bagian *bottom, side shell*, dan *bulkhead*, pada pengecekan kali ini tidak terdapat kebocoran pada kapal.

Gambar 2.24 Air test k apal tongkang H-073

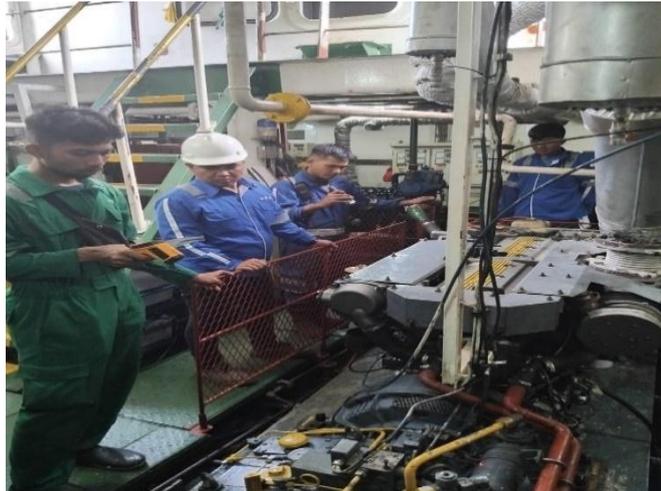
Pada hari saya melakukan pengecekan *main engine* pada kapal tugboat yang telah *launching*, sebelum kapal siap di layarkan kita harus melakukan pengecekan pada engine yang bertujuan supaya main engine berfungsi dengan sempurna sebelum di layarkan.

Gambar 2.26 Pengecekan *engine M/E*

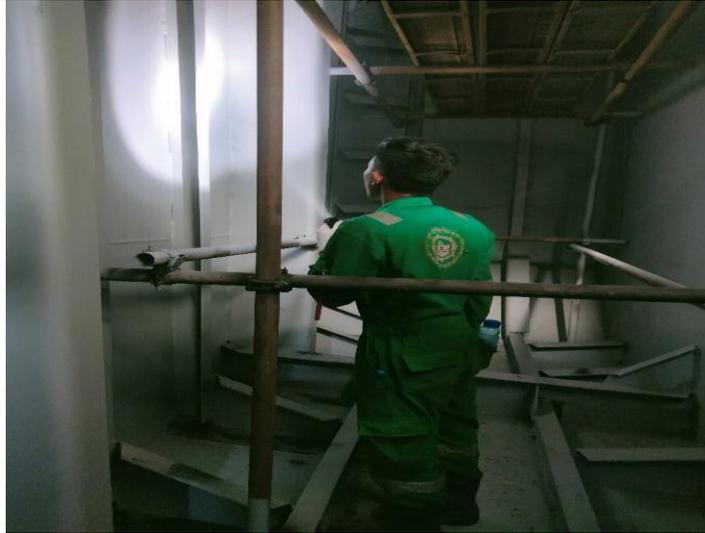
Pada hari saya melakukan *visual welding inspect* pada void tank kapal cargo H-068 , pada pengecekan ini tidak terdapat cacat las.

**Gambar 2.28** *Visual welding inspection pada void tank*

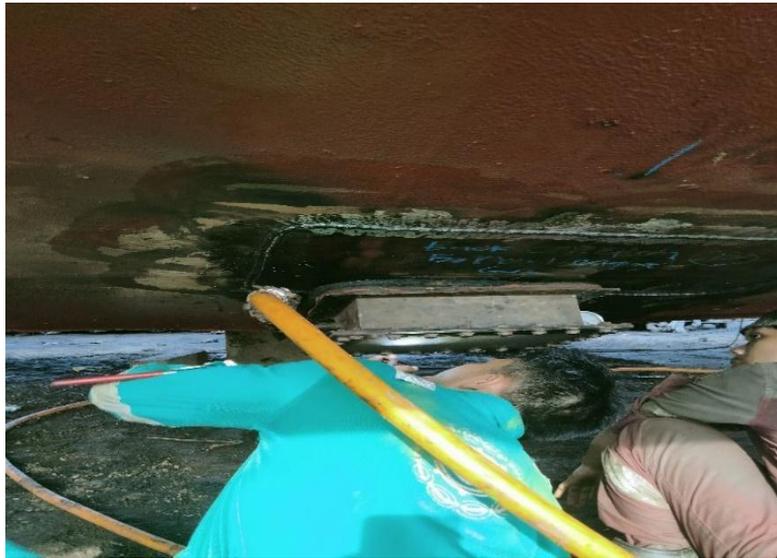
Kegiatan hari ini adalah *vakum test*, atau pengecekan kebocoran pada hasil *gouging-an*, pada vakum test ini tidak terdapat kebocoran pada *gouging-an* tersebut.

Gambar 2.30 Vak um test

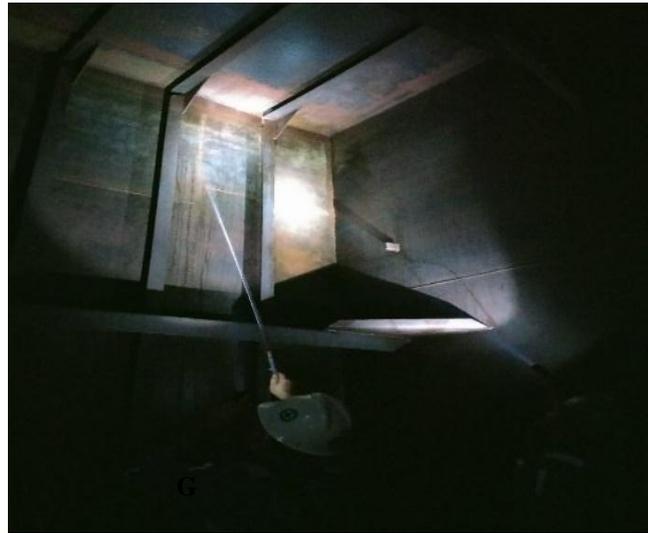
Kegiatan hari ini adalah *air test*/pengecekan kebocoran pada bagian ruang muat, pengecekan pada bagian *pump room*, *void tank* dan *wing tank* kapal pada pengecekan ini tidak terdapat kebocoran.

**Gambar 2.32** *Air test pada trans bulk head*

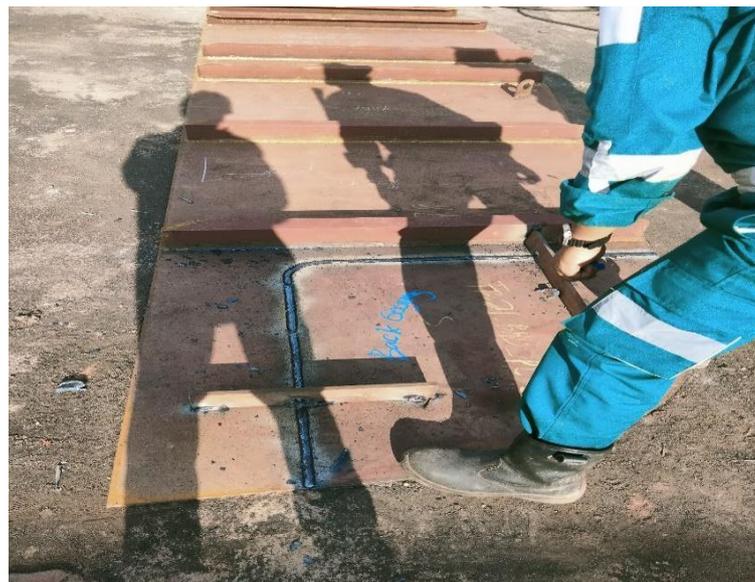
Kegiatan hari ini adalah *gouging* pada kapal H-076 pada bagian bulkhead, fungsi dari *gouging-an* ini adalah untuk memperkuat bagian dari *web frame*.

**Gambar 2.33** *Visual welding inspect gouging-an side shell*

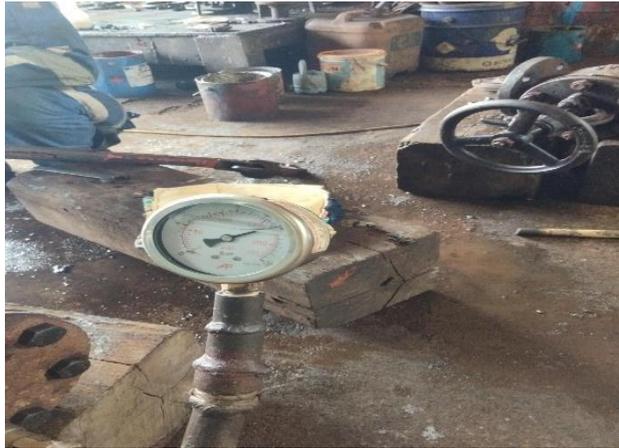
Kegiatan kami hari ini adalah *hydrotest* pada *valve ballast hydrotest valve ballast* adalah prosedur untuk memeriksa apakah *valve ballast* kedap udara dan tidak bocor. Prosedur ini biasanya dilakukan sebelum atau setelah perbaikan atau pemeliharaan *valve ballast*.

Gambar 2.36 *Hydrotest vavle 5k*

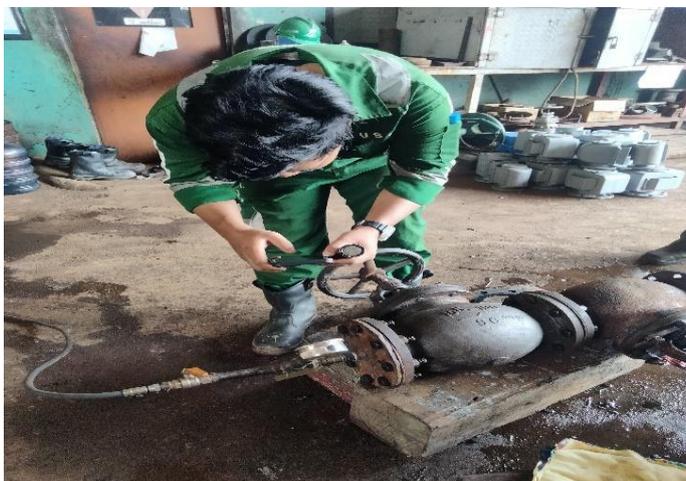
Kegiatan kami hari ini adalah melanjutkan *hydrotest* pada *valve cooling* dan *pump ballas*, *Vakum test*, *valve ballast* adalah prosedur penting untuk memastikan bahwa *valve ballast* berfungsi dengan baik dan tidak menyebabkan kebocoran udara yang dapat mempengaruhi kinerja sistem.

Gambar 2.37 *Air test valve 5k*

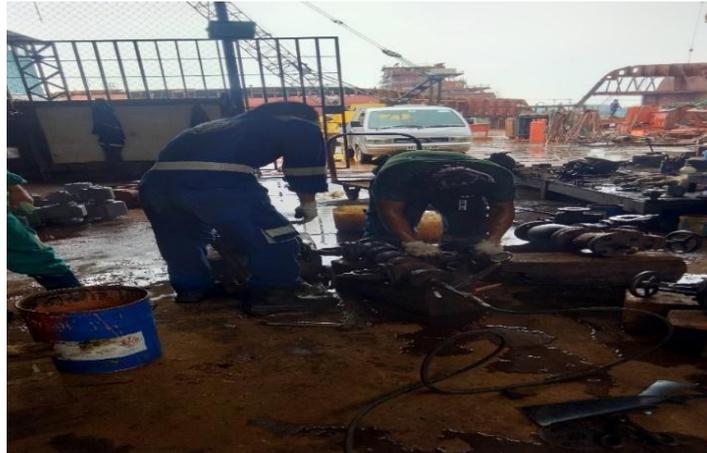
Kegiatan kami hari ini adalah *air test pada valve ballas 1-5* pada pamp room *Vak um test valve ballas* adalah prosedur untuk memeriksa apakah *valve ballast* kedap udara dan tidak bocor. Prosedur ini biasanya dilakukan sebelum atau setelah perbaikan atau pemeliharaan *valve ballast*.

Gambar 2.38 Air test valve untuk air ballast

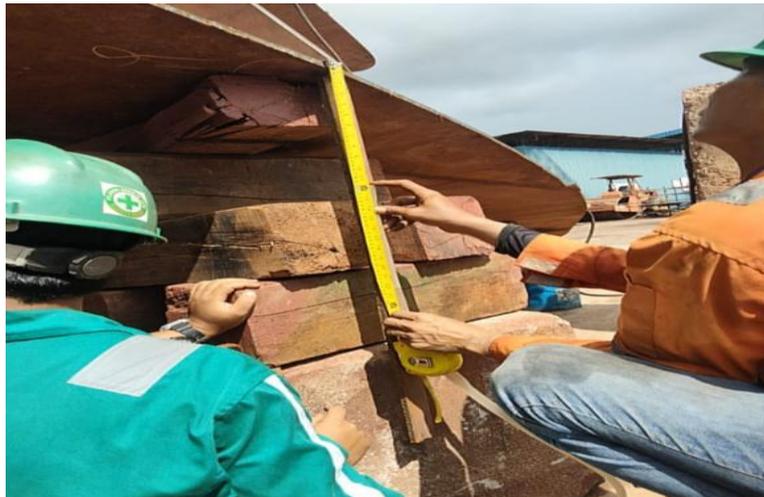
Kegiatan kami hari ini adalah *leveling* pada kapal taqboat H-075, proses memastikan bahwa kapal berada dalam posisi *horizontal* atau datar pada garis air. Proses ini sangat penting untuk menjageraa stabilitas kapal, keakuratan instrumen navigasi dan distribusi muatan yang mata.

Gambar 2.40 Cek level tag H-075

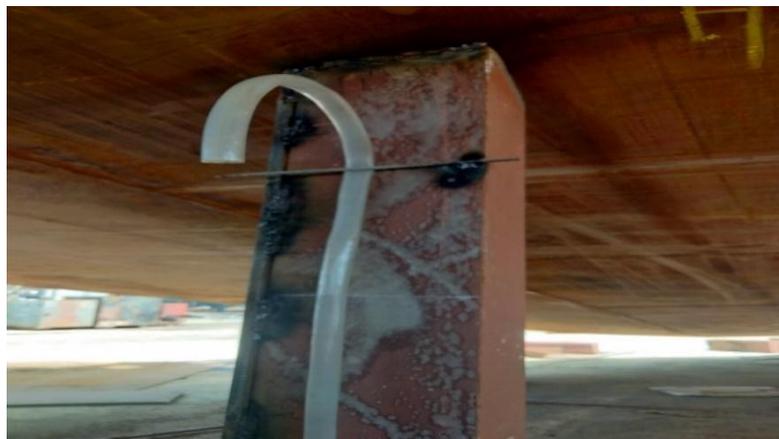
Kegiatan kami hari ini adalah *leveling* pada kapal tugboat H-075, proses memastikan bahwa kapal berada dalam posisi *horizontal* atau datar pada garis air. Proses ini sangat penting untuk menjaga stabilitas kapal, keakuratan instrumen navigasi dan distribusi muatan yang merata.

Gambar 2.41 Cek level Tugboat H-075

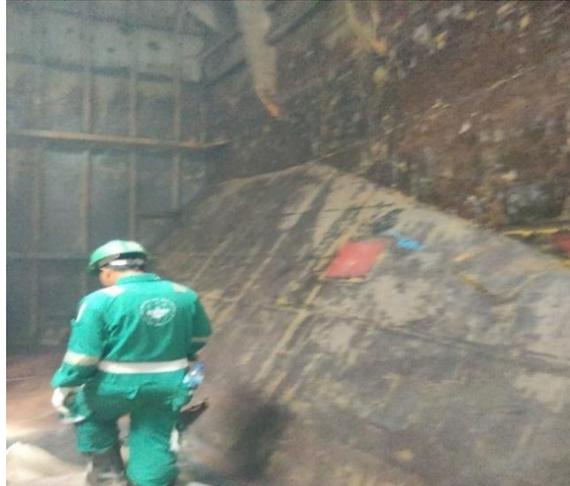
Gambar 2.42 *Visual welding inspect hover*

Kegiatan kami hari ini adalah *visual welding inspect* pada *void tank cargo*. Pada pengecekan ini terdapat *miss welding* dan *porosity*.

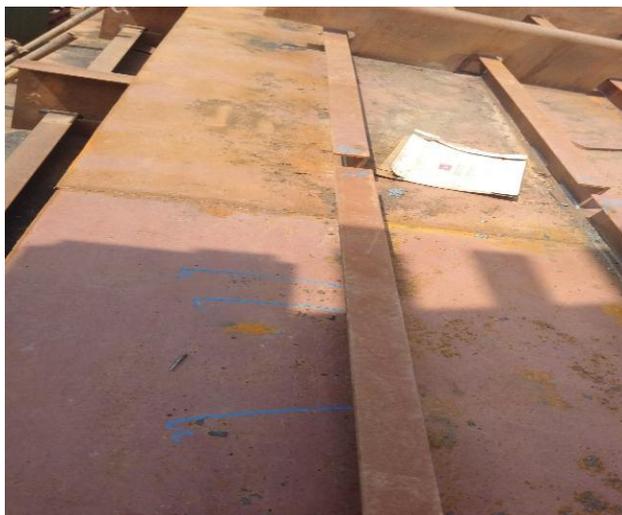
Gambar 2.47 *Visual welding inspect* pada *inner sheel*

Kegiatan hari ini adalah *visual welding inspect* bagian *side sheel* kapal tongkang H-073, pada pengecekan hari ini terdapat *porosity* pada bagian *welding angle*.

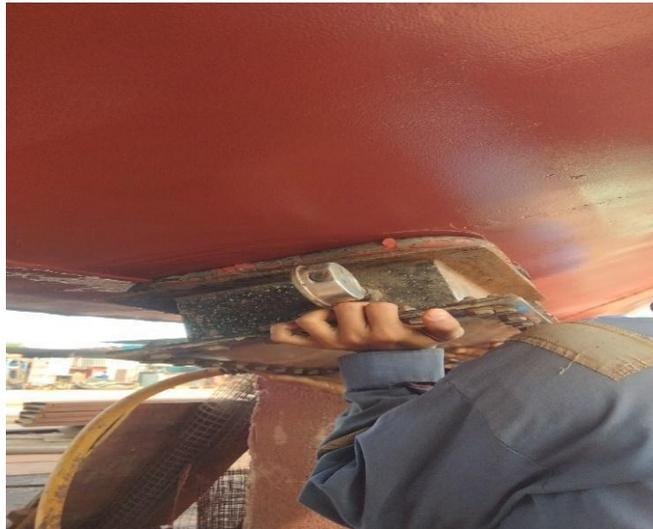
**Gambar 2.48** *Vaccum test tugboat*

Kegiatan hari ini adalah *vaccum test* pada bottom kapal tugboat, fungsi dari *vaccum test* adalah untuk menentukan kebocoran menggunakan yang namanya *vaccum*.

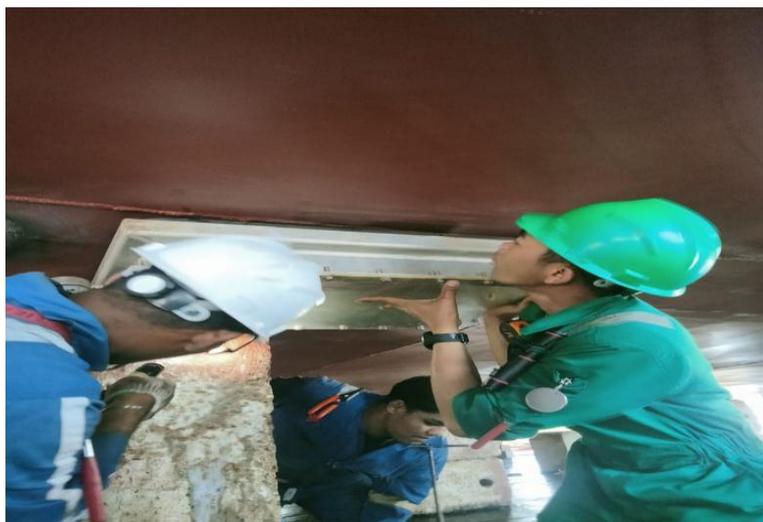
Gambar 2.55 *Vaccum test bottom*

Kegiatan hari ini adalah *vaccum test*, *vaccum test* adalah pengecekan kebocoran kapal menggunakan alat yang di sebut dengan *vaccum* yang cara bekerjanya adalah dengan cara mengisap bagian bottom H-68 Fr 28 pada pengecekan ini tidak terdapat kebocoran *gouging*.

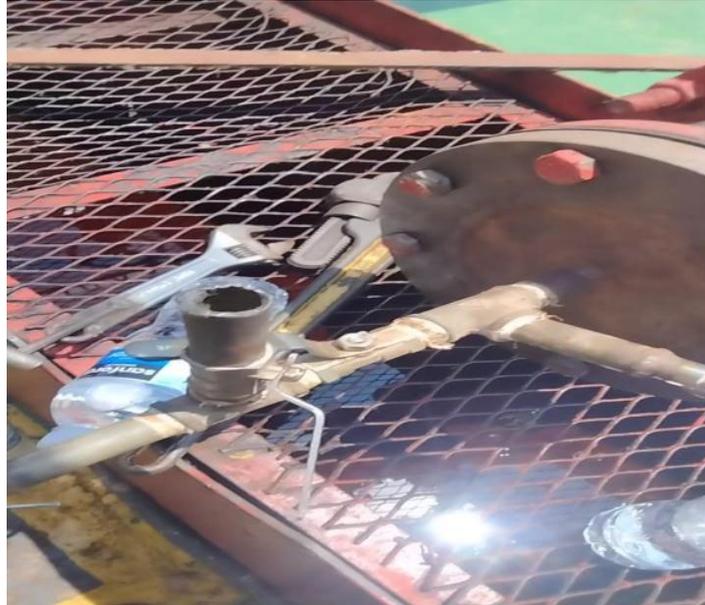
Gambar 2.56 *Vaccum test*

Kegiatan hari ini adalah *vaccum test* pada *piping* kapal ATLANTIC XIII pada vakum ini tidak terdapat kebocoran pada bagian bootom kapal.

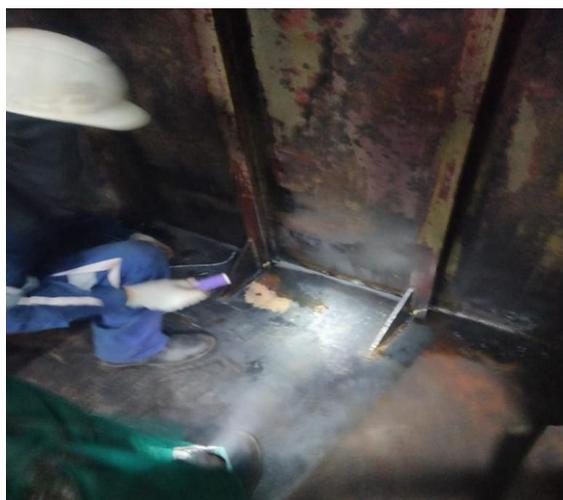
Gambar 2.61 Pengecekan *bracket*

Kegiatan hari ini adalah pengecekan *bracket* pada kapal SEROJA XIX, pada pengecekan ini hampir semua *bracket* harus di ganti karena banyaknya plat yang sudah kropos.

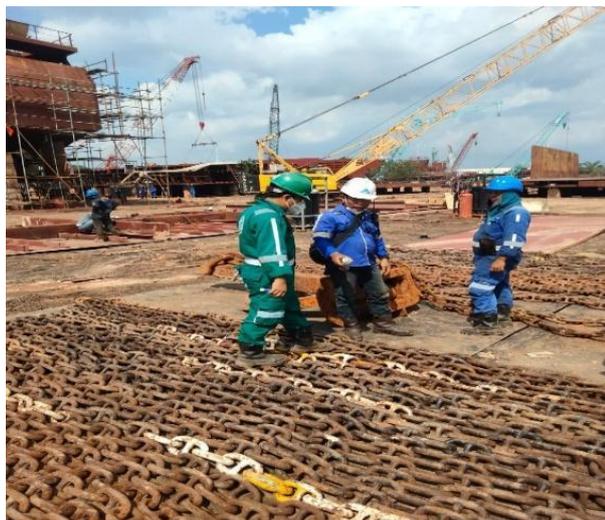
Gambar 2.63 Kalibrasi rantai

Kegiatan hari ini adalah kalibrasi rantai jangkar seroja XXXI tujuan dari pengecekan ini untuk mengetahui berapa ketebalan yang tertinggal pada saat kapal naik docking.

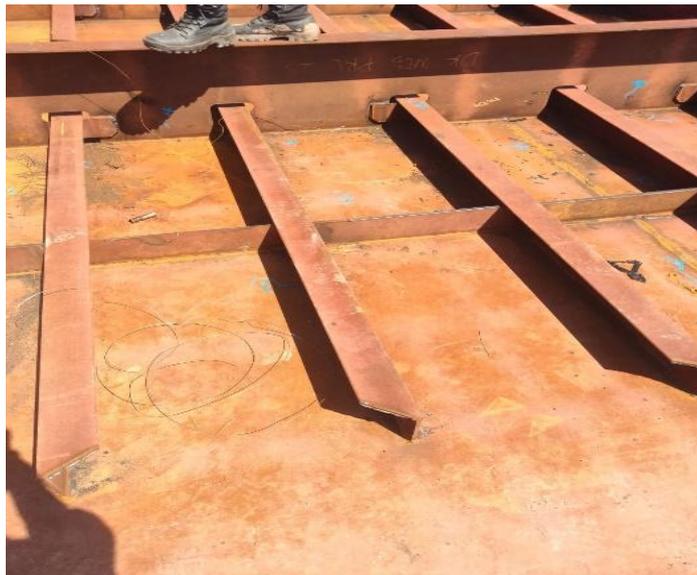
Gambar 2.65 *Visual welding inspect bottom*

Kegiatan hari ini adalah *Visual welding inspect* pada bagian bottom kapal tongkang H-073.

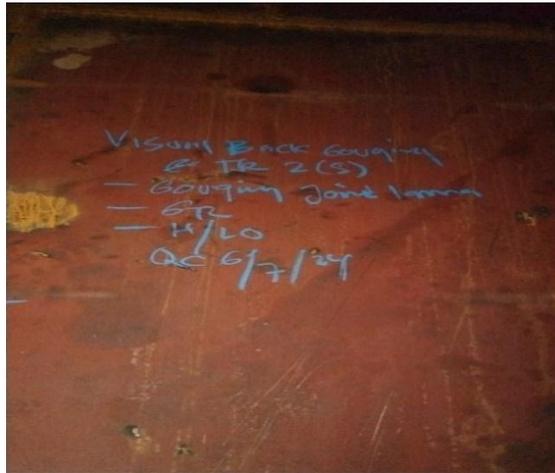
Gambar 2.66 *Visual welding inspect*

Kegiatan hari ini adalah pengecekan hasil *gouging-an* pada kapal SPOB, tujuan dari pengecekan ini adalah untuk mengetahui apakah hasil pada *gouging-an* tidak mengalami kebocoran pada saat melakukan Air test nanti.

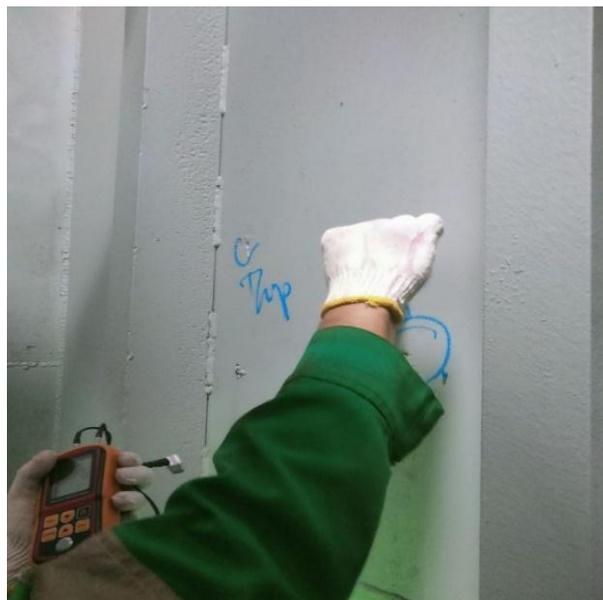
Gambar 2.71 Ultrasonic test

Kegiatan hari ini adalah *ultrasonic thickness gauge* pada kapal SPOB, tujuan dari pengecekan ini adalah melihat ketebalan plat, jika plat kurang dari 80% dari ketebalan plat pertama maka plat harus di ganti.

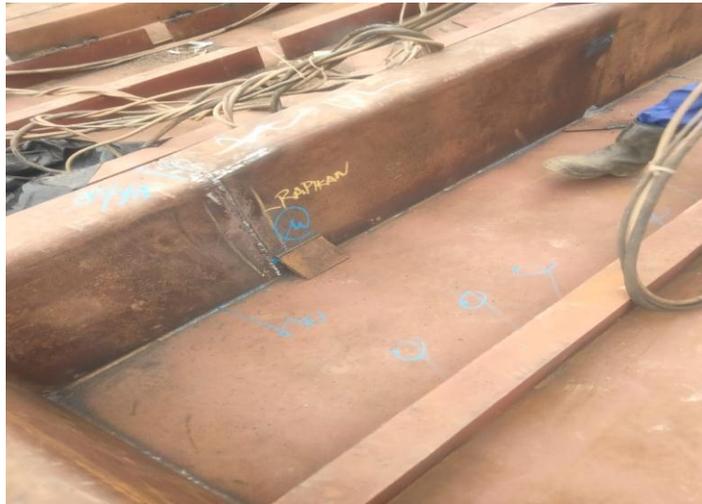
**Gambar 2.74** *Visual welding inspect side shell*

Kegiatan hari ini adalah *visual welding inspect* pada *side shell* kapal tongkang H-073, pengecekan ini bertujuan untuk melihat apakah hasil *welding* pada kapal tersebut sudah sesuai dengan Class BKI.

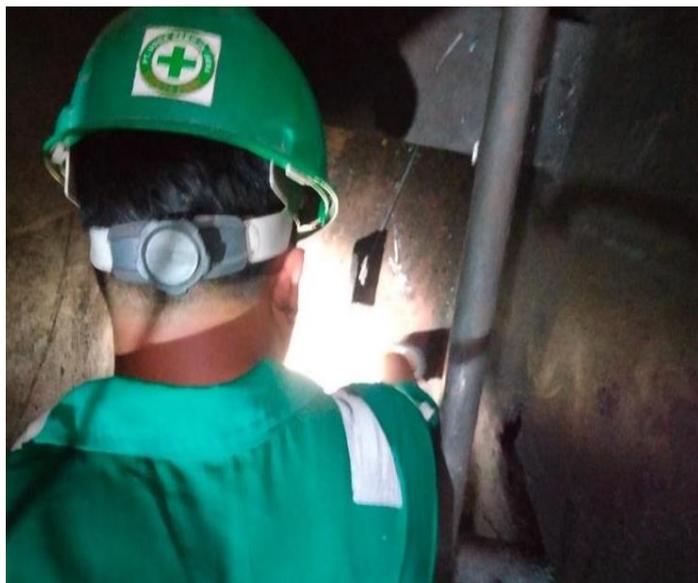
**Gambar 2.75** *Visual welding inspect inner shell*

Kegiatan hari ini adalah *visual welding inspect* pada *side shell* kapal tongkang H-073, pengecekan ini bertujuan untuk melihat apakah hasil *welding* pada kapal tersebut sudah sesuai dengan Class.

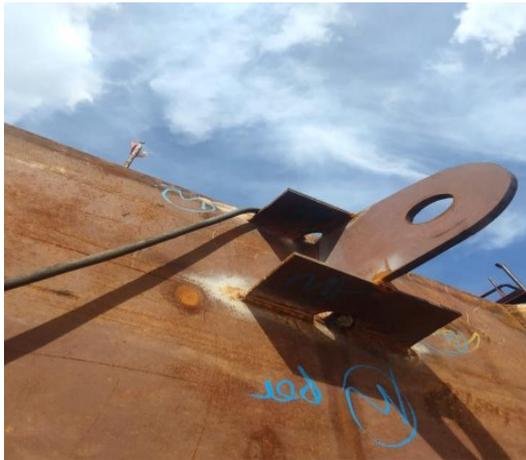
Gambar 2.78 *Penetrant test* k upingan tug boat

Kegiatan hari ini adalah *penetrant test*, *penetrant* ini berfungsi untuk menentukan cacat las yang ada pada kupingan sebelum dilakukan pengangkatan menggunakan *crane bass*.

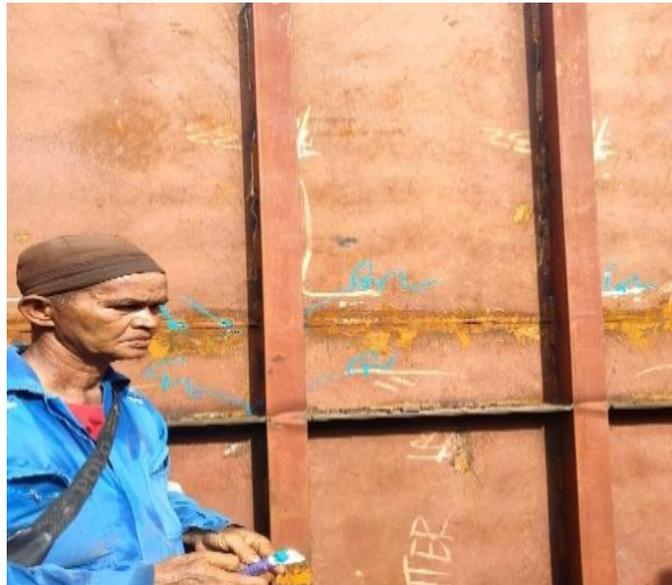
Gambar 2.82 *visual welding inspect* k apal Tugboat

Kegiatan hari ini adalah *visual welding inspect* pada kapal Tugboat H-074 bagian deck house level 1, pada pengecekan ini terdapat banyak sekali *miss welding* dan cacat las seperti *porosity*.

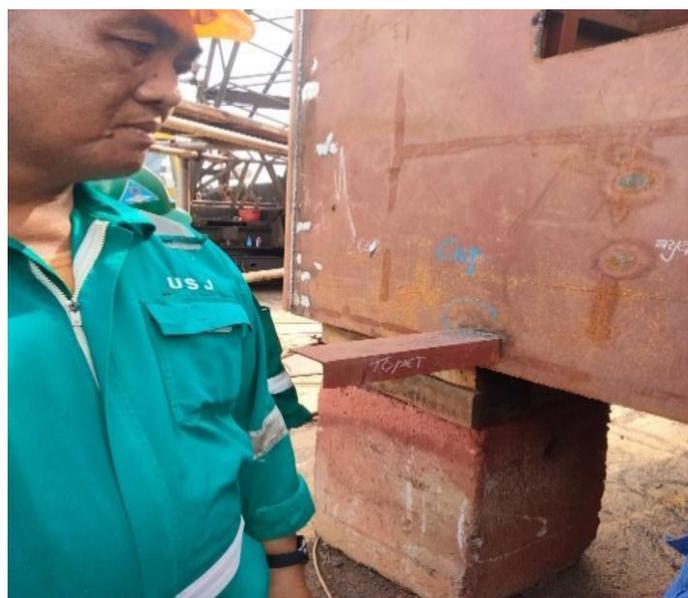
Gambar 2.83 *visual welding inspect* Tugboat

Kegiatan hari ini adalah *visual welding inspect* pada kapal Tugboat H-074 lv2 pada pengecekan ini terdapat banyak sekali.

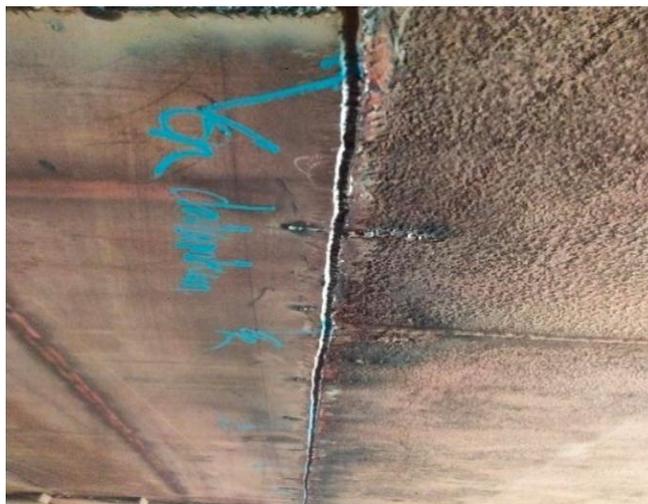
Gambar 2.85 pengecekan hasil *gouging*

Kegiatan hari ini adalah pengecekan hasil *gouging* pada bottom kapal seroja XI, pada pengecekan ini terdapat *porosity* dan tujuan dari pengecekan ini adalah untuk mengetahui apakah hasil *gouging*-an sesuai dengan standar karena takutnya terdapat kebocoran pada saat *vaccum test*.

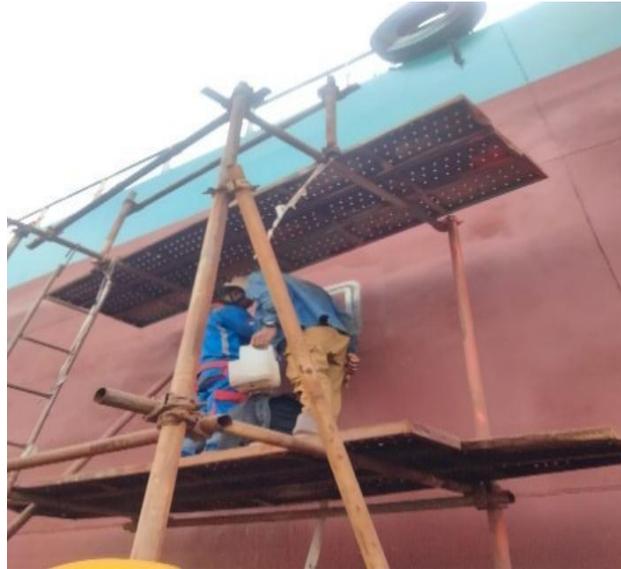
Gambar 2.86 *Vaccum test side shell*

Kegiatan hari ini adalah *vaccum test* pada *side shell* yang bertujuan untuk mengetahui kebocoran pada kapal yang telah dilakukan *gouging* dan pada pengecekan ini tidak terdapat kebocoran pada *vaccum test* tersebut.

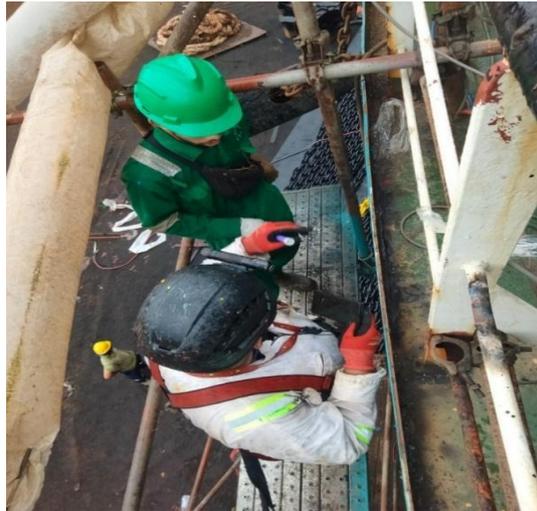
Gambar 2.88 *Visual welding inspect*

Kegiatan hari ini adalah kedatangan *Class* dan melakukan *visual welding inspect* pada kapal Seroja XIX, pada pengecekan hasil *welding* tidak terdapat cacat las yang di temukan di kapal tersebut.

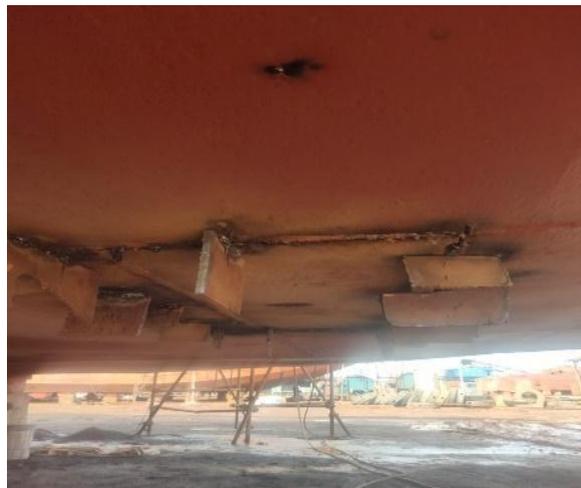
Gambar 2.89 pengecekan hasil *gouging bottom* kapal

Kegiatan hari ini adalah melakukan pengecekan hasil *gouging* pada bottom Seroja XIX, fungsi dari pengecekan ini untuk menentukan apakah ada cacat las yang di hasilkan pada saat di lakukan *gouging*, dan pada pengecekan ini tidak terdapat cacat las yang di temukan pada *gouging* ini.

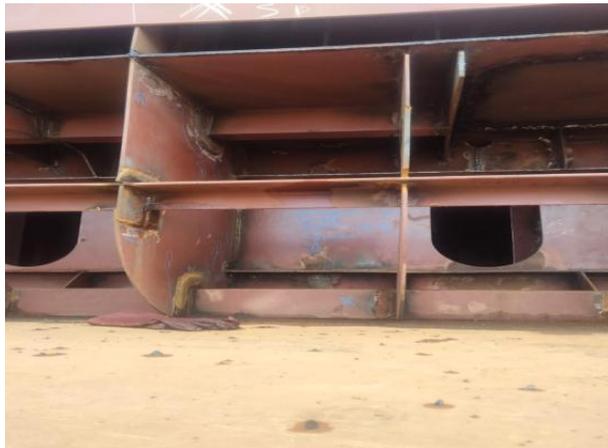
Gambar 2.90 *visual welding inspect*

Kegiatan hari ini adalah melakukan *visual welding inspect* kapal Cahaya Atlantic, fungsi dari pengecekan ini adalah untuk melihat apakah pada pengelasan terdapat cacat las yang di temukan pada pengecekan hasil *weldingan* tidak terdapat cacat las yang di temukan di kapal tersebut.

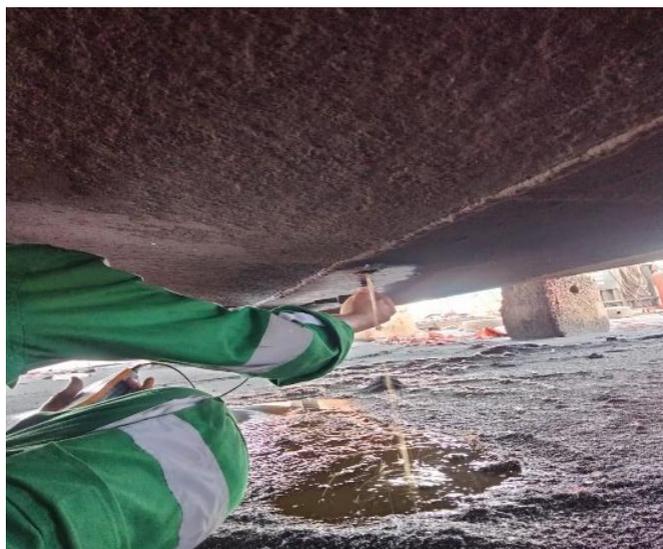
Gambar 2.91 *ultrasonic test*

Kegiatan hari ini adalah melakukan *Ultra sonic test* pada kapal seroja XIX, pada pengecekan hasil *Ultrasonic test* ini plat harus di ganti karena sudah kurang dari 20% dari plat awal.

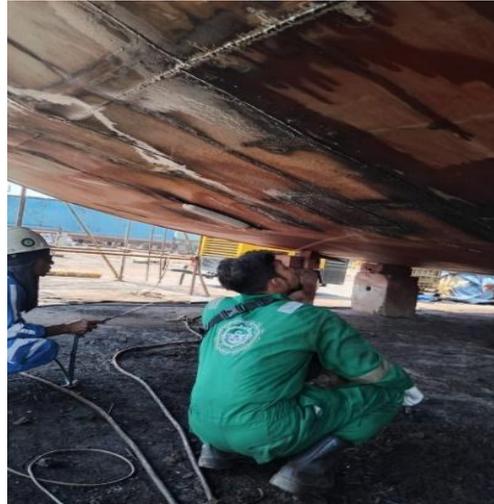
Gambar 2.92 Air test tangki 2S

Kegiatan hari ini adalah *Air test*, fungsi dari *Air test* ini untuk menentukan apakah ada kebocoran pada kapal bagian inner sheel kapal, pada air test ini terdapat banyak kebocoran pada kapal yang kami temukan akibat dari *miss well*, dan *cacat las* seperti *porosity*, dan *crake*.

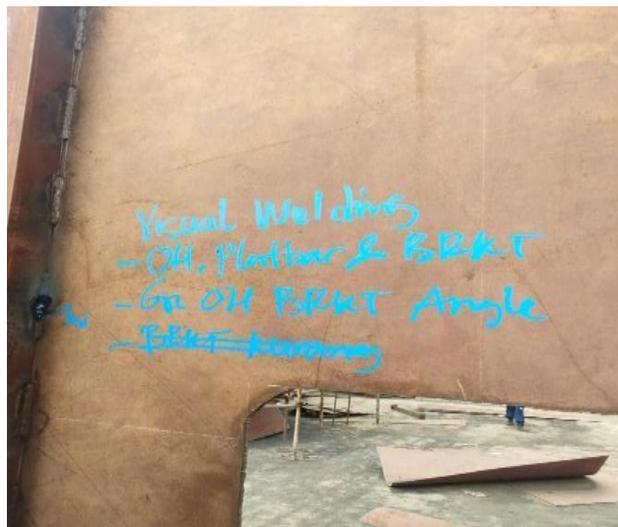
Gambar 2.93 visual welding inspect

Kegiatan hari ini adalah *visual welding inspect* pada *bracket*, pengecekan ini ada beberapa *miss well* yang terdapat seperti OH pada *platbar* dan *bracket*, dan ada juga yang harus di grinda seperti *over head breaket*, *angle*.

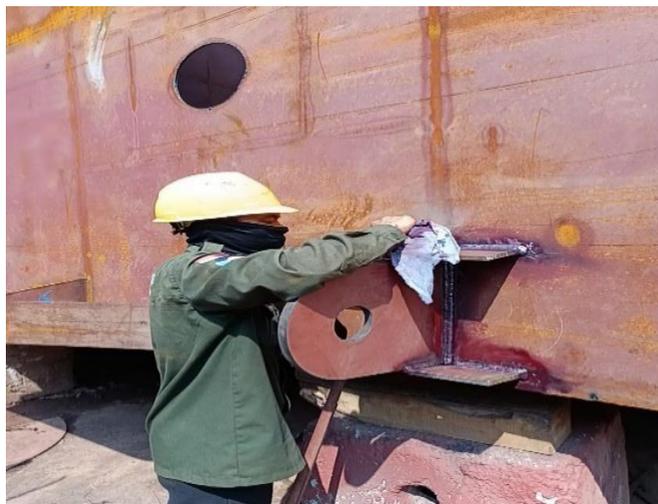
Gambar 2.95 *penetrant test*

Kegiatan hari ini adalah *penetrant test* pada kapal *tugboat*, *penetrant test* ini di lakukan pada saat ingin melakukan pengangkatan material yang berat, tujuan dari penetrant test ini adalah untuk mengetahui cacat las yang dalam pada hasil *weldingan*.

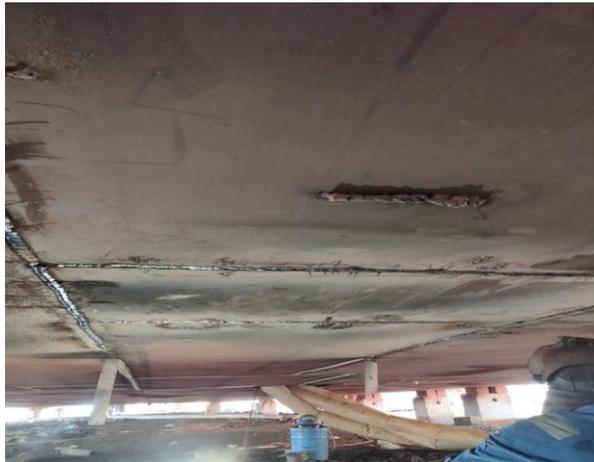
Gambar 2.96 pengecekan hasil *gouging* bottom

Kegiatan hari ini adalah pengecekan hasil *gouging*-an pada Bottom kapal, tujuan dari pengecekan ini untuk memastikan bawa tidak ada cacat las yang di temukan.

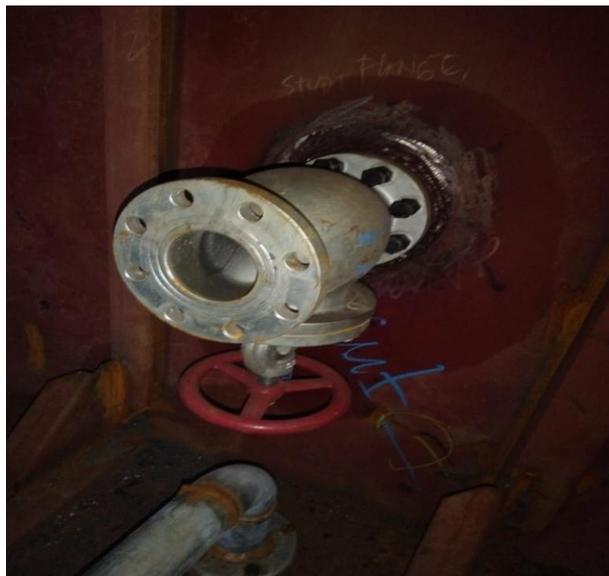
Gambar 2.99 *inspect pada valve*

Kegiatan hari ini adalah *visual welding inspect* pada *valve*, tujuan dari prngrcrkan ini adalah untuk memastikan bahwa pada saat di gunakan *valve* tidak mengalami kebocoran.
