**LAPORAN KERJA PRAKTEK
PT. USDA SEROJA JAYA
Jalan Dapur 12. Kel. Sei. Pelungut Kec. Sagulung. Kota Batam 29439
Kepulauan Riau – Indonesia.**

**Feri Ardi
Nim: 1304211064**

**PROGRAM STUDI SARJANA TERAPAN
TEKNOLOGI REKAYASA ARSITEKTUR PERKAPALAN
JURUSAN TEKNIK PERKAPALAN
POLITEKNIK NEGERI BENGKALIS
BENGKALIS – RIAU
2024**

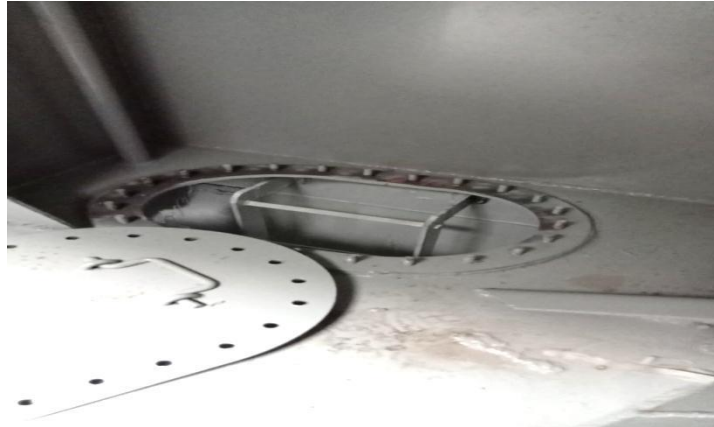
Gambar 2.3 *Inspection tangki forepeak*

Pada hari kedua yang saya lakukan adalah melakukan inspeksi pada tangki forepeak tank/tangki balas

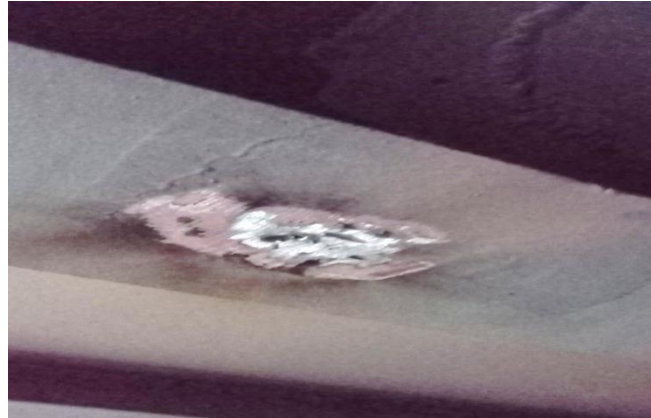
Gambar 2.13 *Visual welding inspection*

Setelah selesai mengikuti pengetesan engine saya melanjutkan *visual welding inspection* dibagian forepeak tank dikapal tugboat.

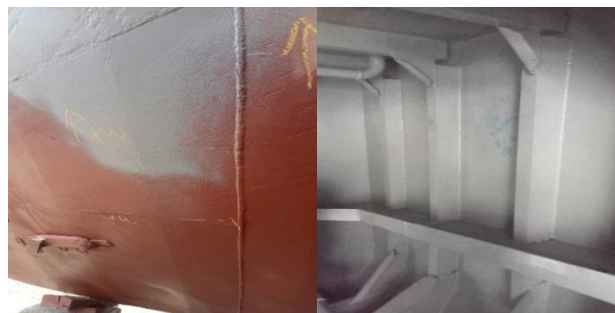
Gambar 2.16 Visual welding inspection

Melakukan pengecekan *visual welding inspection* pada *plate bottom* kapal dalam melakukan *visual welding inspection* kami menemukan beberapa hal yang perlu diperbaiki seperti bekas *suport joint plate* harus di grinda, plate yang *porosity* yang harus di las kembali. Setelah *visual welding inspection plate bottom* selesai kami melanjutkan *visual welding inspection* pada ruangan FO dikapal tugboat.

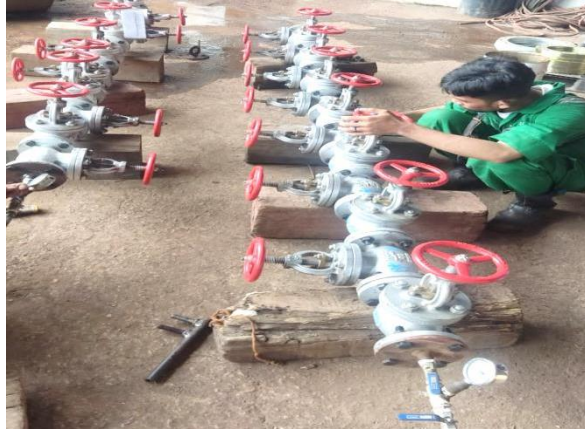
Gambar 2.17 *Hydrotest Valve*

Setelah selesai *visual welding inspection* saya melakukan hydrotest pada valve untuk menentukan apakah ada kebocoran dengan menggunakan tekanan 5 bar bagi valve yang sudah lama. Dan di kalikan 1½ bagi vale yg baru. Hydro test adalah pengujian kebocoran menggunakan air yang tekanan nya harus di tentukan.

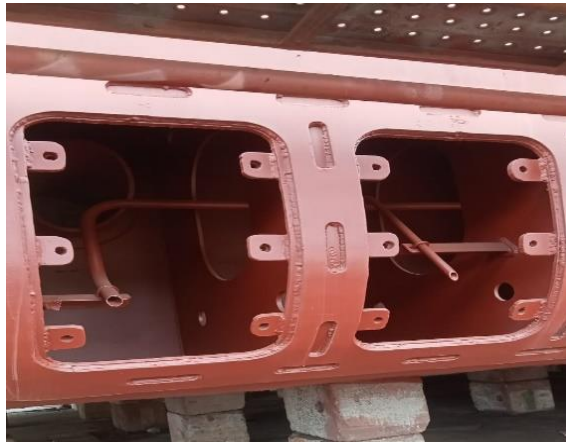
Gambar 2.19 *Inspection box seachest*

Pada hari ini saya bersama Pak Faizi akan melakukan inspection pada box seachest/tempat masuk air balas atau air tawar

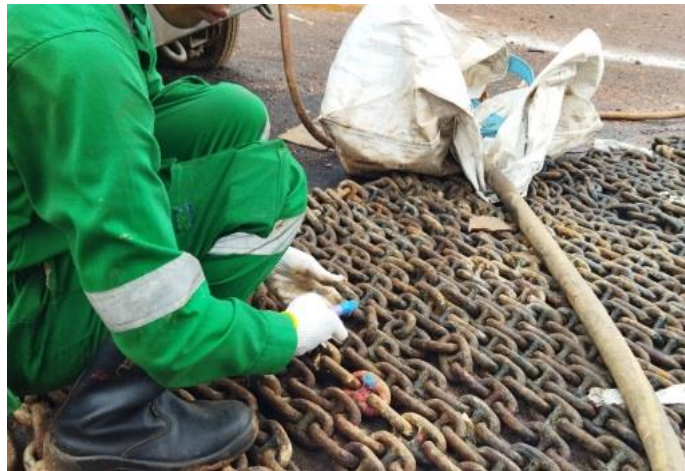
Gambar 2.24 Kalibrasi rantai

pada hari selasa ini saya mengikuti proses kalibrasi rantai jangkar BUANA VELLA (p/s). Kalibrasi rantai jangkar bertujuan untuk mengetahui apakah rantai jangkar masih layak di gunakan atau tidak, rumus yang di gunakan dalam kalibrasi rantai jangkar adalah:

kalibrasi rantai jangkar harus dilakukan dengan teliti agar kita bisa mengetahui apakah rantai yang kita ukur secara aktual masih masuk dalam standar Class BKI yang telah di tetapkan.

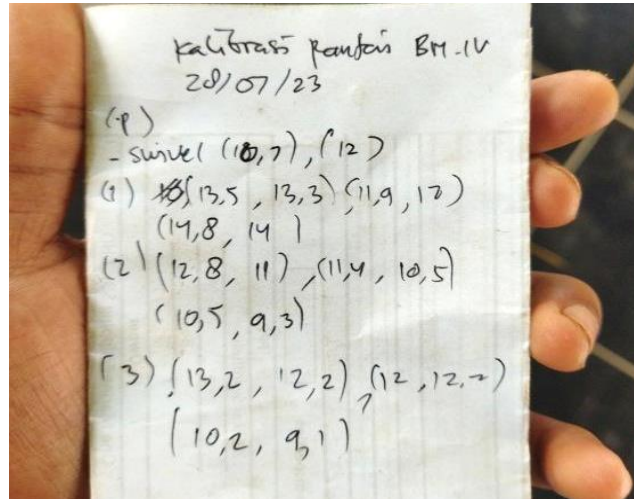
Gambar 2.37 Hasil kalibrasi rantai jangkar

Pada hari ini saya melakukan kalibrasi rantai jangkar di kapal . BINTANG MUTIARA 10.

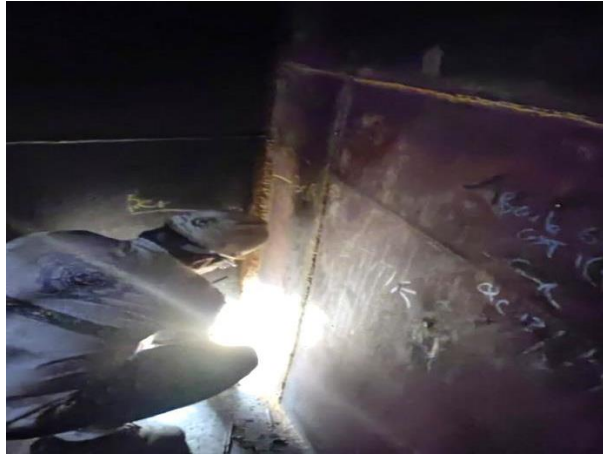
Gambar 2.39 *hidrotest*

Pada hari ini saya mengikuti proses hidrotest dikapal tongkang SK-15 ditangki no1p terdapat 3 titik kebocoran.

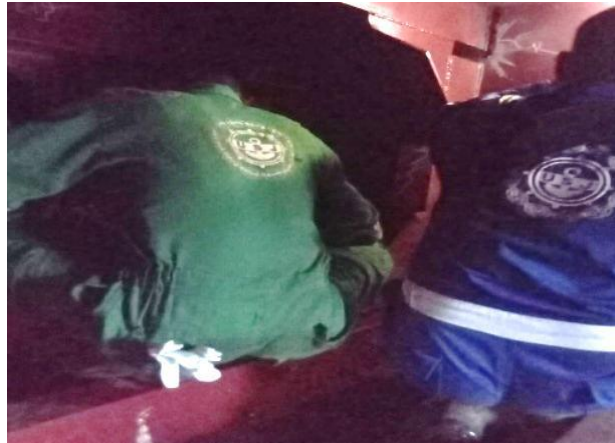
Gambar 2.41 *Visual welding inspection*

Pada hari ini saya melakukan *visual welding inspection* dibagian doble bottom dikapal H-070.

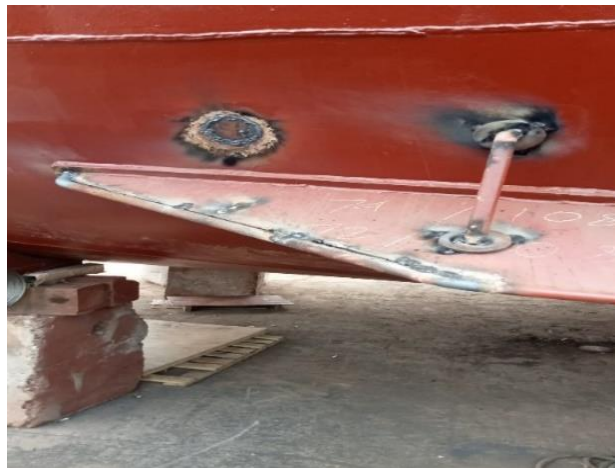
Gambar 2.42 *Inspection sirip*

Setelah selesai welding inspection saya melaukan pengecekan sirip untuk keseimbangan kapal dikapal tugboat CAHAYA ATLANTIC 4 H-074

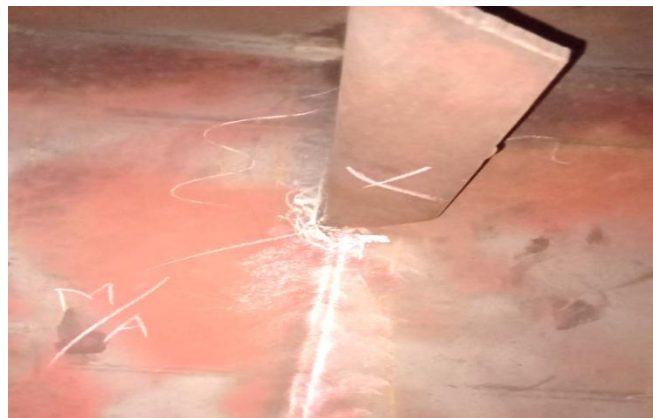
Gambar 2.44 *Missaligment*

Pada hari kamis ini bulan kesatu saya magang saya bersama Pak Khairudin melakukan missaligment dibagian Void tank dikapal H-070.

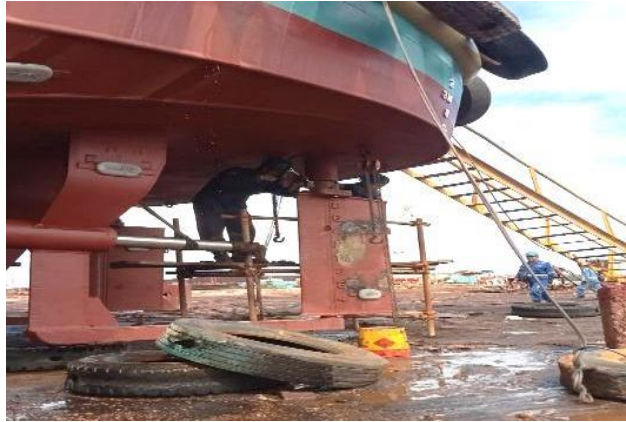
Gambar 2.45 *Pemasangan rudder blad*

Pada hari ini saya inspection proses pemasangan rudder blade dikapal tuqboat dapat dilihat pada gambar berikut:

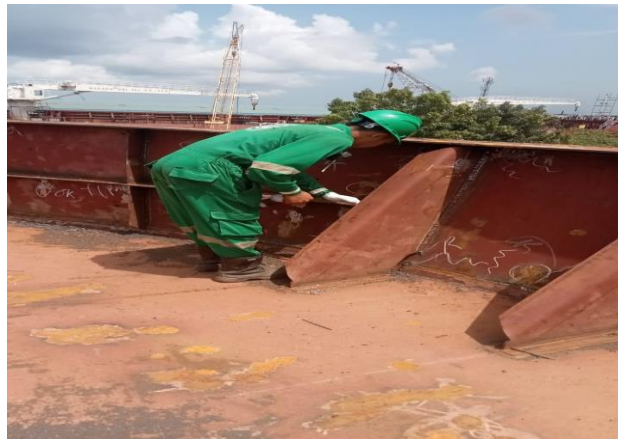
Gambar 2.48 *Visual welding inspection*

Pada hari ini saya bersama Pak Faizi melakukan *visual welding inspection* dibagian bulwark dikapal H-070.

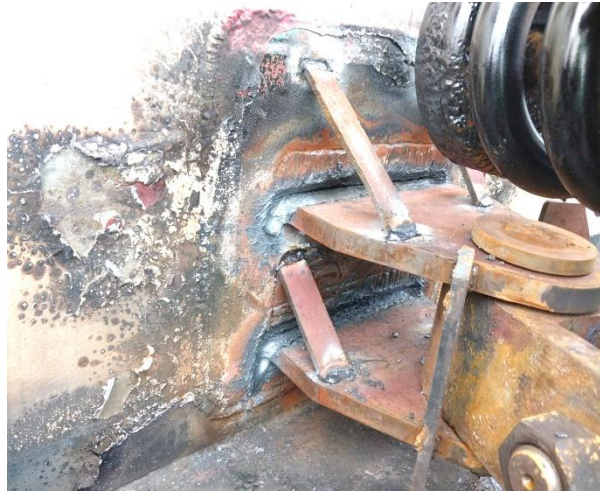
Gambar 2.49 *Chack fit up towing*

Pada hari ini saya bersama Pak Faizi melakukan proses check fit up towing Tugboat Bintang Mutiara X.

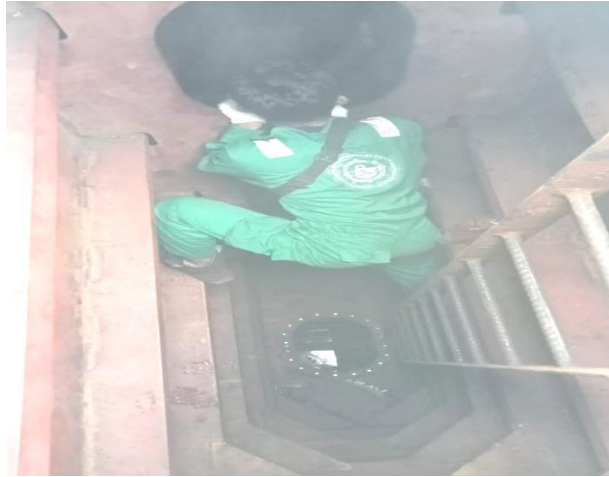
Gambar 2.51 *Visual welding inspection*

Pada hari ini saya bersama Pak Kahirudin melakukan *visual welding inspection* diwing tank tangki (5s) dikapal tongkang Alfa Sejati.

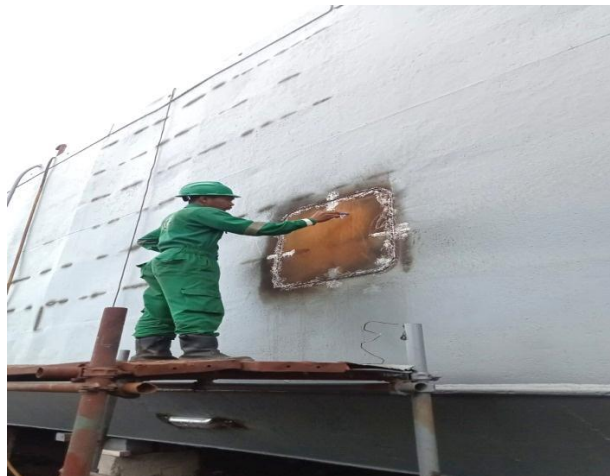
Gambar 2.52 *Inspection gouging*

Pada hari ini saya bersama Pak Faizi melakukan *inspection gouging* di bagian side shel ditangki (2s) dikapal tongkang alfa sejati.

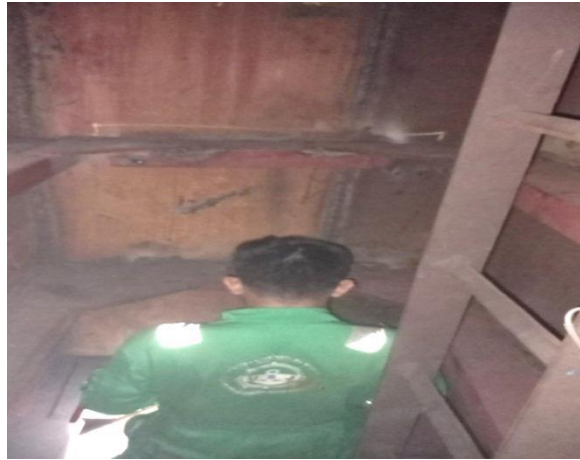
Gambar 2.53 *Inspection angle*

Pada hari ini saya bersama Pak Faizi melakukan *inspection angle* potongannya tidak sesuai diwing tank tangki (3s) dikapal tongkang Alfa Sejati .

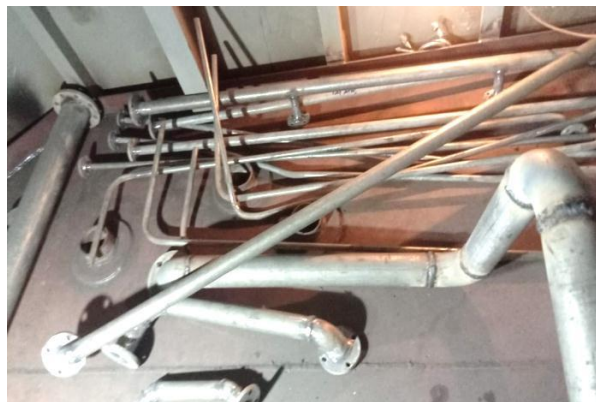
Gambar 2.54 *Inspection pipe venting*

Pada hari senin minggu ke tujuh saya bersama Pak Faizi melakukan *inspection pipe venting* untuk mencegah masuk nya air didalam tangka dikapal H-070.

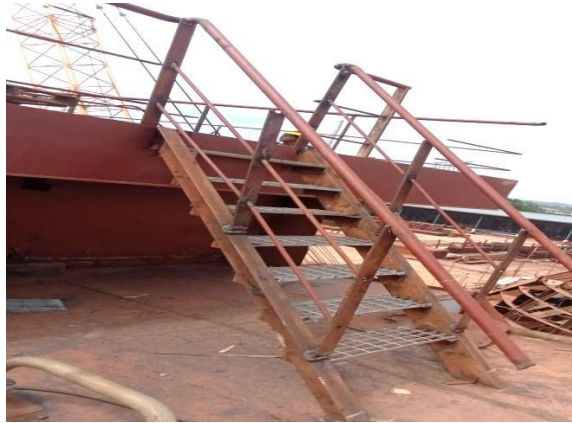
Gambar 2.55 *Visual fit up*

Setelah selesai melakukan *inspection pipe* saya bersama Pak Faizi melakukan *visual fit up rouling* tangga dibulwark .

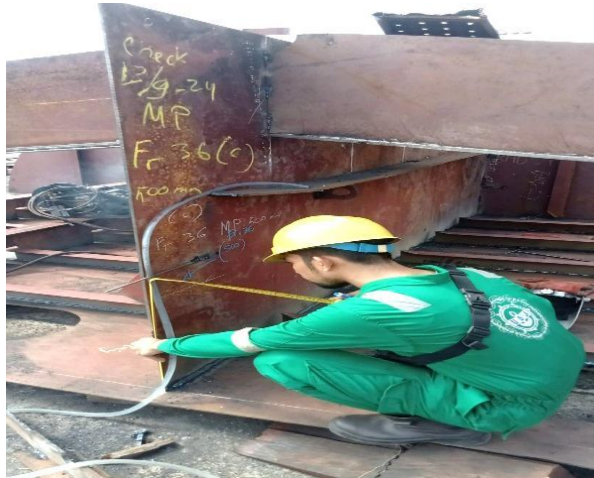
Gambar 2.57 *Chek level*

Setelah melakukan matrol jop saya bersama Pak Kahirudin melakukan *check level* dibagian frame 21 dikapal tugboat H-078.

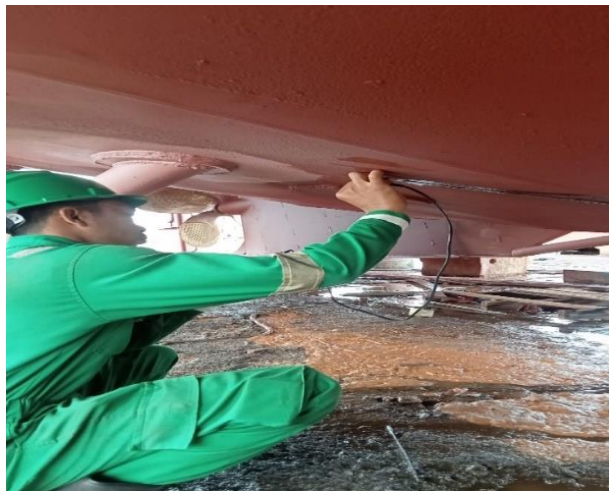
Gambar 2.58 *Ultrasonic thickness*

Pada hari ini saya bersama Pak Faizi melakukan Ultrasonic thickness dibagian double bottom dikapal tugboat BINTANG MUTIARA X.

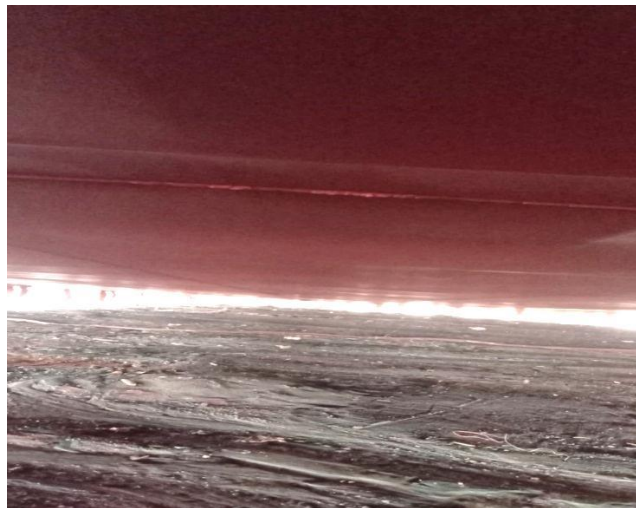
Gambar 2.60 *Inspection doble bottom*

Pada hari ini saya bersama Pak Joen melakukan *inspection doble bottom* dikapal tongkang.

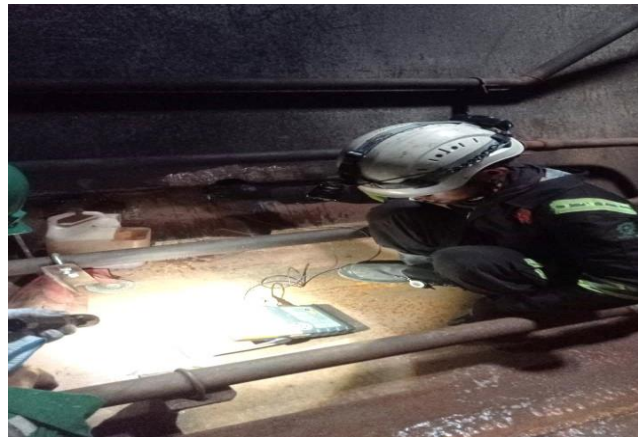
Gambar 2.61 *Ut thickness*

Pada hari senin saya bersama Pak Joen dan orang UT melakukan UT thickness untuk menentukan ketebalan plate dan mendeteksi cacat welding dengan menggunakan getaran ultrasonic yakni gelombang meknis.

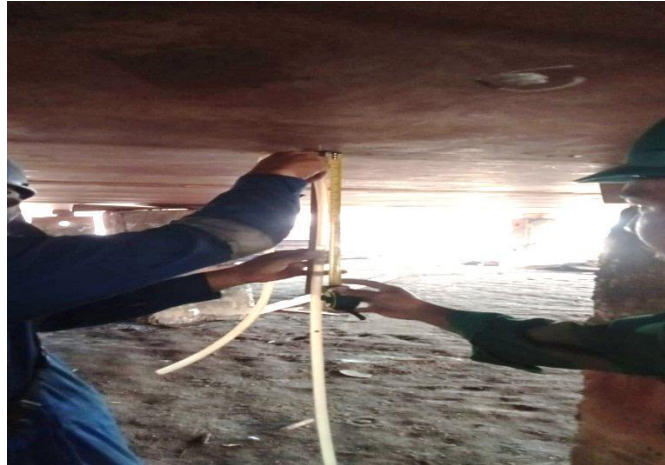
Gambar 2.63 *Chek level*

Setelah melakukan air test saya bersama Pak Joen melakukan chek level dikapal tongkang .

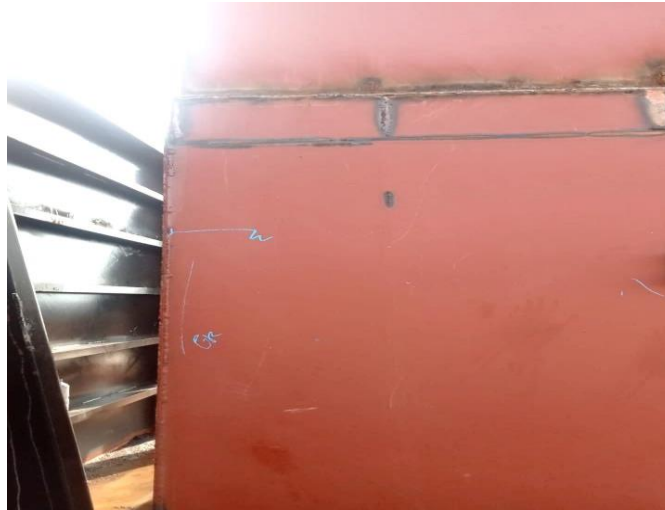
Gambar 2.65 *Visual welding inspection*

Setelah selesai melakukan *inspection plate bevel* saya melakukan *welding inspection* di *wineshouse* dikapal NUSANTRA ATLANTIK III.

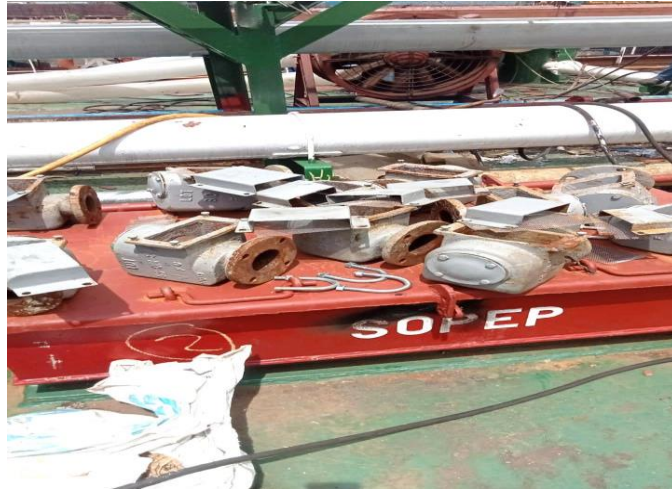
Gambar 2.67 *Inspection air vent head*

Setelah saya melakukan brifing saya melakukan *inspection air vent head* fungsinya untuk mencegah air bebas masuk kedalam tangka dikapal SEROJA XXII

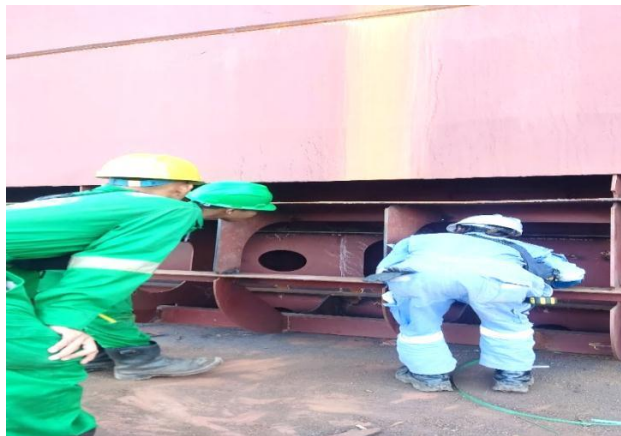
Gambar 2.68 *Inspection bilga*

Pada hari ini saya bersama Pak Kahirudin melakukan *inspection patrol job bilga* pada kapal H-070.

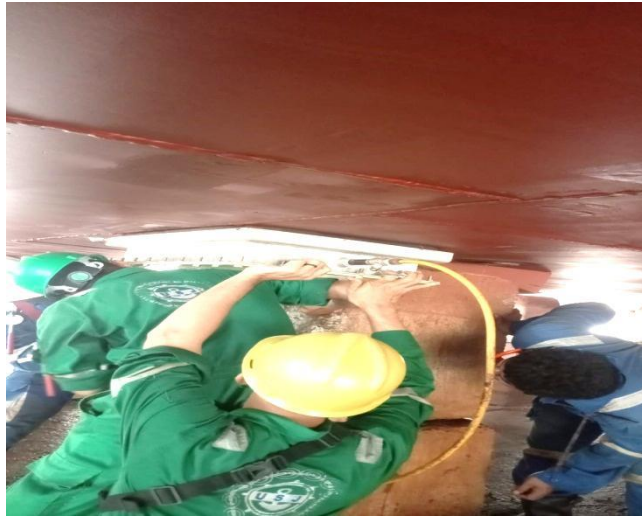
Gambar 2.69 *Vacum test*

Pada hari ini saya bersama Pak Faizi dan pak kahirudin melakukan vakum test dibagian ecosonder dikapal H-068.

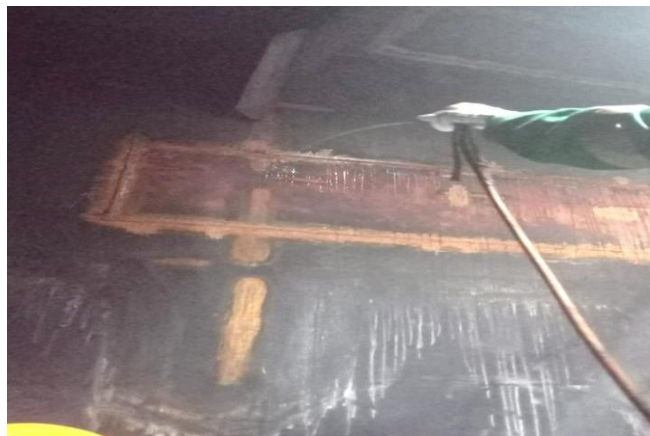
Gambar 2.70 *Air test*

Pada hari senin minggu ke sembilan saya bersama Pak Kahirudin untuk melakukan air test ditangki (4s) ditemukan satu titik kebocoran dikapal tongkang Alfa Sejati.

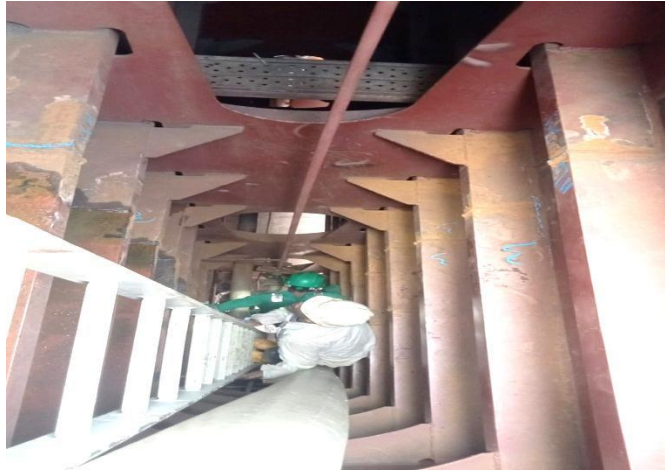
Gambar 2.71 *Visual welding inspection*

Setelah itu saya mengikuti proses air test saya melakukan *visual welding inspection diwing tank* dikapal H-070.

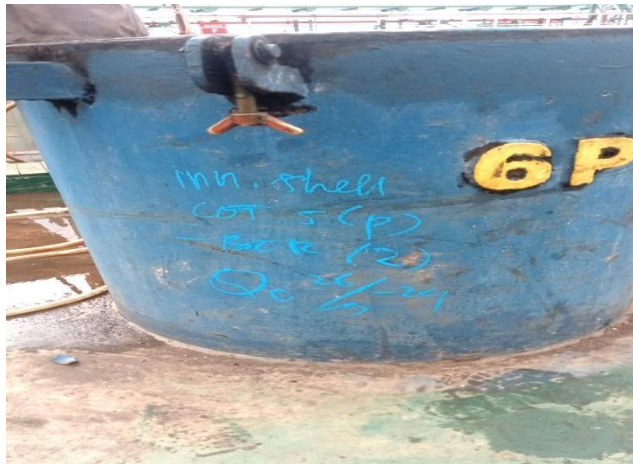
Gambar 2.72 *Air test*

Pada hari ini saya melakukan air test ditrangki (6p) terdapat dua kebocoran diiner shell dikapal Alfa Sejati

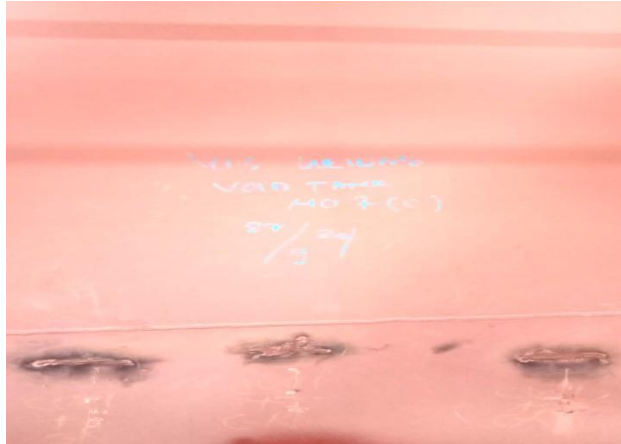
Gambar 2.75 *Visual welding inspections*

Setelah saya melakukan *marking winhouse* saya melakukan *visual welding* void tank ditangki no 7 dikapal tongkang.

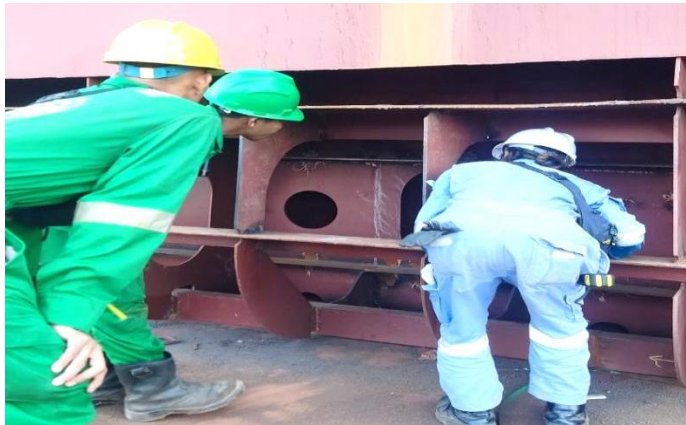
Gambar 2.78 *Patrol job bilge*

Pada hari ini saya mengikuti *insfection patrol job bracet bilge* pada kapal H-070.

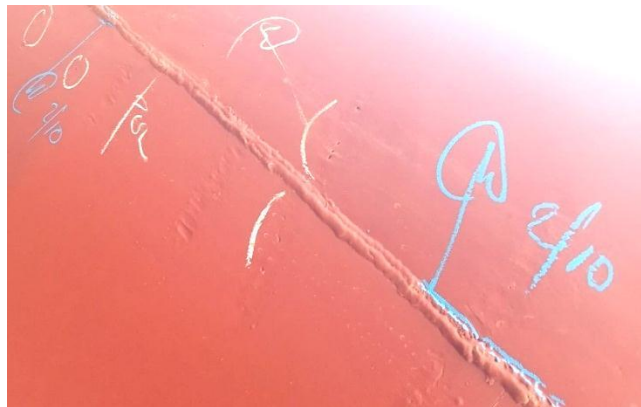
Gambar 2.80 *Marking bilge*

Selanjutnya saya mengikuti proses marking pada bagian bilge ada banyak yang perlu ditambah diwelding .

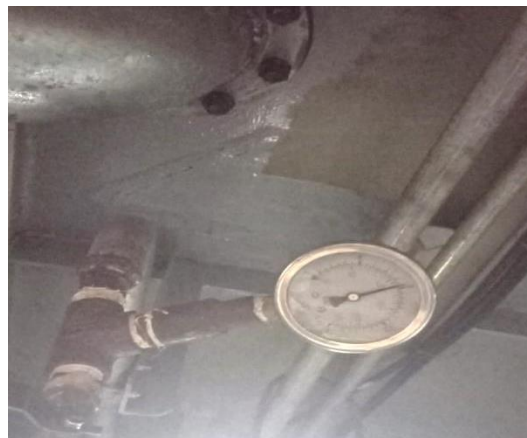
Gambar 2.84 *hydrotest*

Setelah mengikuti brifing bersama Pak safety saya megikuti proses hydrotest dibagian pipe sprinkle yang dihasilkan 7.5 bar.

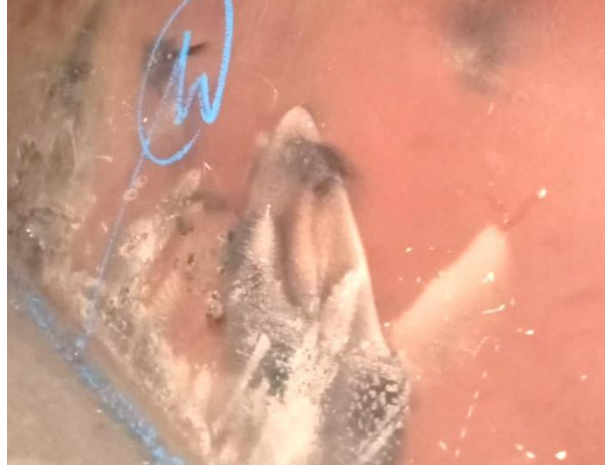
Gambar 2.85 *Visual welding inspection*

Pada hari ini saya bersama Pak Faizi melakukan proses *visual welding inspection* pada wing tank (p).

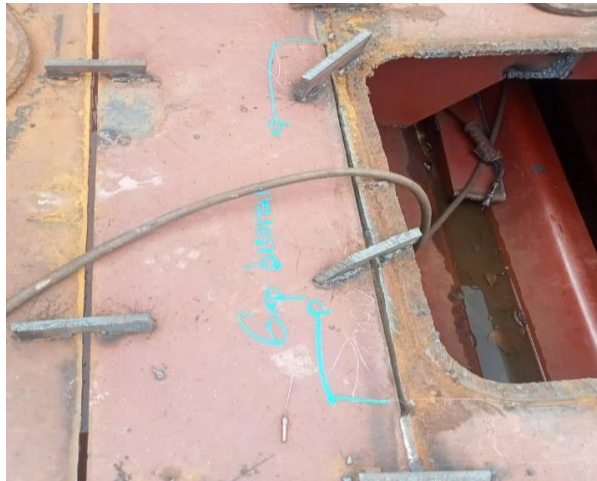
Gambar 2.86 *inspection plate main dack*

Pada hari ini saya bersama Pak Khairudin melakukan *inspection plate main dack gap* besarkan agar weldingannya tembus dikapal H-068

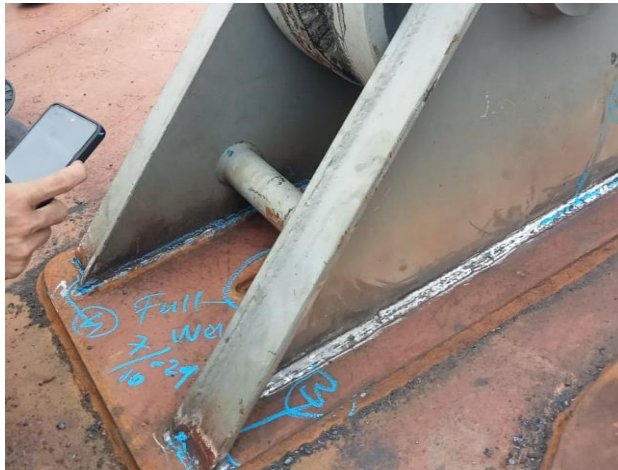
Gambar 2.87 *Visual welding inspection*

Pada hari ini saya bersama Pak Kahirudin melakukan *visual welding inspection* distoper jangkar ada beberapa yang perlu diwelding .

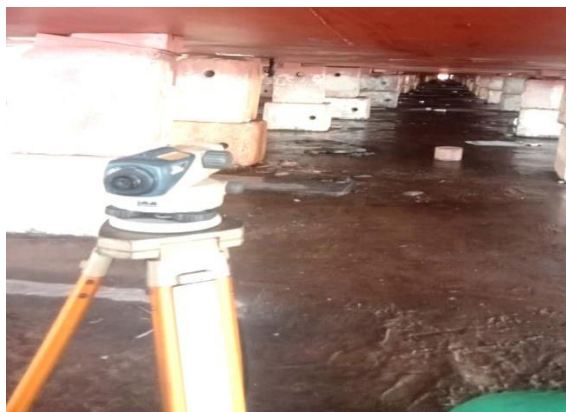
Gambar 2.88 *Mengukur kell deflection*

Pada hari ini saya melakukan pengukuran *keel deflection* kapal untuk mengetahui level atau kelurusan kell lunas dari suatu kapal dimana untuk persaratan kapal baru adalah kell harus lurus dengan toleransi tertentu sesuai Class yang berlaku.

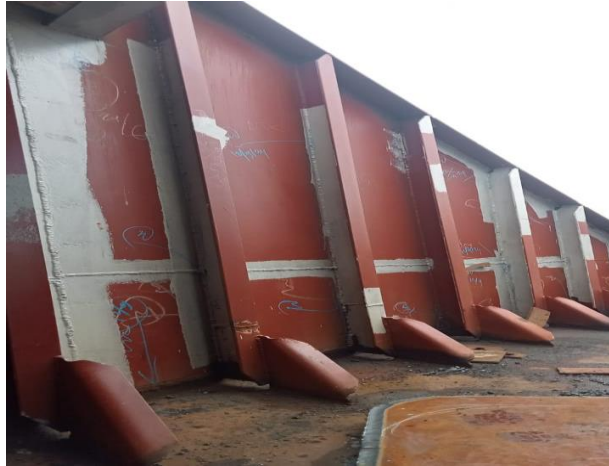
Gambar 2.89 *Visual welding inspection*

Pada hari ini saya bersama Pak Faizi melakukan *visual welding inspection* pada bagian bulwark .

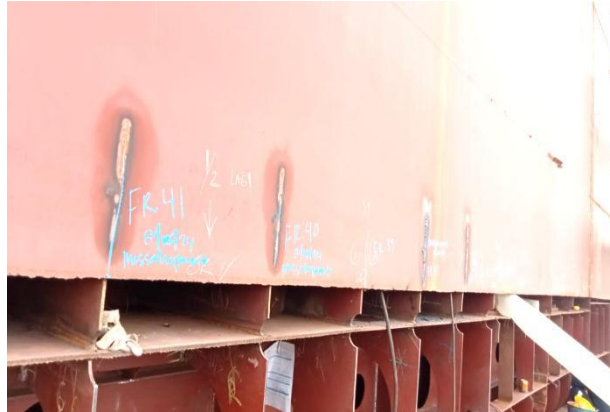
Gambar 2.93 *Marking frame*

Pada hari ini saya melakukan *marking frame missligment* dibagian DB fort *midship* dikapal H-070.

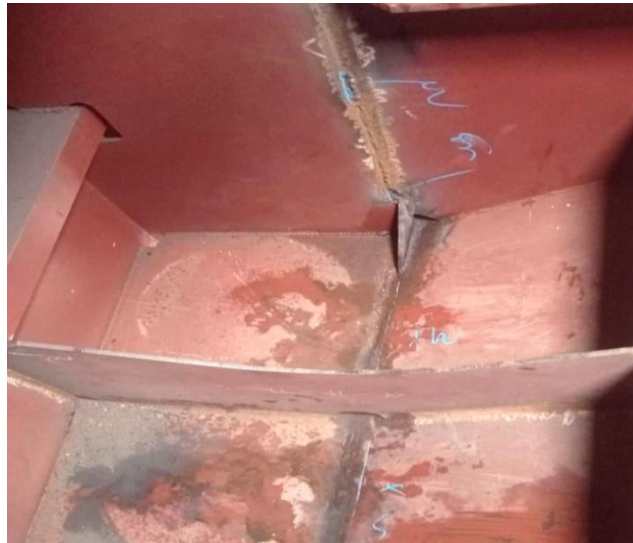
Gambar 2.94 *Visual welding inspection*

Pada hari ini saya melakukan *visual welding inspection* dibagian *hoper main dack* (s) dikapal H-068.

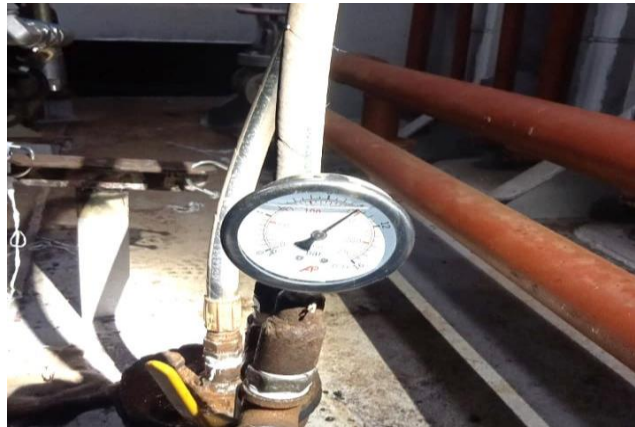
Gambar 2.95 *Air test pipe*

Pada hari ini saya Mengikuti proses *Air test line dipipe pipe starting M/E dan emergency A/E* yang dihasilkan 10 bar pada kapal H-070.

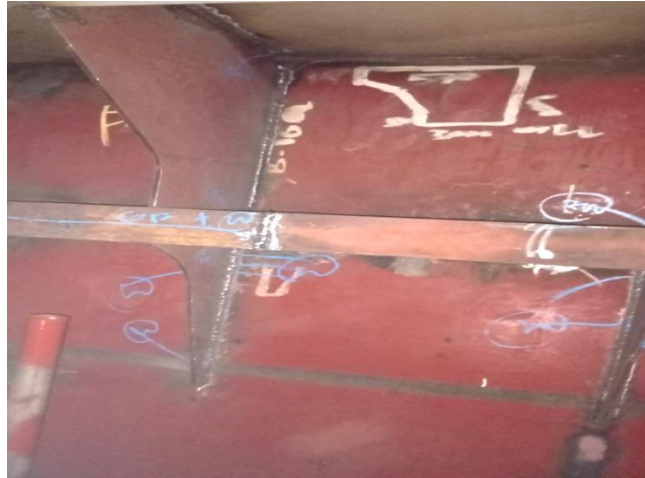
Gambar 2.97 *Visual welding inspection*

pada hari ini saya bersama Pak Faizi melakukan *visual welding inspection* ditangki (6p) .

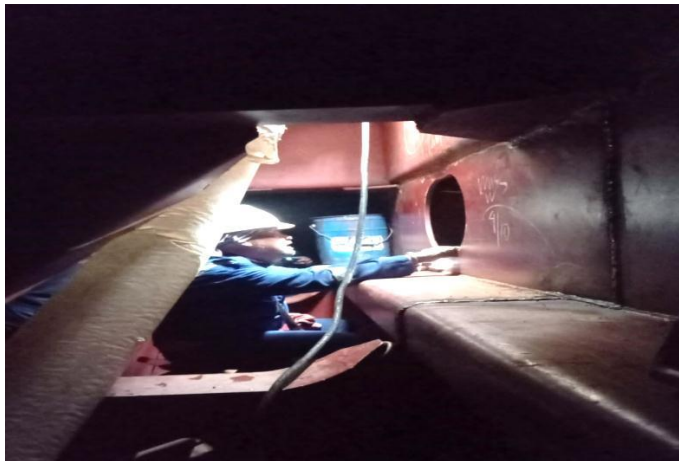
Gambar 2.98 *Inspection hoper*

Pada hari ini saya bersama Pak Faizi melakukan proses *inspection hopper 3* (p). kegiatan tersebut dapat dilihat pada gambarberikut ini:

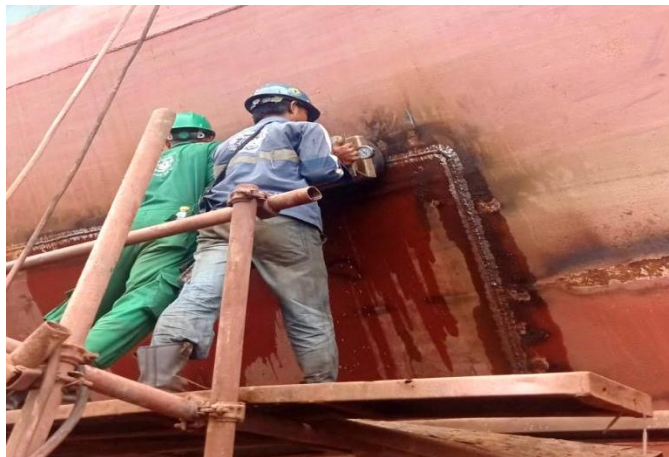
Gambar 2.100 *Vacum test*

Pada hari ini saya mengikuti proses vakum test dibagian side shell di cargo (3s).

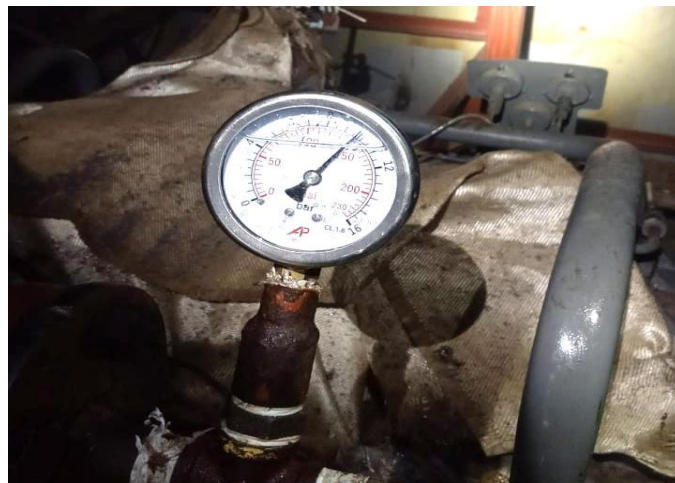
Gambar 2.102 *Air test*

Pada hari ini saya mengikuti proses air test pada pipe fresh water dan sanitary water yang dihasikan 10 bar

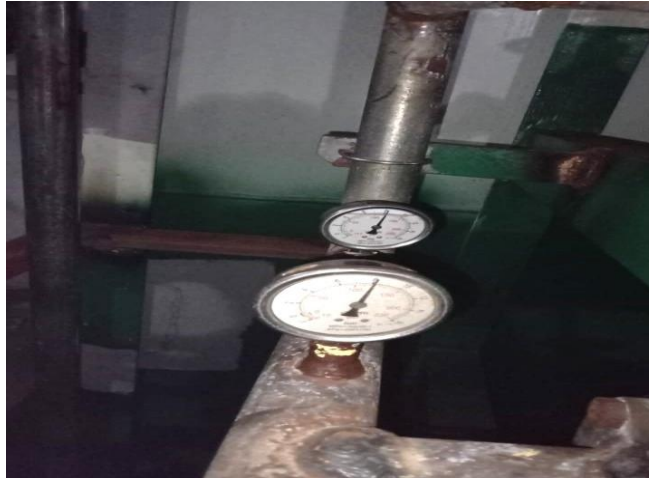
Gambar 2.103 *Hydrotest*

Pada hari ini saya mengikuti Pak Faizi untuk melakukan proses hydrotest dipipe fresh water dan pipe ces yang dihasilkan 8 bar.

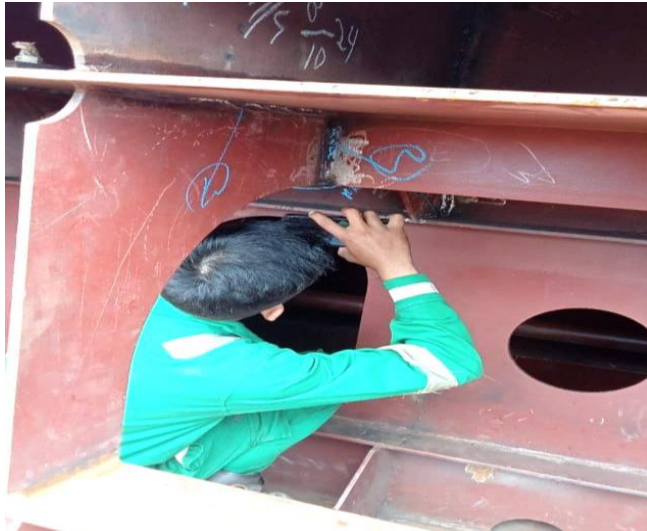
Gambar 2.105 *Visual welding inspection*

Pada hari ini saya bersama Pak Faizi melakukan *visual welding inspection* dibagian DB 6p dikapal SPOB H-070.

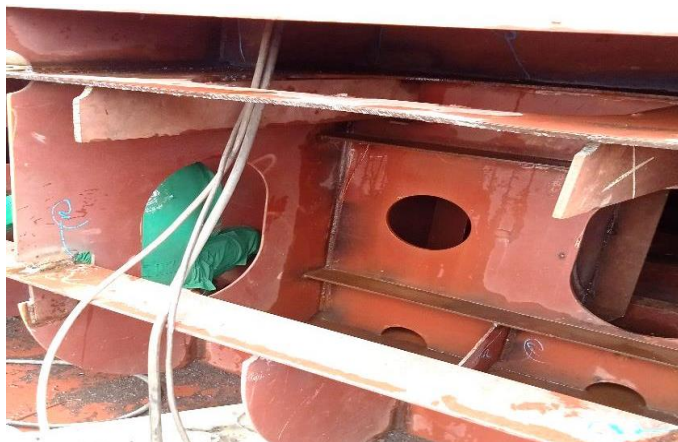
Gambar 2.106 *Visual welding inspection*

Pada hari ini saya bersama Pak Faizi melanjutkan *visual welding inspection* dibagian DB 5s dikapal SPOB H-070.

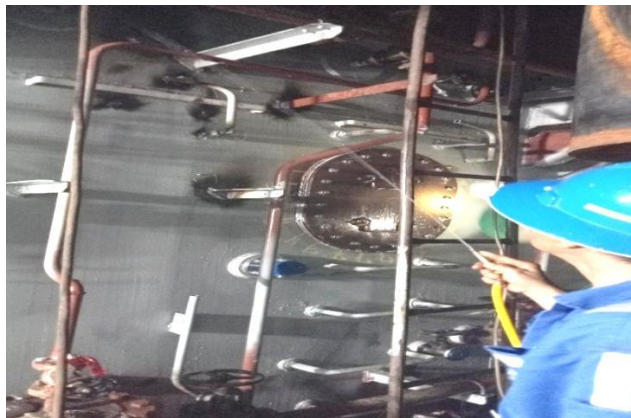
Gambar 2.108 *Air test*

Pada hari senin bulan November yang indah ini saya mengikuti proses Air test dibagian F.O dikapal SPOB H-070.

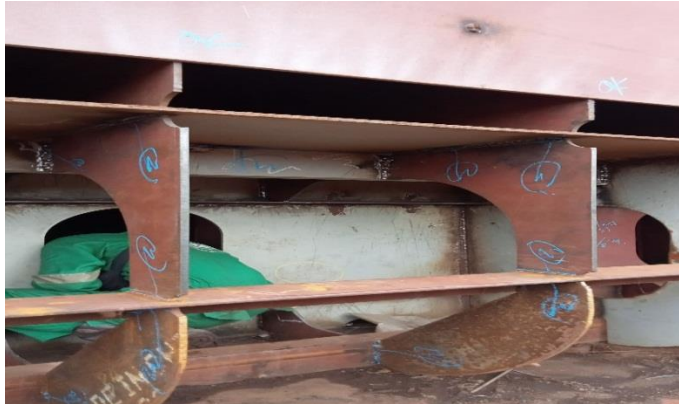
Gambar 2.109 *Visual welding inspection*

Pada hari ini kami melakukan *visual welding inspection* pada bagian DB 6s terdapat cacat las *porosity* dan harus ditambah weldingan.

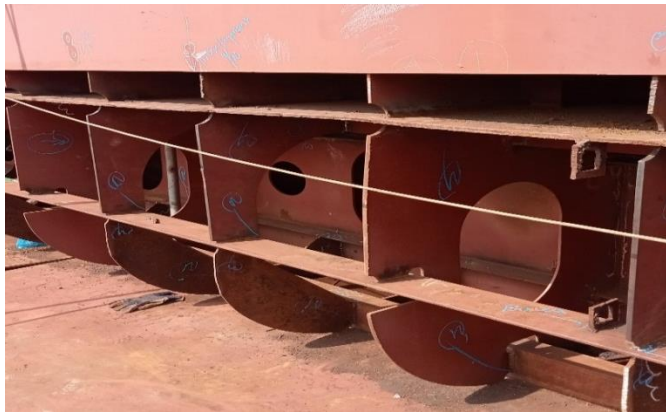
Gambar 2.110 *Visual welding inspection*

Pada hari selasa bulan ketiga saya magang saya bersama Pak Faizi dan Pak Khairudin melanjutkan *visual welding inspection* dibagian DB 6s .

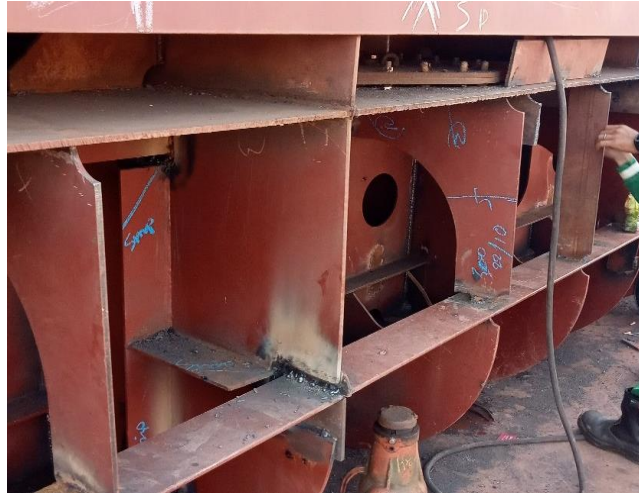
Gambar 2.111 *Visual welding inspection*

Setelah melakukan *visual welding inspection* saya melanjutkan *visual welding inspection* di DB 3p dikapal SPOB H-070

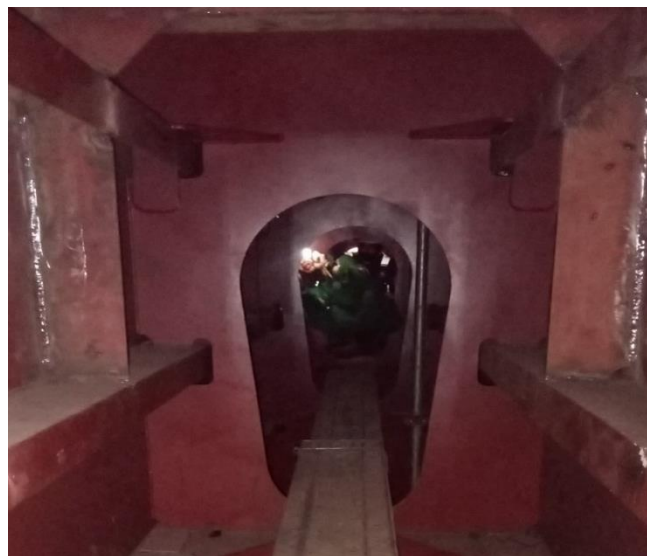
Gambar 2.112 *Visual welding inspection*

Pada hari ini saya mengikuti proses *visual welding inspection* diwing tank 3p dikapal SPOB H-070.

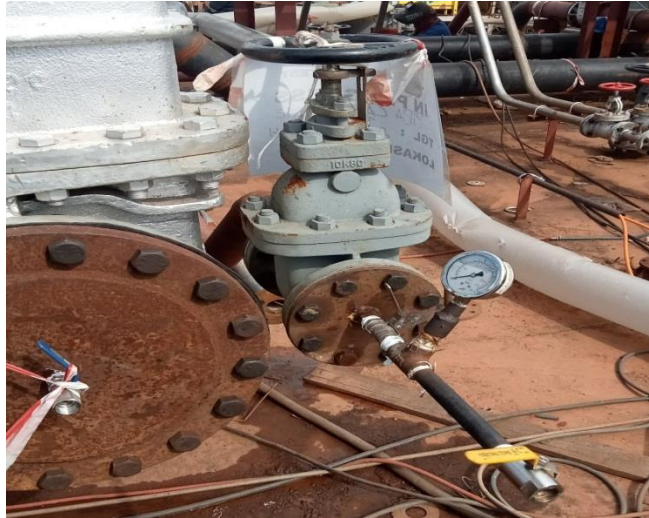
Gambar 2.113 *Hydrotest pipa cargo*

Pada hari ini saya mengikuti proses Hydrotest dipipa cargo dikapal SPOB H-070.

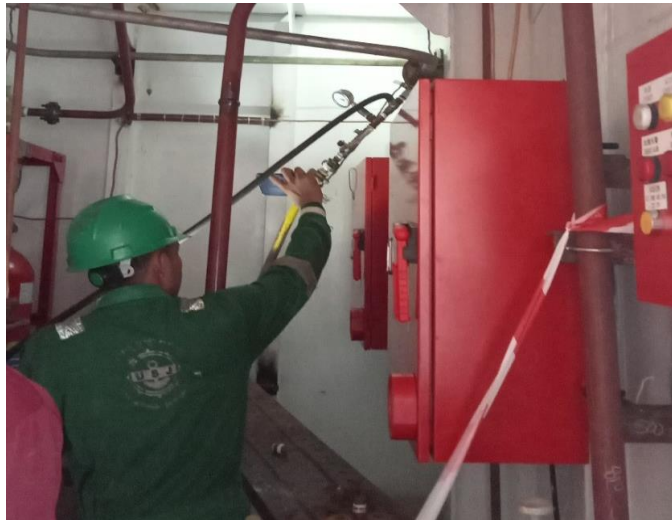
Gambar 2.114 *Air test*

Pada hari ini saya bersama Pak Faizi mengikuti proses Air test dipipa C.O2 dikapal SPOB H-070.

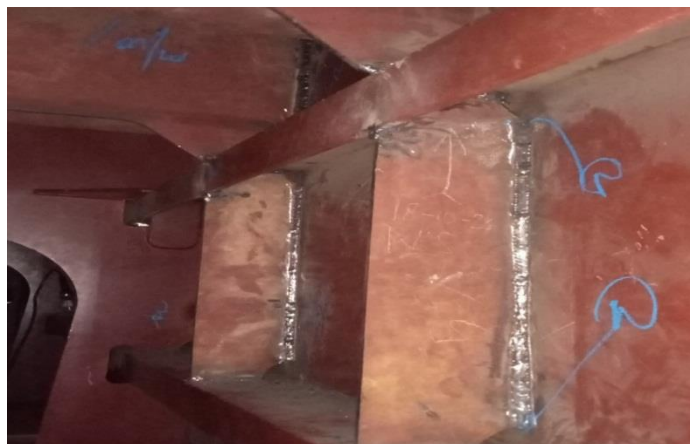
Gambar 2.116 *Visual welding inspection*

Pada hari ini saya mengikuti *visual welding inspection diwing tank 4p* dikapal SPOB H-070.

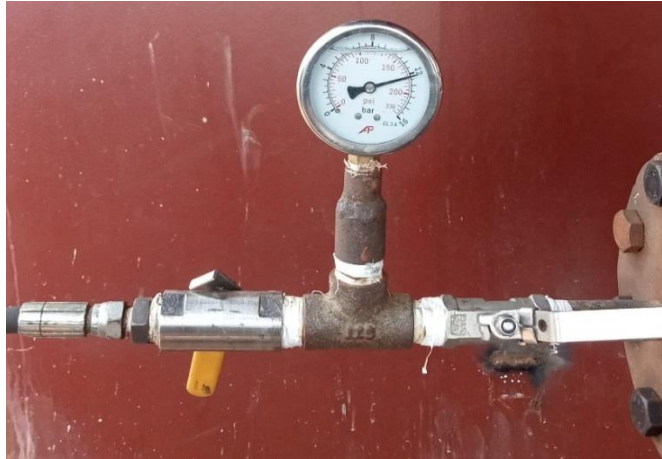
Gambar 2.117 *Hydrotest pipe fire*

Pada hari ini saya mengikuti proses hydrotest dipipa fire yang dihasikan 12 bar dikapal SPOB H-070.

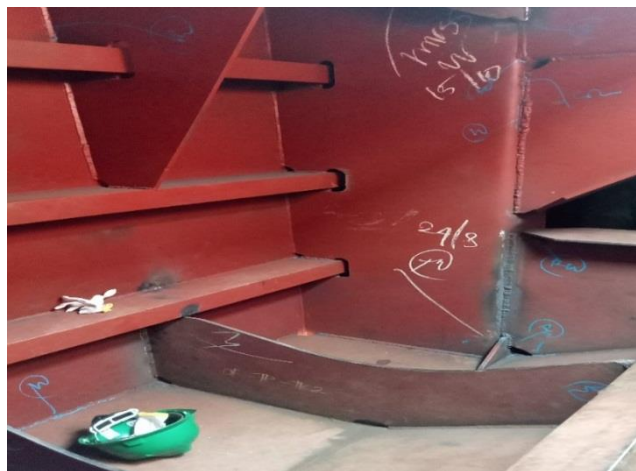
Gambar 2.118 *Visual welding inspection*

Pada hari ini saya mengikuti proses *visual welding inspection* dihoper 3s dikapal H-068.

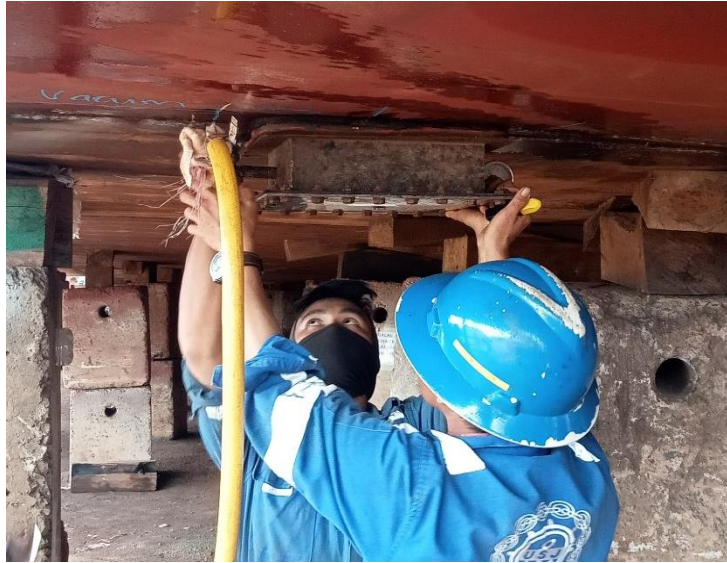
Gambar 2.119 *Vacum test*

Pada hari ini saya melakukan vakum test dibagian plat bottom engine dikapal SPOB H-070.

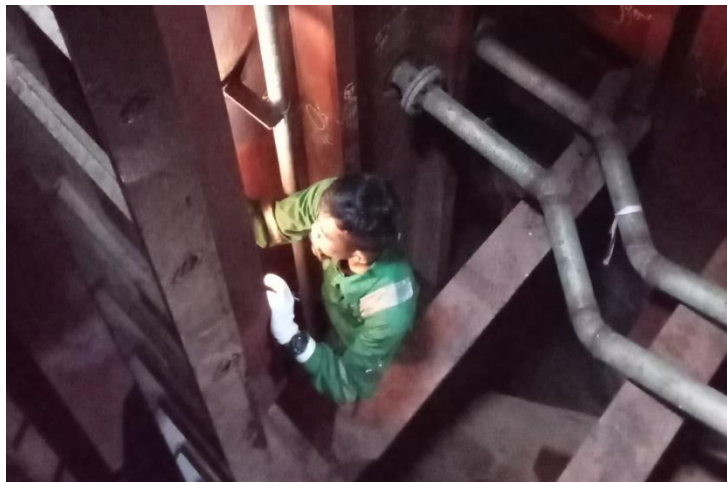
Gambar 2.120 *Visual welding inspection*

Pada hari ini saya bersama Pak Faizi melakukan *visual welding inspection* difresh water (p) dikapal SPOB H-070.

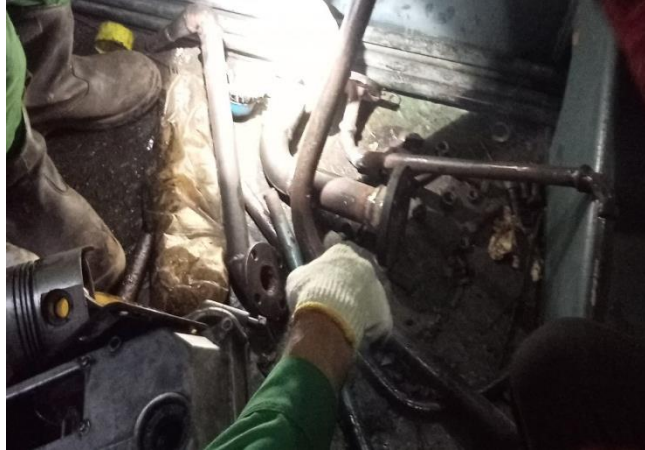
Gambar 2.121 *Inspection pipa kuling*

Pada hari ini saya bersama Pak Faizi melakukan inspection pipa kuling pada kapal tongkang.

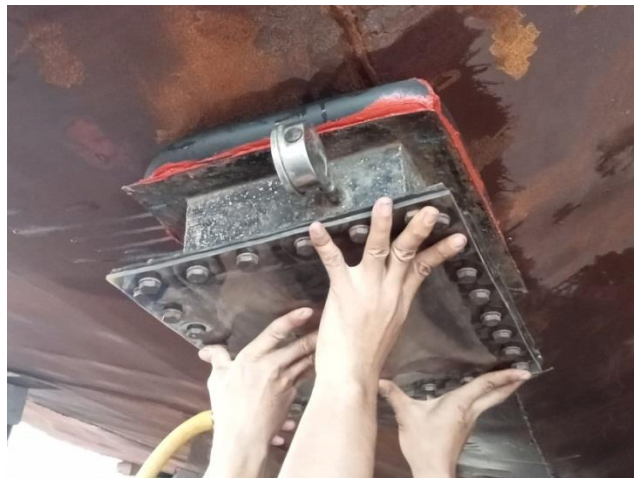
Gambar 2.122 *Vacum test*

Pada hari ini saya melakukan vacum test pada plat bottom engine dikapal SPOB H-070.

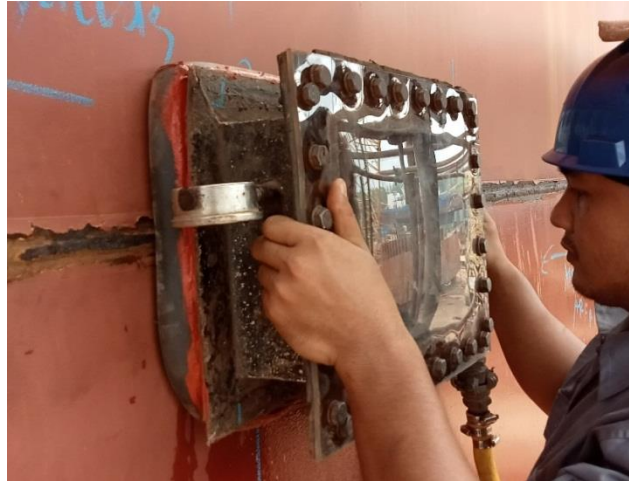
Gambar 2.123 *Vacum test*

Pada hari ini saya melakukan vakum test dibagian buritan pada kapal SPOB H-070.

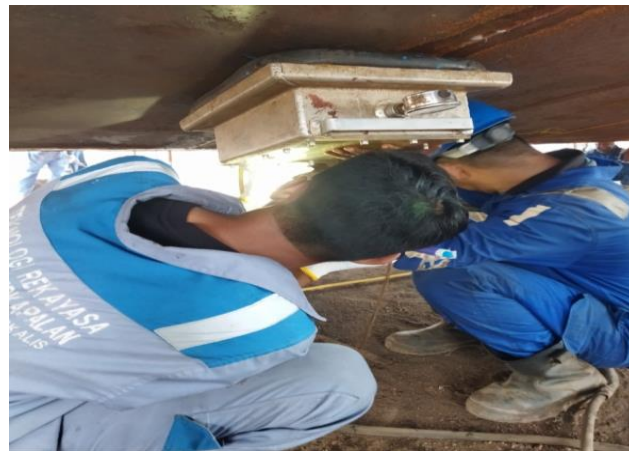
Gambar 2.124 *Vacum test*

Pada hari ini saya melakukan vakum test pada plat bottom,inner shell (p/s) TB Cahaya Atlantic 1.

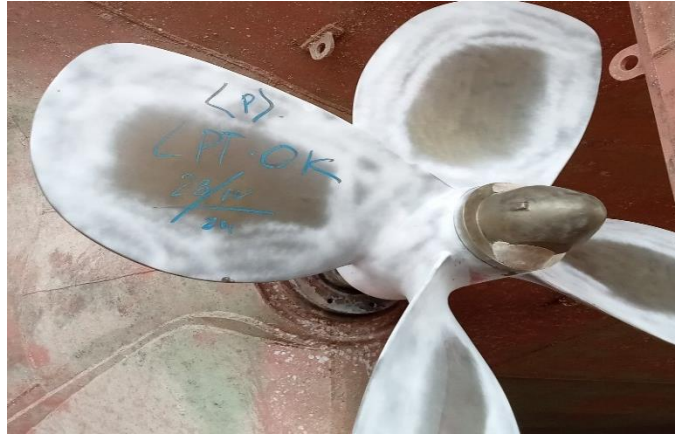
Gambar 2.125 Penetran propeller

Pada hari ini saya bersama Pak Khairudin melakukan pengecekan pengujian penetran pada propeller untuk menentukan keretakan atau berlubang.

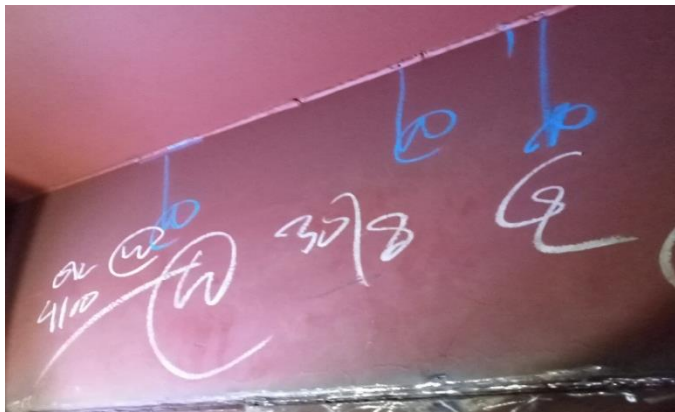
Gambar 2.126 Visual welding inspection

Pada hari ini saya bersama Pak Khairudin melakukan *visual welding inspection* dihoper 4p dikapal H-068.
