**LAPORAN KERJA PRAKTEK
PT. USDA SEROJA JAYA
Jalan Dapur 12. Kel. Sei. Pelungut Kec. Sagulung. Kota Batam 29439
Kepulauan Riau – Indonesia.**

**Feri Ardi
Nim: 1304211064**

**PROGRAM STUDI SARJANA TERAPAN
TEKNOLOGI REKAYASA ARSITEKTUR PERKAPALAN
JURUSAN TEKNIK PERKAPALAN
POLITEKNIK NEGERI BENGKALIS
BENGKALIS – RIAU
2024**

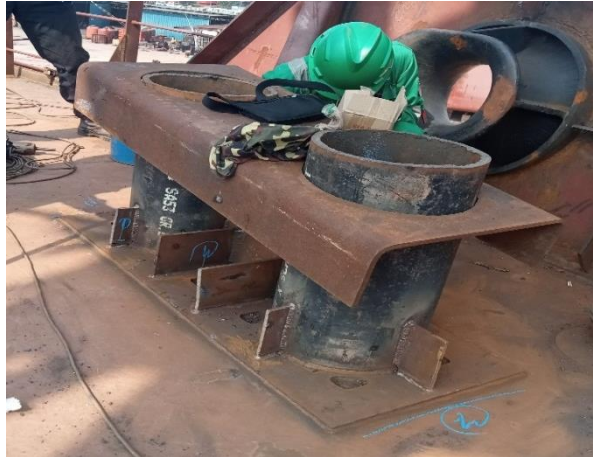
Gambar 2.127 *Visual welding inspection*

Pada hari ini saya bersama Pak Faizi melakukan *visual welding inspection* dibollard p dikapal SPOB H-070.

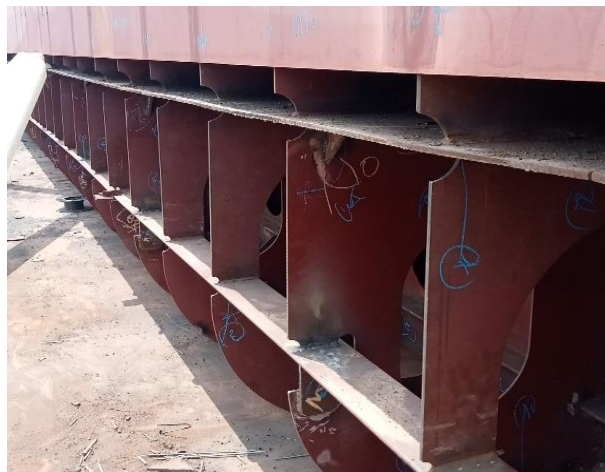
Gambar 2.128 *Visual welding inspection*

Pada hari ini saya bersama Pak Faizi melakukan *visual welding inspection* dibagian DB 1s dikapal SPOB H-070

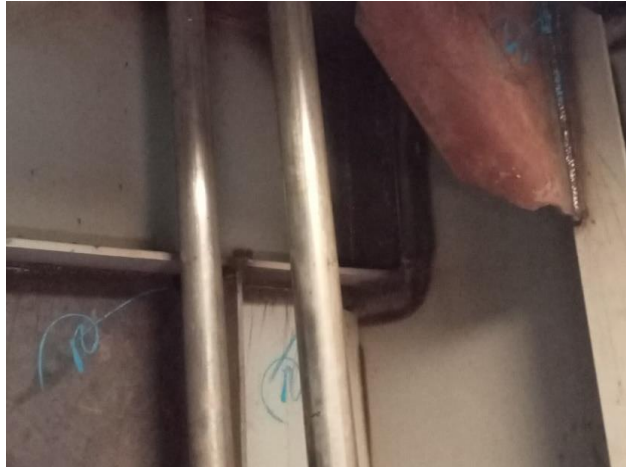
Gambar 2.129 *Visual welding inspection*

Pada hari ini saya bersama Pak Faizi melakukan *visual welding inspection* ditangki C.O.T 6s dikapal SPOB H-070.

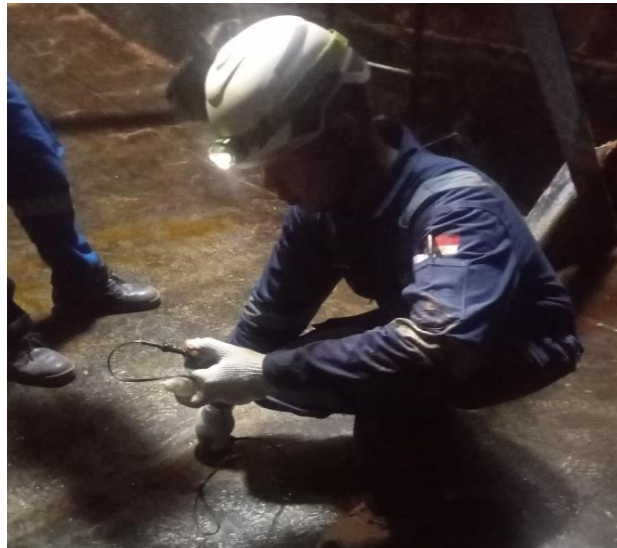
Gambar 2.130 *Ut tihcknes Class BKI*

Pada hari ini saya bersama Class BKI melakukan UT Thickness ditangki 11P dikapal tongkang.

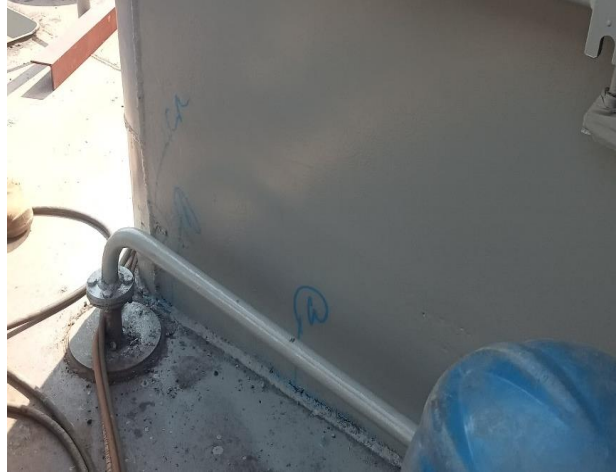
Gambar 2.131 *Visual welding inspection*

Pada hari ini saya bersama Pak Faizi melakukan *visual welding inspection* dibagian anjungan atau bridge pada kapal SPOB H-070.

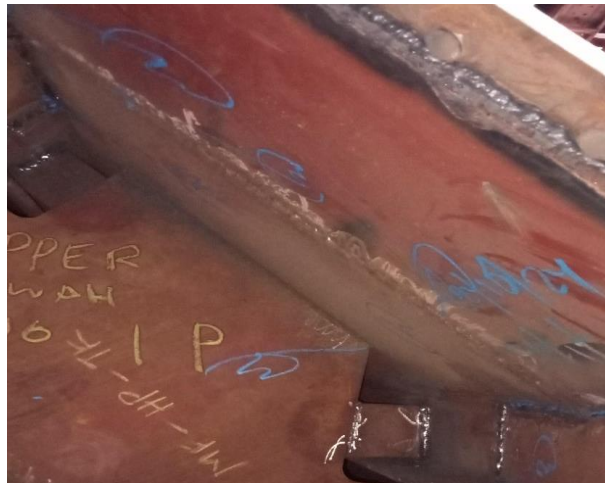
Gambar 2.134 *Visual welding inspection*

Pada hari ini saya mengikuti *visual welding inspection* di hoper 1P dikapal H-068. Dapat dilihat pada gambar berikut ini:

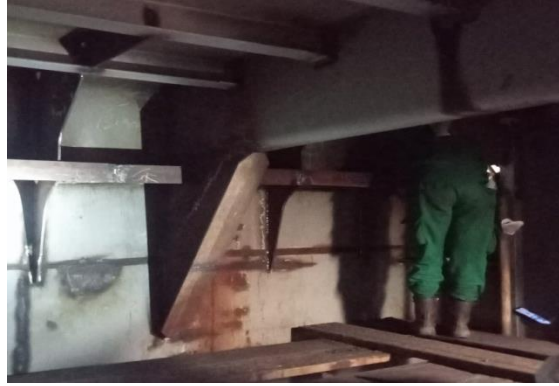
Gambar 2.135 *Visual welding inspection*

Pada hari ini saya bersama Pak Faizi melakukan *visual welding inspection* dibagian C.O.T 5S dikapal SPOB H-070.

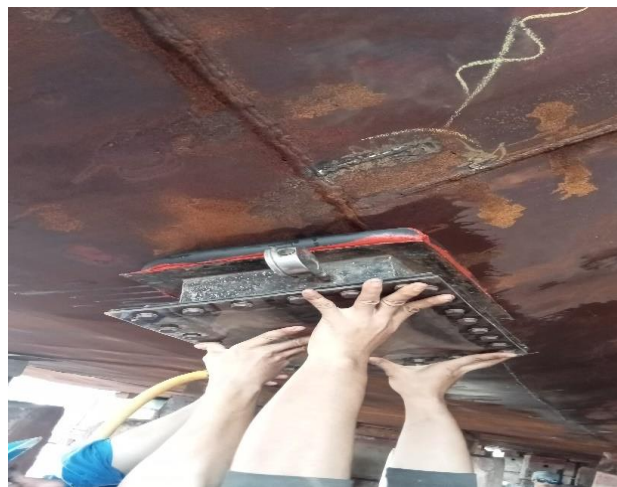
Gambar 3.9 Proses vacum test MOIS

Nama	: SPOB H-070
Kapal Type	: <i>Pembawa muatan minyak mentah</i>
Status kapal	: Pembuatan
Kegiatan Posisi pengujian	: <i>vacum test</i> : Fr.9- Fr.12 & Fr.13-Fr.15

NO	JUMLAH KEBOCORAN	AREA YANG DIUJI	AREA KEBOCORAN	INDIKATOR KEBOCORAN
1	0	F13BB	-	Gelembung sabun
2.	0	F15BB	-	Gelembung sabun
