LAPORAN KERJA PRAKTEK
PENGGANTIAN *PLATE* LAMBUNG KAPAL (*REPLATING*)
PADA TONGKANG MONTENGO BAY
PT. KARIMUN MARINE SHIPYARD

JURUSAN TEKNIK PERKAPALAN
PROGRAM STUDI D-III TEKNIK PERKAPALAN
POLITEKNIK NEGERI BENGKALIS
BENGKALIS-RIAU
T.A 2021

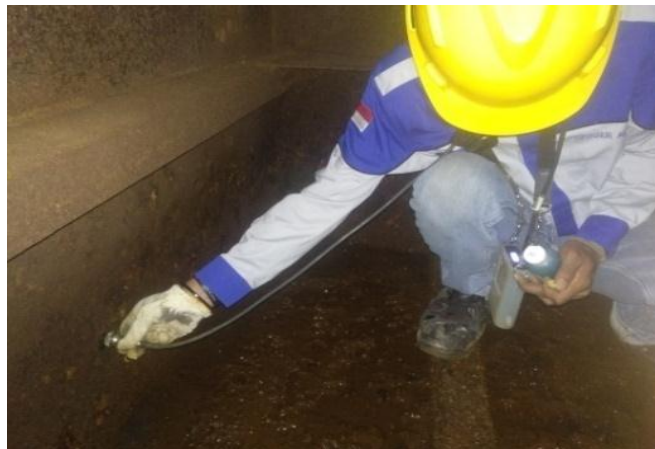
Gambar 2. 11 Ultrasonic Test (UT) Tongkang
HAI HANG 1 bagian tank foild Portside

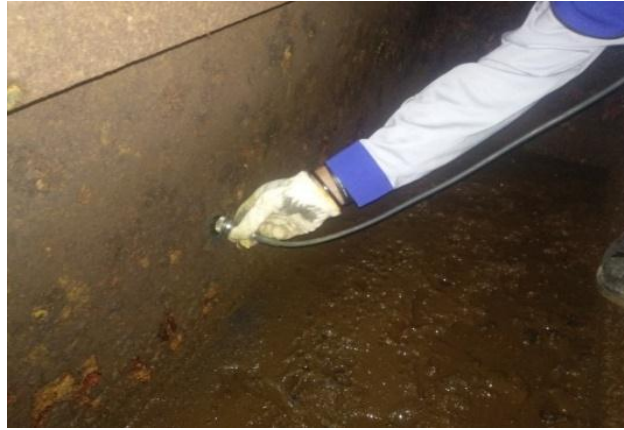
Gambar 2. 12 *Ultrasonic Test (UT) Tongkang HAIHANG 1 bagian tank foild Startboard side*

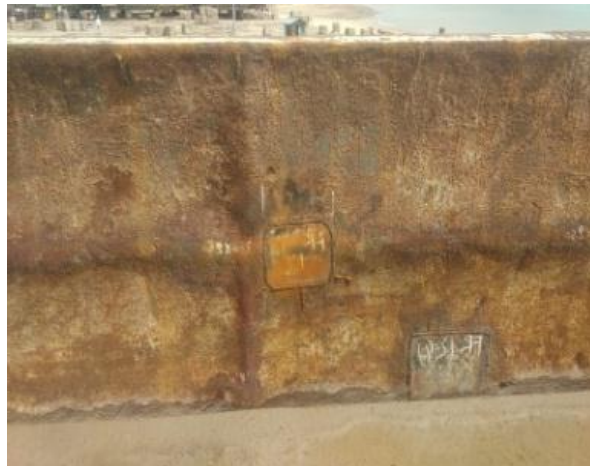
Gambar 2. 14 *Replating Area Sideboard*

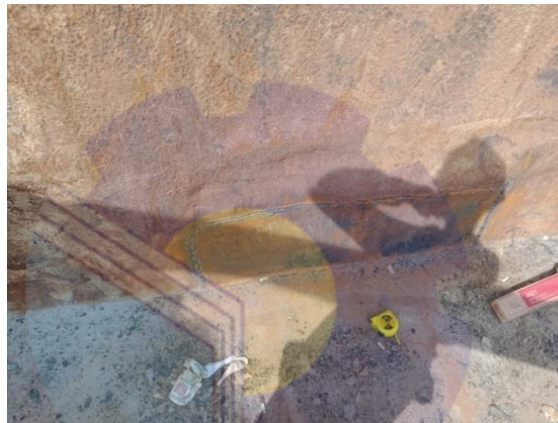
Gambar 2. 25 Replating Area Main Deck
, Bulwark & Sideboard

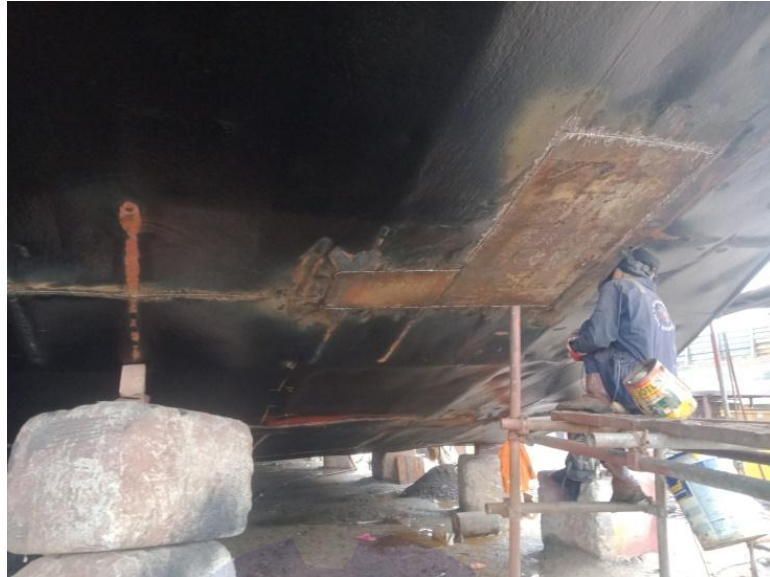
Gambar 2. 39 Replating area Tongkang MONTENGO BAY

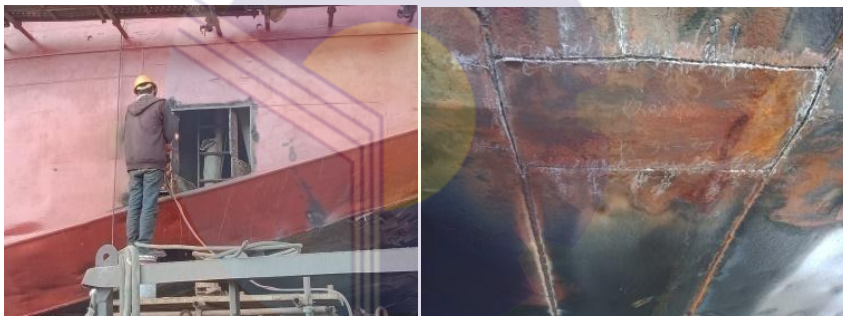
Gambar 2. 40 Replating area Tongkang MONTENGO BAY
