LAPORAN KERJA PRAKTEK
PT. YASA WAHANA TIRTA SAMUDERA
Jl. Deli NO. 17, Tj. Mas, Kec. Semarang Utara, Kota Semarang,
Jawa Tengah, Indonesia

M. Shalihin
NIM. 1304191017

POLITEKNIK NEGERI BENGKALIS
BENGKALIS – RIAU
2022 - 2023

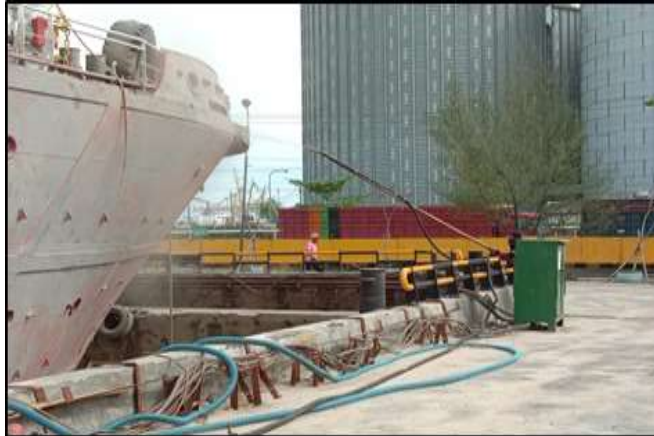
Gambar 2.17 Proses *Sand Blasting* pada lambung kapal Peteka 5402

Pada hari keenam kami hadir jam 08.00 di PT. YWTS unit II, kegiatan kami pada hari sabtu ini adalah melihat kelanjutan proses repair kapal di *Graving Dock*. Pertama, kami melihat kelanjutan proses *Sand Blasting* pada lambung kapal Peteka 5402.

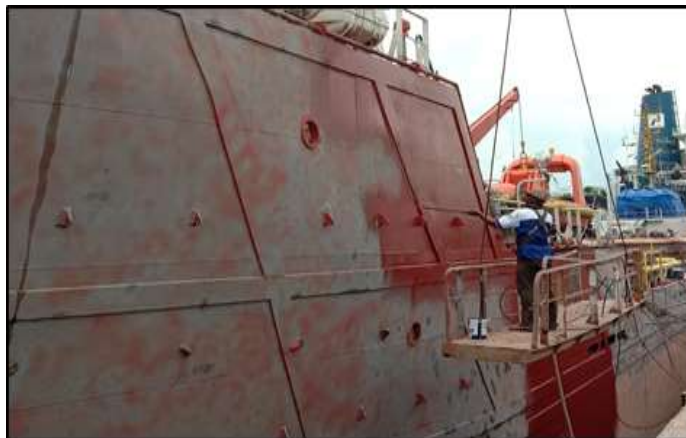
Gambar 2.18 Proses pengecatan AC pada lambung kapal Peteka 5402

Setelah itu kami juga melihat proses pengecatan lambung kapal Peteka 5402, pengecatan yang dilakukan yakni pengecatan AC tahap pertama.

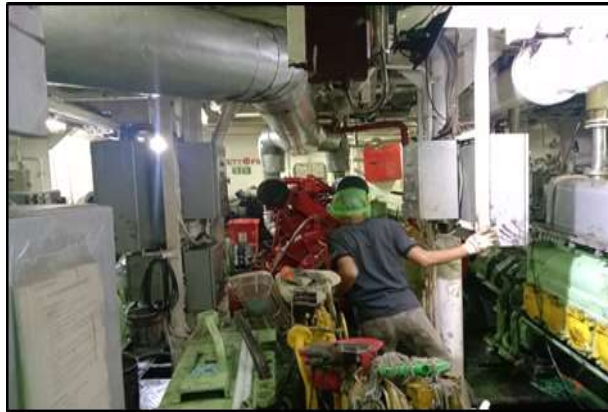
Gambar 2.19 Kondisi *Engine Room* Kapal

Pada hari pertama kami hadir jam 08.00 di PT. YWTS unit II, kegiatan kami pada hari ini adalah melakukan survei di *Engine Room* kapal Peteka 5402 dan kapal TB. Patra Tunda 4201 untuk melihat kondisi *Engine Room* dan melihat proses pekerjaan repair yang sedang

berlangsung, pada kedua kapal sedang dilakukan pekerjaan *maintenance* terhadap *engine* kapal, selain itu juga sedang dilakukan pekerjaan *cleaning* tangki.

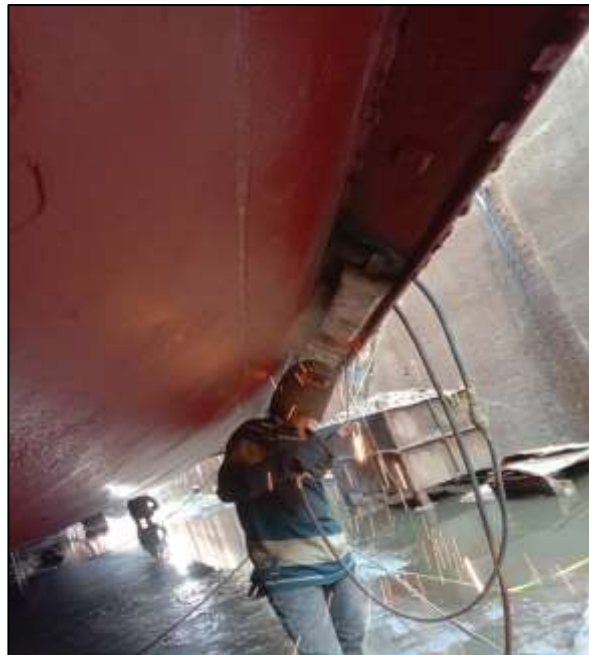
Gambar 2.24 Proses pemasangan *Zinc Anode*

Pada hari ketiga kami hadir jam 08.00 di PT. YWTS unit II, setelah itu kami bersiap-siap untuk menuju ke *Graving Dock* untuk melihat proses *repair* yang sedang berlangsung. Setelah itu kami turun kebawah untuk melihat pekerjaan pemasangan *Zinc Anode* pada lambung kapal Peteka 5402.

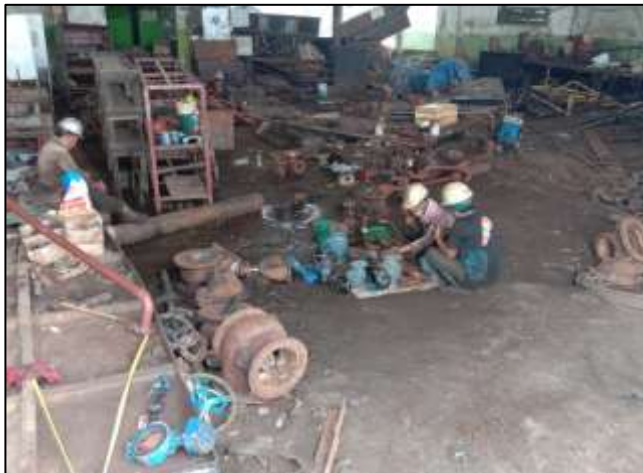
Gambar 2.27 Proses perbaikan (repair) Valve
Sumber : Dokumentasi penulis

Pada hari keempat kami hadir jam 08.00 di PT. YWTS unit II, setelah itu kami bersiap-siap untuk menuju ke bengkel perbaikan valve untuk melihat pekerjaan perbaikan valve. Setelah dari bengkel, kami menuju ke *Graving Dock* untuk melihat proses pengecatan rantai jangkar kapal Peteka 5402.

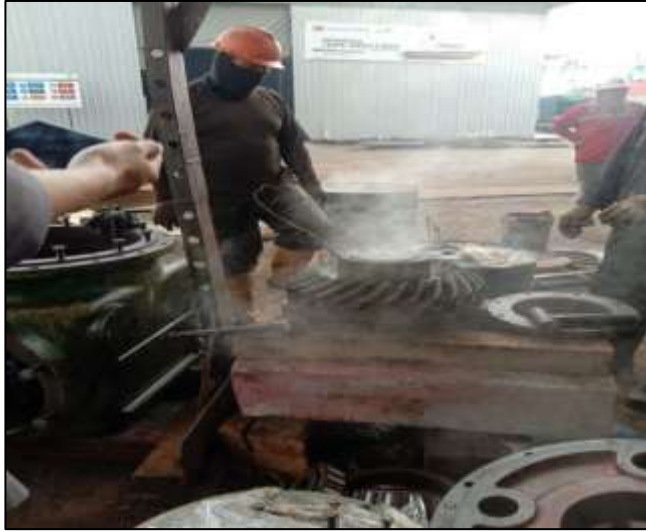
Gambar 2.29 Proses pemasangan *bearing upgear*

Setelah jam istirahat siang, kami pergi ke unit I untuk melihat proses pemasangan *bearing upgear* milik kapal Balongan. Untuk

mempermudah proses pemasangan, *bearing* terlebih dahulu direbus (dipanaskan) menggunakan minyak oli.

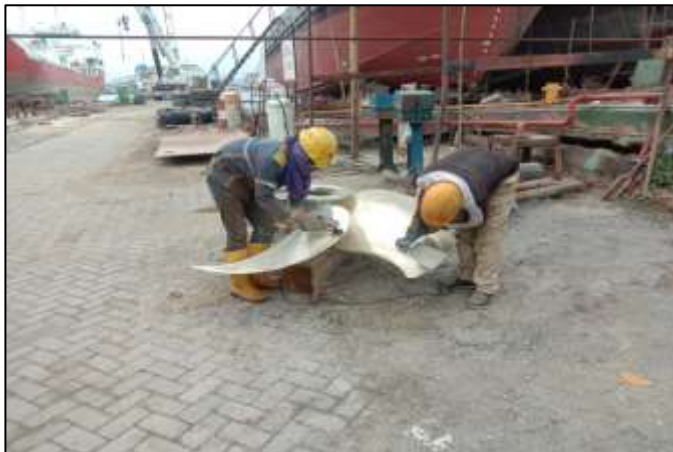
Gambar 2.30 Proses pembersihan (*cleaning*) propeller

Pada hari kelima kami hadir jam 08.00 di PT. YWTS unit I, setelah itu kami bersiap-siap untuk menuju tempat perbaikan propeller, disana sedang berlangsung proses pekerjaan pembersihan (*cleaning*) propeller milik kapal Balongan.

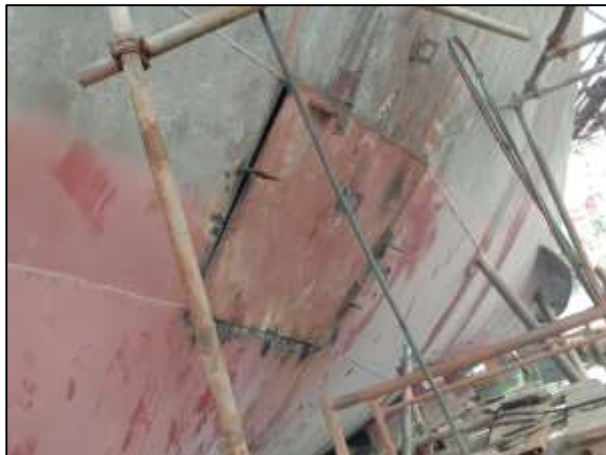
Gambar 2.32 Proses *replating* pada kapal TB. Balongan 1
Sumber : Dokumentasi penulis

Pada hari keenam kami hadir jam 08.00 di PT. YWTS, setelah itu kami bersiap-siap untuk menuju ke unit I untuk melihat proses pekerjaan *replating* pada kapal TB. Balongan 1.

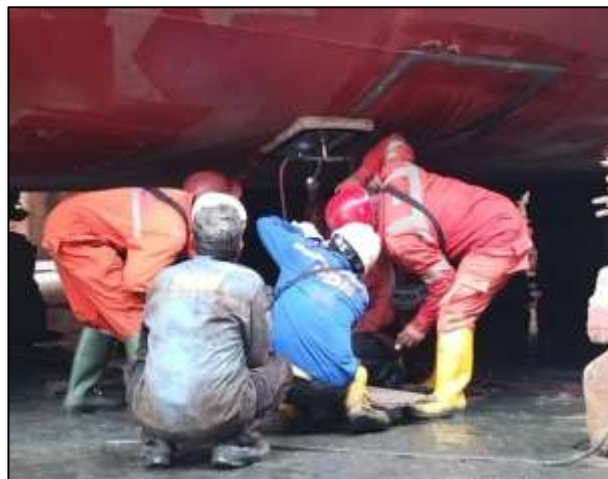
Gambar 2.42 Proses pengujian *Vacuum Test*

Setelah jam istirahat kami kembali ke *Graving Dock* untuk melihat proses pengujian *Vacuum Test* pada lambung kapal MV. Lintas Mahakam.

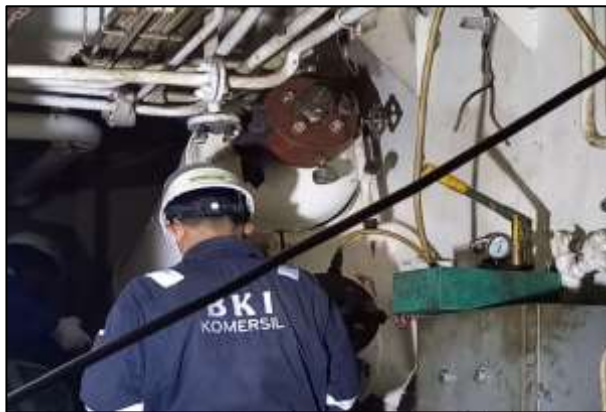
Gambar 2.44 Proses pengujian *Press Test* botol angin

Setelah jam istirahat kami pergi ke kapal TB. Patra Tunda 4201 untuk melihat proses pengujian *Press Test* botol angin yang berada di kamar mesin (*Engine Room*).

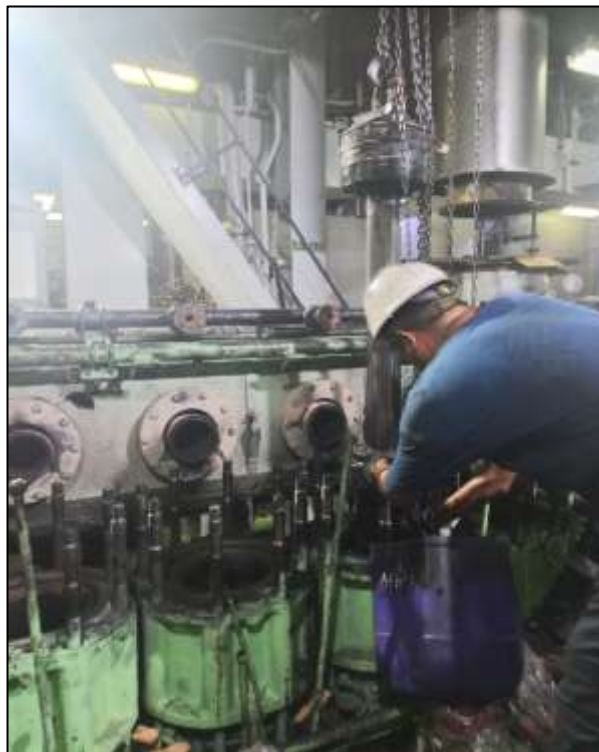
Gambar 2.47 Proses pelepasan (pengangkatan) piston *main engine*

Pada hari pertama kami hadir jam 08.00 di PT. YWTS unit II, setelah itu kami bersiap-siap menuju ke *Graving Dock* untuk melihat pekerjaan repair yang sedang dikerjakan dikapal Kurau (Pertamina 59). Pada saat itu kami masuk ke kamar mesin untuk melihat pekerjaan yang sedang berlangsung, disitu sedang dilakukan proses pelepasan (pengangkatan) piston *main engine*. Pengangkatan piston ini dilakukan karena ada perbaikan pada *main engine* sehingga harus diangkat terlebih dahulu.

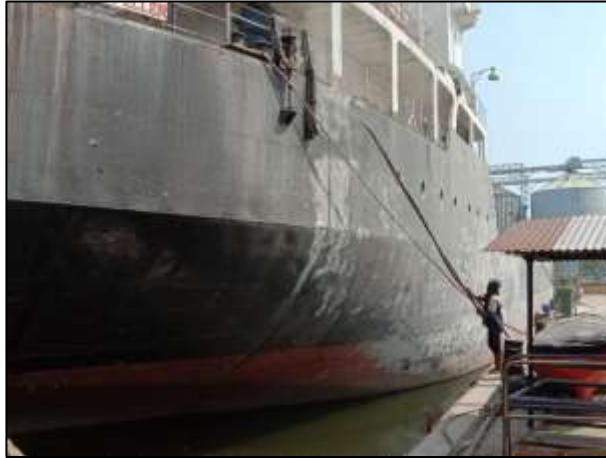
Gambar 2.48 Proses *Sand Blasting* pada lambung kapal
Sumber : Dokumentasi penulis

Setelah selesai dari kamar mesin, kami keluar untuk melihat proses repair lainnya. Di area luar sedang dilakukan pekerjaan *Sand Blasting* pada lambung kapal, hal ini bertujuan untuk membersihkan lambung dari korosi serta bekas cat yang lama agar nanti didapat hasil yang maksimal saat dilakukan proses pengecatan ulang.

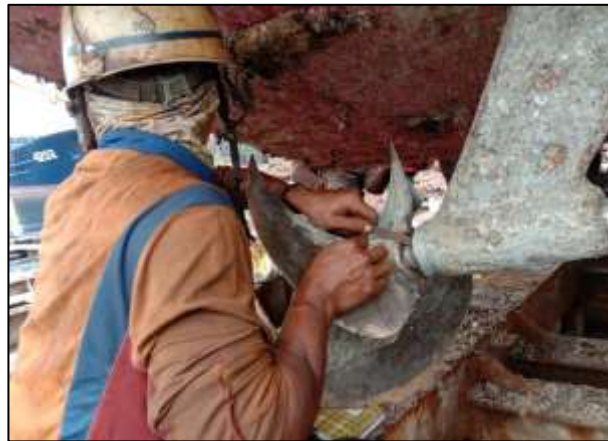
Gambar 2.50 Proses pengukuran *clearance* pada *bearing shaft* propeller

Karena kapal tersebut baru saja naik dock, saat itu sedang dilakukan juga pengukuran *clearance* pada *bearing shaft* propeller.

Pengertian dari *Clearance* adalah suatu elemen atau bagian yang memiliki kemampuan untuk menumpu poros yang berbeban, sehingga putaran serta gerakan bolak-baliknya dapat berlangsung secara halus. Pengukuran *clearance* ini dilakukan agar dapat diketahui kondisi dari bantalan yang berfungsi sebagai tumpuan poros atau *shaft* apakah masih dalam kondisi yang baik atau tidak.

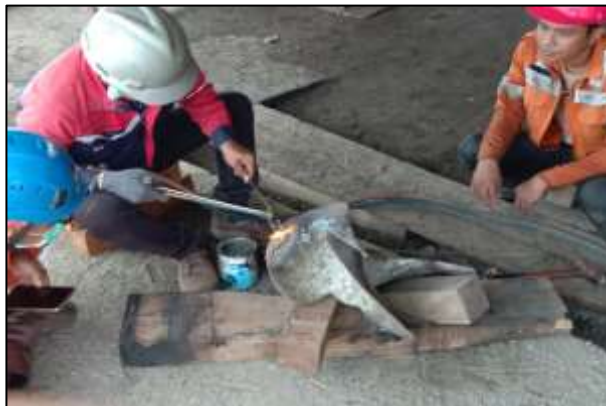
Gambar 2.54 Proses penambahan daging propeller

Setelah dari *graving dock* kami melanjutkan kegiatan kami lagi di unit I, disana sedang ada proses pekerjaan penambahan daging pada propeller kapal Jaya Patriot 12. Proses penambahan daging ini dilakukan karena kondisi propeller yang sudah mengalami kerusakan dan bentuk yang bisa dikatakan kurang sempurna.

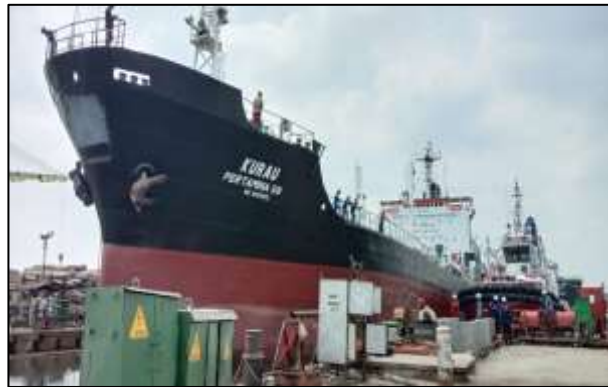
Gambar 2.55 Proses *undocking* kapal Kurau (Pertamina 59)

Pada hari keempat kami hadir jam 08.00 di PT. YWTS unit II, pada hari ini kapal Kurau (Pertamina 59) akan keluar dari *graving dock* atau disebut juga proses *undocking*. Proses *undocking* ini dilakukan apabila kapal telah selesai melakukan repair khususnya pada pekerjaan dibagian

lambung, namun kali ini proses *undocking* dilakukan sebelum pekerjaan lambung selesai, hal ini dilakukan karena untuk memasukkan kapal MT. Ketaling terlebih dahulu untuk pemasangan daun kemudi (*rudder*). Setelah pekerjaan pada MT. Ketaling selesai maka kapal MT. Kurau (Pertamina 59) akan kembali masuk ke *dock* untuk melanjutkan pekerjaan pada bagian lambungnya.

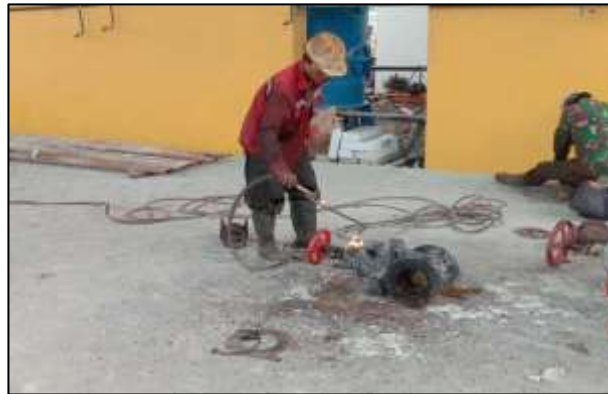
Gambar 2.88 Proses perbaikan (*repair*) valve

Setelah jam istirahat siang kami melanjutkan kegiatan kembali, kami memutuskan untuk pergi ke bengkel perbaikan pipa dan valve. Pada hari tersebut pekerja sedang melakukan perbaikan valve milik kapal tongkang Taisir.

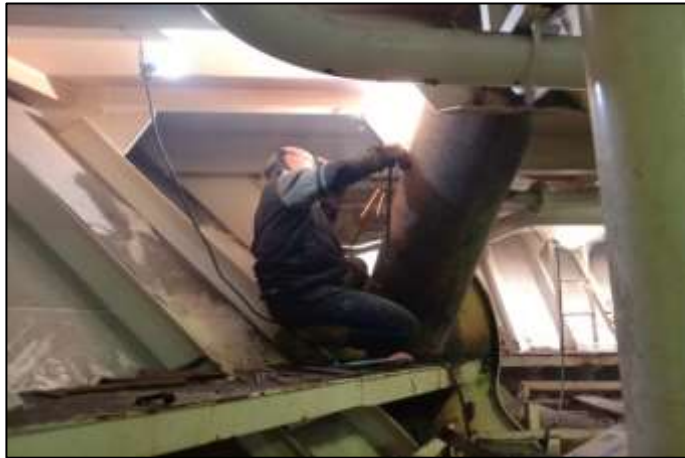
Gambar 2.91 Proses pengelasan pada pipa urlup di kapal Sinar Maluku

Setelah jam istirahat siang kami melanjutkan kegiatan kami di unit II yakni di *graving dock*. Pada kesempatan kali ini kami naik ke kapal Sinar Maluku dan melihat pekerjaan di bagian *forecastle deck*. Di area tersebut sedang dilakukan penggantian pipa urlup (*hawse pipe*) yang telah memasuki tahap pengelasan. Penggantian pipa dilakukan apabila terjadi kekeroposan pada pipa yang berpotensi mengakibatkan rantai jangkar tersangkut saat proses penurunan maupun penaikan jangkar.

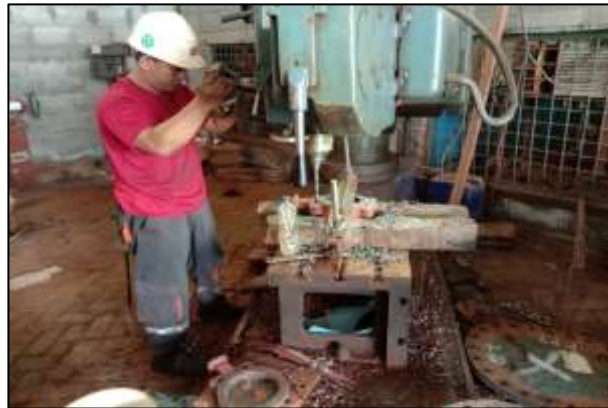
Gambar 2.93 Proses pengeboran lubang baut *valve butterfly*

Setelah dari *slipway* kami menuju ke bengkel bubut, disana sedang dilakukan pekerjaan pengeboran untuk pembesaran lubang baut *valve butterfly*. Hal ini dilakukan karena akan dilakukan penggantian baut dengan ukuran yang lebih besar dari ukuran sebelumnya.

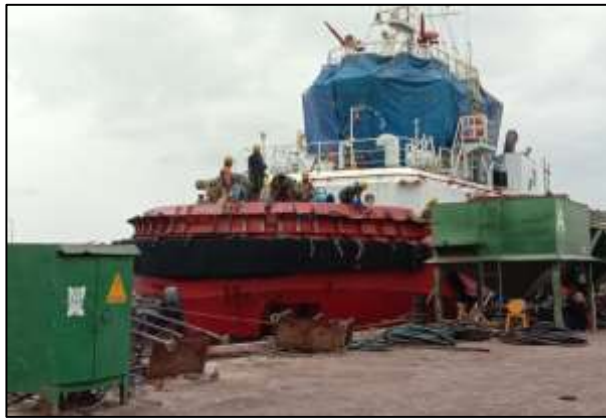
Gambar 2.97 Proses pemotongan plat dudukan *rubber feeder*

Setelah dari unit I, kami melanjutkan kegiatan kembali di unit II tepatnya di *graving dock*. Karena air didalam *dock* belum dikeringkan jadi pekerja masih melakukan pekerjaan *floating*. Pada hari tersebut sedang dilakukan pemotongan plat dudukan *rubber feeder* pada kapal Transko Murai. Pemotongan dilakukan karena plat sudah mengalami kerusakan yang nantinya akan diganti dengan plat yang baru.

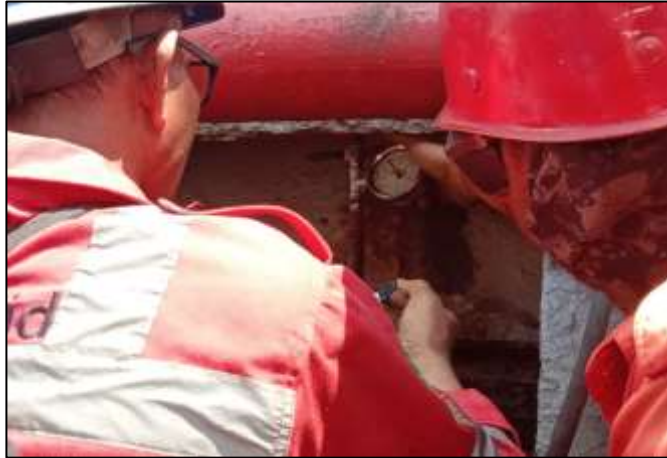
Gambar 2.98 Proses uji *Press Test* tangki BBM kapal MV. Sinar Praya

Pada hari keempat kami hadir jam 08.00 di PT. YWTS, setelah sampai kami langsung bersiap-siap untuk memulai kegiatan. Pada hari itu kami memutuskan untuk menuju ke kapal MV. Sinar Praya yang sedang melakukan pekerjaan *floating* di unit I setelah sebelumnya melakukan perawatan dan pengecatan lambung di galangan Janata Marina Indah. Pada saat itu sedang dilakukan proses uji *press test* pada tangki BBM di kapal tersebut, proses pengujian ini dilakukan dengan cara mengisi tangki dengan angin dari kompresor melalui pipa yang telah dibuatkan khusus untuk pengisian angin. Angin diisi terus hingga *ampere* menunjukkan angka 0,25 sesuai dengan ketentuan, pengujian ini dilakukan untuk mendeteksi ada tidaknya kebocoran pada tangki.

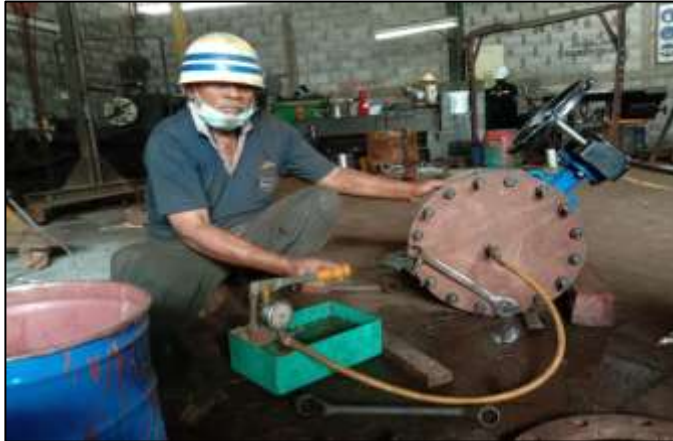
Gambar 2.99 Proses pengujian kekedapan *valve butterfly*

Setelah jam istirahat siang kami melanjutkan kegiatan kami kembali, pada saat itu kami menuju ke bengkel permesinan dan bubut. Pada saat kami sampai di bengkel tersebut, pekerja sedang melakukan uji kekedapan pada *valve butterfly*. Hal ini bertujuan agar tidak terjadi kebocoran saat *valve* telah dipasang nantinya. Proses pengujian dilakukan dengan media air dan alat yang bernama *Hand Test Pump*. Mekanisme pengujian nya yaitu salah satu permukaan *valve* ditutup menggunakan plat yang dikunci menggunakan baut, dari permukaan *valve* yang ditutup tersebut dipompa air dengan menggunakan alat *Hand Test Pump* tadi hingga tekanan yang diinginkan tercapai. Dari pihak quality control menginginkan tekanan hingga 15 kg/m namun saat pengujian berlangsung tekanan yang dicapai baru 6 kg/m dan air yang dipompa mengalami rembes (kebocoran).

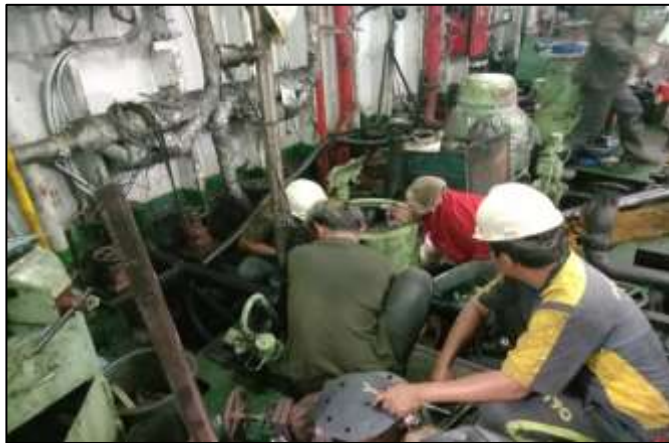
Gambar 2.101 Proses perbaikan pompa air *ballast*

Pada hari keenam kami hadir jam 08.00 di PT. YWTS, pada hari ini kami memutuskan untuk ke kapal MV. Sinar Praya. Pada saat itu sedang dilakukan pekerjaan perbaikan pompa dari air *ballast*, proses pengerjaan sudah pada tahap pemasangan kembali pompa yang tadinya dilepas untuk dilakukan perbaikan.

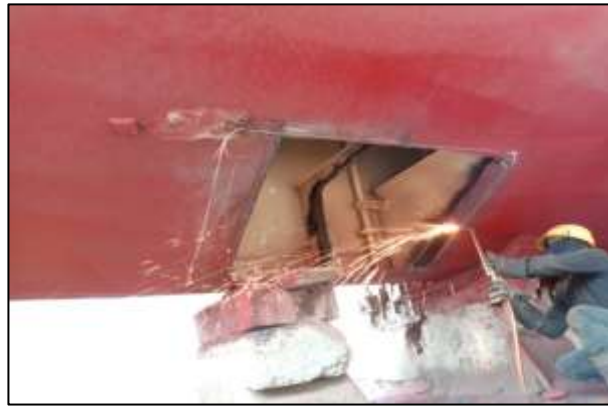
Gambar 2.106 Proses pemotongan plat yang akan di *replating*

Pada siang harinya kami melanjutkan kegiatan kembali di *graving dock*, karena disana ada tiga kapal yang sedang ngedock jadi sedang ada banyak pekerjaan. Pada salah satu kapal yakni kapal Transko Murai

sedang dilakukan pemotongan plat pada bagian lambung karena akan dilakukan penggantian (*replating*). *Replating* biasanya dilakukan apabila plat sudah tidak memenuhi standar kelas baik dari segi ketebalan maupun yang lainnya.

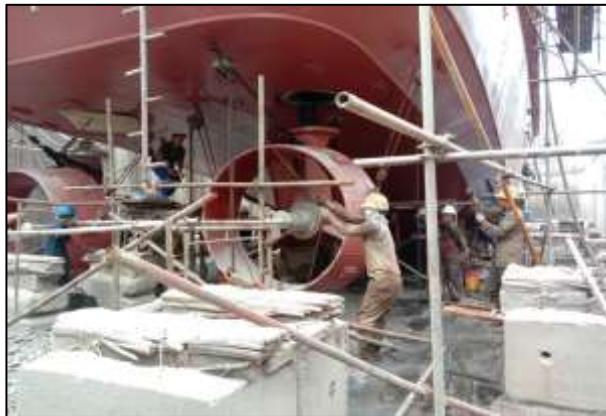
Gambar 2.108 Proses penurunan Z-Peller

Setelah jam istirahat siang kami menuju ke *graving dock* untuk melihat penurunan Z-Peller dari kapal Transko Murai dan Transko Walet. Proses penurunan dilakukan karena akan dilakukan penggantian *seal* dari masing-masing Z-Peller serta pengecekan lanjutan apakah ada kerusakan yang lainnya atau tidak. Untuk mempermudah proses penurunan pekerja menggunakan alat bantu *chain block*.

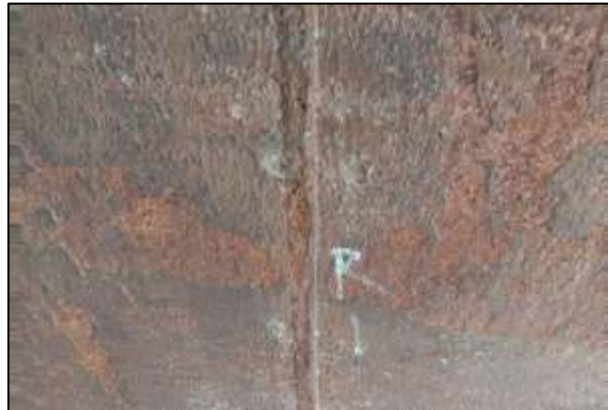
Gambar 2.109 Proses penandaan *rewelding*

Pada hari keempat kami hadir jam 08.00 di PT. YWTS, pada hari ini kami memutuskan untuk memulai kegiatan di unit I tepatnya di *slipway D*. Pada saat itu sedang dilakukan pengecekan secara visual

terhadap jalur las atau rigi las yang sudah mengalami penipisan, proses pengecekan dilakukan agar jalur las yang sudah mengalami penipisan dapat ditandai dan akan dilakukan *rewelding* nantinya. Proses pemeriksaan dilakukan secara menyeluruh dibadan kapal, mulai dari plat bottom hingga sisi kapal.

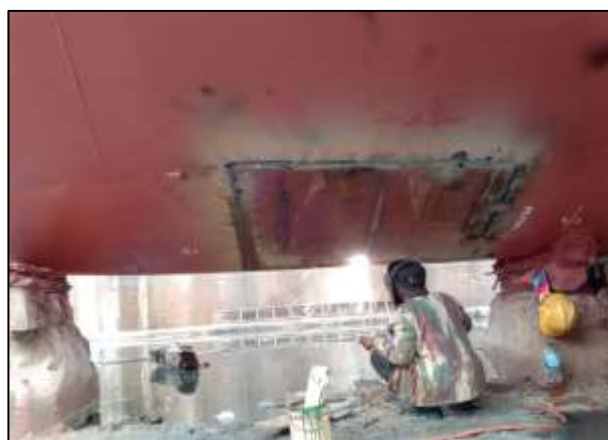
Gambar 2.110 Proses pekerjaan *replating* pada kapal Transko Murai

Setelah jam istirahat siang kami melanjutkan kegiatan kembali di *graving dock*. Pada saat kami turun disana sedang ada banyak pekerjaan, salah satunya ialah pekerjaan *replating* pada kapal Transko Murai. Pekerjaan *replating* biasanya dilakukan apabila ketebalan plat sudah tidak memenuhi standar dari badan klasifikasi.

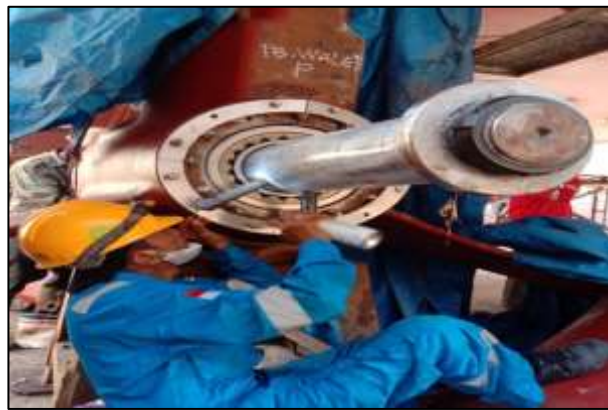
Gambar 2.111 Proses pengujian *Magnetic Test* pada *shaft* propeller

Pada hari kelima kami hadir jam 08.00 di PT. YWTS, pada hari ini kami mengikuti seseorang yang telah dipercaya pihak *quality control* untuk melakukan pengujian *Non Destructive Test* (NDT). Pada hari tersebut kami mengikuti pengujian *magnetic test* pada *shaft* propeller kapal Transko Murai dan Transko Walet. Untuk proses pengujian *magnetic* ini diawali dengan proses *cleaning* terlebih dahulu menggunakan *cleaner* atau bisa juga *thinner*. Setelah itu dilanjutkan dengan penyemprotan *white contrast paint*, dan dilanjutkan dengan penyemprotan *black magnetic ink* yang berfungsi sebagai pendeteksi apabila ada kerusakan saat pengujian nantinya. Pada saat proses penyemprotan *black magnetic ink* ini dilakukan juga pemindahan *Yoke* yang merupakan alat utama ke seluruh bagian *shaft* agar bisa terdeteksi apabila ada kerusakan.

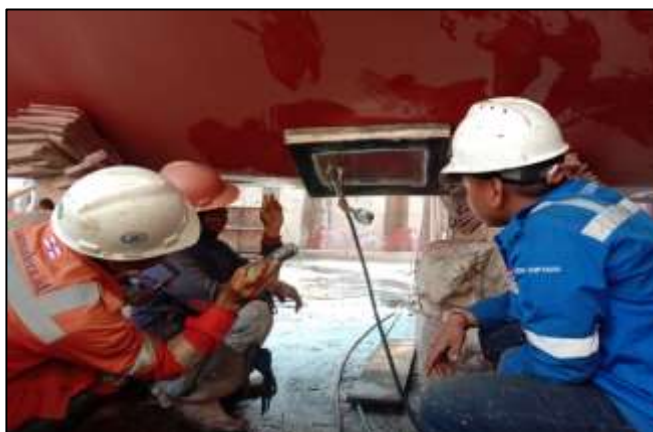
Gambar 2.116 Proses pengujian *Vacuum Test* pada *bottom plug*

Pada hari kedua kami hadir jam 08.00 di PT. YWTS, pada hari ini saya mengikuti proses pengujian *vacuum test* pada *bottom plug* kapal Transko Walet. Proses pengujian harus dilakukan karena *bottom plug* telah dibuka pada saat proses *cleaning* tangki, jadi *vacuum test* dilakukan untuk mengetahui jika pada saat penutupan *bottom plug* kembali ada kebocoran. Namun pada saat pengujian tidak ditemukan kebocoran pada *bottom plug*.

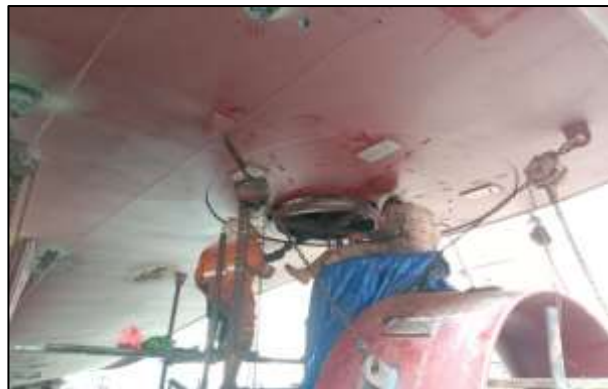
Gambar 2.117 Proses pemasangan *seal swivel* kapal Transko Walet

Setelah jam istirahat siang kami diajak Pak Beni untuk belajar sekaligus melihat pengerjaan propulsi pada kapal Transko Walet. Untuk pengerjaan yang sedang dilakukan yakni pemasangan *seal swivel*, *seal swivel* itu sendiri terdiri dari 3 *seal* yang 2 diantaranya untuk air dan 1 untuk oli. Pada kapal Transko Walet ini telah dilakukan pada *seal swivel*-nya karena yang lama mengalami kebocoran sehingga mengakibatkan air masuk.

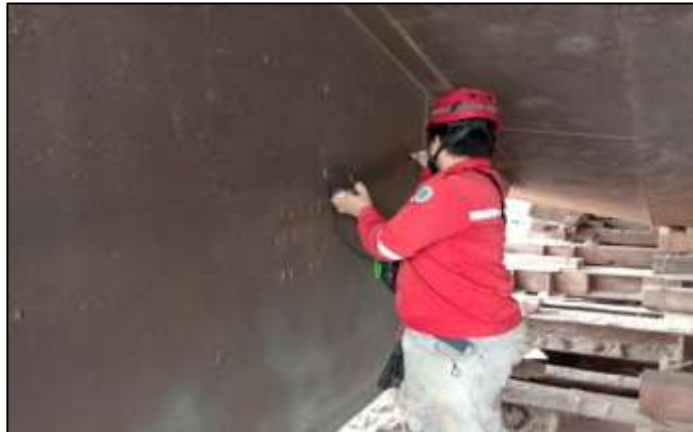
Pada hari ketiga kami hadir jam 08.00 di PT. YWTS, pada hari ini kami mengikuti kegiatan pengecekan ketebalan plat pada kapal TB. Permata Dolphin. Untuk proses pengecekan ini menggunakan alat *Ultrasonic Thickness Gauge* yang sudah banyak digunakan pada industri perkapalan. Tujuan dari pengecekan tebal plat adalah untuk mengetahui apakah ada plat yang mengalami pengurangan ketebalan dan melebihi dari standar yang diizinkan badan klasifikasi. Jika hal tersebut terjadi maka wajib dilakukan penggantian plat (*replating*) sesuai dengan aturan kelas.

Gambar 2.118 Proses pengecekan ketebalan plat

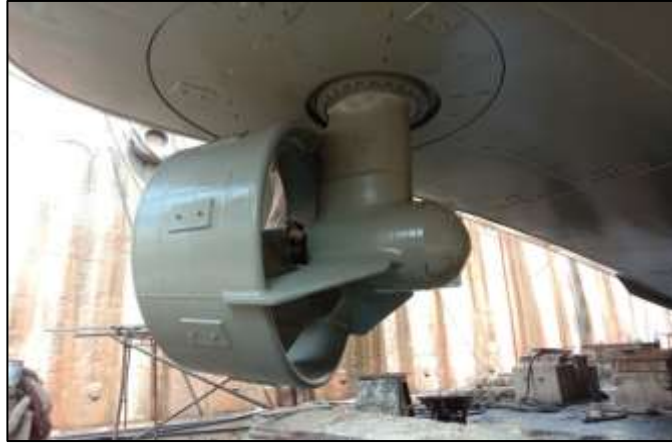
Setelah dari unit I kami melanjutkan kegiatan kembali di unit II yakni di *graving dock*, disana sedang dilakukan uji coba pemutaran dari *azimuth* kapal Transko Murai. Hal ini dilakukan untuk mengetahui

kondisi *azimuth* sudah benar-benar bekerja dengan baik atau belum serta untuk mengecek kekedapan *seal* yang diganti pada saat repair kemarin.

Gambar 2.120 Proses pengetesan pemutaran *azimuth*

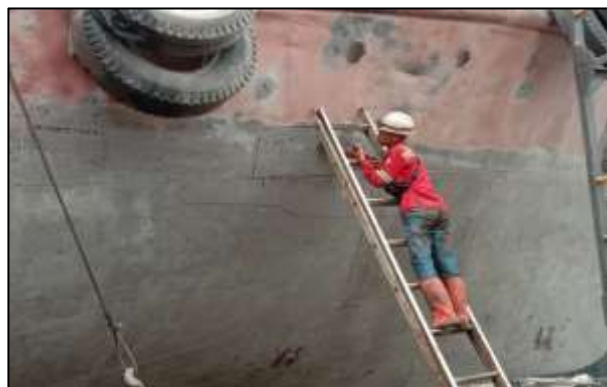
Pada hari kelima kami hadir jam 08.00 di PT. YWTS, setelah sampai di perusahaan saya bersiap-siap menuju ke slipway A di unit I. Disana sedang dilakukan pengecekan ketebalan plat pada lambung kapal TB. Sandia IV. Proses pengecekan dilakukan dengan menggunakan alat *Ultrasonic Thickness Gauge* yang sudah familiar dibidang perkapalan.

Gambar 2.121 Proses pengecekan ketebalan plat

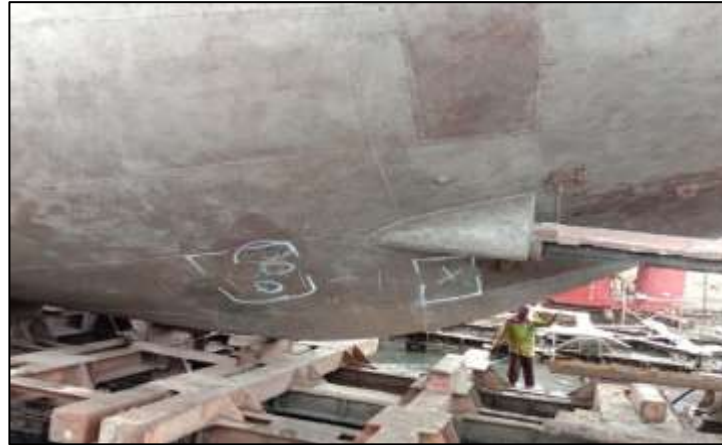
Setelah dilakukan pengecekan ketebalan plat pada plat lambung kapal TB. Sandia IV, ditemukan beberapa titik plat yang mengalami

pengurangan ketebalan yang melebihi standar klasifikasi. Maka dilakukanlah penandaan pada bagian yang mengalami pengurangan ketebalan untuk dilakukan *replating*.

Gambar 2.122 Proses penandaan plat yang akan di *replating*

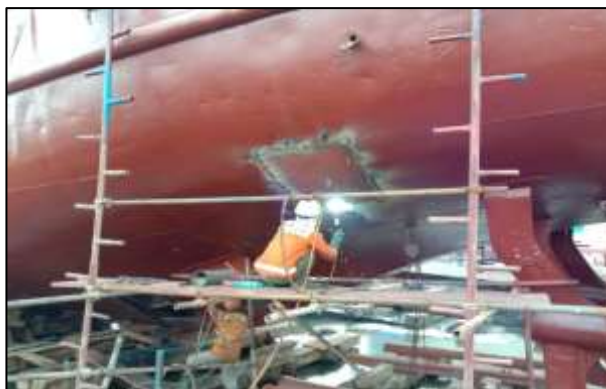
Setelah itu saya menuju ke *slipway A*, disana sedang ada pengerjaan *replating* pada lambung kapal TB. Sandia IV. *Replating* sendiri dilakukan karena plat kapal telah mengalami pengurangan tebal yang sudah tidak memenuhi standar.

Gambar 2.125 Proses pengerjaan *replating* pada kapal TB. Sandia IV

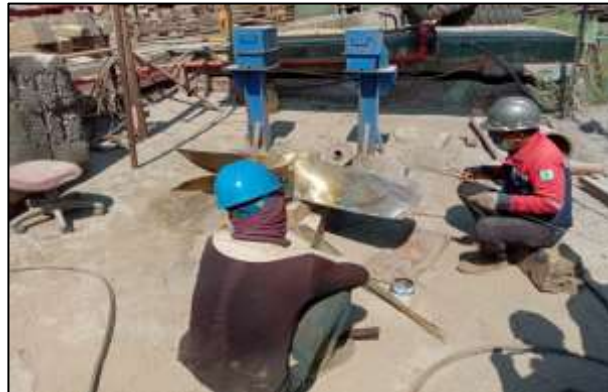
Pada hari kedua kami hadir jam 08.00 di PT. YWTS, setelah itu kami bersiap-siap untuk menuju ke unit I terlebih dahulu. Disana sedang dilakukan perbaikan terhadap propeller milik kapal TB. Sandia, perbaikan yang dilakukan yakni penambahan daging pada daun propeller.

Gambar 2.126 Proses penambahan daging pada propeller

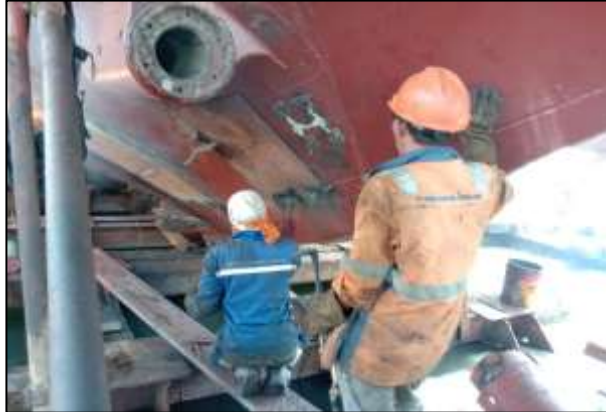
Pada hari ketiga kami hadir jam 08.00 di PT. YWTS, setelah itu kami bersiap-siap menuju ke unit I. Disana sedang dilakukan pengerjaan *replating* pada kapal TB. Sandia IV, tahap pengerjaan yang sedang dilakukan ialah proses *fit up* (penyetelan plat).

Gambar 2.128 Proses *fit up* (penyetelan plat) pada kapal TB. Sandia IV

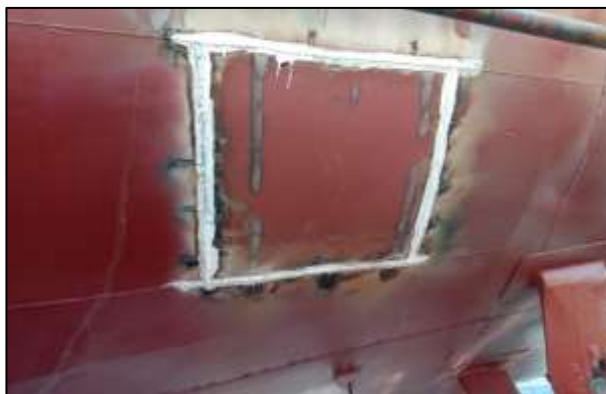
Pada salah satu titik *replating* yang telah selesai dikerjakan dilakukan pengujian hasil pengelasan dengan metode kapur solar. Hal ini dilakukan untuk mendeteksi apabila ada kebocoran pada pengelasan. Prinsip kerja pengujian ini adalah dengan mengolesi kapur pada bagian luar kapal dan solar pada bagian dalam, apabila ada kebocoran maka akan terlihat pada kapur dengan warna kehitaman.

Gambar 2.129 Proses pengujian pengelasan dengan metode kapur solar

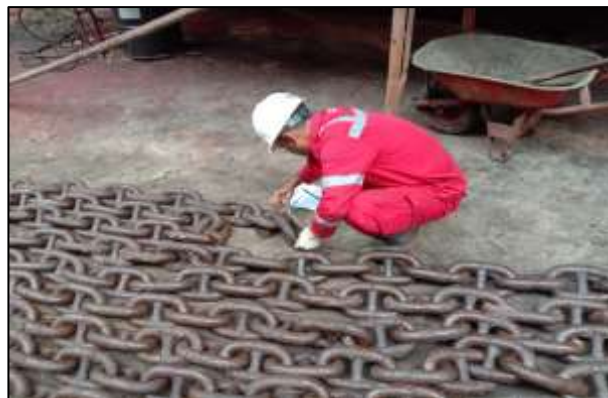
Setelah jam istirahat siang, kami kembali ke *graving dock* untuk melihat proses inspeksi rantai jangkar milik kapal Transko Andalas. Proses inspeksi meliputi pengukuran diameter rantai jangkar dengan menggunakan alat jangka sorong. Inspeksi dilakukan untuk mengetahui bagian rantai yang sudah mengalami pengurangan dari ukuran aslinya .

Gambar 2.131 Proses inspeksi rantai jangkar

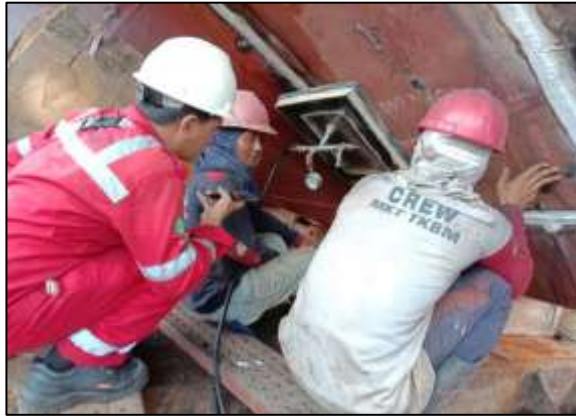
Pada hari keenam kami hadir jam 08.00 di PT. YWTS, setelah sampai di perusahaan kami langsung bersiap untuk memulai kegiatan. Karena pada hari ini akan dilakukan pengujian *vacuum test* pada lambung kapal TB. Sandia IV yang dilakukan *replating*. Pengujian ini dilakukan untuk mengetahui apakah hasil pengelasan terdapat kebocoran atau tidak. Prinsip pengujian ini adalah dengan cara menyemprotkan air sabun pada jalur las yang kemudian ditutup menggunakan kotak dan diberi udara bertekanan, apabila ada kebocoran pada permukaan maka akan muncul gelembung sabun.

Gambar 2.134 Proses pengujian *Vacuum Test*
Sumber : Dokumentasi penulis

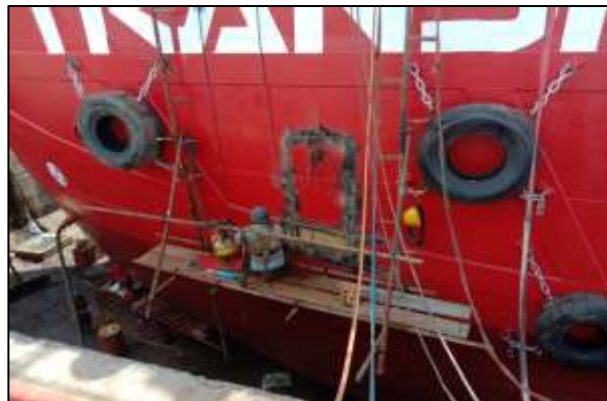
Pada hari ketiga kami hadir jam 08.00 di PT. YWTS, pada hari ini saya bersama teman-teman yang lain melihat pengerjaan *replating* yang sedang dilakukan pada kapal Transko Andalas. *Replating* dilakukan pada bagian sisi lambung bagian kiri (*portside*), untuk tahap pengerjaan yang sedang dilakukan yakni tahap pengelasan.

Gambar 2.138 Proses *replating* pada kapal Transko Andalas

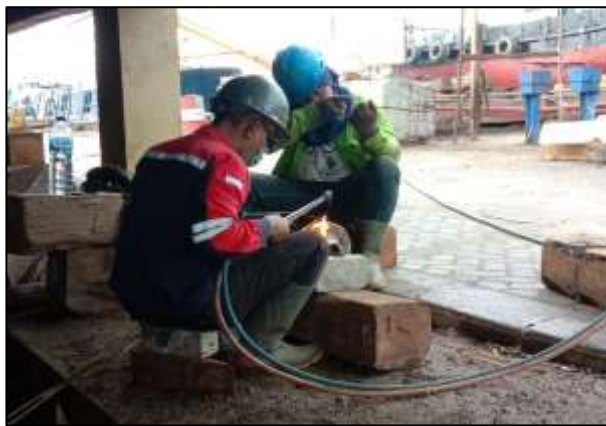
Pada hari kelima kami hadir jam 08.00 di PT. YWTS, setelah sampai di perusahaan saya dan teman-teman yang lainnya bersiap untuk memulai kegiatan. Setelah itu kami memutuskan untuk ke unit I terlebih dahulu, disana sedang dilakukan perbaikan *impeller* pompa. *Impeller* adalah komponen yang berputar dari pompa sentrifugal yang berfungsi untuk mentransfer energi dari motor dengan mempercepat cairan keluar dari pusat rotasi.

Gambar 2.141 Proses perbaikan *impeller* pompa

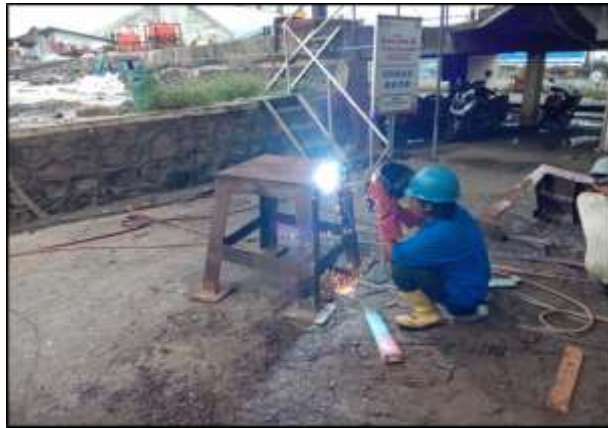
Pada hari keenam kami hadir jam 08.00 di PT. YWTS, pada hari ini saya mengikuti proses perbaikan fasilitas galangan, salah satunya ialah *stop block*. *Stop block* merupakan alat penyangga yang digunakan untuk tempat dudukan kapal ketika saat di daratan untuk proses reparasi. Peletakkannya didasarkan pada *docking plan* yang dimiliki kapal dan letak gading kapal.

Gambar 2.143 Proses perbaikan *stop block*

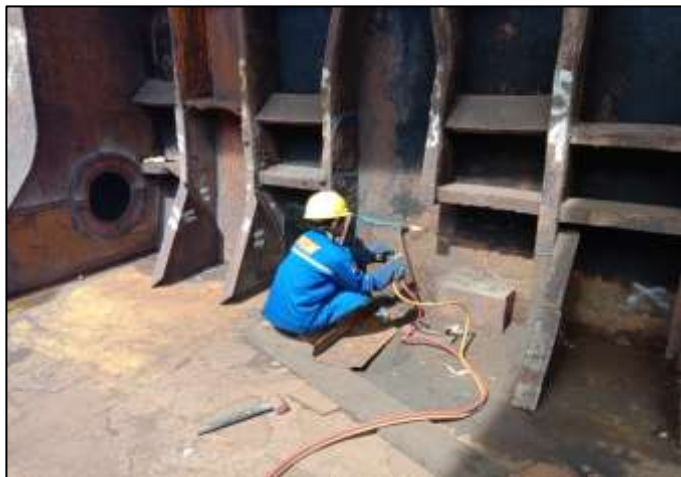
Setelah itu kami memutuskan untuk naik keatas kapal, berhubung kapal ini terdapat banyak titik plat yang sudah dalam kondisi tidak layak maka pada hari tersebut sedang dilakukan pemotongan plat lama yang akan di *replating*.

Gambar 2.145 Proses pemotongan plat lama yang akan di *replating*

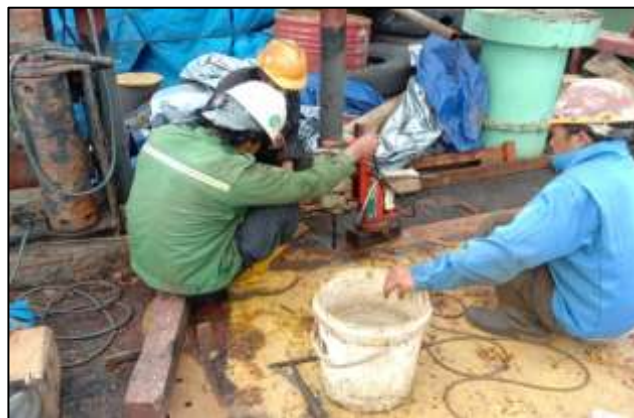
Gambar 2.150 Proses pengeboran lubang baut untuk penutup *Duct Peller*

Pada hari keempat kami hadir jam 08.00 di PT. YWTS, pada hari ini saya mengikuti pengerjaan perbaikan penutup *duct peller* untuk kapal Medelin Compass. Karena kondisi penutup yang lama pada bagian sisi tepi tepatnya untuk posisi baut pengunci sudah rusak jadi dilakukan penggantian pada bagian tersebut. Proses pengerjaan sudah memasuki tahap pembuatan lubang baut yang baru dengan menggunakan mesin bor.

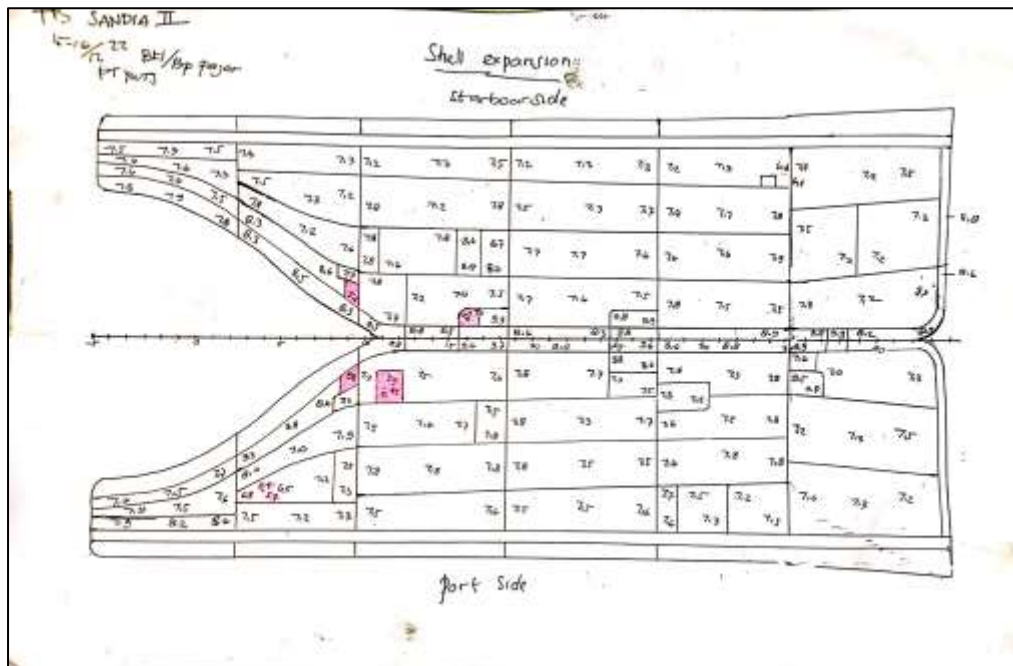
Gambar 3.1 Bukaan Kulit kapal TB. Sandia IV

Sebelum melakukan pengujian, maka pihak penguji melihat bukaan kulit pada saat reparasi sebelumnya. Hal ini bertujuan agar plat yang di uji tidak terlalu banyak. Plat yang di uji adalah plat yang paling tipis atau plat yang di curigai mengalami kerusakan.

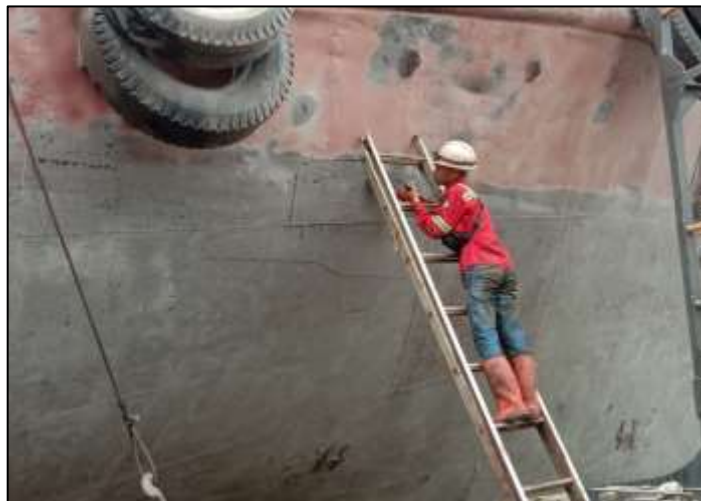
Gambar 3.2 Proses pengujian *Ultrasonic Thickness Test*

Untuk lekuk dan gelombang sesuai peraturan klasifikasi, masih diizinkan apabila lekuknya dianggap landau dimana besarnya lenturan tidak boleh lebih dari 20% jarak gading (*Frame Spacing*), dan perbandingan besarnya lenturan dengan panjang lenturan tidak lebih dari 1:20.

Pengujian ini akan menghasilkan rekomendasi yang berbeda-beda tergantung dengan Class yang memeriksa kapal tersebut. Class akan memberikan rekomendasi apakah plat yang mengalami penipisan tersebut harus diganti satu plat utuh, atau hanya di *replating* pada bagian yang tipis saja. Namun keputusan *replating* tetap pada pihak owner, akan tetapi tetap harus mengikuti rekomendasi dari pihak Class. Pada uji *ultrasonic*, 1 lembar plat akan diuji sebanyak 6 titik yaitu samping kanan, kiri dan tengah, pada kanan dan kiri jaraknya sebaiknya adalah 100 mm setelah kampuh las. Namun pengujian ini juga bisa dilakukan pada daerah yang dicurigai mempunyai ketebalan yang tidak memenuhi syarat. Setelah proses UT selesai hasil yang diperoleh dipindah pada gambar bukaan kulit untuk acuan *docking* berikutnya.

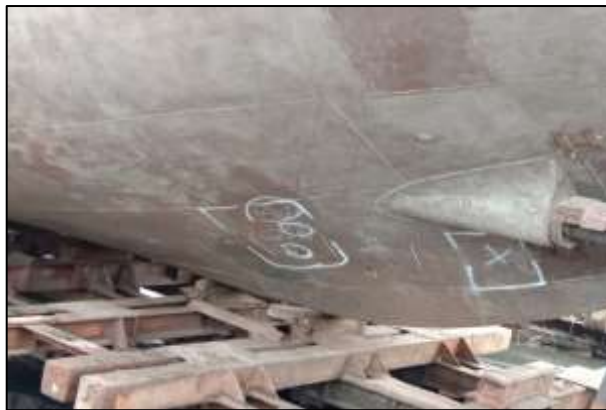
Gambar 3.3 Proses penandaan plat (*marking*)

Setelah proses pengujian plat, maka langkah selanjutnya yaitu proses penandaan (*marking*). Proses *marking* ini biasanya menggunakan kapur atau cat, penandaan dilakukan pada bagian plat lama yang sudah tidak memenuhi standar atau yang akan diganti dengan plat baru, *marking* dilakukan sesuai dengan bentuk dan daerah yang akan di *replating*. Pada plat baru juga dilakukan proses *marking*, tujuannya untuk memudahkan proses *replating* itu sendiri.

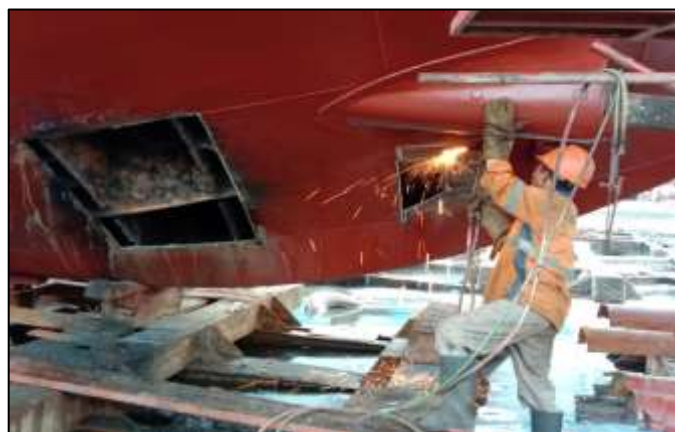
Gambar 3.6 Proses pemotongan plat lama

Setelah proses *marking* pada plat yang berlubang atau tidak memenuhi standar ketentuan, kemudian dilaksanakan proses *cutting* dan akan diganti dengan plat yang baru.

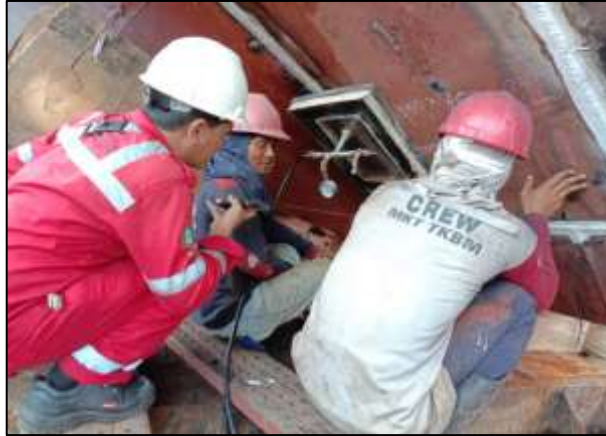
Gambar 3.11 Proses pengujian pengelasan dengan metode *Vacuum Test*

Vacuum Test merupakan pengujian yang dilakukan pada jalur yang sudah di las (*welding seams*) untuk mendeteksi adanya kebocoran atau *crack*. *Vacuum Test* ini dilakukan hanya pada permukaan plat yang datar.

Prinsip dasar dari *vacuum test* ini adalah mendeteksi kebocoran pengelasan dengan cara membuat udara disekitar benda yang akan diuji menjadi hampa udara dengan menggunakan media semacam tabung dari bahan yang tembus pandang, kebocoran akan terdeteksi lewat alat ukur

yang terpasang atau terlihat langsung dengan adanya busa atau gelembung dari cairan sabun yang tampak di dalam tabung.
