**LAPORAN KERJA PRAKTEK**  
**PT. NONGSA JAYA BUANA**  
**PENERAPAN METODE TACK BLOCKING UNTUK**  
**PERBAIKAN LEAK POROSITY PADA STRUKTUR KAPAL**  
**TONGKANG DI PT NONGSA JAYA BUANA**

**BAYU ARYA SAMUDRA**

**PROGRAM STUDI TEKNOLOGI REKAYASA ARSITEKTUR**  
**PERKAPALAN**  
**JURUSAN TEKNIK PERKAPALAN**  
**POLITEKNIK NEGERI BENGKALIS**  
**BENGKALIS – RIAU**  
**2026**

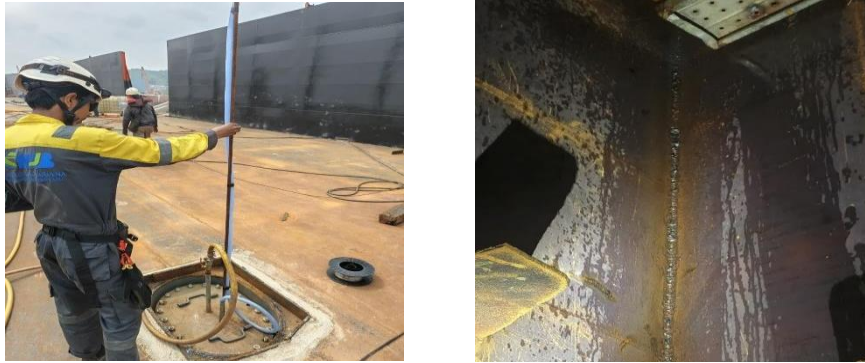
Gambar 3.4 *Inspection Air test interal*  
Sumber : Penulis

Kegiatan kerja praktek 25–27 Agustus Air Test Internal, Pengecekan pada *void tank 9 center port*, *9 start board*, *Inspection* ini

untuk memastikan tidak adanya kebocoran pada void tank tersebut dan bisa melakukan pengundagan Class RINA, HULL 022.

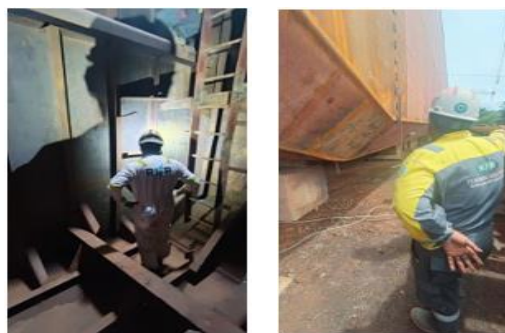
Gambar 3.18 *inspection with class*  
Sumber : Penulis

Pada tanggal 1- 6 desember melakukan inspection visual internal void tank, eksternal body dari frame 0-31 (*main deck, bottom,& side sheel*) di lanjutkan dengan air *test internal* dan eksternal, kemudian melakukan pengundangan class. Pada hull 026

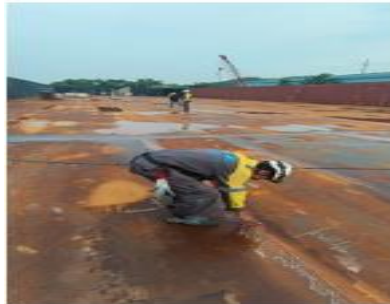
Gambar 3.19 *Inspection with Qc*  
Sumber : Penulis

Pada tanggal 8 - 13 desember melakukan inspection visual internal void tank, eksternal body dari frame 31- 55 (*main deck, bottom,& side sheel*) di lanjutkan dengan air test internal dan eksternal, kemudian melakukan pengundangan class. Pada hull 026

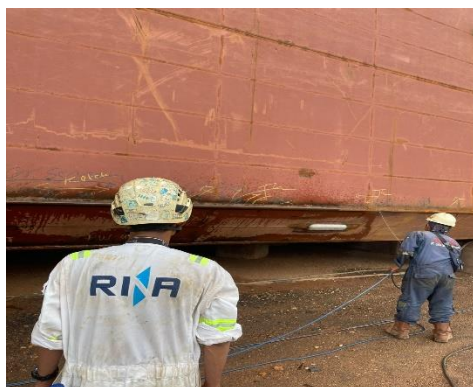
Gambar 3.20 *Inspection with class*  
Sumber : Penulis

Pada tanggal 15 - 20 desember melakukan pengundangan class untuk *inspection visual internal void tank, eksternal body* dari frame 31- 55 (*main deck, bottom,& side sheel*) dan air test internal dan eksternal. Pada hull 026
