**LAPORAN KERJA PRAKTEK**  
**PT. KARIMUN MARINE SHIPYARD**

**PRODI D-III TEKNIK PERKAPALAN**  
**JURUSAN TEKNIK PERKAPALAN**  
**POLITEKNIK NEGERI BENGKALIS**  
**2025**

### LAPORAN KERJA PRAKTEK PT. KARIMUN MARINE SHIPYARD

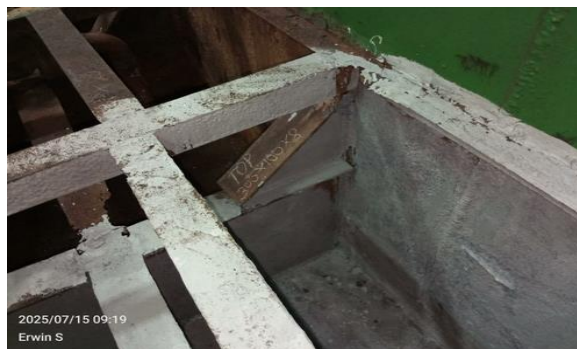
Gambar 3. 2 Inspect Area Stering Roam

Hasil pemeriksaan menunjukkan bahwa secara umum pengelasan sudah cukup baik, namun ditemukan cacat undercut ringan pada sambungan antara *transverse web* dan *bracket*. Selain itu, terdapat *porosity* kecil pada salah satu titik las, cacat tersebut segera dilaporkan kepada *welder* untuk dilakukan perbaikan. Proses perbaikan dilakukan dengan cara menggerinda area cacat hingga bersih, kemudian dilakukan pengelasan ulang sesuai prosedur. Setelah proses perbaikan selesai, area tersebut kembali diperiksa secara *visual*.

Hasil pemeriksaan ulang menunjukkan bahwa cacat telah hilang dan sambungan las menjadi rapi serta seragam dengan bagian lainnya. Selanjutnya QC menanda tangani form inspeksi bahwa pekerjaan telah selesai., dapat dilihat pada Gambar 3.2.

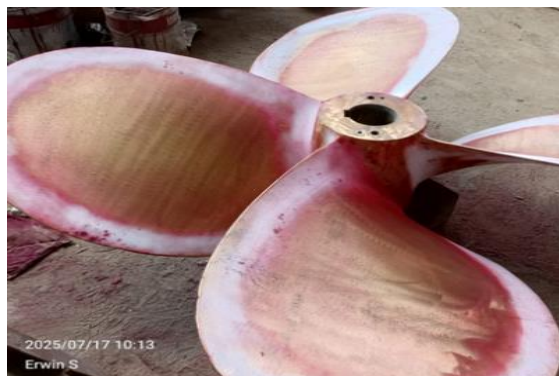
Gambar 3. 4 Penetran Pada Propeler

diuji. Dari hasil inspeksi ditemukan adanya coakan pada daun *propeller* yang perlu dilakukan perbaikan. Tindakan perbaikan dilakukan dengan cara menambah material pada area yang tercoak (penambahan daging), kemudian diratakan menggunakan gerinda mata amplas hingga permukaannya halus dan rata. Jenis *propeller* yang digunakan pada kapal ini adalah tipe CPP (*Controllable Pitch Propeller*).

Selain itu, pada bagian poros kemudi dilakukan proses perataan dan pembersihan menggunakan gerinda brus. Hal ini dilakukan untuk menghilangkan karat dan kotoran yang menempel agar hasil uji penetran nantinya lebih akurat. Setelah seluruh area selesai dibersihkan dan dirapikan, komponen dinyatakan siap untuk dilakukan pengujian NDT dengan metode penetran., dapat dilihat pada gambar 3. 4.

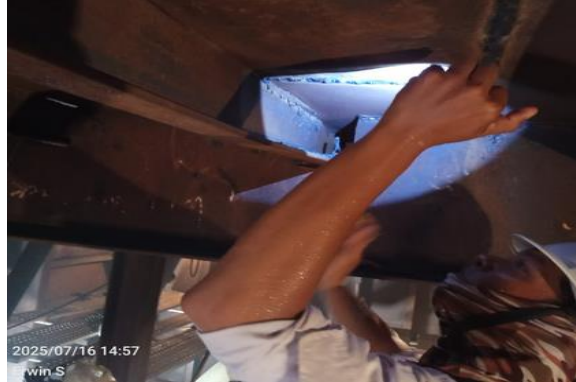
Gambar 3. 6 Welding Inspect Area Tangki Tongkang

Dari hasil inspeksi, pengelasan terlihat cukup rapi dan menyatu dengan baik pada bagian stiffener yang baru diganti. Tidak ditemukan cacat berat seperti retak, *porosity* dan *incomplete*. Namun terdapat sedikit percikan *spatter* pada beberapa titik yang kemudian dibersihkan agar permukaan lebih halus. Setelah dibersihkan,

hasil pengelasan dinyatakan baik dan dapat diterima sesuai standar *visual test*, dapat kita lihat pada Gambar 3.6.

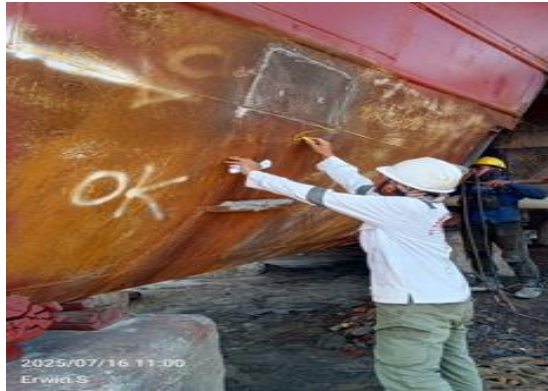
Gambar 3. 7 Welding Inspect After Capping

4. Inspeksi dilakukan pada bagian lambung kapal kargo Lintas Bahari setelah selesai dilakukan pekerjaan replating. Sebelumnya, kondisi pelat lama pada area tersebut telah mengalami penurunan ketebalan yang cukup parah, dengan pengurangan material mencapai lebih dari 30% dari ketebalan awal sehingga tidak lagi memenuhi standar keselamatan kapal.

Oleh karena itu, dilakukan penggantian pelat (*replating*) dan dilanjutkan dengan inspeksi visual untuk memastikan kualitas hasil pengelasan sebelum dilakukan uji kebocoran. Pemeriksaan dilakukan secara menyeluruh menggunakan senter dan kaca pembesar untuk melihat kondisi jalur las di seluruh area *replating*. Fokus pemeriksaan meliputi kerapian sambungan, keseragaman bentuk las, serta kemungkinan adanya cacat seperti retak, *porosity*, *undercut*, atau *spatter*.

Dari hasil pemeriksaan *visual* ditemukan beberapa cacat ringan, antara lain percikan *spatter* di beberapa titik, *porosity* kecil pada jalur las, serta *undercut* dengan kedalaman yang masih dalam batas toleransi. Seluruh temuan tersebut langsung ditindaklanjuti oleh *welder* dengan cara membersihkan *spatter*, menggerinda area *porosity*, dan menambah las pada bagian *undercut*. Setelah dilakukan perbaikan, area yang telah direpair diperiksa kembali dan dinyatakan dalam kondisi baik serta siap untuk dilakukan uji kebocoran, dapat kita lihat pada Gambar 3.7.

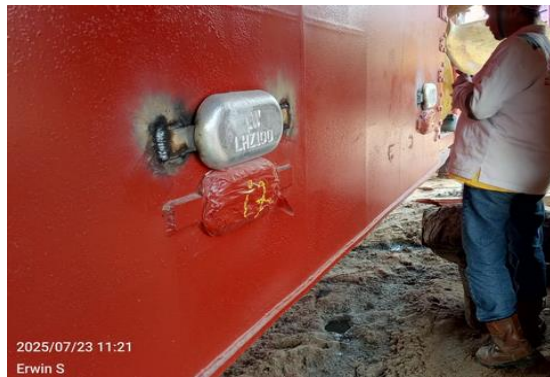
Gambar 3. 8 Monitoring Dan Visual Weld Zink Anode

Dari hasil pengecekan lapangan, ditemukan bahwa jumlah zinc anode yang telah terpasang baru sebanyak 24 buah. Hal ini berarti masih terdapat kekurangan 4 buah anoda yang belum terpasang. Setelah dilakukan koordinasi dengan pihak produksi, disepakati bahwa kekurangan tersebut akan segera dipasang di bagian sides, masing-masing sebanyak 2 buah di sisi kanan dan 2 buah di sisi kiri kapal. Tindakan pemasangan tambahan langsung ditindaklanjuti di lapangan untuk memastikan jumlah anoda terpenuhi sesuai permintaan pemilik kapal.

Setelah semua anoda terpasang, dilakukan pemeriksaan ulang dan hasilnya dinyatakan lengkap serta sesuai dengan spesifikasi yang telah ditentukan.,dapat di lihat pada Gambar 3.8.

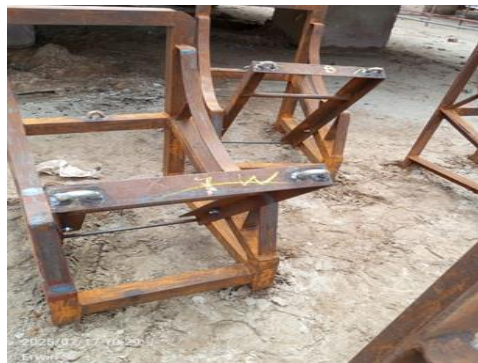
Gambar 3. 10 Welding Inspect Life Craft

Pemeriksaan dilakukan terhadap 25 titik hasil pengelasan pada bagian dudukan *life craft*. Tujuan pemeriksaan ini adalah untuk memastikan bahwa struktur penopang *life craft* memiliki kekuatan yang baik dan hasil pengelasan memenuhi standar. Dari hasil pemeriksaan, ditemukan adanya beberapa cacat ringan pada sambungan las, yaitu *incomplete weld*, *stop star*, *pin hole* dan *spatter* yang berlebihan. Cacat tersebut terjadi karena arus pengelasan yang digunakan terlalu tinggi, sehingga menyebabkan pengisian logam las tidak merata dan menimbulkan percikan logam di sekitar area las.

Tindakan perbaikan dilakukan dengan cara menurunkan arus pengelasan sesuai dengan spesifikasi pada WPS, kemudian area yang mengalami *incomplete weld* ditambahkan las hingga penuh, serta *spatter* yang berlebihan dibersihkan menggunakan gerinda. Setelah dilakukan perbaikan, hasil las tampak lebih rapi dan merata, serta dinyatakan baik berdasarkan pemeriksaan visual ulang., dapat kita lihat pada Gambar 3.10.

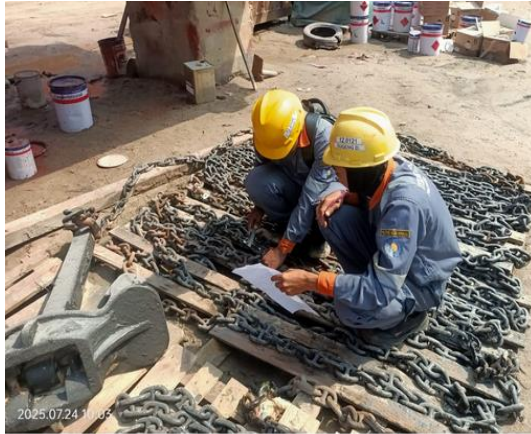
Gambar 3. 19 Pengukuran Rantai Jangkarn Ghanda

Tujuan dari kegiatan ini adalah untuk mendokumentasikan *spesifikasi* fisik rantai dan jangkar serta memastikan bahwa seluruh komponen tersebut sesuai dengan spesifikasi teknis yang telah ditetapkan untuk kapal. Hasil pemeriksaan menunjukkan bahwa ukuran rantai dan berat jangkar sesuai dengan standar yang

berlaku dan layak untuk digunakan tanpa memerlukan perbaikan tambahan, dapat dilihat pada gambar 3.19.

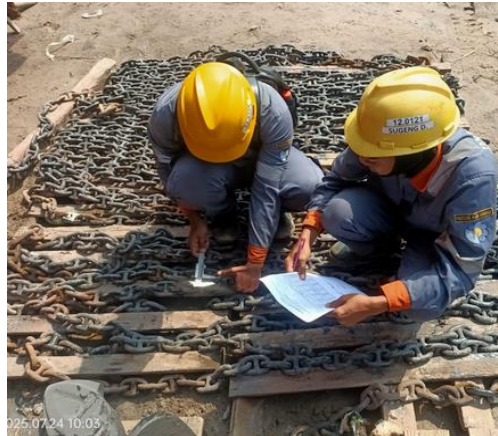
Gambar 3. 20 Pengukuran Jangkar Bima IX

Pengukuran dilakukan karena rantai jangkar telah menunjukkan tanda-tanda awal terjadinya korosi. Pemeriksaan ini dilakukan untuk memastikan apakah kondisi rantai masih berada dalam batas toleransi standar atau sudah memerlukan penggantian. Pengukuran dilakukan dengan menggunakan jangka sorong untuk memeriksa ketebalan setiap mata rantai dan dibandingkan dengan ukuran standar dari klasifikasi kapal.

Dari hasil pengamatan, diketahui bahwa rantai masih dalam kondisi baik dan layak pakai. Ketebalan material rantai masih memenuhi batas minimal yang dipersyaratkan, dan tidak ditemukan adanya deformasi atau kerusakan serius yang dapat mempengaruhi kekuatannya. Dengan demikian, rantai dinyatakan masih memenuhi standar ketebalan dan kekuatan sesuai acuan klasifikasi dan tidak perlu dilakukan penggantian, dapat dilihat pada Gambar 3.20.

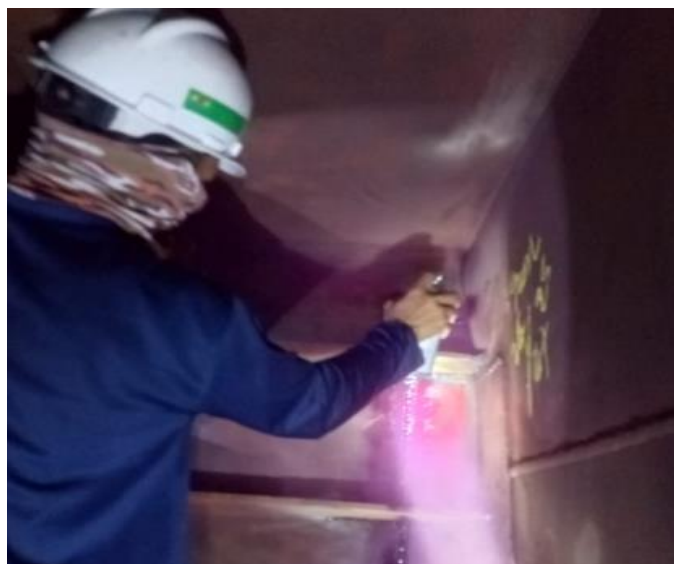
Gambar 3. 22 Uji Kebocoran Metode penetran test

Setelah penetran dibiarkan meresap selama waktu tunggu tertentu, permukaan dibersihkan dengan cairan pembersih hingga bersih dari sisa penetran. Selanjutnya, cairan *developer* diaplikasikan dari sisi luar (*outer side shell*). Metode ini dilakukan untuk mendapatkan hasil deteksi maksimal, karena dengan aplikasi *penetran* dari dalam dan *developer* dari luar, indikasi retakan atau kebocoran pada sambungan dapat terlihat lebih jelas dari sisi luar.

Hasil pengujian, area las menunjukkan indikasi yang baik dan tidak ditemukan tanda-tanda kebocoran, sehingga sambungan dinyatakan dalam kondisi aman dan memenuhi standar pemeriksaan penetran test, dapat dilihat pada Gambar 3.22.

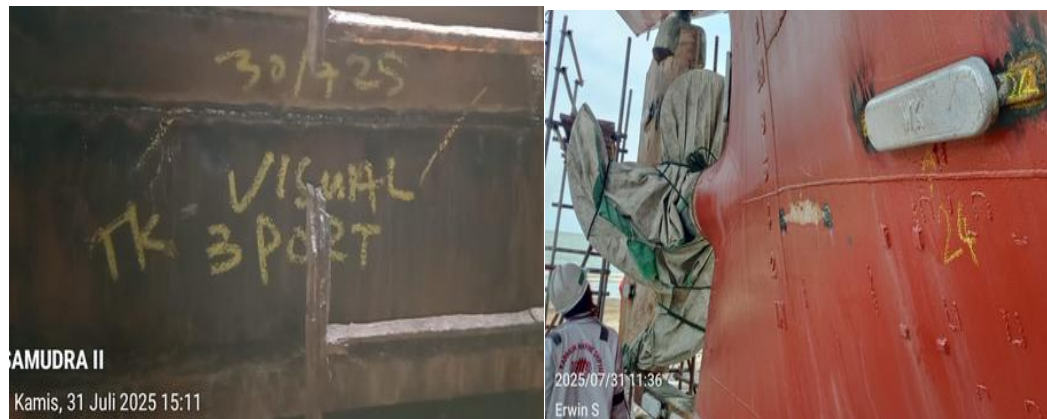
Gambar 3. 27 Monitoring Kebocoran Lambung dan Inspect Visual

Pemeriksaan dilakukan pada beberapa titik pengelasan di area *floor plate bottom* kapal. Kegiatan meliputi pengelasan profil T pada *frame* 28–29 sisi *starboard*, pengelasan pada *water ballast tank* di *frame* 44–45 sisi *port*, serta pengelasan profil T pada *frame* 100. Selain itu, dilakukan juga *visual test* terhadap potensi kebocoran pada lambung kapal, dan hasilnya ditemukan kebocoran di area *center starboard* dekat *bottom plug frame* 75. Perbaikan dilakukan dengan metode tancap pengelasan (*touch-up welding*) untuk menutup kebocoran tersebut.

Selanjutnya dilakukan penghitungan jumlah *zink anode* pada kapal, dengan hasil sebanyak 34 buah dalam kondisi terpasang dengan baik dan sesuai dengan posisi yang telah ditentukan, dapat dilihat pada Gambar 3.27.

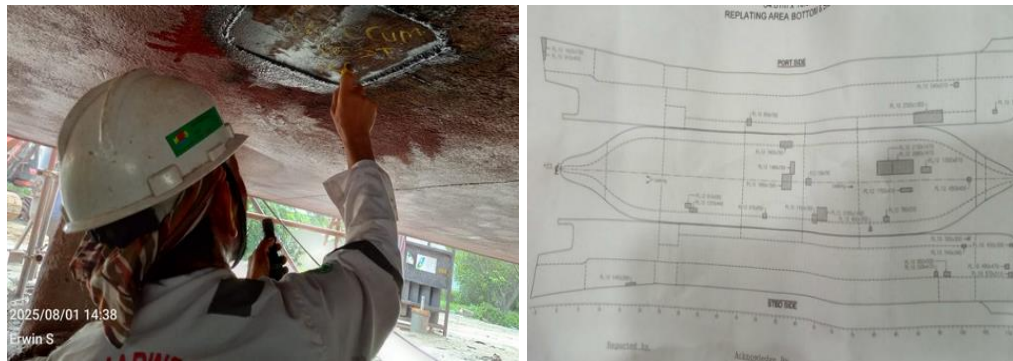
Gambar 3. 48 Laporan dan Dokumentasi Lintas Bahari

Dilakukan kegiatan perekaman data area *insert plat* pada kapal *Lintas Bahari* dengan tujuan untuk mengidentifikasi titik-titik lokasi *insert* yang telah dikerjakan. Setiap area *insert plat* didokumentasikan melalui foto untuk memastikan ketepatan posisi dan ukuran, serta memudahkan proses pembuatan gambar (*drawing*) oleh bagian drafter. Selain itu, dibuat laporan detail yang memuat data posisi *frame*,

ukuran plat, dan kondisi hasil pengelasan di setiap titik *insert* sebagai arsip referensi bagi bagian quality control dan perencanaan pekerjaan berikutnya, dapat dilihat pada Gambar 3.28.

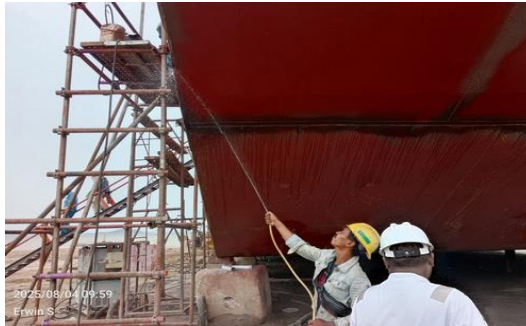
Gambar 3. 30 Uji Kebocoran Metode Air Test Pada Tongkang Samudra II

Setelah tekanan stabil, permukaan sambungan las pada area *replating plate* yang sebelumnya telah diinspeksi secara visual disemprotkan air sabun untuk mendeteksi adanya gelembung udara sebagai indikasi kebocoran. Pengujian dilakukan pada beberapa area, yaitu 2 titik pada *bottom* dan 2 titik pada *side shell tank 1* sisi *port*, serta 4 titik pada *bottom tank 1* sisi *starboard*. Selain itu, dilakukan juga uji kebocoran tambahan di bagian buritan kapal yang meliputi *bottom tank 7* sisi *port* dan *side shell tank 7* sisi *port*.

Hasil pemeriksaan menunjukkan bahwa sebagian besar titik dinyatakan aman tanpa indikasi kebocoran, namun beberapa titik menunjukkan kebocoran ringan yang langsung ditindaklanjuti dengan proses *touch-up welding* dan diuji ulang hingga dinyatakan kedap, dapat dilihat pada Gambar 3.30.

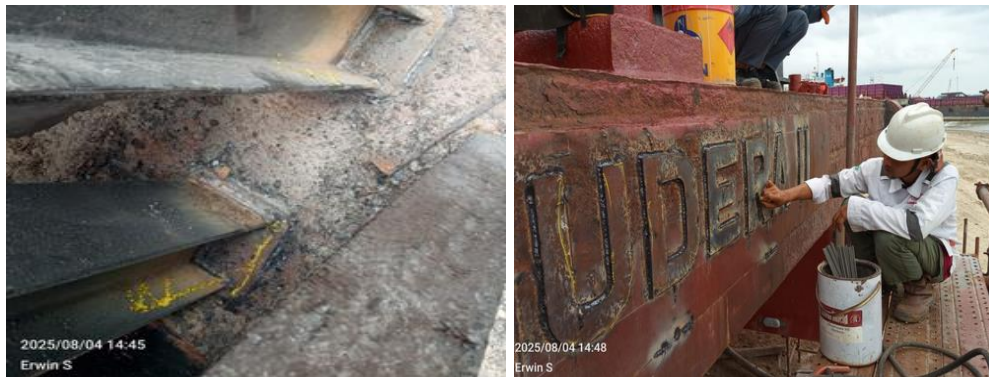
Gambar 3. 31 Welding Inspect Extended dan Ship Name

Selain itu, dilakukan juga *welding inspect* pada pengelasan nama kapal (*ship name*) di bagian buritan, tepatnya pada *corner center*. Pada area ini juga ditemukan *spatter* ringan dan beberapa *undercut* kecil. Perbaikan dilakukan dengan metode serupa, yakni membersihkan area cacat dan melakukan pengelasan ulang agar hasil akhir rapi dan memenuhi standar, dapat dilihat pada Gambar 3.31.

Proses perbaikan dilakukan dengan membersihkan area yang cacat menggunakan grinda, lalu dilakukan pengelasan ulang pada bagian *undercut* dan *porosity*, serta menutup *pin hole* dengan las tambahan hingga permukaan las rata dan padat. Setelah perbaikan, sambungan diperiksa kembali secara visual untuk memastikan semua cacat telah diperbaiki.

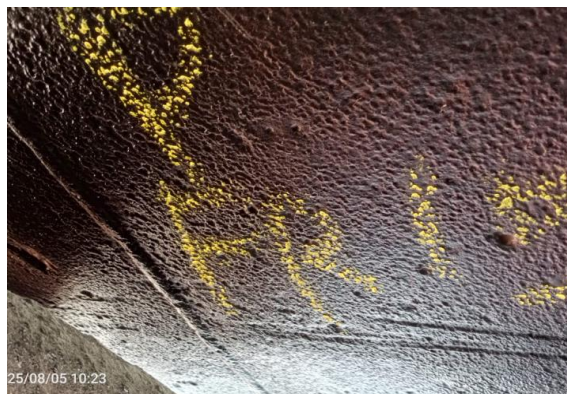
Gambar 3. 32 Mendeteksi Kebocoran Secara Visual

1. Inspeksi dilakukan pada *bottom plate* tongkang *Samudra II* untuk mendeteksi kebocoran dan memastikan integritas struktur lambung. Pemeriksaan ini bertujuan memastikan bahwa seluruh sambungan las dan area kritis bebas dari cacat yang dapat menyebabkan kebocoran, sesuai ketentuan inspeksi visual dan uji kebocoran pada struktur lambung.

Pemeriksaan dilakukan dengan menggabungkan metode visual dan *air test*, di mana seluruh titik sambungan las diperiksa secara menyeluruh menggunakan senter dan alat bantu visual lainnya. Hasil inspeksi menunjukkan bahwa sebagian besar area dalam kondisi baik, namun beberapa titik menunjukkan kebocoran ringan dan segera ditindaklanjuti dengan *touch-up welding* dan pemeriksaan ulang hingga memenuhi standar. Kegiatan ini merupakan persyaratan wajib sebelum kapal dapat dilakukan *launching*, dapat dilihat pada Gambar 3.32.

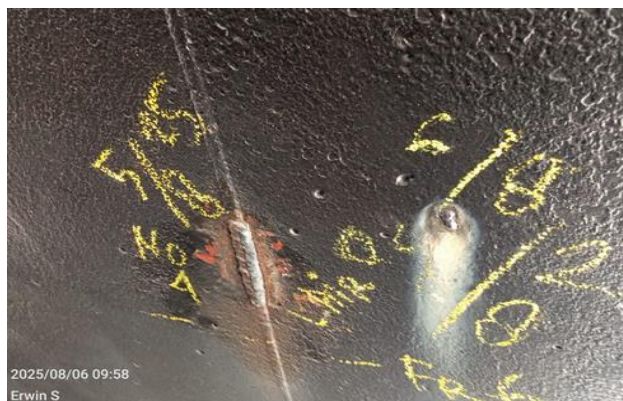
Gambar 3. 35 Inspect Kebocoran Lambung Kapal Lintas Bahari Secara Visual

2. Inspeksi *visual* dilakukan untuk mendeteksi kebocoran pada bagian *bottom* dan *side shell* tongkang. Pemeriksaan ini bertujuan memastikan seluruh sambungan las dan area kritis lambung bebas dari cacat yang dapat menimbulkan kebocoran.

Hasil inspeksi menunjukkan bahwa sebagian besar sambungan las dalam kondisi baik dan tidak terdapat indikasi kebocoran. Namun, beberapa titik kecil di area *side shell* dan *bottom* menunjukkan kemungkinan retakan halus atau cacat *minor*, yang memerlukan pemeriksaan lebih lanjut pada saat cuaca memungkinkan. Karena hujan deras, pemeriksaan tidak dapat dilanjutkan sepenuhnya, sehingga tindak lanjut akan dilakukan segera setelah kondisi cuaca membaik untuk memastikan semua titik diperiksa dan diperbaiki jika diperlukan, dapat dilihat pada Gambar 3.35.

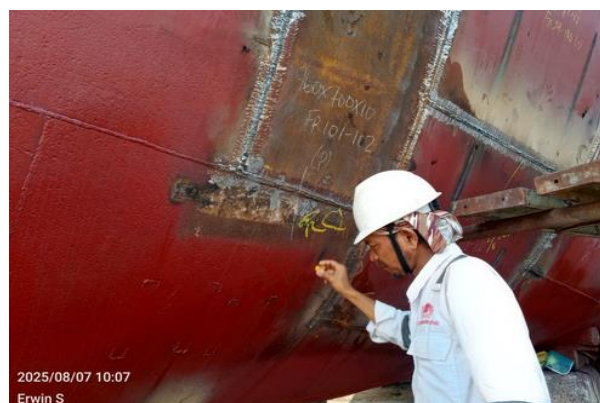
Gambar 3. 36 Welding Inspect Insert Plat

Side shell frame 100–102 (port) dengan ukuran 960 x 700 x 10 mm

Setelah perbaikan cacat dilakukan, sambungan las diperiksa ulang secara visual untuk memastikan kualitasnya telah memenuhi standar, seperti terlihat pada Gambar 3.36.

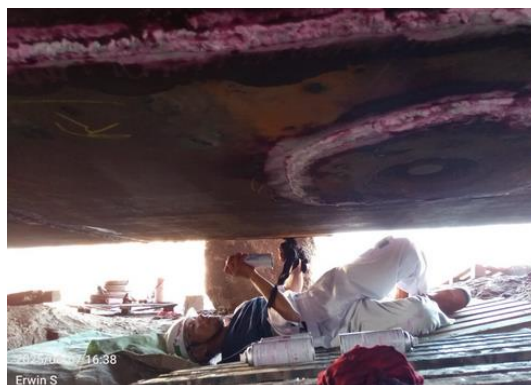
Gambar 3. 37 Penetran Pada Bottom Lintas Bahari

Pengujian dilakukan sesuai prosedur standar *Penetrant Test*, yang meliputi beberapa tahapan: pertama dilakukan pembersihan awal permukaan (*pre-cleaning*) untuk menghilangkan kotoran, minyak, atau sisa las. Selanjutnya, penetrant diaplikasikan pada permukaan dan dibiarkan meresap selama waktu penetrasi (*dwell time*).

Setelah itu, kelebihan penetrant dibersihkan dan developer diaplikasikan untuk menonjolkan indikasi cacat. Tahap terakhir adalah evaluasi visual untuk mendeteksi adanya retakan, *pin hole*, atau cacat permukaan lain yang dapat menyebabkan kebocoran. Hasil pengujian menunjukkan bahwa sebagian besar area dalam kondisi baik, namun beberapa titik kecil menunjukkan indikasi *pin hole* ringan, yang langsung ditindaklanjuti dengan pembersihan dan pengelasan ulang untuk memastikan sambungan kedap dan memenuhi standar, dapat dilihat pada Gambar 3.37.

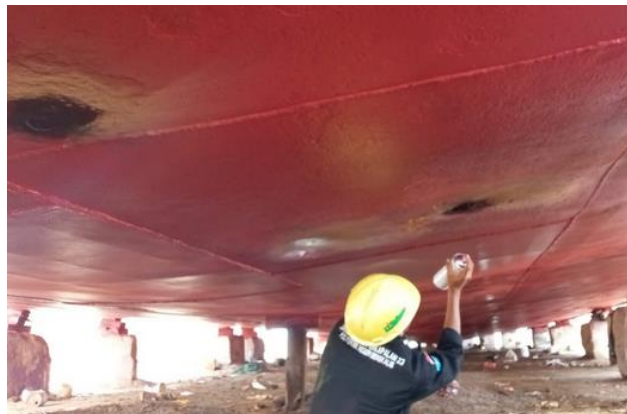
Gambar 3. 38 Melanjutkan Penetran

memastikan bahwa tindak lanjut dari temuan sebelumnya, seperti perbaikan *pin hole*, *undercut*, atau *porosity*, telah berhasil dan sambungan las dalam kondisi baik.

Setiap titik yang diperiksa kembali melalui tahapan standar *penetrant test*, yaitu pembersihan permukaan, aplikasi penetrant, waktu penetrasi (*dwell time*), pembersihan kelebihan penetrant, aplikasi developer, dan evaluasi visual. Hasil pemeriksaan menunjukkan bahwa seluruh area yang diperbaiki kini bebas dari cacat permukaan dan sambungan las telah memenuhi standar kualitas yang ditetapkan, dapat dilihat pada Gambar 3.38.

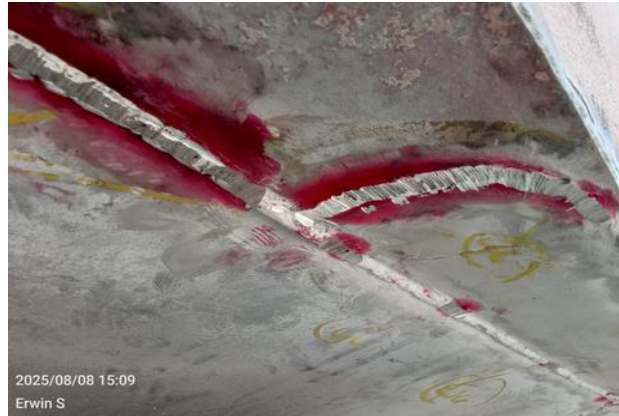
Gambar 3. 39 monitoring pengerindaan

Selain itu, dilakukan *monitoring* proses gerindaan pada kapal *AL Patkamla* untuk memperbaiki area yang mengalami kebocoran saat uji *penetrant*. Kebocoran tersebut disebabkan oleh ketidaksesuaian pengaturan mesin las dengan standar pengelasan yang berlaku, sehingga sambungan las tidak menempel dengan sempurna.

Proses perbaikan dilakukan dengan menggerinda area cacat hingga bersih dari sisa las dan kotoran, kemudian dilakukan pengelasan ulang sesuai standar pengelasan. Setelah perbaikan, area tersebut kembali diuji menggunakan metode *penetrant test* untuk memastikan tidak ada kebocoran dan sambungan las telah memenuhi persyaratan kualitas, dapat dilihat pada Gambar 3.39.

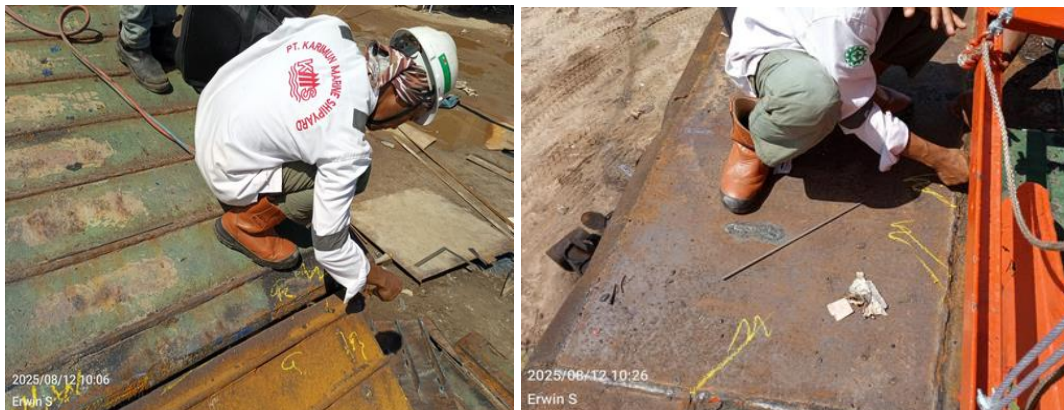
Gambar 3. 40 Welding Inspect Kmp Paray

pemeriksaan *visual* dilakukan pada beberapa titik struktural kapal *Kmp Paray*, dengan fokus pada pengelasan baru maupun area yang telah diperbaiki. Pemeriksaan dimulai pada area *ramp door*, *main deck steering room*, dan *stern bulkhead*, di mana seluruh sambungan las diperiksa secara menyeluruh dan dinyatakan rapi serta bebas dari indikasi cacat visual. Pada *top deck* sisi *starboard* ditemukan pelat tipis yang tidak diganti, melainkan diperkuat menggunakan *doubler*. Las pada *doubler* diperiksa dan dinyatakan baik secara *visual*, namun metode ini tetap direkomendasikan untuk evaluasi teknis lebih lanjut karena berpotensi mempengaruhi integritas struktur.

Selain itu, pengelasan pada kupingan katrol *skoci*, *profil T*, dan *braket* pada *frame 26* (tangki *void*), serta pemasangan *zink anode*, juga diperiksa. Hasil pemeriksaan menunjukkan bahwa semua sambungan las tampak rapi dan sesuai standar, dengan jumlah dan posisi *zink anode* juga mencukupi sesuai spesifikasi, dapat dilihat pada Gambar 3.40.

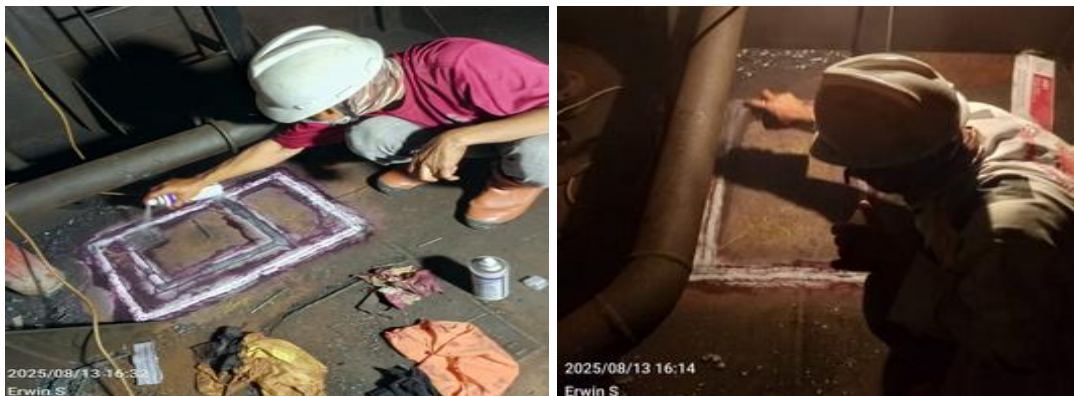
Gambar 3. 42 Penetran Insert Plat Pada Lintas Bahari

*Floor plate* pada tangka FO, yang juga baru dilakukan penggantian pelat

Kedua area tersebut diperiksa menggunakan cairan penetran untuk mendeteksi adanya indikasi retakan permukaan atau cacat las yang tidak terlihat secara *visual*. Hasil pemeriksaan pada kedua area tidak menunjukkan indikasi cacat permukaan, dan sambungan las dinyatakan layak secara NDT tahap penetran, dapat dilihat pada Gambar 3.42.

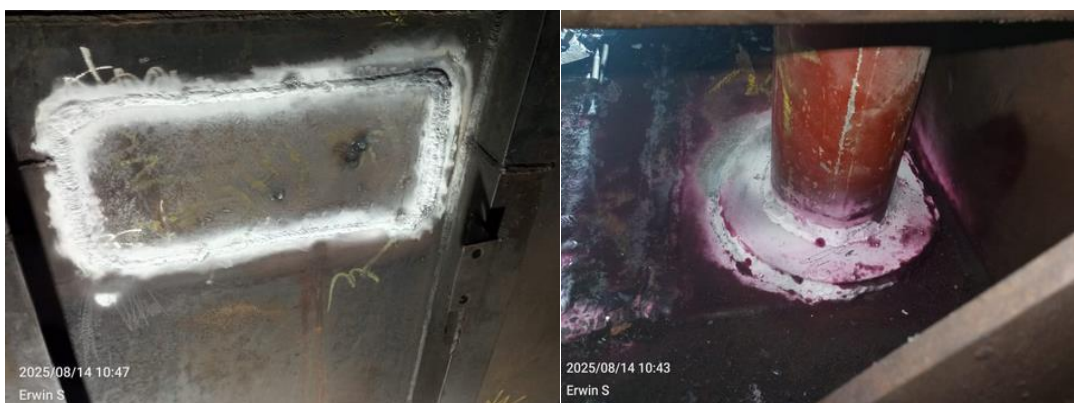
Gambar 3. 43 Penetran Test Lintas Bahari

- *Tangki FO (Fuel Oil)* pada *engine bulkhead frame 23*: dilakukan uji penetran pada sambungan las pelat yang baru di-*insert*. Hasil pengujian menunjukkan sambungan las dalam kondisi baik dan bebas dari indikasi cacat permukaan.
- *Doubler piping udara* di dalam tangki FO: dilakukan *welding inspect* dan *penetrant test* untuk memastikan tidak terdapat kebocoran pada sambungan las. Hasil pemeriksaan menunjukkan sambungan las rapi, padat, dan bebas dari cacat seperti *porosity*, *pin hole*, atau *undercut*.
- *Tiang mas boom crane*: dilakukan *welding inspect* pada sambungan las untuk memverifikasi kekuatan struktur. Pemeriksaan visual menunjukkan sambungan las dalam kondisi baik, rata, dan sesuai standar kualitas pengelasan.

Secara keseluruhan, seluruh area yang diperiksa telah memenuhi standar NDT, serta dinyatakan layak untuk operasi lebih lanjut, dapat dilihat pada Gambar 3.43.

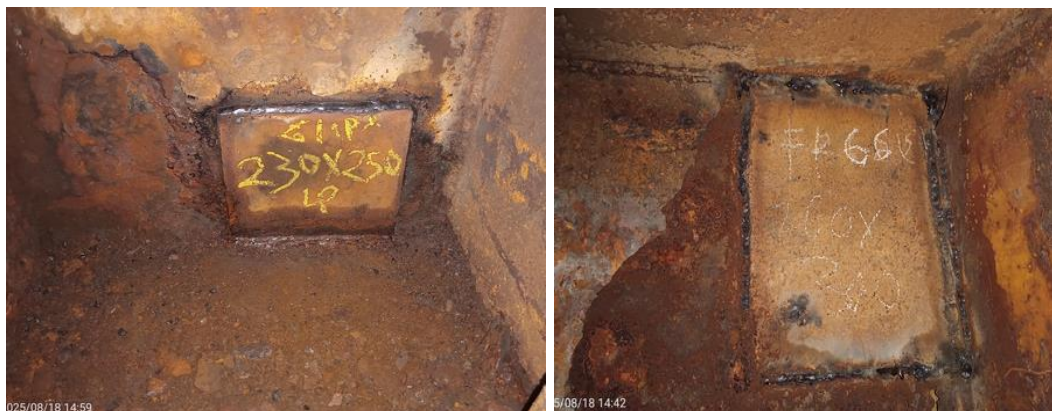
Gambar 3. 45 Mendokumen Doubler Lintas Bahari

Pada hari ini, saya ditugaskan untuk mencatat (*record*) pekerjaan tambahan berupa penambahan *plate doubler* pada bagian *bottom water ballast tank* kapal *Lintas Bahari*. Pekerjaan ini merupakan bagian dari kegiatan tambahan setelah *launching*, di mana posisi kapal saat ini sudah berada di tengah laut.

Saya mendampingi Bang Iis Safuan, yang bertanggung jawab sebagai pihak dokumentasi dari subkontraktor. Selama kegiatan, saya membantu proses pencatatan teknis yang meliputi posisi, ukuran, dan jumlah pelat *doubler* yang ditambahkan, guna memastikan seluruh pekerjaan tercatat secara lengkap dan akurat untuk keperluan dokumentasi akhir kapal, dapat dilihat pada Gambar 3.45.

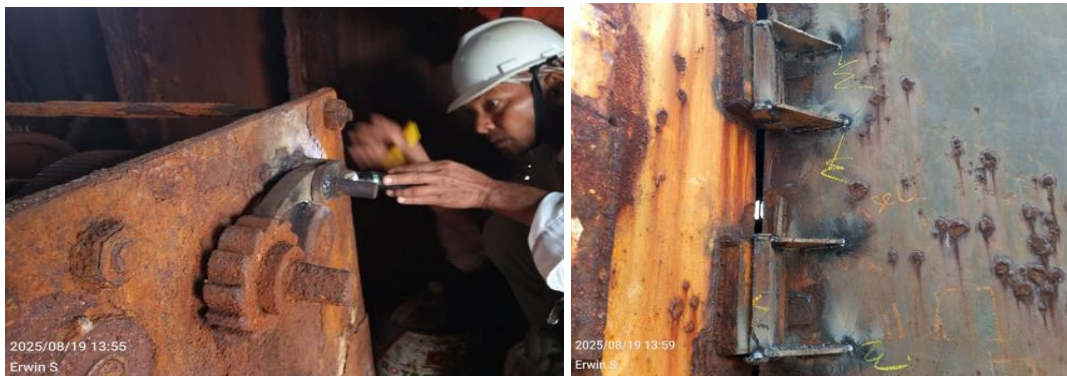
Gambar 3. 46 *Welding Inspect Riper SA995*

*Welding inspect* dilakukan pada area pengelasan *engsel* yang baru terpasang. Hasil pemeriksaan menunjukkan bahwa sambungan las rapi, rata, dan bebas dari cacat visual.

Meskipun demikian, untuk langkah pencegahan terhadap potensi retak akibat beban buka-tutup pintu, direkomendasikan dilakukan *penetrant test* tambahan. Pengujian ini bertujuan memastikan tidak terdapat cacat mikro pada area akar las sehingga integritas struktur tetap terjaga dan aman untuk operasi, dapat dilihat pada Gambar 3.46.

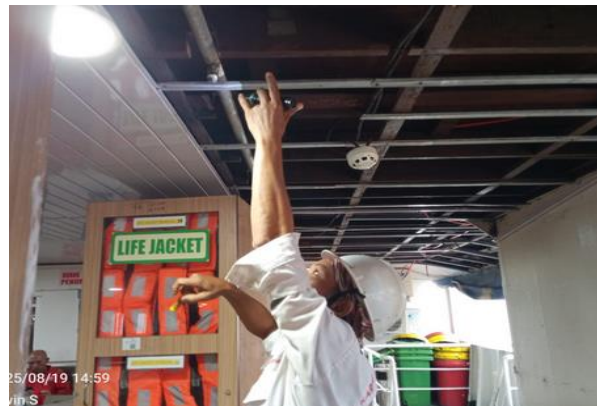
Gambar 3. 47 Hydro Test Pipa Roro barau

Uji tekanan dilakukan pada pipa *sprinkler* di bagian atas *pop deck* menggunakan tekanan air sebesar 5 bar. Hasil pengujian menunjukkan bahwa tidak terdapat kebocoran signifikan, sehingga sistem pipa dinyatakan laik untuk digunakan.

Namun, ditemukan sedikit rembesan pada salah satu sambungan ulir (*threaded joint*) pada pipa cabang, yang tidak memengaruhi tekanan secara keseluruhan. Tindak lanjut yang dilakukan meliputi pengencangan ulang sambungan dan penggantian *sealant* ulir untuk memastikan sistem tetap aman dan bebas kebocoran saat operasi, dapat dilihat pada Gambar 3.47.

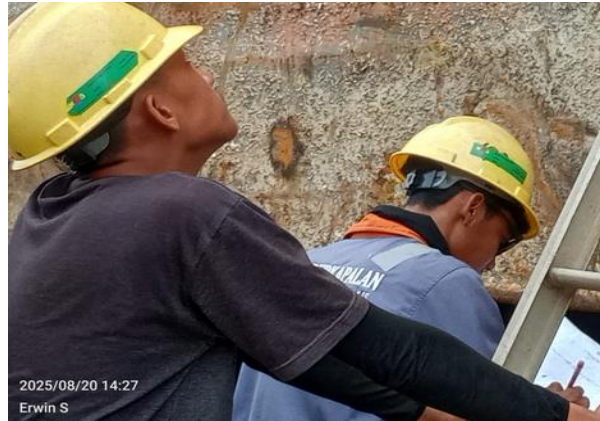
Gambar 3. 49 UT Pada Bonavista

Pengukuran bertujuan untuk mengevaluasi tingkat keausan akibat korosi dan memastikan ketebalan aktual pelat lambung masih sesuai dengan ketentuan klasifikasi. Pemeriksaan dilaksanakan mengacu pada *BKI Rules for Hull Construction*, dengan penilaian membandingkan hasil pengukuran terhadap ketebalan desain. Toleransi penipisan yang diperbolehkan umumnya sekitar 20% dari ketebalan asli, tergantung lokasi dan fungsi pelat.

Hasil pengukuran menunjukkan bahwa ketebalan pelat yang diuji masih berada di atas batas minimum yang diperkenankan BKI, dan tidak ditemukan indikasi penipisan ekstrem. Dengan demikian, struktur *side shell* pada kapal tongkang *Bonavista* dinyatakan aman dan layak secara klasifikasi, dapat dilihat pada Gambar 3.49.

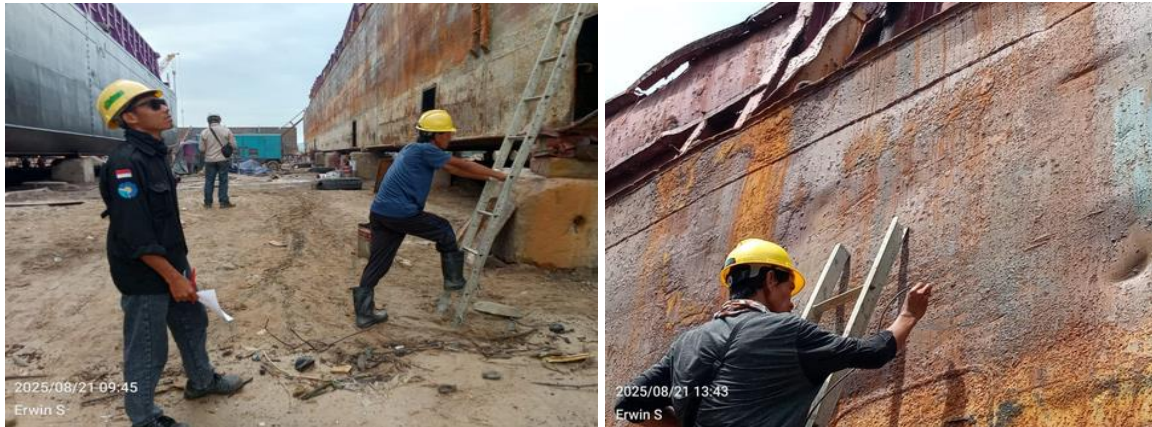
Gambar 3. 50 Melanjutkan UT Pada Tongkang Bonavista

- *Side shell*: ketebalan 8 mm ke atas
- *Bottom plate*: ketebalan 9 mm ke atas

Seluruh hasil pengukuran berada dalam batas toleransi yang diperbolehkan. Tidak ditemukan indikasi penipisan ekstrem, sehingga saat ini tidak diperlukan tindakan perbaikan atau penggantian pelat,dapat dilihat pada Gambar 3.50.

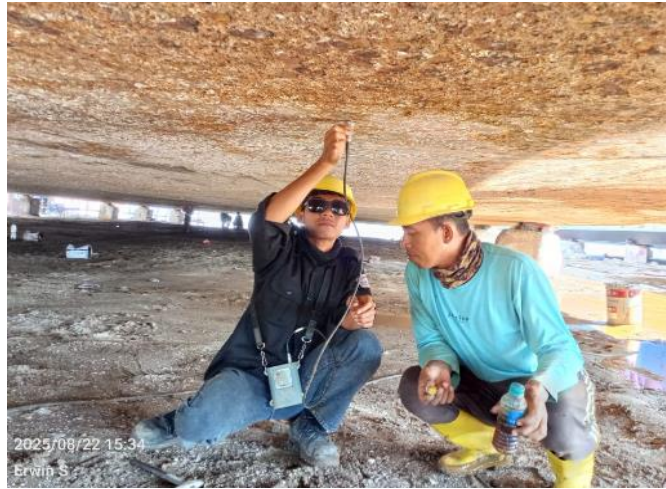
Gambar 3. 51 UT Pada Bottom Bonavista

- Ketebalan rata-rata UT: 10 mm ke atas
- Titik lainnya: 11 mm ke atas

Semua titik yang diperiksa masih berada dalam batas ketebalan yang diperbolehkan, dengan kondisi pelat relatif baik dan belum menunjukkan indikasi penipisan kritis,dapat dilihat pada Gambar 3.51.

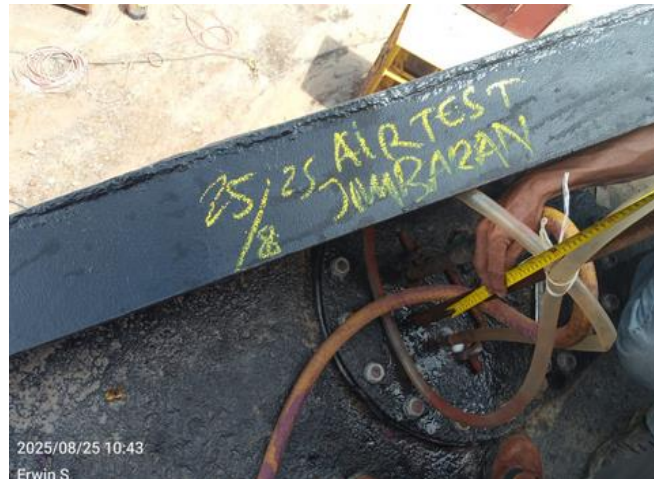
Gambar 3. 53 Uji Kebocoran Air Test Pada Jmbaran

Pengujian kebocoran dilakukan dengan metode air test pada tangki 2 dan 3 sisi *port* kapal tongkang Jimbaran, untuk memastikan tidak terjadi kebocoran setelah dilakukan proses *insert plat replating*. Hasil pengujian menunjukkan tidak ditemukan kebocoran, dan tangki dinyatakan laik, dapat dilihat pada Gambar 3.53.

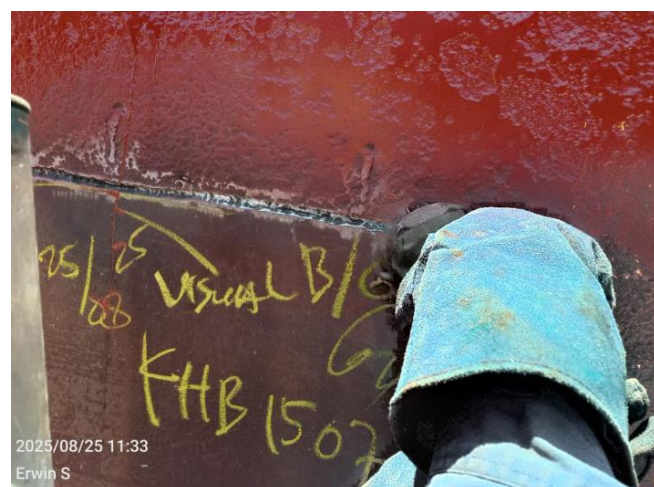
Gambar 3. 54 Welding Inspect dan Back Guaging

*Welding inspect* dilakukan pada sambungan las *insert plate* serta *back gouging* pada tongkang KHB 1507. Pemeriksaan dilakukan menyeluruh untuk memastikan sambungan pengelasan bebas dari cacat visual serta proses *back gouging* telah dilakukan dengan baik, dapat dilihat pada Gambar 3.54.

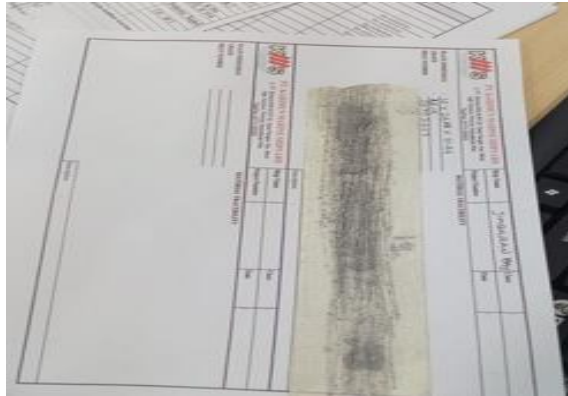
Gambar 3. 56 Heat Treacing Plat Tongkang Jimbaran

Pemeriksaan dilakukan dengan cara menandai (*tracing*) nomor identitas material pada pelat, kemudian mencocokkannya dengan data pada *Material Test Certificate* (MTC) yang dikeluarkan pabrikan. Kegiatan ini dilaksanakan berdasarkan ketentuan *BKI Rules for Hull Construction* mengenai *Material Identification and Certification*.

Hasil pemeriksaan menunjukkan bahwa nomor identitas pada pelat sesuai dengan keterangan pada sertifikat, baik dari sisi jenis material, spesifikasi mekanis, maupun ketebalan nominal. Dengan demikian, pelat tersebut dinyatakan sesuai standar dan dapat digunakan untuk pekerjaan konstruksi kapal,dapat dilihat pada Gambar 3.56.

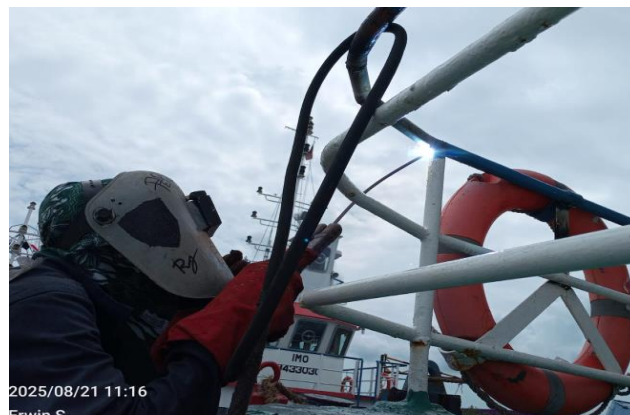
Gambar 3. 57 Visual Weld railing

Welding inspect dilakukan terhadap sambungan las pada railing di area top deck kapal tug boat Ontario yang baru saja dilakukan penggantian. Pemeriksaan difokuskan pada kualitas hasil pengelasan dengan memperhatikan potensi adanya cacat visual seperti porosity, undercut, atau ketidakraturan jalur las. Hasil pemeriksaan menunjukkan bahwa sambungan las berada dalam kondisi baik secara visual, dengan jalur las rapi dan memenuhi standar pengelasan. Namun, ditemukan sedikit percikan las (spatter) di beberapa titik yang berpotensi menimbulkan karat apabila tidak dibersihkan.

Untuk mengatasinya, dilakukan pembersihan dan perapian menggunakan gerinda halus hingga permukaan kembali rata dan bersih. Setelah dilakukan tindakan tersebut, area pengelasan dinyatakan baik dan layak pakai tanpa indikasi cacat yang signifikan.,dapat dilihat pada Gambar 3.57.

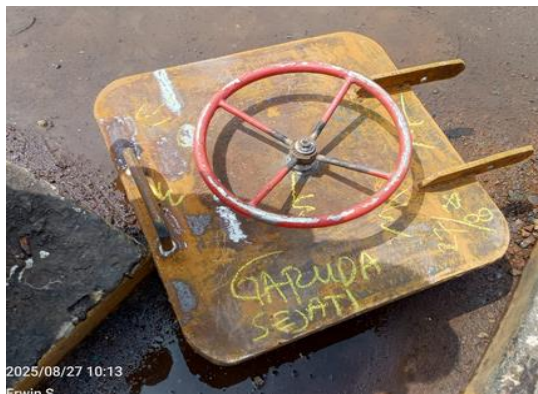
Gambar 3. 58 Visual Weld Pintu Akses Engine Room Garuda Sejati

*Welding inspect* dilakukan pada pintu akses menuju engine room kapal Garuda Sejati. Pintu tersebut baru saja diganti dengan unit baru karena pintu lama telah mengalami kerusakan akibat korosi atau kropos. Pemeriksaan difokuskan pada kualitas sambungan las di area pemasangan pintu dengan memperhatikan potensi cacat *visual* seperti *undercut*, *porosity*, dan ketidakteraturan jalur las.

Hasil pemeriksaan menunjukkan terdapat sedikit cacat berupa undercut dan porosity pada beberapa titik sambungan. Untuk mengatasinya, dilakukan penyesuaian parameter pengelasan dengan menurunkan arus (amper) agar tidak terlalu tinggi serta memperbaiki sudut pengelasan guna menghasilkan penetrasi yang lebih merata. Setelah dilakukan perbaikan, sambungan las dinyatakan baik dan sesuai dengan standar, dapat dilihat pada Gambar 3.58.

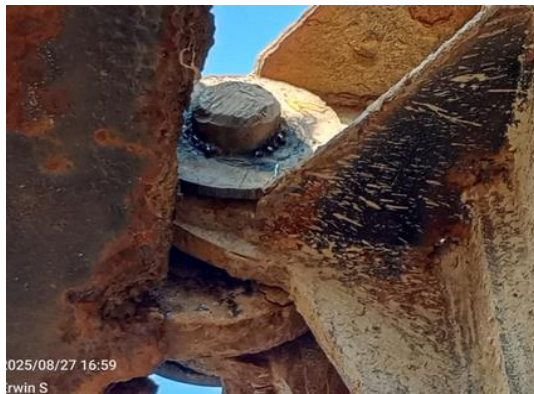
Gambar 3. 59 Welding Inspect Pin Engsel

menyatu dengan baik pada material induk dan tidak ditemukan indikasi cacat *visual* seperti *crack* atau *porosity*.

Namun, pada bagian tepi jalur las terdapat sedikit ketidakrataan yang disebabkan oleh pergerakan tangan saat proses pengelasan. Tindak lanjut yang dilakukan adalah perapihan dengan penggerindaan ringan agar permukaan las lebih rata tanpa mengurangi kekuatan sambungan, dapat dilihat pada Gambar 3.59.

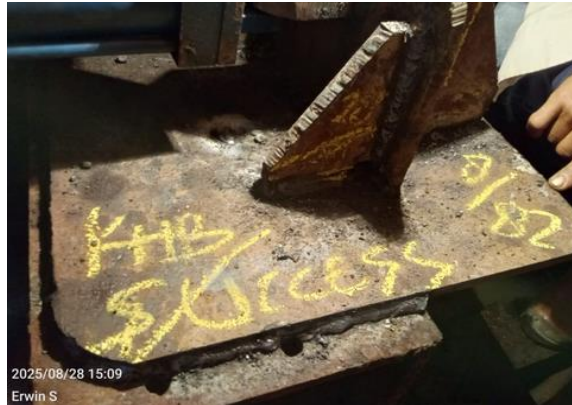
*Gambar 3. 60 Monitoring dan Visual Weld bracket*

Pemeriksaan dilakukan pada area engine room, khususnya pada pekerjaan pemasangan bracket baru. Tujuan pemeriksaan ini adalah untuk memastikan bahwa bracket telah terpasang sesuai dengan posisi desain dan memiliki kesesuaian terhadap struktur utama kapal.

Hasil pemeriksaan menunjukkan bahwa posisi bracket sudah tepat dan sesuai gambar kerja, namun masih diperlukan pengelasan permanen setelah dilakukan penyetelan akhir agar kekuatan sambungan dapat terjamin sepenuhnya, dapat dilihat pada Gambar 3.60.

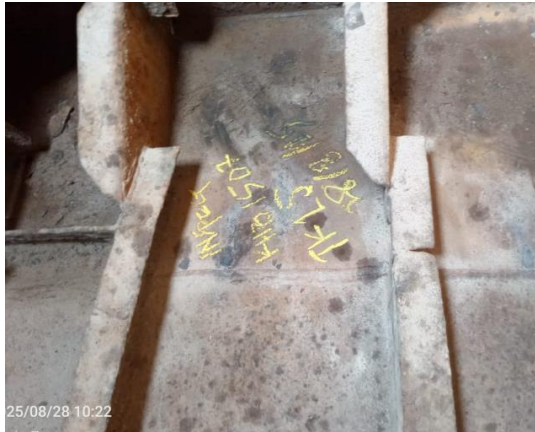
*Gambar 3. 61 Welding Inspct Tangki Tongkang*

c. Pemeriksaan pada Tangki 4 Port difokuskan pada area pengelasan replating plat. Dari hasil visual, sambungan las tampak rapi dan merata, tanpa adanya cacat mayor yang dapat memengaruhi kekuatan struktur. Area kerja dinyatakan dalam kondisi baik dan layak.

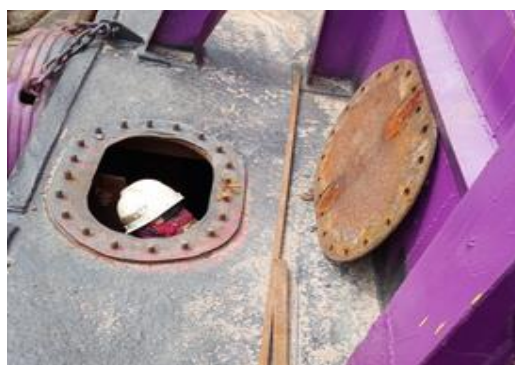
*Gambar 3. 62 Mendeteksi Kebocoran*

Setelah proses launching, dilakukan pemeriksaan visual untuk mendeteksi kemungkinan kebocoran pada tangki, dengan fokus utama pada area sambungan las dan hasil replating. Area yang diperiksa meliputi Tangki 2 dan 3 sisi port, Tangki 2 sisi starboard, serta Tangki 8 dan 9 pada sisi port, starboard, dan center.

Berdasarkan hasil pemeriksaan, seluruh area menunjukkan kondisi yang baik secara visual, dengan sambungan las tampak padat dan rapi. Tidak ditemukan tanda-tanda kebocoran maupun indikasi cacat pada area pemeriksaan, sehingga struktur tangki dinyatakan aman dan layak,dapat dilihat pada Gambar 3.62.

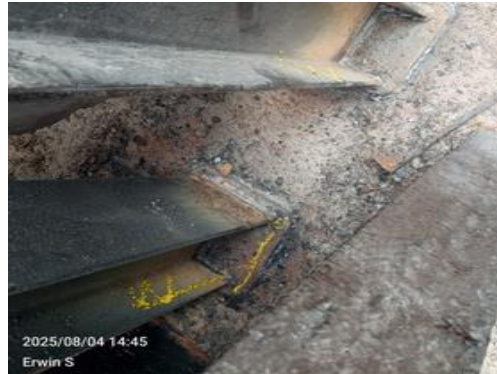
*Gambar 4. 1 Welding Inspeck Extended*

Pemeriksaan dilakukan sepanjang sambungan las pada extended side board dan area buritan. Pengamatan difokuskan pada bentuk penampang las, permukaan bead, serta adanya cacat visual seperti retak, undercut, porosity, dan pin hole. Setiap cacat yang ditemukan langsung diberi tanda (marking paint) agar mudah diidentifikasi saat perbaikan, dapat kita lihat pada gambar 4.1

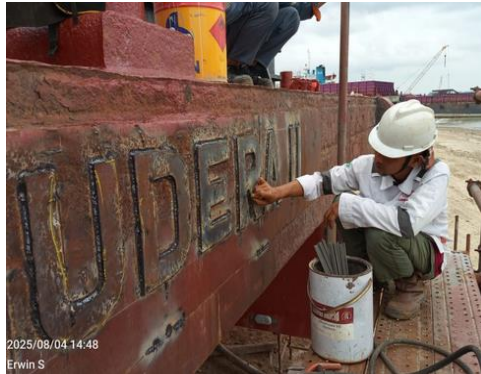
*Gambar 4. 2 Deffect Welding*

Selain itu, pada area buritan sisi port dan starboard terdapat beberapa porosity yang muncul akibat jarak elektroda yang tidak konsisten serta kurangnya pembersihan area sebelum pengelasan.

Di beberapa titik sambungan sisi starboard juga ditemukan undercut yang terjadi karena kecepatan las terlalu tinggi dan sudut elektroda yang kurang tepat. Sementara itu, pada pengelasan nama kapal (ship name) di bagian buritan, tepatnya di corner center, ditemukan spatter ringan dan undercut kecil yang diakibatkan oleh pengaturan arus las yang terlalu tinggi dan teknik pengelasan yang kurang stabil, dapat dilihat pada gambar 4.2.

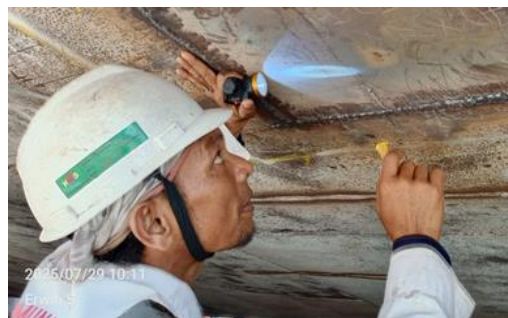
*Gambar 4. 4 Marking Proses Vacuum*

- Frame 54–57: ukuran 700 x 1100 x 12 mm – ACC
- Frame 57–58: ukuran 300 x 450 x 12 mm – ACC
- Frame 54–57: ukuran 400 x 500 x 12 mm – ACC

Hasil pemeriksaan menunjukkan kondisi las baik dan seluruh titik dinyatakan kedap air setelah dilakukan vacuum test, dapat dilihat pada gambar 4.4.

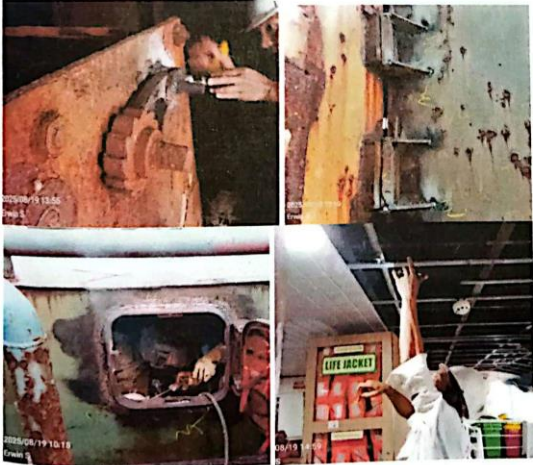
| GAMBAR KERJA | KETERANGAN |
|---|---|
| | <p>SELASA.</p> <p>-Monitoring kapal tug boat bottega dan Pacific</p> <p>-Inspect secara visual weldingan pada kapal SA995</p> |

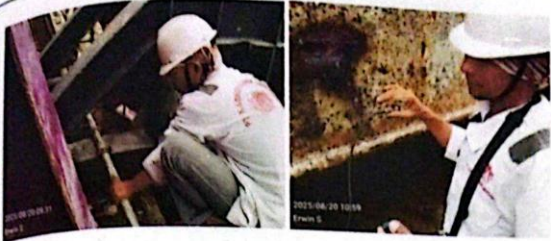
| | <p><b>RABU.</b></p> <ul style="list-style-type: none"> <li>- visual wele tongkang canyon</li> <li>- .Uji ketebalan dengan metode Ultrasonic test kapal tongkang Bonavista</li> </ul> |

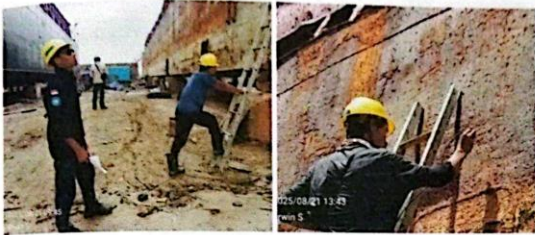
| | <p><b>KAMIS.</b></p> <ul style="list-style-type: none"> <li>- Melanjutkan UT bagian side shell jimbaran</li> </ul> |

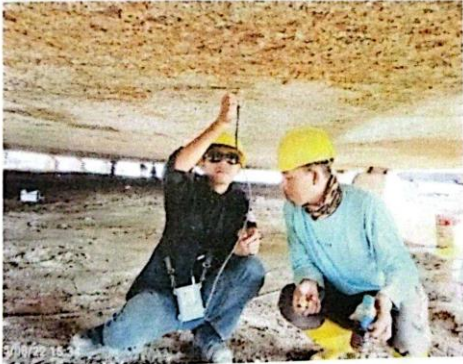
| | <p><b>JUMAT.</b></p> <ul style="list-style-type: none"> <li>- Melanjutkan UT bagian bottom jimbaran</li> </ul> |

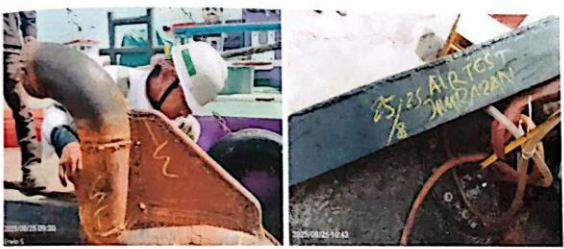
| GAMBAR KERJA | KETERANGAN |
|---|---|
| <p>1.</p> | <p>SENIN.</p> <ul style="list-style-type: none"> <li>- visual weldingan braket towing ganda</li> <li>- uji kebocoran dengan metode air test tongkang jimbaran area tangki 2 dan 3 (port)</li> <li>- visual weld isert dan back guaging tongkang khb 1507</li> </ul> |

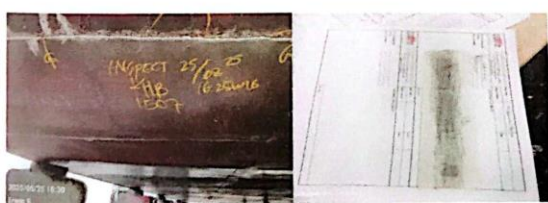
| GAMBAR KERJA | KETERANGAN |
|---|---|
| <p>2.</p> | <p>SELASA.</p> <ul style="list-style-type: none"> <li>- Melakukan pemeriksaan visual pada sambungan las insert plate tangki 7 port tongkang KHB 1507</li> <li>- Melaksanakan pemeriksaan heat tracing pada pelat Jimbaran</li> </ul> |

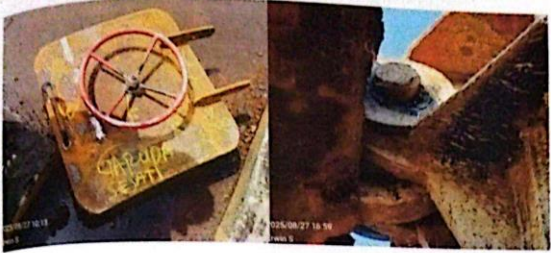
| | <p><b>RABU.</b></p> <ul style="list-style-type: none"> <li>- Melakukan visual weld pada pintu akses menuju engine room kapal Garuda Sejati</li> <li>- Melakukan visual weld pada kupingan dapra tongkang KHB 1507</li> <li>- Melakukan visual weld pada pin engsel ramp door tongkang PSI 2402</li> </ul> |

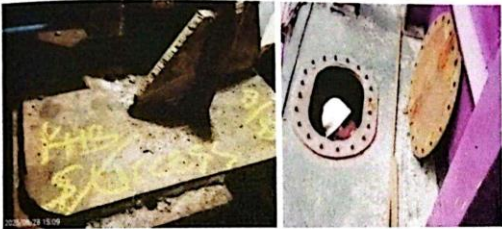
| | <p><b>KAMIS.</b></p> <ul style="list-style-type: none"> <li>- Monitoring pekerjaan di Engine Room kapal KHB Succes</li> <li>- Visual weld repair pada kapal KHB 1507</li> <li>- Pendeteksian kebocoran pada tangki tongkang jimbaran secara visual</li> </ul> |
