PENDAHULUAN

1.1 Latar Belakang

Karena kondisi Drainase di Jalan Pelajar Desa Kelemantan ini masih alami hal ini menyebabkan kinerja dari drainase tersebut menjadi kurang optimal. hal ini merupakan salah satu penyebab terjadinya banjir pada lokasi tersebut. seperti yang terlihat pada gambar yakni apabila saat terjadi hujan dan disertai dengan naiknya air pasang sehingga mengakibatkan banjir pada kawasan sekitar drainase, berdasarkan hasil survey ke beberapa warga yang menjelaskan bahwa pernah terjadi banjir dengan ketinggian air mencapai 70 cm dari permukaan jalan. berdasarkan hasil survey ke lapangan terlihat bahwa kondisi jalan di wilayah yang tergenang mengalami kerusakan hal ini disebabkan oleh genangan air yang berakibat rusaknya struktur jalan pada wilayah tersebut. Untuk mengetahui hal tersebut penulis tertarik untuk melakukan penelitian dengan mengangkat judul “Perencanaan Saluran Drainase di Jalan Pelajar Desa Kelemantan”.

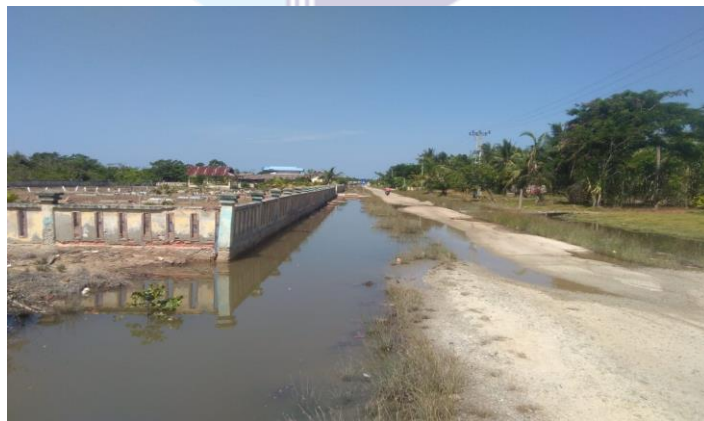
Gambar 1.1 Kondisi drainase (saluran tanah) di Jalan Pelajar Desa Kelemantan pada saat air pasang

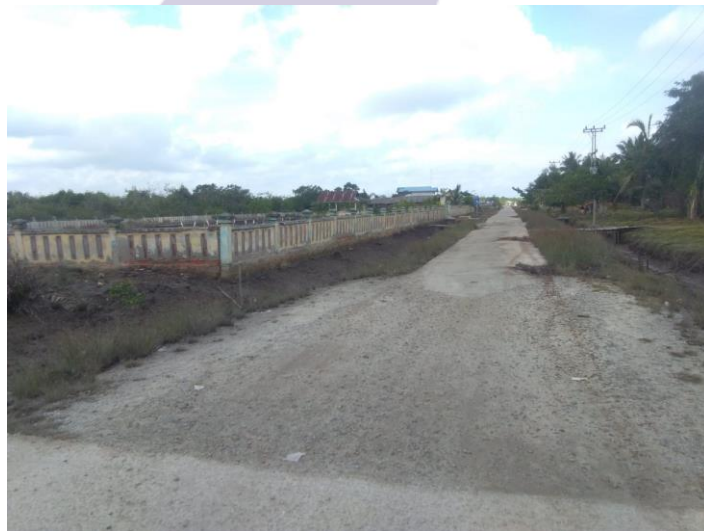
Gambar 1.2 drainase (saluran tanah) di Jalan Pelajar Desa Kelemantan pada saat tidak banjir
