LAPORAN KERJA PRAKTEK

MAINTENANCE CENTRIFUGAL PUMP EBARA 100×80 FS JA TERHADAP VIBRASI PT KILANG PERTAMINA INTERNATIONAL REFINERY UNIT II SUNGAI PAKNING

PROGRAM STUDI SARJANA TERAPAN
TEKNIK MESIN PRODUKSI DAN PERAWATAN
JURUSAN TEKNIK MESIN
POLITEKNIK NEGERI BENGKALIS
2024

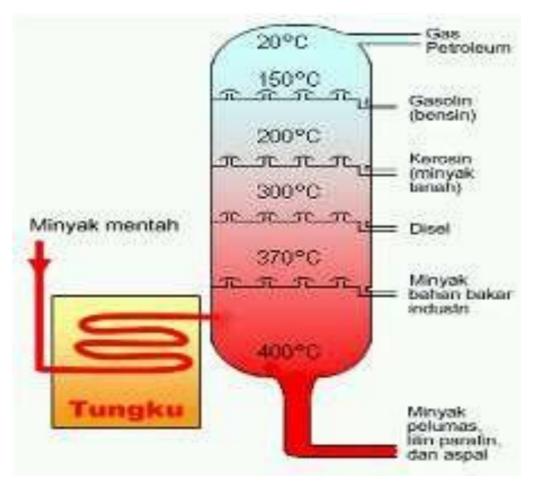
Gambar 2. 5 Proses destilasi *crude oil* sumber: pengolahanminyakbumi.com

dalam kolom fraksinasi terjadi proses destilasi , yaitu proses pemisahan fraksi yang satu dengan yang lain berdasarkan titik didih (*boiling rangenya*). Fraksi-fraksi minyak akan terpisah dengan sendirinya pada *tray-tray* yang tersusun secara bertingkat di dalam fraksinasi, Adapun proses-proses destilasi *crude oil* ditunjukkan oleh gambar 2.5 berikut :

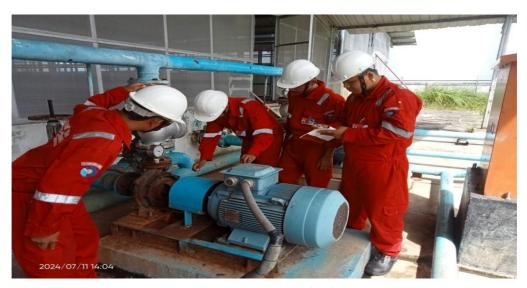
Gambar 4. 1 *Pompa Sentrifugal* EBARA *Sumber: dokumen pribadi*

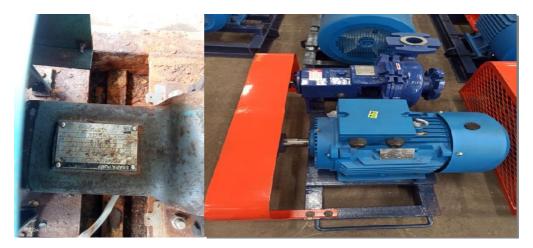
Gambar 4. 2 Bagian–bagian Pompa Sentrifugal Sumber: dokumen pribadi

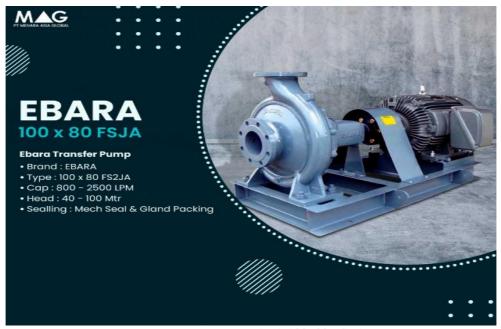
Gambar 4. 3 pompa EBARA 100×80 FS JA sumber: http://MAGpompa.com

- 1) Merk: EBARA
- 2) Tipe: 100 x 80 FSJA
- 3) Jenis: Pompa sentrifugal, end suction
- 4) Kapasitas: 800 3000 LPM (Liter per menit)
- 5) *Head*: 40 100 meter
- 6) Sealing: Mechanical Seal dan Gland Packing
- 7) Power: Umumnya dipadukan dengan motor listrik dengan berbagai daya (misalnya 37 kW, 45 kW, dll.)
- 8) Casing: Cast Iron (besi cor)
- 9) Shaft: Stainless Steel
- 10) Impeller: Bronze Casting
- 11) Suhu Maksimum Cairan: Dibawah 80 derajat Celcius
- 12) Tekanan Maksimum Kerja: 10 bar
- 13) Aplikasi:
 - a) Industri
 - b) Suplai air bersih

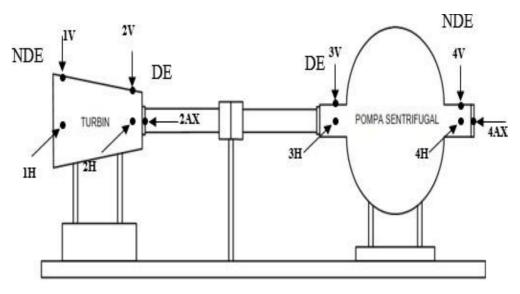
kondisi mekanis mesin secara lebih komprehensif dan mendeteksi potensi masalah sebelum kerusakan besar terjadi.Pengukuran dilakukan khusus pada pompa. Dapat dilihat pada Gambar 4.4.

Gambar 4. 4 Skema Pengukuran sumber: Data olahan

Pengukuran DE merupakan pengukuran yang dilakukan ditempat yang dekat dengan penggerak, biasanya pada house bearing yang dekat dengan penggerak. Dan pengukuran NDE dilakukan pada tempat yang sudah jauh dari penggerak biasanya juga dilakukan pada house bearing yang jauh dari penggerak.

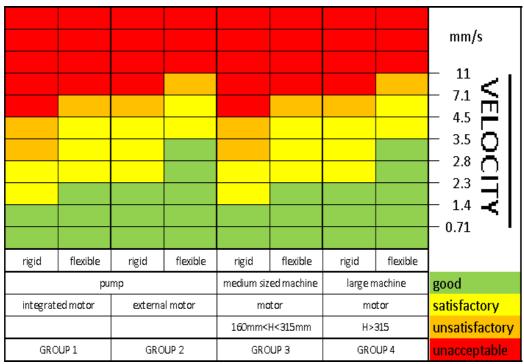
Dalam mengidentifikasi berbagai macam kerusakan pada mesin yang dianalisis berdasarkan getarannya,maka kita menggunakan ISO10186 Velocity dan ISO Enveloping Severity Chart. ISO 10186 Velocity hanya terbatas untuk memberi standar standar yang baku untuk sebuah velocity getaran yang bersifat merusak mesin, namun tidak mampu untuk membaca getaran percepatan.Untuk itu kita menggunakan ISO Enveloping Severity Chart untuk mengidentifikasi getaran percepatan. Dapat dilihat pada Gambar 4.6 dan Gambar 4.7.

Gambar 4. 6 ISO 10186 Velocity sumber: data olahan

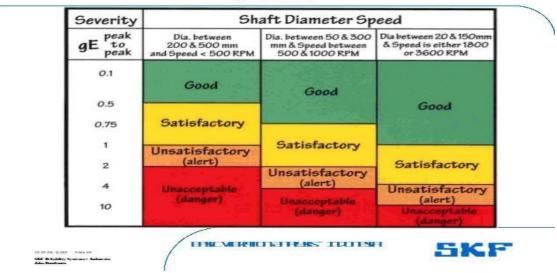
Gambar 4. 7 ISO 10186 Enveloping Severity Chart sumber : data olahan

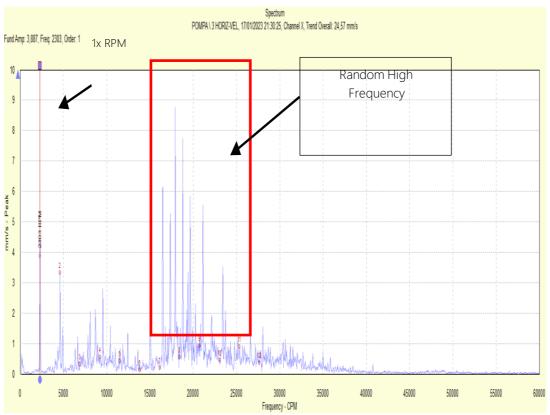
Spectrum saat breakdown pada DE Pompa yang diukur dekat dengan penggerak pompa. Pengambilan data vibrasi dilakukan pada saat vibrasi tinggi terjadi tanggal 30 Juli 2024 yang dimana pengambilan data tersebut diambil sebelum pompa di stop setelah diketahui vibrasinya tinggi., dimana ditinjau dari spektrum terdapat ciri getaran mesin random high frequency yang

menandakan terdapat kerusakan pada bearing dan dapat divalidasi dikarenakan *random high frequency* terjadi pada frekuensi tinggi, yaitu pada rentang 14000 CPM – 25000 CPM, dapat dilihat pada salah satu *spectrum* pada DE Pompa dapat dilihat pada Gambar 4.8.

Gambar 4. 8 Spektrum DE Pompa sumber : Data Pribadi

Setelah dilakukan pengecekan vibrasi pada saat *breakdown*, maka pompa langsung di stop dikarenakan dapat membahayakan pompa dan *equipment* yang ada dekat dengan pompa. Dengan diketahuinya pompa tersebut mengalami vibrasi tinggi dan berdasarkan spektrum saat *breakdown* menandakan gejala bearing yang sudah tidak bekerja dengan baik, maka

dilakukan perbaikan dengan membongkar pompa dan perbaikan. Setelah dilakukan perbaikan pompa dan dilakukan kembali pengukuran vibrasi yang kemudian diolah datanya menjadi spektrum, ternyata masih terdapat ciri getaran mesin, yaitu ciri dari keadaan *misalignment* yang terjadi pada frekuensi rendah, yaitu pada 1 kali rpm, 2 kali rpm, dan 3 kali rpm.Salah satu *spectrum* setelah *repairing* dapat dilihat pada Gambar 4.9.

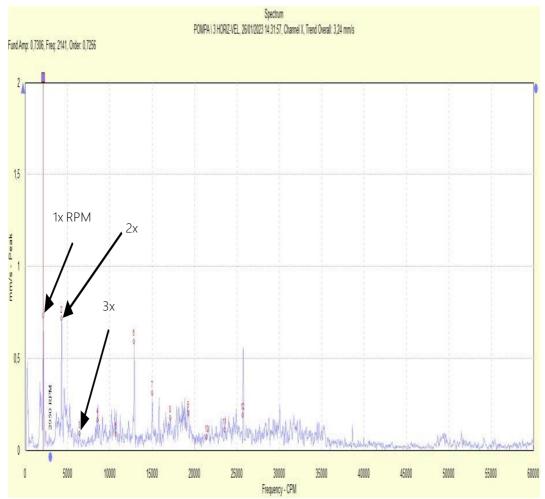
Gambar 4. 9 Spektrum setelah *Repair* DE Pompa sumber : Data Pribadi

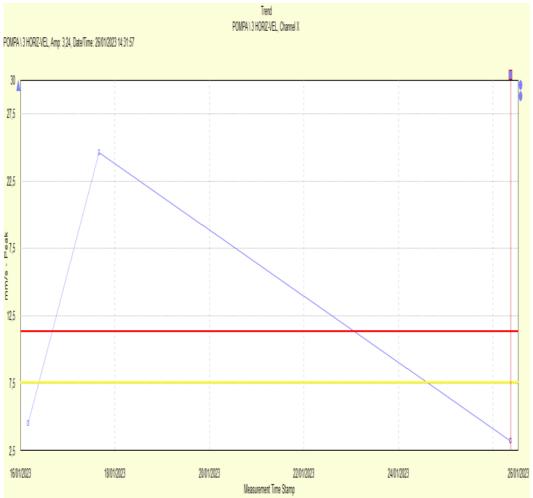
Trend adalah penyimpangan tanda getaran yang direkam pada interval waktu tertentu dan memplot perubahan tingkat getaran

pada frekuensi gaya vs waktu. Berdasarkan trend vibrasi ini, dapat dilihat naik turunnya vibrasi yang terjadi yang dimulai dari tanggal 16 Januari 2023 sampai dengan 26 Januari 2023. Untuk melihat vibrasi yang terjadi setiap waktunya dapat dilihat pada Gambar 4.10.

Gambar 4. 10 Trend Monitoring sumber : Data Pribadi
