LAPORAN KERJA PRAKTEK
PT JANATA MARINA INDAH
SEMARANG
REPARASI PROPELLER
(KM.KIRANA III)

LAPORAN KERJA PRAKTEK
MAHASISWA POLITEKNIK NEGERI BENGKALIS
(PT. JANATA MARINA INDAH)

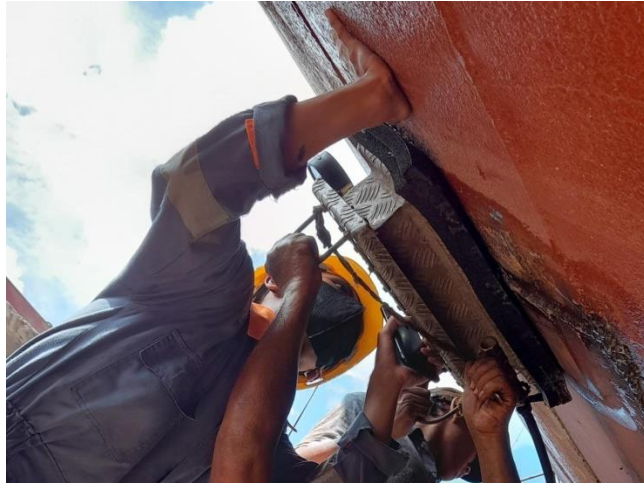
Pada hari ini, di pagi hari saya kembali diminta untuk mengecek titik-titik *replating* mana saja yang sudah selesai dilakukan pengelasan luar dalam oleh pak Aprizal selaku pembimbing lapangan. Setelah kami indentifikasi, siangnya kami ikut melihat proses pelaksanaan *Vacum Test*. *Vacum test* yaitu proses pengecekan kedapannya sambungan lasan apakah ada kebocoran atau tidak. Dilakukan dengan memanfaatkan alat *vacum* yang memiliki tekanan. Cara menggunakannya yaitu lasan bagian luar terlebih dahulu di olesi air sabun barulah kemudian alat *vacum* ditempelkan pada area dianyata lasan tersebut. Setelah diberikan tekanan sebesar 10 Bar lasan kemudian di cek apakah ada kebocoran atau tidak. Indikasi adanya kebocoran yaitu apabila air sabun menggelembung di area lasan.

Gambar 2.9 Proses Vacum Test

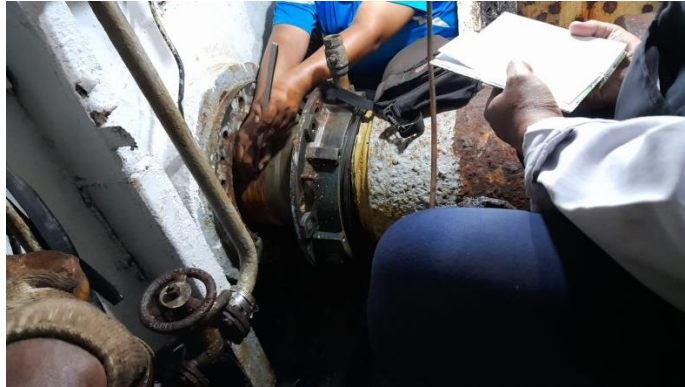
Pada hari ini, saya ikut pak Heri dan pak Agun masuk ke kamar mesin KMP Kirana III untuk mengecek ukuran *clearance* pada bagian *intermediate shaft* kapal tersebut. Setelah dilakukan pengecekan, kami juga diajarkan cara mengukur *outside diameter* dari *intermediate shaft* tersebut. Alat ukur yang digunakan yaitu alat ukur *outside diameter*.

Gambar 2.15 Pengecekan *Clearance Intermediate Shaft* KMP Kirana III

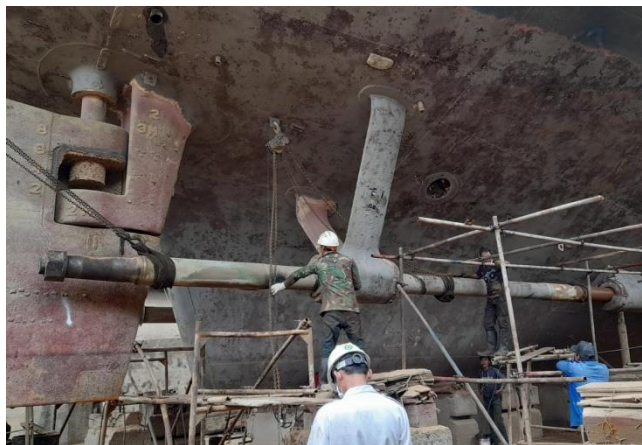
Pada hari ini, saya melihat kelanjutan pelepasan tali *shaft* kapal Kirana III yang sebelumnya belum terlepas sempurna. Pelepasan *shaft* di bantu dengan menggunakan alat *chain block* yang ditarik secara perlahan. Apabila sebagian *shaft* sudah keluar, ujung *shaft* ditahan bebannya dengan menggunakan bantuan *crane* yang ada di atas *graving dock*. Setelah *shaft* terlepas sempurna, *shaft* kemudian di angkat ke atas menggunakan bantuan *Crane* dan dibawa ke bengkel *outfitting* dengan menggunakan mobil berat untuk dilakukan inspeksi lebih lanjut. *Shaft* yang diangkat kali ini yaitu *shaft* bagian kanan kapal.

Gambar 2.18 Pelepasan *Shaft* Bagian Kanan Kapal Kirana III

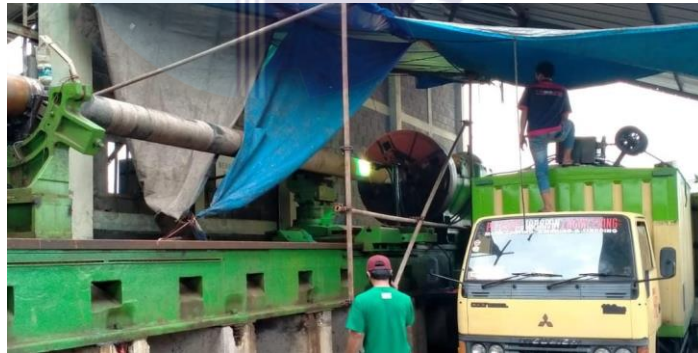
Pada hari ini, kami melihat proses spray metal pada *shaft propeller* KM Kirana III yang sebelumnya sudah didudukkan di mesin bubut milik galangan PT. JMI. Bagian yang dispray adalah *sleeve* pada posisi *V Bracket shaft* sebelah kanan kapal. *Sleeve* dispray karena terjadi pengurangan ketebalan yang signifikan sehingga menyebabkan ukuran *clearance* besar.

Gambar 2.19 Proses Spray Metal *Shaft Propeller* Kanan KM Kirana III

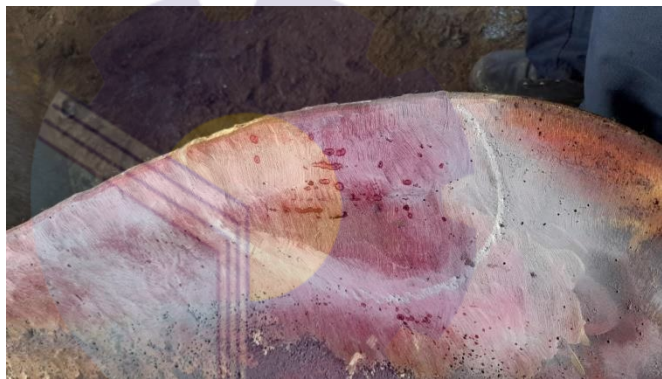
Pada hari ini, saya melihat proses perbaikan daun *propeller* KM Kirana III. Perbaikan dilakukan setelah sebelumnya sudah dilakukan *pemeriksaan colour check*. Daun *propeller* yang sebelumnya sudah dilakukan penambahan daging dengan metode pengelasan karbit GTAW dengan mencairkan logam kuningan sebagai elektrodanya. Ternyata setelah selesai dilakukan pengelasan dan di *colour check* masih terdapat beberapa titik perbaikan yang masih terdapat rongga sehingga daun *propeller* yang tidak lulus uji kembali dilakukan perbaikan dengan pengelasan yang sama.

Gambar 2.20 *Colour Check* Daun *Propeller*

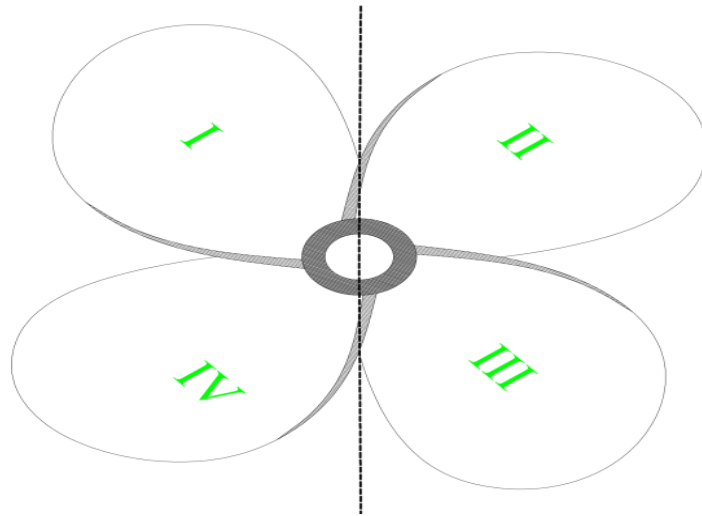
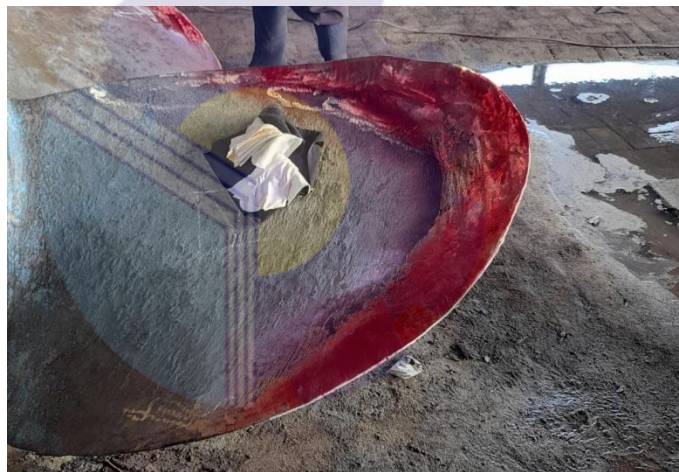
Pada hari ini, kami kembali mengikuti pak Heri dan pak Agung QC untuk melihat proses *penetrant test* pada daun *propeller* yang sebelumnya sudah diperbaiki. Pada kali ini, daun *propeller* yang mengalami kerusakan pada area baling baling NO.4 pengurangan sekitar lebih kurang 30% dari kondisi utuh dan selanjutnya sudah bisa dianggap lulus uji sehingga bisa dilanjutkan untuk proses *balancing*.

Gambar 2.21 *Penetrant Test Daun Propeller*

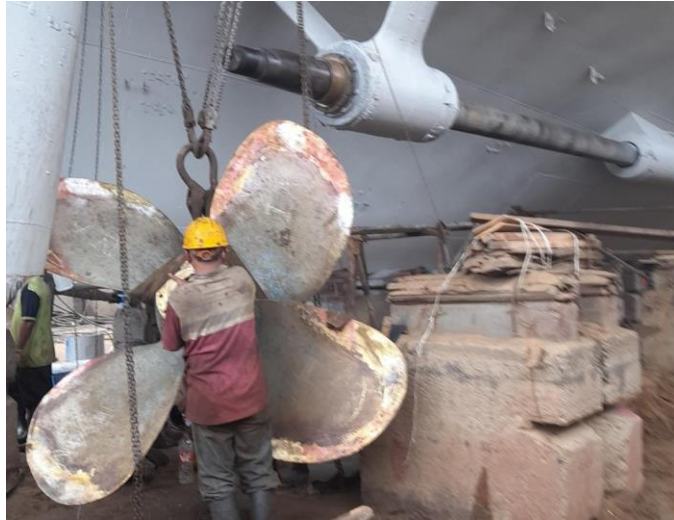
Pada hari ini, kami melihat proses pemasangan kembali *propeller* pada kapal KM Kirana III. Daun *propeller* yang sebelumnya sudah selesai di perbaiki dan sudah di *balancing* langsung di turunkan ke bawah *graving dock* dengan bantuan *crane* untuk selanjutnya dipasangkan ke *shaft* kapal.

Gambar 2.22 Pemasangan *Propeller* KM Kirana III

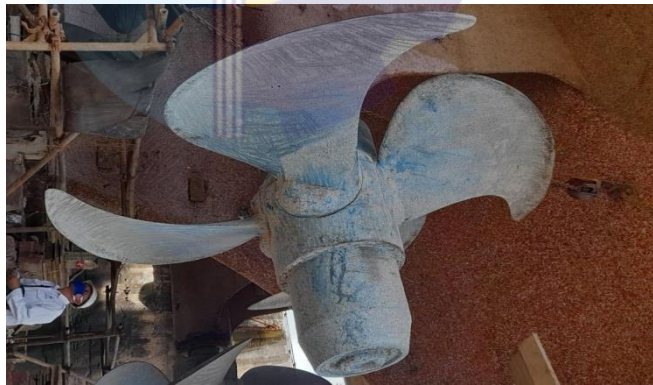
Pada hari ini, saya diajak oleh pak Heri dan Pak Agung untuk melihat proses pengujian performa *Propeller tipe Control Pitch Propeller (CPP)* sebelah kanan dan kiri kapal KMP Kirana IX. Proses pengujian dicek langsung oleh bagian QC, Bagian Mesin dan pihak *Owner* kapal. Setelah dilakukan pengujian, ternyata kondisi dari *propeller* kapal Kirana IX masih dalam kondisi yang bagus sehingga tidak perlu dilakukan tindakan perbaikan ataupun pelepasan.

Gambar 2.24 Uji Performa Propeller Kirana IX

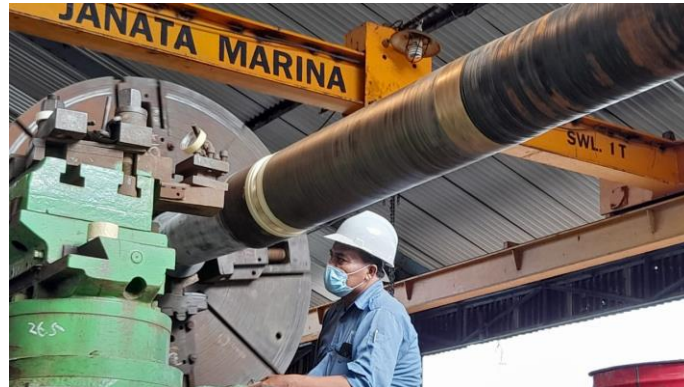
Pada hari ini, kami di ajak oleh pak Heri dan pak Agung untuk melihat proses pencabutan *shaft propeller* kapal MT. Triaksa. *Shaft* di cabut untuk dilakukan pemeriksaan pada bagian *sleeve* nya karena pada saat pengukuran *clearance* hasilnya sudah besar. Setelah di cabut, *shaft* kemudian diangkat ke atas *graving dock* dan kemudian dibawa ke bengkel *out fitting* untuk di dudukkan di mesin bubut. *Shaft* nantinya akan dilakukan proses pemerataan pembubutan dan pada bagian yang sudah aus kemudian ditambah ketebalan dengan menggunakan metode bezonal.

Gambar 2.27 Perbaikan Shaft Propeller MT Triaksa

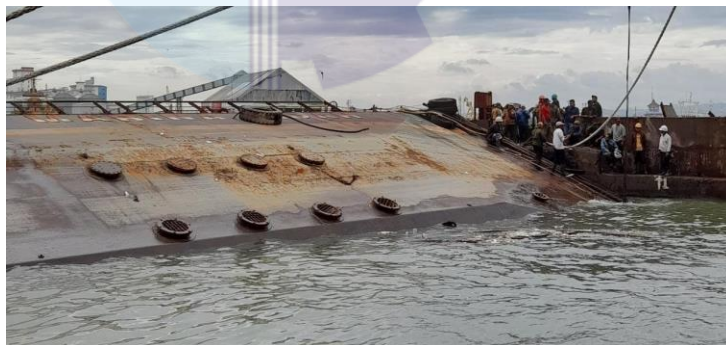
Pada hari ini kami turun kelapangan untuk melihat proses perbaikan pintu *graving dock* yang rusak. Terjadi kelonggaran pada karet Rubber di samping pintu *dock*. Pintu *dock* di apungkan lalu di tumbangkan untuk mengganti kate pada pintu *dock* yang telah rusak. Pada kasus ini bagian *dock* lah yang bertanggung jawab dan mengecek langsung keadaan pintu *dock* tersebut.

Gambar 2.32 Perbaikan Pintu *Graving Dock*

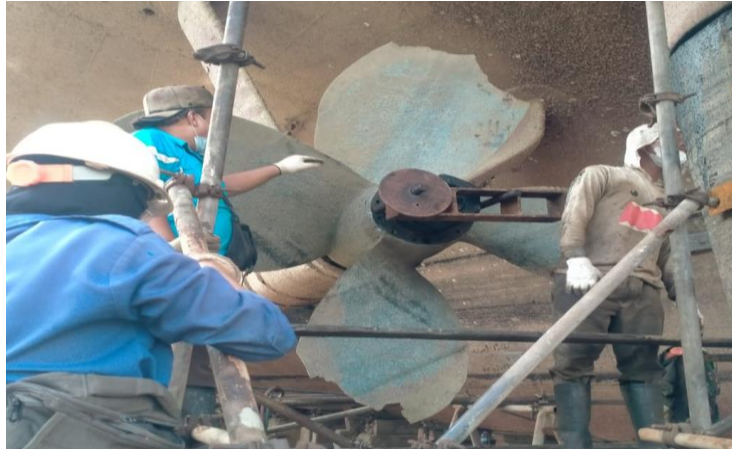
Gambar 3.1. Kondisi propeller sebelah kiri

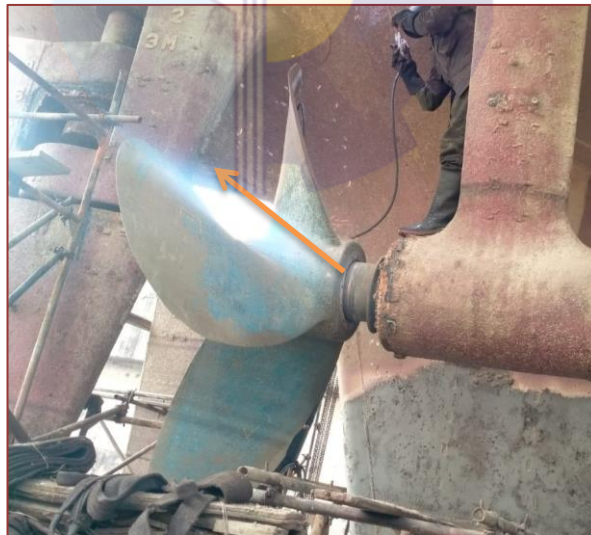
Gambar 3.2. Kondisi propeller sebelah kanan

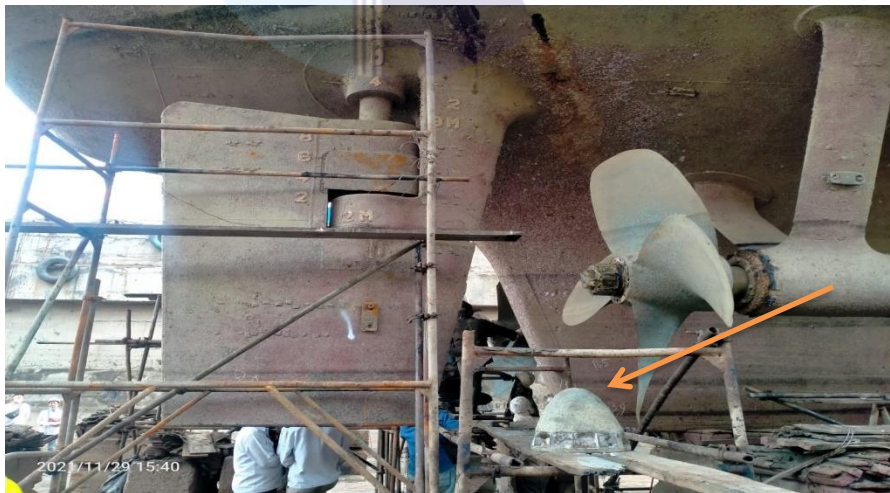
Gambar 3.3. Proses pelepasan Hub Cap

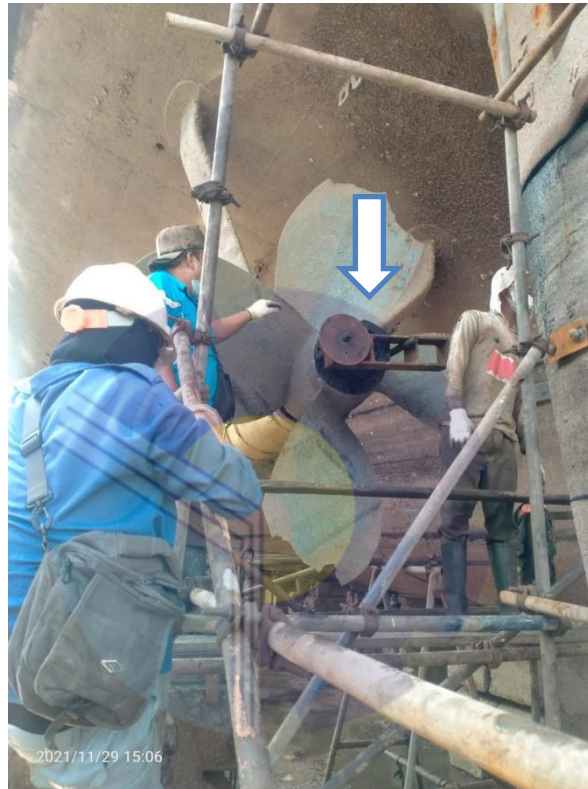
Gambar 3.5. Proses pelepasan shaft propeller

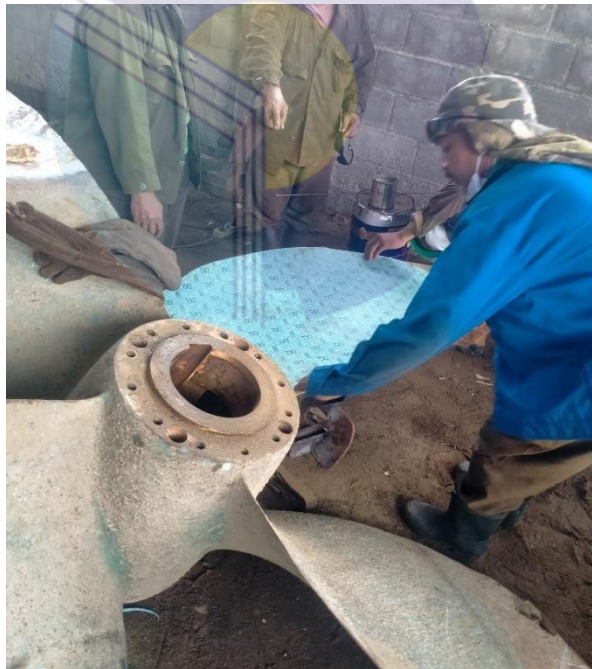
Gambar 3.6. Proses marking/ penandaan daunpropeller

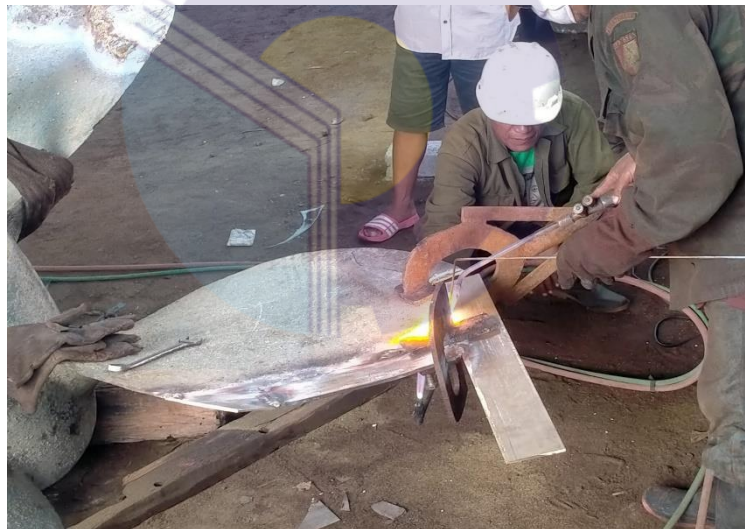
Gambar 3.8. Proses pengelasan daun propeller

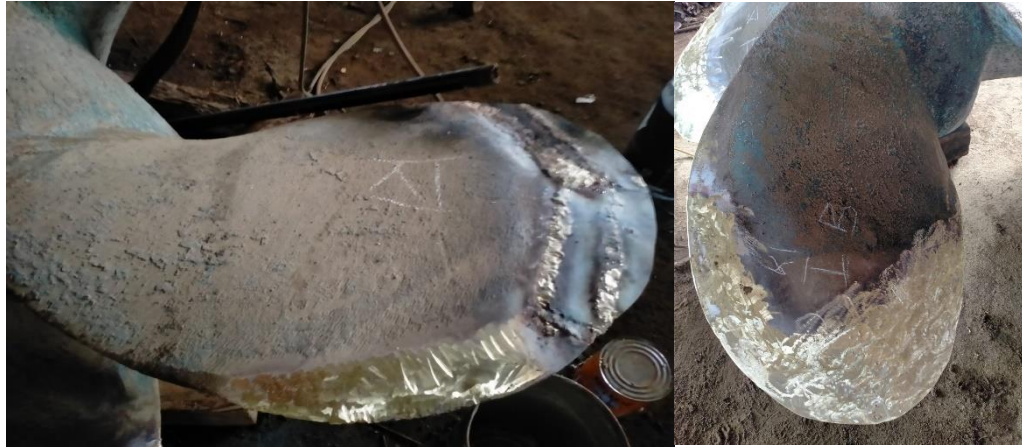
Gambar 3.9. Proses pengerindaan daun propeller

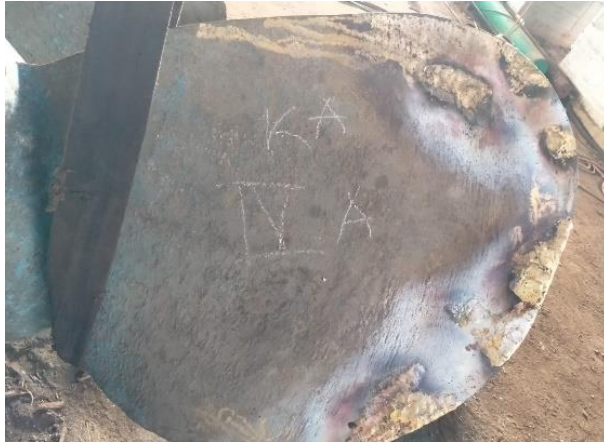
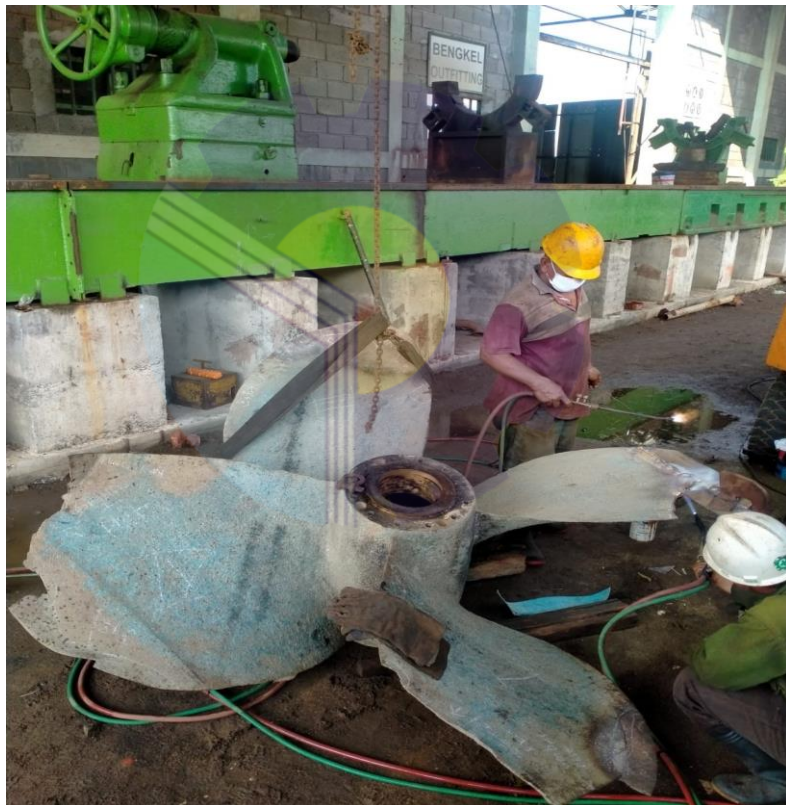
Gambar 3.11. Proses beri tanda marking daun propeller

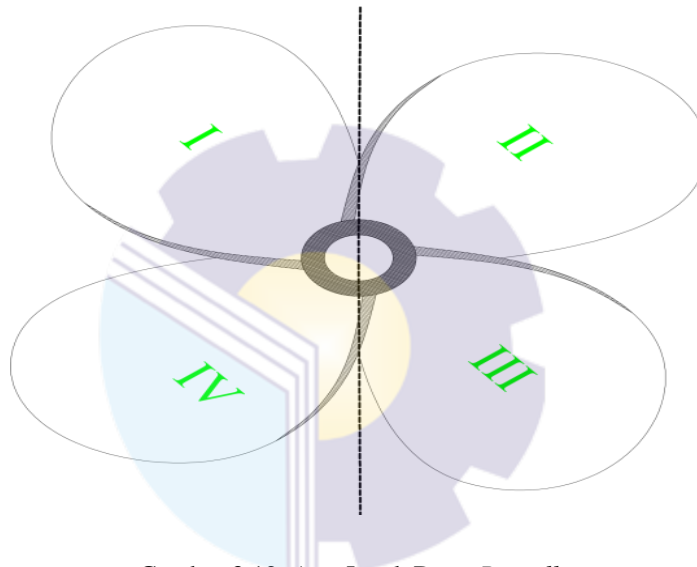
Gambar.3.12. Atur Letak Daun *Propeller*

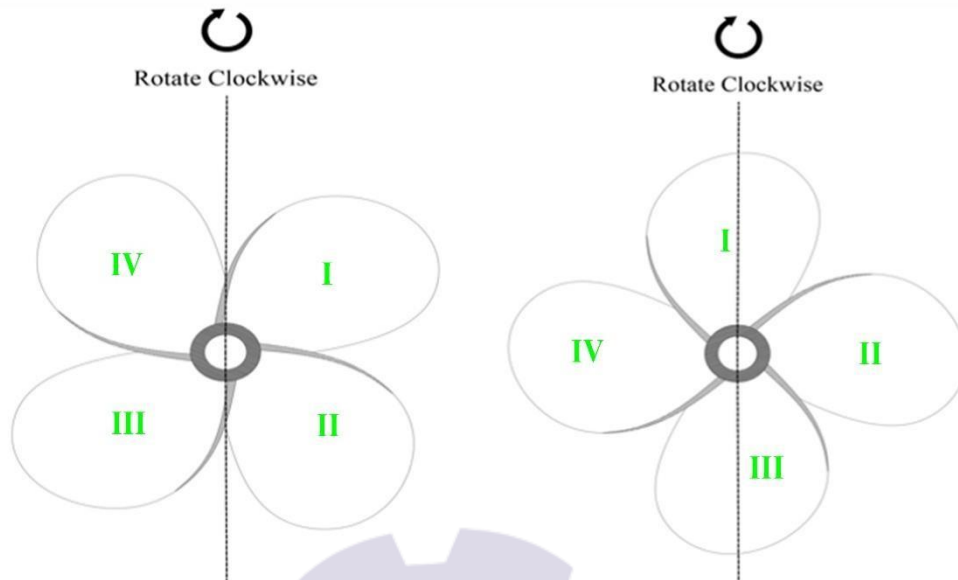
Gambar.3.13. Balancing Daun *Propeller*

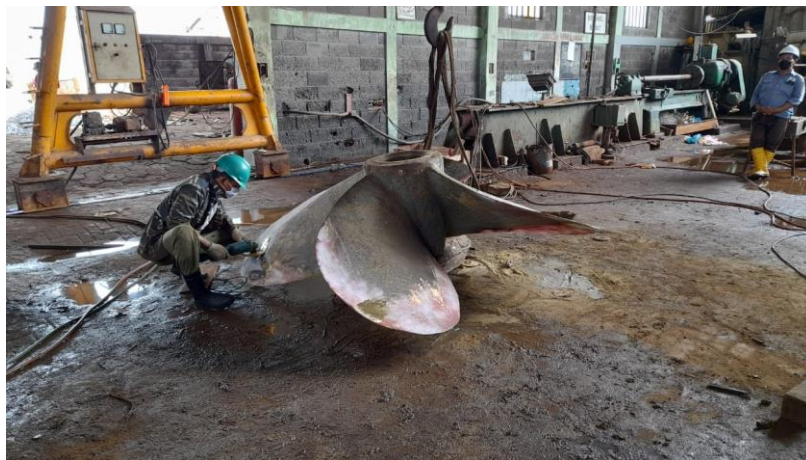
Gambar.3.14. Penggerindaan Daun *Propeller*

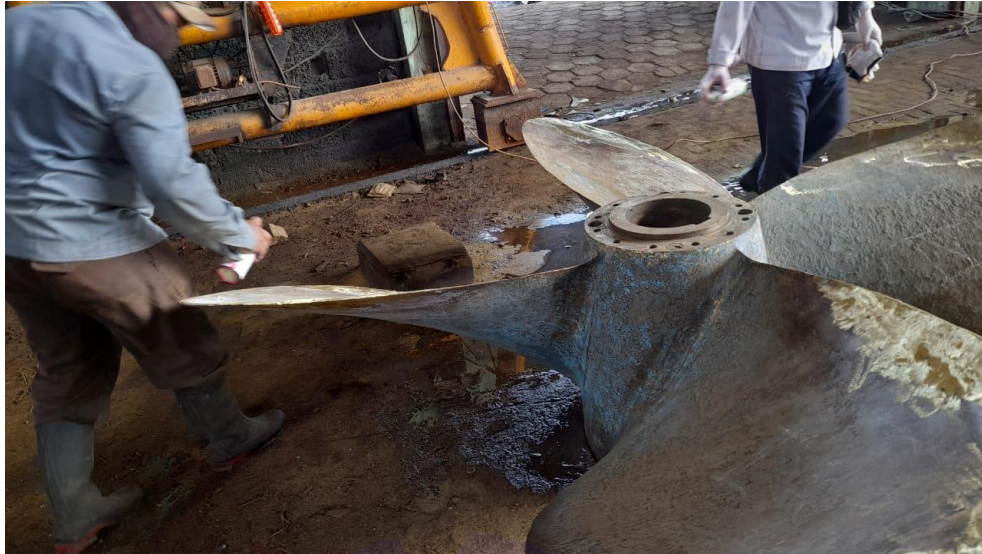
Gambar.1.3. penyemprotan Developer
