**LAPORAN KERJA PRAKTEK (KP)**  
**PT. ADRA GEMILANG PELAYANAN TEKNIK ULP**  
**BENGKALIS**  
**PHB-TR**  
**( PERANGKAT HUBUNG BAGI TEGANGAN RENDAH)**

## PEMELIHARAAN PHB TR TRAFU

PT. ADRA GEMILANG PELAYANAN TEKNIK ULP BENGKALIS

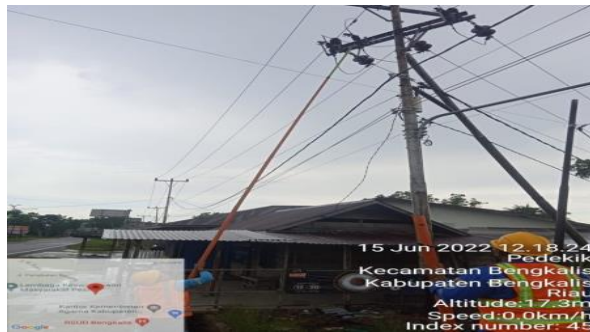
Gambar 2.9 Melakukan pergantian Fuse link yang putus  
(Sumber: PT. Adra Gemilang 2022)

Petugas PLN melakukan pergantian fuse link yang putus akibat adanya gangguan JTM.prinsip kerjanya ketika terjadinya gangguan, FCO akan terputus dan tergantung di holder FCO sehingga tidak ada arus yang mengalir.Seperti yang tertera pada gambar 2.9.

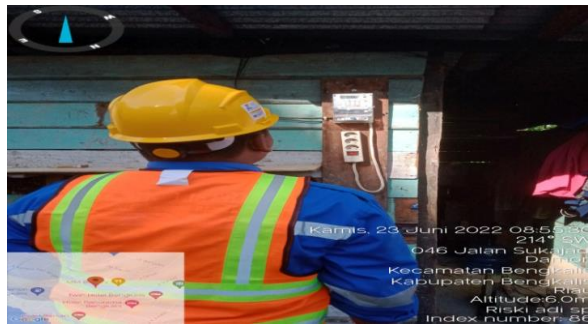
Gambar 2.15 Mengatasi gangguan pelanggan los kontak

Peserta magang dan petugas PLN mengatasi gangguan los kontak di rumah pelanggan akibat adanya connetor /pearcing sambungan lama pada kabel SR yang longgar. Seperti yang tertera pada gambar 2.15

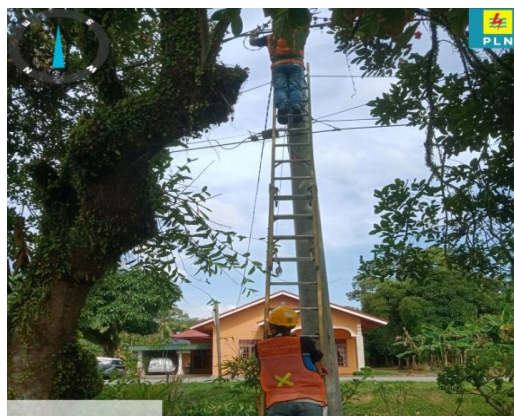
Gambar 2.22 Mengatasi Gangguan lost contact Nol/Netral

Peserta magang dan petugas PLN mengatasi gangguan lost contact nol / netral di rumah pelanggan akibat adanya connector piercing sambungan lama pada kabel SR netral yang terbakar. Seperti yang terlihat pada gambar 2.22.

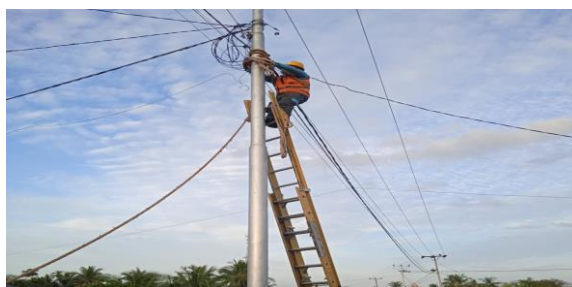
Gambar 2.26 Mengatasi kabel SR yang kendor  
(Sumber: PT. Adra Gemilang 2022)

Peserta magang dan petugas PLN mengatasi gangguan kabel SR milik pelanggan yang kendor akibat service wedge camp SWC pada kabel SR lepas. Seperti yang terlihat pada gambar 2.26

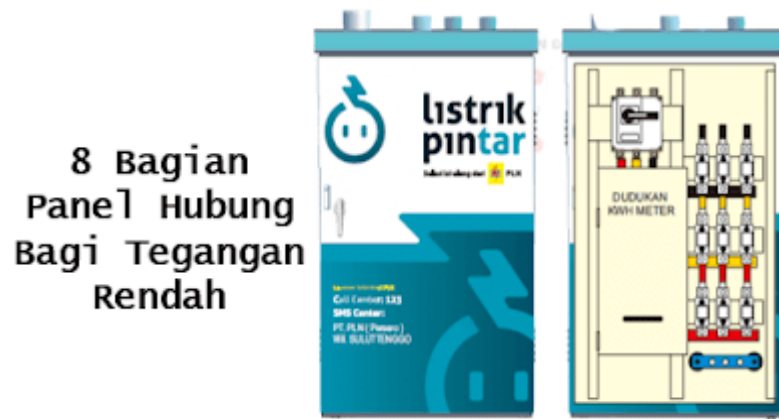
PBH TR dapat dijumpai pada suatu gardu distribusi, baik itu gardu portal, gardu cantol, gardu beton, gardu mobil maupun gardu kios. Di dalam panel hubung bagi tegangan rendah terdapat beberapa perlengkapan atau komponen yang memiliki peran dan fungsi masing-masing. Berikut ini merupakan perlengkapan atau komponen dan bagian-bagian yang ada pada Panel Hubung Bagi Tegangan Rendah (PHB TR) yang ada di Gardu Distribusi.

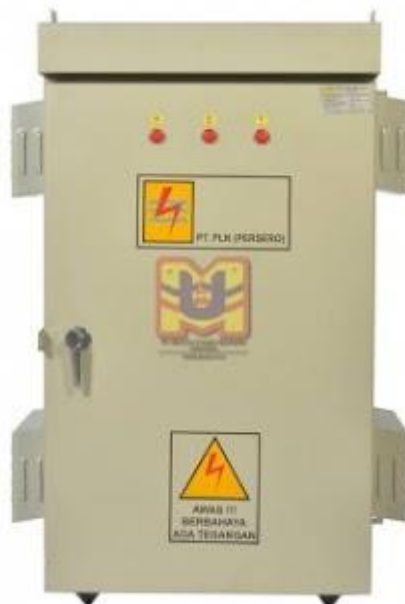
#### 1. Kerangka

Kerangka merupakan box panel listrik yang berfungsi melindungi dan sebagai tempat peletakan semua komponen / perlengkapan di dalamnya. Panel ini

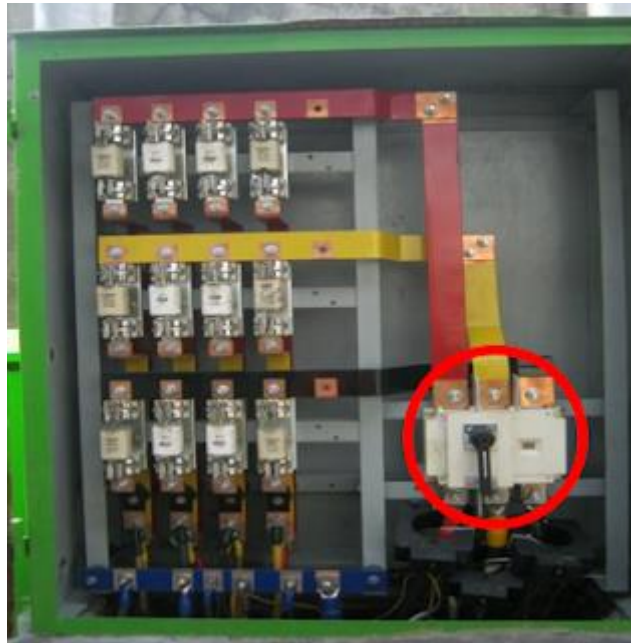
## 2. Saklar Utama

Saklar Utama berfungsi untuk menghubungkan dan memutuskan aliran listrik dari output transformator menuju rel tembaga (untuk pembagian jurusan) yang nantinya akan diteruskan ke jaringan tegangan rendah. Saklar utama ini berbentuk seperti tuas (pegangan) yang dapat dioperasikan dengan cara mengarahkannya ke kiri atau ke kanan.

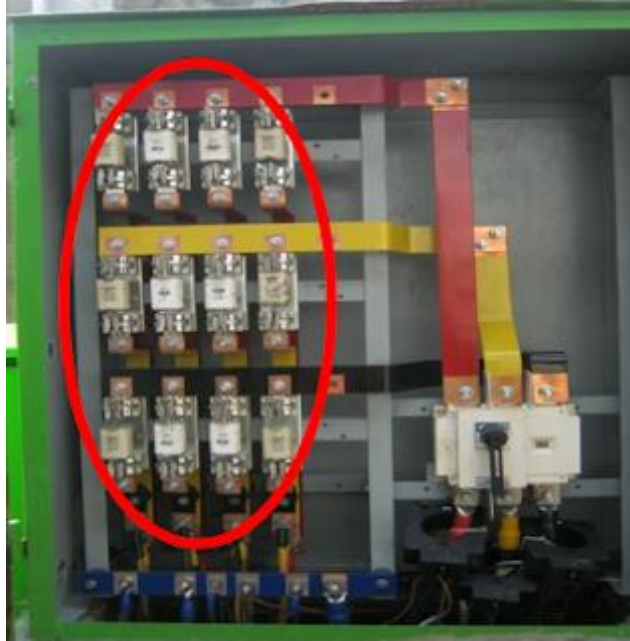
NH atau NT fuse merupakan alat proteksi (pengaman) yang ada di dalam PHB TR. NH Fuse akan bekerja dengan cara melebur apabila nilai arus melewati batas maksimum NH fuse yang terpasang, akibat adanya gangguan. Apabila NH fuse melebur maka aliran listrik yang terhubung ke JTR terputus.

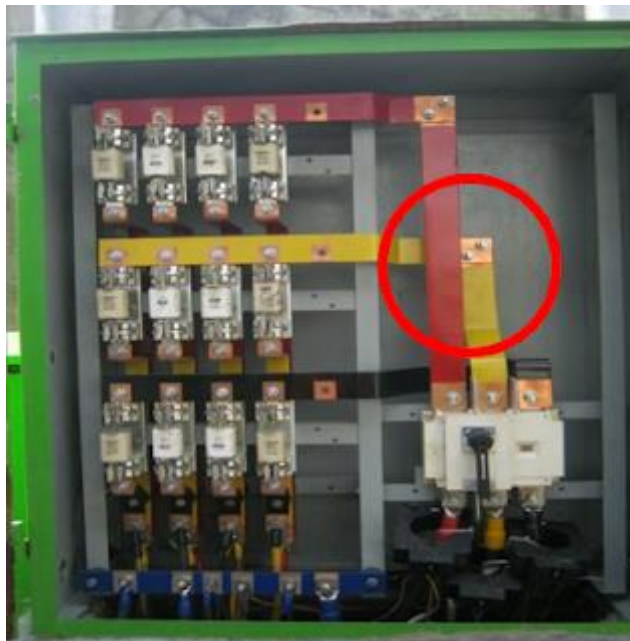
Rel Tembaga pada PHB TR berfungsi untuk menghubungkan sirkit utama (saklar utama) ke beberapa jurusan. Ada 3 rel tembaga untuk fasa dan 1 rel untuk netral. Output dari saklar utama dihubungkan dengan rel tembaga ini.

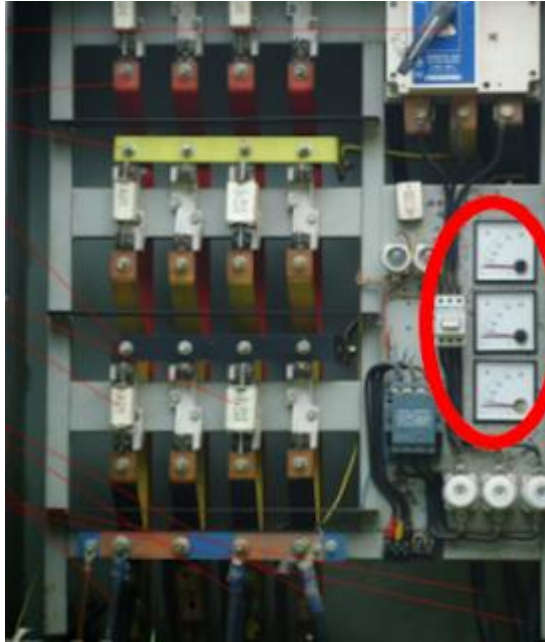
PHB TR yang modern telah dilengkapi dengan alat ukur arus dan tegangan yang memudahkan teknisi listrik untuk mengetahui nilai besaran arus dan tegangannya. Alat ukur ini terpasang pada bagian dalam panel.

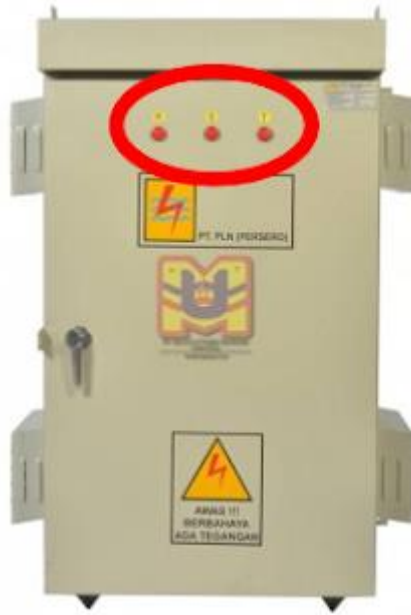
Lampu indikator / kontrol pada PHB TR berfungsi sebagai penanda adanya tegangan pada fasa R, S dan T. Lampu ini dipasang di pintu panel agar dapat memudahkan teknisi PLN mengetahui apakah setiap Fasa masih ada tegangan atau tidak.
