# **BAB I**

## **PENDAHULUAN**

Dalam studi kasus ini, peneliti mengambil objek berupa kapal patroli milik TNI AL yang bernama kapal PAT MEDAN, dengan panjang 11,5 meter. Kapal ini termasuk dalam kategori kapal cepat, yang dirancang menggunakan material dasar *fiberglass*, *fiberglass* digunakan sebagai serat penyusun komposit karena memiliki

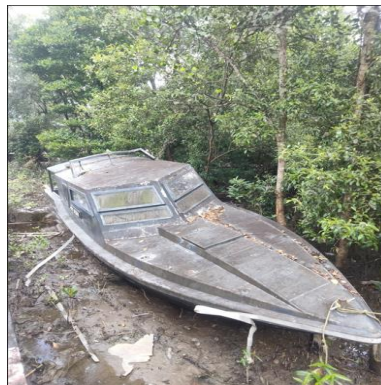
**Gambar 1. 2** kapal PAT MEDAN

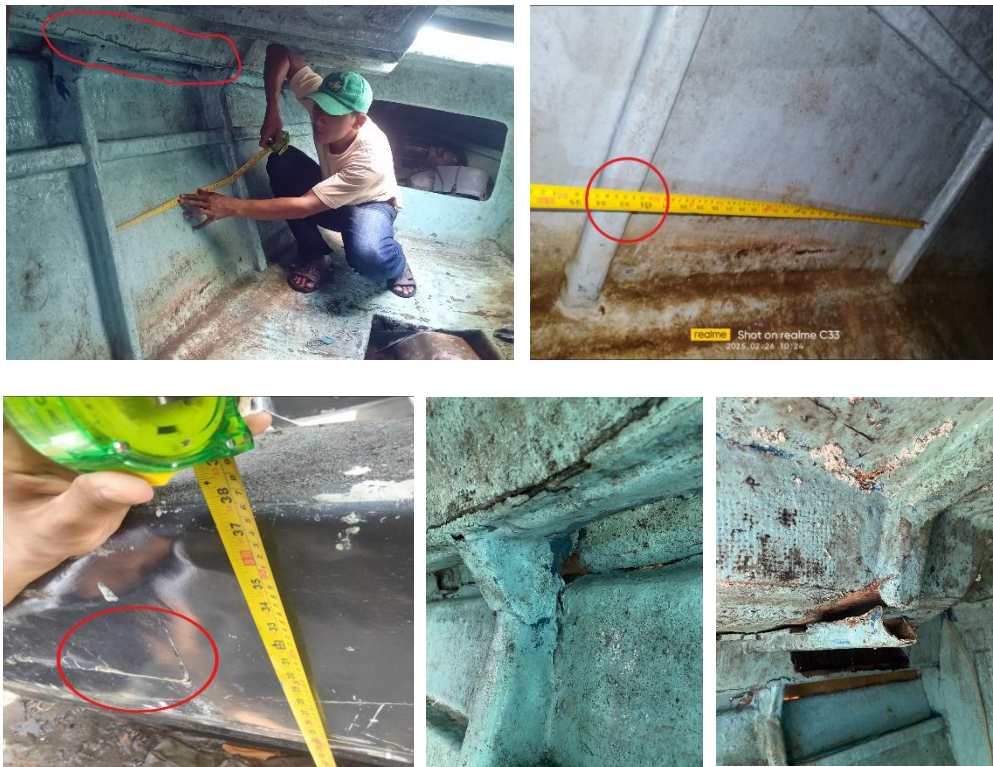
Selain itu, ditemukan pula keretakan pada bagian sambungan struktur, yang berpotensi menurunkan kekuatan dan ketahanan keseluruhan konstruksi kapal, kapal ini sebelumnya digunakan untuk menjaga keamanan perairan di wilayah Kabupaten Bengkalis dan diproduksi di Dumai, Riau. Berdasarkan keterangan salah satu anggota TNI AL, kapal PAT MEDAN telah beroperasi sejak tahun 2004 dan kini telah berusia lebih dari 21 tahun. Namun, akibat kerusakan yang terjadi, kapal ini tidak lagi mampu menjalankan fungsinya secara optimal maupun aman.

**Gambar 1. 3** kerusakan pada konstruksi kapal

Hasil pengukuran terhadap konstruksi kapal menunjukkan bahwa jarak antar *frame* melebihi batas standar yang ditetapkan oleh Biro Klasifikasi Indonesia (BKI) Edisi Terbaru. Untuk kapal dengan panjang 10–15 meter, BKI merekomendasikan jarak antar *frame* sebesar 0,5 meter guna menjamin kekakuan struktur secara optimal. Namun pada kapal ini ditemukan jarak antar *frame* yang melebihi batas tersebut, yang menyebabkan terjadinya *deformasi* pada struktur kapal saat menerima beban.
