LAPORAN KERJA PRAKTEK
PT LESTARI OSEAN INDONESIA
Dapur 12, Sungai Pelunggut, Batam.

Yhosua Zendato

2023

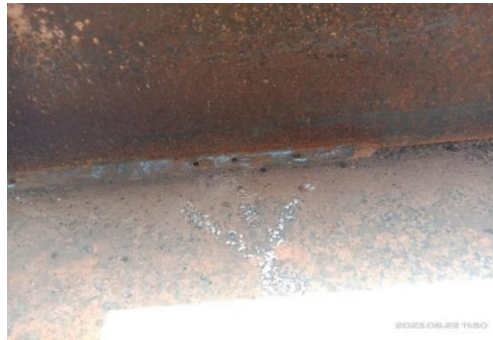
Gambar 1. 60 contoh cacat *welding porosity*

Cacat las *porosity* terjadi karena udara atau gas yang terperangkap dalam logam cair saat proses pengelasan. Cara mengatasinya pastikan permukaan bersih dari kontaminan seperti minyak, karat, dan cat sebelum pengelasan. Gunakan aliran gas pelindung yang memadai untuk mencegah kontaminasi udara. Atur parameter pengelasan sesuai dengan jenis logam yang dilas dan elektroda yang digunakan. Untuk lebih jelas dapat kita lihat pada gambar 1.59.

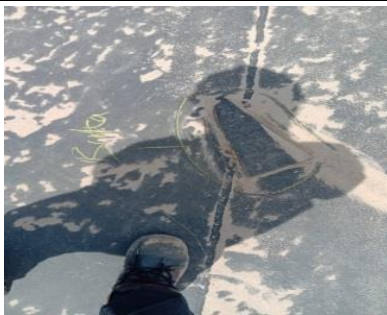
Sisa potongan plat yang wajib di lepas/gerenda.
2

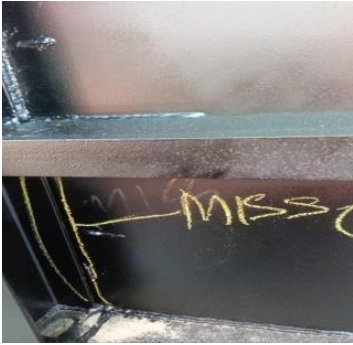
<i>Miss welding support side-board</i> dengan <i>sideboard</i>

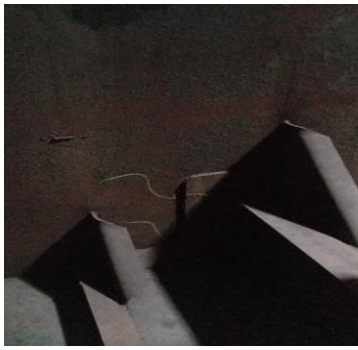
Hasil pengecekan kebocoran kapal <i>Cargo Deck Barge</i> ternyata minus kebocoran.

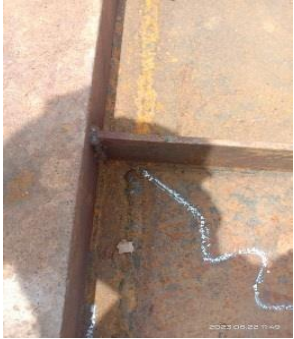
Cacat las <i>undercat</i> .
2

Catatan pemberi tugas : perhatikan <i>roun wellding</i> setiap ujung pengelasan.		
NO	GAMBAR KERJA	KETERANGAN

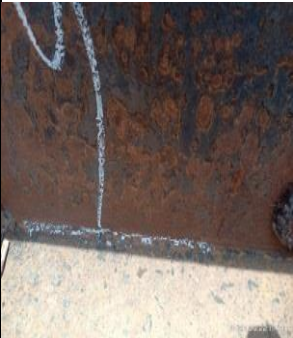
Contoh cacat las porosity di bagian web.

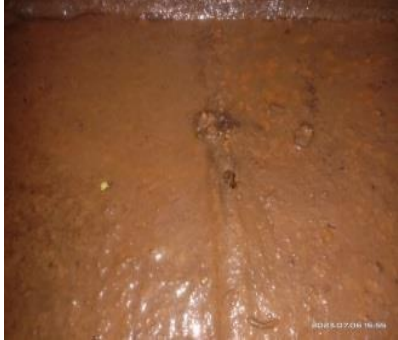
Area yang masih basah dan berlumpur.
---	---	--------------------------------------
