LAPORAN KERJA PRAKTEK
PENGGANTIAN *PLATE* LAMBUNG KAPAL (*REPLATING*)
PADA TONGKANG MONTENGO BAY
PT. KARIMUN MARINE SHIPYARD

JURUSAN TEKNIK PERKAPALAN
PROGRAM STUDI D-III TEKNIK PERKAPALAN
POLITEKNIK NEGERI BENGKALIS
BENGKALIS-RIAU
T.A 2021

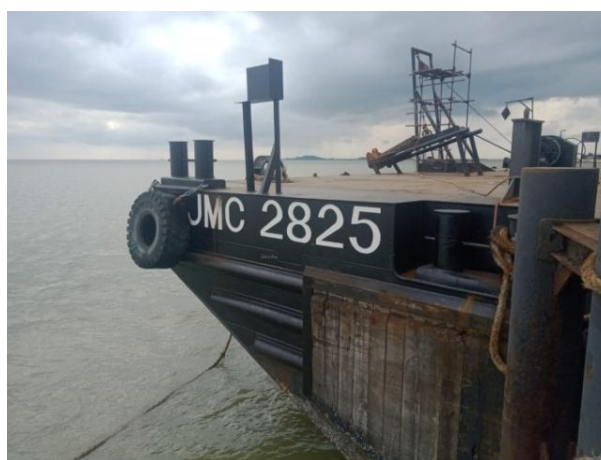
Gambar 2. 32 Dokumentasi *Insert Bagian Sideshell*

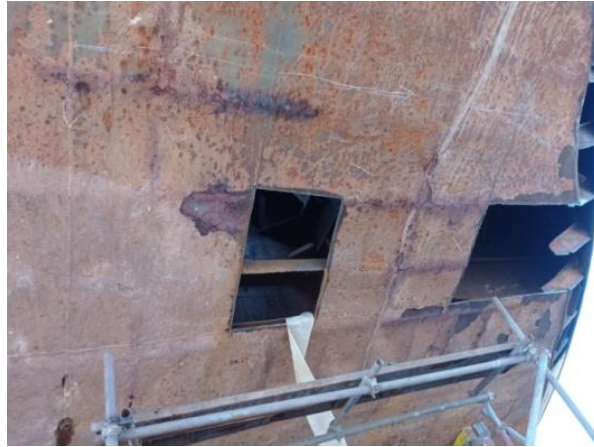
Gambar 2. 49 *Insert Plate Bottom*

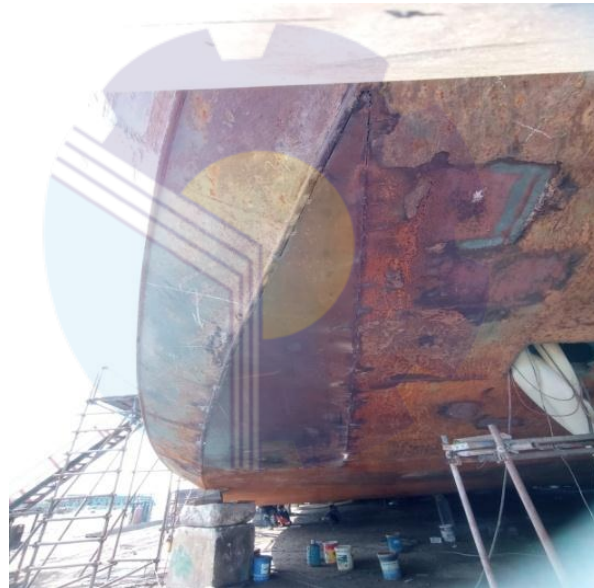
Gambar 2. 50 *Insert Plate Trans BHD*

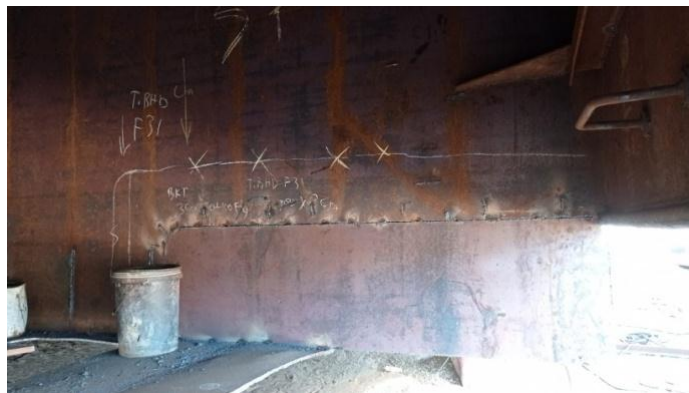
Gambar 2. 51 *Insert Plate Trans BHD*

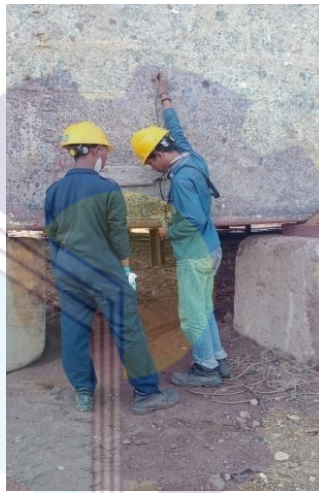
Gambar 2. 55 *Ultrasonic Test Plate Sideshell*

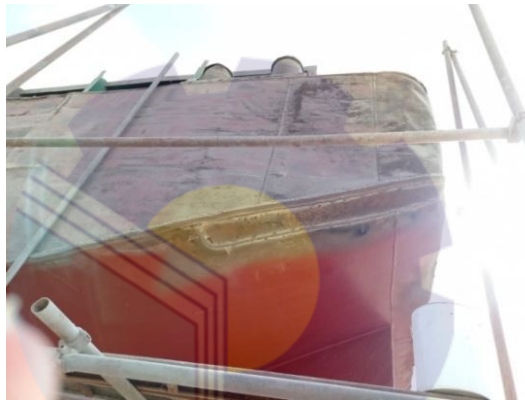
Gambar 2. 58 Insert Plate Bottom

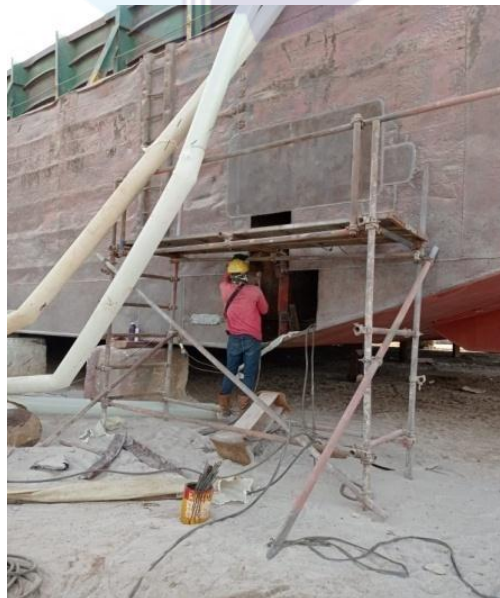
Gambar 2. 59 Insert Plate Sideshell

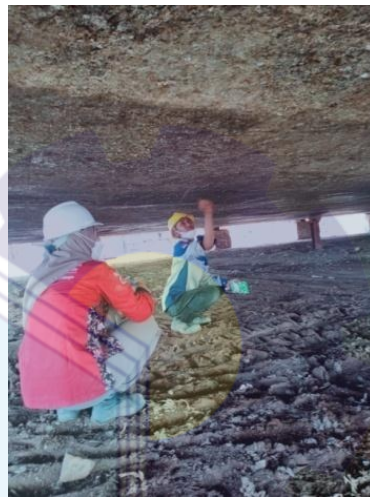
Gambar 2. 61 *Ultrasonic Test*
bagian *Bottom*

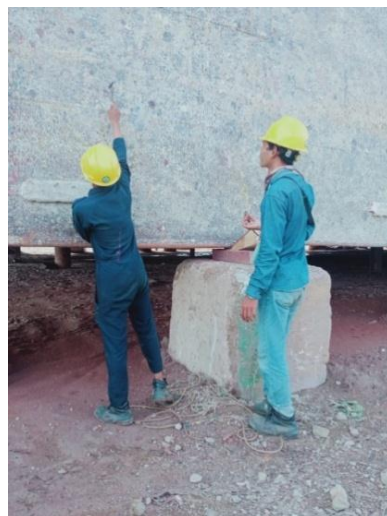
Gambar 2. 62 *Ultrasonic Test*
bagian *Sideshell*

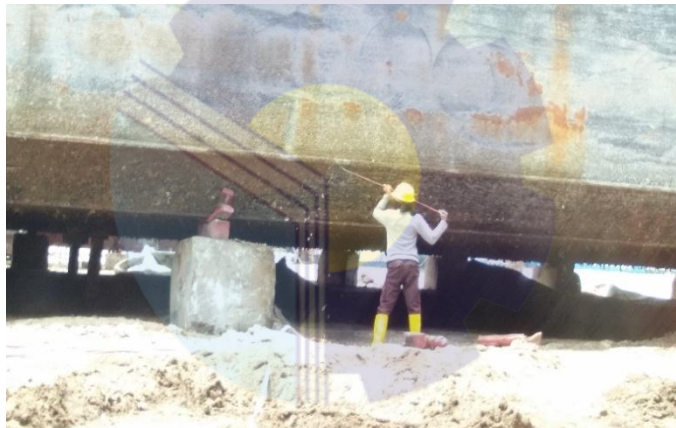
Gambar 3. 1 Penyekrapan lambung kapal

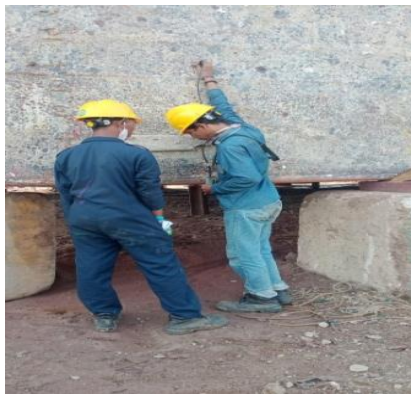
Gambar 3. 2 Proses
Ultrasonic Test

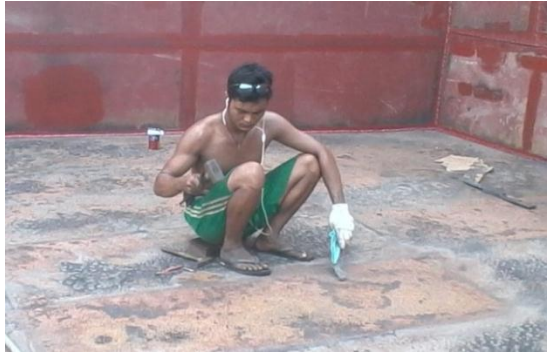
Gambar 3. 3 pengecekan dengan palu

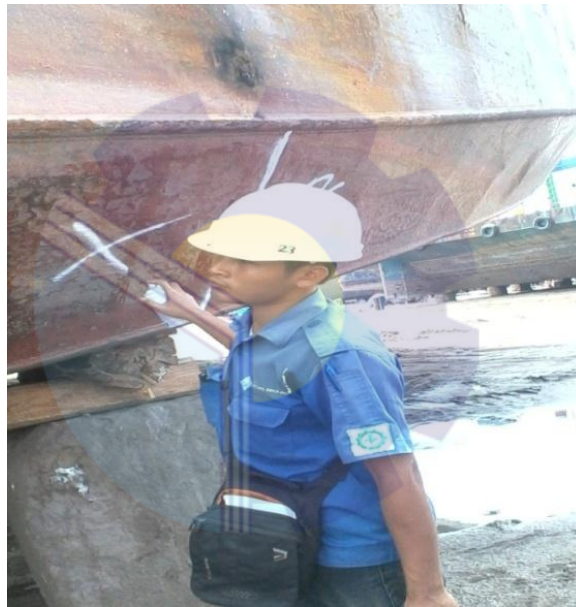
Gambar 3. 4 marking plate bottom kapal

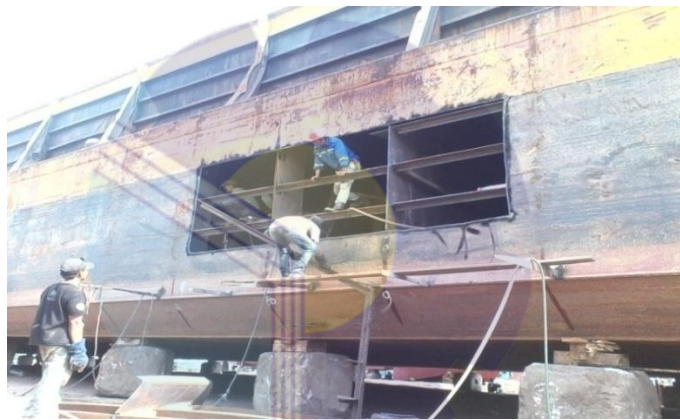
Gambar 3. 7 Penyesuaian *Frame*

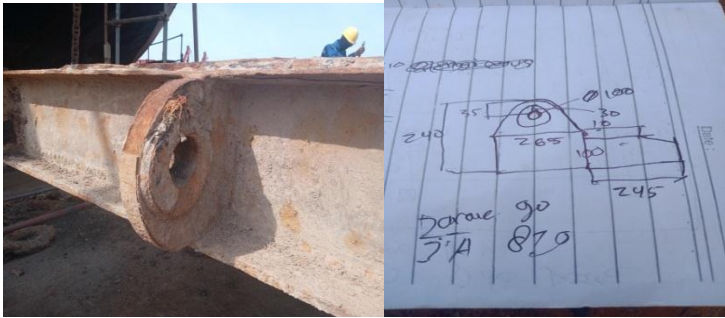
No	URAIAN KEGIATAN	PEMBERI TUGAS	PARAF
1	Replating area Tongkang MONTENGO BAY	Madisuan	
	Catatan Pembimbing Industri:

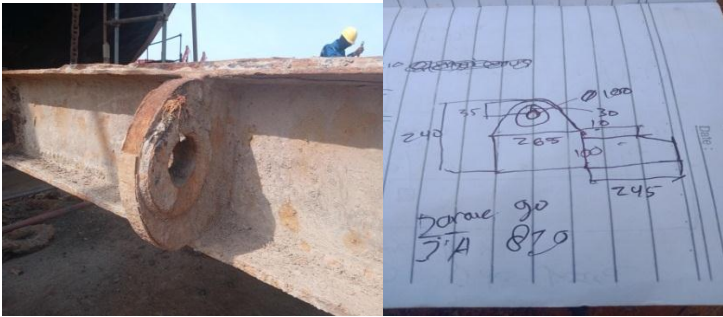
No	URAIAN KEGIATAN	PEMBERI TUGAS	PARAF
1	Melanjutkan <i>Replating area</i> bagian <i>Bottom</i> Tongkang MONTENGO BAY	Madisuan	
	Catatan Pembimbing Industri:

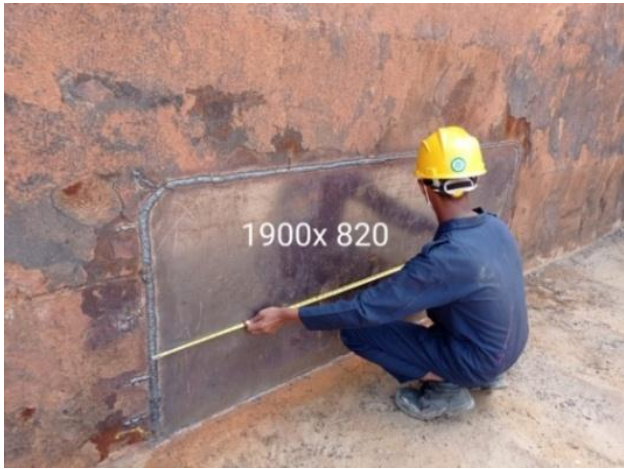
No	URAIAN KEGIATAN	PEMBERI TUGAS	PARAF
1	<i>Replating area Sideboard</i> Tongkang BUKIT MAS	Muhammad Hidayat	
	Catatan Pembimbing Industri:
